DETERMINACIÓN Y EVALUACIÓN DE LAS  
PATOLOGÍAS DEL CONCRETO EN EL CANAL DE  
RIEGO DE CENTRO POBLADO DE CHAMANAYOC,  
DISTRITO DE HUARAZ, PROVINCIA DE HUARAZ,  
DEPARTAMENTO DE ANCASH - 2019.

**TESIS PARA OPTAR EL TÍTULO PROFESIONAL  
DE INGENIERA CIVIL**

SANTOS HUANUCO, MIRIAN ELIZABETH  
ORCID: 0000-0002-7653-5656

Determinación y evaluación de las patologías del concreto en el canal de riego de Centro Poblado de Chamanayoc, Distrito de Huaraz, Provincia de Huaraz, Departamento de Ancash – 2019.

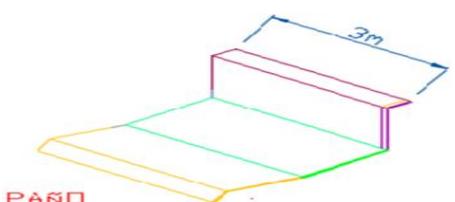
Tabla 6: Determinación de unidad de muestreo N°. 01

LADO DERECHO	PATOLOGÍAS	L (m)	A (m)	AREA AFECTADA m2	% DE AREA AFECTADA	ABERTURA mm	PROFUNDIDAD mm	NIVEL DE SEVERIDAD
	FISURA	0.15	0.05	0.0075	1	0.3		L
	GRIETA	0.18	0.05	0.009	1.2	2.5		L
	EROSIÓN			0	0			
TOTAL				0.0165	2.2			L
FONDO DE CANAL	PATOLOGÍAS	L (m)	A (m)	AREA AFECTADA m2	% DE AREA AFECTADA	ABERTURA mm	PROFUNDIDAD mm	NIVEL DE SEVERIDAD
	FISURA			0	0			
	GRIETA			0	0			
	EROSIÓN	0.3	0.05	0.015	2		100	L

TOTAL				0.015	2			
LADO IZQUIERDO	PATOLOGÍAS	L (m)	A (m)	AREA AFECTADA m2	% DE AREA AFECTADA	ABERTURA mm	PROFUNDIDAD mm	NIVEL DE SEVERIDAD
	FISURA	0.12	0.05	0.006	0.8	1.5		L
	GRIETA			0	0			
	EROSIÓN			0	0			
TOTAL				0.006	0.8			
PANEL FOTOGRÁFICO								
LADO DERECHO		FONDO DE CANAL			LADO IZQUIERDO

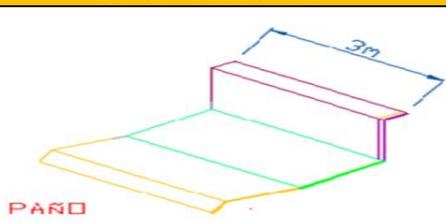
Tabla 12: Determinación de la unidad muestral N°. 07

LADO DERECHO	PATOLOGÍAS	L (m)	A (m)	AREA AFECTADA m2	% DE AREA AFECTADA	ABERTURA mm	PROFUNDIDAD mm	NIVEL DE SEVERIDAD
	FISURA	0.25	0.05	0.0125	1.67	0.3		S
	GRIETA	0.18	0.05	0.009	1.2	2.5		L
	EROSIÓN			0	0			
	TOTAL			0.0215	2.86666667			L
FONDO DE CANAL	PATOLOGÍAS	L (m)	A (m)	AREA AFECTADA m2	% DE AREA AFECTADA	ABERTURA mm	PROFUNDIDAD mm	NIVEL DE SEVERIDAD
	FISURA	0.15	0.04	0.006	0.8			M

GRIETA			0	0			
	EROSIÓN	0.3	0.05	0.015	2		100	L
	TOTAL			0.021	2.8			
LADO IZQUIERDO	PATOLOGÍAS	L (m)	A (m)	AREA AFECTADA m2	% DE AREA AFECTADA	ABERTURA mm	PROFUNDIDAD mm	NIVEL DE SEVERIDAD
	FISURA	0.12	0.05	0.006	0.8	1.5		L
	GRIETA			0	0			
	EROSIÓN	3	0.2	0.6	80		2	M
	TOTAL			0.606	80.8			
PANEL FOTOGRÁFICO								
LADO DERECHO			FONDO DE CANAL			LADO IZQUIERDO

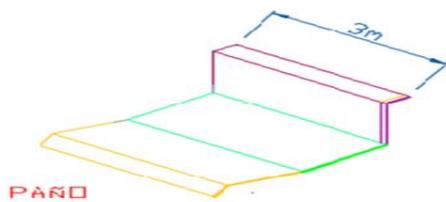
Tabla 13: Determinación de la unidad muestreo N°. 09

LADO DERECHO	PATOLOGÍAS	L (m)	A (m)	AREA AFECTADA m2	% DE AREA AFECTADA	ABERTURA mm	PROFUNDIDAD mm	NIVEL DE SEVERIDAD
	FISURA	0.15	0.05	0.0075	1	0.3		L
	GRIETA	0.18	0.05	0.009	1.2	2.5		L
	EROSIÓN	3	0.01	0.03	4		2	M
TOTAL				0.0465	6.2			L
FONDO DE CANAL	PATOLOGÍAS	L (m)	A (m)	AREA AFECTADA m2	% DE AREA AFECTADA	ABERTURA mm	PROFUNDIDAD mm	NIVEL DE SEVERIDAD
	FISURA	3	0.3	0.9	120	3		S

GRIETA	0.3	0.05	0.015	2.00	5		S
	EROSIÓN	0.3	0.05	0.015	2		100	L
TOTAL				0.93	124			
LADO IZQUIERDO	PATOLOGÍAS	L (m)	A (m)	AREA AFECTADA m2	% DE AREA AFECTADA	ABERTURA mm	PROFUNDIDAD mm	NIVEL DE SEVERIDAD
	FISURA	0.12	0.05	0.006	0.8	1.5		L
	GRIETA	0.25	0.05	0.0125	1.67	5		S
	EROSIÓN	0.001	0.01	0.00001	0.00		150	M
TOTAL				0.01851	2.468			M
PANEL FOTOGRÁFICO								
LADO DERECHO			FONDO DE CANAL			LADO IZQUIERDO

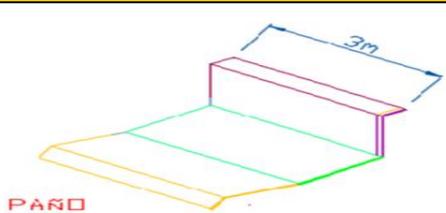
Tabla 15: Determinación de la unidad muestreo N°. 11

LADO DERECHO	PATOLOGÍAS	L (m)	A (m)	AREA AFECTADA m2	% DE AREA AFECTADA	ABERTURA mm	PROFUNDIDAD mm	NIVEL DE SEVERIDAD
	FISURA	0.15	0.05	0.0075	1	0.3		L
	GRIETA	0.18	0.05	0.009	1.2	2.5		L
	EROSIÓN			0	0			
TOTAL				0.0165	2.2			L
FONDO DE CANAL	PATOLOGÍAS	L (m)	A (m)	AREA AFECTADA m2	% DE AREA AFECTADA	ABERTURA mm	PROFUNDIDAD mm	NIVEL DE SEVERIDAD
	FISURA	0.15	0.05	0.0075	1	0.04		L

GRIETA			0	0			
	EROSIÓN	0.3	0.05	0.015	2		100	L
TOTAL				0.0225	3			
LADO IZQUIERDO	PATOLOGÍAS	L (m)	A (m)	AREA AFECTADA m2	% DE AREA AFECTADA	ABERTURA mm	PROFUNDIDAD mm	NIVEL DE SEVERIDAD
	FISURA	0.12	0.05	0.006	0.8	1.5		L
	GRIETA			0	0			
	EROSIÓN	3	0.02	0.06	8		100	L
TOTAL				0.066	8.8			L
PANEL FOTOGRÁFICO								
LADO DERECHO			FONDO DE CANAL			LADO IZQUIERDO

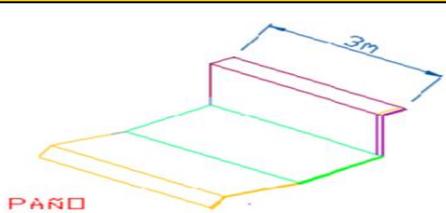
Tabla 16: Determinación de la unidad muestreo N°. 12

LADO DERECHO	PATOLOGÍAS	L (m)	A (m)	AREA AFECTADA m2	% DE AREA AFECTADA	ABERTURA mm	PROFUNDIDAD mm	NIVEL DE SEVERIDAD
	FISURA	0.15	0.05	0.0075	1	0.3		L
	GRIETA	0.18	0.05	0.009	1.2	2.5		L
	EROSIÓN			0	0			
TOTAL				0.0165	2.2			L
FONDO DE CANAL	PATOLOGÍAS	L (m)	A (m)	AREA AFECTADA m2	% DE AREA AFECTADA	ABERTURA mm	PROFUNDIDAD mm	NIVEL DE SEVERIDAD
	FISURA	0.15	0.05	0.0075	1	0.04		L

GRIETA	0.3	0.05	0.015	2	0.05		S
	EROSIÓN	0.3	0.05	0.015	2		100	L
TOTAL				0.0375	5			S
LADO IZQUIERDO	PATOLOGÍAS	L (m)	A (m)	AREA AFECTADA m2	% DE AREA AFECTADA	ABERTURA mm	PROFUNDIDAD mm	NIVEL DE SEVERIDAD
	FISURA	0.12	0.05	0.006	0.8	1.5		L
	GRIETA	0.25	0.05	0.0125	1.67	0.05		S
	EROSIÓN	3	0.02	0.06	8		100	L
TOTAL				0.0785	10.4666667			S
PANEL FOTOGRÁFICO								
LADO DERECHO			FONDO DE CANAL			LADO IZQUIERDO

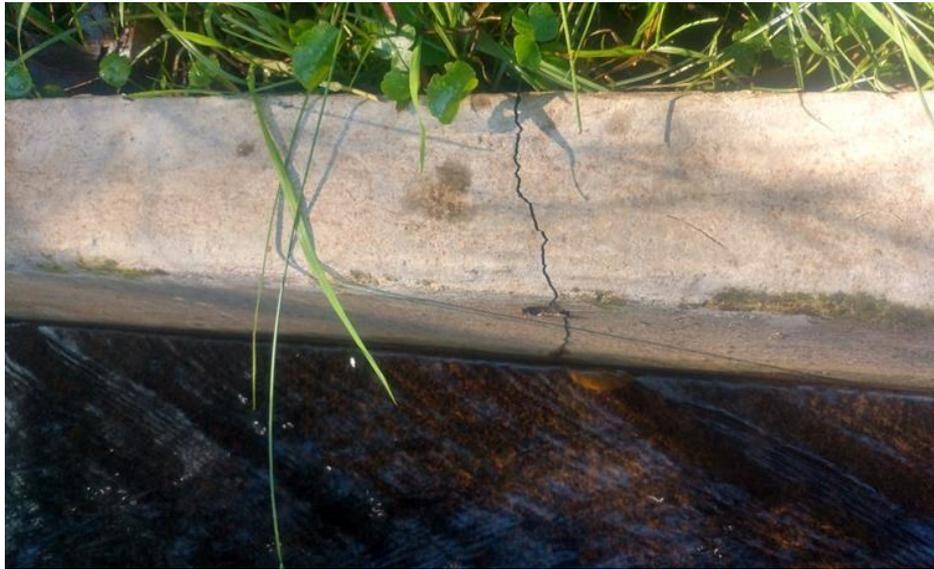
LA GRIETA CAUSADA POR EL EMPUJE DE LA RAIZ DE UN ARBOL

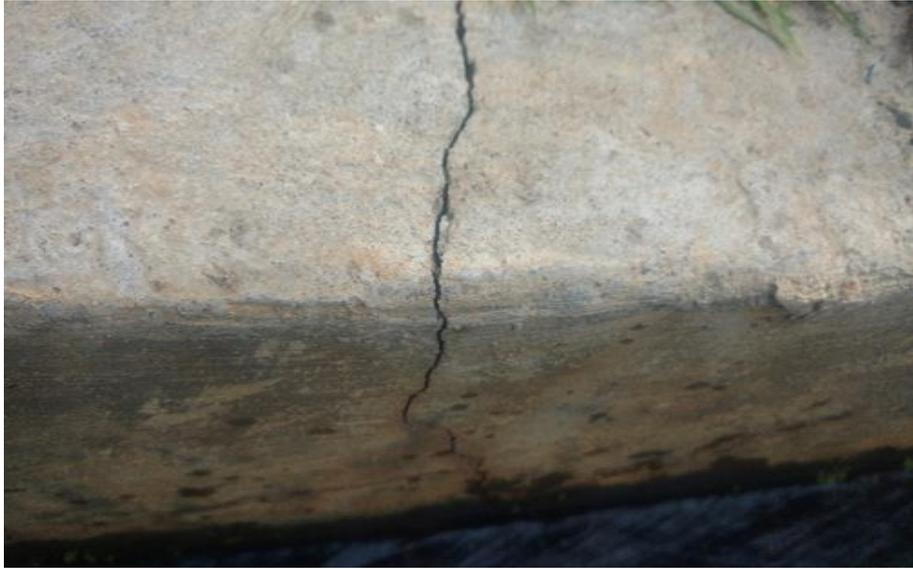
## MEDICIÓN DE LAS FISURAS EN EL CONCRETO
