**DETERMINACIÓN Y EVALUACIÓN DE LAS
PATOLOGÍAS DE LOS MUROS DE ALBAÑILERÍA, COLUMNAS Y VIGAS DE
CONCRETO ARMADO DEL CERCO PERIMÉTRICO DE LA INSTITUCIÓN
EDUCATIVA ELEAZAR GUZMAN BARRON N° 88013, DISTRITO DE
CHIMBOTE, PROVINCIA DEL SANTA, DEPARTAMENTO DE ANCASH -
ENERO 2015.**

**TESIS PARA OPTAR EL TÍTULO PROFESIONAL DE
INGENIERO CIVIL**

BACH. NILTON GEINER ACOSTA MORALES

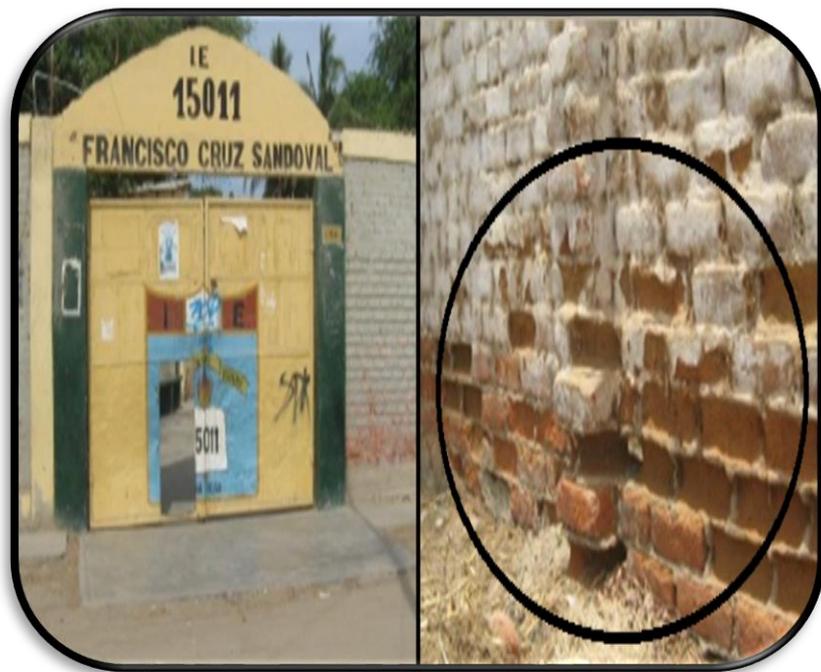
Imagen 03: Frontis I.E.15011 Francisco Cruz S. urb. Magdalena. 15011, se aprecia el muro del ladrillo con eflorescencia de salitre severo, con perforación de ladrillo sin tarrajar ni vereda de protección en muro lateral izquierdo

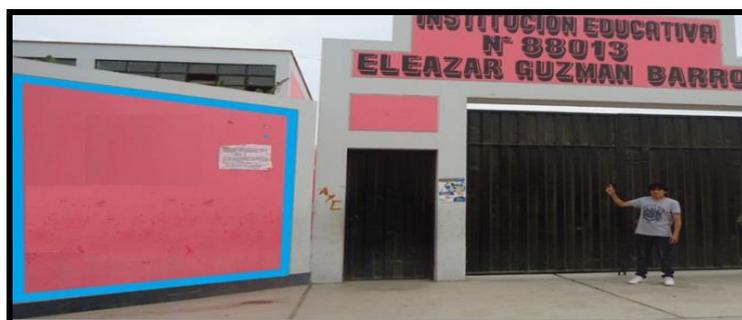
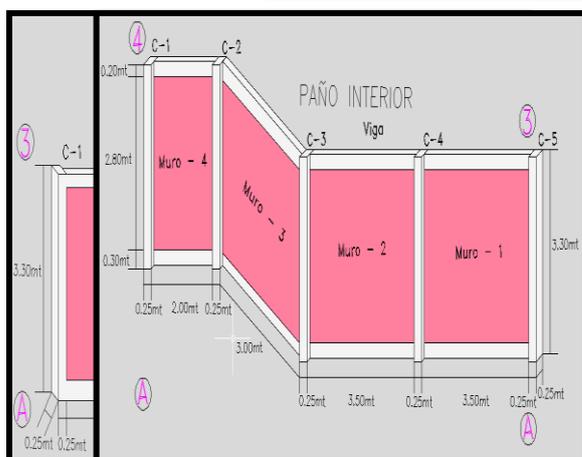
Paño Interior eje (A-A) del (3-4)

Muestra	Área Afectada (% Acumulado)	Área Afectada (Real)
Muros	0.00 %	0.00
Columnas	0.00 %	0.00
Vigas	0.00 %	0.00
	0.00 %	0.00

ANÁLISIS DEL PAÑO EXTERIOR DEL EJE (A-A) (3-4)											
Exterior											
Eje	Elemento	Largo (mt)	Ancho (mt)	Alto (mt)	Patología	Área del Eje	Área afectada	Área no afectada	Área afectada	Área no afectada	Grado de Afectación
						(mt) ²	(mt) ²	(mt) ²	%	%	
(A-A) (3-4)	MUROS										
	Muro 1	3.50	0.15	2.80	Ninguna	9.80	0.00	9.80	0.00%	100.00%	Ninguna
	Muro 2	3.50	0.15	2.80	Ninguna	9.80	0.00	9.80	0.00%	100.00%	Ninguna
	Muro 3	3.00	0.15	2.80	Ninguna	8.40	0.00	8.40	0.00%	100.00%	Ninguna
	Muro 4	2.00	0.15	2.80	Ninguna	5.60	0.00	5.60	0.00%	100.00%	Ninguna
(A-A) (3-4)	COLUMNAS										
	C - 1	0.25	0.25	3.10	Ninguna	0.78	0.00	0.78	0.00%	100.00%	Ninguna
	C - 2	0.25	0.25	3.10	Ninguna	0.78	0.00	0.78	0.00%	100.00%	Ninguna
	C - 3	0.25	0.25	3.10	Ninguna	0.78	0.00	0.78	0.00%	100.00%	Ninguna
	C - 4	0.25	0.25	3.10	Grietas Lineales	0.78	0.075	0.70	9.68%	90.32%	Leve
C - 5	0.25	0.25	3.10	Ninguna	0.78	0.00	0.78	0.00%	100.00%	Ninguna

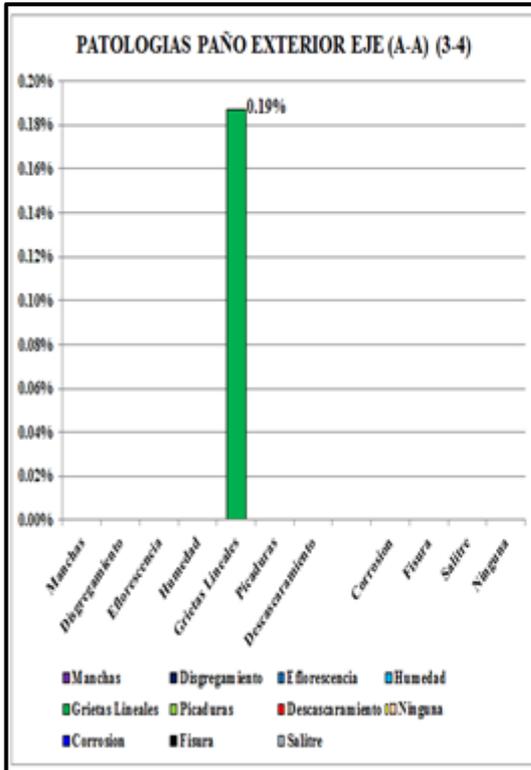
Grafico 05: Paño exterior eje (A-A) (3-4)

La unidad de muestra U2 es de 01 paño, 05 columnas y 01 viga y 04 muros pertenece al eje (A-A) del (3-4). Las fallas encontradas fueron: Grietas lineales (05).

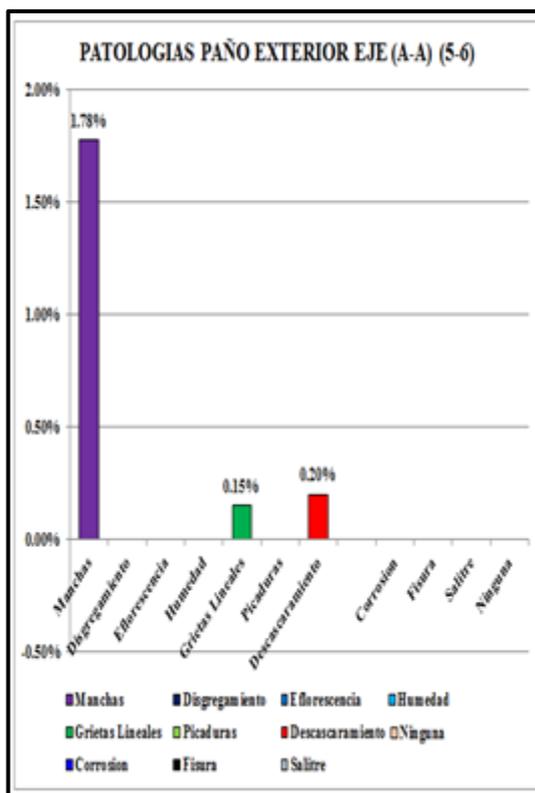
Grafico 09: Paño exterior eje (A-A) (5-6)

La unidad de muestra U3 es de 01 paño, 05 columnas y 01 viga y 04 muros pertenece al eje (A-A) del (5-6). Las fallas encontradas fueron: Grietas lineales (05), Descascaramiento (07).

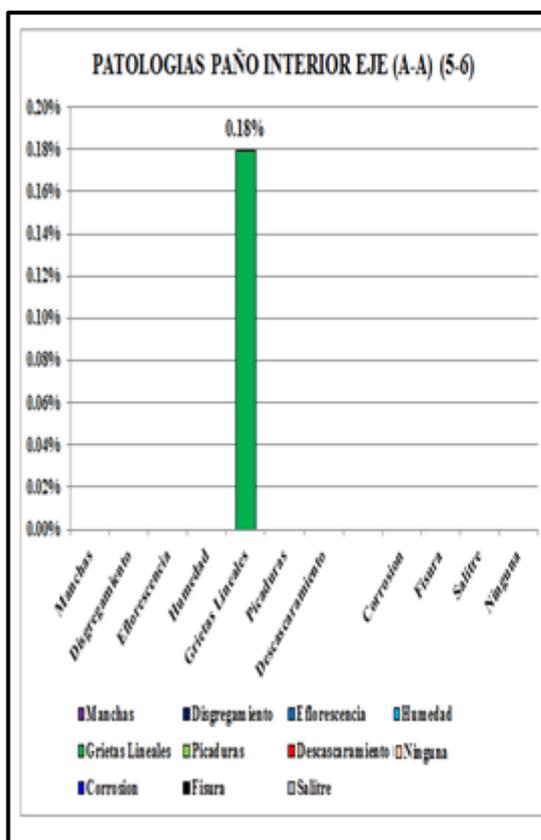
Grafico 11: Paño interior eje (A-A) (5-6)

(m) ²	(m) ²	(m) ²	%	%	
(A-A) (5-6)	MUROS										
	Muro 1	3.50	0.15	2.80	Grietas Lineales	9.80	0.04	9.76	0.41%	99.59%	Leve
	Muro 2	3.50	0.15	2.80	Ninguna	9.80	0.00	9.80	0.00%	100.00%	Ninguna
	Muro 3	3.00	0.15	2.80	Ninguna	8.40	0.00	8.40	0.00%	100.00%	Ninguna
	Muro 4	2.00	0.15	2.80	Ninguna	5.60	0.00	5.60	0.00%	100.00%	Ninguna
(A-A) (5-6)	COLUMNAS										
	C - 1	0.25	0.25	3.10	Ninguna	0.78	0.00	0.78	0.00%	100.00%	Ninguna
	C - 2	0.25	0.25	3.10	Ninguna	0.78	0.00	0.78	0.00%	100.00%	Ninguna
	C - 3	0.25	0.25	3.10	Ninguna	0.78	0.00	0.78	0.00%	100.00%	Ninguna
	C - 4	0.25	0.25	3.10	Ninguna	0.78	0.00	0.78	0.00%	100.00%	Ninguna
	C - 5	0.25	0.25	3.10	Ninguna	0.78	0.00	0.78	0.00%	100.00%	Ninguna
(A-A) (5-6)	VIGAS										
	Viga	13.25	0.15	0.20	Grietas Lineales	2.65	0.032	2.62	1.21%	98.79%	Leve

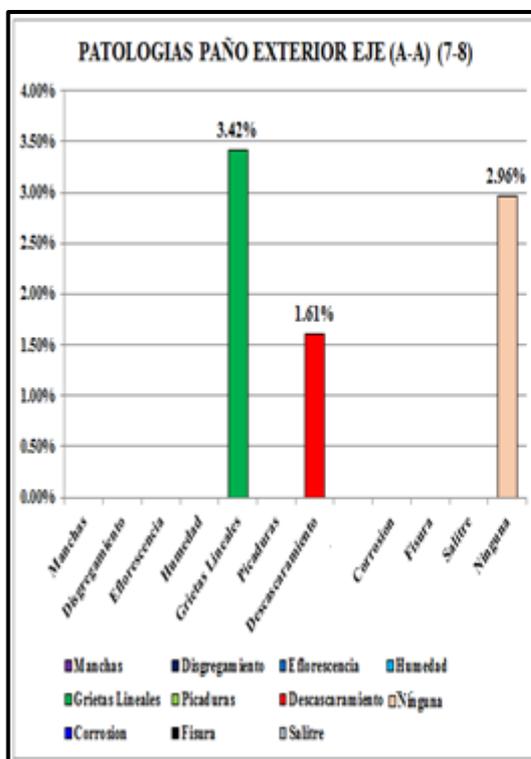
Grafico 13: Paño exterior eje (A-A) (7-8)

La unidad de muestra U4 es de 01 paño, 04 columnas y 01 viga y 03 muros pertenece al eje (A-A) del (7-8). Las fallas encontradas fueron: Grietas lineales (05), Descascaramiento (07).

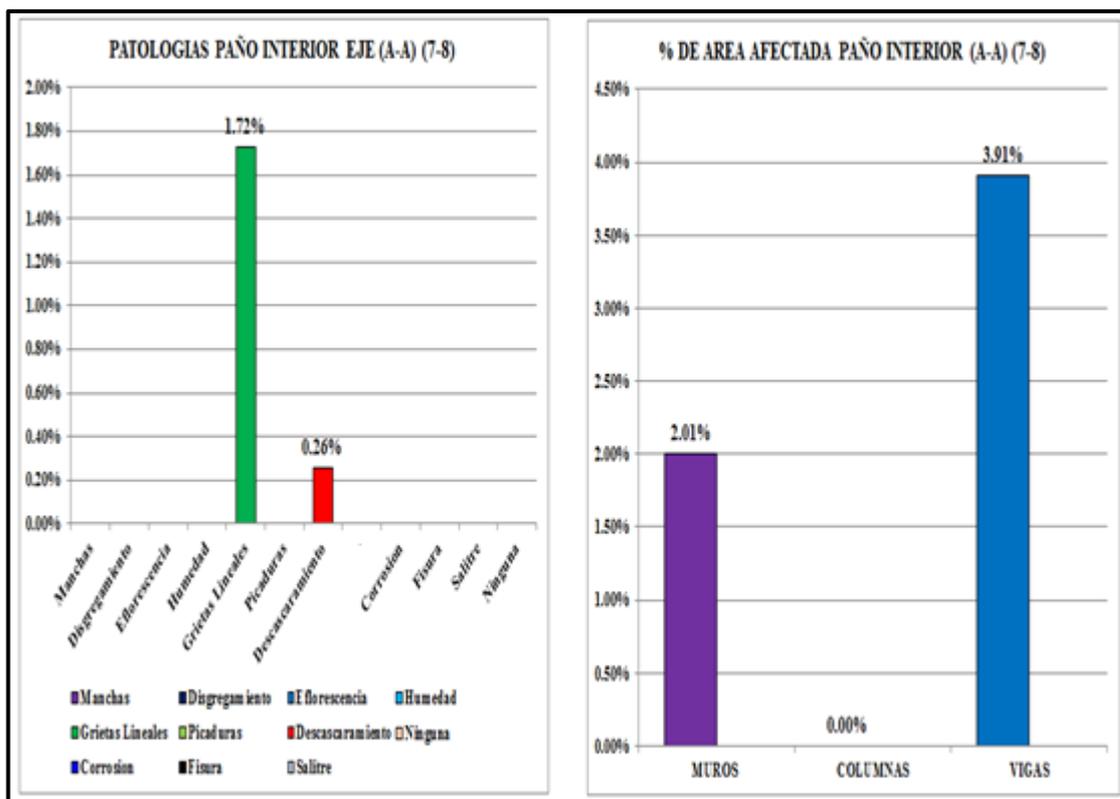
Grafico 15: Paño interior eje (A-A) (7-8)

ANÁLISIS DEL PAÑO INTERIOR DEL EJE (A-A) (7-8)											
Interior											
Eje	Elemento	Largo (mt)	Ancho (mt)	Alto (mt)	Patología	Área del Eje	Área afectada	Área no afectada	Área afectada	Área no afectada	Grado de Afectación
						(mt) ²	(mt) ²	(mt) ²	%	%	
(A-A) (7-8)	MUROS										
	Muro 1	3.50	0.15	2.80	Ninguna	9.80	0.00	9.80	0.00%	100.00%	Ninguna
	Muro 2	3.50	0.15	2.80	Ninguna	9.80	0.00	9.80	0.00%	100.00%	Ninguna
	Muro 3	3.50	0.15	2.80	Grietas Lineales	9.80	0.59	9.21	6.02%	93.98%	Leve
(A-A) (7-8)	COLUMNAS										
	C - 1	0.25	0.25	3.10	Ninguna	0.78	0.00	0.78	0.00%	100.00%	Ninguna
	C - 2	0.25	0.25	3.10	Ninguna	0.78	0.00	0.78	0.00%	100.00%	Ninguna
	C - 3	0.25	0.25	3.10	Ninguna	0.78	0.00	0.78	0.00%	100.00%	Ninguna
	C - 4	0.25	0.25	3.10	Ninguna	0.78	0.00	0.78	0.00%	100.00%	Ninguna
(A-A) (7-8)	VIGAS										
	Viga	11.50	0.15	0.20	Descascaramiento	2.30	0.09	2.21	3.91%	96.09%	Leve

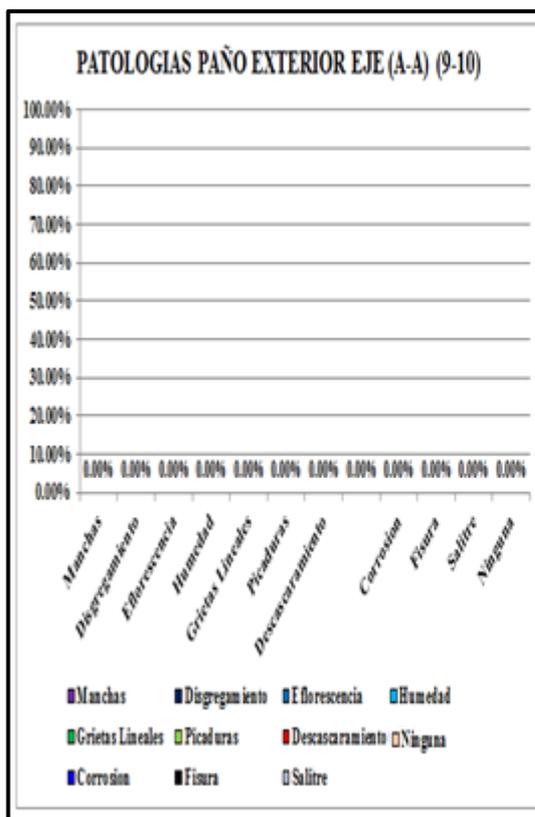
Grafico 17: Paño exterior eje (A-A) (9-10)

La unidad de muestra U4 es de 01 paño, 04 columnas y 01 viga y 03 muros pertenece al eje (A-A) del (9-10). Las fallas encontradas fueron: Grietas lineales (05), Descascaramiento (07).

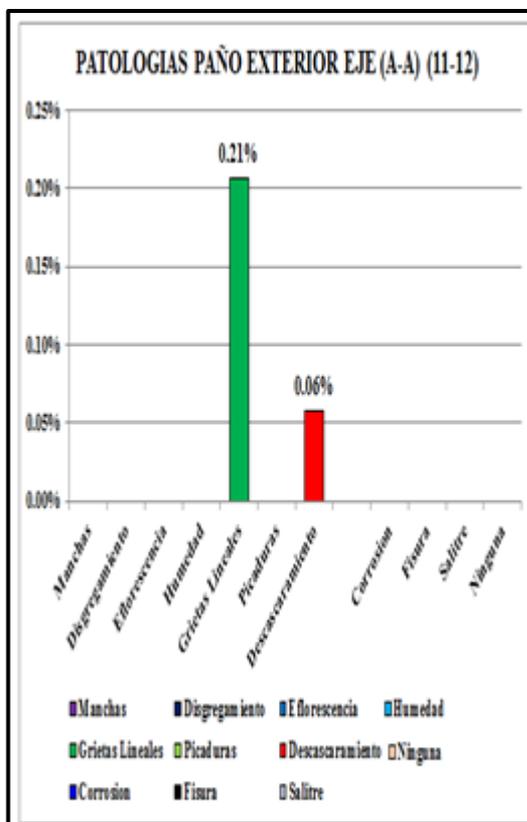
Grafico 21: Paño exterior eje (A-A) (11-12)

La unidad de muestra U6 es de 01 paño, 04 columnas y 01 viga y 03 muros pertenece al eje (A-A) del (11-12). Las fallas encontradas fueron: Grietas lineales (05), Descascaramiento (07).

ANÁLISIS DEL PAÑO EXTERIOR DEL EJE (A-A) (11-12)											
Exterior											
Eje	Elemento	Largo (mt)	Ancho (mt)	Alto (mt)	Patología	Área del Eje	Área afectada	Área no afectada	Área afectada	Área no afectada	Grado de Afectación
						(mt) ²	(mt) ²	(mt) ²	%	%	
(A-A) (11-12)	MUROS										
	Muro 1	3.50	0.15	2.80	Descascaramiento	9.80	0.02	9.78	0.20%	99.80%	Leve
	Muro 2	3.50	0.15	2.80	Grietas Lineales	9.80	0.06	9.74	0.61%	99.39%	Leve
	Muro 3	3.50	0.15	2.80	Ninguna	9.80	0.00	9.80	0.00%	100.00%	Ninguna
(A-A) (11-12)	COLUMNAS										
	C - 1	0.25	0.25	3.10	Ninguna	0.78	0.00	0.78	0.00%	100.00%	Ninguna
	C - 2	0.25	0.25	3.10	Ninguna	0.78	0.00	0.78	0.00%	100.00%	Ninguna
	C - 3	0.25	0.25	3.10	Ninguna	0.78	0.00	0.78	0.00%	100.00%	Ninguna
(A-A) (11-12)	VIGAS										
	Viga	11.50	0.15	0.20	Grietas Lineales	2.30	0.012	2.29	0.52%	99.48%	Leve

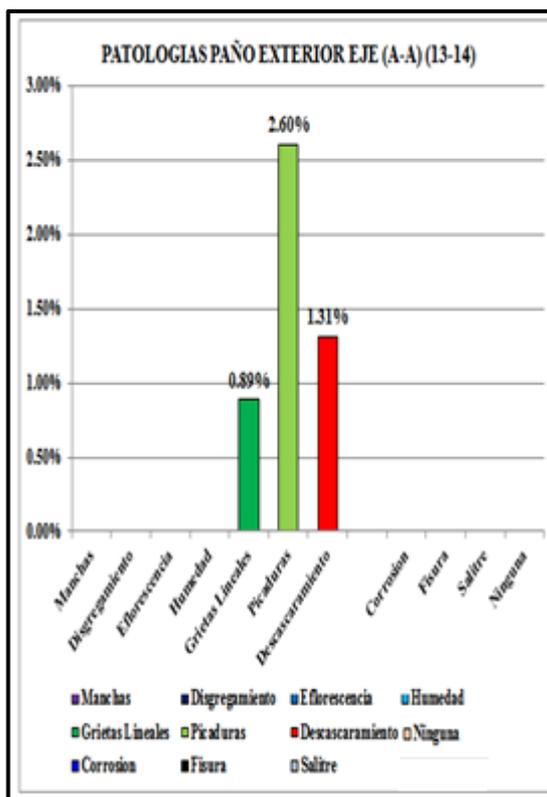
Grafico 25: Paño exterior eje (A-A) (13-14)

La unidad de muestra U7 es de 01 paño, 04 columnas y 01 viga y 03 muros pertenece al eje (A-A) del (13-14). Las fallas encontradas fueron: Grietas lineales (05), Descascaramiento (07) y Picaduras (06).

ANÁLISIS DEL PAÑO EXTERIOR DEL EJE (A-A) (13-14)											
Exterior											
Eje	Elemento	Largo (mt)	Ancho (mt)	Alto (mt)	Patología	Área del Eje	Área afectada	Área no afectada	Área afectada	Área no afectada	Grado de Afectación
						(mt) ²	(mt) ²	(mt) ²	%	%	
(A-A) (13-14)	MUROS										
	Muro 1	3.50	0.15	2.80	Picaduras	9.80	0.883	8.92	9.01%	90.99%	Leve
	Muro 1	3.50	0.15	2.80	Descascaramiento		0.450	9.35	4.59%	95.41%	Leve
	Muro 2	3.50	0.15	2.80	Ninguna	9.80	0.000	9.80	0.00%	100.00%	Ninguna
	Muro 3	3.50	0.15	2.80	Ninguna	9.80	0.000	9.80	0.00%	100.00%	Ninguna
(A-A) (13-14)	COLUMNAS										
	C - 1	0.25	0.25	3.10	Ninguna	0.78	0.000	0.78	0.00%	100.00%	Ninguna
	C - 2	0.25	0.25	3.10	Grietas Lineales	0.78	0.307	0.47	39.55%	60.45%	Leve
	C - 3	0.25	0.25	3.10	Ninguna	0.78	0.000	0.78	0.00%	100.00%	Ninguna
	C - 4	0.25	0.25	3.10	Ninguna	0.78	0.000	0.78	0.00%	100.00%	Ninguna
(A-A) (13-14)	VIGAS										
	Viga	11.50	0.15	0.20	Ninguna	2.30	0.000	2.30	0.00%	100.00%	Ninguna

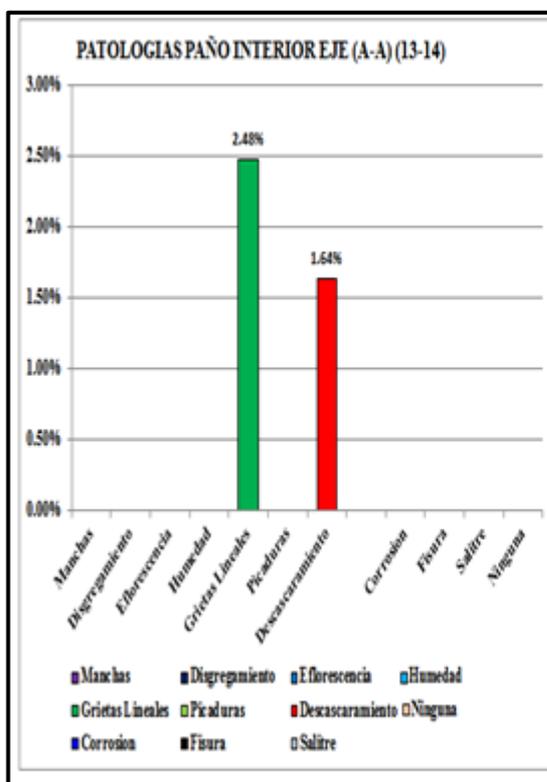
Grafico 27: Paño interior eje (A-A) (13-14)

(m) ²	(m) ²	(m) ²	%	%	
(A-A)(13-14)	MUROS										
	Muro 1	3.50	0.15	2.80	Ninguna	9.80	0.000	9.80	0.00%	100.00%	Ninguna
	Muro 2	3.50	0.15	2.80	Grietas Lineales	9.80	0.842	8.96	8.59%	91.41%	Leve
	Muro 3	3.50	0.15	2.80	Ninguna	9.80	0.000	9.80	0.00%	100.00%	Ninguna
(A-A)(13-14)	COLUMNAS										
	C - 1	0.25	0.25	3.10	Ninguna	0.78	0.000	0.78	0.00%	100.00%	Ninguna
	C - 2	0.25	0.25	3.10	Ninguna	0.78	0.000	0.78	0.00%	100.00%	Ninguna
	C - 3	0.25	0.25	3.10	Ninguna	0.78	0.000	0.78	0.00%	100.00%	Ninguna
	C - 4	0.25	0.25	3.10	Ninguna	0.78	0.000	0.78	0.00%	100.00%	Ninguna
(A-A)(13-14)	VIGAS										
	Viga	11.50	0.15	0.20	Descascaramiento	2.30	0.560	1.74	24.35%	75.65%	Leve

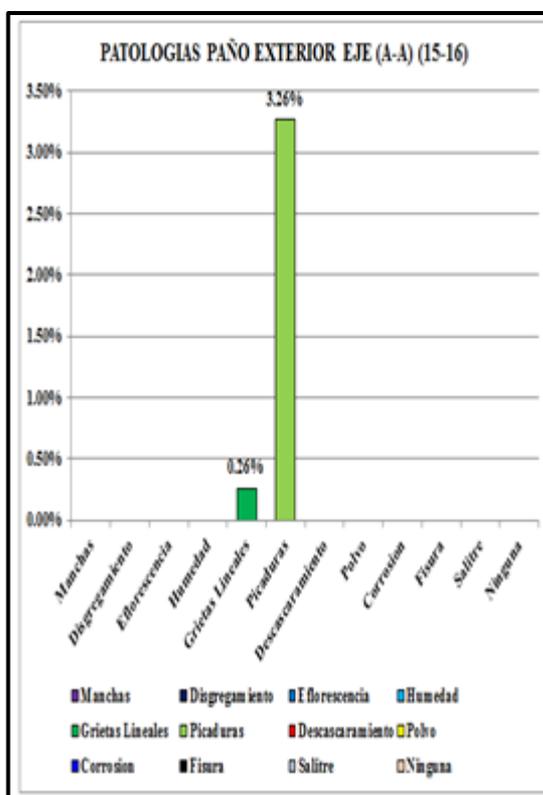
Gráfico 29: Paño exterior eje (A-A) (15-16)

La unidad de muestra U8 es de 01 paño, 04 columnas y 01 viga y 03 muros pertenece al eje (A-A) del (15-16). Las fallas encontradas fueron: Grietas lineales (05) y Picaduras (06).

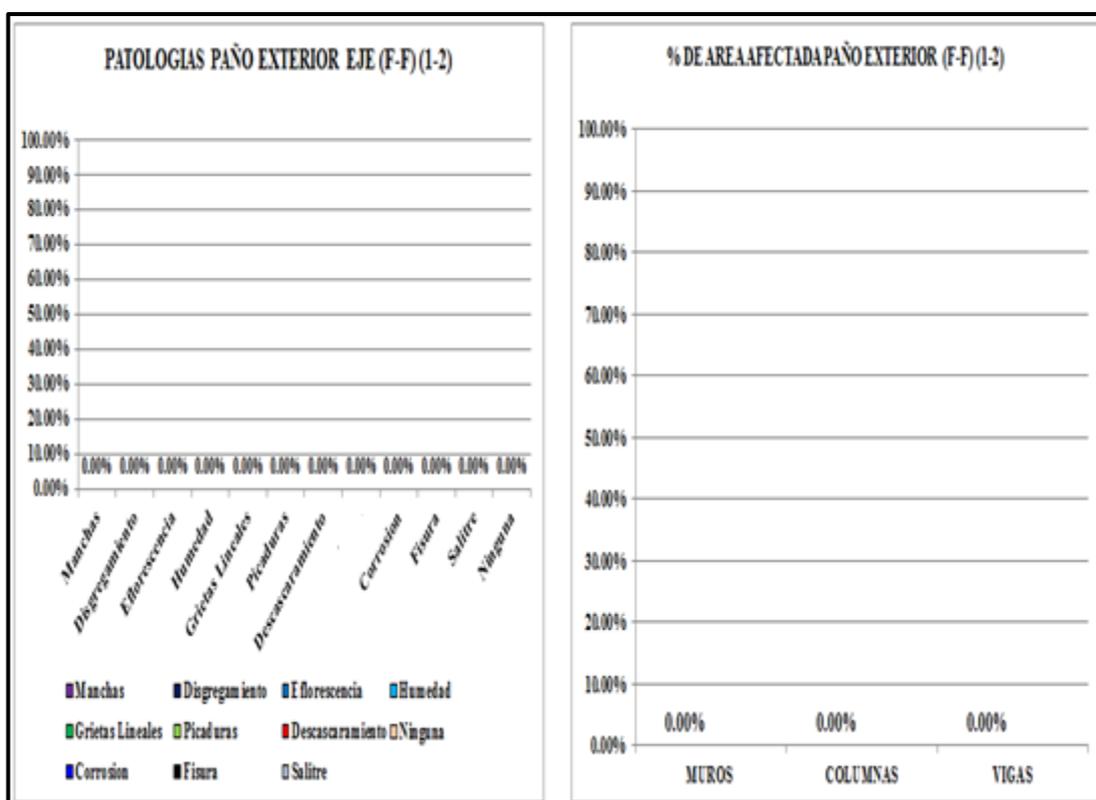
Grafico 33: Paño exterior eje (F-F) (1-2)

La unidad de muestra U9 es de 01 paño, 04 columnas y 01 viga y 03 muros pertenece al eje (F-F) del (1-2). No se encontraron fallas patológicas.

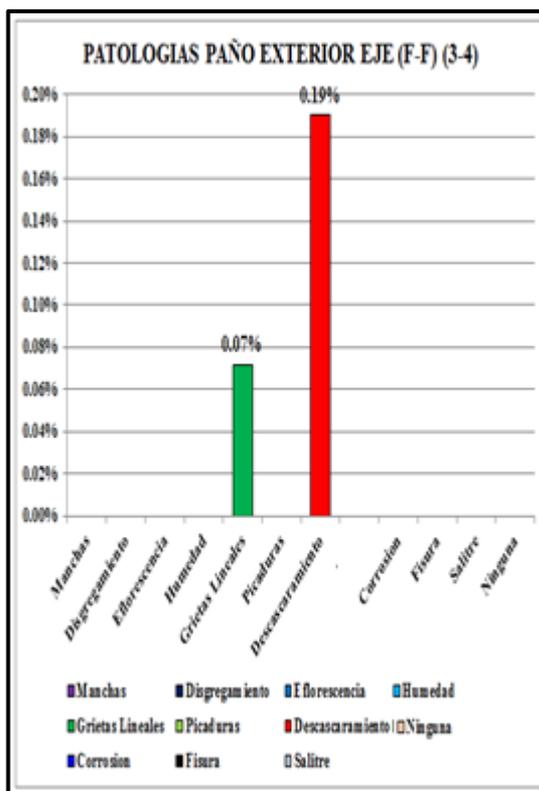
Grafico 37: Paño exterior eje (F-F) (3-4)

La unidad de muestra U10 es de 01 paño, 04 columnas y 01 viga y 03 muros pertenece al eje (F-F) del (3-4). Las fallas encontradas fueron: Grietas lineales (05) y Descascaramiento (07).

TOTAL DE PATOLOGIAS DEL EJE (F-F) (3-4)						
	Tipo de Patología	Total (mt) ²	Área afectada (mt) ²	Resultados		
Total Patología Exterior	Manchas		0.00	34.80	0.00%	100.00%
	Disgregamiento		0.00	34.80	0.00%	100.00%
	Eflorescencia		0.00	34.80	0.00%	100.00%
	Humedad		0.00	34.80	0.00%	100.00%
	Grietas Lineales		0.025	34.78	0.07%	99.93%
	Picaduras	34.80	0.00	34.80	0.00%	100.00%
	Descascaramiento		0.066	34.73	0.19%	99.81%
	Corrosion		0.00	34.80	0.00%	100.00%
	Fisura		0.00	34.80	0.00%	100.00%
	Salitre		0.00	34.80	0.00%	100.00%
	Ninguna		0.00	34.80	0.00%	100.00%

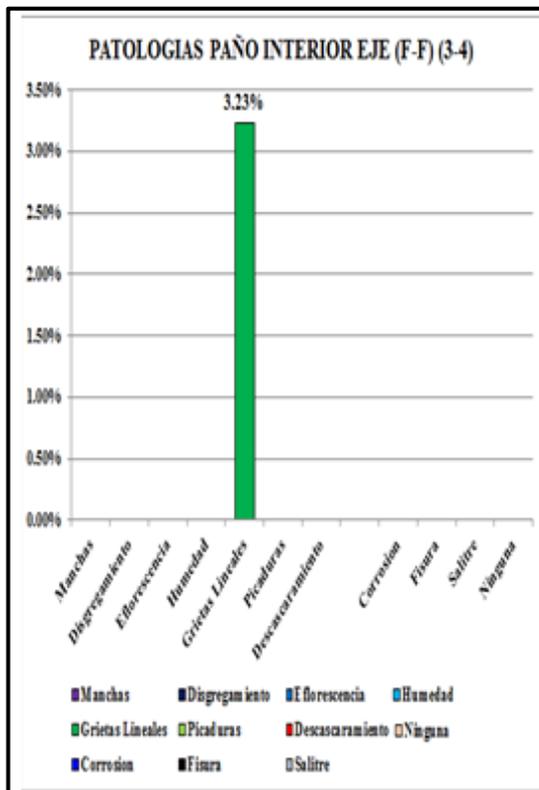
Grafico 39: Paño interior eje F-F) (3-4)

ANÁLISIS DEL PAÑO INTERIOR DEL EJE (F-F) (3-4)											
Interior											
Eje	Elemento	Largo (mt)	Ancho (mt)	Alto (mt)	Patología	Área del Eje	Área afectada	Área no afectada	Área afectada	Área no afectada	Grado de Afectación
						(mt) ²	(mt) ²	(mt) ²	%	%	
(F-F) (3-4)	MUROS										
	Muro 1	3.50	0.15	2.80	Ninguna	9.80	0.00	9.80	0.00%	100.00%	Ninguna
	Muro 2	3.50	0.15	2.80	Ninguna	9.80	0.00	9.80	0.00%	100.00%	Ninguna
	Muro 3	3.50	0.15	2.80	Grietas Lineales	9.80	0.98	8.82	10.00%	90.00%	Leve
(F-F) (3-4)	COLUMNAS										
	C - 1	0.25	0.25	3.10	Ninguna	0.78	0.00	0.78	0.00%	100.00%	Ninguna
	C - 2	0.25	0.25	3.10	Ninguna	0.78	0.00	0.78	0.00%	100.00%	Ninguna
	C - 3	0.25	0.25	3.10	Ninguna	0.78	0.00	0.78	0.00%	100.00%	Ninguna
	C - 4	0.25	0.25	3.10	Ninguna	0.78	0.00	0.78	0.00%	100.00%	Ninguna
(F-F) (3-4)	VIGAS										
	Viga	11.50	0.15	0.20	Grietas Lineales	2.30	0.11	2.19	4.78%	95.22%	Leve

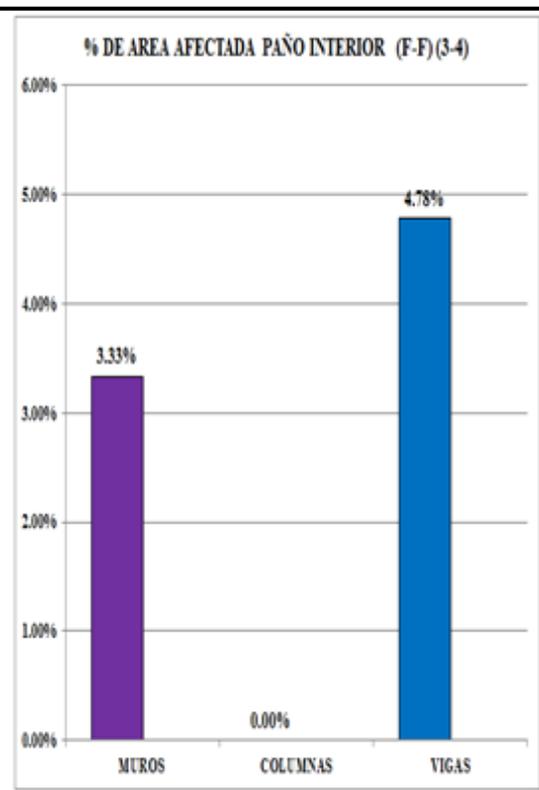
Grafico 40: Paño interior eje (F-F) (3-4)

TOTAL DE PATOLOGÍAS DEL EJE (F-F) (3-4)						
	Tipo de Patología	Total	Área afectada	Resultados		
		(mt) ²	(mt) ²			
Total Patología Interior	Manchas		0.00	34.80	0.00%	100.00%
	Disgregamiento		0.00	34.80	0.00%	100.00%
	Eflorescencia		0.00	34.80	0.00%	100.00%
	Humedad		0.00	34.80	0.00%	100.00%
	Grietas Lineales		1.09	33.71	3.23%	96.77%
	Picaduras	34.80	0.00	34.80	0.00%	100.00%
	Descascaramiento		0.00	34.80	0.00%	100.00%
	Corrosion		0.00	34.80	0.00%	100.00%
	Fisura		0.00	34.80	0.00%	100.00%
	Salitre		0.00	34.80	0.00%	100.00%
	Ninguna		0.00	34.80	0.00%	100.00%

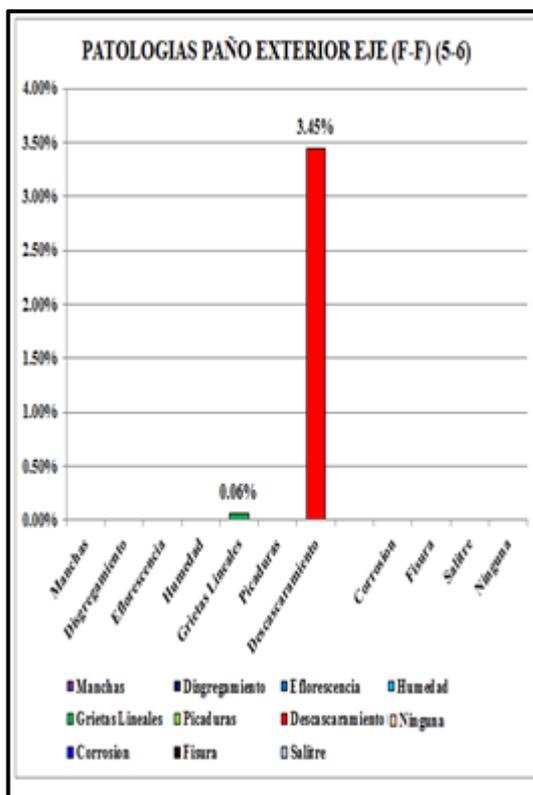
Grafico 41: Paño exterior eje (F-F) (5-6)

La unidad de muestra U11 es de 01 paño, 04 columnas y 01 viga y 03 muros pertenece al eje (F-F) del (5-6). Las fallas encontradas fueron: Grietas lineales (05) y Descascaramiento (07).

TOTAL DE PATOLOGIAS DEL EJE (F-F) (5-6)						
	Tipo de Patología	Total (mt) ²	Área afectada (mt) ²	Resultados		
Total Patología Exterior	Manchas		0.00	34.80	0.00%	100.00%
	Disgregamiento		0.00	34.80	0.00%	100.00%
	Eflorescencia		0.00	34.80	0.00%	100.00%
	Humedad		0.00	34.80	0.00%	100.00%
	Grietas Lineales		0.022	34.78	0.06%	99.94%
	Picaduras	34.80	0.00	34.80	0.00%	100.00%
	Descascaramiento		1.16	33.64	3.45%	96.55%
	Corrosion		0.00	34.80	0.00%	100.00%
	Fisura		0.00	34.80	0.00%	100.00%
	Salitre		0.00	34.80	0.00%	100.00%
	Ninguna		0.00	34.80	0.00%	100.00%

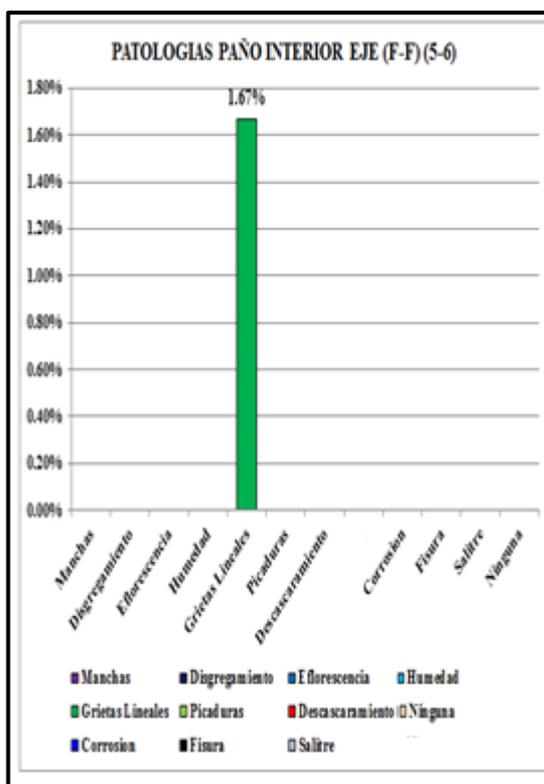
Grafico 43: Paño interior eje F-F) (5-6)

ANÁLISIS DEL PAÑO INTERIOR DEL EJE (F-F) (5-6)											
Interior											
Eje	Elemento	Largo (mt)	Ancho (mt)	Alto (mt)	Patología	Área del Eje	Área afectada	Área no afectada	Área afectada	Área no afectada	Grado de Afectación
						(mt) ²	(mt) ²	(mt) ²	%	%	
(F-F)(5-6)	MUROS										
	Muro 1	3.50	0.15	2.80	Grietas Lineales	9.80	0.571	9.23	5.83%	94.17%	Leve
	Muro 2	3.50	0.15	2.80	Ninguna	9.80	0.00	9.80	0.00%	100.00%	Ninguna
	Muro 3	3.50	0.15	2.80	Salitre	9.80	0.00	9.80	0.00%	100.00%	Leve
(F-F)(5-6)	COLUMNAS										
	C - 1	0.25	0.25	3.10	Ninguna	0.78	0.00	0.78	0.00%	100.00%	Ninguna
	C - 2	0.25	0.25	3.10	Ninguna	0.78	0.00	0.78	0.00%	100.00%	Ninguna
	C - 3	0.25	0.25	3.10	Ninguna	0.78	0.00	0.78	0.00%	100.00%	Ninguna
	C - 4	0.25	0.25	3.10	Ninguna	0.78	0.00	0.78	0.00%	100.00%	Ninguna
(F-F)(5-6)	VIGAS										
	Viga	11.50	0.15	0.20	Grietas Lineales	2.30	0.00	2.30	0.00%	100.00%	Leve

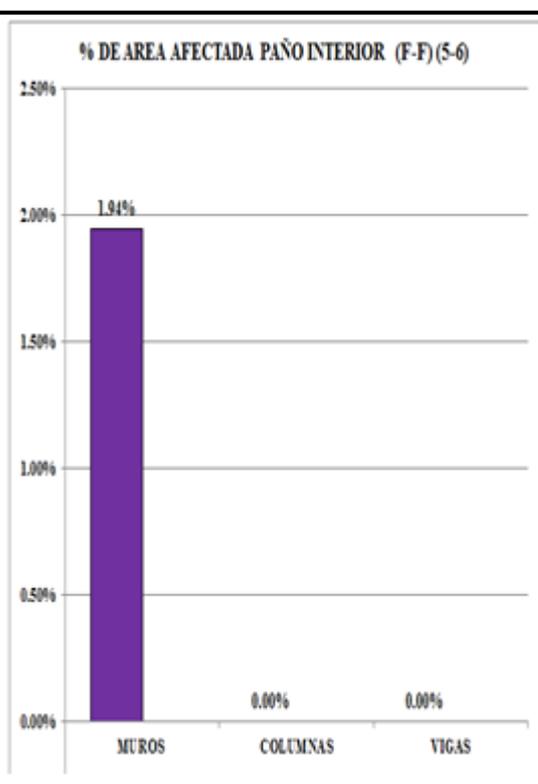
Grafico 44: Paño interior eje (F-F) (5-6)

TOTAL DE PATOLOGIAS DEL EJE (F-F) (5-6)						
	Tipo de Patología	Total	Área afectada	Resultados		
		(mt) ²	(mt) ²			
Total Patología Inferior	Manchas		0.00	34.80	0.00%	100.00%
	Disgregamiento		0.00	34.80	0.00%	100.00%
	Eflorescencia		0.00	34.80	0.00%	100.00%
	Humedad		0.00	34.80	0.00%	100.00%
	Grietas Lineales		0.57	34.23	1.67%	98.33%
	Picaduras	34.80	0.00	34.80	0.00%	100.00%
	Descascaramiento		0.00	34.80	0.00%	100.00%
	Polvo		0.00	34.80	0.00%	100.00%
	Corrosion		0.00	34.80	0.00%	100.00%
	Fisura		0.00	34.80	0.00%	100.00%
	Salitre		0.00	34.80	0.00%	100.00%
	Ninguna		0.00	34.80	0.00%	100.00%

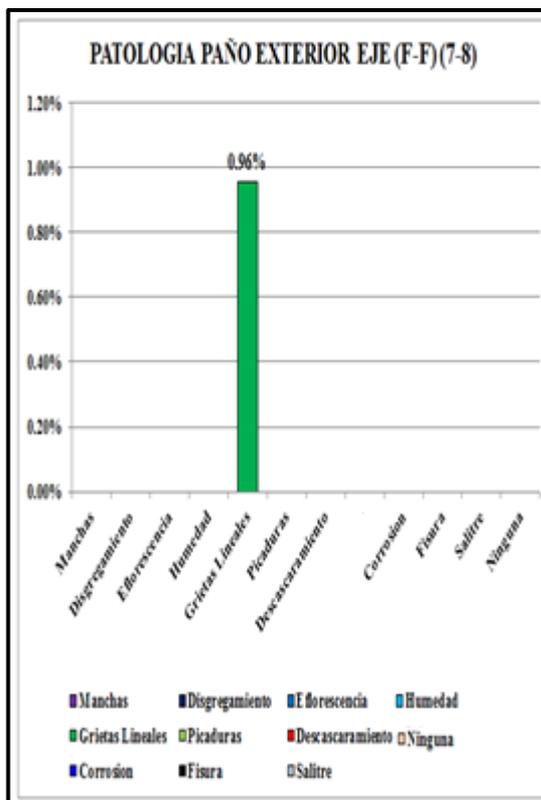
Grafico 45: Paño exterior eje (F-F) (7-8)

La unidad de muestra U12 es de 01 paño, 04 columnas y 01 viga y 03 muros pertenece al eje (F-F) del (5-6). Las fallas encontradas fueron: Grietas lineales (05) y Descascaramiento (07).

TOTAL DE PATOLOGIAS DEL EJE (F-F) (7-8)						
Total Patología Exterior	Tipo de Patología	Total (mt) ²	Área afectada (mt) ²	Resultados		
	Manchas		0.00	34.80	0.00%	100.00%
	Disgregamiento		0.00	34.80	0.00%	100.00%
	Eflorescencia		0.00	34.80	0.00%	100.00%
	Humedad		0.00	34.80	0.00%	100.00%
	Grietas Lineales		0.330	34.47	0.96%	99.04%
	Picaduras	34.80	0.00	34.80	0.00%	100.00%
	Descascaramiento		0.00	34.80	0.00%	100.00%
	Corrosión		0.00	34.80	0.00%	100.00%
	Fisura		0.00	34.80	0.00%	100.00%
	Salitre		0.00	34.80	0.00%	100.00%
	Ninguna		0.00	34.80	0.00%	100.00%

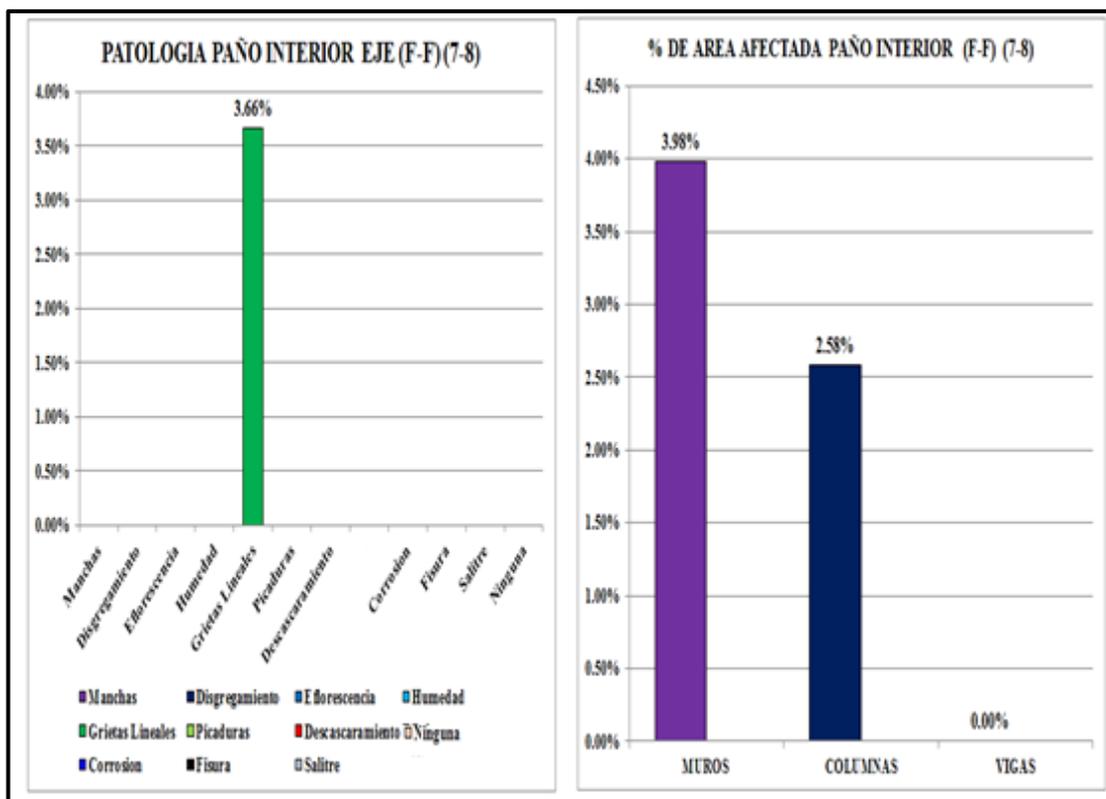
Gráfico 47: Paño interior eje (F-F) (7-8)

TOTAL DE PATOLOGIAS DEL EJE (F-F)(7-8)						
Total Patología Interior	Tipo de Patología	Total (m ²)	Área afectada (m ²)	Resultados		
		Manchas		0.00	34.80	0.00%
	Disgregamiento		0.00	34.80	0.00%	100.00%
	Eflorescencia		0.00	34.80	0.00%	100.00%
	Humedad		0.00	34.80	0.00%	100.00%
	Grietas Lineales		1.23	33.57	3.66%	96.34%
	Picaduras	34.80	0.00	34.80	0.00%	100.00%
	Descascaramiento		0.00	34.80	0.00%	100.00%
	Corrosion		0.00	34.80	0.00%	100.00%
	Fisura		0.00	34.80	0.00%	100.00%
	Salitre		0.00	34.80	0.00%	100.00%
	Ninguna		0.00	34.80	0.00%	100.00%

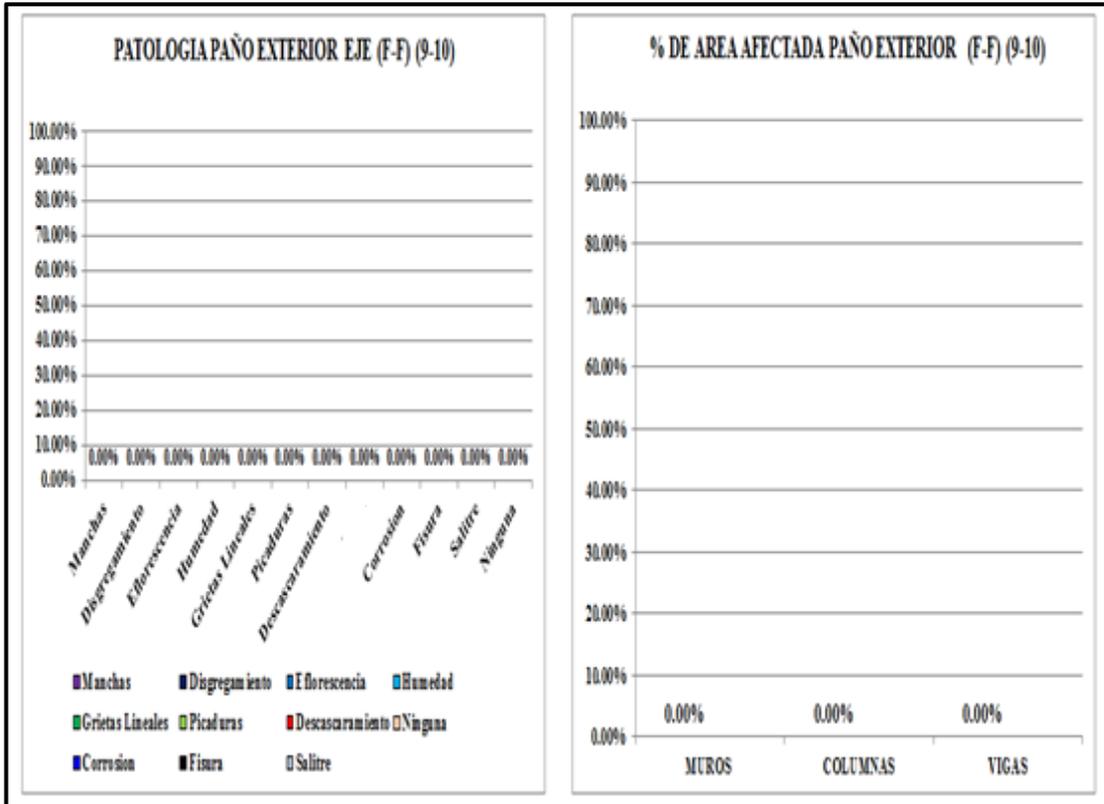
Gráfico 49: Paño exterior eje (F-F) (9-10)

La unidad de muestra U13 es de 01 paño, 04 columnas y 01 viga y 03 muros pertenece al eje (F-F) del (5-6). Las fallas encontradas fueron: Descascaramiento (07).

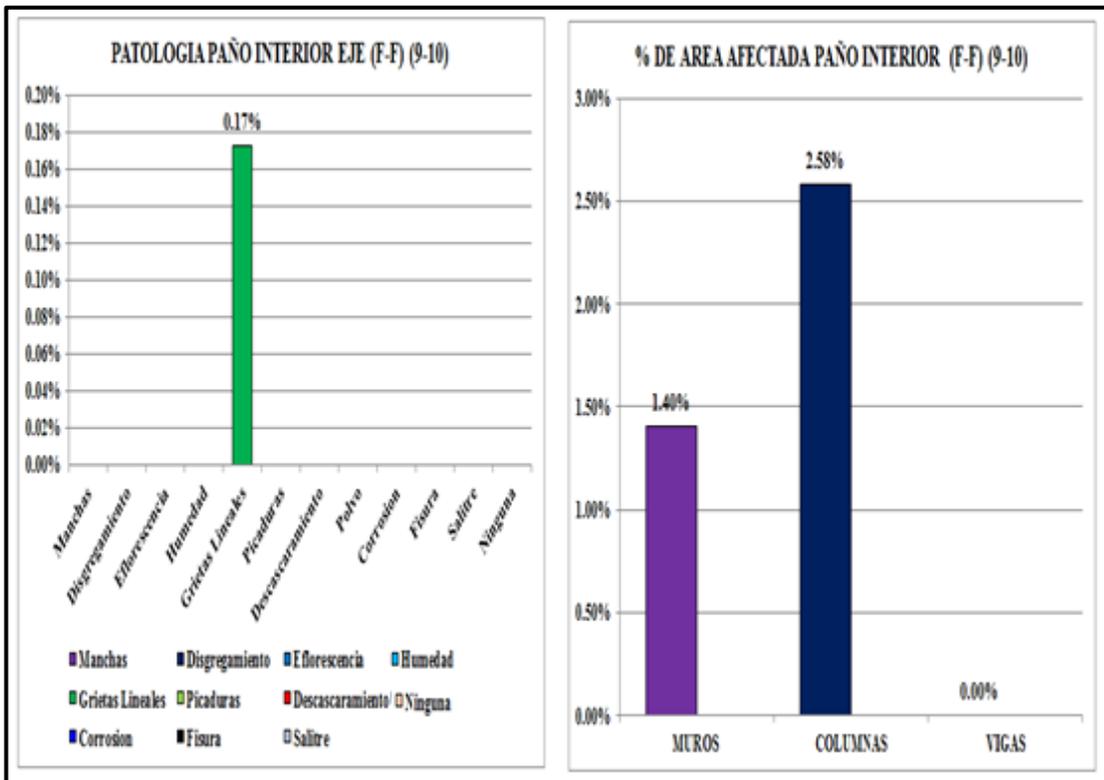
Gráfico 51: Paño interior eje (F-F) (9-10)

TOTAL DE PATOLOGIAS DEL EJE (F-F) (9-10)					
	Tipo de Patología	Total	Área afectada	Resultados	
		(mt) ²	(mt) ²		
Total Patología Interior	Manchas	34.80	0.00	34.80	0.00% 100.00%
	Disgregamiento		0.00	34.80	0.00% 100.00%
	Eflorescencia		0.00	34.80	0.00% 100.00%
	Humedad		0.00	34.80	0.00% 100.00%
	Grietas Lineales		0.06	34.74	0.17% 99.83%
	Picaduras		0.00	34.80	0.00% 100.00%
	Descascaramiento		0.00	34.80	0.00% 100.00%
	Corrosion		0.00	34.80	0.00% 100.00%
	Fisura		0.00	34.80	0.00% 100.00%
	Salitre		0.00	34.80	0.00% 100.00%
	Ninguna		0.00	34.80	0.00% 100.00%

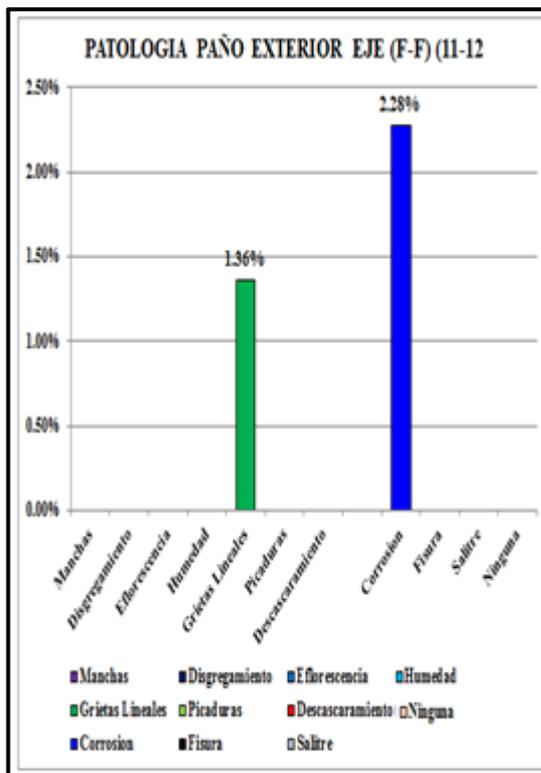
Gráfico 53: Paño exterior eje (F-F) (11-12)

La unidad de muestra U14 es de 01 paño, 05 columnas y 01 viga y 03 muros pertenece al eje (F-F) del (11-12). Las fallas encontradas fueron: Grietas lineales (05) y Corrosión (09).

ANÁLISIS DEL PAÑO EXTERIOR DEL EJE (F-F) (11-12)											
Exterior											
Eje	Elemento	Largo (mt)	Ancho (mt)	Alto (mt)	Patología	Área del Eje	Área afectada	Área no afectada	Área afectada	Área no afectada	Grado de Afectación
						(mt) ²	(mt) ²	(mt) ²	%	%	
(F-F) (11-12)	MUROS										
	Muro 1	2.00	0.15	2.80	Ninguna	5.60	0.00	5.60	0.00%	100.00%	Ninguna
	Muro 2	3.00	0.15	2.80	Ninguna	8.40	0.00	8.40	0.00%	100.00%	Ninguna
	Muro 3	3.50	0.15	2.80	Ninguna	9.80	0.00	9.80	0.00%	100.00%	Ninguna
(F-F) (11-12)	COLUMNAS										
	C - 1	0.25	0.25	3.10	Ninguna	0.78	0.00	0.78	0.00%	100.00%	Ninguna
	C - 2	0.25	0.25	3.10	Ninguna	0.78	0.00	0.78	0.00%	100.00%	Ninguna
	C - 3	0.25	0.25	3.10	Ninguna	0.78	0.00	0.78	0.00%	100.00%	Ninguna
	C - 4	0.25	0.25	3.10	Ninguna	0.78	0.00	0.78	0.00%	100.00%	Ninguna
	C - 5	0.50	0.30	3.30	Corrosion	1.65	0.678	0.97	41.09%	58.91%	Moderado
(F-F) (11-12)	VIGAS										
	Viga	9.50	0.15	0.20	Grietas Lineales	1.90	0.41	1.49	21.58%	78.42%	Leve

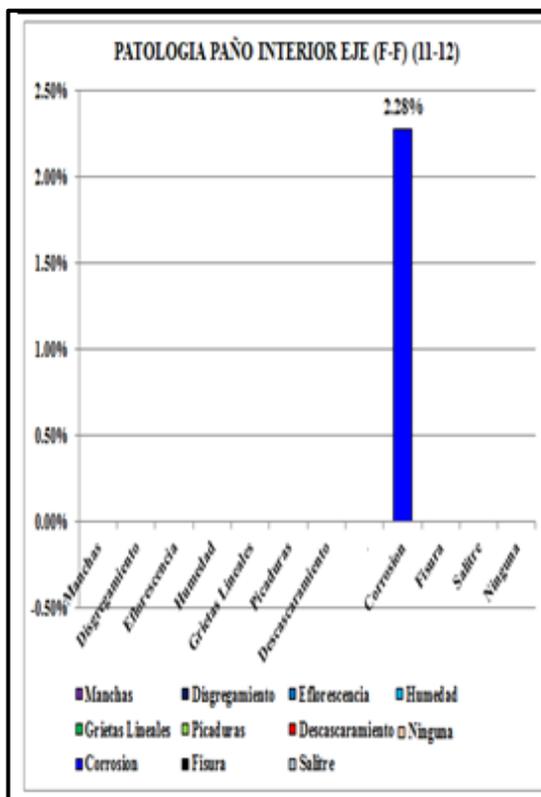
Gráfico 55: Paño interior eje (F-F) (11-12)

ANÁLISIS DEL PAÑO INTERIOR DEL EJE (F-F) (11-12)											
Interior											
Eje	Elemento	Largo (mt)	Ancho (mt)	Alto (mt)	Patología	Área del Eje	Área afectada	Área no afectada	Área afectada	Área no afectada	Grado de Afectación
						(mt) ²	(mt) ²	(mt) ²	%	%	
(F-F) (11-12)	MUROS										
	Muro 1	2.00	0.15	2.80	Ninguna	5.60	0.00	5.60	0.00%	100.00%	Ninguna
	Muro 2	3.00	0.15	2.80	Ninguna	8.40	0.00	8.40	0.00%	100.00%	Ninguna
	Muro 3	3.50	0.15	2.80	Ninguna	9.80	0.00	9.80	0.00%	100.00%	Ninguna
(F-F) (11-12)	COLUMNAS										
	C - 1	0.25	0.25	3.10	Ninguna	0.78	0.00	0.78	0.00%	100.00%	Ninguna
	C - 2	0.25	0.25	3.10	Ninguna	0.78	0.00	0.78	0.00%	100.00%	Ninguna
	C - 3	0.25	0.25	3.10	Ninguna	0.78	0.00	0.78	0.00%	100.00%	Ninguna
	C - 4	0.25	0.25	3.10	Ninguna	0.78	0.00	0.78	0.00%	100.00%	Ninguna
	C - 5	0.50	0.30	3.30	Corrosion	1.65	0.678	0.97	41.09%	58.91%	Moderado
(F-F) (11-12)	VIGAS										
	Viga	9.50	0.15	0.20	Ninguna	1.90	0.00	1.90	0.00%	100.00%	Ninguna

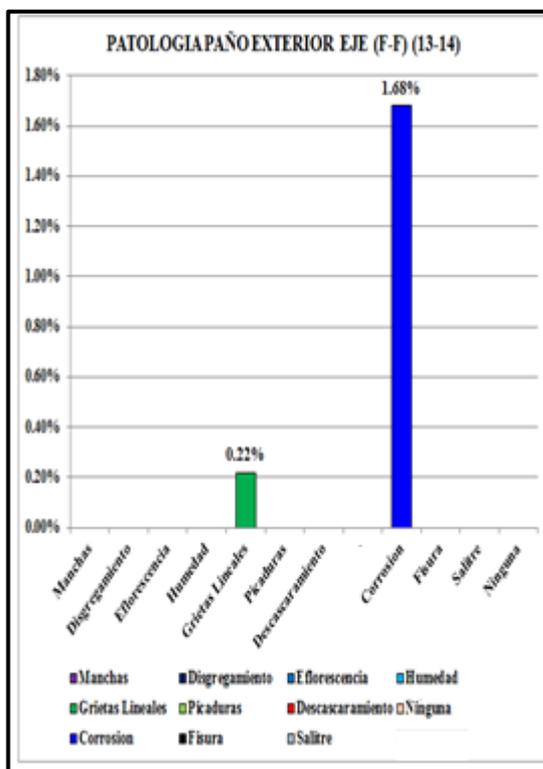
Grafico 57: Paño exterior eje (F-F) (13-14)

La unidad de muestra U15 es de 01 paño, 06 columnas y 01 viga y 04 muros pertenece al eje (F-F) del (13-14). Las fallas encontradas fueron: Grietas lineales (05) y Corrosión (08)

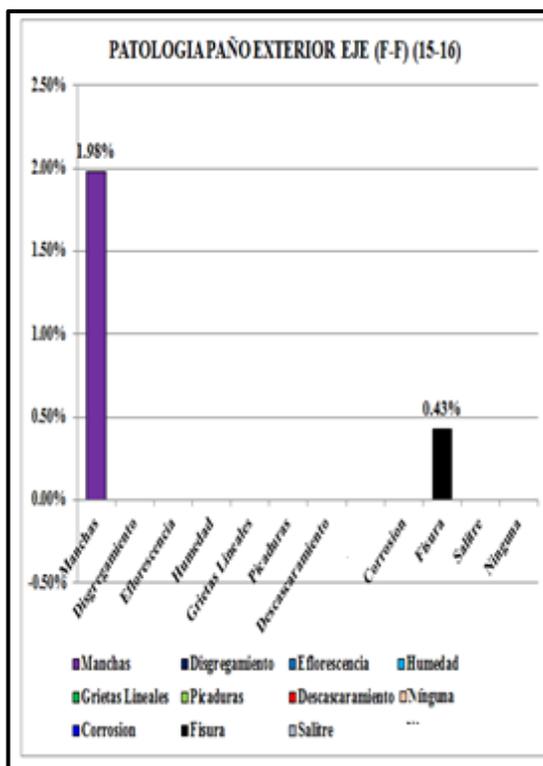
Grafico 61: Paño exterior eje (F-F) (15-16)

La unidad de muestra U16 es de 01 paño, 05 columnas y 01 viga y 04 muros pertenece al eje (F-F) del (15-16). Las fallas encontradas fueron: Grietas lineales (05) y Fisura (10)

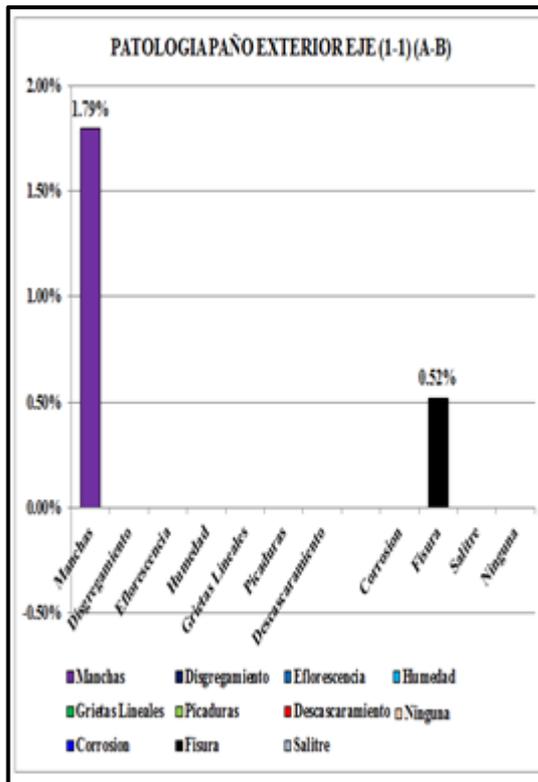
Grafico 65: Paño exterior eje (1-1) (A-B)

La unidad de muestra U17 es de 01 paño, 05 columnas y 01 viga y 04 muros pertenece al eje (1-1) del (A-B). Las fallas encontradas fueron: Grietas lineales (05), Descascaramiento (07) y Fisura (10)

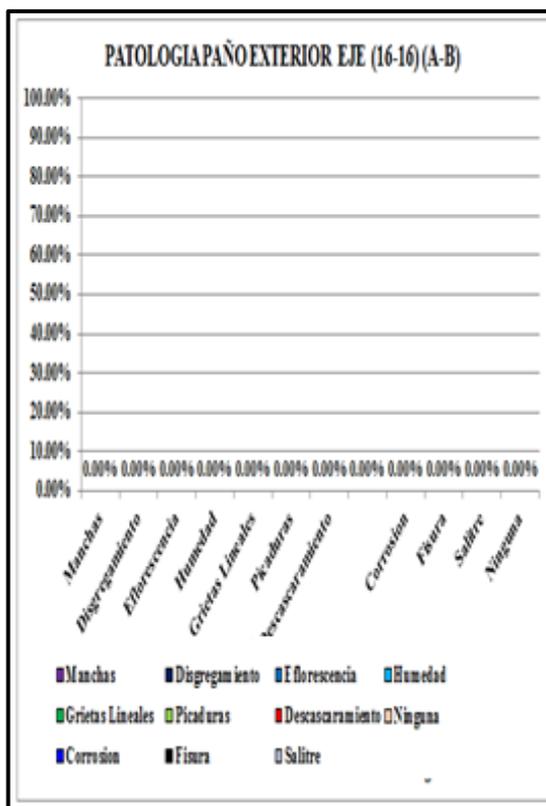
Grafico 69: Paño exterior eje (16-16) (A-B)

La unidad de muestra U18 es de 01 paño, 05 columnas y 01 viga y 04 muros pertenece al eje (16-16) del (A-B). Las fallas encontradas fueron: Grietas lineales (05), Descascaramiento (07) y Fisura (10)

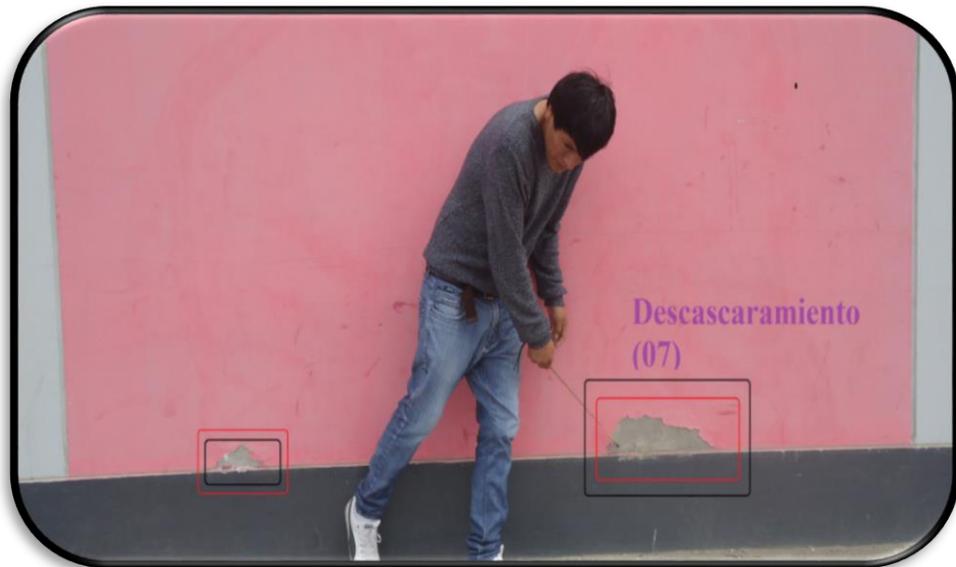
Fotografía 02: Detalle de la patología, Descascamiento de pintura (07) de severidad leve con un área afectada de 0.55 m^2 ubicado en la Av. Camino Real (unidad de muestra U1).
