**EVALUACIÓN Y MEJORAMIENTO DEL SISTEMA DE**  
**SANEAMIENTO BÁSICO DEL CASERÍO DE**  
**MARENIYOC, DISTRITO DE JANGAS, PROVINCIA DE**  
**HUARAZ, DEPARTAMENTO DE ÁNCASH – 2020**

**TESIS PARA OPTAR EL TÍTULO PROFESIONAL DE**  
**INGENIERO CIVIL**

MENACHO VERGARA, MILER ANGEL  
ORCID: 0000-0002-9860-0818

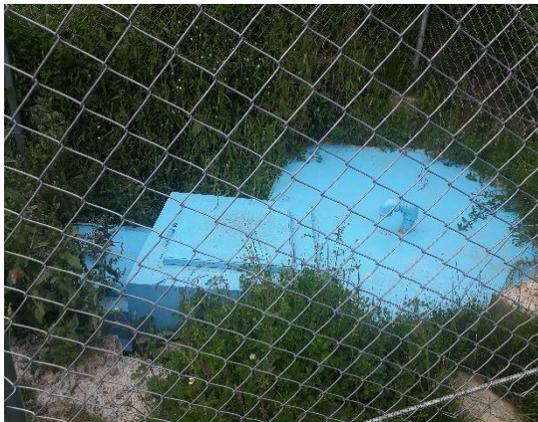
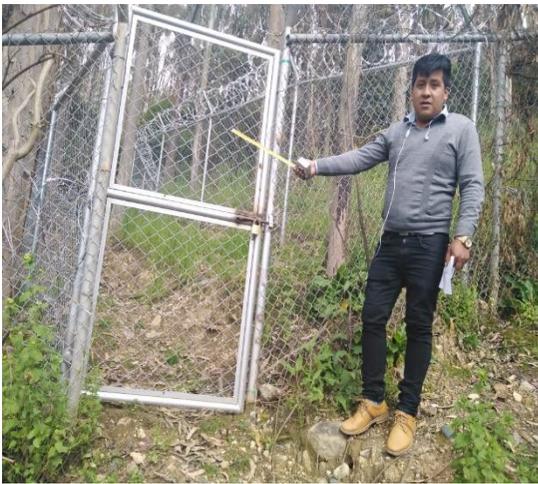
**Tabla 02. Evaluación de la primera captación**

<b>PRIMERA CAPTACIÓN</b>		
<b>Indicadores</b>	<b>Evaluación</b>	<b>Fotografías</b>
Evaluación estructural	<p>El componente en estudio es de concreto armado, la captación es de manantial tipo ladera. El sello de protección de la galería filtrante tiene aletas cuyas dimensiones son de 0.15 x 1.20 y una pantalla de 0.90 m.</p> <p>El sello de protección de la galería filtrante tiene fisuras leves de una dimensión aproximada de 0.03 mm.</p> <p>La tubería de ventilación de material de acero Ø3”.</p> <p>La cámara húmeda de la captación cuyas dimensiones es 0.90*0.90*1m.</p> <p>Las tapas de inspección son de 0.60*0.60 m. (tapas metálicas)</p> <p>La cámara seca de la captación tiene las dimensiones de 0.60*0.60*0.60 m con tapas metálicas de 0.45*45 m. estas tapas a la fecha presentan pintura esmalte de color celeste como protección.</p> <p>La captación cuenta con un acabado de 1.5 cm con mortero de concreto.</p> <p>Esta estructura tiene cerco perimétrico o de protección con malla olímpica en un buen estado.</p>

Evaluación hidráulica	<p>Tubería de conducción que sale de la captación cuenta con unión roscado de fierro galvanizado de Ø 1”.</p> <p>Las tuberías de limpia y rebose son de PVC de Ø2” y el cono de rebose es de PVC de Ø3”</p> <p>Las lloronas son de PVC de Ø 1” y la canastilla de PCV de Ø 1”</p> <p>Volumen de almacenamiento calculado; 1 m<sup>3</sup></p> <p>Volumen útil de almacenamiento; 0.05 m<sup>3</sup></p> <p>Qingreso; 0.23 l/s, Qsalida a la red conducción; 0.25L/s, Qrebose; 0L/s “No se tiene rebose”, Tirante; 0.30 m, Válvula de control: 1”, Q aforo: 0.23 L/s.</p>

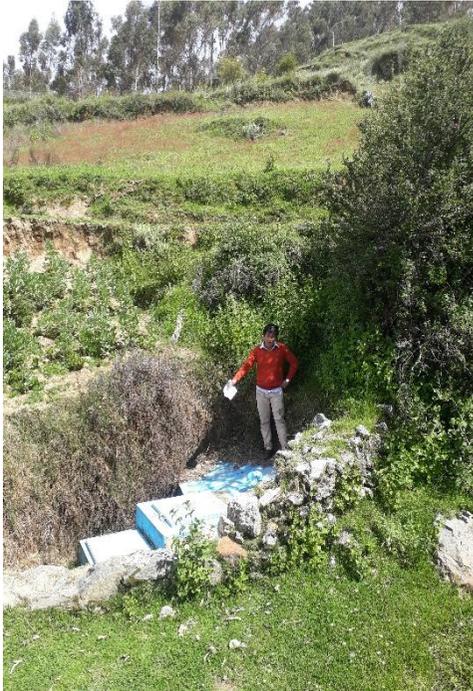
**Tabla 03. Evaluación de la segunda captación**

<b>SEGUNDA CAPTACIÓN</b>		
<b>Indicadores</b>	<b>Evaluación</b>	<b>Fotografías</b>
Evaluación estructural	<p>El componente en estudio es de concreto armado, la captación de manantial tipo ladera, la galería filtrante tiene las aletas cuyas dimensiones son de 0.15 x 1.20 m. y tiene una pantalla de 90 cm.</p> <p>La tubería de ventilación es de Ø3” cuyo material es acero.</p> <p>La cámara húmeda de la captación tiene las dimensiones de 0.90x0.90x1.0 m.</p> <p>Las tapas de inspección o sanitaria son de 60x60 cm de material metálico.</p> <p>La pata de inspección la cámara seca es de 50 x 50 cm y la cámara seca es de 0.60x0.60x0.60 m. El acabado de la captación es a base de mortero de concreto, que a la fecha presenta pintura esmalte color azul.</p> <p>La captación no tiene cerco perimétrico ni con zanjas de coronación.</p> <p>La estructura se encuentra en buen estado, las tapas de inspección tienen una mínima presencia de óxido, presentan un estado regular y están operativos.</p>

Evaluación hidráulica	<p>La salida de condición es tubería PVC Ø¾”, la canastilla es de material PVC de Ø1” que cuenta también de una unión roscado de fierro galvanizado de Ø1”</p> <p>Las tuberías de desagüe y/o limpia es de material PVC de Ø2”</p> <p>Las tuberías empleadas en las lloronas son de PVC de Ø1” ubicadas a altura de 0.4 m. El cono de rebose es de Ø 3”.</p> <p>V de almacenamiento calculado; 1 m<sup>3</sup></p> <p>V útil de almacenamiento; 0.03 m<sup>3</sup> y V excedente; 0.97m<sup>3</sup></p> <p>Qingreso;0.18 L/s Qsalida; 0.21 l/s,</p> <p>Qrebose = 0 l/s “No se tiene rebose”</p> <p>Tirante; 0.26 m, borde libre; 0.65 m</p> <p>Válvula de control;1” y caudal de aforo fue de 0.19 l/s</p> <p>Los accesorios de la captación están operativos y se encuentran en buen estado.</p>

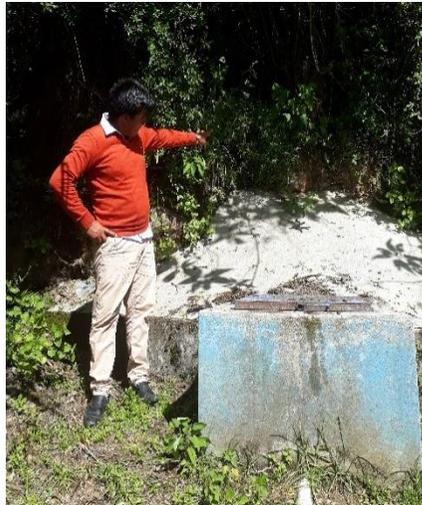
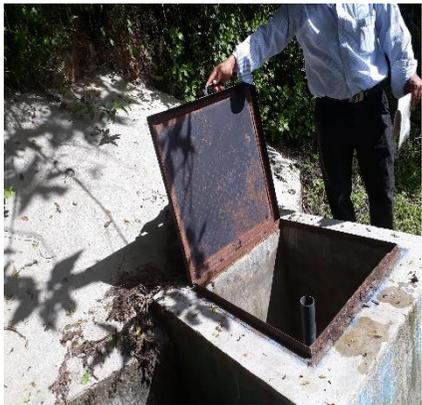
**Tabla 04. Evaluación de la tercera captación**

<b>TERCERA CAPTACIÓN</b>		
<b>Indicadores</b>	<b>Evaluación</b>	<b>Fotografías</b>
Evaluación estructural	<p>La estructura de la captación es de concreto armado, la captación de manantial tipo ladera, la galería filtrante tiene las aletas cuyas dimensiones son de 0.15 x 1.50 m. y tiene una pantalla de 100 cm, estas tienen mohos.</p> <p>Esta captación no cuenta con tubería de ventilación.</p> <p>La “cámara húmeda” de la captación tiene las dimensiones; 0.90x0.90x1.0 m.</p> <p>Las tapas de inspección o sanitaria son de 60x60 cm de material metálico.</p> <p>Esta captación no cuenta con cámara seca.</p> <p>El acabo de la estructura es a base mortero de concreto de 1.5 cm y no tiene con pintura, tampoco no tiene cerco perimétrico ni zanjas de coronación.</p> <p>La estructura de protección de la galería filtrante tiene mohos, también presenta fisuras, colmatada de malezas y hojas, presenta un estado regular.</p> <p>La captación presenta tapas metálicas con oxido y corrosión.</p>

Evaluación hidráulica	<p>La salida de condición es tubería PVC Ø¾”, la canastilla es de material PVC de Ø1”.</p> <p>Las tuberías de desagüe y/o limpia es de material PVC de Ø2” sin cono de rebose.</p> <p>Las tuberías empleadas en las lloronas son de PVC de Ø1” ubicadas a altura de 0.3 m. El cono de rebose es de Ø 3”.</p> <p>Vol. de almacenamiento calculado: 1m<sup>3</sup></p> <p>Vol. útil de almacenamiento; 0.05 m<sup>3</sup> y V excedente; 0.95m<sup>3</sup></p> <p>Qingreso: 0.12 l/s; Qsalida: 0. 10 l/s; Qrebose: 0 l/s “No se tiene rebose”</p> <p>Tirante; 0.20 m; borde libre: 0.50</p> <p>Válvula de control: 2”; Caudal de aforo; 0,11 l/s.</p> <p>La captación cuenta con accesorios incompletos, en un estado regular y operativo, las lloronas se encuentran con mohos y en la base de la cámara humera hay depósito de arenas, por lo que requieren mantenimientos correctivos y limpieza.</p>

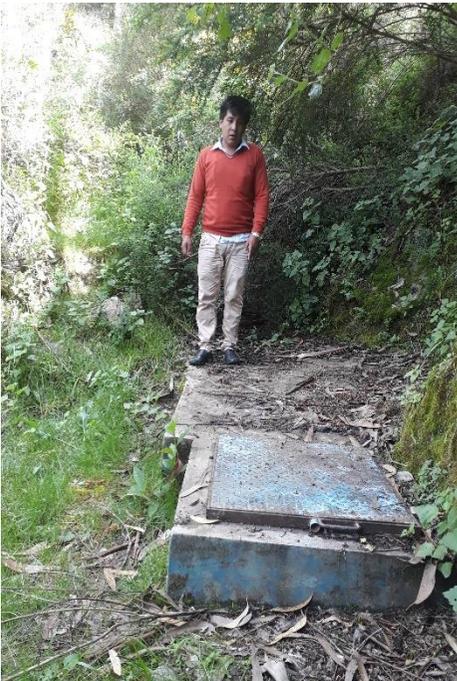
**Tabla 05. Evaluación de la cuarta captación**

<b>CUARTA CAPTACIÓN</b>		
<b>Indicadores</b>	<b>Evaluación</b>	<b>Fotografías</b>
Evaluación estructural	<p>La estructura de la captación es de concreto armado, la captación de manantial tipo ladera, la galería filtrante tiene las aletas cuyas dimensiones son de 0.15 x 2.0 m. y tiene una pantalla de 100 cm.</p> <p>La captación no presenta tubo de ventilación.</p> <p>La cámara húmeda de la captación tiene las dimensiones de 0.87x0.87x0.9 m.</p> <p>Las tapas de inspección o sanitaria son de 60x60 cm de material metálico.</p> <p>Esta captación no cuenta con cámara seca.</p> <p>El acabado de la estructura es a base mortero de concreto de 1.5 cm y no tiene con pintura, tampoco no tiene cerco perimétrico ni zanjas de coronación.</p> <p>La estructura de protección de la galería filtrante tiene mohos, también presenta fisuras, colmatada de malezas y hojas, la galería filtrante tiene un estado regular.</p> <p>La “cámara húmeda” tiene óxido y corrosión fuerte en las tapas metálicas, también presenta algunas lesiones al contorno, presenta fisuras de 0.1 mm y grietas. La captación presenta un estado de regular a crítico y se encuentra operativo.</p>

Evaluación hidráulica	<p>La canastilla de la tubería de salida es de Ø1” de material PVC clase 7.5. La unión es de fierro galvanizado Ø1”. No hay cono de rebose.</p> <p>Tubería de limpia y rebose es de PVC de Ø2”, las lloronas son de Ø1" h=30 cm.</p> <p>Volumen de almacenamiento calculado;0.73m<sup>3</sup></p> <p>Volumen útil de almacenamiento; 0.2m<sup>3</sup> y V. excedente; 0.53m<sup>3</sup></p> <p>Qingreso;0.09 l/s Qsalida;0.12 l/s, Qrebose: “No se tiene rebose”</p> <p>Tirante;0.21 m, borde libre; 0.49m</p> <p>Válvula de control; 2”, Caudal de aforo; 0.09 l/s</p> <p>La captación se encuentra en un estado regular y operativo, requiere mejoramiento y mantenimientos correctivos.</p>

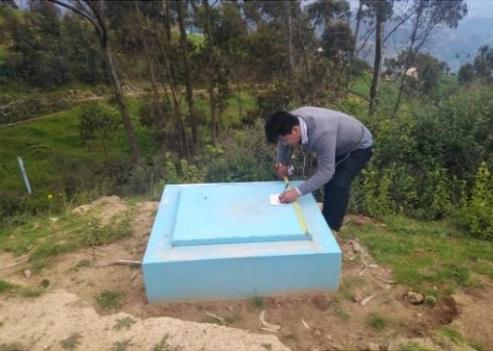
<b>RED DE CONDUCCIÓN</b>		
<b>Indicadores</b>	<b>Evaluación</b>	<b>Fotografías</b>
Evaluación estructural	<p>En todo el tramo de la red no existe tuberías expuestas a la intemperie, mucho menos no hay roturas o fugas de agua, el tramo se encuentra sin hundimiento o desliz del terreno o suelos.</p> <p>En este tramo se encuentra una “cámara de reunión de caudal” de cuyas dimensiones 1.0x1.10x1.0 m de concreto armado. La tapa de inspección es de material acero de 0.8x0.7 m, no tiene cerco perimétrico o de protección.</p> <p>La red no tiene válvulas de purga tampoco válvula de aire.</p> <p><b>Primer tramo; de la captación 1 a la cámara de reunión</b></p> <p>La longitud de tramo es de 540 m de PVC C-7.5 de Ø 3/4” C-7.5, en este tramo se ubica una PTAP.</p> <p>Desnivel captación 1-camara de reunión de caudal; 100 m aprox.</p> <p><b>Segundo Tramo, de la captación 2 a la cámara de reunión</b></p> <p>En este tramo hay 290 metros lineales de tubería.</p> <p><b>Tercer tramo: “Cámara de reunión de caudal al reservorio”</b></p> <p>En este tramo consta de 140 metros aprox. conformado por tubería PVC de Ø3/4” de Clase 7.5.</p>

Evaluación hidráulica	<p>Desde la captación 1 más alta al reservorio hay un desnivel de aproximado;121 m.</p> <p><b>Primer tramo</b> Desnivel; 98 m.</p> <p><b>Segundo tramo</b> Desnivel; 21 m.</p> <p><b>Tercer tramo</b> Desnivel; 22 m.</p> <p>Q salida de la cámara de reunión de caudal a reservorio; 2.1 l/s</p>

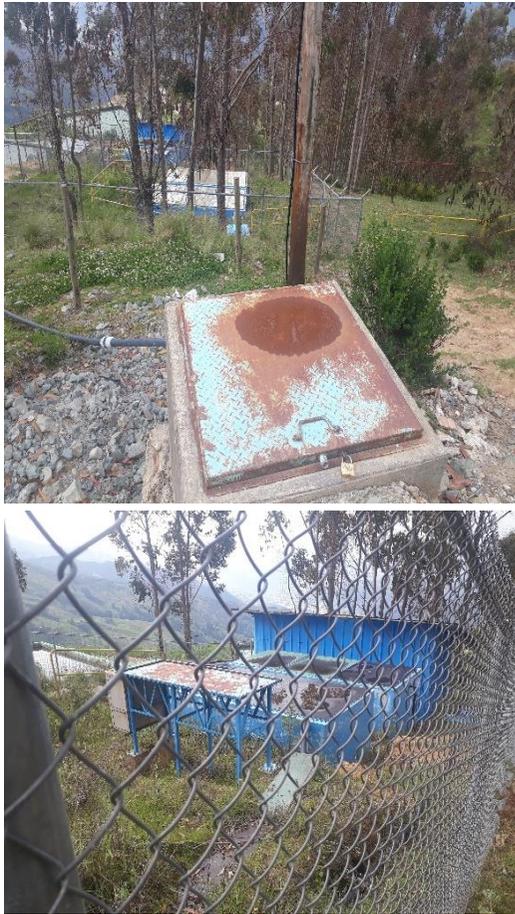
**Tabla 07. Evaluación de la PTAP**

<b>PTAP</b>		
<b>Indicadores</b>	<b>Evaluación</b>	<b>Fotografías</b>
Evaluación estructural	<p>PTAP fue construido por la minera Barrick, se ubica en un terreno ladera y dentro de plantaciones de eucalipto, donde minera deposita y almacena agua del EPS chavín mediante cisternas, posteriormente se distribuí por la red de conducción al igual que el agua procedente de la captación 1.</p> <p>La estructura o caja recolectora de agua de cuyo material de concreto armado de dimensiones 1.05x1.05x0.8 m, la tapa de esta estructura es de 0.90x0.90 m con candado. La estructura tiene fisuras, también tiene óxidos y corrosión severa en las tapas metálicas</p> <p>Las tuberías de ingreso están expuestas a la intemperie deteriorándose con el calor, presentan en estado regular a crítico.</p> <p>El desarenador y el sedimentador son estructuras concreto de 2.50 x 5.50 metros, estas estructuras tienen fisuras en las paredes y eflorescencia en toda la estructura. Las tapas de inspección son metálicas y tienen óxidos y corrosión, se encuentran llena de hojas de las plantaciones aledañas, las estructuras presentan un estado regular y el área de control o caseta es de material metálico tiene pintura esmalte color azul.</p> <p>El cerco perimétrico en este componente tiene h=2m y es de material malla metálica (malla olímpica galvanizada en forma de rombo #12 de 3x3).</p>

Evaluación hidráulica	<p>Las tuberías salidas a la red de conducción es de material polietileno de Ø 3", los accesorios como uniones también son de material polietileno y algunos de PVC de diferentes medidas y están expuesto a la intemperie.</p>

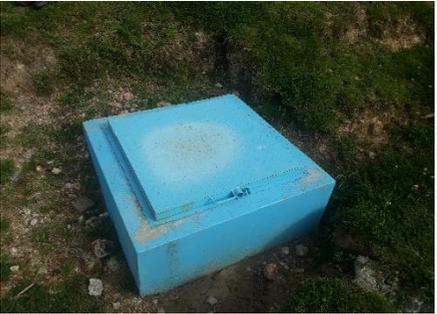
Evaluación hidráulica	<p>Capacidad de almacenamiento del reservorio es 20 m<sup>3</sup> aproximadamente.</p> <p>Los accesorios son de PVC; el cono de rebose de Ø3”, la tubería que sale para la red de aducción es de PVC C-7.5 de Ø 1”.</p> <p>Las tuberías para la limpia y rebose son de material PVC de 2 pulgadas.</p> <p>La desafección se realiza de manera automática por goteo, el tanque para la cloración es de material polietileno de 600 Litros, con flotador automático.</p> <p>Volumen útil; 8.3m<sup>3</sup> Volumen excedente;11.7m<sup>3</sup></p> <p>Q entrada; 2.1 l/s Q salida; 2.28 l/s</p> <p>Válvula de by pass de Ø 1”, válvula de entrada Ø 1”</p> <p>Los accesorios se encuentran en buenas condiciones y operativos.</p>

<b>Componente</b>	<b>Descripción</b>
Reservorio	<p>Incorporar una escalera metálica en el tanque de almacenamiento, para facilitar en las operaciones de desinfección y limpieza, construir el cerco de protección para la caseta de válvulas.</p> <p>Realizar resanes en las estructuras y pintar las estructuras y las tapas metálica para evitar deterioros por óxido y corrosión.</p> <p>Realizar el monitorio e inspección del sistema de cloración para potabilizar el agua, incorporar graba en todo el perímetro del reservorio para evitar presencia de malezas, entre otros.</p>
Línea de aducción	<p>Hacer el cambio de tuberías en toda la red, debido que a la fecha ya supero la vida útil, así evitar obstrucciones o roturas en su funcionamiento. Se sugiere cambiar con tuberías PVC C-10.</p>
Línea de distribución	<p>Se sugiere hacer cambio de tuberías en toda la red, debido que a la fecha ya supero la vida útil, así evitar obstrucciones o roturas futuras. Cambian la red con tuberías de PVC clase10.</p> <p><b>Cámaras de reunión de caudal</b></p> <p>Realizar resanes de las grietas y fisuras para evitar el deterioro de las estructuras.</p> <p>Hacer limpieza (lijado) de las tapas para eliminar el óxido, posterior aplicar base anticorrosivo y pintar para evitar daños futuros por oxido y corrosión, las tapas dañadas por corrosión remplazar por otro nueva.</p> <p>Pintar las estructuras y finalmente hacer una limpieza general de las hojarascas, malezas y piedras aledañas a las estructuras.</p> <p>Implementar y/o adicionar los accesorios faltantes (cono de rebose, otros).</p> <p>Construir cercos de protección para las 2cámaras de reunión con la finalidad evitar daños estructurales.</p> <p><b>Cámaras de distribución de caudales</b></p> <p>Construir cerco perimétrico para la protección de la estructura y pintar oportunamente las estructuras y las tapas metálicas con pinturas anticorrosivas para prevenir que los daños por óxidos y corrosión, y finalmente hacer la limpieza de malezas y piedras aledañas.</p>

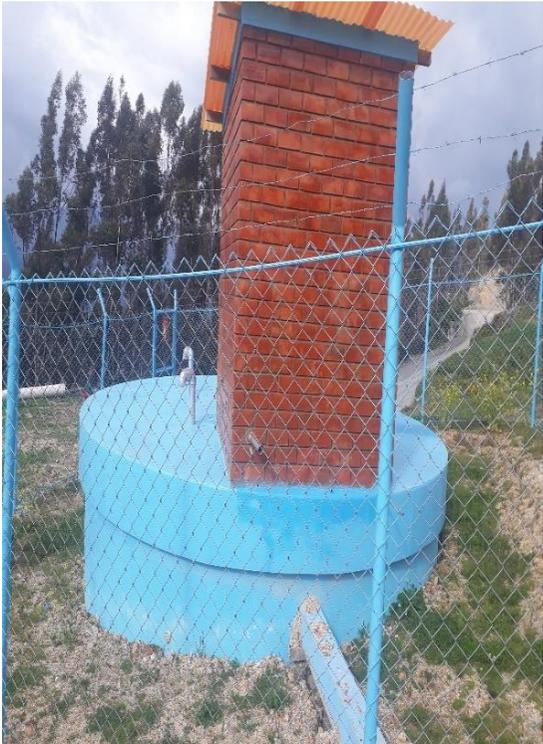
**Tabla 09. Evaluación del sistema de desinfección o cloración**

<b>SISTEMA DE DESINFECCIÓN O CLORACION</b>		
<b>Indicador</b>	<b>Evaluación</b>	<b>Fotografías</b>
Evaluación estructural	<p>El sistema de cloración se ubica en el reservorio.                      El tanque del sistema de cloración es de material polietileno color negro de capacidad de 600 Litros para la preparación de la solución madre.                      El flotador es de cierre automático, se encuentra en buen estado.                      El sistema se encuentra protegido por una estructura de albañearía confinada, con una puerta de rejilla metálica, esta se encuentra en buen estado.                      El techo de la caseta es Polipropileno translucido ámbar, esta se encuentra en buen estado                      El acabo de la estructura es con mortero de concreto.                      La tubería de ingreso es de PVC.                      No presenta escalera para el ingreso.                      Los accesorios y el sistema se encuentran en buen estado y operativo.</p>

Evaluación hidráulica	<p>Tanque Rotoplas; 600 litros                      Accesorios son de PVC en buen estado.                      Llave de paso y unión universal de PVC de Ø ½”                      Tanque regulador de 50 litros.                      Llave de paso de ¾”.                      Flotador automático.                      Sistema de desinfección; por goteo.                      Los accesorios presentan óptimas condiciones y operativos.</p>

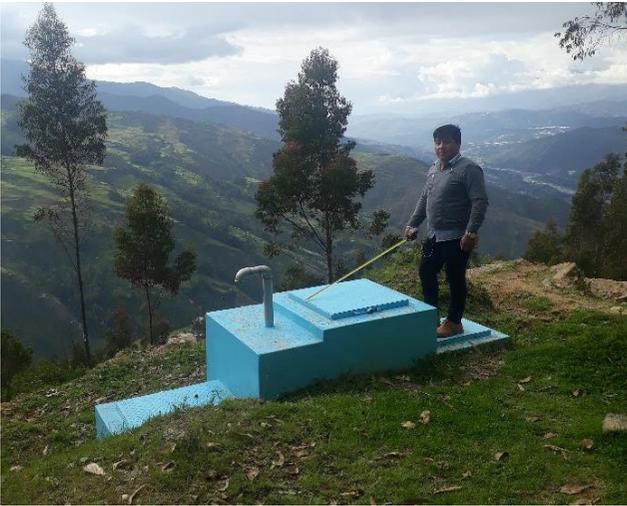
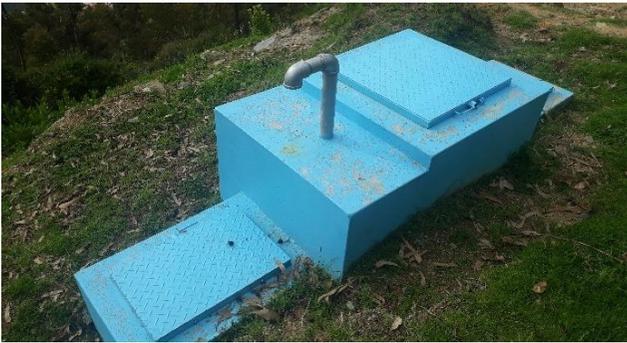
**Tabla 13. Evaluación de las estructuras de distribución de caudal**

<b>Distribución de caudal por gravedad</b>		
<b>Indicadores</b>	<b>Evaluación</b>	<b>Fotografías</b>
Características físicas	<p>En la red de distribución existe 1 “cámara distribución de caudal” cuyo material es de concreto.</p> <p>Las dimensiones de la “cámara húmeda” son de 0.90 x 0.90 m, esta tiene tapa de material de acero de 0.70 x 0.70 m. La tubería de ventilación es de material acero de Ø3”.</p> <p>Las dimensiones de las cámaras secas son de 0.60 x 0.90 m, las tapas de acero son de dimensiones de 60 x 40 cm.</p> <p>Esta estructura presenta todos los accesorios completos.</p> <p>Todo el acabado es con cemento pulido e=1.5</p> <p>La “cámara de distribución” presenta un estado bueno y se encuentra operativo, a la fecha no tiene ninguna patología.</p> <p>No presenta cerco de protección.</p>

Estado actual	<p>La tubería de salida y entrada es de Ø 1”</p> <p>Tubería de ventilación de Ø 2”</p> <p>La tubería de salida es de Ø 1” y Ø ¾”</p> <p>Desnivel del reservorio a la cámara de distribución de caudal;</p> <p>Cono de rebose de 2”</p> <p>Válvula de control de 1”</p> <p>Tubería de limpia 2”</p>

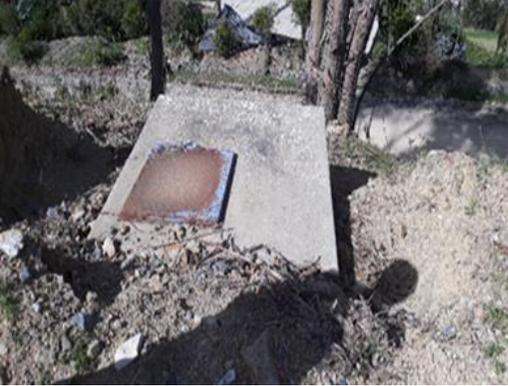
**Tabla 14. Evaluación de las CRP Tipo 7**

<b>CRP - Tipo 7</b>		
<b>Indicadores</b>	<b>Evaluación</b>	<b>Fotografías</b>
Evaluación estructural	<p>Se tiene 4 CRP-tipo 7 de concreto armado apoyadas con las mismas características en la red de distribución.</p> <p>Las dimensiones de la cámara húmeda son de 1.30x1.30x1.0, cuyas aletas son de 10 cm, presenta grietas de 1.8 mm, tapa de metal de 0.60*0.60 m, se encuentra con oxido y corrosión.</p> <p>La cámara seca es de 80x50x60, presenta fisuras leves y la tapa metálica es de 0.55x0.30 m, se encuentran lleno de hojarasca y tierra.</p> <p>El acabado de las estructuras es con mortero de concreto e=1.5 – 2.0</p> <p>La tapa metálica de la cámara húmeda de la cuarta CRP-7 presenta oxido y corrosión y la cámara seca se encuentra enterrado por masa de tierra.</p> <p>Se encuentran en un estado regular, no presentan cerco de protección.</p> <p>Las estructuras requieren de mejoramiento y de los mantenimientos correctivos oportunos.</p>

Evaluación hidráulica	<p>Las tuberías de llegada y salida en las estructuras son de material PVC clase 7.5 de Ø1". Tienen una tubería Ø2" para rebose y Ø3" de cono de rebose, cuenta con una válvula de control tipo flotadora automática.</p> <p>Canastilla de ø2", la válvula de control es de ø2"</p> <p>Desnivel del reservorio al CRP-7 1; 62m</p> <p>Desnivel del reservorio al CRP-7 2; 134 m</p> <p>Desnivel del reservorio al CRP-7 3; 201 m</p> <p>Desnivel del reservorio al CRP.7 4; 256 m</p> <p>Los accesorios se encuentran en un buen estado.</p>

Componente	Descripciones
L. distribución	<p><b>CRP-7</b></p> <p>Construir cerco de protección para todas las estructuras de las cámaras de rompe represión.</p> <p>Realizar resanes de las fisuras y grietas en las estructuras, realizar pintado de las estructuras para evitar su deterioro, Hacer limpieza (lijado) de los óxidos en las tapas, luego aplicar base anticorrosiva y pintar las tapas metálicas, cambiar las tapas que presentan daños severos por óxidos (corrosión).</p> <p>Hacer limpieza de masas de tierras y hojarascas que se encuentran aledañas a las estructuras, también realizar el monitoreo y desinfección de cloro residual en estas estructuras.</p>
Conexiones domiciliarias	<p>Resanar fisuras y grietas de las cajas de llave de paso y hacer limpieza de mohos de las estructuras. Las cajas deterioradas reemplazar por otro de buen estado.</p> <p>Limpiar (lijar) las tapas de inspección para eliminar el óxido y aplicar base anticorrosiva antes de la pintura y las tapas deterioradas reemplazarlos por otros.</p>

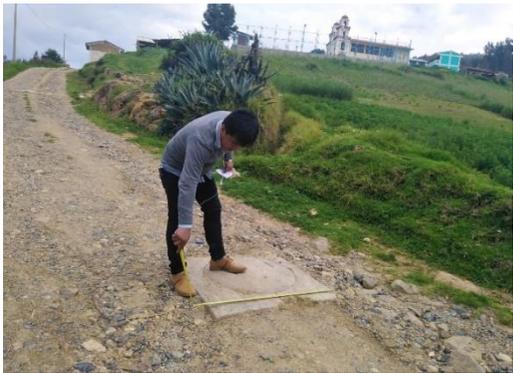
<b>EMISOR</b>		
<b>Indicadores</b>	<b>Evaluación</b>	<b>Fotografías</b>
Evaluación estructural	<p>Esta la línea o red principal que conecta y une al tanque séptico de las aguas servidas provenientes de las viviendas.</p> <p>Esta red está constituida por tuberías de PCV de una longitud promedio de 900 m.</p> <p>La tubería de la red es de material PCV color naranja de 160 mm por 3 m de largo.</p> <p>No se aprecia fugas ni roturas en las tuberías.</p> <p>La tubería se encuentra a una profundidad de 1.20 m prom.</p> <p>Se encuentra en un estado de bueno a regular y operativos.</p> <p>Las estructuras requieren mejoramiento y mantenimientos correctivos en brevedad posible, así no agravar los problemas en su funcionamiento.</p>

Evaluación hidráulica	<p>Tubería de PVC 160 mm.</p> <p>Largo de tubería PVC 3m.</p> <p>Pendiente promedio de la red es de -5.8%</p> <p>Se encuentra en buenas condiciones y operativas.</p>

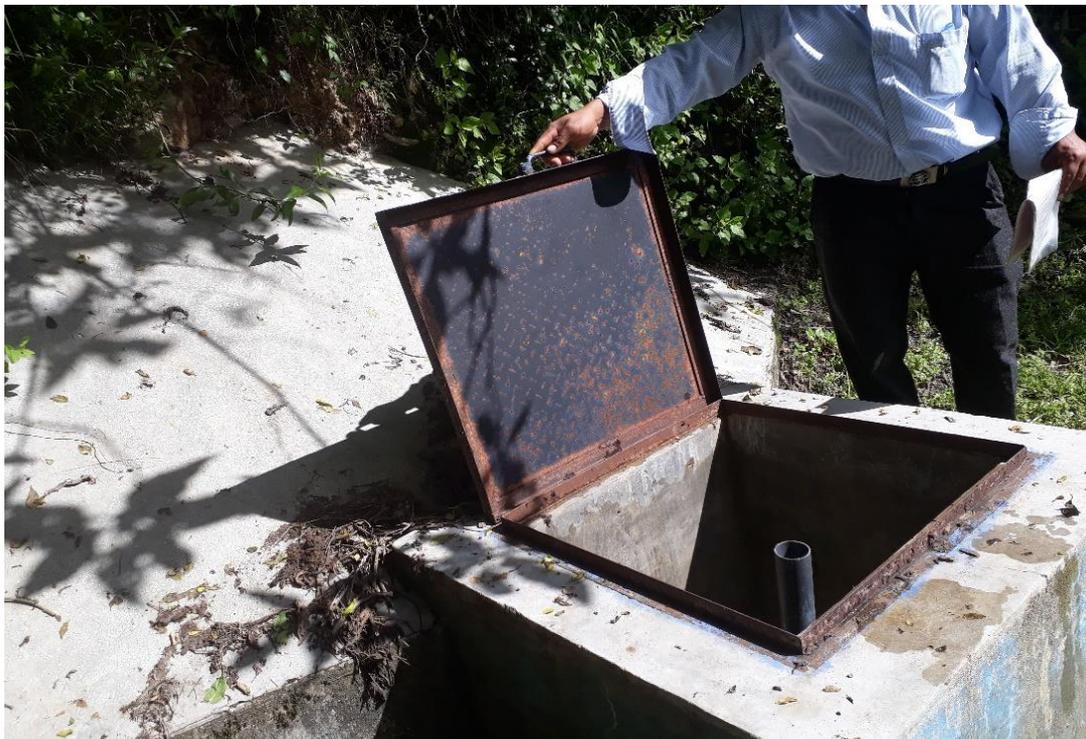
**Fotografía 06. Inspección en la tercera captación de agua**

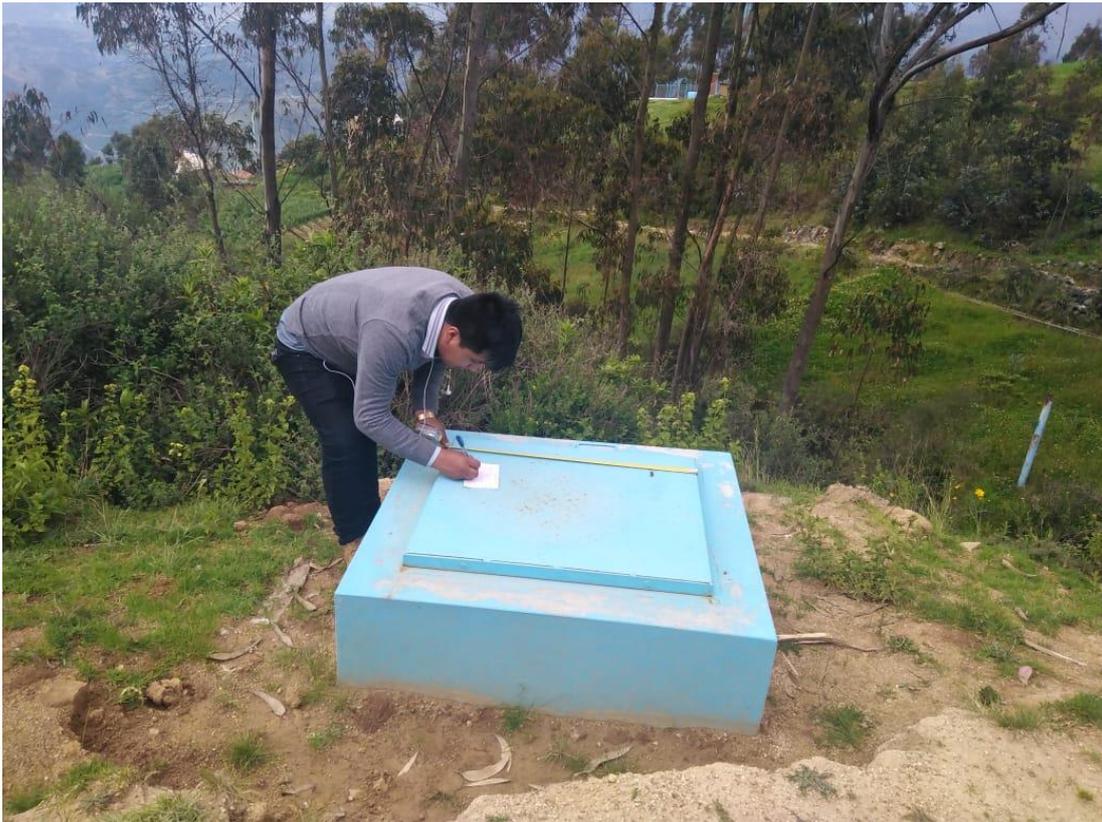
**Fotografía 11. Primera cámara de reunión de caudal (captación 1 y 2)**

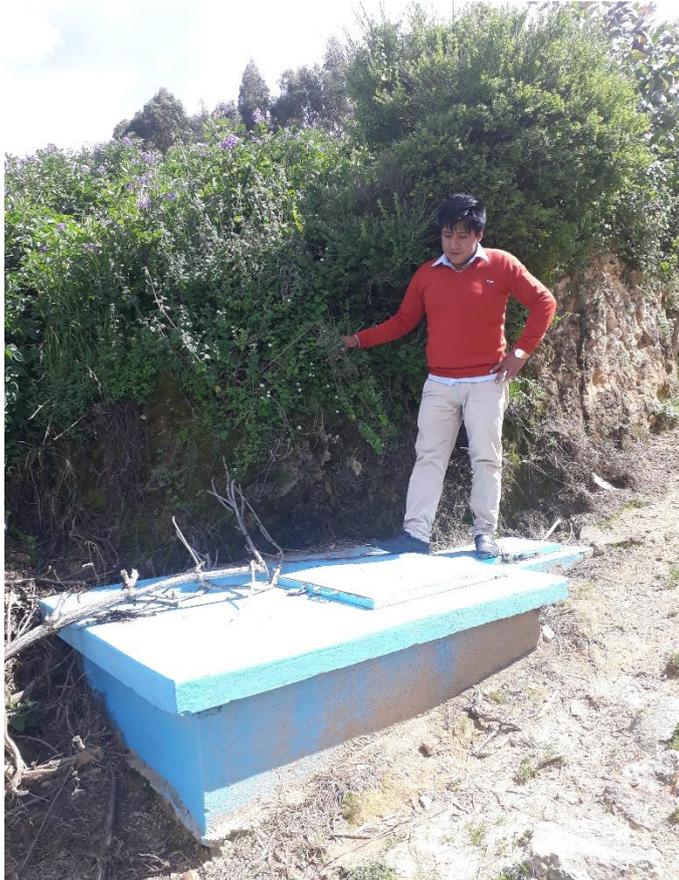
**Fotografía 13. Cámara de rompe presión tipo 7 -CRP7**

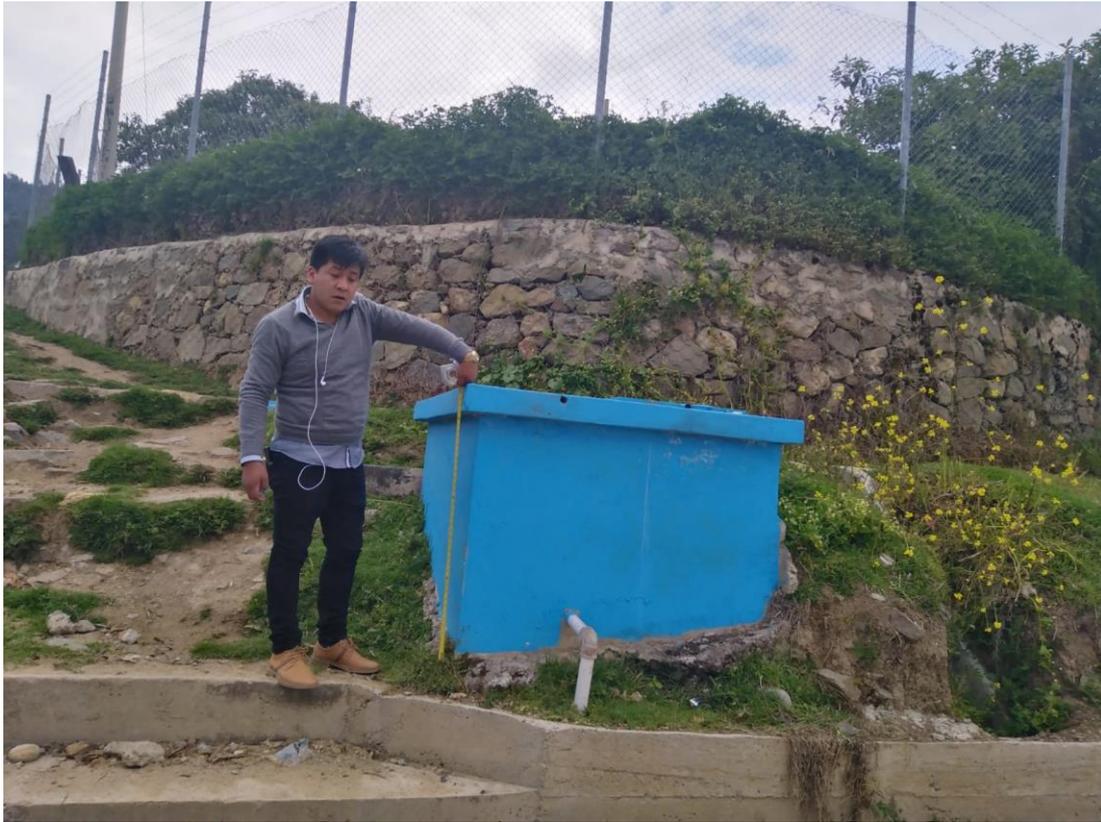
**Fotografía 15. Evaluación de la CRP7**

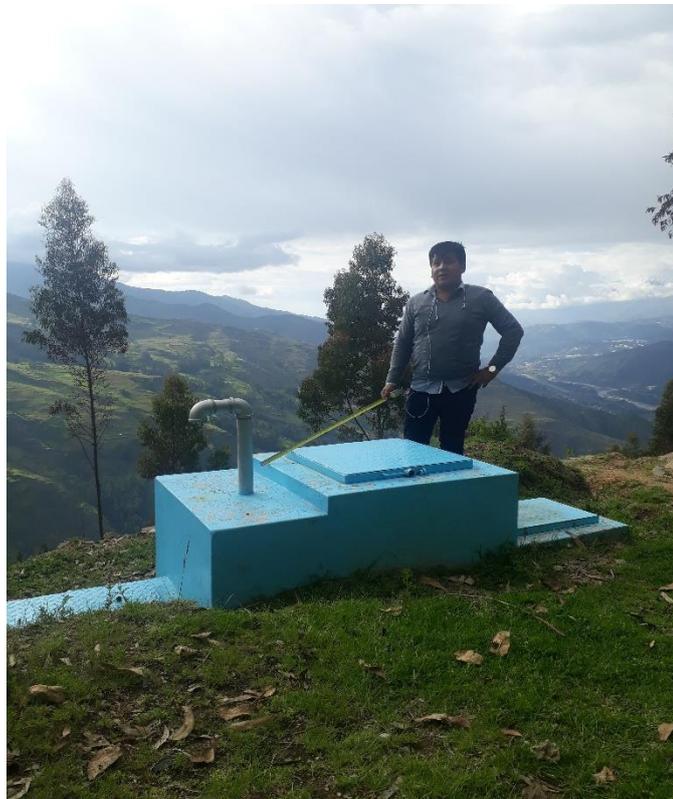
**Fotografía 16. Evaluación de la cámara de distribución de caudal**

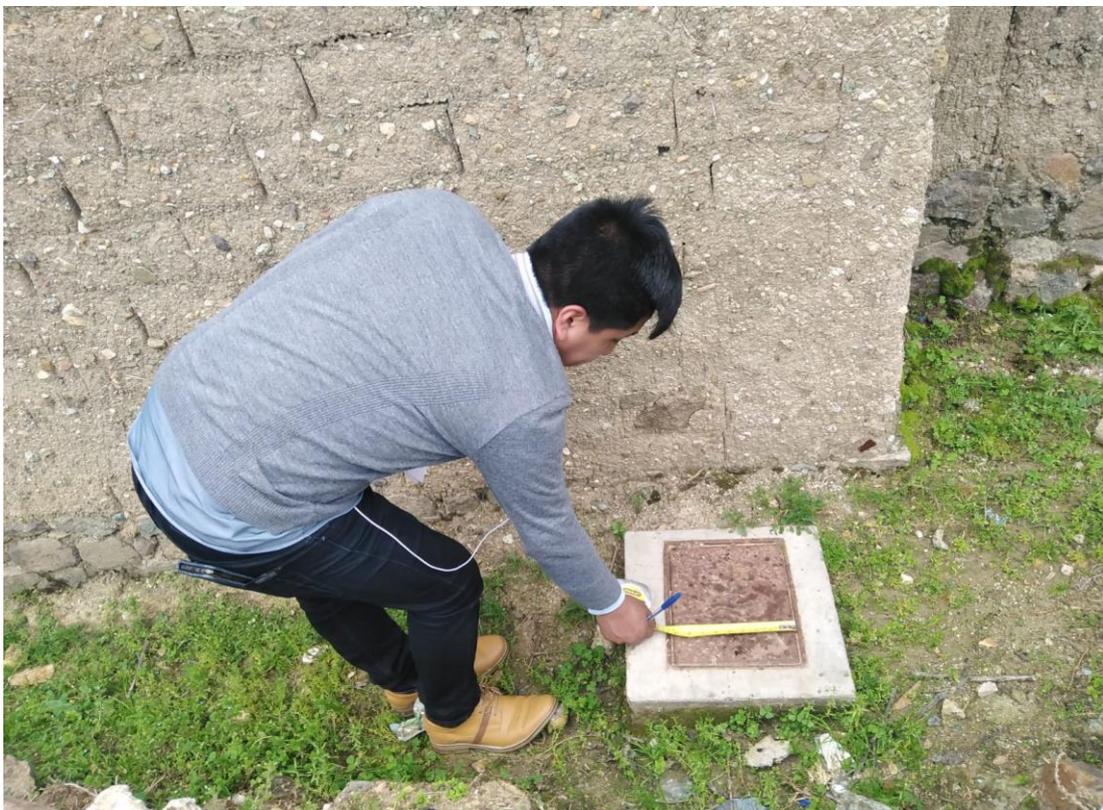
**Fotografía 20. Inspección de llaves de paso de agua potable**

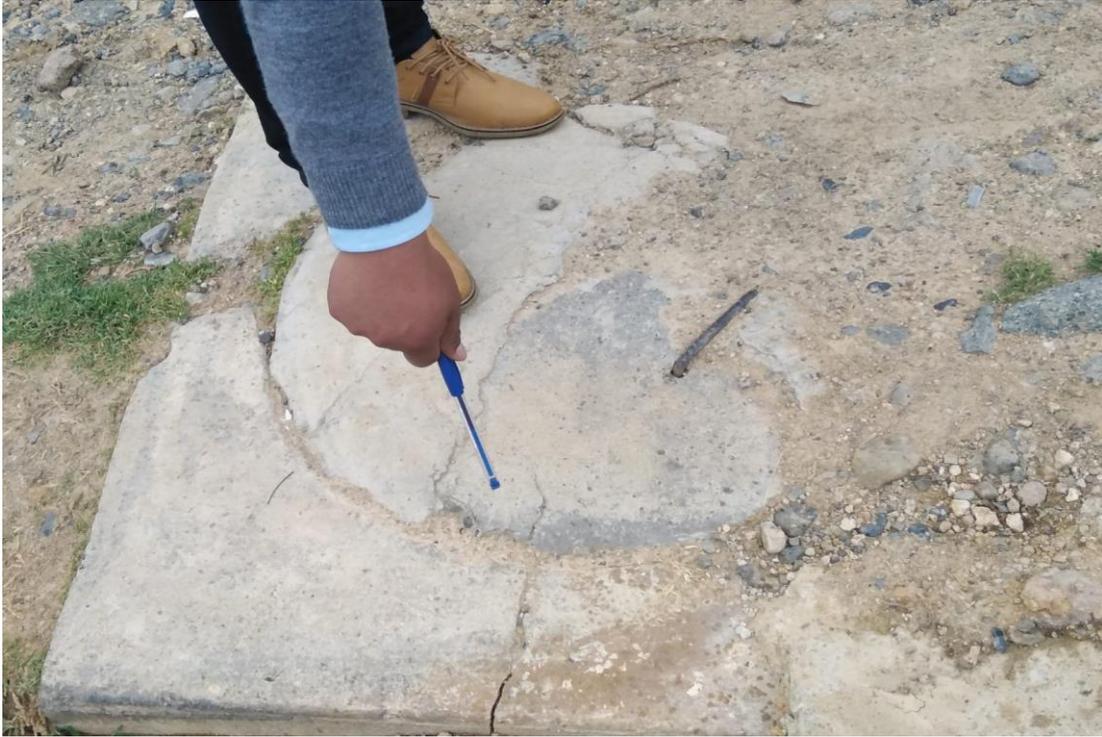
**Fotografía 21. Evaluación de las cámaras de inspección del desagüe**

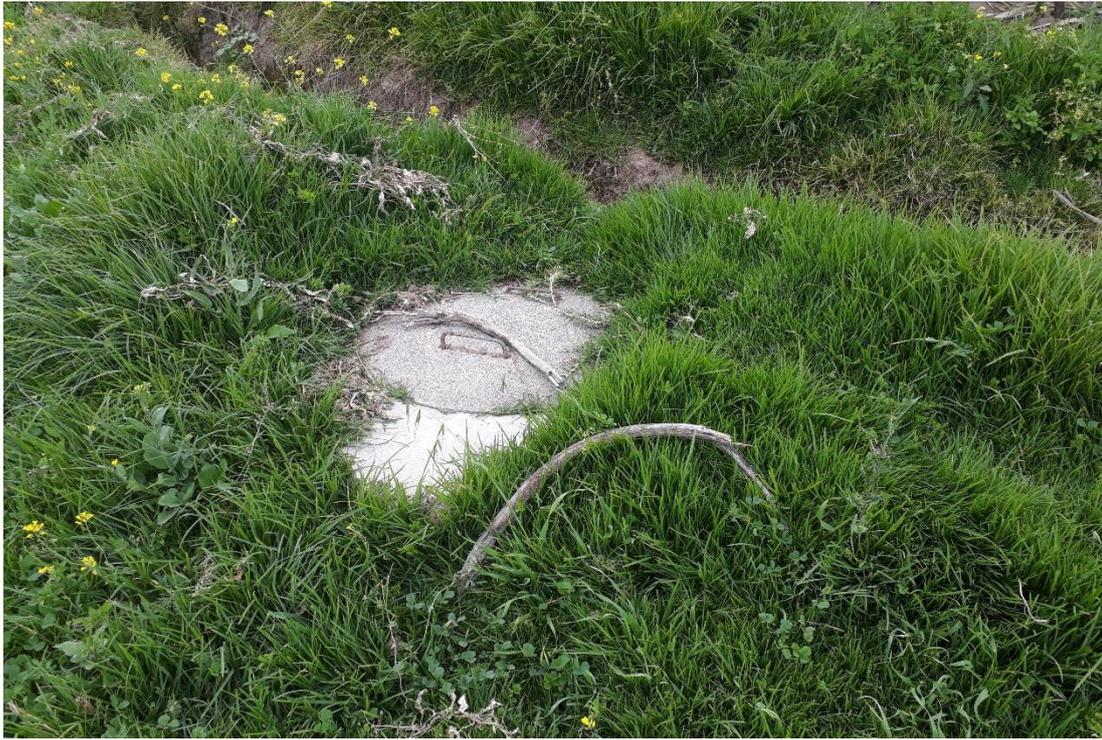
**Fotografía 22. Red principal y buzones**

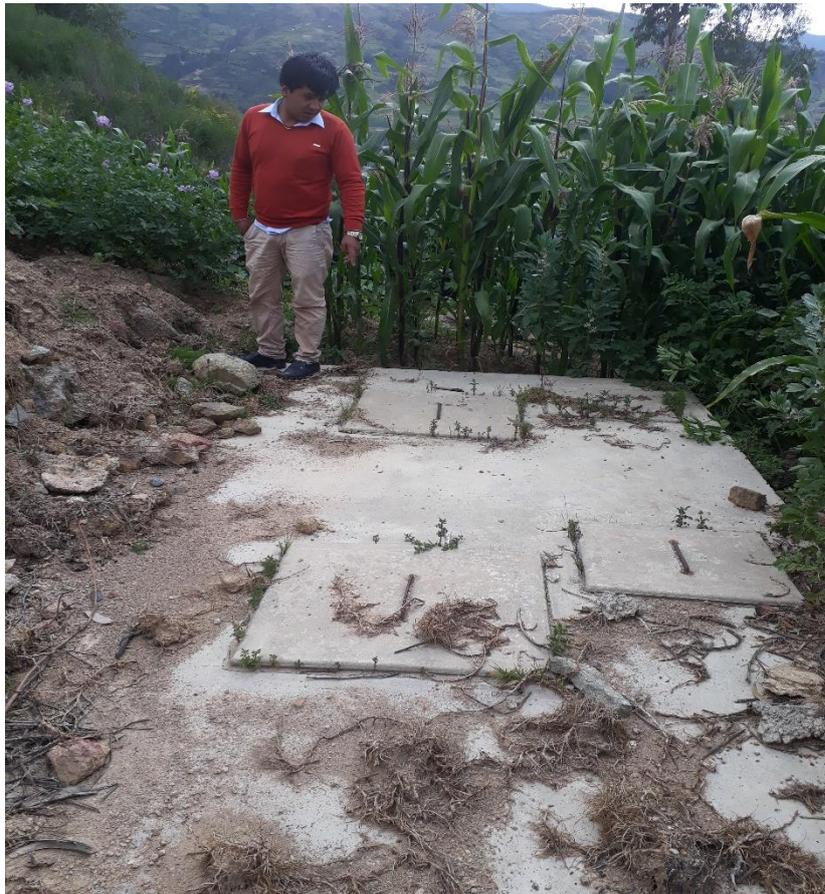
**Fotografía 23. Buzonetas del desagüe**

<b>MEJORAMIENTO DEL SERVICIO DE DESAGÜE</b>	
<b>Componentes</b>	<b>Descripción</b>
Conexión domiciliaria	Hacer mantenimientos correctivos de las cajas de registro y cambiar nuevas cajas de registro en las que se encuentra deteriorado, limpiar la masa de tierra del encima e interior de las cajas de registro.
Buzones	<p>Realizar mantenimientos correctivos de las tapas de inspección de los buzones y construir nuevos en caso de no ser imposible repararlos o resanarlos las grietas para evitar entrada en tierras, lodos y otros que pueden generar obstrucciones en las redes colectoras.</p> <p>Limpiar masa de tierras y malezas que se encuentran deteriorando las tapas de los buzones.</p> <p>Hacer un mantenimiento general de todo el sistema de desagüe, de acuerdo al manual de operación y mantenimiento, con la finalidad de prevenir daños y obstrucciones futuras, así tener su normal funcionamiento del sistema.</p>

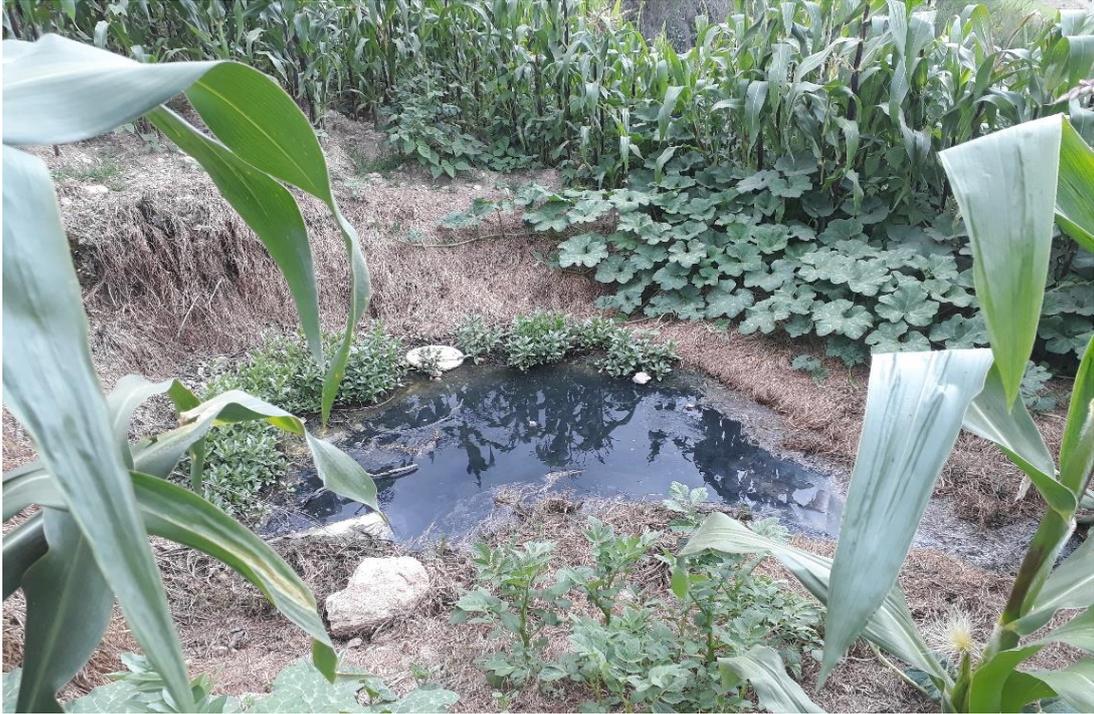
**Fotografía 24. Evaluación del tanque séptico - PTAR**

Planta de tratamiento de aguas residuales (PTAR)	<p><b>Tanques sépticos</b></p> <p>Construir cerco de protección, hacer el resane de las grietas y fisuras de las tapas de inspección, cajas de distribución y cámara de lodos del tanque séptico.</p> <p>Hacer limpieza de tierra, piedras y malezas presentes en la superficie y alledañas al tanque séptico, pintar la estructura.</p> <p>Realizar la descolmatación de los lodos de los tanques, de acuerdo al manual de operación y mantenimiento, y darle una disposición adecuada.</p> <p>Reubicar el tanque séptico de ser posible, debido que se encuentra ubicada en un lugar donde corre fuertes corrientes de viento y que emite olores fuertes, causando impacto ambiental negativo en la localidad y sus alrededores, y se recomienda realizar la operación y mantenimientos correctivos en el componente una vez al año como mínimo.</p> <p><b>Pozos y/o zanjas de infiltración</b></p> <p>Realizar la eliminación de malezas que obstruyen en su funcionamiento y construir dos unidades más de zanjas de infiltración, con la finalidad de ayudar en la percolación de la demanda del líquido efluente del tanque séptico.</p>
