DETERMINACIÓN Y EVALUACIÓN DE PATOLOGÍAS EN COLUMNAS,
VIGAS Y MUROS DE ALBAÑILERÍA CONFINADA DEL CERCO PERIMÉTRICO
DE LA INSTITUCIÓN EDUCATIVA N° 86030 NIÑO JESÚS DE PRAGA – NIVEL
PRIMARIO DEL CENTRO POBLADO DE ATIPAYÁN, DISTRITO DE
INDEPENDENCIA, PROVINCIA DE HUARAZ, DEPARTAMENTO DE ÁNCASH,

TESIS PARA OPTAR EL TÍTULO PROFESIONAL DE:

INGENIERO CIVIL

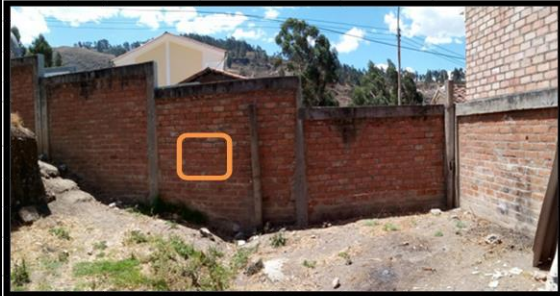
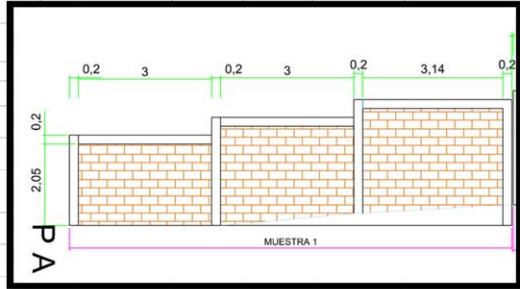
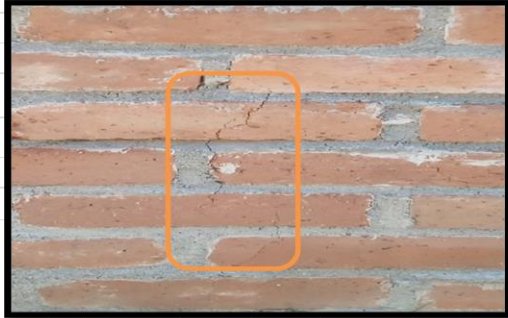
ESTRUCTURA : CERCO PERIMETRICO EDAD : 10 Años FECHA : MAYO 2017 TESISTA : Salazar Carranza W. Jorge ASESOR : Víctor Hugo Cantu Prado		Nivel de Sev. % 1. Leve <= 25% 2. Mod 25 a 60% 3. Severo >60%
						Rangos Sev. Espesor Leve: <= 5% Mod. 5 % a 20% Severo >20%
ELEMENTO	Nº DE ELEMENTOS	AREA M2	PATOLOGIAS	AREA CON PATOLOGIA (M2)	% DE AREA CON PATOLOGIA	NIVEL DE SEVERIDAD
C O L U M N A S	4	1.89	HUMEDAD	0.10	5.29%	Leve
			EFLORESCENCIA	0.00	0.00%

MANCHAS	0.20	10.58%	Leve
			MUSGOS	0.00	0.00%	
TOTAL AFECTADO EN COLUMNAS				0.30	15.87%	Leve
V I G A S	3	1.83	HUMEDAD	0.16	8.74%	Leve
			EFLORESCENCIA	0.12	6.56%	Leve
			MANCHAS	0.26	14.21%	Leve
			MUSGOS	0.00	0.00%	Leve
TOTAL AFECTADO EN VIGAS				0.54	29.51%	Leve
M U R O S	3	19.74	HUMEDAD	0.19	0.96%	Leve
			EFLORESCENCIA	0.00	0.00%	
			MANCHAS	2.60	13.17%	Leve
			MUSGOS	0.00	0.00%	
TOTAL AFECTADO EN MUROS				2.79	14.13%	Leve
AREA TOTAL (M2)		23.46	TOTAL AFECTADO EN LA MUESTRA	3.63	59.51%	E-Leve
M U R O S	Espesor Total Muro (cm)	Espesor Afectada (mm)	PATOLOGIAS	Espesor Afectada (cm)	% Área afectada cm	nivel de severidad
	15	0.00	EROSION		-	
IMAGEN DE LA MUESTRA Nº 1

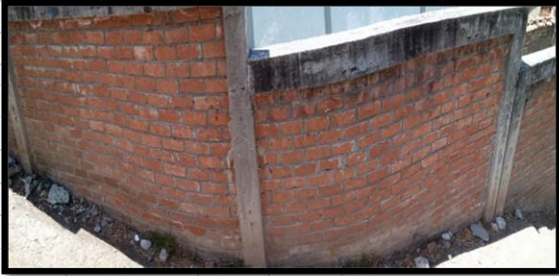
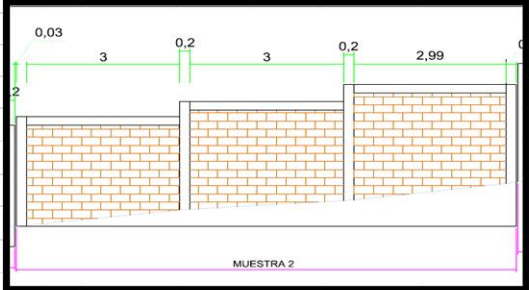
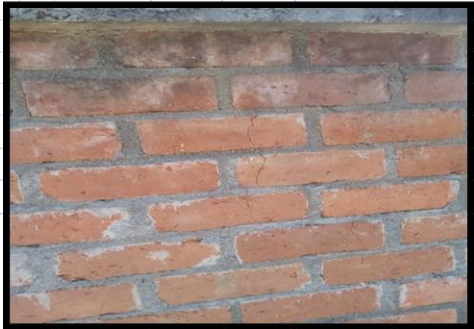
Ficha N.2 de evaluación de la unidad de muestra 02- SurOeste

<p>ESTRUCTURA : CERCO PERIMETRICO EDAD : 10 Años FECHA : MAYO 2017 TESISTA : Salazar Carranza W. Jorge ASESOR : Victor Hugo Cantu Prado</p>		<p>Nivel de Sev. % Area (E)</p> <p>Rangos Sev. Espesor</p>	<p>1. Leve <= 25% 2. Mod 25 a 60 % 3. Severo >60%</p> <p>Leve <= 5% Mod. 5 % a 20% Severo >20%</p>
ELEMENTO	Nº DE ELEMENTOS	AREA M2	PATOLOGIAS	AREA CON PATOLOGIA (M2)	% DE AREA CON PATOLOGIA	NIVEL DE SEVERIDAD	
C O L U M N A S	4	2.00	HUMEDAD	0.14	7.00%	Leve

EFLORESCENCIA	0.00	0.00%		
			MANCHAS	0.12	6.00%	Leve	
			MUSGOS	0.00	0.00%		
TOTAL AFECTADO EN COLUMNAS				0.26	13.00%	Leve	
IMAGEN DE LA MUESTRA N° 2

V I G A S	3	1.79	HUMEDAD	0.22	12.29%	Leve	
			EFLORESCENCIA	0.14	7.82%	Leve	
			MANCHAS	0.48	26.82%	Leve	
			MUSGOS	0.00	0.00%		
TOTAL AFECTADO EN VIGAS				0.84	46.93%	Leve

M U R O S	3	21.57	HUMEDAD	0.22	1.02%	Leve	
			EFLORESCENCIA	0.00	0.00%		
			MANCHAS	0.46	2.13%	Leve	
			MUSGOS	0.00	0.00%		
TOTAL AFECTADO EN MUROS				0.68	3.15%	Leve	
AREA TOTAL (M2)		25.36	TOTAL AFECTADO EN LA MUESTRA	1.78	63.08%	Leve	
M U R O S	Espesor Total Muro (cm)	Espesor Afectada (mm)	PATOLOGIAS	Espesor Afectada (cm)	% Area afectada cm	nivel de severidad	
	15	0.00	EROSION		-

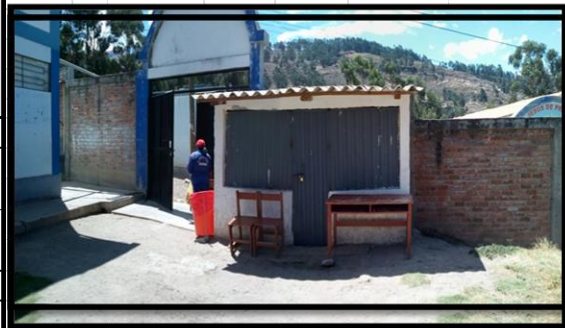
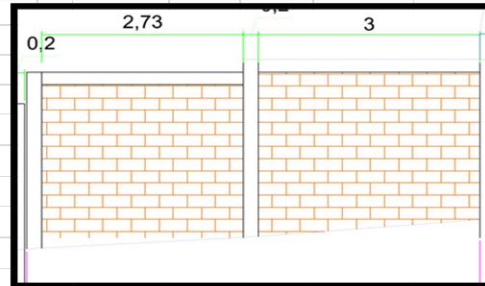
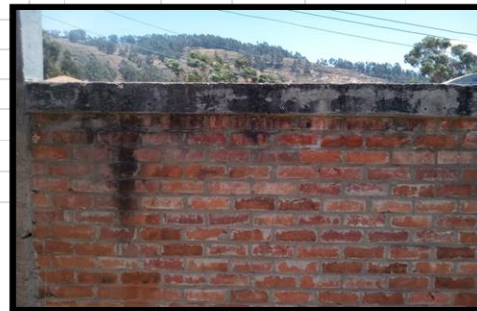
Ficha N.3 de evaluación de la unidad de muestra 03- SurOeste

ESTRUCTURA : CERCO PERIMETRICO EDAD : 10 Años FECHA : MAYO 2017 TESISTA : Salazar Carranza W. Jorge ASESOR : Víctor Hugo Cantu Prado		Nivel de Sev. % Area (E) 1. Leve <= 25% 2. Mod 25 a 60 % 3. Severo >60%	
				IMAGEN DE LA MUESTRA N° 3		Rangos Sev. Espesor Leve: <= 5% Mod. 5 % a 20% Severo >20%	
ELEMENTO	Nº DE ELEMENTOS	AREA M2	PATOLOGIAS	AREA CON PATOLOGIA (M2)	% DE AREA CON PATOLOGIA	NIVEL DE SEVERIDAD	
C O L U M N A S	2	1.12	HUMEDAD	0.00	0.00%

EFLORESCENCIA	0.00	0.00%		
			MANCHAS	0.00	0.00%		
			MUSGOS	0.00	0.00%		
			TOTAL AFECTADO EN COLUMNAS	0.00	0.00%		
V I G A S	1	0.55	HUMEDAD	0.08	14.55%	Leve	
			EFLORESCENCIA	0.10	18.18%	Leve	
			MANCHAS	0.15	27.27%	Leve	
			MUSGOS	0.00	0.00%		
			TOTAL AFECTADO EN VIGAS	0.33	60.00%	Leve	
M U R O S	1	7.02	HUMEDAD	0.14	1.99%	Leve	
			EFLORESCENCIA	0.00	0.00%		
			MANCHAS	0.90	12.82%	Leve	
			MUSGOS	0.00	0.00%		
			TOTAL AFECTADO EN MUROS	1.04	14.81%	Leve	
AREA TOTAL (M2)		8.69	TOTAL AFECTADO EN LA MUESTRA		1.37	74.81%	Leve
M U R O S	Esesor Total Muro (cm)	0.30	PATOLOGIAS	Esesor Afectada (cm)	0.03	% Area afectada cm	nivel de severidad
	15			EROSION

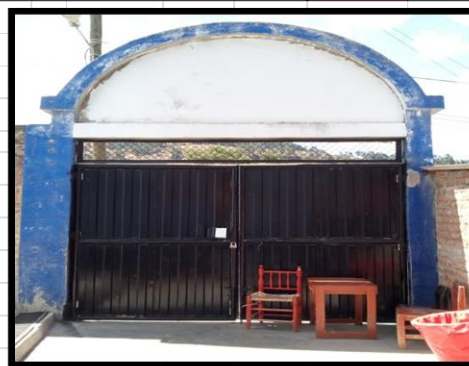
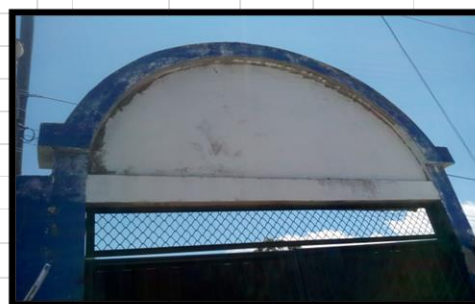
Ficha N.4 de evaluación de la unidad de muestra 04- SurOeste

Nivel de Sev. % Area (E)	1. Leve <= 25%																	
	2. Mod 25 a 60 %																	
	3. Severo >60%																	
Rangos Sev. Espesor	Leve: <= 5%																	
	Mod. 5 % a 20%																	
	Severo >20%																	
ELEMENTO	Nº DE ELEMENTOS	AREA M2	PATOLOGIAS	AREA CON PATOLOGIA (M2)	% DE AREA CON PATOLOGIA	NIVEL DE SEVERIDAD												
C O L U M N A S	2	1.16	HUMEDAD	0.00	0.00%													
			EFLORESCENCIA	0.00	0.00%													
			MANCHAS	0.00	0.00%													
			MUSGOS	0.00	0.00%													
TOTAL AFECTADO EN COLUMNAS				0.00	0.00%													
V I G A S	1	1.20	HUMEDAD	0.00	0.00%													
			EFLORESCENCIA	0.00	0.00%													
			MANCHAS	0.14	11.67%	Leve												
			MUSGOS	0.00	0.00%													
TOTAL AFECTADO EN VIGAS				0.14	11.67%	Leve												
M U R O S	0	0.00	HUMEDAD	0.00	0.00%													
			EFLORESCENCIA	0.00	0.00%													
			MANCHAS	0.00	0.00%

MUSGOS	0.00	0.00%													
TOTAL AFECTADO EN MUROS				0.00	0.00%													
AREA TOTAL (M2)		2.36	TOTAL AFECTADO EN LA MUESTRA		0.14	11.67%												
M U R O S	Espeor Total Muro (cm)	Espeor Afectada (mm)	PATOLOGIAS	Espeor Afectada (cm)	% Area afectada cm	nivel de severidad												
	15	0.00	EROSION	0.00	0.00%	Leve

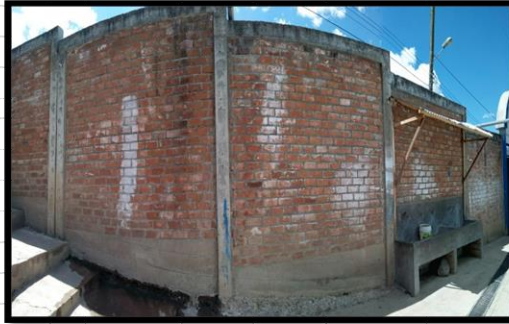
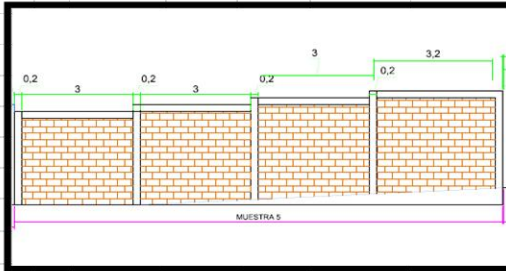
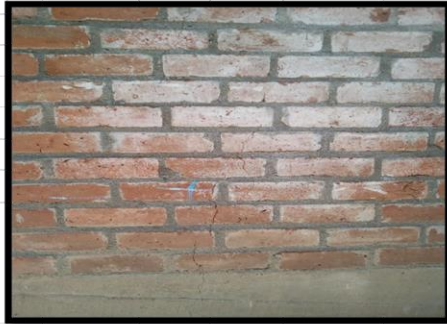
Nivel de Sev. % Area (E)	1. Leve <= 25%	2. Mod 25 a 60 %	3. Severo >60%	Rangos Sev. Espesor	Leve <= 5%	Mod. 5 % a 20%	Severo >20%
Nivel de Sev. % Area (E)	1. Leve <= 25%													
	2. Mod 25 a 60 %													
	3. Severo >60%													
Rangos Sev. Espesor	Leve <= 5%													
	Mod. 5 % a 20%													
	Severo >20%													
ELEMENTO	Nº DE ELEMENTOS	AREA M2	PATOLOGIAS	AREA CON PATOLOGIA (M2)	% DE AREA CON PATOLOGIA	NIVEL DE SEVERIDAD								
C O L U M N A S	5	2.87	HUMEDAD	0.10	3.48%	Leve								
			EFLORESCENCIA	0.00	0.00%									
			MANCHAS	0.00	0.00%									
			MUSGOS	0.00	0.00%									
TOTAL AFECTADO EN COLUMNAS				0.10	3.48%	Leve								
V I G A S	4	2.44	HUMEDAD	0.32	13.11%	Leve								
			EFLORESCENCIA	0.24	9.84%	Leve								
			MANCHAS	0.42	17.21%	Leve								
			MUSGOS	0.00	0.00%									
TOTAL AFECTADO EN VIGAS				0.98	40.16%	Leve								
M U R O S	4	32.83	HUMEDAD	0.25	0.76%	Leve								
			EFLORESCENCIA	0.00	0.00%									
			MANCHAS	0.78	2.38%	Leve								
			MUSGOS	0.00	0.00%									
TOTAL AFECTADO EN MUROS				1.03	3.14%									
AREA TOTAL (M2)		38.14	TOTAL AFECTADO EN LA MUESTRA		2.11	46.79%								
M U R O S	Espesor Total Muro (cm)	Espesor Afectada (mm)	PATOLOGIAS		Espesor Afectada (cm)	% Area afectada cm								
	15	0.00	EROSION		0.00	0.00%								
						nivel de severidad								
						Leve

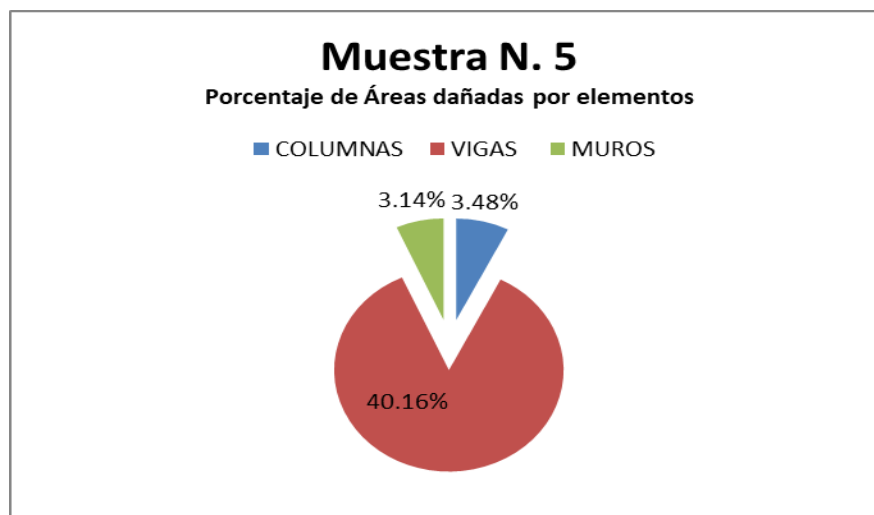
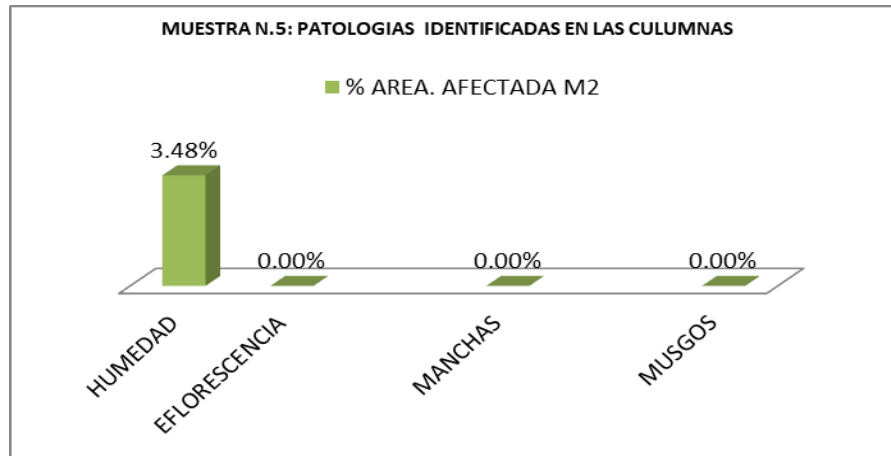
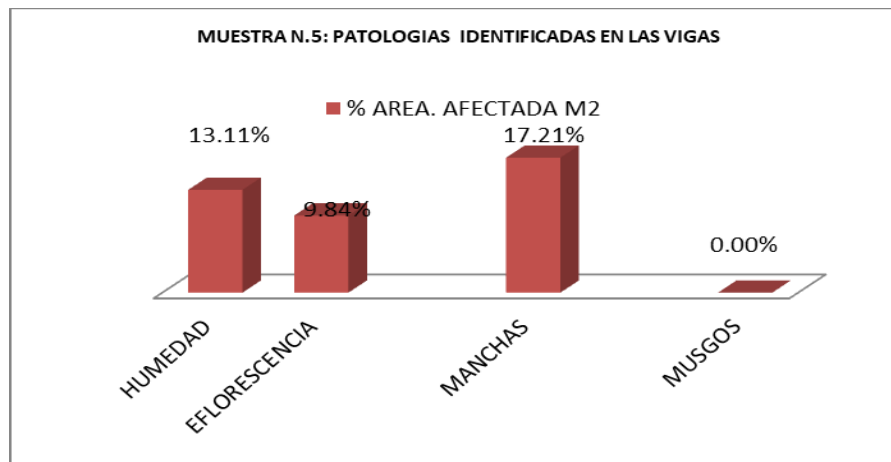
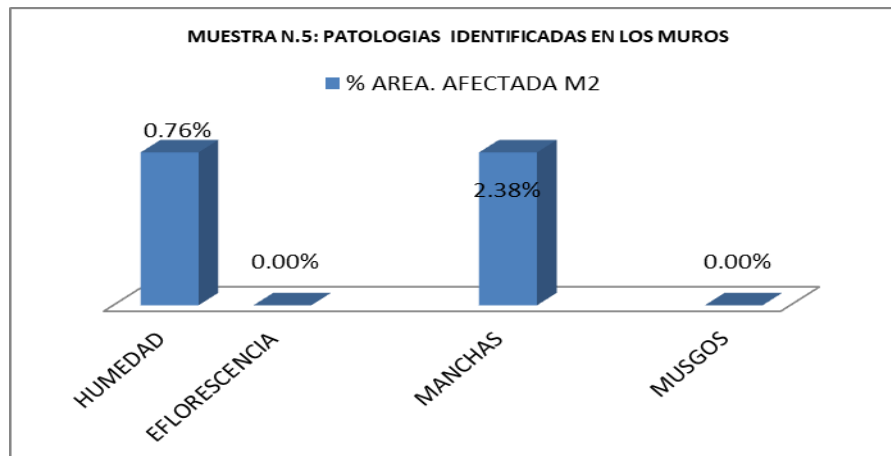
Gráfico N.5: Patologías, % de áreas dañadas por elementos y % de patologías identificadas en columna, viga y muros n° 05 zona suroeste lado interior.

ELEMENTO	N. ELEMENTO	Abertura mm	Patología	N. SEVERIDAD													
Muro	3	0.80	Fisura	leve													
		-	Grieta	-													
<table border="1"> <thead> <tr> <th>Fisura</th> <th>Leve</th> <th>Moderado</th> <th>Severo</th> </tr> </thead> <tbody> <tr> <td></td> <td>Ancho de abertura, menor de 1 mm y no ocasionan problemas estructurales.</td> <td>Ancho de abertura, media Entre 1 y 2 mm y no ocasionan problemas estructurales.</td> <td>Ancho de abertura, ancha más de 2 mm y no ocasionan problemas estructurales.</td> </tr> </tbody> </table>		Fisura	Leve	Moderado	Severo		Ancho de abertura, menor de 1 mm y no ocasionan problemas estructurales.	Ancho de abertura, media Entre 1 y 2 mm y no ocasionan problemas estructurales.	Ancho de abertura, ancha más de 2 mm y no ocasionan problemas estructurales.								
Fisura	Leve	Moderado	Severo														
	Ancho de abertura, menor de 1 mm y no ocasionan problemas estructurales.	Ancho de abertura, media Entre 1 y 2 mm y no ocasionan problemas estructurales.	Ancho de abertura, ancha más de 2 mm y no ocasionan problemas estructurales.

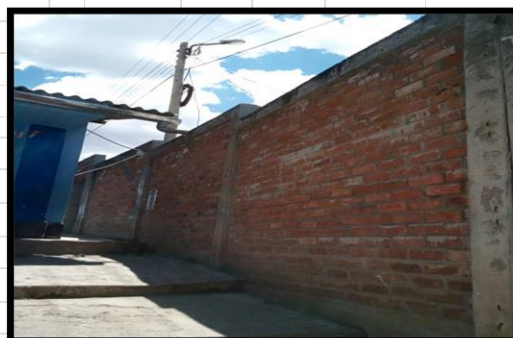
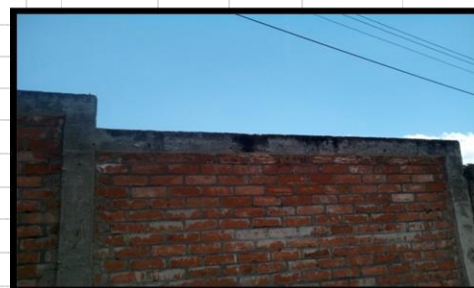
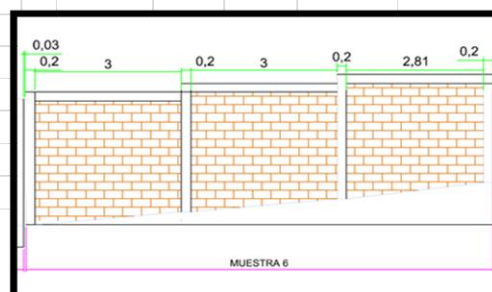
Nivel de Sev. % Area (E)	1. Leve <= 25%	2. Mod 25 a 60 %	3. Severo >60%	Rangos Sev. Espesor	Leve <= 5%	Mod. 5 % a 20%	Severo >20%
Nivel de Sev. % Area (E)	1. Leve <= 25%													
	2. Mod 25 a 60 %													
	3. Severo >60%													
Rangos Sev. Espesor	Leve <= 5%													
	Mod. 5 % a 20%													
	Severo >20%													
ELEMENTO	Nº DE ELEMENTOS	AREA M2	PATOLOGIAS	AREA CON PATOLOGIA (M2)	% DE AREA CON PATOLOGIA	NIVEL DE SEVERIDAD								
C O L U M N A S	4	2.20	HUMEDAD	0.16	7.27%	Leve								
			EFLORESCENCIA	0.00	0.00%									
			MANCHAS	0.00	0.00%									
			MUSGOS	0.00	0.00%									
TOTAL AFECTADO EN COLUMNAS				0.16	7.27%	Leve								
V I G A S	3	1.76	HUMEDAD	0.16	9.09%	Leve								
			EFLORESCENCIA	0.28	15.91%	Leve								
			MANCHAS	0.44	25.00%	Leve								
			MUSGOS	0.00	0.00%									
TOTAL AFECTADO EN VIGAS				0.88	50.00%	Leve								
M U R O S	3	23.20	HUMEDAD	0.10	0.43%	Leve								
			EFLORESCENCIA	0.00	0.00%									
			MANCHAS	0.00	0.00%									
			MUSGOS	0.00	0.00%									
TOTAL AFECTADO EN MUROS				0.10	0.43%									
AREA TOTAL (M2)		27.16	TOTAL AFECTADO EN LA MUESTRA		1.14	57.70%								
LEVE														
M U R O S	Espesor Total Muro (cm)	Espesor Afectada (mm)	PATOLOGIAS	Espesor Afectada (cm)	% Area afectada cm	nivel de severidad								
	15	0.00	EROSION	0.00	0.00%	Leve

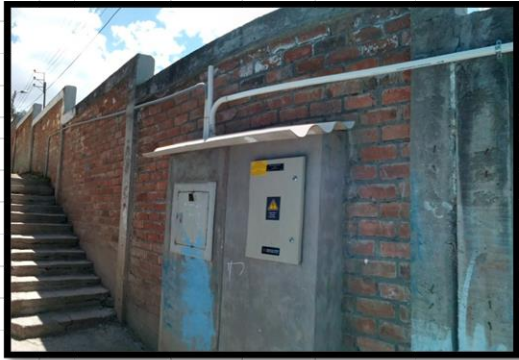
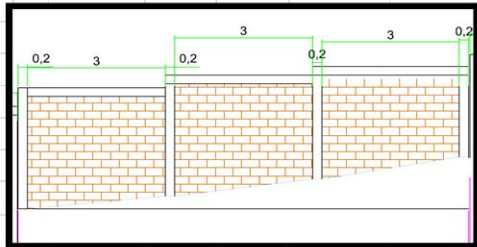
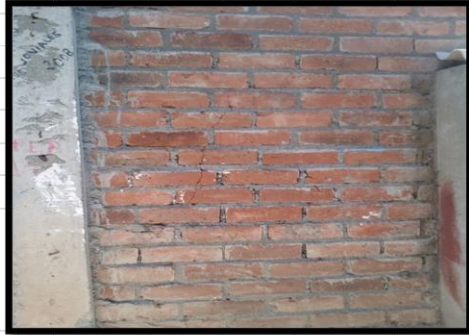
Nivel de Sev. % Area (E)	1. Leve <= 25%										
	2. Mod 25 a 60 %										
3. Severo >60%											
				<table border="1"> <tr> <td>Rangos Sev. Espesor</td> <td>Leve: <= 5%</td> </tr> <tr> <td></td> <td>Mod. 5 % a 20%</td> </tr> <tr> <td></td> <td>Severo >20%</td> </tr> </table>		Rangos Sev. Espesor	Leve: <= 5%		Mod. 5 % a 20%		Severo >20%
Rangos Sev. Espesor	Leve: <= 5%										
	Mod. 5 % a 20%										
	Severo >20%										
ELEMENTO	Nº DE ELEMENTOS	AREA M2	PATOLOGIAS	AREA CON PATOLOGIA (M2)	% DE AREA CON PATOLOGIA	NIVEL DE SEVERIDAD					
C O L U M N A S	4	2.16	HUMEDAD	0.12	5.56%	Leve					
			EFLORESCENCIA	0.00	0.00%						
			MANCHAS	0.18	8.33%	Leve					
			MUSGOS	0.00	0.00%						
TOTAL AFECTADO EN COLUMNAS				0.30	13.89%	Leve					
V I G A S	3	1.80	HUMEDAD	0.24	13.33%	Leve					
			EFLORESCENCIA	0.00	0.00%						
			MANCHAS	0.28	15.56%	Leve					
			MUSGOS	0.00	0.00%	Leve					
TOTAL AFECTADO EN VIGAS				0.52	28.89%	Leve

M U R O S	3	23.82	HUMEDAD	0.14	0.59%	Leve					
			EFLORESCENCIA	0.00	0.00%						
			MANCHAS	0.58	2.43%	Leve					
			MUSGOS	0.00	0.00%						
TOTAL AFECTADO EN MUROS				0.72	3.02%	Leve					
AREA TOTAL (M2)		27.78	TOTAL AFECTADO EN LA MUESTRA	1.54	45.80%	LEVE					
M U R O S	Espeor Total Muro (cm)	Espeor Afectada (mm)	PATOLOGIAS	Espeor Afectada (cm)	% Area afectada cm	nivel de severidad					
	15	0.00	EROSION	0.00	0.00%	Leve

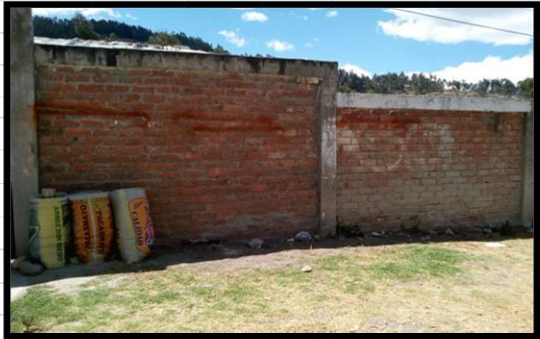
Nivel de Sev. % Area (E)	1. Leve <= 25%		2. Mod 25 a 60 %		3. Severo >60%	Rangos Sev. Espesor	Leve: <= 5%		Mod. 5 % a 20%		Severo >20%
Nivel de Sev. % Area (E)	1. Leve <= 25%																	
	2. Mod 25 a 60 %																	
	3. Severo >60%																	
Rangos Sev. Espesor	Leve: <= 5%																	
	Mod. 5 % a 20%																	
	Severo >20%																	
ELEMENTO	N° DE ELEMENTOS	AREA M2	PATOLOGIAS	AREA CON PATOLOGIA (M2)	% DE AREA CON PATOLOGIA	NIVEL DE SEVERIDAD												
C O L U M N A S	3	1.01	HUMEDAD	0.14	13.86%	Leve												
			EFLORESCENCIA	0.00	0.00%													
			MANCHAS	0.00	0.00%													
			MUSGOS	0.00	0.00%													
TOTAL AFECTADO EN COLUMNAS				0.14	13.86%	Leve

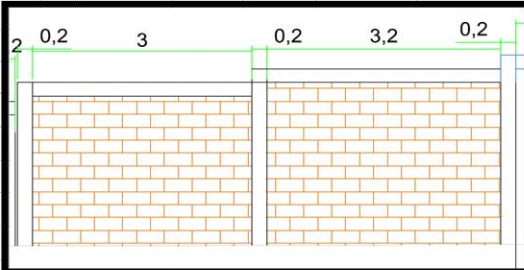
V I G A S	2	1.24	HUMEDAD	0.10	8.06%	Leve												
			EFLORESCENCIA	0.00	0.00%													
			MANCHAS	0.46	37.10%	Leve												
			MUSGOS	0.00	0.00%													
TOTAL AFECTADO EN VIGAS				0.56	45.16%	Leve

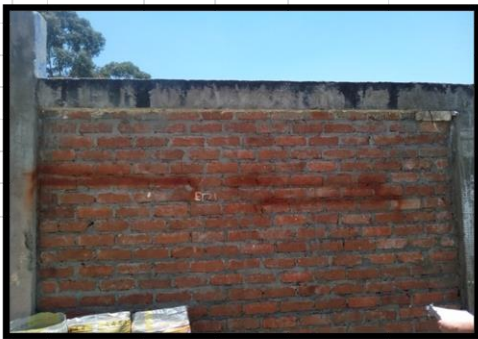
M U R O S	2	14.37	HUMEDAD	0.38	2.64%	Leve												
			EFLORESCENCIA	0.00	0.00%													
			MANCHAS	0.52	3.62%	leve												
			MUSGOS	0.00	0.00%													
TOTAL AFECTADO EN MUROS				0.90	6.26%	Leve												
AREA TOTAL (M2)		16.62	TOTAL AFECTADO EN LA MUESTRA		1.60	65.29%												
M U R O S	Espesor Total Muro (cm)	Espesor Afectada (mm)	PATOLOGIAS	Espesor Afectada (cm)	% Area afectada cm	nivel de severidad												
	15	0.50	EROSION	0.05	0.33%	Leve

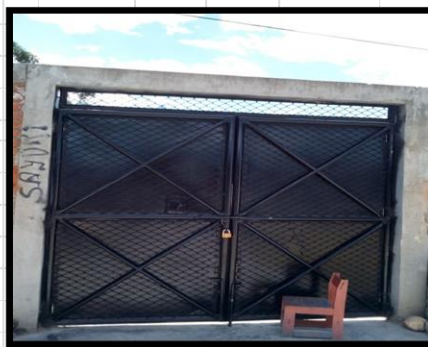
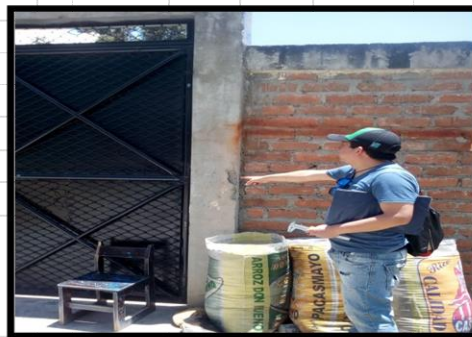
Nivel de Sev. % Area (E)	1. Leve <= 25%		2. Mod 25 a 60 %		3. Severo >60%	Rangos Sev. Espesor	Leve: <= 5%		Mod. 5 % a 20%		Severo >20%
Nivel de Sev. % Area (E)	1. Leve <= 25%															
	2. Mod 25 a 60 %															
	3. Severo >60%															
Rangos Sev. Espesor	Leve: <= 5%															
	Mod. 5 % a 20%															
	Severo >20%															
ELEMENTO	N° DE ELEMENTOS	AREA M2	PATOLOGIAS	AREA CON PATOLOGIA (M2)	% DE AREA CON PATOLOGIA	NIVEL DE SEVERIDAD										
C O L U M N A S	2	1.12	HUMEDAD	0.10	8.93%	Leve										
			EFLORESCENCIA	0.00	0.00%											
			MANCHAS	0.00	0.00%											
			MUSGOS	0.00	0.00%											
TOTAL AFECTADO EN COLUMNAS				0.10	8.93%	Leve										
V I G A S	1	0.50	HUMEDAD	0.06	12.00%	Leve										
			EFLORESCENCIA	0.00	0.00%											
			MANCHAS	0.00	0.00%											
			MUSGOS	0.00	0.00%											
TOTAL AFECTADO EN VIGAS				0.06	12.00%	Leve										
M U R O S	0	0.00	HUMEDAD	0.00	0.00%											
			EFLORESCENCIA	0.00	0.00%											
			MANCHAS	0.00	0.00%											
			MUSGOS	0.00	0.00%											
TOTAL AFECTADO EN MUROS				0.00	0.00%											
AREA TOTAL (M2)	1.62	TOTAL AFECTADO EN LA MUESTRA	0.16	20.93%	LEVE											
M U R O S	Espeor Total Muro (cm)	Espeor Afectada (mm)	PATOLOGIAS	Espeor Afectada (cm)	% Area afectada cm	nivel de severidad										
	15	0.00	EROSION	0.00	0.00%	Leve

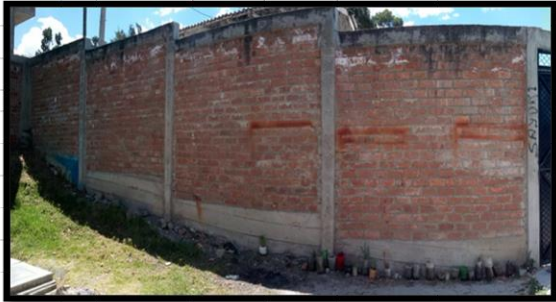
Nivel de Sev. % Area (E)	1. Leve <= 25%	2. Mod 25 a 60 %	3. Severo >60%	Rangos Sev. Espesor	Leve: <= 5%	Mod. 5 % a 20%	Severo >20%
Nivel de Sev. % Area (E)	1. Leve <= 25%														
	2. Mod 25 a 60 %														
	3. Severo >60%														
Rangos Sev. Espesor	Leve: <= 5%														
	Mod. 5 % a 20%														
	Severo >20%														
ELEMENTO	N° DE ELEMENTOS	AREA M2	PATOLOGIAS	AREA CON PATOLOGIA (M2)	% DE AREA CON PATOLOGIA	NIVEL DE SEVERIDAD									
C O L U M N A S	5	2.17	HUMEDAD	0.12	5.53%	Leve									
			EFLORESCENCIA	0.00	0.00%										
			MANCHAS	0.16	7.37%	Leve									
			MUSGOS	0.00	0.00%										
TOTAL AFECTADO EN COLUMNAS				0.28	12.90%

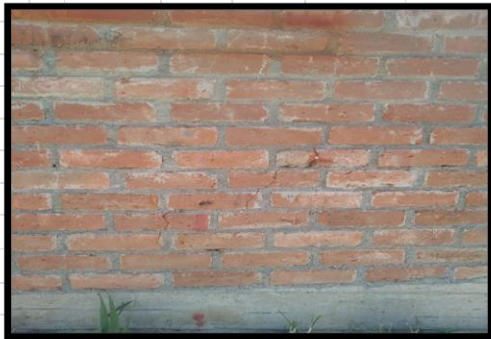
V I G A S	4	2.44	HUMEDAD	0.16	6.56%	Leve									
			EFLORESCENCIA	0.22	9.02%	Leve									
			MANCHAS	0.36	14.75%	Leve									
			MUSGOS	0.00	0.00%										
TOTAL AFECTADO EN VIGAS				0.74	30.33%

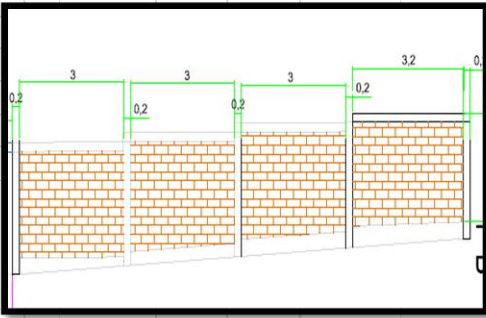
M U R O S	4	27.89	HUMEDAD	0.34	1.22%	Leve									
			EFLORESCENCIA	0.00	0.00%										
			MANCHAS	1.36	4.88%	Leve									
			MUSGOS	0.00	0.00%										
TOTAL AFECTADO EN MUROS				1.70	6.10%										
AREA TOTAL (M2)		32.50	TOTAL AFECTADO EN LA MUESTRA		2.72	49.33%									
M U R O S		Esesor Total Muro (cm)	PATOLOGIAS		Esesor Afectada (cm)	% Area afectada cm									
	15	0.60	EROSION		0.06	0.40%									
			nivel de severidad			Leve

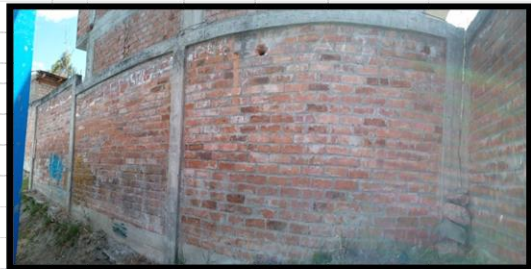
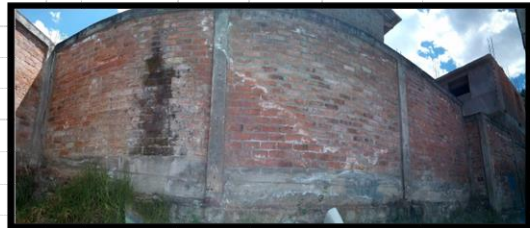
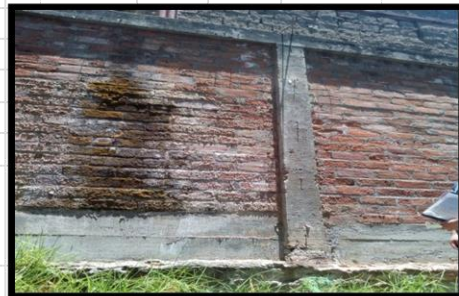
Ficha N.11 de evaluación de la unidad de muestra 11- NorOeste

Nivel de Sev. % Area (E)	1. Leve <= 25%	2. Mod 25 a 60 %	3. Severo >60%	Rangos Sev. Espesor	Leve <= 5%	Mod. 5 % a 20%	Severo >20%
Nivel de Sev. % Area (E)	1. Leve <= 25%													
	2. Mod 25 a 60 %													
	3. Severo >60%													
Rangos Sev. Espesor	Leve <= 5%													
	Mod. 5 % a 20%													
	Severo >20%													
IMAGEN DE LA MUESTRA Nº 11														
ELEMENTO	Nº DE ELEMENTOS	AREA M2	PATOLOGIAS	AREA CON PATOLOGIA (M2)	% DE AREA CON PATOLOGIA	NIVEL DE SEVERIDAD								
C O L U M N A S	8	4.35	HUMEDAD	0.14	3.22%	Leve								
			EFLORESCENCIA	0.00	0.00%									
			MANCHAS	0.24	5.52%	Leve								
			MUSGOS	0.00	0.00%									
TOTAL AFECTADO EN COLUMNAS				0.38	8.74%	Leve								
V I G A S	7	4.07	HUMEDAD	0.26	6.39%	Leve								
			EFLORESCENCIA	0.24	5.90%	Leve								
			MANCHAS	0.54	13.27%	Leve								
			MUSGOS	0.00	0.00%									
TOTAL AFECTADO EN VIGAS				1.04	25.55%	Leve								
M U R O S	7	47.77	HUMEDAD	2.30	4.81%	Leve								
			EFLORESCENCIA	0.26	0.54%	Leve								
			MANCHAS	2.80	5.86%	Leve								
			MUSGOS	2.10	4.40%	Leve								
TOTAL AFECTADO EN MUROS				7.46	15.62%	Leve								
AREA TOTAL (M2)		56.19	TOTAL AFECTADO EN LA MUESTRA		8.88	49.9%								
AREA TOTAL (M2)		56.19	TOTAL AFECTADO EN LA MUESTRA		8.88	49.9%								
M U R O S	Espesor Total Muro (cm)	Espesor Afectada (mm)	PATOLOGIAS	Espesor Afectada (cm)	% Area afectada cm	nivel de severidad								
	15	1.00	EROSION	0.10	0.67%	Leve

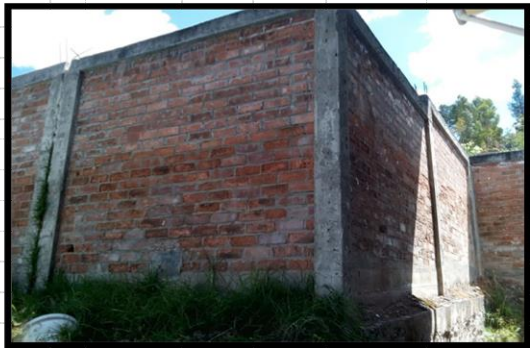
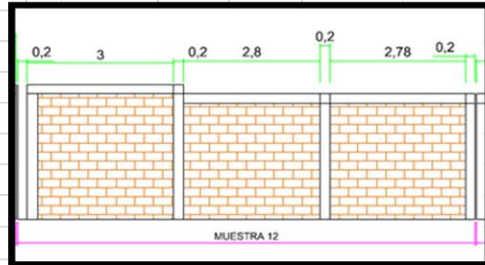
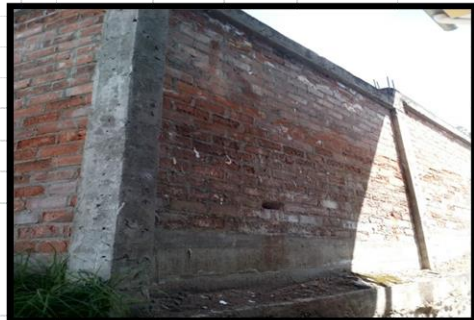
Ficha N.12 de evaluación de la unidad de muestra 12- NorOeste

Nivel de Sev. % Area (E)	1. Leve <= 25%	2. Mod 25 a 60 %	3. Severo >60%	Rangos Sev. Espesor	Leve <= 5%	Mod. 5 % a 20%	Severo >20%
Nivel de Sev. % Area (E)	1. Leve <= 25%													
	2. Mod 25 a 60 %													
	3. Severo >60%													
Rangos Sev. Espesor	Leve <= 5%													
	Mod. 5 % a 20%													
	Severo >20%													
ELEMENTO	Nº DE ELEMENTOS	AREA M2	PATOLOGIAS	AREA CON PATOLOGIA (M2)	% DE AREA CON PATOLOGIA	NIVEL DE SEVERIDAD								
C O L U M N A S	4	2.12	HUMEDAD	0.10	4.72%	Leve								
			EFLORESCENCIA	0.00	0.00%									
			MANCHAS	0.00	0.00%									
			MUSGOS	0.00	0.00%									
TOTAL AFECTADO EN COLUMNAS				0.10	4.72%	Leve								
V I G A S	3	1.72	HUMEDAD	0.12	6.98%	Leve								
			EFLORESCENCIA	0.00	0.00%									
			MANCHAS	0.22	12.79%	Leve								
			MUSGOS	0.00	0.00%									
TOTAL AFECTADO EN VIGAS				0.34	19.77%	Leve								
M U R O S	3	20.58	HUMEDAD	2.60	12.63%	Leve								
			EFLORESCENCIA	0.00	0.00%									
			MANCHAS	2.40	11.66%	leve								
			MUSGOS	0.00	0.00%									
TOTAL AFECTADO EN MUROS				5.00	24.30%	Leve								
AREA TOTAL (M2)		24.42	TOTAL AFECTADO EN LA MUESTRA		5.44	48.78%								
M U R O S	Espesor Total Muro (cm)	Espesor Afectada (mm)	PATOLOGIAS	Espesor Afectada (cm)	% Area afectada cm	nivel de severidad								
	15	0.90	EROSION	0.09	0.60%	Leve

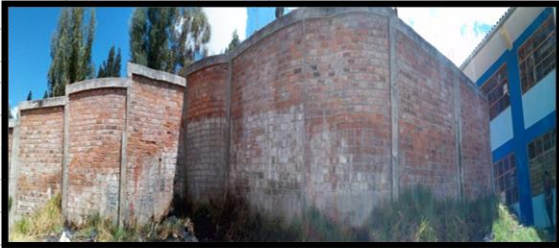
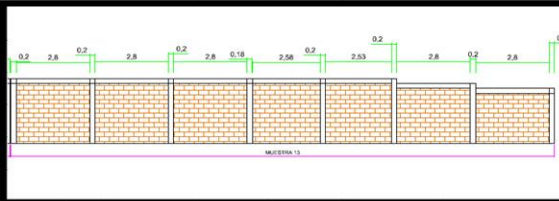
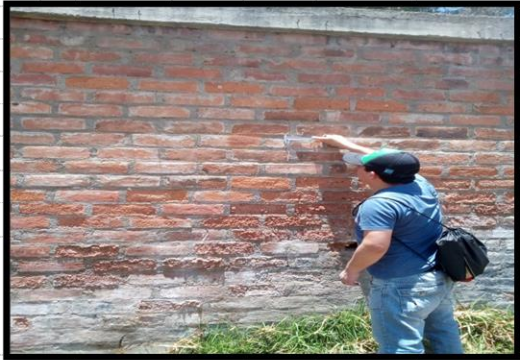
Ficha N.13 de evaluación de la unidad de muestra 13- NorOeste

Nivel de Sev. % Area (E)	1. Leve <= 25%	2. Mod 25 a 60 %	3. Severo >60%	Rangos Sev. Espesor	Leve: <= 5%	Mod. 5 % a 20%	Severo >20%
Nivel de Sev. % Area (E)	1. Leve <= 25%													
	2. Mod 25 a 60 %													
	3. Severo >60%													
Rangos Sev. Espesor	Leve: <= 5%													
	Mod. 5 % a 20%													
	Severo >20%													
ELEMENTO	Nº DE ELEMENTOS	AREA M2	PATOLOGIAS	AREA CON PATOLOGIA (M2)	% DE AREA CON PATOLOGIA	NIVEL DE SEVERIDAD								
C O L U M N A S	8	4.16	HUMEDAD	0.16	3.85%	Leve								
			EFLORESCENCIA	0.00	0.00%									
			MANCHAS	0.00	0.00%									
			MUSGOS	0.00	0.00%									
			TOTAL AFECTADO EN COLUMNAS	0.16	3.85%	leve								
V I G A S	7	4.33	HUMEDAD	0.12	2.77%	Leve								
			EFLORESCENCIA	0.00	0.00%									
			MANCHAS	0.32	7.39%	Leve								
			MUSGOS	0.00	0.00%									
			TOTAL AFECTADO EN VIGAS	0.44	10.16%	leve								
M U R O S	7	48.02	HUMEDAD	2.96	6.16%	Leve								
			EFLORESCENCIA	0.00	0.00%									
			MANCHAS	4.60	9.58%	Leve								
			MUSGOS	0.00	0.00%									
			TOTAL AFECTADO EN MUROS	7.56	15.74%	leve								
AREA TOTAL (M2)		56.51	TOTAL AFECTADO EN LA MUESTRA	8.16	29.75%	LEVE								
M U R O S	Espeor Total Muro (cm)	Espeor Afectada (mm)	PATOLOGIAS	Espeor Afectada (cm)	% Area afectada cm	nivel de severidad								
	15	1.00	EROSION	0.10	0.67%	Leve								
IMAGEN DE LA MUESTRA N°

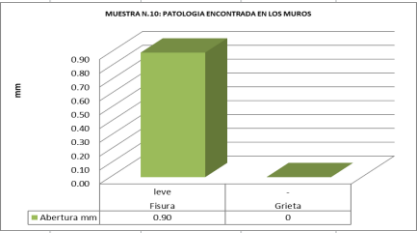
ZONA NorOeste MUESTRA N° 13 LADO INTERIOR

-	Grieta	-

Fisura	Leve	Ancho de abertura, menor de 1 mm y no ocasionan problemas estructurales.			
	Moderado	Ancho de abertura, media Entre 1 y 2 mm y no ocasionan problemas estructurales.			
	Severo	Ancho de abertura, ancha más de 2 mm y no ocasionan problemas estructurales.

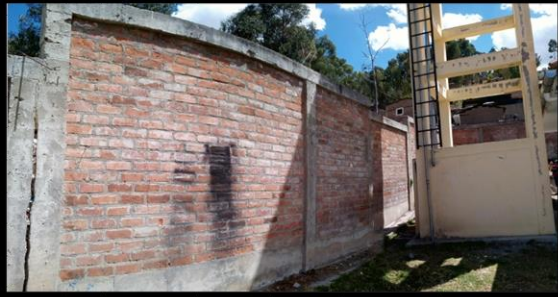
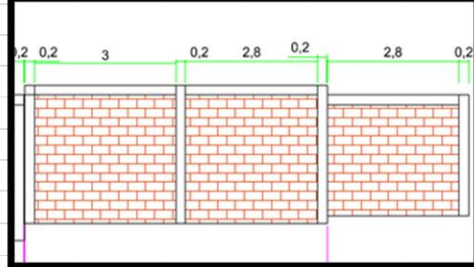
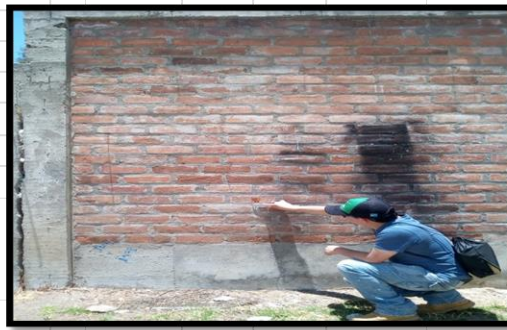
Ficha N.14 de evaluación de la unidad de muestra 14- Noreste

<p>ESTRUCTURA : CERCO PERIMETRICO EDAD : 10 Años FECHA : MAYO 2017 TESISTA : Salazar Carranza W. Jorge ASESOR : Víctor Hugo Cantu Prado</p>		<p>Nivel de Sev. % Area (E)</p> <p>Rangos Sev. Espesor</p>	<p>1. Leve <= 25% 2. Mod 25 a 60 % 3. Severo >60%</p> <p>Leve <= 5% Mod. 5 % a 20% Severo >20%</p>
ELEMENTO	Nº DE ELEMENTOS	AREA M2	PATOLOGIAS	AREA CON PATOLOGIA (M2)	% DE AREA CON PATOLOGIA	NIVEL DE SEVERIDAD	
C O L U M N A S	4	2.28	HUMEDAD	0.22	9.65%	Leve

EFLORESCENCIA	0.00	0.00%		
			MANCHAS	0.00	0.00%		
			MUSGOS	0.00	0.00%		
TOTAL AFECTADO EN COLUMNAS				0.22	9.65%	Leve	
V I G A S	3	1.72	HUMEDAD	0.08	4.65%	leve	
			EFLORESCENCIA	0.00	0.00%		
			MANCHAS	0.32	18.60%	Leve	
			MUSGOS	0.00	0.00%		
TOTAL AFECTADO EN VIGAS				0.40	23.26%	Leve	
M U R O S	3	23.85	HUMEDAD	0.18	0.75%	Leve	
			EFLORESCENCIA	0.00	0.00%		
			MANCHAS	0.82	3.44%	Leve	
			MUSGOS	0.00	0.00%		
TOTAL AFECTADO EN MUROS				1.00	4.19%	Leve	
AREA TOTAL (M2)		27.85	TOTAL AFECTADO EN LA MUESTRA	1.62	37.10%	LEVE	
M U R O S	Esesor Total Muro (cm)	0.00	PATOLOGIAS	Esesor Afectada (cm)	0.00	nivel de severidad	
	Esesor Afectada (mm)			% Area afectada cm			
	15		EROSION		0.00%	-	
IMAGEN DE LA MUESTRA N° 14

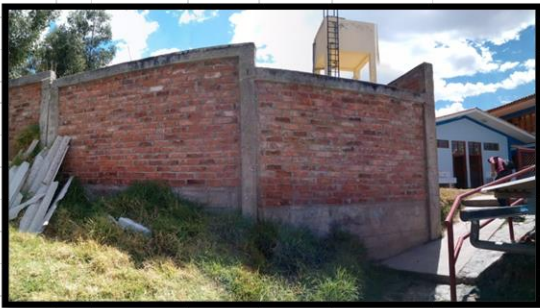
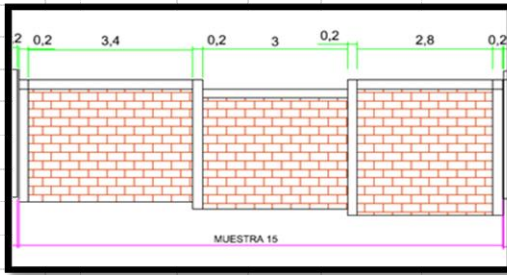
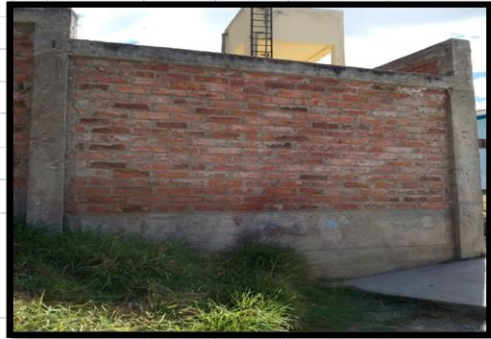
Ficha N.15 de evaluación de la unidad de muestra 15- Noreste

Nivel de Sev. % Area (E)	1. Leve <= 25%	2. Mod 25 a 60 %	3. Severo >60%	Rangos Sev. Espesor	Leve: <= 5%	Mod. 5 % a 20%	Severo >20%
Nivel de Sev. % Area (E)	1. Leve <= 25%													
	2. Mod 25 a 60 %													
	3. Severo >60%													
Rangos Sev. Espesor	Leve: <= 5%													
	Mod. 5 % a 20%													
	Severo >20%													
ELEMENTO	Nº DE ELEMENTOS	AREA M2	PATOLOGIAS	AREA CON PATOLOGIA (M2)	% DE AREA CON PATOLOGIA	NIVEL DE SEVERIDAD								
C O L U M N A S	4	2.17	HUMEDAD	0.00	0.00%									
			EFLORESCENCIA	0.00	0.00%									
			MANCHAS	0.00	0.00%									
			MUSGOS	0.00	0.00%									
TOTAL AFECTADO EN COLUMNAS				0.00	0.00%									
IMAGEN DE LA MUESTRA N° _____

V I G A S	3	1.84	HUMEDAD	0.26	14.13%	leve								
			EFLORESCENCIA	0.00	0.00%									
			MANCHAS	0.32	17.39%	Leve								
			MUSGOS	0.00	0.00%									
TOTAL AFECTADO EN VIGAS				0.58	31.52%	Leve

M U R O S	3	23.85	HUMEDAD	0.14	0.59%	Leve								
			EFLORESCENCIA	0.00	0.00%									
			MANCHAS	1.40	5.87%	Leve								
			MUSGOS	0.00	0.00%									
TOTAL AFECTADO EN MUROS				1.54	6.46%	Leve								
AREA TOTAL (M2)		27.86	TOTAL AFECTADO EN LA MUESTRA	2.12	37.98%	LEVE								
M U R O S	Espesor Total Muro (cm)		PATOLOGIAS	Espesor Afectada (cm)	% Area afectada cm	nivel de severidad								
	15	0.00					EROSION	0.00	0.00%	-

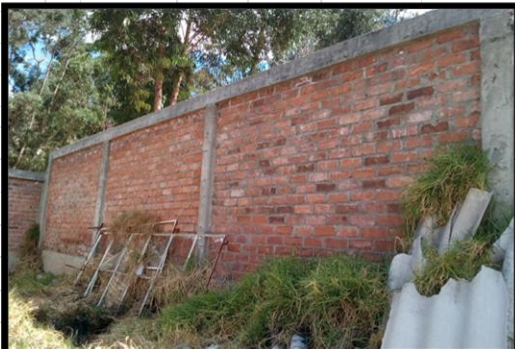
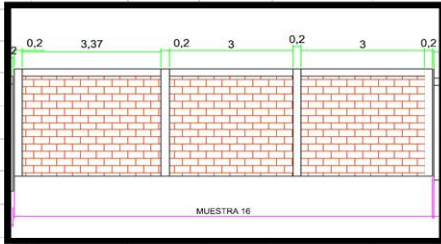
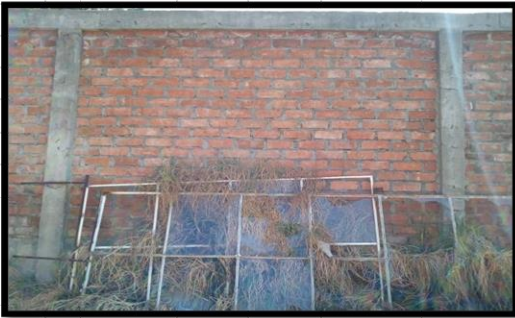
C O L U M N A S	4	2.28	HUMEDAD	0.00	0.00%				
			EFLORESCENCIA	0.00	0.00%				
			MANCHAS	0.00	0.00%				
			MUSGOS	0.00	0.00%				
TOTAL AFECTADO EN COLUMNAS				0.00	0.00%				
V I G A S	3	1.87	HUMEDAD	0.00	0.00%

EFLORESCENCIA	0.00	0.00%				
			MANCHAS	0.26	13.90%	Leve			
			MUSGOS	0.00	0.00%				
TOTAL AFECTADO EN VIGAS				0.26	13.90%	Leve			
M U R O S	3	23.85	HUMEDAD	0.32	1.34%	Leve

EFLORESCENCIA	0.28	1.17%	Leve			
			MANCHAS	3.20	13.42%	Leve			
			MUSGOS	0.00	0.00%				
TOTAL AFECTADO EN MUROS				3.80	15.93%	Leve			
AREA TOTAL (M2)		28.00	TOTAL AFECTADO EN LA MUESTRA		4.06	29.84%	LEVE		
M U R O S	Espesor Total Muro (cm)	Espesor Afectada (mm)	PATOLOGIAS	Espesor Afectada (cm)	% Area afectada cm	nivel de severidad			
	15	0.00	EROSION	0.00	0.00%	-

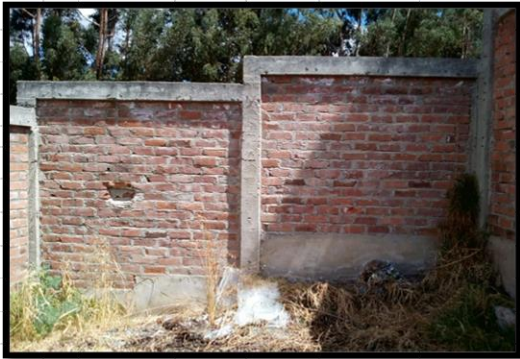
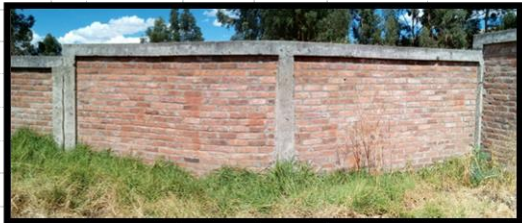
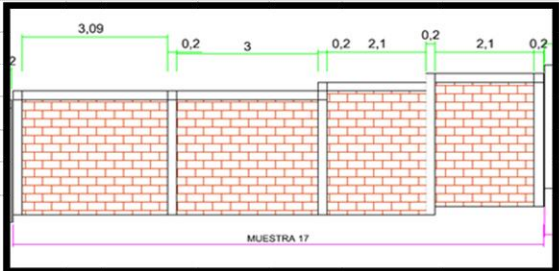
<table border="1"> <tbody> <tr> <td rowspan="4">V I G A S</td> <td rowspan="4">4</td> <td rowspan="4">2.06</td> <td>HUMEDAD</td> <td>0.00</td> <td>0.00%</td> <td></td> </tr> <tr> <td>EFLORESCENCIA</td> <td>0.28</td> <td>13.59%</td> <td>Leve</td> </tr> <tr> <td>MANCHAS</td> <td>0.14</td> <td>6.80%</td> <td>leve</td> </tr> <tr> <td>MUSGOS</td> <td>0.00</td> <td>0.00%</td> <td></td> </tr> <tr> <td colspan="4">TOTAL AFECTADO EN VIGAS</td> <td>0.42</td> <td>20.39%</td> <td>Leve</td> </tr> </tbody> </table>							V I G A S	4	2.06	HUMEDAD	0.00	0.00%		EFLORESCENCIA	0.28	13.59%	Leve	MANCHAS	0.14	6.80%	leve	MUSGOS	0.00	0.00%		TOTAL AFECTADO EN VIGAS				0.42	20.39%	Leve

<table border="1"> <tbody> <tr> <td rowspan="4">M U R O S</td> <td rowspan="4">4</td> <td rowspan="4">23.85</td> <td>HUMEDAD</td> <td>0.82</td> <td>3.44%</td> <td>Leve</td> </tr> <tr> <td>EFLORESCENCIA</td> <td>0.00</td> <td>0.00%</td> <td></td> </tr> <tr> <td>MANCHAS</td> <td>0.66</td> <td>2.77%</td> <td>Leve</td> </tr> <tr> <td>MUSGOS</td> <td>0.00</td> <td>0.00%</td> <td></td> </tr> <tr> <td colspan="4">TOTAL AFECTADO EN MUROS</td> <td>1.48</td> <td>6.21%</td> <td>Leve</td> </tr> </tbody> </table>							M U R O S	4	23.85	HUMEDAD	0.82	3.44%	Leve	EFLORESCENCIA	0.00	0.00%		MANCHAS	0.66	2.77%	Leve	MUSGOS	0.00	0.00%		TOTAL AFECTADO EN MUROS				1.48	6.21%	Leve

28.76	15	1.90	0.05	0.33%	LEVE																																		
<table border="1"> <thead> <tr> <th>M U R O S</th> <th>Espeor Total Muro (cm)</th> <th>Espeor Afectada (mm)</th> <th>PATOLOGIAS</th> <th>Espeor Afectada (cm)</th> <th>% Area afectada cm</th> <th>nivel de severidad</th> </tr> </thead> <tbody> <tr> <td></td> <td>15</td> <td>0.50</td> <td>EROSION</td> <td>0.05</td> <td>0.33%</td> <td>LEVE</td> </tr> </tbody> </table>							M U R O S	Espeor Total Muro (cm)	Espeor Afectada (mm)	PATOLOGIAS	Espeor Afectada (cm)	% Area afectada cm	nivel de severidad		15	0.50	EROSION	0.05	0.33%	LEVE																			
M U R O S	Espeor Total Muro (cm)	Espeor Afectada (mm)	PATOLOGIAS	Espeor Afectada (cm)	% Area afectada cm	nivel de severidad																																	
	15	0.50	EROSION	0.05	0.33%	LEVE

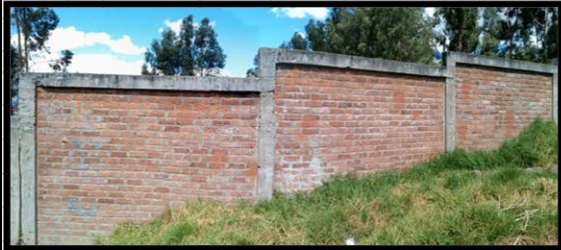
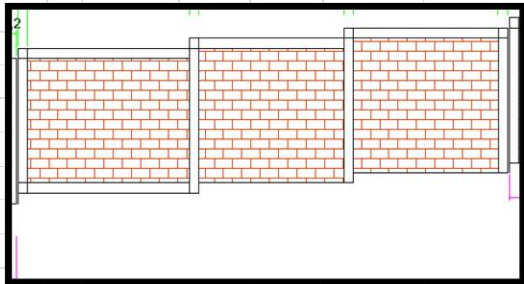
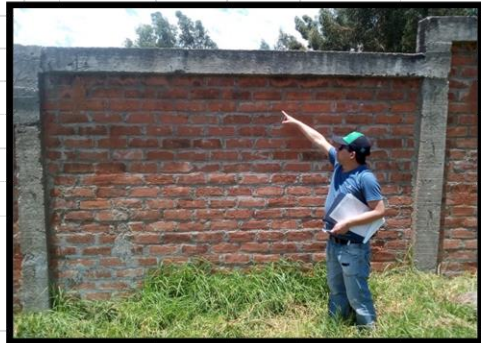
MANCHAS	0.16	7.58%	Leve
			MUSGOS	0.00	0.00%	
TOTAL AFECTADO EN COLUMNAS				0.16	7.58%	Leve
V I G A S	3	1.87	HUMEDAD	0.24	12.83%	leve
			EFLORESCENCIA	0.00	0.00%	
			MANCHAS	0.26	13.90%	Leve
			MUSGOS	0.00	0.00%	
TOTAL AFECTADO EN VIGAS				0.50	26.74%	Leve
M U R O S	3	21.87	HUMEDAD	0.28	1.28%	leve
			EFLORESCENCIA	0.00	0.00%	
			MANCHAS	1.20	5.49%	Leve
			MUSGOS	0.00	0.00%	
TOTAL AFECTADO EN MUROS				1.48	6.77%	leve
AREA TOTAL (M2)		25.85	TOTAL AFECTADO EN LA MUESTRA	2.14	41.09%	LEVE
M U R O S	Espeor Total Muro (cm)	Espeor Afectada (mm)	PATOLOGIAS	Espeor Afectada (cm)	% Area afectada cm	nivel de severidad
	15	0.00	EROSION	0.00	0.00%	-
IMAGEN DE LA MUESTRA N° _____

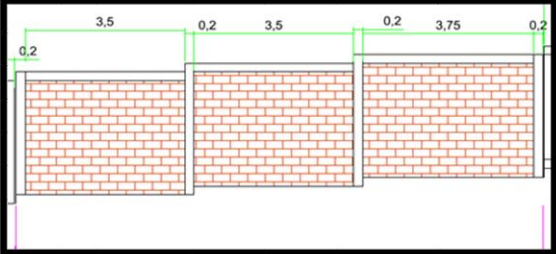
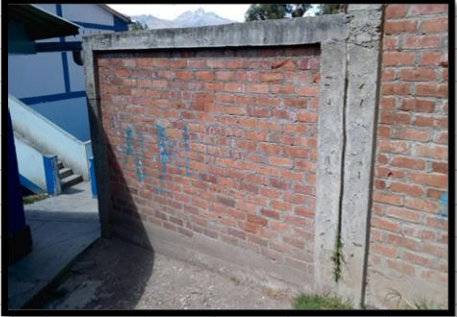
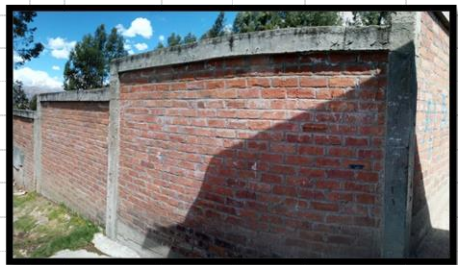
Nivel de Sev. % Area (E)	1. Leve <= 25%	2. Mod 25 a 60 %	3. Severo >60%	Rangos Sev. Espesor	Leve: <= 5%	Mod. 5 % a 20%	Severo >20%
Nivel de Sev. % Area (E)	1. Leve <= 25%														
	2. Mod 25 a 60 %														
	3. Severo >60%														
Rangos Sev. Espesor	Leve: <= 5%														
	Mod. 5 % a 20%														
	Severo >20%														
ELEMENTO	Nº DE ELEMENTOS	AREA M2	PATOLOGIAS	AREA CON PATOLOGIA (M2)	% DE AREA CON PATOLOGIA	NIVEL DE SEVERIDAD									
C O L U M N A S	4	2.28	HUMEDAD	0.16	7.02%	Leve									
			EFLORESCENCIA	0.00	0.00%										
			MANCHAS	0.24	10.53%	Leve									
			MUSGOS	0.00	0.00%										
TOTAL AFECTADO EN COLUMNAS				0.40	17.54%	leve									
V I G A S	3	2.15	HUMEDAD	0.14	6.51%	leve									
			EFLORESCENCIA	0.00	0.00%										
			MANCHAS	0.36	16.74%	Leve									
			MUSGOS	0.00	0.00%										
TOTAL AFECTADO EN VIGAS				0.50	23.26%	leve									
M U R O S	3	27.83	HUMEDAD	0.00	0.00%										
			EFLORESCENCIA	0.26	0.93%	Leve									
			MANCHAS	2.40	8.62%	Leve									
			MUSGOS	0.00	0.00%										
TOTAL AFECTADO EN MUROS				2.66	9.56%	leve									
AREA TOTAL (M2)		32.26	TOTAL AFECTADO EN LA MUESTRA		3.56	50.36% LEVE									
M U R O S	Espesor Total Muro (cm)	Espesor Afectada (mm)	PATOLOGIAS		Espesor Afectada (cm)	% Area afectada cm									
	15	0.00	EROSION		0.00	0.00%

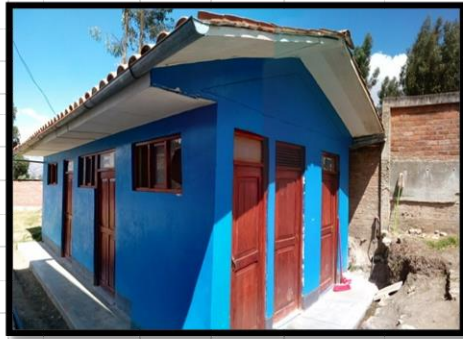
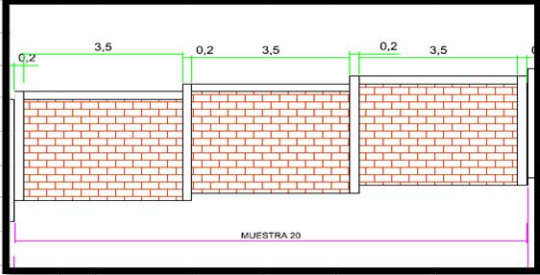
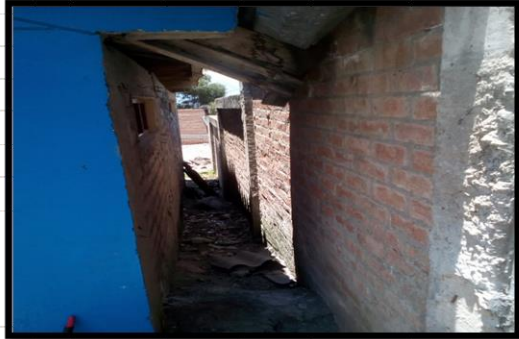
<table border="1"> <tbody> <tr> <td rowspan="4">V I G A S</td> <td rowspan="4">3</td> <td rowspan="4">2.12</td> <td>HUMEDAD</td> <td>0.00</td> <td>0.00%</td> <td>leve</td> </tr> <tr> <td>EFLORESCENCIA</td> <td>0.00</td> <td>0.00%</td> <td></td> </tr> <tr> <td>MANCHAS</td> <td>0.36</td> <td>16.98%</td> <td>Leve</td> </tr> <tr> <td>MUSGOS</td> <td>0.00</td> <td>0.00%</td> <td></td> </tr> <tr> <td colspan="4">TOTAL AFECTADO EN VIGAS</td> <td>0.36</td> <td>16.98%</td> <td>Leve</td> </tr> </tbody> </table>							V I G A S	3	2.12	HUMEDAD	0.00	0.00%	leve	EFLORESCENCIA	0.00	0.00%		MANCHAS	0.36	16.98%	Leve	MUSGOS	0.00	0.00%		TOTAL AFECTADO EN VIGAS				0.36	16.98%	Leve

<table border="1"> <tbody> <tr> <td rowspan="4">M U R O S</td> <td rowspan="4">3</td> <td rowspan="4">27.83</td> <td>HUMEDAD</td> <td>0.16</td> <td>0.57%</td> <td>Leve</td> </tr> <tr> <td>EFLORESCENCIA</td> <td>0.00</td> <td>0.00%</td> <td></td> </tr> <tr> <td>MANCHAS</td> <td>1.42</td> <td>5.10%</td> <td>Leve</td> </tr> <tr> <td>MUSGOS</td> <td>0.00</td> <td>0.00%</td> <td></td> </tr> <tr> <td colspan="4">TOTAL AFECTADO EN MUROS</td> <td>1.58</td> <td>5.68%</td> <td>leve</td> </tr> </tbody> </table>							M U R O S	3	27.83	HUMEDAD	0.16	0.57%	Leve	EFLORESCENCIA	0.00	0.00%		MANCHAS	1.42	5.10%	Leve	MUSGOS	0.00	0.00%		TOTAL AFECTADO EN MUROS				1.58	5.68%	leve

M U R O S	Esesor Total Muro (cm)	Esesor Afectada (mm)	PATOLOGIAS	Esesor Afectada (cm)	% Area afectada cm	nivel de severidad																																	
	15	1.00	EROSION	0.06	0.40%	LEVE

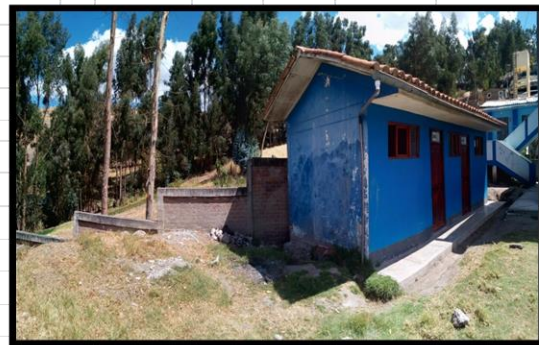
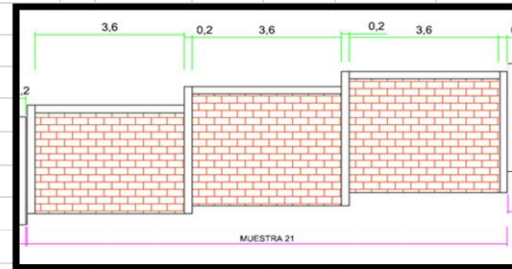
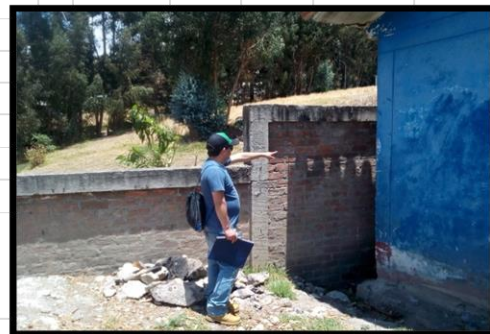
C O L U M N A S	4	2.28	HUMEDAD	0.00	0.00%		
			EFLORESCENCIA	0.00	0.00%		
			MANCHAS	0.26	11.40%	Leve	
			MUSGOS	0.00	0.00%		
TOTAL AFECTADO EN COLUMNAS				0.26	11.40%	leve	
V I G A S	3	2.10	HUMEDAD	0.10	4.76%	leve	
			EFLORESCENCIA	0.00	0.00%		
			MANCHAS	0.44	20.95%	leve	
			MUSGOS	0.00	0.00%		
TOTAL AFECTADO EN VIGAS				0.54	25.71%	leve	
M U R O S	3	28.62	HUMEDAD	0.00	0.00%		
			EFLORESCENCIA	0.00	0.00%		
			MANCHAS	1.40	4.89%	leve	
			MUSGOS	0.00	0.00%		
TOTAL AFECTADO EN MUROS				1.40	4.89%	leve	
AREA TOTAL (M2)		33.00	TOTAL AFECTADO EN LA MUESTRA	2.20	42.01%	LEVE	
M U R O S	Esesor Total Muro (cm)	Esesor Afectada (mm)	PATOLOGIAS	Esesor Afectada (cm)	% Area afectada cim	nivel de severidad	
	15	0.00	EROSION	0.00	0.00%	-

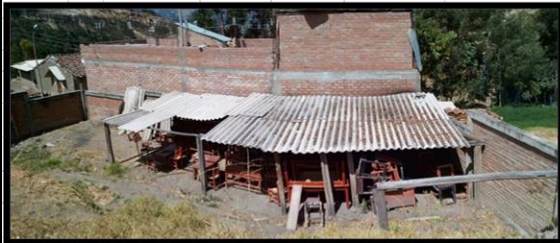
Ficha N.23 de evaluación de la unidad de muestra 23- Sureste

Nivel de Sev. % Area (E)	1. Leve <= 25%	2. Mod 25 a 60 %	3. Severo >60%	Rangos Sev. Espesor	Leve: <= 5%	Mod. 5 % a 20%	Severo >20%
Nivel de Sev. % Area (E)	1. Leve <= 25%												
	2. Mod 25 a 60 %												
	3. Severo >60%												
Rangos Sev. Espesor	Leve: <= 5%												
	Mod. 5 % a 20%												
	Severo >20%												
ELEMENTO	Nº DE ELEMENTOS	AREA M2	PATOLOGIAS	AREA CON PATOLOGIA (M2)	% DE AREA CON PATOLOGIA	NIVEL DE SEVERIDAD							
C O L U M N A S	3	1.50	HUMEDAD	0.00	0.00%								
			EFLORESCENCIA	0.00	0.00%								
			MANCHAS	0.14	9.33%	Leve							
			MUSGOS	0.00	0.00%								
TOTAL AFECTADO EN COLUMNAS				0.14	9.33%	LEVE							
IMAGEN DE LA MUESTRA N° 23

V I G A S	2	1.30	HUMEDAD	0.00	0.00%								
			EFLORESCENCIA	0.00	0.00%								
			MANCHAS	0.56	43.08%	Leve							
			MUSGOS	0.00	0.00%								
TOTAL AFECTADO EN VIGAS				0.56	43.08%	LEVE							
M U R O S	2	16.10	HUMEDAD	0.30	1.86%								
			EFLORESCENCIA	0.00	0.00%								
			MANCHAS	2.64	16.40%	Leve							
			MUSGOS	0.00	0.00%								
TOTAL AFECTADO EN MUROS				2.94	18.26%	LEVE							
AREA TOTAL (M2)		18.90	TOTAL AFECTADO EN LA MUESTRA		3.64	70.67%							
M U R O S	Espesor Total Muro (cm)	Espesor Afectada (mm)	PATOLOGIAS	Espesor Afectada (cm)	% Area afectada cm	nivel de severidad							
	15	1.00	EROSION	0.10	0.67%	Leve

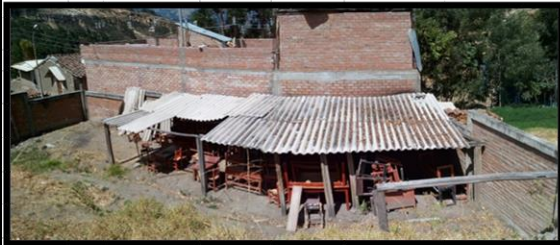
Ficha N.24 de evaluación de la unidad de muestra 24 - Sureste

ELEMENTO	Nº DE ELEMENTOS	AREA M2	PATOLOGIAS	AREA CON PATOLOGIA (M2)	% DE AREA CON PATOLOGIA	NIVEL DE SEVERIDAD					
C O L U M N A S	4	1.84	HUMEDAD	0.14	7.61%	Leve					
			EFLORESCENCIA	0.00	0.00%						
			MANCHAS	0.00	0.00%						
			MUSGOS	0.00	0.00%						
TOTAL AFECTADO EN COLUMNAS				0.14	7.61%	LEVE					
V I G A S	Nº DE ELEMENTOS	AREA M2	PATOLOGIAS	AREA CON PATOLOGIA (M2)	% DE AREA CON PATOLOGIA	NIVEL DE SEVERIDAD					
V I G A S	3	1.76	HUMEDAD	0.20	11.36%	Leve					
			EFLORESCENCIA	0.00	0.00%

MANCHAS	0.34	19.32%	Leve					
			MUSGOS	0.00	0.00%						
TOTAL AFECTADO EN VIGAS				0.54	30.68%	LEVE					
M U R O S	Nº DE ELEMENTOS	AREA M2	PATOLOGIAS	AREA CON PATOLOGIA (M2)	% DE AREA CON PATOLOGIA	NIVEL DE SEVERIDAD					
M U R O S	3	21.80	HUMEDAD	0.26	1.19%	Leve					
			EFLORESCENCIA	0.00	0.00%						
			MANCHAS	1.20	5.50%	Leve					
			MUSGOS	0.00	0.00%						
TOTAL AFECTADO EN MUROS				1.46	6.70%						
AREA TOTAL (M2)		25.40	TOTAL AFECTADO EN LA MUESTRA	2.14	45.0%	LEVE					
M U R O S	Espeor Total Muro (cm)	Espeor Afectada (mm)	PATOLOGIAS	Espeor Afectada (cm)	% Area afectada cm	nivel de severidad					
M U R O S	15	0.00	EROSION	0.00	0.00%	Leve

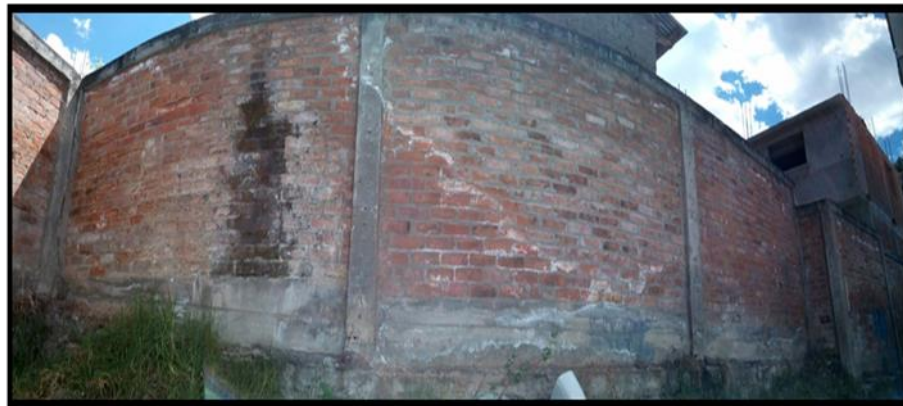
Situación actual del cerco perimétrico de la I.E N° 86030 Niño Jesús de Praga

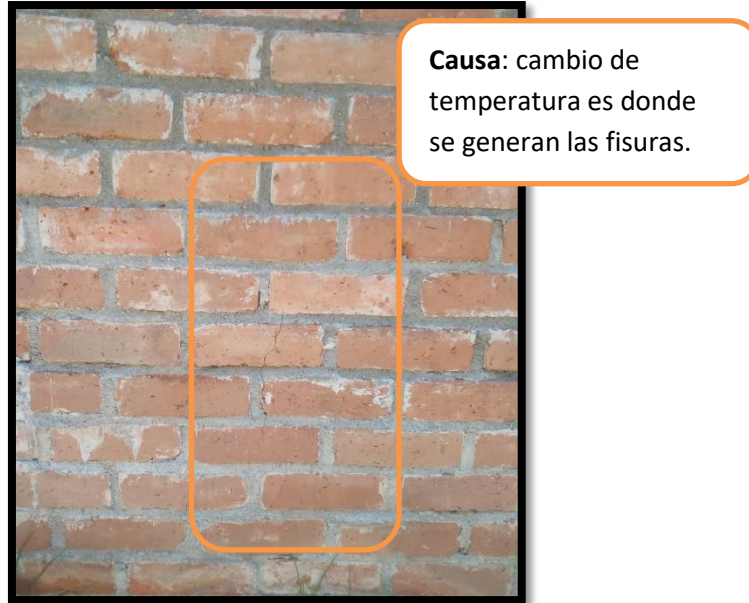
Imagen 2. Patología de Fisura.

b. Patología de Fisura

Posible solución: En patologías de fisuras limpiar el área dañada removiendo partículas sueltas humedad y polvo y aplicar sistema epóxico para sellar de fisuras luego aplicar selladores antihumedad.

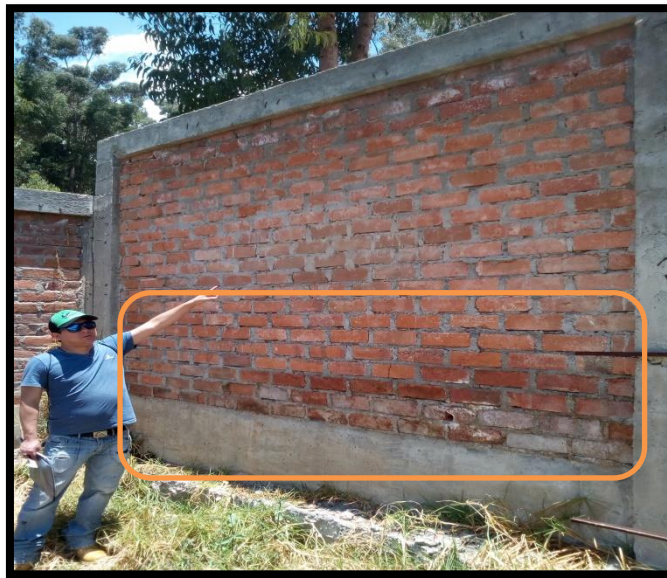
Imagen 4. Patología de Humedad

d.- Patología de Humedad

Posibles soluciones: En caso de la humedad limpiar el área afectada removiendo todas las partículas e impurezas, dejar secar y aplicar sellador de concreto contra humedad.

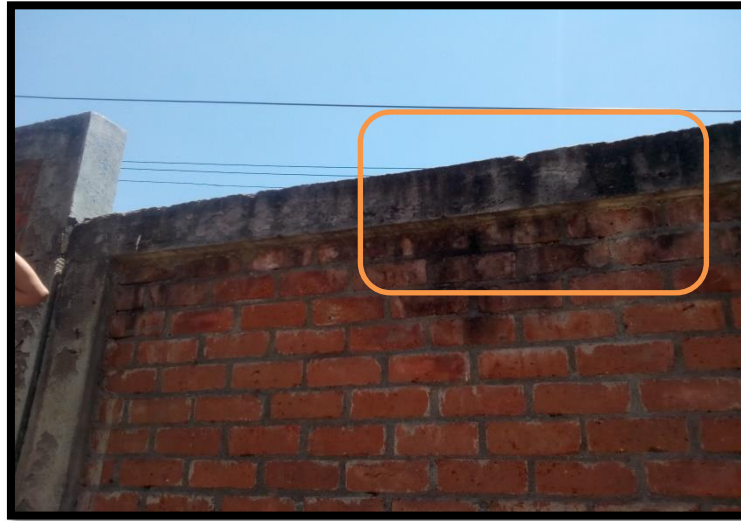
Imagen 5. Patología de Manchas

f.- Patología de Manchas

Posibles soluciones: En patologías de manchas una forma de eliminar es humedecer la pared con una mezcla de agua con lejía, y luego proceder a cepillarla, hasta que se encuentre libre de estas manchas luego de limpiarla bien, darle un tratamiento con un producto impermeabilizante e hidrófugo, que evita la aparición de humedades, y como consecuencia microorganismos.
