UNIVERSIDAD CATÓLICA LOS ÁNGELES
CHIMBOTE

DETERMINACIÓN Y EVALUACIÓN DE LAS
PATOLOGÍAS DEL CONCRETO ARMADO EN VIGAS,
COLUMNAS Y MURO DE ALBAÑILERÍA DEL
MERCADO BUENOS AIRES, DISTRITO DE NUEVO
CHIMBOTE, PROVINCIA DEL SANTA, REGIÓN
ÁNCASH, SEPTIEMBRE 2016.

TESIS PARA OPTAR TÍTULO PROFESIONAL DE
INGENIERO CIVIL

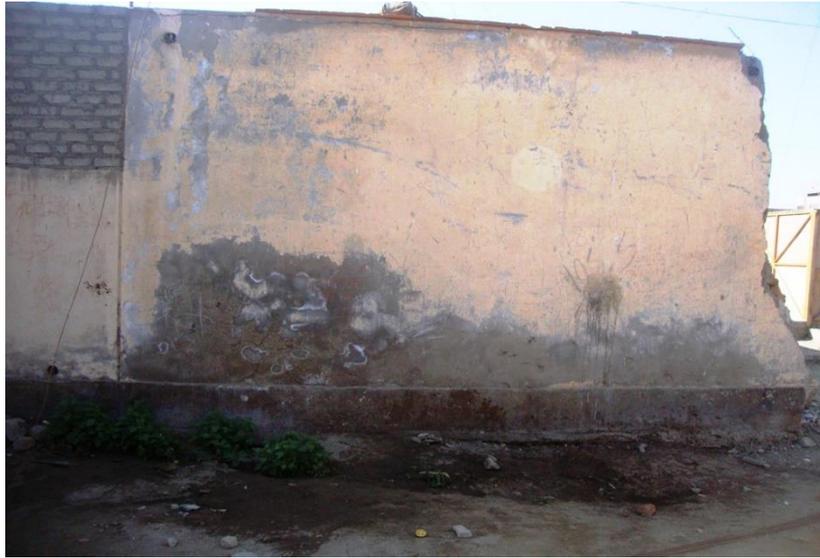
Figura 14. Eflorescencia en muro de albañilería confinada del mercado buenos aires.
Nota. Fuente: Elaboración propia (2016)

Impermeabilizar los muros, vigas y columnas al tener presencia de humedad

Limpiar bien el ladrillo y evitar mojar en exceso el ladrillo, puesto que tiende a absorber sales contaminantes.

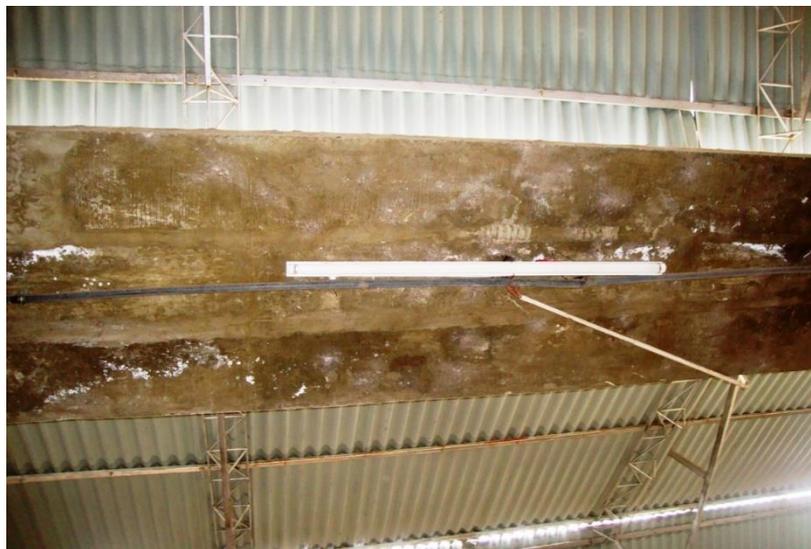
concreto. El calcio disuelto emigra desde el interior hacia la superficie del concreto dándole una apariencia blanquecina en forma de eflorescencias. (Ver figura 15). Las aguas puras tienen gran poder de disolución debido a su bajo contenido en cal, en sales disueltas y baja alcalinidad, teniendo así el poder de disolver la cal. Su agresividad depende de que tan pura es el agua. Así mismo si el agua se encuentra en movimiento, existe una renovación continua de está realizando un ataque más intenso.

La eflorescencia no suele dañar la integridad estructural a menos que remueva suficiente hidróxido de calcio como para reducir su integridad, sin embargo generalmente solo ocasionan problemas de estética.

Figura 15. Eflorescencia debido a la lluvia empozada en la viga del mercado buenos aires
Nota. Fuente: Elaboración propia (2016)

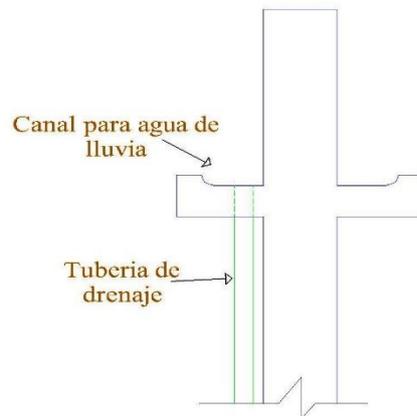
Viga peraltada VP-2

El mercado buenos aires en la actualidad tiene un sistema de drenaje para lluvias obsoleto, las vigas en forma t invertida servían como una línea de drenaje el cual tiene sus montantes de bajada en las columnas (ver figura 16),

descargando el agua en cajas de registro en el nivel del piso, estas cajas se encuentran obstruidas, a la vez que también las tuberías están taponeadas.

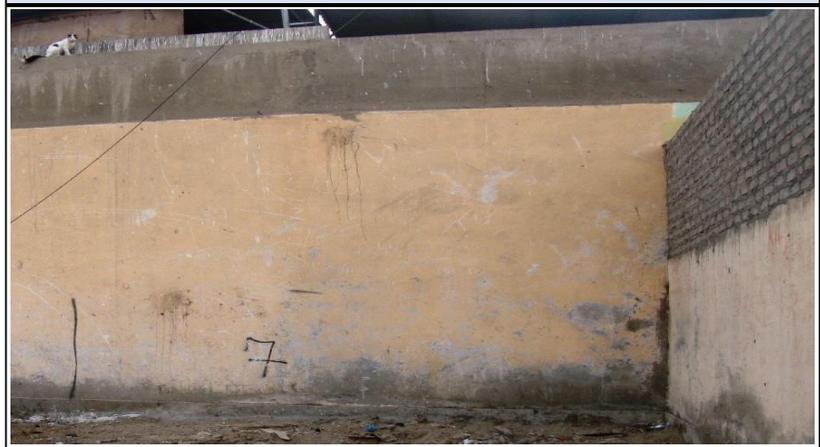
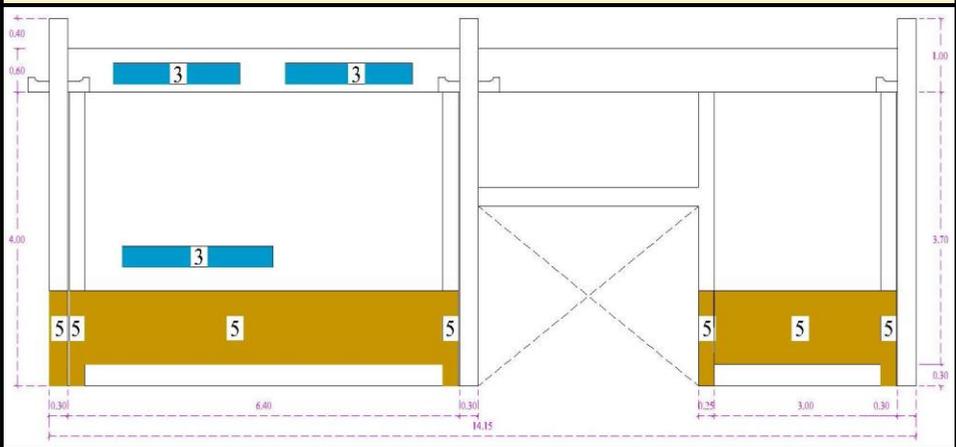
FOTOGRAFÍA DE LA UNIDAD DE MUESTRA

TIPO, ÁREA Y SEVERIDAD DE PATOLOGÍA ENCONTRADA								ÁREA AFECTADA	ÁREA NO AFECTADA	NIVEL DE SEVERIDAD POR ELEMENTO
ELEMENTO	ÁREA	Erosión	Grietas	Fisuras	Desprendimiento	Eflorescencia	Corrosión			
VIGA	17.46 m ²			1.20 m ² BAJA				= 1.20 m ² 6.87 %	= 16.26 m ² 93.13 %	BAJA
COLUMNA	8.50 m ²					1.70 m ² MEDIA		= 1.70 m ² 20.00 %	= 6.80 m ² 80.00 %	BAJA
MURO	37.20 m ²			0.70 m ² MEDIA		8.57 m ² MEDIA		= 9.27 m ² 24.92 %	= 27.93 m ² 75.08 %	MEDIA
TOTAL m ²		0.00 m ²	0.00 m ²	1.90 m ²	0.00 m ²	10.27 m ²	0.00 m ²			
TOTAL %		0.00 %	0.00 %	3.01 %	0.00 %	16.26 %	0.00 %

Patología predominante por elemento			
Elemento	Patología predominante	Área total de patología	% de patología
Viga	Fisuras	1.20 m ²	6.87%
Columna	Eflorescencia	1.70 m ²	20.00%
Muro	Eflorescencia	8.57 m ²	23.04%

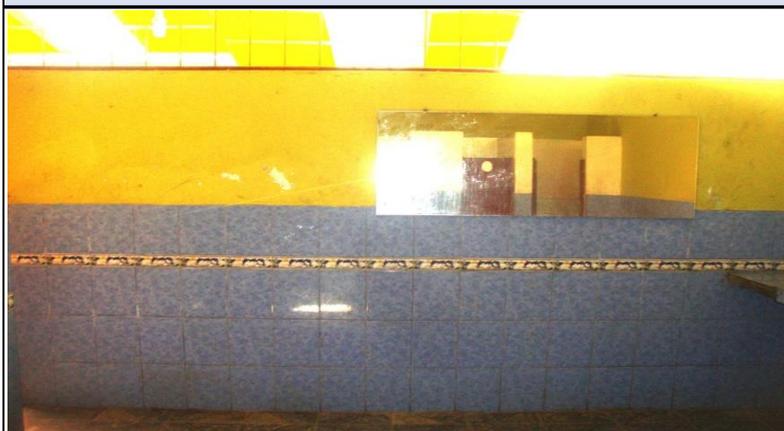
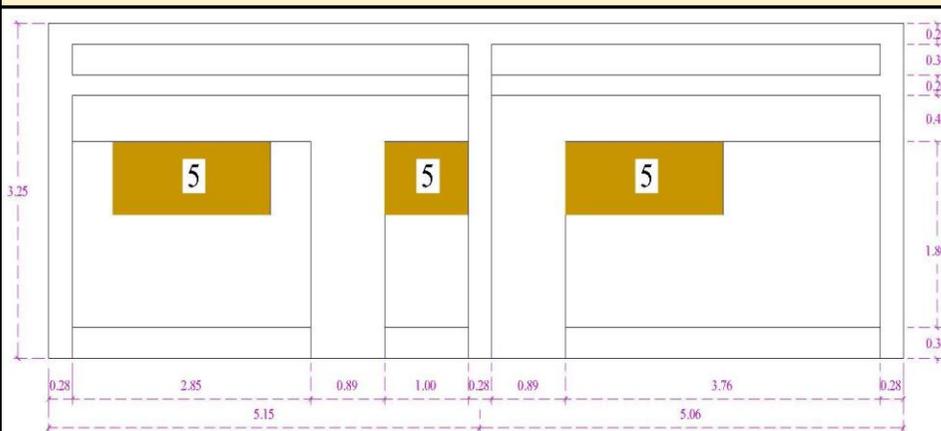
1 Erosión													
2 Grietas													
3 Fisuras													
4 Desprendimiento													
5 Eflorescencia													
6 Corrosión													
FOTOGRAFÍA DE LA UNIDAD DE MUESTRA	GRÁFICA DE LA UNIDAD DE MUESTRA

TIPO, ÁREA Y SEVERIDAD DE PATOLOGÍA ENCONTRADA								ÁREA AFECTADA	ÁREA NO AFECTADA	NIVEL DE SEVERIDAD POR ELEMENTO
ELEMENTO	ÁREA	Erosión	Grietas	Fisuras	Desprendimiento	Eflorescencia	Corrosión			
VIGA								= 0.00 m2 0.00 %	= 0.00 m2 0.00 %	--
COLUMNA								= 0.00 m2 0.00 %	= 0.00 m2 0.00 %	--
MURO	13.68 m2					3.36 m2 MEDIA		= 3.36 m2 24.56 %	= 10.32 m2 75.44 %	MEDIA
	TOTAL m2	0.00 m2	0.00 m2	0.00 m2	0.00 m2	3.36 m2	0.00 m2			
	TOTAL %	0.00 %	0.00 %	0.00 %	0.00 %	24.56 %	0.00 %

Patología predominante por elemento			
Elemento	Patología predominante	Área total de patología	% de patología
Viga	no hay patología	0.00 m2	0.00%
Columna	no hay patología	0.00 m2	0.00%
Muro	Eflorescencia	3.36 m2	24.56%

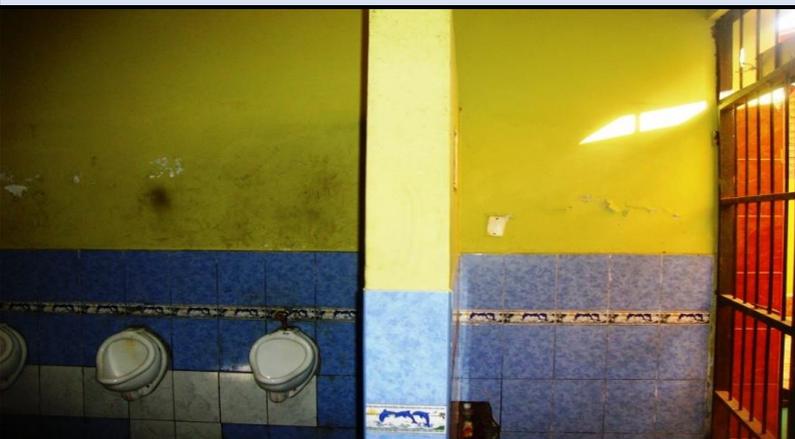
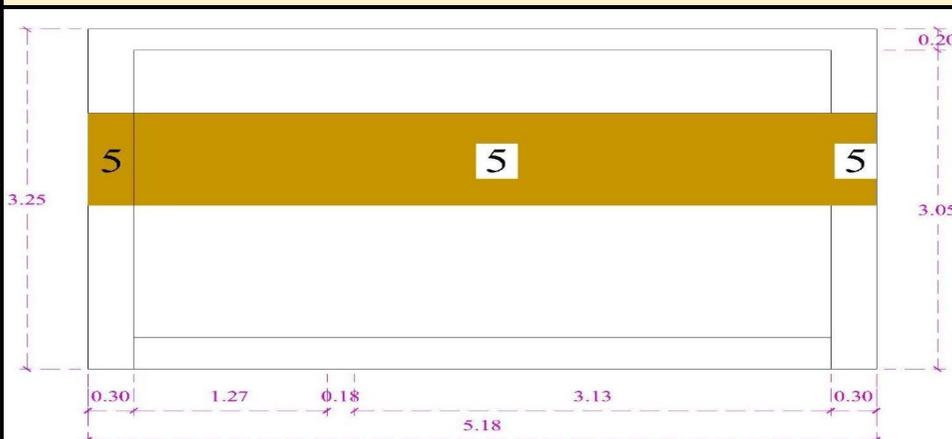
1 Erosión													
2 Grietas													
3 Fisuras													
4 Desprendimiento													
5 Eflorescencia													
6 Corrosión													
FOTOGRAFÍA DE LA UNIDAD DE MUESTRA

TIPO, ÁREA Y SEVERIDAD DE PATOLOGÍA ENCONTRADA								ÁREA AFECTADA	ÁREA NO AFECTADA	NIVEL DE SEVERIDAD POR ELEMENTO
ELEMENTO	ÁREA	Erosión	Grietas	Fisuras	Desprendimiento	Eflorescencia	Corrosión			
VIGA								= 0.00 m2 0.00 %	= 0.00 m2 0.00 %	--
COLUMNA	3.90 m2					1.08 m2 MEDIA		= 1.08 m2 27.69 %	= 2.82 m2 72.31 %	MEDIA
MURO	25.20 m2					8.12 m2 MEDIA		= 8.12 m2 32.22 %	= 17.08 m2 67.78 %	MEDIA
TOTAL m2		0.00 m2	0.00 m2	0.00 m2	0.00 m2	9.20 m2	0.00 m2			
TOTAL %		0.00 %	0.00 %	0.00 %	0.00 %	31.62 %	0.00 %

Patología predominante por elemento			
Elemento	Patología predominante	Área total de patología	% de patología
Viga	no hay patología	0.00 m2	0.00%
Columna	Eflorescencia	1.08 m2	27.69%
Muro	Eflorescencia	8.12 m2	32.22%

RESUMEN DE LA UNIDAD DE MUESTRA							
Unidad de muestra	Área total de muestra	Patología predominante	Área total afectada m2	Área total afectada %	Área no afectada m2	Área no afectada %	Severidad
3	29.10 m2	Eflorescencia	9.20 m2	31.62 %	19.90 m2	68.38 %	MEDIA
		9.20 m2					
		31.62 %

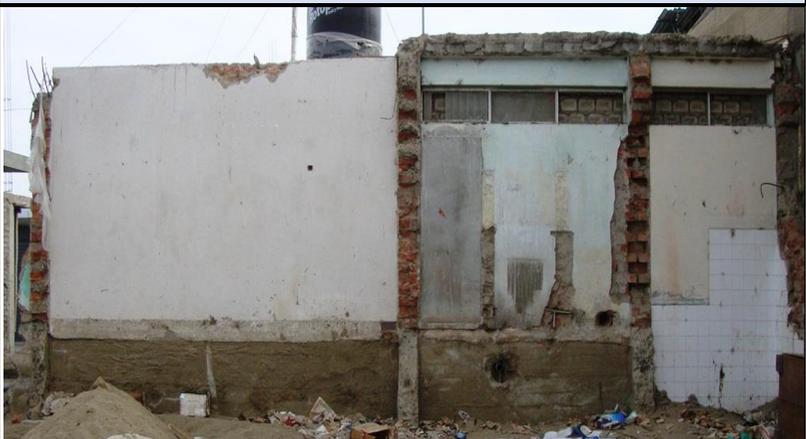
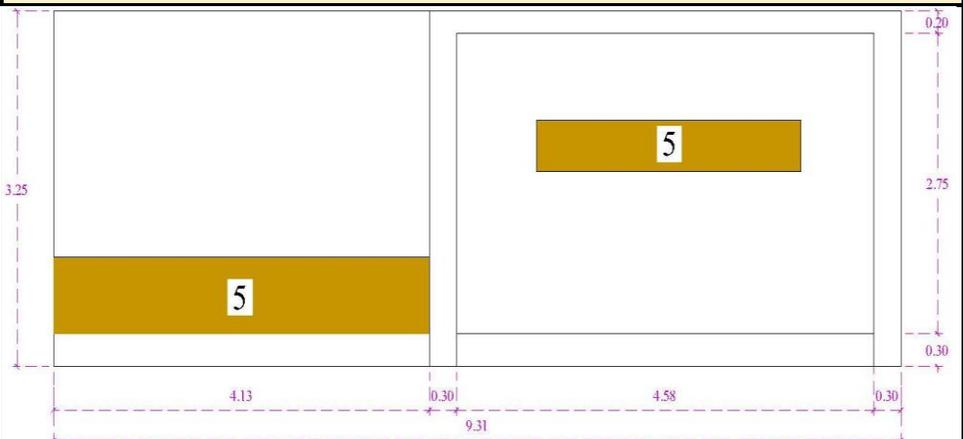
Ficha 4. Ficha de evaluación de patologías, unidad de muestra 4

TIPO, ÁREA Y SEVERIDAD DE PATOLOGÍA ENCONTRADA								ÁREA AFECTADA	ÁREA NO AFECTADA	NIVEL DE SEVERIDAD POR ELEMENTO
ELEMENTO	ÁREA	Erosión	Grietas	Fisuras	Desprendimiento	Eflorescencia	Corrosión			
VIGA	0.92 m ²				0.63 m ² ALTA			= 0.63 m ² 68.48 %	= 0.29 m ² 31.52 %	ALTA
COLUMNA	1.83 m ²					0.30 m ² MEDIA	0.52 m ² ALTA	= 0.82 m ² 44.81 %	= 1.01 m ² 55.19 %	ALTA
MURO	49.54 m ²			5.42 m ² ALTA		10.35 m ² MEDIA		= 15.77 m ² 31.83 %	= 33.77 m ² 68.17 %	MEDIA
TOTAL m ²		0.00 m ²	0.00 m ²	5.42 m ²	0.63 m ²	10.65 m ²	0.52 m ²			
TOTAL %		0.00 %	0.00 %	10.37 %	1.20 %	20.37 %	0.99 %

Patología predominante por elemento			
Elemento	Patología predominante	Área total de patología	% de patología
Viga	Desprendimiento	0.63 m ²	68.48%
Columna	Corrosión	0.52 m ²	28.42%
Muro	Eflorescencia	10.35 m ²	20.89%

Severidad de la unidad de muestra 4 = **MEDIA**

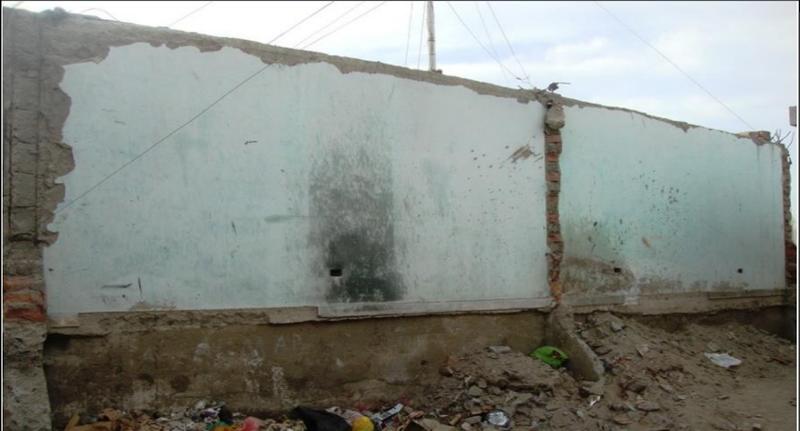
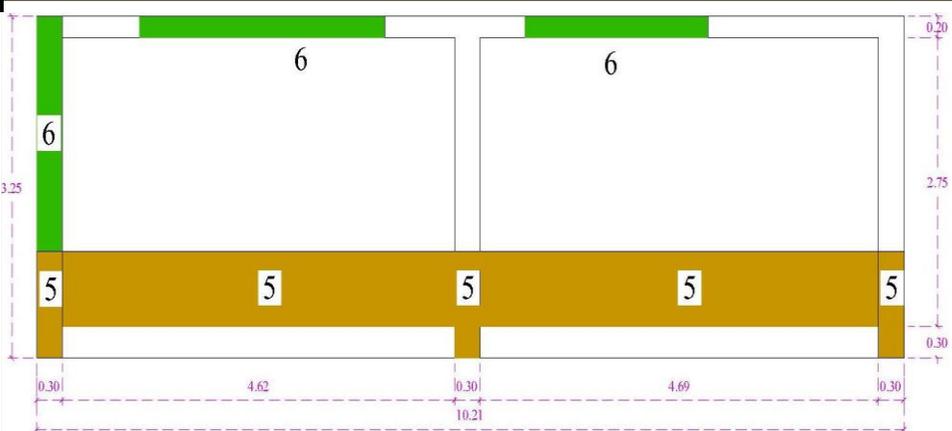
Ficha 5. Ficha de evaluación de patologías, unidad de muestra 5

TIPO, ÁREA Y SEVERIDAD DE PATOLOGÍA ENCONTRADA								ÁREA AFECTADA	ÁREA NO AFECTADA	NIVEL DE SEVERIDAD POR ELEMENTO
ELEMENTO	ÁREA	Erosión	Grietas	Fisuras	Desprendimiento	Eflorescencia	Corrosión			
VIGA	1.84 m ²				1.01 m ² ALTA			= 1.01 m ² 54.89 %	= 0.83 m ² 45.11 %	ALTA
COLUMNA	3.90 m ²					0.93 m ² MEDIA	0.68 m ² ALTA	= 1.61 m ² 41.28 %	= 2.29 m ² 58.72 %	ALTA
MURO	25.22 m ²					6.65 m ² MEDIA		= 6.65 m ² 26.37 %	= 18.57 m ² 73.63 %	MEDIA
TOTAL m ²		0.00 m ²	0.00 m ²	0.00 m ²	1.01 m ²	7.58 m ²	0.68 m ²			
TOTAL %		0.00 %	0.00 %	0.00 %	3.26 %	24.48 %	2.20 %

Patología predominante por elemento			
Elemento	Patología predominante	Área total de patología	% de patología
Viga	Desprendimiento	1.01 m ²	54.89%
Columna	Eflorescencia	0.93 m ²	23.85%
Muro	Eflorescencia	6.65 m ²	26.37%

Severidad de la unidad de muestra 5 = **MEDIA**

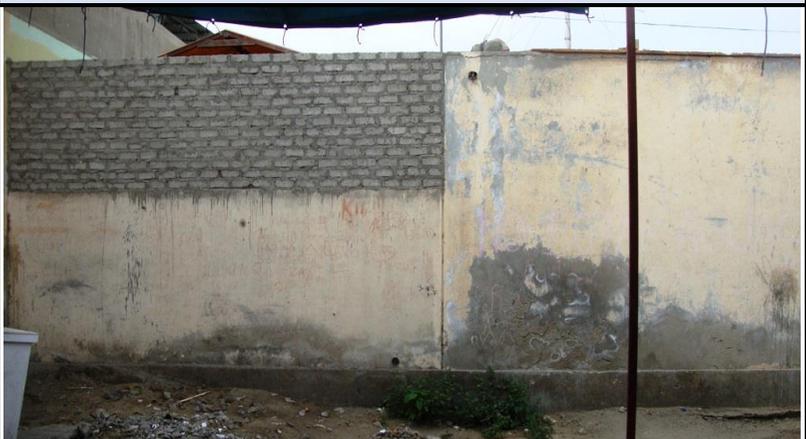
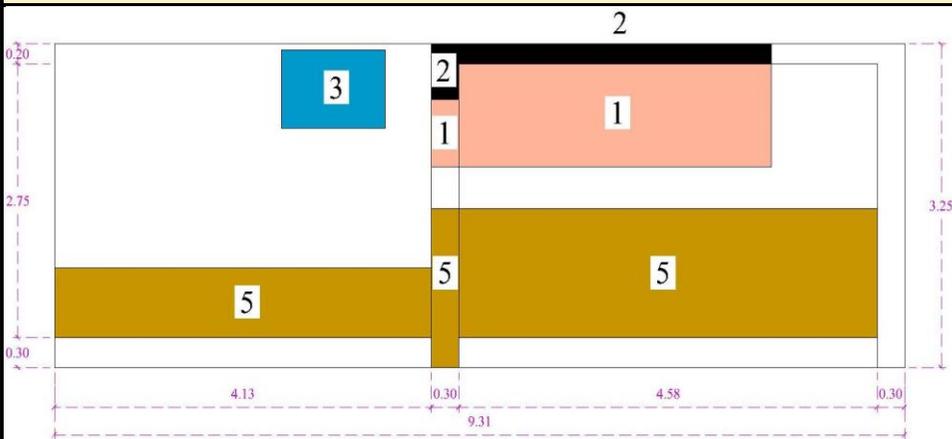
Ficha 6. Ficha de evaluación de patologías, unidad de muestra 6

TIPO, ÁREA Y SEVERIDAD DE PATOLOGÍA ENCONTRADA								ÁREA AFECTADA	ÁREA NO AFECTADA	NIVEL DE SEVERIDAD POR ELEMENTO
ELEMENTO	ÁREA	Erosión	Grietas	Fisuras	Desprendimiento	Eflorescencia	Corrosión			
VIGA	0.92 m2		0.69 m2 ALTA					= 0.69 m2 75.00 %	= 0.23 m2 25.00 %	ALTA
COLUMNA	1.83 m2	0.20 m2 BAJA	0.17 m2 ALTA			0.49 m2 MEDIA		= 0.86 m2 46.99 %	= 0.97 m2 53.01 %	MEDIA
MURO	47.90 m2	3.54 m2 BAJA		1.77 m2 MEDIA		14.81 m2 ALTA		= 20.12 m2 42.00 %	= 27.78 m2 58.00 %	ALTA
TOTAL m2		3.74 m2	0.86 m2	1.77 m2	0.00 m2	15.30 m2	0.00 m2			
TOTAL %		7.38 %	1.70 %	3.49 %	0.00 %	30.21 %	0.00 %

Patología predominante por elemento			
Elemento	Patología predominante	Área total de patología	% de patología
Viga	Grietas	0.69 m2	75.00%
Columna	Eflorescencia	0.49 m2	26.78%
Muro	Eflorescencia	14.81 m2	30.92%

Severidad de la unidad de muestra 6 = ALTA

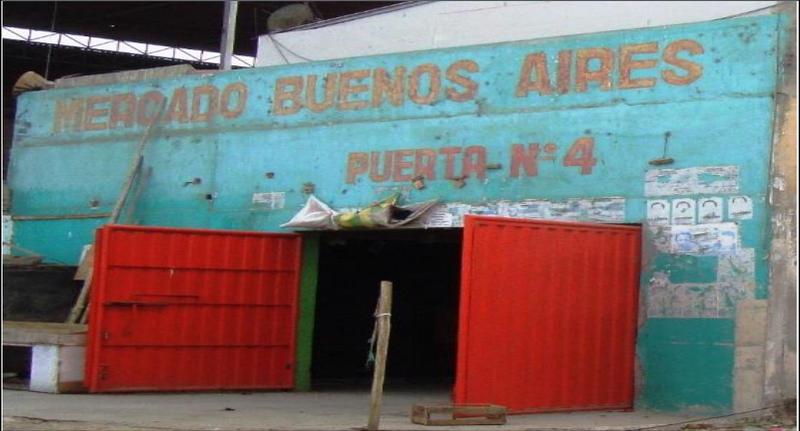
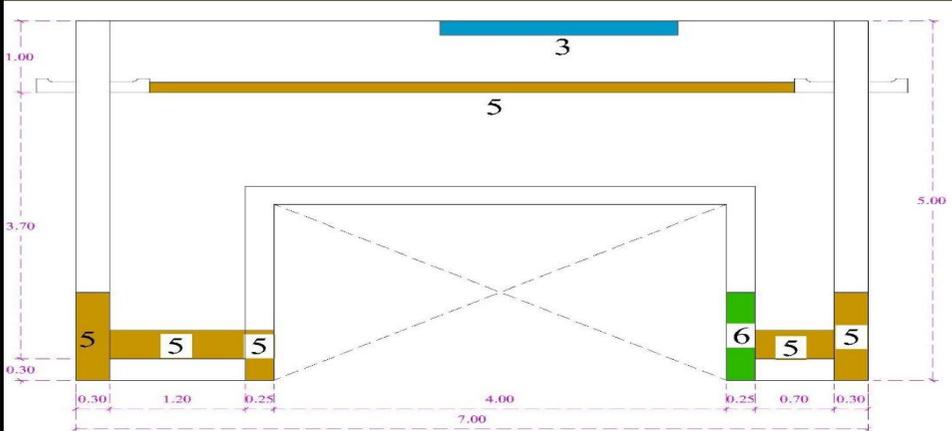
Ficha 7. Ficha de evaluación de patologías, unidad de muestra 7

TIPO, ÁREA Y SEVERIDAD DE PATOLOGÍA ENCONTRADA								ÁREA AFECTADA	ÁREA NO AFECTADA	NIVEL DE SEVERIDAD POR ELEMENTO
ELEMENTO	ÁREA	Erosión	Grietas	Fisuras	Desprendimiento	Eflorescencia	Corrosión			
VIGA	15.06 m ²			1.34 m ² MEDIA		0.82 m ² MEDIA		= 2.16 m ² 14.34 %	= 12.90 m ² 85.66 %	BAJA
COLUMNA	8.84 m ²				1.35 m ² ALTA	0.92 m ² MEDIA	0.31 m ² ALTA	= 2.58 m ² 29.19 %	= 6.26 m ² 70.81 %	ALTA
MURO	25.76 m ²					2.08 m ² MEDIA		= 2.08 m ² 8.07 %	= 23.68 m ² 91.93 %	BAJA
TOTAL m ²		0.00 m ²	0.00 m ²	1.34 m ²	1.35 m ²	3.82 m ²	0.31 m ²			
TOTAL %		0.00 %	0.00 %	2.70 %	2.72 %	7.69 %	0.62 %

Patología predominante por elemento			
Elemento	Patología predominante	Área total de patología	% de patología
Viga	Fisuras	1.34 m ²	8.90%
Columna	Desprendimiento	1.35 m ²	15.27%
Muro	Eflorescencia	2.08 m ²	8.07%

Severidad de la unidad de muestra 7 = **BAJA**

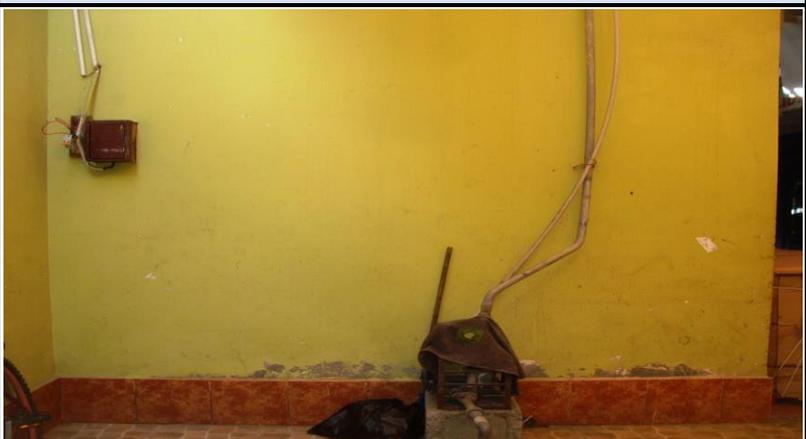
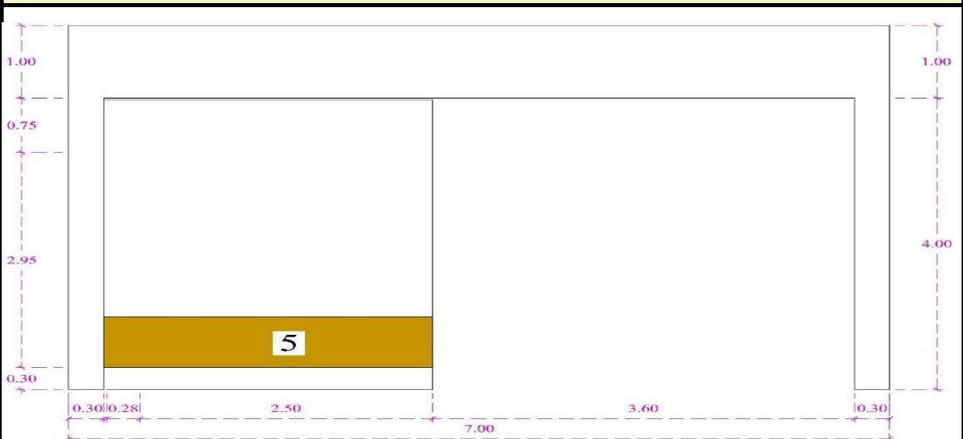
Ficha 10. Ficha de evaluación de patologías, unidad de muestra 10

TIPO, ÁREA Y SEVERIDAD DE PATOLOGÍA ENCONTRADA								ÁREA AFECTADA	ÁREA NO AFECTADA	NIVEL DE SEVERIDAD POR ELEMENTO
ELEMENTO	ÁREA	Erosión	Grietas	Fisuras	Desprendimiento	Eflorescencia	Corrosión			
VIGA								= 0.00 m2 0.00 %	= 0.00 m2 0.00 %	--
COLUMNA	1.50 m2				0.68 m2 ALTA	0.21 m2 MEDIA		= 0.89 m2 59.33 %	= 0.61 m2 40.67 %	ALTA
MURO	9.23 m2					1.97 m2 MEDIA		= 1.97 m2 21.34 %	= 7.26 m2 78.66 %	MEDIA
TOTAL m2		0.00 m2	0.00 m2	0.00 m2	0.68 m2	2.18 m2	0.00 m2			
TOTAL %		0.00 %	0.00 %	0.00 %	6.34 %	20.32 %	0.00 %

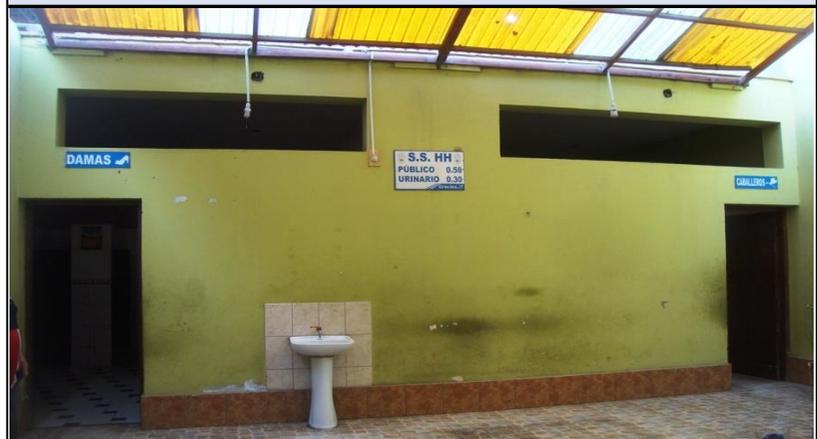
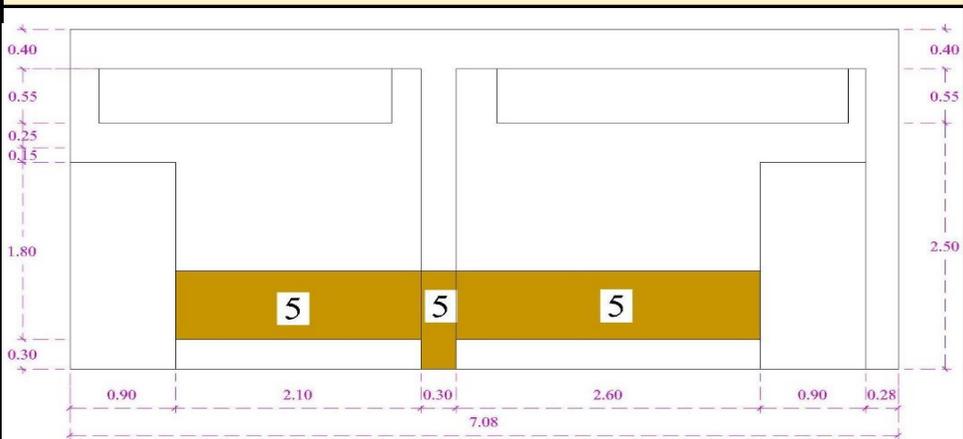
UNIDAD DE MUESTRA 11

TIPO, ÁREA Y SEVERIDAD DE PATOLOGÍA ENCONTRADA								ÁREA AFECTADA	ÁREA NO AFECTADA	NIVEL DE SEVERIDAD POR ELEMENTO
ELEMENTO	ÁREA	Erosión	Grietas	Fisuras	Desprendimiento	Eflorescencia	Corrosión			
VIGA								= 0.00 m2 0.00 %	= 0.00 m2 0.00 %	--
COLUMNA	1.93 m2					0.30 m2 MEDIA		= 0.30 m2 15.54 %	= 1.63 m2 84.46 %	BAJA
MURO	11.62 m2					3.29 m2 MEDIA		= 3.29 m2 28.31 %	= 8.33 m2 71.69 %	MEDIA
TOTAL m2		0.00 m2	0.00 m2	0.00 m2	0.00 m2	3.59 m2	0.00 m2			
TOTAL %		0.00 %	0.00 %	0.00 %	0.00 %	26.49 %	0.00 %

Patología predominante por elemento			
Elemento	Patología predominante	Área total de patología	% de patología
Viga	no hay patología	0.00 m2	0.00%
Columna	Eflorescencia	0.30 m2	15.54%
Muro	Eflorescencia	3.29 m2	28.31%

RESUMEN DE LA UNIDAD DE MUESTRA							
Unidad de muestra	Área total de muestra	Patología predominante	Área total afectada m2	Área total afectada %	Área no afectada m2	Área no afectada %	Severidad
11	13.55 m2	Eflorescencia	3.59 m2	26.49 %	9.96 m2	73.51 %	MEDIA
		3.59 m2					
		26.49 %

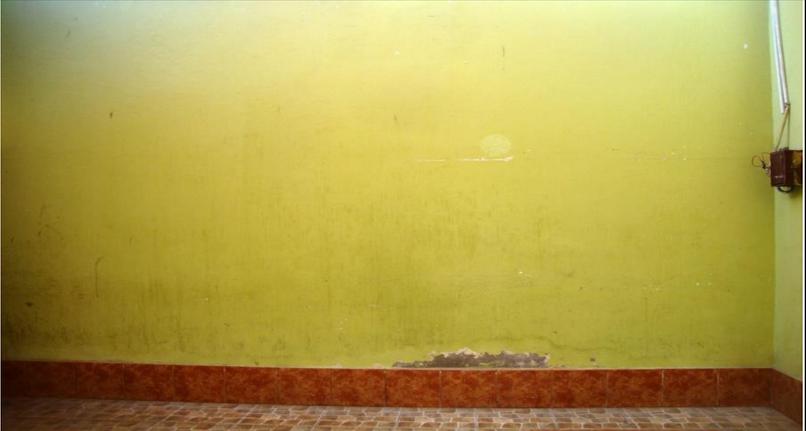
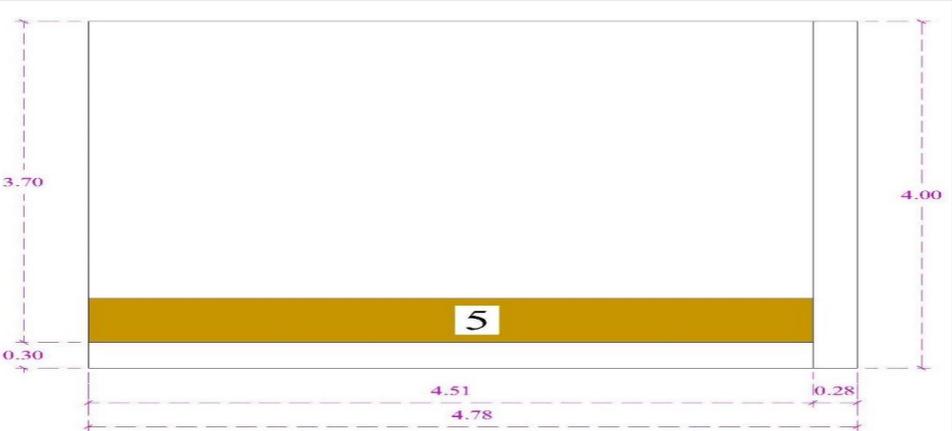
Ficha 12. Ficha de evaluación de patologías, unidad de muestra 12

TIPO, ÁREA Y SEVERIDAD DE PATOLOGÍA ENCONTRADA								ÁREA AFECTADA	ÁREA NO AFECTADA	NIVEL DE SEVERIDAD POR ELEMENTO
ELEMENTO	ÁREA	Erosión	Grietas	Fisuras	Desprendimiento	Eflorescencia	Corrosión			
VIGA								= 0.00 m2 0.00 %	= 0.00 m2 0.00 %	--
COLUMNA								= 0.00 m2 0.00 %	= 0.00 m2 0.00 %	--
MURO	16.67 m2					2.28 m2 MEDIA		= 2.28 m2 13.68 %	= 14.39 m2 86.32 %	BAJA
	TOTAL m2	0.00 m2	0.00 m2	0.00 m2	0.00 m2	2.28 m2	0.00 m2			
	TOTAL %	0.00 %	0.00 %	0.00 %	0.00 %	13.68 %	0.00 %

Patología predominante por elemento			
Elemento	Patología predominante	Área total de patología	% de patología
Viga	no hay patología	0.00 m2	0.00%
Columna	no hay patología	0.00 m2	0.00%
Muro	Eflorescencia	2.28 m2	13.68%

RESUMEN DE LA UNIDAD DE MUESTRA							
Unidad de muestra	Área total de muestra	Patología predominante	Área total afectada m2	Área total afectada %	Área no afectada m2	Área no afectada %	Severidad
12	16.67 m2	Eflorescencia	2.28 m2	13.68 %	14.39 m2	86.32 %	BAJA
		2.28 m2					
		13.68 %

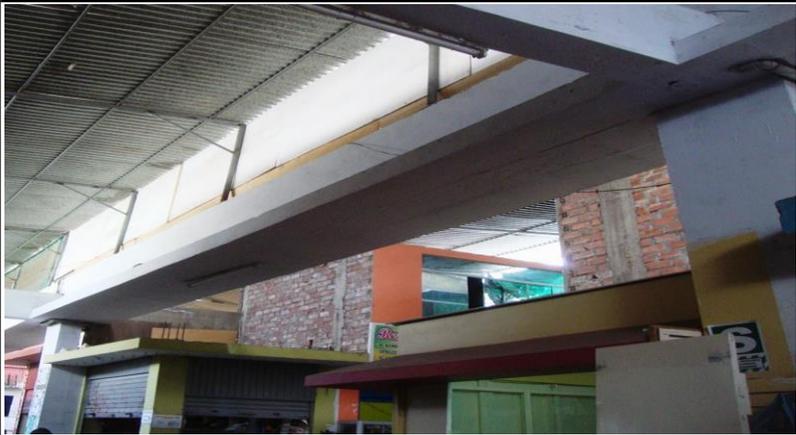
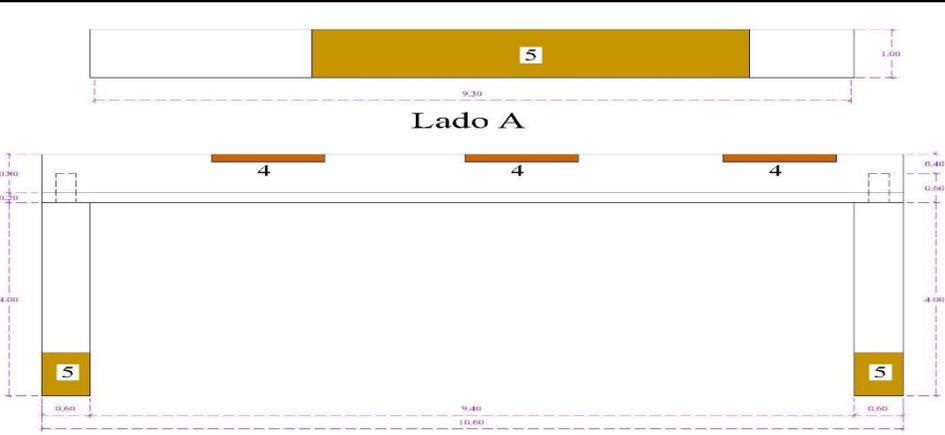
Ficha 15. Ficha de evaluación de patologías, unidad de muestra 15

TIPO, ÁREA Y SEVERIDAD DE PATOLOGÍA ENCONTRADA								ÁREA AFECTADA	ÁREA NO AFECTADA	NIVEL DE SEVERIDAD POR ELEMENTO
ELEMENTO	ÁREA	Erosión	Grietas	Fisuras	Desprendimiento	Eflorescencia	Corrosión			
VIGA	18.80 m ²				0.69 m ² ALTA	5.39 m ² MEDIA		= 6.08 m ² 32.34 %	= 12.72 m ² 67.66 %	MEDIA
COLUMNA	6.00 m ²					1.08 m ² MEDIA		= 1.08 m ² 18.00 %	= 4.92 m ² 82.00 %	BAJA
MURO								= 0.00 m ² 0.00 %	= 0.00 m ² 0.00 %	--
TOTAL m ²		0.00 m ²	0.00 m ²	0.00 m ²	0.69 m ²	6.47 m ²	0.00 m ²			
TOTAL %		0.00 %	0.00 %	0.00 %	2.78 %	26.09 %	0.00 %

Patología predominante por elemento			
Elemento	Patología predominante	Área total de patología	% de patología
Viga	Eflorescencia	5.39 m ²	28.67%
Columna	Eflorescencia	1.08 m ²	18.00%
Muro	no hay patología	0.00 m ²	0.00%

RESUMEN DE LA UNIDAD DE MUESTRA							
Unidad de muestra	Área total de muestra	Patología predominante	Área total afectada m ²	Área total afectada %	Área no afectada m ²	Área no afectada %	Severidad
15	24.80 m ²	Eflorescencia	7.16 m ²	28.87 %	17.64 m ²	71.13 %	MEDIA
		6.47 m ²					
		26.09 %

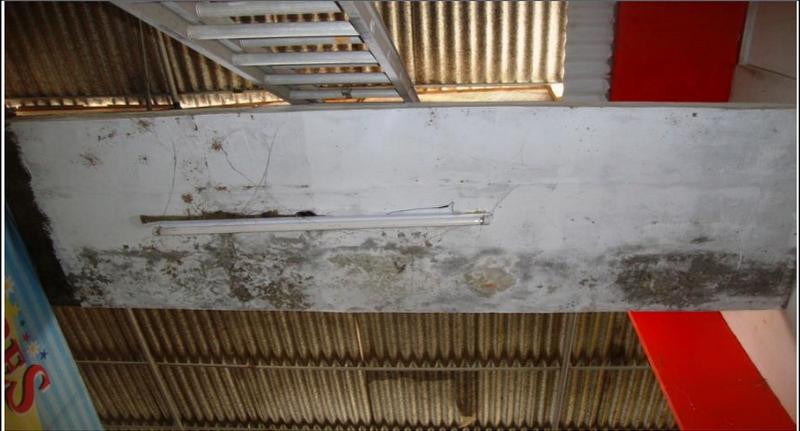
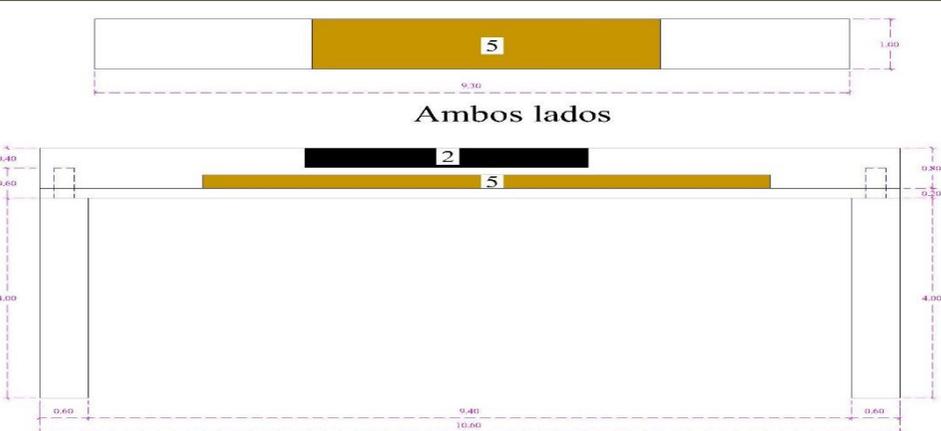
Ficha 16. Ficha de evaluación de patologías, unidad de muestra 16

TIPO, ÁREA Y SEVERIDAD DE PATOLOGÍA ENCONTRADA								ÁREA AFECTADA	ÁREA NO AFECTADA	NIVEL DE SEVERIDAD POR ELEMENTO
ELEMENTO	ÁREA	Erosión	Grietas	Fisuras	Desprendimiento	Eflorescencia	Corrosión			
VIGA	28.20 m ²		1.34 m ² ALTA			6.13 m ² MEDIA		= 7.47 m ² 26.49 %	= 20.73 m ² 73.51 %	MEDIA
COLUMNA								= 0.00 m ² 0.00 %	= 0.00 m ² 0.00 %	--
MURO								= 0.00 m ² 0.00 %	= 0.00 m ² 0.00 %	--
TOTAL m ²		0.00 m ²	1.34 m ²	0.00 m ²	0.00 m ²	6.13 m ²	0.00 m ²			
TOTAL %		0.00 %	4.75 %	0.00 %	0.00 %	21.74 %	0.00 %

Patología predominante por elemento			
Elemento	Patología predominante	Área total de patología	% de patología
Viga	Eflorescencia	6.13 m ²	21.74%
Columna	no hay patología	0.00 m ²	0.00%
Muro	no hay patología	0.00 m ²	0.00%

RESUMEN DE LA UNIDAD DE MUESTRA							
Unidad de muestra	Área total de muestra	Patología predominante	Área total afectada m ²	Área total afectada %	Área no afectada m ²	Área no afectada %	Severidad
16	28.20 m²	Eflorescencia	7.47 m ²	26.49 %	20.73 m ²	73.51 %	MEDIA
		6.13 m ²					
		21.74 %

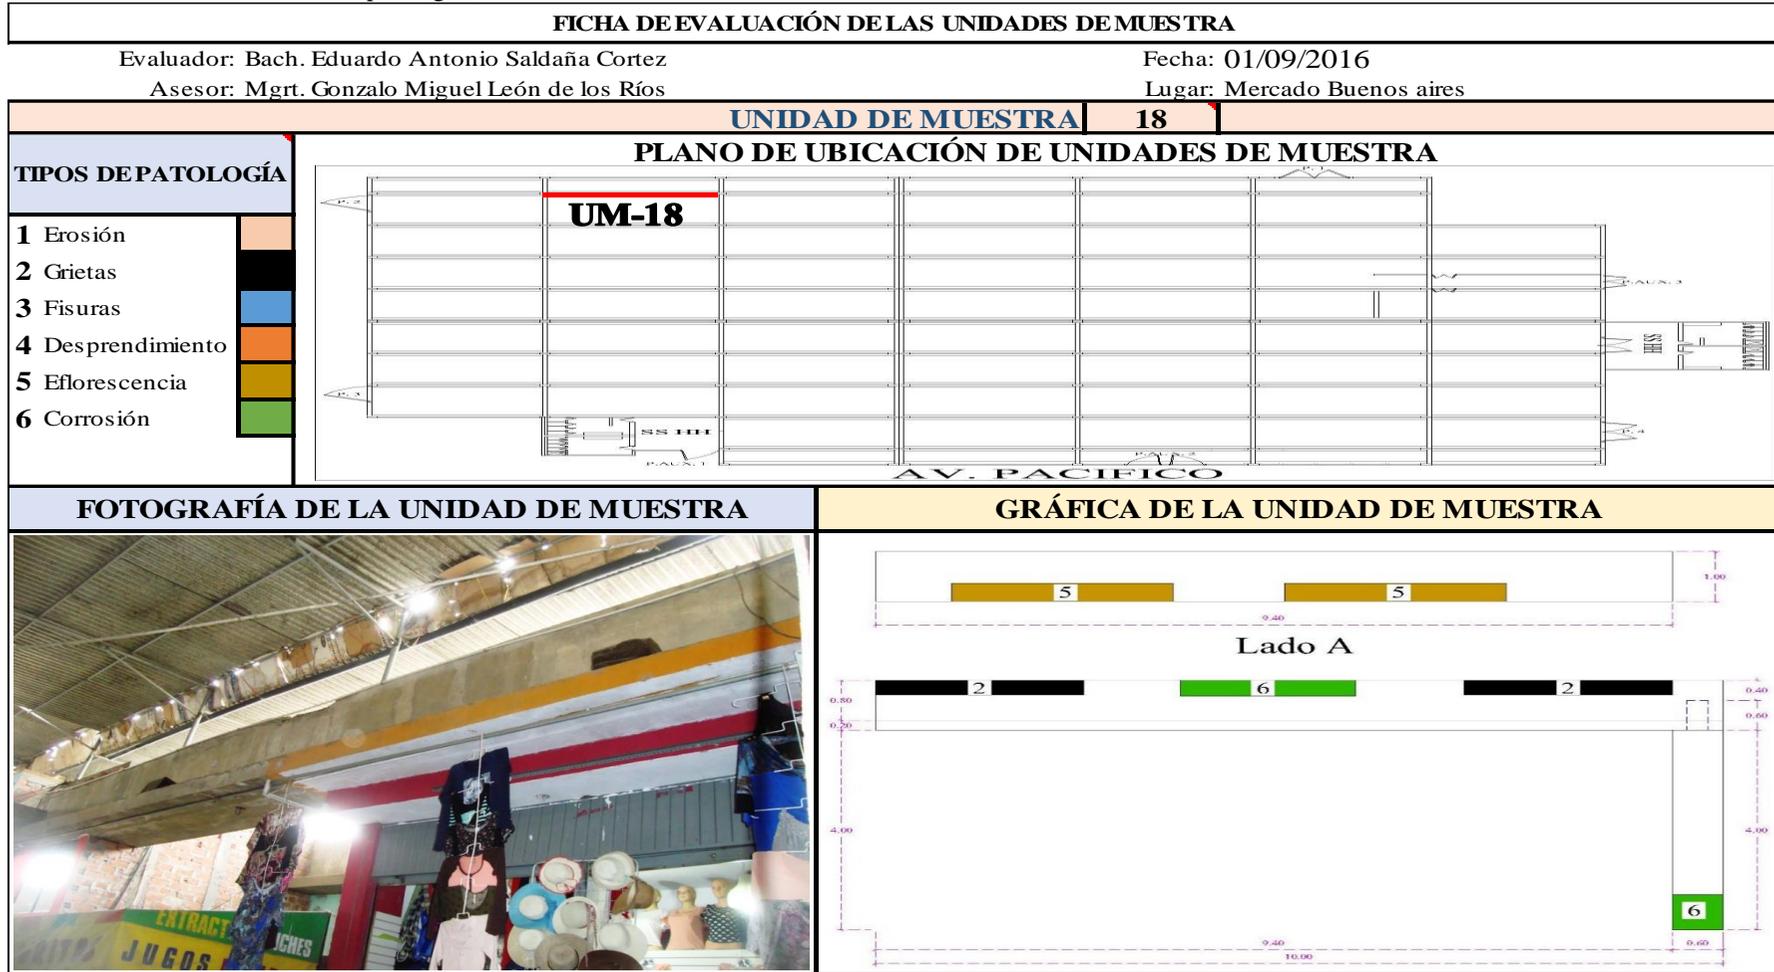
Ficha 18. Ficha de evaluación de patologías, unidad de muestra 18

TIPO, ÁREA Y SEVERIDAD DE PATOLOGÍA ENCONTRADA								ÁREA AFECTADA	ÁREA NO AFECTADA	NIVEL DE SEVERIDAD POR ELEMENTO
ELEMENTO	ÁREA	Erosión	Grietas	Fisuras	Desprendimiento	Eflorescencia	Corrosión			
VIGA	18.80 m ²		1.43 m ² ALTA			2.96 m ² MEDIA	0.66 m ² ALTA	= 5.05 m ² 26.86 %	= 13.75 m ² 73.14 %	MEDIA
COLUMNA	3.00 m ²						0.43 m ² ALTA	= 0.43 m ² 14.33 %	= 2.57 m ² 85.67 %	MEDIA
MURO								= 0.00 m ² 0.00 %	= 0.00 m ² 0.00 %	--
TOTAL m ²		0.00 m ²	1.43 m ²	0.00 m ²	0.00 m ²	2.96 m ²	1.09 m ²			
TOTAL %		0.00 %	6.56 %	0.00 %	0.00 %	13.58 %	5.00 %

Patología predominante por elemento			
Elemento	Patología predominante	Área total de patología	% de patología
Viga	Eflorescencia	2.96 m ²	15.74%
Columna	Corrosión	0.43 m ²	14.33%
Muro	no hay patología	0.00 m ²	0.00%

RESUMEN DE LA UNIDAD DE MUESTRA							
Unidad de muestra	Área total de muestra	Patología predominante	Área total afectada m ²	Área total afectada %	Área no afectada m ²	Área no afectada %	Severidad
18	21.80 m ²	Eflorescencia	5.48 m ²	25.14 %	16.32 m ²	74.86 %	MEDIA
		2.96 m ²					
		13.58 %

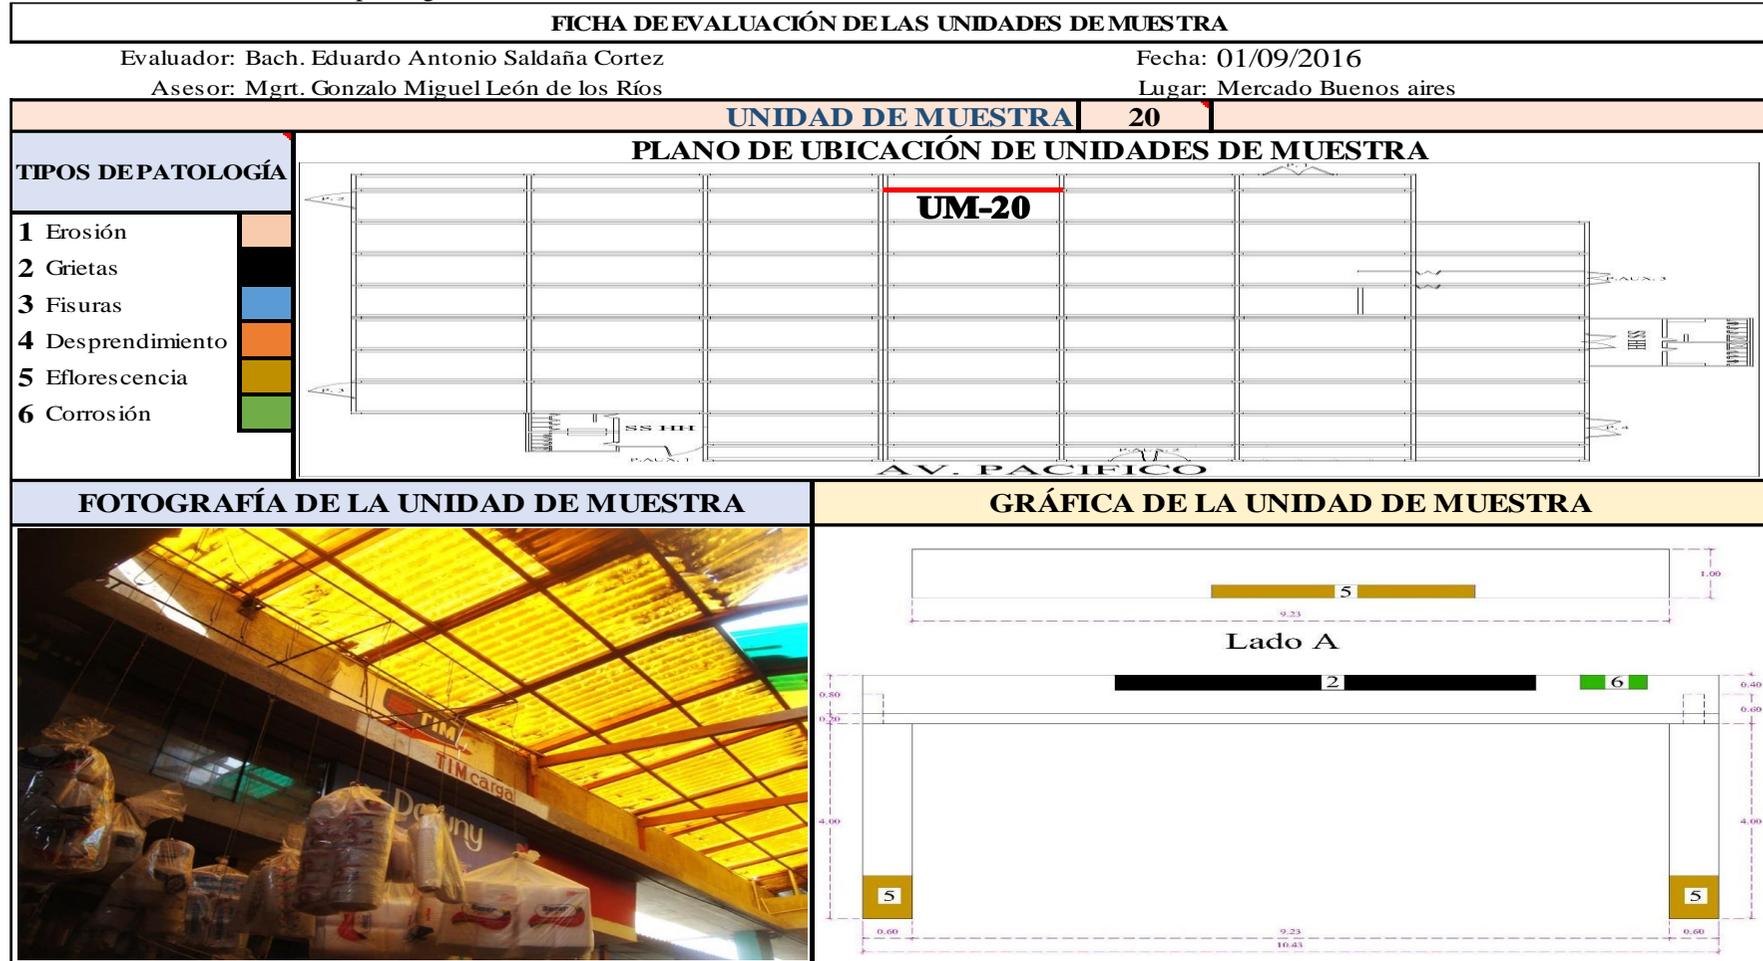
Ficha 20. Ficha de evaluación de patologías, unidad de muestra 20

TIPO, ÁREA Y SEVERIDAD DE PATOLOGÍA ENCONTRADA								ÁREA AFECTADA	ÁREA NO AFECTADA	NIVEL DE SEVERIDAD POR ELEMENTO
ELEMENTO	ÁREA	Erosión	Grietas	Fisuras	Desprendimiento	Eflorescencia	Corrosión			
VIGA	18.46 m ²		1.63 m ² ALTA			0.84 m ² MEDIA	0.24 m ² ALTA	= 2.71 m ² 14.68 %	= 15.75 m ² 85.32 %	MEDIA
COLUMNA	6.00 m ²					1.06 m ² MEDIA		= 1.06 m ² 17.67 %	= 4.94 m ² 82.33 %	BAJA
MURO								= 0.00 m ² 0.00 %	= 0.00 m ² 0.00 %	--
TOTAL m ²		0.00 m ²	1.63 m ²	0.00 m ²	0.00 m ²	1.90 m ²	0.24 m ²			
TOTAL %		0.00 %	6.66 %	0.00 %	0.00 %	7.77 %	0.98 %

Patología predominante por elemento			
Elemento	Patología predominante	Área total de patología	% de patología
Viga	Grietas	1.63 m ²	8.83%
Columna	Eflorescencia	1.06 m ²	17.67%
Muro	no hay patología	0.00 m ²	0.00%

RESUMEN DE LA UNIDAD DE MUESTRA							
Unidad de muestra	Área total de muestra	Patología predominante	Área total afectada m ²	Área total afectada %	Área no afectada m ²	Área no afectada %	Severidad
20	24.46 m ²	Eflorescencia	3.77 m ²	15.41 %	20.69 m ²	84.59 %	MEDIA
		1.90 m ²					
		7.77 %

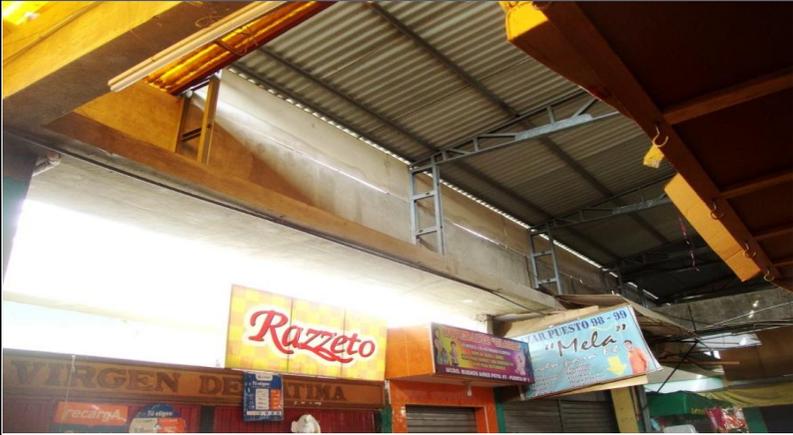
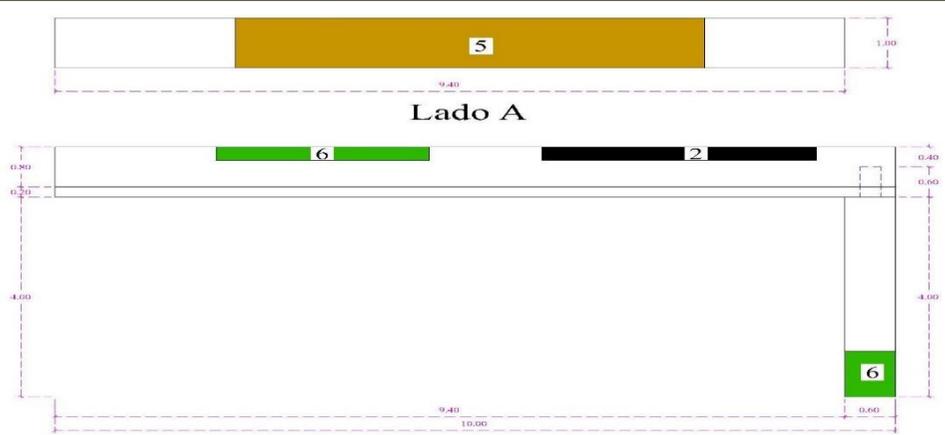
Ficha 21. Ficha de evaluación de patologías, unidad de muestra 21

TIPO, ÁREA Y SEVERIDAD DE PATOLOGÍA ENCONTRADA								ÁREA AFECTADA	ÁREA NO AFECTADA	NIVEL DE SEVERIDAD POR ELEMENTO
ELEMENTO	ÁREA	Erosión	Grietas	Fisuras	Desprendimiento	Eflorescencia	Corrosión			
VIGA	18.80 m ²		0.89 m ² ALTA			5.59 m ² MEDIA	0.68 m ² ALTA	= 7.16 m ² 38.09 %	= 11.64 m ² 61.91 %	MEDIA
COLUMNA	3.00 m ²						0.55 m ² ALTA	= 0.55 m ² 18.33 %	= 2.45 m ² 81.67 %	ALTA
MURO								= 0.00 m ² 0.00 %	= 0.00 m ² 0.00 %	--
TOTAL m ²		0.00 m ²	0.89 m ²	0.00 m ²	0.00 m ²	5.59 m ²	1.23 m ²			
TOTAL %		0.00 %	4.08 %	0.00 %	0.00 %	25.64 %	5.64 %

Patología predominante por elemento			
Elemento	Patología predominante	Área total de patología	% de patología
Viga	Eflorescencia	5.59 m ²	29.73%
Columna	Corrosión	0.55 m ²	18.33%
Muro	no hay patología	0.00 m ²	0.00%

RESUMEN DE LA UNIDAD DE MUESTRA							
Unidad de muestra	Área total de muestra	Patología predominante	Área total afectada m ²	Área total afectada %	Área no afectada m ²	Área no afectada %	Severidad
21	21.80 m²	Eflorescencia	7.71 m ²	35.37 %	14.09 m ²	64.63 %	MEDIA
		5.59 m ²					
		25.64 %

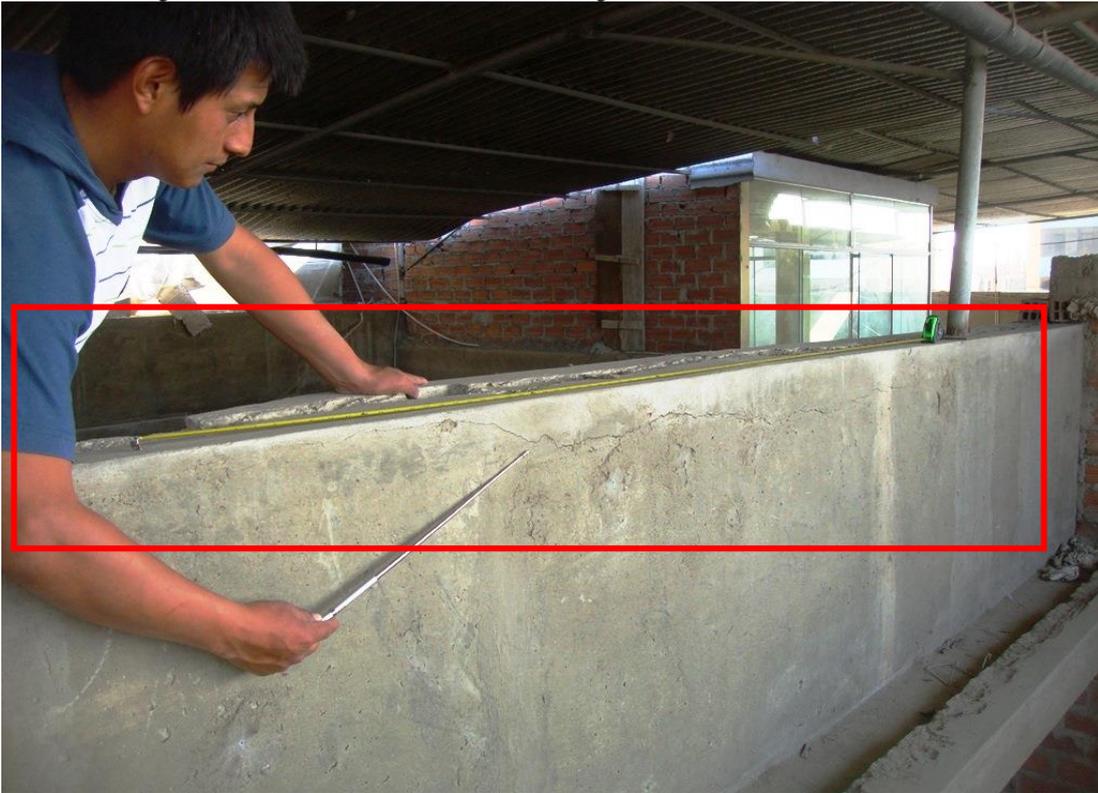
Anexo 5: Fotografía de determinación de fisura en la viga estructural.

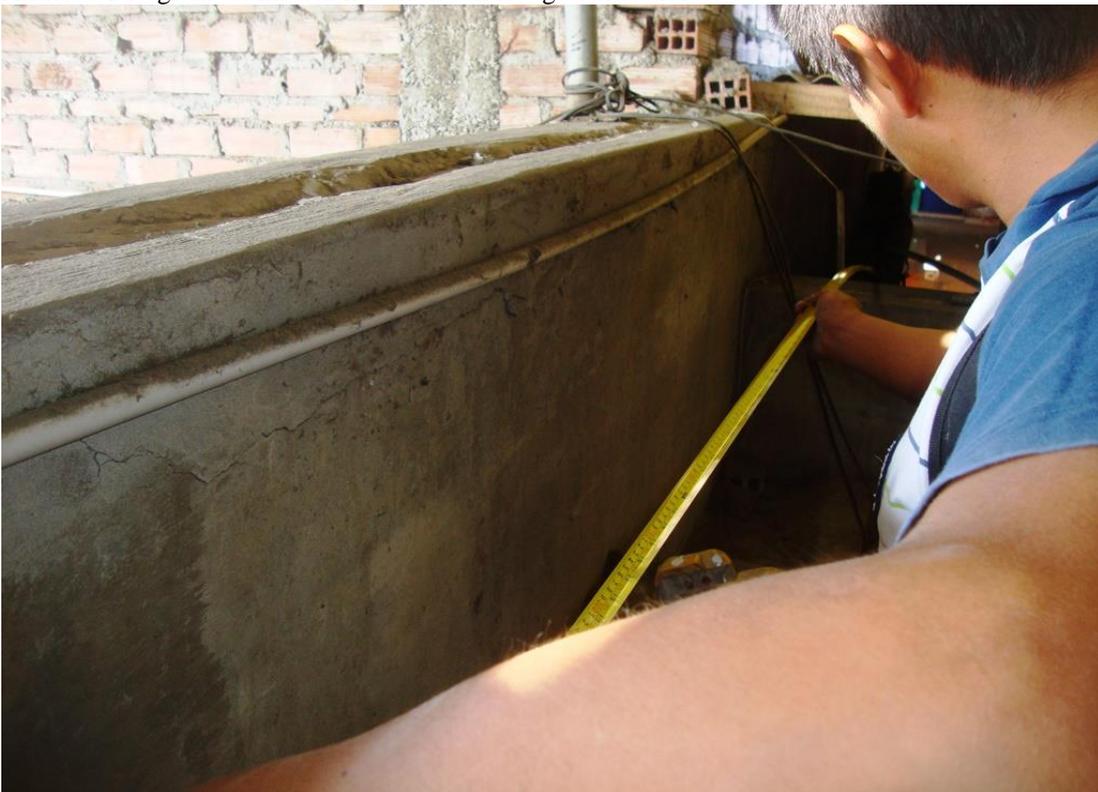
Anexo 6: Fotografía de medición de fisura en la viga estructural.

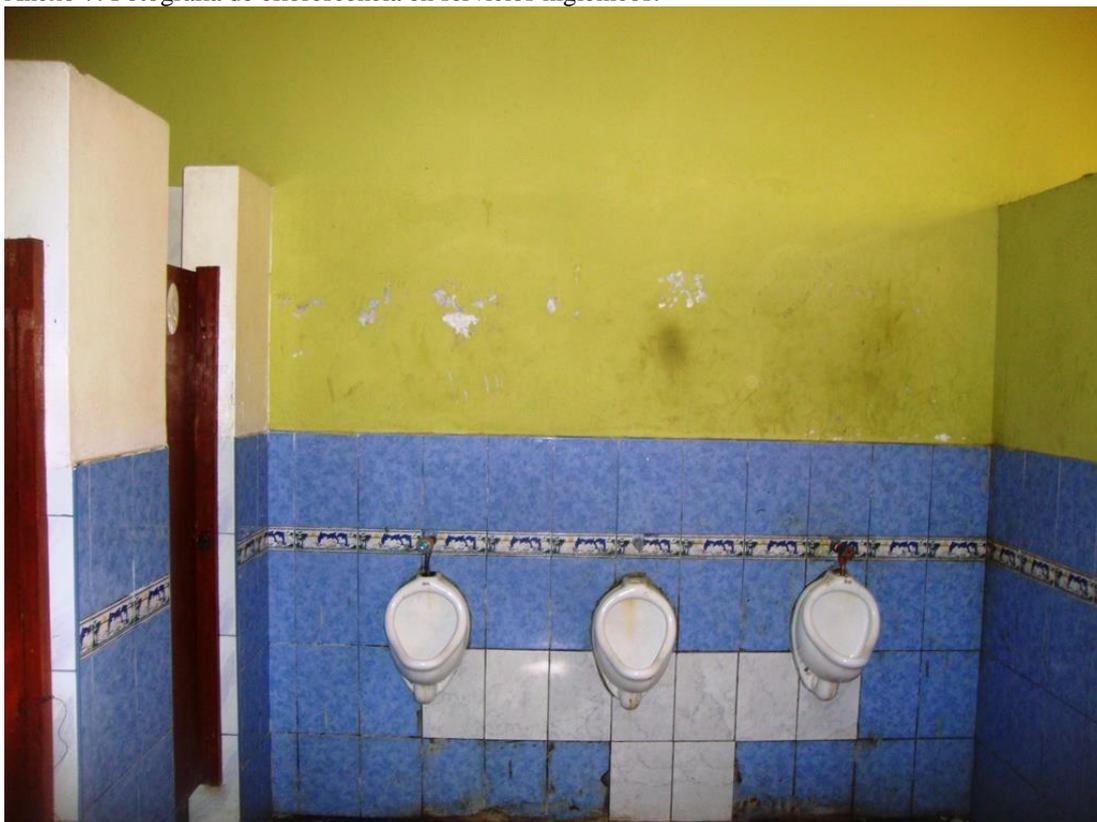
Anexo 7: Fotografía de eflorescencia en servicios higiénicos.

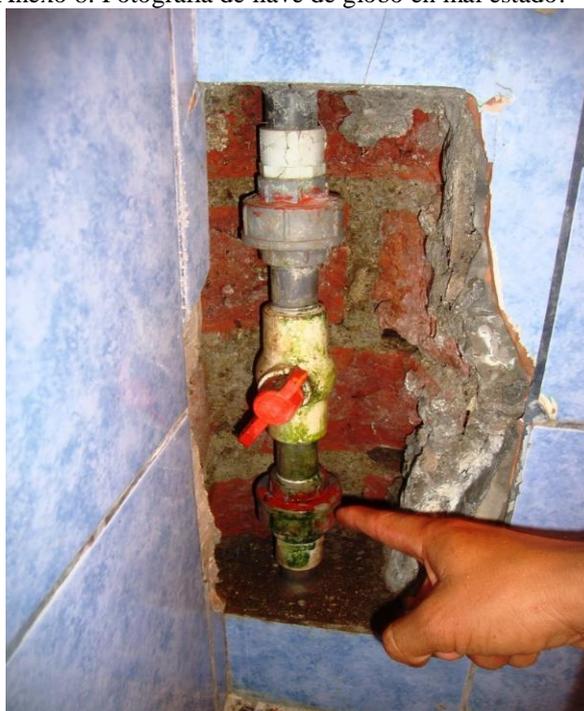
Anexo 8: Fotografía de llave de globo en mal estado.
