UNIVERSIDAD CATÓLICA LOS ÁNGELES
CHIMBOTE

DETERMINACIÓN Y EVALUACIÓN DE LAS
PATOLOGÍAS DEL CONCRETO ARMADO EN VIGAS,
COLUMNAS Y MURO DE ALBAÑILERÍA DEL
MERCADO BUENOS AIRES, DISTRITO DE NUEVO
CHIMBOTE, PROVINCIA DEL SANTA, REGIÓN
ÁNCASH, SEPTIEMBRE 2016.

TESIS PARA OPTAR TÍTULO PROFESIONAL DE
INGENIERO CIVIL

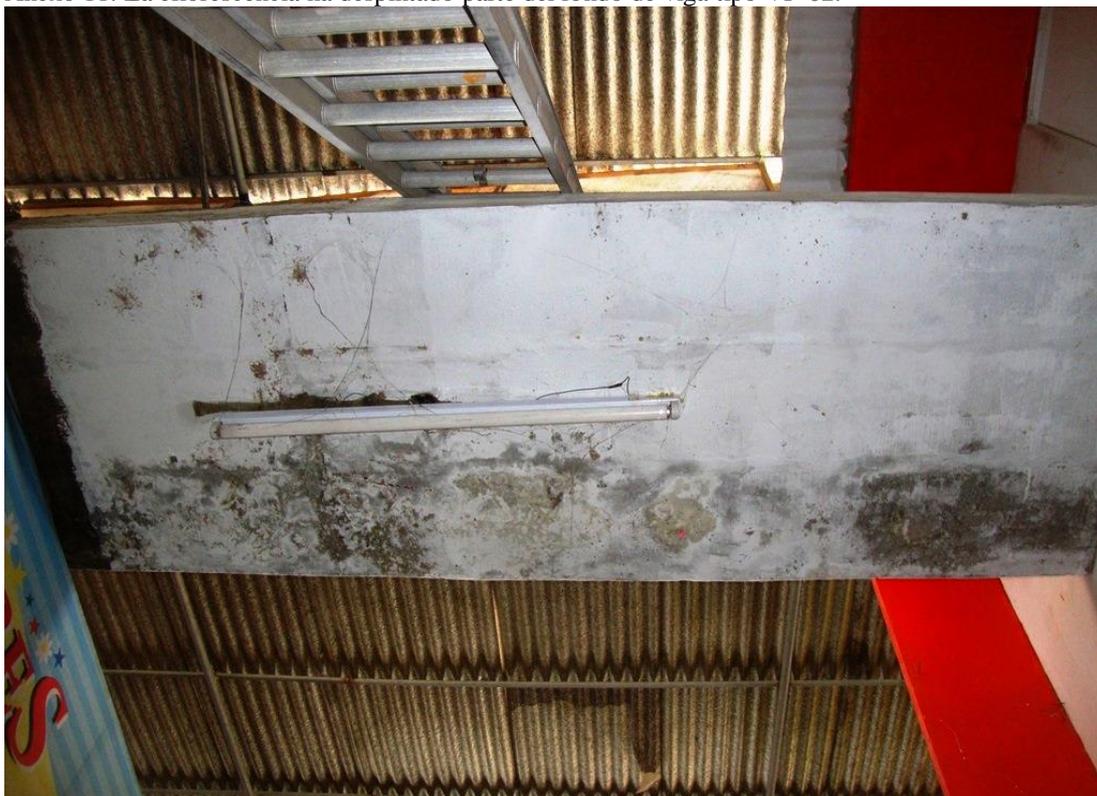
Anexo 11: La eflorescencia ha despintado parte del fondo de viga tipo VP-02.

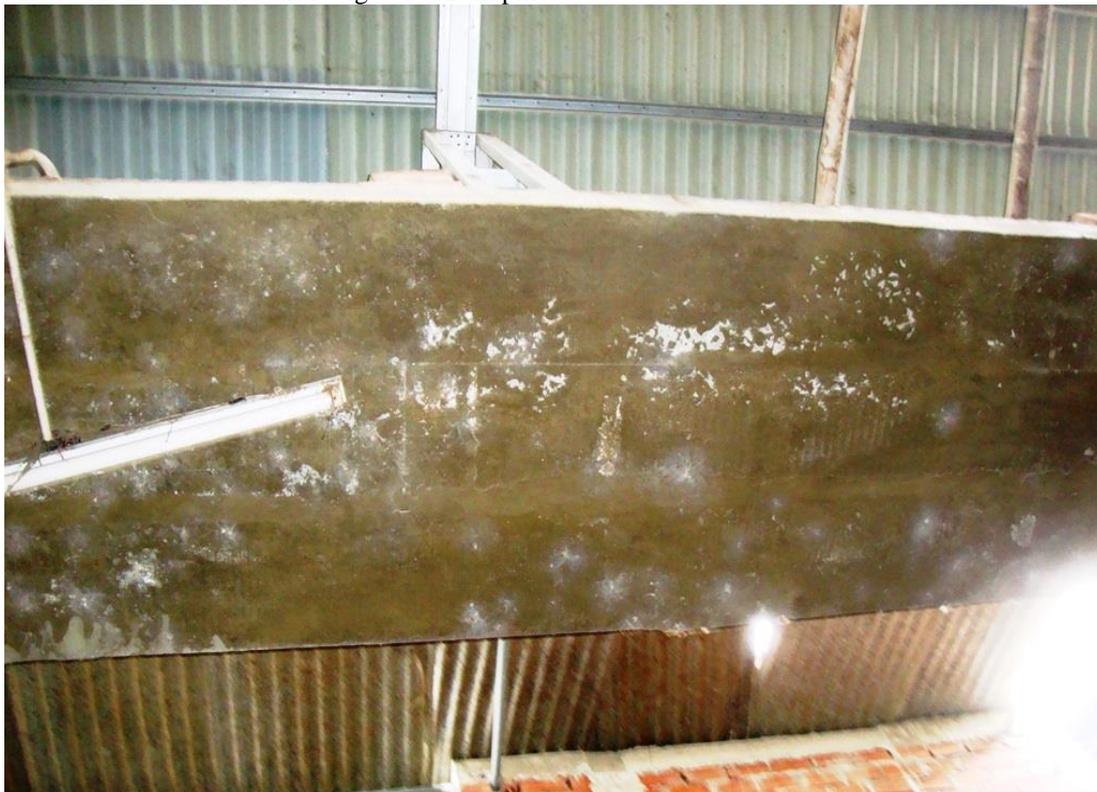
Anexo 12: Eflorescencia en la viga VP-02 sin pintar

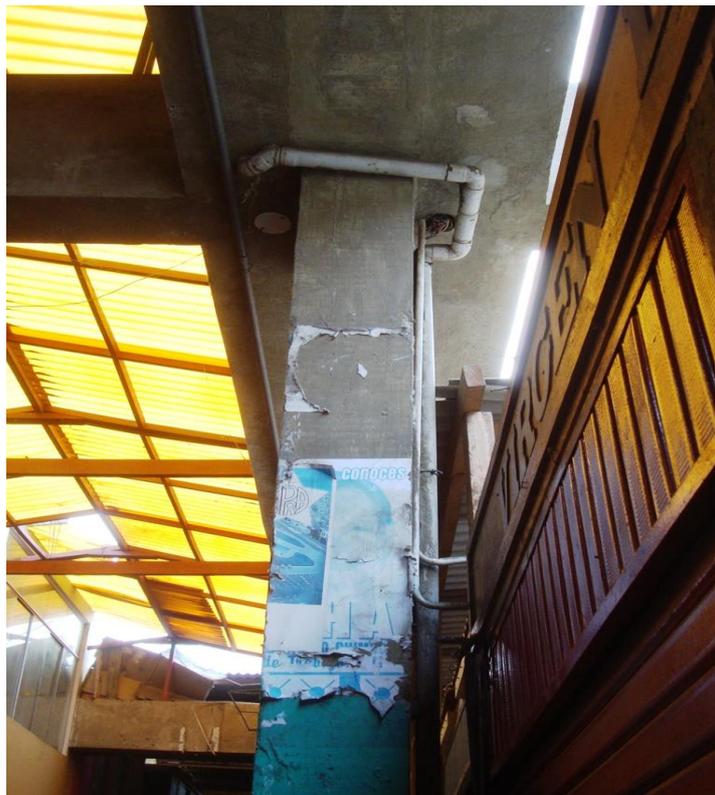
Anexo 13: Fotografía de las tuberías de drenaje pluvial que pasan a través de la viga y baja a lado de la columna.

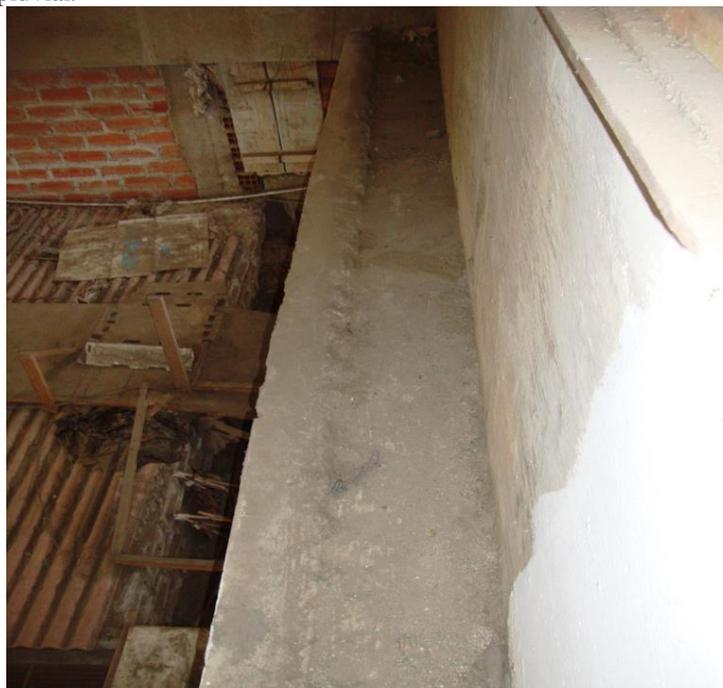
Anexo 14: Fotografía de la viga VP-02 que tiene la forma de T invertida la cual servía como drenaje pluvial.

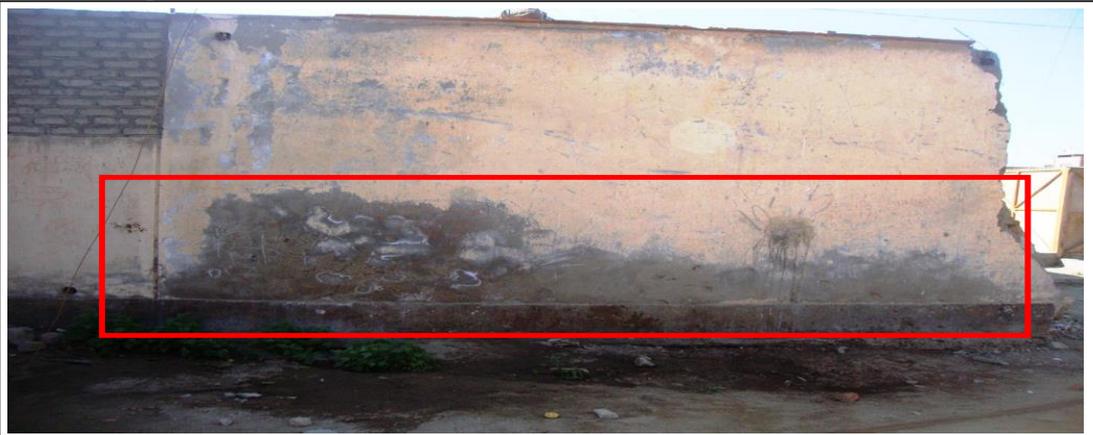
Anexo 15: Reparación de muro con eflorescencia.

Patología : Eflorescencia en la parte inferior del muro de albañilería confinada.

Causa posible : Los moradores arrojan aguas grises en esta parte del suelo.

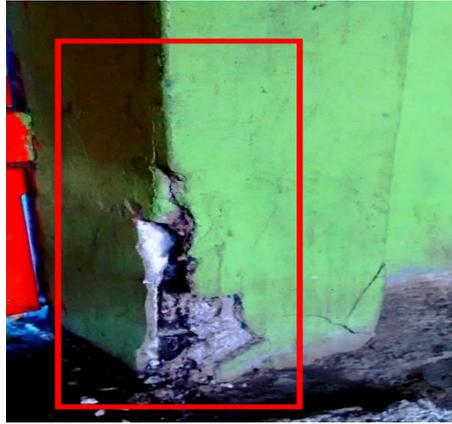
Anexo 17: Reparación de corrosión en columna de confinamiento del portón 4.

Patología : Corrosión en columna de confinamiento del porton.
Causa posible : los moradores arrojan abundante aguas grises en la zona.
Trascendencia : Estructural, reduce el area de acero del concreto armado.

Reparación :
Desprender el concreto suelto, picar y descubrir el acero 30 cm mas arriba y 30 cm mas abajo demoliendo el piso, dejar la varilla sin contacto con concreto, limpiarla y aplicar 2 manos entre 1 hora de chema transformador de oxido (anexo 22), al dia siguiente aplicar chema inhibidor de corrosion (anexo 23), seguido aplicar 1 mano de sikadur 32 gel (anexo 24) para pegar el concreto viejo con nuevo, a continuacion aplicar el mortero sika rep pe (anexo 25), curarlo por 3 dias, seguido limpiar y aplicar alrededor de la columna 2 manos entre 2 horas de sika igol sellamuro (anexo 26), y rehacer el piso.

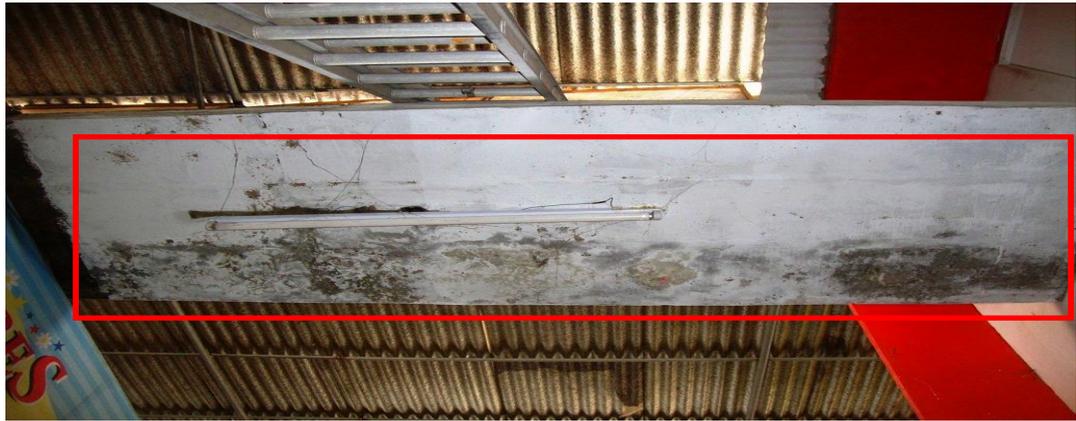
Anexo 18: Reparación de eflorescencia en viga estructural.

Patología : Eflorescencia en el fondo de la viga estructural.
Causa posible : acumulacion del agua de lluvia del drenaje pluvial obstruido.
Trascendencia : Estetica , si no se trata en años, puede desminuir la resistencia.

Reparación :
Eliminar el depositos de sales lijando y retirando la pintura, lavar el fondo de viga con chema clean multiuso(anexo 27) en 1:1 con agua, dejar secar 2 horas luego aplicar 2 manos entre 1 hora chematop (anexo 28) en proporcion 2:1 con agua. Dejar secar completamente antes de pintar. para evitar que el problema vuelva a aparecer se debe eliminar la linea de drenaje pluvial que pasa por las vigas y columnas, y realizar un diseño de drenaje pluvial que pase a través del techo de estructura de acero.
