UNIVERSIDAD CATÓLICA LOS ÁNGELES  
CHIMBOTE

DETERMINACIÓN Y EVALUACIÓN DE LAS  
PATOLOGÍAS DEL CONCRETO EN COLUMNAS, VIGAS,  
SOBRECIMIENTOS Y MUROS DE ALBAÑILERÍA  
CONFINADA DEL CERCO PERIMÉTRICO DEL CUNA  
MÁS ROMERO LEGUÍA, URBANIZACIÓN LAS BRISAS,  
DISTRITO DE NUEVO CHIMBOTE, PROVINCIA DEL  
SANTA, REGIÓN ANCASH, JULIO – 2016.

**TESIS PARA OPTAR EL TÍTULO PROFESIONAL DE**  
**INGENIERO CIVIL**

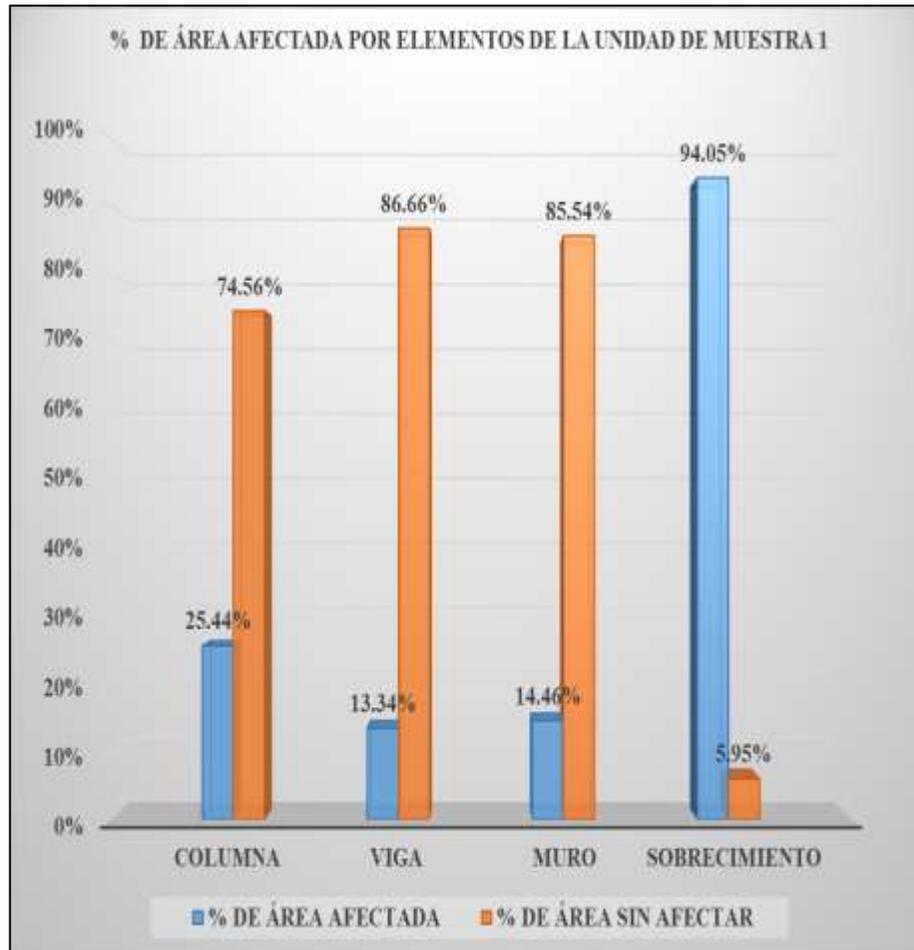
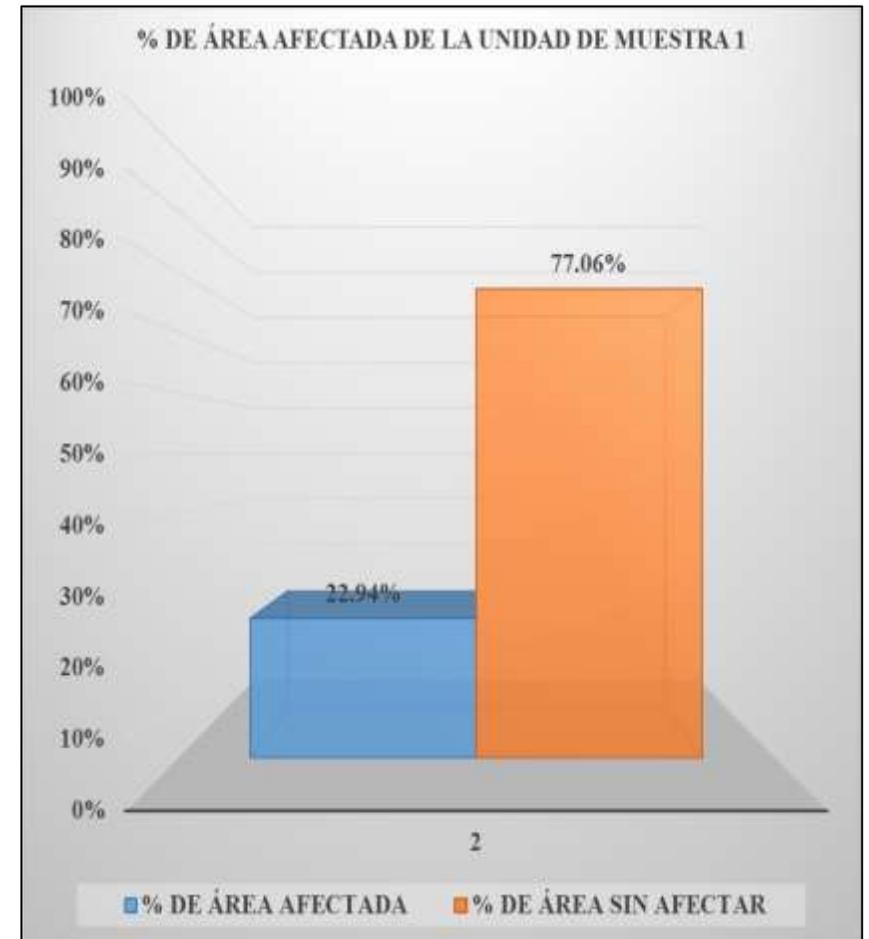
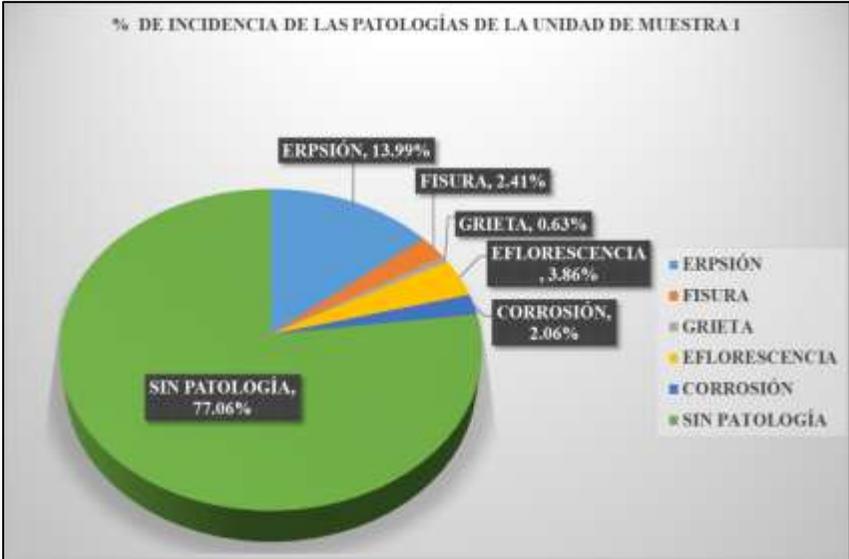
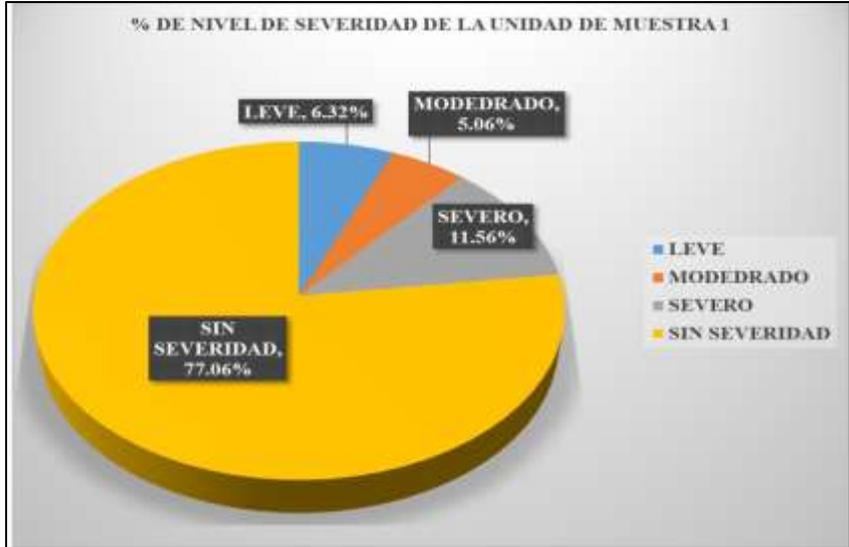
Grafico 1. Gráficos de los resultados finales de la unidad de muestra 1.

20.01	COLUMNA	2.03	6. Corrosion	0.19	0.64	9.36%	90.64%	(M) Moderado			
				0.45				(S) Severo			
	VIGA	1.24	3. Fisura	0.21	0.21	16.94%	83.06%	(L) Leve			
	MURO	14.88	3. Fisura	0.45	3.84	25.82%	74.18%	(L) Leve

1. Erosión	3.14				(S) Severo			
			4. Grieta	0.25				(M) Moderado			
	SOBRECIMIENTO	1.86	1. Erosión	1.86	1.86	100.00%	0.00%	(S) Severo			
				TOTAL	6.55	32.75%	67.25%				
RESULTADO FINAL DE LA UNIDAD DE MUESTRA 1											
MUESTRA	ELEMENTO DE LA MUESTRA	ÁREA DEL ELEMENTO (M2)	ÁREA DE LA MUESTRA AFECTADA (M2)	% DE ÁREA AFECTADA	% DE ÁREA SIN AFECTAR	NIVEL DE SEVERIDAD	NIVEL DE SEVERIDAD	INCIDENCIA DE PATOLOGÍA			
UM1	COLUMNA	4.54	1.16	25.44%	74.56%	LEVE	6.32%	PATOLOGÍAS		ÁREA (M2)	% DE INCIDENCIA
	VIGA	2.96	0.40	13.34%	86.66%			1	ERPSIÓN	6.60	13.99%
	MURO	35.22	5.09	14.46%	85.54%	MODEDRADO	5.06%	3	FISURA	1.14	2.41%
								4	GRIETA	0.30	0.63%
	SOBRECIMIENTO	4.44	4.18	94.05%	5.95%	SEVERO	11.56%	6	CORROSIÓN	0.97	2.06%
	TOTAL	47.16	10.82	22.94%	77.06%	SIN SEVERIDAD	77.06%	7	EFLORESCENCIA	1.82	3.86%

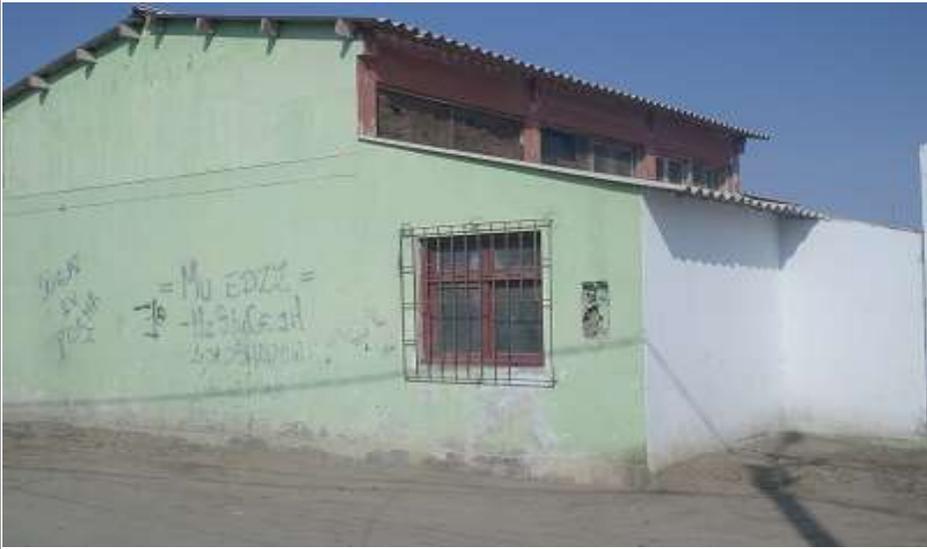
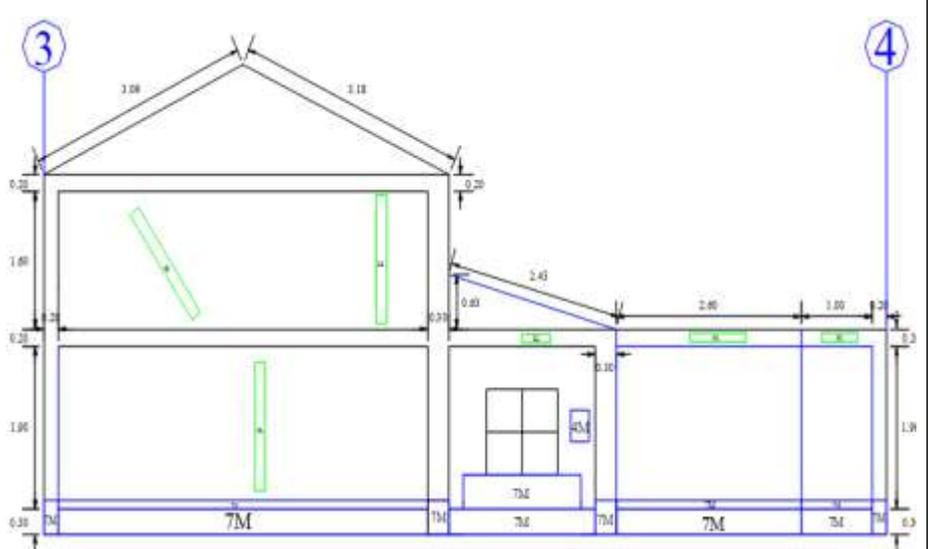
Ficha 2. Ficha técnica de evaluación de la unidad de muestra 2.

RESULTADO DE LA UNIDAD DE MUESTRA 2 - EXTERIOR											
ÁREA DE LA UNIDAD DE MUESTRA EXTERIOR	ELEMENTO DE LA UNIDAD DE MUESTRA	ÁREA DEL ELEMENTO (M2)	PATOLOGÍAS	ÁREA AFECTADA POR PATOLOGÍA(M2)	ÁREA AFECTADA(M2)	%ÁREA AFECTADA	%ÁREA SIN AFECTAR	NIVEL DE SEVERIDAD

42.39	COLUMNA	3.30	7. Eflorescencia	0.40	0.40	12.14%	87.86%	(M) Moderado			
	VIGA	3.21	3. Fisura	0.17	0.17	5.29%	94.71%	(L) Leve			
	MURO	32.63	3. Fisura	0.67	2.32	7.09%	92.91%	(L) Leve

7. Eflorescencia	1.54				(M) Moderado			
			4. Grieta	0.10				(M) Moderado			
	SOBRECIMIENTO	3.26	1. Eflorescencia	3.26	3.26	100.00%	0.00%	(M) Moderado			
				TOTAL	6.14	14.48%	85.52%				
RESULTADO FINAL DE LA UNIDAD DE MUESTRA 2											
MUESTRA	ELEMENTO DE LA MUESTRA	ÁREA DEL ELEMENTO (M2)	ÁREA DE LA MUESTRA AFECTADA (M2)	% DE ÁREA AFECTADA	% DE ÁREA SIN AFECTAR	NIVEL DE SEVERIDAD	NIVEL DE SEVERIDAD	INCIDENCIA DE PATOLOGÍA			
UM2	COLUMNA	3.30	0.40	12.14%	87.86%	LEVE	1.99%	PATOLOGÍAS		ÁREA (M2)	% DE INCIDENCIA
	VIGA	3.21	0.17	5.29%	94.71%			3	FISURA	0.84	1.99%
	MURO	32.63	2.32	7.09%	92.91%	MODERADO	12.49%	4	GRIETA	0.10	0.24%
	SOBRECIMIENTO	3.26	3.26	100.00%	0.00%			7	EFLORESCENCIA	5.20	12.25%
		TOTAL	42.39	6.14	14.48%	85.52%

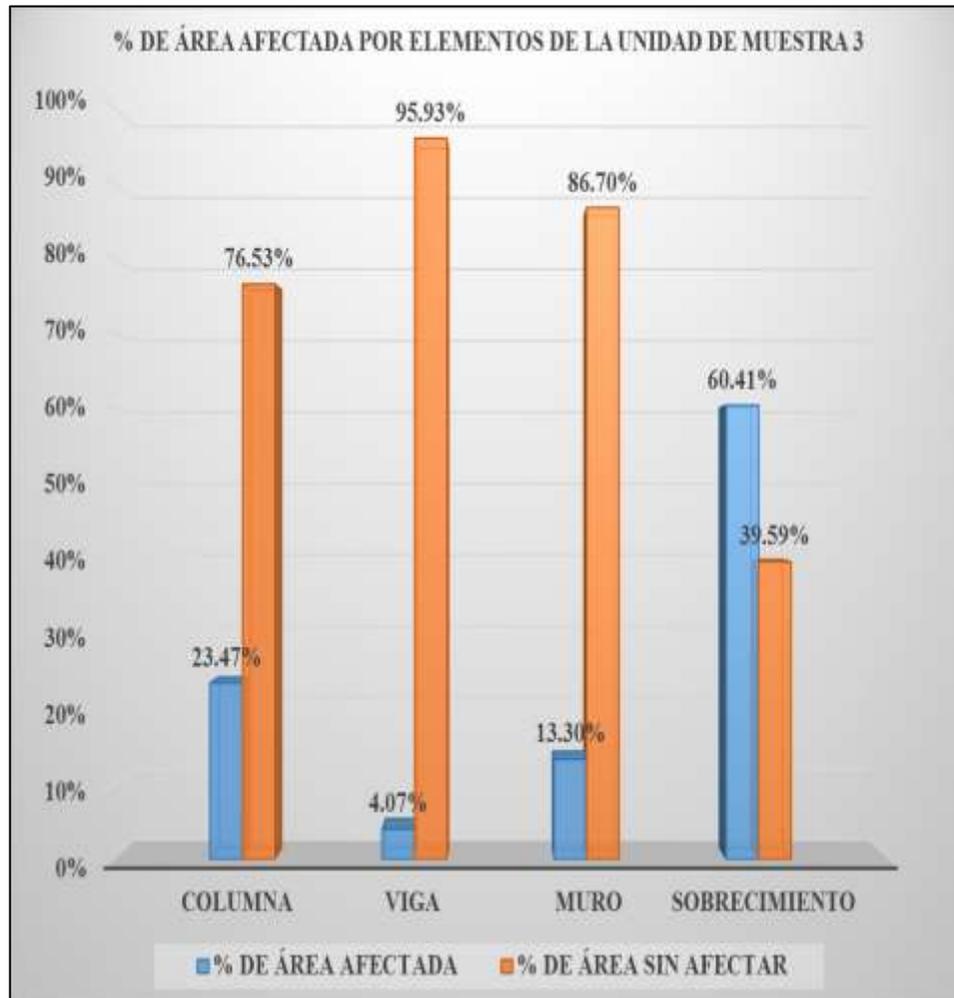
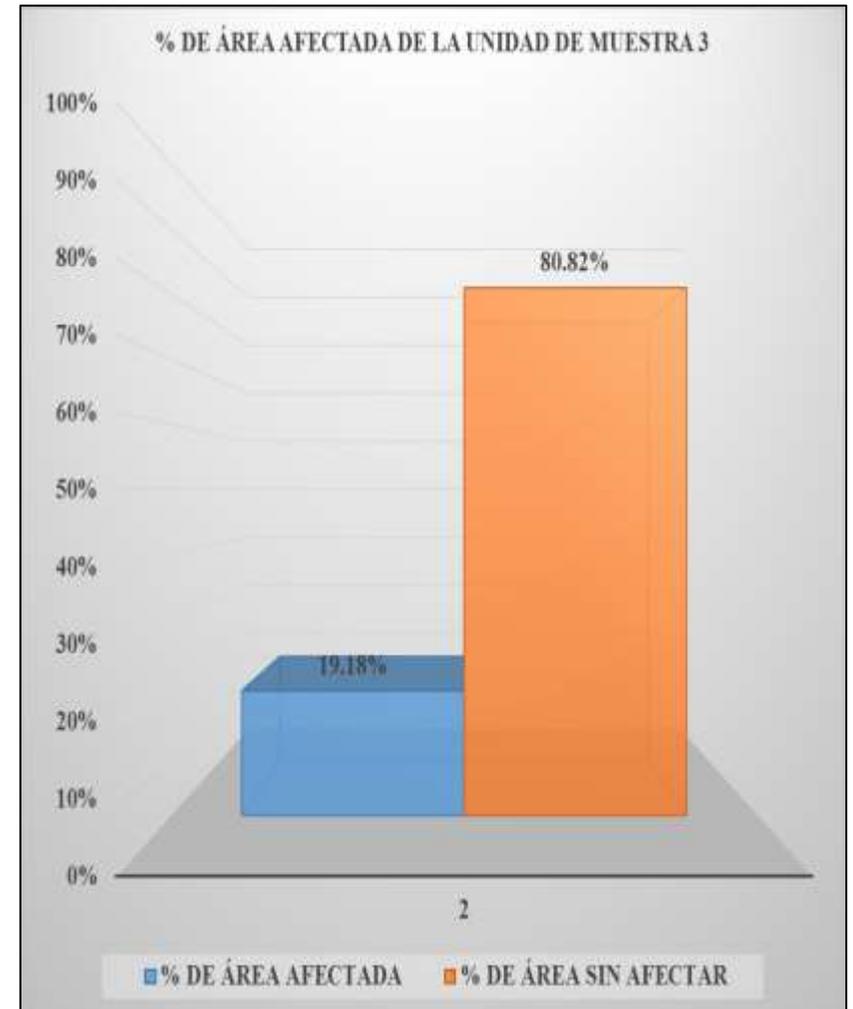
Grafico 3. Gráficos de los resultados finales de la unidad de muestra 3.

20.46	COLUMNA	1.89	6. Corrosion	0.45	0.58	30.50%	69.50%	(S)Severo			
				0.10				(L) Leve			
			3. Fisura	0.03				(L) Leve			
	VIGA	2.34	3. Fisura	0.10	0.10	4.28%	95.72%	(L) Leve			
	MURO	13.63	3. Fisura	0.17	1.60	11.75%	88.25%	(L) Leve

1. Erosión	1.33				(L) Leve			
			4. Grieta	0.10				(M) Moderado			
	SOBRECIMIENTO	2.60	1. Erosión	0.95	1.55	59.52%	40.48%	(S)Severo			
				0.60				(L) Leve			
					TOTAL	3.83	18.71%	81.29%			
RESULTADO FINAL DE LA UNIDAD DE MUESTRA 3											
MUESTRA	ELEMENTO DE LA MUESTRA	ÁREA DEL ELEMENTO (M2)	ÁREA DE LA MUESTRA AFECTADA (M2)	% DE ÁREA AFECTADA	% DE ÁREA SIN AFECTAR	NIVEL DE SEVERIDAD	NIVEL DE SEVERIDAD	INCIDENCIA DE PATOLOGIA			
UM3	COLUMNA	3.77	0.89	23.47%	76.53%	LEVE	6.54%	PATOLOGIAS		AREA (M2)	% DE INCIDENCIA
	VIGA	4.67	0.19	4.07%	95.93%			1	EROSIÓN	5.40	13.19%
	MURO	27.26	3.63	13.30%	86.70%	MODERADO	2.58%	3	FISURA	0.65	1.58%
								4	GRIETA	1.01	2.46%
	SOBRECIMIENTO	5.21	3.15	60.41%	39.59%	SEVERO	10.06%	6	CORROSIÓN	0.80	1.96%
TOTAL	40.91	7.85	19.18%	80.82%	SIN SEVERIDAD			80.82%

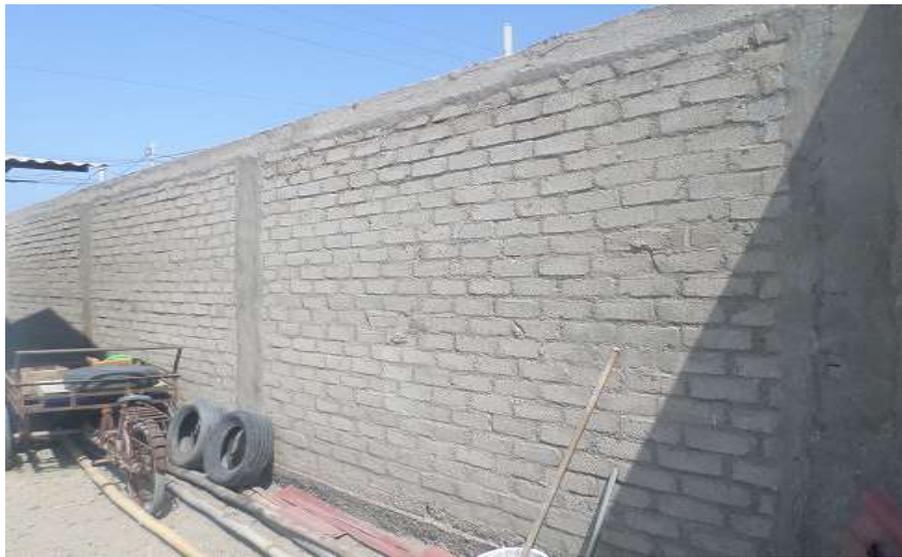
FOTOGRAFÍA DE LA UNIDAD DE MUESTRA 4 - INTERIOR

32.05	COLUMNA	3.34	6. Corrosion	0.26	0.92	27.59%	72.41%	(S)Severo			
				0.12				(L) Leve			
			4. Grieta	0.18				(M) Moderado			
			3. Fisura	0.36				(L) Leve			
	VIGA	1.98	3. Fisura	0.20	0.20	9.85%	90.15%	(L) Leve			
	MURO	23.76	3. Fisura	0.71	1.35	5.66%	94.34%	(L) Leve

1. Erosión	0.64				(L) Leve			
	SOBRECIMIENTO	2.97	1. Erosión	2.58	2.58	86.87%	13.13%	(L) Leve			
					TOTAL	5.04	15.73%	84.27%			
	RESULTADO FINAL DE LA UNIDAD DE MUESTRA 4										
MUESTRA	ELEMENTO DE LA MUESTRA	ÁREA DEL ELEMENTO (M2)	ÁREA DE LA MUESTRA AFECTADA (M2)	% DE ÁREA AFECTADA	% DE ÁREA SIN AFECTAR	NIVEL DE SEVERIDAD	NIVEL DE SEVERIDAD	INCIDENCIA DE PATOLOGÍA			
UM4	COLUMNA	6.67	1.97	29.54%	70.46%	LEVE	8.96%	PATOLOGÍAS		ÁREA (M2)	% DE INCIDENCIA
	VIGA	3.96	0.45	11.36%	88.64%			1	EROSIÓN	9.97	15.56%
	MURO	47.52	6.49	13.65%	86.35%	MODERADO	1.22%	3	FISURA	2.40	3.74%
	SOBRECIMIENTO	5.94	5.50	92.51%	7.49%			4	GRIETA	0.78	1.22%
									6	CORROSIÓN	1.25
	TOTAL	64.09	14.40	22.47%	77.53%	SIN SEVERIDAD	77.53%

- En la unidad de muestra 4 se encontraron las siguientes patologías: Erosión (15.56%), fisura (3.74%), grieta (1.22%), corrosión (1.95%) y sin patología (77.53%); Con un nivel de severidad de: Leve (8.96%), moderado (1.22%) y severo (12.30%), por lo cual se concluye que esta unidad de muestra es severo.

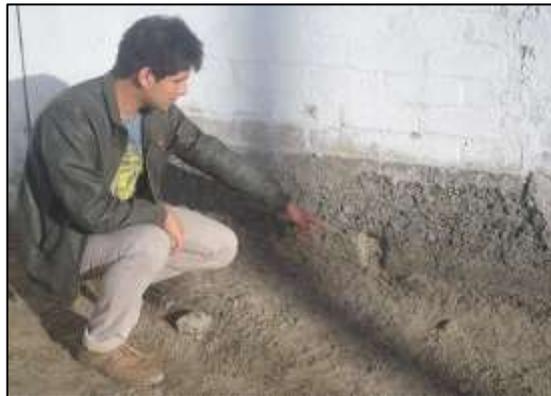
**Fotografía 2:** Erosión moderada en sobrecimiento

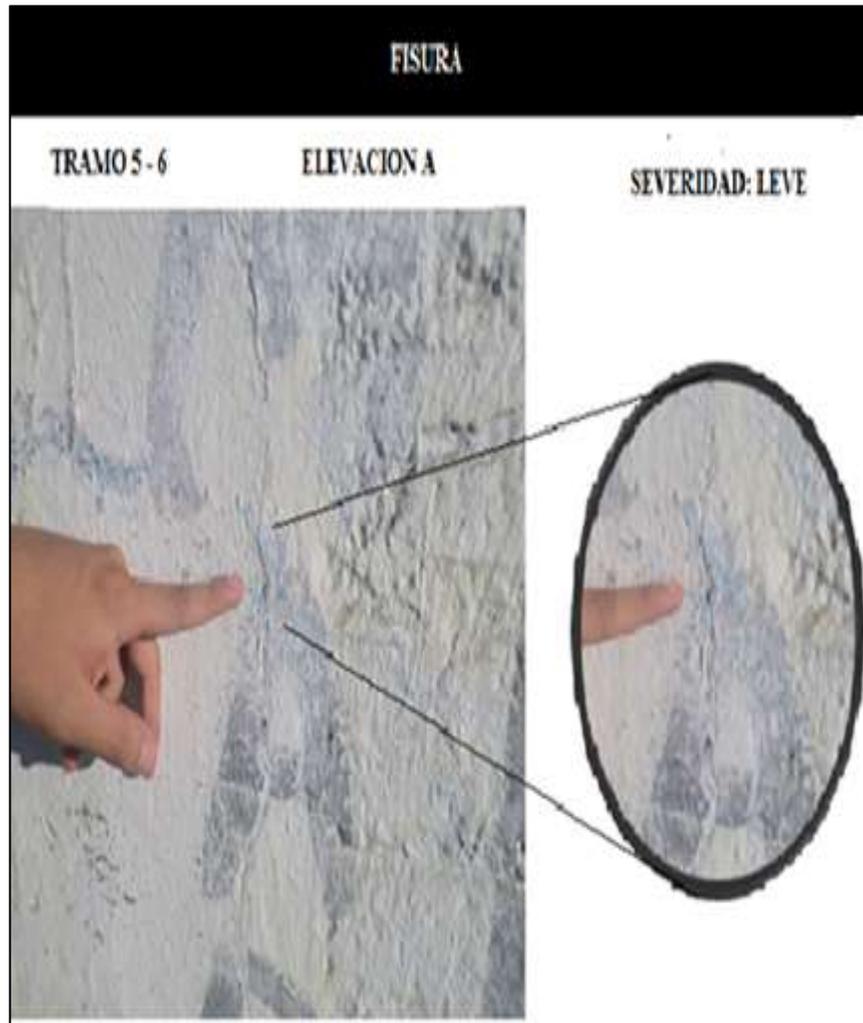
#### **Fisuras:**

Esta patología en el cerco perimétrico analizado se ubica en los muros, columnas y vigas.

Lo primero a realizar es profundizar la fisura con una espátula, luego se hace una limpieza a la zona para proceder a colocar o inyectar adhesivos estructurales como: Sicaflex o epóxico, luego con una espátula se retira los excesos de pasta, se espera que este seco alrededor de 2 o 3 horas y por último se pule con una lija y se pinta del color de la pared.

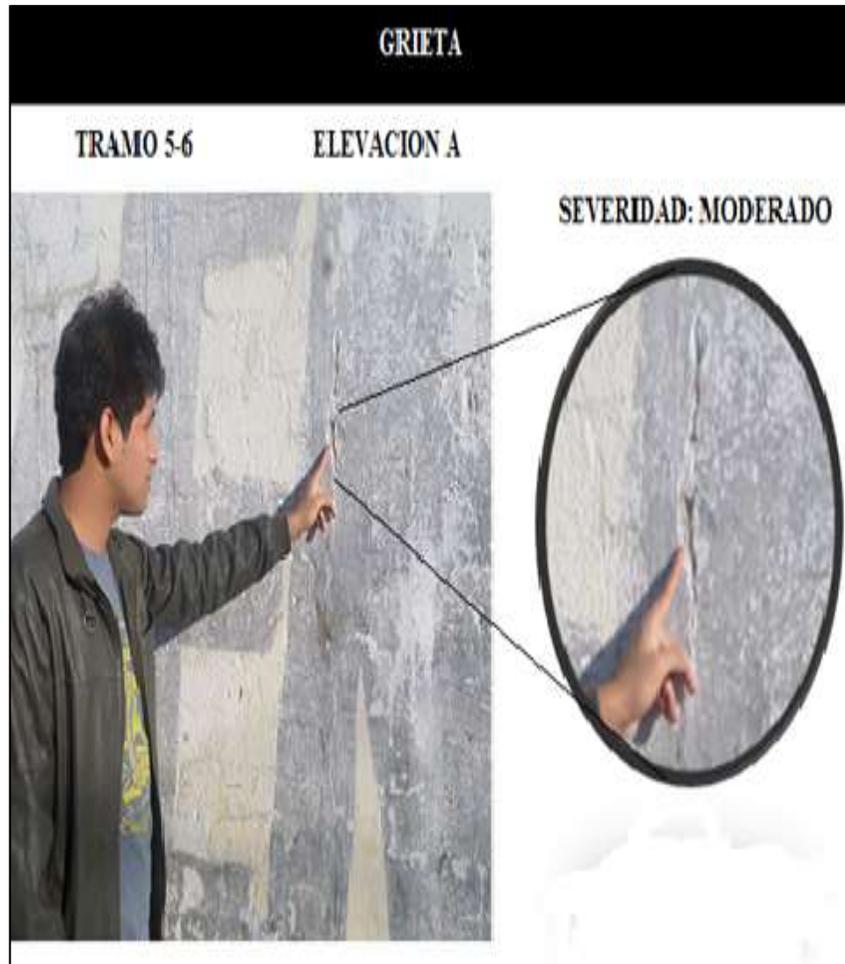
**Grieta:**

Esta patología en el cerco perimétrico analizado se ubica en los muros y columnas.

Se limpia la zona, luego se procede a colocar el Sicaflex con la espátula y se deja reposar el material unas 2 horas y se procede a retirar el exceso con la espátula para luego lijar y pintar.

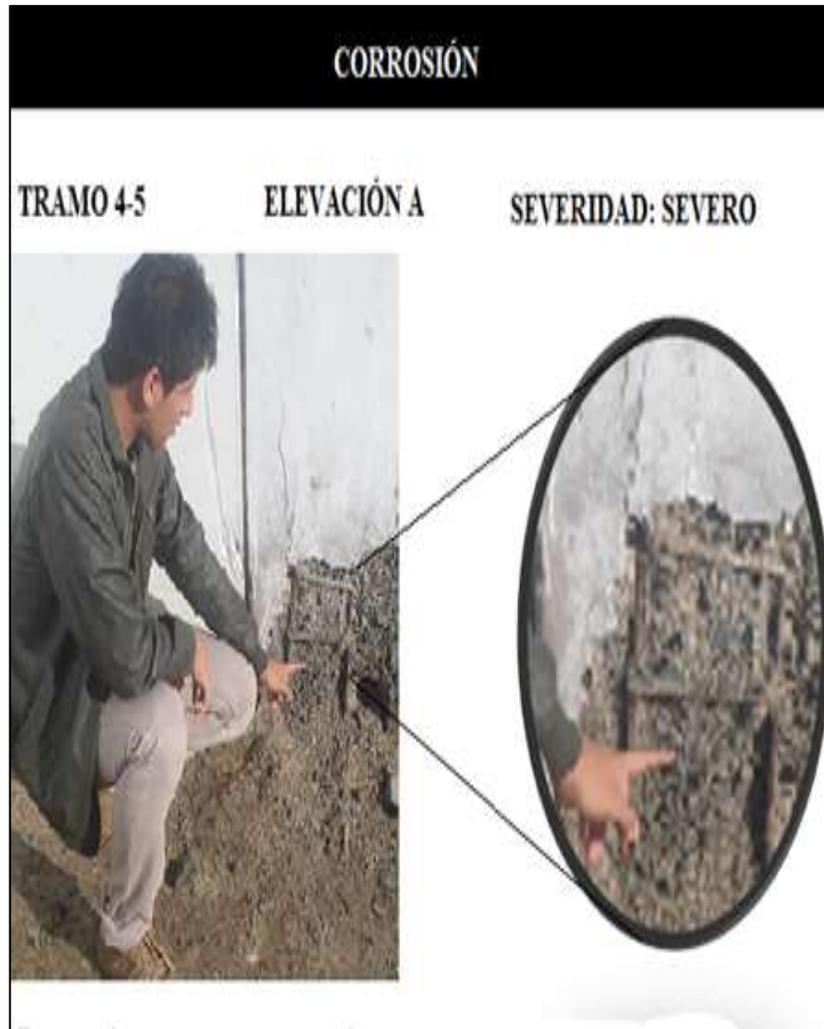
**Corrosión:**

Esta patología en el cerco perimétrico analizado se ubica en columnas.

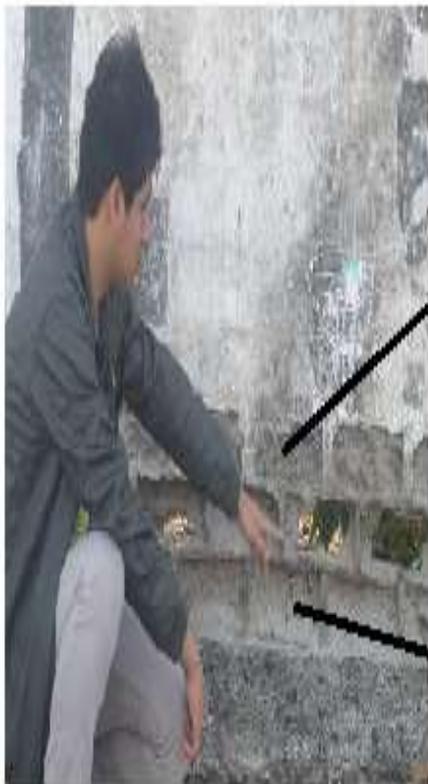
## **Erosión:**

Esta patología en el cerco perimétrico analizado se ubica en los muros y sobrecimientos.

Lo primero que se debe realizar es la comba y cincel para picar a lo largo del área afectada, luego se limpia con la escobilla la zona picada para eliminar residuos de polvo en el área a revestir, humedecemos toda la superficie que se va a reparar, luego se aplica con una brocha el puente adherente (Sikadur 32 gel), procedemos a preparar el mortero con una relación de cemento: Arena 1:4 y por último con el mortero ya listo procedemos a aplicarlo en el área afectada. En este caso debería picar el área dañada y realizar un vaciado de concreto.
