UNIVERSIDAD CATÓLICA LOS ÁNGELES
CHIMBOTE

DETERMINACIÓN Y EVALUACIÓN DE LAS
PATOLOGÍAS DEL CONCRETO EN COLUMNAS, VIGAS,
MUROS Y SOBRECIMIENTO DE ALBAÑILERÍA DEL
CERCO PERIMÉTRICO DEL MERCADO CENTRAL DEL
DISTRITO DE HUAMANGUILLA, PROVINCIA DE
HUANTA, REGIÓN AYACUCHO - MARZO 2016.

TESIS PARA OPTAR EL TÍTULO PROFESIONAL DE
INGENIERO CIVIL

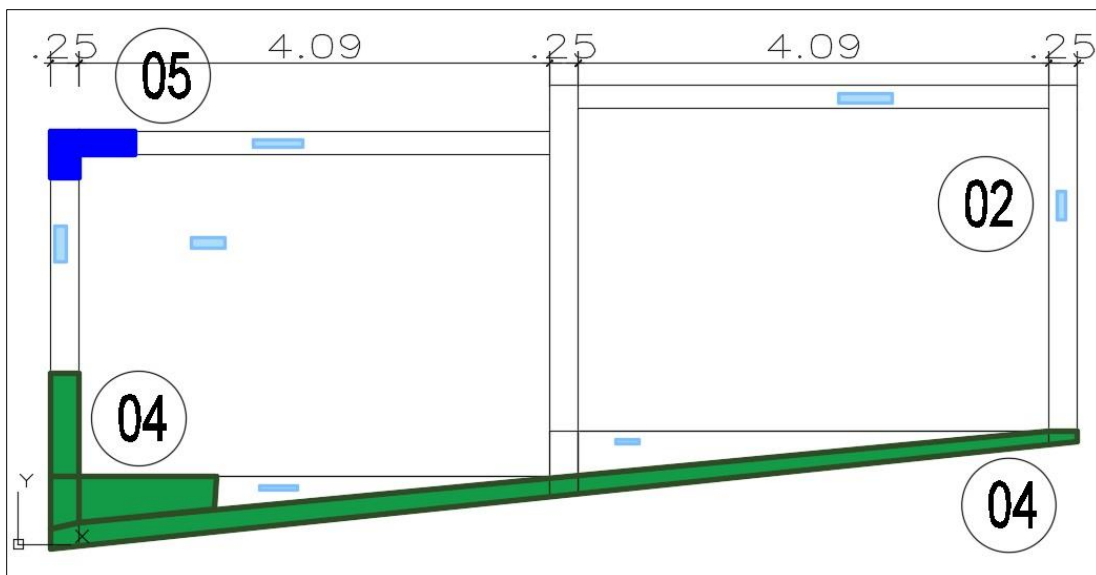
Plano 02: Plano de patologías de la muestra 01

ELEMENTOS	SOBRECIMIENTO		COLUMNA		MURO		VIGA		Σ AREA M2 AFECTADA	% AFECTADO	
	ÁREA:	2,97	M ²	ÁREA:	2,51	M ²	ÁREA:	22,88			M ²
PATOLOGÍA	ÁREA CON PATOLOGÍA (m2)		ÁREA CON PATOLOGÍA (m2)		ÁREA CON PATOLOGÍA (m2)		ÁREA CON PATOLOGÍA (m2)				
EROSION-(1)	0,00		0,00		0,00		0,00		0,00	0,00%	
FISURA-(2)	0,19		0,50		0,28		0,06		1,03	30,79%	
GRIETA-(3)	0,00		0,00		0,00		0,00		0,00	0,00%	
EFLORESCENCIA-(4)	1,78		0,33		0,00		0,00		2,11	63,08%	
DESINTEGRACION-(5)	0,00		0,11		0,00		0,10		0,21	6,13%	
CORROSION-(6)	0,00		0,00		0,00		0,00		0,00	0,00%	
TOTAL	1,97	66,33%	0,94	37,45%	0,28	1,22%	0,16	9,45%	3,35	100,00%

AREA TOTAL	30,00	M²
AREA AFECTADA	3,35	M²
AREA NO AFECTADA	26,66	M²
AREA TOTAL	100,00%	%
AREA AFECTADA	11,15%	%
AREA NO AFECTADA	88,85%	%
NIVEL DE SEVERIDAD	MODERADO	N/S

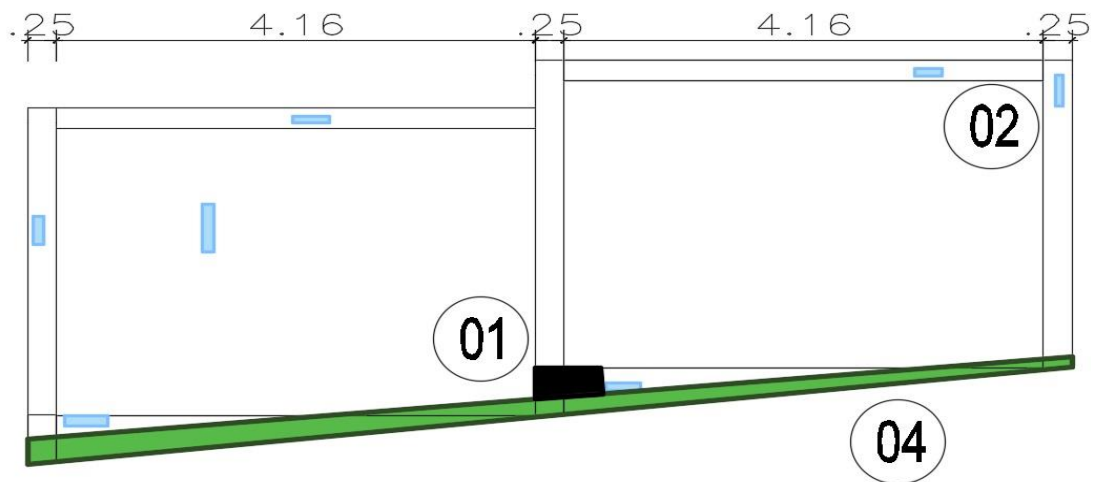
Plano 04: Plano de patologías de la muestra 02

ELEMENTOS	SOBRECIMIENTO			COLUMNA			MURO			VIGA			Σ AREA M2 AFECTADA	% AFECTADO
	ÁREA:	1,95	M ²	ÁREA:	2,48	M ²	ÁREA:	23,31	M ²	ÁREA:	1,67	M ²		
PATOLOGÍA	ÁREA CON PATOLOGÍA (m2)			ÁREA CON PATOLOGÍA (m2)			ÁREA CON PATOLOGÍA (m2)			ÁREA CON PATOLOGÍA (m2)				
EROSION-(1)	0,09			0,07			0,00			0,00			0,16	8,33%
FISURA-(2)	0,06			0,05			0,05			0,04			0,20	10,42%
GRIETA-(3)	0,00			0,00			0,00			0,00			0,00	0,00%
EFLORESCENCIA-(4)	1,25			0,13			0,18			0,00			1,56	81,25%
DESINTEGRACION-(5)	0,00			0,00			0,00			0,00			0,00	0,00%
CORROSION-(6)	0,00			0,00			0,00			0,00			0,00	0,00%
TOTAL	1,40	71,79%		0,25	10,08%		0,23	0,99%		0,04	2,40%		1,92	100,00%
NIVEL DE SEVERIDAD	MODERADO			MODERADO			LEVE			LEVE

AREA TOTAL	29,41	M²
AREA AFECTADA	1,92	M²
AREA NO AFECTADA	27,49	M²
AREA TOTAL	100,00%	%
AREA AFECTADA	6,53%	%
AREA NO AFECTADA	93,47%	%
NIVEL DE SEVERIDAD	MODERADO	N/S

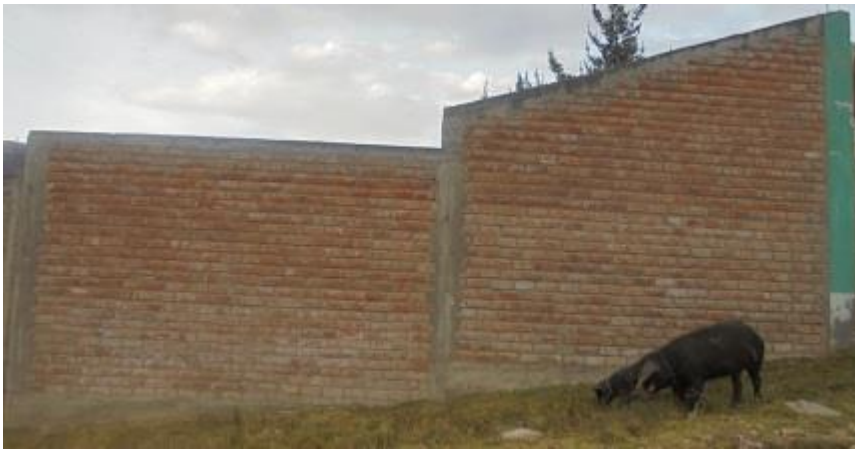
Plano 06: Plano de patologías de la muestra 03

ELEMENTOS	SOBRECIMIENTO		COLUMNA		MURO		VIGA		Σ AREA M2 AFECTADA	% AFECTADO	
	ÁREA:	1,96	M ²	ÁREA:	2,47	M ²	ÁREA:	23,91			M ²
PATOLOGÍA	ÁREA CON PATOLOGÍA (m2)		ÁREA CON PATOLOGÍA (m2)		ÁREA CON PATOLOGÍA (m2)		ÁREA CON PATOLOGÍA (m2)				
EROSION-(1)	0,00		0,00		0,00		0,00		0,00	0,00%	
FISURA-(2)	0,01		0,03		0,00		0,03		0,07	3,89%	
GRIETA-(3)	0,00		0,00		0,29		0,00		0,29	16,11%	
EFLORESCENCIA-(4)	1,44		0,00		0,00		0,00		1,44	80,00%	
DESINTEGRACION-(5)	0,00		0,00		0,00		0,00		0,00	0,00%	
CORROSION-(6)	0,00		0,00		0,00		0,00		0,00	0,00%	
TOTAL	1,45	73,98%	0,03	1,21%	0,29	1,21%	0,03	1,75%	1,80	100,00%	
NIVEL DE SEVERIDAD	MODERADO		MODERADO		LEVE		LEVE

AREA TOTAL	30,05	M²
AREA AFECTADA	1,80	M²
AREA NO AFECTADA	28,25	M²
AREA TOTAL	100,00%	%
AREA AFECTADA	5,99%	%
AREA NO AFECTADA	94,01%	%
NIVEL DE SEVERIDAD	MODERADO	N/S

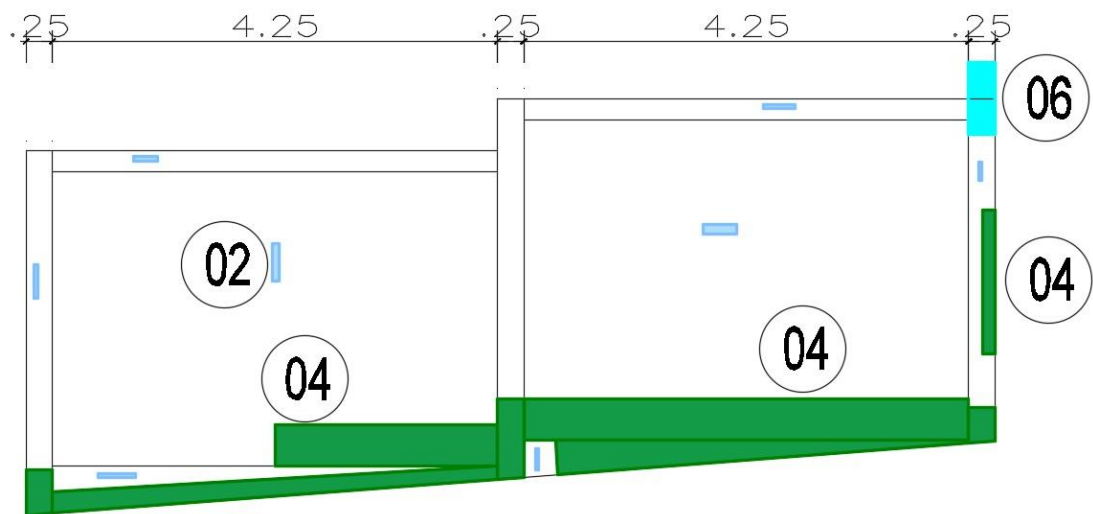
Plano 08: Plano de patologías de la muestra 04

ELEMENTOS	SOBRECIMIENTO			COLUMNA			MURO			VIGA			Σ AREA M2 AFECTADA	% AFECTADO
	ÁREA:	2,03	M ²	ÁREA:	2,59	M ²	ÁREA:	24,86	M ²	ÁREA:	1,70	M ²		
PATOLOGÍA	ÁREA CON PATOLOGÍA (m2)			ÁREA CON PATOLOGÍA (m2)			ÁREA CON PATOLOGÍA (m2)			ÁREA CON PATOLOGÍA (m2)				
EROSION-(1)	0,00			0,00			0,00			0,00			0,00	0,00%
FISURA-(2)	0,02			0,01			0,05			0,02			0,10	4,52%
GRIETA-(3)	0,00			0,00			0,00			0,00			0,00	0,00%
EFLORESCENCIA-(4)	1,41			0,54			0,00			0,00			1,95	88,24%
DESINTEGRACION-(5)	0,00			0,00			0,00			0,00			0,00	0,00%
CORROSION-(6)	0,00			0,16			0,00			0,00			0,16	7,24%
TOTAL	1,43	70,44%		0,71	0,00%		0,05	0,00%		0,02	0,00%		2,21	100,00%
NIVEL DE SEVERIDAD	MODERADO			MODERADO			LEVE			LEVE

AREA TOTAL	31,18	M ²
AREA AFECTADA	2,21	M ²
AREA NO AFECTADA	28,97	M ²
AREA TOTAL	100,00%	%
AREA AFECTADA	7,09%	%
AREA NO AFECTADA	92,91%	%
NIVEL DE SEVERIDAD	MODERADO	N/S

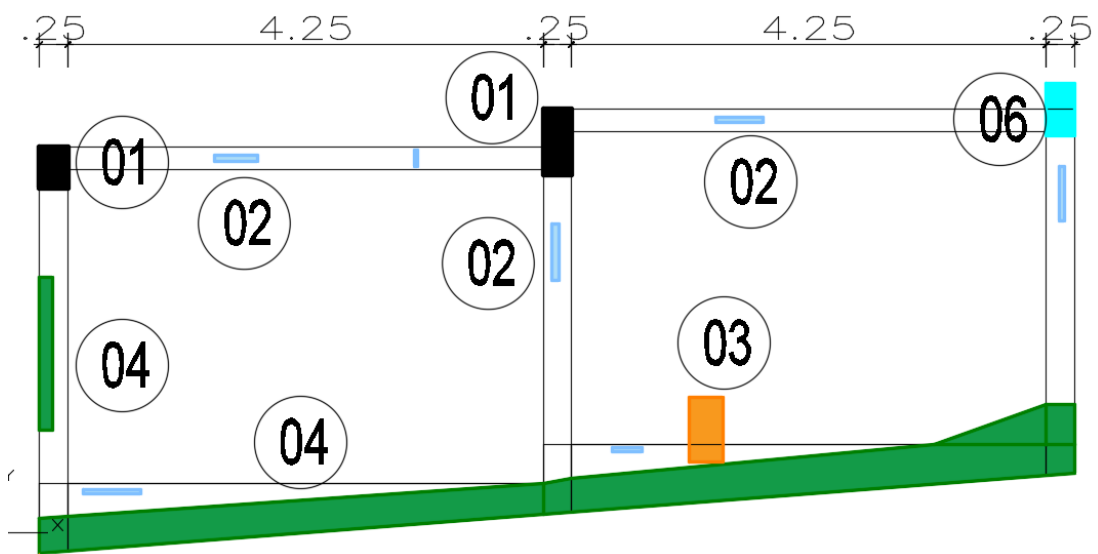
Plano 10: Plano de patologías de la muestra 05

ELEMENTOS	SOBRECIMIENTO		COLUMNA		MURO		VIGA		Σ AREA M2 AFECTADA	% AFECTADO	
	ÁREA:	3,73	M ²	ÁREA:	2,61	M ²	ÁREA:	23,80			M ²
PATOLOGÍA	ÁREA CON PATOLOGÍA (m2)		ÁREA CON PATOLOGÍA (m2)		ÁREA CON PATOLOGÍA (m2)		ÁREA CON PATOLOGÍA (m2)				
EROSION-(1)	0,00		0,24		0,00		0,00		0,24	6,42%	
FISURA-(2)	0,03		0,05		0,00		0,04		0,12	3,21%	
GRIETA-(3)	0,05		0,00		0,13		0,00		0,18	4,81%	
EFLORESCENCIA-(4)	2,84		0,24		0,00		0,00		3,08	82,35%	
DESINTEGRACION-(5)	0,00		0,00		0,00		0,00		0,00	0,00%	
CORROSION-(6)	0,00		0,12		0,00		0,00		0,12	3,21%	
TOTAL	2,92	78,28%	0,65	0,00%	0,13	0,00%	0,04	0,00%	3,74	100,00%	
NIVEL DE SEVERIDAD	MODERADO		MODERADO		LEVE		LEVE

AREA TOTAL	31,84	M²
AREA AFECTADA	3,74	M²
AREA NO AFECTADA	28,10	M²
AREA TOTAL	100,00%	%
AREA AFECTADA	11,75%	%
AREA NO AFECTADA	88,25%	%
NIVEL DE SEVERIDAD	MODERADO	N/S

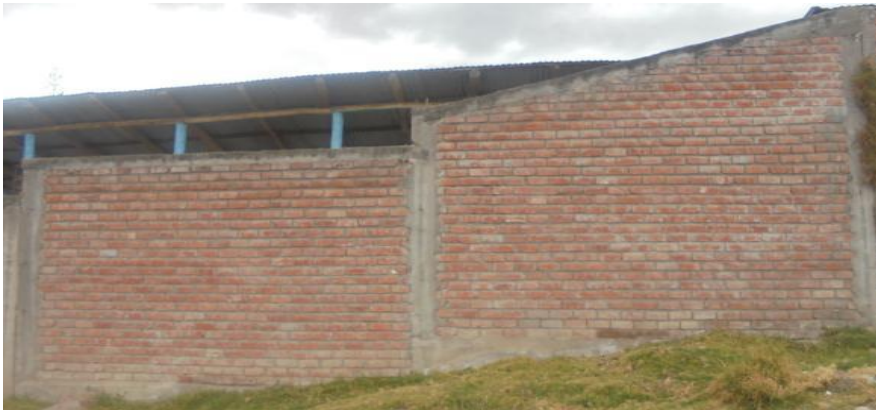
Plano 12: Plano de patologías de la muestra 06

ELEMENTOS	SOBRECIMIENTO			COLUMNA			MURO			VIGA			Σ AREA M2 AFECTADA	% AFECTADO
	ÁREA:	2,00	M ²	ÁREA:	2,83	M ²	ÁREA:	26,07	M ²	ÁREA:	1,69	M ²		
PATOLOGÍA	ÁREA CON PATOLOGÍA (m2)			ÁREA CON PATOLOGÍA (m2)			ÁREA CON PATOLOGÍA (m2)			ÁREA CON PATOLOGÍA (m2)				
EROSION-(1)	0,00			0,00			0,00			0,00			0,00	0,00%
FISURA-(2)	0,01			0,01			0,03			0,02			0,07	3,26%
GRIETA-(3)	0,00			0,00			0,00			0,00			0,00	0,00%
EFLORESCENCIA-(4)	1,59			0,36			0,00			0,00			1,95	90,70%
DESINTEGRACION-(5)	0,00			0,00			0,00			0,00			0,00	0,00%
CORROSION-(6)	0,00			0,13			0,00			0,00			0,13	6,05%
TOTAL	1,60	80,00%		0,50	0,00%		0,03	0,00%		0,02	0,00%		2,15	100,00%
NIVEL DE SEVERIDAD	MODERADO			MODERADO			LEVE			LEVE

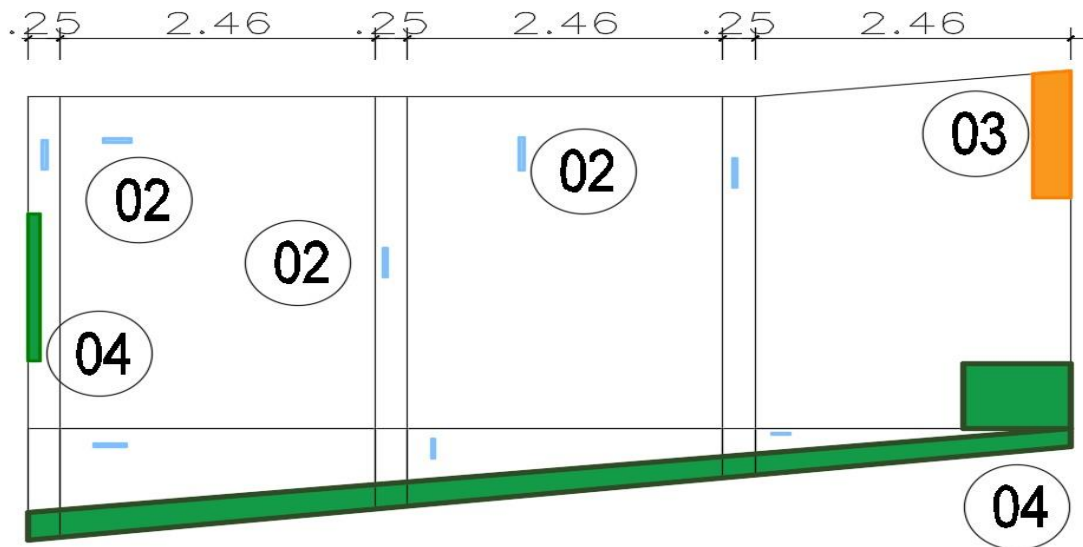
Plano 14: Plano de patologías de la muestra 07

ELEMENTOS	SOBRECIMIENTO			COLUMNA			MURO			Σ AREA M2 AFECTADA	% AFECTADO
	ÁREA:	4,57	M ²	ÁREA:	2,97	M ²	ÁREA:	23,94	M ²		
PATOLOGÍA	ÁREA CON PATOLOGÍA (m2)			ÁREA CON PATOLOGÍA (m2)			ÁREA CON PATOLOGÍA (m2)				
EROSION-(1)	0,00			0,00			0,00			0,00	0,00%
FISURA-(2)	0,01			0,02			0,02			0,05	2,13%
GRIETA-(3)	0,00			0,00			0,36			0,36	15,32%
EFLORESCENCIA-(4)	1,81			0,13			0,00			1,94	82,55%
DESINTEGRACION-(5)	0,00			0,00			0,00			0,00	0,00%
CORROSION-(6)	0,00			0,00			0,00			0,00	0,00%
TOTAL	1,82	39,82%		0,15	0,00%		0,38	0,00%		2,35	100,00%
NIVEL DE SEVERIDAD	MODERADO			MODERADO			MODERADO

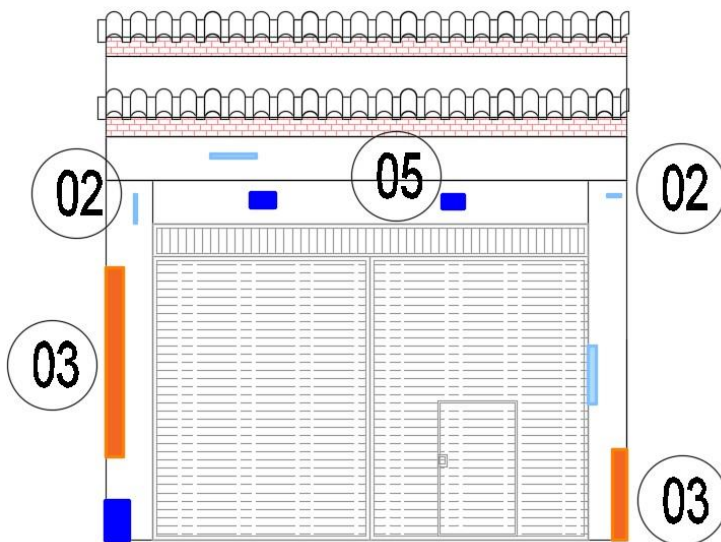
Plano 16: Plano de patologías de la muestra 08

ELEMENTOS	COLUMNA		MURO		VIGA		Σ AREA M2 AFECTADA	% AFECTADO
	ÁREA:	2,60 M ²	ÁREA:	3,83 M ²	ÁREA:	3,32 M ²		
PATOLOGÍA	ÁREA CON PATOLOGÍA (m2)		ÁREA CON PATOLOGÍA (m2)		ÁREA CON PATOLOGÍA (m2)			
EROSION-(1)	0,00		0,00		0,00		0,00	0,00%
FISURA-(2)	0,05		0,01		0,00		0,06	10,91%
GRIETA-(3)	0,37		0,00		0,00		0,37	67,27%
EFLORESCENCIA-(4)	0,00		0,00		0,00		0,00	0,00%
DESINTEGRACION-(5)	0,07		0,00		0,05		0,12	21,82%
CORROSION-(6)	0,00		0,00		0,00		0,00	0,00%
TOTAL	0,49	0,00%	0,01	0,00%	0,05	0,00%	0,55	100,00%
NIVEL DE SEVERIDAD	MODERADO		LEVE		LEVE

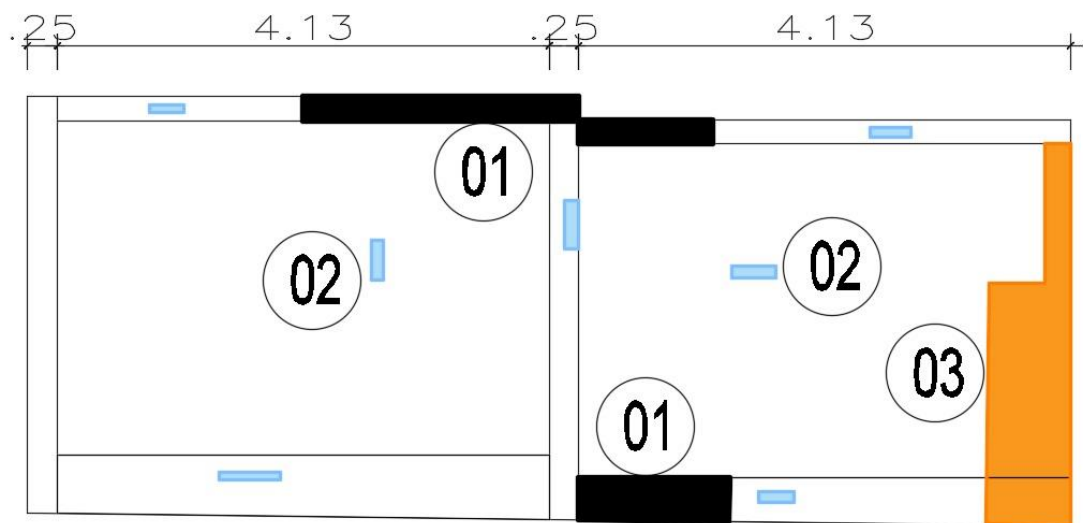
Plano 18: Plano de patologías de la muestra 09

ELEMENTOS	SOBRECIMIENTO			COLUMNA			MURO			VIGA			Σ AREA M2 AFECTADA	% AFECTADO
	ÁREA:	3,66	M ²	ÁREA:	1,76	M ²	ÁREA:	23,10	M ²	ÁREA:	1,65	M ²		
PATOLOGÍA	ÁREA CON PATOLOGÍA (m2)			ÁREA CON PATOLOGÍA (m2)			ÁREA CON PATOLOGÍA (m2)			ÁREA CON PATOLOGÍA (m2)				
EROSION-(1)	0,45			0,05			0,00			0,64			1,14	38,00%
FISURA-(2)	0,05			0,05			0,07			0,05			0,22	7,33%
GRIETA-(3)	0,28			0,00			1,36			0,00			1,64	54,67%
EFLORESCENCIA-(4)	0,00			0,00			0,00			0,00			0,00	0,00%
DESINTEGRACION-(5)	0,00			0,00			0,00			0,00			0,00	0,00%
CORROSION-(6)	0,00			0,00			0,00			0,00			0,00	0,00%
TOTAL	0,78	21,31%		0,10	0,00%		1,43	0,00%		0,69	0,00%		3,00	100,00%
NIVEL DE SEVERIDAD	MODERADO			LEVE			SEVERO			MODERADO
