**DETERMINACIÓN Y EVALUACIÓN DE LAS PATOLOGÍAS DEL  
CONCRETO PARA OBTENER EL ÍNDICE DE INTEGRIDAD  
ESTRUCTURAL DEL PAVIMENTO Y CONDICIÓN  
OPERACIONAL DE LA SUPERFICIE DE LA PISTA EN EL JR. 7  
DE JUNIO, DISTRITO DE CALLERÍA, PROVINCIA DE  
CORONEL PORTILLO, REGION UCAYALI, SETIEMBRE – 2017**

**TESIS PARA OPTAR EL TÍTULO PROFESIONAL DE  
INGENIERO CIVIL**

**BACH. JOWEL ARMAS SOTO**

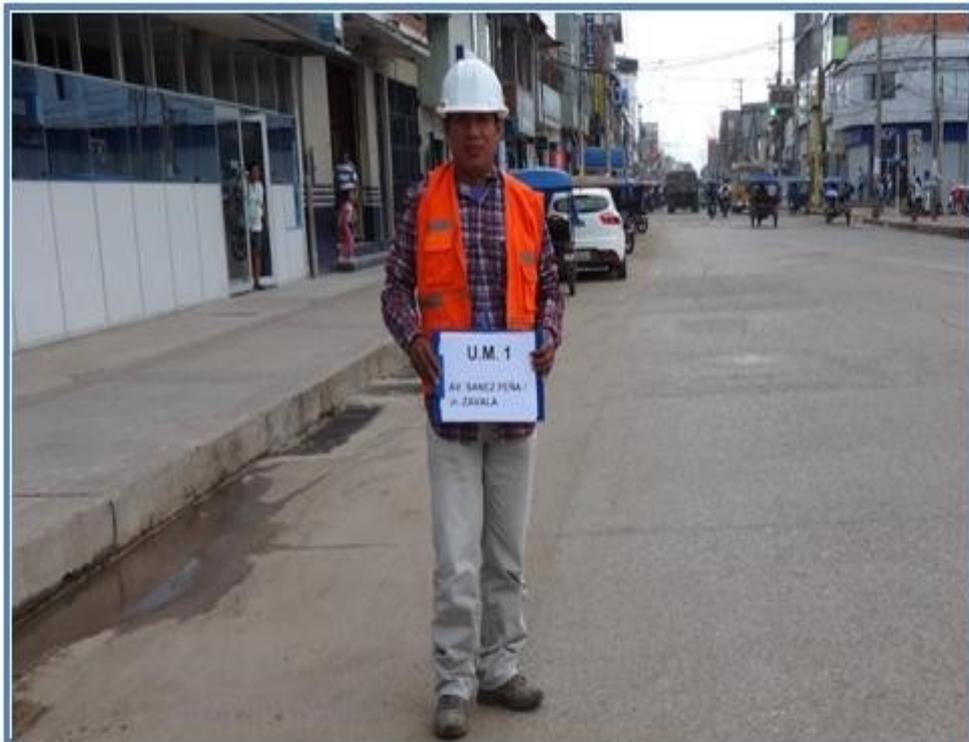
*Figura 8.* Evaluación de Unidad de muestra 1.

**Descripción e Interpretación:** La Unidad de Muestra UM-1 tiene 46 paños, la misma que pertenece a la cuadra 1, del jirón 7 de Junio, como se aprecia en el siguiente gráfico, y siguiendo con el procedimiento del máximo valor reducido corregido es de **39.57**, dando un PCI de **60.43** que corresponde a un pavimento **BUENO**, tal como se aprecia en la figura 8.

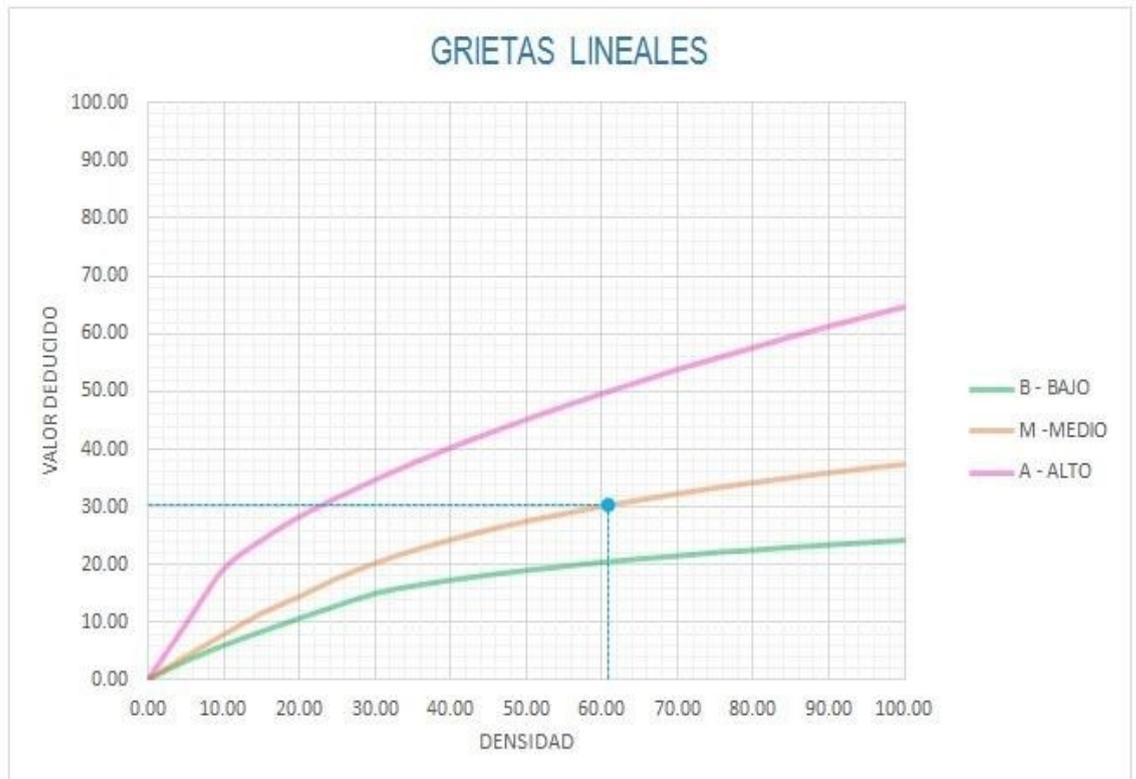
Figura 12. Patologías de la Grieta Lineal de La Unidad de Muestra 1.

INTERPOLACIÓN PARA HALLAR EL VALOR DEDUCIDO	
ID	TIPO DE DAÑO
28	GRIETAS LINEALES
M	SEVERIDAD MEDIA
<b>DENSIDAD = 60.87</b>	
<b>VALOR DEDUCIDO (VD) = 30.29</b>

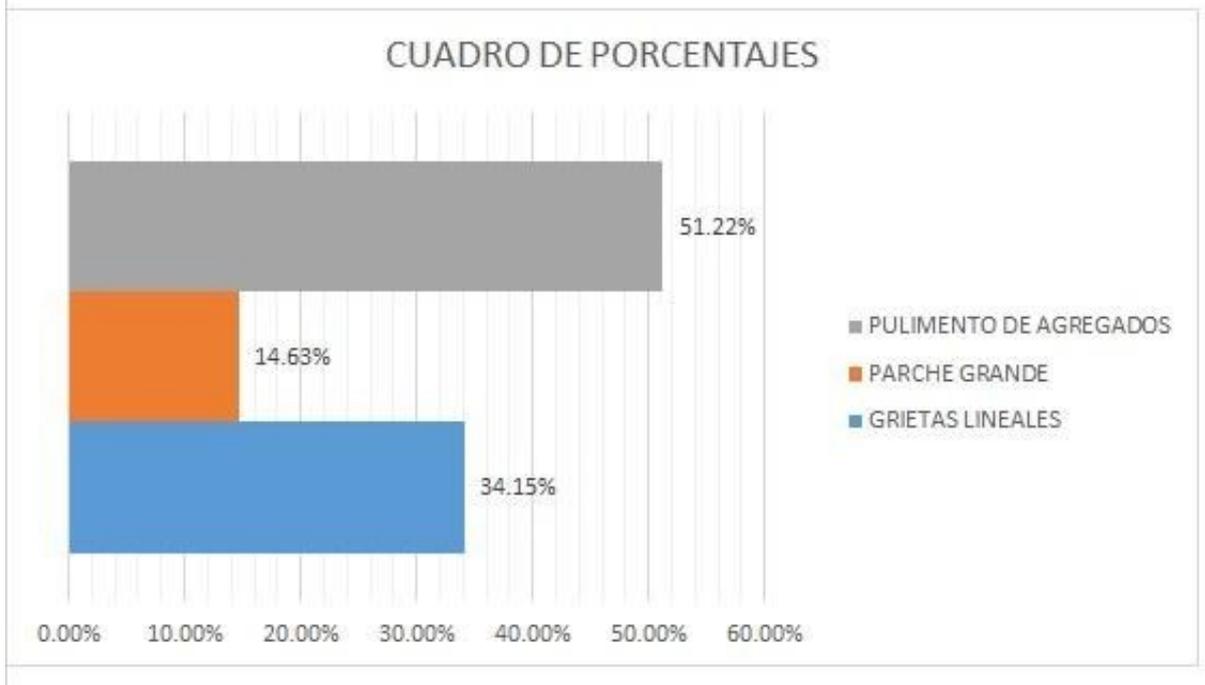
Figura 14. Tipo de daños de La Unidad de Muestra 1.

ID	TIPO DE DAÑO	N/S	DENSIDAD	PORCENTAJE REAL
28	GRIETAS LINEALES	M	60.87%	34.15%
29	PARCHE GRANDE	M	26.09%	14.63%
31	PULIMENTO DE AGREGADOS	0	91.30%	51.22%
			178.26%	100.00%

**Descripción e Interpretación:** La Unidad de Muestra UM-1, los tipos de patologías presentes son: Pulimento de agregados 51.22%, parche grande 14.63%, grietas lineales 34.15%, Tal como se muestra en la figura 14.

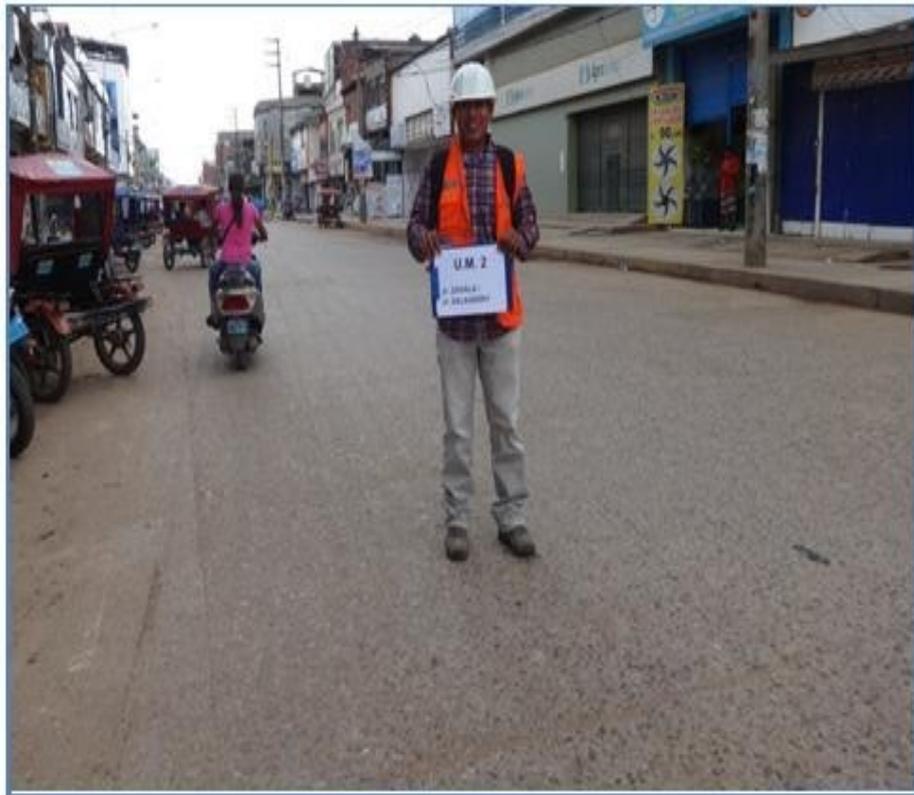
Figura 16. Evaluación de Unidad de muestra 2.

INDICE DE CONDICIÓN DEL PAVIMENTO (Pavement Condition Index)						
ID	TIPO DE DAÑO					
21	BLOWUP - BUCKLING					
22	GRIETA DE ESQUINA					
23	LOSA DIVIDIDA					
24	GRIETA DE DURABILIDAD "D"					
25	ESCALA					
26	DAÑO DEL SELLO DE LA JUNTA					
27	DESNIVEL CARRIL / BERMA					
28	GRIETAS LINEALES					
29	PARCHE GRANDE					
30	PARCHE PEQUEÑO					
31	PULIMENTO DE AGREGADOS					
32	POPOUTS					
33	BOMBEO					
34	PUNZONAMIENTO					
35	CRUCE DE VÍA FÉRREA					
36	DESCONCHAMIENTO					
37	GRIETAS DE RETRACCIÓN	L	SEVERIDAD BAJA			
38	DESCASCARAMIENTO DE ESQUINA	M	SEVERIDAD MEDIA			
39	DESCASCARAMIENTO DE JUNTA	H	SEVERIDAD ALTA			
ID	TIPO DE DAÑO	N° LOSAS	N/S	SEVERIDAD	DENSIDAD	VALOR DEDUCIDO
28	GRIETAS LINEALES	23	M	SEVERIDAD MEDIA	47.92%	26.88
29	PARCHE GRANDE	10	L	SEVERIDAD BAJA	20.83%	6.82
31	PULIMENTO DE AGREGADOS	47	-	SIN SEVERIDAD	97.92%	9.62

**Descripción e Interpretación:** La Unidad de Muestra UM-2 tiene 48 paños y perteneciente a la cuadra 2, del jirón 7 de Junio, como se aprecia en el siguiente gráfico, y siguiendo el procedimiento del máximo valor reducido corregido es de **30.94**, dando un PCI de **69.06** correspondiendo a un pavimento **BUENO**, tal como se aprecia en la figura 16.

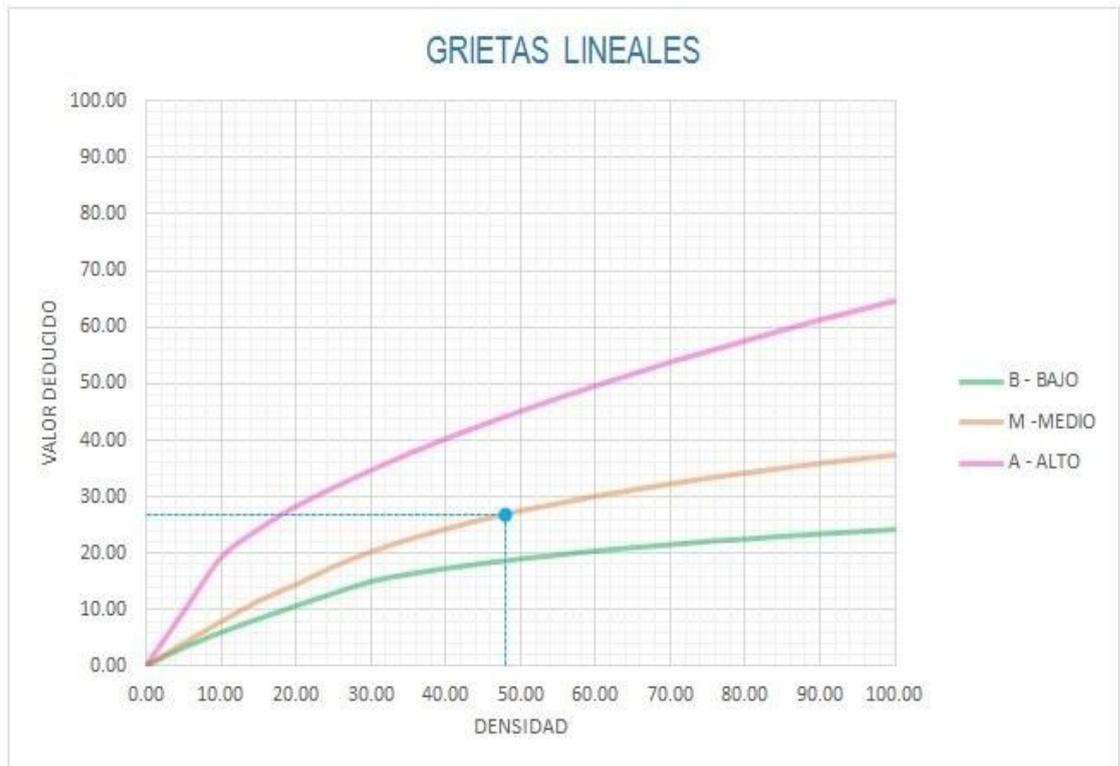
ID	TIPO DE DAÑO
28	GRIETAS LINEALES
M	SEVERIDAD MEDIA
DENSIDAD = 47.92	
<b>VALOR DEDUCIDO (VD) = 26.88</b>

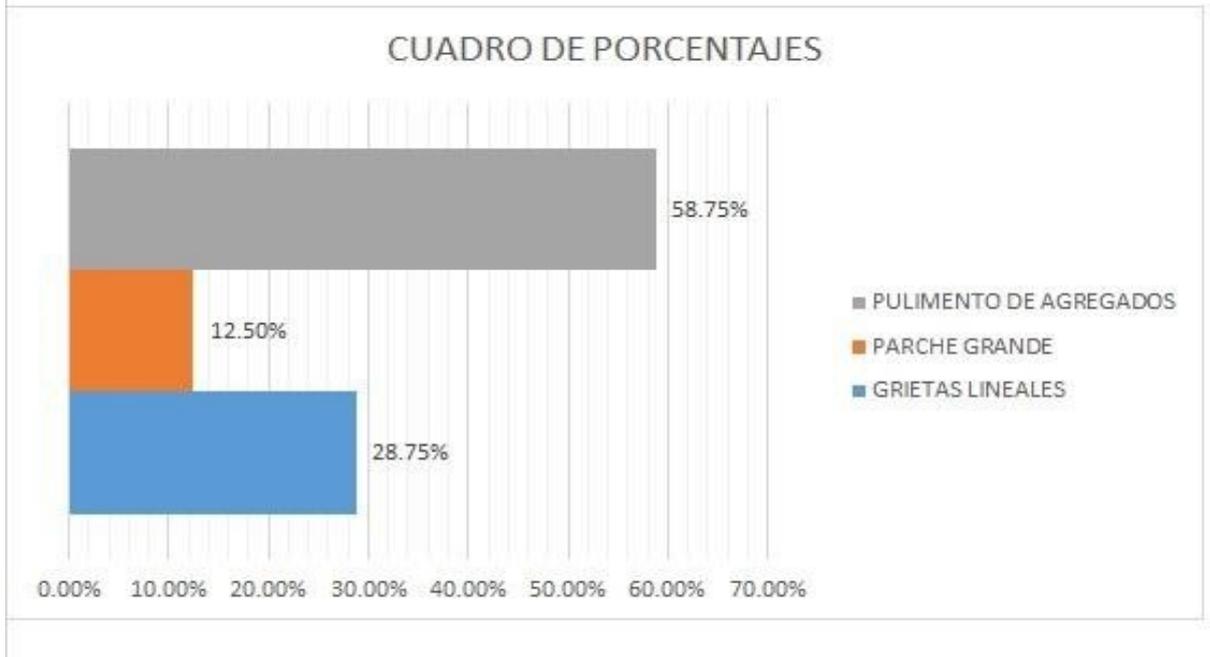
Figura 22. Tipo de daños de La Unidad de Muestra 2.

ID	TIPO DE DAÑO	N/S	DENSIDAD	PORCENTAJE REAL
28	GRIETAS LINEALES	M	47.92%	28.75%
29	PARCHE GRANDE	L	20.83%	12.50%
31	PULIMENTO DE AGREGADOS	-	97.92%	58.75%
			166.67%	100.00%

**Descripción e Interpretación:** La Unidad de Muestra UM-2, los tipos de patologías presentes son: Pulimento de agregados 58.75%, parche grande 12.50%, grietas lineales 28.75%, tal como se muestra en la figura 22.

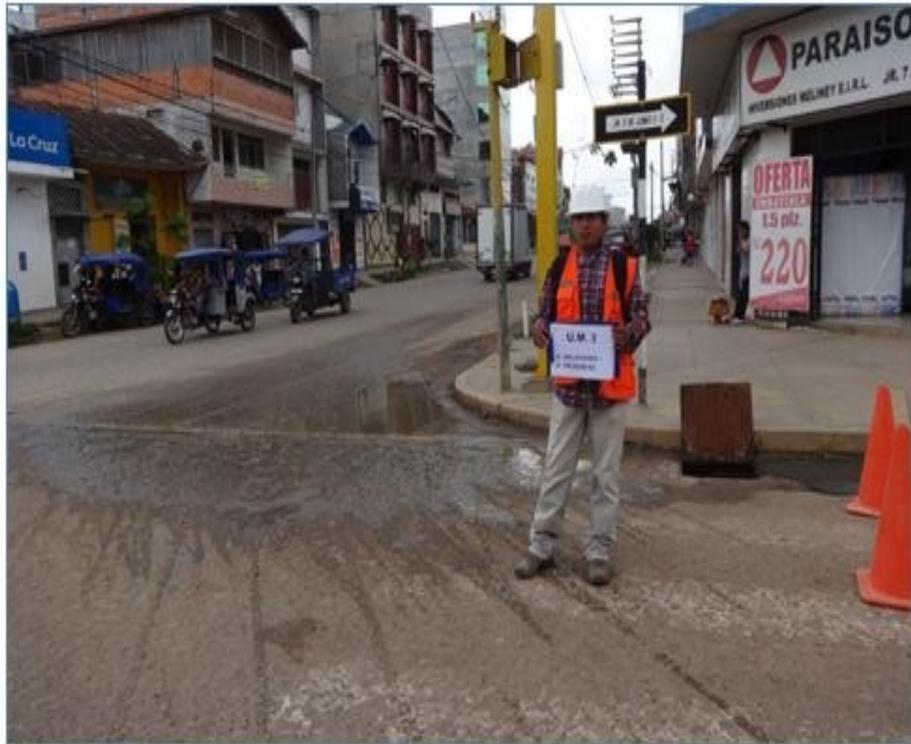
Figura 24. Evaluación de Unidad de muestra 3.

INDICE DE CONDICIÓN DEL PAVIMENTO (Pavement Condition Index)						
ID	TIPO DE DAÑO					
21	BLOWUP - BUCKLING					
22	GRIETA DE ESQUINA					
23	LOSA DIVIDIDA					
24	GRIETA DE DURABILIDAD "D"					
25	ESCALA					
26	DAÑO DEL SELLO DE LA JUNTA					
27	DESNIVEL CARRIL / BERMA					
28	GRIETAS LINEALES					
29	PARCHE GRANDE					
30	PARCHE PEQUEÑO					
31	PULIMENTO DE AGREGADOS					
32	POPOUTS					
33	BOMBEO					
34	PUNZONAMIENTO					
35	CRUCE DE VÍA FÉRREA					
36	DESCONCHAMIENTO					
37	GRIETAS DE RETRACCIÓN					
38	DESCASCARAMIENTO DE ESQUINA					
39	DESCASCARAMIENTO DE JUNTA					
		NIVELES DE SEVERIDAD				
		L SEVERIDAD BAJA				
		M SEVERIDAD MEDIA				
		H SEVERIDAD ALTA				
ID	TIPO DE DAÑO	N° LOSAS	N/S	SEVERIDAD	DENSIDAD	VALOR DEDUCIDO
28	GRIETAS LINEALES	36	H	SEVERIDAD ALTA	85.71%	59.86
29	PARCHE GRANDE	09	L	SEVERIDAD BAJA	21.43%	7.19
31	PULIMENTO DE AGREGADOS	42	-	SIN SEVERIDAD	100.00%	9.70
36	DESCONCHAMIENTO	03	L	SEVERIDAD BAJA	7.14%	1.59

**Descripción e Interpretación:** En la Unidad de Muestra UM-3 tenemos 42 paños y pertenece a la cuadra 3, del jirón 7 de Junio, como se aprecia en el siguiente gráfico, y siguiendo el procedimiento del máximo valor reducido corregido resulto ser **65.86**, dando un PCI de **34.14** que corresponde a un pavimento **MALO**, tal como se aprecia en la figura 24.

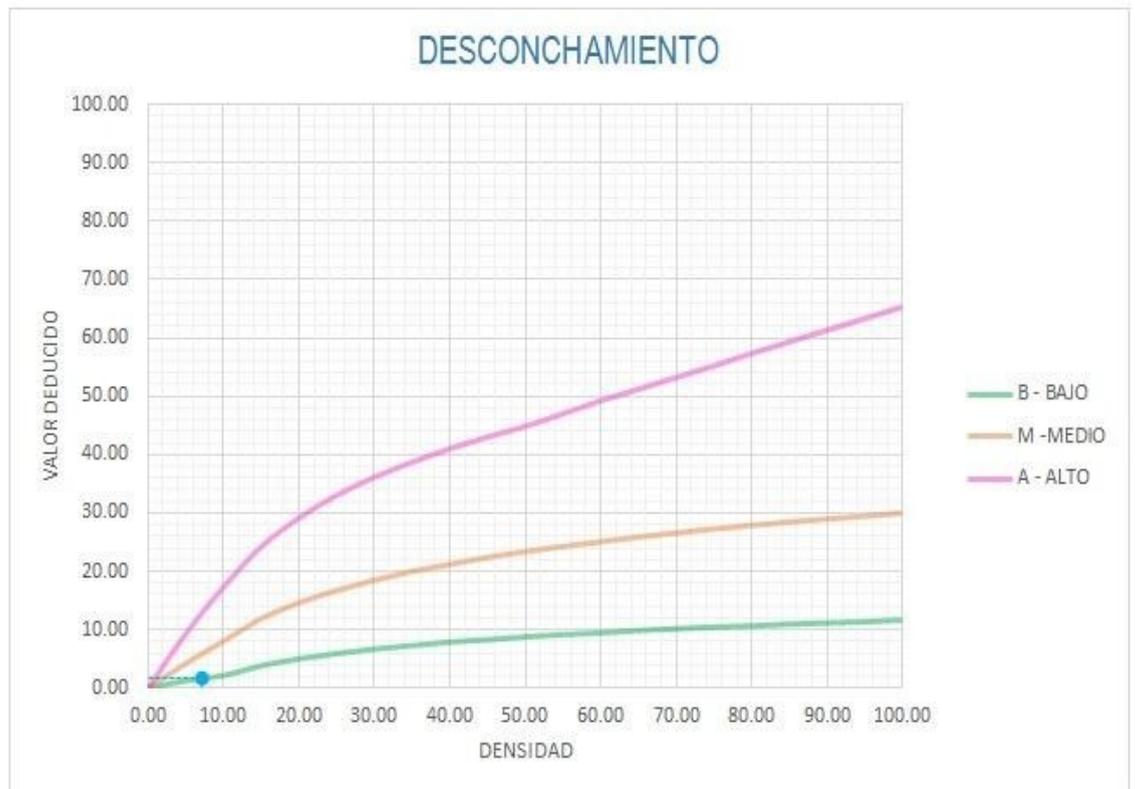
Figura 28. Patología del desconchamiento de La Unidad de Muestra 3.

INTERPOLACIÓN PARA HALLAR EL VALOR DEDUCIDO	
ID	TIPO DE DAÑO
36	DESCONCHAMIENTO
L	SEVERIDAD BAJA
DENSIDAD = 7.14	
VALOR DEDUCIDO (VD) = 1.59

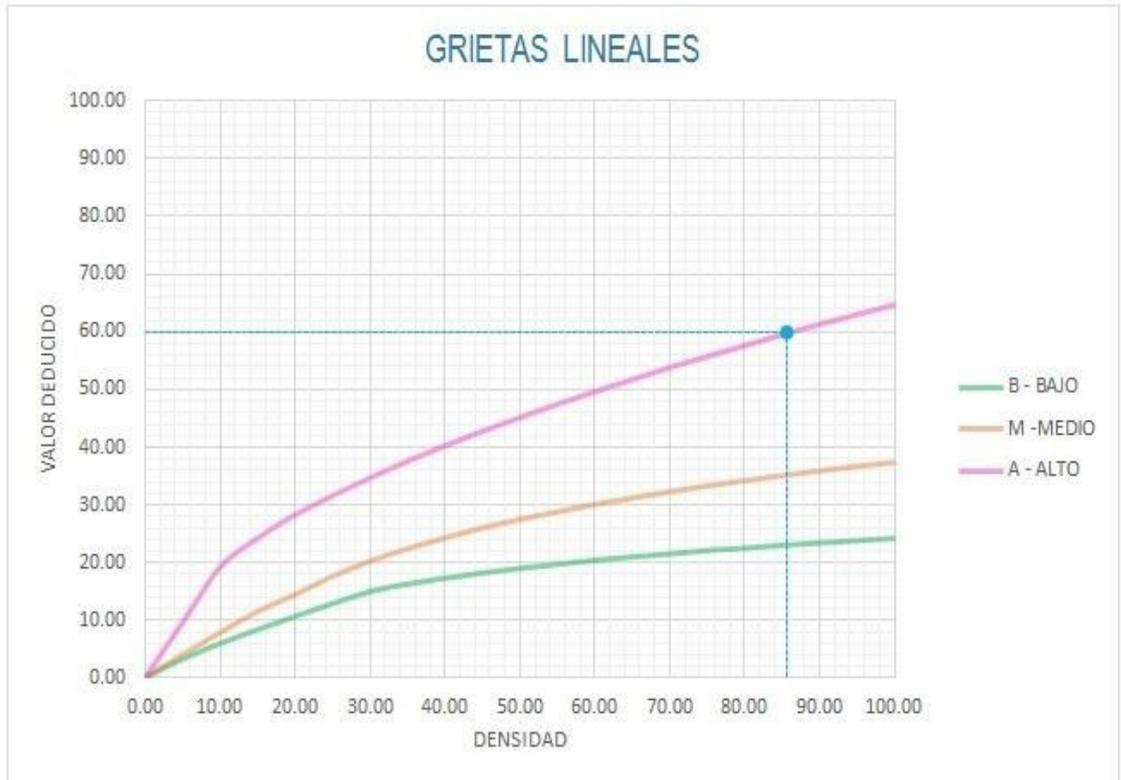
INTERPOLACIÓN PARA HALLAR EL VALOR DEDUCIDO	
ID	TIPO DE DAÑO
28	GRIETAS LINEALES
H	SEVERIDAD ALTA
DENSIDAD = 85.71	
VALOR DEDUCIDO (VD) = 59.86

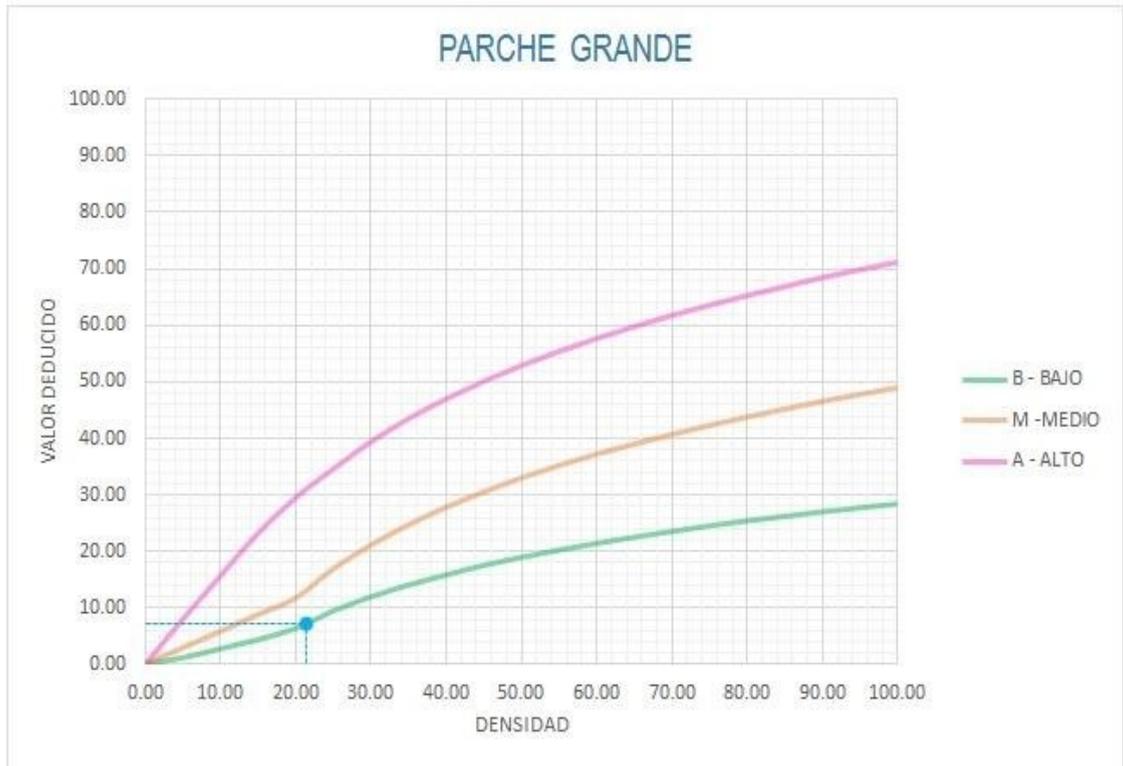
Figura 30. Patología del Parche Grande de La Unidad de Muestra 3.

INTERPOLACIÓN PARA HALLAR EL VALOR DEDUCIDO	
ID	TIPO DE DAÑO
29	PARCHE GRANDE
L	SEVERIDAD BAJA
DENSIDAD = 21.43	
VALOR DEDUCIDO (VD) = 7.19

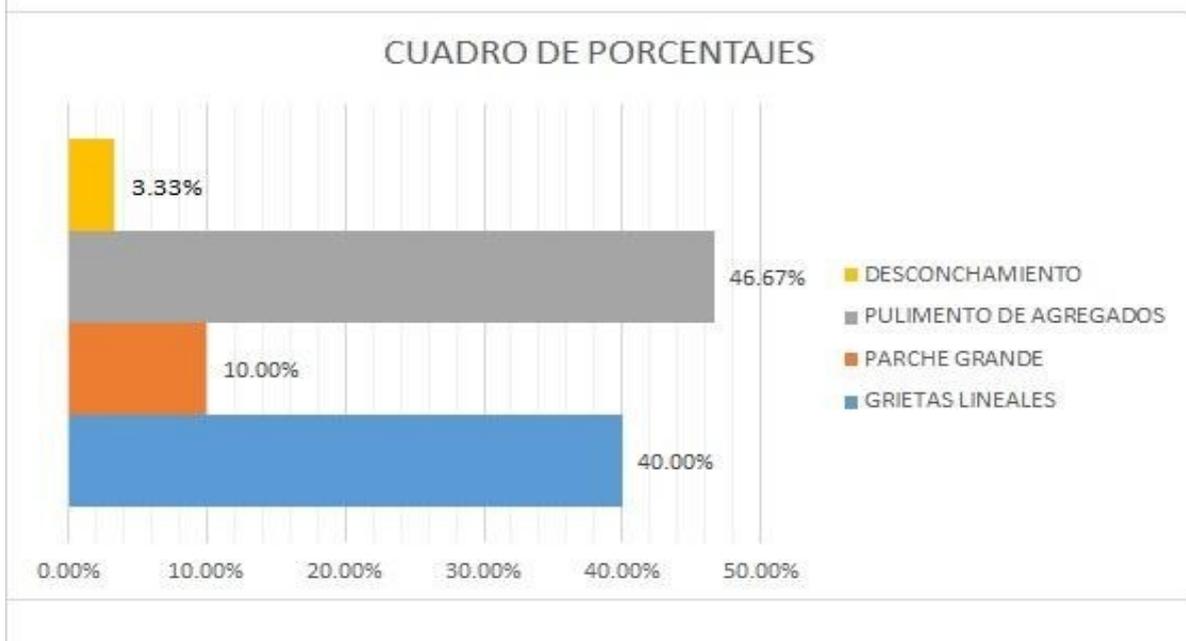
Figura 32. Tipo de daños de La Unidad de Muestra 3.

ID	TIPO DE DAÑO	N/S	DENSIDAD	PORCENTAJE REAL
28	GRIETAS LINEALES	H	85.71%	40.00%
29	PARCHE GRANDE	L	21.43%	10.00%
31	PULIMENTO DE AGREGADOS	-	100.00%	46.67%
36	DESCONCHAMIENTO	L	7.14%	3.33%
			214.29%	100.00%

**Descripción e Interpretación:** La Unidad de Muestra UM-3, los tipos de patologías presentes son: desconchamiento 3.33%, Pulimento de agregados 46.67%, parche grande 10.00%, grietas lineales 40.00%, tal como se muestra en la figura 31.

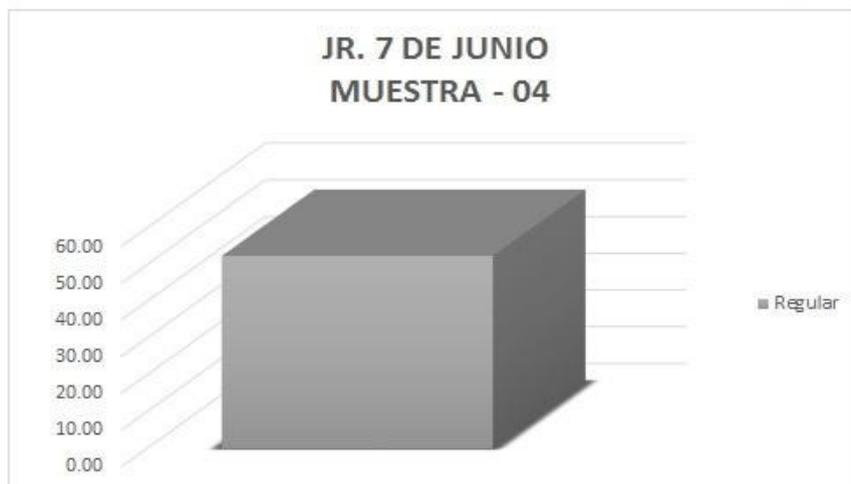
Figura 34. Cálculo de número máximo admisible de falla permitida de Unidad de muestra 4.

<b>PCI = 52.35</b>
CLASIFICACIÓN
<b>Regular</b>

**Descripción e Interpretación:** En la Unidad de Muestra UM-4, se tiene 62 paños y pertenece a la cuadra 4 del jirón 7 de Junio, como se aprecia en el siguiente gráfico, es así que siguiendo el procedimiento del máximo valor reducido corregido es de **47.65**, dando un PCI de **52.35** que corresponde a un pavimento **REGULAR**, tal como se aprecia en la figura 34.

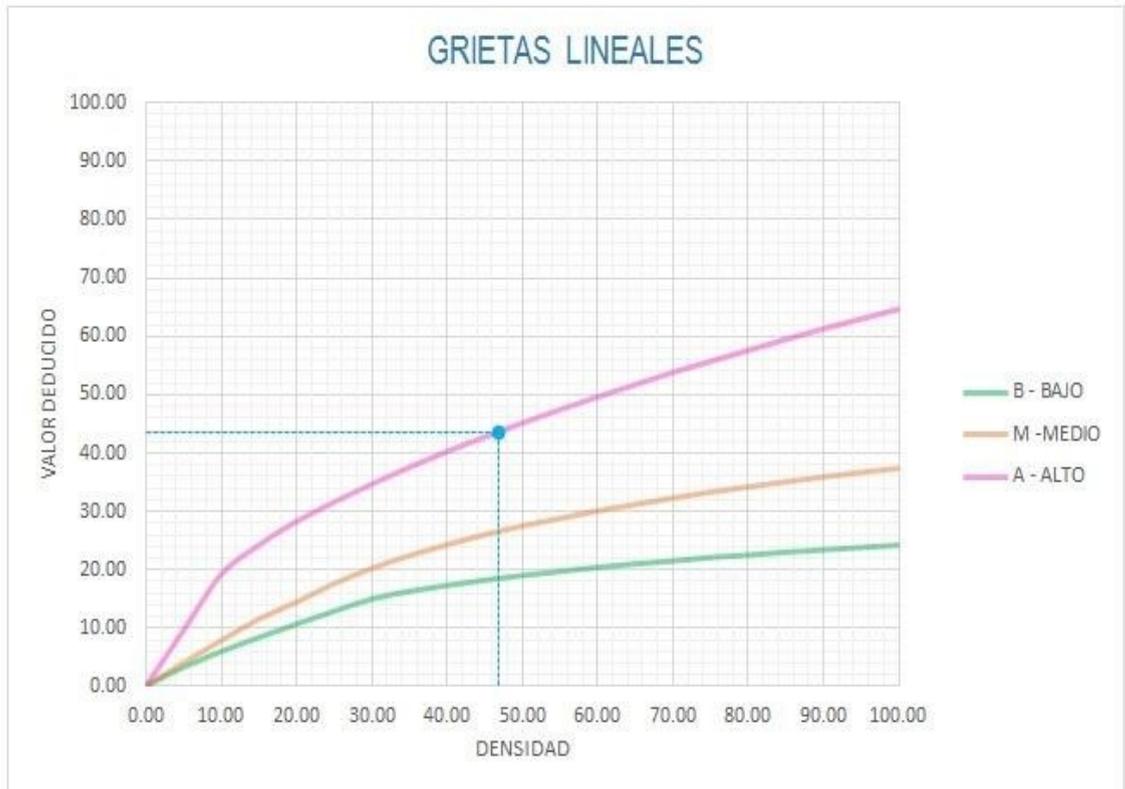
Figura 37. Patología de la Grieta Lineal de La Unidad de Muestra 4.

INTERPOLACIÓN PARA HALLAR EL VALOR DEDUCIDO	
ID	TIPO DE DAÑO
28	GRIETAS LINEALES
H	SEVERIDAD ALTA
DENSIDAD = 46.77	
VALOR DEDUCIDO (VD) = 43.65

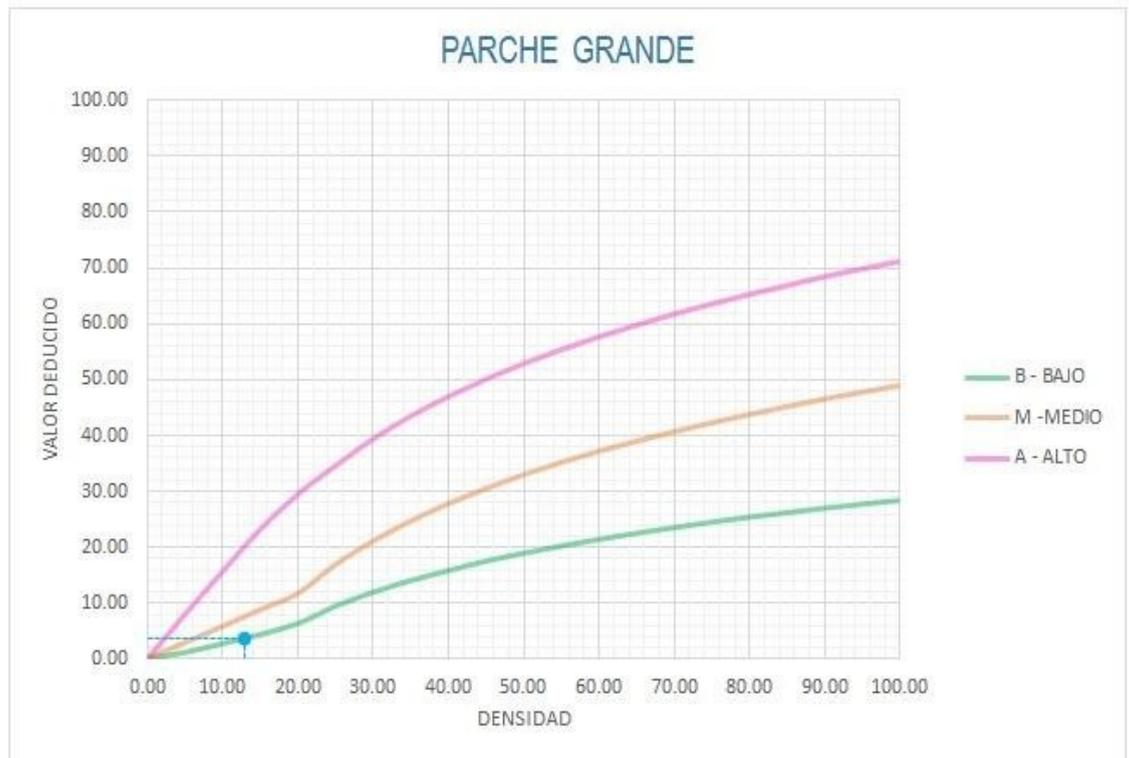
Figura 38. Patología del Parche Grande de La Unidad de Muestra 4.

ID	TIPO DE DAÑO
29	PARCHE GRANDE
L	SEVERIDAD BAJA
<b>DENSIDAD = 12.90</b>	
<b>VALOR DEDUCIDO (VD) = 3.63</b>

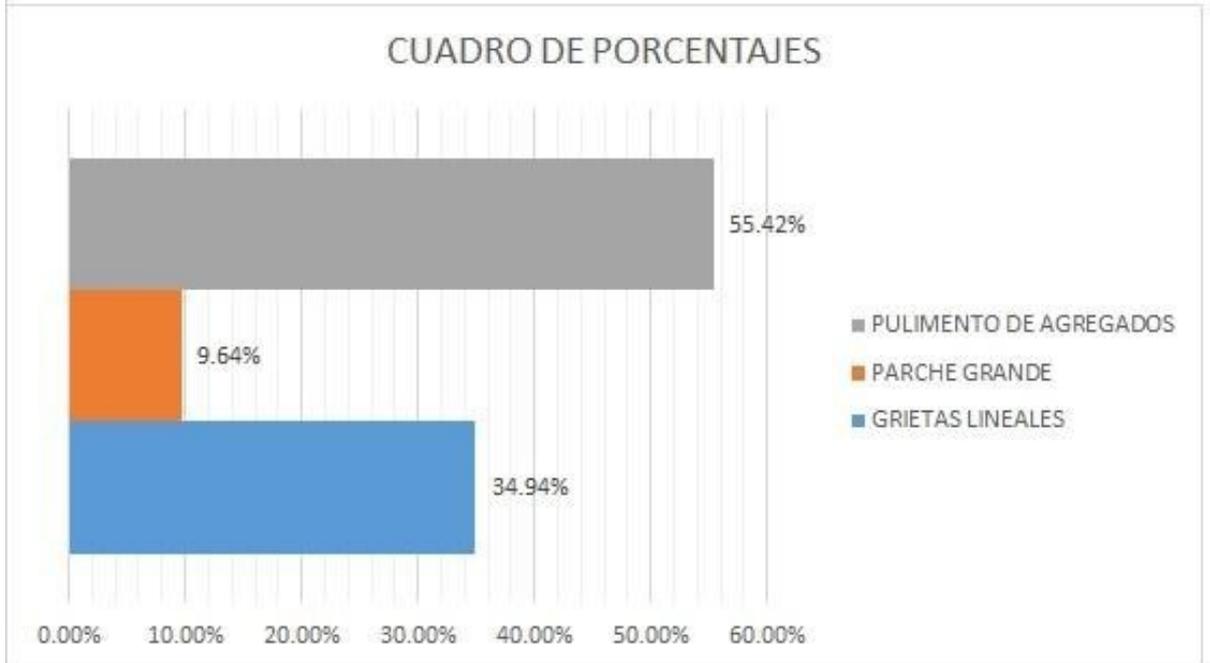
Figura 40. Tipo de daños de La Unidad de Muestra 4.

ID	TIPO DE DAÑO	N/S	DENSIDAD	PORCENTAJE REAL
28	GRIETAS LINEALES	H	46.77%	34.94%
29	PARCHE GRANDE	L	12.90%	9.64%
31	PULIMENTO DE AGREGADOS	-	74.19%	55.42%
			133.87%	100.00%

**Descripción e Interpretación:** La Unidad de Muestra UM-4, los tipos de patologías presentes son: Pulimento de agregados 55.42%, parche grande 9.64%, grietas lineales 34.94%, tal como se muestra en la figura 39.

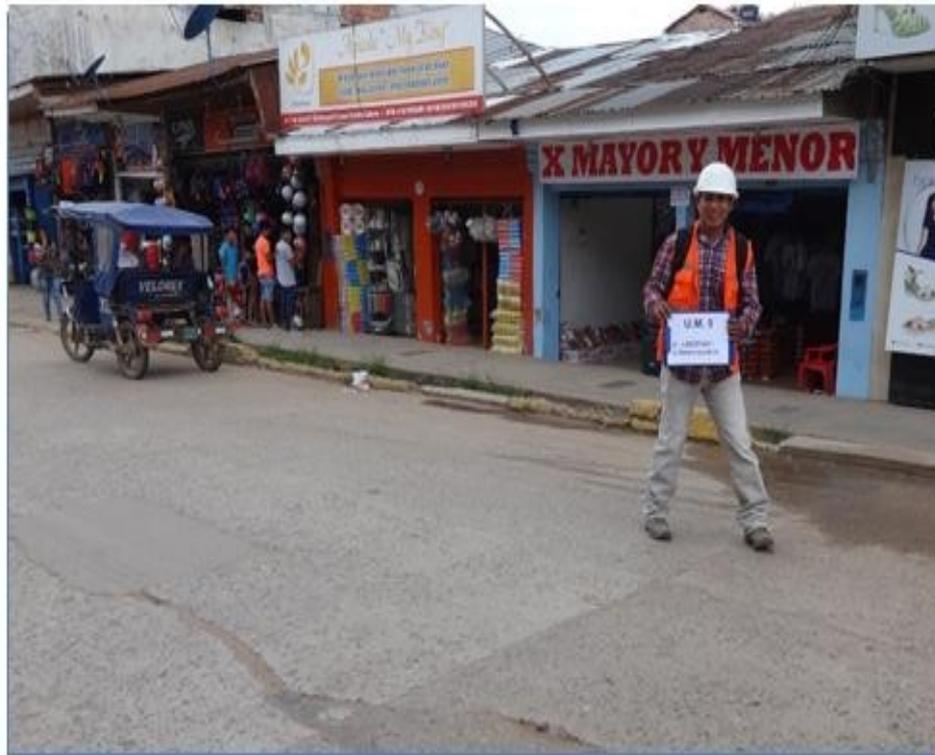
Figura 41. Evaluación de Unidad de muestra 5.

CUADRA 05: DESDE EL JIRON PROGRESO CASTILLA HASTA EL JIRÓN  
INDEPENDENCIA

**Descripción e Interpretación:** Tenemos la Unidad de Muestra UM-5, donde se tiene 48 paños y pertenece a la cuadra 5, del jirón 7 de Junio, como se aprecia en el siguiente gráfico, resultando del procedimiento del máximo valor reducido corregido de **60.59**, dando un PCI de **39.41** que corresponde a un pavimento **MALO**, tal como se aprecia en la figura 41.

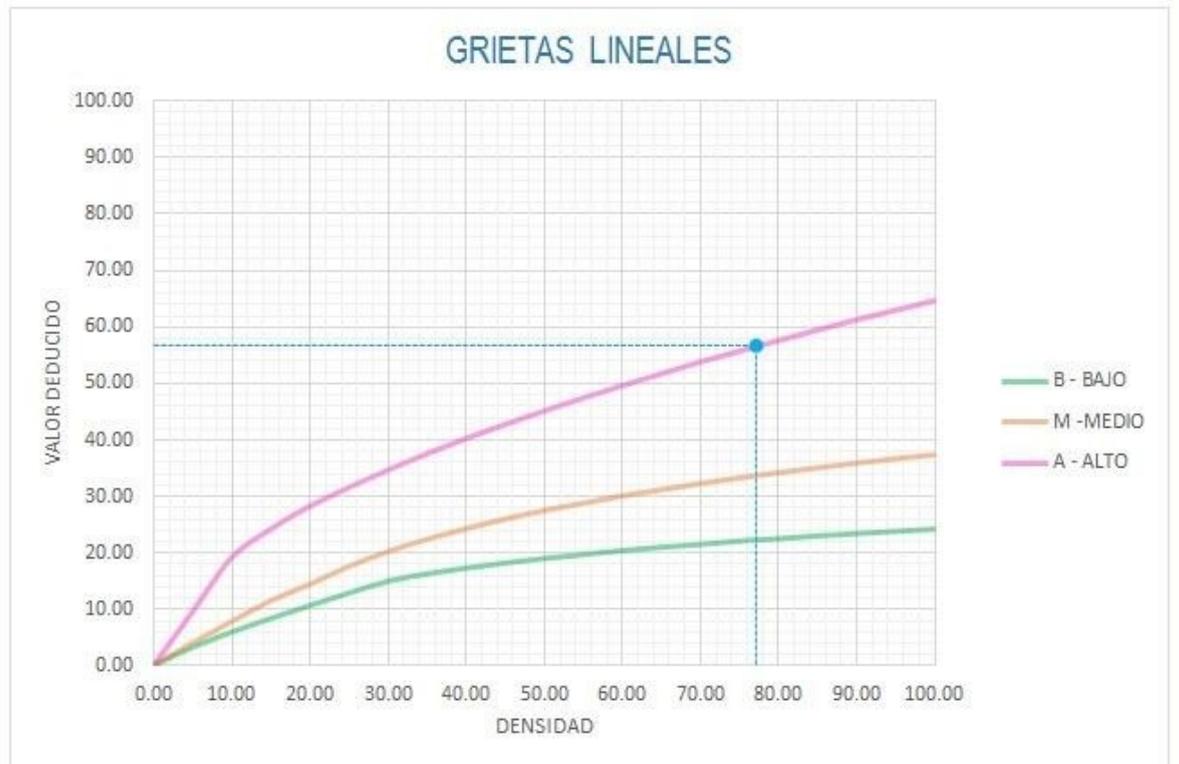
Figura 45. Patología de la Grieta Lineal de La Unidad de Muestra 5.

INTERPOLACIÓN PARA HALLAR EL VALOR DEDUCIDO	
ID	TIPO DE DAÑO
28	GRIETAS LINEALES
H	SEVERIDAD ALTA
DENSIDAD = 77.08	
VALOR DEDUCIDO (VD) = 56.59

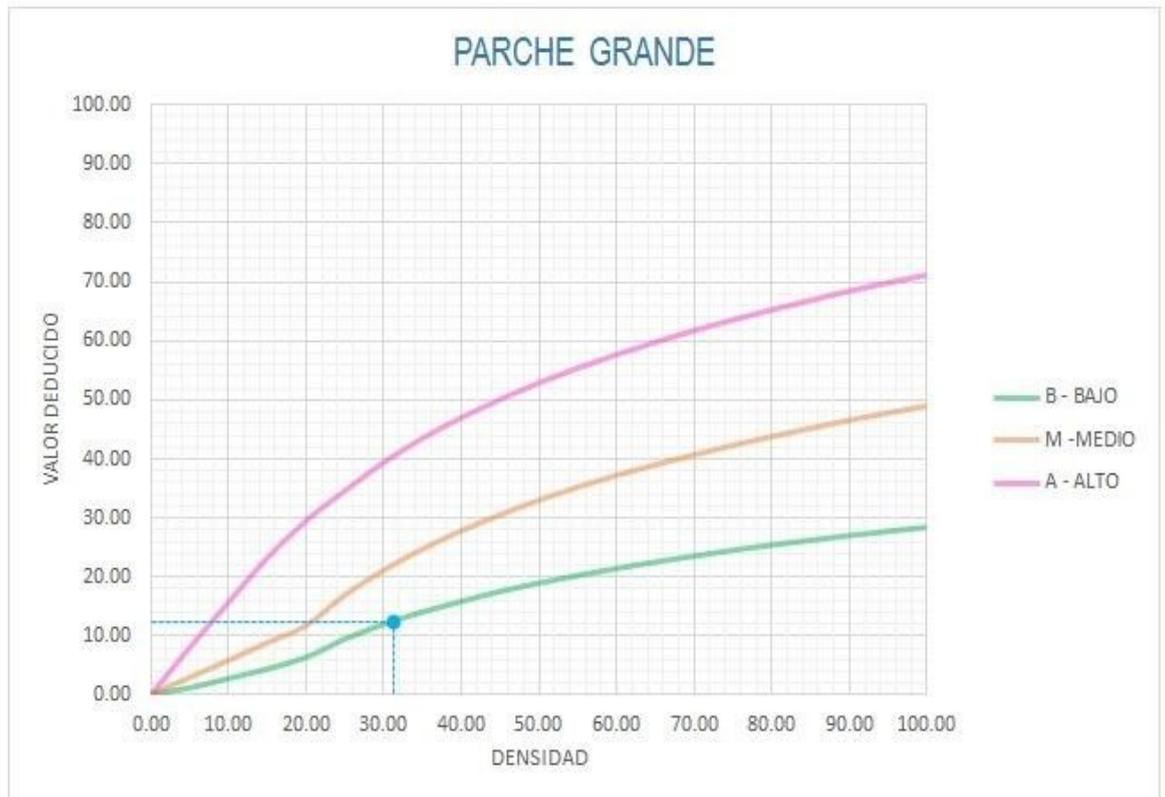
Figura 46. Patología del Parche Grande de La Unidad de Muestra 5.

INTERPOLACIÓN PARA HALLAR EL VALOR DEDUCIDO	
ID	TIPO DE DAÑO
29	PARCHE GRANDE
L	SEVERIDAD BAJA
<b>DENSIDAD = 31.25</b>	
<b>VALOR DEDUCIDO (VD) = 12.43</b>

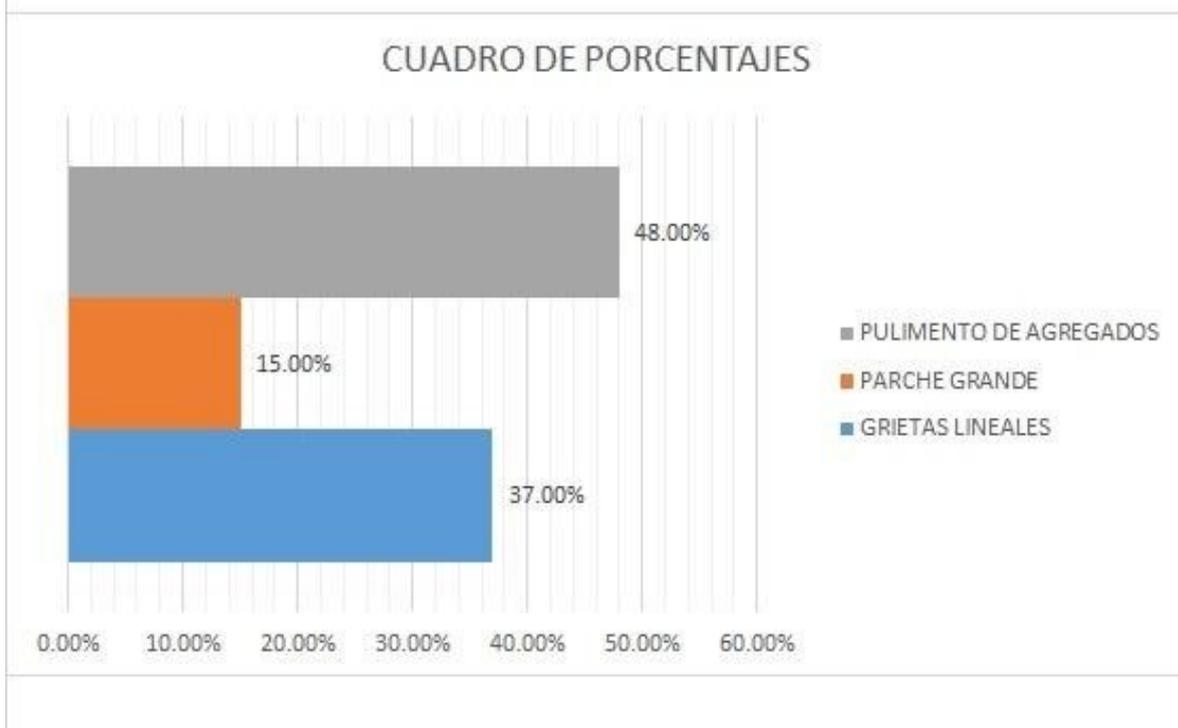
Figura 48. Tipo de daños de La Unidad de Muestra 5.

ID	TIPO DE DAÑO	N/S	DENSIDAD	PORCENTAJE REAL
28	GRIETAS LINEALES	H	77.08%	37.00%
29	PARCHE GRANDE	L	31.25%	15.00%
31	PULIMENTO DE AGREGADOS	-	100.00%	48.00%
			208.33%	100.00%

**Descripción e Interpretación:** La Unidad de Muestra UM-5, los tipos de patologías presentes son: Pulimento de agregados 48.00%, parche grande 15.00%, grietas lineales 37.00%, tal como se muestra en la figura 47.

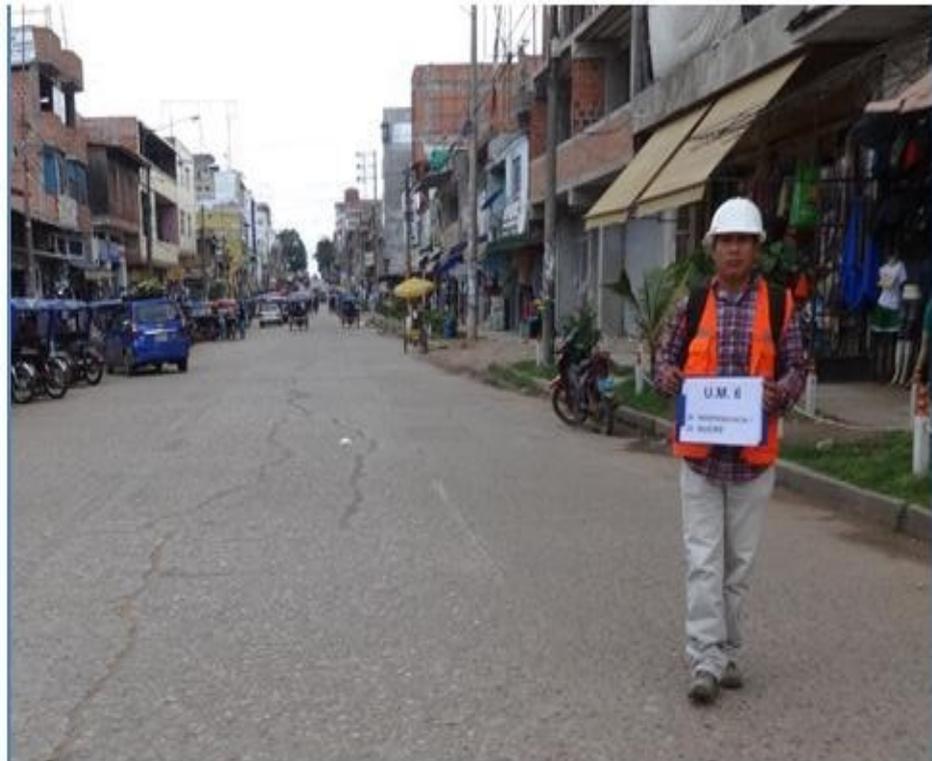
Figura 49. Evaluación de Unidad de muestra 6.

CUADRA 06: DESDE EL JIRON INDEPENDENCIA HASTA EL JIRÓN SUCRE

**Descripción e Interpretación:** De La Unidad de Muestra UM-6 tenemos 48 paños y pertenece a la cuadra 6, del jirón 7 de Junio, como se aprecia en el siguiente gráfico, y siguiendo el procedimiento del máximo valor reducido corregido es de **68.09**, dando un PCI de **31.91** que corresponde a un pavimento **MALO**, tal como se aprecia en la figura 49.

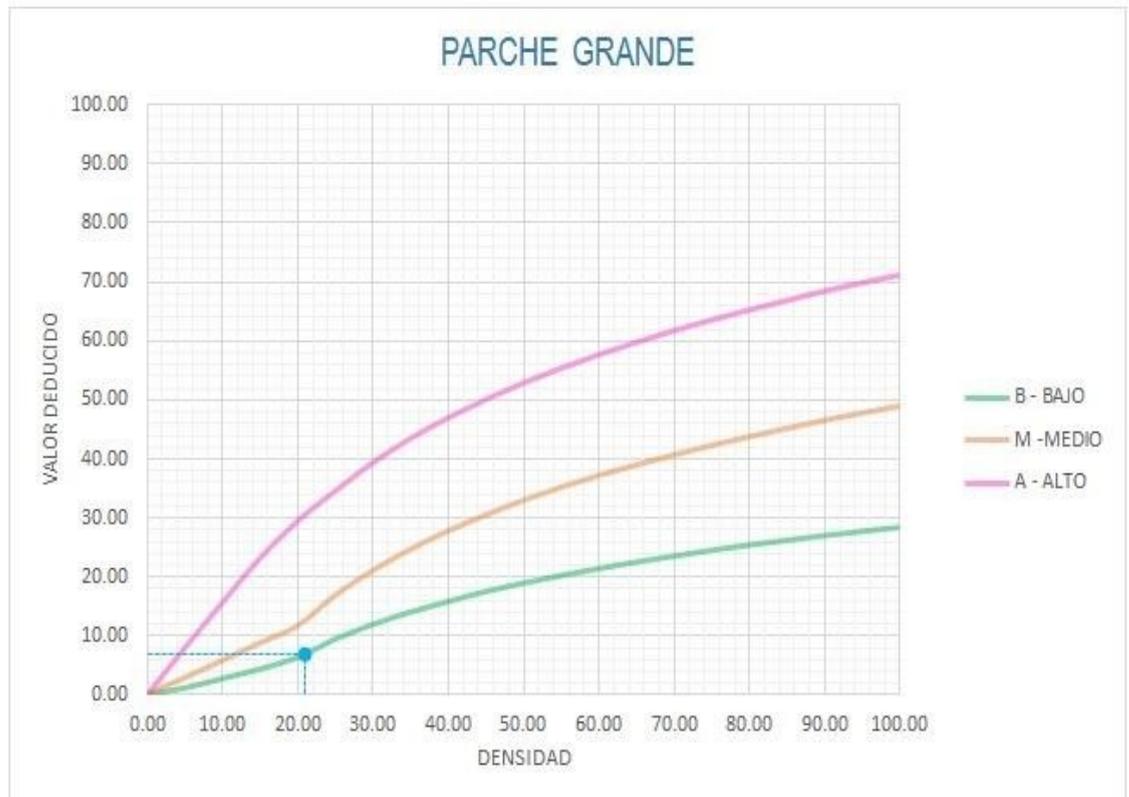
Figura 54. Patología del Parche Grande de La Unidad de Muestra 6.

INTERPOLACIÓN PARA HALLAR EL VALOR DEDUCIDO	
ID	TIPO DE DAÑO
29	PARCHE GRANDE
L	SEVERIDAD BAJA
<b>DENSIDAD = 20.83</b>	
<b>VALOR DEDUCIDO (VD) = 6.82</b>

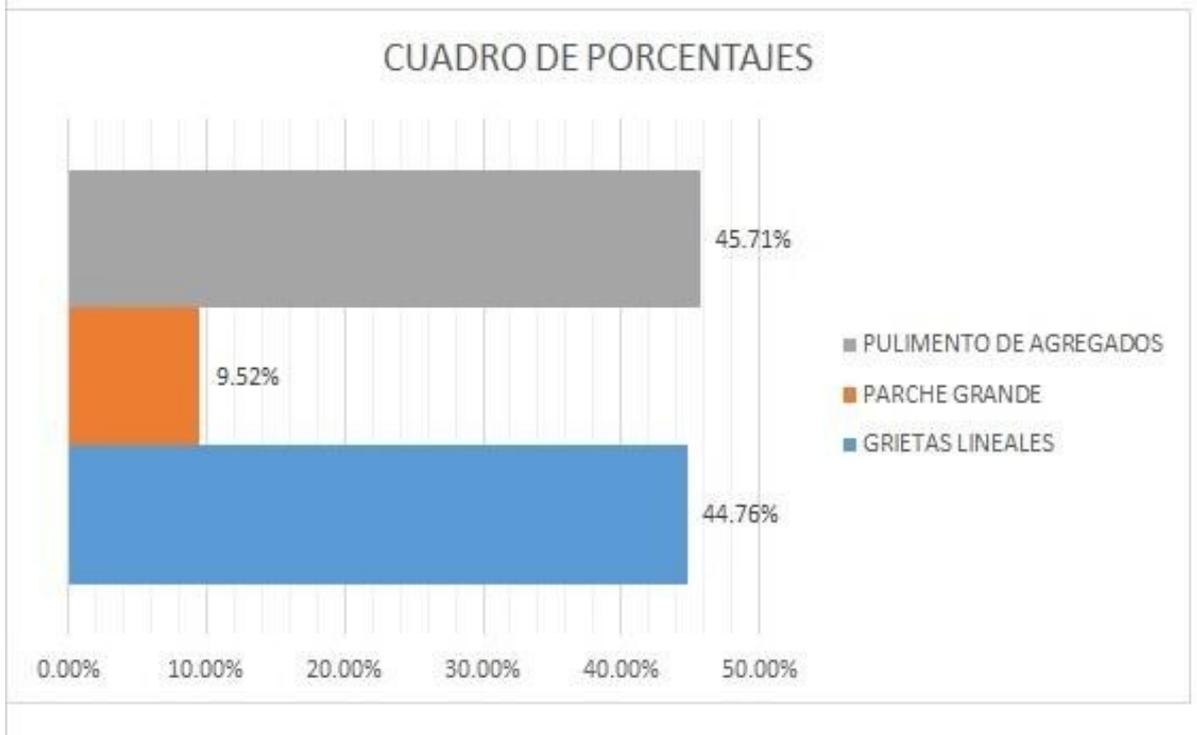
Figura 56. Tipo de daños de La Unidad de Muestra 6.

ID	TIPO DE DAÑO	N/S	DENSIDAD	PORCENTAJE REAL
28	GRIETAS LINEALES	H	97.92%	44.76%
29	PARCHE GRANDE	L	20.83%	9.52%
31	PULIMENTO DE AGREGADOS	-	100.00%	45.71%
			218.75%	100.00%

**Descripción e Interpretación:** La Unidad de Muestra UM-6, los tipos de patologías presentes son: Pulimento de agregados 45.71%, parche grande 9.52%, grietas lineales 44.76%, tal como se muestra en la figura 55.

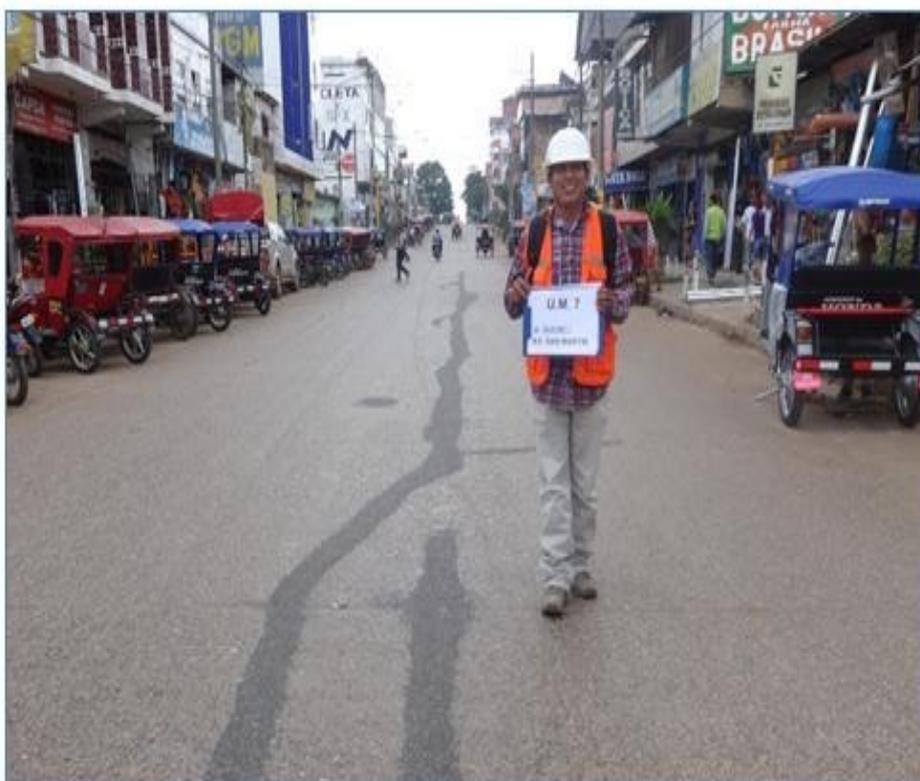
Figura 57. Evaluación de Unidad de muestra 7.

CUADRA 07: DESDE EL JIRON SUCRE HASTA LA AV. SAN MARTIN

**Descripción e Interpretación:** La Unidad de Muestra UM-7 tiene 46 paños y pertenece a la cuadra 7, del jirón 7 de Junio, como se aprecia en el siguiente gráfico, y siguiendo el procedimiento del máximo valor reducido corregido es de **68.06**, dando un PCI de **31.94** que corresponde a un pavimento **MALO**, tal como se aprecia en la figura 57.

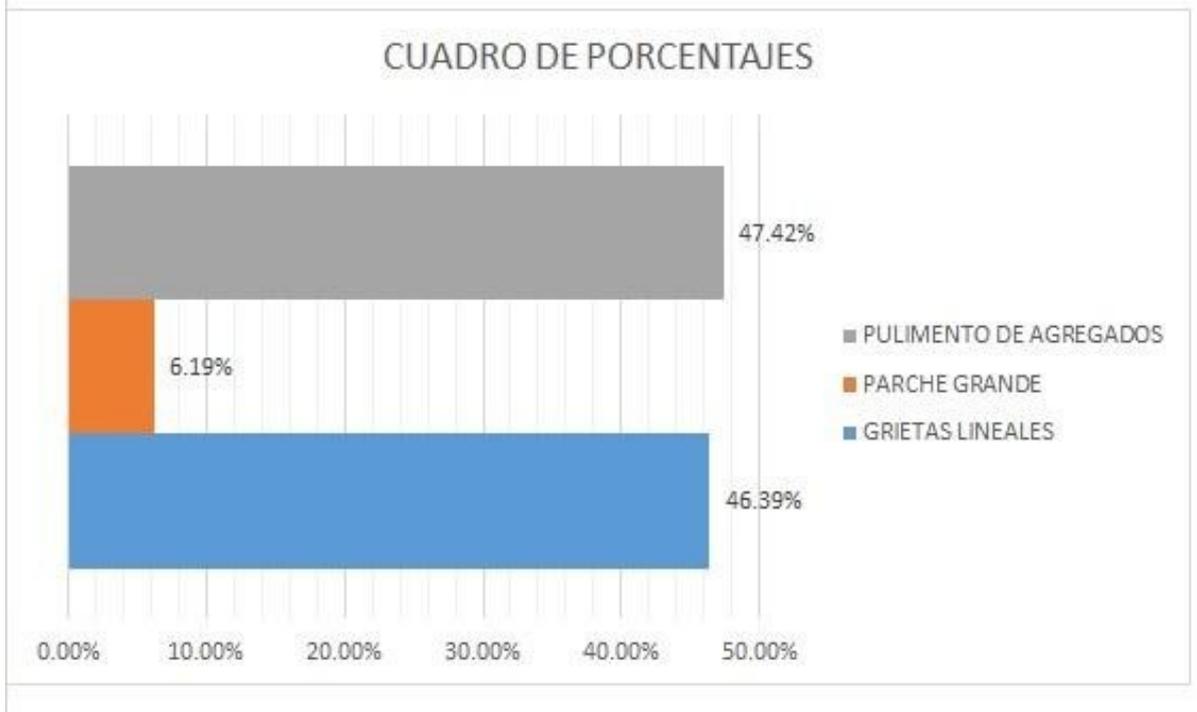
Figura 64. Tipo de daños de La Unidad de Muestra 7.

ID	TIPO DE DAÑO	N/S	DENSIDAD	PORCENTAJE REAL
28	GRIETAS LINEALES	H	97.83%	46.39%
29	PARCHE GRANDE	L	13.04%	6.19%
31	PULIMENTO DE AGREGADOS	-	100.00%	47.42%
			210.87%	100.00%

**Descripción e Interpretación:** La Unidad de Muestra UM-7, los tipos de patologías presentes son: Pulimento de agregados 47.42%, parche grande 6.19%, grietas lineales 46.39%, tal como se muestra en la figura 63.

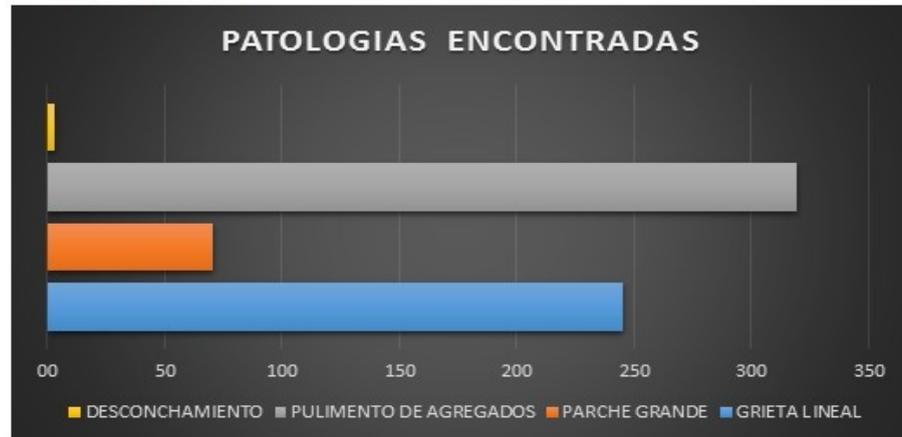
TOTAL DE LOSAS EVALUADAS	340
GRIETA LINEAL	245
PARCHE GRANDE	70
PULIMENTO DE AGREGADOS	319
DESCONCHAMIENTO	03

- De acuerdo a la Figura 64 del total de 340 paños evaluadas la incidencia de patologías es principalmente por daño de las cuales grieta lineal (245 paños), parche grande (70 paños), pulimento de agregados (319 paños) y desconchamiento (3 paños), los cuales están estrechamente relacionadas de acuerdo a lo señalado en el marco teórico, cuando se hace mención que se produzca grietas lineales, son causadas generalmente por una combinación de la repetición de las cargas de tránsito y el alabeo por gradiente térmico o de humedad, parche grande es un área donde el pavimento original ha sido removido y reemplazado por material nuevo, pulimento de agregados es causada por aplicaciones repetidas de cargas de tránsito; así mismo desconchamiento se entiende acerca de una red de grietas superficiales, finas o capilares Resultados similares se obtuvieron en la investigación realizada por Vásquez V, en el Manual de daños en Pavimentos Rígido.
