**DETERMINACIÓN Y EVALUACIÓN DE LAS PATOLOGÍAS DEL  
CONCRETO PARA OBTENER EL ÍNDICE DE INTEGRIDAD  
ESTRUCTURAL DEL PAVIMENTO Y CONDICIÓN  
OPERACIONAL DE LA SUPERFICIE DE LA PISTA EN EL JR. 7  
DE JUNIO, DISTRITO DE CALLERÍA, PROVINCIA DE  
CORONEL PORTILLO, REGION UCAYALI, SETIEMBRE – 2017**

**TESIS PARA OPTAR EL TÍTULO PROFESIONAL DE  
INGENIERO CIVIL**

**BACH. JOWEL ARMAS SOTO**

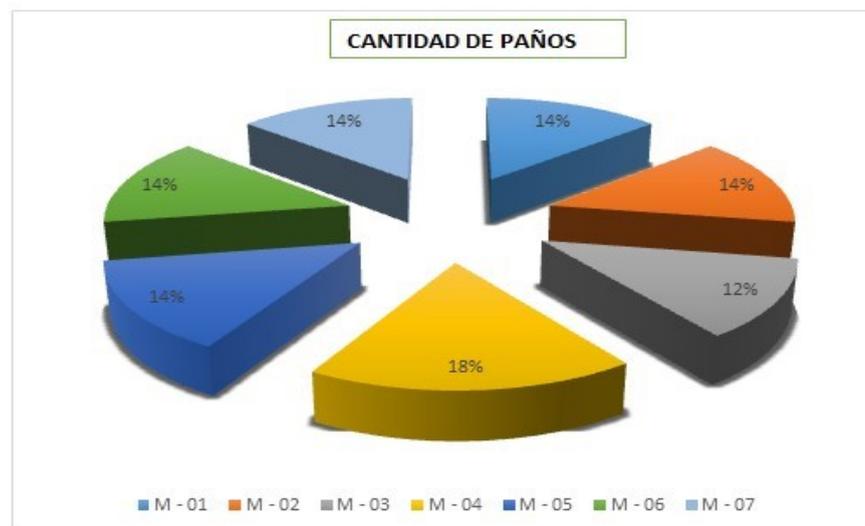
Figura 65. Resumen de resultados de patologías encontradas.

MUESTRA	PCI	CLASIFICACION	Nº PAÑOS
M - 01	60.43	BUENO	46
M - 02	69.06	BUENO	48
M - 03	34.14	MALO	42
M - 04	52.35	REGULAR	62
M - 05	39.41	MALO	48
M - 06	31.91	MALO	48
M - 07	31.94	MALO	46
<b>PROMEDIO</b>	<b>45.61</b>	<b>REGULAR</b>	<b>340</b>

- De la tabla Figura 64, se puede determinar que de las Unidades de Muestras UM-1, 2, 3, 4, 5, 6, 7. Del total de 340 paños analizados, 94 paños (UM-1, 2) tienen la clasificación de bueno; 62 paños (UM-4) tienen la clasificación de regular; 184 paños (UM-3, 5, 6, 7) tiene la clasificación de malo.

- De acuerdo a los resultados agrupados en la Figura 64, de la investigación el estado actual del pavimento rígido del jirón 7 de junio, Distrito de Calleria, Provincia de Coronel Portillo, Región de Ucayali, es de un PCI de **45.61** y de una clasificación promedio **REGULAR**, debido a que los tipos de patologías presentes solo implica una rehabilitación media.
