UNIVERSIDAD CATÓLICA LOS ÁNGELES
CHIMBOTE

DETERMINACIÓN Y EVALUACIÓN DE LAS
PATOLOGÍAS DEL CONCRETO DE ALBAÑILERÍA
CONFINADA DEL CERCO PERIMÉTRICO DE LA
INSTITUCIÓN EDUCATIVA INICIAL SIMÓN BOLÍVAR
104, DISTRITO DE JESÚS NAZARENAS, PROVINCIA DE
HUAMANGA, REGIÓN AYACUCHO, ABRIL – 2016.

TESIS PARA OPTAR EL TÍTULO PROFESIONAL DE
INGENIERO CIVIL

BACH. JORGE CHOQUE CUSIPOMA

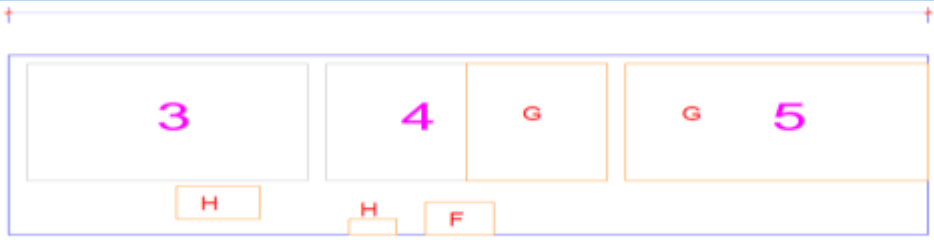
Fotografía de la muestra

GRIETA		0.00	0.00%	0.00	0.00%	0.00	0.00%	-	
FISURA		0.20	1.63%	0.00	0.00%	0.00	0.00%	1	
CORROSIÓN		0.00	0.00%	0.00	0.00%	0.00	0.00%	-	
EFLORESCENCIA		0.00	0.00%	0.00	0.00%	0.00	0.00%	-	
EROSIÓN		0.56	4.57%	0.00	0.00%	0.00	0.00%	1	
DISTORSIÓN		0.00	0.00%	0.10	5.95%	12.91	47.87%	1	
DISGREGACIÓN		0.85	6.94%	0.00	0.00%	0.00	0.00%	1	
TOTAL		1.61	13.14%	0.10	5.95%	12.91	47.87%		
NIVEL DE SEVERIDAD		1			1		1		
PLANO DE PATOLOGÍA

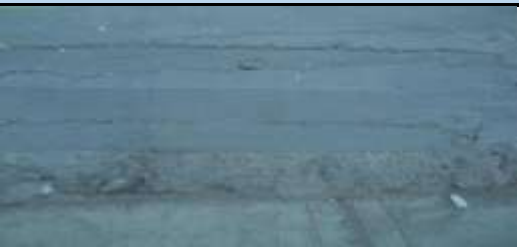
FISURA		0.00	0.00%	0.00	0.00%	0.00	0.00%	-			
CORROSIÓN		0.00	0.00%	0.00	0.00%	0.00	0.00%	-			
EFLORESCENCIA		0.00	0.00%	0.00	0.00%	0.00	0.00%	-			
EROSIÓN		0.00	0.00%	0.00	0.00%	0.00	0.00%	-			
DISTORSIÓN		0.00	0.00%	0.00	0.00%	5.66	48.63%	1			
DISGREGACIÓN		1.69	29.70%	0.00	0.00%	0.00	0.00%	1			
TOTAL		1.69	29.70%	0.00	0.00%	5.66	48.63%				
NIVEL DE SEVERIDAD		1		1		1				Plano en planta de la muestra	
PLANO DE PATOLOGÍA

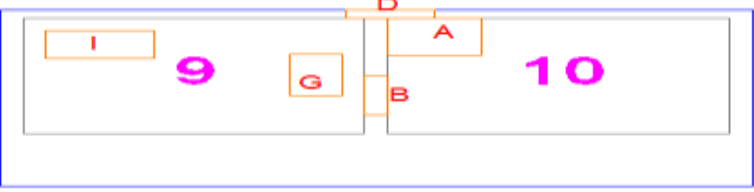
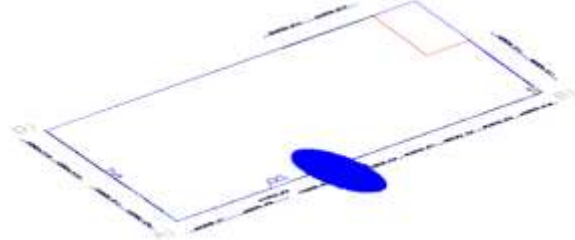
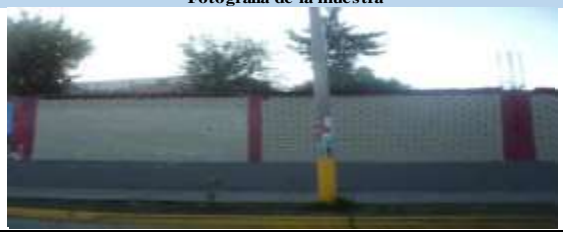
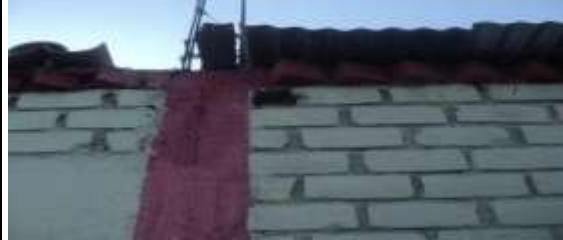
NIVEL DE SEVERIDAD	
GRIETA		0.00		0.15		0.68		1	
FISURA		0.15		0.00		0.00		1	
CORROSIÓN		0.55		0.00		0.00		1	
EFLORESCENCIA		0.00		0.00		0.00		-	
EROSIÓN		1.70		0.00		0.00		1	
DISTORSIÓN		0.00		0.00		0.35		1	
DISGREGACIÓN		2.30		0.00		0.00		-	
TOTAL		4.70		0.15		1.03		1

58.02%		8.93%		5.96%			
NIVEL DE SEVERIDAD		1		1		1			
PLANO DE PATOLOGÍA

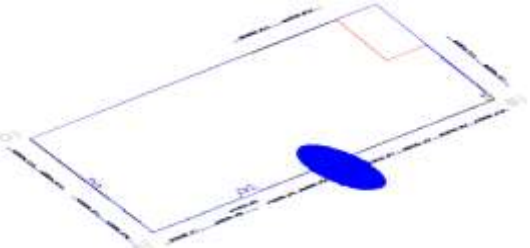
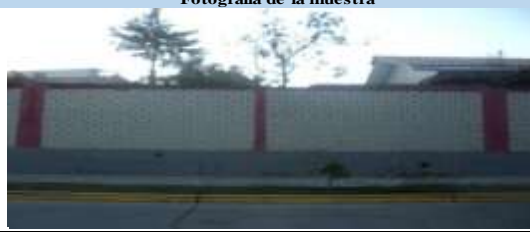
TÍTULO DETERMINACIÓN Y EVALUACIÓN DE LAS PATOLOGÍAS DEL CONCRETO DE ALBAÑILERÍA CONFINADA DEL CERCO PERIMÉTRICO DE LA INSTITUCIÓN EDUCATIVA INICIAL SIMÓN BOLÍVAR 104, DISTRITO DE JESÚS NAZARENAS, PROVINCIA DE HUAMANGA, REGIÓN AYACUCHO, ABRIL – 2016.								
UNIDAD DE MUESTRA 0										
AUTOR:	BACH. JORGE CHOQUE CUSIPOMA			LADO:	EXTERIOR					
ASESOR:	MSTR. GONZALO MIGUEL LEÓN DE LOS RÍOS			FECHA:	ABR. 2016		ÁREA TOTAL:	27.05 M ²		
MANUAL DE PATOLOGÍA										
A	GRIETA	E	EFLORESCENCIA	H	DISGREGACIÓN			NIVEL DE SEVERIDAD		
B	FISURA	F	EROSIÓN					LEVE		
D	CORROSIÓN	G	DISTORSIÓN					MODERADO		
								SEVERO		
ELEMENTOS		SOBRECIMIENTO			COLUMNA			MURO		
		ÁREA:	8.10	M²	ÁREA:	1.68	M²	ÁREA:	17.27	M²
PATOLOGÍA	ÁREA CON PATOLOGÍA (m2)	% DE ÁREA CON PATOLOGÍA	ÁREA CON PATOLOGÍA (m2)	% DE ÁREA CON PATOLOGÍA	ÁREA CON PATOLOGÍA (m2)	% DE ÁREA CON PATOLOGÍA	ÁREA CON PATOLOGÍA (m2)	% DE ÁREA CON PATOLOGÍA	NIVEL DE SEVERIDAD

GRIETA	0.60	7.41%	0.15	8.93%	0.12	0.69%			2	
FISURA	0.25	3.09%	0.10	5.95%	0.00	0.00%			1	
CORROSIÓN	0.00	0.00%	0.00	0.00%	0.00	0.00%			-	
EFLORESCENCIA	0.00	0.00%	0.00	0.00%	0.00	0.00%			-	
EROSIÓN	0.49	6.05%	0.00	0.00%	0.00	0.00%			1	
DISTORSIÓN	0.00	0.00%	0.00	0.00%	0.00	0.00%			-	
DISGREGACIÓN	0.83	10.25%	0.00	0.00%	2.10	12.16%			-	
TOTAL		2.17	26.79%	0.25	14.88%	2.22	12.85%			
NIVEL DE SEVERIDAD		2		1		1				
PLANO DE PATOLOGÍA

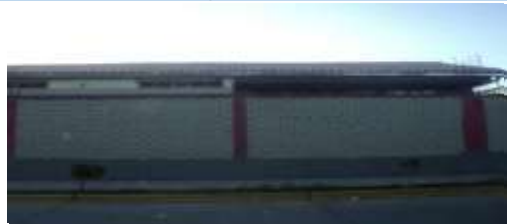
TÍTULO DETERMINACIÓN Y EVALUACIÓN DE LAS PATOLOGÍAS DEL CONCRETO DE ALBAÑILERÍA CONFINADA DEL CERCO PERIMÉTRICO DE LA INSTITUCIÓN EDUCATIVA INICIAL SIMÓN BOLÍVAR 104, DISTRITO DE JESÚS NAZARENAS, PROVINCIA DE HUAMANGA, REGIÓN AYACUCHO, ABRIL – 2016.										
UNIDAD DE MUESTRA 08										
AUTOR:		BACH. JORGE CHOQUE CUSIPOMA			LADO:		EXTERIOR			
ASESOR:		MSTR. GONZALO MIGUEL LEÓN DE LOS RÍOS			FECHA:		ABR. 2016	ÁREA TOTAL: 27.05 M ²		
MANUAL DE PATOLOGÍA										
A	GRIETA	E	EFLORESCENCIA	H	DISGREGACIÓN	NIVEL DE SEVERIDAD				
B	FISURA	F	EROSIÓN			LEVE				
D	CORROSIÓN	G	DISTORSIÓN			MODERADO				
						SEVERO				
ELEMENTOS		SOBRECIMIENTO			COLUMNA		MURO			
		ÁREA:	8.10	M ²	ÁREA:	1.68	M ²	ÁREA:	17.27	M ²
PATOLOGÍA		ÁREA CON PATOLOGÍA (m2)	% DE ÁREA CON PATOLOGÍA		ÁREA CON PATOLOGÍA (m2)	% DE ÁREA CON PATOLOGÍA		ÁREA CON PATOLOGÍA (m2)	% DE ÁREA CON PATOLOGÍA	
GRIETA		0.00	0.00%		0.00	0.00%		0.00	0.00%

FISURA		0.00	0.00%		0.00	0.00%		0.00	0.00%	
CORROSIÓN		0.00	0.00%		0.00	0.00%		0.00	0.00%	
EFLORESCENCIA		0.00	0.00%		0.00	0.00%		0.00	0.00%	
EROSIÓN		0.00	0.00%		0.00	0.00%		0.00	0.00%	
DISTORSIÓN		0.00	0.00%		0.00	0.00%		0.00	0.00%	
DISGREGACIÓN		5.90	72.84%		0.00	0.00%		0.00	0.00%	
TOTAL		5.90	72.84%		0.00	0.00%		0.00	0.00%	
NIVEL DE SEVERIDAD		1			1		1			
PLANO DE PATOLOGÍA

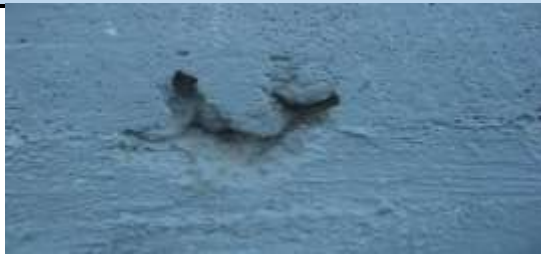
TÍTULO DETERMINACIÓN Y EVALUACIÓN DE LAS PATOLOGÍAS DEL CONCRETO DE ALBAÑILERÍA CONFINADA DEL CERCO PERIMÉTRICO DE LA INSTITUCIÓN EDUCATIVA INICIAL SIMÓN BOLÍVAR 104, DISTRITO DE JESÚS NAZARENAS, PROVINCIA DE HUAMANGA, REGIÓN AYACUCHO, ABRIL - 2016.									
UNIDAD DE MUESTRA 9								Fotografía de la muestra	
AUTOR:		BACH. JORGE CHOQUE CUSIPOMA		LADO:		EXTERIOR

FISURA		0.15	1.80%	0.00	0.00%	0.00	0.00%	1	
CORROSIÓN		0.00	0.00%	0.00	0.00%	0.00	0.00%	-	
EFLORESCENCIA		0.00	0.00%	0.00	0.00%	0.00	0.00%	-	
EROSIÓN		1.20	14.42%	0.00	0.00%	0.00	0.00%	1	
DISTORSIÓN		0.00	0.00%	0.00	0.00%	0.00	0.00%	-	
DISGREGACIÓN		2.60	31.25%	0.00	0.00%	0.04	0.22%	1	
TOTAL		3.95	47.48%	0.00	0.00%	0.04	0.22%		
NIVEL DE SEVERIDAD		1		1		1			
PLANO DE PATOLOGÍA								Plano en planta de la muestra

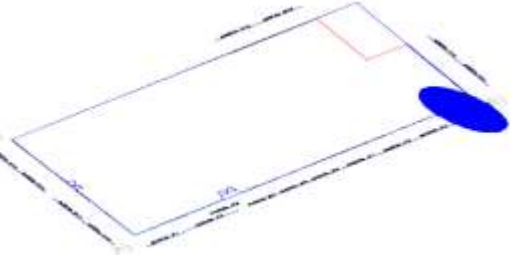
TÍTULO DETERMINACIÓN Y EVALUACIÓN DE LAS PATOLOGÍAS DEL CONCRETO DE ALBAÑILERÍA CONFINADA DEL CERCO PERIMÉTRICO DE LA INSTITUCIÓN EDUCATIVA INICIAL SIMÓN BOLÍVAR 104, DISTRITO DE JESÚS NAZARENAS, PROVINCIA DE HUAMANGA, REGIÓN AYACUCHO, ABRIL – 2016.										
UNIDAD DE MUESTRA 10										
AUTOR:		BACH. JORGE CHOQUE CUSIPOMA			LADO:		EXTERIOR			
ASESOR:		MSTR. GONZALO MIGUEL LEÓN DE LOS RÍOS			FECHA:		ABR. 2016	ÁREA TOTAL: 27.98 M ²		
MANUAL DE PATOLOGÍA										
A	GRIETA	E	EFLORESCENCIA	H	DISGREGACIÓN	NIVEL DE SEVERIDAD				
B	FISURA	F	EROSIÓN			LEVE				
D	CORROSIÓN	G	DISTORSIÓN			MODERADO				
						SEVERO				
ELEMENTOS		SOBRECIMIENTO			COLUMNA		MURO			
		ÁREA:	8.38	M ²	ÁREA:	1.68	M ²	ÁREA:	17.92	M ²
PATOLOGÍA		ÁREA CON PATOLOGÍA (m ²)	% DE ÁREA CON PATOLOGÍA	ÁREA CON PATOLOGÍA (m ²)	% DE ÁREA CON PATOLOGÍA	ÁREA CON PATOLOGÍA (m ²)	% DE ÁREA CON PATOLOGÍA	NIVEL DE SEVERIDAD

GRIETA		0.00	0.00%	0.00	0.00%	1.06	5.92%	1		
FISURA		0.15	1.79%	0.00	0.00%	0.00	0.00%	1		
CORROSIÓN		0.00	0.00%	0.00	0.00%	0.00	0.00%	-		
EFLORESCENCIA		0.00	0.00%	0.00	0.00%	0.00	0.00%	-		
EROSIÓN		0.00	0.00%	0.00	0.00%	0.00	0.00%	-		
DISTORSIÓN		0.00	0.00%	0.00	0.00%	0.00	0.00%	-		
DISGREGACIÓN		2.30	27.45%	0.00	0.00%	0.00	0.00%	1		
TOTAL		2.45	29.24%	0.00	0.00%	1.06	5.92%			
NIVEL DE SEVERIDAD		1			1		1			
PLANO DE PATOLOGÍA

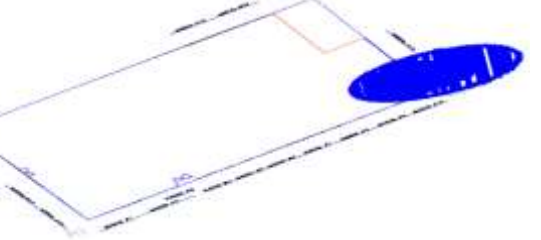
TÍTULO DETERMINACIÓN Y EVALUACIÓN DE LAS PATOLOGÍAS DEL CONCRETO DE ALBAÑILERÍA CONFINADA DEL CERCO PERIMÉTRICO DE LA INSTITUCIÓN EDUCATIVA INICIAL SIMÓN BOLÍVAR 104, DISTRITO DE JESÚS NAZARENAS, PROVINCIA DE HUAMANGA, REGIÓN AYACUCHO, ABRIL – 2016.							
UNIDAD DE MUESTRA 11									
AUTOR:	BACH. JORGE CHOQUE CUSIPOMA			LADO:	EXTERIOR				
ASESOR:	MSTR. GONZALO MIGUEL LEÓN DE LOS RÍOS			FECHA:	ABR. 2016	ÁREA TOTAL:	29,28 M ²		
MANUAL DE PATOLOGÍA									
A	GRIETA	E	EFLORESCENCIA	H	DISGREGACIÓN	NIVEL DE SEVERIDAD			
B	FISURA	F	EROSIÓN			LEVE			
D	CORROSIÓN	G	DISTORSIÓN			MODERADO			
						SEVERO			
ELEMENTOS		SOBRECIMIENTO		COLUMNA		MURO			
		ÁREA:	8,38	ÁREA:	1,68	ÁREA:	19,22		
		M ²		M ²		M ²			
PATOLOGÍA	ÁREA CON PATOLOGÍA (m2)	% DE ÁREA CON PATOLOGÍA	ÁREA CON PATOLOGÍA (m2)	% DE ÁREA CON PATOLOGÍA	ÁREA CON PATOLOGÍA (m2)	% DE ÁREA CON PATOLOGÍA	NIVEL DE SEVERIDAD

GRIETA	0.40	4.77%	0.08	4.76%	0.00	0.00%	1		
FISURA	0.00	0.00%	0.00	0.00%	0.00	0.00%	-		
CORROSIÓN	0.00	0.00%	0.35	20.83%	0.00	0.00%	2		
EFLORESCENCIA	0.00	0.00%	0.00	0.00%	0.00	0.00%	-		
EROSIÓN	0.00	0.00%	0.00	0.00%	0.00	0.00%	-		
DISTORSIÓN	0.00	0.00%	0.00	0.00%	0.00	0.00%	-		
DISGREGACIÓN	1.12	13.37%	0.35	20.83%	0.00	0.00%	1		
TOTAL	1.52	18.14%	0.78	46.43%	0.00	0.00%			
NIVEL DE SEVERIDAD	1		2		1				
PLANO DE PATOLOGÍA

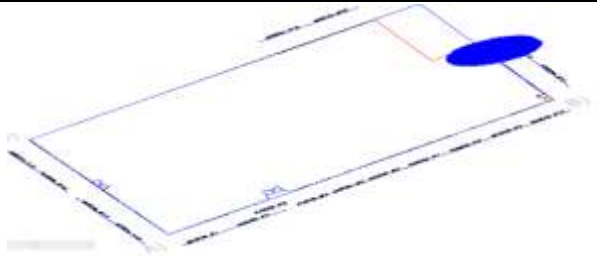
TÍTULO DETERMINACIÓN Y EVALUACIÓN DE LAS PATOLOGÍAS DEL CONCRETO DE ALBAÑILERÍA CONFINADA DEL CERCO PERIMÉTRICO DE LA INSTITUCIÓN EDUCATIVA INICIAL SIMÓN BOLÍVAR 104, DISTRITO DE JESÚS NAZARENAS, PROVINCIA DE HUAMANGA, REGIÓN AYACUCHO, ABRIL – 2016.							
UNIDAD DE MUESTRA 12									
AUTOR:		BACH. JORGE CHOQUE CUSIPOMA			LADO:		EXTERIOR		
ASESOR:		MSTR. GONZALO MIGUEL LEÓN DE LOS RÍOS			FECHA:		ABR. 2016		
				ÁREA TOTAL:		32.42 M ²			
MANUAL DE PATOLOGÍA									
A	GRIETA	E	EFLORESCENCIA	H	DISGREGACIÓN	NIVEL DE SEVERIDAD			
B	FISURA	F	EROSIÓN			LEVE			
D	CORROSIÓN	G	DISTORSIÓN			MODERADO			
						SEVERO			
ELEMENTOS		SOBRECIMIENTO		COLUMNA		MURO			
		ÁREA: 3.18 M ²		ÁREA: 1.68 M ²		ÁREA: 27.56 M ²			
PATOLOGÍA		ÁREA CON PATOLOGÍA (m2)		ÁREA CON PATOLOGÍA (m2)		ÁREA CON PATOLOGÍA (m2)		ÁREA CON PATOLOGÍA (m2)	
		% DE ÁREA CON PATOLOGÍA		% DE ÁREA CON PATOLOGÍA		% DE ÁREA CON PATOLOGÍA		% DE ÁREA CON PATOLOGÍA

GRIETA		0.75		0.00		0.52		1.89%	
FISURA		0.35		0.08		0.00		0.00%	
CORROSIÓN		0.00		0.00		0.00		0.00%	
EFLORESCENCIA		0.00		0.00		0.00		0.00%	
EROSIÓN		0.00		0.00		0.00		0.00%	
DISTORSIÓN		0.00		0.00		0.00		0.00%	
DISGREGACIÓN		0.20		0.00		0.00		0.00%	
TOTAL		1.30		0.08		0.52		1.89%	
NIVEL DE SEVERIDAD		2		1		1			
PLANO DE PATOLOGÍA

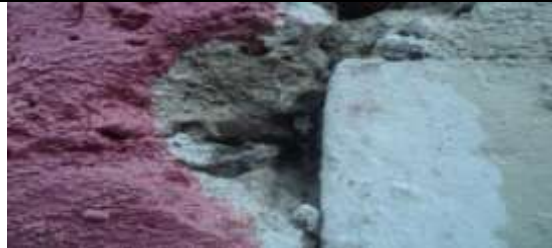
Fotografía de las patologías

FISURA		0.25	8.33%	0.00	0.00%	0.00	0.00%	1	
CORROSIÓN		0.00	0.00%	0.00	0.00%	0.00	0.00%	2	
EFLORESCENCIA		0.00	0.00%	0.00	0.00%	0.00	0.00%	-	
EROSIÓN		0.00	0.00%	0.00	0.00%	0.00	0.00%	-	
DISTORSIÓN		0.00	0.00%	0.00	0.00%	0.00	0.00%	1	
DISGREGACIÓN		1.34	44.67%	0.17	7.59%	0.00	0.00%	1	
TOTAL		1.94	64.67%	0.17	7.59%	0.00	0.00%		
NIVEL DE SEVERIDAD		3		1		1

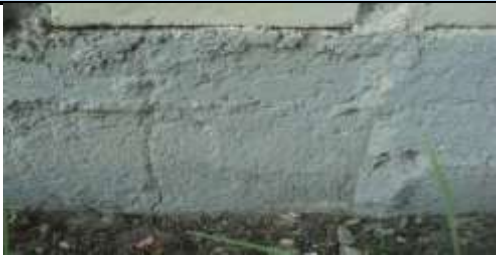
Fotografía de las patologías

GRIETA	0.00	0.00%	0.00	0.00%	0.10	0.41%	1		
FISURA	0.65	23.05%	0.00	0.00%	0.00	0.00%	1		
CORROSIÓN	0.00	0.00%	0.00	0.00%	0.00	0.00%	-		
EFLORESCENCIA	0.00	0.00%	0.00	0.00%	0.00	0.00%	-		
EROSIÓN	0.00	0.00%	0.00	0.00%	0.00	0.00%	-		
DISTORSIÓN	0.00	0.00%	0.00	0.00%	0.00	0.00%	-		
DISGREGACIÓN	0.45	15.96%	0.00	0.00%	0.00	0.00%	-		
TOTAL	1.10	39.01%	0.00	0.00%	0.10	0.41%			
NIVEL DE SEVERIDAD	1		1		1				
Fotografía de la muestra

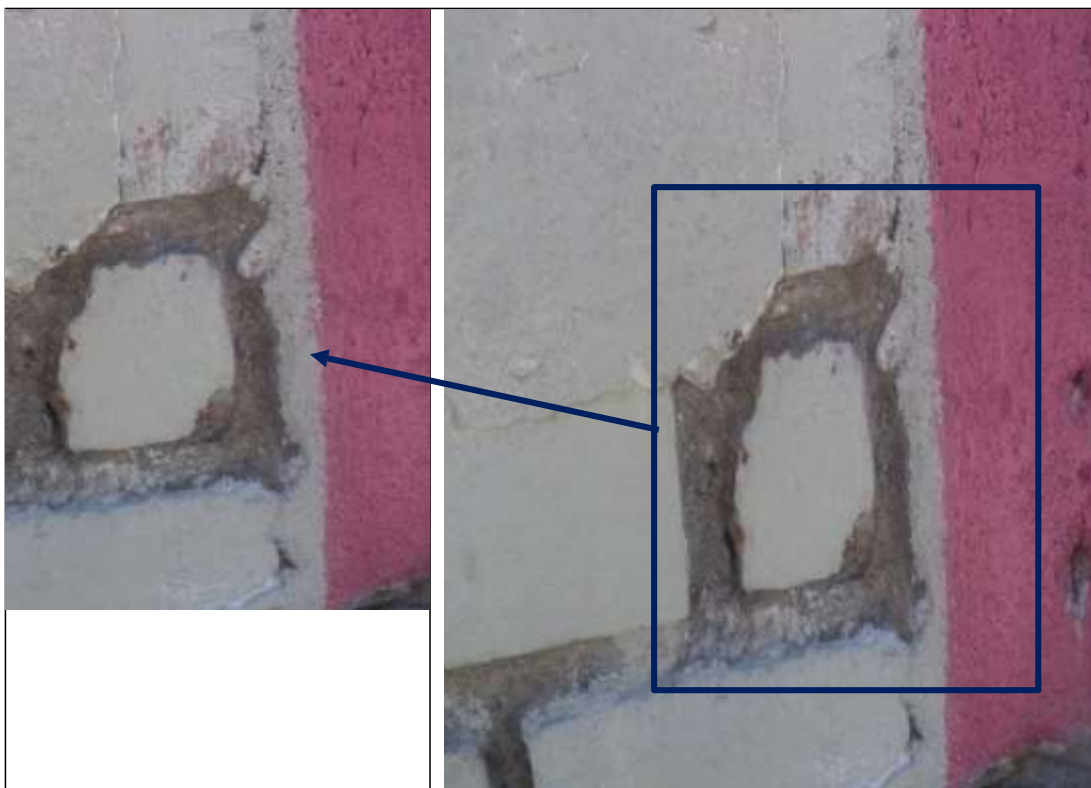
Fotografía 04: Distorsión en sobrecimiento del cerco perimétrico de la institución educativa inicial Simón Bolívar.

DISTORSIÓN

- Deterioro de pequeños fragmentos o partículas, producidos por cambios de temperatura, humedad y mala proporción de mortero.

- Realizar un mantenimiento.

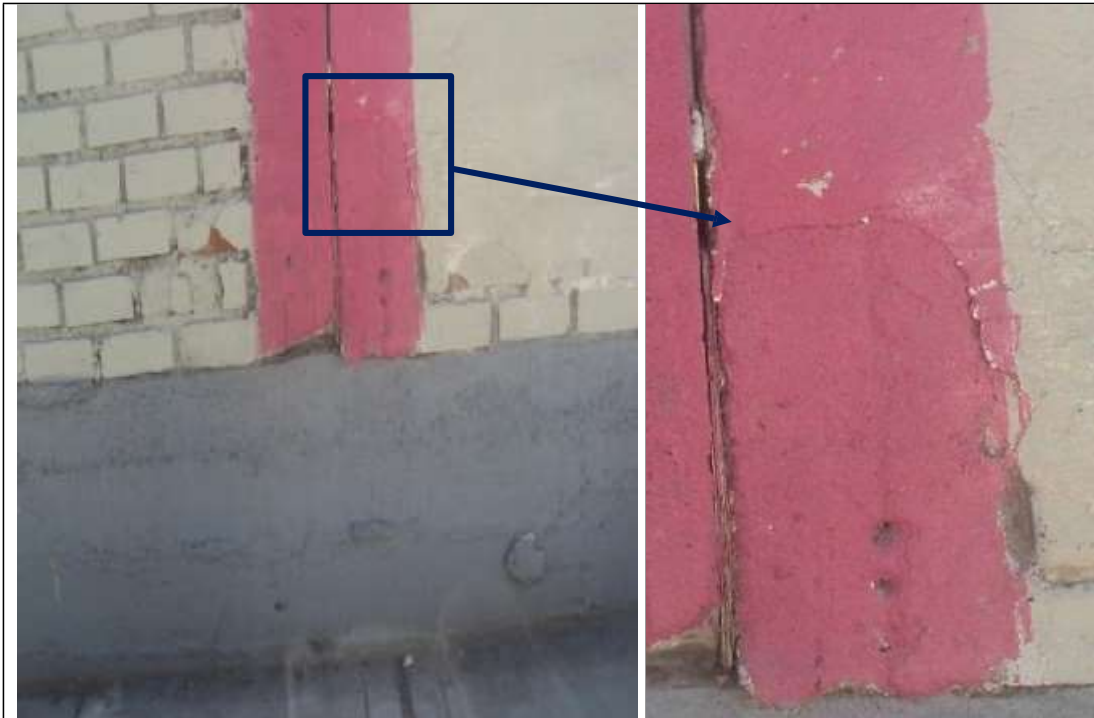
Fotografía 05: Fisura en sobrecimiento del cerco perimétrico de la institución educativa inicial Simón Bolívar.

FISURA

- Curado deficiente del concreto.
- Variaciones Térmicas, Ataque Químico, Asentamiento y Humedad

- Se debe curar el concreto para evitar las fisuras.
- Los agregados tienen que ser buenos y no tienen que estar contaminado con sustancias orgánicas.

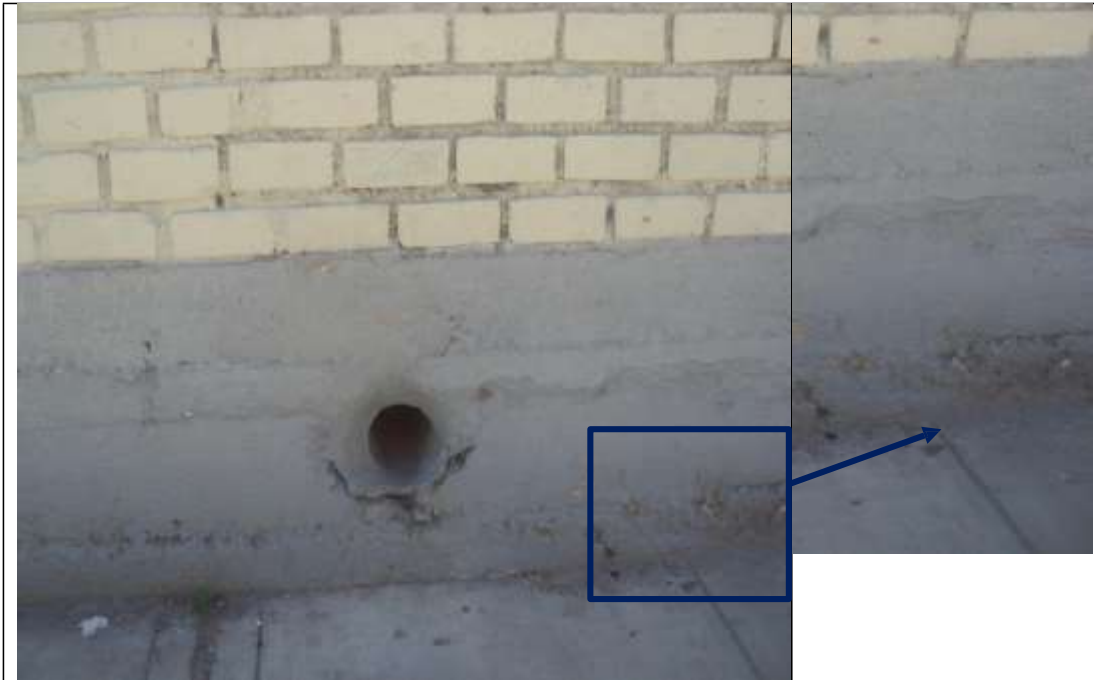
Fotografía 06: Erosión en sobrecimiento del cerco perimétrico de la institución educativa inicial Simón Bolívar.

EROSIÓN

- Deterioro de pequeños fragmentos o partículas, producidos por cambios de temperatura, humedad y mala proporción de mortero.
