UNIVERSIDAD CATÓLICA LOS ÁNGELES  
CHIMBOTE

DETERMINACIÓN Y EVALUACIÓN DE LAS  
PATOLOGÍAS DEL CONCRETO EN CERCO  
PERIMÉTRICO DEL ESTADIO REGIONAL MUNICIPAL  
HUGO SOTIL YEREN, DISTRITO DE CARMEN ALTO,  
PROVINCIA DE HUAMANGA, REGIÓN AYACUCHO –  
ABRIL 2016

**TESIS PARA OPTAR EL TÍTULO PROFESIONAL DE**  
**INGENIERO CIVIL**

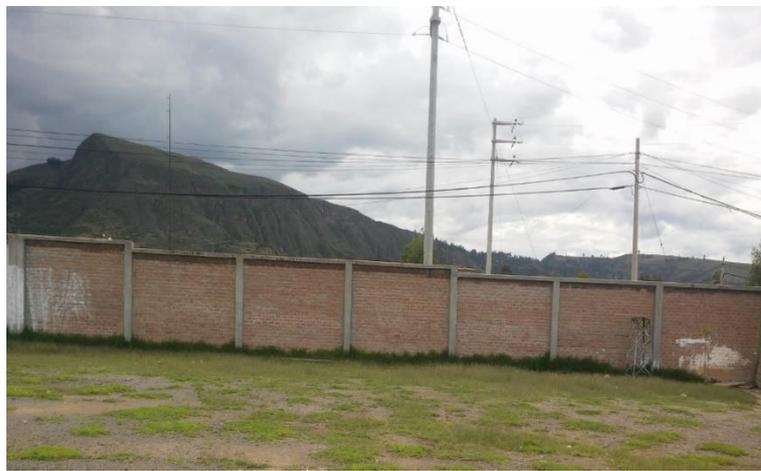
*Figura 07. Cerco perimetral del estadio Hugo Sotil*

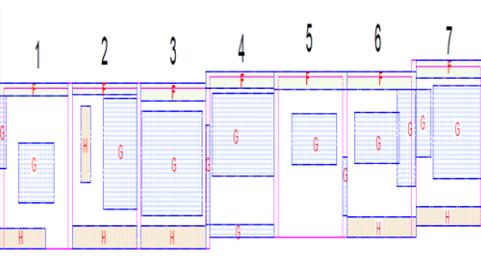
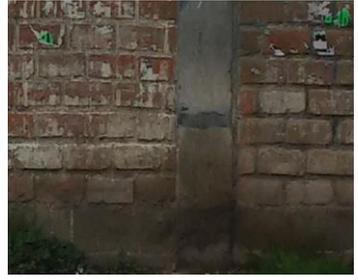
<b>ASESOR</b>		MGTR. GONZALO MIGUEL LEÓN DE LOS RÍOS		<b>UNIDAD DE MUESTRA 01</b>																
<b>LADO EXTERIOR</b>																				
ÁREA TOTAL (m <sup>2</sup> ) 82.76		COLUMNA		VIGA		MURO		SOBRECIMIENTO		TOTAL AREA AFECTADA (m <sup>2</sup> )	% TOTAL AREA AFECTADA	NIVEL DE SEVERIDAD	LOCALIZACIÓN DE PATOLOGÍAS EN LA MUESTRA							
		AREA (m <sup>2</sup> )	6.10	AREA (m <sup>2</sup> )	2.56	AREA (m <sup>2</sup> )	74.10	AREA (m <sup>2</sup> )	0.00

AREA AFECTADA (m <sup>2</sup> )	% AREA AFECTADA	AREA AFECTADA (m <sup>2</sup> )	% AREA AFECTADA	AREA AFECTADA (m <sup>2</sup> )	% AREA AFECTADA	AREA AFECTADA (m <sup>2</sup> )	% AREA AFECTADA											
A	FISURA	0.00	0.00%	0.00	0.00%	0.00	0.00%			0.00	0.00%	-

B	GRIETA	0.00	0.00%	0.00	0.00%	0.00	0.00%			0.00	0.00%	-								
D	CORROSIÓN	0.00	0.00%	0.00	0.00%	0.00	0.00%			0.00	0.00%	-								
F	EFLORESCENCIA	0.45	7.38%	2.56	100.00%	7.34	9.91%			10.35	12.51%	1								
G	DISGREGAMIENTO	2.84	46.56%	0.00	0.00%	29.36	39.62%			32.20	38.91%	1								
H	EROSIÓN	0.42	6.89%	0.00	0.00%	7.03	9.49%			7.45	9.00%	1								
I	PICADURA	0.00	0.00%	0.00	0.00%	0.00	0.00%			0.00	0.00%	-								
<b>TOTAL</b>		<b>3.71</b>	<b>60.82%</b>	<b>2.56</b>	<b>100.00%</b>	<b>43.73</b>	<b>59.01%</b>			<b>50.00</b>	<b>60.42%</b>									
<b>NIVEL DE SEVERIDAD</b>		1		1		1

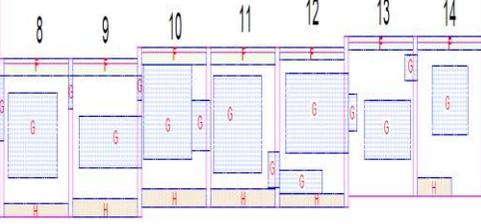
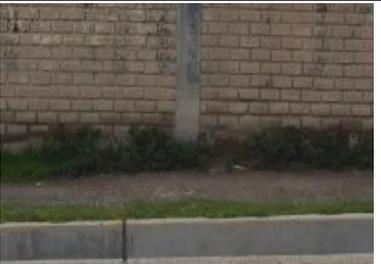
Ficha 02: Determinación y evaluación de las patologías del concreto en la unidad de muestra 02.

ASESOR		MGTR. GONZALO MIGUEL LEÓN DE LOS RÍOS											
UNIDAD DE MUESTRA 02													
LADO EXTERIOR													
ÁREA TOTAL (m <sup>2</sup> )	82.76	COLUMNA		VIGA		MURO		SOBRECIMIENTO		TOTAL AREA AFECTADA (m <sup>2</sup> )	% TOTAL AREA AFECTADA	NIVEL DE SEVERIDAD	LOCALIZACIÓN DE PATOLOGÍAS EN LA MUESTRA
		AREA (m <sup>2</sup> )	6.10	AREA (m <sup>2</sup> )	2.56	AREA (m <sup>2</sup> )	74.10	AREA (m <sup>2</sup> )	0.00

AREA AFECTADA (m <sup>2</sup> )	% AREA AFECTADA	AREA AFECTADA (m <sup>2</sup> )	% AREA AFECTADA	AREA AFECTADA (m <sup>2</sup> )	% AREA AFECTADA	AREA AFECTADA (m <sup>2</sup> )	% AREA AFECTADA				
A	FISURA	0.00	0.00%	0.00	0.00%	0.00	0.00%			0.00	0.00%	-

B	GRIETA	0.00	0.00%	0.00	0.00%	0.00	0.00%			0.00	0.00%	-	
D	CORROSIÓN	0.00	0.00%	0.00	0.00%	0.00	0.00%			0.00	0.00%	-	
F	EFLORESCENCIA	0.00	0.00%	2.56	100.00%	0.00	0.00%			2.56	3.09%	1	
G	DISGREGAMIENTO	2.59	42.46%	0.00	0.00%	0.00	0.00%			2.59	3.13%	1	
H	EROSIÓN	0.20	3.28%	0.00	0.00%	6.37	8.60%			6.57	7.94%	1	
I	PICADURA	0.00	0.00%	0.00	0.00%	0.00	0.00%			0.00	0.00%	-	
<b>TOTAL</b>		<b>2.79</b>	<b>45.74%</b>	<b>2.56</b>	<b>100.00%</b>	<b>6.37</b>	<b>8.60%</b>			<b>11.72</b>	<b>14.16%</b>		
<b>NIVEL DE SEVERIDAD</b>		1		1		1

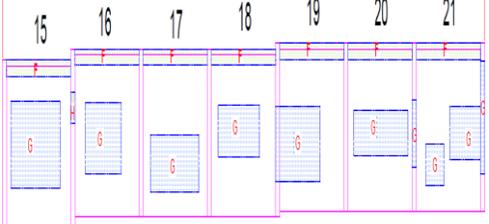
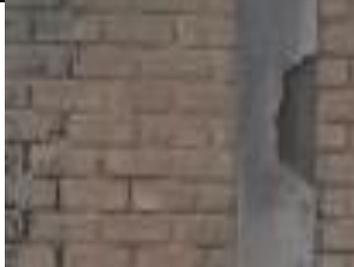
Ficha 03: Determinación y evaluación de las patologías del concreto en la unidad de muestra 03.

ASESOR		MGTR. GONZALO MIGUEL LEÓN DE LOS RÍOS												
UNIDAD DE MUESTRA 03														
LADO EXTERIOR														
ÁREA TOTAL (m2)	82.74	COLUMNA		VIGA		MURO		SOBRECIMIENTO		TOTAL AREA AFECTADA (m2)	% TOTAL AREA AFECTADA	NIVEL DE SEVERIDAD	LOCALIZACIÓN DE PATOLOGÍAS EN LA MUESTRA	
		AREA (m2)	6.08	AREA (m2)	2.56	AREA (m2)	74.10	AREA (m2)	0.00					
		AREA AFECTADA (m2)	% AREA AFECTADA	AREA AFECTADA (m2)	% AREA AFECTADA	AREA AFECTADA (m2)	% AREA AFECTADA	AREA AFECTADA (m2)	% AREA AFECTADA

A	FISURA	0.00	0.00%	0.00	0.00%	0.00	0.00%			0.00	0.00%	-

B	GRIETA	0.00	0.00%	0.00	0.00%	0.00	0.00%			0.00	0.00%	-		
D	CORROSIÓN	0.00	0.00%	0.00	0.00%	0.00	0.00%			0.00	0.00%	-		
F	EFLORESCENCIA	0.00	0.00%	2.56	100.00%	4.79	6.46%			7.35	8.88%	1		
G	DISGREGAMIENTO	0.00	0.00%	0.00	0.00%	20.83	28.11%			20.83	25.18%	1		
H	EROSIÓN	0.40	6.58%	0.00	0.00%	0.00	0.00%			0.40	0.48%	1		
I	PICADURA	0.00	0.00%	0.00	0.00%	0.00	0.00%			0.00	0.00%	-		
<b>TOTAL</b>		<b>0.40</b>	<b>6.58%</b>	<b>2.56</b>	<b>100.00%</b>	<b>25.62</b>	<b>34.57%</b>			<b>28.58</b>	<b>34.54%</b>			
<b>NIVEL DE SEVERIDAD</b>		1		1		1

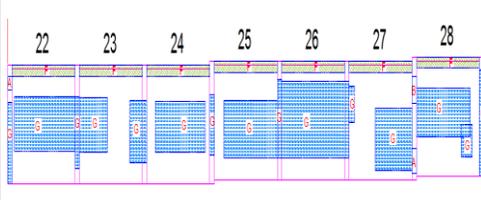
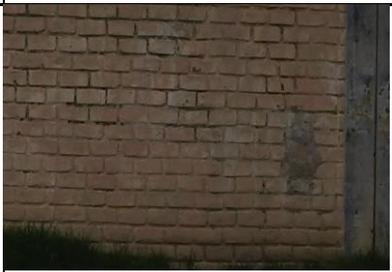
Ficha 04: Determinación y evaluación de las patologías del concreto en la unidad de muestra 04.

ASESOR		MGTR. GONZALO MIGUEL LEÓN DE LOS RÍOS												
UNIDAD DE MUESTRA 04														
LADO EXTERIOR														
ÁREA TOTAL (m <sup>2</sup> )		COLUMNA		VIGA		MURO		SOBRECIMIENTO		TOTAL AREA AFECTADA (m <sup>2</sup> )	% TOTAL AREA AFECTADA	NIVEL DE SEVERIDAD	LOCALIZACIÓN DE PATOLOGÍAS EN LA MUESTRA	
		AREA (m <sup>2</sup> )	6.10	AREA (m <sup>2</sup> )	2.56	AREA (m <sup>2</sup> )	74.10	AREA (m <sup>2</sup> )	0.00

82.76		AREA AFECTADA (m <sup>2</sup> )	% AREA AFECTADA	AREA AFECTADA (m <sup>2</sup> )	% AREA AFECTADA	AREA AFECTADA (m <sup>2</sup> )	% AREA AFECTADA	AREA AFECTADA (m <sup>2</sup> )	% AREA AFECTADA					
A	FISURA	0.15	2.46%	0.00	0.00%	0.00	0.00%			0.15	0.18%	1

B	GRIETA	0.08	1.31%	0.00	0.00%	0.00	0.00%			0.08	0.10%	1		
D	CORROSIÓN	0.00	0.00%	0.00	0.00%	0.00	0.00%			0.00	0.00%	-		
F	EFLORESCENCIA	0.00	0.00%	0.36	14.06%	3.26	4.40%			3.62	4.37%	1		
G	DISGREGAMIENTO	3.39	55.57%	0.00	0.00%	31.13	42.01%			34.52	41.71%	1		
H	EROSIÓN	0.00	0.00%	0.00	0.00%	0.00	0.00%			0.00	0.00%	-		
I	PICADURA	0.00	0.00%	0.00	0.00%	0.00	0.00%			0.00	0.00%	-		
<b>TOTAL</b>		<b>3.62</b>	<b>59.34%</b>	<b>0.36</b>	<b>14.06%</b>	<b>34.39</b>	<b>46.41%</b>			<b>38.37</b>	<b>46.36%</b>			
<b>NIVEL DE SEVERIDAD</b>		1		1		1

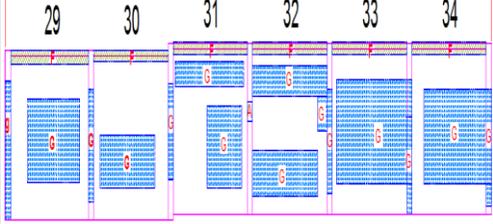
Ficha 05: Determinación y evaluación de las patologías del concreto en la unidad de muestra 05.

<b>ASESOR</b>		MGTR. GONZALO MIGUEL LEÓN DE LOS RÍOS											
<b>UNIDAD DE MUESTRA 05</b>													
<b>LADO EXTERIOR</b>													
<b>ÁREA TOTAL (m2)</b> 71.50		<b>COLUMNA</b>		<b>VIGA</b>		<b>MURO</b>		<b>SOBRECIMIENTO</b>		<b>TOTAL AREA AFECTADA (m2)</b>	<b>% TOTAL AREA AFECTADA</b>	<b>NIVEL DE SEVERIDAD</b>	<b>LOCALIZACIÓN DE PATOLOGÍAS EN LA MUESTRA</b>
		AREA (m2) 5.28	AREA AFECTADA (m2)	% AREA AFECTADA	AREA (m2) 2.21	AREA AFECTADA (m2)	% AREA AFECTADA	AREA (m2) 64.01	AREA AFECTADA (m2)

A	FISURA	0.08	1.52%	0.00	0.00%	0.00	0.00%			0.08	0.11%	1

B	GRIETA	0.00	0.00%	0.00	0.00%	0.00	0.00%			0.00	0.00%	-	
D	CORROSIÓN	0.00	0.00%	0.00	0.00%	0.00	0.00%			0.00	0.00%	-	
F	EFLORESCENCIA	0.00	0.00%	2.21	100.00%	3.26	5.09%			5.47	7.65%	1	
G	DISGREGAMIENTO	3.10	58.71%	0.00	0.00%	23.19	36.23%			26.29	36.77%	1	
H	EROSIÓN	0.00	0.00%	0.00	0.00%	0.61	0.95%			0.61	0.85%	1	
I	PICADURA	0.00	0.00%	0.00	0.00%	0.00	0.00%			0.00	0.00%	-	
<b>TOTAL</b>		<b>3.18</b>	<b>60.23%</b>	<b>2.21</b>	<b>100.00%</b>	<b>27.06</b>	<b>42.27%</b>			<b>32.45</b>	<b>45.38%</b>		
<b>NIVEL DE SEVERIDAD</b>		1		1		1

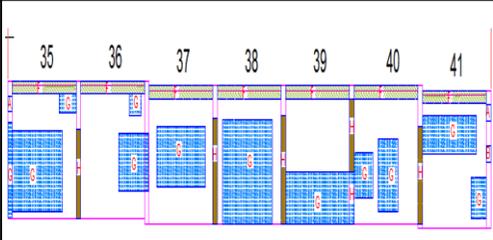
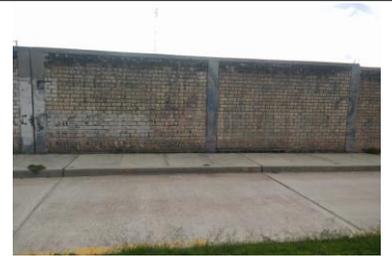
Ficha 06: Determinación y evaluación de las patologías del concreto en la unidad de muestra 06.

ASESOR		MGTR. GONZALO MIGUEL LEÓN DE LOS RÍOS											
UNIDAD DE MUESTRA 06													
LADO EXTERIOR													
ÁREA TOTAL (m <sup>2</sup> )	82.71	COLUMNA		VIGA		MURO		SOBRECIMIENTO		TOTAL AREA AFECTADA (m <sup>2</sup> )	% TOTAL AREA AFECTADA	NIVEL DE SEVERIDAD	LOCALIZACIÓN DE PATOLOGÍAS EN LA MUESTRA
		AREA (m <sup>2</sup> )	6.05	AREA (m <sup>2</sup> )	2.56	AREA (m <sup>2</sup> )	74.10	AREA (m <sup>2</sup> )	0.00

AREA AFECTADA (m <sup>2</sup> )	% AREA AFECTADA	AREA AFECTADA (m <sup>2</sup> )	% AREA AFECTADA	AREA AFECTADA (m <sup>2</sup> )	% AREA AFECTADA	AREA AFECTADA (m <sup>2</sup> )	% AREA AFECTADA				
A	FISURA	0.15	2.48%	0.00	0.00%	0.00	0.00%			0.15	0.18%	1

B	GRIETA	0.08	1.32%	0.00	0.00%	0.00	0.00%			0.08	0.10%	1	
D	CORROSIÓN	0.00	0.00%	0.00	0.00%	0.00	0.00%			0.00	0.00%	-	
F	EFLORESCENCIA	0.00	0.00%	2.56	100.00%	4.61	6.22%			7.17	8.67%	1	
G	DISGREGAMIENTO	0.83	13.72%	0.00	0.00%	28.16	38.00%			28.99	35.05%	1	
H	EROSIÓN	2.55	42.15%	0.00	0.00%	0.00	0.00%			2.55	3.08%	1	
I	PICADURA	0.00	0.00%	0.00	0.00%	0.00	0.00%			0.00	0.00%	-	
<b>TOTAL</b>		<b>3.61</b>	<b>59.67%</b>	<b>2.56</b>	<b>100.00%</b>	<b>32.77</b>	<b>44.22%</b>			<b>38.94</b>	<b>47.08%</b>		
<b>NIVEL DE SEVERIDAD</b>		1		1		1

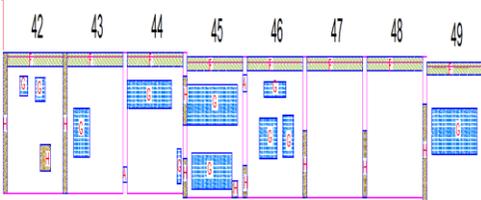
Ficha 07: Determinación y evaluación de las patologías del concreto en la unidad de muestra 07.

<b>ASESOR</b>		MGTR. GONZALO MIGUEL LEÓN DE LOS RÍOS											
<b>UNIDAD DE MUESTRA 07</b>													
<b>LADO EXTERIOR</b>													
ÁREA TOTAL (m <sup>2</sup> )	93.88	COLUMNA		VIGA		MURO		SOBRECIMIENTO		TOTAL AREA AFECTADA (m <sup>2</sup> )	% TOTAL AREA AFECTADA	NIVEL DE SEVERIDAD	LOCALIZACIÓN DE PATOLOGÍAS EN LA MUESTRA
		AREA (m <sup>2</sup> )	6.28	AREA (m <sup>2</sup> )	2.92	AREA (m <sup>2</sup> )	84.68	AREA (m <sup>2</sup> )	0.00

AREA AFECTADA (m <sup>2</sup> )	% AREA AFECTADA	AREA AFECTADA (m <sup>2</sup> )	% AREA AFECTADA	AREA AFECTADA (m <sup>2</sup> )	% AREA AFECTADA	AREA AFECTADA (m <sup>2</sup> )	% AREA AFECTADA				
A	FISURA	0.23	3.66%	0.30	10.27%	0.00	0.00%			0.53	0.56%	1

B	GRIETA	0.00	0.00%	0.10	3.42%	0.00	0.00%			0.10	0.11%	1	
D	CORROSIÓN	0.00	0.00%	0.00	0.00%	0.00	0.00%			0.00	0.00%	-	
F	EFLORESCENCIA	0.00	0.00%	2.92	100.00%	5.24	6.19%			8.16	8.69%	1	
G	DISGREGAMIENTO	0.00	0.00%	0.00	0.00%	13.47	15.91%			13.47	14.35%	1	
H	EROSIÓN	2.82	44.90%	0.00	0.00%	0.69	0.81%			3.51	3.74%	1	
I	PICADURA	0.00	0.00%	0.00	0.00%	0.00	0.00%			0.00	0.00%	-	
<b>TOTAL</b>		<b>3.05</b>	<b>48.57%</b>	<b>3.32</b>	<b>113.70%</b>	<b>19.40</b>	<b>22.91%</b>			<b>25.77</b>	<b>27.45%</b>		
<b>NIVEL DE SEVERIDAD</b>		1		1		1

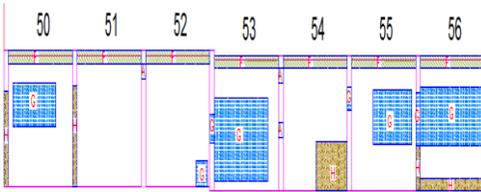
Ficha 08: Determinación y evaluación de las patologías del concreto en la unidad de muestra 08.

ASESOR	MGTR. GONZALO MIGUEL LEÓN DE LOS RÍOS											
UNIDAD DE MUESTRA 08												
LADO EXTERIOR												
ÁREA TOTAL (m <sup>2</sup> )	COLUMNA		VIGA		MURO		SOBRECIMIENTO		TOTAL AREA AFECTADA (m <sup>2</sup> )	% TOTAL AREA AFECTADA	NIVEL DE SEVERIDAD	LOCALIZACIÓN DE PATOLOGÍAS EN LA MUESTRA

79.69	AREA (m <sup>2</sup> )	6.03	AREA (m <sup>2</sup> )	2.56	AREA (m <sup>2</sup> )	71.10	AREA (m <sup>2</sup> )				
	AREA AFECTADA (m <sup>2</sup> )	% AREA AFECTADA	AREA AFECTADA (m <sup>2</sup> )	% AREA AFECTADA	AREA AFECTADA (m <sup>2</sup> )	% AREA AFECTADA	AREA AFECTADA (m <sup>2</sup> )	% AREA AFECTADA				
A FISURA	0.30	4.98%	0.00	0.00%	0.00	0.00%			0.30	0.38%	1

B GRIETA	0.00	0.00%	0.00	0.00%	0.00	0.00%			0.00	0.00%	-	
D CORROSIÓN	0.00	0.00%	0.00	0.00%	0.00	0.00%			0.00	0.00%	-	
F EFLORESCENCIA	0.00	0.00%	2.56	100.00%	3.59	5.05%			6.15	7.72%	1	
G DISGREGAMIENTO	0.59	9.78%	0.00	0.00%	15.57	21.90%			16.16	20.28%	2	
H EROSIÓN	1.73	28.69%	0.00	0.00%	2.95	4.15%			4.68	5.87%	1	
I PICADURA	0.00	0.00%	0.00	0.00%	0.00	0.00%			0.00	0.00%	-	
TOTAL	2.62	43.45%	2.56	100.00%	22.11	31.10%			27.29	34.25%		
NIVEL DE SEVERIDAD	1		1		2

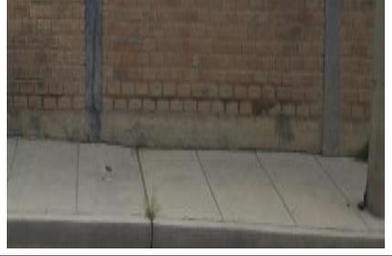
Ficha 09: Determinación y evaluación de las patologías del concreto en la unidad de muestra 09.

ASESOR		MGTR. GONZALO MIGUEL LEÓN DE LOS RÍOS											
UNIDAD DE MUESTRA 09													
LADO EXTERIOR													
ÁREA TOTAL (m <sup>2</sup> )	82.74	COLUMNA		VIGA		MURO		SOBRECIMIENTO		TOTAL AREA AFECTADA (m <sup>2</sup> )	% TOTAL AREA AFECTADA	NIVEL DE SEVERIDAD	LOCALIZACIÓN DE PATOLOGÍAS EN LA MUESTRA
		AREA (m <sup>2</sup> )	6.08	AREA (m <sup>2</sup> )	2.56	AREA (m <sup>2</sup> )	74.10	AREA (m <sup>2</sup> )

AREA AFECTADA (m <sup>2</sup> )	% AREA AFECTADA	AREA AFECTADA (m <sup>2</sup> )	% AREA AFECTADA	AREA AFECTADA (m <sup>2</sup> )	% AREA AFECTADA	AREA AFECTADA (m <sup>2</sup> )	% AREA AFECTADA				
A	FISURA	0.45	7.40%	0.00	0.00%	0.00	0.00%			0.45	0.54%	1

B	GRIETA	0.00	0.00%	0.00	0.00%	0.00	0.00%			0.00	0.00%	-	
D	CORROSIÓN	0.00	0.00%	0.00	0.00%	0.00	0.00%			0.00	0.00%	-	
F	EFLORESCENCIA	0.00	0.00%	2.56	100.00%	4.67	6.30%			7.23	8.74%	1	
G	DISGREGAMIENTO	0.25	4.11%	0.00	0.00%	10.26	13.85%			10.51	12.70%	1	
H	EROSIÓN	5.01	82.40%	0.00	0.00%	0.00	0.00%			5.01	6.06%	1	
I	PICADURA	0.00	0.00%	0.00	0.00%	0.00	0.00%			0.00	0.00%	-	
	<b>TOTAL</b>	<b>5.71</b>	<b>93.91%</b>	<b>2.56</b>	<b>100.00%</b>	<b>14.93</b>	<b>20.15%</b>			<b>23.20</b>	<b>28.04%</b>		
	<b>NIVEL DE SEVERIDAD</b>		1		1		1

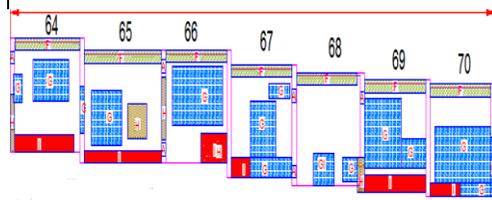
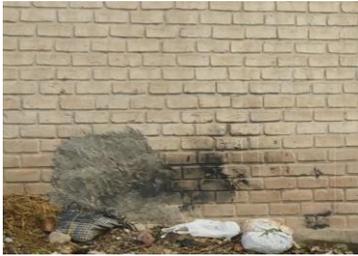
Ficha 10: Determinación y evaluación de las patologías del concreto en la unidad de muestra 10.

<b>ASESOR</b>		MGTR. GONZALO MIGUEL LEÓN DE LOS RÍOS												
<b>UNIDAD DE MUESTRA 10</b>														
<b>LADO EXTERIOR</b>														
ÁREA TOTAL (m <sup>2</sup> ) 86.28		COLUMNA		VIGA		MURO		SOBRECIMIENTO		TOTAL AREA AFECTADA (m <sup>2</sup> )	% TOTAL AREA AFECTADA	NIVEL DE SEVERIDAD	LOCALIZACIÓN DE PATOLOGÍAS EN LA MUESTRA	
		AREA (m <sup>2</sup> ) 6.28	AREA AFECTADA (m <sup>2</sup> )	% AREA AFECTADA	AREA (m <sup>2</sup> ) 2.28	AREA AFECTADA (m <sup>2</sup> )	% AREA AFECTADA	AREA (m <sup>2</sup> ) 69.68	AREA AFECTADA (m <sup>2</sup> )					% AREA AFECTADA

A	FISURA	0.45	7.17%	0.00	0.00%	0.00	0.00%	0.00	0.00%	0.00	0.00%	1

B	GRIETA	0.00	0.00%	0.00	0.00%	0.00	0.00%	0.00	0.00%	0.00	0.00%	-		
D	CORROSIÓN	0.00	0.00%	0.00	0.00%	0.00	0.00%	0.00	0.00%	0.00	0.00%	-		
F	EFLORESCENCIA	0.00	0.00%	2.28	100.00%	6.82	9.79%	0.00	0.00%	9.10	10.55%	1		
G	DISGREGAMIENTO	0.71	11.31%	0.00	0.00%	26.81	38.48%	0.00	0.00%	27.52	31.90%	2		
H	EROSIÓN	3.89	61.94%	0.00	0.00%	2.23	3.20%	0.00	0.00%	6.12	7.09%	1		
I	PICADURA	0.00	0.00%	0.00	0.00%	1.21	1.74%	7.28	90.55%	8.49	9.84%	2		
<b>TOTAL</b>		<b>5.05</b>	<b>80.41%</b>	<b>2.28</b>	<b>100.00%</b>	<b>37.07</b>		<b>7.28</b>	<b>90.55%</b>	<b>51.68</b>	<b>59.90%</b>			
<b>NIVEL DE SEVERIDAD</b>		1		1		2		2

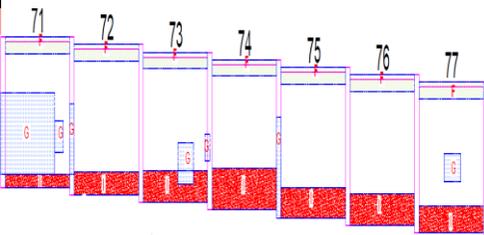
Ficha 11: Determinación y evaluación de las patologías del concreto en la unidad de muestra 11.

ASESOR		MGTR. GONZALO MIGUEL LEÓN DE LOS RÍOS											
<b>UNIDAD DE MUESTRA 11</b>													
<b>LADO EXTERIOR</b>													
ÁREA TOTAL (m <sup>2</sup> )	82.92	COLUMNA		VIGA		MURO		SOBRECIMIENTO		TOTAL AREA AFECTADA (m <sup>2</sup> )	% TOTAL AREA AFECTADA	NIVEL DE SEVERIDAD	LOCALIZACIÓN DE PATOLOGÍAS EN LA MUESTRA
		AREA (m <sup>2</sup> )	6.26	AREA (m <sup>2</sup> )	2.56	AREA (m <sup>2</sup> )	58.77	AREA (m <sup>2</sup> )	15.33

AREA AFECTADA (m <sup>2</sup> )	% AREA AFECTADA	AREA AFECTADA (m <sup>2</sup> )	% AREA AFECTADA	AREA AFECTADA (m <sup>2</sup> )	% AREA AFECTADA	AREA AFECTADA (m <sup>2</sup> )	% AREA AFECTADA				
A	FISURA	0.30	4.79%	0.00	0.00%	0.00	0.00%	0.00	0.00%	0.30	0.36%	1

B	GRIETA	0.00	0.00%	0.00	0.00%	0.00	0.00%	0.00	0.00%	0.00	0.00%	-	
D	CORROSIÓN	0.00	0.00%	0.00	0.00%	0.00	0.00%	0.00	0.00%	0.00	0.00%	-	
F	EFLORESCENCIA	0.00	0.00%	2.56	100.00%	5.53	9.41%	0.00	0.00%	8.09	9.76%	1	
G	DISGREGAMIENTO	1.39	22.20%	0.00	0.00%	6.03	10.26%	0.00	0.00%	7.42	8.95%	2	
H	EROSIÓN	0.00	0.00%	0.00	0.00%	0.00	0.00%	0.00	0.00%	0.00	0.00%	-	
I	PICADURA	0.00	0.00%	0.00	0.00%	0.00	0.00%	14.28	93.15%	14.28	17.22%	2	
<b>TOTAL</b>		<b>1.69</b>	<b>27.00%</b>	<b>2.56</b>	<b>100.00%</b>	<b>11.56</b>	<b>19.67%</b>	<b>14.28</b>	<b>93.15%</b>	<b>30.09</b>	<b>36.29%</b>		
<b>NIVEL DE SEVERIDAD</b>		1		1		2		2

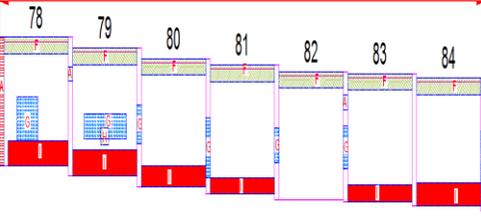
Ficha 12: Determinación y evaluación de las patologías del concreto en la unidad de muestra 12.

ASESOR		MGTR. GONZALO MIGUEL LEÓN DE LOS RÍOS												
UNIDAD DE MUESTRA 12														
LADO EXTERIOR														
ÁREA TOTAL (m <sup>2</sup> )	82.72	COLUMNA		VIGA		MURO		SOBRECIMIENTO		TOTAL AREA AFECTADA (m <sup>2</sup> )	% TOTAL AREA AFECTADA	NIVEL DE SEVERIDAD	LOCALIZACIÓN DE PATOLOGÍAS EN LA MUESTRA	
		AREA (m <sup>2</sup> )	6.06	AREA (m <sup>2</sup> )	2.56	AREA (m <sup>2</sup> )	62.27	AREA (m <sup>2</sup> )	11.83

AREA AFECTADA (m <sup>2</sup> )	% AREA AFECTADA	AREA AFECTADA (m <sup>2</sup> )	% AREA AFECTADA	AREA AFECTADA (m <sup>2</sup> )	% AREA AFECTADA	AREA AFECTADA (m <sup>2</sup> )	% AREA AFECTADA					
A	FISURA	0.75	12.38%	0.00	0.00%	0.00	0.00%	0.00	0.00%	0.75	0.91%	1

B	GRIETA	0.00	0.00%	0.00	0.00%	0.00	0.00%	0.00	0.00%	0.00	0.00%	-		
D	CORROSIÓN	0.00	0.00%	0.00	0.00%	0.00	0.00%	0.00	0.00%	0.00	0.00%	-		
F	EFLORESCENCIA	0.00	0.00%	2.56	100.00%	0.00	0.00%	0.00	0.00%	2.56	3.09%	1		
G	DISGREGAMIENTO	1.33	21.95%	0.00	0.00%	7.45	11.96%	0.00	0.00%	8.78	10.61%	1		
H	EROSIÓN	0.00	0.00%	0.00	0.00%	0.17	0.27%	0.00	0.00%	0.17	0.21%	1		
I	PICADURA	0.00	0.00%	0.00	0.00%	0.00	0.00%	10.72	90.62%	10.72	12.96%	1		
<b>TOTAL</b>		<b>2.08</b>	<b>34.32%</b>	<b>2.56</b>	<b>100.00%</b>	<b>7.62</b>	<b>12.24%</b>	<b>10.72</b>	<b>90.62%</b>	<b>22.98</b>	<b>27.78%</b>			
<b>NIVEL DE SEVERIDAD</b>		1		1		1		1

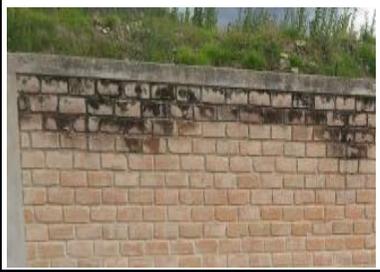
Ficha 13: Determinación y evaluación de las patologías del concreto en la unidad de muestra 13.

B	GRIETA	0.00	0.00%	0.00	0.00%	0.00	0.00%	0.00	0.00%	0.00	0.00%	-	
D	CORROSIÓN	0.00	0.00%	0.00	0.00%	0.00	0.00%	0.00	0.00%	0.00	0.00%	-	
F	EFLORESCENCIA	0.00	0.00%	2.56	100.00%	4.30	7.12%	0.00	0.00%	6.86	8.30%	1	
G	DISGREGAMIENTO	0.00	0.00%	0.00	0.00%	2.91	4.82%	0.00	0.00%	2.91	3.52%	1	
H	SUCIEDAD	0.00	0.00%	0.00	0.00%	0.32	0.53%	0.00	0.00%	0.32	0.39%	1	
I	PICADURA	0.00	0.00%	0.00	0.00%	0.19	0.31%	13.73	100.00%	13.92	16.84%	1	
<b>TOTAL</b>		<b>0.00</b>	<b>0.00%</b>	<b>2.56</b>	<b>100.00%</b>	<b>7.72</b>	<b>12.79%</b>	<b>13.73</b>	<b>100.00%</b>	<b>24.01</b>	<b>29.05%</b>		
<b>NIVEL DE SEVERIDAD</b>		1		1		1		1

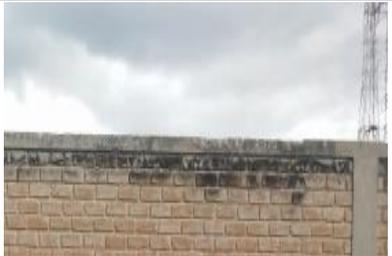
Ficha 14: Determinación y evaluación de las patologías del concreto en la unidad de muestra 14.

B	GRIETA	0.00	0.00%	0.00	0.00%	0.00	0.00%	0.00	0.00%	0.00	0.00%	-	
D	CORROSIÓN	0.00	0.00%	0.00	0.00%	0.00	0.00%	0.00	0.00%	0.00	0.00%	-	
F	EFLORESCENCIA	0.00	0.00%	2.56	100.00%	4.78	7.85%	0.00	0.00%	7.34	8.88%	1	
G	DISGREGAMIENTO	0.88	14.67%	0.00	0.00%	4.50	7.39%	0.23	1.74%	5.61	6.79%	1	
H	EROSIÓN	0.00	0.00%	0.00	0.00%	0.44	0.72%	0.00	0.00%	0.44	0.53%	1	
I	PICADURA	0.00	0.00%	0.00	0.00%	0.11	0.18%	13.23	100.00%	13.34	16.14%	2	
<b>TOTAL</b>		<b>0.88</b>	<b>14.67%</b>	<b>2.56</b>	<b>100.00%</b>	<b>9.83</b>	<b>16.15%</b>	<b>13.46</b>	<b>101.74%</b>	<b>26.73</b>	<b>32.34%</b>

<b>NIVEL DE SEVERIDAD</b>		1		1		1		2

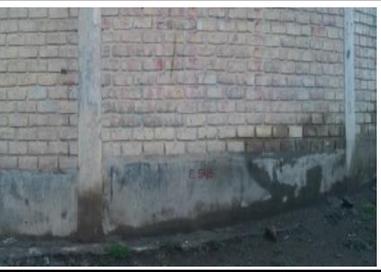
Ficha 15: Determinación y evaluación de las patologías del concreto en la unidad de muestra 15.

B	GRIETA	0.00	0.00%	0.00	0.00%	0.00	0.00%	0.00	0.00%	0.00	0.00%	-	
D	CORROSIÓN	0.00	0.00%	0.00	0.00%	0.00	0.00%	0.00	0.00%	0.00	0.00%	-	
F	EFLORESCENCIA	0.00	0.00%	1.83	100.00%	3.51	7.34%	0.00	0.00%	5.34	8.52%	1	
G	DISGREGAMIENTO	0.33	7.10%	0.00	0.00%	8.76	18.32%	0.00	0.00%	9.09	14.51%	1	
H	EROSIÓN	0.00	0.00%	0.00	0.00%	1.13	2.36%	1.60	19.16%	2.73	4.36%	1	
I	PICADURA	0.00	0.00%	0.00	0.00%	0.00	0.00%	6.81	81.56%	6.81	10.87%	2	
	<b>TOTAL</b>	<b>0.33</b>	<b>7.10%</b>	<b>1.83</b>	<b>100.00%</b>	<b>13.40</b>	<b>28.02%</b>	<b>8.41</b>	<b>100.72%</b>	<b>23.97</b>	<b>38.26%</b>

<b>NIVEL DE SEVERIDAD</b>		1		1		1		2

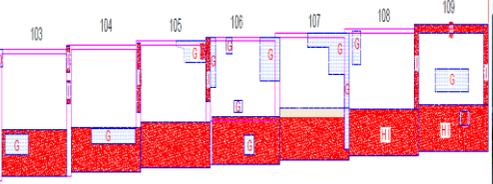
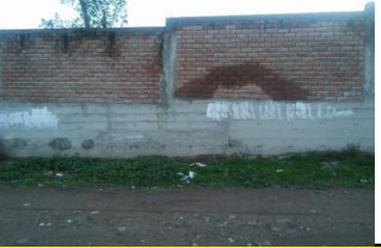
Ficha 16: Determinación y evaluación de las patologías del concreto en la unidad de muestra 16.

A	FISURA	0.00	0.00%	0.25	9.77%	0.00	0.00%	0.00	0.00%	0.25	0.30%	1

B	GRIETA	0.00	0.00%	0.00	0.00%	0.00	0.00%	0.00	0.00%	0.00	0.00%	-	
D	CORROSIÓN	0.13	2.10%	0.00	0.00%	0.00	0.00%	0.00	0.00%	0.13	0.16%	1	
F	EFLORESCENCIA	0.00	0.00%	0.65	25.39%	0.00	0.00%	0.00	0.00%	0.65	0.78%	1	
G	DISGREGAMIENTO	1.60	25.81%	0.00	0.00%	8.04	16.56%	0.00	0.00%	9.64	11.63%	2	
H	EROSIÓN	0.00	0.00%	0.00	0.00%	4.05	8.34%	25.55	100.00%	29.60	35.72%	1	
I	PICADURA	1.55	25.00%	0.00	0.00%	0.00	0.00%	0.00	0.00%	1.55	1.87%	1	
<b>TOTAL</b>		<b>3.28</b>	<b>52.90%</b>	<b>0.90</b>	<b>35.16%</b>	<b>12.09</b>	<b>24.90%</b>	<b>25.55</b>	<b>100.00%</b>	<b>41.82</b>	<b>50.47%</b>		
<b>NIVEL DE SEVERIDAD</b>		1		1		1		2

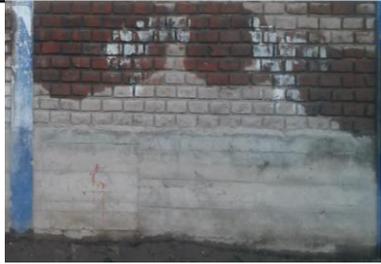
Ficha 18: Determinación y evaluación de las patologías del concreto en la unidad de muestra 18.

B	GRIETA	0.00	0.00%	0.00	0.00%	0.00	0.00%	0.00	0.00%	0.00	0.00%	-	
D	CORROSIÓN	0.00	0.00%	0.00	0.00%	0.00	0.00%	0.00	0.00%	0.00	0.00%	-	
F	EFLORESCENCIA	0.00	0.00%	2.56	100.00%	0.00	0.00%	0.00	0.00%	2.56	3.10%	1	
G	DISGREGAMIENTO	0.21	3.47%	0.00	0.00%	29.32	54.64%	0.00	0.00%	29.53	35.70%	1	
H	EROSIÓN	0.26	4.30%	0.00	0.00%	0.62	1.16%	0.00	0.00%	0.88	1.06%	1	
I	PICADURA	0.00	0.00%	0.00	0.00%	0.00	0.00%	18.83	92.12%	18.83	22.77%	2	
<b>TOTAL</b>		<b>0.47</b>	<b>7.77%</b>	<b>2.56</b>	<b>100.00%</b>	<b>29.94</b>	<b>55.80%</b>	<b>18.83</b>	<b>92.12%</b>	<b>51.80</b>	<b>62.63%</b>		
<b>NIVEL DE SEVERIDAD</b>		1		1		2		1

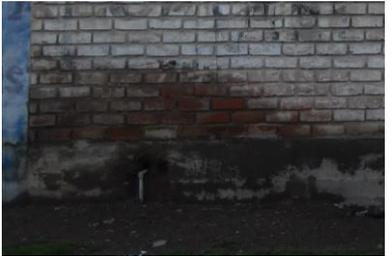
Ficha 19: Determinación y evaluación de las patologías del concreto en la unidad de muestra 19.

B	GRIETA	0.00	0.00%	0.00	0.00%	0.00	0.00%	0.00	0.00%	0.00	0.00%	-	
D	CORROSIÓN	0.00	0.00%	0.00	0.00%	0.00	0.00%	0.00	0.00%	0.00	0.00%	-	
F	EFLORESCENCIA	0.00	0.00%	2.28	100.00%	3.00	5.21%	0.00	0.00%	5.28	7.11%	1	
G	DISGREGAMIENTO	0.85	15.95%	0.00	0.00%	17.48	30.34%	0.95	10.45%	19.28	25.95%	2	
H	EROSIÓN	0.00	0.00%	0.00	0.00%	3.80	6.60%	0.00	0.00%	3.80	5.11%	1	
I	PICADURA	0.00	0.00%	0.00	0.00%	6.07	10.54%	9.09	100.00%	15.16	20.40%	2	
<b>TOTAL</b>		<b>0.85</b>	<b>15.95%</b>	<b>2.28</b>	<b>100.00%</b>	<b>30.35</b>	<b>52.68%</b>	<b>10.04</b>	<b>110.45%</b>	<b>43.52</b>	<b>58.57%</b>		
NIVEL DE SEVERIDAD		1		1		2		2

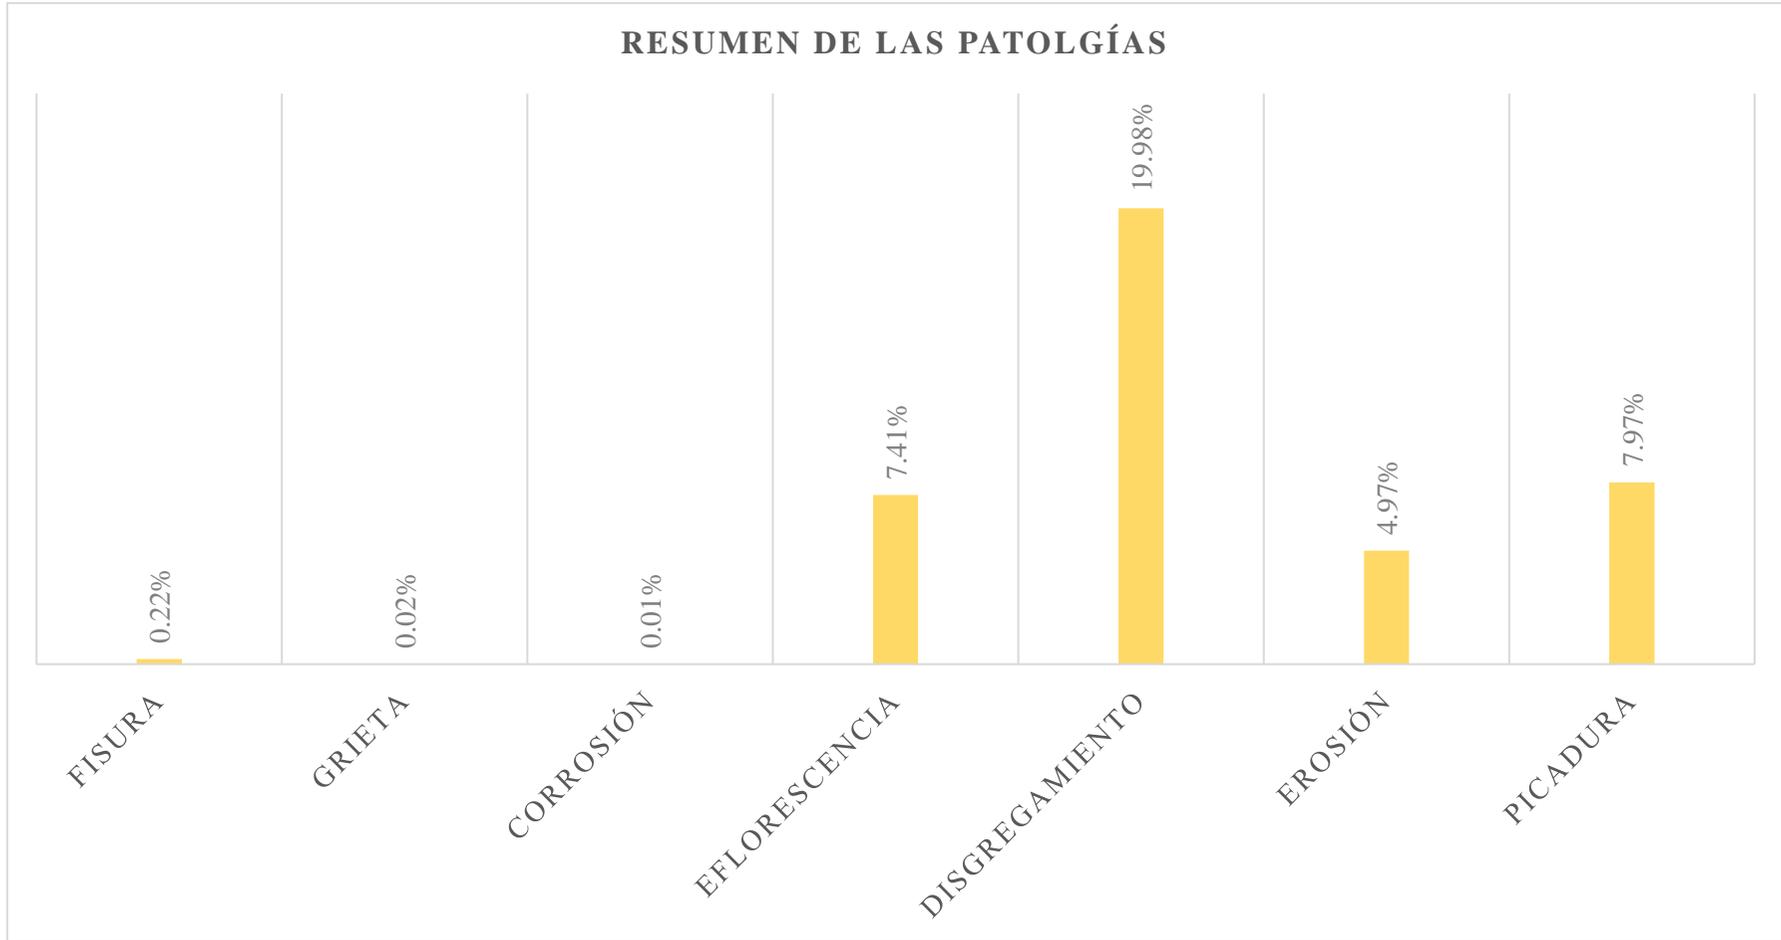
Gráfico 58: Porcentaje de área con y sin patología.

- En el gráfico 58. Se aprecia los tipos de patologías del concreto existentes en el cerco perimétrico del estadio Municipal de regional Municipal Hugo Sotil Yeren, disistrto de Carmen Alto, provincia de Huamanga, región Ayacucho son los siguientes: disgregamiento (19.98 %); eflorescencia (7.41%); picadura (7.97 %); erosión (4.97 %); fisura (0.22 %); grietas (0.02 %) y corrosión (0.01 %).

- En el gráfico 58. Se aprecia que las patologías más frecuentes encontradas en las distintas muestras son: disgregamiento con un porcentaje de 19.98 % y eflorescencia con 7.41 %. Este tipo de deterioro del concreto se localizó en casi todas las muestras inspeccionadas.

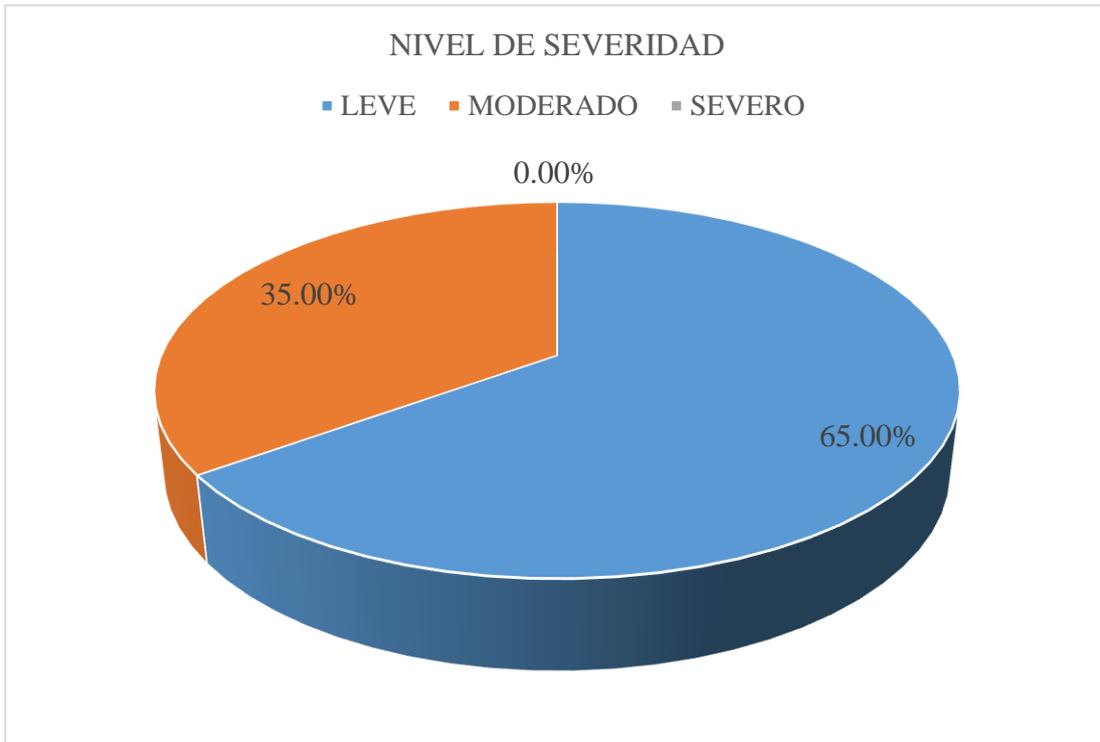
Gráfico 59: Porcentaje de severidad de toda la muestra evaluada.

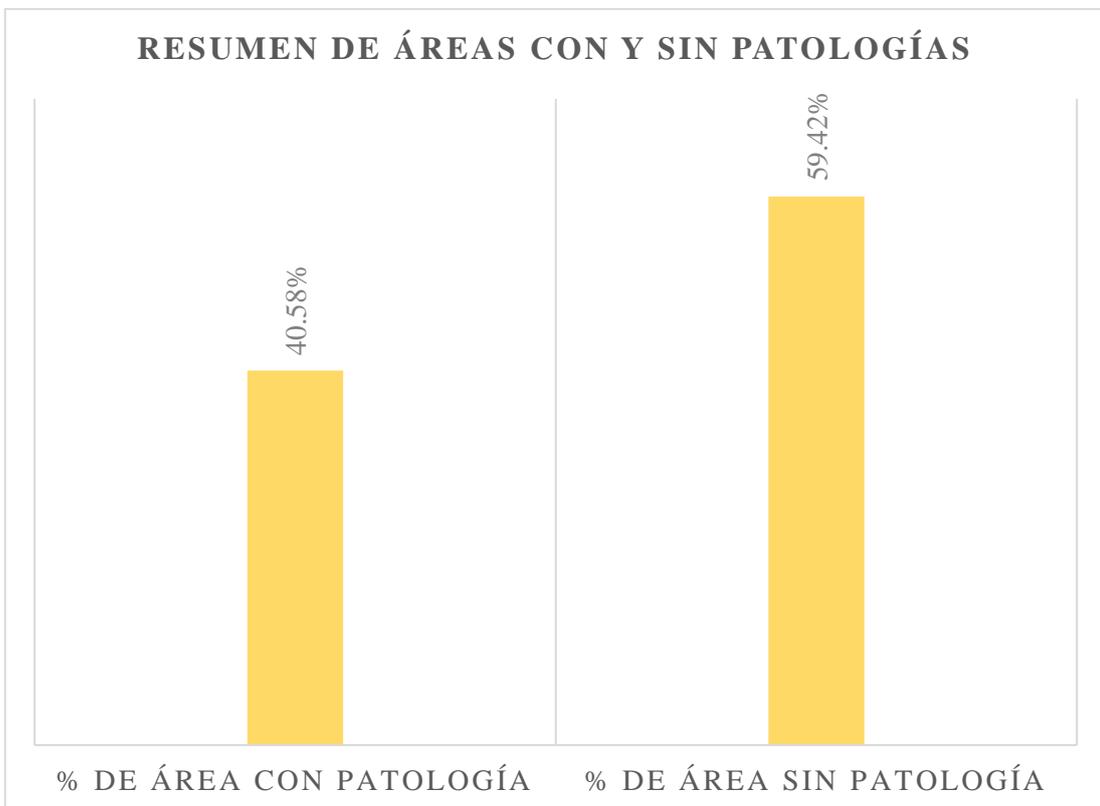
Gráfico 60: Porcentaje de área con y sin patología

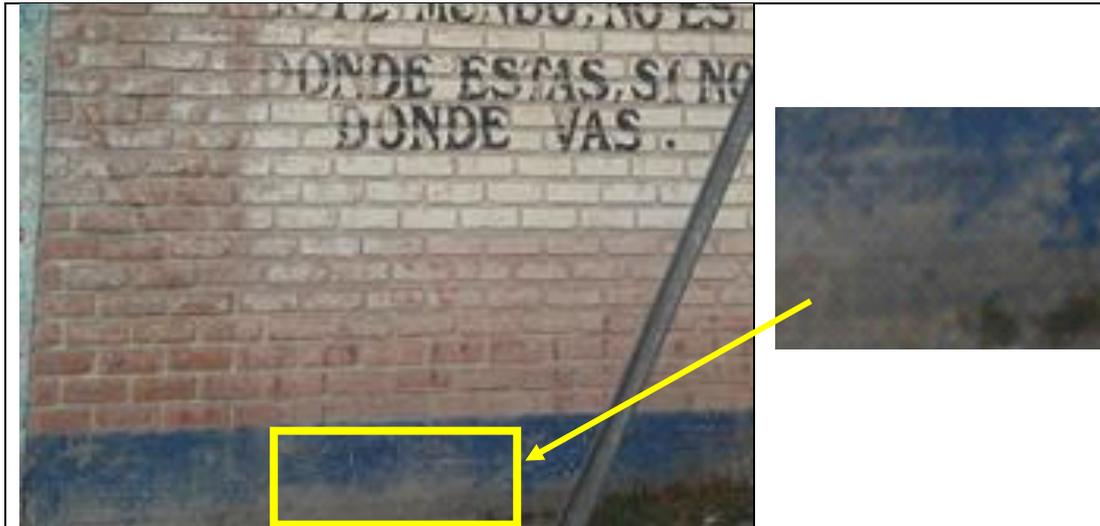
**Fotografía 07:** Erosión en sobrecimiento en el cerco perimétrico del estadio Municipal Hugo Sotil Yepen.

- Deterioro de pequeños fragmentos o partículas, producidos por cambios de temperatura, humedad y mala proporción de mortero.
