Determinación y evaluación de patologías del concreto en columnas,
vigas y muros de albañilería del cerco perimétrico del Programa
Integral Nacional de Bienestar de la Familia (INABIF) – Huaraz,
distrito de Huaraz, provincia de Huaraz, departamento de Ancash-
julio 2016.

**TESIS PARA OPTAR EL TÍTULO PROFESIONAL DE
INGENIERO CIVIL:**

BACH. ROY COLLINS CARDENAS RENGIFO

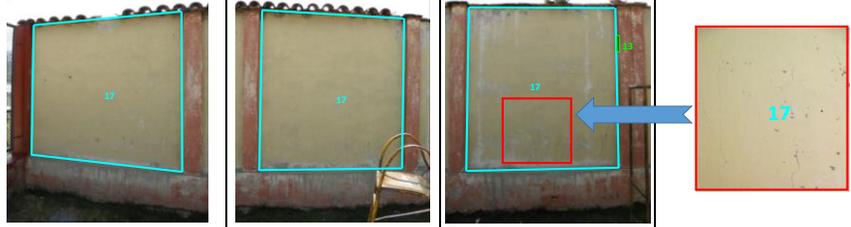
<table><tr> <th rowspan="2">EJE</th> <th colspan="3">1-2</th> <th rowspan="2">DETALLE</th> <th rowspan="2">VIGA</th> <th rowspan="2">COLUMNA</th> <th rowspan="2">MURO</th> </tr></table>

EJE	1-2			DETALLE	VIGA	COLUMNA		MURO																																																																																																																																																
	VIGA (m2)	COLUMNA (m2)	MUROS (m2)																																																																																																																																																					
1				AREA DEL VANO / PAÑO (m2)	0.00	7.14	12.35																																																																																																																																																	
2				TIPO DE PATOLOGIA		13	3																																																																																																																																																	
3				NIVEL DE SEVERIDAD		1	3																																																																																																																																																	
4				AREA AFECTADA (m2)	m2	0.01	12.35																																																																																																																																																	
5					%	0.14%	100.00%																																																																																																																																																	
6				AREA NO AFECTADA (m2)	m2	7.13	0.00																																																																																																																																																	
7					%	99.86%	0.00%																																																																																																																																																	
8				AREA TOTAL DE LA MUESTRA	19.49																																																																																																																																																			
9																																																																																																																																																								
10																																																																																																																																																								
11																																																																																																																																																								
12																																																																																																																																																								
13			0.01																																																																																																																																																					
14																																																																																																																																																								
15																																																																																																																																																								
16																																																																																																																																																								
17							12.35

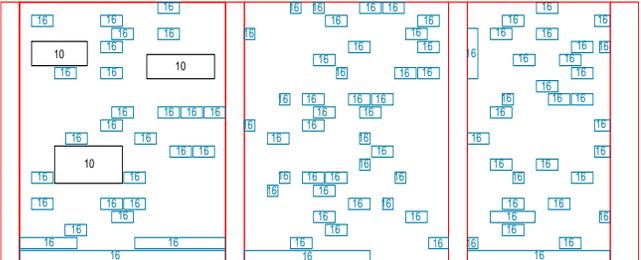
5				%			39.89%																																																																																																																																																																				
	6			0.81	AREA NO AFECTADA (m2)	m2		7.42																																																																																																																																																																				
	7				%			60.11%																																																																																																																																																																				
	8				AREA TOTAL DE LA MUESTRA	19.49																																																																																																																																																																						
	9				TESIS * DETERMINACION Y EVALUACION DE PATOLOGIAS DEL CONCRETO EN COLUMNAS, VIGAS Y MUROS DE ALBAÑILERIA DEL CERCO PERIMETRICO DEL PROGRAMA INTEGRAL NACIONAL DE BIENESTAR DE LA FAMILIA (INABIF)-HUARAZ, DISTRITO DE HUARAZ, PROVINCIA DE HUARAZ, DEPARTAMENTO DE ANCASH*																																																																																																																																																																							
	10				UNIDAD DE MUESTRA 1: EJES 1-2 (CARA EXTERIOR)																																																																																																																																																																							
	11																																																																																																																																																																											
	12																																																																																																																																																																											
13																																																																																																																																																																												
14																																																																																																																																																																												
15																																																																																																																																																																												
16			4.12

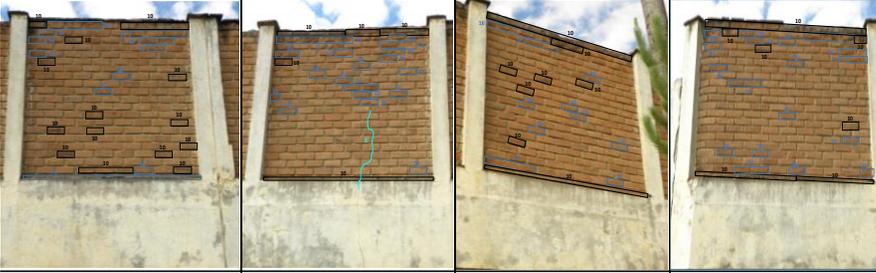
2				AREA DEL VANO / PAÑO (m2)	0.00	8.40		19.10
			3			0.26	TIPO DE PATOLOGIA				3,10,16
			4				NIVEL DE SEVERIDAD				2
			5				AREA AFECTADA (m2)				6.04
			6				%				31.60%
			7				AREA NO AFECTADA (m2)				13.06
			8				%				68.40%
			9			2.73	AREA TOTAL DE LA MUESTRA	27.50			
			10								
			11								
			12								
			13								
			14								
			15								
			16			3.05					
<p>TESIS</p> <p>" DETERMINACION Y EVALUACION DE PATOLOGIAS DEL CONCRETO EN COLUMNAS, VIGAS Y MUROS DE ALBAÑILERÍA DEL CERCO PERIMETRICO DEL PROGRAMA INTEGRAL NACIONAL DE BIENESTAR DE LA FAMILIA (INABIF)-HUARAZ, DISTRITO DE HUARAZ, PROVINCIA DE HUARAZ, DEPARTAMENTO DE ANCASH"</p> <p>UNIDAD DE MUESTRA 1: EJES 4-5 (CARA EXTERIOR)</p>

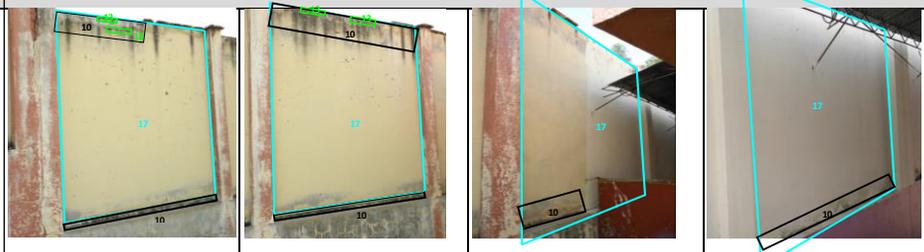
ELEMENTOS			6-7			DETALLE			VIGA			COLUMNA			MURO		
									1			2			AREA DEL VANO / PAÑO (m2)			0.00			8.60			18.69		
									3			4			TIPO DE PATOLOGIA						3,10,13					
									5			6			NIVEL DE SEVERIDAD						3					
									7			8			AREA AFECTADA (m2)			m2			18.69					
									9			10			%						100.00%					
									11			12			AREA NO AFECTADA (m2)			m2			0.00					
									13			14			%						0.00%

15			16			AREA TOTAL DE LA MUESTRA						27.29					
									17			17.02														
									TESIS																	
									* DETERMINACION Y EVALUACION DE PATOLOGIAS DEL CONCRETO EN COLUMNAS, VIGAS Y MUROS DE ALBAÑILERÍA DEL CERCO PERIMETRICO DEL PROGRAMA INTEGRAL NACIONAL DE BIENESTAR DE LA FAMILIA (INABIF)-HUARAZ, DISTRITO DE HUARAZ, PROVINCIA DE HUARAZ, DEPARTAMENTO DE ANCASH*																	
									UNIDAD DE MUESTRA 2: EJES 6-7 (CARA INTERIOR)

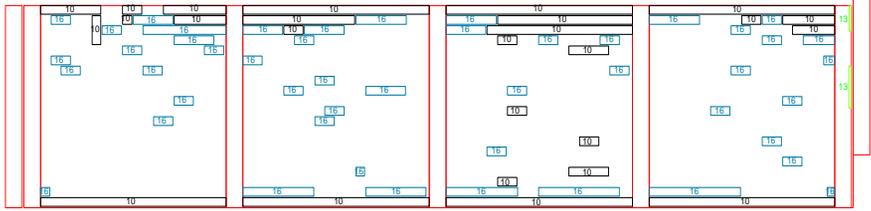
EJE	6-7						DETALLE	VIGA	COLUMNA	MURO																																																																																																					
					VIGA (m2)		COLUMNA (m2)	MUROS (m2)																																																																																																													
					1				AREA DEL VANO / PAÑO (m2)	0.00	8.60	18.69																																																																																																									
					2																																																																																																																
					3																																																																																																																
					4				TIPO DE PATOLOGIA		13	3,10																																																																																																									
					5					NIVEL DE SEVERIDAD		1	2																																																																																																								
					6				AREA AFECTADA (m2)		m2	0.01	4.93																																																																																																								
					7																																																																																																																
					8																																																																																																																
					9			2.85	%		0.14%	26.39%																																																																																																									
					10																																																																																																																
					11				AREA NO AFECTADA (m2)	m2	8.59	13.76																																																																																																									
					12																																																																																																																
13						0.01																																																																																																															
14								%		99.86%	73.61%																																																																																																										
15																																																																																																																					
16			2.08	AREA TOTAL DE LA MUESTRA	27.29																																																																																																																
17																																																																																																																					
2				FOTOG. UND MUESTRA 2 POR EJE

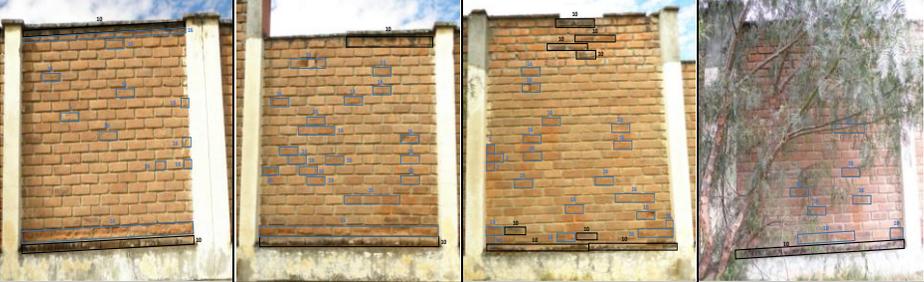
ELEMENTOS			AREA DEL VANO / PAÑO (m2) TIPO DE PATOLOGIA NIVEL DE SEVERIDAD AREA AFECTADA (m2) AREA NO AFECTADA (m2) AREA TOTAL DE LA MUESTRA	0.00 10,16 2 3.54 16.26% 18.23 83.74% 31.61	9.84 10,16 2 3.54 16.26% 18.23 83.74% 31.61	21.77 10,16 2 3.54 16.26% 18.23 83.74% 31.61

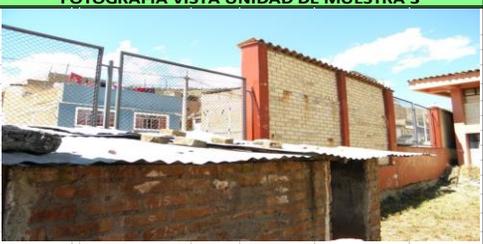
LONG. UND MUESTRA: 31.33 ML			EVALUACION DE LA INFRAESTRUCTURA PERIMETRO INTERIOR Evaluación de la infraestructura: Cerco Perimétrico del Programa Integral Nacional de Bienestar de la Familia (INABIF) - Huaraz Evaluador: Bach. Roy C. Cárdenas Rengifo		FOTOGRAFIA VISTA UNIDAD DE MUESTRA 3

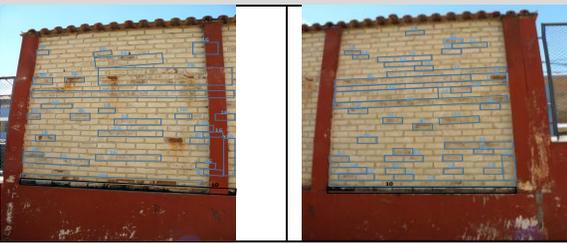
SECCIONES TÍPICAS DE ELEMENTOS DE MURO DE ALBAÑILERIA - UNIDAD DE MUESTRA 3 COLUMNA TÍPICA: 0.30m x 0.2m x 2.20m & 0.20m x 0.2m x 2.90m VIGA TÍPICA: Sin viga de confinamiento VARIACIONES EN MURO															
NIVELES DE SEVERIDAD: (1) LEVE (2) MODERADO (3) SEVERO															
UNIDAD MUESTRA	FOTOGRAFIA DE LAS PATOLOGIAS POR EJES				EJE	10-11			DETALLE	VIGA	COLUMNA	MURO	PLANO DE ELEVACION POR EJE

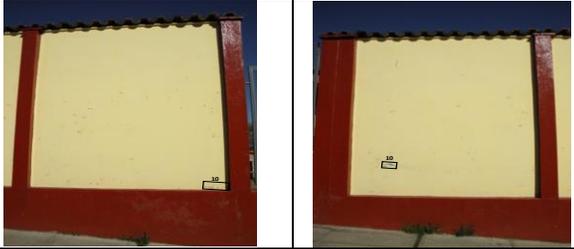
SECCIONES TÍPICAS DE ELEMENTOS DE MURO DE ALBAÑILERIA - UNIDAD DE MUESTRA 3															
COLUMNA TÍPICA: 0.30m x 0.2m x 2.20m & 0.20m x 0.2m x 2.90m VIGA TÍPICA: Sin viga de confinamiento VARIACIONES EN MURO															
NIVELES DE SEVERIDAD: (1) LEVE (2) MODERADO (3) SEVERO															
UNIDAD MUESTRA	FOTOGRAFIA DE LAS PATOLOGIAS POR EJES				EJE 10-11				PLANO DE ELEVACION POR EJE						
					ELEMEN- TOS	VIGA (m2)	COLUMNA (m2)	MUROS (m2)	DETALLE	VIGA	COLUMNA	MURO

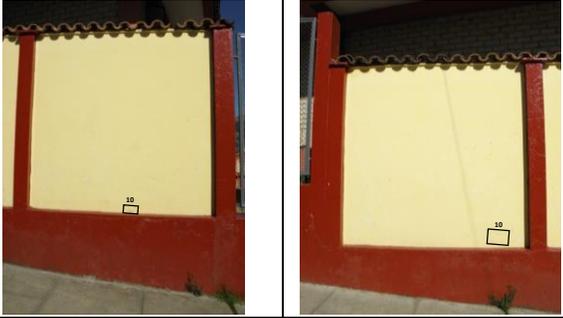
UNIDAD MUESTRA	FOTOGRAFIA DE LAS PATOLOGIAS POR EJES		EJE 11-12			DETALLE	VIGA	COLUMNA	MURO	PLANO DE ELEVACION POR EJE			
			ELEMENTOS	VIGA	COLUMNA					MUROS			
3

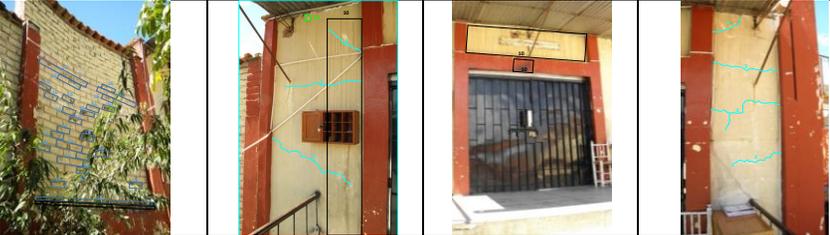
PLANO PLANTA: UND MUESTRA 4																																																																																																																																																														
EVALUACION DE LA INFRAESTRUCTURA					PERIMETRO INTERIOR																																																																																																																																																																	
Evaluación de la Infraestructura: Cerco Perimétrico del Programa Integral Nacional de Bienestar de la Familia (INABIF) - Huaraz Evaluador: Bach. Roy C. Cárdenas Rengifo																																																																																																																																																																						
PRINCIPALES PATOLOGIAS																																																																																																																																																																						
(1): Corrosion		(5): Agrietamiento		(9): Exudacion		(13): Desprendimiento																																																																																																																																																																
(2): Erosion		(6): Eflorescencia		(10): Manchas		(14): Deformacion																																																																																																																																																																
(3): Fisuras		(7): Delaminacion		(11): Picaduras		(15): Polvo																																																																																																																																																																
(4): Desintegracion		(8): Capilaridad		(12): Distorsion		(16): Helicidad																																																																																																																																																																
SECCIONES TÍPICAS DE ELEMENTOS DE MURO DE ALBAÑILERÍA - UNIDAD DE MUESTRA 4																																																																																																																																																																						
COLUMNA TÍPICA:		0.30m x 0.2m x 2.20m & 0.20m x 0.2m x 2.90m																																																																																																																																																																				
VIGA TÍPICA:		Sin viga de confruamiento																																																																																																																																																																				
VARIACIONES EN MURO																																																																																																																																																																						
NIVELES DE SEVERIDAD: (1) LEVE (2) MODERADO (3) SEVERO																																																																																																																																																																						
FOTOGRAFIA DE LAS PATOLOGIAS POR EJE

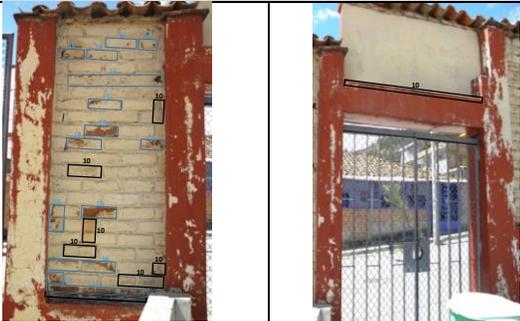
UNIDAD DE MUESTRA 5: EJES 15-16 (CARA INTERIOR)														
										FOTOG. UND MUESTRA 5 POR EJE

UNIDAD MUESTRA	FOTOGRAFIA DE LAS PATOLOGIAS POR EJES	EJE	16-17			DETALLE	VIGA	COLUMNA	MURO	PLANO DE ELEVACION POR EJE			
			ELEMENTOS	VIGA	COLUMNA					MUROS			
5

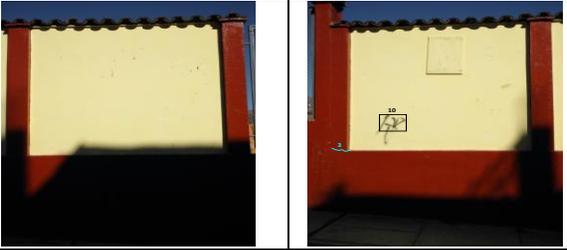
UNIDAD MUESTRA	FOTOGRAFIA DE LAS PATOLOGIAS POR EJES			EJE 15-16			DETALLE			PLANO DE ELEVACION POR EJE

<table border="1"> <thead> <tr> <th>ELIEMENTOS</th> <th>VIGA (m2)</th> <th>COLUMNA (m2)</th> <th>MUROS (m2)</th> </tr> </thead> <tbody> <tr><td>1</td><td></td><td></td><td></td></tr> <tr><td>2</td><td></td><td></td><td></td></tr> <tr><td>3</td><td></td><td></td><td></td></tr> <tr><td>4</td><td></td><td></td><td></td></tr> <tr><td>5</td><td></td><td></td><td></td></tr> <tr><td>6</td><td></td><td></td><td></td></tr> <tr><td>7</td><td></td><td></td><td></td></tr> <tr><td>8</td><td></td><td></td><td></td></tr> <tr><td>9</td><td></td><td></td><td></td></tr> <tr><td>10</td><td></td><td></td><td>0.08</td></tr> <tr><td>11</td><td></td><td></td><td></td></tr> <tr><td>12</td><td></td><td></td><td></td></tr> <tr><td>13</td><td></td><td></td><td></td></tr> <tr><td>14</td><td></td><td></td><td></td></tr> <tr><td>15</td><td></td><td></td><td></td></tr> <tr><td>16</td><td></td><td></td><td></td></tr> </tbody> </table>			ELIEMENTOS	VIGA (m2)	COLUMNA (m2)	MUROS (m2)	1				2				3				4				5				6				7				8				9				10			0.08	11				12				13				14				15				16				<table border="1"> <thead> <tr> <th>AREA DEL VANO / PAÑO (m2)</th> <th>VIGA</th> <th>COLUMNA</th> <th>MURO</th> </tr> </thead> <tbody> <tr> <td>0.00</td> <td>6.72</td> <td>9.56</td> <td></td> </tr> <tr> <td colspan="4">TIPO DE PATOLOGIA</td> </tr> <tr> <td colspan="4">10</td> </tr> <tr> <td colspan="4">NIVEL DE SEVERIDAD</td> </tr> <tr> <td colspan="4">1</td> </tr> <tr> <td rowspan="2">AREA AFECTADA (m2)</td> <td>m2</td> <td></td> <td>0.08</td> </tr> <tr> <td>%</td> <td></td> <td>0.84%</td> </tr> <tr> <td rowspan="2">AREA NO AFECTADA (m2)</td> <td>m2</td> <td></td> <td>9.48</td> </tr> <tr> <td>%</td> <td></td> <td>99.16%</td> </tr> <tr> <td colspan="2">AREA TOTAL DE LA MUESTRA</td> <td colspan="2">16.28</td> </tr> </tbody> </table>			AREA DEL VANO / PAÑO (m2)	VIGA	COLUMNA	MURO	0.00	6.72	9.56		TIPO DE PATOLOGIA				10				NIVEL DE SEVERIDAD				1				AREA AFECTADA (m2)	m2		0.08	%		0.84%	AREA NO AFECTADA (m2)	m2		9.48	%		99.16%	AREA TOTAL DE LA MUESTRA		16.28

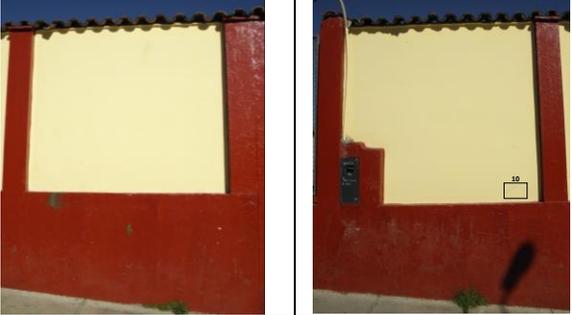
UNIDAD MUESTRA	FOTOGRAFIA DE LAS PATOLOGIAS POR EJES			EJE			DETALLE	VIGA	COLUMNA	MURO	PLANO DE ELEVACION POR EJE																					
				17-18																												
5

ELEMENTOS	VIGA	COLUMNA	MUROS	AREA DEL VANO / PAÑO (m2)	0.00	4.80	10.28

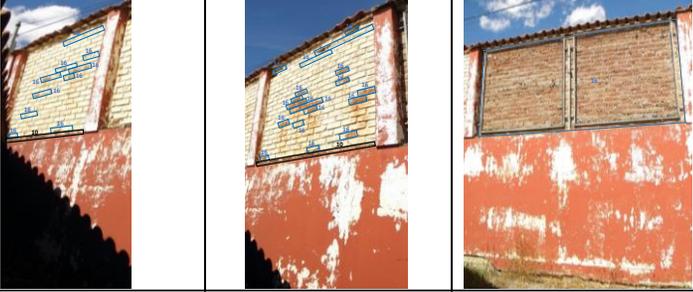
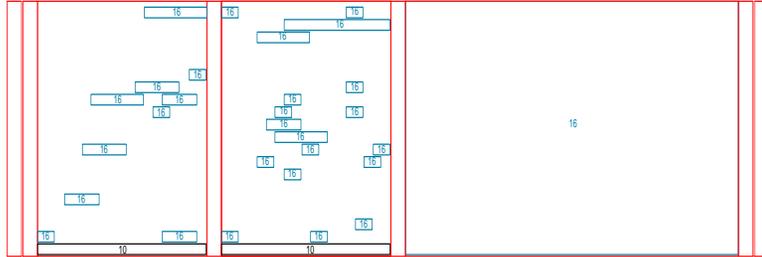
UNIDAD MUESTRA	EJE			20-21			DETALLE	VIGA	COLUMNA	MURO	PLANO DE ELEVACION POR EJE
				ELEMENTOS	VIGA	COLUMNA					MUROS
6

TIPOS DE PATOLOGIA	1			AREA DEL VANO / PAÑO (m2)	0.00	6.88	19.87

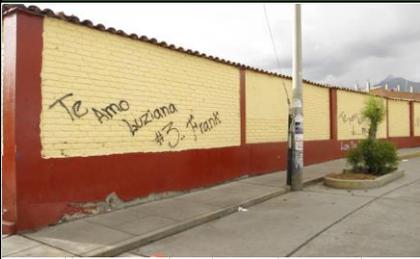
NIVELES DE SEVERIDAD: (1) LEVE (2) MODERADO (3) SEVERO								
UNIDAD MUESTRA	EJE			21-22				PLANO DE ELEVACION POR EJE		
	ELEMENTOS			VIGA (m2)	COLUMNA (m2)	MUROS (m2)	DETALLE	VIGA	COLUMNA	MURO
	TIPOS DE PATOLOGIA			1	2	3	AREA DEL VANO / PAÑO (m2)	0.00	6.88	20.20
	7			4	5	6	TIPO DE PATOLOGIA	7	8	3,13,16
	8			9	10	11	NIVEL DE SEVERIDAD	12	13	2
	9			12	13	14	AREA AFECTADA (m2)	15	16	4.85
	10			15	16	17	%	18	19	24.00%
	11			20	21	22	AREA NO AFECTADA (m2)	23	24	15.35
	12			25	26	27	%	28	29	76.00%
	13			30	31	32	AREA TOTAL DE LA MUESTRA	33	34	27.08

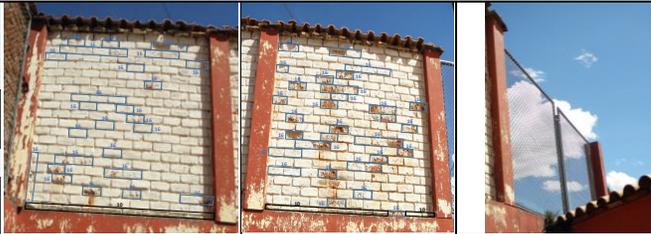
UNIDAD DE MUESTRA 8: EJES 23-24 (CARA INTERIOR)

DETALLE	VIGA	COLUMNA	MURO																																																																																																																																																																																																				
AREA DEL VANO / PAÑO (m2)	0.00	6.72	10.25																																																																																																																																																																																																				
TIPO DE PATOLOGIA			10,16																																																																																																																																																																																																				
NIVEL DE SEVERIDAD			2																																																																																																																																																																																																				
AREA AFECTADA (m2)			2.44

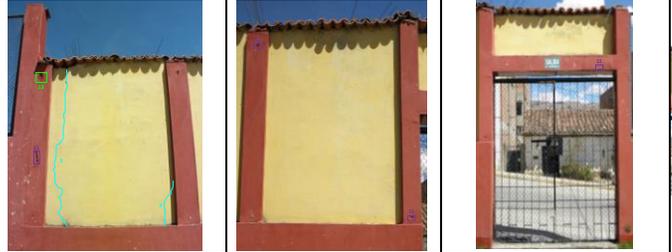
UNIDAD DE MUESTRA 8: EJES 24-25 (CARA INTERIOR)

1				AREA DEL VANO / PAÑO (m2)	2.42	10.08	11.89

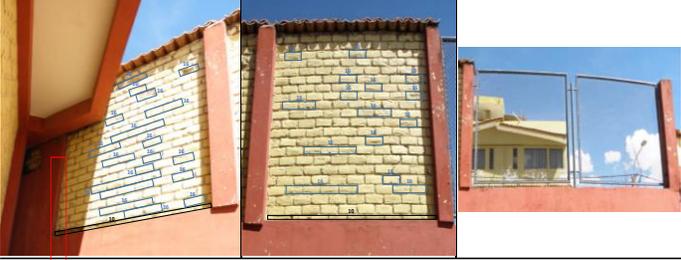
1				AREA DEL VANO / PAÑO (m2)	0.00	6.72	9.36

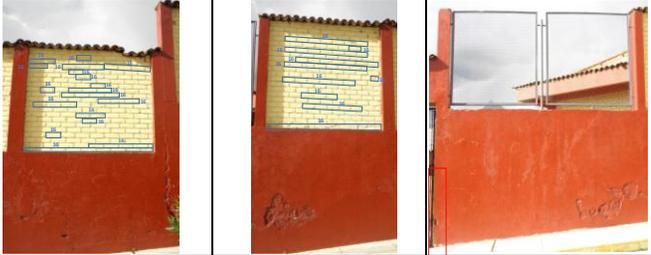
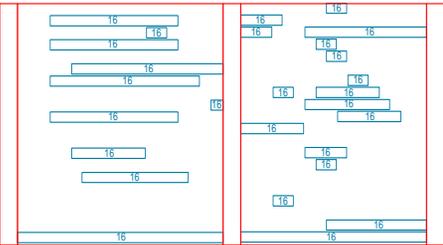
UNIDAD MUESTRA	FOTOGRAFIA DE LAS PATOLOGIAS POR EJES			EJE	25-26			DETALLE	VIGA	COLUMNA	MURO	PLANO DE ELEVACION POR EJE			
					ELEMENTOS	VIGA	COLUMNA					MUROS			
8

1				AREA DEL VANO / PAÑO (m2)	0.00	6.72	9.36

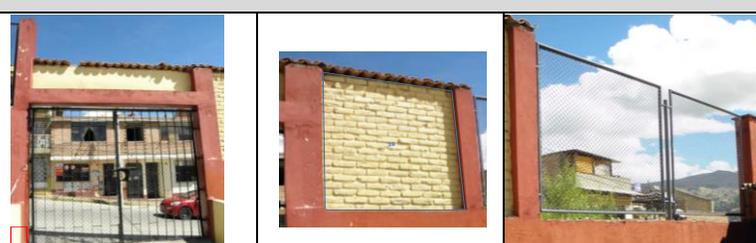
(3): Fisuras	(7): Delaminacion	(11): Picaduras	(15): Polvo												
(4): Desintegracion	(8): Capilaridad	(12): Distorsion	(16): Helicidad												
SECCIONES TÍPICAS DE ELEMENTOS DE MURO DE ALBAÑILERÍA - UNIDAD DE MUESTRA 9															
COLUMNA TÍPICA:	0.30m x 0.2m x 2.20m & 0.20m x 0.2m x 2.90m														
VIGA TÍPICA:	Sin viga de confinamiento														
VARIACIONES EN MURO															
					NIVELES DE SEVERIDAD: (1) LEVE (2) MODERADO (3) SEVERO										
UNIDAD MUESTRA	FOTOGRAFIA DE LAS PATOLOGIAS POR EJES				EJE 26-27				PLANO DE ELEVACION POR EJE

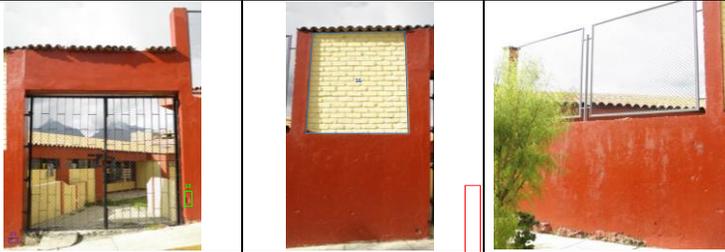
<table><tr> <th>DETALLE</th> <th>VIGA</th> <th>COLUMNA</th> <th>MURO</th> </tr><tr> <td>AREA DEL VANO / PAÑO (m2)</td> <td style="text-align: center;">2.40</td> <td style="text-align: center;">5.04</td> <td style="text-align: center;">6.09</td> </tr></table>

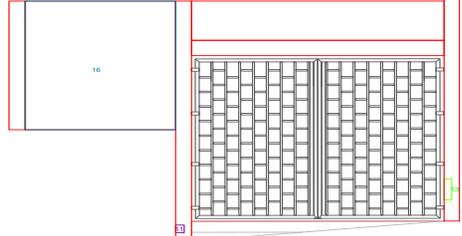
DETALLE	VIGA	COLUMNA	MURO																																											
AREA DEL VANO / PAÑO (m2)	2.40	5.04	6.09																																											
TIPO DE PATOLOGIA		11,13	16																																											
NIVEL DE SEVERIDAD		1	3																																											
AREA AFECTADA (m2)	m2	0.04	4.01																																											
	%	0.79%	65.89%																																											
AREA NO AFECTADA (m2)	m2	5.00	2.08																																											
	%	99.21%	34.11%																																											
AREA TOTAL DE LA MUESTRA		13.53

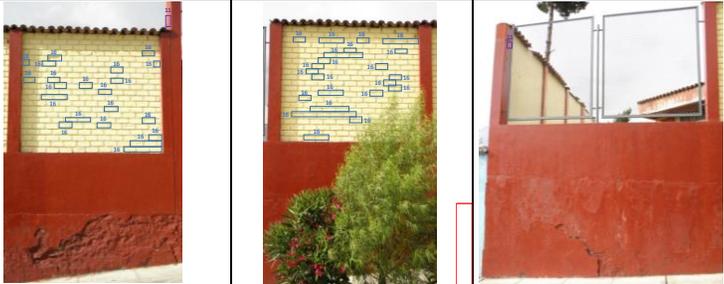
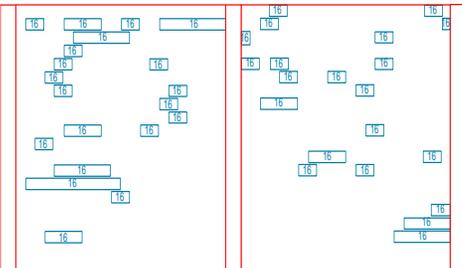
UNIDAD MUESTRA	FOTOGRAFIA DE LAS PATOLOGIAS POR EJES			EJE			DETALLE	VIGA	COLUMNA	MURO	PLANO DE ELEVACION POR EJE	
				ELEMENTO	VIGA (m2)	COLUMNA (m2)					MUROS (m2)	FOTOG. UND MUESTRA 9 POR EJE
9

1				AREA DEL VANO / PAÑO (m2)	0.00	6.72	11.26
