**UNIVERSIDAD CATÓLICA LOS ÁNGELES CHIMBOTE
VICERRECTORADO DE INVESTIGACION
FACULTAD DE INGENIERÍA
ESCUELA PROFESIONAL DE INGENIERÍA CIVIL**

“DETERMINACIÓN Y EVALUACIÓN DE LAS PATOLOGÍAS EN
ESTRUCTURAS MIXTAS DEL PABELLÓN “B” DE LA
INSTITUCION EDUCATIVA FE Y ALEGRÍA N° 19, DISTRITO DE
HUARAZ, PROVINCIA DE HUARAZ, DEPARTAMENTO DE
ANCASH - 2017”

**TESIS PARA OPTAR EL TÍTULO PROFESIONAL DE:
INGENIERA CIVIL**

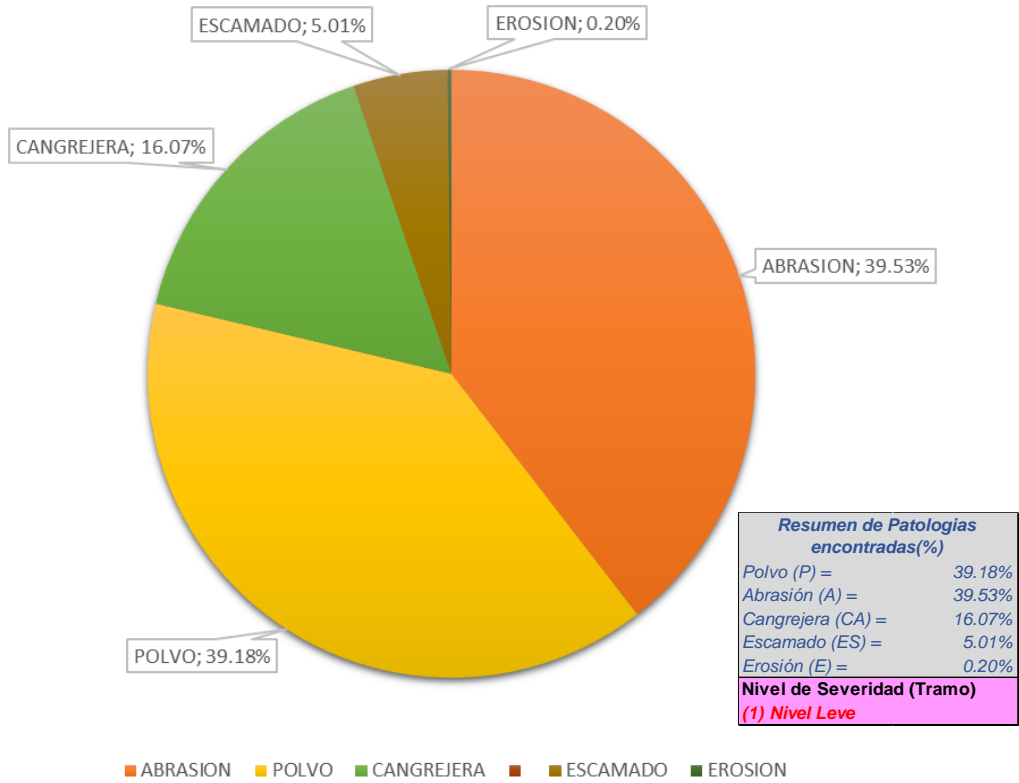
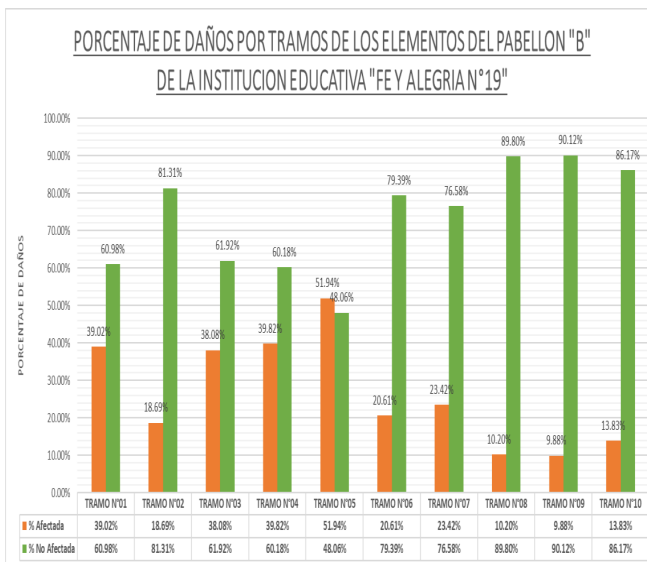
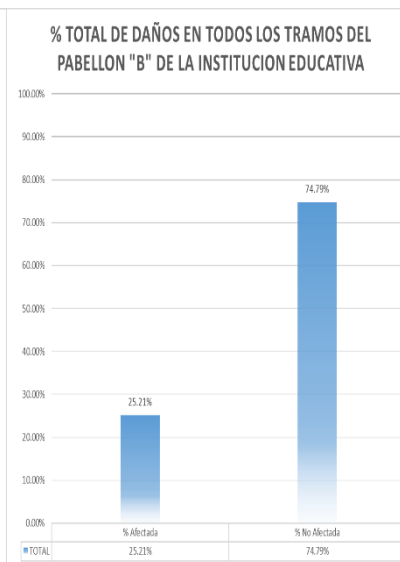
**GRAFICO ESTADISTICO DE RESULTADOS FINAL DE PATOLOGIAS
TRAMO N°01 AL N°10 / EXTERNO (PERIMETRO=44.6.M)**

RESULTADOS FINAL - TRAMO N°1 AL TRAMO N° 10 (EVALUACION TRAMO EXTERNO)						
Elemento	Area Total (m2)	Área Afectada(m2)	Área No Afectada (m2)	% Afectada	% No Afectada	NIVEL DE SEVERIDAD
TRAMO N°01	21.628	8.440	13.188	39.02%	60.98%	(1) Leve
TRAMO N°02	13.155	2.459	10.696	18.69%	81.31%	(1) Leve
TRAMO N°03	9.548	3.636	5.912	38.08%	61.92%	(1) Leve
TRAMO N°04	15.003	5.974	9.029	39.82%	60.18%	(1) Leve
TRAMO N°05	13.827	7.181	6.646	51.94%	48.06%	(1) Leve
TRAMO N°06	21.628	4.458	17.170	20.61%	79.39%	(1) Leve
TRAMO N°07	21.975	5.147	16.828	23.42%	76.58%	(1) Leve
TRAMO N°08	16.268	1.660	14.608	10.20%	89.80%	(1) Leve
TRAMO N°09	21.975	2.172	19.803	9.88%	90.12%	(1) Leve
TRAMO N°10	18.083	2.501	15.581	13.83%	86.17%	(1) Leve
TOTAL	173.088	43.628	129.460	25.21%	74.79%	(1) Leve

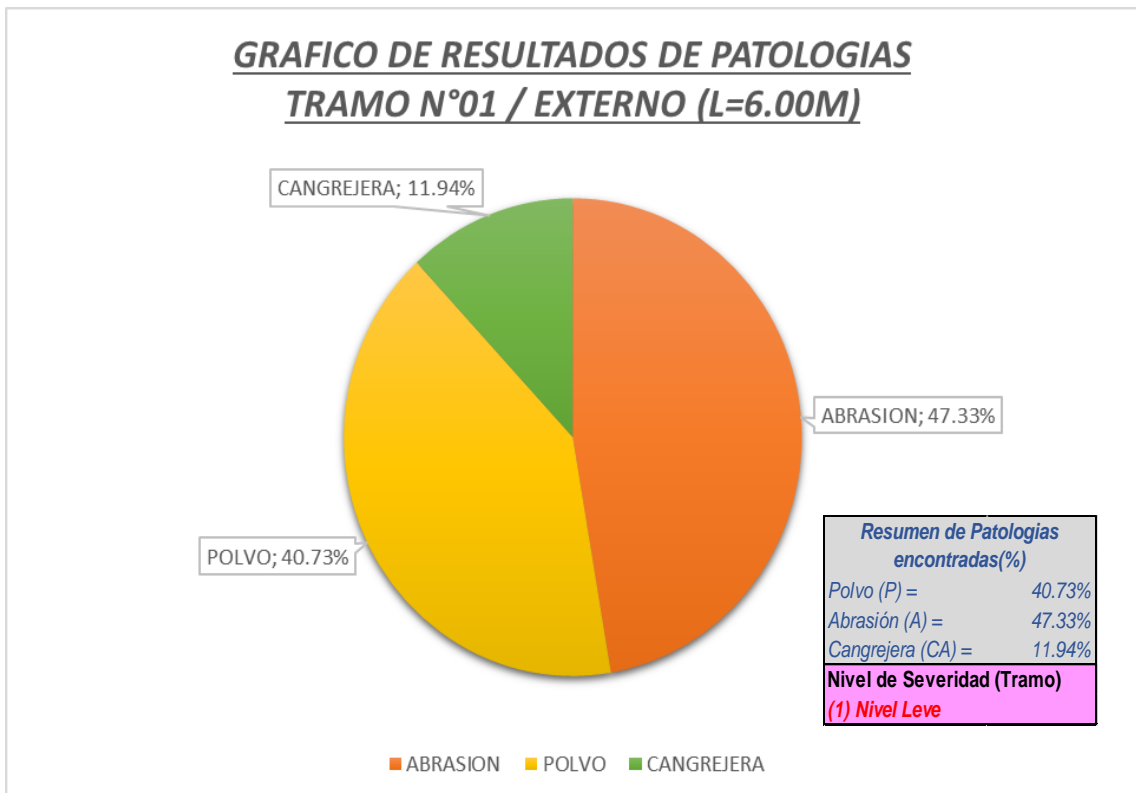
GRAFICO N° 01

RESULTADOS DE AREAS EN LOS ELEMENTOS - VIGAS						CUADRO ESTADISTICO DE EFECTOS - VIGAS		NIVEL DE SEVERIDAD	
MUESTRA	EJE	# VIGAS	AREA TOTAL (m2)	AREA TOTAL AFECTADA (m2)	AREA TOTAL NO AFECTADA (m2)	Estadísticas de Efectos			
						% AFECTADA	% NO AFECTADA		
01	Eje 1 - 1	1	1.62	0.405	1.215	25.00%	75.00%		1

RESULTADOS DE AREAS EN LOS ELEMENTOS - MUROS						CUADRO ESTADISTICO DE EFECTOS - MUROS		NIVEL DE SEVERIDAD	
MUESTRA	EJE	# MUROS	AREA TOTAL (m2)	AREA TOTAL AFECTADA (m2)	AREA TOTAL NO AFECTADA (m2)	Estadísticas de Efectos			
						% AFECTADA	% NO AFECTADA		
01	Eje 1 - 1	2	17.908	7.18275	10.72525	40.11%	59.89%		1

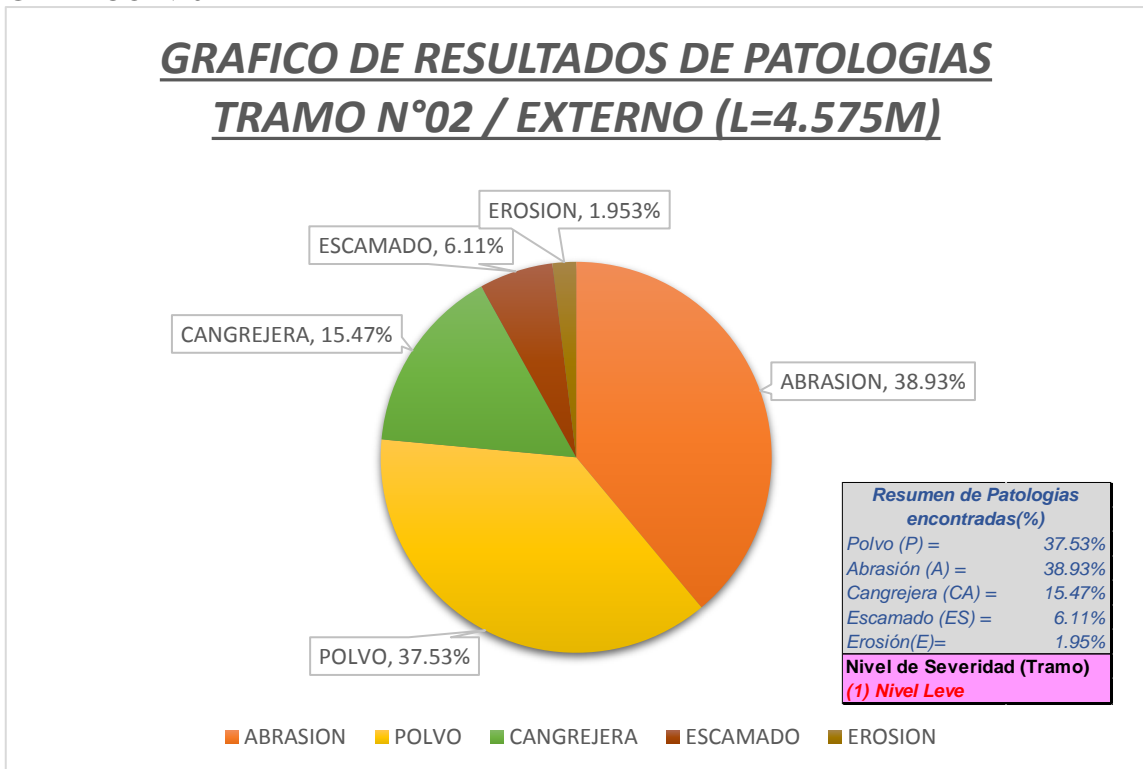
GRAFICO N°02

RESULTADOS DE AREAS EN LOS ELEMENTOS - VIGAS							CUADRO ESTADISTICO DE EFECTOS - VIGAS		NIVEL DE SEVERIDAD
MUESTRA	EJE	# VIGAS	AREA TOTAL (m2)	AREA TOTAL AFECTADA (m2)	AREA TOTAL NO AFECTADA (m2)	Estadísticas de Efectos		Patologías encontradas	
						% AFECTADA	% NO AFECTADA		
02	A - A entre 1 - 2	2	2.52	0.7613	1.7588	30.21%	69.79%		1

RESULTADOS DE AREAS EN LOS ELEMENTOS - MUROS							CUADRO ESTADISTICO DE EFECTOS - MUROS		NIVEL DE SEVERIDAD
MUESTRA	EJE	# MUROS	AREA TOTAL (m2)	AREA TOTAL AFECTADA (m2)	AREA TOTAL NO AFECTADA (m2)	Estadísticas de Efectos		Patologías encontradas	
						% AFECTADA	% NO AFECTADA		
02	A - A entre 1 - 2	2	8.82	1.4479333	7.372066667	16.42%	83.58%		2

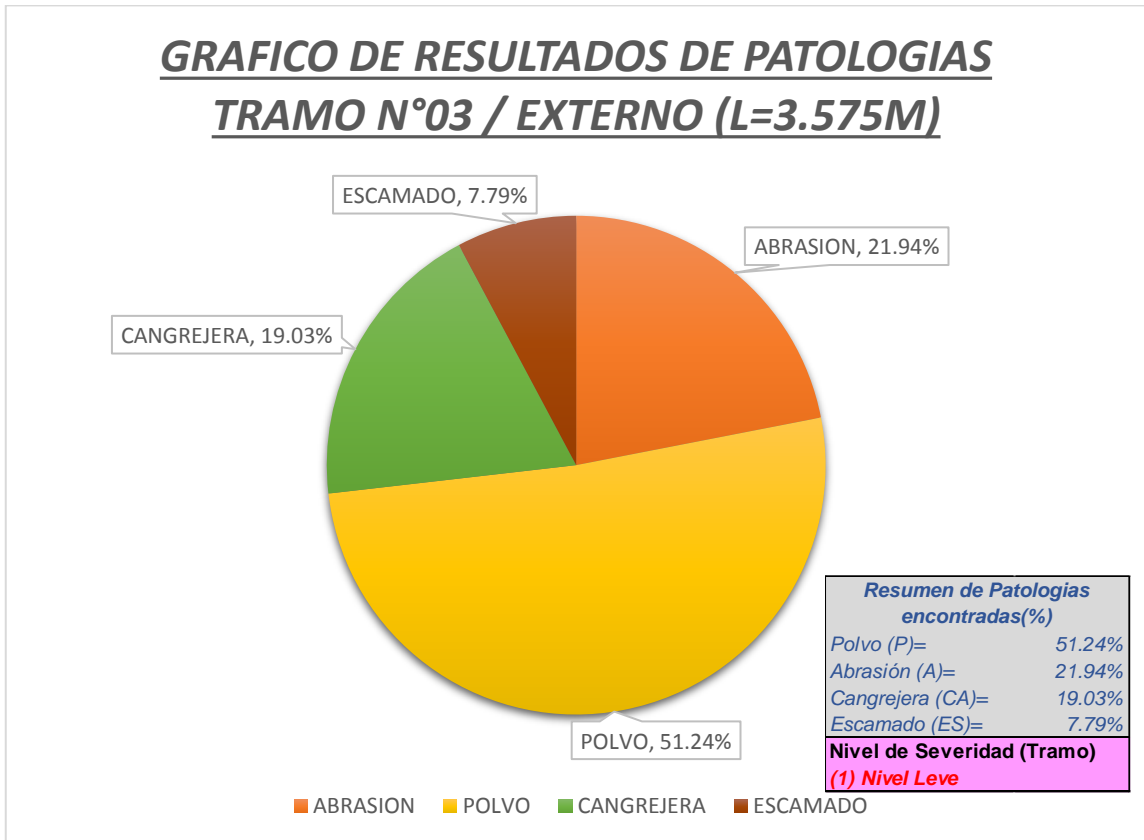
GRAFICO N°03

RESULTADOS DE AREAS EN LOS ELEMENTOS - VIGAS							CUADRO ESTADISTICO DE EFECTOS - VIGAS		NIVEL DE SEVERIDAD
MUESTRA	EJE	# VIGAS	AREA TOTAL (m2)	AREA TOTAL AFECTADA (m2)	AREA TOTAL NO AFECTADA (m2)	Estadísticas de Efectos		Patologías encontradas	
						% AFECTADA	% NO AFECTADA		
03	A - A entre 2 - 3	2	1.92	1.1575	0.7625	60.29%	39.71%		1

RESULTADOS DE AREAS EN LOS ELEMENTOS - MUROS							CUADRO ESTADISTICO DE EFECTOS - MUROS		NIVEL DE SEVERIDAD
MUESTRA	EJE	# MUROS	AREA TOTAL (m2)	AREA TOTAL AFECTADA (m2)	AREA TOTAL NO AFECTADA (m2)	Estadísticas de Efectos		Patologías encontradas	
						% AFECTADA	% NO AFECTADA		
03	A - A entre 2 - 3	2	6.72	2.155	4.565	32.07%	67.93%		1

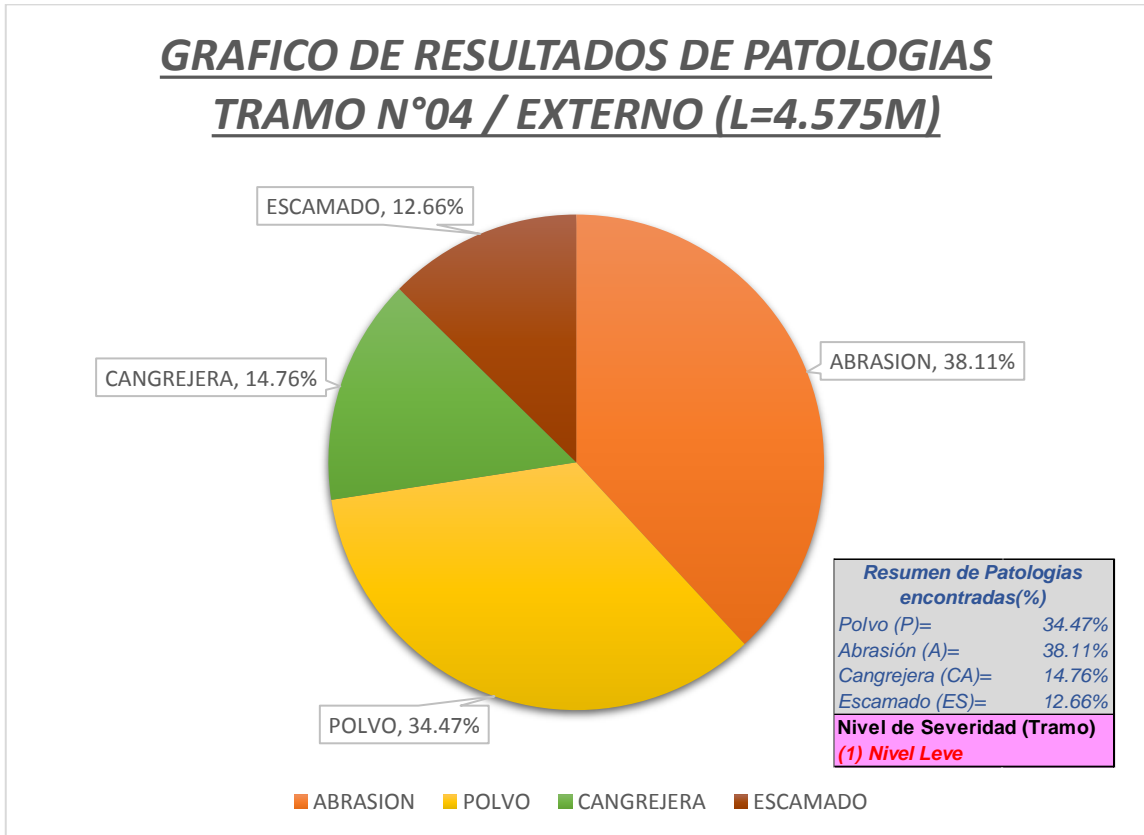
GRAFICO N°04

RESULTADOS DE AREAS EN LOS ELEMENTOS - VIGAS							CUADRO ESTADISTICO DE EFECTOS - VIGAS		NIVEL DE SEVERIDAD
MUESTRA	EJE	# VIGAS	AREA TOTAL (m2)	AREA TOTAL AFECTADA	AREA TOTAL NO AFECTADA (m2)	Estadísticas de Efectos			
						% AFECTAD	% NO AFECTADA		
04	A - A entre 3 - 4	2	2.52	1.43375	1.08625	56.89%	43.11%		1

RESULTADOS DE AREAS EN LOS ELEMENTOS - MUROS							CUADRO ESTADISTICO DE EFECTOS - MUROS		NIVEL DE SEVERIDAD
MUESTRA	EJE	# VIGAS	AREA TOTAL (m2)	AREA TOTAL AFECTADA	AREA TOTAL NO AFECTADA (m2)	Estadísticas de Efectos			
						% AFECTAD A	% NO AFECTADA		
04	A - A entre 3 - 4	2	10.668	3.7155	6.9525	34.83%	65.17%		1

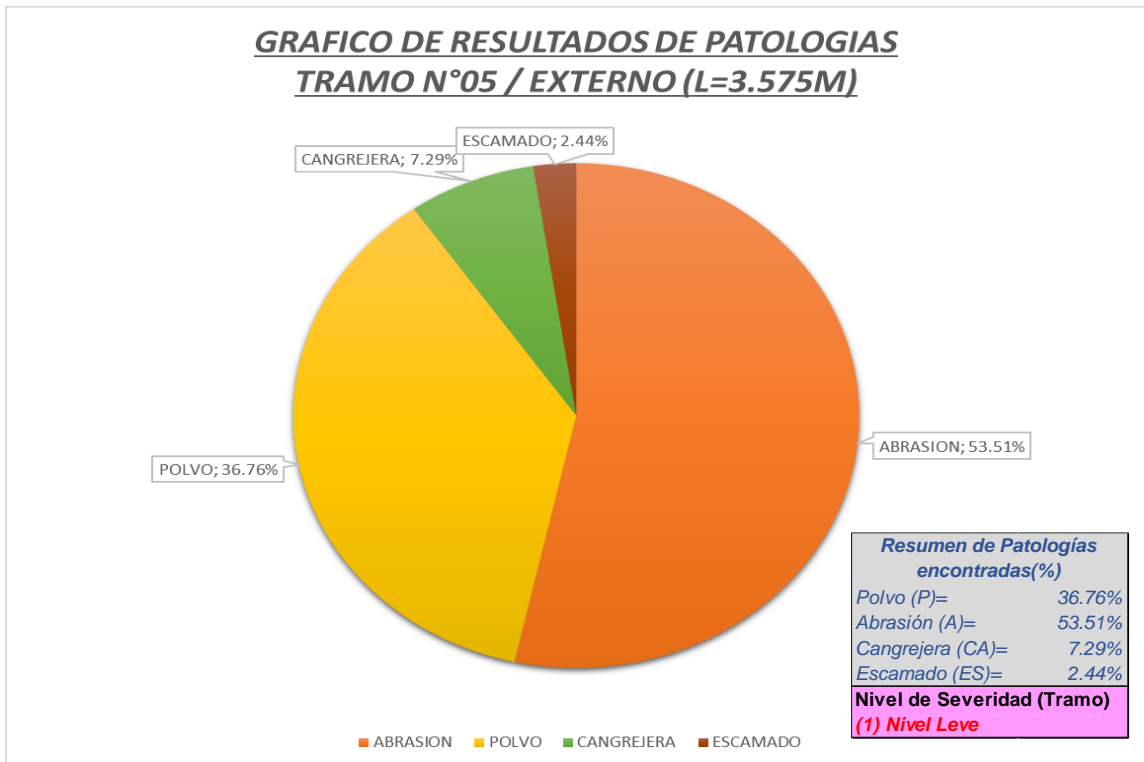
GRAFICO N° 05

RESULTADOS DE AREAS EN LOS ELEMENTOS - MUROS							CUADRO ESTADISTICO DE EFECTOS - MUROS		NIVEL DE SEVERIDAD
MUESTRA	EJE	# MUROS	AREA TOTAL (m2)	AREA TOTAL AFECTADA (m2)	AREA TOTAL NO AFECTADA (m2)	Estadísticas de Efectos		Patologías encontradas	
						% AFECTAD A	% NO AFECTADA		
05	A - A entre 4 - 5	2	9.184	5.80375	3.38025	63.19%	36.81%		1

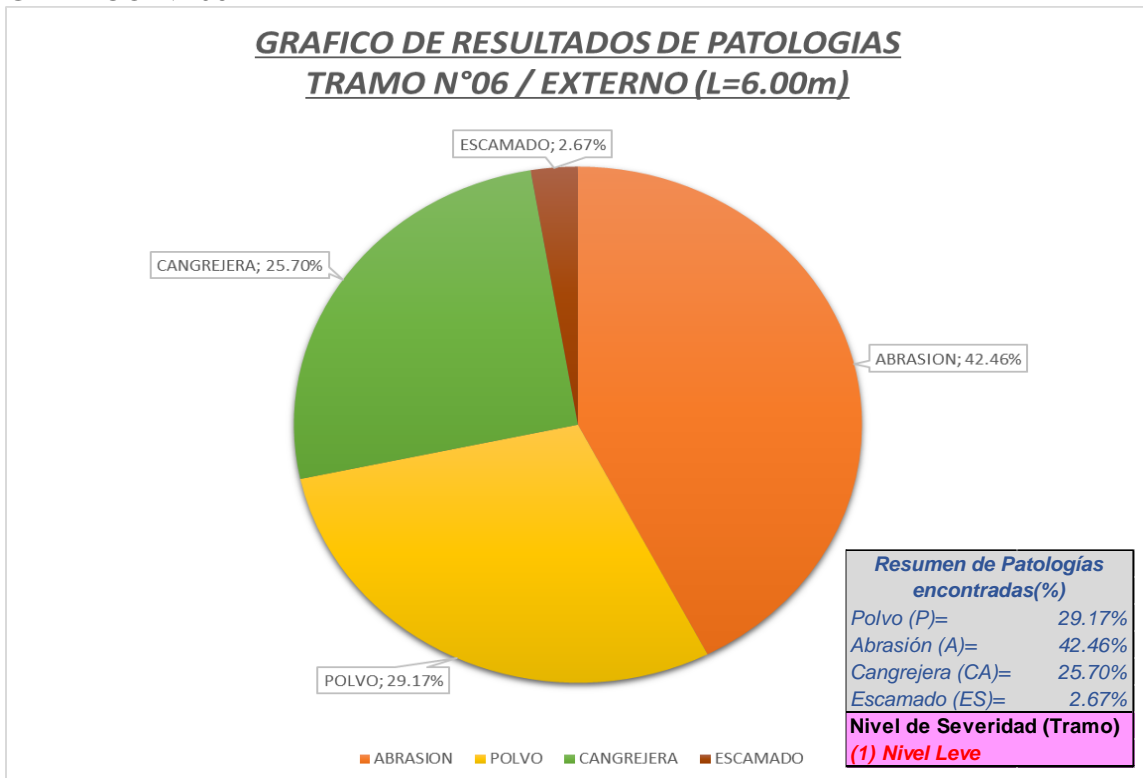
GRAFICO N° 06

RESULTADOS DE AREAS EN LOS ELEMENTOS - VIGAS							CUADRO ESTADISTICO DE EFECTOS - VIGAS		NIVEL DE SEVERIDAD
MUESTRA	EJE	# VIGAS	AREA TOTAL (m2)	AREA TOTAL AFECTADA (m2)	AREA TOTAL NO AFECTADA (m2)	Estadísticas de Efectos		Patologías encontradas	
						% AFECTAD A	% NO AFECTADA		
06	Eje 5 - 5	1	1.62	0.62	1	38.27%	61.73%		1

RESULTADOS DE AREAS EN LOS ELEMENTOS - MUROS							CUADRO ESTADISTICO DE EFECTOS - MUROS		NIVEL DE SEVERIDAD
MUESTRA	EJE	# MUROS	AREA TOTAL (m2)	AREA TOTAL AFECTADA (m2)	AREA TOTAL NO AFECTADA (m2)	Estadísticas de Efectos		Patologías encontradas	
						% AFECTAD A	% NO AFECTADA		
06	Eje 5 - 5	2	17.908	3.0675	14.8405	17.13%	82.87%		1

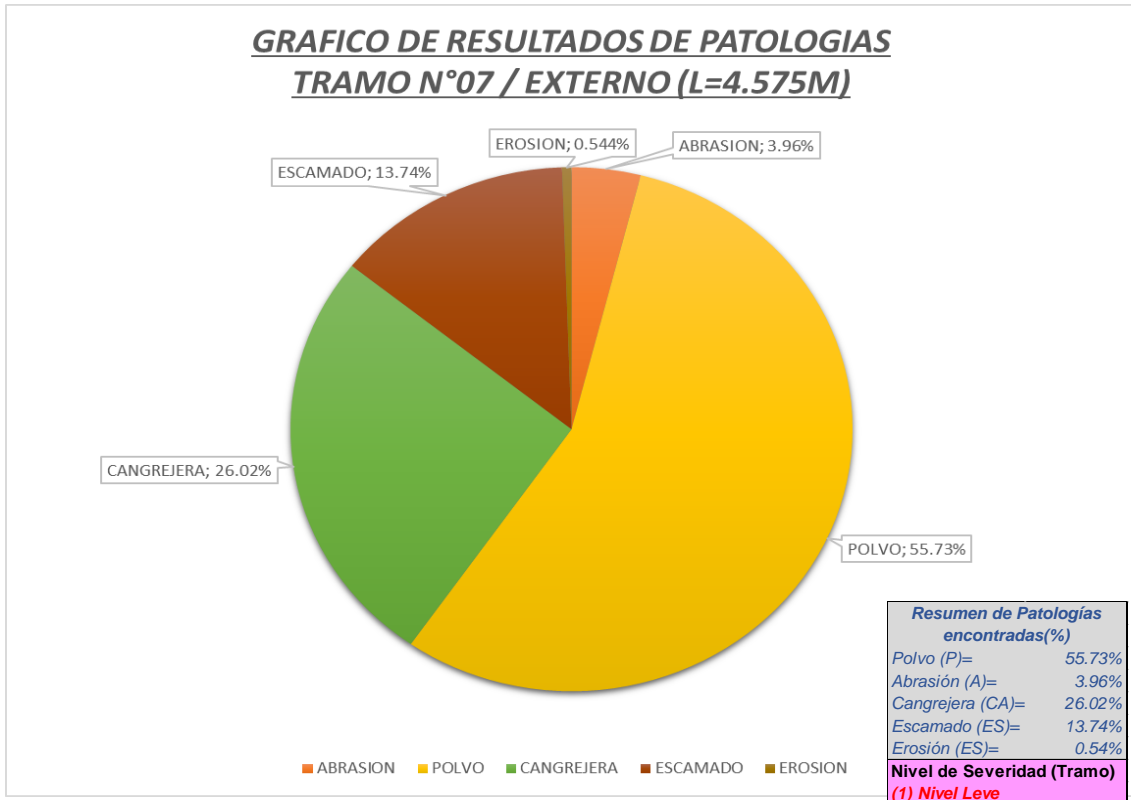
GRAFICO N° 07

RESULTADOS DE AREAS EN LOS ELEMENTOS - VIGAS							CUADRO ESTADISTICO DE EFECTOS - VIGAS		NIVEL DE SEVERIDAD
MUESTRA	EJE	# VIGAS	AREA TOTAL (m2)	AREA TOTAL AFECTADA	AREA TOTAL NO AFECTADA (m2)	Estadísticas de Efectos			
						% AFECTADA	% NO AFECTADA		
07	C - C entre 1 - 2	2	2.52	0.84	1.68	33.33%	66.67%		1

RESULTADOS DE AREAS EN LOS ELEMENTOS - MUROS							CUADRO ESTADISTICO DE EFECTOS - MUROS		NIVEL DE SEVERIDAD
MUESTRA	EJE	# MUROS	AREA TOTAL (m2)	AREA TOTAL AFECTADA	AREA TOTAL NO AFECTADA (m2)	Estadísticas de Efectos			
						% AFECTADA	% NO AFECTADA		
07	C - C entre 1 - 2	2	17.64	3.92	13.72	22.22%	77.78%		1

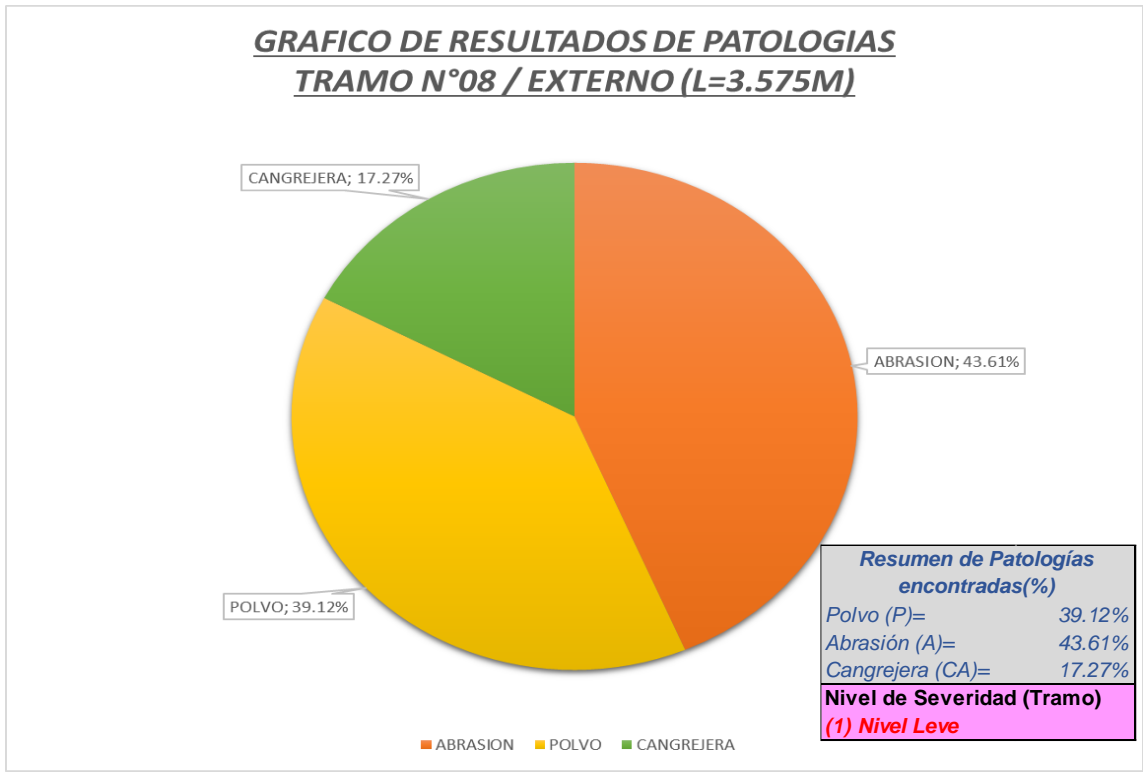
GRAFICO N° 08

RESULTADOS DE AREAS EN LOS ELEMENTOS - VIGAS								CUADRO ESTADISTICO DE EFECTOS - VIGAS		NIVEL DE SEVERIDAD
MUESTRA	EJE	# VIGAS	AREA TOTAL (m2)	AREA TOTAL AFECTADA (m2)	AREA TOTAL NO AFECTADA (m2)	Estadísticas de Efectos		Patologías encontradas		
						% AFECTAD A	% NO AFECTADA			
08	C - Centre 2 - 3	2	1.92	0.4554	1.4646	23.72%	76.28%			1

RESULTADOS DE AREAS EN LOS ELEMENTOS - MUROS								CUADRO ESTADISTICO DE EFECTOS - MUROS		NIVEL DE SEVERIDAD
MUESTRA	EJE	# MUROS	AREA TOTAL (m2)	AREA TOTAL AFECTADA (m2)	AREA TOTAL NO AFECTADA (m2)	Estadísticas de Efectos		Patologías encontradas		
						% AFECTAD A	% NO AFECTADA			
08	C - Centre 2 - 3	2	13.44	1.109	12.331	8.25%	91.75%			1

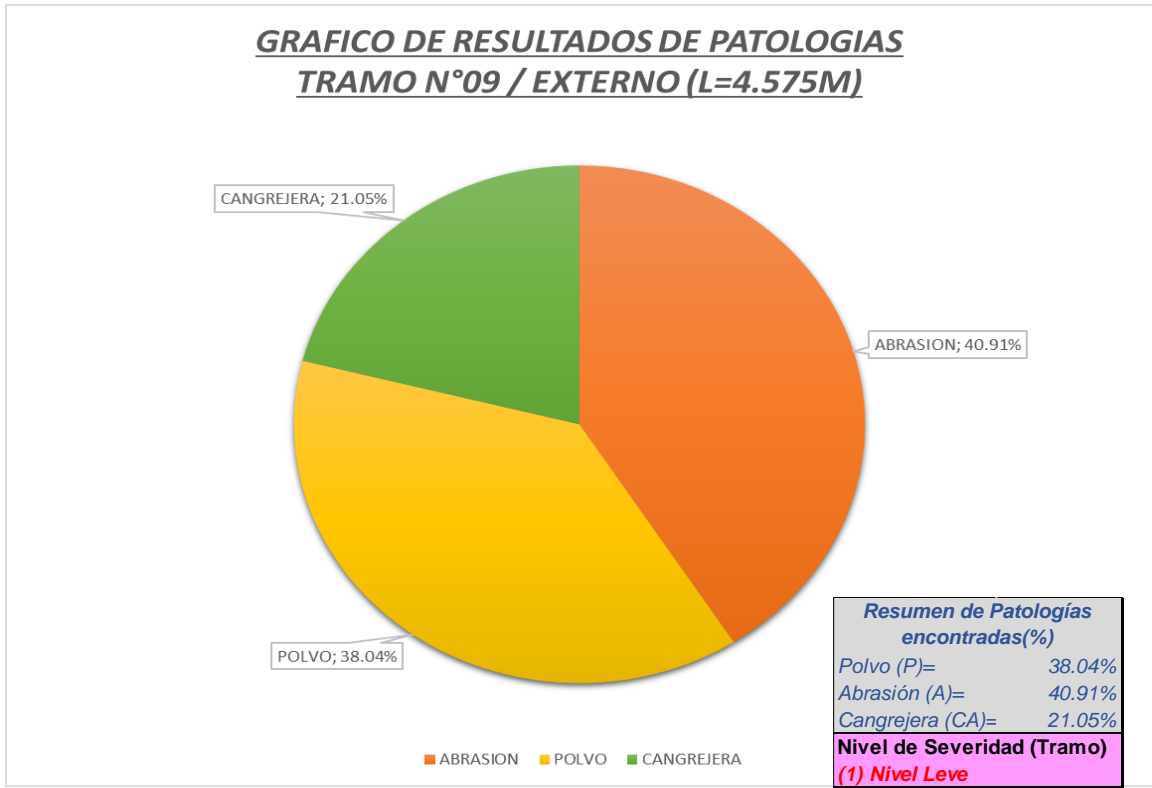
GRAFICO N° 09

RESULTADOS DE AREAS EN LOS ELEMENTOS - MUROS							CUADRO ESTADISTICO DE EFECTOS - MUROS		NIVEL DE SEVERIDAD
MUESTRA	EJE	# MUROS	AREA TOTAL (m2)	AREA TOTAL AFECTADA (m2)	AREA TOTAL NO AFECTADA (m2)	Estadísticas de Efectos			
						% AFECTADA	% NO AFECTADA		
09	C - Centre 3 - 4	2	17.64	1.3675	16.2725	7.75%	92.25%		1

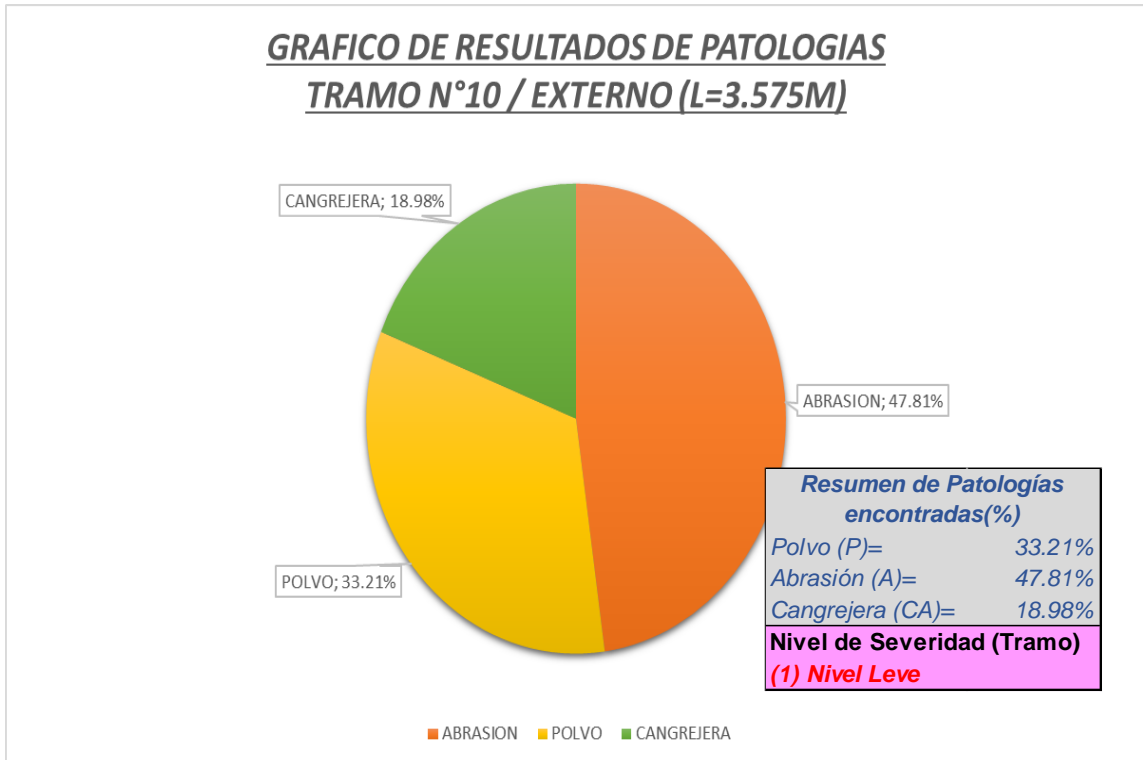
GRAFICO N° 10

RESULTADOS DE AREAS EN LOS ELEMENTOS - MUROS							CUADRO ESTADISTICO DE EFECTOS - MUROS		NIVEL DE SEVERIDAD
MUESTRA	EJE	# MUROS	AREA TOTAL (m2)	AREA TOTAL AFECTADA (m2)	AREA TOTAL NO AFECTADA (m2)	Estadísticas de Efectos		Patologías encontradas	
						% AFECTADA	% NO AFECTADA		
10	C - Centre 4 - 5	2	13.44	1.695	11.745	12.61%	87.39%		1
