**UNIVERSIDAD CATOLICA LOS ANGELES DE
CHIMBOTE**

**DETERMINACION Y EVALUACIÓN DEL NIVEL DE
PATOLOGIAS DEL CONCRETO DE LAS VEREDAS
PEATONALES DE LOS CUATRO PRINCIPALES
PARQUES DE RECREACION DEL DISTRITO DE
MANANTAY, PROVINCIA DE CORONEL
PORTILLO, REGION UCAYALI – OCTUBRE 2017**

TESIS PARA OPTAR EL TITULO PROFESIONAL DE INGENIERO CIVIL

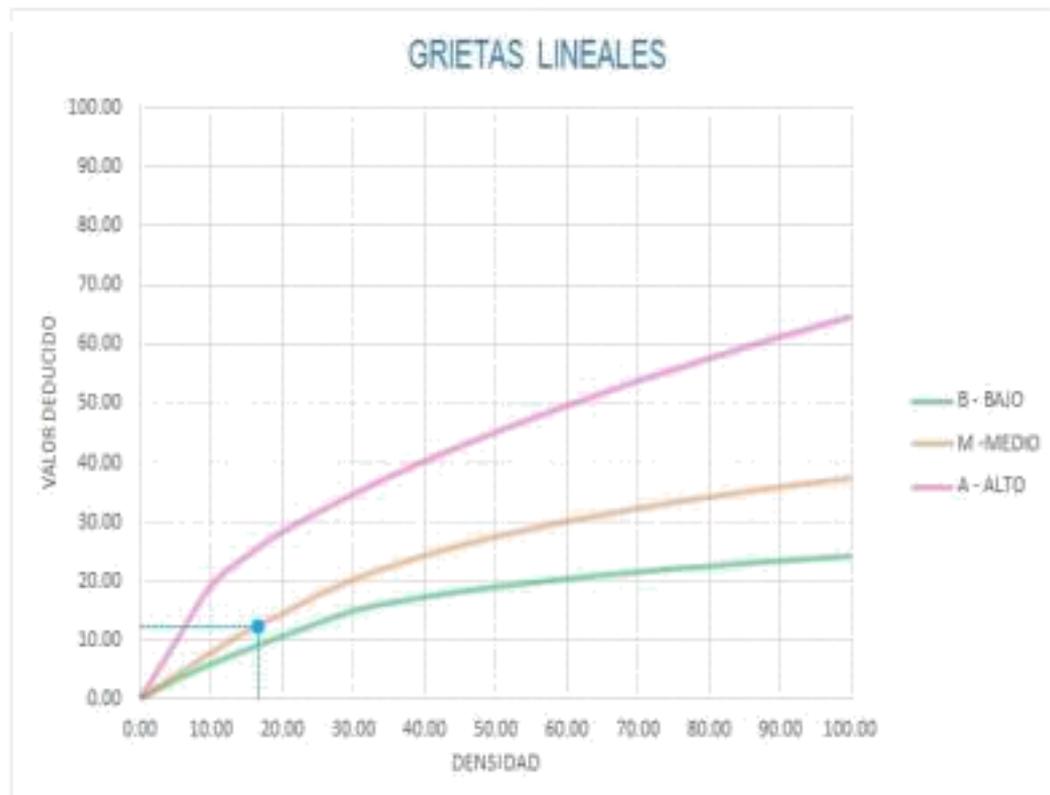
Figura 20: Patología de Grietas Lineales de la Unidad de Muestra 1, Severidad Media.

INTERPOLACION PARA HALLAR EL VALOR DEDUCIDO	
ID	TIPO DE DAÑO
28	GRIETAS LINEALES
M	SEVERIDAD MEDIA
DENSIDAD = 16.67	
VALOR DEDUCIDO (VD) = 12.47

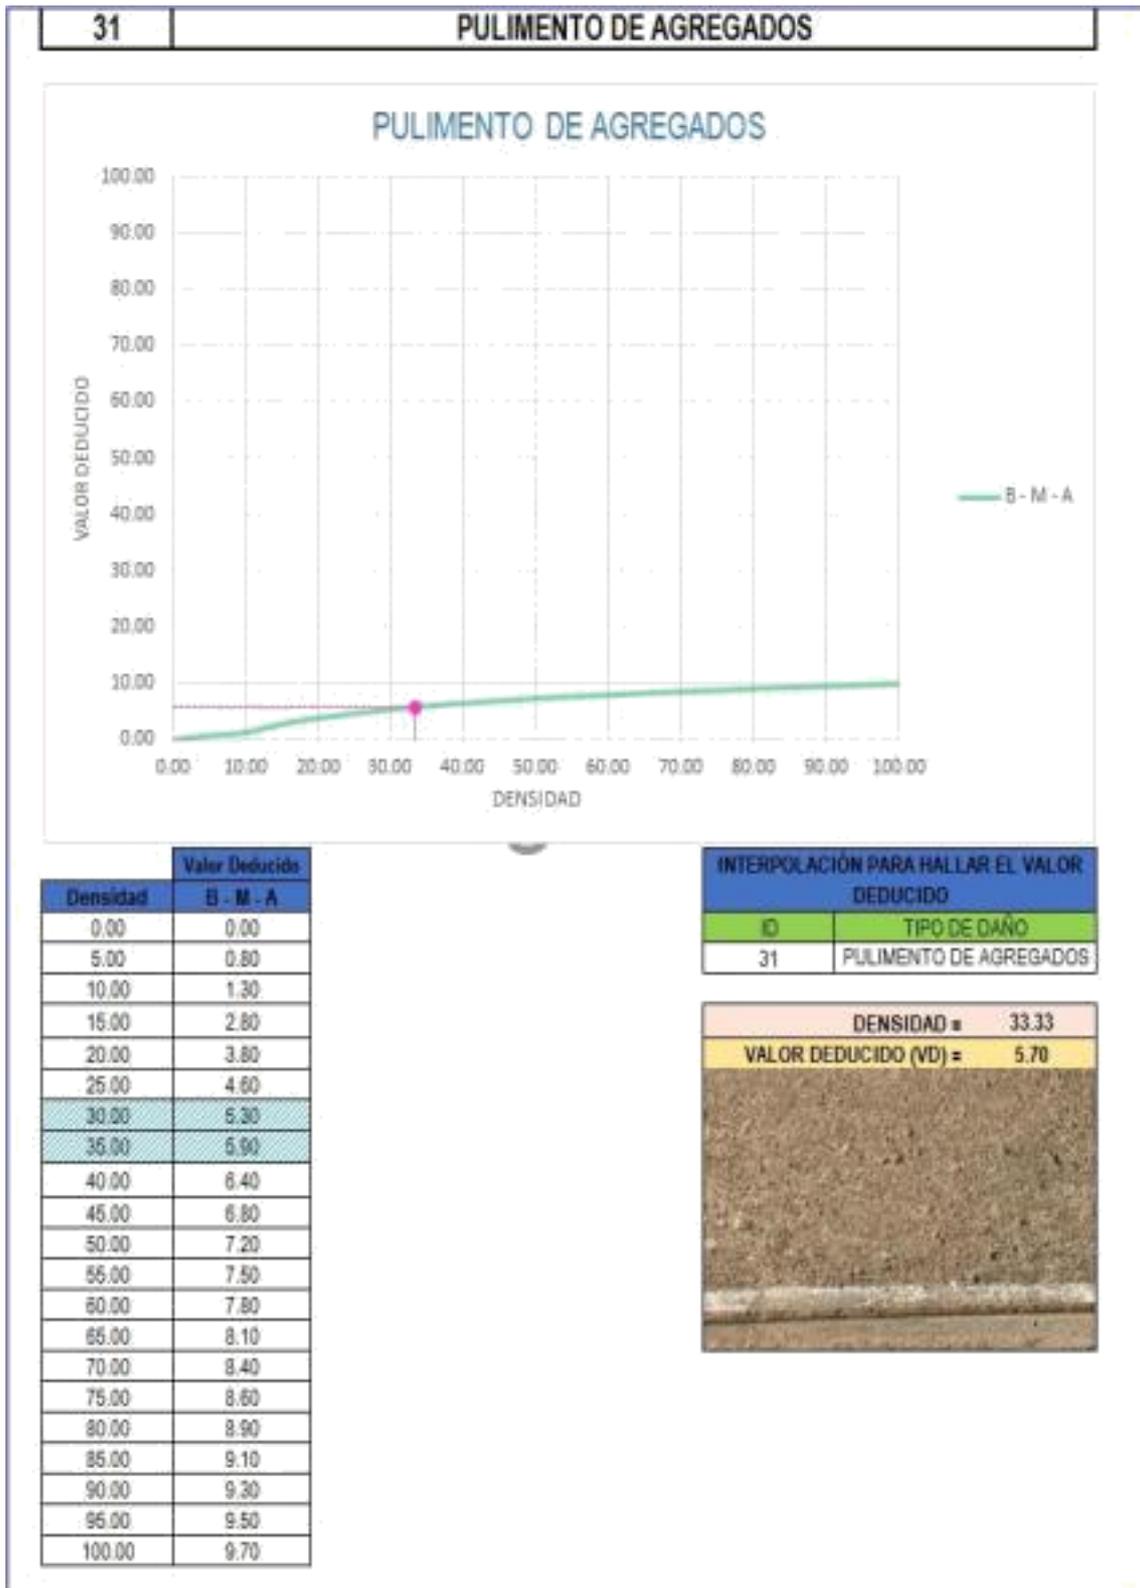
Figura 21: Patología de Pulimento de Agregados de la Unidad de Muestra 1, Sin Serevidad.

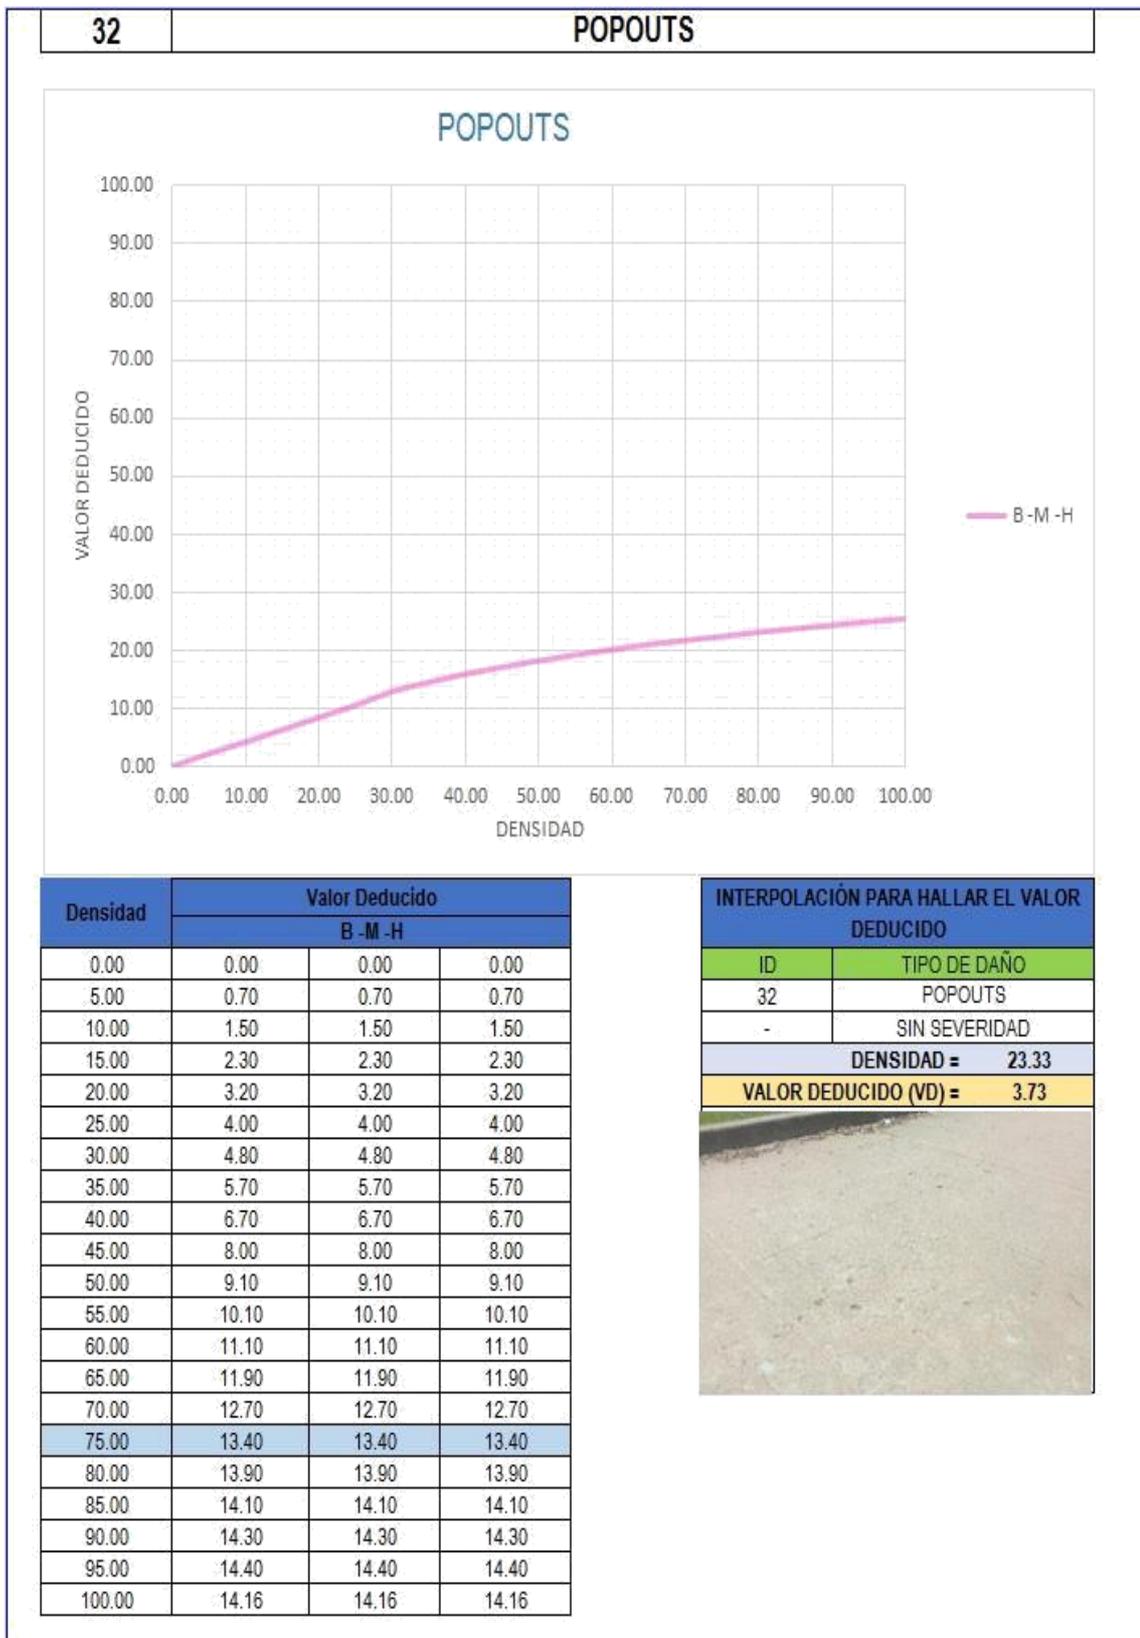
Figura 22 Patología de Daño de Popouts de la Unidad de Muestra 1, Sin Serevidad.

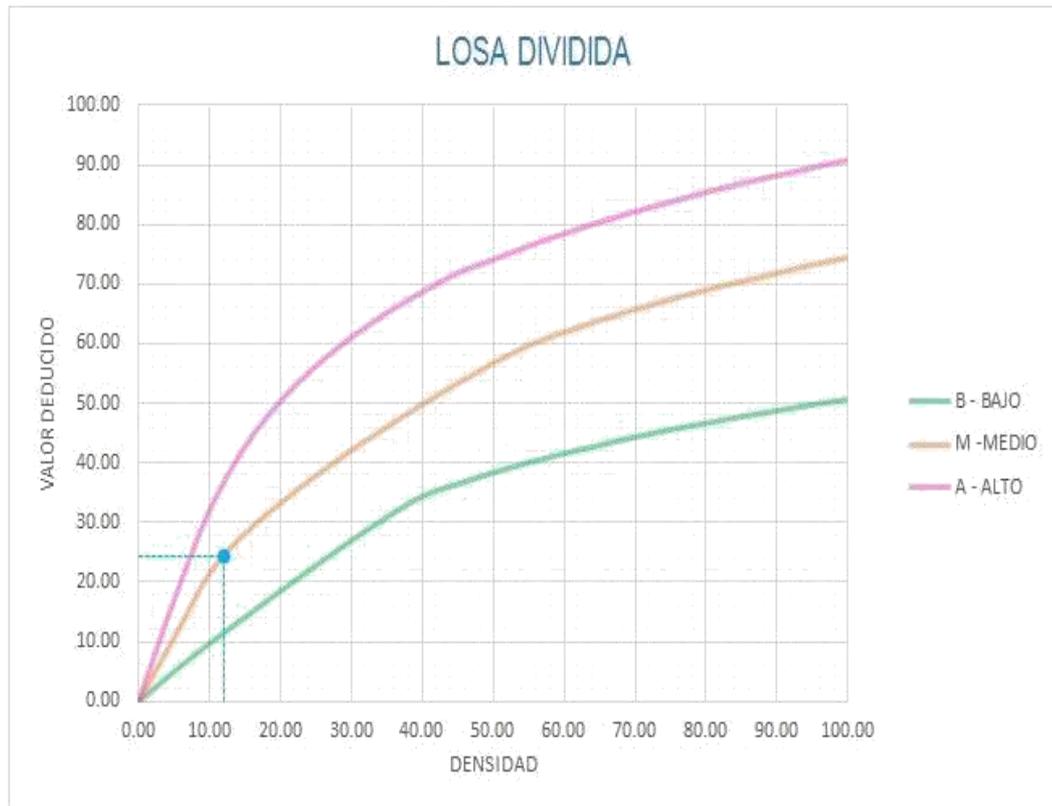
Figura 27: Patología de Losa Dividida de la Unidad de Muestra 2, Severidad Media.

INTERPOLACIÓN PARA HALLAR EL VALOR DEDUCIDO	
ID	TIPO DE DAÑO
23	LOSA DIVIDIDA
M	SEVERIDAD MEDIA
DENSIDAD = 12.00	
VALOR DEDUCIDO (VD) = 24.18

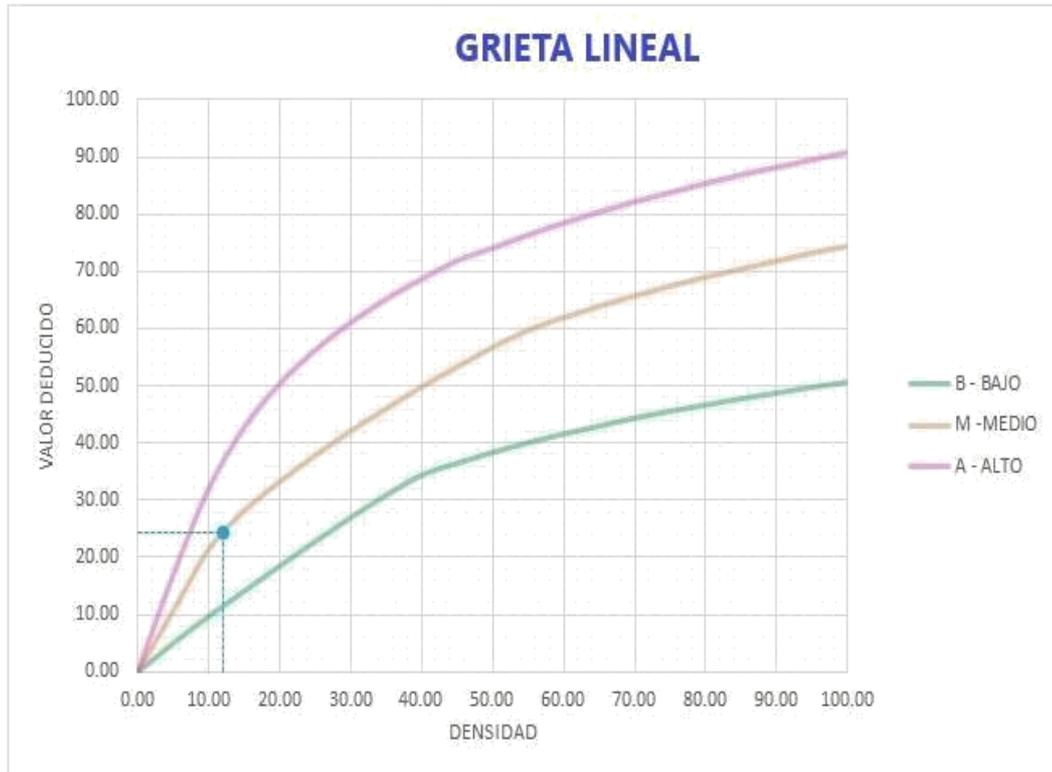
Figura 28: Patología de Grieta Lineal de la Unidad de Muestra 2, Severidad Media.

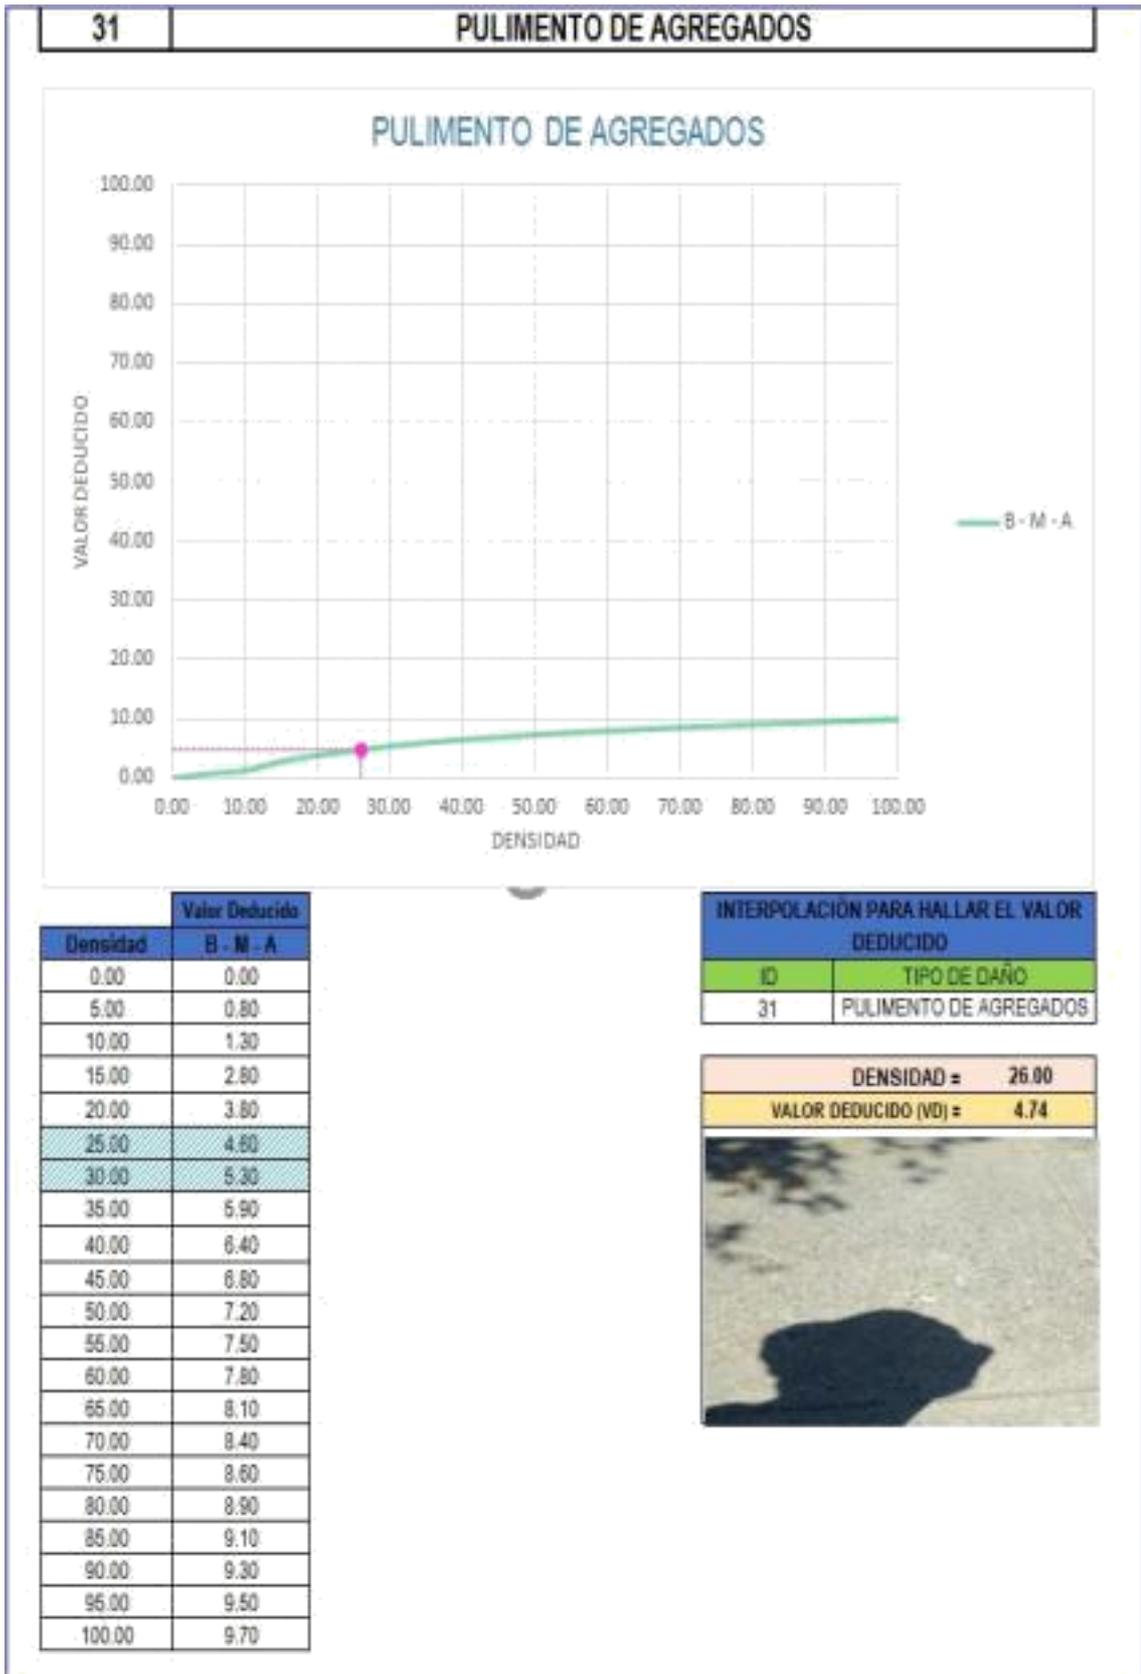
Figura 29: Patología de Pulimento de Agregados de la Unidad de Muestra 2, Sin Severidad.

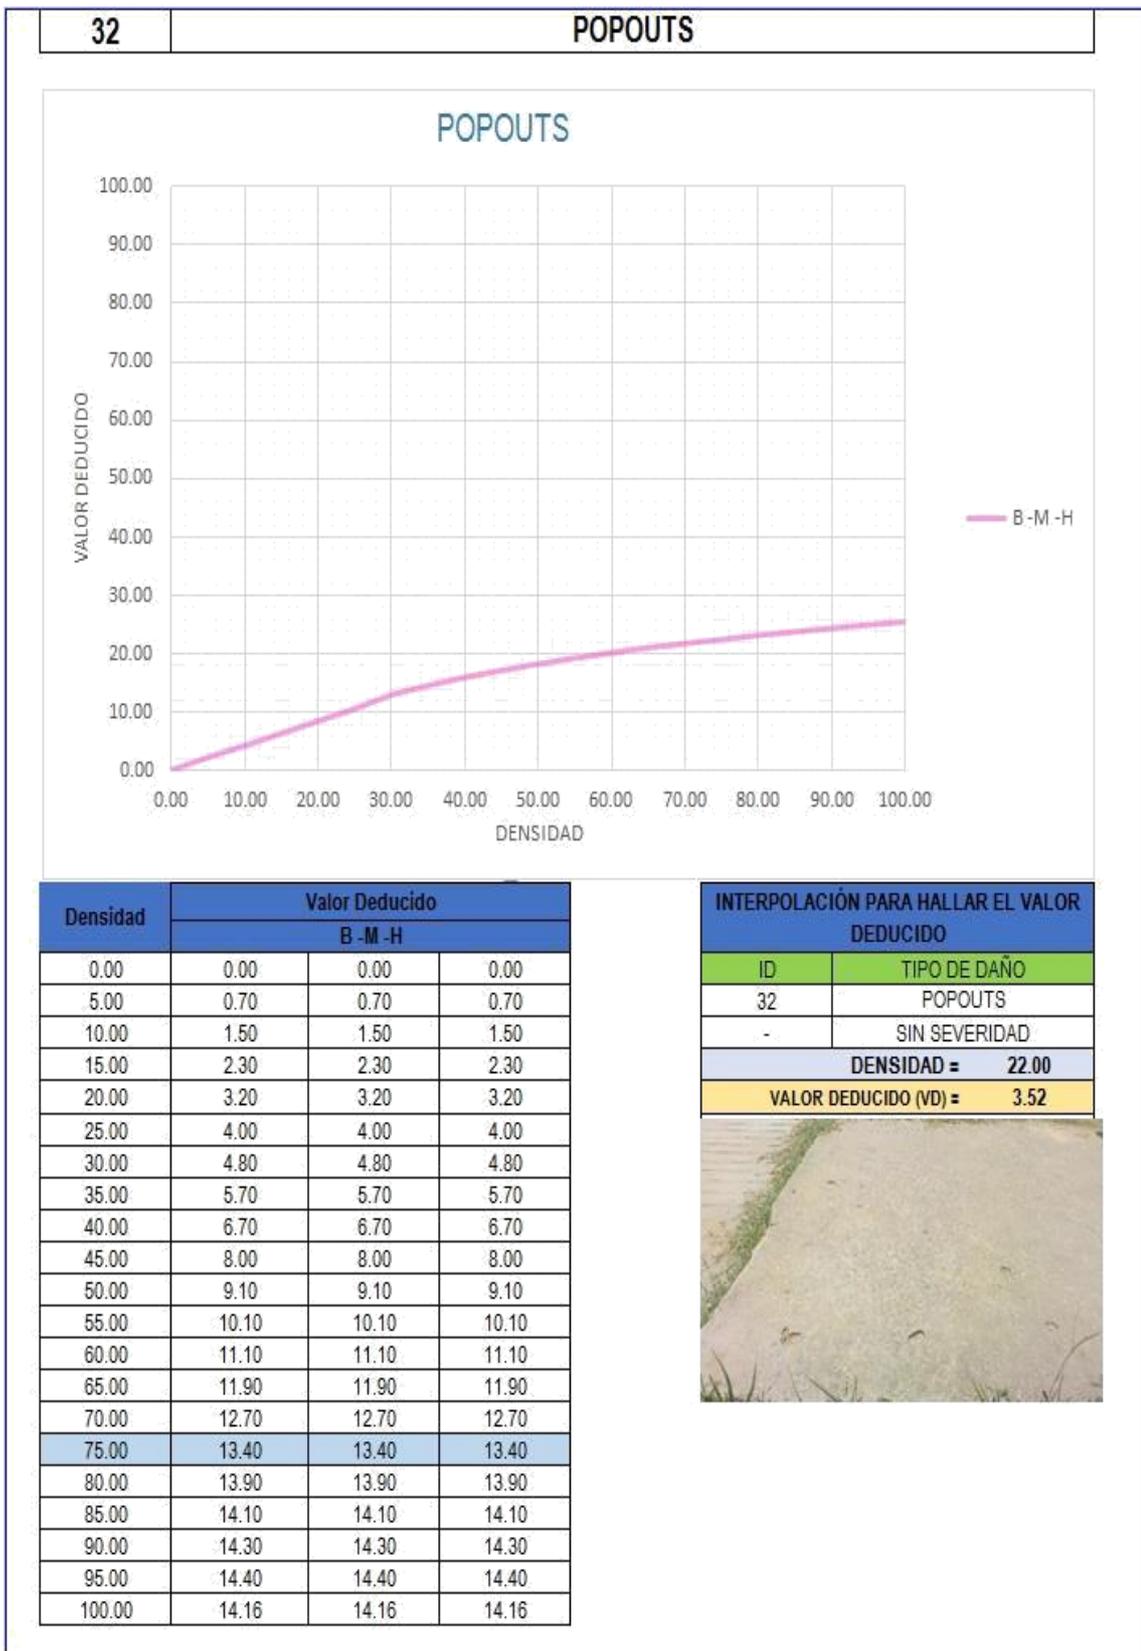
Figura 30: Patología de Popouts de la Unidad de Muestra 2, Sin Severidad.

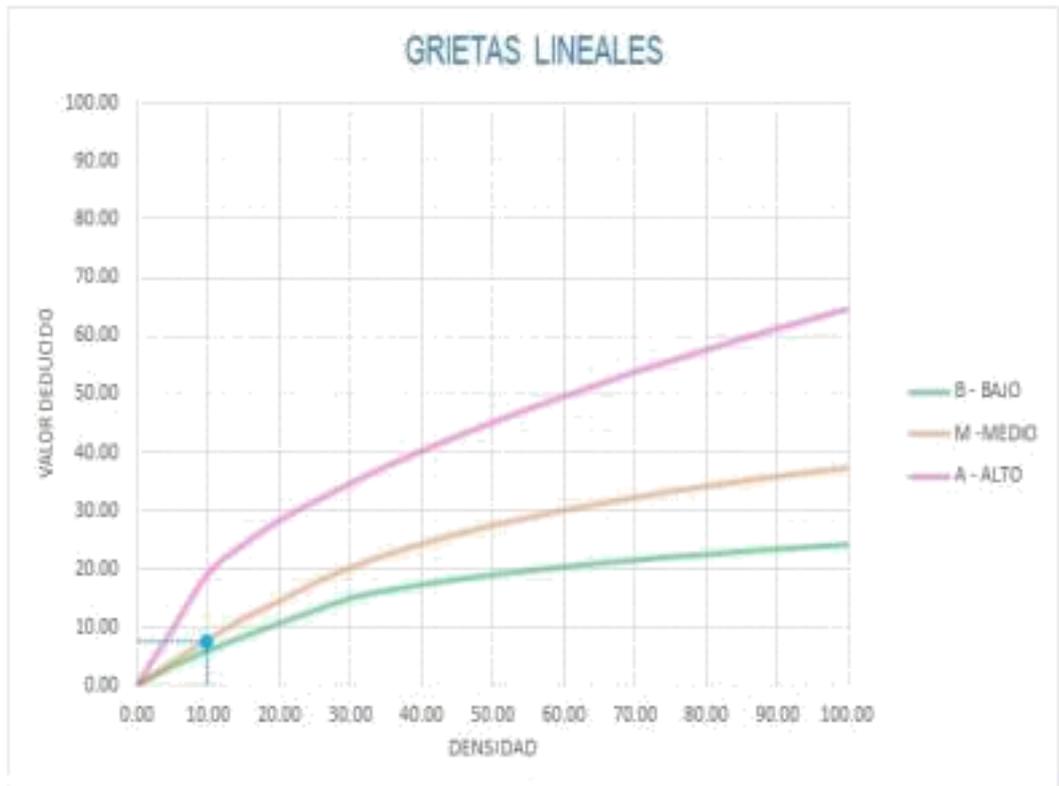
Figura 36: Patología de Grietas Lineales de la Unidad de Muestra 3, Severidad Media

INTERPOLACIÓN PARA HALLAR EL VALOR DEDUCIDO	
ID	TIPO DE DAÑO
28	GRIETAS LINEALES
M	SEVERIDAD MEDIA
DENSIDAD = 9.87	
VALOR DEDUCIDO (VD) = 7.70

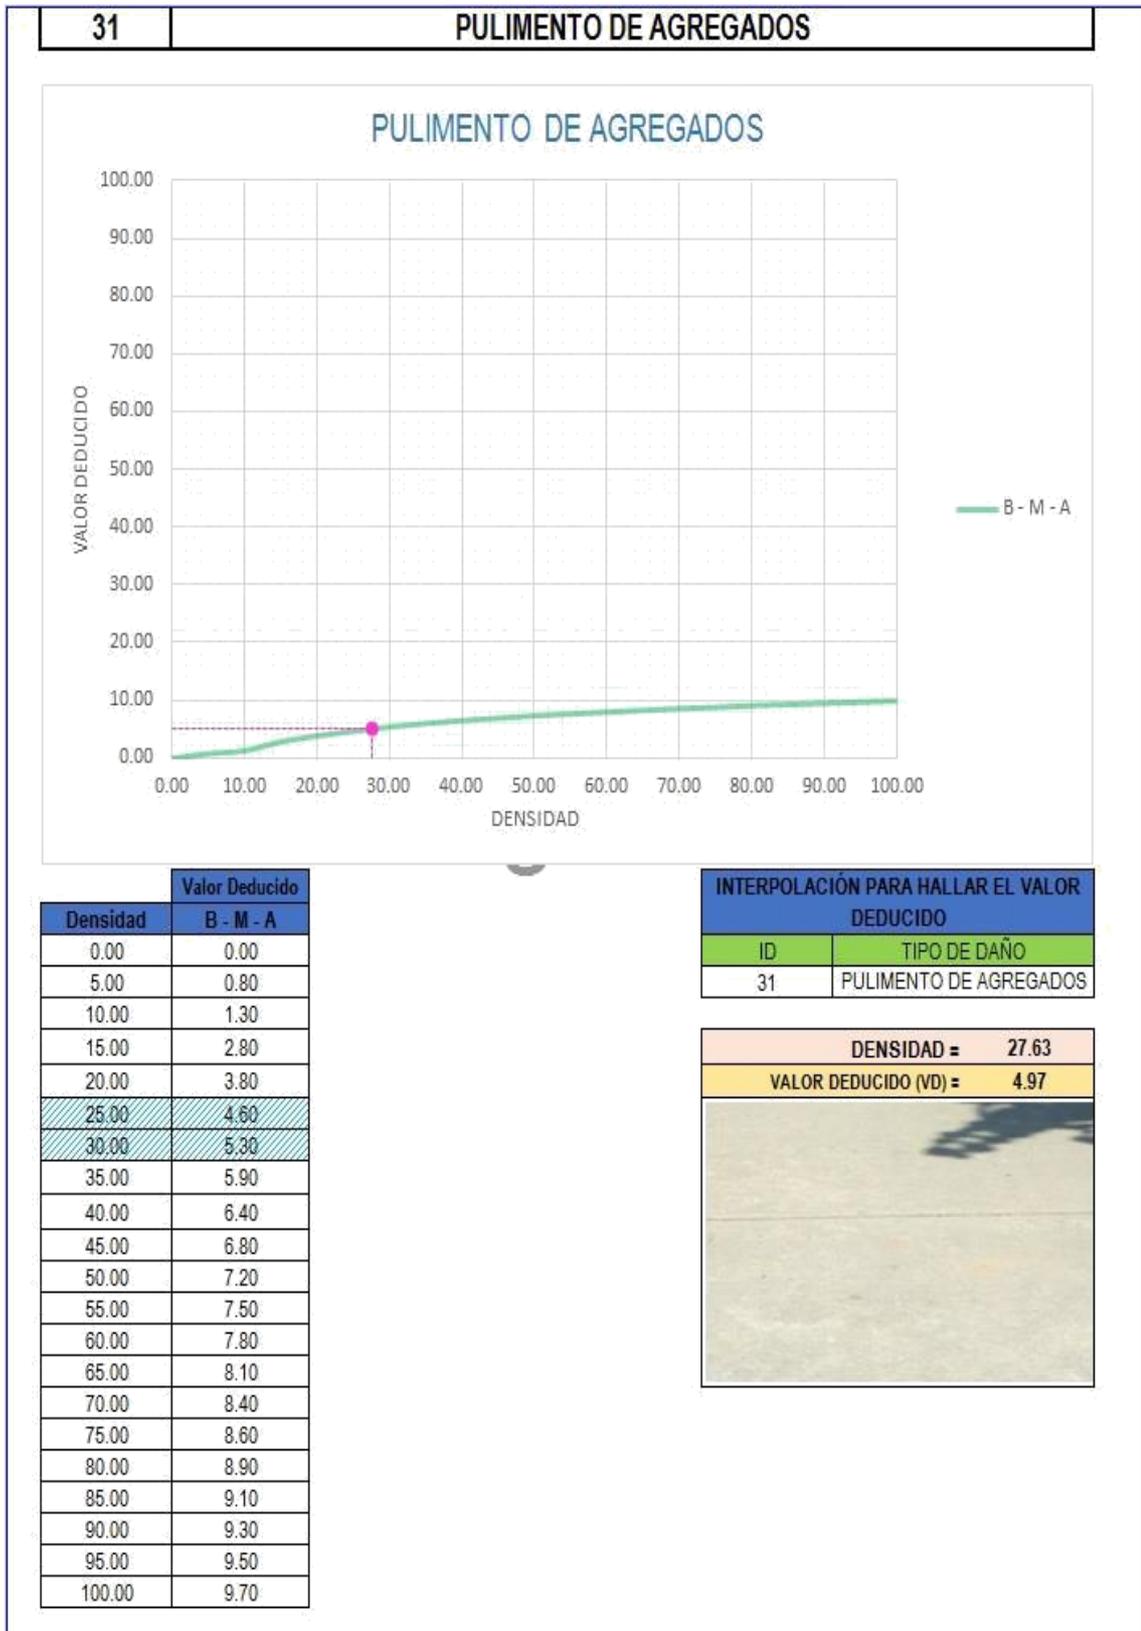
Figura 37: Patología de Pulimento de Agregados de la Unidad de Muestra 3, Sin Severidad.

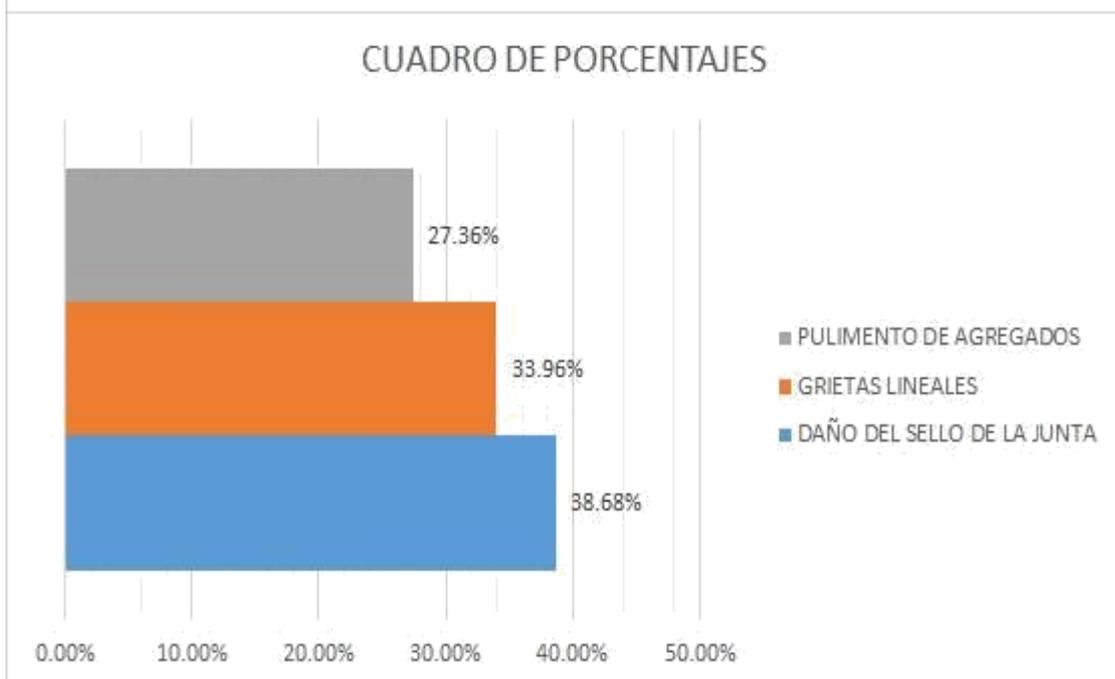
Figura 47. Tipos de Patologías que Afectan la Unidad de Muestra 4.

ID	TIPO DE DAÑO	N/S	DENSIDAD	PORCENTAJE REAL
26	DAÑO DEL SELLO DE LA JUNTA	M	20.71%	38.68%
28	GRIETAS LINEALES	M	18.18%	33.96%
31	PULIMENTO DE AGREGADOS	-	14.65%	27.36%
			53.54%	100.00%

Todos los tipos de patologías presentes en las veredas de concreto de la Unidad de Muestra UM-4 son de severidad media; se observa que el 38.68% de la vereda está afectado por daño de sello de junta y que el 27.36% está afectado por el daño de pulimento de agregados, que nos da un **PCI de 82.65** que como resultado corresponde a un estado de superficie de vereda de **MUY BUENO**.

- Se recomienda programar trabajos de mantenimientos periódicos de las veredas e las Unidades de Muestra 1, 2 y 4 (Parques: Siete de Junio, Roca Fuerte y Santa Rosa de Limas), debido a que se pueden agravar las patologías que presentan.
- De acuerdo a la investigación se pudo observar que una de las patologías más comunes en los cuatro (04) Unidades de Muestra es el Daño del Sello de la Junta, por lo cual se recomienda realizar el mantenimiento a esta patología lo más pronto posible, para evitar que la humedad por las constantes de lluvias de la zona afecte en un mayor grado a los paños de las veredas.
- Se debe seleccionar al personal, que deben estar calificados para poder realizar un óptimo mantenimiento de los paños con patología.
