EVALUACIÓN DEL MURO DE GAVIONES PARA MEJORAR LA DEFENSA RIBEREÑA
DEL RÍO CHAUPIRAGRA, DISTRITO DE YAUYA, PROVINCIA DE CARLOS FERMÍN
FITZCARRALD, REGIÓN ÁNCASH - 2024

TESIS PARA OPTAR EL TÍTULO PROFESIONAL DE INGENIERO CIVIL

AUTOR SOTELO LUCIANO, KELVIN STIFEL ORCID:0000-0002-6528-4716

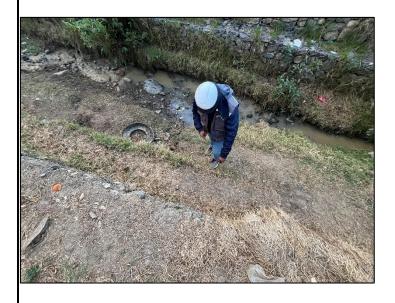
Largo	Ancho	Alto	Se aprecia mucho desnivel, el empuje
Tercer Nivel del muro de gavión	100m	1m	1m	de rocas, y vegetación.
Tipo de malla	100m	1m	1m	La malla es hexagonal galvanizado con recubierto en PVC, que se encuentra en regular estado.
Rocas	8	-	-	Respecto a las rocas varía los tamaños de 8",7",6"

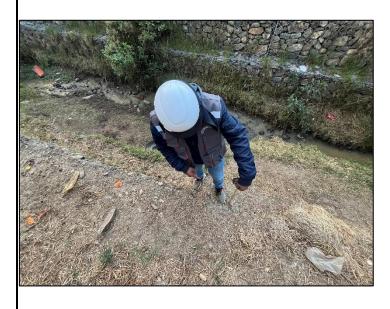
Fotografía

Interpretación: Con respecto a la primera progresiva que es de 0+100 se evaluó que está construido con muro de gaviones de tipo caja, con su primer componente que es el colchón, el cual no se pudo evaluar a detalle ya que se encuentra enterrado, así mismo encontramos el primer nivel, con mucha vegetación y enterrado, con respecto al segundo nivel y tercer nivel, se puede apreciar mucha vegetación, empuje de las rocas y asentamiento.

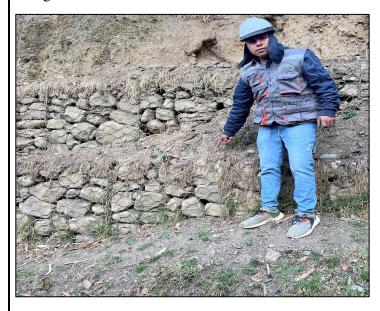
Largo	Ancho	Alto	Se aprecia mucho desnivel, el empuje
Tercer Nivel del	100m	1m	1m	de rocas, y vegetación.
muro de gavión				
Tipo de malla	100m	1m	1m	La malla es hexagonal galvanizado con recubierto en PVC, que se encuentra en regular estado.
Rocas	8	-	-	Respecto a las rocas varía los tamaños de 8",7",6"

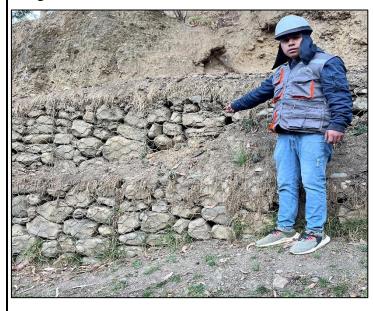
Fotografía

Interpretación: Con respecto a la progresiva que es de 400+500 se evaluó que está construido con muro de gaviones de tipo caja, con su primer componente que es el colchón, el cual no se pudo evaluar a detalle ya que se encuentra enterrado, así mismo encontramos el primer nivel, con mucha vegetación y relleno de tierra, con respecto al segundo nivel y tercer nivel, se puede apreciar mucha vegetación, empuje de las rocas y desnivel.

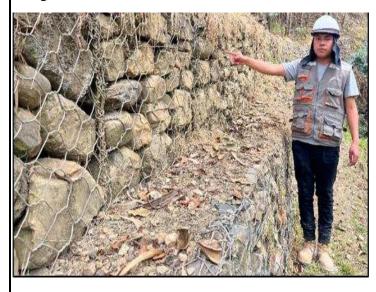
Fotografía

Interpretación: Con respecto a la progresiva de 600+700m se evaluó que está construido con muro de gaviones de tipo caja, con su primer componente que es el colchón, el cual no se pudo evaluar a detalle ya que se encuentra enterrado, así mismo encontramos el primer nivel, el cual está construido con rocas de 8", 7",6", así mismo también la malla es hexagonal galvanizado con recubierto de PVC, también con mucha vegetación, con respecto al segundo nivel y tercer nivel, se puede apreciar mucha vegetación, empuje de las rocas y asentamiento.
