**UNIVERSIDAD CATÓLICA LOS ÁNGELES DE
CHIMBOTE**

**EVALUACIÓN DEL MURO DE GAVIONES, PARA
MEJORAR LA DEFENSA RIBEREÑA EN LA MARGEN
DERECHA DEL RÍO SANTA, SECTOR PROLONGACIÓN
LOS LIBERTADORES, TRAMO 0+0.00 AL 0+180, DISTRITO
DE INDEPENDENCIA, PROVINCIA DE HUARAZ, REGIÓN
ÁNCASH – 2023**

**TESIS PARA OPTAR EL TÍTULO PROFESIONAL DE
INGENIERA CIVIL**

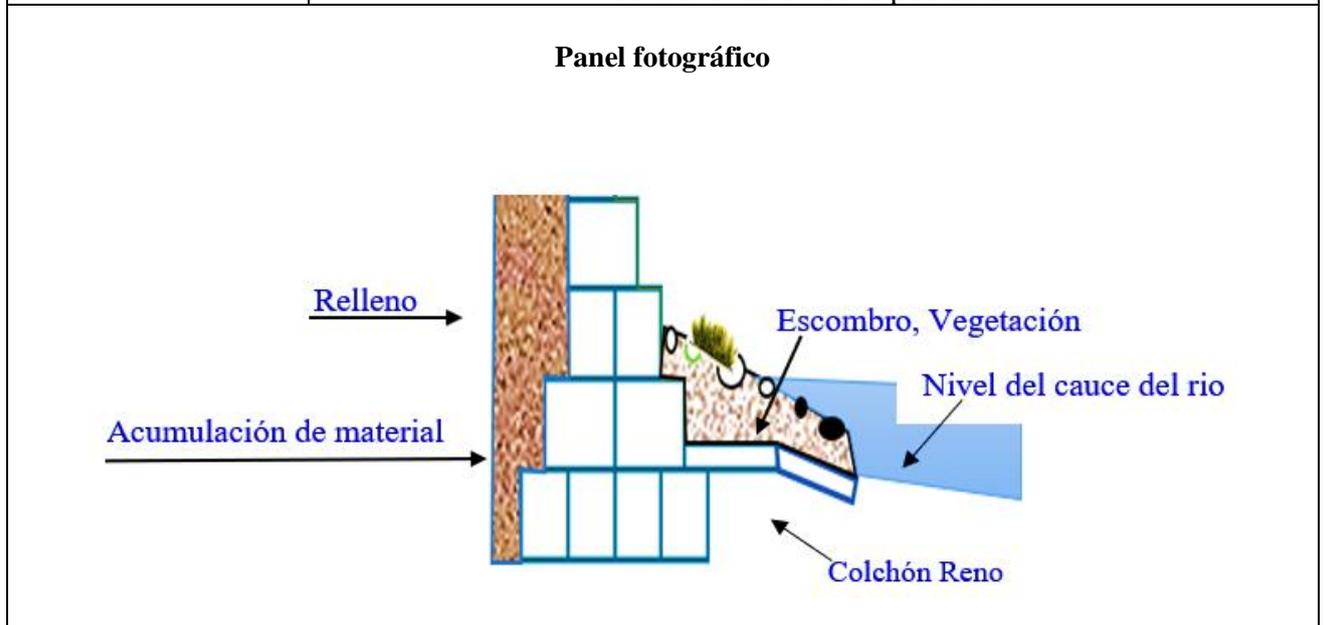
Tipos de Movimiento o Falla					
Caída		Deslizamiento Rotacional		flujo de Tierra	x
Volcamiento		Deslizamiento trasnacional		Flujo de escombros	x
Observaciones	La estructura sufre de falla por empuje, volcamiento, deslizamiento de montículos e escombros, vegetación y basura.				
Anomalías en la Estructura del Taled					
Superficie		Pie		Corona	
Erosión		Hundimiento		Filtración	
Caída del Material	x	Agrietamiento		Sobrecarga	x

Agrietamiento		Acumulación De Material	x	Erosión	
Daños por vegetación	x	Socavación		Socavación	
observaciones	La estructura de muros de gavión sufre, sobrecarga y daños por vegetación cada vez más con acumulación de basura y montículos de tierra. A falta de concientización de la población

En el tramo 3 de 30 m, de la evaluación hidráulica del muro de gaviones, en el río Santa, encontrando deficiencias en la estructura y obstrucción del colchón reno e incremento del caudal del río en tiempos de lluvias.

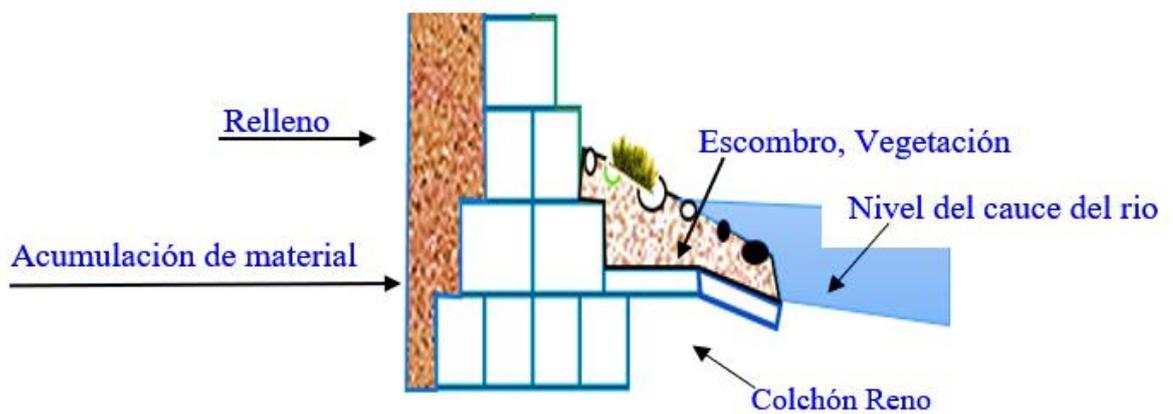
Caída		Deslizamiento Rotacional		Flujo de Tierra	x
Volcamiento		Deslizamiento trasnacional		Flujo de escombros	x
Observaciones	La estructura sufre de falla por empuje, volcamiento, deslizamiento de montículos e escombros, vegetación y basura.				
Anomalías en la Estructura del Taled					
Superficie		Pie		Corona	
Erosión		Hundimiento		Filtración	
Caída del Material	x	Agrietamiento		Sobrecarga	x
Agrietamiento		Acumulación De Material	x	Erosión	
Daños por vegetación	x	Socavación		Socavación	
Observaciones	La estructura de muros de gavión sufre, sobrecarga y daños por vegetación cada vez más con acumulación de basura y montículos de tierra. A falta de concientización de la población

En el tramo 4 de 30 m, la evaluación hidráulica del muro de gaviones, en el río Santa. se observó daños por vegetación y sobre carga el caudal del río se encuentra alejado del talud

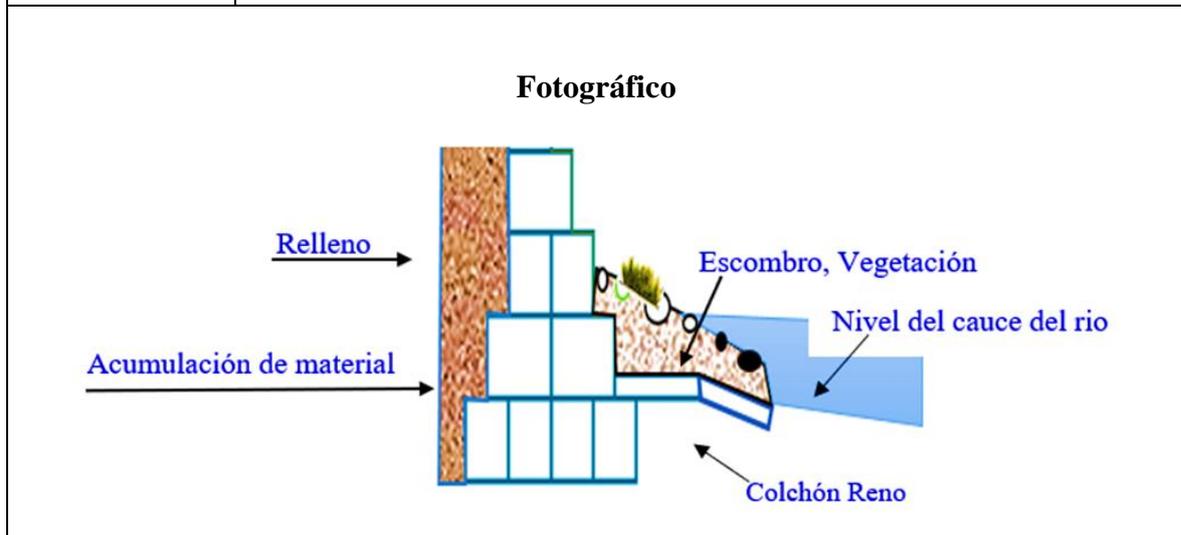
Tipos de Movimiento o Falla					
Caída		Deslazamiento Rotacional	x	flujo de Tierra	x
Volcamiento		Deslazamiento trasnacional		Flujo de escombros	x
Observaciones	La estructura sufre de falla por empuje, volcamiento, deslizamiento de montículos e escombros, vegetación y basura. Son ocasionados a falta de seguridad y desconocimiento de la población				
Anomalías en la Estructura del Taled					
Superficie		Pie		Corona	
Erosión		Hundimiento		Filtración	
Caída del Material	x	Agrietamiento		Sobrecarga	x
Agrietamiento		Acumulación De Material	x	Erosión	
Daños por vegetación	x	Socavación		Socavación	
observaciones	La estructura de muros de gavión sufre, sobrecarga y daños por vegetación cada vez más con acumulación de basura y montículos de tierra. A falta de concientización de la población

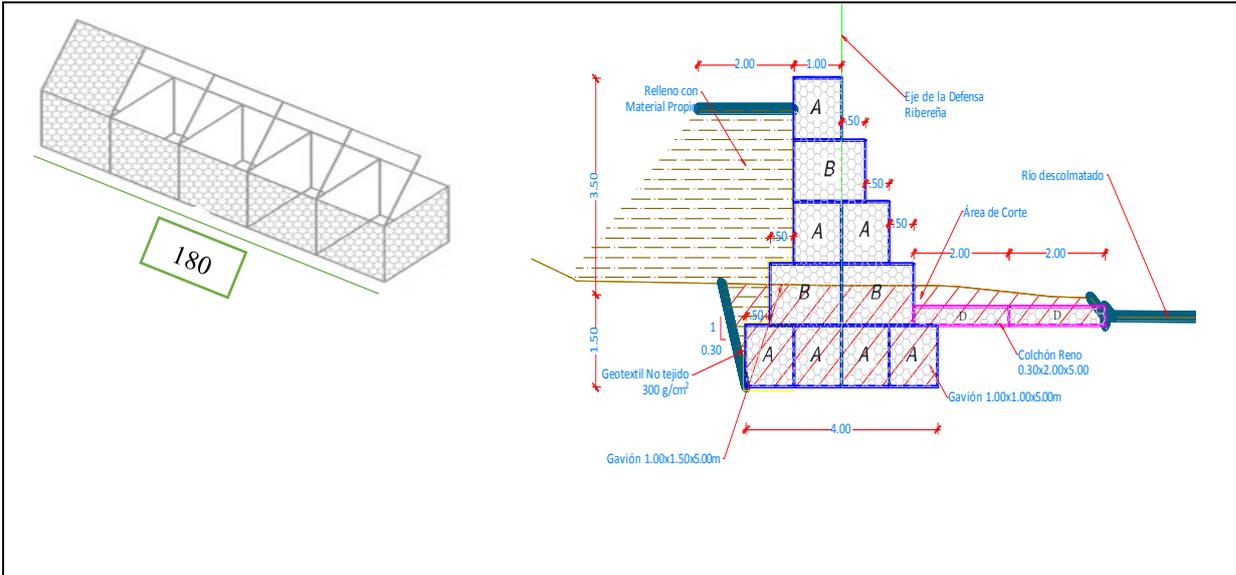
Evaluación del muro de gaviones, para mejorar la defensa ribereña en la margen derecha del río Santa, sector Prolongación los Libertadores, tramo 0+0.00 al 0+180, distrito de Independencia, provincia de Huaraz, región Áncash – 2023			
Ubicación							
Nombre del sector		Prolongación los Libertadores					
Distrito		Independencia					
Provincia		Huaraz					
Región		Áncash					
Evaluación Estructural del Muro de Gaviones para la Mejora de la Defensa Ribereña en la Margen derecha del Rio Santa, del Tramo 0+000 A 0+180, Sector Barrio de Palmira, Distrito de Independencia, Provincia De Huaraz, Región Áncash – 2023.							
Ficha técnica de diagnóstico de la estructura del sistema de la defensa ribereña – gavión tipo caja							
Tramo 02: Evaluación de 30m							
Progresiva Inicial		30+60		progresiva final		60+160	
Elementos		Dimensiones			Observaciones: Los Gaviones tipo caja de 5x1x1m, se encuentran en regular estado. Los alambres en Descomposición.

Largo	Ancho	Alto			
Gavión - tipo caja		5	1	1			
Fotografía:

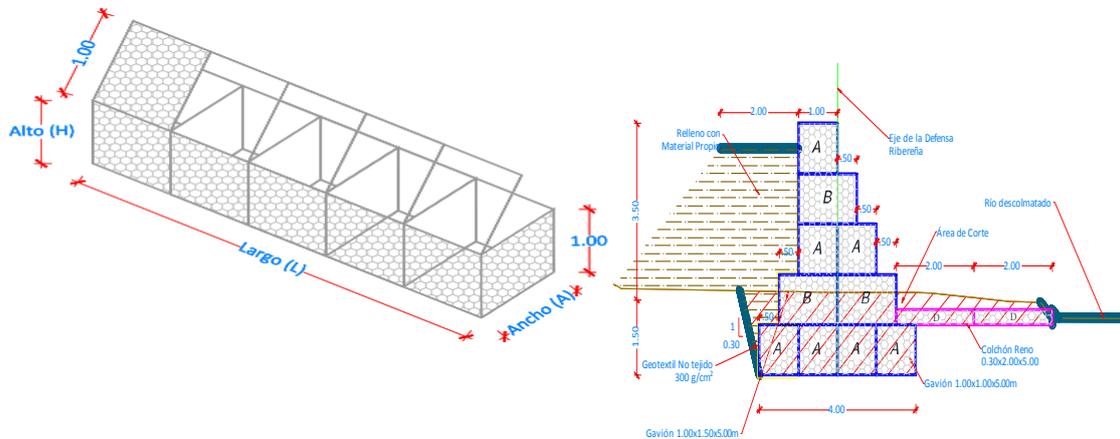
Tramo 03: Evaluación de 40m					
Progresiva Inicial	60+100			progresiva final	100+180
Elementos	Dimensiones			Observaciones: Los Gaviones tipo caja de 5x1x1m, se encuentran en regular estado. Los alambres en Descomposición.	
	Largo	Ancho	Alto		
Gavión - tipo caja	5	1	1

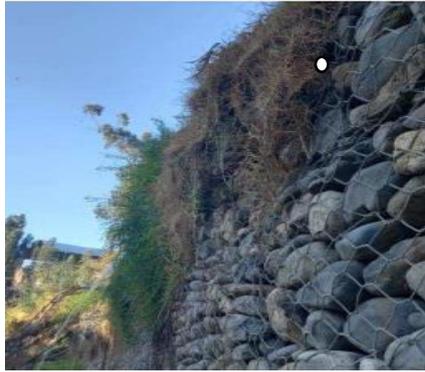
Elementos	Dimensiones			Observaciones:
	Largo	Ancho	Alto	
4to Nivel	20	1	1	Los muros de gavión de 4to se encuentra quemado sobre la corona del muro

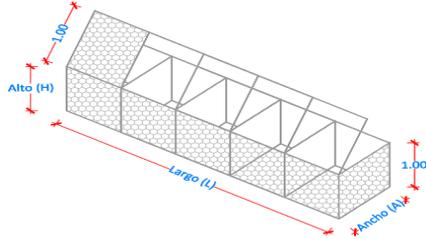
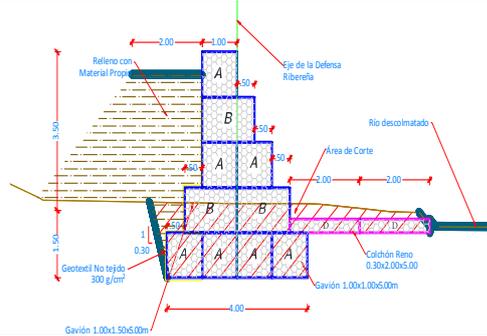
Gavión - tipo caja	5	1	<p>Observaciones: Los Gaviones tipo caja de 5x1x1m, se encuentran en regular estado. ya que al estar a la exposición al sol y frio sufre cambios en las mallas y el recubrimiento de PVC</p>
