UNIVERSIDAD CATÓLICA LOS ÁNGELES
CHIMBOTE

“DETERMINACIÓN Y EVALUACIÓN DE LAS
PATOLOGÍAS DEL CERCO PERIMÉTRICO DE
ALBAÑILERIA CONFINADA DEL TALLER DE LA
EMPRESA INGELME E.I.R.L., DEL DISTRITO DE PIURA,
PROVINCIA PIURA, REGIÓN PIURA, OCTUBRE – 2017”

**TESIS PARA OPTAR EL TÍTULO PROFESIONAL DE
INGENIERO CIVIL**

2017

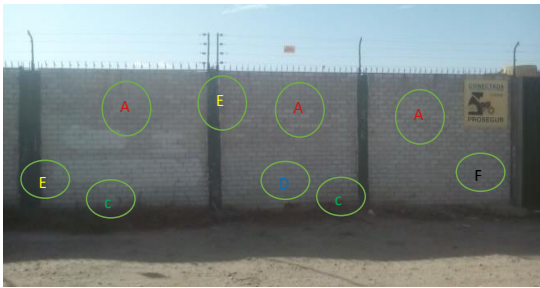
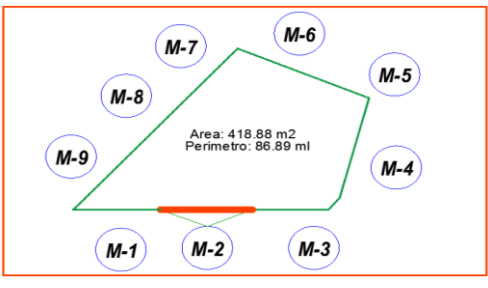
Tabla 5: Ficha de evaluación de la UM - 02.

Localidad: Piura			Uso: Cerco perimétrico									
Distrito: Piura			Evaluador: Bach. Cesar Mendoza Yarleque									
Provincia: Piura			Fecha: Octubre del 2017									
Región: Piura												
LEVENDA DE DAÑOS			ORDEN DE DAÑO				DESCRIPCIÓN					
			A				HUMEDAD					
			B				SUCIEDAD					
			C				EFLORESCENCIA					
			D				EROSION					
			E				CORROSION					
F				FISURAS								
ELEMENTOS A ANALIZAR		DESCRIPCIÓN		SOBRECIMIENTO		MURO		COLUMNA		VIGA		
		CANTIDAD		3.00		3.00		4.00		0.00		
NIVEL DE SEVERIDAD			NO PRESENTA		LEVE		MODERADO		SEVERO

LONGITUD DE MUESTRA N° 02 = 10.49 ML												
PATOLOGIAS IDENTIFICADAS - MUESTRA N° 02												
ANÁLISIS DE ELEMENTOS												
SOBRECIMIENTOS							MUROS					
ELEMENTOS							ELEMENTOS					
TIPO DE PATOLOGIA	AREA DE LA MUESTRA (m2)	AREA AFECTADA (m2)	AREA NO AFECTADA (m2)	% DE AREA AFECTADA	% DE AREA NO AFECTADA	NIVEL DE SEVERIDAD	AREA DE LA MUESTRA (m2)	AREA AFECTADA (m2)	AREA NO AFECTADA (m2)	% DE AREA AFECTADA	% DE AREA NO AFECTADA	NIVEL DE SEVERIDAD
HUMEDAD	3.79	0.76	2.07	10.00%	71.00%	LEVE	27.04	5.60	19.29	25.00%	34.00%	MODERADO
SUCIEDAD		0.00		0.00%		NO PRESENTA		0.00		0.00%		NO PRESENTA
EFLORESCENCIA		0.28		10.00%		LEVE		0.90		21.00%		MODERADO
EROSION		0.00		0.00%		NO PRESENTA		1.25		20.00%		MODERADO
CORROSION		0.68		9.00%		LEVE		0.00		0.00%		NO PRESENTA
FISURAS		0.00		0.00%		NO PRESENTA		0.00		0.00%		NO PRESENTA
TOTAL				29.00%	71.00%	LEVE				66.00%	34.00%	MODERADO
COLUMNAS							VIGAS

ELEMENTOS							ELEMENTOS					
TIPO DE PATOLOGIA	AREA DE LA MUESTRA (m2)	AREA AFECTADA (m2)	AREA NO AFECTADA (m2)	% DE AREA AFECTADA	% DE AREA NO AFECTADA	NIVEL DE SEVERIDAD	AREA DE LA MUESTRA (m2)	AREA AFECTADA (m2)	AREA NO AFECTADA (m2)	% DE AREA AFECTADA	% DE AREA NO AFECTADA	NIVEL DE SEVERIDAD
HUMEDAD	3.25	0.46	2.21	8.00%	76.00%	LEVE	0.00	0.00		0.00	
SUCIEDAD		0.00		0.00%		NO PRESENTA		0.00		0.00%	
EFLORESCENCIA		0.19		6.00%		LEVE		0.00		0.00%	
EROSION		0.00		0.00%		NO PRESENTA		0.00		0.00%	
CORROSION		0.27		6.00%		LEVE		0.00		0.00%	
FISURAS		0.12		4.00%		LEVE		0.06		0.00%	
TOTAL				24.00%	76.00%	LEVE				0.00	0.00	NO PRESENTA
NIVEL DE SEVERIDAD PREDOMINANTE			LEVE

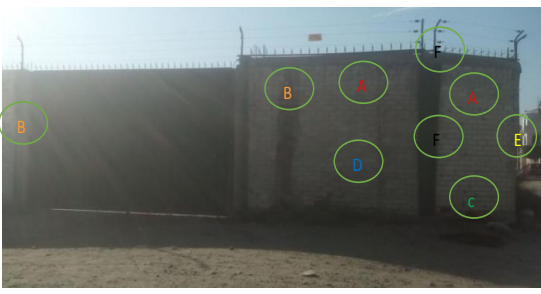
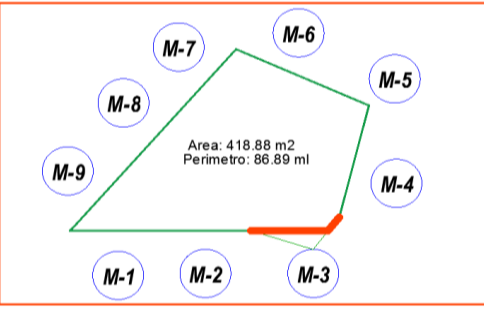
Tabla 6: Ficha de evaluación de la UM - 03.

UBICACIÓN		DATOS DE LA INSPECCIÓN										
Localidad:	Piura	Antigüedad:	20 años			LEYENDA DE DAÑOS A HUMEDAD B SUCIEDAD C EFLORESCENCIA D EROSION E CORROSION F FISURAS			LONGITUD DE MUESTRA N° 03 = 9.96 ML. PATOLOGÍAS IDENTIFICADAS - MUESTRA N° 03			
Provincia:	Piura	Uso:	Cerco perimétrico									
Región:	Piura	Evaluador:	Bach. Cesar Mendoza Yarleque									
Distrito:		Fecha:	Octubre del 2017									
Provincia:		Orden de Daño:	DESCRIPCIÓN									
Región:		A	HUMEDAD									
Distrito:		B	SUCIEDAD

Provincia:		C	EFLORESCENCIA									
Región:		D	EROSION									
Distrito:		E	CORROSION									
Provincia:		F	FISURAS									
Región:												
ELEMENTOS A ANALIZAR		DESCRIPCION	SOBRECIMIENTO	MURO	COLUMNA	VIGA						
		CANTIDAD	2.00	2.00	4.00	2.00						
NIVEL DE SEVERIDAD			NO PRESENTA	LEVE	MODERADO	SEVERO						
ANÁLISIS DE ELEMENTOS												
SOBRECIMIENTOS ELEMENTOS							MURDOS ELEMENTOS					
TIPO DE PATOLOGIA	AREA DE LA MUESTRA (m2)	AREA AFECTADA (m2)	AREA NO AFECTADA (m2)	% DE AREA AFECTADA	% DE AREA NO AFECTADA	NIVEL DE SEVERIDAD	AREA DE LA MUESTRA (m2)	AREA AFECTADA (m2)	AREA NO AFECTADA (m2)	% DE AREA AFECTADA	% DE AREA NO AFECTADA	NIVEL DE SEVERIDAD
HUMEDAD	1.90	0.52	0.82	19.00%	34.00%	MODERADO	13.56	2.25	9.57	20.00%	42.00%	MODERADO
SUCIEDAD		0.15		20.00%		NO PRESENTA		0.00		0.00%		NO PRESENTA
EFLORESCENCIA		0.11		15.00%		MODERADO		0.60		18.00%		MODERADO
EROSION		0.00		0.00%		NO PRESENTA		1.14		20.00%		MODERADO

CORROSION		0.30		12.00%		MODERADO		0.00		0.00%		NO PRESENTA
FISURAS		0.00		0.00%		NO PRESENTA		0.00		0.00%		NO PRESENTA
TOTAL				66.00%	34.00%	MODERADO				58.00%	42.00%	MODERADO
COLUMNAS ELEMENTOS							VIGAS ELEMENTOS					
TIPO DE PATOLOGIA	AREA DE LA MUESTRA (m2)	AREA AFECTADA (m2)	AREA NO AFECTADA (m2)	% DE AREA AFECTADA	% DE AREA NO AFECTADA	NIVEL DE SEVERIDAD	AREA DE LA MUESTRA (m2)	AREA AFECTADA (m2)	AREA NO AFECTADA (m2)	% DE AREA AFECTADA	% DE AREA NO AFECTADA	NIVEL DE SEVERIDAD
HUMEDAD	3.45	0.87	1.83	18.00%	36.00%	MODERADO	0.95	0.25	0.64	8.00%	87.00%	LEVE
SUCIEDAD		0.00		0.00%		NO PRESENTA		0.00		0.00%		NO PRESENTA
EFLORESCENCIA		0.29		19.00%		MODERADO		0.00		0.00%		NO PRESENTA
EROSION		0.00		0.00%		NO PRESENTA		0.00		0.00%		NO PRESENTA
CORROSION		0.37		11.00%		MODERADO		0.00		0.00%		NO PRESENTA
FISURAS		0.09		16.00%		MODERADO		0.06		5.00%		LEVE
TOTAL				64.00%	36.00%	MODERADO				13.00%	87.00%	LEVE

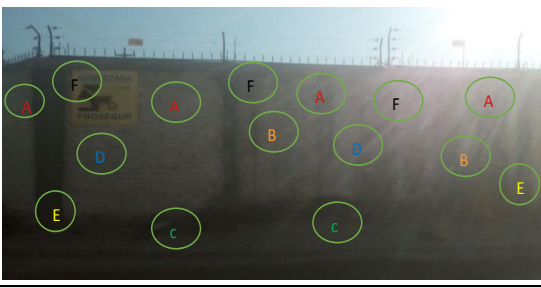
Tabla 7: Ficha de evaluación de la UM - 04.

C			EFLORESCENCIA																			
			D			EROSION																			
			E			CORROSION																			
F			FISURAS																						
ELEMENTOS A ANALIZAR			DESCRIPCION		SOBRECIMIENTO		MURO		COLUMNA		VIGA														
NIVEL DE SEVERIDAD			CANTIDAD		3.00		3.00		4.00		3.00														
			NO PRESENTA		LEVE		MODERADO		SEVERO																
ANÁLISIS DE ELEMENTOS													ANÁLISIS DE ELEMENTOS												
SOBRECIMIENTOS							MUESTRAS						MUROS												
ELEMENTOS							ELEMENTOS						ELEMENTOS												
TIPO DE PATOLOGIA	AREA DE LA MUESTRA (m2)	AREA AFECTADA (m2)	AREA NO AFECTADA (m2)	% DE AREA AFECTADA	% DE AREA NO AFECTADA	NIVEL DE SEVERIDAD	AREA DE LA MUESTRA (m2)	AREA AFECTADA (m2)	AREA NO AFECTADA (m2)	% DE AREA AFECTADA	% DE AREA NO AFECTADA	NIVEL DE SEVERIDAD													
HUMEDAD	3.70	0.25	2.71	10.00%	72.00%	LEVE	26.36	1.58	23.11	18.00%	26.00%	MODERADO													
SUCIEDAD		0.00		0.00%		NO PRESENTA		0.59		20.00%		MODERADO

EFLORESCENCIA		0.16		12.00%		LEVE		0.35		16.00%		MODERADO													
EROSION		0.00		0.00%		NO PRESENTA		0.73		20.00%		MODERADO													
CORROSION		0.58		6.00%		LEVE		0.00		0.00%		NO PRESENTA													
FISURAS		0.00		0.00%		NO PRESENTA		0.00		0.00%		NO PRESENTA													
TOTAL								28.00%		72.00%		LEVE				74.00%	26.00%	MODERADO							
COLUMNAS							VIGAS																		
ELEMENTOS							ELEMENTOS																		
TIPO DE PATOLOGIA	AREA DE LA MUESTRA (m2)	AREA AFECTADA (m2)	AREA NO AFECTADA (m2)	% DE AREA AFECTADA	% DE AREA NO AFECTADA	NIVEL DE SEVERIDAD	AREA DE LA MUESTRA (m2)	AREA AFECTADA (m2)	AREA NO AFECTADA (m2)	% DE AREA AFECTADA	% DE AREA NO AFECTADA	NIVEL DE SEVERIDAD													
HUMEDAD	3.45	0.26	2.61	10.00%	66.00%	LEVE	1.85	0.19	1.46	10.00%	77.00%	LEVE													
SUCIEDAD		0.00		0.00%		NO PRESENTA		0.00		0.00%		NO PRESENTA													
EFLORESCENCIA		0.18		8.00%		LEVE		0.08		5.00%		LEVE

EROSION		0.00		0.00%		NO PRESENTA		0.00		0.00%		NO PRESENTA													
CORROSION		0.25		9.00%		LEVE		0.00		0.00%		NO PRESENTA													
FISURAS		0.15		7.00%		LEVE		0.12		8.00%		LEVE													
TOTAL								34.00%		66.00%		LEVE				23.00%	77.00%	LEVE							
NIVEL DE SEVERIDAD PREDOMINANTE							LEVE

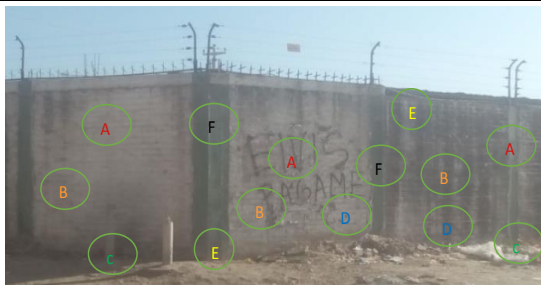
Tabla 8: Ficha de evaluación de la UM - 05.

HUMEDAD	3.23	1.20	1.48	18.00%	31.00%	MODERADO	23.02	2.50	17.97	19.00%	23.00%	MODERADO																							
SUCIEDAD		0.00		0.00%		NO PRESENTA		0.65		20.00%		MODERADO																							
EFLORESCENCIA		0.25		20.00%		MODERADO		0.90		18.00%		MODERADO																							
EROSION		0.10		21.00%		MODERADO		1.00		20.00%		MODERADO																							
CORROSION		0.20		10.00%		MODERADO		0.00		0.00%		NO PRESENTA																							
FISURAS		0.00		0.00%		NO PRESENTA		0.00		0.00%		NO PRESENTA																							
TOTAL				69.00%		31.00%		MODERADO				77.00%	23.00%	MODERADO																					
COLUMNAS												VIGAS																							
ELEMENTOS												ELEMENTOS																							
TIPO DE PATOLOGIA	AREA DE LA MUESTRA (m2)	AREA AFECTADA (m2)	AREA NO AFECTADA (m2)	% DE AREA AFECTADA	% DE AREA NO AFECTADA	NIVEL DE SEVERIDAD	AREA DE LA MUESTRA (m2)	AREA AFECTADA (m2)	AREA NO AFECTADA (m2)	% DE AREA AFECTADA	% DE AREA NO AFECTADA	NIVEL DE SEVERIDAD

HUMEDAD	3.40	0.25	2.46	12.00%	69.00%	LEVE	1.10	0.40	0.60	22.00%	60.00%	MODERADO																							
SUCIEDAD		0.00		0.00%		NO PRESENTA		0.00		0.00%		NO PRESENTA																							
EFLORESCENCIA		0.23		8.00%		LEVE		0.00		0.00%		NO PRESENTA																							
EROSION		0.00		0.00%		NO PRESENTA		0.00		0.00%		NO PRESENTA																							
CORROSION		0.20		5.00%		LEVE		0.00		0.00%		NO PRESENTA																							
FISURAS		0.26		6.00%		LEVE		0.10		18.00%		MODERADO																							
TOTAL				31.00%		69.00%		LEVE				40.00%	60.00%	MODERADO																					
NIVEL DE SEVERIDAD PREDOMINANTE	MODERADO

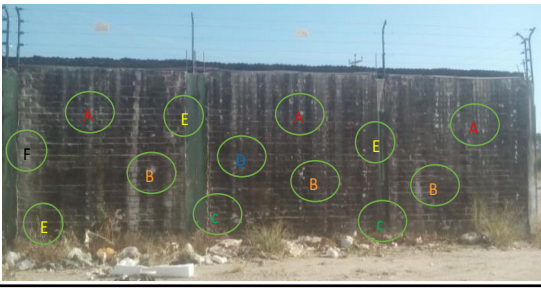
Tabla 9: Ficha de evaluación de la UM - 06.

D				EROSION								
E				CORROSION												
F				FISURAS												
ELEMENTOS A ANALIZAR		DESCRIPCION		SOBRECIMIENTO		MURO		COLUMNA		VIGA						
		CANTIDAD		3.00		3.00		4.00		0.00						
NIVEL DE SEVERIDAD				NO PRESENTA		LEVE		MODERADO		SEVERO						
SOBRECIMENTOS ELEMENTOS							MUROS ELEMENTOS									
TIPO DE PATOLOGIA	AREA DE LA MUESTRA (m2)	AREA AFECTADA (m2)	AREA NO AFECTADA (m2)	% DE AREA AFECTADA	% DE AREA NO AFECTADA	NIVEL DE SEVERIDAD	AREA DE LA MUESTRA (m2)	AREA AFECTADA (m2)	AREA NO AFECTADA (m2)	% DE AREA AFECTADA	% DE AREA NO AFECTADA	NIVEL DE SEVERIDAD				
HUMEDAD	3.56	0.67	2.08	21.00%	50.00%	MODERADO	25.34	2.12	15.98	22.00%	16.00%	MODERADO				
SUCIEDAD		0.00		0.00%		NO PRESENTA		3.65		27.00%		MODERADO				
EFLORESCENCIA		0.24		20.00%		MODERADO		1.83		19.00%		MODERADO				
EROSION		0.00		0.00%		NO PRESENTA		1.76		16.00%		MODERADO				
CORROSION		0.57		9.00%		LEVE		0.00		0.00%		NO PRESENTA

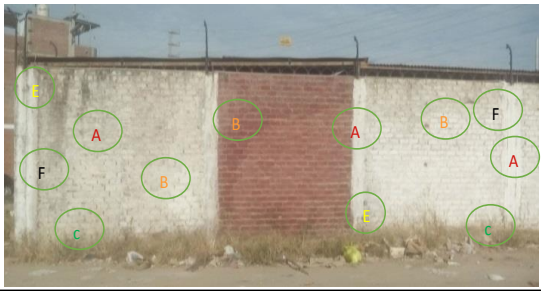
Tabla 10: Ficha de evaluación de la UM - 07.

CANTIDAD			3.00			3.00			4.00			
NIVEL DE SEVERIDAD			NO PRESENTA			LEVE			MODERADO			
VIGA			0.00			SEVERO						
ANÁLISIS DE ELEMENTOS												
SOBRECIMIENTOS						MUROS						
ELEMENTOS						ELEMENTOS						
TIPO DE PATOLOGIA	AREA DE LA MUESTRA (m2)	AREA AFECTADA (m2)	AREA NO AFECTADA (m2)	% DE AREA AFECTADA	% DE AREA NO AFECTADA	NIVEL DE SEVERIDAD	AREA DE LA MUESTRA (m2)	AREA AFECTADA (m2)	AREA NO AFECTADA (m2)	% DE AREA AFECTADA	% DE AREA NO AFECTADA	NIVEL DE SEVERIDAD
HUMEDAD	2.90	0.60	1.59	20.00%	51.00%	MODERADO	20.63	2.00	16.55	18.00%	41.00%	MODERADO
SUCIEDAD		0.00		0.00%		NO PRESENTA		20.00%		MODERADO		
EFLORESCENCIA		0.20		20.00%		MODERADO		1.83		21.00%		MODERADO
EROSION		0.00		0.00%		NO PRESENTA		0.00		0.00%		NO PRESENTA
CORROSION		0.51		9.00%		LEVE		0.00		0.00%		NO PRESENTA
FISURAS		0.00		0.00%		NO PRESENTA		0.00		0.00%		NO PRESENTA
TOTAL				49.00%	51.00%	MODERADO				59.00%	41.00%	MODERADO

COLUMNAS						VIGAS						
ELEMENTOS						ELEMENTOS						
TIPO DE PATOLOGIA	AREA DE LA MUESTRA (m2)	AREA AFECTADA (m2)	AREA NO AFECTADA (m2)	% DE AREA AFECTADA	% DE AREA NO AFECTADA	NIVEL DE SEVERIDAD	AREA DE LA MUESTRA (m2)	AREA AFECTADA (m2)	AREA NO AFECTADA (m2)	% DE AREA AFECTADA	% DE AREA NO AFECTADA	NIVEL DE SEVERIDAD
HUMEDAD	3.25	0.35	2.55	17.00%	62.00%	MODERADO	0.00	0.00	0.00	0.00	0.00
SUCIEDAD		0.00		0.00%		NO PRESENTA		0.00		0.00	
EFLORESCENCIA		0.17		9.00%		LEVE		0.00		0.00	
EROSION		0.00		0.00%		NO PRESENTA		0.00		0.00	
CORROSION		0.10		7.00%		LEVE		0.00		0.00	
FISURAS		0.08		5.00%		LEVE		0.00		0.00	
TOTAL				38.00%	62.00%	LEVE				0.00	0.00	NO PRESENTA
NIVEL DE SEVERIDAD PREDOMINANTE						MODERADO

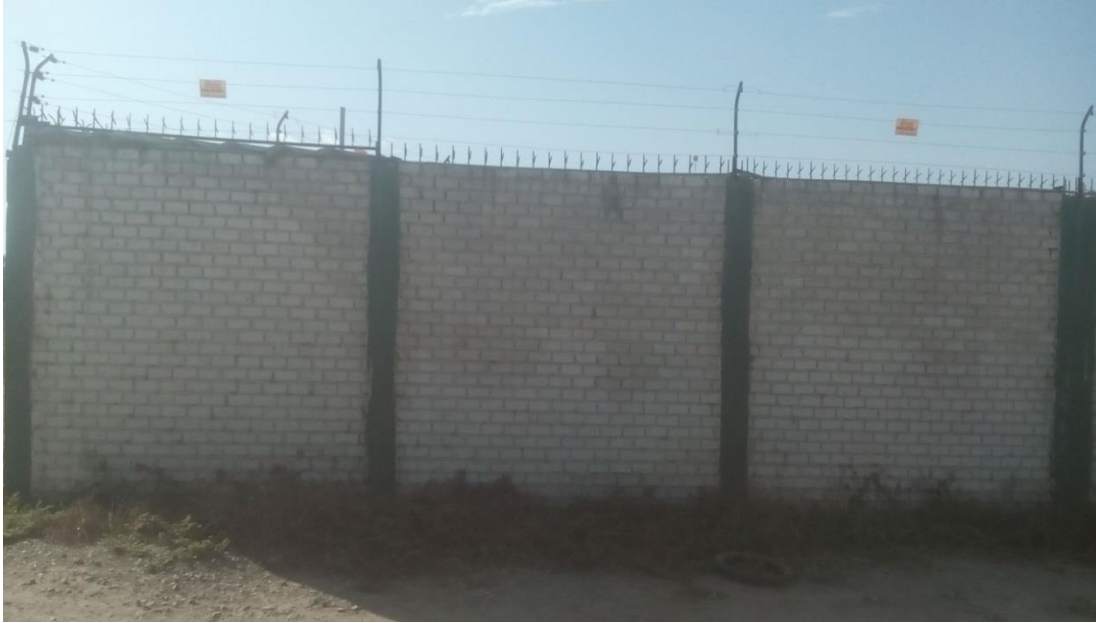
En el cerco perimétrico del taller INGELEME E.I.R.L., se puede observar presencia de **HUMEDAD** causada por el agua de lluvia, principal agente para que se produzca esta patología, como posibles alternativas de solución pueden ser:

Imagen 18: Humedad en muros que conforman el cerco perimétrico.

- Limpiar el área afectada, para ello se debe raspar la pared, aproximadamente de 10 a 20 cm más arriba del área afectada, luego con la ayuda de una brocha, se aplicará ácido muriático para luego dejar que el producto penetre por 20 minutos aproximadamente. Una vez transcurrido el tiempo, es necesario lavar con abundante agua caliente y proceder a la nivelación de la pared. Por último se aplica sellador y pintura impermeabilizante que protegerá a los muros.

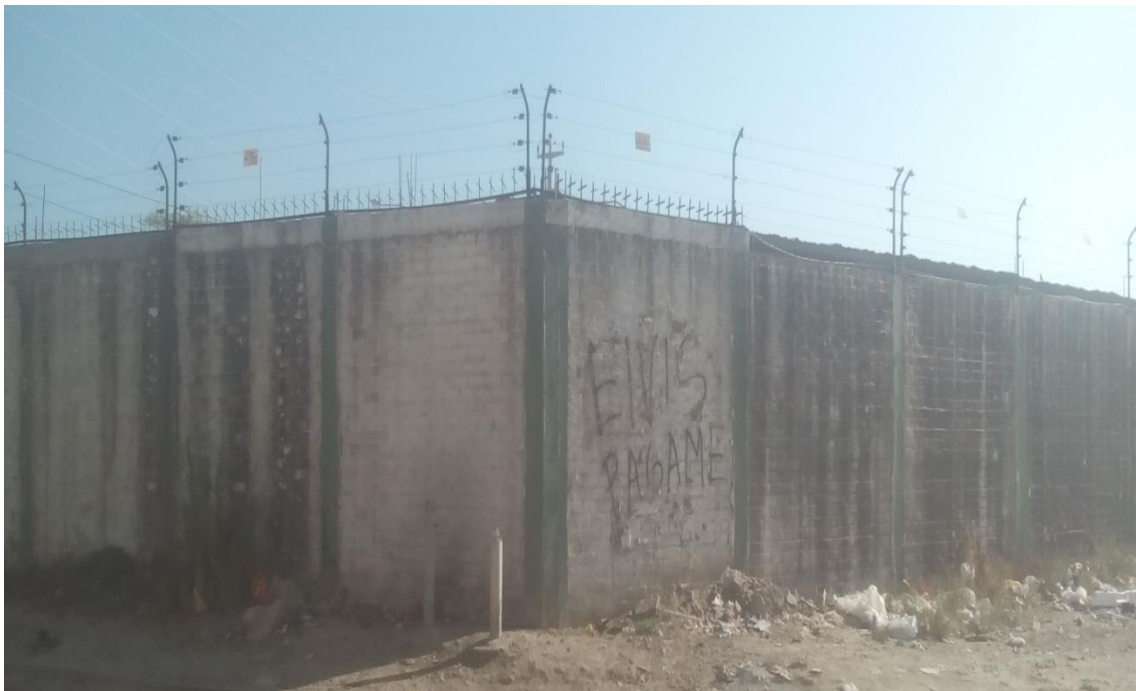
Imagen 19: Presencia de Suciedad en el cerco perimétrico.

Se observa **SUCIEDAD** en la estructura de albañilería confinada que conforma el cerco perimétrico del taller INGELEME E.I.R.L., como posibles alternativas de solución tenemos:

- Para darle solución a esta patología se debe realizar la limpieza de toda la estructura, con agua, jabón y con una escobilla o trapo, hasta que salga toda esta suciedad, teniendo cuidado que no haya presencia de agua.

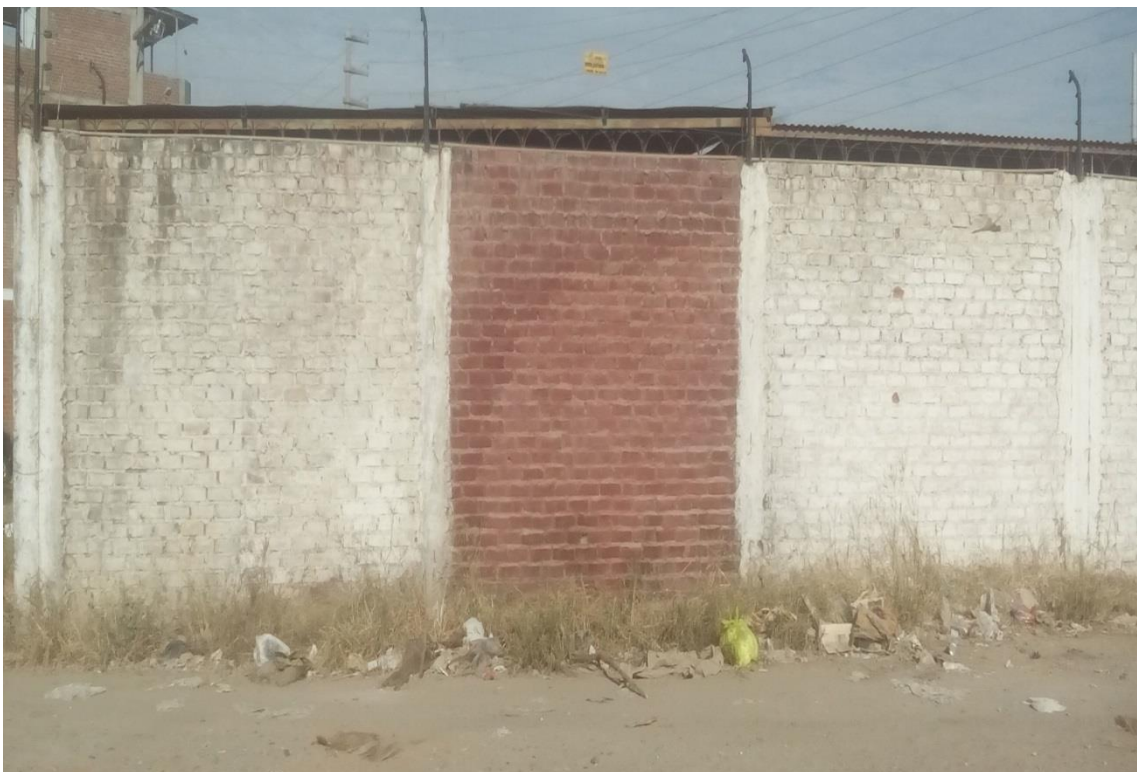
Imagen 20: Suciedad en muros del cerco perimétrico.

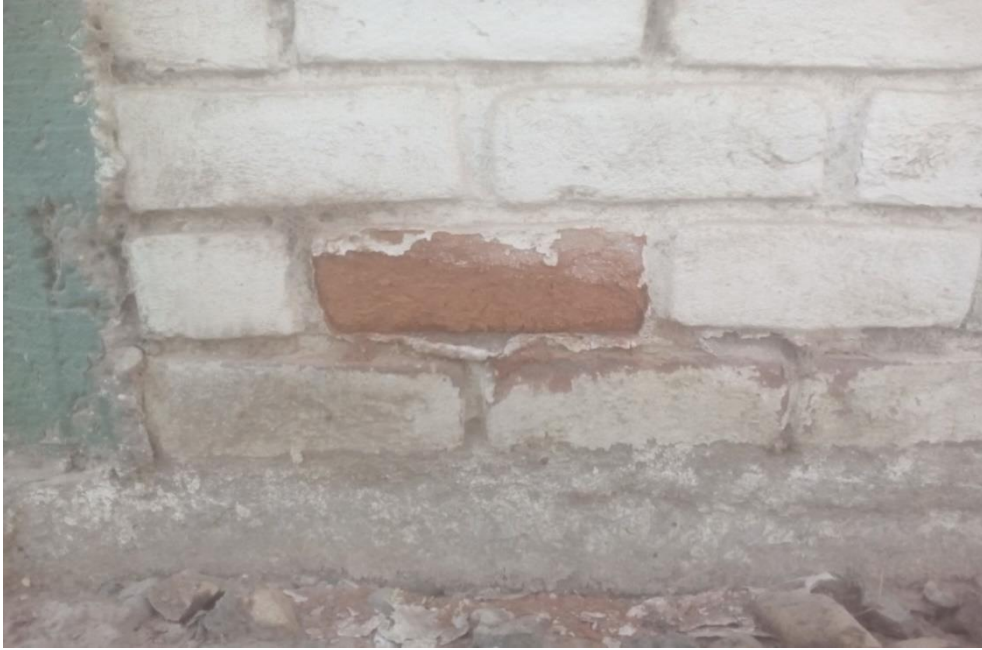
En el cerco perimétrico del taller INGELEME E.I.R.L., se puede observar presencia de **EROSIÓN** causada por los agentes atmosféricos en este caso el agua de lluvia, como posibles alternativas de solución pueden ser:

Imagen 22: Presencia de Erosión en muros del cerco perimétrico.

- Picar el muro y/o columna hasta encontrar superficie buena, ésta debe estar rugosa, luego se debe aplicar un aditivo pegador de concreto y aplicar con brocha o pulverizado sobre la superficie preparada, a continuación, se debe vaciar el concreto en el caso de las columnas y en el caso de los muros realizar el acabado adecuado añadiendo mortero 1:4 con su posterior aditivo impermeabilizante, para realizar el curado respectivo.

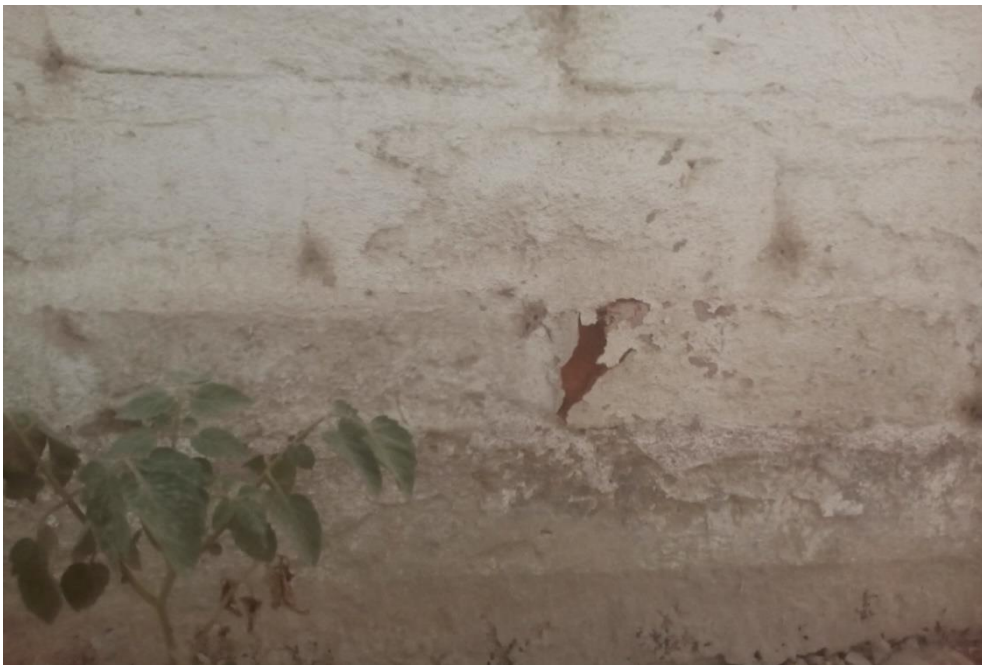
Imagen 23: Presencia de Eflorescencia en el cerco perimétrico.

En el cerco perimétrico del taller INGELEME E.I.R.L., se puede observar presencia de **EFLORESCENCIA** causada por sales solubles o infiltraciones de agua o humedad, como posibles alternativas de solución pueden ser:
