**“DETERMINACION Y EVALUACION DE PATOLOGÍAS DE CONCRETO EN
EL CANAL DE RIEGO I TRAMO QUINREYCANCHA - UCUCHA, DISTRITO
DE MARCARA, PROVINCIA DE CARHUAZ, REGION ANCASH, MAYO –
2017”**

TESIS PARA OPTAR TITULO PROFESIONAL DE:

BACH. VIDAL LOPEZ CLETO MAURICIO

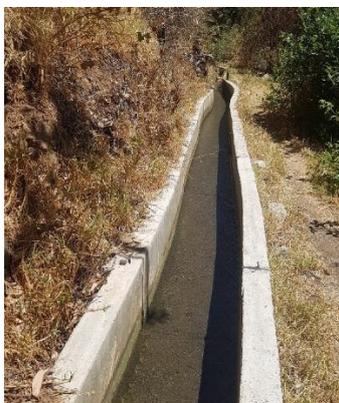
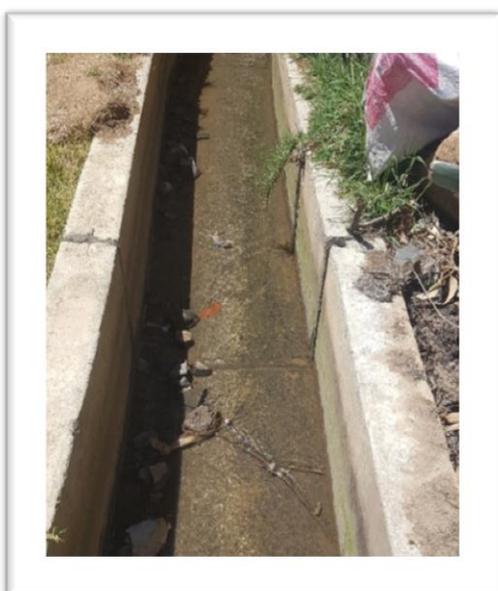
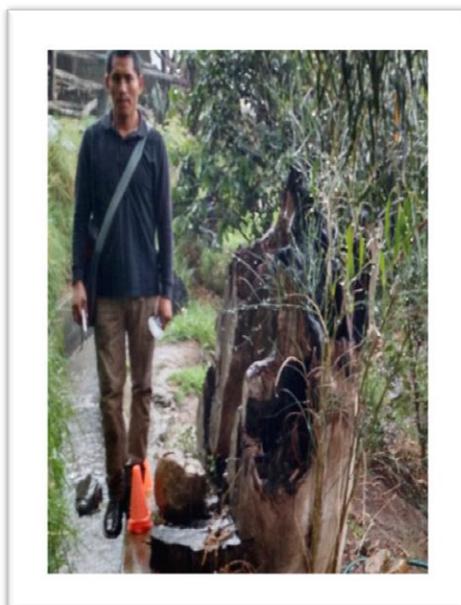
Elemento colonizado por materiales vivos e inertes

- ❖ Eliminar los materiales vivos e inertes (raíces de los eucaliptos), con la finalidad de evitar las fisuras y posibles agrietamientos al elemento del canal. Puesto que las raíces sufren un proceso metamórfico convirtiéndose en suelos orgánicos las cuales pueden disminuir o aumentar de volumen por ende dificultarán el normal funcionamiento de la estructura.
