UNIVERSIDAD CATÓLICA LOS ÁNGELES
CHIMBOTE

**DETERMINACION Y EVALUACION DE LAS PATOLOGIAS DEL PAVIMENTO
INTERTRABADO DE LA AV LOS DIAMANTES ENTRE LA AV PROCERES Y LA
AV. RAMON ROMERO, URB. BELLO HORIZONTE PIURA DICIEMBRE 2017**

TESIS PARA OPTAR EL TÍTULO PROFESIONAL DE INGENIERO
CIVIL

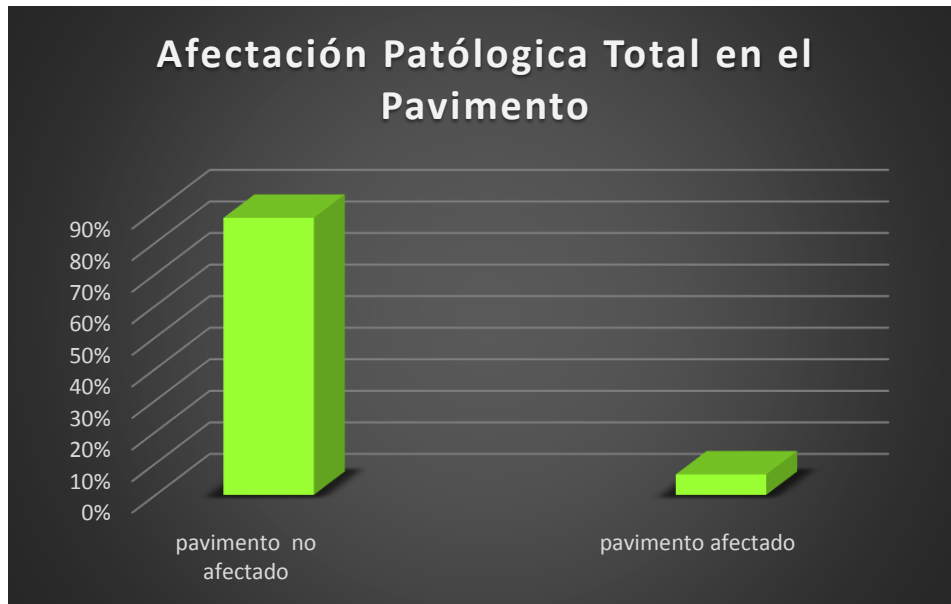
GRÁFICO N° 1: AFECTACIÓN PATOLÓGICA TOTAL

87.82 %del pavimento se encuentra no afectado. Y la patología que cubre mayor área es el desgaste superficial.6.53%

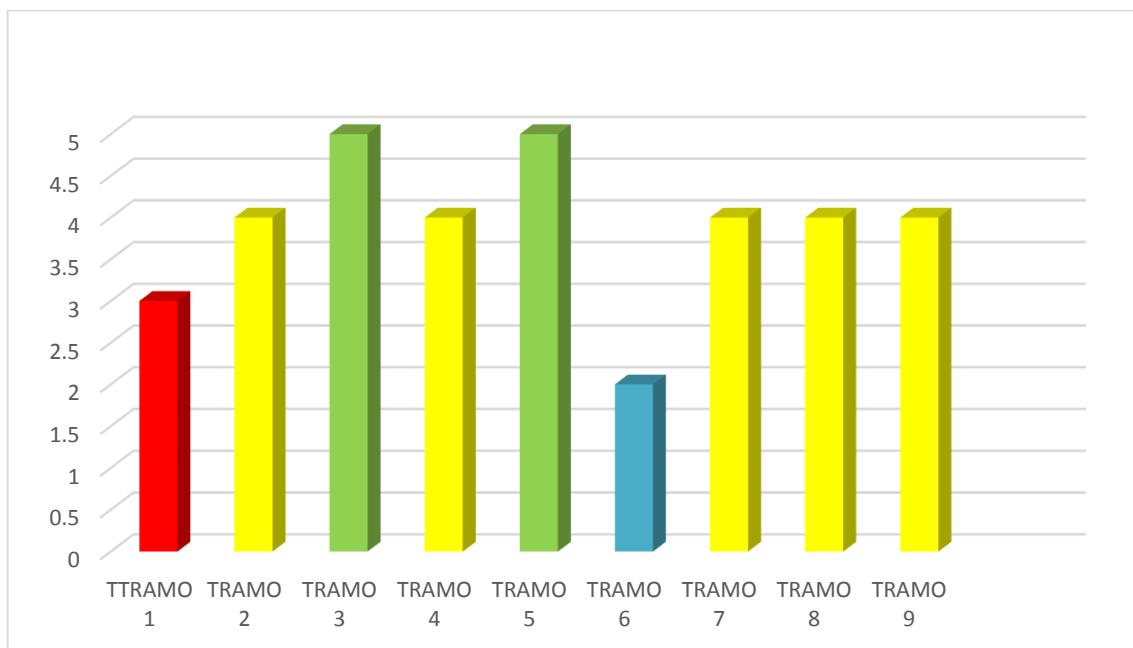
GRÁFICO N° 3: TRAMOS ESTUDIADOS

Tramo n°9 el ICP=4(bueno)
