DETERMINACIÓN Y EVALUACIÓN DE PATOLOGÍAS
EN LAS ESTRUCTURAS DE CONCRETO ARMADO EN
EL MÓDULO N° 01 DE LA PLANTA DE TRATAMIENTO
DE AGUA POTABLE DEL DISTRITO DE BELLAVISTA,
PROVINCIA DE SULLANA, DEPARTAMENTO DE PIURA
-ABRIL 2018

**TESIS PARA OPTAR EL TÍTULO PROFESIONAL DE
INGENIERO CIVIL**

BACH. ERICK GABRIEL ZAPATA AVALOS

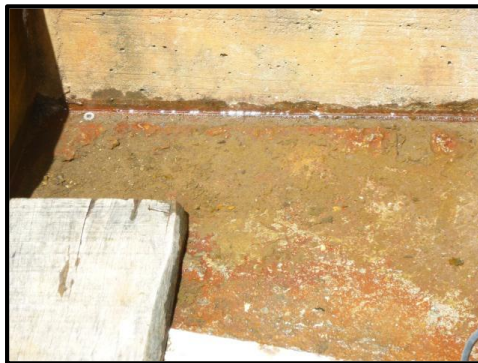
Figura N° 01. Erosión en el fondo.
Fuente: Informe Sobre Patologías en la Planta El Dorado

- Dentro de las principales lesiones registradas en la visita se encuentran las erosiones por efecto de la abrasión producida por el agua y que en algunas estructuras ha alcanzado la profundidad del espesor del recubrimiento lo que nos da aceros expuestos y desarrollando corrosión.
- No se encuentran daños que se puedan catalogar como severos, toda vez que las pérdidas de agua en la actualidad son controladas o son volúmenes despreciables, sin embargo existe evidencias de reparaciones en los tanques floculares que hacen ver perdidas de estanqueidad que en su momento debieron ser graves.
- Se pudo determinar que la mayor incidencia de deterioro resulta en las zonas donde se adicionan productos químicos, zonas de grandes velocidades del agua o donde se presentan cavitaciones.

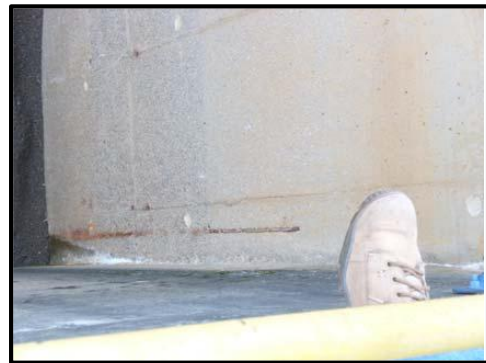
Figura N°02: Exposición de acero de refuerzo.
Fuente: Informe Sobre Patologías en la Planta El Dorado

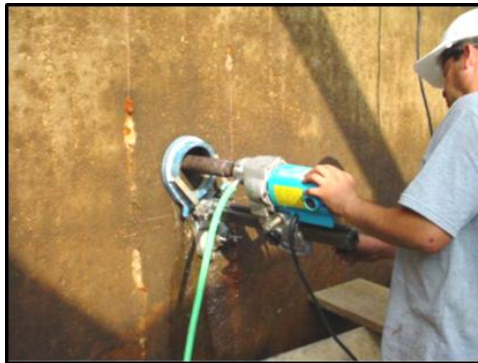
Figura N° 03: Extracción de testigos de concreto endurecido. Obsérvese la corrosión en el muro
Fuente: CISMID-UNI

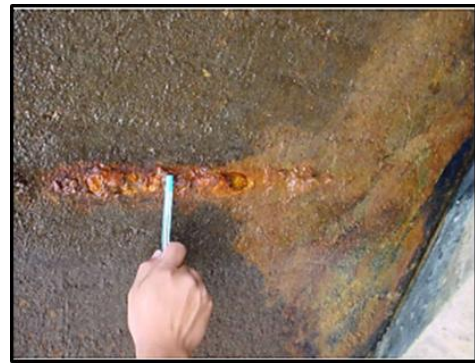
Figura N° 04: Corrosión del refuerzo en los muros de los decantadores
Fuente: CISMID-UNI

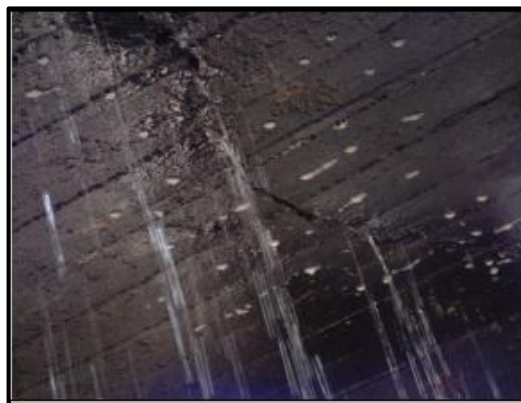
Figura N°05: Fisuras en canal de salida del decantador
Fuente: CISMID-UNI

Se pudo observar la existencia de fisuras en canales de salida del decantador (Figura N°05), y en adición a esto corrosión de su refuerzo. Como consecuencia del levantamiento de daños del estudio del 2005, se desarrolló un modelo matemático con elementos finitos a fin de determinar la demanda sísmica de las estructuras bajo un sismo severo. En este caso se utilizó como sismo de diagnóstico los sismos de Lima 9/10/1974 y 17/10/1966, determinándose la respuesta sísmica para las condiciones de los decantadores en el año 2005, encontrándose que 5 de los decantadores son vulnerables, ya que los esfuerzos sobre sus muros no podrían soportar una demanda de sismo severo.

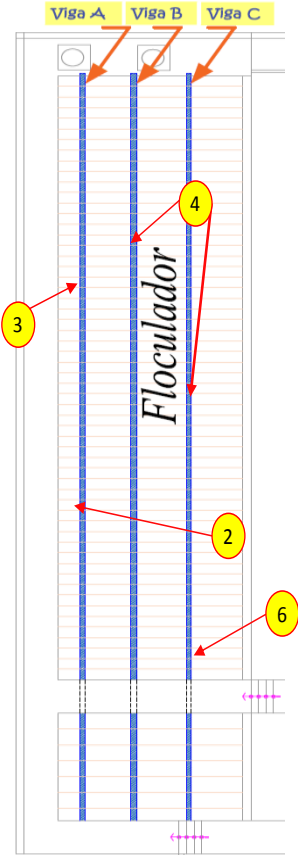
[1] Filtración (Humedad)	[4] Fisuras	[7] Lixiviación	FISICAS MECANICAS QUIMICAS BIOLOGICAS			
		[2] Desprendimiento - Popout	[5] Grietas	[8] Corrosión- Carbonatación				
		[3] Erosión por Cavitación	[6] Fracturas	[9] Colonización				
		Estructura: PTAP-Sullana		Elemento: Floculador		Componente: Viga A, B, C.

Patología		Nivel de severidad	Área Afectada			Área no Afectada		
			Ancho	largo	Total	%	Total	%
[4] Fisuras		Leve Moderado Severo	0.8	28	22.43	20.39	53.65	48.76
[3] Erosión por Cavitación		Leve Moderado Severo	0.75	25	18.75	17.04		
[2] Desprendimiento - Popout		Leve Moderado Severo	0.75	20	15.00	13.63		
[6] Fracturas		Leve Moderado Severo	0.25	0.5	0.13	0.11		
RESULTADO FINAL					56.39	51.17	53.65	48.83
Nivel de severidad de Unidad de Muestra					MALO - MODERADO			
NIVEL DE CONDICIÓN								
CALIFICACION		DENOMINACIÓN						
0%		MUY BUENO		LEVE				
≥ 0% - < 20%		BUENO						
≥ 20% - < 40%		REGULAR		MODERADO				
≥ 40% - < 60%		MALO						
≥ 60% - < 80%		MUY MALO		SEVERO				
≥ 80% -100%		PESIMO

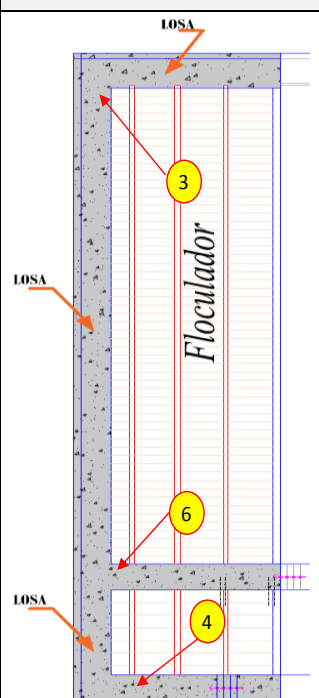
Ancho	Largo	Total	%	Total	%
[4] Fisuras		Leve						
		Moderado	0.15	0.7	0.11	0.17		
		Severo						
[3] Erosión por Cavitación		Leve						
		Moderado	1.25	31.01	38.76	62.31	22.59	36.32
		Severo						
[6] Fracturas		Leve						
		Moderado	0.6	1.25	0.75	1.21		
		Severo						
RESULTADO FINAL					39.62	63.68	22.59	36.32
Nivel de severidad de Unidad de Muestra					MUY MALO-SEVERO			
NIVEL DE CONDICION								
CALIFICACION	DENOMINACIÓN							
0%	MUY BUENO	LEVE						
≥ 0% - < 20%	BUENO							
≥ 20% - < 40%	REGULAR	MODERADO						
≥ 40% - < 60%	MALO							
≥ 60% - < 80%	MUY MALO	SEVERO						
≥ 80% - 100%	PESIMO

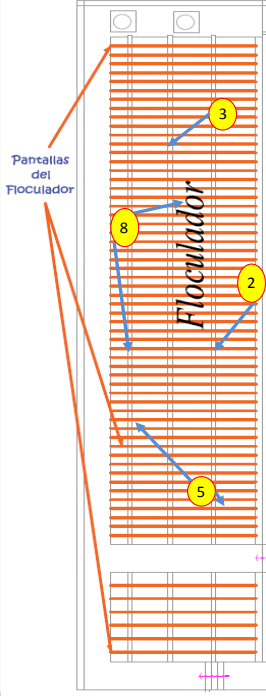
Patología	Nivel de severidad	Área Afectada					Área no Afectada		
			Alto	Ancho	N° lados	Total 1 Pantalla	Total Pantallas	%	Total	%
	[3] Erosión por Cavitación	Leve	2.92	6.4	2	37.36	2914.08	100.0	0.00	0.00
		Moderado								
		Severo								
	[2] Desprendimiento - Popout	Leve	2.92	6.4	2	37.36	2914.08	100.0	0.00	0.00
Moderado										
Severo										
[5] Grietas	Leve	2.92	6.4	2	37.36	2914.08	100.0	0.00	0.00	
	Moderado									
	Severo									
[8] Corrosión- Carbonatación	Leve	2.92	6.4	2	37.36	2914.08	100.0	0.00	0.00	
	Moderado									
	Severo									
RESULTADO FINAL						2914.08	100.00	0.00	0.00	
Nivel de severidad de Unidad de Muestra						PESIMO-SEVERO				
NIVEL DE CONDICION										
CALIFICACION	DENOMINACIÓN

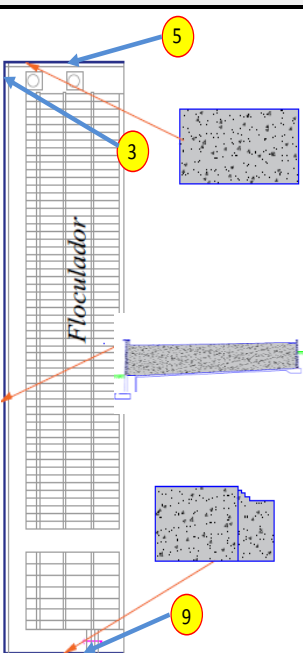
Ancho	largo	Total	%	Total	%
	[3] Erosión por Cavitación	Leve	3.05	13	39.65	27.06	104.18	71.11
		Moderado						
		Severo						
	[9] Colonización	Leve	0.45	3.71	1.67	1.14	104.18	71.11
Moderado								
Severo								
[5] Grietas	Leve	0.5	2	1.00	0.68	104.18	71.11	
	Moderado							
	Severo							
RESULTADO FINAL				42.32	28.89	104.18	71.11	
Nivel de severidad de Unidad de Muestra				REGULAR-MODERADO				
NIVEL DE CONDICION								
CALIFICACION	DENOMINACIÓN							
0%	MUY BUENO	LEVE						
≥ 0% - < 20%	BUENO							
≥ 20% - < 40%	REGULAR	MODERADO						
≥ 40% - < 60%	MALO							
≥ 60% - < 80%	MUY MALO	SEVERO						
≥ 80% - 100%	PESIMO

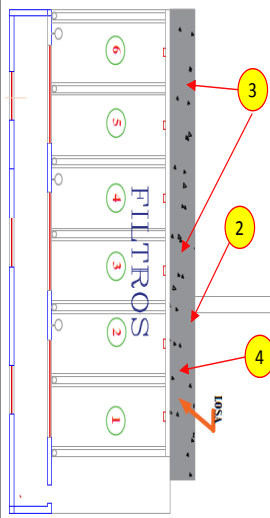
Ancho	largo	Total	%	Total	%
	[2] Desprendimiento - Popout	Leve						
		Moderado	0.8	2	1.60	5.49		
		Severo						
	[3] Erosión por Cavitación	Leve						
Moderado		0.85	15	12.75	43.71	14.09	48.29	
Severo								
[4] Fisuras	Leve							
	Moderado	0.35	2.1	0.74	2.52			
	Severo							
RESULTADO FINAL			15.09	51.71	14.09	48.29		
Nivel de severidad de Unidad de Muestra			MALO - MODERADO					
NIVEL DE CONDICION

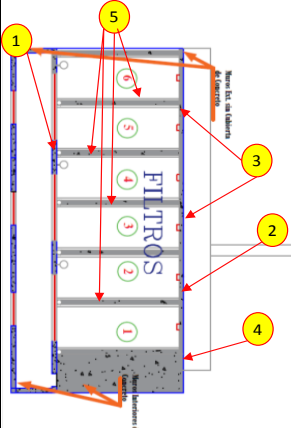
Patología	Nivel de severidad	Área Afectada				Área no Afectada	
				Ancho	largo	Total	%	Total	%
		[1] Filtración (Humedad)	Leve						
			Moderado	3	15	45.00	17.23		
			Severo						
		[4] Fisuras	Leve						
Moderado	0.8		3.5	2.80	1.07				
Severo									
[3] Erosión por Cavitación	Leve								
	Moderado	2.1	18	37.80	14.47	113.87	43.60		
	Severo								
Leve									
[2] Desprendimiento - Popout	Moderado	1.7	28.2	47.96	18.36				
	Severo								
	Leve								
[5] Grietas	Leve								
	Moderado	0.28	49	13.72	5.25				
	Severo								
RESULTADO FINAL				147.28	56.40	113.87	43.60		
Nivel de severidad de Unidad de Muestra				MALO - MODERADO					
NIVEL DE CONDICION									
CALIFICACION	DENOMINACION								
0%	MUY BUENO	LEVE							
≥ 0% - < 20%	BUENO	MODERADO							
≥ 20% - < 40%	REGULAR	SEVERO							
≥ 40% - < 60%	MALO	MUY SEVERO							
≥ 60% - < 80%	MUY MALO	CRITICO							
≥ 80% - 100%	PESIMO	DESTRUYENDO

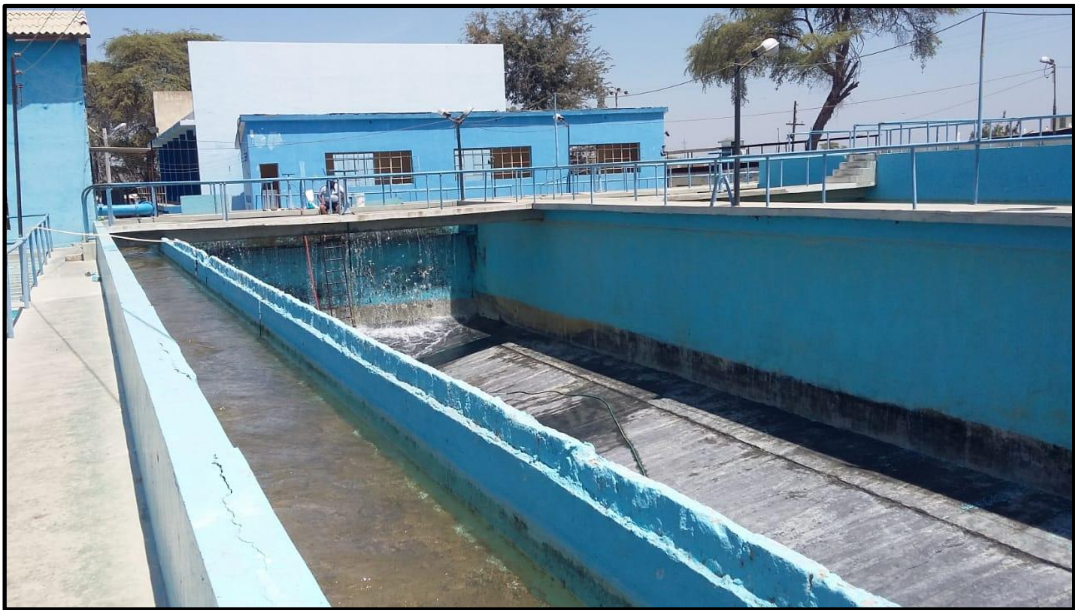
Foto N° 16: Decantador en mantenimiento
