**UNIVERSIDAD CATOLICA LOS ANGELES DE  
CHIMBOTE  
FACULTAD DE INGENIERIA  
ESCUELA PROFESIONAL DE INGENIERIA CIVIL**

**"DETERMINACION Y EVALUACION DE LAS  
PATOLOGIAS DEL PAVIMENTO RIGIDO DE LA CALLE  
BOLOGNESI, CUADRAS 7,9, 10, 11 Y 12, DISTRITO DE  
IQUITOS, PROVINCIA MAYNAS – DEPARTAMENTO  
LORETO – AÑO 2017"**

**TESIS PARA OPTAR EL TITULO PROFESIONAL DE  
INGENIERA CIVIL**

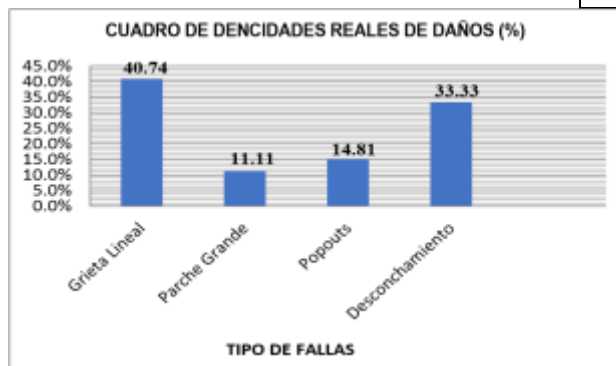
N° Tipo de Daño	DENSIDAD	% REAL
8 Grieta Lineal	61.11%	40.74
9 Parche Grande	16.67%	11.11
12 Popouts	22.22%	14.81
16 Desconchamiento	50.00%	33.33
	<b>150.00</b>	<b>100</b>

Figura 32. Gráfico de patologías y densidades registras en el pavimento rígido UM-01 **Descripción.**

La unidad de muestra U1 tiene 44 paños y está situado en el tramo de la ca. Bolognesi cdra. 7.

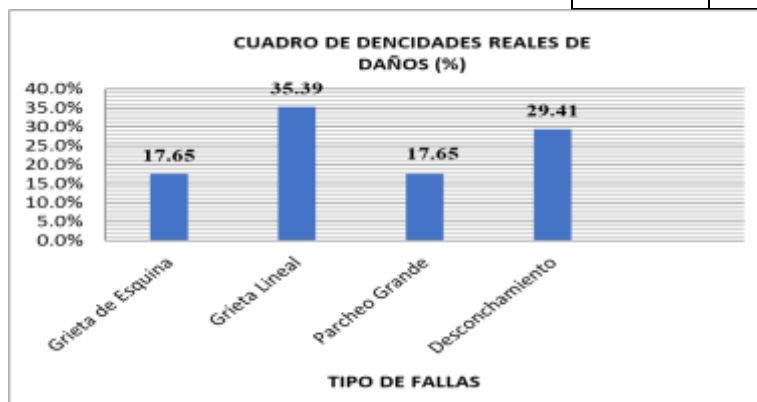
N° Tipo de Daño	DENSIDAD	% REAL
2 Grieta de Esquina	18.75%	17.65
8 Grieta Lineal	37.50%	35.39
9 Parche Grande	18.75%	17.65
16 Desconchamiento	31.25%	29.41
	<b>106.25</b>	<b>100</b>

Figura 37. Grafico de patologias y densidad registradas en el pavimento rigido UM-02 **Descripcion.**

La unidad de muestra U2 tiene 32 paños y está situado en el tramo de la ca. Bolognesi cdra. 9.

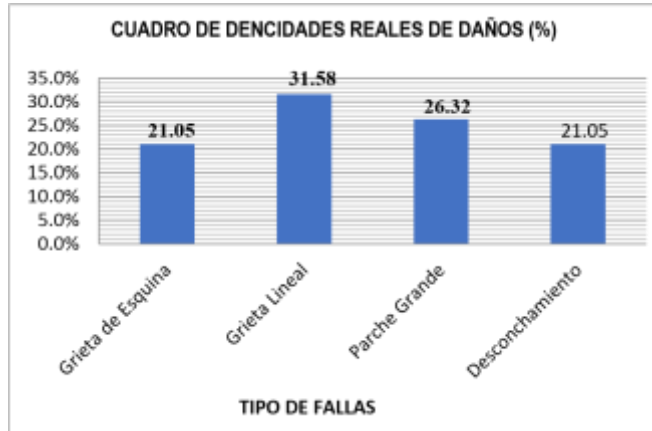
N° Tipo de Daño	DENSIDAD	% REAL
8 Grieta de Esquina	28.57%	21.05
9 Grieta Lineal	42.86%	31.58
12 Popouts	35.71%	26.32
16 Desconchamiento	28.57%	21.05
	<b>135.71</b>	<b>100</b>

Figura 42. Gráfico de patologías y densidad registras en pavimentos rígidos UM-03 **Descripción.**

La unidad de muestra U3 tiene 30 paños y está situado en el tramo de la ca. Bolognesi cdra. 10.

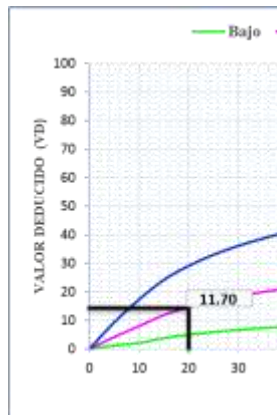
<b>Valor Deducido (VD)</b>
<b>11.70</b>

Figura45. Falla patológica Parche Grande UM-04

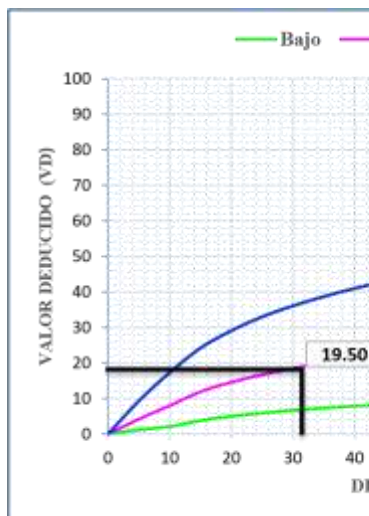
Valor Deducido (VD)
7.10

Figura 46. Falla patológica Desconchamiento UM-04

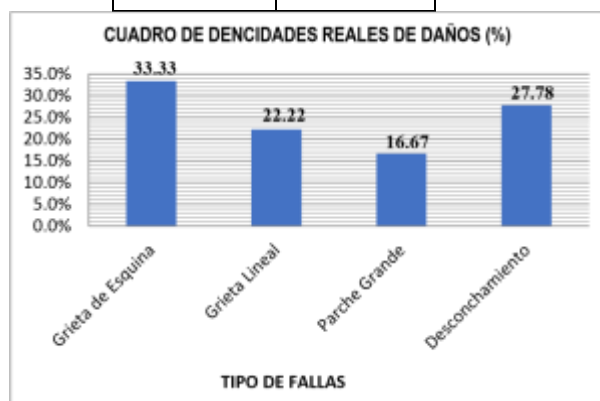
N° Tipo de Daño	DENSIDAD	% REAL
2 Grieta de Esquina	40.00%	33.33
8 Grieta Lineal	26.67%	22.22
10 Parche Grande	20.00%	16.67
16 Desconchamiento	33.33%	27.78
	<b>120.00</b>	<b>100</b>

Figura 47. Gráfico de patologías y densidad registradas en pavimento rígidos UM-04 **Descripción.**

La unidad de muestra U4 tiene 33 paños y está situado en el tramo de la ca. Bolognesi cdra. 11.

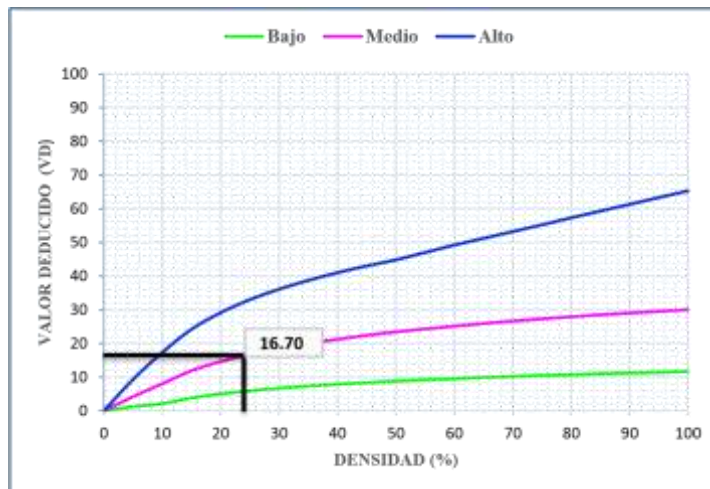
<b>Valor Deducido (VD)</b>
<b>16.70</b>

Figura 51. Falla patológica Desconchamiento UM-05

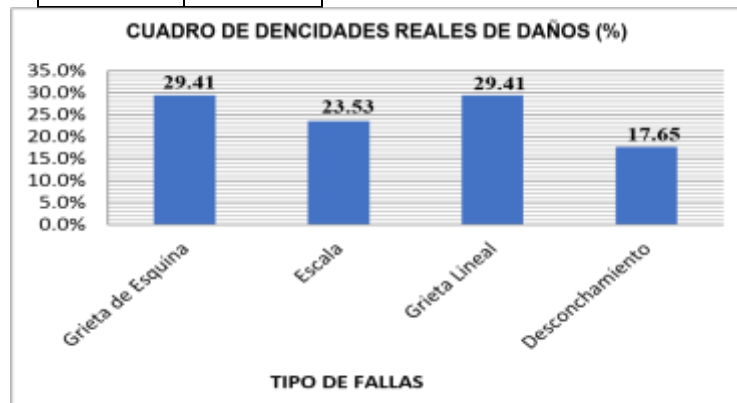
N° Tipo de Daño	DENSIDAD	% REAL
2 Grieta de Esquina	41.67%	29.41
5 Escala	33.33%	23.53
8 Grieta Lineal	41.67%	29.41
16 Desconchamiento	25.00%	17.65
	<b>141.67</b>	<b>100</b>

Figura 52. Gráfico de patologías y densidad registradas en pavimento rígido UM-05  
**Descripción.**

La unidad de muestra U5 tiene 33 paños y está situado en el tramo de la ca. Bolognesi cdra. 12.
