**DETERMINACIÓN Y EVALUACIÓN DE LAS  
PATOLOGÍAS DEL MORTERO PARA OBTENER EL  
DIAGNOSTICO ESTRUCTURAL Y CONDICION  
OPERACIONAL DE LA SUPERFICIE DE LA VEREDA  
PEATONAL EN LA CALLE IQUITOS CUADRAS 12 AL 16,  
DISTRITO DE PUNCHANA, PROVINCIA DE MAYNAS,  
DEPARTAMENTO LORETO, AÑO- 2018.**

**TESIS PARA OPTAR EL TITULO PROFESIONAL DE  
INGENIERA CIVIL**

**GARCIA LOPEZ, KAREN LIZ**

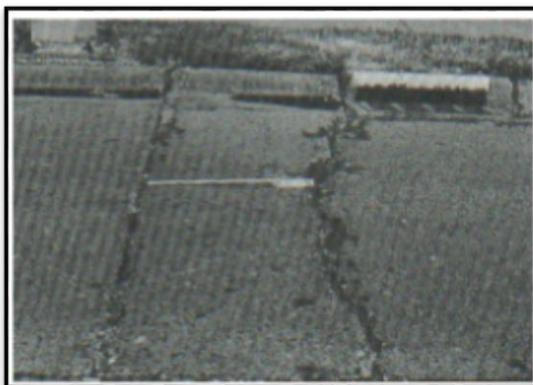
*Figura 41.* Punzonamiento de baja severidad.

**L** (baja) : No se hace nada. Sellado de grietas.

**M** (media): Parcheo profundo.

**H** (alta) : Parcheo profundo.

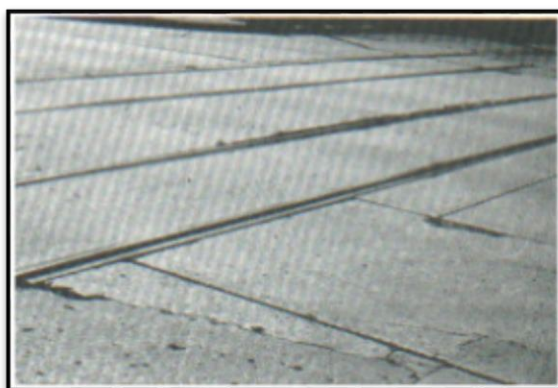
*Figura 42.* Cruce de vía férrea de baja severidad.

**M** (media): Parcheo parcial de la aproximación. Reconstrucción del cruce.

**H** (alta) : Parcheo parcial de la aproximación. Reconstrucción del cruce.

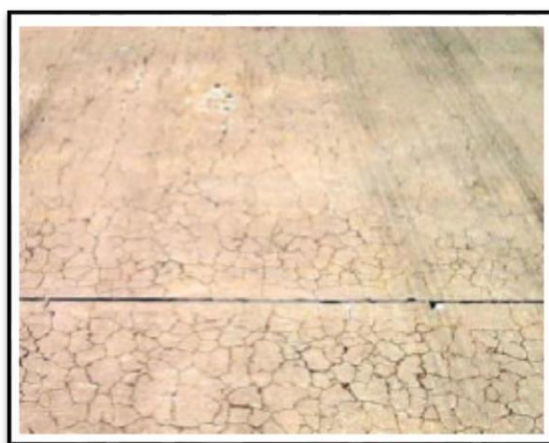
*Figura 43.* Desconchamiento / mapa de Fisura de baja severidad

**M** (media): No se hace nada. Reemplazo de la losa.

**H** (alta) : Parcheo profundo o parcial. Reemplazo de la losa. Sobrecarpeta.

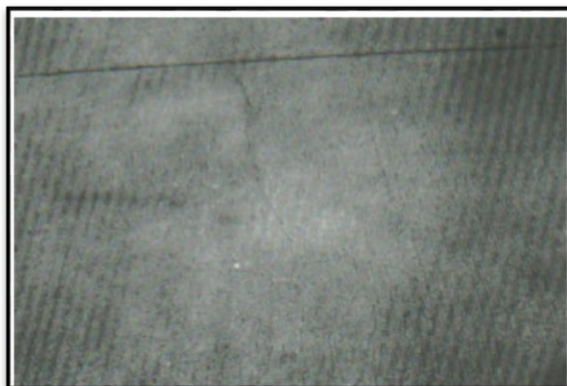
*Figura 44.* Grietas de Contracción.

**L** (baja), **M** (media), **H** (alta) : No se hace nada.

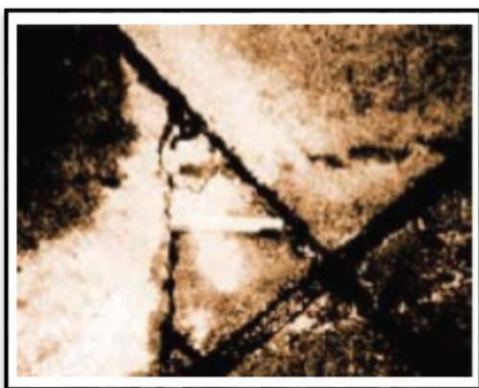
*Figura 45.* Descascaramiento de esquina de severidad media.

**M** (media): Parcheo parcial.

**H** (alta) : Parcheo parcial.

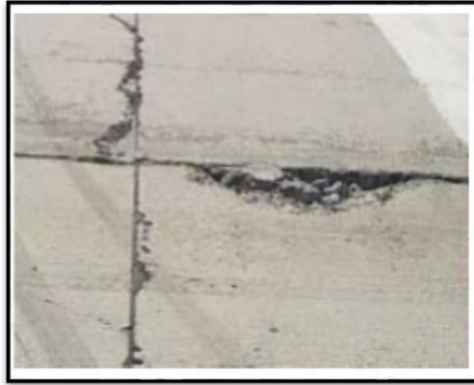
**Figura 46.** Descascaramiento de junta de severidad alta.

**M** (media): Parcheo parcial.

**H** (alta) : Parcheo parcial. Reconstrucción de la junta.

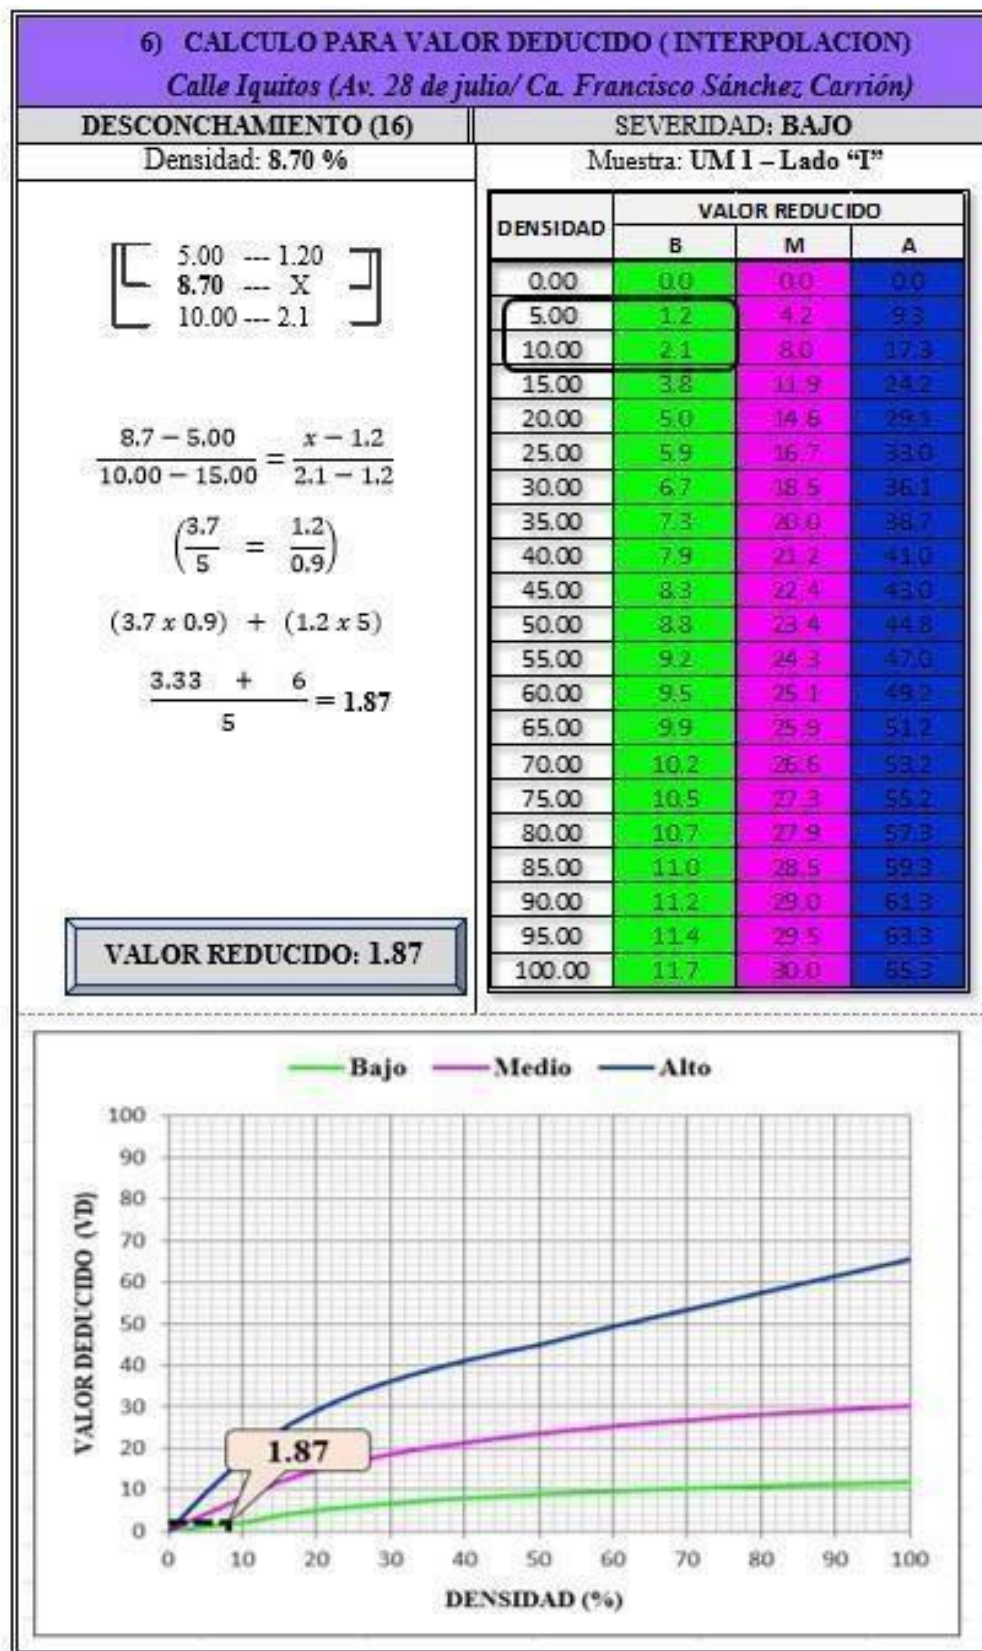
*Figura 54:* Unidad de Muestra UM1-I, Patología de Desconchamiento, Baja Severidad.

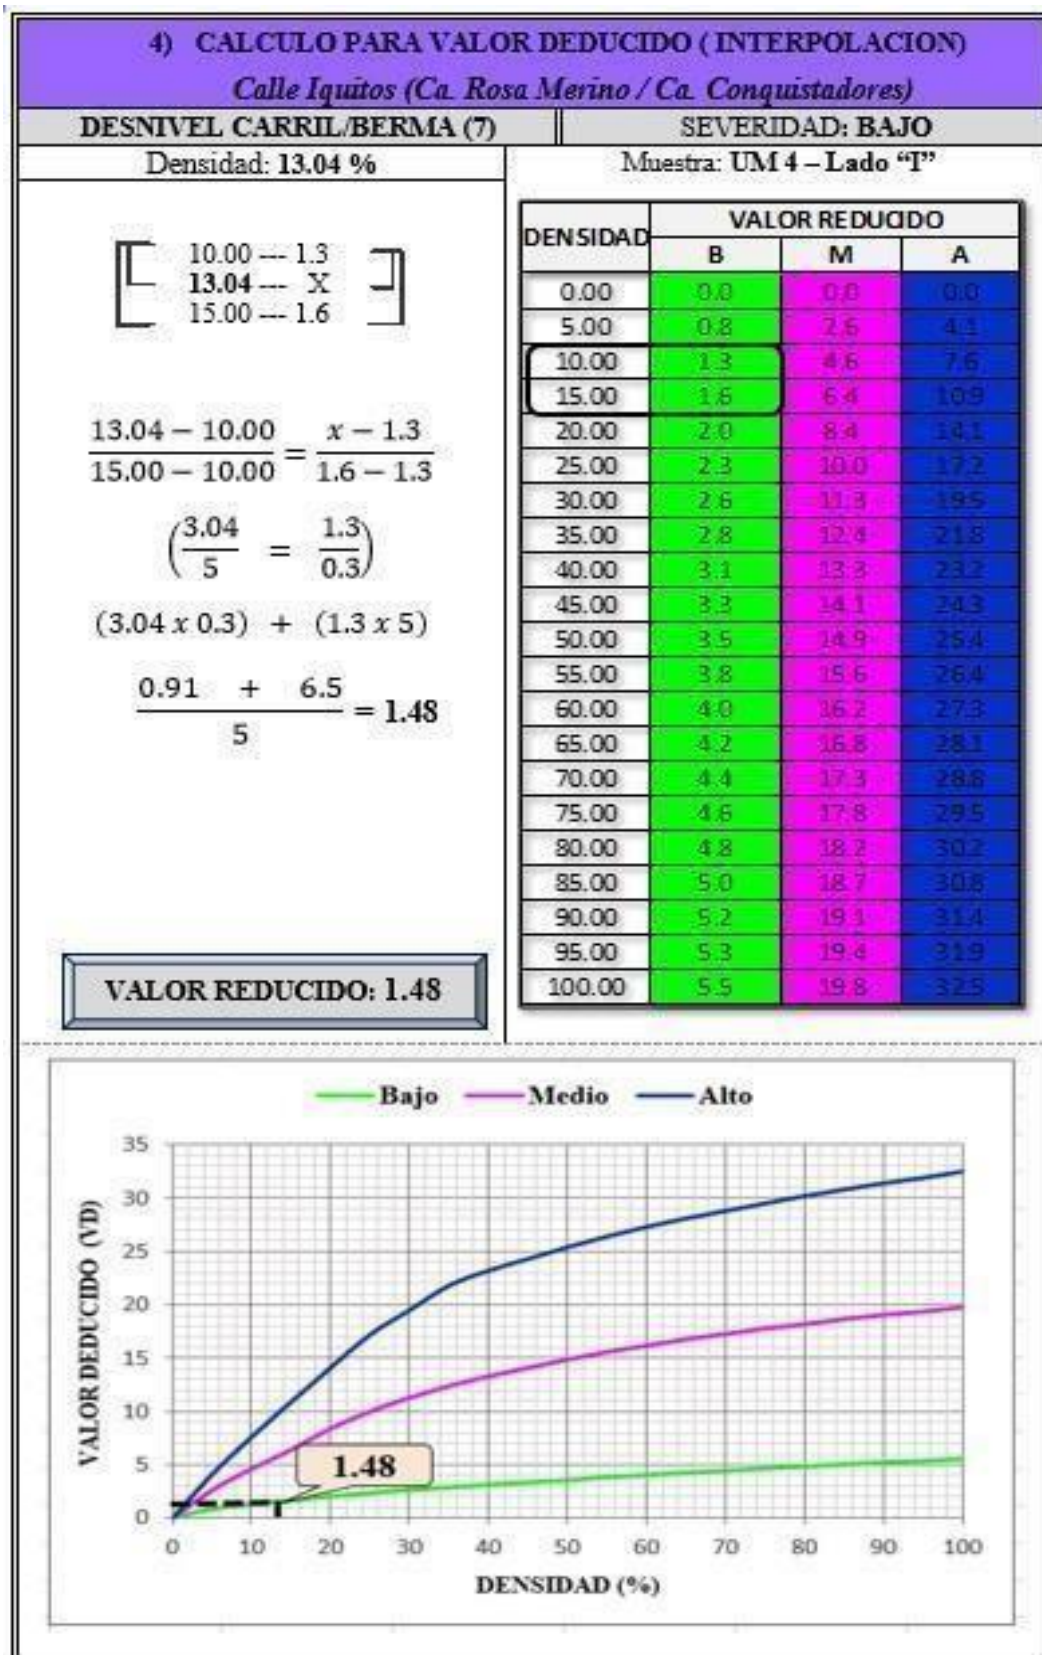
**Figura 83:** Unidad de Muestra UM4-I, Patología Desnivel Carril /Berma, Baja Severidad.

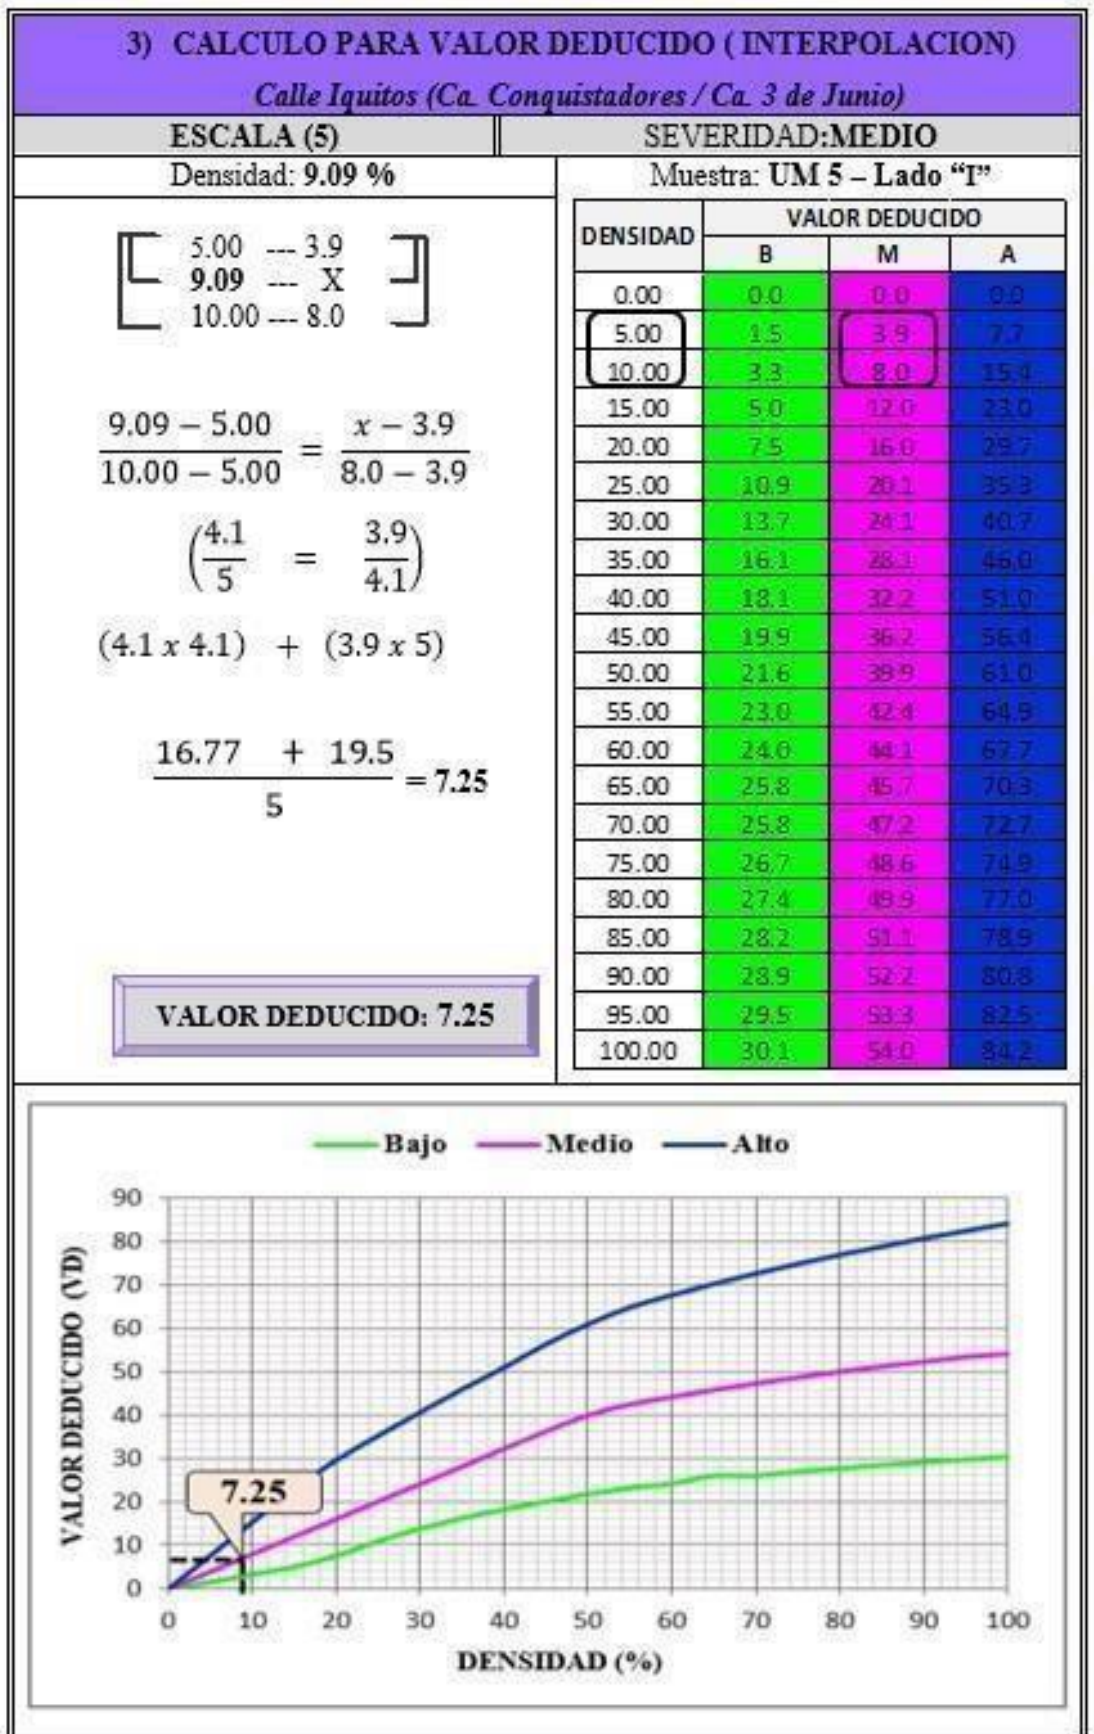
Figura 92: Unidad de Muestra UM5-I, Patología Escala, Media Severidad

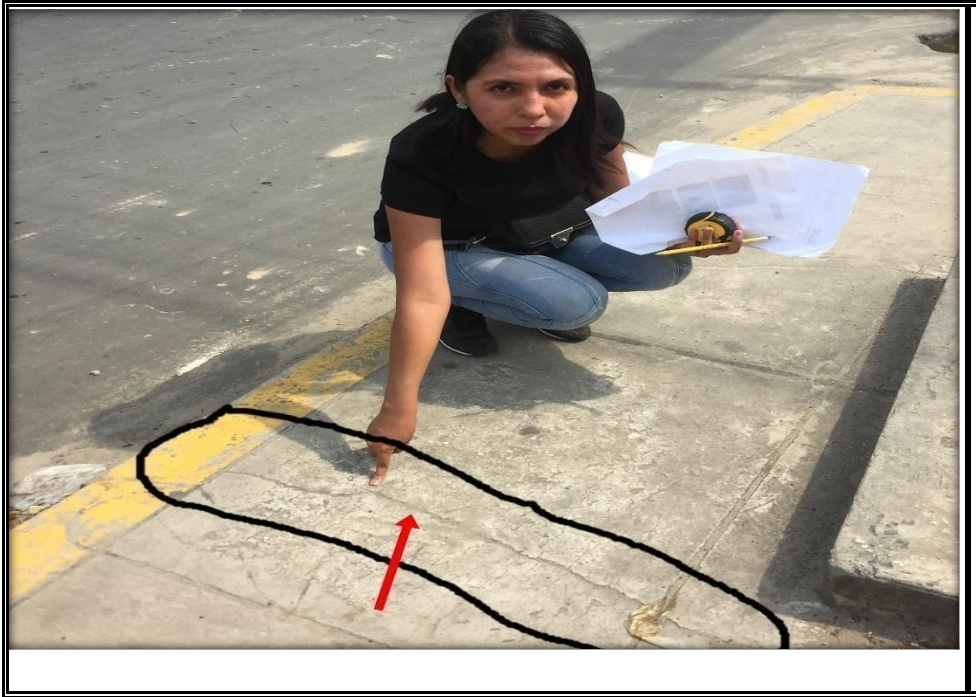
**Figura 139**

tipo de falla Grieta Lineal de severidad media.

: Vista fotográfica UMII, superficie del pavimento de vereda presenta un

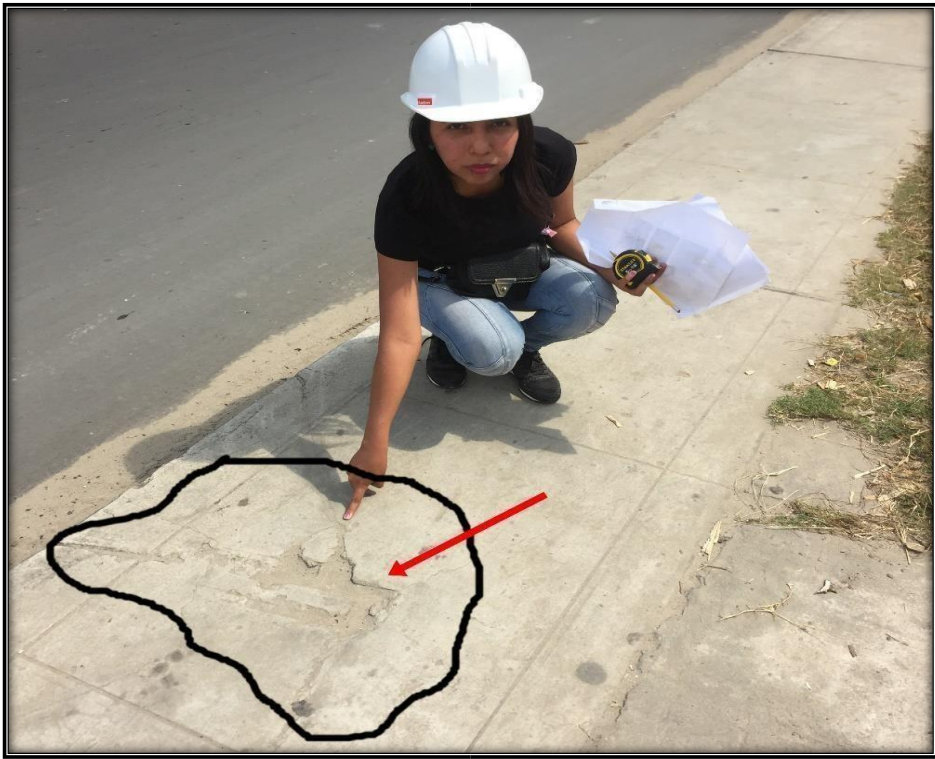
**Figura 140 :** Vista fotográfica UM1 -I, superficie del pavimento de vereda presenta Un tipo de falla Desconchamiento de severidad alta.

**(Calle Iquitos, cdra. 12)**

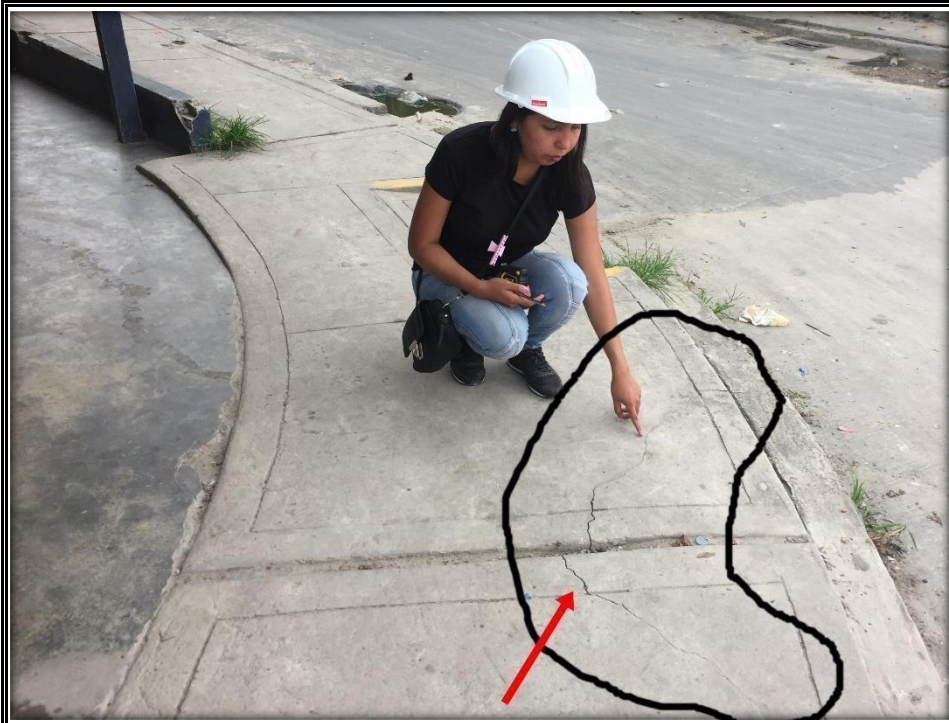
un tipo  
de falla  
Grieta de  
Esquina  
severidad  
baja.

**Figura 160 :** Vista fotográfica UM5I, superficie del pavimento de vereda presenta

(Calle Iquitos, cdra. 16)
