UNIVERSIDAD CATÓLICA LOS ÁNGELES
CHIMBOTE

DETERMINACIÓN Y EVALUACIÓN DE LAS
PATOLOGÍAS DEL CONCRETO EN EL CANAL SUB
LATERAL SAN CRISTÓBAL BAJO, EN LAS
PROGRESIVAS KM 0+020 Y KM 0+920, UBICADO EN
EL BARRIO MISHAHUACA, DISTRITO DE
CANCHAQUE, PROVINCIA DE HUANCABAMBA,
REGIÓN PIURA, MARZO DEL AÑO 2018

TESIS PARA OPTAR EL TÍTULO PROFESIONAL DE:
INGENIERO CIVIL

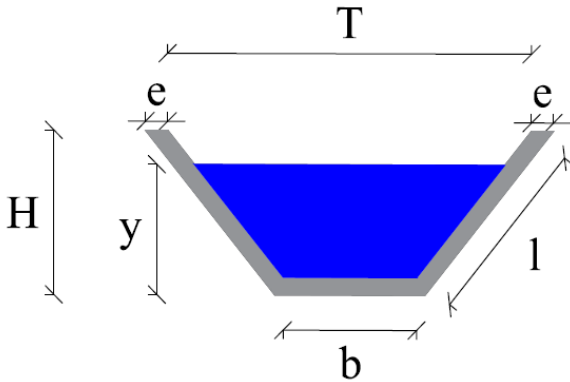
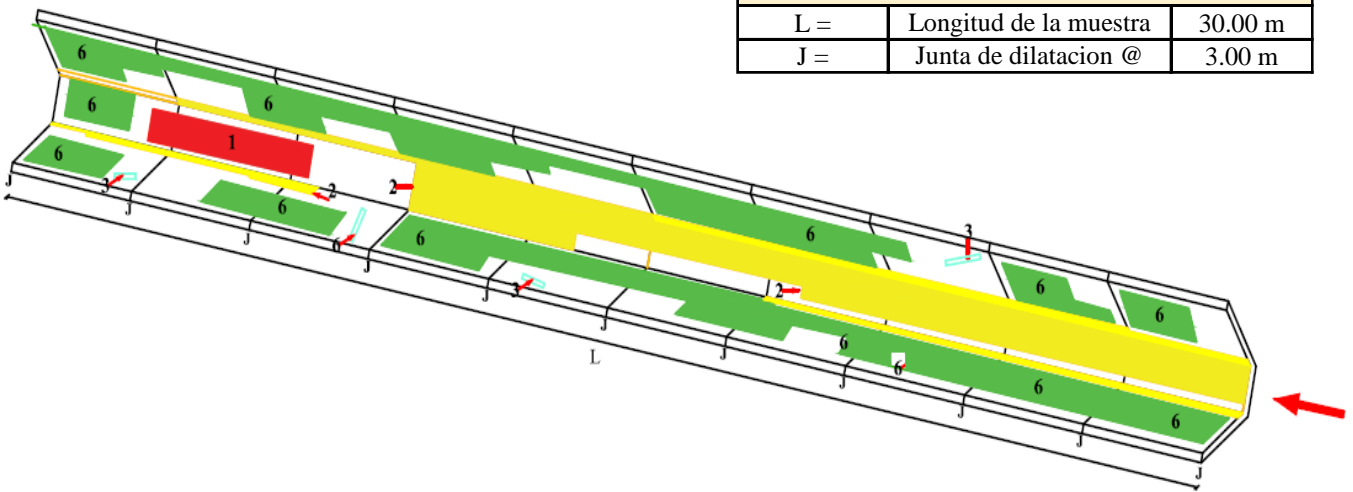
Gráfico 13: Plano de la unidad de muestra 1.

PATOLOGÍAS ENCONTRADAS		
Símbolo	Lesión	Área afectada (m ²)
1	Sedimentación de sólidos	2.50
2	Erosión	14.85
3	Fisuras	2.10
6	Vegetación	22.20

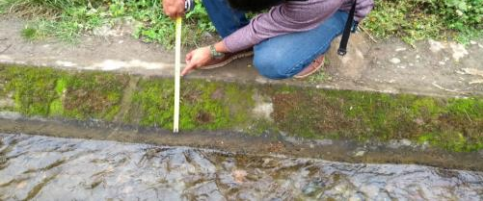
Ficha de evaluación																
Título:		Determinación y evaluación de patologías del concreto en el canal sublatero San Cristóbal Bajo, en las progresivas 0+020 y 0+920, ubicado en el Barrio Mishahuaca, del Distrito Canchaque, Provincia Huancabamba, Región Piura, Marzo del año 2018.														
Autor:	Bach. Jeancarlo Reynaldo Santur Jiménez	Asesor:	Mgtr Carmen Chilón Muñoz	Progresiva Inicial	0+020	Progresiva Final	0+050	Área total:	48.00	m2						
Unidad de Muestra 1																
Fotografía de patología que afecta la estructura				Tipos de patologías

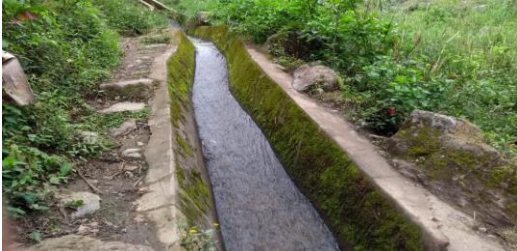
Lesión	Símbolo	Patología	Área con patología	% Área con patología	Severidad	Área con patología	% Área con patología	Severidad	Área con patología	% Área con patología	Severidad					
Físicas	1	Sedimentación de Sólidos	0.00	0.00%	L	2.50	20.83%	L	0.00	0.00%	L					
	2	Erosión	4.70	26.11%	M	6.85	57.08%	S	3.30	18.33%	L					
Mecánicas	3	Fisuras	0.80	4.44%	L	0.00	0.00%	L	1.30	7.22%	M					
	4	Grietas	0.00	0.00%	L	0.00	0.00%	L	0.00	0.00%	L					
Químicas	5	Desprendimiento	0.00	0.00%	L	0.00	0.00%	L	0.00	0.00%	L					
	6	Vegetación	10.80	60.00%	S	1.60	13.33%	L	9.80	54.44%	S					
Área total por elemento			16.30	90.56%		10.95	91.25%		14.40	80.00%						
Afectación de la Unidad de Muestra			16.30	33.96%		10.95	22.81%		14.40	30.00%						
Nivel de severidad			S			S			S							
Fotografía panorámica de Unidad de Muestra 1 (UM-1)

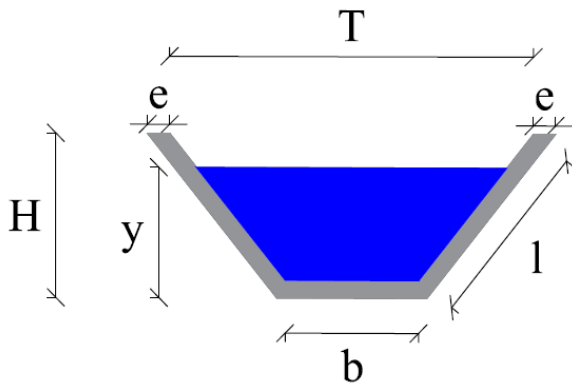
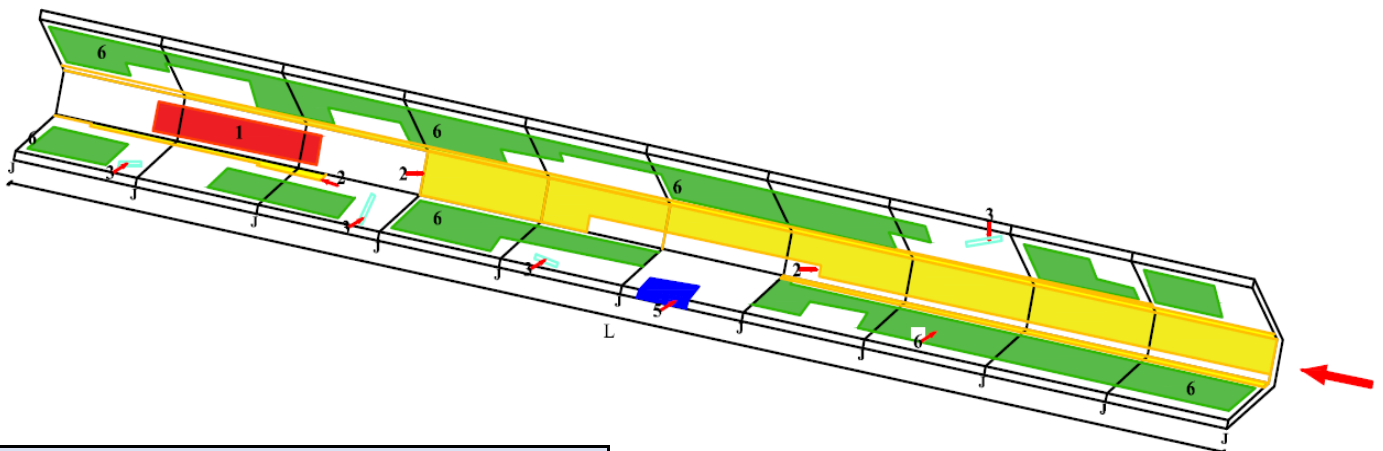
Gráfico 17: Plano de la unidad de muestra 2.

Símbolo	Lesión	Área afectada (m ²)
1	Sedimentación de sólidos	2.30
2	Erosión	14.55
3	Fisuras	1.10
5	Desprendimiento	0.10
6	Vegetación	17.10

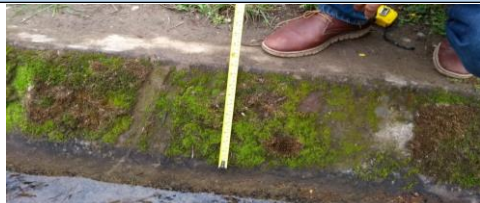
Ficha de evaluación																				
Título: Determinación y evaluación de patologías del concreto en el canal sublateral San Cristóbal Bajo, en las progresivas 0+020 y 0+920, ubicado en el Barrio Mishahuaca, del Distrito Canchaque, Provincia Huancabamba, Región Piura, Marzo del año 2018.																				
Autor:	Bach. Jeancarlo Reynaldo Santur Jiménez			Asesor:	Mgrt Carmen Chilón Muñoz			Progresiva Inicial	0+050		Progresiva Final	0+080		Área total:	48.00		m2			
Unidad de Muestra 2																				
Fotografía de patología que afecta la estructura				Tipos de patologías

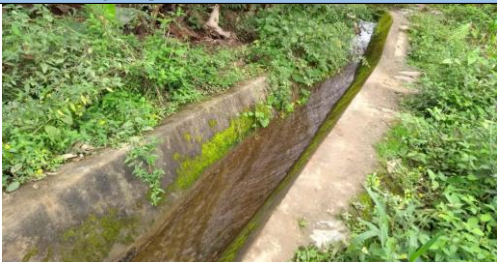
Lesión	Símbolo	Patología	Área con patología	% Área con patología	Severidad	Área con patología	% Área con patología	Severidad	Área con patología	% Área con patología	Severidad									
Físicas	1	Sedimentación de Sólidos	0.00	0.00%	L	2.30	19.17%	L	0.00	0.00%	L									
	2	Erosión	4.20	23.33%	M	7.45	62.08%	S	2.90	16.11%	L									
Mecánicas	3	Fisuras	0.80	4.44%	L	0.00	0.00%	L	0.30	1.67%	L									
	4	Grietas	0.00	0.00%	L	0.00	0.00%	L	0.00	0.00%	L									
Químicas	5	Desprendimiento	0.00	0.00%	L	0.00	0.00%	L	0.10	0.56%	L									
	6	Vegetación	6.40	35.56%	M	0.90	7.50%	L	9.80	54.44%	M									
Área total por elemento			11.40			63.33%			10.65			88.75%			13.10			72.78%		
Afectación de la Unidad de Muestra			11.40			23.75%			10.65			22.19%			13.10			27.29%		
Nivel de severidad			M			S			M											
Fotografía panorámica de Unidad de Muestra 2 (UM-2)												Resumen de área de patología de la Unidad de Muestra

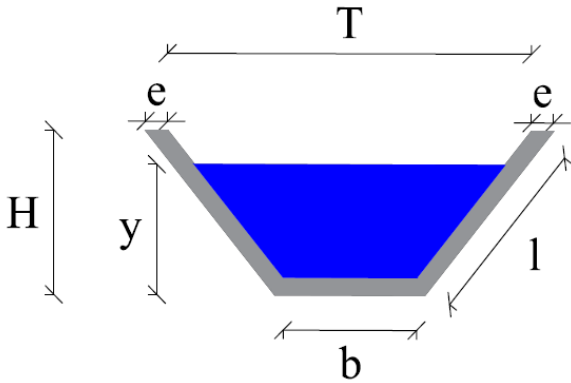
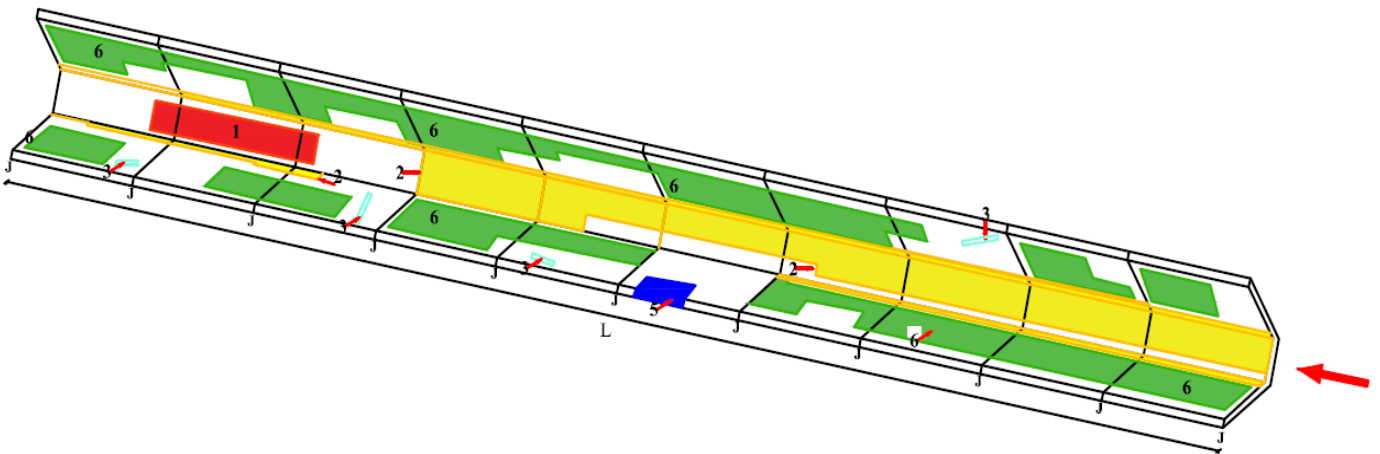
Gráfico 21: Plano de la unidad de muestra 3.

Símbolo	Lesión	Área afectada (m ²)
1	Sedimentación de sólidos	1.40
2	Erosión	14.70
3	Fisuras	0.40
5	Desprendimiento	0.10
6	Vegetación	23.00

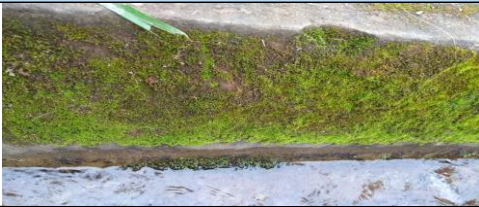
Ficha de evaluación																	
Título:		Determinación y evaluación de patologías del concreto en el canal sublatero San Cristóbal Bajo, en las progresivas 0+020 y 0+920, ubicado en el Barrio Mishahuaca, del Distrito Canchaque, Provincia Huancabamba, Región Piura, Marzo del año 2018.															
Autor:		Bach. Jeancarlo Reynaldo Santur Jiménez	Asesor:		Mgtr Carmen Chilón Muñoz	Progresiva Inicial		0+080	Progresiva Final		0+110	Área total:		48.00	m2		
Unidad de Muestra 3																	
Fotografía de patología que afecta la estructura				Tipos de patologías

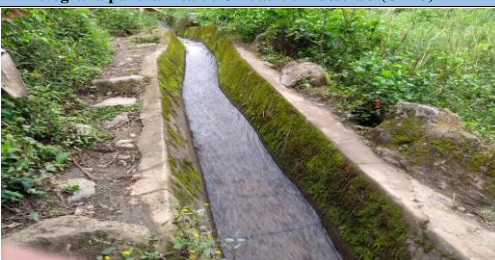
Lesión	Símbolo	Patología	Área con patología	% Área con patología	Severidad	Área con patología	% Área con patología	Severidad	Área con patología	% Área con patología	Severidad						
Físicas	1	Sedimentación de Sólidos	0.00	0.00%	L	1.40	11.67%	L	0.00	0.00%	L						
	2	Erosión	4.20	23.33%	M	9.10	75.83%	S	1.40	7.78%	L						
Mecánicas	3	Fisuras	0.20	1.11%	L	0.00	0.00%	L	0.20	1.11%	L						
	4	Grietas	0.00	0.00%	L	0.00	0.00%	L	0.00	0.00%	L						
5	Desprendimiento	0.00	0.00%	L	0.00	0.00%	L	0.10	0.56%	L							
Químicas	6	Vegetación	11.70	65.00%	S	0.00	0.00%	L	11.30	62.78%	S						
Área total por elemento			16.10	89.44%		10.50	87.50%		13.00	72.22%							
Afectación de la Unidad de Muestra			16.10	33.54%		10.50	21.88%		13.00	27.08%							
Nivel de severidad			S			S			S								
Fotografía panorámica de Unidad de Muestra 3 (UM-3)

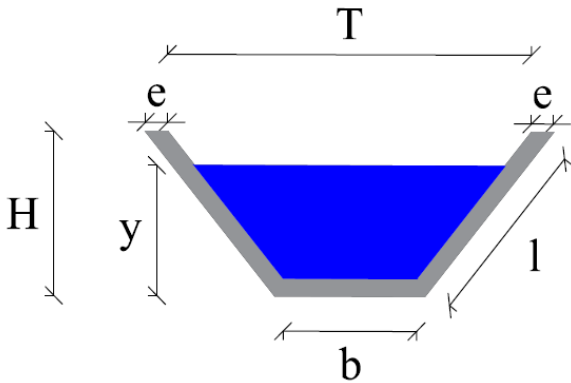
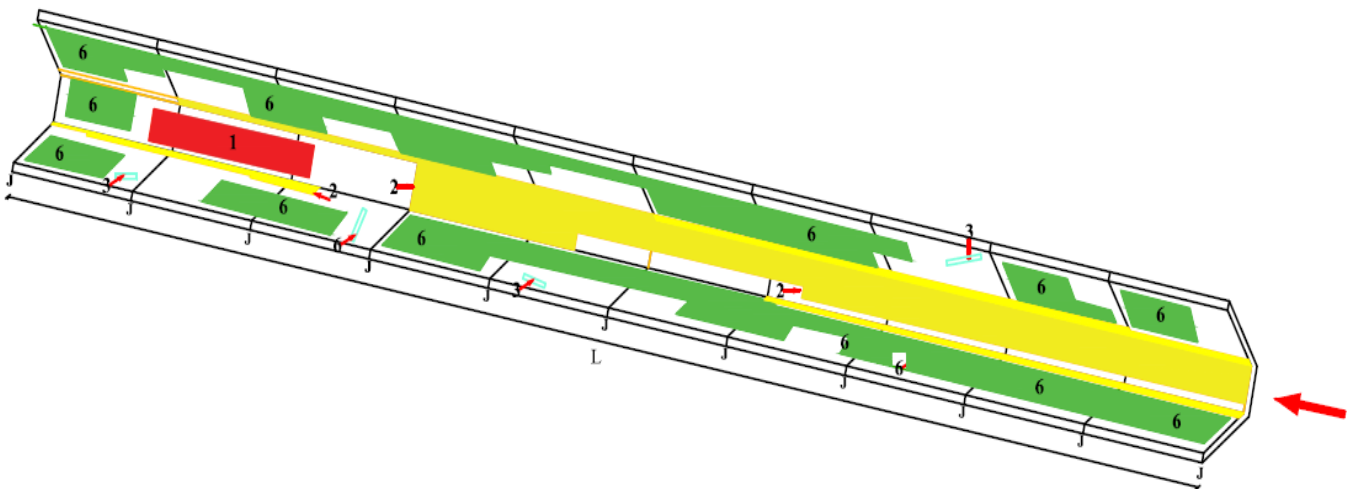
Gráfico 25: Plano de la unidad de muestra 4.

PATOLOGÍAS ENCONTRADAS

Símbolo	Lesión	Área afectada (m ²)
1	Sedimentación de sólidos	1.60
2	Erosión	15.30
3	Fisuras	0.20
6	Vegetación	21.90

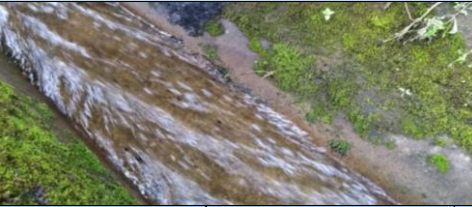
Tipos de patologías			Área con patología	% Área con patología	Severidad	Área con patología	% Área con patología	Severidad	Área con patología	% Área con patología	Severidad			
Lesión	Símbolo	Patología												
Físicas	1	Sedimentación de Sólidos	0.00	0.00%	L	1.60	13.33%	L	0.00	0.00%	L			
	2	Erosión	4.30	23.89%	M	9.70	80.83%	S	1.30	7.22%	L			
Mecánicas	3	Fisuras	0.10	0.56%	L	0.00	0.00%	L	0.10	0.56%	L			
	4	Grietas	0.00	0.00%	L	0.00	0.00%	L	0.00	0.00%	L			
	5	Desprendimiento	0.00	0.00%	L	0.00	0.00%	L	0.00	0.00%	L			
Químicas	6	Vegetación	11.20	62.22%	S	0.40	3.33%	L	10.30	57.22%	M			
Área total por elemento			15.60	86.67%		11.70	97.50%		11.70	65.00%				
Afectación de la Unidad de Muestra			15.60	32.50%		11.70	24.38%		11.70	24.38%				
Nivel de severidad			S			S			M					
Fotografía panorámica de Unidad de Muestra 4 (UM-4)

Patologías		Área con patología (m2)	% De área con patología	Total de área sin patología		% de área sin patología								
Sedimentación de Sólidos		1.60	3.33%	9.00		18.75%								
Erosión		15.30	31.88%											
Fisuras		0.20	0.42%											
Grietas		0.00	0.00%											
Desprendimiento		0.00	0.00%											
Vegetación		21.90	45.63%											
TOTAL		39.00	81.25%

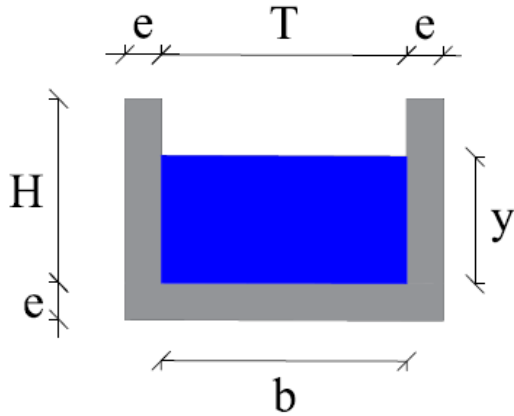
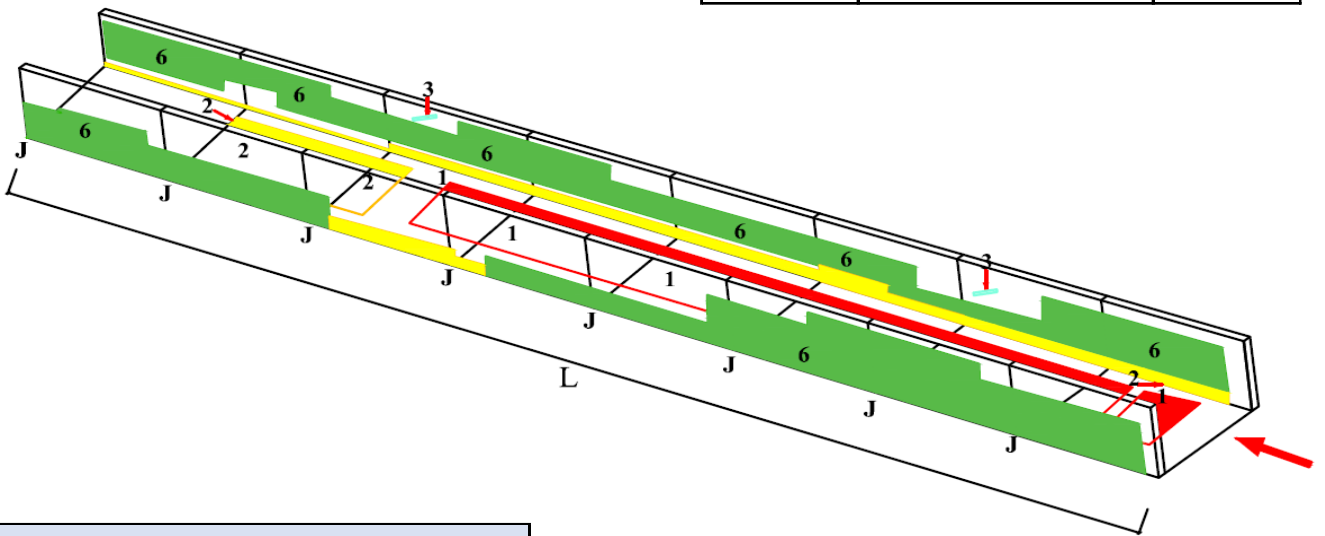
Gráfico 29: Plano de la unidad de muestra 5.

PATOLOGÍAS ENCONTRADAS		
Símbolo	Lesión	Área afectada (m ²)
1	Sedimentación de sólidos	10.20
2	Erosión	3.30
3	Fisuras	0.20
6	Vegetación	8.20

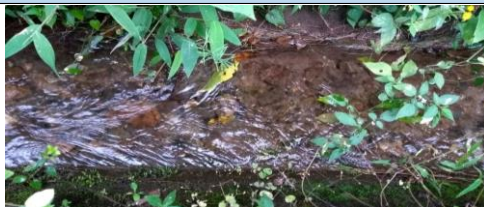
Lesión	Símbolo	Patología	Área con patología	% Área con patología	Severidad	Área con patología	% Área con patología	Severidad	Área con patología	% Área con patología	Severidad			
Físicas	1	Sedimentación de Sólidos	0.00	0.00%	L	10.20	85.00%	S	0.00	0.00%	L			
	2	Erosión	0.90	7.50%	L	1.50	12.50%	L	0.90	7.50%	L			
Mecánicas	3	Fisuras	0.00	0.00%	L	0.00	0.00%	L	0.20	1.67%	L			
	4	Grietas	0.00	0.00%	L	0.00	0.00%	L	0.00	0.00%	L			
Químicas	5	Desprendimiento	0.00	0.00%	L	0.00	0.00%	L	0.00	0.00%	L			
	6	Vegetación	4.10	34.17%	M	0.00	0.00%	L	4.10	34.17%	M			
Área total por elemento			5.00	41.67%		11.70	97.50%		5.20	43.33%				
Afectación de la Unidad de Muestra			5.00	13.89%		11.70	32.50%		5.20	14.44%				
Nivel de severidad			M			S			M					
Fotografía panorámica de Unidad de Muestra 5 (UM-5)						Resumen de área de patología de la Unidad de Muestra

Patologías	Área con patología (m2)	% De área con patología	Total de área sin patología	% de área sin patología				
						Sedimentación de Sólidos	10.20	28.33%	14.10	39.17%				
						Erosión	3.30	9.17%						
						Fisuras	0.20	0.56%						
						Grietas	0.00	0.00%						
						Desprendimiento	0.00	0.00%						
						Vegetación	8.20	22.78%						
TOTAL	21.90	60.83%

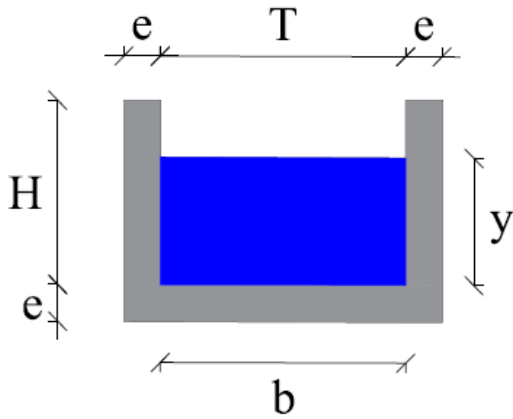
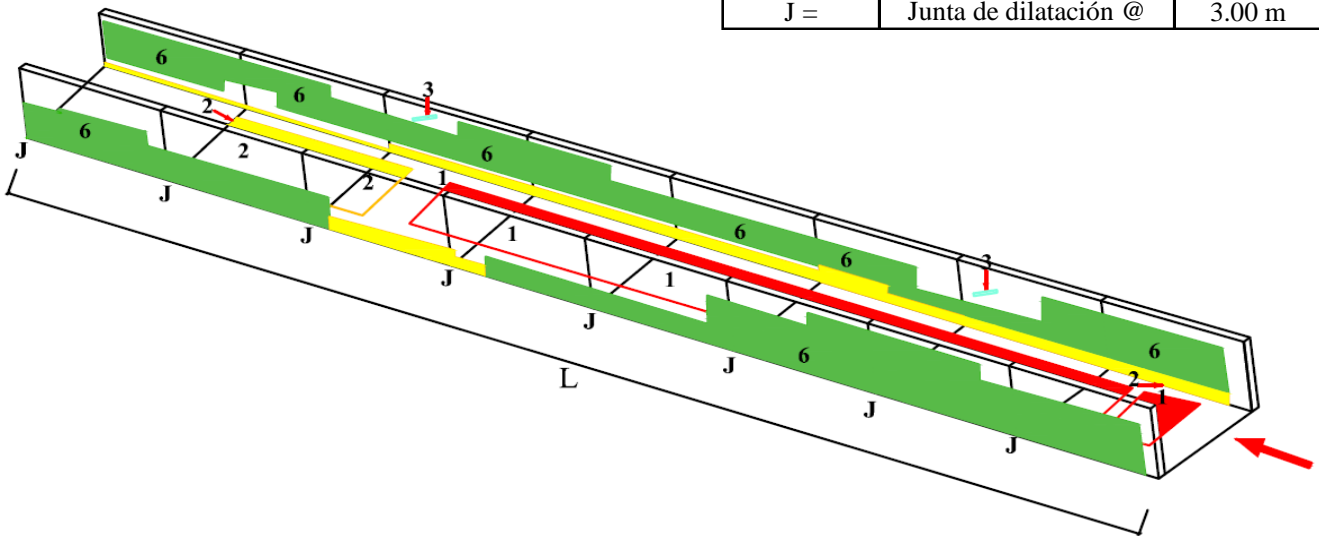
Gráfico 33: Plano de la unidad de muestra 6.

PATOLOGÍAS ENCONTRADAS

Símbolo	Lesión	Área afectada (m ²)
1	Sedimentación de sólidos	10.10
2	Erosión	3.70
3	Fisuras	0.10
6	Vegetación	13.20

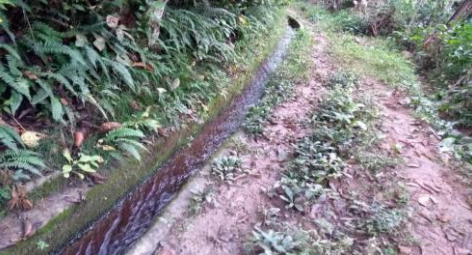
Lesión	Símbolo	Patología	Área con patología	% Área con patología	Severidad	Área con patología	% Área con patología	Severidad	Área con patología	% Área con patología	Severidad			
Físicas	1	Sedimentación de Sólidos	0.00	0.00%	L	10.10	84.17%	S	0.00	0.00%	L			
	2	Erosión	1.20	10.00%	L	1.50	12.50%	L	1.00	8.33%	L			
Mecánicas	3	Fisuras	0.00	0.00%	L	0.00	0.00%	L	0.10	0.83%	L			
	4	Grietas	0.00	0.00%	L	0.00	0.00%	L	0.00	0.00%	L			
Químicas	5	Desprendimiento	0.00	0.00%	L	0.00	0.00%	L	0.00	0.00%	L			
	6	Vegetación	8.10	67.50%	S	0.00	0.00%	L	5.10	42.50%	M			
Área total por elemento			9.30	77.50%		11.60	96.67%		6.20	51.67%				
Afectación de la Unidad de Muestra			9.30	25.83%		11.60	32.22%		6.20	17.22%				
Nivel de severidad			S			S			M					
Fotografía panorámica de Unidad de Muestra 6 (UM-6)				Resumen de área de patología de la Unidad de Muestra

Patologías	Área con patología (m2)	% De área con patología	Total de área sin patología	% de área sin patología						
				Sedimentación de Sólidos	10.10	28.06%	8.90	24.72%						
				Erosión	3.70	10.28%								
				Fisuras	0.10	0.28%								
				Grietas	0.00	0.00%								
				Desprendimiento	0.00	0.00%								
				Vegetación	13.20	36.67%								
TOTAL	27.10	75.28%

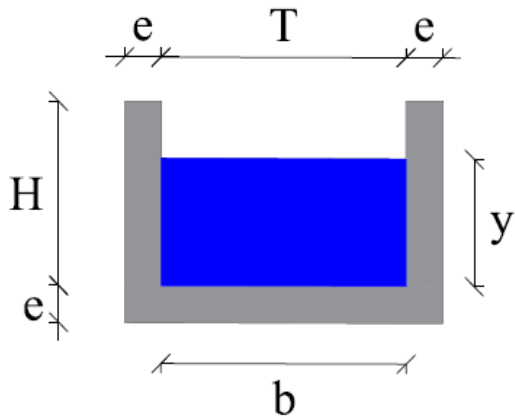
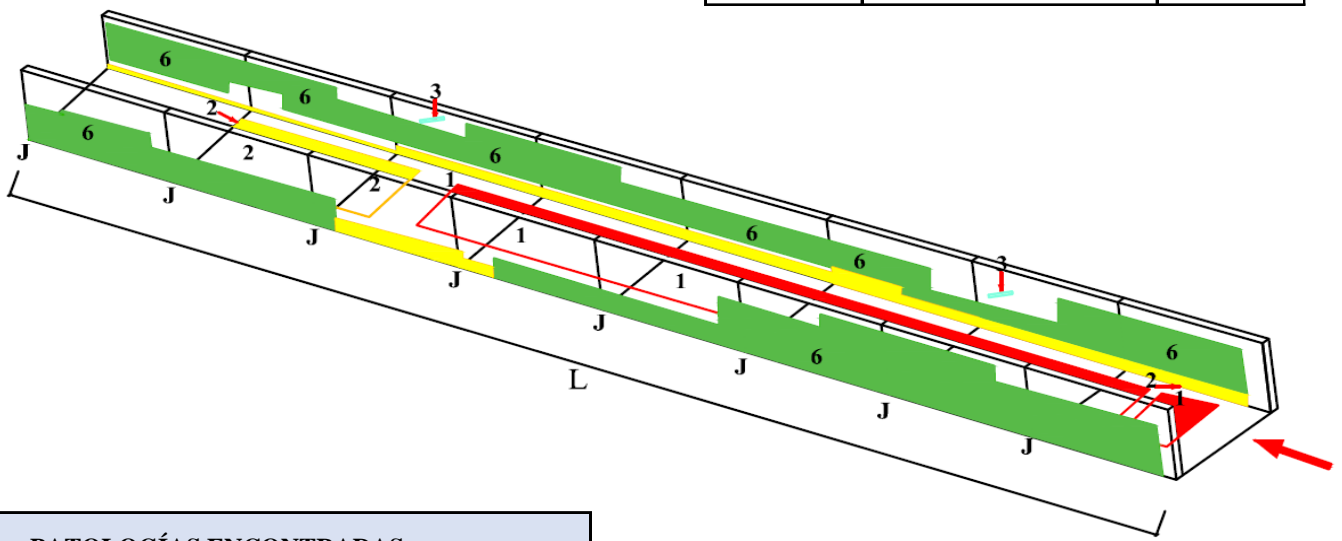
Gráfico 37: Plano de la unidad de muestra 7.

PATOLOGÍAS ENCONTRADAS

Símbolo	Lesión	Área afectada (m ²)
1	Sedimentación de sólidos	6.40
2	Erosión	8.00
5	Desprendimiento	0.40
6	Vegetación	10.90

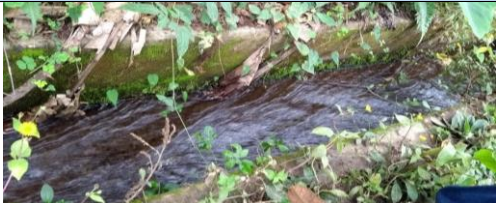
Lesión	Símbolo	Patología	Área con patología	% Área con patología	Severidad	Área con patología	% Área con patología	Severidad	Área con patología	% Área con patología				Severidad
Físicas	1	Sedimentación de Sólidos	0.00	0.00%	L	6.40	53.33%	M	0.00	0.00%				L
	2	Erosión	1.40	11.67%	L	5.40	45.00%	M	1.20	10.00%				L
Mecánicas	3	Fisuras	0.00	0.00%	L	0.00	0.00%	L	0.00	0.00%				L
	4	Grietas	0.00	0.00%	L	0.00	0.00%	L	0.00	0.00%				L
Químicas	5	Desprendimiento	0.20	1.67%	L	0.00	0.00%	L	0.20	1.67%				L
	6	Vegetación	5.30	44.17%	M	0.00	0.00%	L	5.60	46.67%	M			
Área total por elemento		6.90	57.50%		11.80	98.33%		7.00	58.33%					
Afectación de la Unidad de Muestra		6.90	19.17%		11.80	32.78%		7.00	19.44%					
Nivel de severidad		M			M			M						
Fotografía panorámica de Unidad de Muestra 7 (UM-7)

Patologías	Área con patología (m2)	% De área con patología	Total de área sin patología	% de área sin patología	10.30		28.61%			
				Sedimentación de Sólidos	6.40	17.78%								
				Erosión	8.00	22.22%								
				Fisuras	0.00	0.00%								
				Grietas	0.00	0.00%								
				Desprendimiento	0.40	1.11%								
Vegetación	10.90	30.28%												
TOTAL	25.70	71.39%

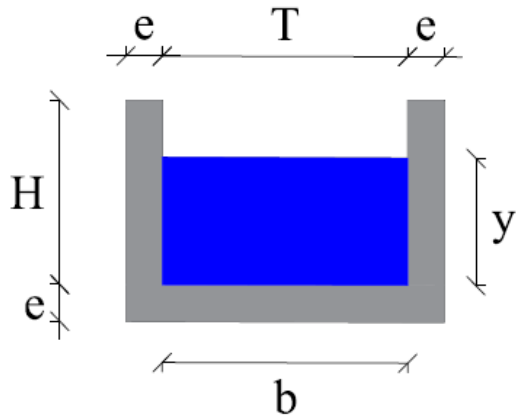
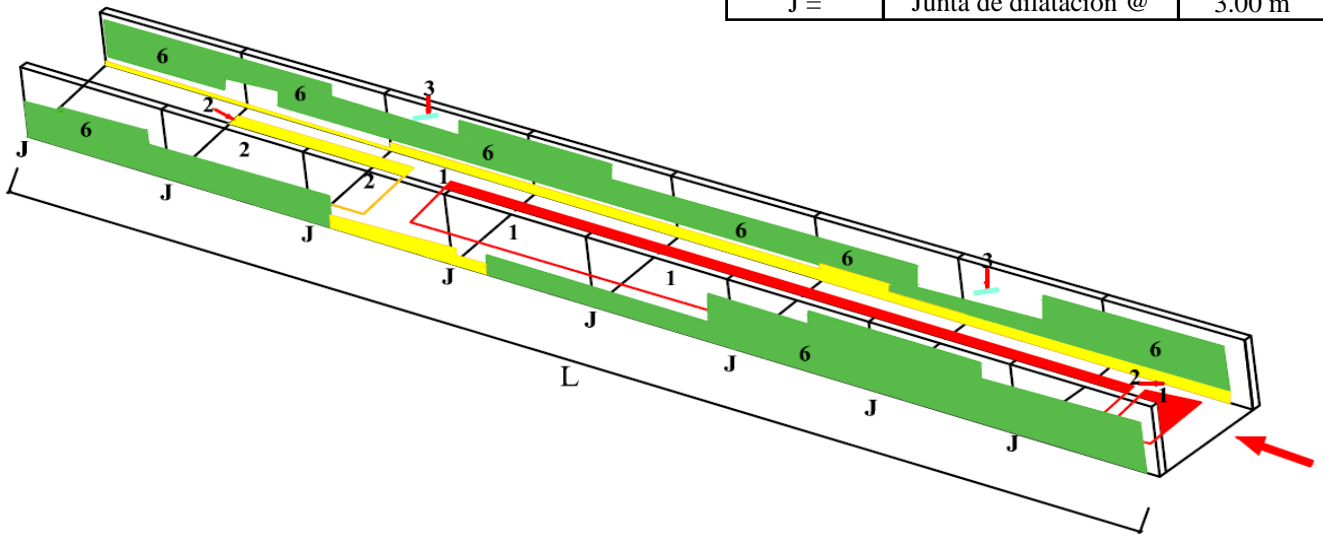
Gráfico 41: Plano de la unidad de muestra 8.

PATOLOGÍAS ENCONTRADAS

Símbolo	Lesión	Área afectada (m ²)
1	Sedimentación de sólidos	6.40
2	Erosión	7.70
5	Desprendimiento	0.25
6	Vegetación	17.40

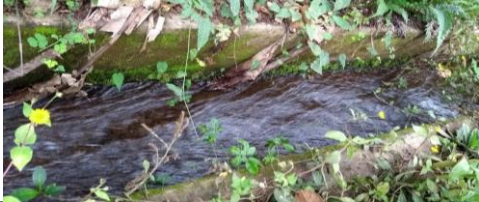
Lesión	Símbolo	Patología	Área con patología	% Área con patología	Severidad	Área con patología	% Área con patología	Severidad	Área con patología	% Área con patología				Severidad
Físicas	1	Sedimentación de Sólidos	0.00	0.00%	L	6.40	53.33%	M	0.00	0.00%				L
	2	Erosión	1.20	10.00%	L	5.40	45.00%	M	1.10	9.17%				L
Mecánicas	3	Fisuras	0.00	0.00%	L	0.00	0.00%	L	0.00	0.00%				L
	4	Grietas	0.00	0.00%	L	0.00	0.00%	L	0.00	0.00%				L
Químicas	5	Desprendimiento	0.00	0.00%	L	0.00	0.00%	L	0.25	2.08%				L
	6	Vegetación	8.90	74.17%	S	0.00	0.00%	L	8.50	70.83%	M			
Área total por elemento		10.10	84.17%		11.80	98.33%		9.85	82.08%					
Afectación de la Unidad de Muestra		10.10	28.06%		11.80	32.78%		9.85	27.36%					
Nivel de severidad		S			M			S						
Fotografía panorámica de Unidad de Muestra 8 (UM-8)

Sedimentación de Sólidos	6.40	17.78%	4.25	11.81%						
				Erosión	7.70	21.39%								
				Fisuras	0.00	0.00%								
				Grietas	0.00	0.00%								
				Desprendimiento	0.25	0.69%								
				Vegetación	17.40	48.33%								
TOTAL	31.75	88.19%

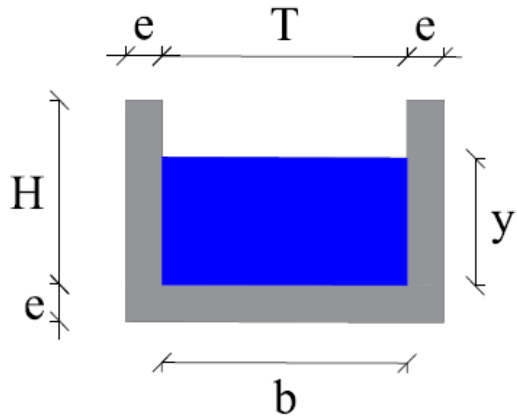
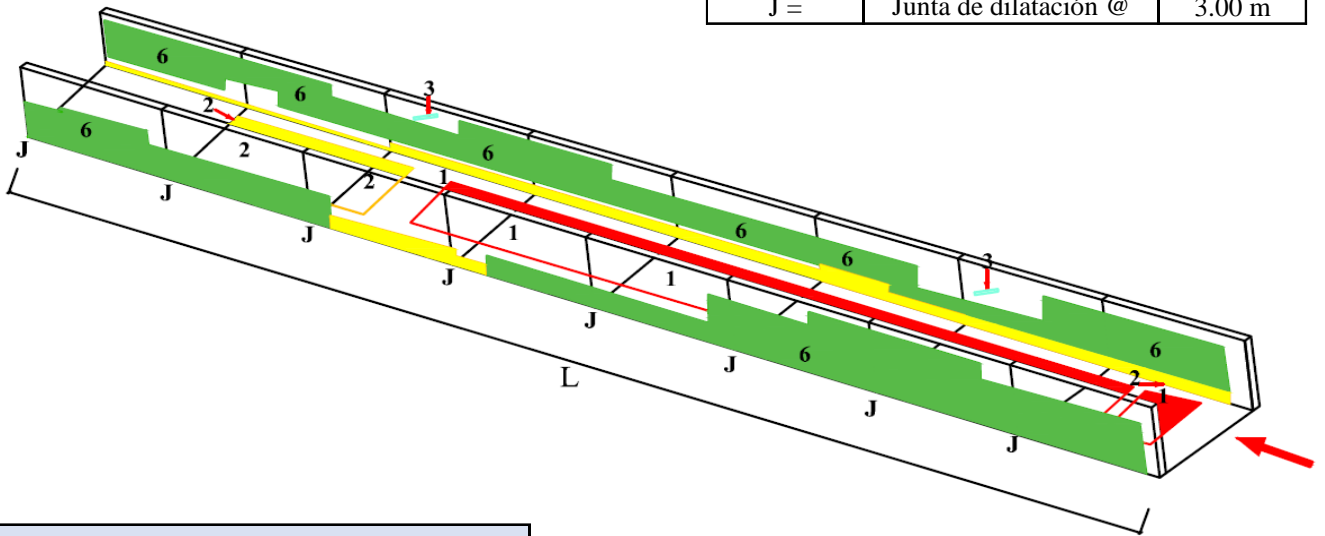
Gráfico 45: Plano de la unidad de muestra 9.

PATOLOGÍAS ENCONTRADAS		
Símbolo	Lesión	Área afectada (m ²)
1	Sedimentación de sólidos	6.80
2	Erosión	3.90
3	Fisuras	0.10
4	Grietas	0.20
5	Desprendimiento	0.40
6	Vegetación	19.85

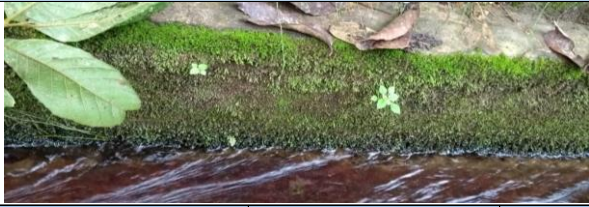
Lesión	Símbolo	Patología	Área con patología	% Área con patología	Severidad	Área con patología	% Área con patología	Severidad	Área con patología	% Área con patología	Severidad			
Físicas	1	Sedimentación de Sólidos	0.00	0.00%	L	6.80	56.67%	M	0.00	0.00%	L			
	2	Erosión	0.00	0.00%	L	3.90	32.50%	L	0.00	0.00%	L			
Mecánicas	3	Fisuras	0.00	0.00%	L	0.00	0.00%	L	0.10	0.83%	L			
	4	Grietas	0.00	0.00%	L	0.00	0.00%	L	0.20	1.67%	L			
Químicas	5	Desprendimiento	0.00	0.00%	L	0.00	0.00%	L	0.40	3.33%	L			
	6	Vegetación	10.25	85.42%	S	0.00	0.00%	L	9.60	80.00%	S			
Área total por elemento			10.25	85.42%		10.70	89.17%		10.30	85.83%				
Afectación de la Unidad de Muestra			10.25	28.47%		10.70	29.72%		10.30	28.61%				
Nivel de severidad			L			L			L					
Fotografía panorámica de Unidad de Muestra 9 (UM-9)

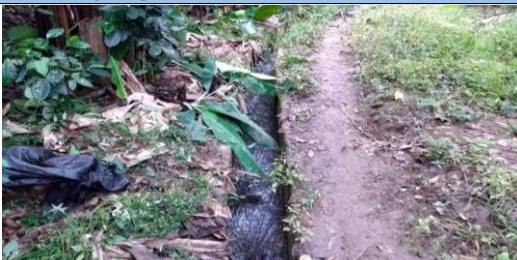
Sedimentación de Sólidos	6.80	18.89%	4.75	13.19%						
				Erosión	3.90	10.83%								
				Fisuras	0.10	0.28%								
				Grietas	0.20	0.56%								
				Desprendimiento	0.40	1.11%								
				Vegetación	19.85	55.14%								
TOTAL	31.25	86.81%

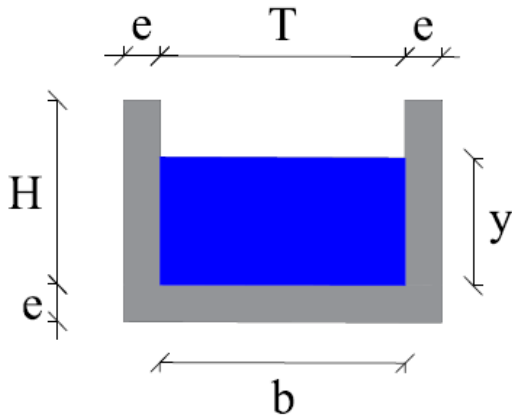
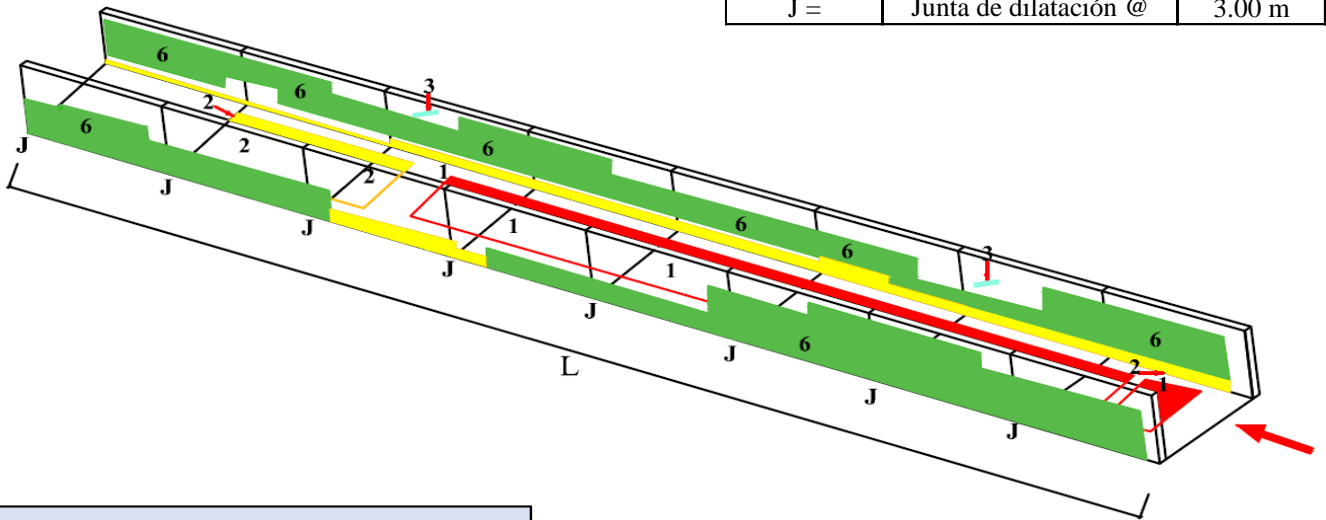
Gráfico 49: Plano de la unidad de muestra 10.

PATOLOGÍAS ENCONTRADAS		
Símbolo	Lesión	Área afectada (m ²)
1	Sedimentación de sólidos	6.80
2	Erosión	3.90
3	Fisuras	0.10
4	Grietas	0.20
5	Desprendimiento	0.40
6	Vegetación	17.00

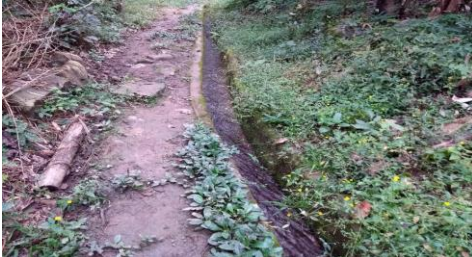
Lesión	Símbolo	Patología	Área con patología	% Área con patología	Severidad	Área con patología	% Área con patología	Severidad	Área con patología	% Área con patología	Severidad			
Físicas	1	Sedimentación de Sólidos	0.00	0.00%	L	6.80	56.67%	M	0.00	0.00%	L			
	2	Erosión	0.00	0.00%	L	3.90	32.50%	M	0.00	0.00%	L			
Mecánicas	3	Fisuras	0.00	0.00%	L	0.00	0.00%	L	0.10	0.83%	L			
	4	Grietas	0.00	0.00%	L	0.00	0.00%	L	0.20	1.67%	L			
5	Desprendimiento	0.00	0.00%	L	0.00	0.00%	L	0.40	3.33%	L				
Químicas	6	Vegetación	7.40	61.67%	S	0.00	0.00%	L	9.60	80.00%	S			
Área total por elemento			7.40	61.67%		10.70	89.17%		10.30	85.83%				
Afectación de la Unidad de Muestra			7.40	20.56%		10.70	29.72%		10.30	28.61%				
Nivel de severidad			S			M			S					
Fotografía panorámica de Unidad de Muestra 10 (UM-10)

Patologías	Área con patología (m2)	% De área con patología	Total de área sin patología	% de área sin patología						
				Sedimentación de Sólidos	6.80	18.89%	7.60	21.11%						
				Erosión	3.90	10.83%								
				Fisuras	0.10	0.28%								
				Grietas	0.20	0.56%								
				Desprendimiento	0.40	1.11%								
Vegetación	17.00	47.22%												
TOTAL	28.40	78.89%

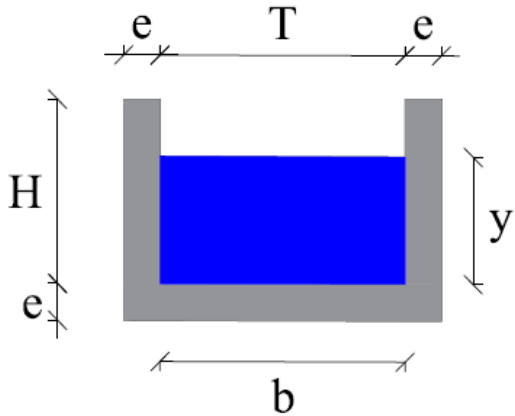
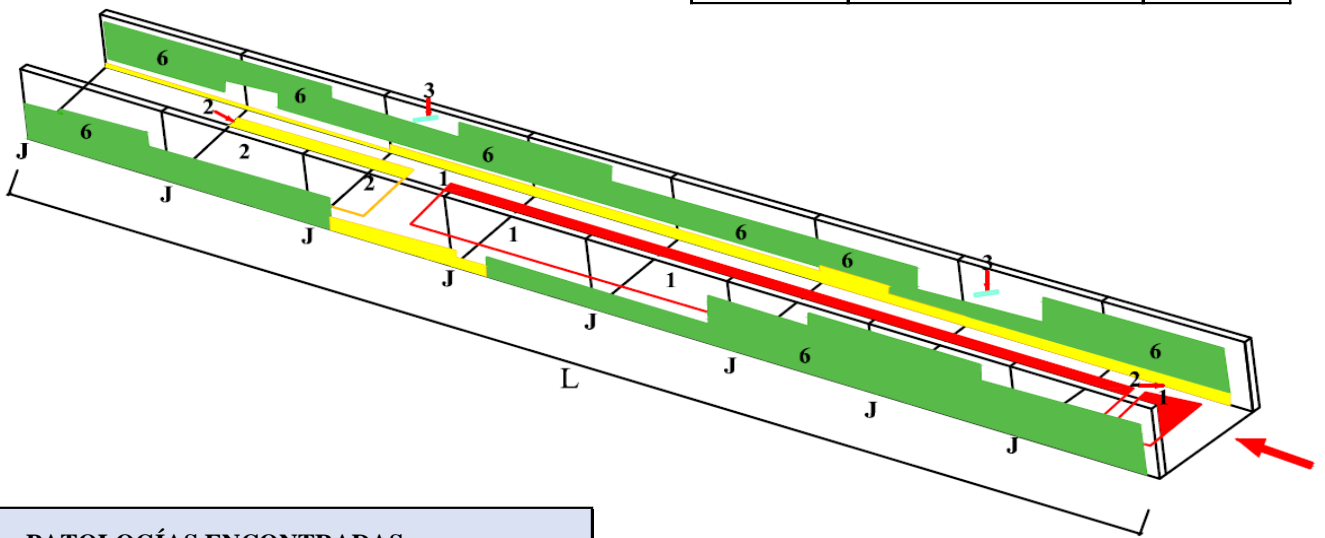
Gráfico 53: Plano de la unidad de muestra 11.

Símbolo	Lesión	Área afectada (m ²)
1	Sedimentación de sólidos	5.40
2	Erosión	4.10
3	Fisuras	0.20
6	Vegetación	17.50

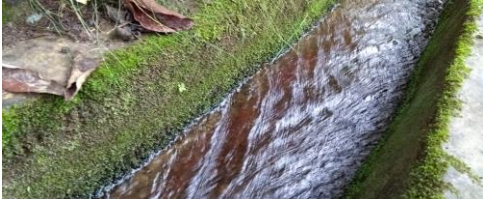
Lesión	Símbolo	Patología	Área con patología	% Área con patología	Severidad	Área con patología	% Área con patología	Severidad	Área con patología	% Área con patología	Severidad					
Físicas	1	Sedimentación de Sólidos	0.00	0.00%	L	5.40	45.00%	M	0.00	0.00%	L					
	2	Erosión	0.00	0.00%	L	4.10	34.17%	M	0.00	0.00%	L					
Mecánicas	3	Fisuras	0.00	0.00%	L	0.00	0.00%	L	0.20	1.67%	L					
	4	Grietas	0.00	0.00%	L	0.00	0.00%	L	0.00	0.00%	L					
5	Desprendimiento	0.00	0.00%	L	0.00	0.00%	L	0.00	0.00%	L						
Químicas	6	Vegetación	7.50	62.50%	S	0.00	0.00%	L	10.00	83.33%	S					
Área total por elemento			7.50	62.50%		9.50	79.17%		10.20	85.00%						
Afectación de la Unidad de Muestra			7.50	20.83%		9.50	26.39%		10.20	28.33%						
Nivel de severidad			S			M			S							
Fotografía panorámica de Unidad de Muestra 11 (UM-11)

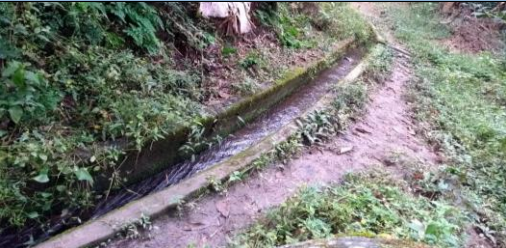
Patologías	Área con patología (m2)	% De área con patología	Total de área sin patología	% de área sin patología
												Sedimentación de Sólidos	5.40	15.00%	8.80	24.44%
												Erosión	4.10	11.39%		
												Fisuras	0.20	0.56%		
												Grietas	0.00	0.00%		
												Desprendimiento	0.00	0.00%		
Vegetación	17.50	48.61%														
TOTAL	27.20	75.56%

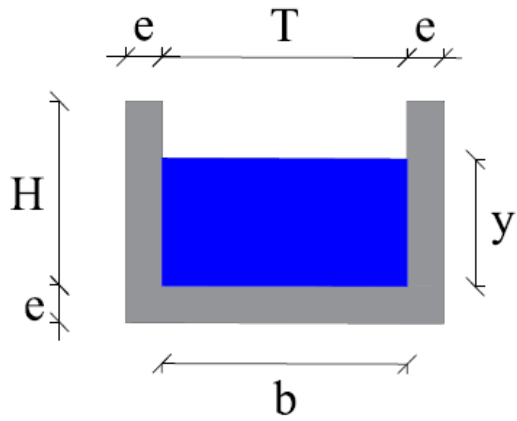
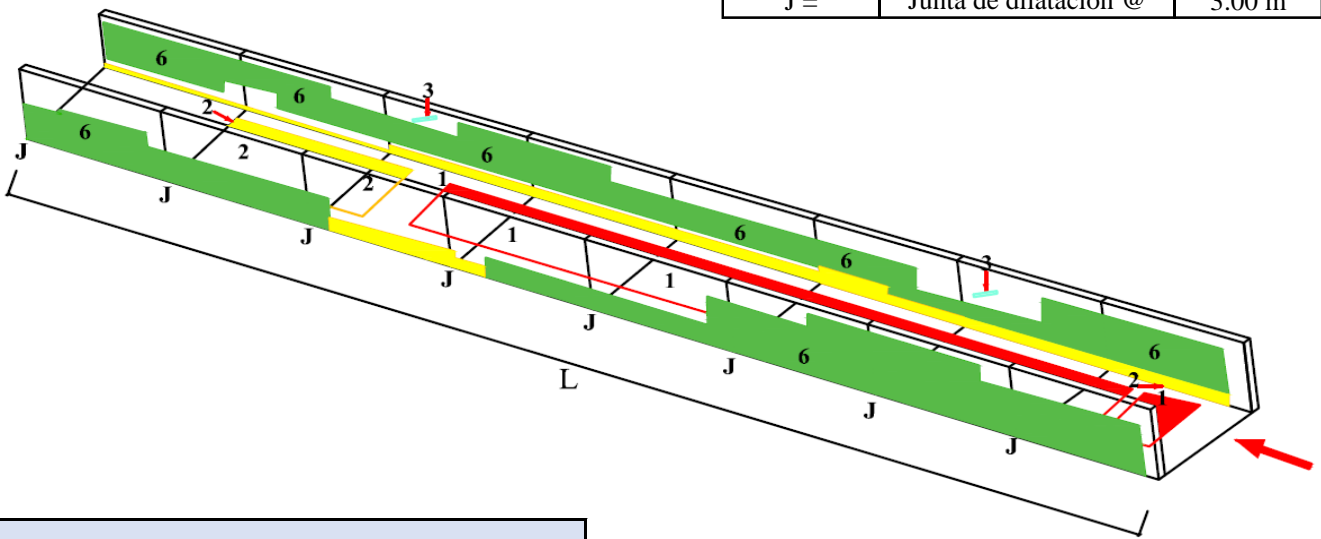
Gráfico 57: Plano de la unidad de muestra 12.

PATOLOGÍAS ENCONTRADAS		
Símbolo	Lesión	Área afectada (m ²)
2	Erosión	10.80
3	Fisuras	0.10
5	Desprendimiento	2.30
6	Vegetación	10.20

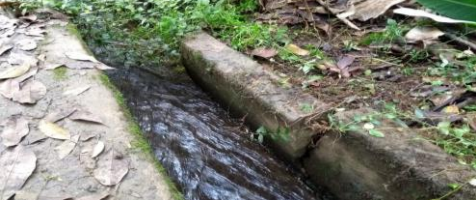
Lesión	Símbolo	Patología	Área con patología	% Área con patología	Severidad	Área con patología	% Área con patología	Severidad	Área con patología	% Área con patología	Severidad			
Físicas	1	Sedimentación de Sólidos	0.00	0.00%	L	0.00	0.00%	L	0.00	0.00%	L			
	2	Erosión	1.30	10.83%	L	8.60	71.67%	S	0.90	7.50%	L			
Mecánicas	3	Fisuras	0.10	0.83%	L	0.00	0.00%	L	0.00	0.00%	L			
	4	Grietas	0.00	0.00%	L	0.00	0.00%	L	0.00	0.00%	L			
Químicas	5	Desprendimiento	2.30	19.17%	L	0.00	0.00%	L	0.00	0.00%	L			
	6	Vegetación	4.90	40.83%	M	0.00	0.00%	L	5.30	44.17%	M			
Área total por elemento			8.60	71.67%		8.60	71.67%		6.20	51.67%				
Afectación de la Unidad de Muestra			8.60	23.89%		8.60	23.89%		6.20	17.22%				
Nivel de severidad			M			S			M					
Fotografía panorámica de Unidad de Muestra 12 (UM-12)

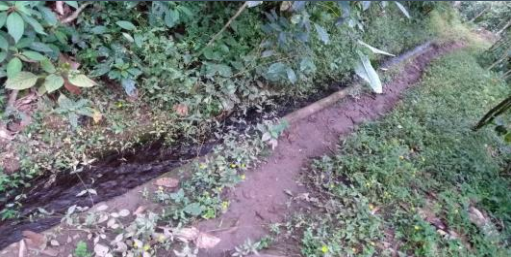
Patologías	Área con patología (m2)	% De área con patología	Total de área sin patología	% de área sin patología						
				Sedimentación de Sólidos	0.00	0.00%	12.60	35.00%						
				Erosión	10.80	30.00%								
				Fisuras	0.10	0.28%								
				Grietas	0.00	0.00%								
				Desprendimiento	2.30	6.39%								
Vegetación	10.20	28.33%												
TOTAL	23.40	65.00%

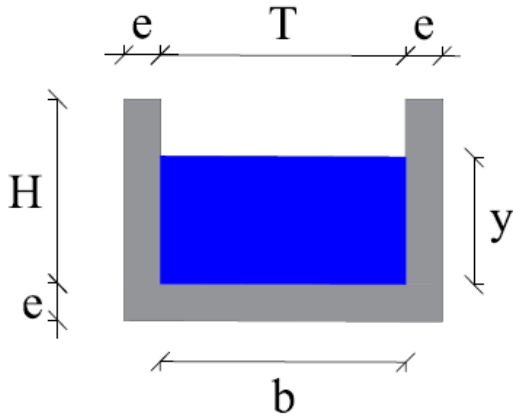
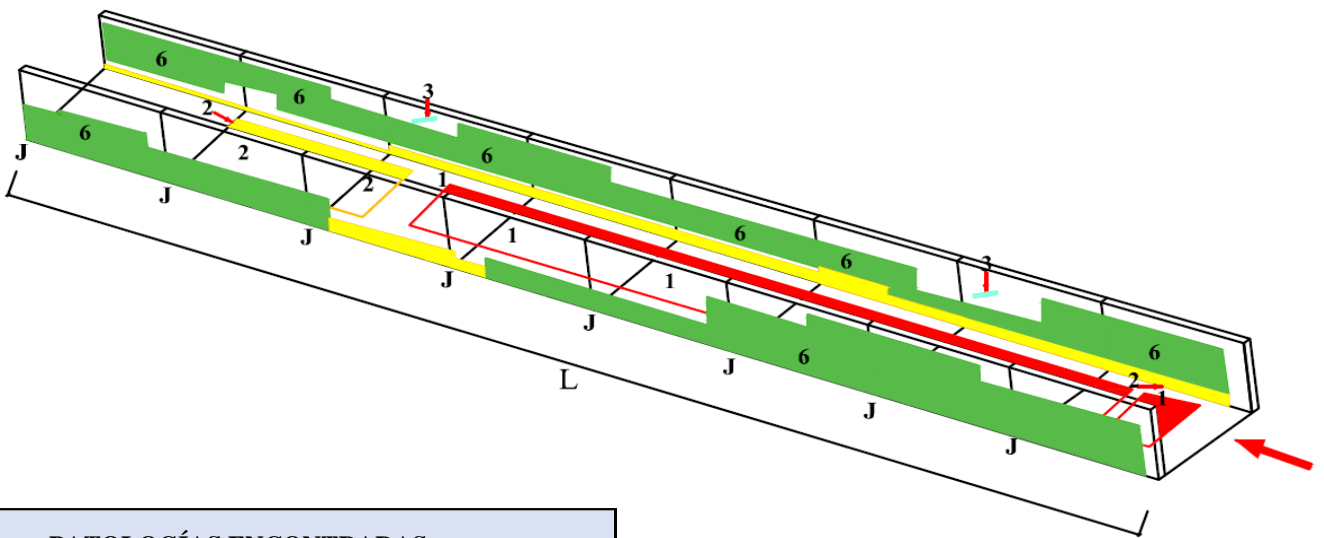
Gráfico 61: Plano de la unidad de muestra 13.

PATOLOGÍAS ENCONTRADAS		
Símbolo	Lesión	Área afectada (m ²)
1	Sedimentación de sólidos	1.5
2	Erosión	10.50
6	Vegetación	21.80

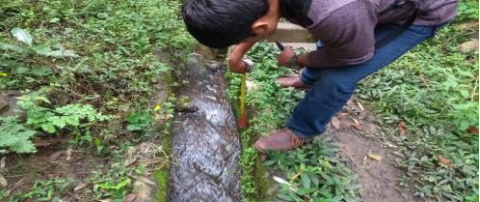
Lesión	Símbolo	Patología	Área con patología	% Área con patología	Severidad	Área con patología	% Área con patología	Severidad	Área con patología	% Área con patología	Severidad						
Físicas	1	Sedimentación de Sólidos	0.00	0.00%	L	1.50	12.50%	L	0.00	0.00%	L						
	2	Erosión	0.00	0.00%	L	10.50	87.50%	S	0.00	0.00%	L						
Mecánicas	3	Fisuras	0.00	0.00%	L	0.00	0.00%	L	0.00	0.00%	L						
	4	Grietas	0.00	0.00%	L	0.00	0.00%	L	0.00	0.00%	L						
Químicas	5	Desprendimiento	0.00	0.00%	L	0.00	0.00%	L	0.00	0.00%	L						
	6	Vegetación	11.40	95.00%	S	0.00	0.00%	L	10.40	86.67%	S						
Área total por elemento			11.40	95.00%	12.00	100.00%	10.40	86.67%									
Afectación de la Unidad de Muestra			11.40	31.67%	12.00	33.33%	10.40	28.89%									
Nivel de severidad			S			S			S								
Fotografía panorámica de Unidad de Muestra 13 (UM-13)				Resumen de área de patología de la Unidad de Muestra

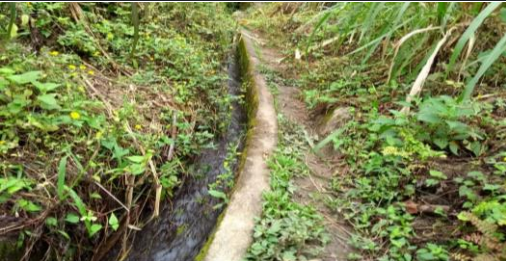
Patologías	Área con patología (m2)	% De área con patología	Total de área sin patología	% de área sin patología									
				Sedimentación de Sólidos	1.50	4.17%	2.20	6.11%									
				Erosión	10.50	29.17%											
				Fisuras	0.00	0.00%											
				Grietas	0.00	0.00%											
				Desprendimiento	0.00	0.00%											
				Vegetación	21.80	60.56%											
TOTAL	33.80	93.89%

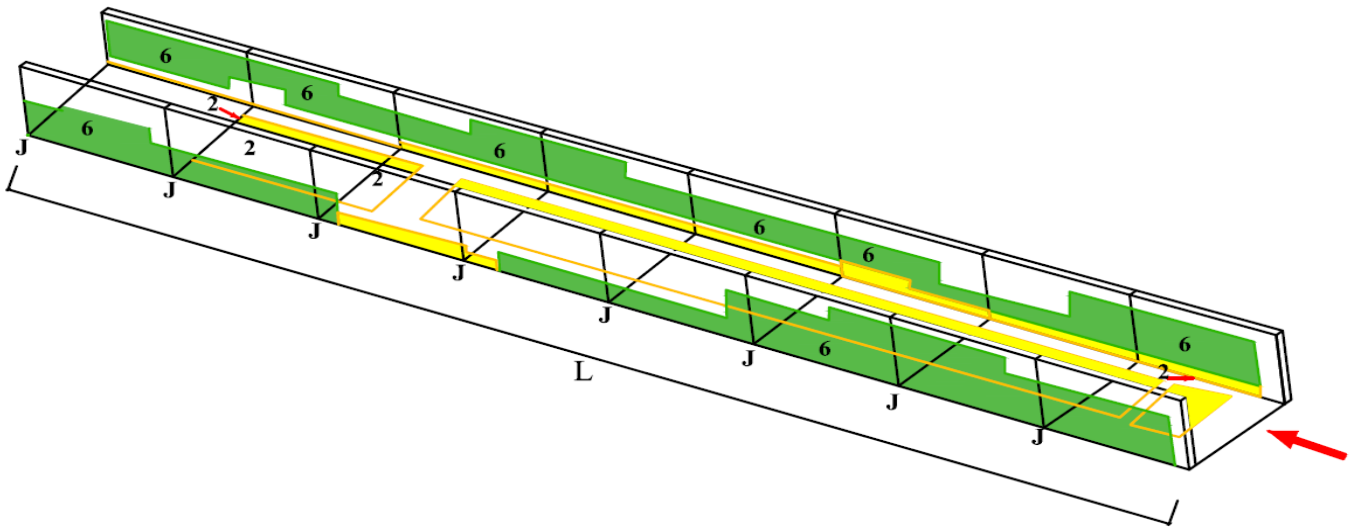
Gráfico 65: Plano de la unidad de muestra 14.

PATOLOGÍAS ENCONTRADAS		
Símbolo	Lesión	Área afectada (m ²)
2	Erosión	11.30
6	Vegetación	23.00

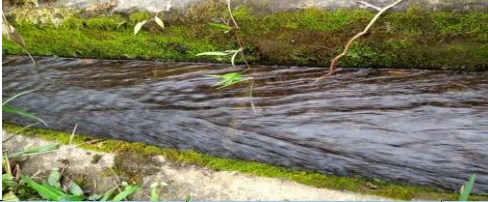
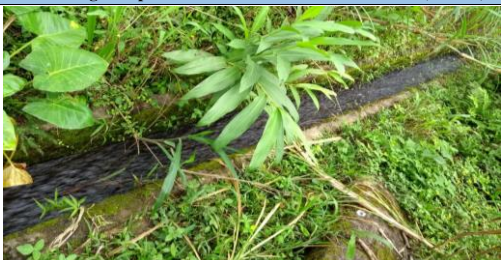
Tabla 14: Ficha de evaluación de la unidad de muestra 14.

Lesión	Símbolo	Patología	Área con patología	% Área con patología	Severidad	Área con patología	% Área con patología	Severidad	Área con patología	% Área con patología	Severidad						
Físicas	1	Sedimentación de Sólidos	0.00	0.00%	L	0.00	0.00%	L	0.00	0.00%	L						
	2	Erosión	0.00	0.00%	L	11.30	94.17%	S	0.00	0.00%	L						
Mecánicas	3	Fisuras	0.00	0.00%	L	0.00	0.00%	L	0.00	0.00%	L						
	4	Grietas	0.00	0.00%	L	0.00	0.00%	L	0.00	0.00%	L						
Químicas	5	Desprendimiento	0.00	0.00%	L	0.00	0.00%	L	0.00	0.00%	L						
	6	Vegetación	11.00	91.67%	S	0.00	0.00%	L	12.00	100.00%	S						
Área total por elemento			11.00	91.67%		11.30	94.17%		12.00	100.00%							
Afectación de la Unidad de Muestra			11.00	30.56%		11.30	31.39%		12.00	33.33%							
Nivel de severidad			S			S			S								
Fotografía panorámica de Unidad de Muestra 14 (UM-14)

Patologías	Área con patología (m2)	% De área con patología	Total de área sin patología	% de área sin patología									
				Sedimentación de Sólidos	0.00	0.00%	1.70	4.72%									
				Erosión	11.30	31.39%											
				Fisuras	0.00	0.00%											
				Grietas	0.00	0.00%											
				Desprendimiento	0.00	0.00%											
				Vegetación	23.00	63.89%											
TOTAL	34.30	95.28%

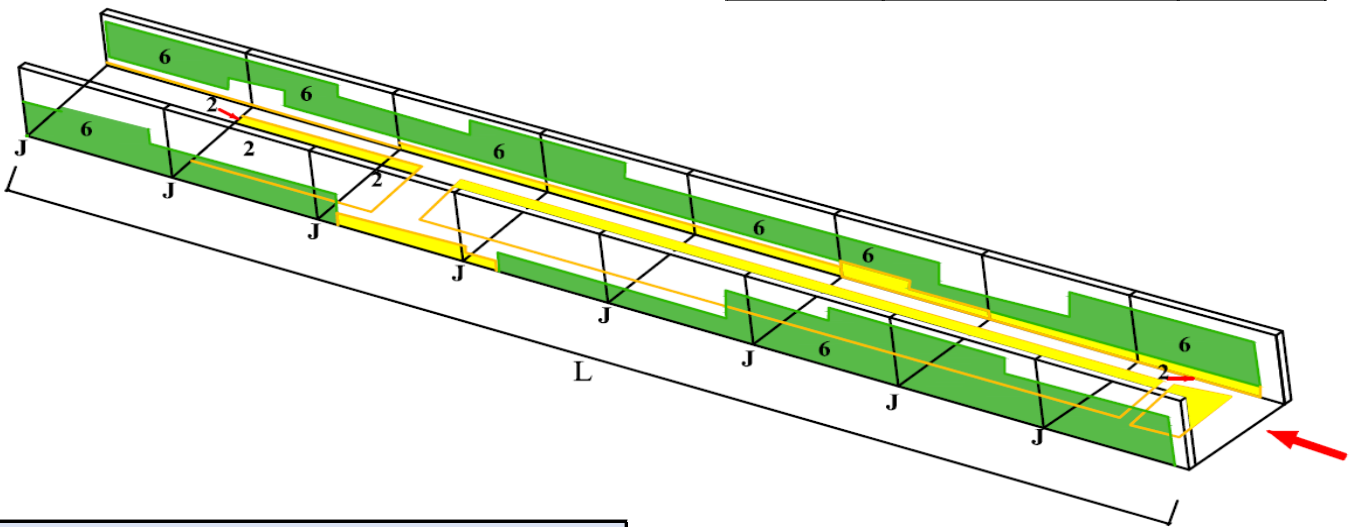
Gráfico 69: Plano de la unidad de muestra 15.

PATOLOGÍAS ENCONTRADAS		
Símbolo	Lesión	Área afectada (m ²)
1	Sedimentación de sólidos	7.4
2	Erosión	2.80
6	Vegetación	20.00

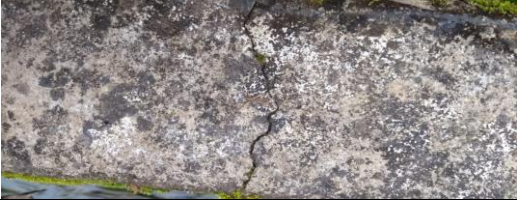
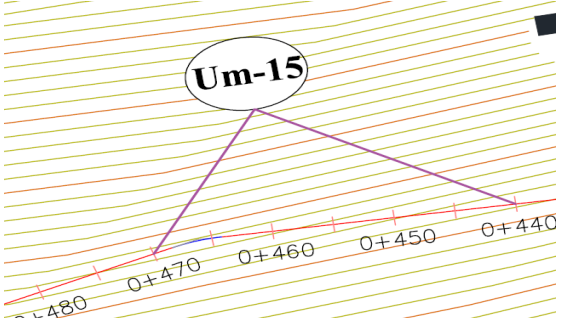
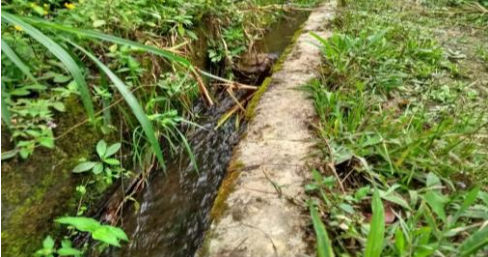
Tabla 15: Ficha de evaluación de la unidad de muestra 15.

Lesión	Símbolo	Patología	Área con patología	% Área con patología	Severidad	Área con patología	% Área con patología	Severidad	Área con patología	% Área con patología	Severidad			
Físicas	1	Sedimentación de Sólidos	0.00	0.00%	L	7.40	61.67%	S	0.00	0.00%	L			
	2	Erosión	0.00	0.00%	L	2.80	23.33%	L	0.00	0.00%	L			
Mecánicas	3	Fisuras	0.00	0.00%	L	0.00	0.00%	L	0.00	0.00%	L			
	4	Grietas	0.00	0.00%	L	0.00	0.00%	L	0.00	0.00%	L			
Químicas	5	Desprendimiento	0.00	0.00%	L	0.00	0.00%	L	0.00	0.00%	L			
	6	Vegetación	10.70	89.17%	S	0.00	0.00%	L	9.30	77.50%	S			
Área total por elemento			10.70	89.17%		10.20	85.00%		9.30	77.50%				
Afectación de la Unidad de Muestra			10.70	29.72%		10.20	28.33%		9.30	25.83%				
Nivel de severidad			S			S			S					
Fotografía panorámica de Unidad de Muestra 15 (UM-15)				Resumen de área de patología de la Unidad de Muestra

Patologías	Área con patología (m2)	% De área con patología	Total de área sin patología	% de área sin patología						
				Sedimentación de Sólidos	7.40	20.56%	5.80	16.11%						
				Erosión	2.80	7.78%								
				Fisuras	0.00	0.00%								
				Grietas	0.00	0.00%								
				Desprendimiento	0.00	0.00%								
Vegetación	20.00	55.56%												
TOTAL	30.20	83.89%
