UNIVERSIDAD CATÓLICA LOS ÁNGELES
CHIMBOTE

DETERMINACIÓN Y EVALUACIÓN DE LAS
PATOLOGÍAS DEL CONCRETO EN EL CANAL SUB
LATERAL SAN CRISTÓBAL BAJO, EN LAS
PROGRESIVAS KM 0+020 Y KM 0+920, UBICADO EN
EL BARRIO MISHAHUACA, DISTRITO DE
CANCHAQUE, PROVINCIA DE HUANCABAMBA,
REGIÓN PIURA, MARZO DEL AÑO 2018

TESIS PARA OPTAR EL TÍTULO PROFESIONAL DE:
INGENIERO CIVIL

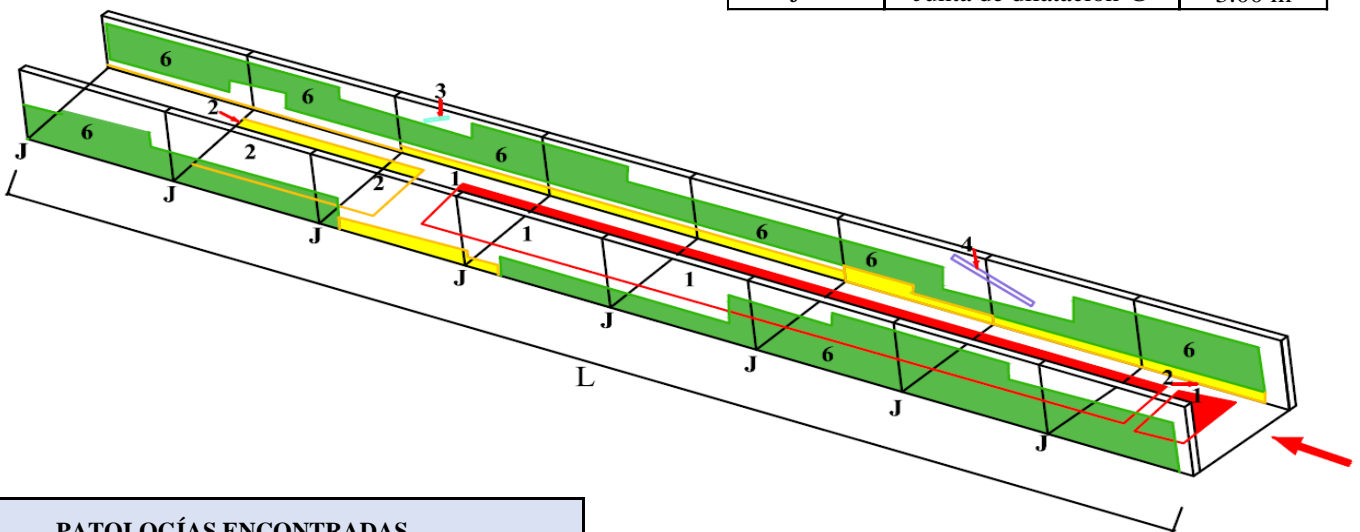
Gráfico 73: Plano de la unidad de muestra 16.

PATOLOGÍAS ENCONTRADAS		
Símbolo	Lesión	Área afectada (m ²)
1	Sedimentación de sólidos	8.1
2	Erosión	2.70
3	Fisuras	0.50
4	Grietas	0.25
6	Vegetación	12.90

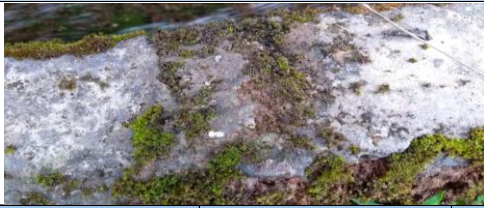
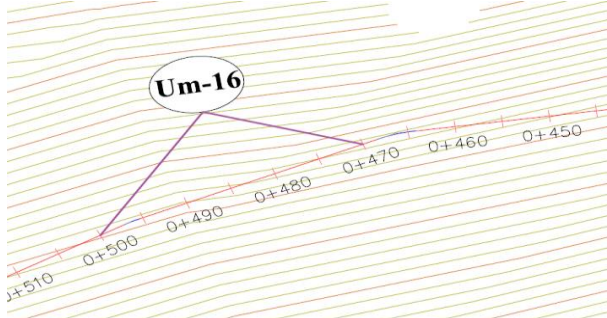
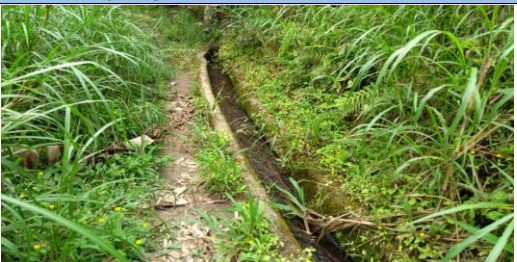
Lesión	Símbolo	Patología	Área con patología	% Área con patología	Severidad	Área con patología	% Área con patología	Severidad	Área con patología	% Área con patología	Severidad						
Físicas	1	Sedimentación de Sólidos	0.00	0.00%	L	8.10	67.50%	S	0.00	0.00%	L						
	2	Erosión	0.00	0.00%	L	2.70	22.50%	M	0.00	0.00%	L						
Mecánicas	3	Fisuras	0.30	2.50%	L	0.00	0.00%	L	0.20	1.67%	L						
	4	Grietas	0.15	1.25%	L	0.00	0.00%	L	0.10	0.83%	L						
Químicas	5	Desprendimiento	0.00	0.00%	L	0.00	0.00%	L	0.00	0.00%	L						
	6	Vegetación	5.70	47.50%	M	0.00	0.00%	L	7.20	60.00%	S						
Área total por elemento			6.15	51.25%		10.80	90.00%		7.50	62.50%							
Afectación de la Unidad de Muestra			6.15	17.08%		10.80	30.00%		7.50	20.83%							
Nivel de severidad			M			S			S								
Fotografía panorámica de Unidad de Muestra 16 (UM-16)						Resumen de área de patología de la Unidad de Muestra

Patologías	Área con patología (m2)	% De área con patología	Total de área sin patología	% de área sin patología							
						Sedimentación de Sólidos	8.10	22.50%	11.55	32.08%							
						Erosión	2.70	7.50%									
						Fisuras	0.50	1.39%									
						Grietas	0.25	0.69%									
						Desprendimiento	0.00	0.00%									
Vegetación	12.90	35.83%															
TOTAL		24.45	67.92%

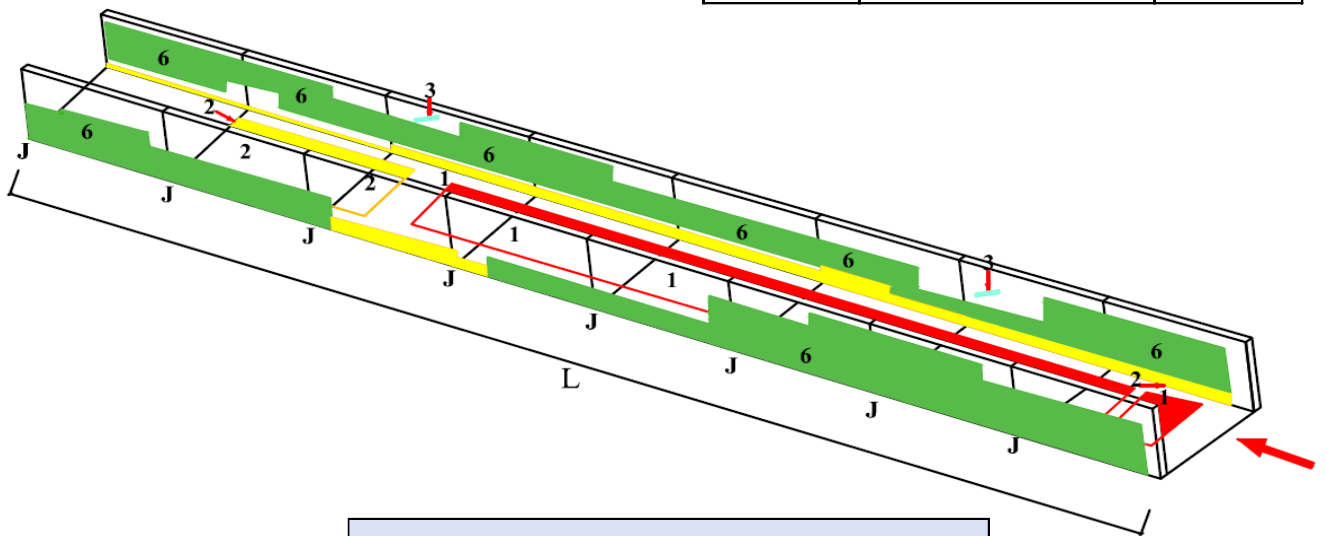
Gráfico 77: Plano de la unidad de muestra 17.

PATOLOGÍAS ENCONTRADAS		
Símbolo	Lesión	Área afectada (m ²)
1	Sedimentación de sólidos	5.8
2	Erosión	10.10
3	Fisuras	0.25
6	Vegetación	16.20

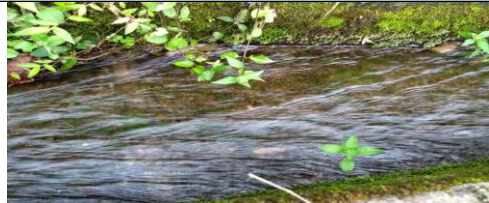
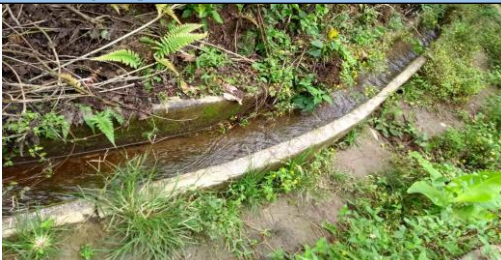
Tabla 17: Ficha de evaluación de la unidad de muestra 17.

Lesión	Símbolo	Patología	Área con patología	% Área con patología	Severidad	Área con patología	% Área con patología	Severidad	Área con patología	% Área con patología	Severidad			
Físicas	1	Sedimentación de Sólidos	0.00	0.00%	L	5.80	48.33%	M	0.00	0.00%	L			
	2	Erosión	2.80	23.33%	M	4.20	35.00%	M	3.10	25.83%	M			
Mecánicas	3	Fisuras	0.15	1.25%	L	0.00	0.00%	L	0.10	0.83%	L			
	4	Grietas	0.00	0.00%	L	0.00	0.00%	L	0.00	0.00%	L			
Químicas	5	Desprendimiento	0.00	0.00%	L	0.00	0.00%	L	0.00	0.00%	L			
	6	Vegetación	8.00	66.67%	S	0.00	0.00%	L	8.20	68.33%	S			
Área total por elemento			10.95	91.25%		10.00	83.33%		11.40	95.00%				
Afectación de la Unidad de Muestra			10.95	30.42%		10.00	27.78%		11.40	31.67%				
Nivel de severidad			S			M			S					
Fotografía panorámica de Unidad de Muestra 17 (UM-17)

Patologías	Área con patología (m2)	% De área con patología	Total de área sin patología		% de área sin patología		3.65 10.14%							
Sedimentación de Sólidos	5.80	16.11%	3.65		10.14%									
Erosión	10.10	28.06%												
Fisuras	0.25	0.69%												
Grietas	0.00	0.00%												
Desprendimiento	0.00	0.00%												
Vegetación	16.20	45.00%												
TOTAL	32.35	89.86%

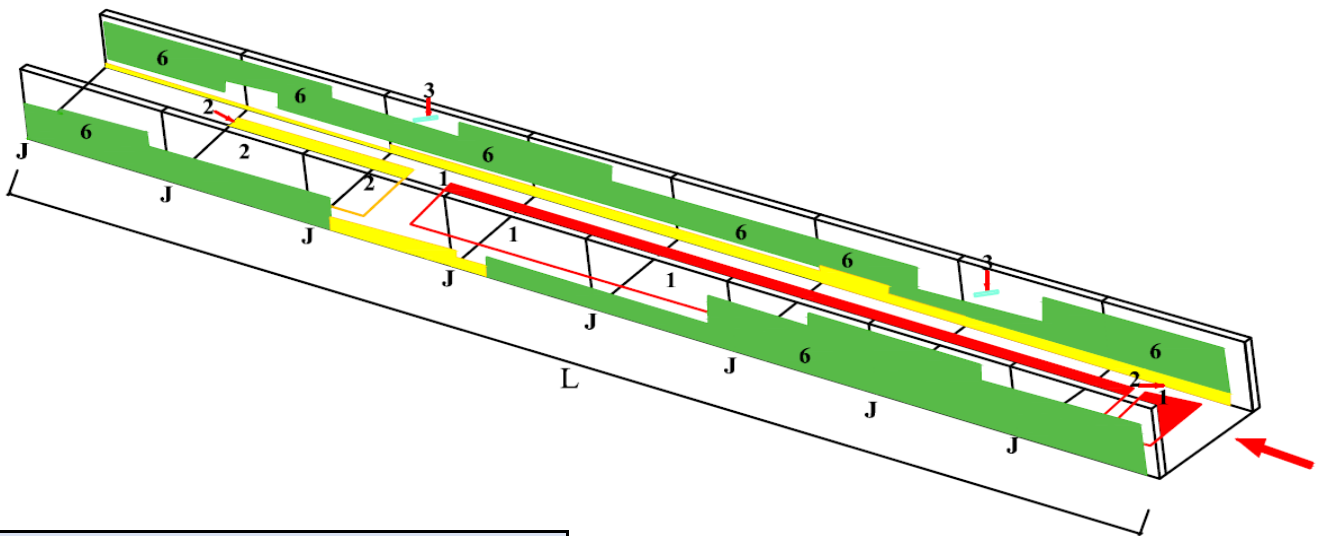
Gráfico 81: Plano de la unidad de muestra 18.

PATOLOGÍAS ENCONTRADAS		
Símbolo	Lesión	Área afectada (m ²)
1	Sedimentación de sólidos	3.3
2	Erosión	8.30
3	Fisuras	0.55
6	Vegetación	9.80

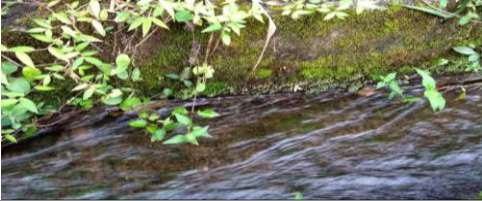
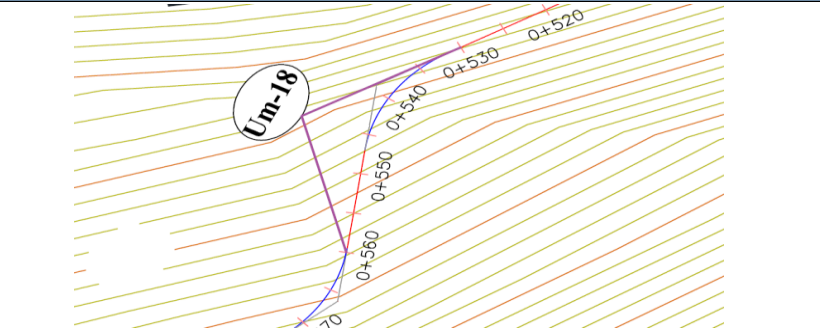
Tabla 18: Ficha de evaluación de la unidad de muestra 18.

Lesión	Símbolo	Patología	Área con patología	% Área con patología	Severidad	Área con patología	% Área con patología	Severidad	Área con patología	% Área con patología	Severidad			
Físicas	1	Sedimentación de Sólidos	0.00	0.00%	L	3.30	27.50%	L	0.00	0.00%	L			
	2	Erosión	0.00	0.00%	L	8.30	69.17%	S	0.00	0.00%	L			
Mecánicas	3	Fisuras	0.30	2.50%	L	0.00	0.00%	L	0.25	2.08%	L			
	4	Grietas	0.00	0.00%	L	0.00	0.00%	L	0.00	0.00%	L			
5	Desprendimiento	0.00	0.00%	L	0.00	0.00%	L	0.00	0.00%	L				
Químicas	6	Vegetación	5.00	41.67%	M	0.00	0.00%	L	4.80	40.00%	M			
Área total por elemento			5.30	44.17%		11.60	96.67%		5.05	42.08%				
Afectación de la Unidad de Muestra			5.30	14.72%		11.60	32.22%		5.05	14.03%				
Nivel de severidad			M			S			M					
Fotografía panorámica de Unidad de Muestra 18 (UM-18)				Resumen de área de patología de la Unidad de Muestra

Patologías	Área con patología (m2)	% De área con patología	Total de área sin patología	% de área sin patología						
				Sedimentación de Sólidos	3.30	9.17%	14.05	39.03%						
				Erosión	8.30	23.06%								
				Fisuras	0.55	1.53%								
				Grietas	0.00	0.00%								
				Desprendimiento	0.00	0.00%								
Vegetación	9.80	27.22%												
TOTAL	21.95	60.97%

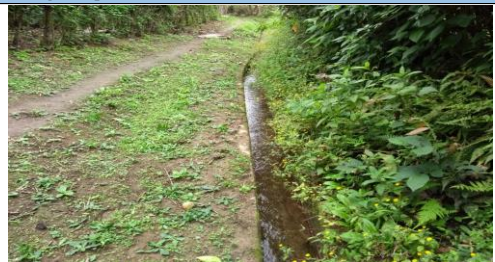
Lesión	Símbolo	Patología	Área con patología	% Área con patología	Severidad	Área con patología	% Área con patología	Severidad	Área con patología	% Área con patología	Severidad							
Físicas	1	Sedimentación de Sólidos	0.00	0.00%	L	1.90	15.83%	L	0.00	0.00%	L							
	2	Erosión	0.00	0.00%	L	9.30	77.50%	S	0.00	0.00%	L							
Mecánicas	3	Fisuras	0.00	0.00%	L	0.00	0.00%	L	0.00	0.00%	L							
	4	Grietas	0.00	0.00%	L	0.00	0.00%	L	0.00	0.00%	L							
Químicas	5	Desprendimiento	0.30	2.50%	L	0.00	0.00%	L	0.40	3.33%	L							
	6	Vegetación	4.80	40.00%	M	0.00	0.00%	L	5.20	43.33%	M							
Área total por elemento			5.10	42.50%		11.20	93.33%		5.60	46.67%								
Afectación de la Unidad de Muestra			5.10	14.17%		11.20	31.11%		5.60	15.56%								
Nivel de severidad			M			S			M									
Fotografía panorámica de Unidad de Muestra 19 (UM-19)

Resumen de área de patología de la Unidad de Muestra						
												Patologías	Área con patología (m2)	% De área con patología	Total de área sin patología	% de área sin patología		
												Sedimentación de Sólidos	1.90	5.28%	14.10	39.17%		
												Erosión	9.30	25.83%				
												Fisuras	0.00	0.00%				
												Grietas	0.00	0.00%				
												Desprendimiento	0.70	1.94%				
Vegetación	10.00	27.78%																
TOTAL	21.90	60.83%

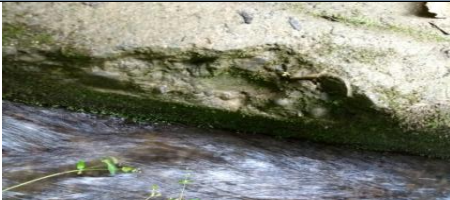
Título: Determinación y evaluación de patologías del concreto en el canal subterrenal San Cristóbal Bajo, en las progresivas 0+020 y 0+920, ubicado en el Barrio Mishahuaca, del Distrito Canchaque, Provincia Huancabamba, Región Piura, Marzo del año 2018.													
	Autor: Bach. Jeancarlo Reynaldo Santur Jiménez		Asesor: Mgtr Carmen Chilón Muñoz		Progresiva Inicial 0+590		Progresiva Final 0+620		Área total: 36.00		m2			
Unidad de Muestra 20														
Fotografía de patología que afecta la estructura

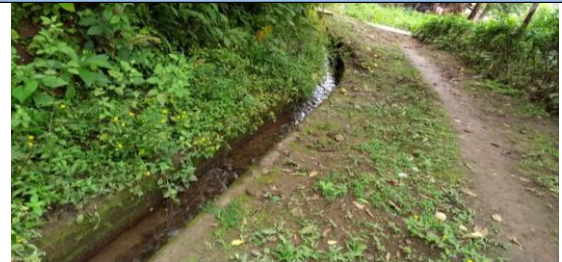
Tipos de patologías		Área con patología	% Área con patología	Severidad	Área con patología	% Área con patología	Severidad	Área con patología	% Área con patología	Severidad				
Lesión	Símbolo	Patología												
Físicas	1	Sedimentación de Sólidos	0.00	0.00%	L	3.40	28.33%	L	0.00	0.00%				L
	2	Erosión	0.00	0.00%	L	7.50	62.50%	S	0.00	0.00%				L
Mecánicas	3	Fisuras	0.00	0.00%	L	0.00	0.00%	L	0.00	0.00%				L
	4	Grietas	0.00	0.00%	L	0.00	0.00%	L	0.00	0.00%				L
	5	Desprendimiento	0.50	4.17%	L	0.00	0.00%	L	0.20	1.67%	L			
Químicas	6	Vegetación	10.40	86.67%	S	0.00	0.00%	L	7.30	60.83%	S			
Área total por elemento		10.90	90.83%		10.90	90.83%		7.50	62.50%					
Afectación de la Unidad de Muestra		10.90	30.28%		10.90	30.28%		7.50	20.83%					
Nivel de severidad		S			S			S						
Fotografía panorámica de Unidad de Muestra 20 (UM-20)						Resumen de área de patología de la Unidad de Muestra

Patologías	Área con patología (m2)	% De área con patología	Total de área sin patología	% de área sin patología				
						Sedimentación de Sólidos	3.40	9.44%	6.70	18.61%				
						Erosión	7.50	20.83%						
						Fisuras	0.00	0.00%						
						Grietas	0.00	0.00%						
						Desprendimiento	0.70	1.94%						
						Vegetación	17.70	49.17%						
TOTAL	29.30	81.39%

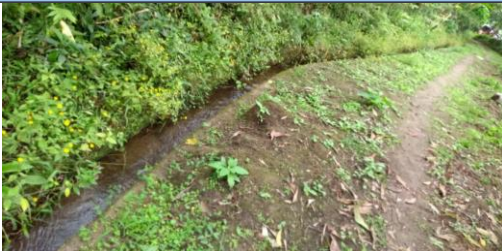
Tipos de patologías			Área con patología	% Área con patología	Severidad	Área con patología	% Área con patología	Severidad	Área con patología	% Área con patología	Severidad								
Lesión	Símbolo	Patología																	
Físicas	1	Sedimentación de Sólidos	0.00	0.00%	L	3.20	26.67%	L	0.00	0.00%	L								
	2	Erosión	0.00	0.00%	L	8.48	70.67%	S	0.00	0.00%	L								
Mecánicas	3	Fisuras	0.30	2.50%	L	0.00	0.00%	L	0.10	0.83%	L								
	4	Grietas	0.00	0.00%	L	0.00	0.00%	L	0.00	0.00%	L								
Químicas	5	Desprendimiento	0.40	3.33%	L	0.00	0.00%	L	0.20	1.67%	L								
	6	Vegetación	10.20	85.00%	S	0.00	0.00%	L	11.10	92.50%	S								
Área total por elemento			10.90	90.83%		11.68	97.33%		11.40	95.00%									
Afectación de la Unidad de Muestra			10.90	30.28%		11.68	32.44%		11.40	31.67%									
Nivel de severidad			S			S			S										
Fotografía panorámica de Unidad de Muestra 21 (UM-21)												Resumen de área de patología de la Unidad de Muestra

Patologías	Área con patología (m2)	% De área con patología	Total de área sin patología	% de área sin patología			
												Sedimentación de Sólidos	3.20	8.89%	2.02	5.61%			
												Erosión	8.48	23.56%					
												Fisuras	0.40	1.11%					
												Grietas	0.00	0.00%					
												Desprendimiento	0.60	1.67%					
												Vegetación	21.30	59.17%					
TOTAL	33.98	94.39%

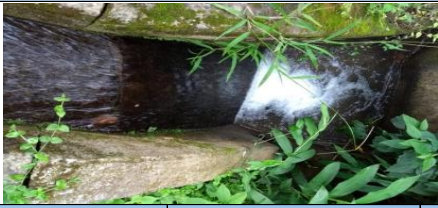
Título:	Determinación y evaluación de patologías del concreto en el canal sublatero San Cristóbal Bajo, en las progresivas 0+020 y 0+920, ubicado en el Barrio Mishahuaca, del Distrito Canchaque, Provincia Huancabamba, Región Piura, Marzo del año 2018.													
	Autor:	Bach. Jeancarlo Reynaldo Santur Jiménez		Asesor:	Mgtr Carmen Chilón Muñoz		Progresiva Inicial	0+650		Progresiva Final	0+680		Área total:	36.00 m ²	
Unidad de Muestra 1															
Fotografía de patología que afecta la estructura				Tipos de patologías

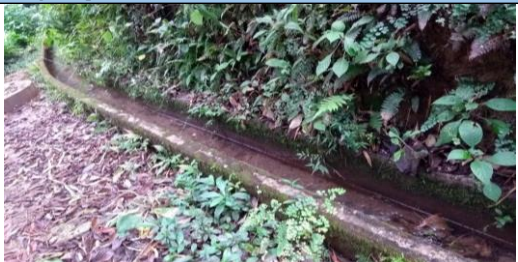
Lesión	Símbolo	Patología	Área con patología	% Área con patología	Severidad	Área con patología	% Área con patología	Severidad	Área con patología	% Área con patología	Severidad				
Físicas	1	Sedimentación de Sólidos	0.00	0.00%	L	8.50	70.83%	S	0.00	0.00%	L				
	2	Erosión	0.00	0.00%	L	2.50	20.83%	M	0.00	0.00%	L				
Mecánicas	3	Fisuras	0.00	0.00%	L	0.00	0.00%	L	0.20	1.67%	L				
	4	Grietas	0.00	0.00%	L	0.00	0.00%	L	0.00	0.00%	L				
Químicas	5	Desprendimiento	0.20	1.67%	L	0.00	0.00%	L	0.00	0.00%	L				
	6	Vegetación	5.30	44.17%	M	0.00	0.00%	L	6.40	53.33%	M				
Área total por elemento			5.50	45.83%		11.00	91.67%		6.60	55.00%					
Afectación de la Unidad de Muestra			5.50	15.28%		11.00	30.56%		6.60	18.33%					
Nivel de severidad			M			M			M						
Fotografía panorámica de Unidad de Muestra 22 (UM-22)										Resumen de área de patología de la Unidad de Muestra

Patologías	Área con patología (m ²)	% De área con patología	Total de área sin patología	% de área sin patología	
										Sedimentación de Sólidos	8.50	23.61%	12.90	35.83%	
										Erosión	2.50	6.94%			
										Fisuras	0.20	0.56%			
										Grietas	0.00	0.00%			
										Desprendimiento	0.20	0.56%			
										Vegetación	11.70	32.50%			
TOTAL	23.10	64.17%

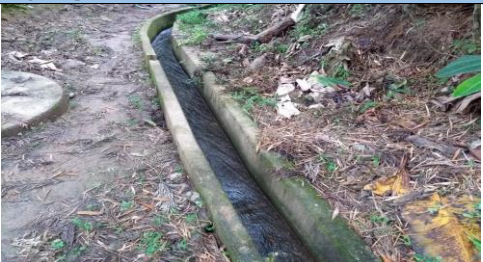
Lesión	Símbolo	Patología	Área con patología	% Área con patología	Severidad	Área con patología	% Área con patología	Severidad	Área con patología	% Área con patología	Severidad				
Físicas	1	Sedimentación de Sólidos	0.00	0.00%	L	0.00	0.00%	L	0.00	0.00%	L				
	2	Erosión	0.00	0.00%	L	10.40	86.67%	S	0.00	0.00%	L				
Mecánicas	3	Fisuras	0.00	0.00%	L	0.00	0.00%	L	0.00	0.00%	L				
	4	Grietas	0.00	0.00%	L	0.00	0.00%	L	0.00	0.00%	L				
5	Desprendimiento	0.00	0.00%	L	0.00	0.00%	L	0.00	0.00%	L					
Químicas	6	Vegetación	4.30	35.83%	M	0.00	0.00%	L	3.20	26.67%	M				
Área total por elemento			4.30	35.83%	10.40	86.67%	3.20	26.67%							
Afectación de la Unidad de Muestra			4.30	11.94%	10.40	28.89%	3.20	8.89%							
Nivel de severidad			M		S		M								
Fotografía panorámica de Unidad de Muestra 23 (UM-23)

Sedimentación de Sólidos	0.00	0.00%	18.10		50.28%										
Erosión	10.40	28.89%													
Fisuras	0.00	0.00%													
Grietas	0.00	0.00%													
Desprendimiento	0.00	0.00%													
Vegetación	7.50	20.83%													
TOTAL	17.90	49.72%

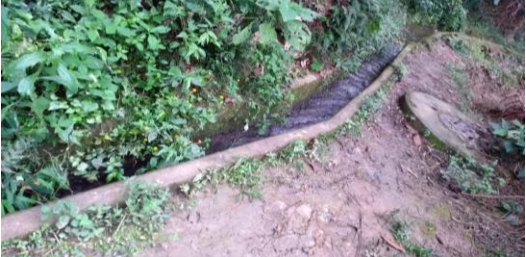
Lesión	Símbolo	Patología	Área con patología	% Área con patología	Severidad	Área con patología	% Área con patología	Severidad	Área con patología	% Área con patología	Severidad			
Físicas	1	Sedimentación de Sólidos	0.00	0.00%	L	0.00	0.00%	L	0.00	0.00%	L			
	2	Erosión	0.00	0.00%	L	11.30	94.17%	S	0.00	0.00%	L			
Mecánicas	3	Fisuras	0.10	0.83%	L	0.00	0.00%	L	0.00	0.00%	L			
	4	Grietas	0.00	0.00%	L	0.00	0.00%	L	0.00	0.00%	L			
5	Desprendimiento	0.00	0.00%	L	0.00	0.00%	L	0.00	0.00%	L				
Químicas	6	Vegetación	4.60	38.33%	M	0.00	0.00%	L	4.90	40.83%	M			
Área total por elemento			4.70	39.17%		11.30	94.17%		4.90	40.83%				
Afectación de la Unidad de Muestra			4.70	13.06%		11.30	31.39%		4.90	13.61%				
Nivel de severidad			M			S			M					
Fotografía panorámica de Unidad de Muestra 24 (UM-24)				Resumen de área de patología de la Unidad de Muestra

Patologías	Área con patología (m2)	% De área con patología	Total de área sin patología	% de área sin patología						
				Sedimentación de Sólidos	0.00	0.00%	15.10	41.94%						
				Erosión	11.30	31.39%								
				Fisuras	0.10	0.28%								
				Grietas	0.00	0.00%								
				Desprendimiento	0.00	0.00%								
				Vegetación	9.50	26.39%								
TOTAL	20.90	58.06%

- La unidad de muestra 24 tiene un área total de 36.00 m², de los cuales se obtuvo un área de patología de 17.23 m² correspondiente al 78.32%, se identificaron los siguientes tipos: Sedimentación de sólidos (10.68%), erosión (31.27%), fisuras (1.36%), grietas (0.68%), vegetación (34.32%); en el cual presenta un nivel de severidad predominante severo.

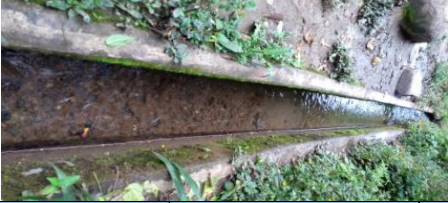
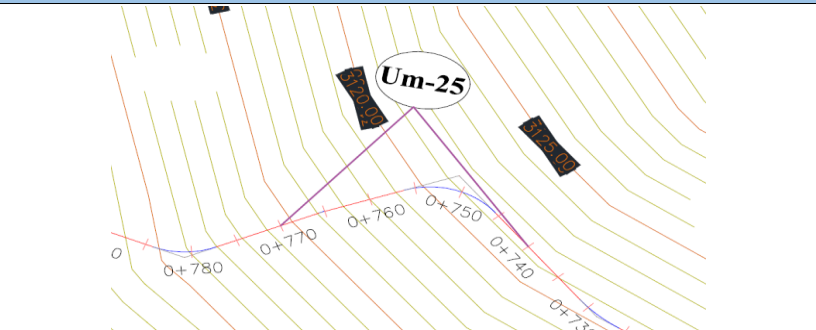
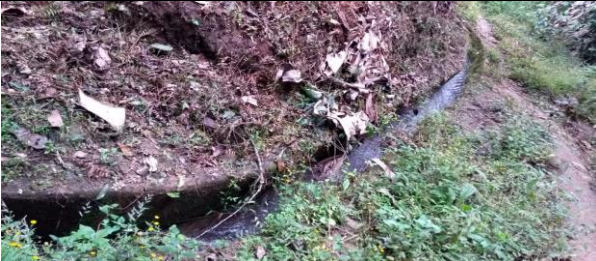
Símbolo	Lesión	Área afectada (m ²)
2	Erosión	11.30
3	Fisuras	0.12
6	Vegetación	16.40

Lesión	Símbolo	Patología	Área con patología	% Área con patología	Severidad	Área con patología	% Área con patología	Severidad	Área con patología	% Área con patología	Severidad				
Físicas	1	Sedimentación de Sólidos	0.00	0.00%	L	0.00	0.00%	L	0.00	0.00%	L				
	2	Erosión	0.00	0.00%	L	11.30	94.17%	S	0.00	0.00%	L				
Mecánicas	3	Fisuras	0.12	1.00%	L	0.00	0.00%	L	0.00	0.00%	L				
	4	Grietas	0.00	0.00%	L	0.00	0.00%	L	0.00	0.00%	L				
5	Desprendimiento	0.00	0.00%	L	0.00	0.00%	L	0.00	0.00%	L					
Químicas	6	Vegetación	7.50	62.50%	S	0.00	0.00%	L	8.90	74.17%	S				
Área total por elemento			7.62	63.50%		11.30	94.17%		8.90	74.17%					
Afectación de la Unidad de Muestra			7.62	21.17%		11.30	31.39%		8.90	24.72%					
Nivel de severidad			S			S			S						
Fotografía panorámica de Unidad de Muestra 25 (UM-25)						Resumen de área de patología de la Unidad de Muestra

Patologías	Área con patología (m2)	% De área con patología	Total de área sin patología	% de área sin patología					
						Sedimentación de Sólidos	0.00	0.00%	8.18	22.72%					
						Erosión	11.30	31.39%							
						Fisuras	0.12	0.33%							
						Grietas	0.00	0.00%							
						Desprendimiento	0.00	0.00%							
Vegetación	16.40	45.56%													
TOTAL	27.82	77.28%

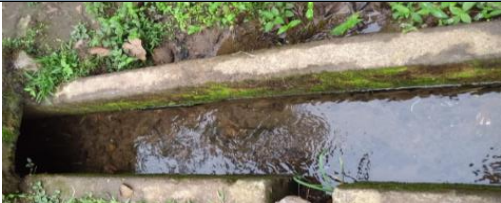
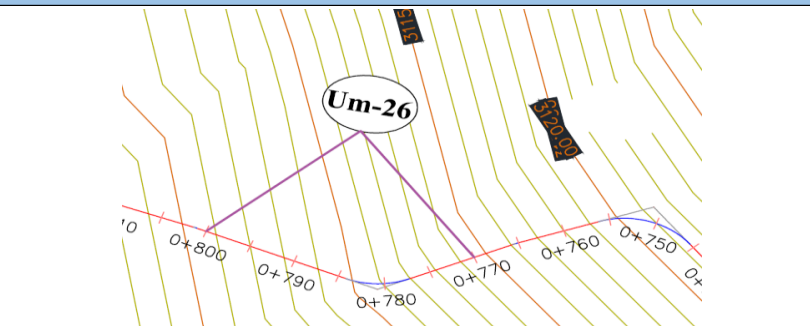
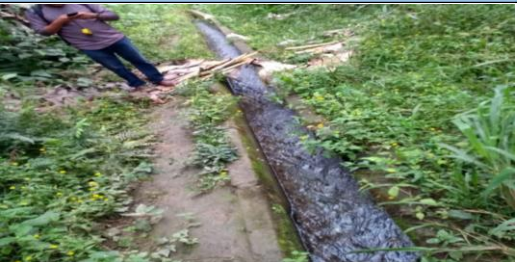
PATOLOGÍAS ENCONTRADAS		
Símbolo	Lesión	Área afectada (m ²)
2	Erosión	10.30
3	Fisuras	0.05
6	Vegetación	17.10

Lesión	Símbolo	Patología	Área con patología	% Área con patología	Severidad	Área con patología	% Área con patología	Severidad	Área con patología	% Área con patología	Severidad			
Físicas	1	Sedimentación de Sólidos	0.00	0.00%	L	0.00	0.00%	L	0.00	0.00%	L			
	2	Erosión	0.00	0.00%	L	10.30	85.83%	S	0.00	0.00%	L			
Mecánicas	3	Fisuras	0.05	0.42%	L	0.00	0.00%	L	0.00	0.00%	L			
	4	Grietas	0.00	0.00%	L	0.00	0.00%	L	0.00	0.00%	L			
Químicas	5	Desprendimiento	0.00	0.00%	L	0.00	0.00%	L	0.00	0.00%	L			
	6	Vegetación	8.10	67.50%	S	0.00	0.00%	L	9.00	75.00%	S			
Área total por elemento			8.15	67.92%		10.30	85.83%		9.00	75.00%				
Afectación de la Unidad de Muestra			8.15	22.64%		10.30	28.61%		9.00	25.00%				
Nivel de severidad			S			S			S					
Fotografía panorámica de Unidad de Muestra 26 (UM-26)				Resumen de área de patología de la Unidad de Muestra

Patologías	Área con patología (m2)	% De área con patología	Total de área sin patología	% de área sin patología						
				Sedimentación de Sólidos	0.00	0.00%	8.55	23.75%						
				Erosión	10.30	28.61%								
				Fisuras	0.05	0.14%								
				Grietas	0.00	0.00%								
				Desprendimiento	0.00	0.00%								
Vegetación	17.10	47.50%												
TOTAL	27.45	76.25%

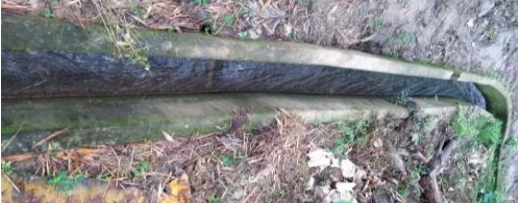
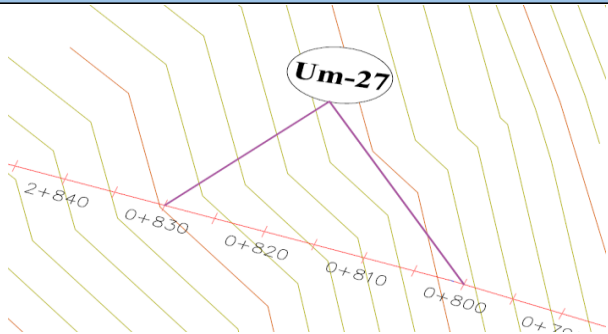
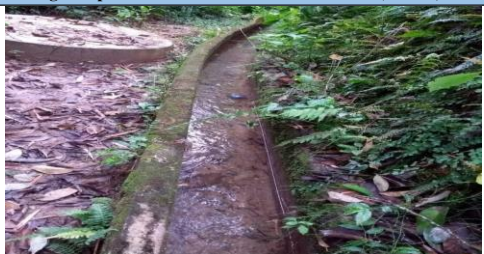
Símbolo	Lesión	Área afectada (m ²)
1	Sedimentación de sólidos	3.9
2	Erosión	10.00
3	Fisuras	0.30
6	Vegetación	15.00

Lesión	Símbolo	Patología	Área con patología	% Área con patología	Severidad	Área con patología	% Área con patología	Severidad	Área con patología	% Área con patología	Severidad									
Físicas	1	Sedimentación de Sólidos	0.00	0.00%	L	3.90	32.50%	M	0.00	0.00%	L									
	2	Erosión	0.90	7.50%	L	7.90	65.83%	S	1.20	10.00%	L									
Mecánicas	3	Fisuras	0.10	0.83%	L	0.00	0.00%	L	0.20	1.67%	L									
	4	Grietas	0.00	0.00%	L	0.00	0.00%	L	0.00	0.00%	L									
Químicas	5	Desprendimiento	0.00	0.00%	L	0.00	0.00%	L	0.00	0.00%	L									
	6	Vegetación	7.60	63.33%	S	0.00	0.00%	L	7.40	61.67%	S									
Área total por elemento			8.60			71.67%			11.80			98.33%			8.80			73.33%		
Afectación de la Unidad de Muestra			8.60			23.89%			11.80			32.78%			8.80			24.44%		
Nivel de severidad			S			S			S			S								
Fotografía panorámica de Unidad de Muestra 27 (UM-27)										Resumen de área de patología de la Unidad de Muestra

Patologías	Área con patología (m2)	% De área con patología	Total de área sin patología	% de área sin patología						
										Sedimentación de Sólidos	3.90	10.83%	6.80	18.89%						
										Erosión	10.00	27.78%								
										Fisuras	0.30	0.83%								
										Grietas	0.00	0.00%								
										Desprendimiento	0.00	0.00%								
										Vegetación	15.00	41.67%								
TOTAL	29.20	81.11%

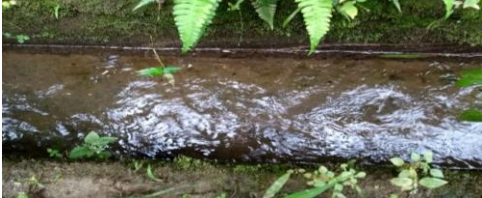
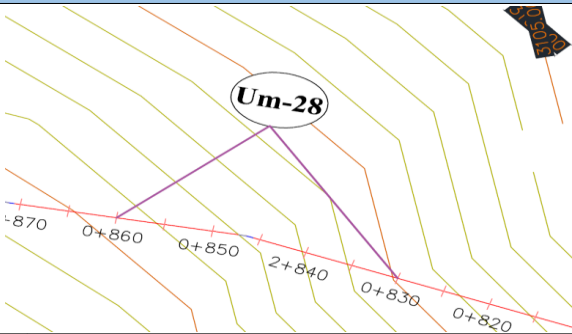
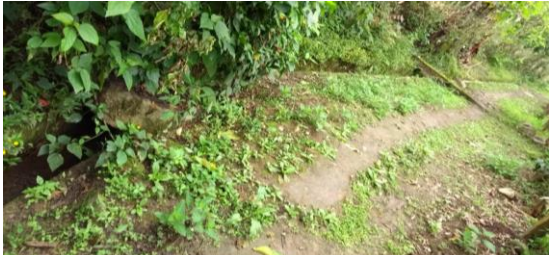
Símbolo	Lesión	Área afectada (m ²)
1	Sedimentación de solidos	3.3
2	Erosión	10.20
3	Fisuras	0.30
4	Grietas	0.30
5	Desprendimientos	0.60
6	Vegetación	15.00

Lesión	Símbolo	Patología	Área con patología	% Área con patología	Severidad	Área con patología	% Área con patología	Severidad	Área con patología	% Área con patología				Severidad
Físicas	1	Sedimentación de Sólidos	0.00	0.00%	L	3.30	27.50%	M	0.00	0.00%				L
	2	Erosión	0.90	7.50%	L	8.10	67.50%	S	1.20	10.00%				L
Mecánicas	3	Fisuras	0.10	0.83%	L	0.00	0.00%	L	0.20	1.67%				L
	4	Grietas	0.20	1.67%	L	0.00	0.00%	L	0.10	0.83%				L
	5	Desprendimiento	0.30	2.50%	L	0.00	0.00%	L	0.30	2.50%				L
Químicas	6	Vegetación	7.50	62.50%	S	0.00	0.00%	L	7.50	62.50%				S
Área total por elemento		9.00	75.00%		11.40	95.00%		9.30	77.50%					
Afectación de la Unidad de Muestra		9.00	25.00%		11.40	31.67%		9.30	25.83%					
Nivel de severidad		S			S			S						
Fotografía panorámica de Unidad de Muestra 28 (UM-28)				Resumen de área de patología de la Unidad de Muestra

Patologías	Área con patología (m2)	% De área con patología	Total de área sin patología	% de área sin patología						
				Sedimentación de Sólidos	3.30	9.17%	6.30	17.50%						
				Erosión	10.20	28.33%								
				Fisuras	0.30	0.83%								
				Grietas	0.30	0.83%								
				Desprendimiento	0.60	1.67%								
				Vegetación	15.00	41.67%								
TOTAL	29.70	82.50%

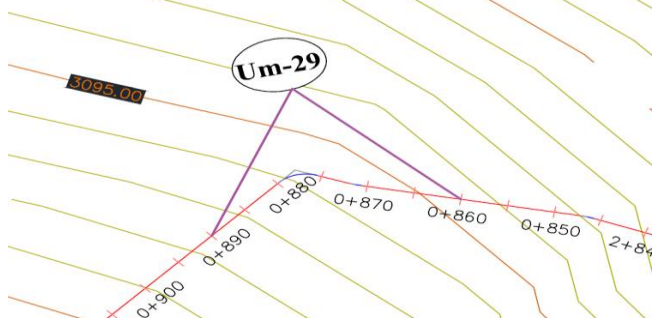
Símbolo	Lesión	Área afectada (m ²)
1	Sedimentación de sólidos	3.28
2	Erosión	9.90
4	Grietas	0.10
6	Vegetación	13.70

Lesión	Símbolo	Patología	Área con patología	% Área con patología	Severidad	Área con patología	% Área con patología	Severidad	Área con patología	% Área con patología	Severidad			
Físicas	1	Sedimentación de Sólidos	0.00	0.00%	L	3.28	27.33%	L	0.00	0.00%	L			
	2	Erosión	0.90	7.50%	L	8.00	66.67%	S	1.00	8.33%	L			
Mecánicas	3	Fisuras	0.00	0.00%	L	0.00	0.00%	L	0.00	0.00%	L			
	4	Grietas	0.00	0.00%	L	0.00	0.00%	L	0.10	0.83%	L			
Químicas	5	Desprendimiento	0.00	0.00%	L	0.00	0.00%	L	0.00	0.00%	L			
	6	Vegetación	7.20	60.00%	M	0.00	0.00%	L	6.50	54.17%	M			
Área total por elemento			8.10	67.50%		11.28	94.00%		7.60	63.33%				
Afectación de la Unidad de Muestra			8.10	22.50%		11.28	31.33%		7.60	21.11%				
Nivel de severidad			M			S			M					
Fotografía panorámica de Unidad de Muestra 29 (UM-29)				Resumen de área de patología de la Unidad de Muestra

Patologías	Área con patología (m2)	% De área con patología	Total de área sin patología	% de área sin patología						
				Sedimentación de Sólidos	3.28	9.11%	9.02	25.06%						
				Erosión	9.90	27.50%								
				Fisuras	0.00	0.00%								
				Grietas	0.10	0.28%								
				Desprendimiento	0.00	0.00%								
Vegetación	13.70	38.06%												
TOTAL	26.98	74.94%

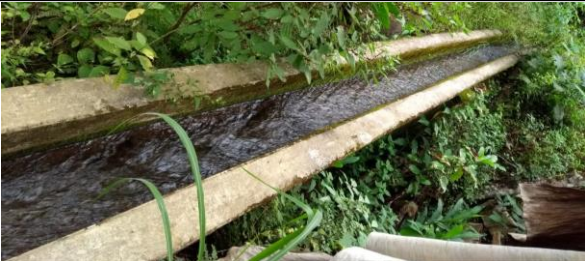
- La unidad de muestra 29 tiene un área total de 36.00 m², de los cuales se obtuvo un área de patología de 26.98 m² correspondiente al 74.94%, se identificaron los siguientes tipos: Sedimentación de sólidos (9.11%), erosión (27.50%), grietas (0.28%), vegetación (38.06%); en el cual presenta un nivel de severidad predominante severo.

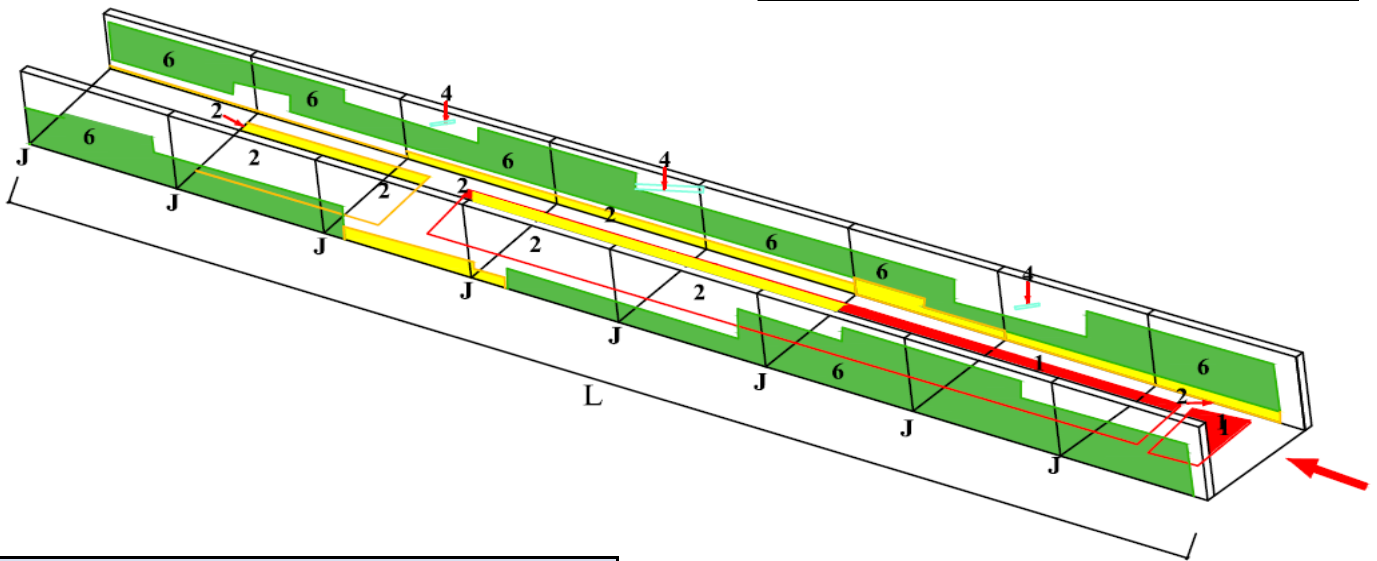
Gráfico 129: Plano de la unidad de muestra 30.

PATOLOGÍAS ENCONTRADAS		
Símbolo	Lesión	Área afectada (m ²)
1	Sedimentación de sólidos	3.48
2	Erosión	10.66
4	Grietas	0.10
6	Vegetación	20.70

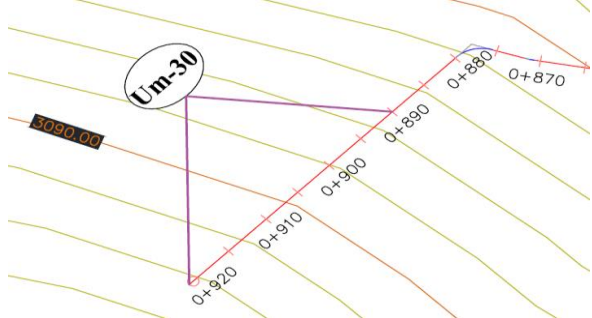
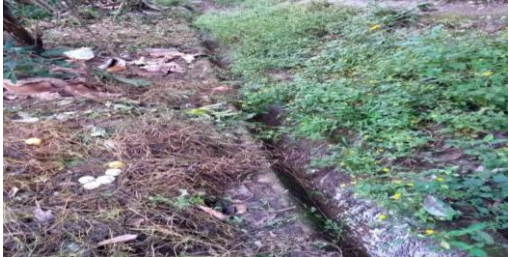
Lesión	Símbolo	Patología	Lesión	Símbolo	Patología	Símbolo	Patología	Lesión	Símbolo	Patología	
				Físicas	1	Sedimentación de sólidos	Mecánicas	3	Fisuras	5	Desprendimiento	Químicas	6	Vegetación	
					2	Erosión		4	Grietas						
				Nivel de severidad		Leve			L	Moderado			M	Severo	
Elementos		Margen Izquierdo			Fondo de Canal			Margen Derecho			Ubicación de la Unidad de Muestra 30 (UM-30)

Lesión	Símbolo	Patología	Área con patología	% Área con patología	Severidad	Área con patología	% Área con patología	Severidad	Área con patología	% Área con patología					Severidad
Físicas	1	Sedimentación de Sólidos	0.00	0.00%	L	3.48	29.00%	L	0.00	0.00%					L
	2	Erosión	1.00	8.33%	L	8.00	66.67%	S	1.66	13.83%					L
Mecánicas	3	Fisuras	0.00	0.00%	L	0.00	0.00%	L	0.00	0.00%					L
	4	Grietas	0.00	0.00%	L	0.00	0.00%	L	0.10	0.83%					L
Químicas	5	Desprendimiento	0.00	0.00%	L	0.00	0.00%	L	0.00	0.00%					L
	6	Vegetación	10.50	87.50%	S	0.00	0.00%	L	10.20	85.00%	S				
Área total por elemento		11.50	95.83%		11.48	95.67%		11.96	99.67%						
Afectación de la Unidad de Muestra		11.50	31.94%		11.48	31.89%		11.96	33.22%						
Nivel de severidad		S			S			S							
Fotografía panorámica de Unidad de Muestra 30 (UM-30)				Resumen de área de patología de la Unidad de Muestra

- La unidad de muestra 30 tiene un área total de 36.00 m², de los cuales se obtuvo un área de patología de 34.94 m² correspondiente al 97.06%, se identificaron los siguientes tipos: Sedimentación de sólidos (9.67%), erosión (29.61%), grietas (0.28%) y vegetación (57.50%); en el cual presenta un nivel de severidad predominante severo.

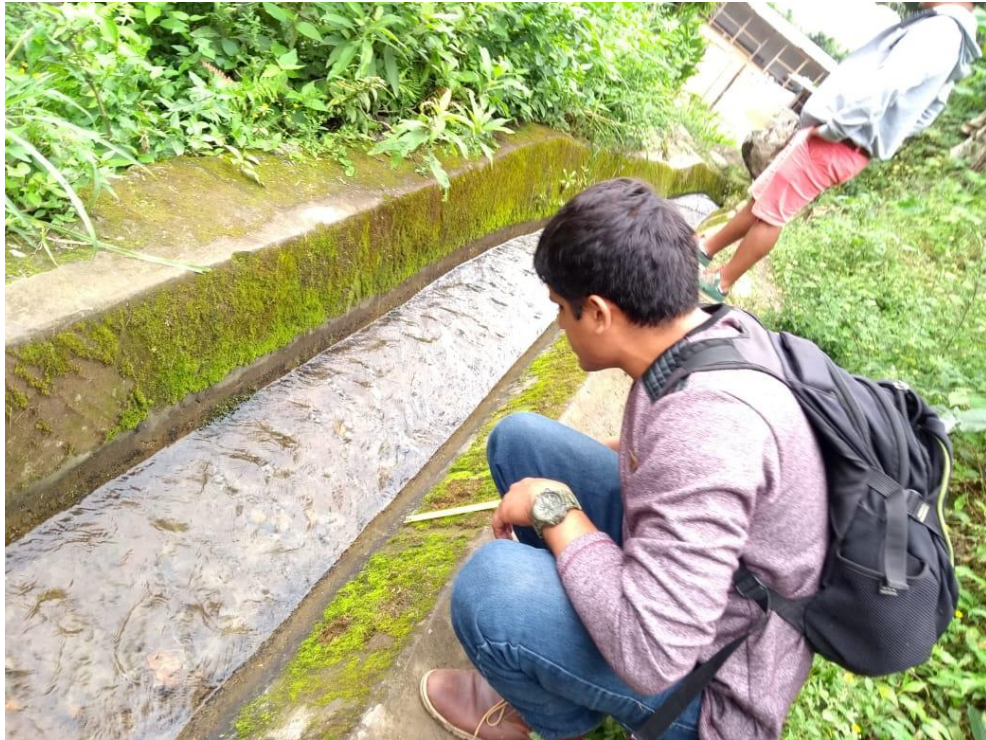
Gráfico 138: Presencia de vegetación en los lados laterales del canal.

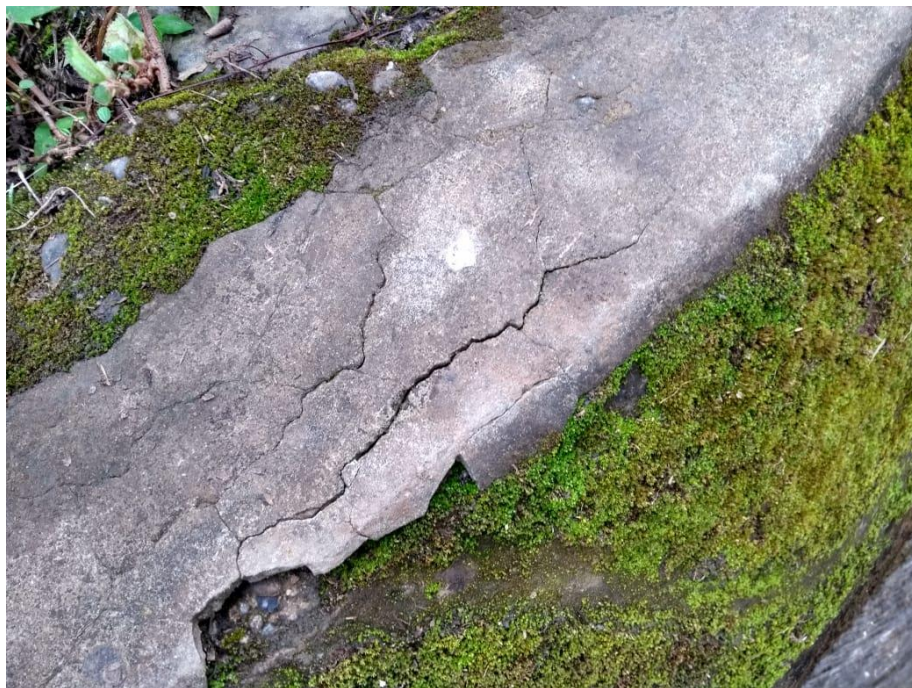
Gráfico 139: Presencia de grietas.

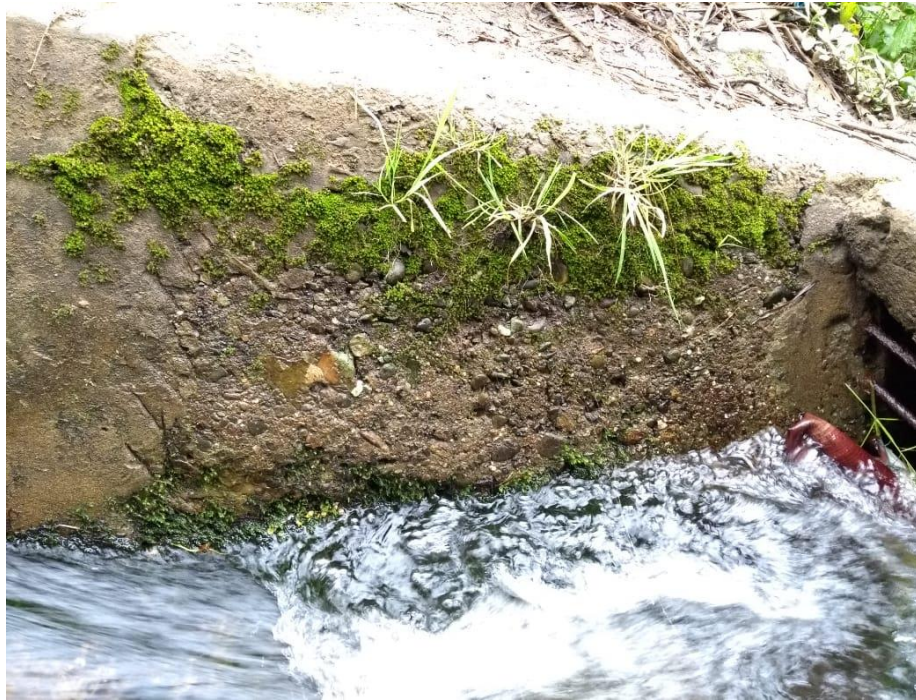
Gráfico 140: Erosión en losa lateral del canal.

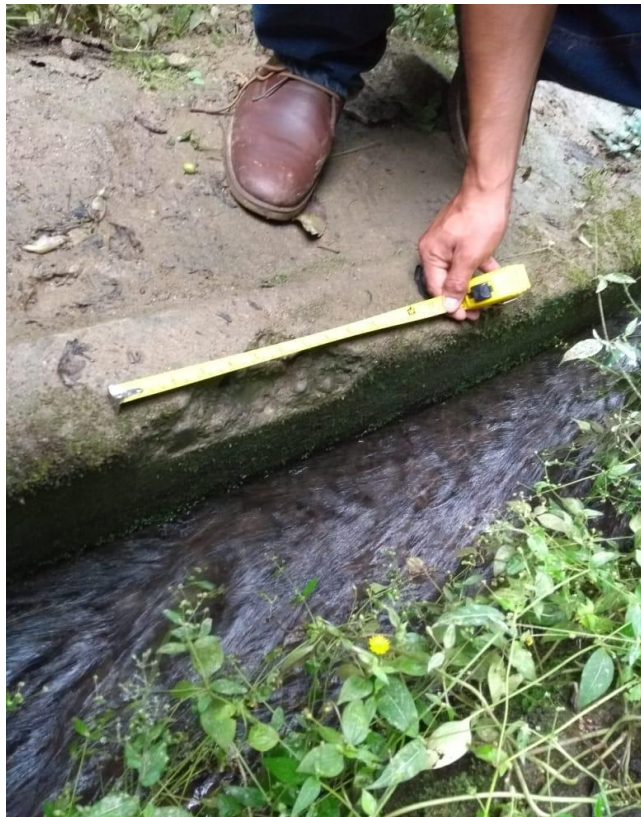
Gráfico 141: Desprendimiento en el margen lateral del canal.

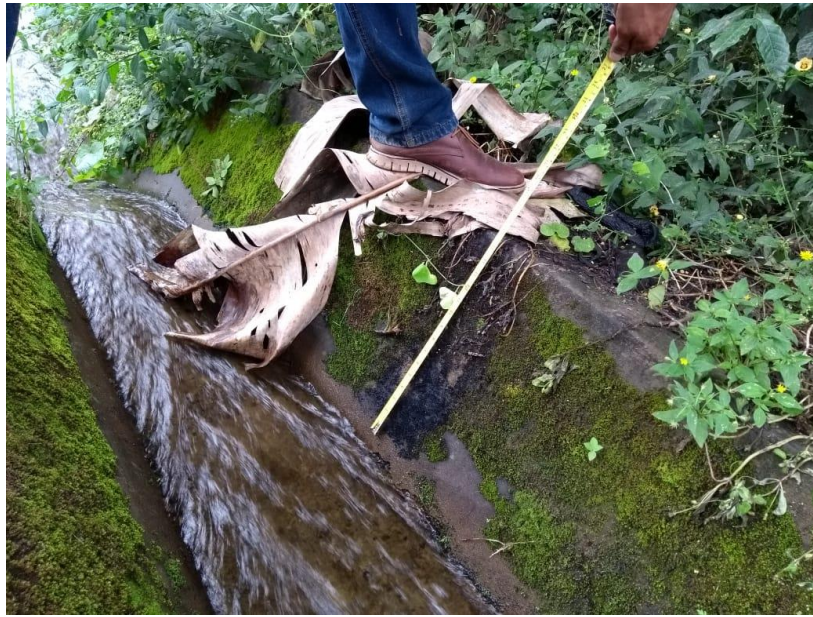
Gráfico 142: Presencia de vegetación en la parte externa del canal.

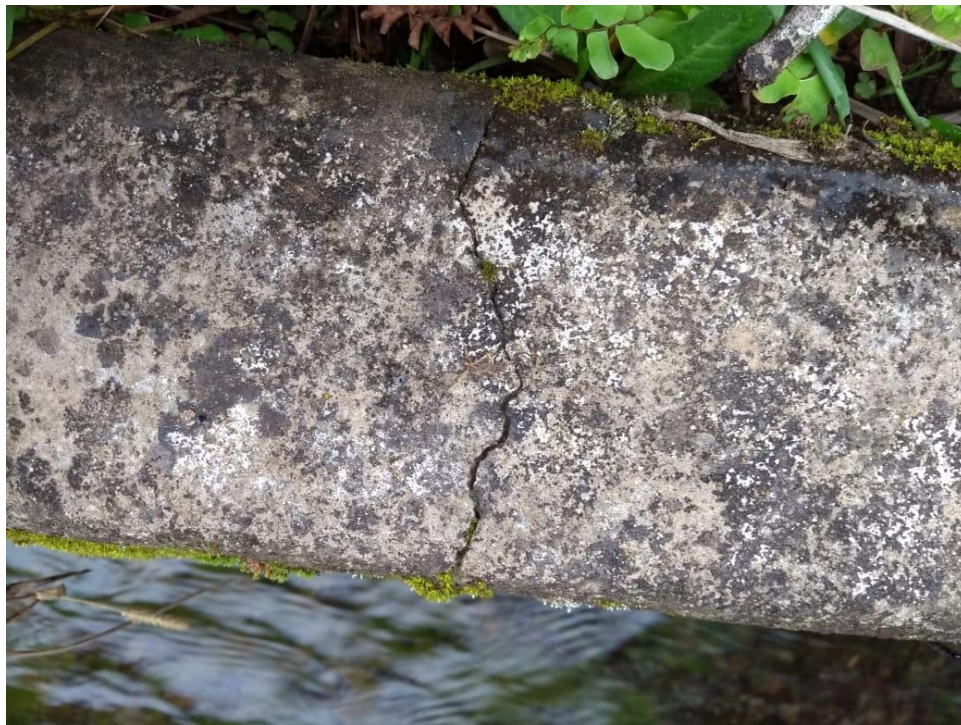
Gráfico 143: Fisuración del concreto en el canal sublateral San Cristóbal Bajo

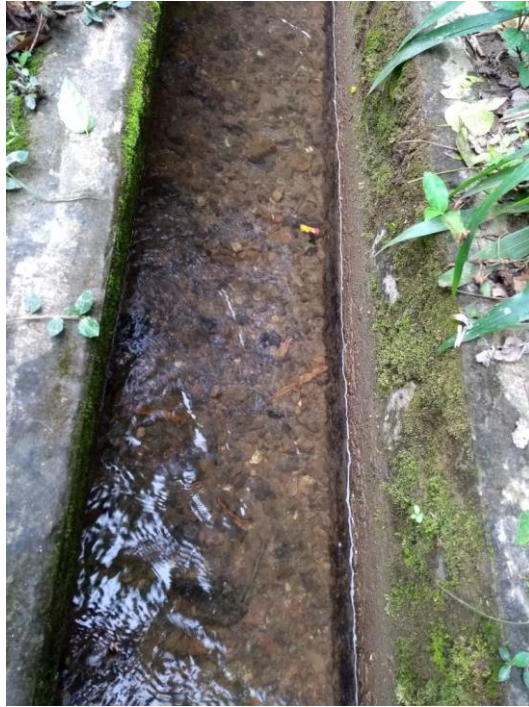
Gráfico 144: Erosión en el fondo del canal sublateral San Cristóbal Bajo
