UNIVERSIDAD CATÓLICA LOS ÁNGELES
CHIMBOTE

**“DETERMINACIÓN Y EVALUACIÓN DE LAS
PATOLOGÍAS EN MUROS DE ALBAÑILERÍA, COLUMNAS
Y VIGAS DE CONCRETO ARMADO DEL CERCO
PERIMÉTRICO DE LA INSTITUCIÓN EDUCATIVA
EDUARDO FERRICK RING DEL DISTRITO DE COISHCO,
PROVINCIA DEL SANTA, DEPARTAMENTO DE ÁNCASH,
JULIO – 2015”**

**TESIS PARA OPTAR EL TÍTULO DE
INGENIERO CIVIL**

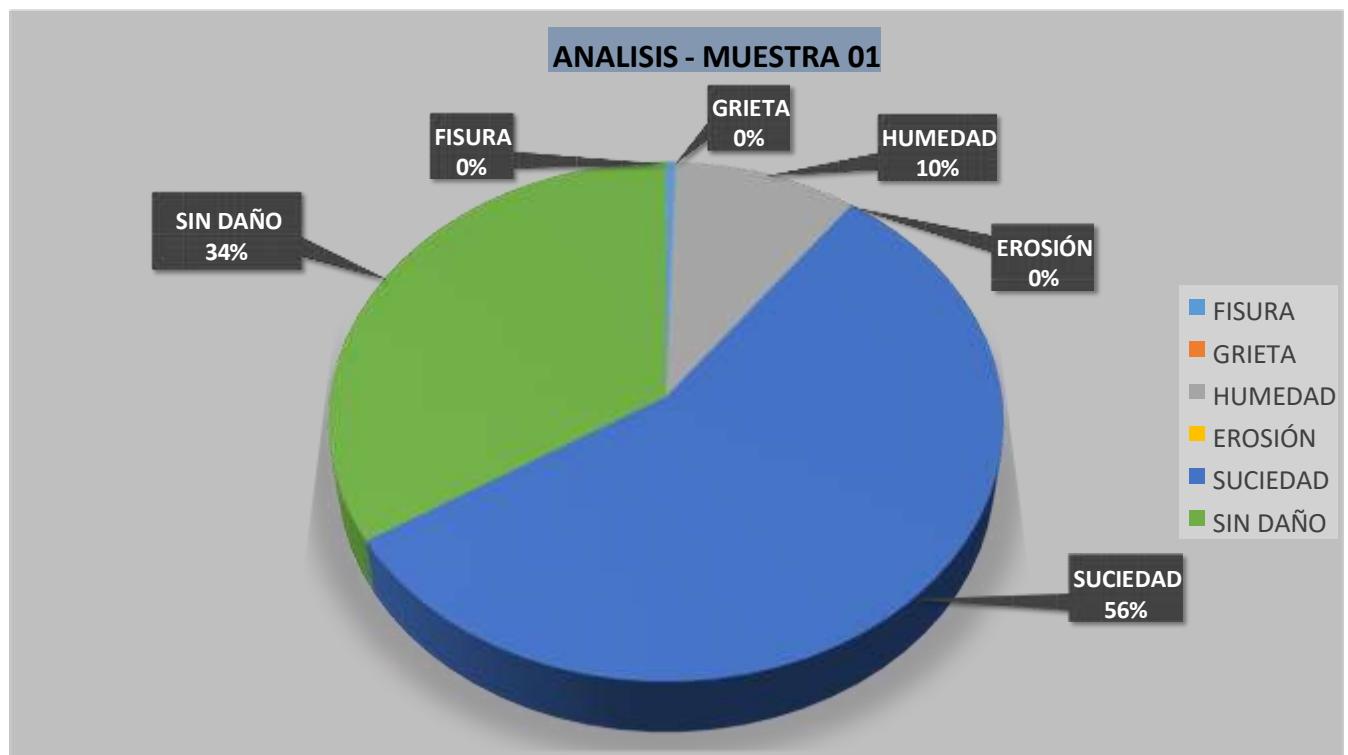
MUROS EXTERIORES E INTERIORES - MUESTRA 01

ÁREA TOTAL (M2)	TIPO DE PATOLOGÍA	ÁREA AFECTADA (M2)	ÁREA AFECTADA (%)
98.50	FISURA	0.510	0.52%
	GRIETA	0.000	0.00%
	HUMEDAD	9.495	9.64%
	EROSIÓN	0.000	0.00%
	SUCIEDAD	55.075	55.91%
	SIN DAÑO		33.93%
ESTADO	DAÑOS MINIMOS

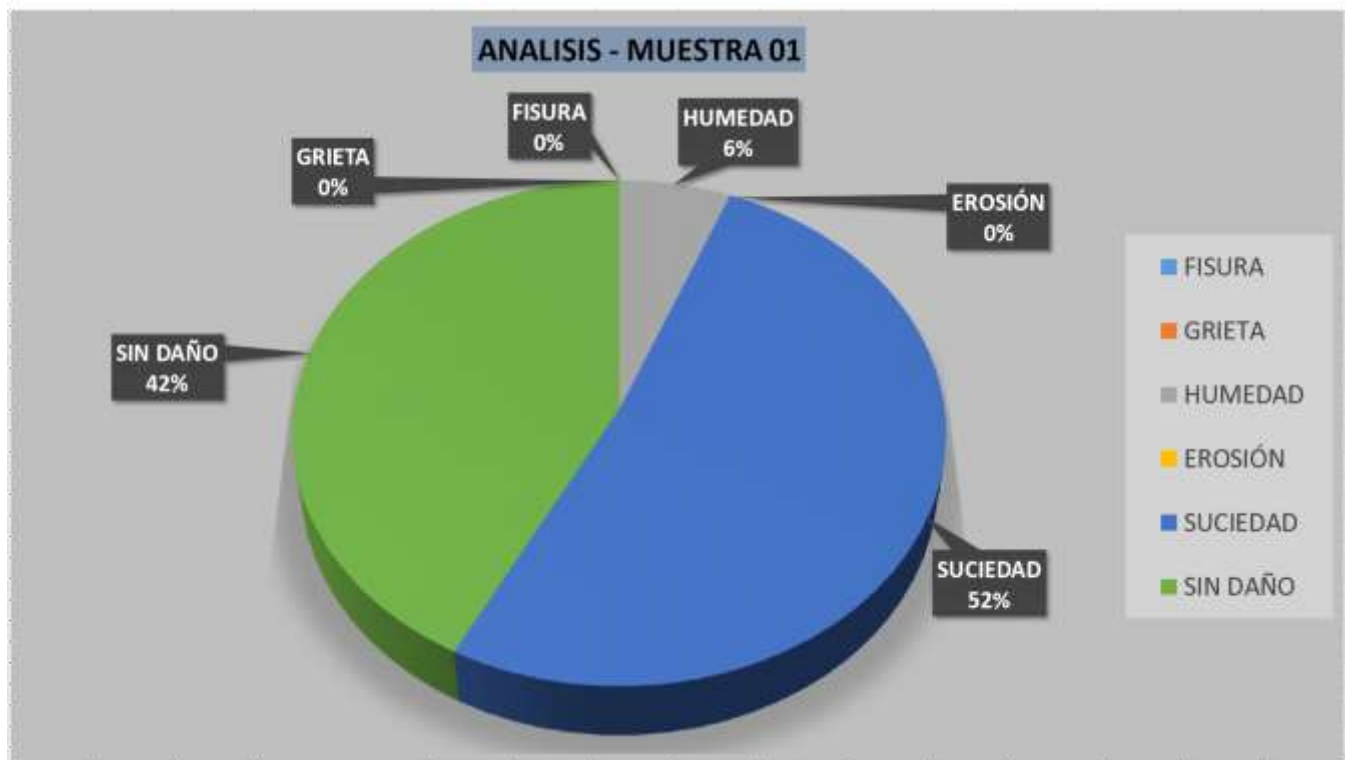
VIGAS Y COLUMNAS DE CONCRETO - INTERIOR Y EXTERIOR

ÁREA TOTAL (M2)	TIPO DE PATOLOGÍA	ÁREA AFECTADA (M2)	ÁREA AFECTADA (%)
19.20	FISURA	0.000	0.00%
	GRIETA	0.000	0.00%
	HUMEDAD	1.163	6.05%
	EROSIÓN	0.000	0.00%
	SUCIEDAD	9.913	51.63%
	SIN DAÑO		
ESTADO	DAÑOS MINIMOS

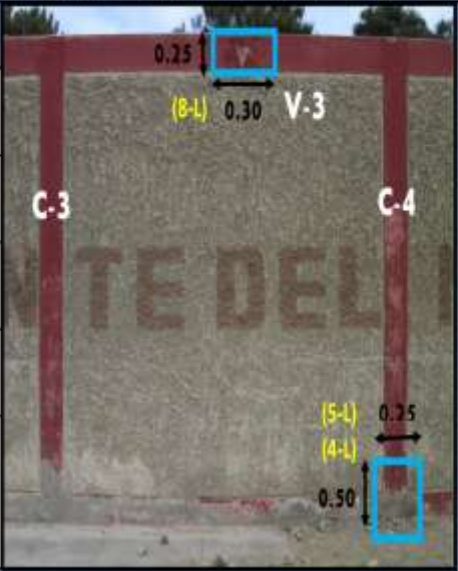
TRAMO N° 03			
ANALISIS DE COLUMNAS (C-4) Y VIGAS (V-3)			
EXTERIOR	COLUMNA	VIGA

ÁREA (m2)	0.76	0.84

ÁREA AFECTADA (m2)	0.25	0.08

% DAÑADO	33%	9%	
% SIN DAÑO	67%	91%	
PATOLOGÍA Y SEVERIDAD DE LOS DAÑOS	(5-L) (4-L)	(8-L)	
INTERIOR	COLUMNA	VIGA

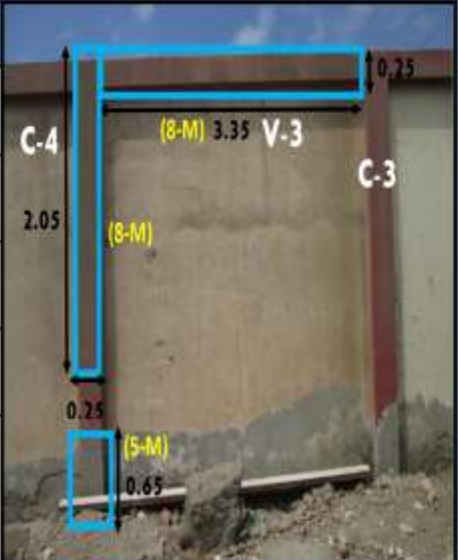
ÁREA (m2)	0.76	0.84

ÁREA AFECTADA (m2)	0.68	0.84

% DAÑADO	89%	100%	
% SIN DAÑO	11%	0%	
PATOLOGÍA Y SEVERIDAD DE LOS DAÑOS	(8-M) (5-M)	(8-M)

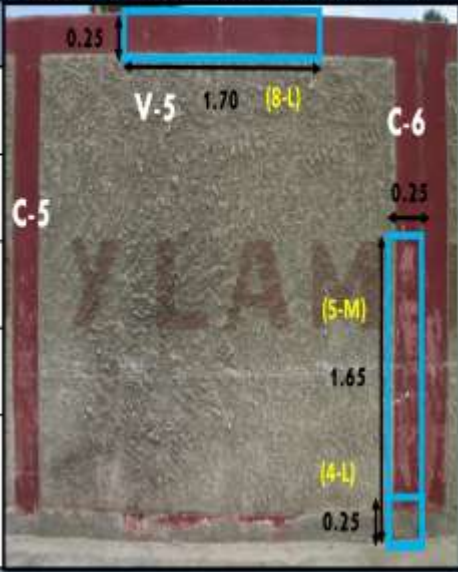
ANÁLISIS DE COLUMNAS (C-6) Y VIGAS (V-5)

EXTERIOR

ÁREA (m ²)	0.76	0.85

ÁREA AFECTADA (m ²)	0.48	0.43			
% DAÑADO	62%	50%			
% SIN DAÑO	38%	50%			
PATOLOGÍA Y SEVERIDAD DE LOS DAÑOS	(5-M) (4-L)	(8-L)			
INTERIOR

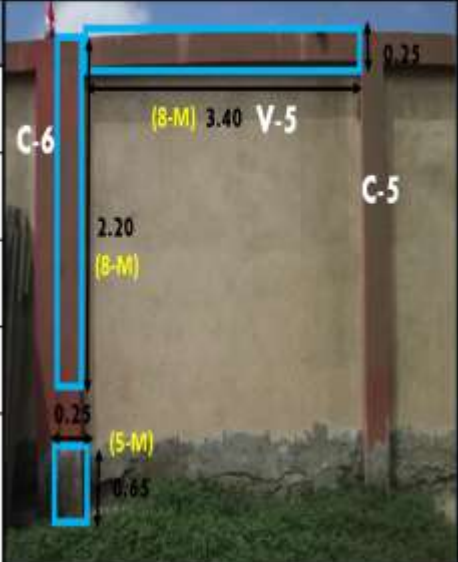
ÁREA (m ²)	0.76	0.85

ÁREA AFECTADA (m ²)	0.71	0.85			
% DAÑADO	93%	100%			
% SIN DAÑO	7%	0%			
PATOLOGÍA Y SEVERIDAD DE LOS DAÑOS	(5-M) (8-M)	(8-M)

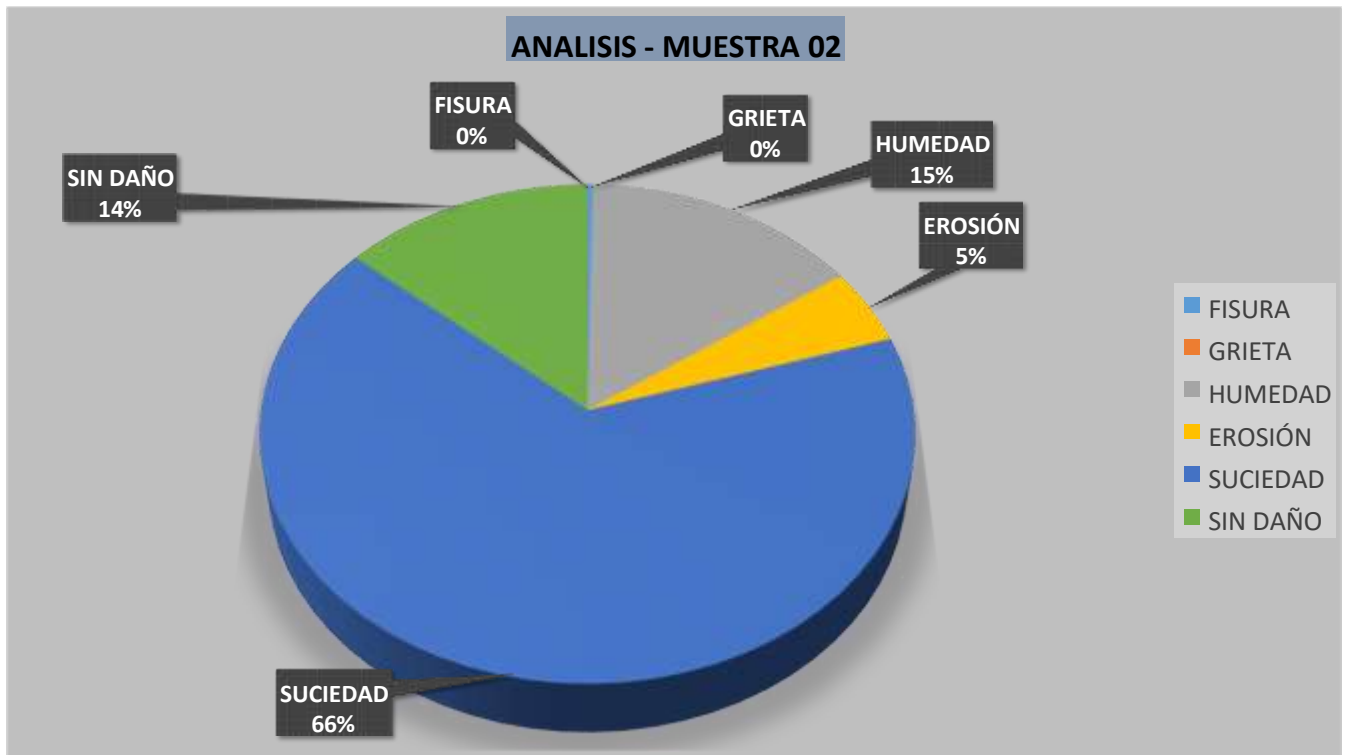
MUROS EXTERIORES E INTERIORES - MUESTRA 02

ÁREA TOTAL (M2)	TIPO DE PATOLOGÍA	ÁREA AFECTADA (M2)	ÁREA AFECTADA (%)
96.73	FISURA	0.285	0.29%
	GRIETA	0.000	0.00%
	HUMEDAD	14.508	15.00%
	EROSIÓN	4.753	4.91%
	SUCIEDAD	64.003	66.17%
	SIN DAÑO		
ESTADO	DAÑOS MEDIOS

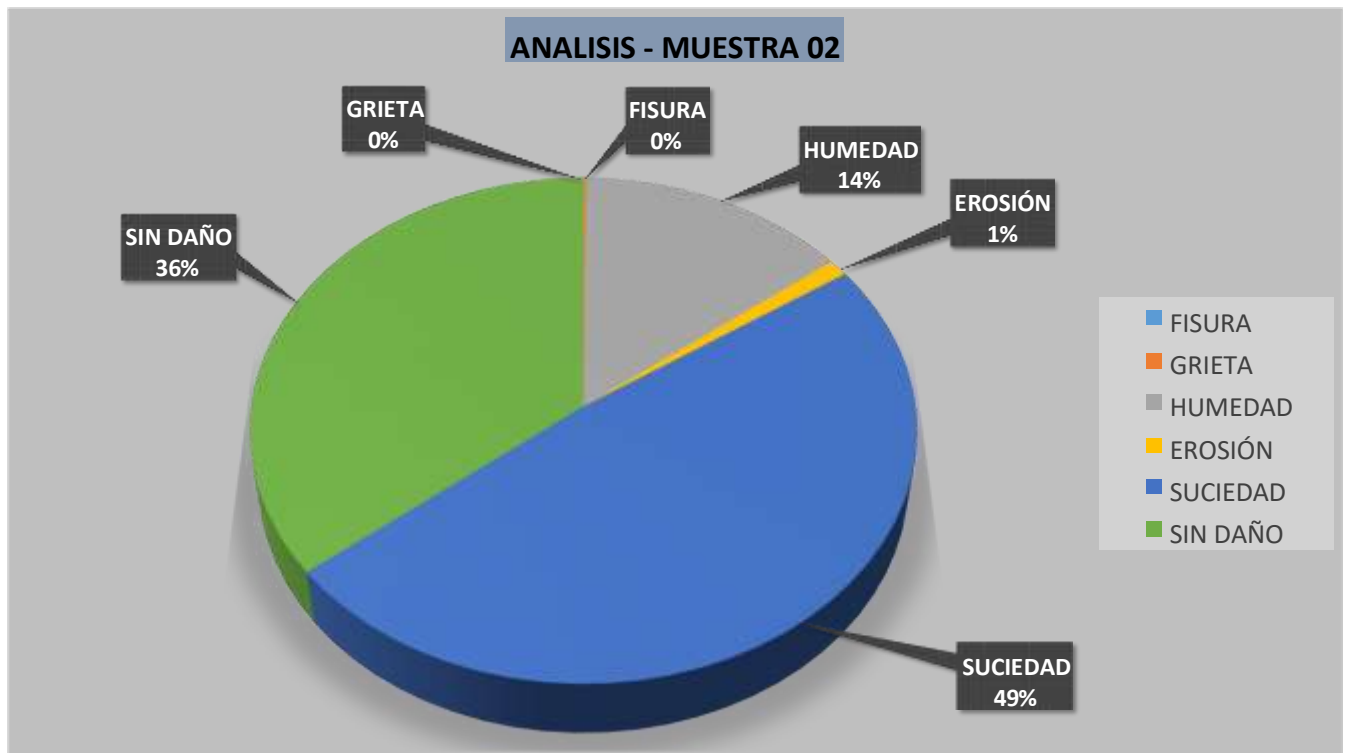
VIGAS Y COLUMNAS DE CONCRETO - INTERIOR Y EXTERIOR

ÁREA TOTAL (M2)	TIPO DE PATOLOGÍA	ÁREA AFECTADA (M2)	ÁREA AFECTADA (%)
17.73	FISURA	0.000	0.00%
	GRIETA	0.025	0.14%
	HUMEDAD	2.550	14.39%
	EROSIÓN	0.188	1.06%
	SUCIEDAD	8.638	48.73%
	SIN DAÑO		
ESTADO	DAÑOS MEDIOS

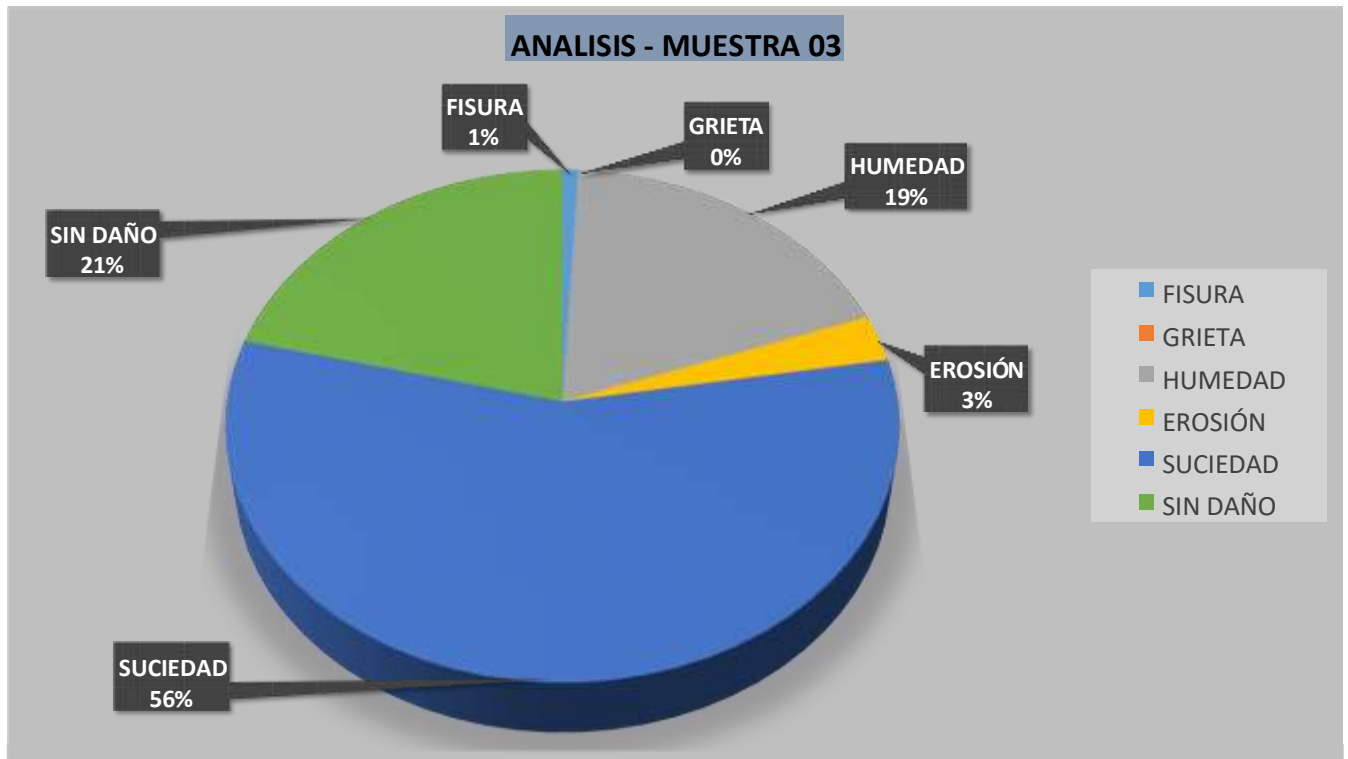
MUROS EXTERIORES E INTERIORES - MUESTRA 03

ÁREA TOTAL (M2)	TIPO DE PATOLOGÍA	ÁREA AFECTADA (M2)	ÁREA AFECTADA (%)
96.04	FISURA	0.790	0.82%
	GRIETA	0.000	0.00%
	HUMEDAD	17.860	18.60%
	EROSIÓN	2.795	2.91%
	SUCIEDAD	54.340	56.58%
	SIN DAÑO		21.09%
ESTADO	DAÑOS GRAVES

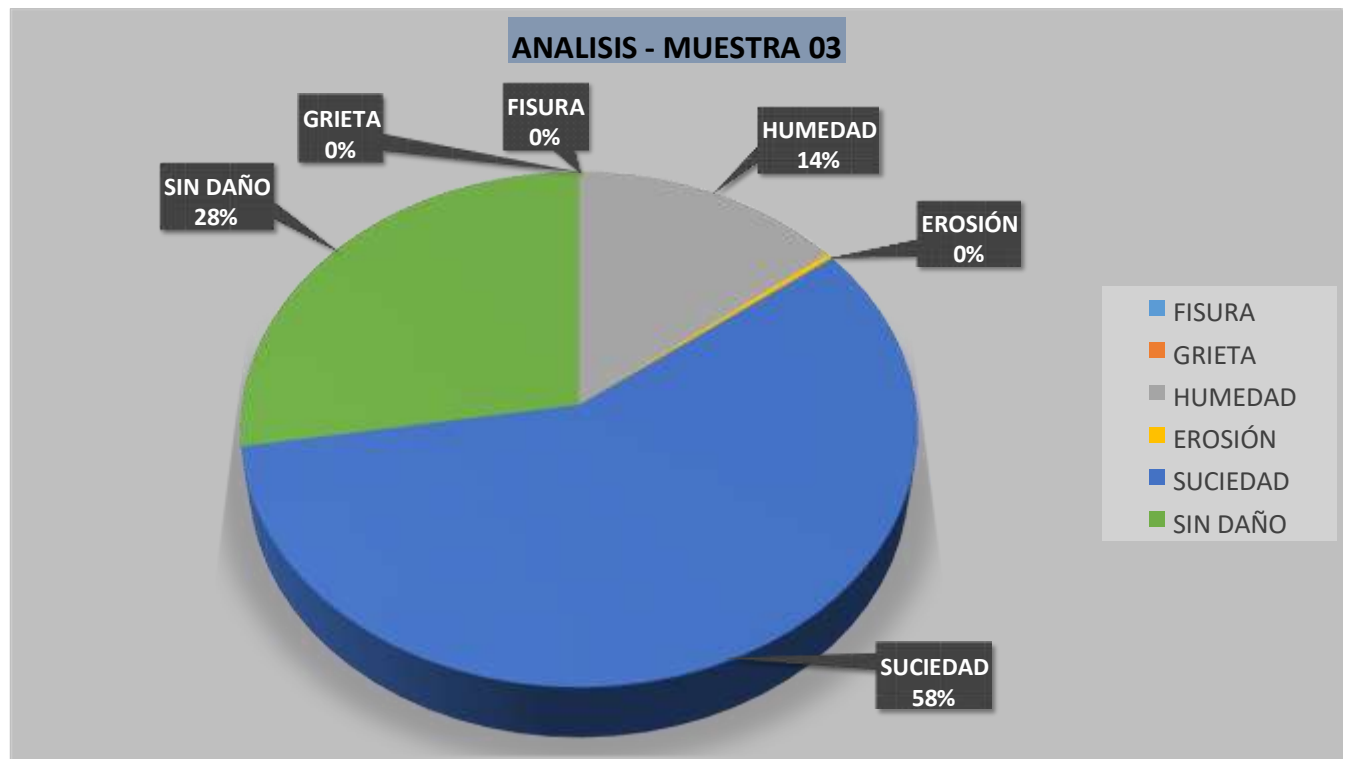
VIGAS Y COLUMNAS DE CONCRETO - INTERIOR Y EXTERIOR

ÁREA TOTAL (M2)	TIPO DE PATOLOGÍA	ÁREA AFECTADA (M2)	ÁREA AFECTADA (%)
17.73	FISURA	0.000	0.00%
	GRIETA	0.000	0.00%
	HUMEDAD	2.525	14.25%
	EROSIÓN	0.063	0.35%
	SUCIEDAD	10.250	57.83%
	SIN DAÑO		
ESTADO	DAÑOS MEDIOS

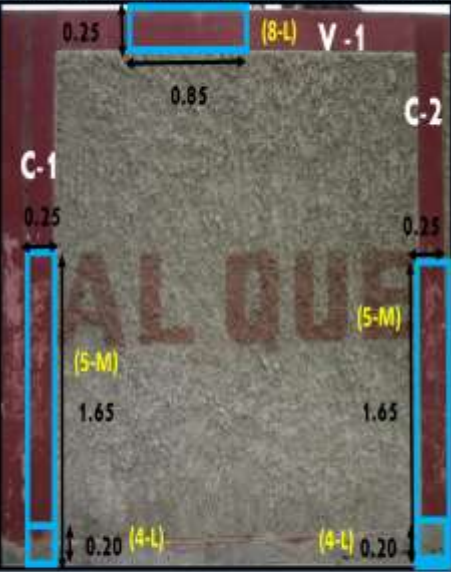
TRAMO N° 01			
ANÁLISIS DE COLUMNAS (C-1 Y C-2) Y VIGAS (V-1)			
EXTERIOR	COLUMNA	VIGA

ÁREA (m ²)	1.53	0.85	
ÁREA AFECTADA (m ²)	0.93	0.21	
% DAÑADO	61%	25%	
% SIN DAÑO	39%	75%	
PATOLOGÍA Y SEVERIDAD DE LOS DAÑOS	(5-M) (4-L)	(8-L)	
INTERIOR	COLUMNA	VIGA

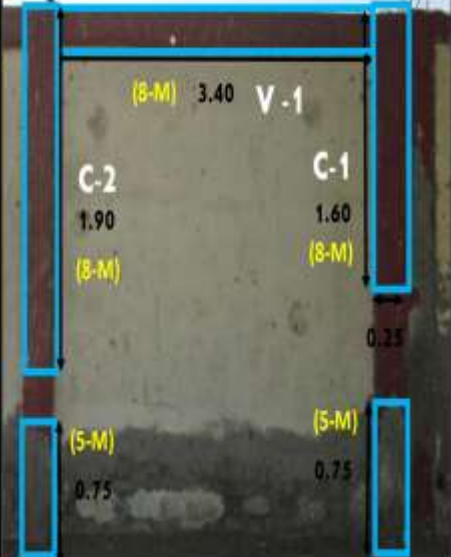
ÁREA (m ²)	1.53	0.85	
ÁREA AFECTADA (m ²)	1.25	0.85	
% DAÑADO	82%	100%	
% SIN DAÑO	18%	0%	
PATOLOGÍA Y SEVERIDAD DE LOS DAÑOS	(8-M) (5-M)	(8-M)

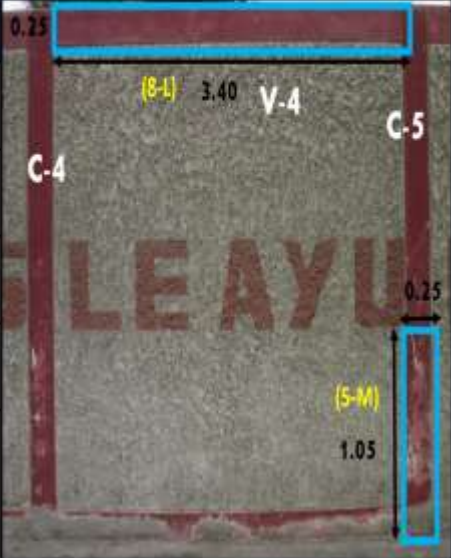
TRAMO N° 04			
ANÁLISIS DE COLUMNAS (C-5) Y VIGAS (V-4)			
EXTERIOR	COLUMNA	VIGA

ÁREA (m ²)	0.76	0.85	
ÁREA AFECTADA (m ²)	0.26	0.85	
% DAÑADO	34%	100%	
% SIN DAÑO	66%	0%	
PATOLOGÍA Y SEVERIDAD DE LOS DAÑOS	(5-M)	(8-L)	
INTERIOR	COLUMNA	VIGA

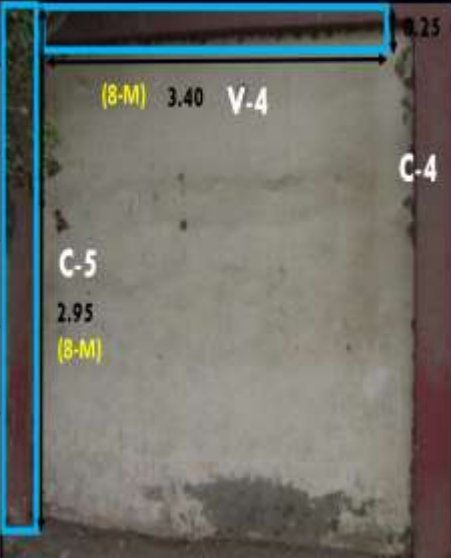
ÁREA (m ²)	0.76	0.85	
ÁREA AFECTADA (m ²)	0.74	0.85	
% DAÑADO	97%	100%	
% SIN DAÑO	3%	0%	
PATOLOGÍA Y SEVERIDAD DE LOS DAÑOS	(8-M)	(8-M)

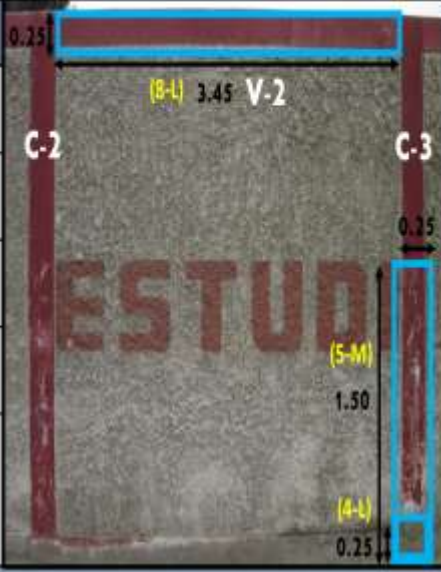
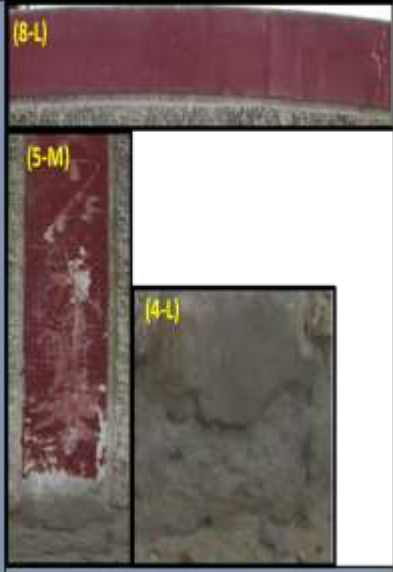
ANALISIS DE COLUMNAS (C-3) Y VIGAS (V-2)

ÁREA AFECTADA (m2)	0.44	0.86		
% DAÑADO	56%	100%		
% SIN DAÑO	44%	0%		
PATOLOGÍA Y SEVERIDAD DE LOS DAÑOS	(5-M) (4-L)	(8-L)		
INTERIOR	COLUMNA	VIGA		
ÁREA (m2)	0.79	0.86

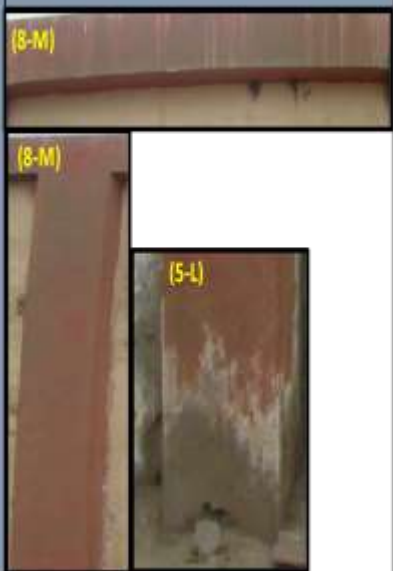
ÁREA AFECTADA (m2)	0.48	0.86		
% DAÑADO	60%	100%		
% SIN DAÑO	40%	0%		
PATOLOGÍA Y SEVERIDAD DE LOS DAÑOS	(8-M) (5-L)	(8-M)

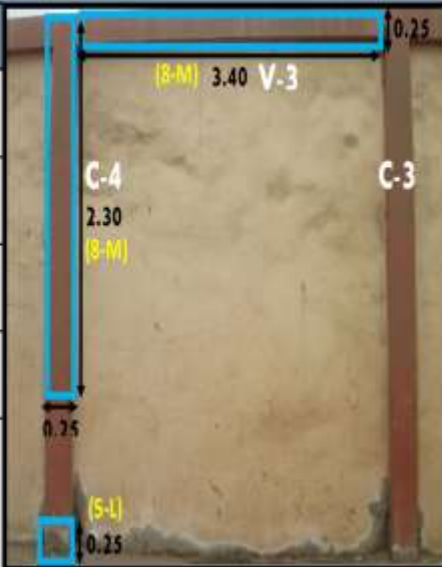
ANALISIS DE COLUMNAS (C-4) Y VIGAS (V-3)

ÁREA AFECTADA (m ²)	0.64	0.85		 
% DAÑADO	81%	100%		
% SIN DAÑO	19%	0%		
PATOLOGÍA Y SEVERIDAD DE LOS DAÑOS	(8-M) (5-L)	(8-M)

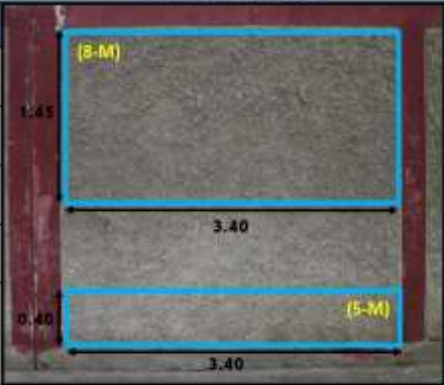
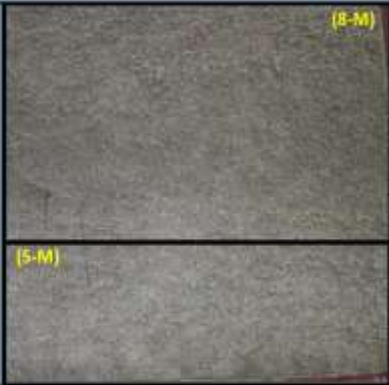
EXTERIOR		TRAMO N° 01	
ÁREA (m2)	9.01

ÁREA AFECTADA (m2)	6.29		
% DAÑADO	70%		
% SIN DAÑO	30%		
PATOLOGÍA Y SEVERIDAD DE LOS DAÑOS	(8-M) (5-M)

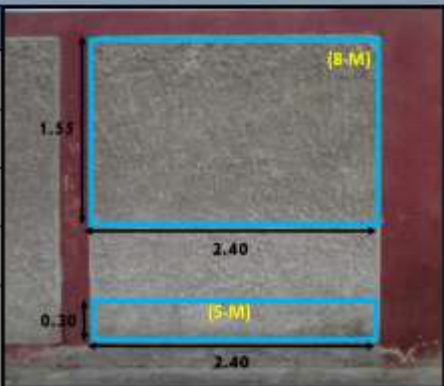
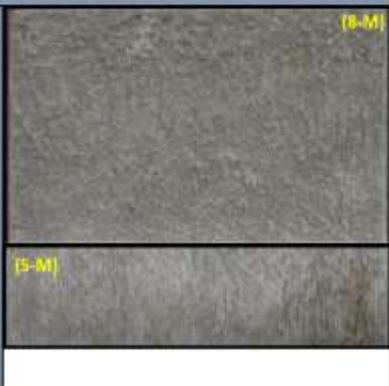
EXTERIOR		TRAMO N° 02	
ÁREA (m2)	6.36

ÁREA AFECTADA (m2)	4.44		
% DAÑADO	70%		
% SIN DAÑO	30%		
PATOLOGÍA Y SEVERIDAD DE LOS DAÑOS	(8-M) (5-M)

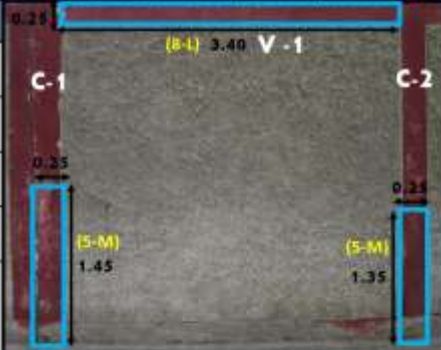
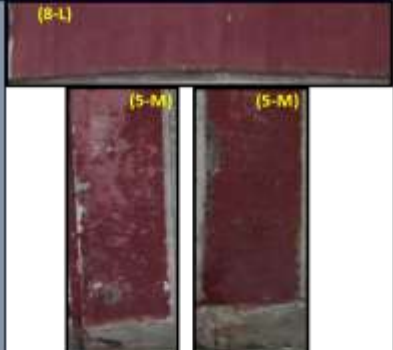
TRAMO N° 01			
ANALISIS DE COLUMNAS (C-1 Y C-2) Y VIGAS (V-1)			
EXTERIOR	COLUMNA	VIGA	
ÁREA (m ²)	1.58	0.85

ÁREA AFECTADA (m ²)	0.70	0.85

% DAÑADO	44%	100%	
% SIN DAÑO	56%	0%	
PATOLOGÍA Y SEVERIDAD DE LOS DAÑOS	(5-M)	(8-L)

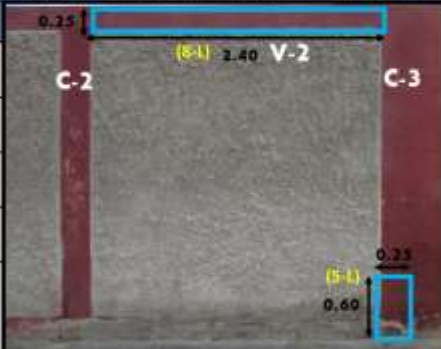
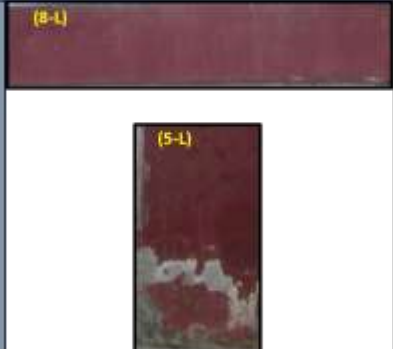
TRAMO N° 02			
ANALISIS DE COLUMNAS (C-3) Y VIGAS (V-2)			
EXTERIOR	COLUMNA	VIGA	
ÁREA (m ²)	0.79	0.60

ÁREA AFECTADA (m ²)	0.15	0.60

% DAÑADO	19%	100%	
% SIN DAÑO	81%	0%	
PATOLOGÍA Y SEVERIDAD DE LOS DAÑOS	(5-L)	(8-L)

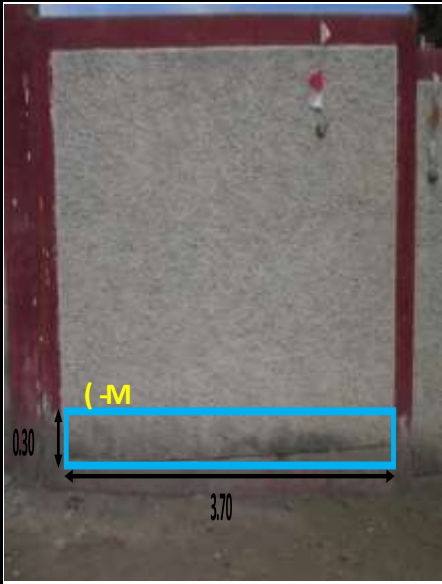
TRAMO N° 01

ÁREA (m2)	10.55			
ÁREA AFECTADA (m2)	1.11			
% DAÑADO	11%			
% SIN DAÑO	89%			
PATOLOGÍA Y SEVERIDAD DE LOS DAÑOS	(5-M)			
INTERIOR

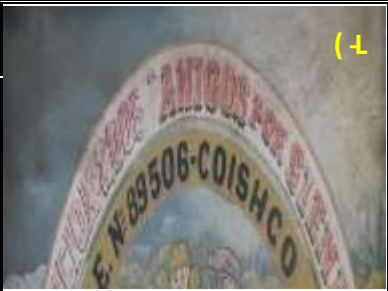
ÁREA (m2)	10.55			
ÁREA AFECTADA (m2)	7.96			
% DAÑADO	75%			
% SIN DAÑO	25%			
PATOLOGÍA Y SEVERIDAD DE LOS DAÑOS	(8-L) (5-M)

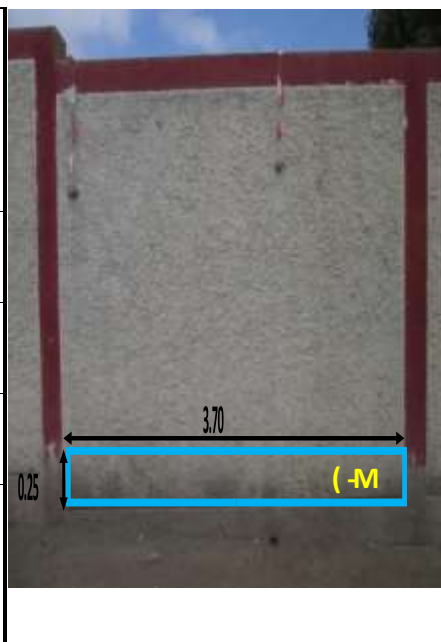
TRAMO N° 02

ÁREA (m2)	9.62
ÁREA AFECTADA (m2)	0.93
% DAÑADO	10%
% SIN DAÑO	90%
PATOLOGÍA Y SEVERIDAD DE LOS DAÑOS	(5-M)

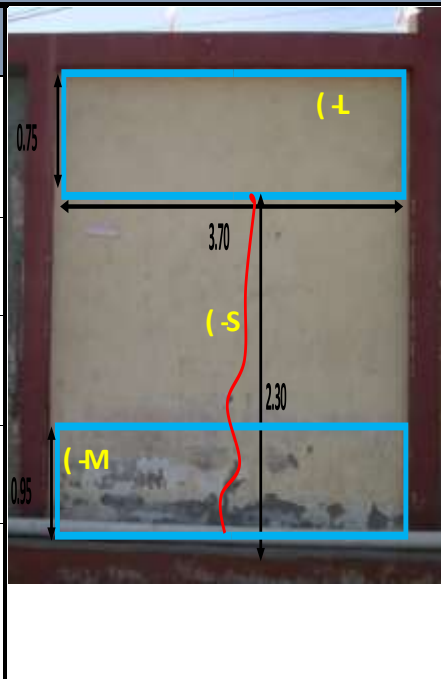
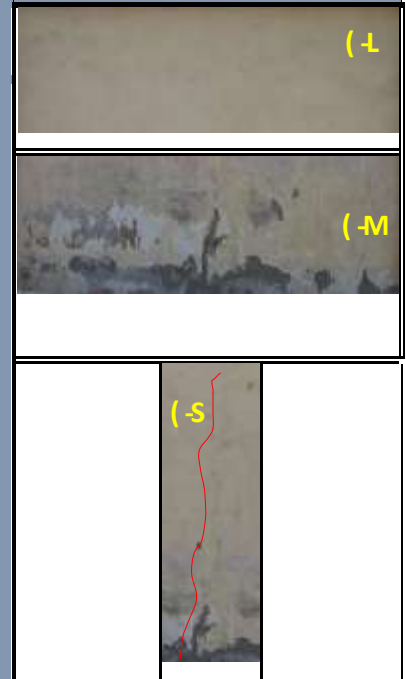
INTERIOR

ÁREA (m2)	9.62
ÁREA AFECTADA (m2)	6.52
% DAÑADO	68%
% SIN DAÑO	32%
PATOLOGÍA Y SEVERIDAD DE LOS DAÑOS	(8-L) (5-M) (1-S)

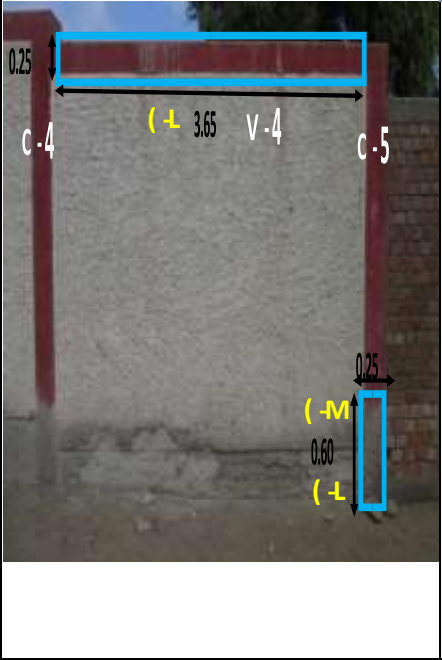
TRAMO N° 04				
ANÁLISIS DE COLUMNAS (C-5) Y VIGAS (V-4)				
EXTERIOR	COLUMNA	VIGA

ÁREA AFECTADA (m2)	0.30	0.91

% DAÑADO	42%	100%		
% SIN DAÑO	58%	0%		
PATOLOGÍA Y SEVERIDAD DE LOS DAÑOS	(5-M) (4-L)	(8-L)		
INTERIOR	COLUMNA	VIGA		
ÁREA (m2)	0.71	0.91

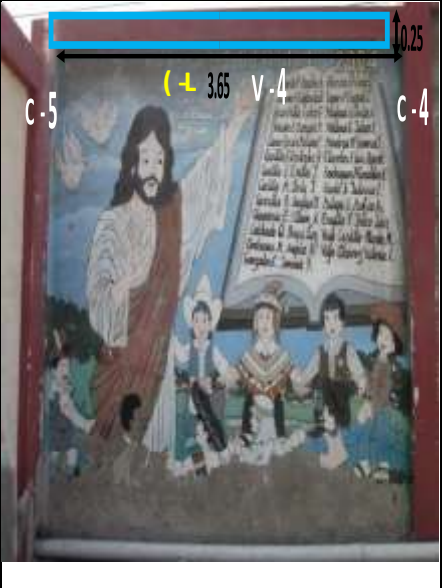
ÁREA AFECTADA (m2)	0.00	0.91		
% DAÑADO	0%	100%		
% SIN DAÑO	100%	0%		
PATOLOGÍA Y SEVERIDAD DE LOS DAÑOS	---	(8-L)

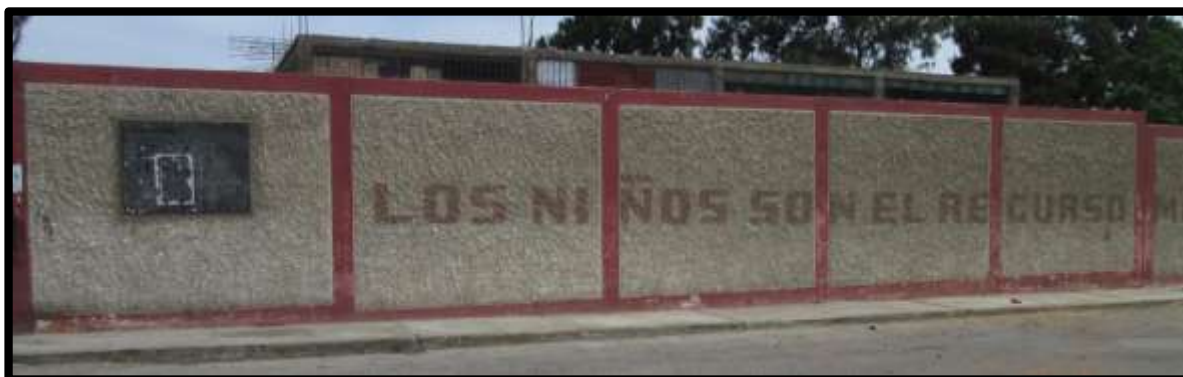
*Fotografía 03 - Vista Panorámica de la **Muestra 1** (Exterior) del Cerco Perimétrico de la Institución Educativa “Eduardo Ferrick Ring”.*

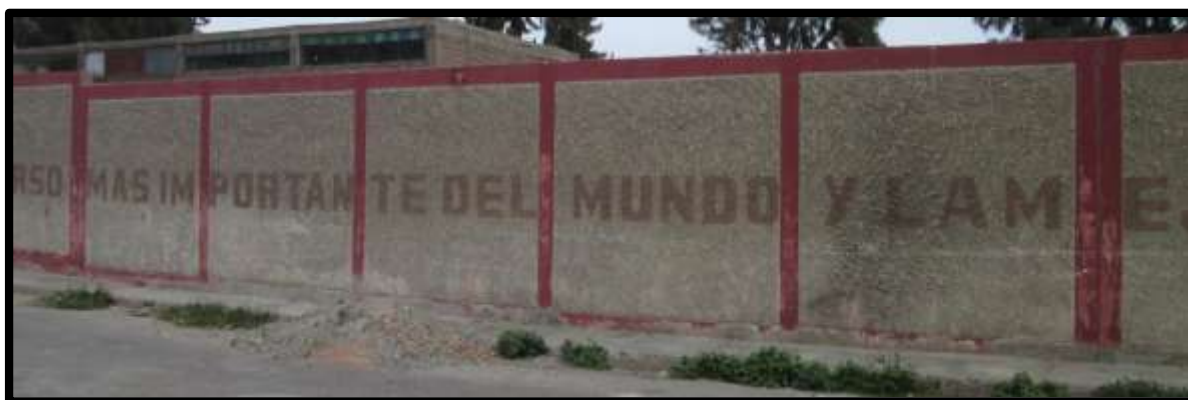
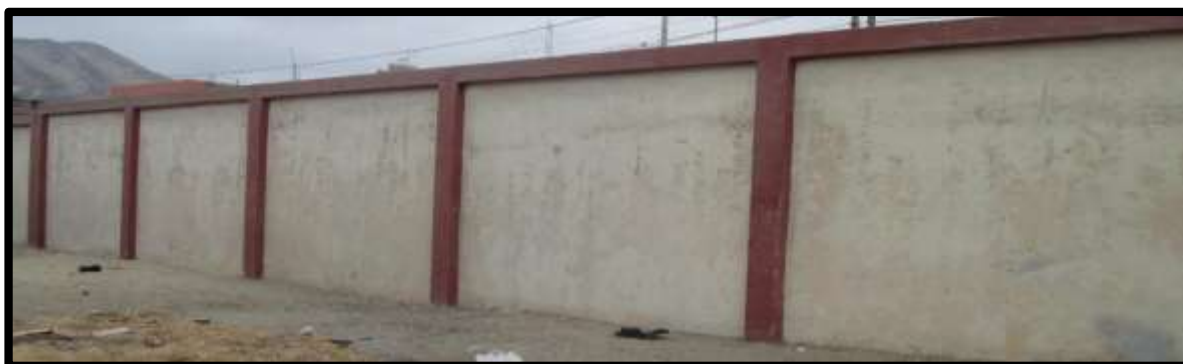
*Fotografía 04 - Vista Panorámica de la **Muestra 2** (Exterior e Interior) del Cerco Perimétrico de la Institución Educativa “Eduardo Ferrick Ring”.*

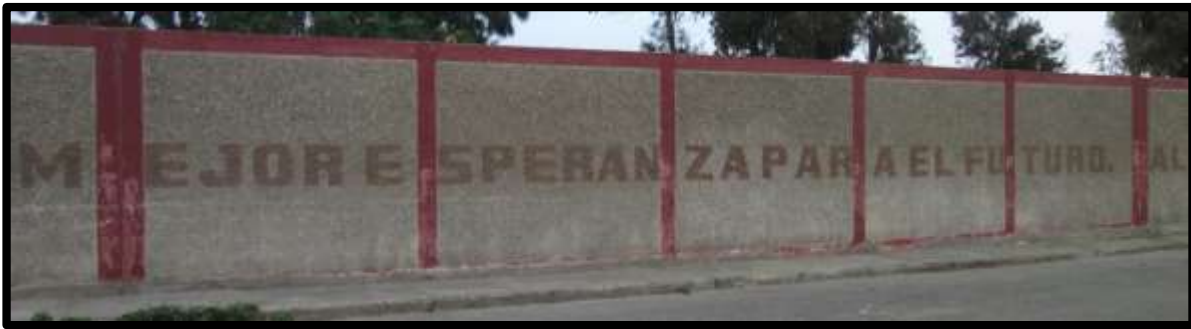
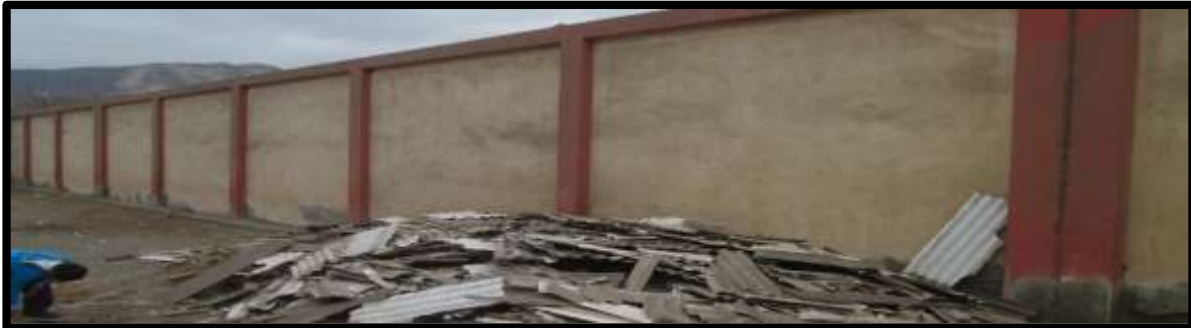
Fotografía 05 - Vista Panorámica de la Muestra 3 (Exterior e Interior) del Cerco Perimétrico de la Institución Educativa "Eduardo Ferrick Ring".

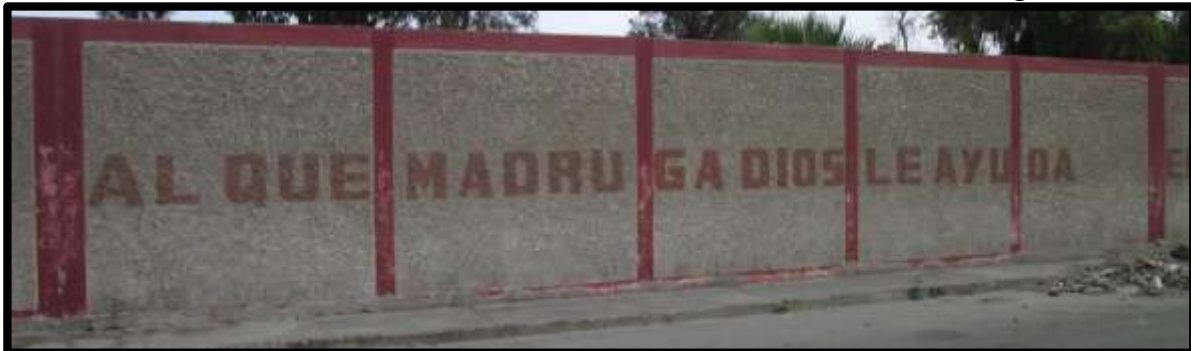
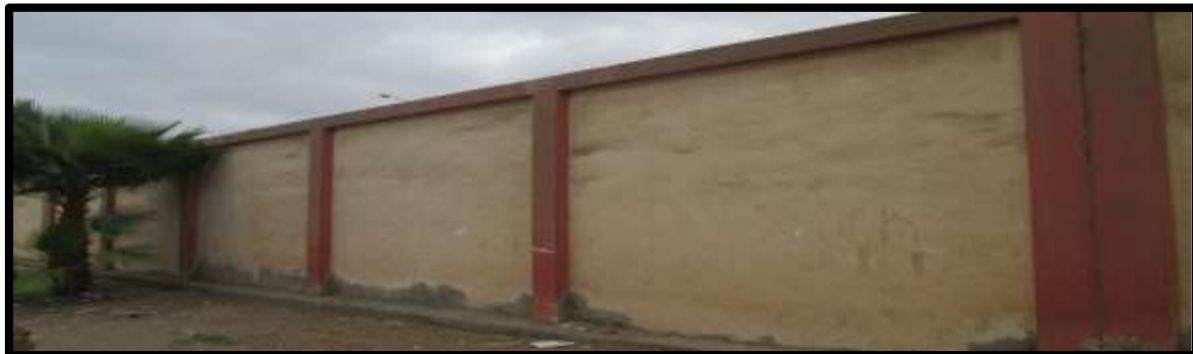
Fotografía 06 - Vista Panorámica de la Muestra 4 (Exterior e Interior) del Cerco Perimétrico de la Institución Educativa "Eduardo Ferrick Ring".

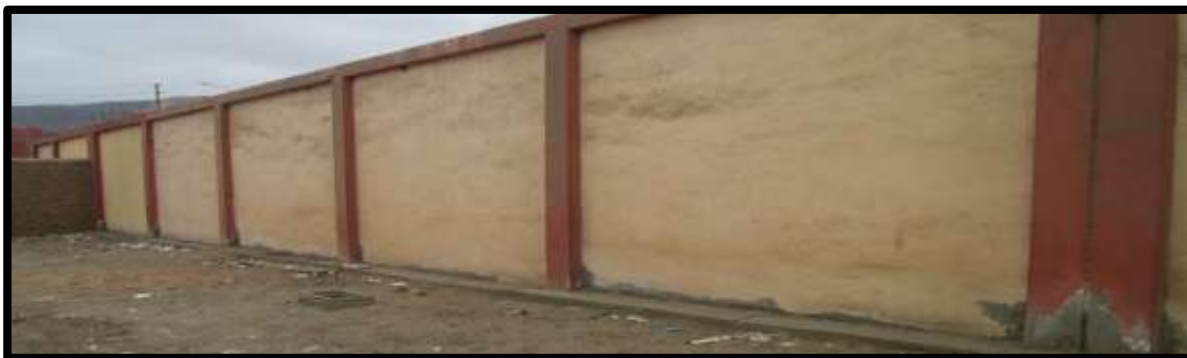
Fotografía 07 - Vista Panorámica de la Muestra 5 (Interior) del Cerco Perimétrico de la Institución Educativa "Eduardo Ferrick Ring".

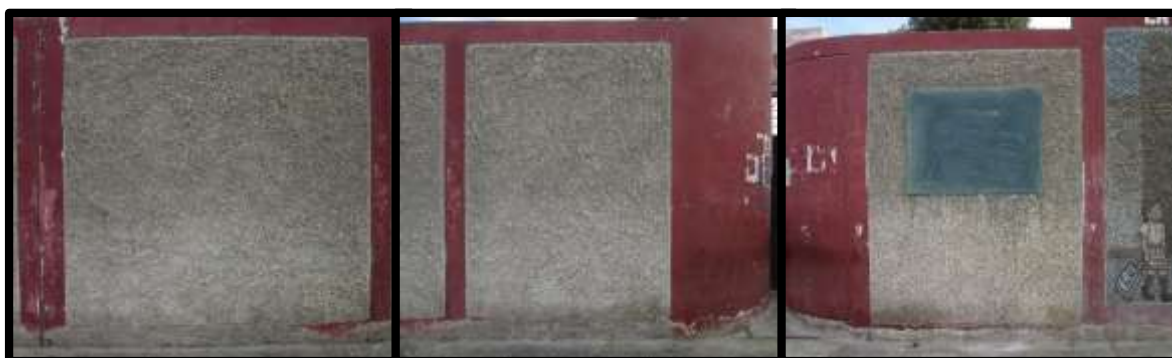
Fotografía 08 - Vista Panorámica de la Muestra 6 (Exterior) del Cerco Perimétrico de la Institución Educativa "Eduardo Ferrick Ring".

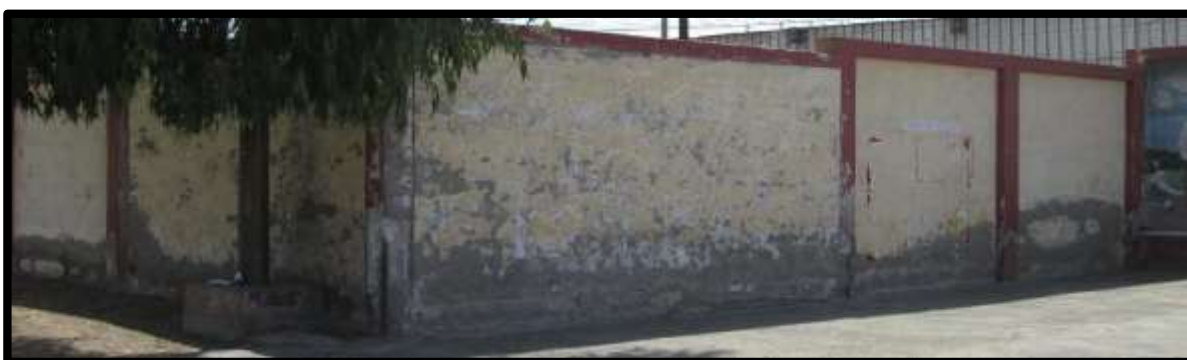
Fotografía 09 - Vista Panorámica de la Muestra 9 (Interior) del Cerco Perimétrico de la Institución Educativa "Eduardo Ferrick Ring".

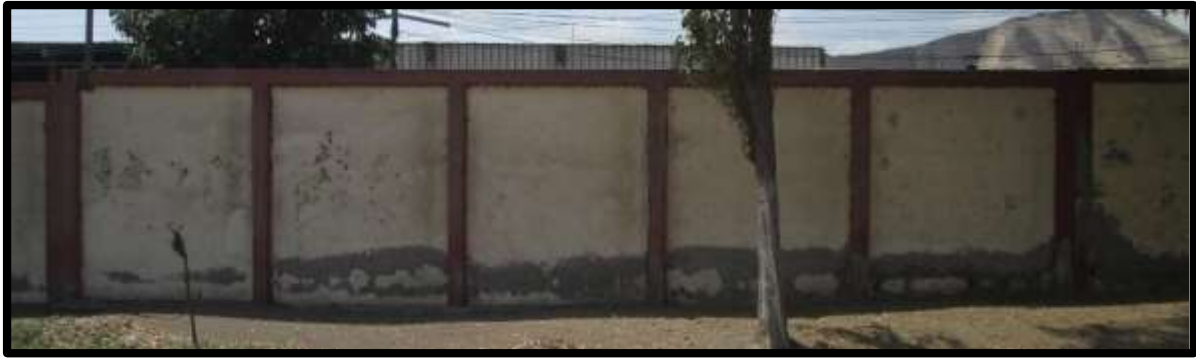
*Fotografía 10 - Vista Panorámica de la **Muestra 10** (Interior) del Cerco Perimétrico de la Institución Educativa “Eduardo Ferrick Ring”.*

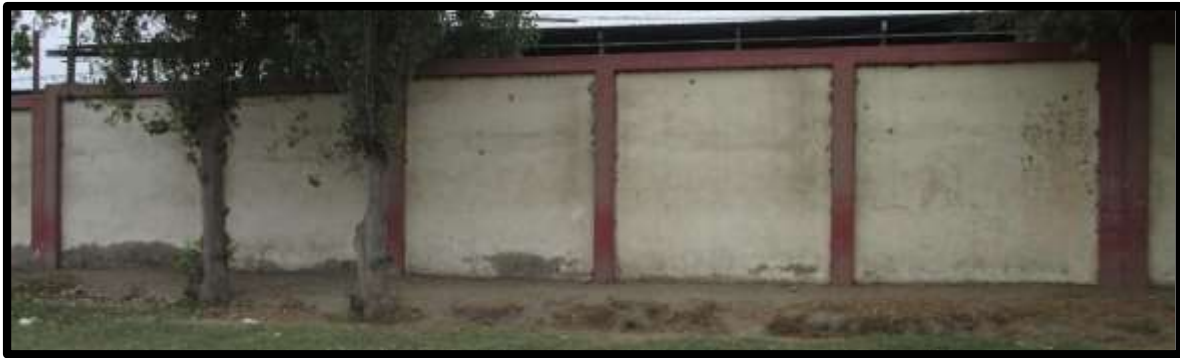
ÁREA TOTAL (M2)	TIPO DE PATOLOGÍA	ÁREA AFECTADA (M2)	ÁREA AFECTADA (%)
43.31	FISURA	0.000	0.00%
	GRIETA	0.000	0.00%
	HUMEDAD	3.505	8.09%
	EROSIÓN	0.000	0.00%
	SUCIEDAD	28.823	66.55%
	SIN DAÑO		
ESTADO	DAÑOS MEDIOS

ÁREA TOTAL (M2)	TIPO DE PATOLOGÍA	ÁREA AFECTADA (M2)	ÁREA AFECTADA (%)
8.84	FISURA	0.000	0.00%
	CORROSIÓN	0.088	0.99%
	HUMEDAD	0.138	1.56%
	EROSIÓN	0.000	0.00%
	SUCIEDAD	7.648	86.53%
	SIN DAÑO		10.92%
ESTADO	DAÑOS MEDIOS

*Fotografía 11 - Vista Panorámica de la **Muestra 12** (Interior) del Cerco Perimétrico de la Institución Educativa “Eduardo Ferrick Ring”.*

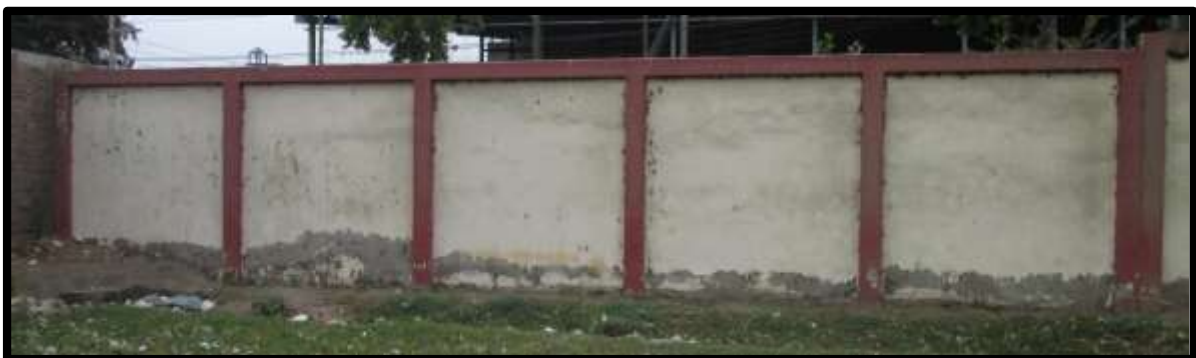
ÁREA TOTAL (M2)	TIPO DE PATOLOGÍA	ÁREA AFECTADA (M2)	ÁREA AFECTADA (%)
44.23	FISURA	0.825	1.87%
	GRIETA	0.000	0.00%
	HUMEDAD	15.873	35.89%
	EROSIÓN	0.000	0.00%
	SUCIEDAD	20.321	45.95%
	SIN DAÑO		
ESTADO	DAÑOS GRAVES

ÁREA TOTAL (M2)	TIPO DE PATOLOGÍA	ÁREA AFECTADA (M2)	ÁREA AFECTADA (%)
8.90	FISURA	0.000	0.00%
	CORROSIÓN	0.163	1.83%
	HUMEDAD	0.613	6.89%
	EROSIÓN	0.000	0.00%
	SUCIEDAD	6.158	69.22%
	SIN DAÑO		22.06%
ESTADO	DAÑOS MEDIOS

*Fotografía 12 - Vista Panorámica de la **Muestra 13** (Interior) del Cerco Perimétrico de la Institución Educativa “Eduardo Ferrick Ring”.*

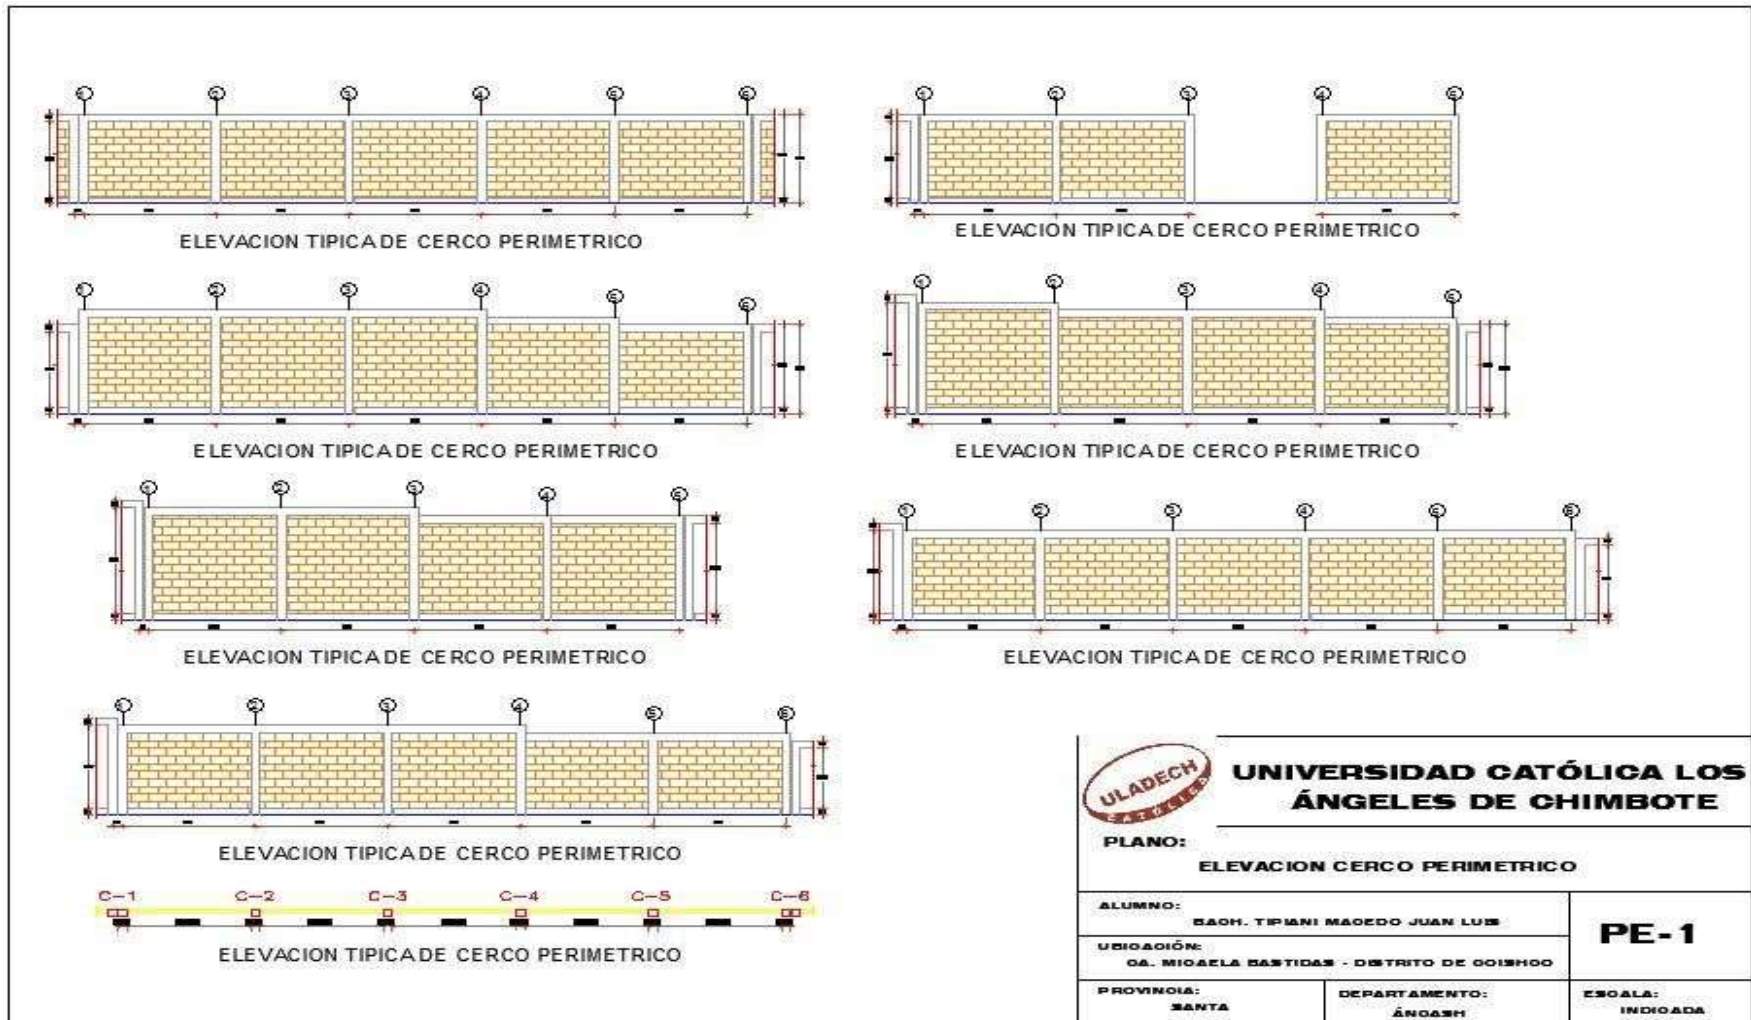
UNIVERSIDAD CATÓLICA LOS ÁNGELES DE CHIMBOTE		
		PLANO: ELEVACION CERCO PERIMETRICO
ALUMNO: DASH. TIPANI MACEDO JUAN LUIS		PE-1
UBICACIÓN: CA. MIOBELA BASTIDAS - DISTRITO DE GOISHOO		
PROVINCIA: SANTA	DEPARTAMENTO: ÁNCASH	ESCALA: INDICADA

✓ **(PE-1) PLANO DE ELEVACIÓN Y PATOLOGIAS – CERCO
PERIMÉTRICO**
