UNIVERSIDAD CATÓLICA LOS ÁNGELES
CHIMBOTE

DETERMINACIÓN Y EVALUACIÓN DE LAS
PATOLOGÍAS DEL SISTEMA ESTRUCTURAL DE
ALBAÑILERIA CONFINADA DEL CERCO PERIMÉTRICO
DE LA INSTITUCION EDUCATIVA INA 96, UBICADO EN
EL CENTRO POBLADO JUAN VELASCO ALVARADO,
DEL DISTRITO LAS LOMAS, PROVINCIA Y REGIÓN
PIURA, SETIEMBRE DEL AÑO 2017.

TESIS PARA OPTAR EL TÍTULO PROFESIONAL DE:
INGENIERO CIVIL

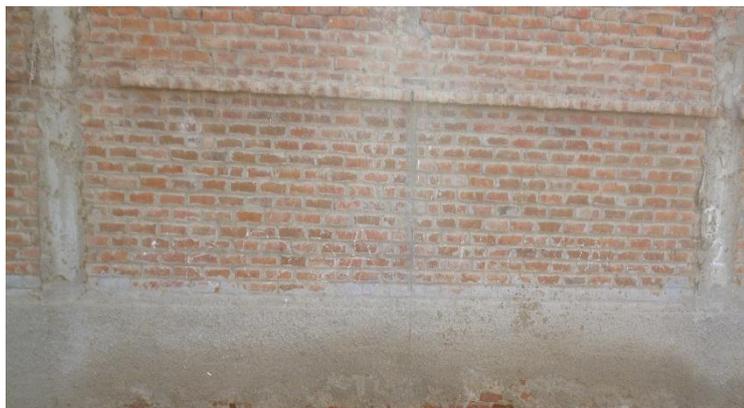
Gráfico 9: Humedad en muro de albañilería.

- De obra: Es la generada durante el proceso constructivo, cuando no se ha propiciado la evaporación mediante un elemento e barrera.
- Humedad capilar: Es el agua que procede del suelo y asciende por elementos verticales.
- Humedad de filtración: Es la procedente del exterior y que penetra al interior del edificio a través de fachadas o cubiertas.
- Humedad de condensación: Es la producida por la condensación del vapor de agua desde los ambientes con mayor presión del vapor como los interiores hacia los de presión más baja como los exteriores.
- Condensación superficial interior: Aparece en el interior de un cerramiento.
- Condensación intersticial: Aparece en el interior de la masa de un cerramiento o entre dos de sus capas.
- Humedad accidental: Es la producida por rotura de conducciones y cañerías y suele provocar focos muy puntuales de humedad.

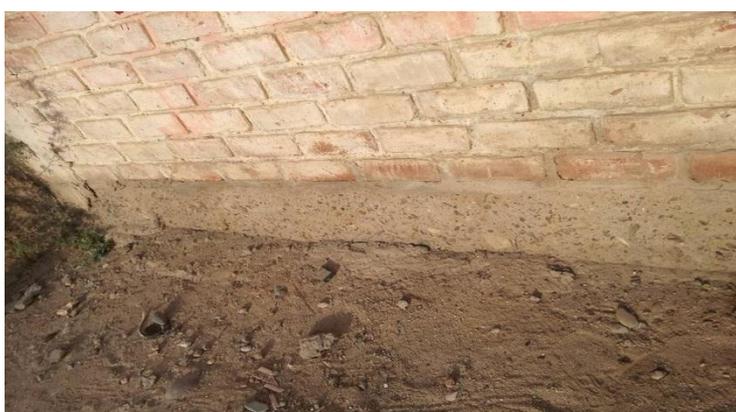
Gráfico 10: Erosión en sobrecimiento.

2. Erosión: Es la pérdida o transformación superficial de un material y puede ser total o parcial. La erosión atmosférica es la producida por la acción física de los agentes atmosféricos, generalmente se trata de la meteorización de materiales pétreos provocada por la succión de agua de lluvia que si va acompañada por posteriores heladas y su consecuente dilatación rompe laminas superficiales del material constructivo.

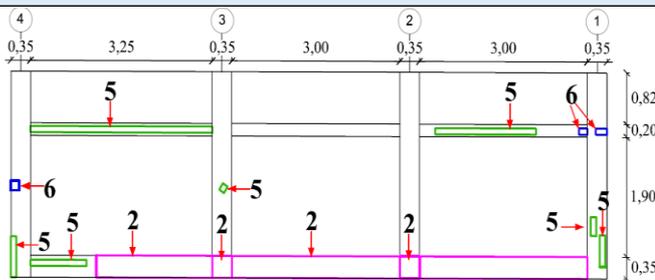
Análisis de patologías identificadas por elemento														
Elementos			Columna			Sobrecimiento			Muro			Viga		
			Área:	4.58	m2	Área:	3.24	m2	Área:	25.16	m2	Área:	1.85	m2
Tipos de patología			Área con patología (m2)	% Área con patología	Nivel de severidad	Área con patología (m2)	% Área con patología	Nivel de severidad	Área con patología (m2)	% Área con patología	Nivel de severidad	Área con patología (m2)	% Área con patología	Nivel de severidad
Lesión	Símbolo	Patología												
Físicas	1	Humedad	0.00	0.00%	L	0.00	0.00%	L	0.00	0.00%	L	0.00	0.00%	L
	2	Erosión	0.32	6.99%	L	2.20	67.90%	M	0.00	0.00%	L	0.00	0.00%	L
	3	Suciedad	0.60	13.10%	L	0.87	26.85%	L	18.67	74.21%	S	0.00	0.00%	L
Mecánicas	4	Grietas	0.00	0.00%	L	0.00	0.00%	L	0.00	0.00%	L	0.00	0.00%	L
	5	Fisuras	0.16	3.49%	L	0.10	3.09%	L	0.00	0.00%	L	0.61	32.97%	S
	6	Desprendimiento	0.04	0.87%	L	0.00	0.00%	L	0.00	0.00%	L	0.03	1.62%	L

Químicas	7	Eflorescencia	0.00	0.00%	L	0.00	0.00%	L	0.00	0.00%	L	0.00	0.00%	L
	8	Oxidación y Corrosión	0.00	0.00%	L	0.00	0.00%	L	0.00	0.00%	L	0.00	0.00%	L
Total			1.12	24.45%		3.17	97.84%		18.67	74.21%		0.64	34.59%	
Nivel de severidad			Leve			Moderado			Severo			Severo		
Análisis general de la unidad de muestra 1														
Área total de la unidad de muestra 1 (m2)			Columna		Sobrecimiento		Muro		Viga					
			Área afectada (m2)	% Área afectada	Área afectada (m2)	% Área afectada	Área afectada(m2)	%Área afectada	Área afectada (m2)	% Área afectada

34.83			1.12	3.22%	3.17	9.10%	18.67	53.60%	0.64	1.84%				
Elevación de la unidad de muestra 1

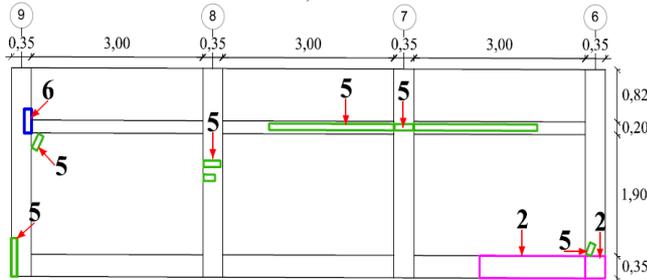
Análisis de patologías identificadas por elemento														
Elementos			Columna			Sobrecimiento			Muro			Viga		
			Área:	4.58	m2	Área:	3.15	m2	Área:	24.48	m2	Área:	1.80	m2
Tipos de patología			Área con patología (m2)	% Área con patología	Nivel de severidad	Área con patología (m2)	% Área con patología	Nivel de severidad	Área con patología (m2)	% Área con patología	Nivel de severidad	Área con patología (m2)	% Área con patología	Nivel de severidad
Lesión	Símbolo	Patología												
Físicas	1	Humedad	0.00	0.00%	L	0.00	0.00%	L	0.00	0.00%	L	0.00	0.00%	L
	2	Erosión	0.13	2.84%	L	0.70	22.22%	M	0.00	0.00%	L	0.00	0.00%	L
	3	Suciedad	0.00	0.00%	L	0.00	0.00%	L	9.21	37.62%	M	0.00	0.00%	L
Mecánicas	4	Grietas	0.00	0.00%	L	0.00	0.00%	L	0.00	0.00%	L	0.00	0.00%	L
	5	Fisuras	0.19	4.15%	L	0.00	0.00%	L	0.04	0.16%	L	0.44	24.44%	S
	6	Desprendimiento	0.09	1.97%	L	0.00	0.00%	L	0.00	0.00%	L	0.00	0.00%	L

Químicas	7	Eflorescencia	0.00	0.00%	L	0.00	0.00%	L	0.00	0.00%	L	0.00	0.00%	L
	8	Oxidación y Corrosión	0.00	0.00%	L	0.00	0.00%	L	0.00	0.00%	L	0.00	0.00%	L
Total			0.41	8.95%		0.70	22.22%		9.25	37.79%		0.44	24.44%	
Nivel de severidad			Leve			Moderado			Moderado			Severo		
Análisis general de la unidad de muestra 2														
Área total de la unidad de muestra 2 (m2)			Columna		Sobrecimiento		Muro		Viga					
			Área afectada (m2)	% Área afectada	Área afectada (m2)	% Área afectada	Área afectada(m2)	% Área afectada	Área afectada (m2)	% Área afectada	Área afectada (m2)	% Área afectada

34.01			0.41	1.21%	0.70	2.06%	9.25	27.20%	0.44	1.29%				
Elevación de la unidad de muestra 2

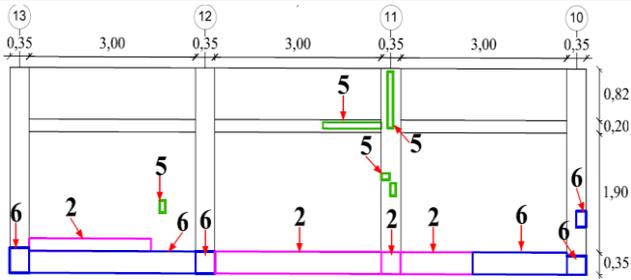
Análisis de patologías identificadas por elemento														
Elementos			Columna			Sobrecimiento			Muro			Viga		
			Área:	4.58	m2	Área:	3.15	m2	Área:	24.48	m2	Área:	1.80	m2
Lesión	Símbolo	Patología	Área con patología (m2)	% Área con patología	Nivel de severidad	Área con patología (m2)	% Área con patología	Nivel de severidad	Área con patología (m2)	% Área con patología	Nivel de severidad	Área con patología (m2)	% Área con patología	Nivel de severidad
Físicas	1	Humedad	0.00	0.00%	L	0.00	0.00%	L	0.00	0.00%	L	0.00	0.00%	L
	2	Erosión	0.13	2.84%	L	1.51	47.94%	M	0.47	1.92%	L	0.00	0.00%	L
	3	Suciedad	0.00	0.00%	L	0.00	0.00%	L	11.32	46.24%	M	0.00	0.00%	L
Mecánicas	4	Grietas	0.00	0.00%	L	0.00	0.00%	L	0.00	0.00%	L	0.00	0.00%	L
	5	Fisuras	0.15	3.28%	L	0.00	0.00%	L	0.04	0.16%	L	0.13	7.22%	M
	6	Desprendimiento	0.41	8.95%	L	1.64	52.06%	M	0.00	0.00%	L	0.00	0.00%	L
Químicas	7	Eflorescencia	0.00	0.00%	L	0.00	0.00%	L	0.00	0.00%	L	0.00	0.00%	L

8	Oxidación y Corrosión	0.00	0.00%	L	0.00	0.00%	L	0.00	0.00%	L	0.00	0.00%	L
Total			0.69	15.07%		3.15	100.00%		11.83	48.33%		0.13	7.22%	
Nivel de severidad			Leve			Moderado			Moderado			Moderado		
Análisis general de la unidad de muestra 3														
Área total de la unidad de muestra 3 (m2)			Columna		Sobrecimiento		Muro		Viga					
			Área afectada (m2)	% Área afectada	Área afectada (m2)	% Área afectada	Área afectada(m2)	% Área afectada	Área afectada (m2)	% Área afectada

34.01			0.69	2.03%	3.15	9.26%	11.83	34.78%	0.13	0.38%				
Elevación de la unidad de muestra 3

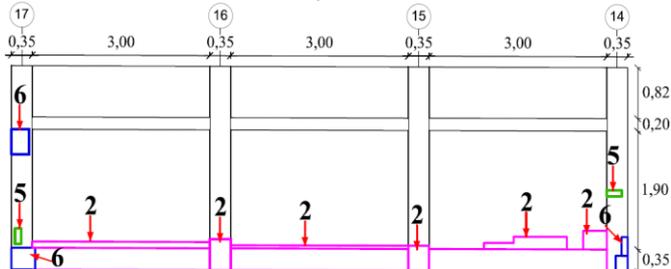
Análisis de patologías identificadas por elemento														
Elementos			Columna			Sobrecimiento			Muro			Viga		
			Área:	4.58	m2	Área:	3.15	m2	Área:	24.48	m2	Área:	1.80	m2
Tipos de patología			Área con patología (m2)	% Área con patología	Nivel de severidad	Área con patología (m2)	% Área con patología	Nivel de severidad	Área con patología (m2)	% Área con patología	Nivel de severidad	Área con patología (m2)	% Área con patología	Nivel de severidad
Lesión	Símbolo	Patología												
Físicas	1	Humedad	0.00	0.00%	L	0.00	0.00%	L	0.00	0.00%	L	0.00	0.00%	L
	2	Erosión	0.34	7.42%	L	3.15	100.00%	S	0.93	3.80%	L	0.00	0.00%	L
	3	Suciedad	0.00	0.00%	L	0.00	0.00%	L	4.67	19.08%	L	0.00	0.00%	L
Mecánicas	4	Grietas	0.00	0.00%	L	0.00	0.00%	L	0.00	0.00%	L	0.00	0.00%	L
	5	Fisuras	0.05	1.09%	L	0.00	0.00%	L	0.00	0.00%	L	0.00	0.00%	L
	6	Desprendimiento	0.36	7.86%	L	0.00	0.00%	L	0.00	0.00%	L	0.00	0.00%	L

Químicas	7	Eflorescencia	0.00	0.00%	L	0.00	0.00%	L	2.65	10.83%	L	0.00	0.00%	L
	8	Oxidación y Corrosión	0.00	0.00%	L	0.00	0.00%	L	0.00	0.00%	L	0.00	0.00%	L
Total			0.75	16.38%		3.15	100.00%		8.25	33.70%		0.00	0.00%	
Nivel de severidad			Leve			Severo			Leve			Leve		
Análisis general de la unidad de muestra 4														
Área total de la unidad de muestra 4 (m2)			Columna		Sobrecimiento		Muro		Viga					
			Área afectada (m2)	% Área afectada	Área afectada (m2)	% Área afectada	Área afectada(m2)	% Área afectada	Área afectada (m2)	% Área afectada

34.01			0.75	2.21%	3.15	9.26%	8.25	24.26%	0.00	0.00%				
Elevación de la unidad de muestra 4

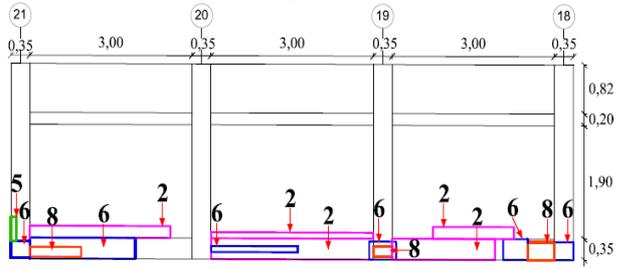
34.01			0.41	1.21%	2.31	6.79%	24.11	70.89%	0.00	0.00%				
Elevación de la unidad de muestra 5

Químicas	7	Eflorescencia	0.00	0.00%	L	0.00	0.00%	L	0.00	0.00%	L	0.00	0.00%	L
	8	Oxidación y Corrosión	0.09	1.97%	L	0.46	14.60%	M	0.00	0.00%	L	0.00	0.00%	L
Total			0.41	8.95%		2.31	73.33%		24.11	98.49%		0.00	0.00%	
Nivel de severidad			Leve			Moderado			Severo			Leve		
Análisis general de la unidad de muestra 5														
Área total de la unidad de muestra 5 (m2)			Columna		Sobrecimiento		Muro		Viga					
			Área afectada (m2)	% Área afectada	Área afectada (m2)	% Área afectada	Área afectada(m2)	% Área afectada	Área afectada (m2)	% Área afectada

Análisis de patologías identificadas en la unidad de muestra 5					
Patologías		Área afectada (m2)	% Área afectada	Área no afectada (m2)	% Área no afectada
1	Humedad	4.72	13.88%	7.18	21.11%
2	Erosión	2.74	8.06%		
3	Suciedad	17.62	51.81%		
4	Grietas	0.00	0.00%		
5	Fisuras	0.04	0.12%		
6	Desprendimiento	1.16	3.41%		
7	Eflorescencia	0.00	0.00%		
8	Oxidación y Corrosión	0.55	1.62%		
Total		26.83	78.89%

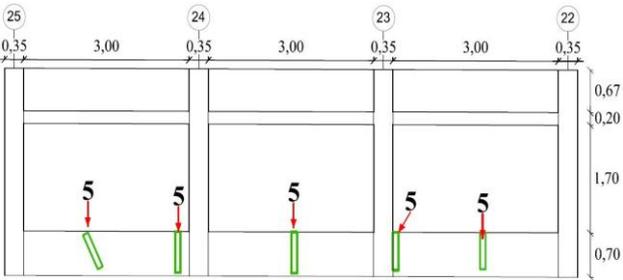
34.01			0.00	0.00%	0.38	1.12%	7.16	21.05%	0.00	0.00%				
Elevación de la unidad de muestra 6

Químicas	7	Eflorescencia	0.00	0.00%	L	0.00	0.00%	L	0.00	0.00%	L	0.00	0.00%	L
	8	Oxidación y Corrosión	0.00	0.00%	L	0.00	0.00%	L	0.00	0.00%	L	0.00	0.00%	L
Total			0.00	0.00%		0.38	6.03%		7.16	33.57%		0.00	0.00%	
Nivel de severidad			Leve			Leve			Moderado			Leve		
Análisis general de la unidad de muestra 6														
Área total de la unidad de muestra 6 (m²)			Columna		Sobrecimiento		Muro		Viga					
			Área afectada (m ²)	% Área afectada	Área afectada (m ²)	% Área afectada	Área afectada(m ²)	%Área afectada	Área afectada (m ²)	% Área afectada

Análisis de patologías identificadas en la unidad de muestra 6					
Patologías		Área afectada (m2)	% Área afectada	Área no afectada (m2)	% Área no afectada
1	Humedad	0.00	0.00%	26.47	77.83%
2	Erosión	1.99	5.85%		
3	Suciedad	5.17	15.20%		
4	Grietas	0.00	0.00%		
5	Fisuras	0.38	1.12%		
6	Desprendimiento	0.00	0.00%		
7	Eflorescencia	0.00	0.00%		
8	Oxidación y Corrosión	0.00	0.00%		
Total		7.54	22.17%

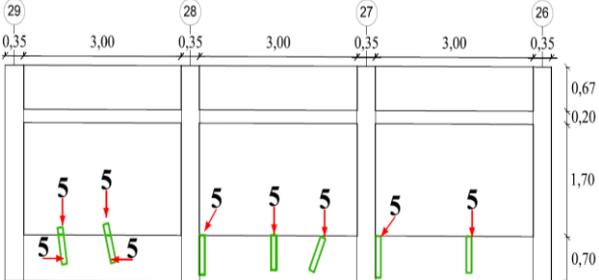
34.01			0.00	0.00%	0.47	1.38%	6.11	17.97%	0.00	0.00%				
Elevación de la unidad de muestra 7

Químicas	7	Eflorescencia	0.00	0.00%	L	0.00	0.00%	L	0.00	0.00%	L	0.00	0.00%	L
	8	Oxidación y Corrosión	0.00	0.00%	L	0.00	0.00%	L	0.00	0.00%	L	0.00	0.00%	L
Total			0.00	0.00%		0.47	7.46%		6.11	28.65%		0.00	0.00%	
Nivel de severidad			Leve			Leve			Leve			Leve		
Análisis general de la unidad de muestra 7														
Área total de la unidad de muestra 7 (m2)			Columna		Sobrecimiento		Muro		Viga					
			Área afectada (m2)	% Área afectada	Área afectada (m2)	% Área afectada	Área afectada(m2)	% Área afectada	Área afectada (m2)	% Área afectada

Análisis de patologías identificadas en la unidad de muestra 7					
Patologías		Área afectada (m2)	% Área afectada	Área no afectada (m2)	% Área no afectada
1	Humedad	0.00	0.00%	27.43	80.65%
2	Erosión	2.39	7.03%		
3	Suciedad	3.66	10.76%		
4	Grietas	0.00	0.00%		
5	Fisuras	0.53	1.56%		
6	Desprendimiento	0.00	0.00%		
7	Eflorescencia	0.00	0.00%		
8	Oxidación y Corrosión	0.00	0.00%		
Total		6.58	19.35%

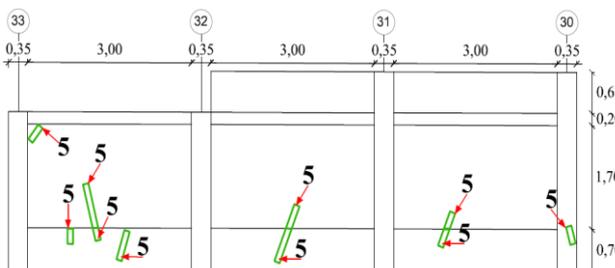
31.53			0.04	0.13%	0.23	0.73%	3.53	11.20%	0.52	1.65%				
Elevación de la unidad de muestra 8

Químicas	7	Eflorescencia	0.00	0.00%	L	0.00	0.00%	L	0.00	0.00%	L	0.00	0.00%	L
	8	Oxidación y Corrosión	0.00	0.00%	L	0.00	0.00%	L	0.00	0.00%	L	0.00	0.00%	L
Total			0.04	0.97%		0.23	3.65%		3.53	18.27%		0.52	28.89%	
Nivel de severidad			Leve			Leve			Leve			Severo		
Análisis general de la unidad de muestra 8														
Área total de la unidad de muestra 8 (m2)			Columna		Sobrecimiento		Muro		Viga					
			Área afectada (m2)	% Área afectada	Área afectada (m2)	% Área afectada	Área afectada(m2)	%Área afectada	Área afectada (m2)	% Área afectada

Análisis de patologías identificadas en la unidad de muestra 8					
Patologías		Área afectada (m2)	% Área afectada	Área no afectada (m2)	% Área no afectada
1	Humedad	0.00	0.00%	27.21	
2	Erosión	1.28	4.06%		
3	Suciedad	2.05	6.50%		
4	Grietas	0.00	0.00%		
5	Fisuras	0.99	3.14%		
6	Desprendimiento	0.00	0.00%		
7	Eflorescencia	0.00	0.00%		
8	Oxidación y Corrosión	0.00	0.00%		
Total		4.32	13.70%

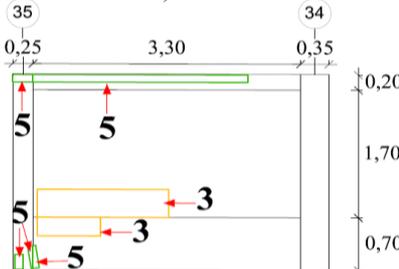
10.14			0.08	0.79%	0.24	2.37%	5.39	53.16%	0.00	0.00%				
Elevación de la unidad de muestra 9

Químicas	7	Eflorescencia	0.00	0.00%	L	0.00	0.00%	L	0.00	0.00%	L	0.00	0.00%	L
	8	Oxidación y Corrosión	0.00	0.00%	L	0.00	0.00%	L	0.00	0.00%	L	0.00	0.00%	L
Total			0.08	5.13%		0.24	10.39%		5.39	96.08%		0.00	0.00%	
Nivel de severidad			Leve			Leve			Severo			Leve		
Análisis general de la unidad de muestra 9														
Área total de la unidad de muestra 9 (m2)			Columna		Sobrecimiento		Muro		Viga					
			Área afectada (m2)	% Área afectada	Área afectada (m2)	% Área afectada	Área afectada(m2)	%Área afectada	Área afectada (m2)	% Área afectada

Análisis de patologías identificadas en la unidad de muestra 9					
Patologías		Área afectada (m2)	% Área afectada	Área no afectada (m2)	% Área no afectada
1	Humedad	1.02	10.06%	4.43	43.69%
2	Erosión	3.77	37.18%		
3	Suciedad	0.80	7.89%		
4	Grietas	0.00	0.00%		
5	Fisuras	0.12	1.18%		
6	Desprendimiento	0.00	0.00%		
7	Eflorescencia	0.00	0.00%		
8	Oxidación y Corrosión	0.00	0.00%		
Total		5.71	56.31%

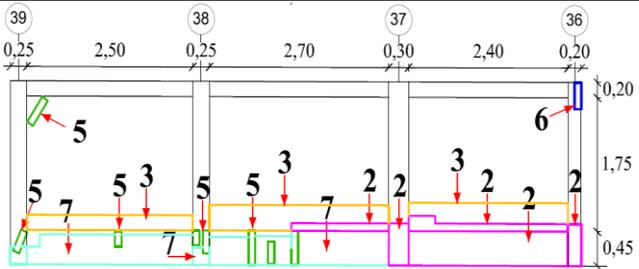
20.64	1.66	8.04%	3.37	16.33%	8.24	39.92%	0.00	0.00%						
Elevación de la unidad de muestra 10

Químicas	7	Eflorescencia	0.15	6.25%	L	1.64	47.95%	M	0.00	0.00%	L	0.00	0.00%	L
	8	Oxidación y Corrosión	0.00	0.00%	L	0.00	0.00%	L	0.00	0.00%	L	0.00	0.00%	L
Total			1.66	69.17%		3.37	98.54%		8.24	61.95%		0.00	0.00%	
Nivel de severidad			Leve			Moderado			Moderado			Leve		
Análisis general de la unidad de muestra 10														
Área total de la unidad de muestra 10 (m2)	Columna		Sobrecimiento		Muro		Viga							
	Área afectada (m2)	% Área afectada	Área afectada (m2)	% Área afectada	Área afectada(m2)	% Área afectada	Área afectada (m2)	% Área afectada

Análisis de patologías identificadas en la unidad de muestra 10					
Patologías		Área afectada (m2)	% Área afectada	Área no afectada (m2)	% Área no afectada
1	Humedad	0.00	0.00%	7.37	35.71%
2	Erosión	2.63	12.74%		
3	Suciedad	7.46	36.14%		
4	Grietas	0.00	0.00%		
5	Fisuras	1.30	6.30%		
6	Desprendimiento	0.09	0.44%		
7	Eflorescencia	1.79	8.67%		
8	Oxidación y Corrosión	0.00	0.00%		
Total		13.27	64.29%

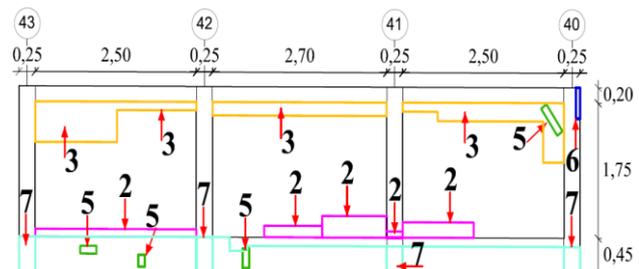
20.89			0.55	2.63%	3.41	16.32%	10.64	50.93%	0.00	0.00%				
Elevación de la unidad de muestra 11

Químicas	7	Eflorescencia	0.42	17.50%	L	3.29	94.81%	S	0.00	0.00%	L	0.00	0.00%	L
	8	Oxidación y Corrosión	0.00	0.00%	L	0.00	0.00%	L	0.00	0.00%	L	0.00	0.00%	L
Total			0.55	22.92%		3.41	98.27%		10.64	78.93%		0.00	0.00%	
Nivel de severidad			Leve			Severo			Severo			Leve		
Análisis general de la unidad de muestra 11														
Área total de la unidad de muestra 11 (m2)			Columna		Sobrecimiento		Muro		Viga					
			Área afectada (m2)	% Área afectada	Área afectada (m2)	% Área afectada	Área afectada(m2)	% Área afectada	Área afectada (m2)	% Área afectada

Análisis de patologías identificadas en la unidad de muestra 11					
Patologías		Área afectada (m2)	% Área afectada	Área no afectada (m2)	% Área no afectada
1	Humedad	0.00	0.00%	6.29	30.11%
2	Erosión	0.99	4.74%		
3	Suciedad	9.67	46.29%		
4	Grietas	0.00	0.00%		
5	Fisuras	0.18	0.86%		
6	Desprendimiento	0.05	0.24%		
7	Eflorescencia	3.71	17.76%		
8	Oxidación y Corrosión	0.00	0.00%		
Total		14.60	69.89%

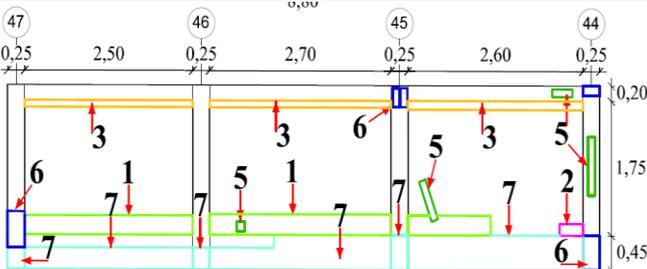
21.12			0.76	3.60%	3.13	14.82%	10.23	48.44%	0.00	0.00%				
Elevación de la unidad de muestra 12

Análisis de patologías identificadas por elemento														
Elementos			Columna			Sobrecimiento			Muro			Viga		
			Área:	2.40	m2	Área:	3.51	m2	Área:	13.65	m2	Área	1.56	m2
Lesión	Símbolo	Patología	Área con patología (m2)	% Área con patología	Nivel de severidad	Área con patología (m2)	% Área con patología	Nivel de severidad	Área con patología (m2)	% Área con patología	Nivel de severidad	Área con patología (m2)	% Área con patología	Nivel de severidad
Físicas	1	Humedad	0.00	0.00%	L	0.00	0.00%	L	2.47	18.10%	L	0.00	0.00%	L
	2	Erosión	0.00	0.00%	L	0.00	0.00%	L	1.20	8.79%	L	0.00	0.00%	L
	3	Suciedad	0.00	0.00%	L	0.00	0.00%	L	6.49	47.55%	M	0.00	0.00%	L
Mecánicas	4	Grietas	0.00	0.00%	L	0.00	0.00%	L	0.00	0.00%	L	0.00	0.00%	L
	5	Fisuras	0.12	5.00%	L	0.00	0.00%	L	0.07	0.51%	L	0.00	0.00%	L
	6	Desprendimiento	0.38	15.83%	L	0.00	0.00%	L	0.00	0.00%	L	0.00	0.00%	L
Químicas	7	Eflorescencia	0.26	10.83%	L	3.13	89.17%	S	0.00	0.00%	L	0.00	0.00%	L

8	Oxidación y Corrosión	0.00	0.00%	L	0.00	0.00%	L	0.00	0.00%	L	0.00	0.00%	L
Total			0.76	31.67%		3.13	89.17%		10.23	74.95%		0.00	0.00%	
Nivel de severidad			Leve			Severo			Moderado			Leve		
Análisis general de la unidad de muestra 12														
Área total de la unidad de muestra 12 (m2)			Columna		Sobrecimiento		Muro		Viga					
			Área afectada (m2)	% Área afectada	Área afectada (m2)	% Área afectada	Área afectada (m2)	% Área afectada	Área afectada (m2)	% Área afectada	Área afectada (m2)	% Área afectada

Análisis de patologías identificadas en la unidad de muestra 12					
Patologías		Área afectada (m2)	% Área afectada	Área no afectada (m2)	% Área no afectada
1	Humedad	2.47	11.70%	7.00	33.14%
2	Erosión	1.20	5.68%		
3	Suciedad	6.49	30.73%		
4	Grietas	0.00	0.00%		
5	Fisuras	0.19	0.90%		
6	Desprendimiento	0.38	1.80%		
7	Eflorescencia	3.39	16.05%		
8	Oxidación y Corrosión	0.00	0.00%		
Total		14.12	66.86%

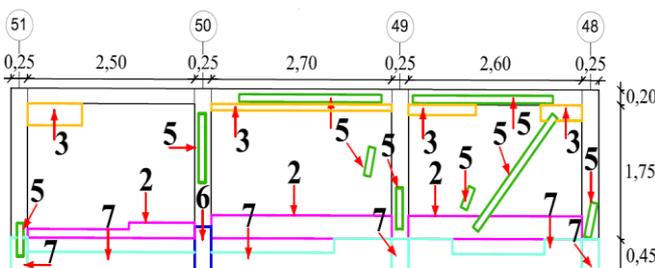
21.12			0.83	3.93%	2.79	13.21%	13.60	64.39%	0.00	0.00%				
Elevación de la unidad de muestra 13

Análisis de patologías identificadas por elemento														
Elementos			Columna			Sobrecimiento			Muro			Viga		
			Área:	2,40	m2	Área:	3,51	m2	Área:	13,65	m2	Área:	1,56	m2
Tipos de patología			Área con patología (m2)	% Área con patología	Nivel de severidad	Área con patología (m2)	% Área con patología	Nivel de severidad	Área con patología (m2)	% Área con patología	Nivel de severidad	Área con patología (m2)	% Área con patología	Nivel de severidad
Lesión	Símbolo	Patología												
Físicas	1	Humedad	0.00	0.00%	L	0.00	0.00%	L	0.00	0.00%	L	0.00	0.00%	L
	2	Erosión	0.00	0.00%	L	0.00	0.00%	L	2.90	21.25%	M	0.00	0.00%	L
	3	Suciedad	0.00	0.00%	L	0.00	0.00%	L	10.42	76.34%	S	0.00	0.00%	L
Mecánicas	4	Grietas	0.00	0.00%	L	0.00	0.00%	L	0.00	0.00%	L	0.00	0.00%	L
	5	Fisuras	0.28	11.67%	L	0.00	0.00%	L	0.28	2.05%	L	0.00	0.00%	L
	6	Desprendimiento	0.20	8.33%	L	0.00	0.00%	L	0.00	0.00%	L	0.00	0.00%	L

Químicas	7	Eflorescencia	0.35	14.58%	L	2.79	79.49%	S	0.00	0.00%	L	0.00	0.00%	L
	8	Oxidación y Corrosión	0.00	0.00%	L	0.00	0.00%	L	0.00	0.00%	L	0.00	0.00%	L
Total			0.83	34.58%		2.79	79.49%		13.60	99.63%		0.00	0.00%	
Nivel de severidad			Leve			Severo			Moderado			Leve		
Análisis general de la unidad de muestra 13														
Área total de la unidad de muestra 13 (m2)			Columna		Sobrecimiento		Muro		Viga					
			Área afectada (m2)	% Área afectada	Área afectada (m2)	% Área afectada	Área afectada(m2)	%Área afectada	Área afectada (m2)	% Área afectada

Análisis de patologías identificadas en la unidad de muestra 13					
Patologías		Área afectada (m2)	% Área afectada	Área no afectada (m2)	% Área no afectada
1	Humedad	0.00	0.00%	3.90	18.47%
2	Erosión	2.90	13.73%		
3	Suciedad	10.42	49.34%		
4	Grietas	0.00	0.00%		
5	Fisuras	0.56	2.65%		
6	Desprendimiento	0.20	0.95%		
7	Eflorescencia	3.14	14.87%		
8	Oxidación y Corrosión	0.00	0.00%		
Total		17.22	81.53%

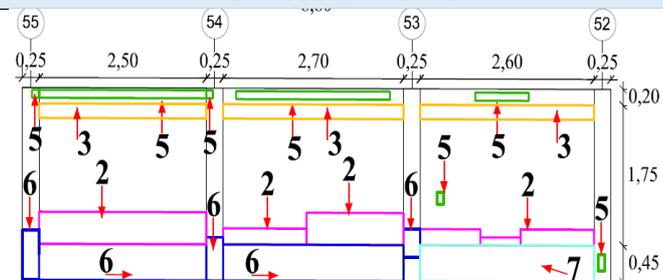
21.12			0.48	2.27%	3.51	16.62%	6.76	32.01%	0.78	3.69%				
Elevación de la unidad de muestra 14

Análisis de patologías identificadas por elemento														
Elementos			Columna			Sobrecimiento			Muro			Viga		
			Área:	2.40	m2	Área:	3.51	m2	Área:	13.65	m2	Área:	1.56	m2
Tipos de patología			Área con patología (m2)	% Área con patología	Nivel de severidad	Área con patología (m2)	% Área con patología	Nivel de severidad	Área con patología (m2)	% Área con patología	Nivel de severidad	Área con patología (m2)	% Área con patología	Nivel de severidad
Físicas	1	Humedad	0.00	0.00%	L	0.00	0.00%	L	0.00	0.00%	L	0.00	0.00%	L
	2	Erosión	0.00	0.00%	L	0.00	0.00%	L	3.87	28.35%	M	0.00	0.00%	L
	3	Suciedad	0.00	0.00%	L	0.00	0.00%	L	2.86	20.95%	L	0.00	0.00%	L
Mecánicas	4	Grietas	0.00	0.00%	L	0.00	0.00%	L	0.00	0.00%	L	0.00	0.00%	L
	5	Fisuras	0.04	1.67%	L	0.00	0.00%	L	0.03	0.22%	L	0.78	50.00%	S
	6	Desprendimiento	0.44	18.33%	L	2.32	66.10%	S	0.00	0.00%	L	0.00	0.00%	L
Químicas	7	Eflorescencia	0.00	0.00%	L	1.19	33.90%	M	0.00	0.00%	L	0.00	0.00%	L

8	Oxidación y Corrosión	0.00	0.00%	L	0.00	0.00%	L	0.00	0.00%	L	0.00	0.00%	L
Total			0.48	20.00%		3.51	100.00%		6.76	49.52%		0.78	50.00%	
Nivel de severidad			Leve			Severo			Moderado			Leve		
Análisis general de la unidad de muestra 14														
Área total de la unidad de muestra 14 (m2)			Columna		Sobrecimiento		Muro		Viga					
			Área afectada (m2)	% Área afectada	Área afectada (m2)	% Área afectada	Área afectada(m2)	%Área afectada	Área afectada (m2)	% Área afectada

Análisis de patologías identificadas en la unidad de muestra 14					
Patologías		Área afectada (m2)	% Área afectada	Área no afectada (m2)	% Área no afectada
1	Humedad	0.00	0.00%	9.59	45.41%
2	Erosión	3.87	18.32%		
3	Suciedad	2.86	13.54%		
4	Grietas	0.00	0.00%		
5	Fisuras	0.85	4.02%		
6	Desprendimiento	2.76	13.07%		
7	Eflorescencia	1.19	5.63%		
8	Oxidación y Corrosión	0.00	0.00%		
Total		11.53	54.59%

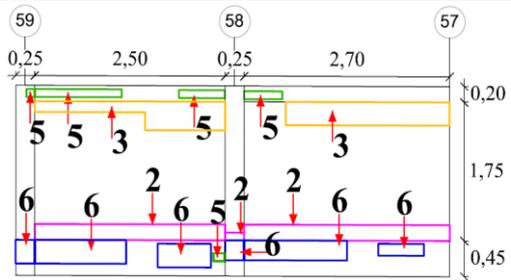
13.68			0.32	2.34%	1.40	10.23%	6.09	44.52%	0.00	0.00%				
Elevación de la unidad de muestra 15

Análisis de patologías identificadas por elemento														
Elementos			Columna			Sobrecimiento			Muro			Viga		
			Área:	1.20	m2	Área:	2.34	m2	Área:	9.10	m2	Área	1.04	m2
Lesión	Símbolo	Patología	Área con patología (m2)	% Área con patología	Nivel de severidad	Área con patología (m2)	% Área con patología	Nivel de severidad	Área con patología (m2)	% Área con patología	Nivel de severidad	Área con patología (m2)	% Área con patología	Nivel de severidad
Físicas	1	Humedad	0.00	0.00%	L	0.00	0.00%	L	0.00	0.00%	L	0.00	0.00%	L
	2	Erosión	0.05	4.17%	L	0.00	0.00%	L	1.42	15.60%	L	0.00	0.00%	L
	3	Suciedad	0.00	0.00%	L	0.00	0.00%	L	4.67	51.32%	M	0.00	0.00%	L
Mecánicas	4	Grietas	0.00	0.00%	L	0.00	0.00%	L	0.00	0.00%	L	0.00	0.00%	L
	5	Fisuras	0.03	2.50%	L	0.05	2.14%	L	0.00	0.00%	L	0.00	0.00%	L
	6	Desprendimiento	0.24	20.00%	L	1.35	57.69%	M	0.00	0.00%	L	0.00	0.00%	L
Químicas	7	Eflorescencia	0.00	0.00%	L	0.00	0.00%	L	0.00	0.00%	L	0.00	0.00%	L

8	Oxidación y Corrosión	0.00	0.00%	L	0.00	0.00%	L	0.00	0.00%	L	0.00	0.00%	L
Total			0.32	26.67%		1.40	59.83%		6.09	66.92%		0.00	0.00%	
Nivel de severidad			Leve			Moderado			Moderado			Leve		
Análisis general de la unidad de muestra 15														
Área total de la unidad de muestra 15 (m2)			Columna		Sobrecimiento		Muro		Viga					
			Área afectada (m2)	% Área afectada	Área afectada (m2)	% Área afectada	Área afectada(m2)	%Área afectada	Área afectada (m2)	% Área afectada

Análisis de patologías identificadas en la unidad de muestra 15					
Patologías		Área afectada (m2)	% Área afectada	Área no afectada (m2)	% Área no afectada
1	Humedad	0.00	0.00%	5.87	42.91%
2	Erosión	1.47	10.75%		
3	Suciedad	4.67	34.14%		
4	Grietas	0.00	0.00%		
5	Fisuras	0.08	0.58%		
6	Desprendimiento	1.59	11.62%		
7	Eflorescencia	0.00	0.00%		
8	Oxidación y Corrosión	0.00	0.00%		
Total		7.81	57.09%

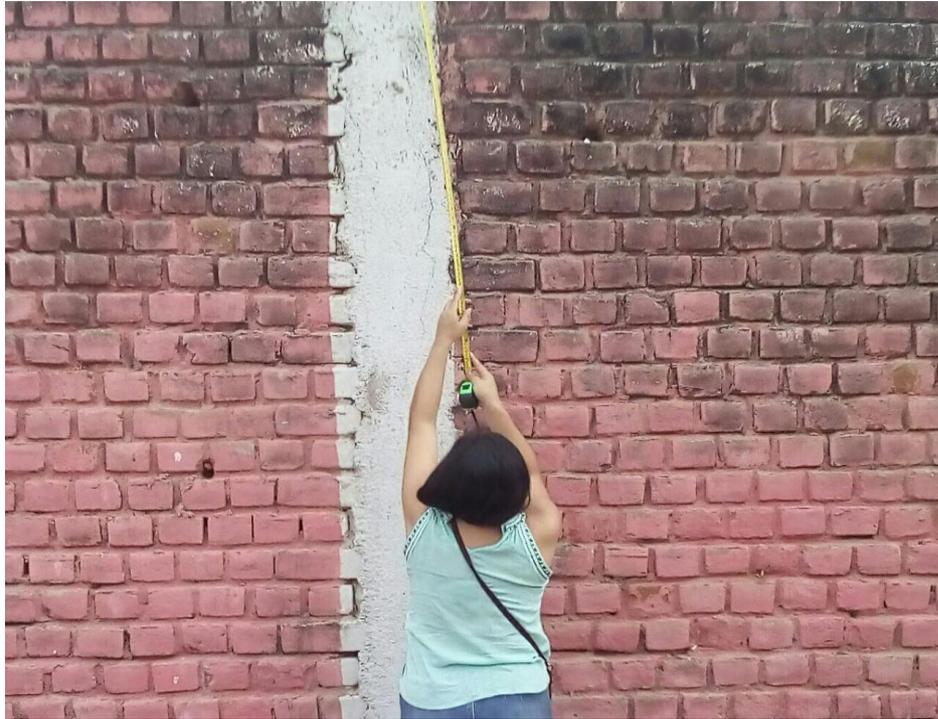
Gráfico 69: Presencia de suciedad en el paño comprendido perteneciente a la unidad de muestra 15.

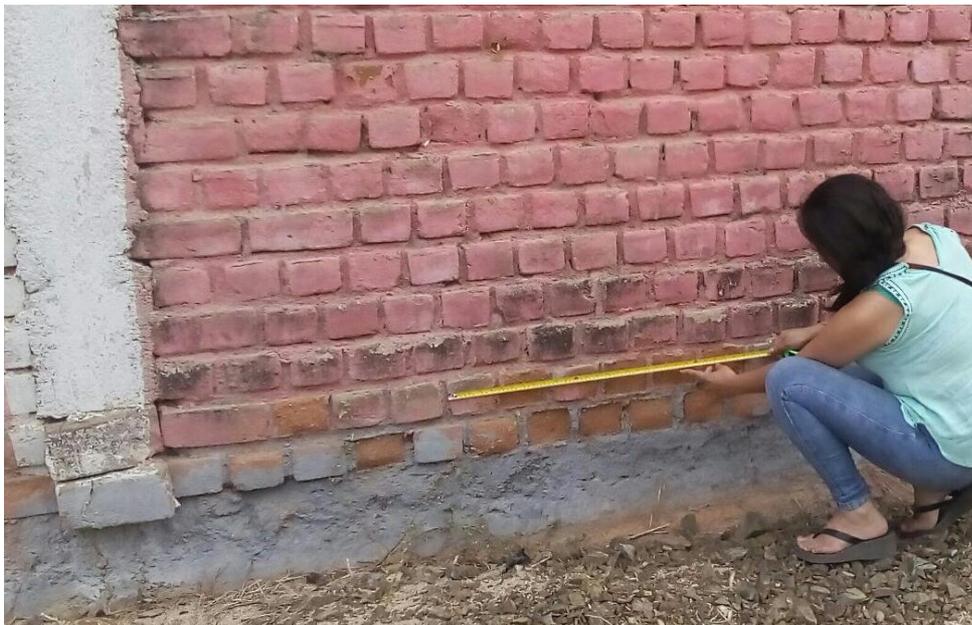
Gráfico 70: Presencia de erosión en el sobrecimiento y parte inferior del muro en la unidad de muestra 13.

2) Erosión: Se recomienda realizar una reparación especificada con una alternativa dada a continuación: picar lo deteriorado hasta encontrar concreto sano, este concreto debe encontrarse limpio, libre de polvo, partes sueltas o mal adheridas; luego se debe proceder a la colocación del mortero con una

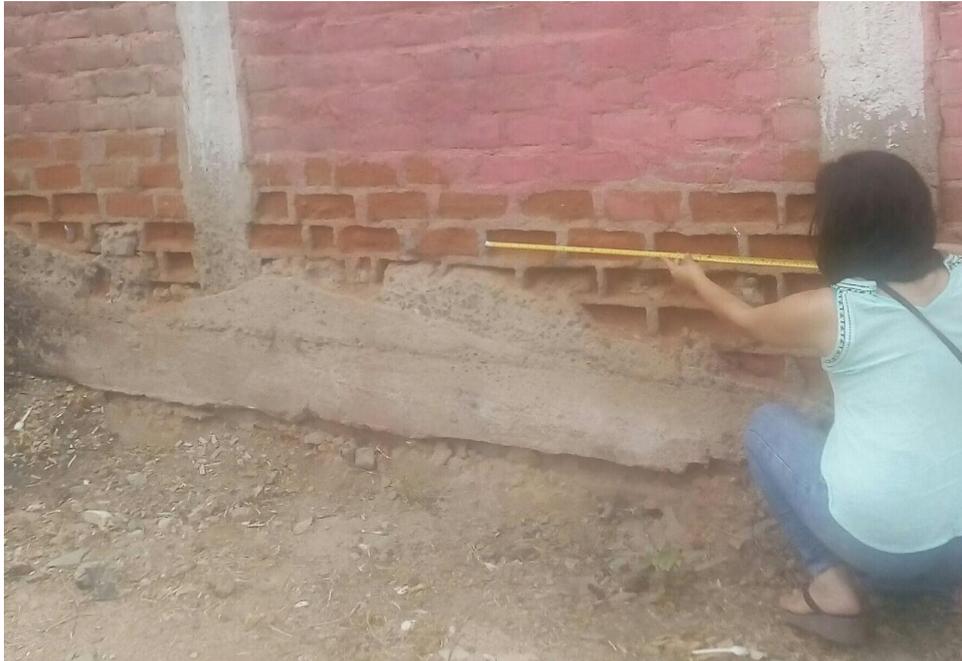
Gráfico 71: Presencia de erosión en el muro de albañilería confinada perteneciente a la unidad de muestra 9

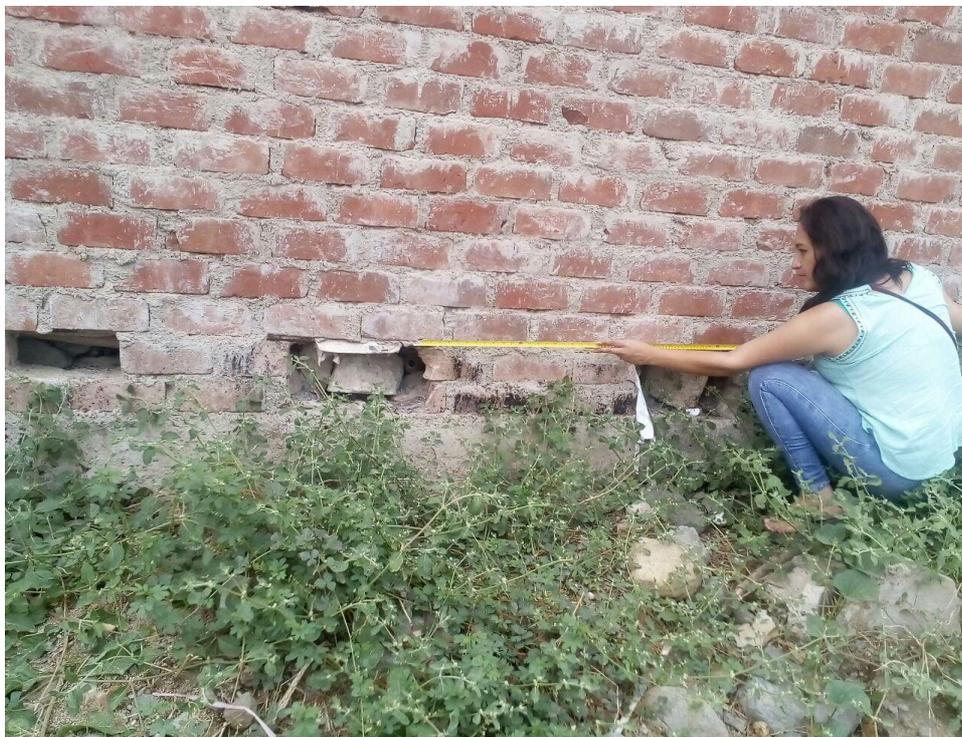
Gráfico 72: Desprendimiento en el muro de albañilería en la unidad de muestra 13.

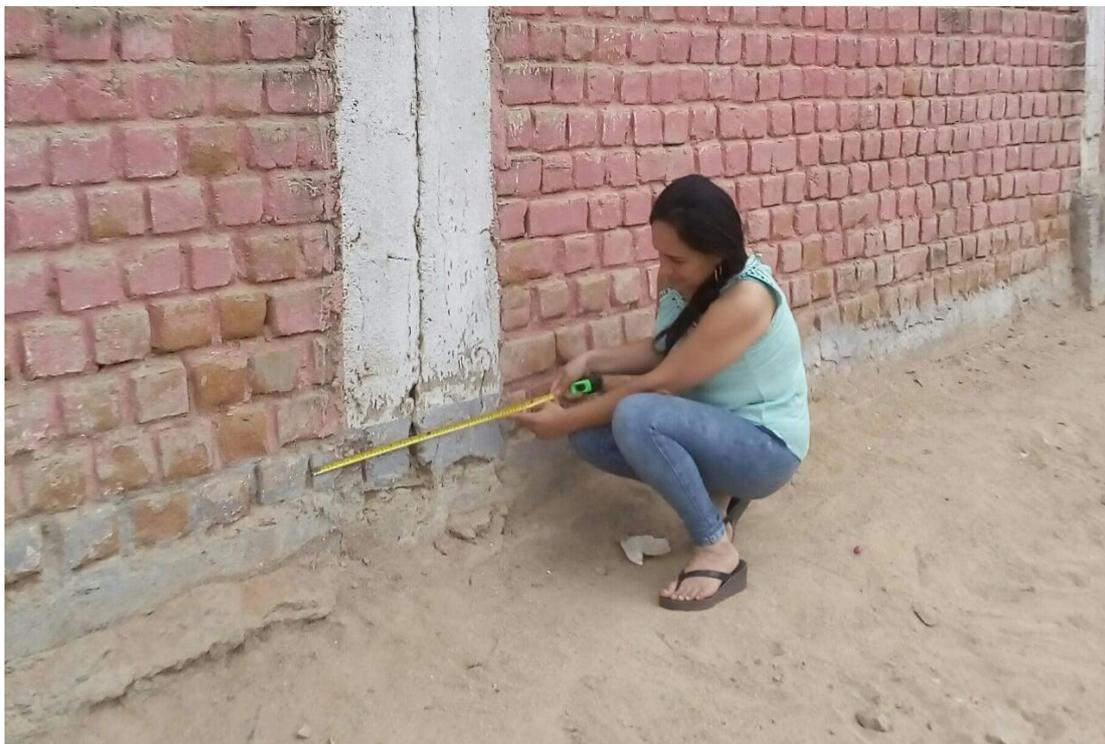
Gráfico 73: Eflorescencia en parte inferior de columna perteneciente a la unidad de muestra 15

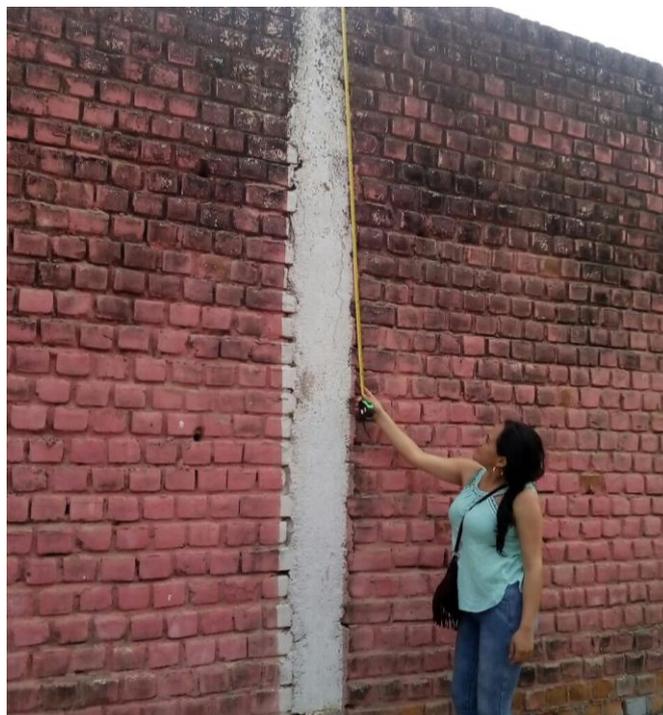
Gráfico 74: Presencia de fisuras en la columna de concreto armado
