UNIVERSIDAD CATÓLICA LOS ÁNGELES
CHIMBOTE

ESCUELA PROFESIONAL DE INGENIERÍA CIVIL

DETERMINACIÓN Y EVALUACIÓN DE LAS
PATOLOGÍAS EN ALBAÑILERÍA CONFINADA DEL
CERCO PERIMÉTRICO DEL PUESTO DE SALUD 27 DE
OCTUBRE DE ÑAHUINPUQUIO, DISTRITO DE SAN
JUAN BAUTISTA, PROVINCIA DE HUAMANGA,
DEPARTAMENTO DE AYACUCHO, OCTUBRE 2017.
TESIS PARA OPTAR EL TÍTULO PROFESIONAL

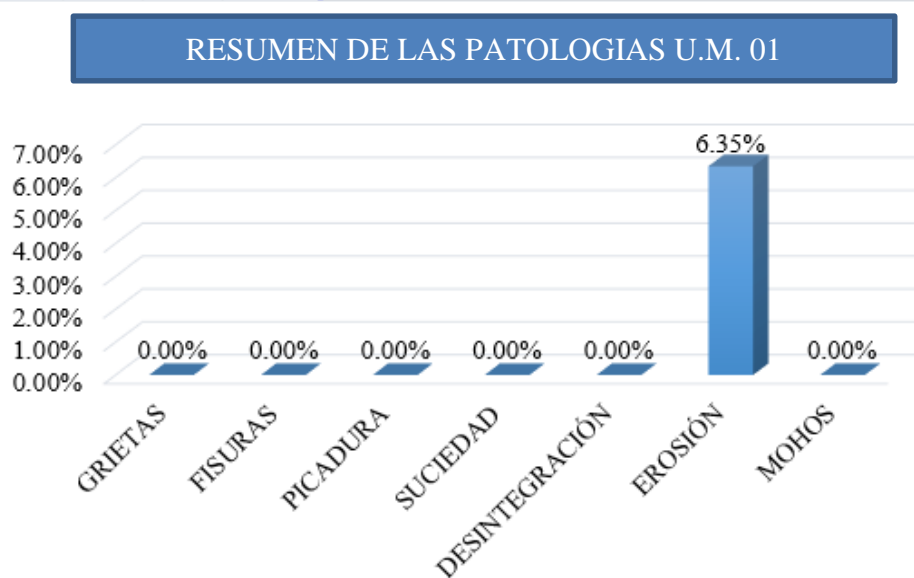
GRAFICO 01: Patologías en la unidad de muestra M-01.

RESUMEN DE LAS PATOLOGÍAS DE LA UNIDAD DE MUESTRA		
DESCRIPCION DE PATOLOGIAS	ÁREA:	49.82 M ²
	ÁREA CON PATOLOGÍA (m2)	% DE ÁREA CON PATOLOGÍA
GRIETAS	0.00	0.00%
FISURAS	0.00	0.00%
PICADURA	0.00	0.00%
SUCIEDAD	0.00	0.00%
DESINTEGRACIÓN	0.00	0.00%
EROSIÓN	3.16	6.35%
MOHOS	0.00	0.00%
Total de Patología	3.16	6.35%

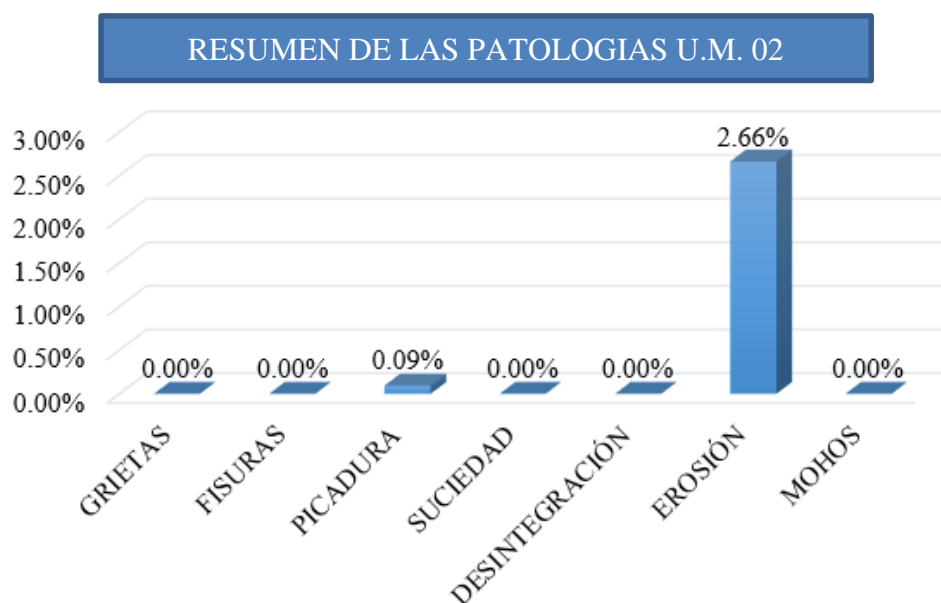
GRAFICO 02: Patologías en la unidad de muestra M-02.

RESUMEN DE LAS PATOLOGÍAS DE LA UNIDAD DE MUESTRA			
DESCRIPCION DE PATOLOGIAS	ÁREA:	52.67	M ²
	ÁREA CON PATOLOGÍA (m ²)	% DE ÁREA CON PATOLOGÍA	
GRIETAS	0.00	0.00%	
FISURAS	0.00	0.00%	
PICADURA	0.05	0.09%	
SUCIEDAD	0.00	0.00%	
DESINTEGRACIÓN	0.00	0.00%	
EROSIÓN	1.40	2.66%	
MOHOS	0.00	0.00%	
Total de Patología	1.45	2.76%

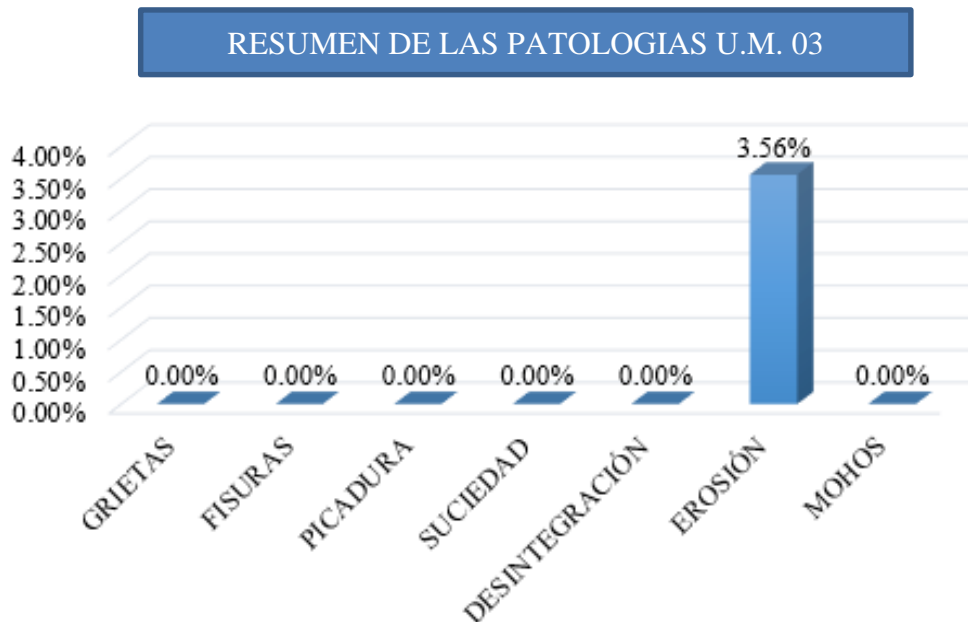
GRAFICO 03: Patologías existentes en la unidad de muestra M-03.

RESUMEN DE LAS PATOLOGÍAS DE LA UNIDAD DE MUESTRA			
DESCRIPCION DE PATOLOGIAS	ÁREA:	46.25	M ²
	ÁREA CON PATOLOGÍA (m2)	% DE ÁREA CON PATOLOGÍA	
GRIETAS	0.00	0.00%	
FISURAS	0.00	0.00%	
PICADURA	0.00	0.00%	
SUCIEDAD	0.00	0.00%	
DESINTEGRACIÓN	0.00	0.00%	
EROSIÓN	1.65	3.56%	
MOHOS	0.00	0.00%	
Total de Patología	1.65	3.56%

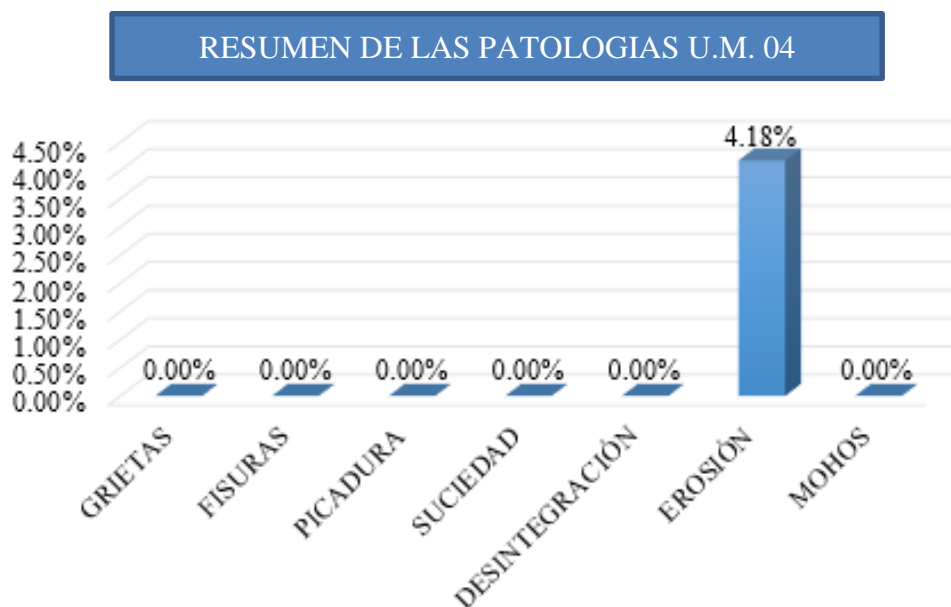
GRAFICO 04: Patologías existentes en la unidad de muestra M-04.

RESUMEN DE LAS PATOLOGÍAS DE LA UNIDAD DE MUESTRA			
DESCRIPCION DE PATOLOGIAS	ÁREA:	55.26	M ²
	ÁREA CON PATOLOGÍA (m2)	% DE ÁREA CON PATOLOGÍA	
GRIETAS	0.00	0.00%	
FISURAS	0.00	0.00%	
PICADURA	0.00	0.00%	
SUCIEDAD	0.00	0.00%	
DESINTEGRACIÓN	0.00	0.00%	
EROSIÓN	2.31	4.18%	
MOHOS	0.00	0.00%	
Total de Patología	2.31	4.18%

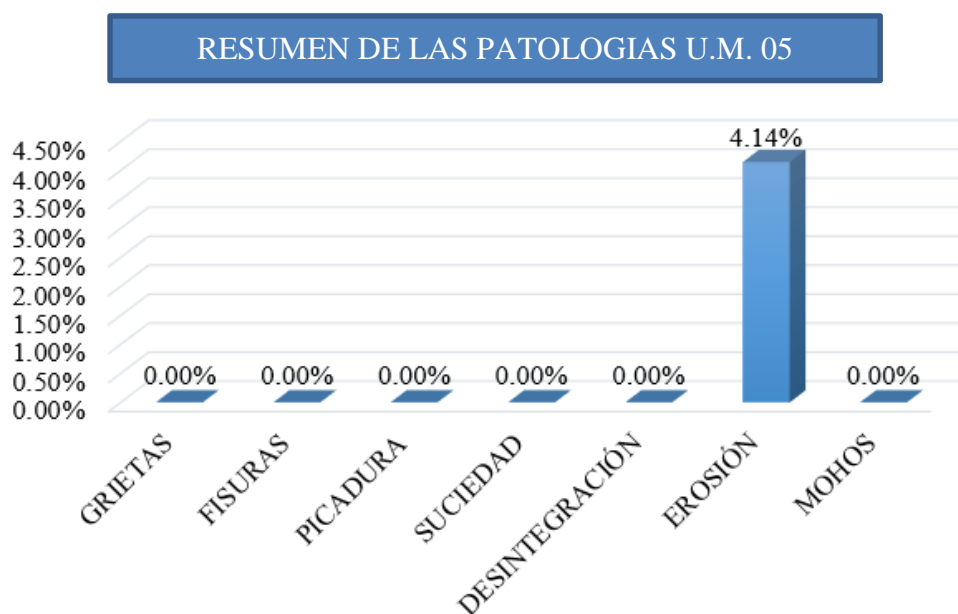
GRAFICO 05: Patologías existentes en la unidad de muestra M-05.

RESUMEN DE LAS PATOLOGÍAS DE LA UNIDAD DE MUESTRA			
DESCRIPCION DE PATOLOGIAS	ÁREA:	40.27	M ²
	ÁREA CON PATOLOGÍA (m2)	% DE ÁREA CON PATOLOGÍA	
GRIETAS	0.00	0.00%	
FISURAS	0.00	0.00%	
PICADURA	0.00	0.00%	
SUCIEDAD	0.00	0.00%	
DESINTEGRACIÓN	0.00	0.00%	
EROSIÓN	1.67	4.14%	
MOHOS	0.00	0.00%	
Total de Patología	1.67	4.14%

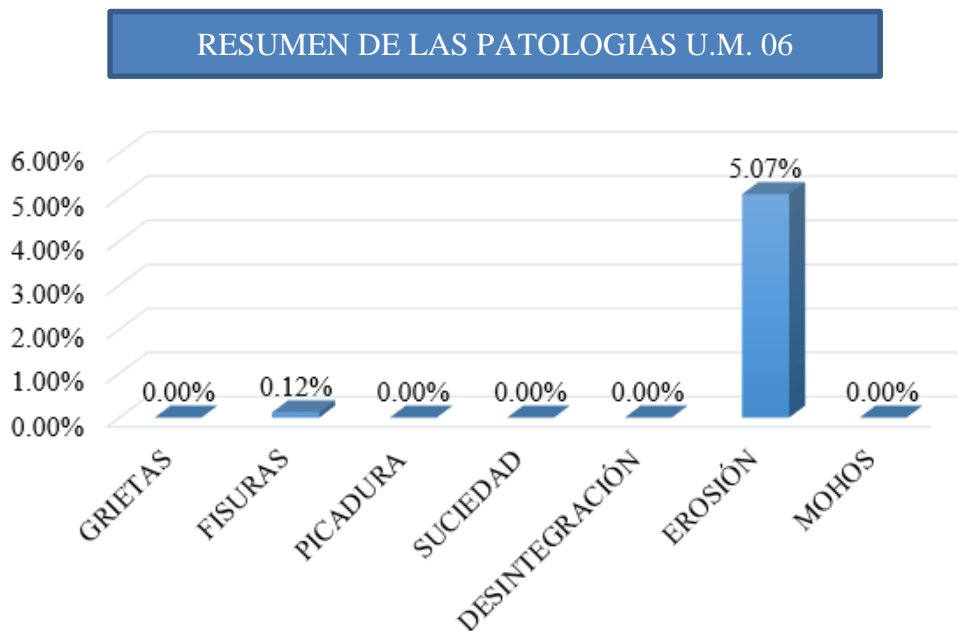
GRAFICO 06: Patologías existentes en la unidad de muestra M-06.

RESUMEN DE LAS PATOLOGÍAS DE LA UNIDAD DE MUESTRA			
DESCRIPCION DE PATOLOGIAS	ÁREA:	47.50	M ²
	ÁREA CON PATOLOGÍA (m ²)	% DE ÁREA CON PATOLOGÍA	
GRIETAS	0.00	0.00%	
FISURAS	0.06	0.12%	
PICADURA	0.00	0.00%	
SUCIEDAD	0.00	0.00%	
DESINTEGRACIÓN	0.00	0.00%	
EROSIÓN	2.41	5.07%	
MOHOS	0.00	0.00%	
Total de Patología	2.46	5.19%

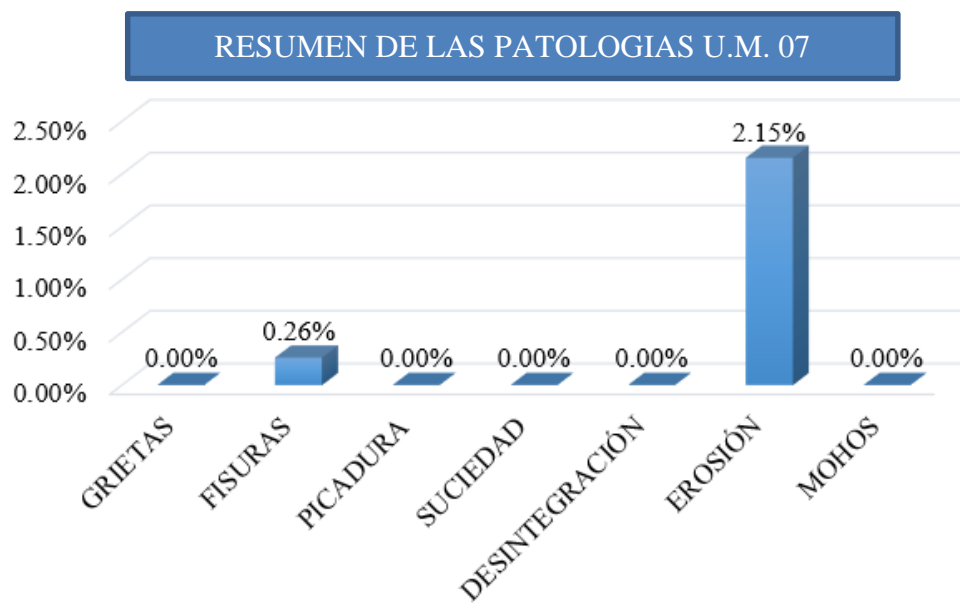
GRAFICO 07: Patologías existentes en la unidad de muestra M-07.

RESUMEN DE LAS PATOLOGÍAS DE LA UNIDAD DE MUESTRA		
DESCRIPCION DE PATOLOGIAS	ÁREA:	35.75 M ²
	ÁREA CON PATOLOGÍA (m ²)	% DE ÁREA CON PATOLOGÍA
GRIETAS	0.00	0.00%
FISURAS	0.09	0.26%
PICADURA	0.00	0.00%
SUCIEDAD	0.00	0.00%
DESINTEGRACIÓN	0.00	0.00%
EROSIÓN	0.77	2.15%
MOHOS	0.00	0.00%
Total de Patología	0.86	2.41%

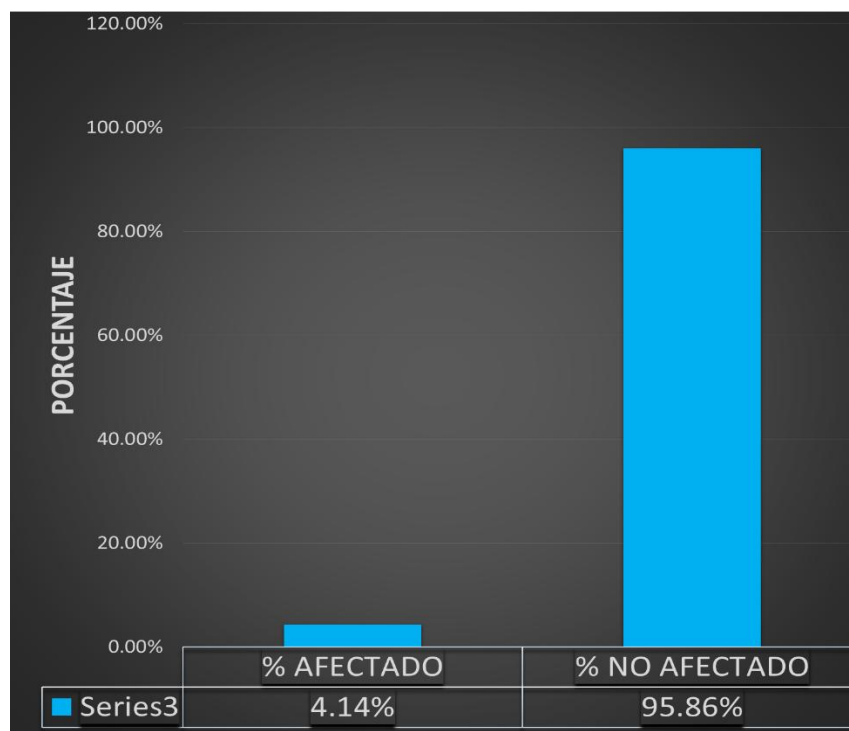
GRAFICO 08: Porcentaje de Afectación en el cerco perimétrico.

TOTAL DE ÁREA AFECTADA	13.57
ÁREA TOTAL DE LA MUESTRA	327.52
ÁREA SIN PATOLOGIA	313.95
% AFECTADO	4.14%
% NO AFECTADO	95.86%

En el gráfico 08. Se aprecia los resultados de las 07 unidades de muestras realizadas en el cerco perimétrico del Puesto de Salud 27 de Octubre de Ñahuinpuquio, en donde vemos que el 4.14 % del área del cerco perimétrico presenta diversas patologías existentes en la ficha de inspección utilizada y el 95.86 % del área del cerco perimétrico no presenta patologías, en un área total de muestra de 327.52 m².

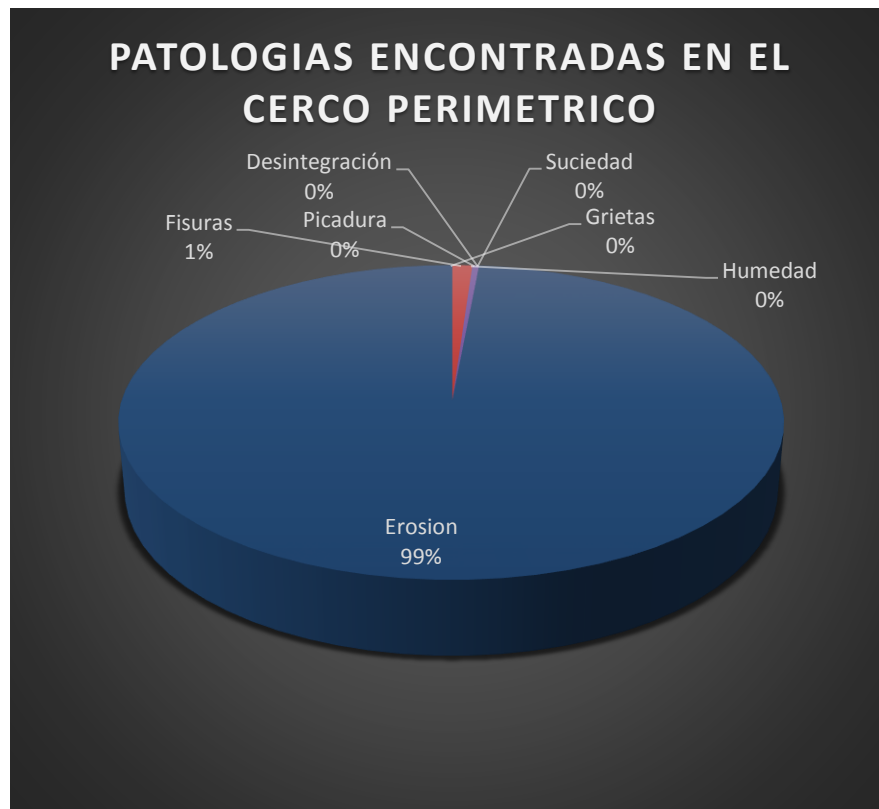
GRAFICO 09: Porcentaje de Patologías encontradas en el cerco perimétrico.

En el gráfico 09. Se aprecia los tipos de patologías del concreto existentes en el cerco perimétrico de la Posta de Salud 27 de Octubre de Ñahuinpuqio, distrito de San Juan Bautista, provincia de Huamanga, departamento de Ayacucho.
