**DETERMINACIÓN Y EVALUACIÓN DE LAS PATOLOGÍAS DEL  
CONCRETO PARA OBTENER EL ÍNDICE DE INTEGRIDAD  
ESTRUCTURAL DEL PAVIMENTO Y LA CONDICIÓN OPERACIONAL DE  
LA SUPERFICIE DEL PAVIMENTO RÍGIDO DE LA AVENIDA LLOQUE  
YUPANQUI, DISTRITO DE CALLERIA PROVINCIA DE CORONEL  
PORTILLO, REGIÓN UCAYALI, ENERO – 2017.**

**TESIS PARA OPTAR EL TÍTULO PROFESIONAL DE  
INGENIERA CIVIL**

**BACH. PAREDES SANCHEZ KELLY BEATRIZ**

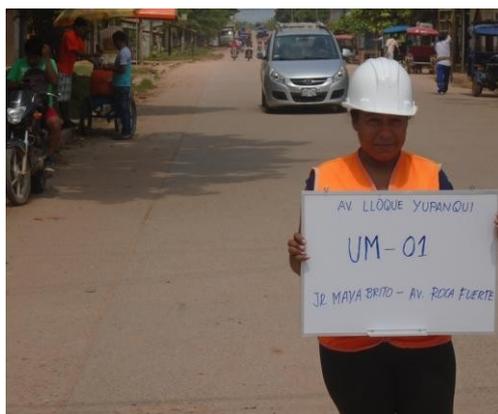
**UNIDAD DE MUESRA UM-01**

HOJA DE INSPECCIÓN											
INSPECCIONADO POR:		BACH. PAREDES SANCHEZ KELLY BEATRIZ									
CALLE:		LLOQUE YUPANQUI									
DISTRITO:		CALLERIA			FECHA:	OCTUBRE DEL 2017					
PROVINCIA:		CORONEL PORTILLO			MUESTRA:	U.M. - 01					
DEPARTAMENTO:		UCAYALI			N° PAÑOS:	84					
TIPO DE USO:		TRANSPORTE VEHICULAR									
DIMENSIONES DE LAS LOSAS:		ANCHO:	4.5	LONGITUD:	5						
AREA TOTAL:		1890	m <sup>2</sup>	AÑO DE CONSTRUCCIÓN:	2010						
INDICE DE CONDICIÓN DEL PAVIMENTO (Pavement Condition Index)											
ID	TIPO DE DAÑO										
21	BLOWUP - BUCKLING										
22	GRIETA DE ESQUINA										
23	LOSA DIVIDIDA										
24	GRIETA DE DURABILIDAD "D"										
25	ESCALA										
26	DAÑO DEL SELLO DE LA JUNTA										
27	DESNIVEL CARRIL / BERMA										
28	GRIETAS LINEALES										
29	PARCHE GRANDE										
30	PARCHE PEQUEÑO										
31	PULIMENTO DE AGREGADOS										
32	POPOUTS										
33	BOMBEO

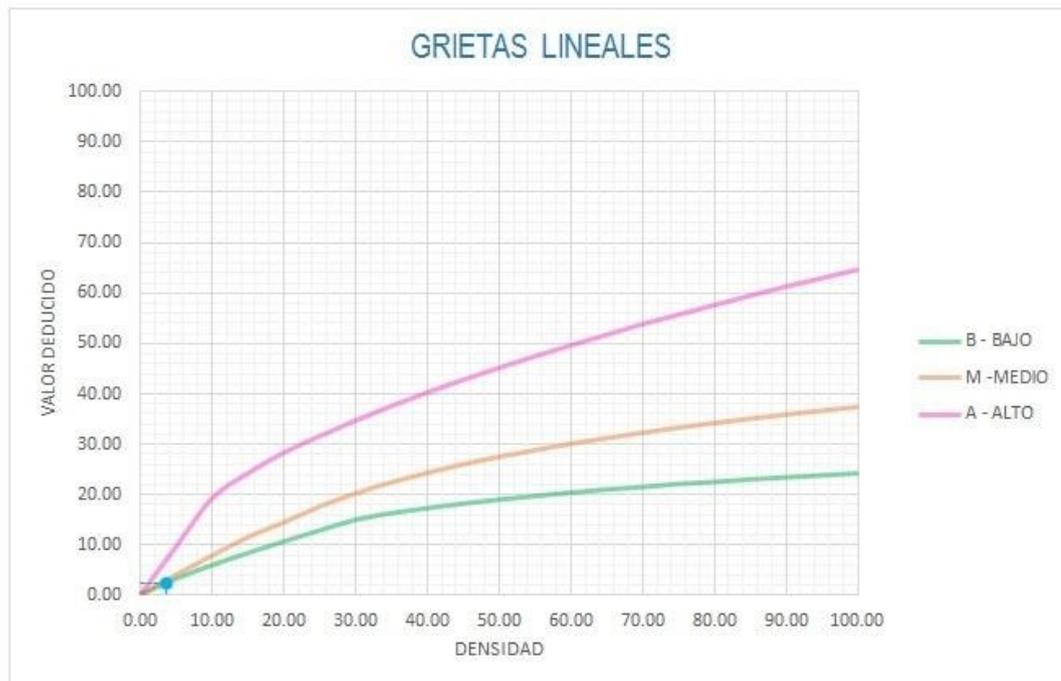
**Figura 34: Grafico de las Grietas lineales UM-01**

INTERPOLACIÓN PARA HALLAR EL VALOR DEDUCIDO	
ID	TIPO DE DAÑO
28	GRIETAS LINEALES
L	SEVERIDAD BAJA
<b>DENSIDAD = 3.57</b>	
<b>VALOR DEDUCIDO (VD) = 2.29</b>

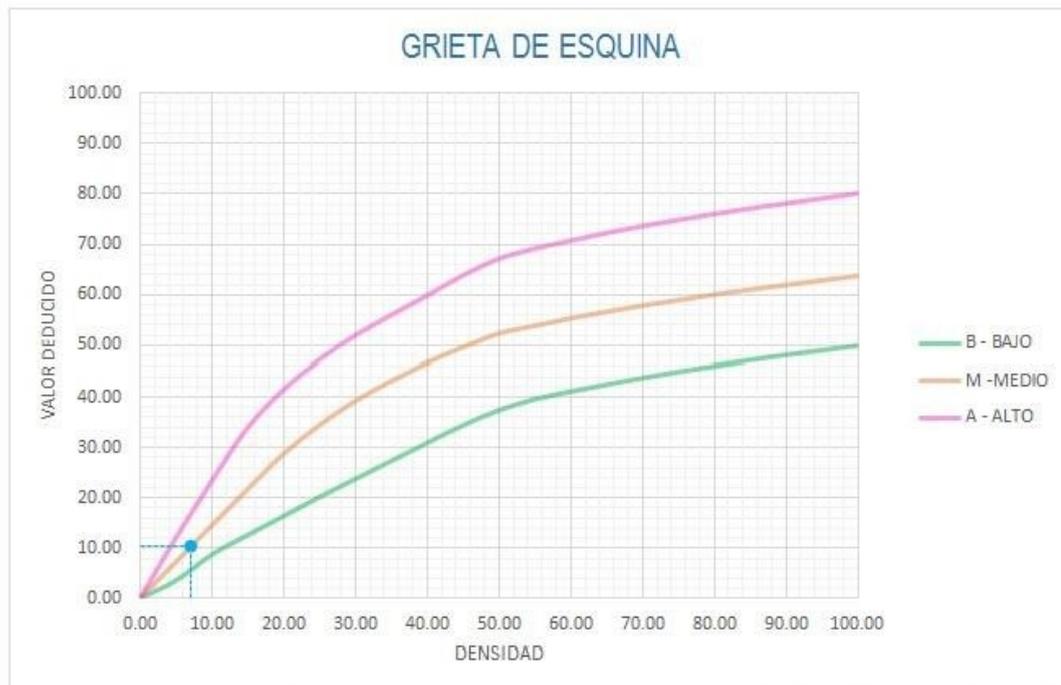
*Figura 35: Grafico de las Grietas en esquinas UM -01*

INTERPOLACIÓN PARA HALLAR EL VALOR DEDUCIDO	
ID	TIPO DE DAÑO
22	GRIETA DE ESQUINA
M	SEVERIDAD MEDIA
<b>DENSIDAD = 7.14</b>	
<b>VALOR DEDUCIDO (VD) = 10.33</b>

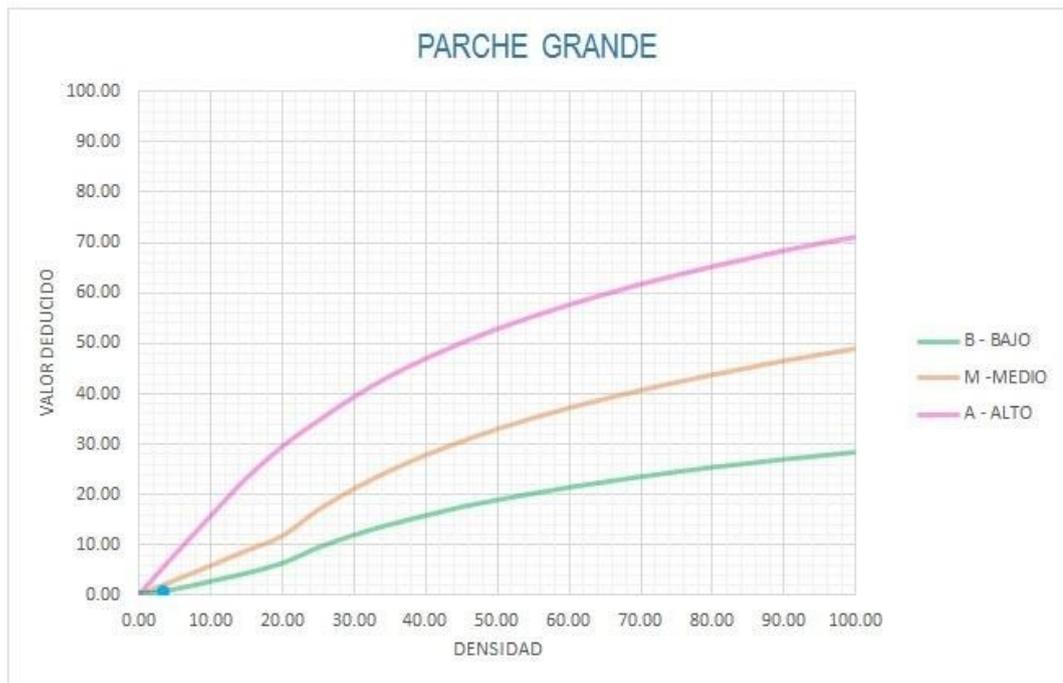
*Figura 36: Grafico de las Grietas en parche grande UM -01*

INTERPOLACIÓN PARA HALLAR EL VALOR DEDUCIDO	
ID	TIPO DE DAÑO
29	PARCHE GRANDE
L	SEVERIDAD BAJA
<b>DENSIDAD = 3.57</b>	
<b>VALOR DEDUCIDO (VD) = 0.79</b>

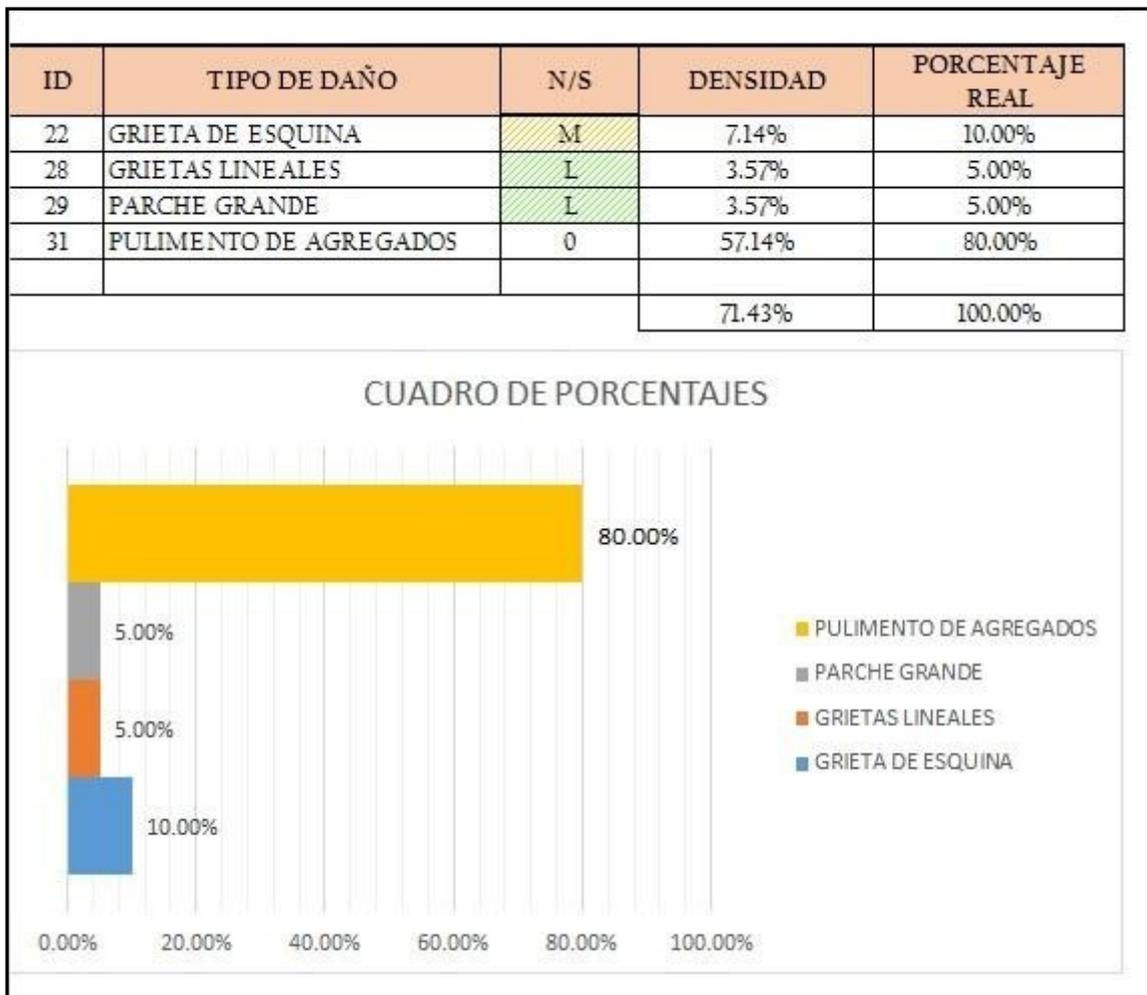
**Figura 38: Cuadro comparativo de los diversos tipos de grietas UM - 01**

**Interpretación e Descripción:** La Unidad de Muestra **UM-01** los tipos de patologías que presentan son: Pulimento de agregados **80%**, Parche grande **5%**, Grietas lineales **5%**, Grieta de esquina **10%** como se muestra en la figura. Todos los tipos de patologías analizados son de severidad media, baja, se observa que el **7.14%** del pavimento está afectada por patología de daño en las grietas de esquina de severidad media, y que el **3.57%** del pavimento está afectado por patología de daño en grietas lineales y parche grande de severidad baja.

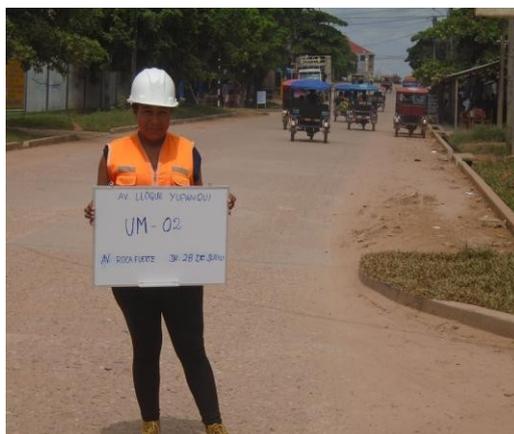
Figura 39: Hoja de inspección UM-02

HOJA DE INSPECCIÓN											
INSPECCIONADO POR:		BACH. PAREDES SANCHEZ KELLY BEATRIZ									
CALLE:		LLOQUE YUPANQUI									
DISTRITO:		CALLERIA			FECHA: OCTUBRE DEL 2017						
PROVINCIA:		CORONEL PORTILLO			MUESTRA: U.M. - 02						
DEPARTAMENTO:		UCAYALI			N° PAÑOS: 116						
TIPO DE USO:		TRANSPORTE VEHICULAR									
DIMENSIONES DE LAS LOSAS:		ANCHO: 4.5		LONGITUD: 4.5							
AREA TOTAL:		2349 m <sup>2</sup>		AÑO DE CONSTRUCCIÓN: 2010							
INDICE DE CONDICIÓN DEL PAVIMENTO (Pavement Condition Index)											
ID	TIPO DE DAÑO										
21	BLOWUP - BUCKLING										
22	GRIETA DE ESQUINA										
23	LOSA DIVIDIDA										
24	GRIETA DE DURABILIDAD "D"										
25	ESCALA										
26	DAÑO DEL SELLO DE LA JUNTA										
27	DESNIVEL CARRIL / BERMA										
28	GRIETAS LINEALES										
29	PARCHE GRANDE										
30	PARCHE PEQUEÑO										
31	PULIMENTO DE AGREGADOS										
32	POPOUTS										
33	BOMBEO

34	PUNZONAMIENTO										
35	CRUCE DE VÍA FÉRREA										
36	DESCONCHAMIENTO						NIVELES DE SEVERIDAD				
37	GRIETAS DE RETRACCIÓN						L SEVERIDAD BAJA				
38	DESCASCARAMIENTO DE ESQUIN						M SEVERIDAD MEDIA				
39	DESCASCARAMIENTO DE JUNTA						H SEVERIDAD ALTA				
ID	TIPO DE DAÑO						N° LOSAS	N/S	SEVERIDAD	DENSIDAD	VALOR DEDUCIDO
28	GRIETAS LINEALES						28	L	SEVERIDAD BAJA	24.14%	12.42
29	PARCHE GRANDE						07	M	SEVERIDAD MEDIA	6.03%	3.50
31	PULIMENTO DE AGREGADOS						40		SEVERIDAD BAJA	34.48%	5.84

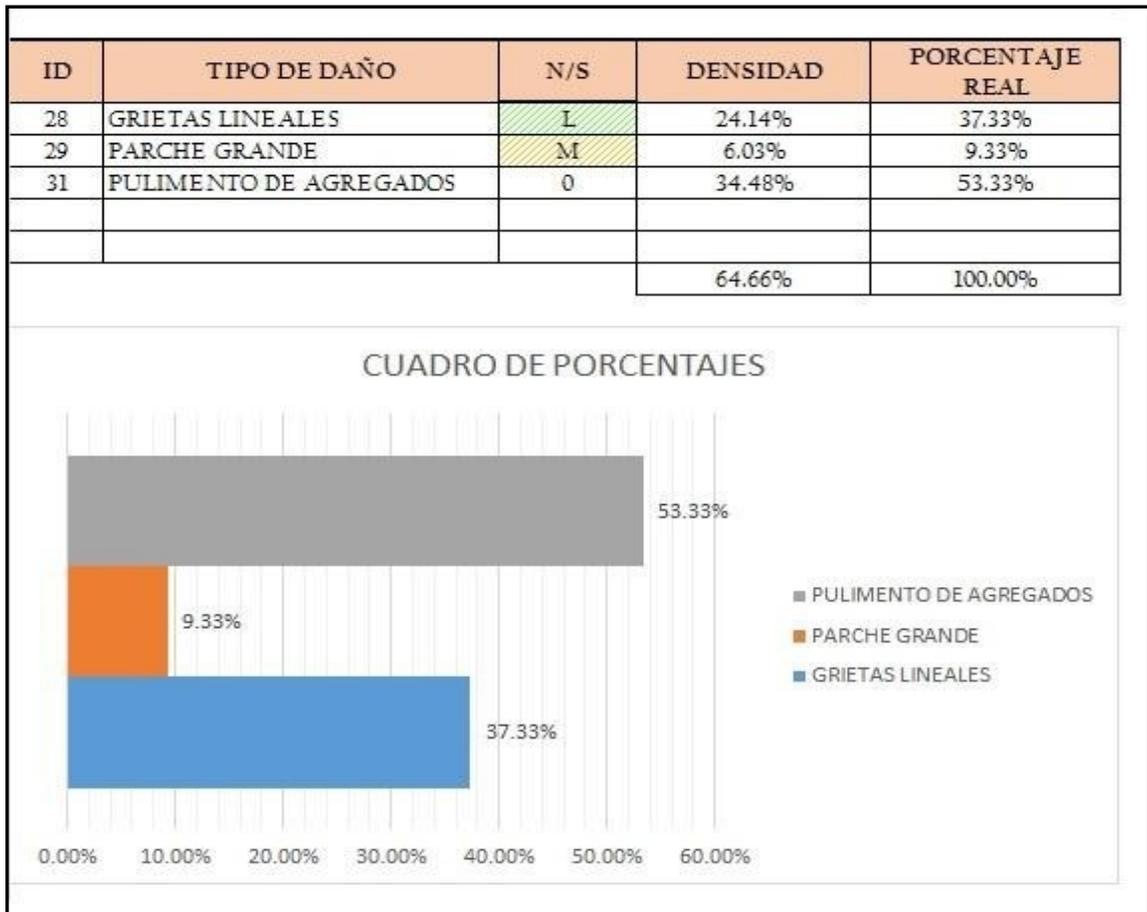
**Figura 46: Cuadro comparativo de los diversos tipos de grietas UM-02**

**Interpretación e Descripción:** La Unidad de Muestra **UM-02** los tipos de patologías que presentan son: Pulimiento de agregados **53.33%**, Parche grande **9.33%**, Grietas lineales **37.33%**, como se muestra en la figura. Todos los tipos de patologías analizados son de severidad media, baja, se observa que el **6.03%** del pavimento está afectada por patología de daño en los parches grandes de severidad media, y que el **58.52%** del pavimento está afectado por patología de daño en grietas lineales y pulimento de agregados de severidad baja.

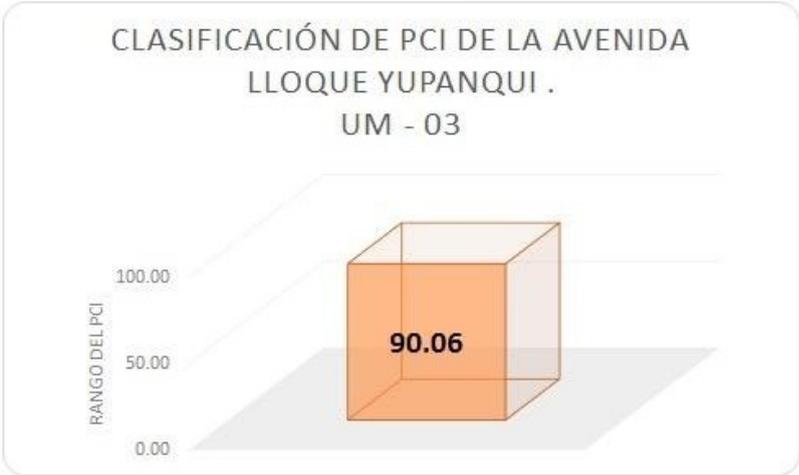
Figura 48: Hoja de cálculo del valor reducido UM-03

PCI = 90.06
CLASIFICACIÓN
Excelente

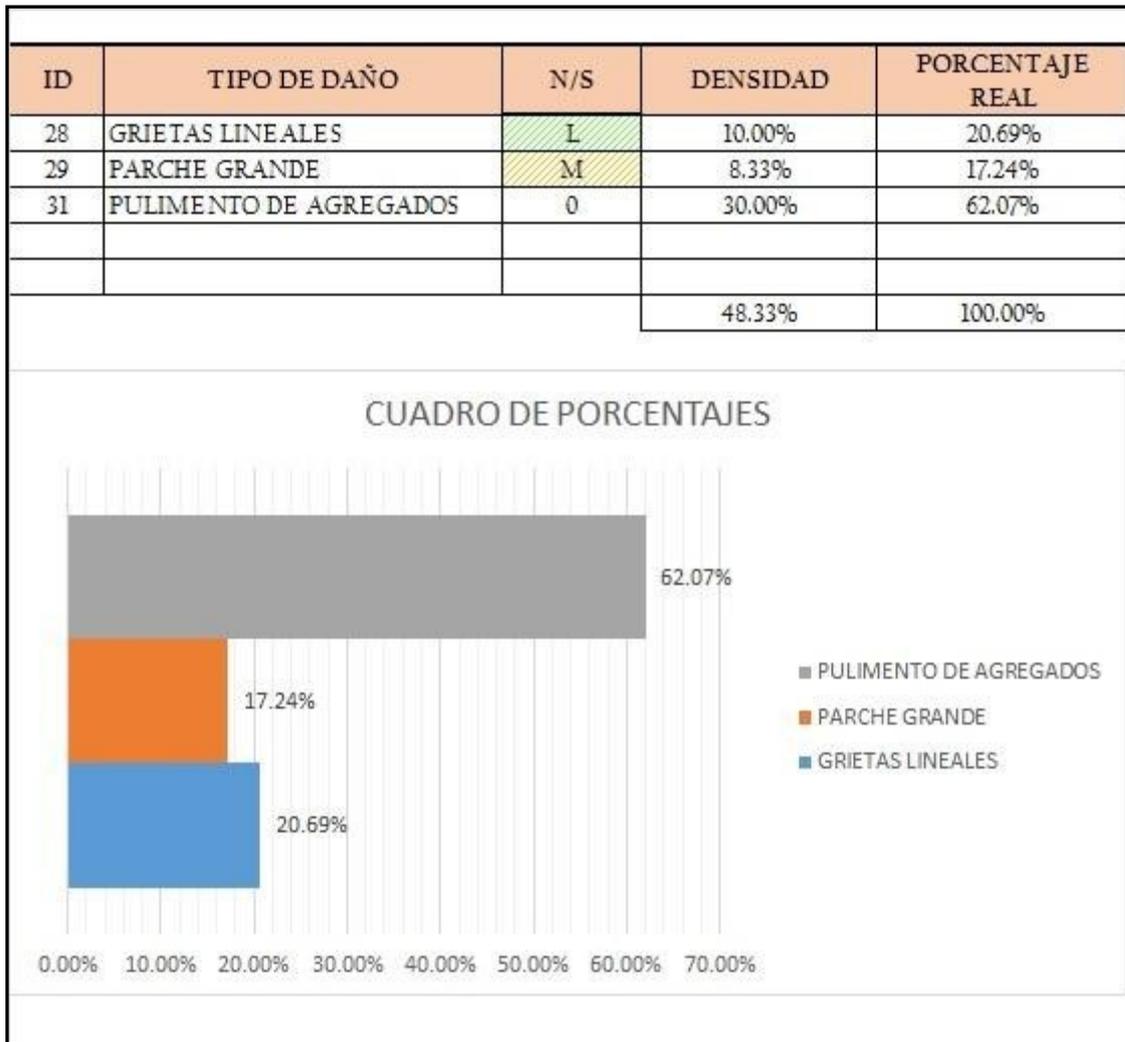
**Figura 54: Cuadro comparativo de los diversos tipos de grietas UM-03**

**Interpretación e Descripción:** La Unidad de Muestra **UM-03** los tipos de patologías que presentan son: Pulimiento de agregados **62.07%**, Parche grande **17.24%**, Grietas lineales **20.69%**, como se muestra en la figura. Todos los tipos de patologías analizados son de severidad media, baja, se observa que el **8.33%** del pavimento está afectada por patología de daño en los parches grandes de severidad media, y que el **40%** del pavimento está afectado por patología de daño en grietas lineales y pulimento de agregados de severidad baja.

En esta muestra está constituida por **60** paños de 4.50x4.50 (m), y está ubicado entre la Av. 28 de Julio y Jr. Tupac Amaru en total de los paños evaluados el **48.33%** se encuentran afectada por patologías de pavimento y el **51.57%** no se presentan daño alguno. Siguiendo el procedimiento del máximo valor deducido corregido es de **9.94**, dando un PCI de **90.06** que corresponde a un pavimento **EXCELENTE**.

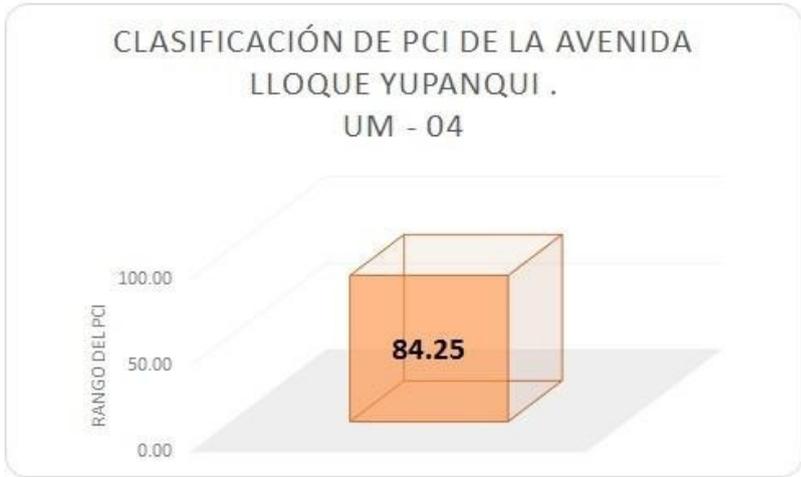
**Figura 56: Hoja de cálculo del valor reducido UM-04**

<b>PCI = 84.25</b>
CLASIFICACIÓN
<b>Muy Bueno</b>

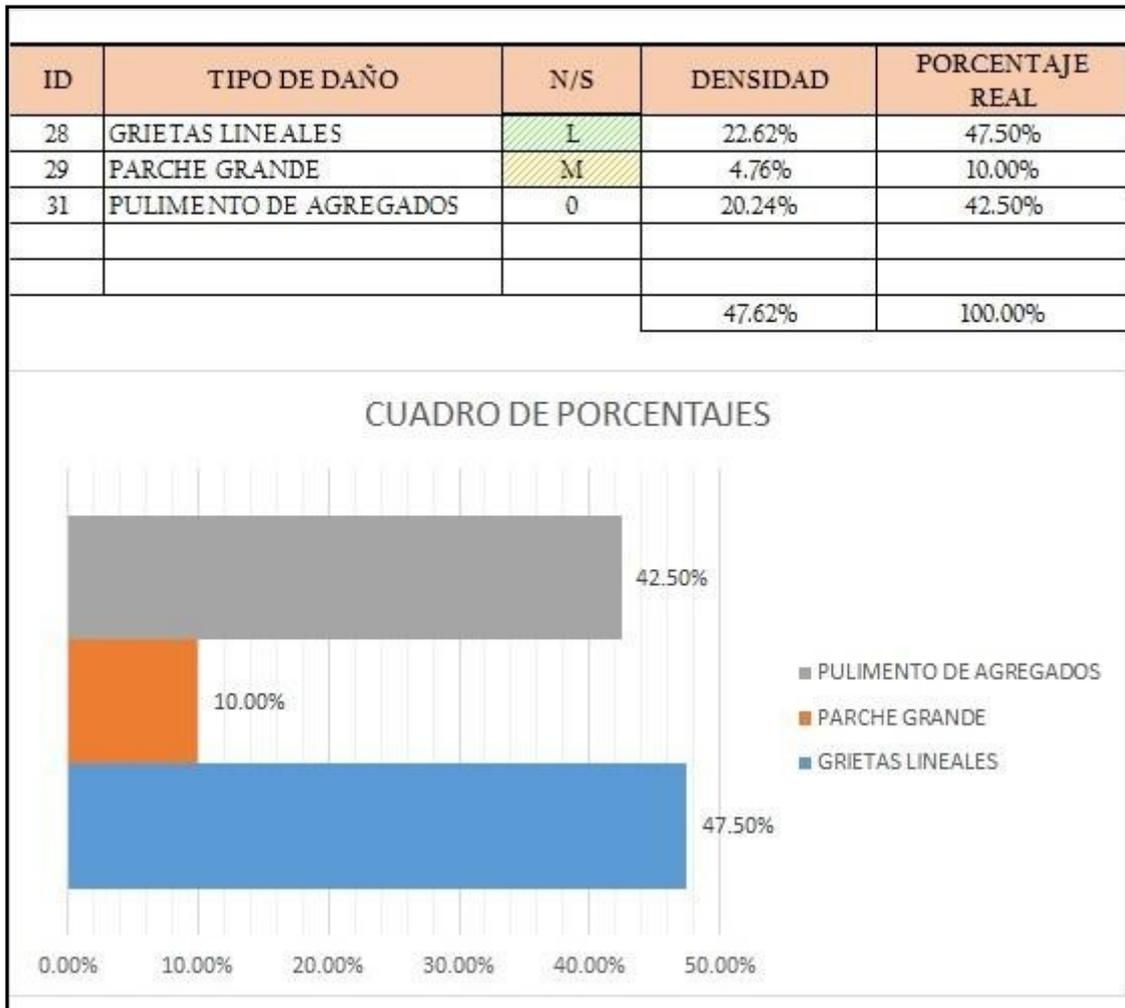
**Figura 62: Cuadro comparativo de los diversos tipos de grietas UM-04**

**Interpretación e Descripción:** La Unidad de Muestra **UM-04** los tipos de patologías que presentan son: Pulimiento de agregados **42.50%**, Parche grande **10.00%**, Grietas lineales **47.50%**, como se muestra en la figura. Todos los tipos de patologías analizados son de severidad media, baja, se observa que el **4.76%** del pavimento está afectada por patología de daño en los parches grandes de severidad media, y que el **42.86%** del pavimento está afectado por patología de daño en grietas lineales y pulimento de agregados de severidad baja.

**47.62 %** se encuentran afectada por patologías de pavimento y el **52.38%** no se presentan daño alguno. Siguiendo el procedimiento del máximo valor deducido corregido es de **15.75**, dando un PCI de **84.25** que corresponde a un pavimento **MUY BUENO**.

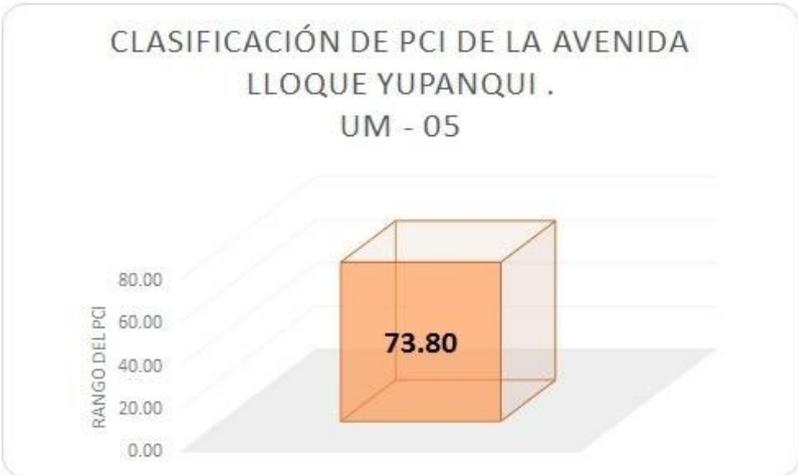
**Figura 64: Hoja de cálculo del valor reducido UM-05**

<b>PCI = 73.80</b>
CLASIFICACIÓN
<b>Muy Bueno</b>

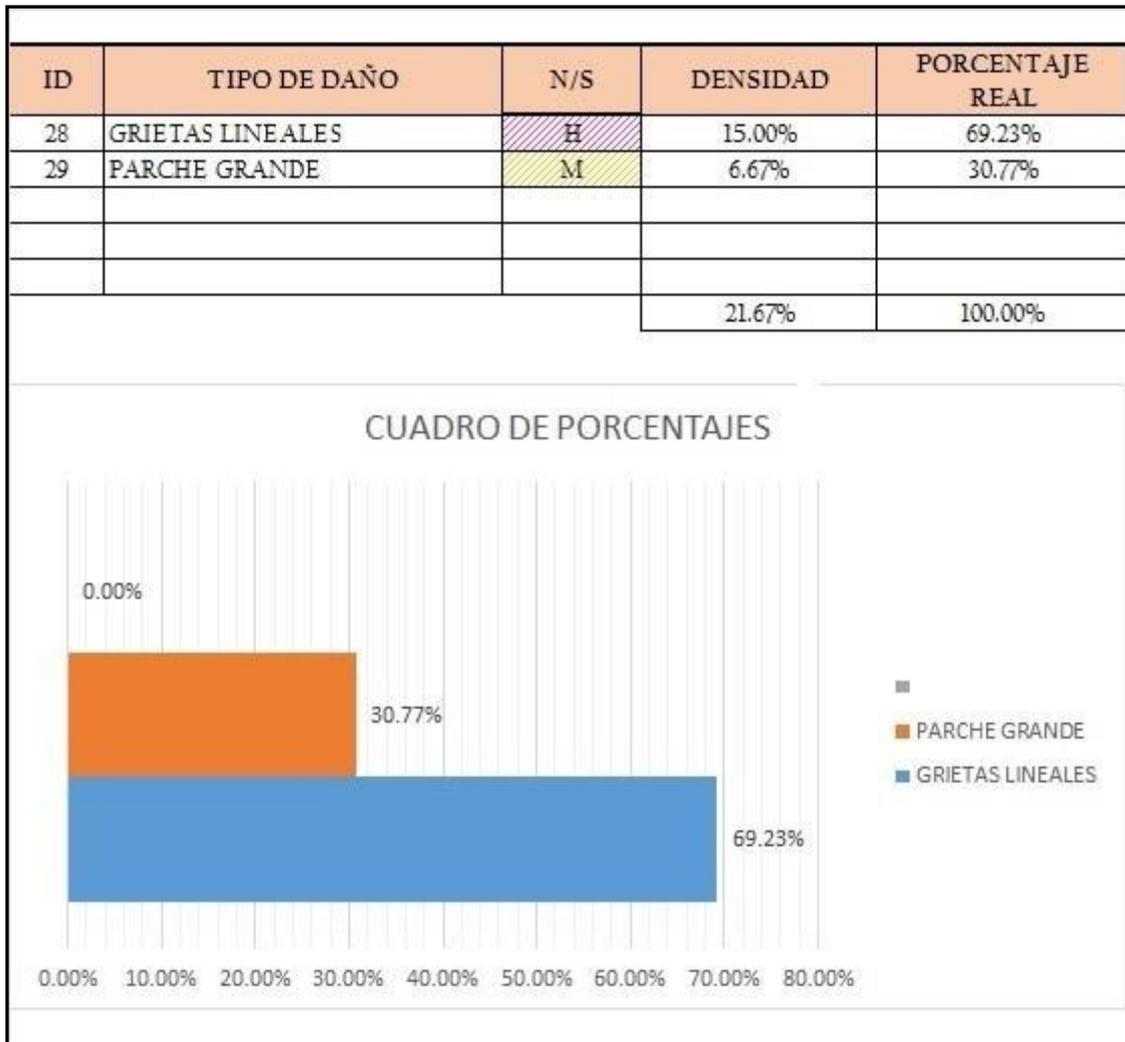
**Figura 69: Cuadro comparativo de los diversos tipos de grietas UM-05**

**Interpretación e Descripción:** La Unidad de Muestra **UM-05** los tipos de patologías que presentan son: Pulimiento de agregados **0.00%**, Parche grande **30.77%**, Grietas lineales **69.23%**, como se muestra en la figura. Todos los tipos de patologías analizados son de severidad alta, media se observa que el **6.67%** del pavimento está afectada por patología de daño en los parches grandes de severidad media, y que el **15.00%** del pavimento está afectado por patología de daño en grietas lineales de severidad alta.

En esta muestra está constituida por **60** paños de 4.50x4.50 (m), y está ubicado entre el Jr. 30 de Agosto y Jr. 9 de Octubre en total de los paños evaluados el **21.67%** se encuentran afectada por patologías de pavimento y el **78.33%** no se presentan daño alguno. Siguiendo el procedimiento del máximo valor deducido corregido es de **26.20**, dando un PCI de **73.80** que corresponde a un pavimento **MUY BUENO**.

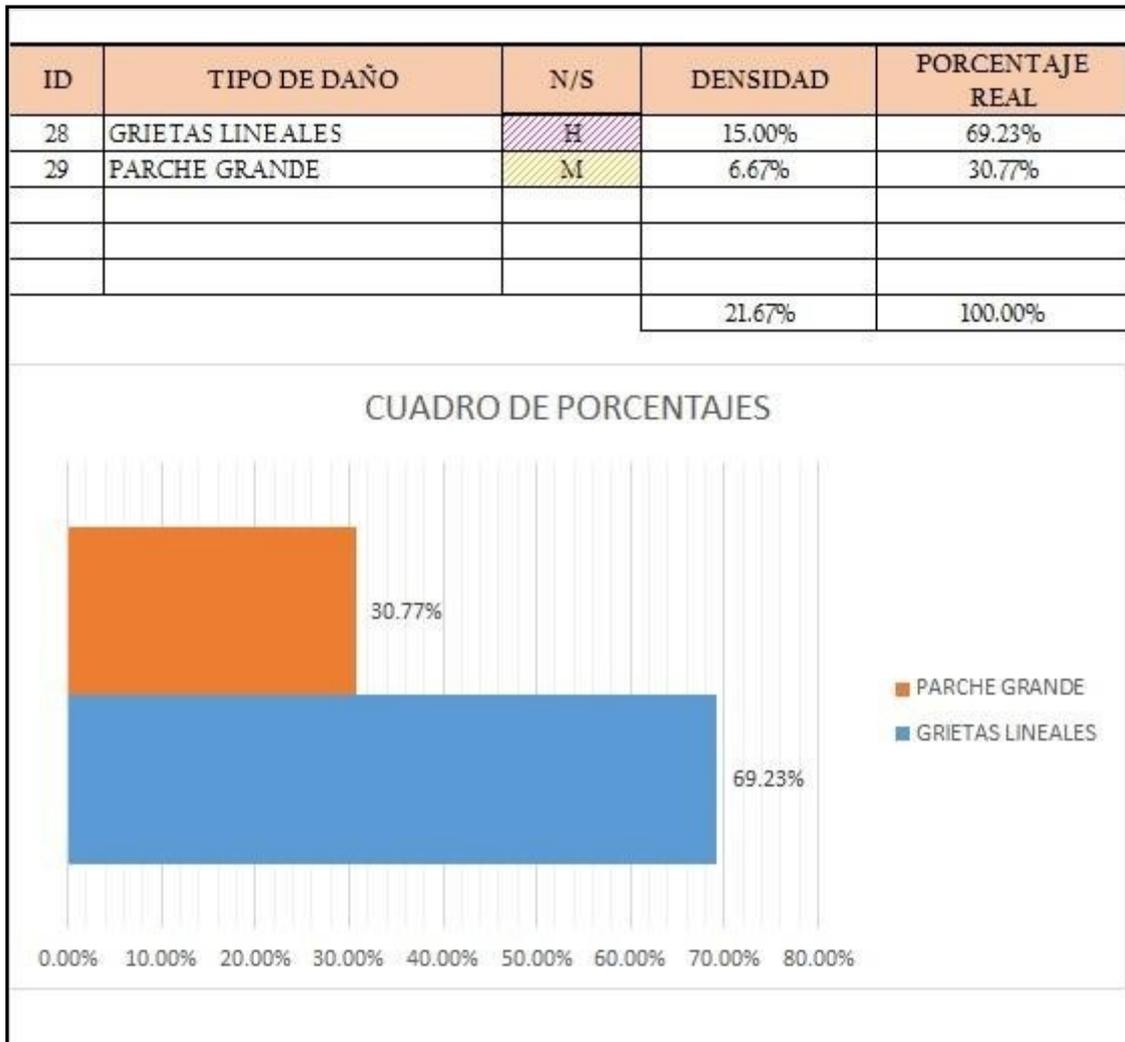
**Figura 76: Cuadro comparativo de los diversos tipos de grietas UM-06**

**Interpretación e Descripción:** La Unidad de Muestra **UM-06** los tipos de patologías que presentan son: Pulimiento de agregados **0.00%**, Parche grande **30%**, Grietas lineales **69.23%**, como se muestra en la figura. Todos los tipos de patologías analizados son de severidad alta, media se observa que el **6.67%** del pavimento está afectada por patología de daño en los parches grandes de severidad media, y que el **15.00%** del pavimento está afectado por patología de daño en grietas lineales de severidad alta.

En esta muestra está constituida por **60** paños de 4.50x4.50 (m), y está ubicado entre el Av. 9 de Octubre y Jr. 2 de Mayo en total de los paños evaluados el **21.67%** se encuentran afectada por patologías de pavimento y el **78.33%** no se presentan daño alguno. Siguiendo el procedimiento del máximo valor deducido corregido es de **26.20**, dando un PCI de **73.80** que corresponde a un pavimento **MUY BUENO**.

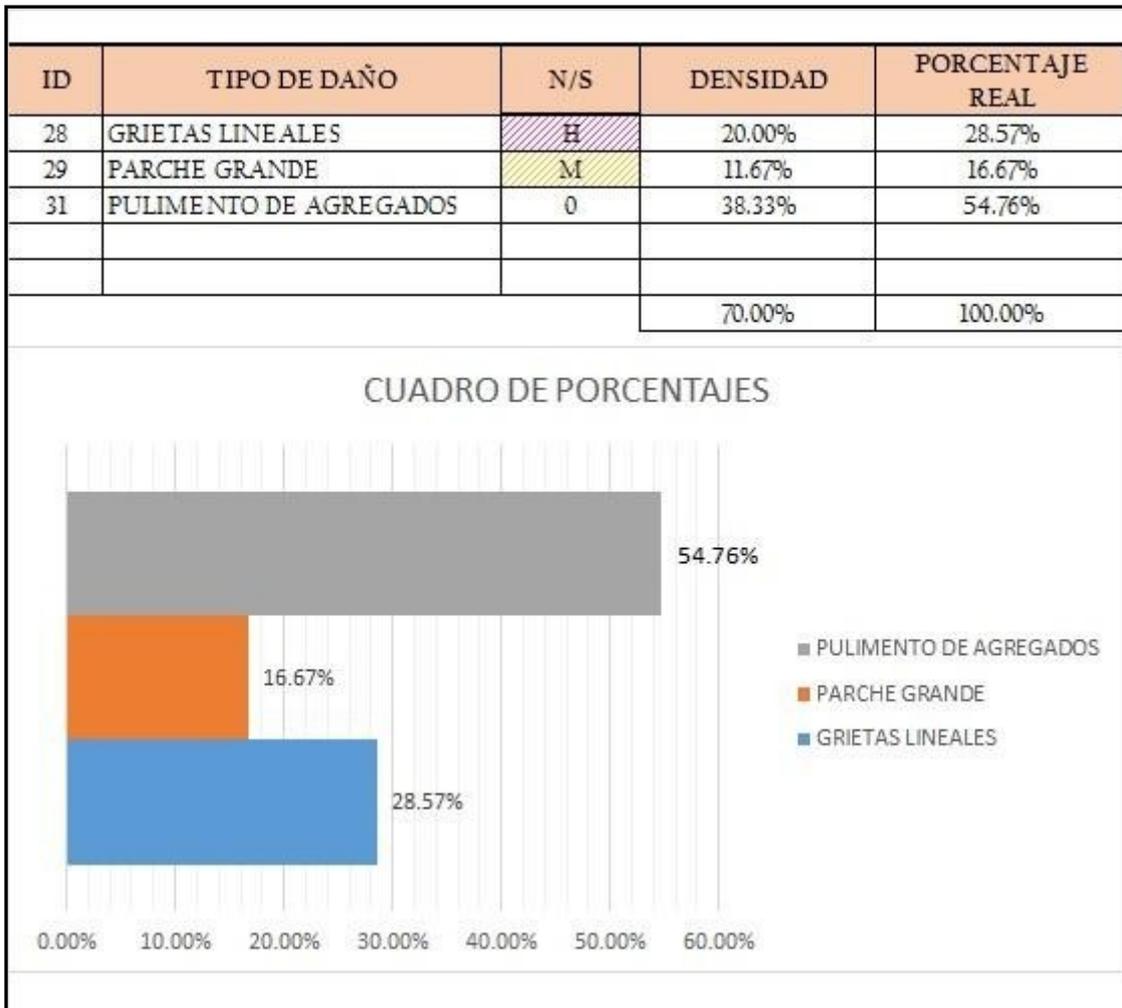
**Figura 83: Cuadro comparativo de los diversos tipos de grietas UM-07**

**Interpretación e Descripción:** La Unidad de Muestra **UM-07** los tipos de patologías que presentan son: Pulimiento de agregados **54.76%**, Parche grande **16.67%**, Grietas lineales **28.57%**, como se muestra en la figura. Todos los tipos de patologías analizados son de severidad alta y media, se observa que el **11.67%** del pavimento está afectada por patología de daño en los parches grandes de severidad media, y que el **20%** del pavimento está afectado por patología de daño en grietas lineales de severidad alta y **38%** del pavimento está afectado por patología de daño en el pulimiento de agregados sin severidad.

En esta muestra está constituida por **60** paños de 4.50x4.50 (m), y está ubicado entre la Jr. 02 Mayo y Av. Colonización en total de los paños evaluados el **30%** se encuentran afectada por patologías de pavimento y el **30%** no se presentan daño alguno. Siguiendo el procedimiento del máximo valor deducido corregido es de **32.30**, dando un PCI de **67.70** que corresponde a un pavimento **BUENO**.

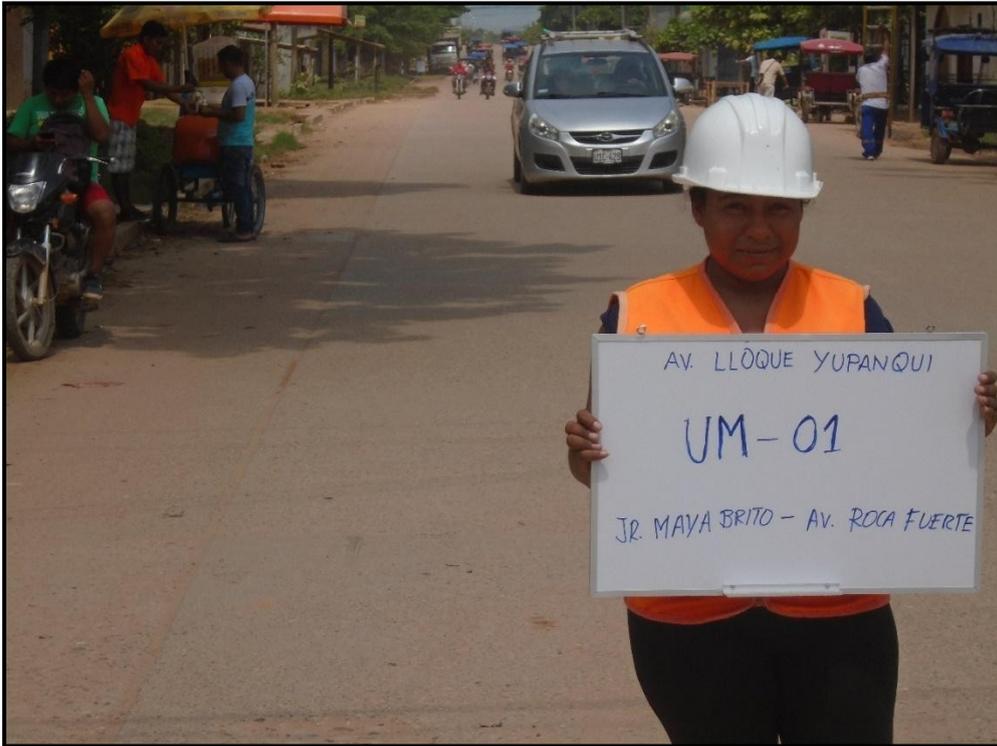
**Fotografías de la Unidad de Muestra**  
**UM-1, Av. Lloque Yupanqui cuadra 01**  
**Desde Jr. Maya de Brito hasta Av. Roca Fuerte**

*Figura 88: Se aprecia la Zona de Análisis UM-01*

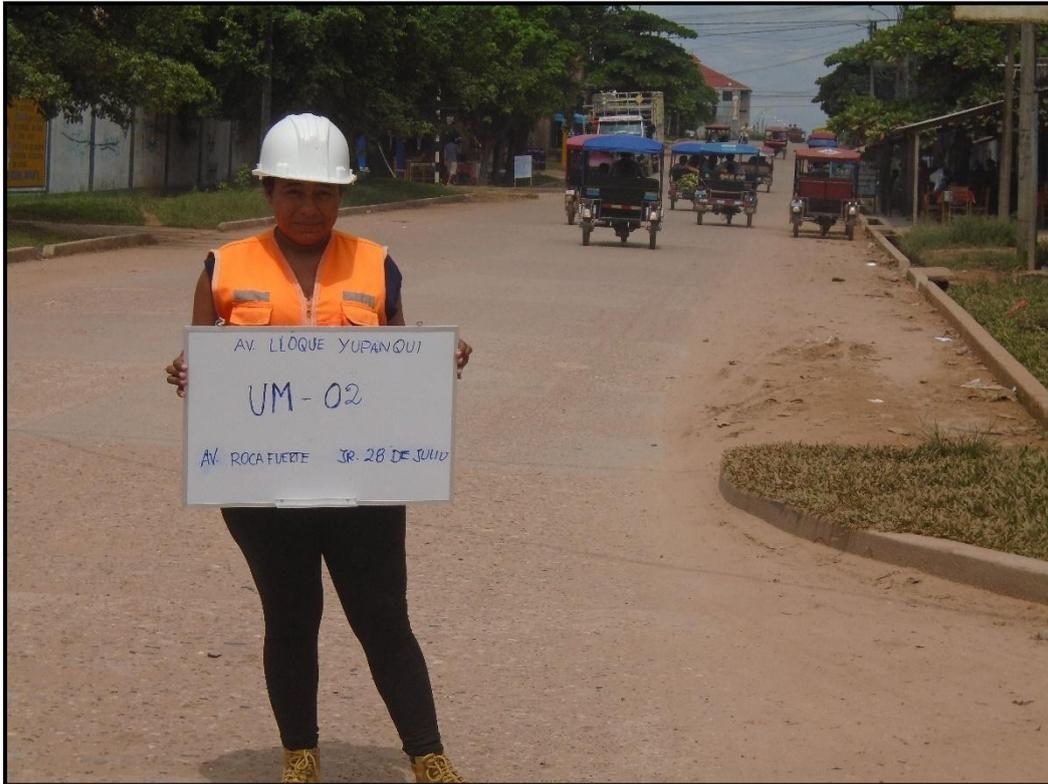
**Fotografías de la Unidad de Muestra**  
**UM-2, Av. Lloque Yupanqui cuadra 02**  
**Desde Av. Roca Fuerte hasta Av. 28 de Julio**

*Figura 92: Se aprecia la Zona de Análisis UM - 02*

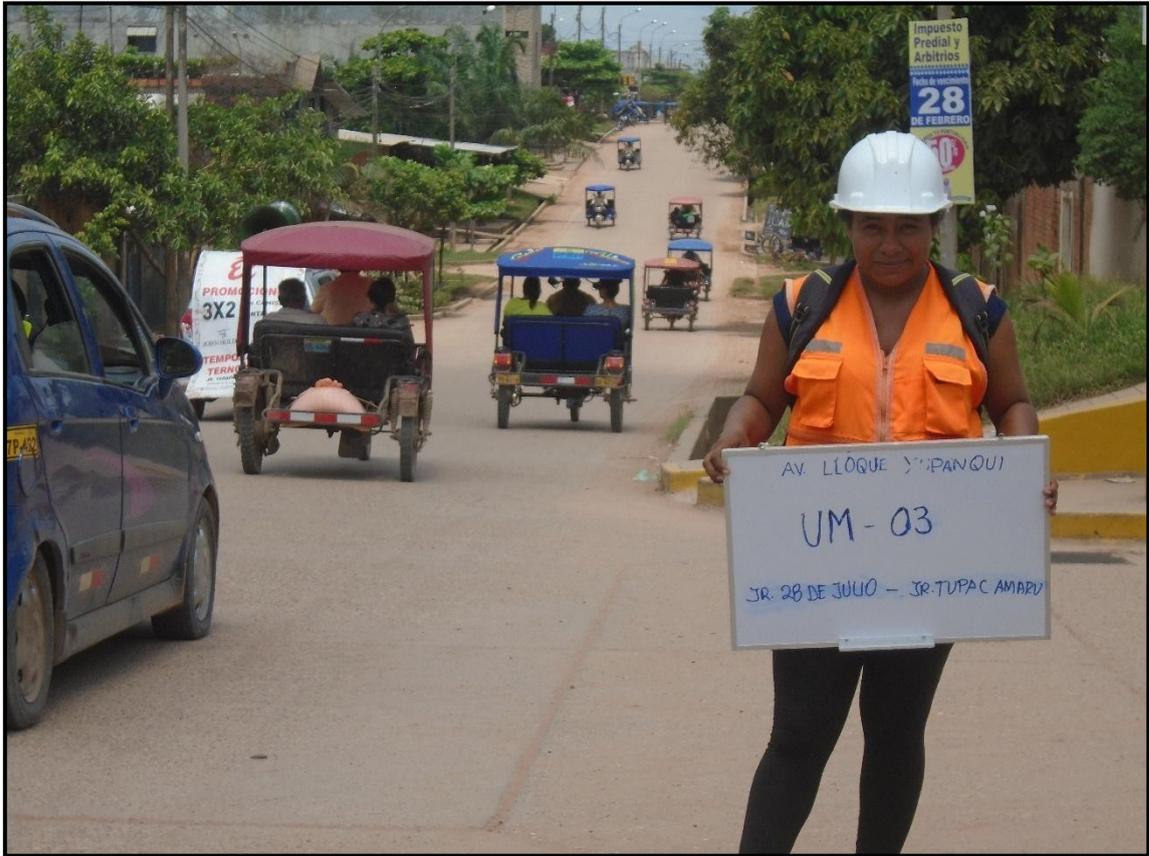
**Fotografías de la Unidad de Muestra**  
**UM-3, Av. Lloque Yupanqui cuadra 03**  
**Desde Av. 28 de Julio hasta Jr. Tupac Amaru**

*Figura 95: Se aprecia la Zona de Análisis UM – 03*

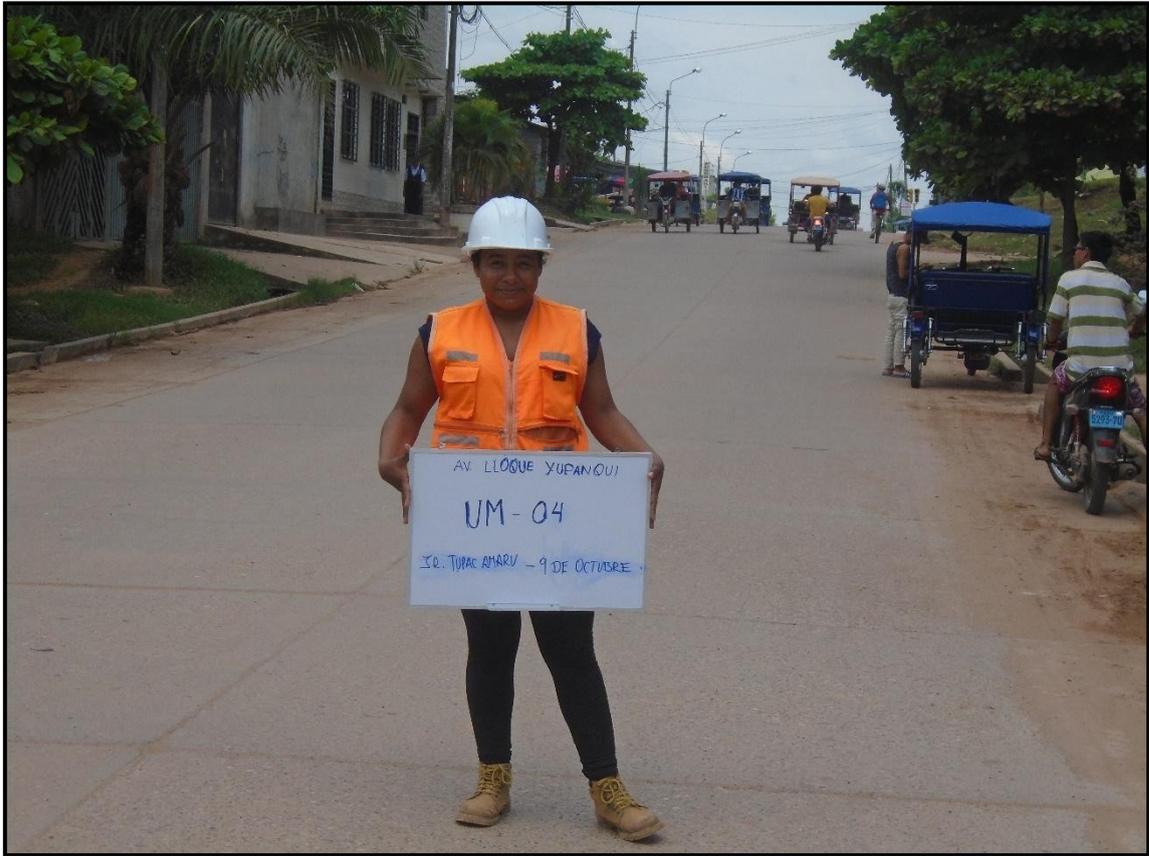
**Fotografías de la Unidad de Muestra**  
**UM-4, Av. Lloque Yupanqui cuadra 04**  
Desde Jr. Tupac Amaru hasta Jr. 30 de Agosto.

*Figura 99: Se aprecia la Zona de Análisis UM – 04*

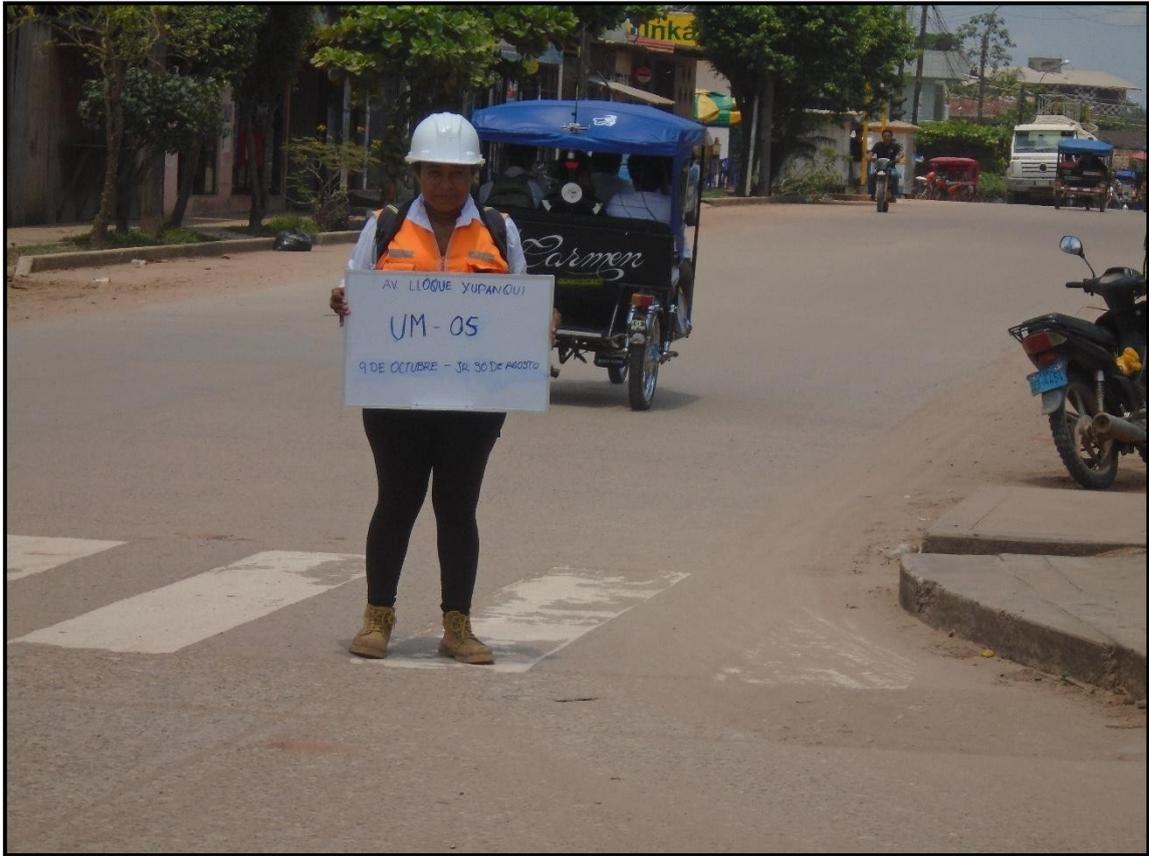
**Fotografías de la Unidad de Muestra**  
**UM-5 Av. Lloque Yupanqui cuadra 05**  
**Desde Jr. 30 de Agosto hasta Av. 09 de Octubre**

*Figura 102: Se aprecia la Zona de Análisis UM – 05*

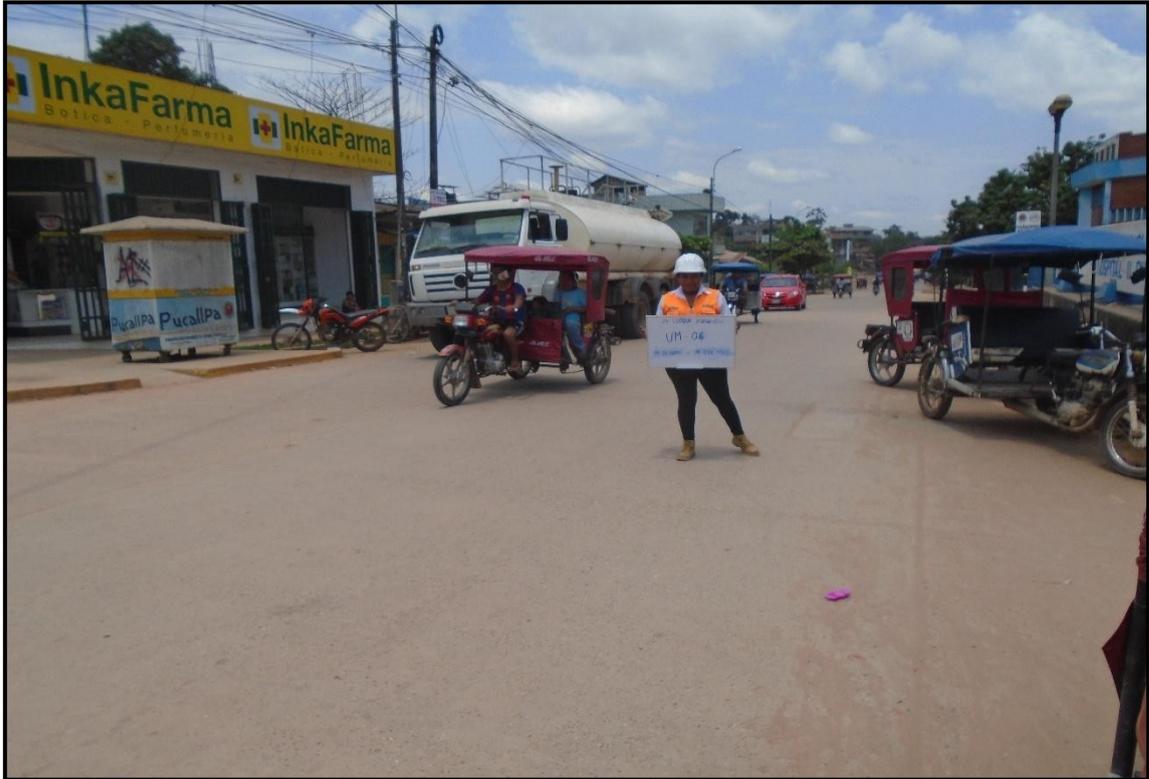
**Fotografías de la Unidad de Muestra**  
**UM-6 Av. Lloque Yupanqui cuadra 06**  
**Desde Av. 09 de Octubre hasta Jr. 02 de Mayo**

*Figura 104: Se aprecia la Zona de Análisis UM – 06*

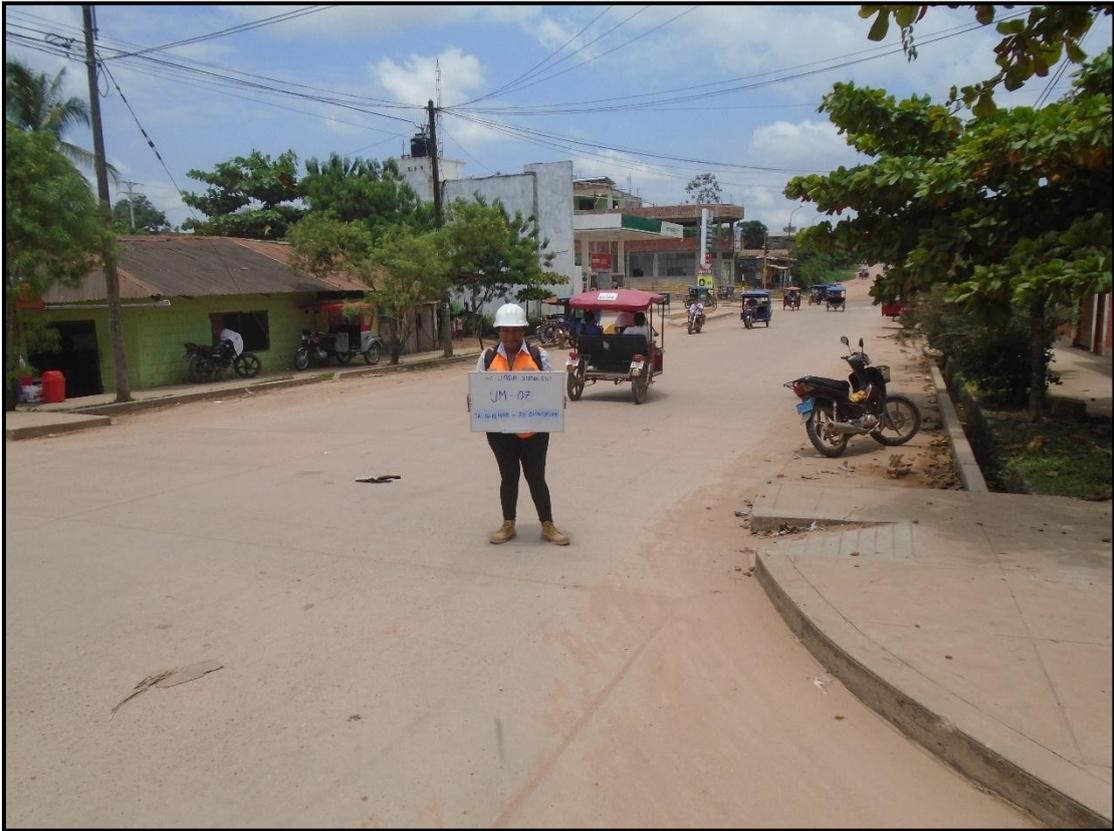
**Fotografías de la Unidad de Muestra**  
**UM-7 Av. Lloque Yupanqui cuadra 07**  
Desde Jr. 02 de Mayo hasta Av. Colonización.

*Figura 107: Se aprecia la Zona de Análisis UM – 07*
