DETERMINACIÓN Y EVALUACIÓN DE LAS PATOLOGÍAS DEL
CONCRETO EN LA ESTRUCTURA DE ALBAÑILERÍA
CONFINADA DEL CERCO PERIMÉTRICO DE LA INSTITUCIÓN
EDUCATIVA INICIAL N°754, CONJUNTO HABITACIONAL
MICAELA BASTIDAS, DISTRITO DE VEINTISÉIS DE OCTUBRE,
PROVINCIA PIURA, REGIÓN PIURA, MARZO – 2017.

**TESIS PARA OPTAR EL TÍTULO PROFESIONAL DE:
INGENIERO CIVIL**

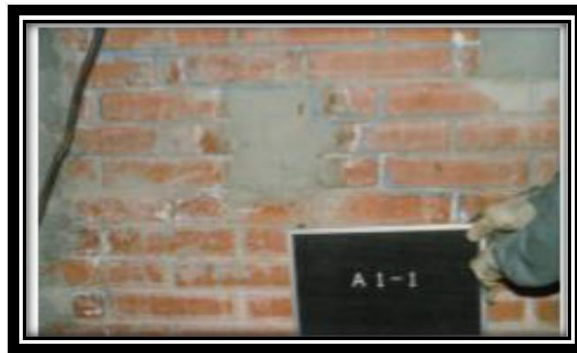
Imagen N°02: Taco de mortero reparado

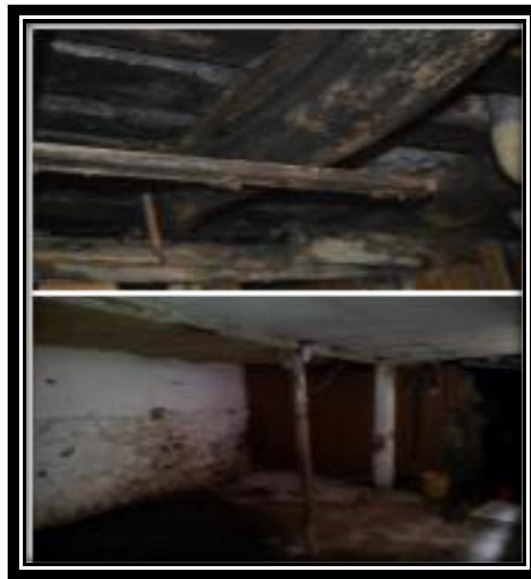
El resultado del análisis a la vivienda indicó que el entrepiso sobre la cocina en la planta baja fue la de mayor afección. El fallo de las vigas de madera provocó una deformación no aceptable. Como posibles causas se indicó la humedad y la presencia de organismos xilófagos en la madera. La humedad que afectó los muros de la vivienda fue por condensación lo que trajo consigo problemas tales como la eflorescencia, manchas, etc. Todo esto por la falta de mantenimiento y el probable envejecimiento de la madera ya

Imagen N°05: Fallo de viga de madera

Como conclusión se tuvo que al ser más grave el problema lo del entrepiso se planteó la demolición y construcción de uno totalmente nuevo usando materiales similares a los existentes los materiales. Para la viga de madera al identificar las causas se dio como recomendación si no es tratada a tiempo la estructura podría colapsar.

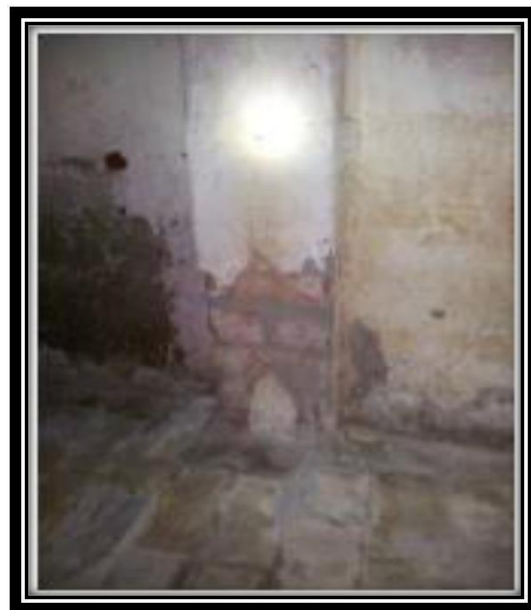
Imagen N°06: Desprendimiento de material

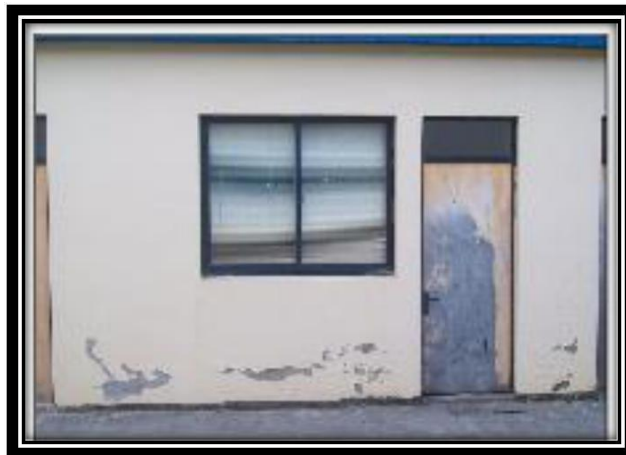
Imagen N°09: Eflorescencia y desprendimiento de pintura

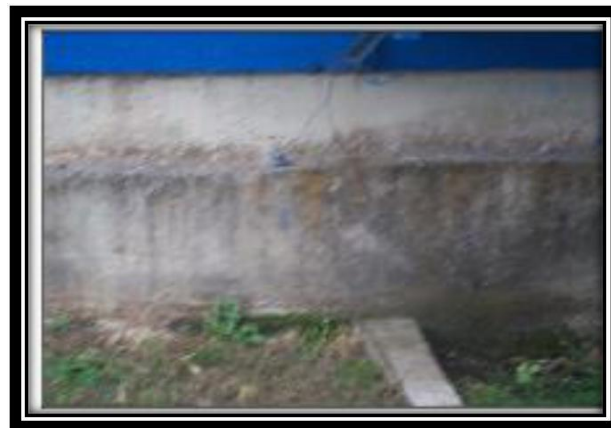
Imagen N°10: Humedad en el sobrecimiento

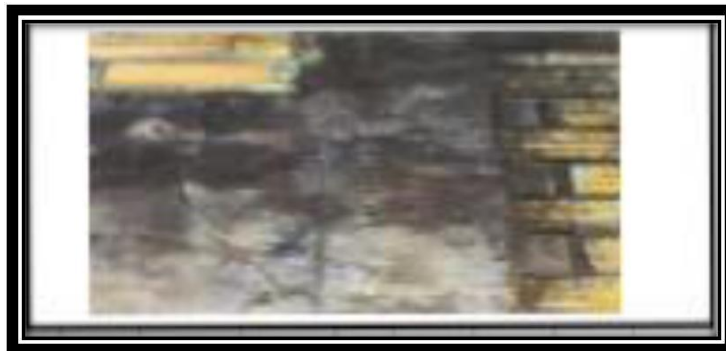
La eflorescencia como sabemos, es la acumulación de las sales solubles en la superficie expuesta donde se produce una evaporación rápida por la cual este tipo de deterioro del concreto se localizó en casi todas las muestras inspeccionadas.

Imagen N°12: Patología más predominante “Eflorescencia”

Como **conclusiones** se indicó que debemos tener en cuenta que según las patologías que más se presenta en la infraestructura se debe de realizar reparación y mantenimiento en las zonas afectadas. Se recomienda una cuneta recubierto con mortero, alrededor del cerco perimétrico, asimismo para

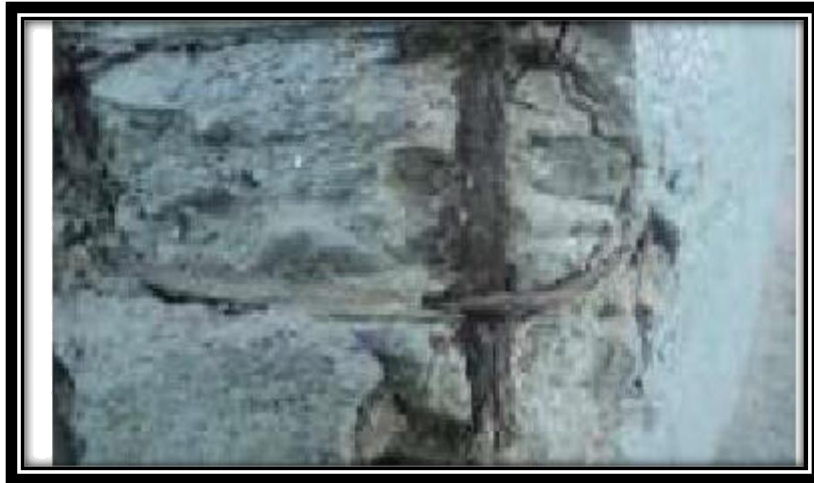
Otras dos patologías estuvieron predominantes en una muestra de paño del cerco pero que no llegaron a tener un porcentaje elevado, pero de igual manera, de gran relevancia como lo son Disgregamiento con 6.18 % y distorsión con un porcentaje de 5.25 en el cerco perimétrico.

Imagen N°14: Disgregación

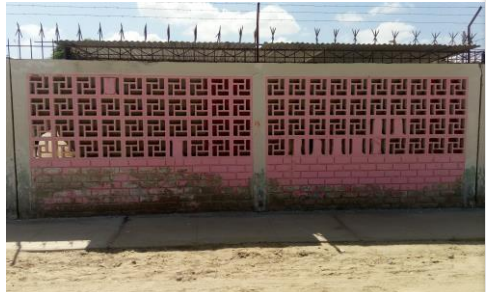
DATOS DE LA MUESTRA 03								
Elemento	Item	Patología	Area afectada	% de Area Afectada	% de Area no Afectada	Nivel de severidad		
						Leve (L)	Moderado (M)	Severo (S)
Muro	1.-	EFLORESCENCIA						
	2.-	CORROSIÓN						
	3.-	GRIETAS						
	4.-	SUCIEDAD						
	5.-	HUMEDAD		3.78 m2	63.23%	36.77%		100.00%
	6.-	EROSIÓN						
	7.-	FISURAS						
	área							
5.98 m2	TOTAL		3.78 m2	63.23%	36.77%	0.00%	100.00%	0.00%
Columna	1.-	EFLORESCENCIA						
	2.-	CORROSIÓN						
	3.-	GRIETAS						
	4.-	SUCIEDAD						
	5.-	HUMEDAD		0.36m2	27.36%	72.64%		100.00%
	6.-	EROSIÓN						
	7.-	FISURAS						
	área							
1.32 m2	TOTAL		0.36 m2	27.36%	72.64%	100.00%	0.00%	0.00%
Viga	1.-	EFLORESCENCIA						
	2.-	CORROSIÓN		0.04m2	2.65%	97.35%		100.00%
	3.-	GRIETAS						
	4.-	SUCIEDAD						
	5.-	HUMEDAD						
	6.-	EROSIÓN						
	7.-	FISURAS						
	área							
1.42 m2	TOTAL		0.04 m2	2.65%	97.35%	0.00%	0.00%	100.00%

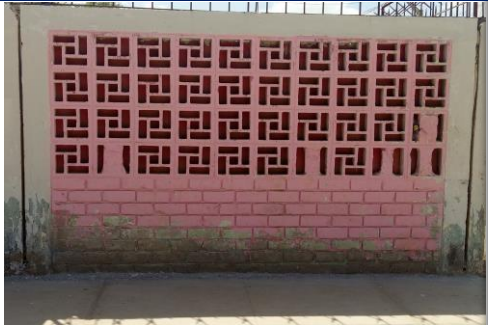
DATOS DE LA MUESTRA 04									
Elemento	Ítem	Patología	Área afectada	% de Área Afectada	% de Área no Afectada	Nivel de severidad			
						Severo (S)	Moderado (M)	Leve (L)	
Muro	1.-	EFLORESCENCIA							
	2.-	CORROSIÓN							
	3.-	GRIETAS							
	4.-	SUCIEDAD							
	5.-	HUMEDAD		1.82 m2	62.69%	37.31%	100.00%		
	6.-	EROSIÓN							
	7.-	FISURAS							
área									
2.91 m2		TOTAL	1.82 m2	62.69%	37.31%	100.00%	0.00%	0.00%	
Columna	1.-	EFLORESCENCIA							
	2.-	CORROSIÓN							
	3.-	GRIETAS							
	4.-	SUCIEDAD							
	5.-	HUMEDAD		0.11m2	12.74%	87.26%	100.00%		
	6.-	EROSIÓN							
	7.-	FISURAS							
área									
0.88 m2		TOTAL	0.11 m2	12.74%	87.26%	0.00%	100.00%	0.00%	
Viga	1.-	EFLORESCENCIA							
	2.-	CORROSIÓN							
	3.-	GRIETAS							
	4.-	SUCIEDAD							
	5.-	HUMEDAD							
	6.-	EROSIÓN							
	7.-	FISURAS							
área									
0.71 m2		TOTAL	0.00 m2	0.00%	100.00%	0.00%	0.00%	0.00%

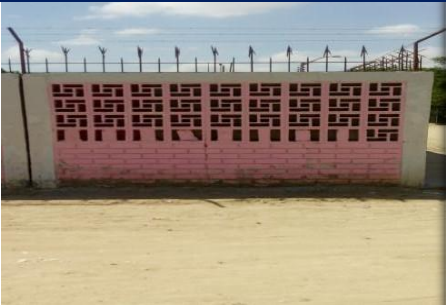
MUESTRA 05

2.-	CORROSIÓN							
	3.-	GRIETA S	0.08 m2	2.82%	97.18%		14.56%		
	4.-	SUCIEDA D							
	5.-	HUMEDA D	0.45 m2	16.56%	83.44%	85.44%			
	6.-	EROSIÓN							
	7.-	FISURA S							
área

2.71 m2			TOTAL	0.53 m2	19.39%	80.61%	85.44%	14.56%	0.00%
Columna	1.-	EFLORESCENCIA							
	2.-	CORROSIÓN							
	3.-	GRIETA S							
	4.-	SUCIEDA D

5.-	HUMEDA D	0.04m2	5.00%	95.00%		100.00%		
	6.-	EROSIÓN							
	7.-	FISURA S							
área									
0.88 m2			TOTAL	0.04 m2	5.00%	95.00%	0.00%	100.00%	0.00%
Viga	1.-	EFLORESCENCIA

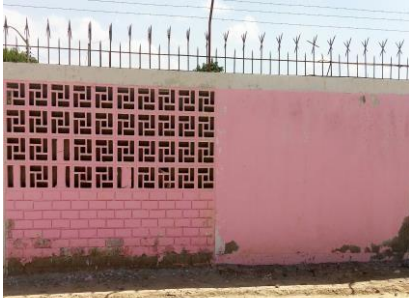
MUESTRA 06

2.-	CORROSIÓN					
	3.-	GRIETA S					
	4.-	SUCIEDAD					
	5.-	HUMEDA D	2.25 m2	22.71%	77.29%	100.00%	
	6.-	EROSIÓN					
	7.-	FISURA S					
	área						
9.90 m2	TOTAL		2.25 m2	22.71%	77.29%	100.00%	0.00% 0.00%
Columna	1.-	EFLORESCENCIA

2.-	CORROSIÓN					
	3.-	GRIETA S					
	4.-	SUCIEDAD					
	5.-	HUMEDA D	0.21 m2	15.79%	84.21%	100.00%	
	6.-	EROSIÓN					
	7.-	FISURA S					
	área						
1.32 m2	TOTAL		0.21 m2	15.79%	84.21%	100.00%	0.00% 0.00%
Viga	1.-	EFLORESCENCIA

2.-	CORROSIÓN					
	3.-	GRIETA S					
	4.-	SUCIEDAD					
	5.-	HUMEDA D					
	6.-	EROSIÓN					
	7.-	FISURA S	0.03 m2	2.11%	97.89%	100.00%	
	área						
1.38 m2	TOTAL		0.03 m2	2.11%	97.89%	100.00%	0.00% 0.00%
Sobrecimiento	1.-	EFLORESCENCIA

2.-	CORROSIÓN					
	3.-	GRIETA S					
	4.-	SUCIEDAD					
	5.-	HUMEDA D	0.39 m2	27.93%	72.07%	100.00%	
	6.-	EROSIÓN					
	7.-	FISURA S					
	área						
0.69 m2	TOTAL		0.39 m2	27.93%	72.07%	100.00%	0.00% 0.00%

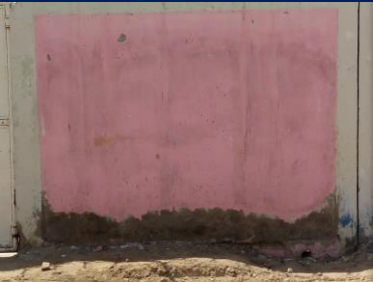
MUESTRA 07

2.-	CORROSIÓN						
	3.-	GRIETAS						
	4.-	SUCIEDAD	3.10 m2	45.45%	54.55%	66.67%		
	5.-	HUMEDAD	1.55 m2	22.73%	77.27%	33.33%		
	6.-	EROSIÓN						
	7.-	FISURAS						
área

6.82 m2	TOTAL		4.65 m2	68.18%	31.82%	100.00%	0.00%	0.00%
Columna	1.-	EFLORESCENCIA						
	2.-	CORROSIÓN	0.05 m2	5.68%	94.32%	45.45%		
	3.-	GRIETAS						
	4.-	SUCIEDAD

2.-	CORROSIÓN						
	3.-	GRIETAS						
	4.-	SUCIEDAD						
	5.-	HUMEDAD						
	6.-	EROSIÓN						
	7.-	FISURAS	0.03 m2	4.17%	95.83%	100.00%		
área								
0.70 m2	TOTAL		0.03 m2	4.17%	95.83%	100.00%	0.00%	0.00%
Sobrecimiento	1.-	EFLORESCENCIA

2.-	CORROSIÓN						
	3.-	GRIETAS						
	4.-	SUCIEDAD						
	5.-	HUMEDAD						
	6.-	EROSIÓN	0.03 m2	4.29%	95.71%	100.00%		
	7.-	FISURAS						
área								
0.35 m2	TOTAL		0.03 m2	4.29%	95.71%	100.00%	0.00%	0.00%

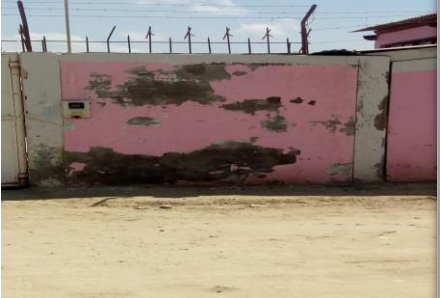
DATOS DE LA MUESTRA 08								
Elemento	Ítem	Patología	Área afectada	% de Área Afectada	% de Área no Afectada	Nivel de severidad		
						Leve (L)	Moderado (M) Severo (S)	
Muro	1.-	EFLORESCENCIA						
	2.-	CORROSIÓN						
	3.-	GRIETAS						
	4.-	SUCIEDAD						
	5.-	HUMEDAD	2.49 m2	45.21%	54.79%	100.00%		
	6.-	EROSIÓN						
	7.-	FISURAS						
	área							
5.50 m2	TOTAL	2.49 m2	45.21%	54.79%	100.00%	0.00%	0.00%	
Columna	1.-	EFLORESCENCIA						
	2.-	CORROSIÓN						
	3.-	GRIETAS						
	4.-	SUCIEDAD						
	5.-	HUMEDAD	0.39m2	44.51%	55.49%	100.00%		
	6.-	EROSIÓN						
	7.-	FISURAS						
	área							
0.88 m2	TOTAL	0.39 m2	44.51%	55.49%	0.00%	100.00%	0.00%	
Viga	1.-	EFLORESCENCIA						
	2.-	CORROSIÓN						
	3.-	GRIETAS						
	4.-	SUCIEDAD						
	5.-	HUMEDAD						
	6.-	EROSIÓN						
	7.-	FISURAS	0.03m2	4.62%	95.38%	100.00%		
	área							
0.58 m2	TOTAL	0.03 m2	4.62%	95.38%	100.00%	0.00%	0.00%

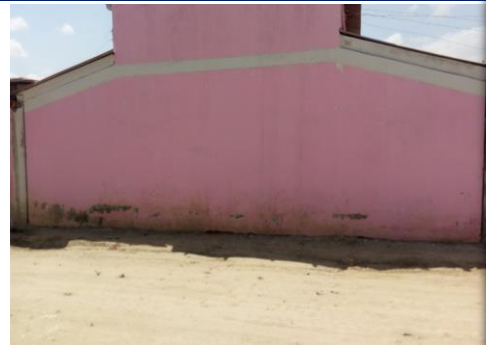
MUESTRA 09

2.-	CORROSIÓN						
	3.-	GRIETAS						
	4.-	SUCIEDAD						
	5.-	HUMEDAD	3.05 m ²	16.48%	83.52%	100.00%		
	6.-	EROSIÓN						
	7.-	FISURAS						
área								
18.52 m ²	TOTAL	3.05 m ²	16.48%	83.52%	100.00%	0.00%	0.00%	
Columna	1.-	EFLORESCENCIA

2.-	CORROSIÓN						
	3.-	GRIETAS						
	4.-	SUCIEDAD						
	5.-	HUMEDAD	0.09 m ²	5.86%	94.14%	100.00%		
	6.-	EROSIÓN						
	7.-	FISURAS						
área								
1.45 m ²	TOTAL	0.09 m ²	5.86%	94.14%	100.00%	0.00%	0.00%	
Viga	1.-	EFLORESCENCIA

2.-	CORROSIÓN						
	3.-	GRIETAS						
	4.-	SUCIEDAD						
	5.-	HUMEDAD						
	6.-	EROSIÓN						
	7.-	FISURAS	0.03 m ²	1.61%	98.39%	100.00%		
área								
1.66 m ²	TOTAL	0.03 m ²	1.61%	98.39%	100.00%	0.00%	0.00%

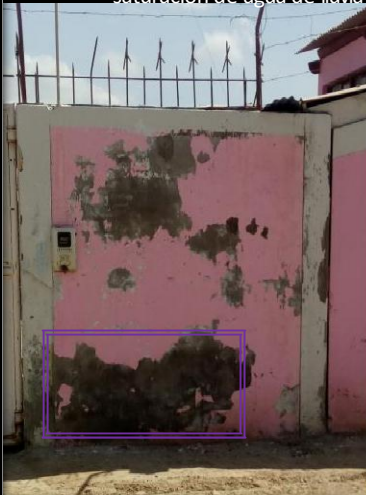
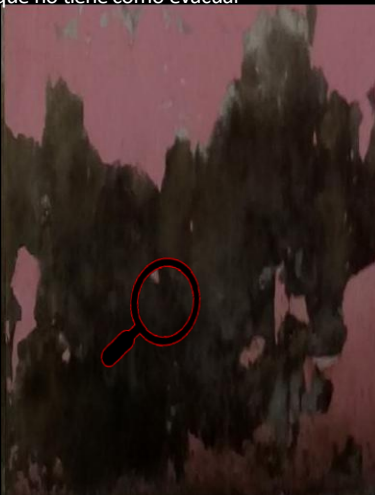
PATOLOGÍAS EN MUROS	
CAUSAS: Mal drenaje e impermeabilización de los muros y cimientos La saturación de agua de lluvia que no tiene como evacuar La saturación de agua de lluvia que no tiene como evacuar

TIPO DE PATOLOGÍA
	HUMEDAD

EFLORESCENCIA
	NIVEL DE SEVERIDAD
	MODERADO (M)

Fotografía N°23: Humedad y Eflorescencia del cerco perimétrico de la Institución Educativa Inicial N°754”

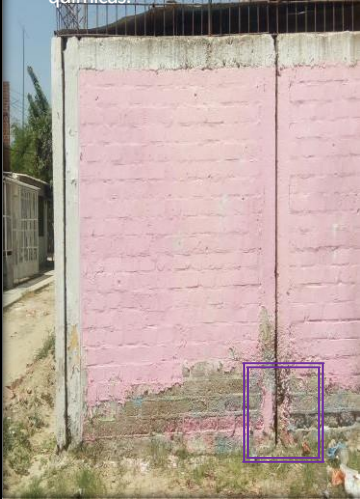
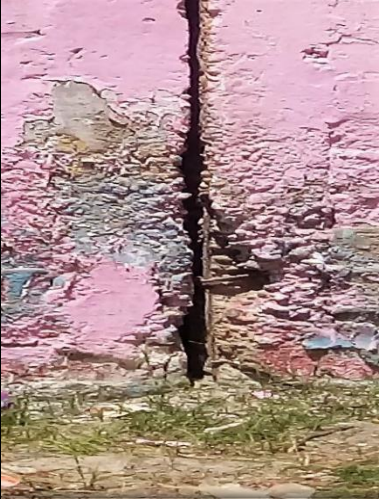
PATOLOGÍAS EN COLUMNAS	
<p>CAUSAS: Interacción de un metal con el medio que lo rodea, produciendo el deterioro de sus propiedades tanto físicas como químicas.</p>

TIPO DE PATOLOGÍA
	CORROSIÓN

NIVEL DE SEVERIDAD
	MODERADA (M)

Fotografía N°27: Corrosión del cerco perimétrico de la Institución Educativa Inicial N°754”

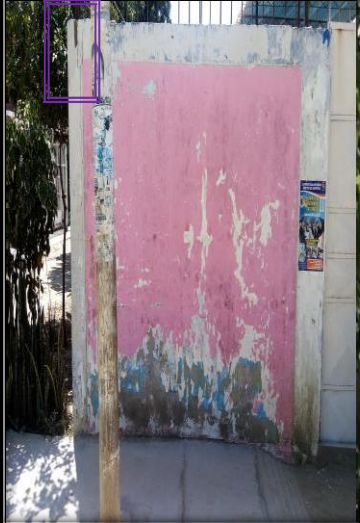
PATOLOGÍAS EN VIGAS	
<p>Son las grietas que afectan a elementos estructurales o de cerramiento al ser sometidos a cargas para las que no estaban diseñados. Este tipo de grietas requieren, generalmente, un refuerzo para mantener la seguridad de la unidad constructiva</p>

TIPO DE PATOLOGÍA
	GRIETAS
 	NIVEL DE SEVERIDAD
	MODERADA (M)

Fotografía N°28: Grietas del cerco perimétrico de la Institución Educativa Inicial N°754”
