UNIVERSIDAD CATÓLICA LOS ÁNGELES
CHIMBOTE

DETERMINACIÓN DE PATOLOGÍAS EN EL CERCO
PERIMÉTRICO DE LA I.E.P. “JOSÉ ABELARDO
QUIÑONES” DEL DISTRITO DE SAN JUAN BAUTISTA,
PROVINCIA DE HUAMANGA, DEPARTAMENTO DE
AYACUCHO, OCTUBRE – 2017

**TESIS PARA OPTAR EL TÍTULO PROFESIONAL DE
INGENIERO CIVIL**

HUGO RENÁN TIPE LUJÁN

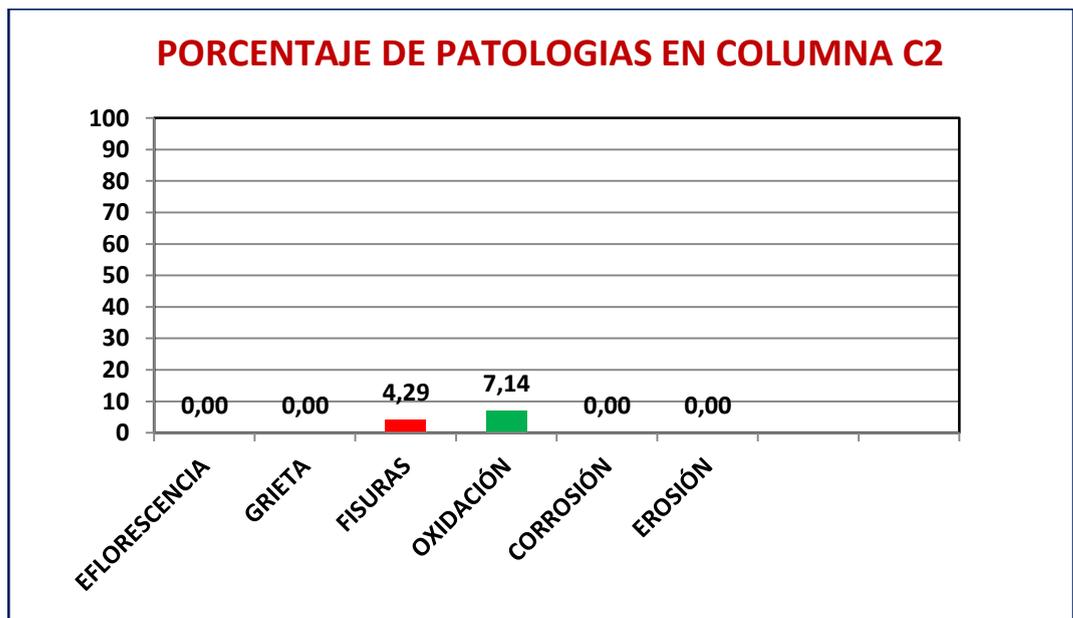
Gráfico 2: Porcentaje de patologías en columna C2 de la muestra M1

Los resultados de patologías se muestran en el siguiente gráfico, siendo fisuras 4,29% , oxidación en 7,14%. Ver figura.

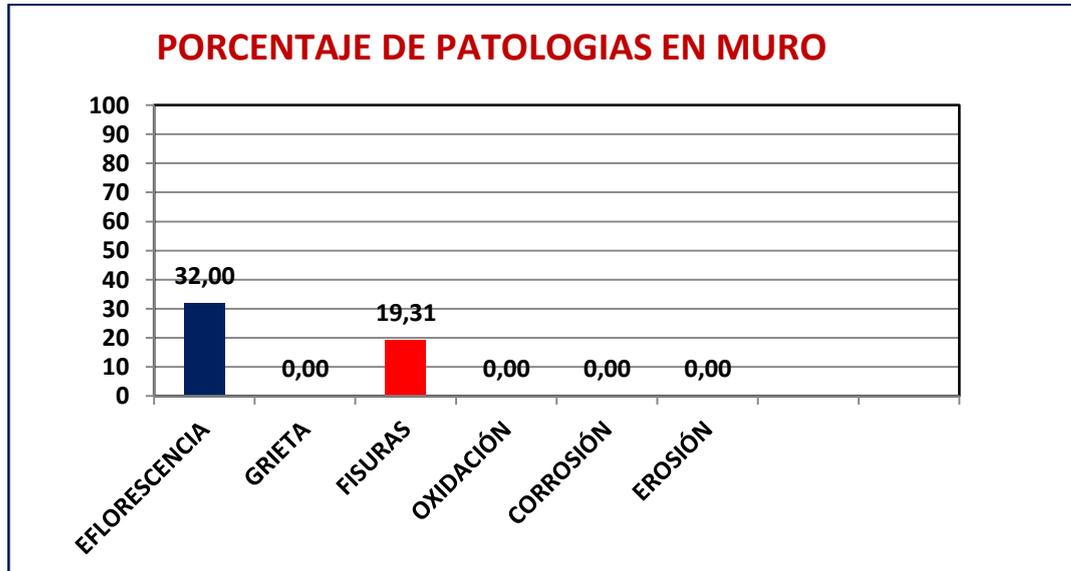
Gráfico 3: Porcentaje de patologías en el muro de la muestra M1.

Los resultados de patologías se muestran en el siguiente gráfico, siendo las patologías de eflorescencia en 32% y fisuras en 19,31%. Ver figura.

e. En la muestra M1 no se tiene viga solera, por lo cual no hay confinamiento, existen fisuras en sobrecimiento lo cual indica un hundimiento por efecto del depósito de agua en épocas de lluvia, por las características topográficas del terreno, que ha generado las demás patologías existentes.

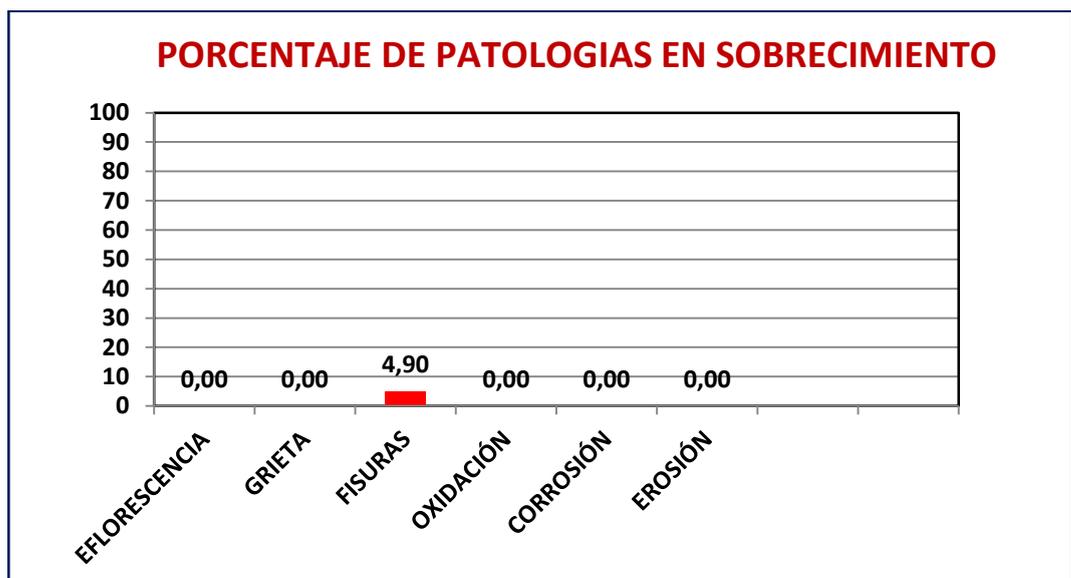
Gráfico 4: Porcentaje de patologías en el sobrecimiento de la muestra M1.

Los resultados de patologías se muestran en el siguiente gráfico, siendo la fisura en 4,90%. Ver figura.

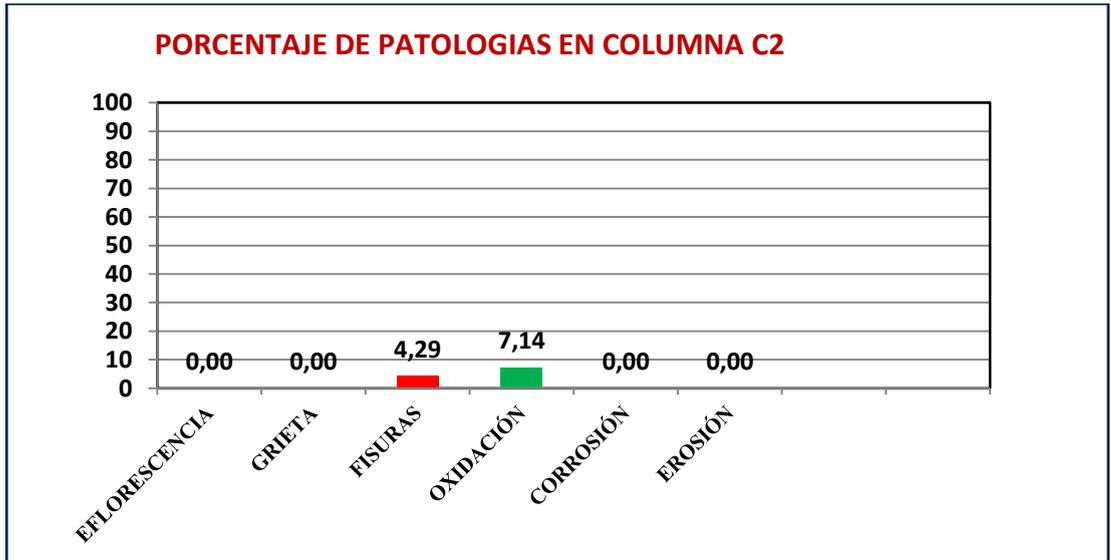
Gráfico 5: Porcentaje de patologías en la columna C2 de la muestra M2.

Los resultados de patologías se muestran en el siguiente gráfico, con fisuras en 4,29%, oxidación en 7,14% .

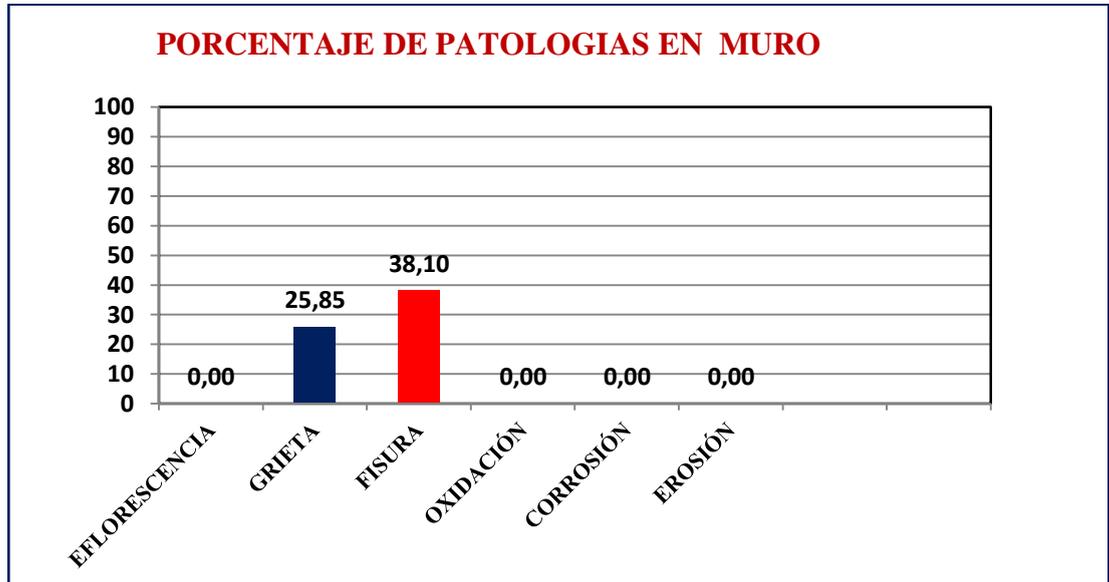
Gráfico 7: Porcentaje de patologías en el muro de la muestra M2.

Los resultados se muestran en el siguiente gráfico, con las patologías de fisuras de grieta en 25,85% y fisura en 38,10%.

- e. En la muestra M2 no se tiene viga solera, existen fisuras en sobrecimiento lo cual indica un hundimiento por efecto del depósito de agua en épocas de lluvia, así mismo hay incremento de fisuras en el muro tanto diagonales y verticales a consecuencia de falta de confinamiento superior, por la acción de los vientos y del fallo de la cimentación.

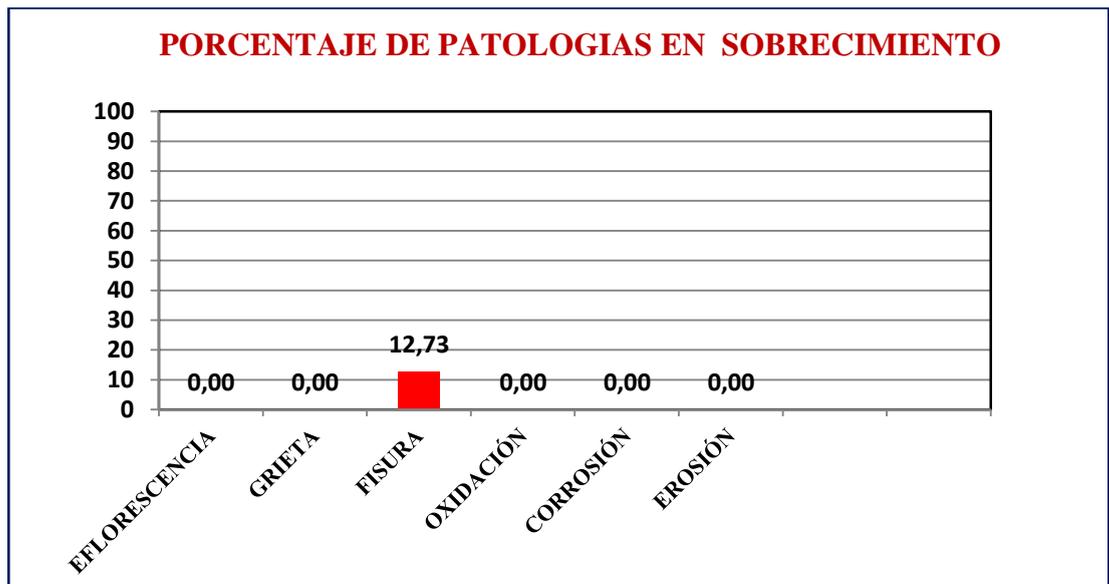
Gráfico 08: Porcentaje de patologías en sobrecimiento de la muestra M2.

Los resultados en el siguiente gráfico, con las patologías de fisura en 12,73%

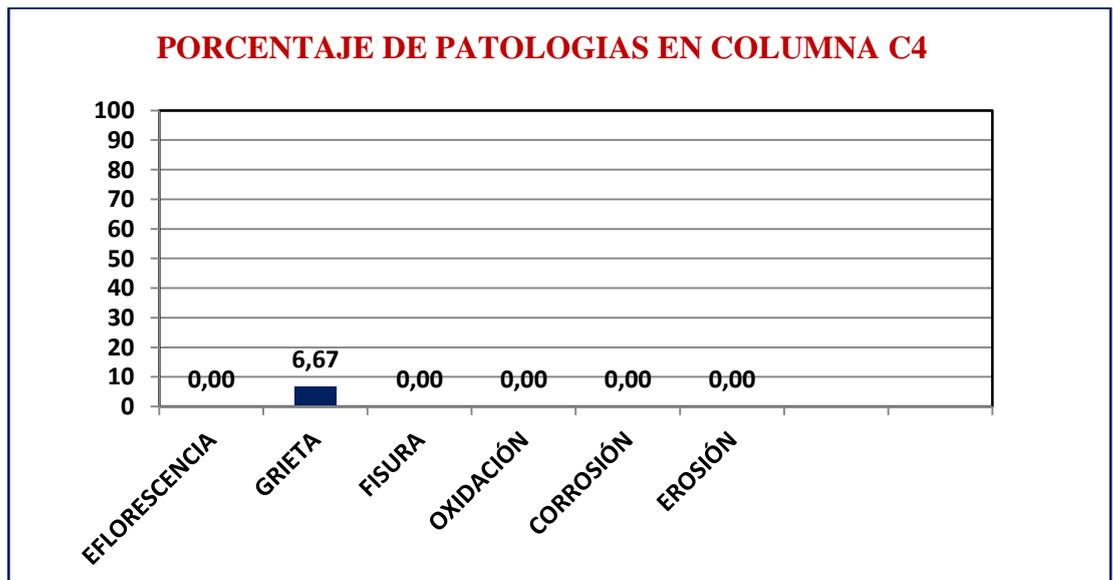
Gráfico 10: Porcentaje de patologías en columna C4 de la muestra M3.

Los resultados se muestran en el siguiente gráfico, con las patologías de grieta en 6,67% .

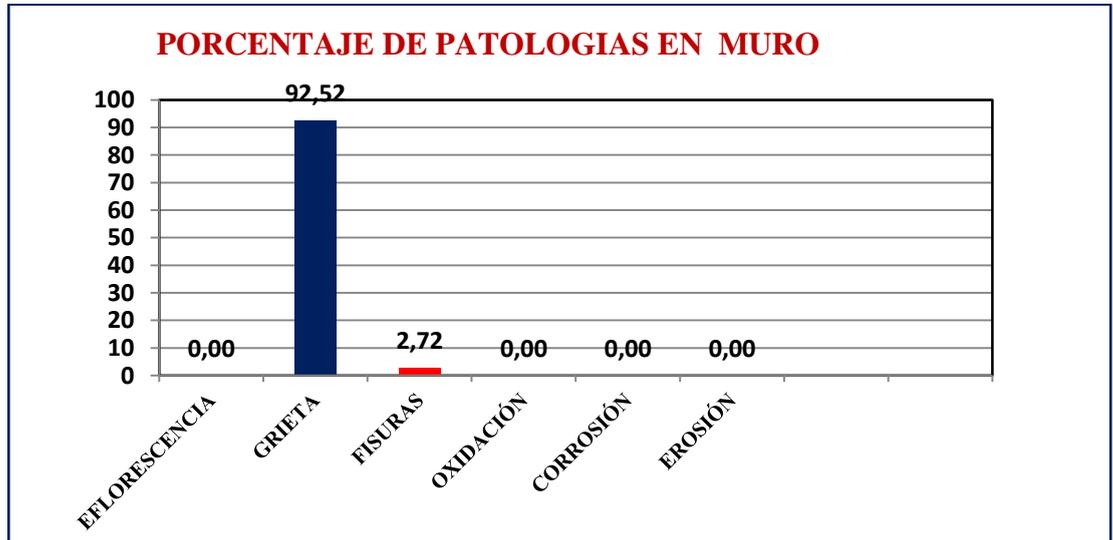
Gráfico 11: Porcentaje de patologías en muro de la muestra M3.

Los resultados se muestran en el siguiente gráfico, con las patologías de grieta en 92,52% y fisuras en 2,72%.

e. En la muestra M3 no se tiene viga solera, existen fisuras en sobrecimiento lo cual indica un hundimiento por efecto del depósito de agua en épocas de lluvia, así mismo la existencia de grietas verticales, inclinadas y horizontales es en todo el muro a consecuencia de falta de confinamiento superior, por la acción de los vientos y del fallo de la cimentación.

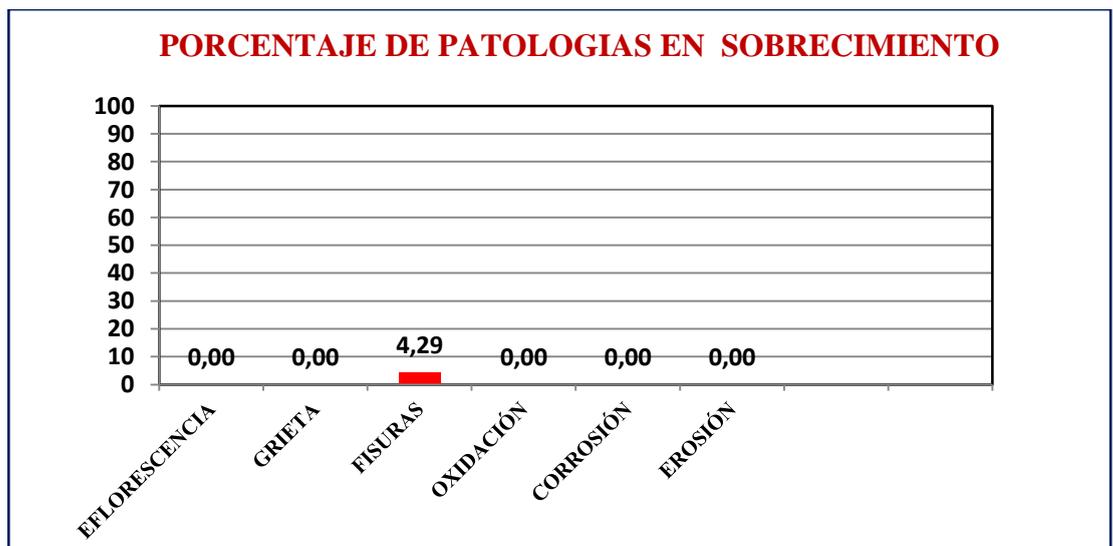
Gráfico 12: Porcentaje de patologías en sobrecimiento.

Los resultados se muestran en el siguiente gráfico, con las patologías de fisuras en 4,29%.

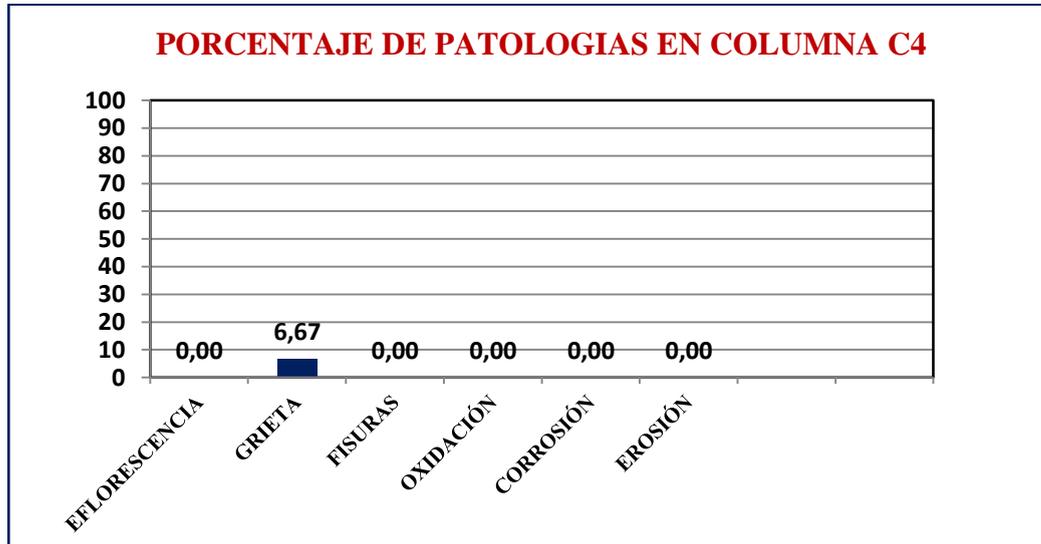
Gráfico 13: Porcentaje de patologías en columna C4 de la muestra M4.

Los resultados se muestran en el siguiente gráfico, con las patologías de grieta en 6,67%.

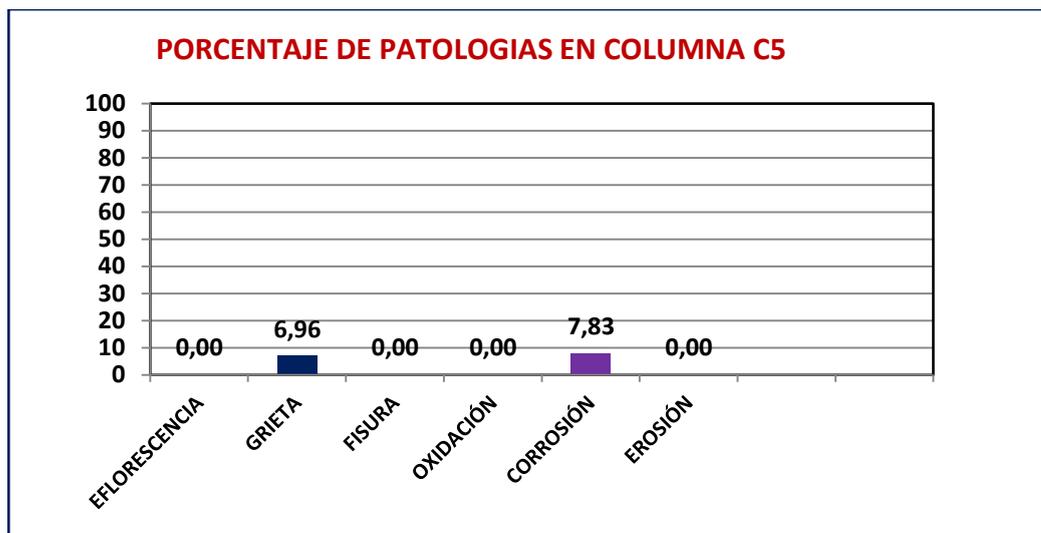
Gráfico 14: Porcentaje de patologías en columna C5 de la muestra M4.

Los resultados se muestran en el siguiente gráfico, con las patologías de grieta en 6,96% y corrosión en 7,83%.

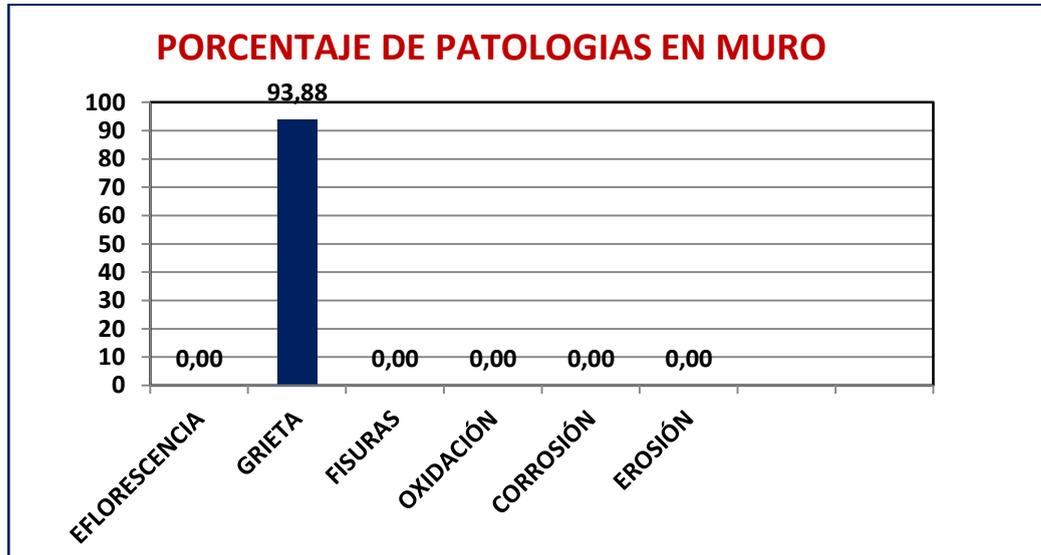
Gráfico 15: Porcentaje de patologías en muro de la muestra M4.

Los resultados se muestran en el siguiente gráfico, con la patología de grieta en 93,88%.

e. En la muestra M4 no se tiene viga solera, ya no hay fisuras en sobrecimiento, se tienen grietas verticales, inclinadas y horizontales es en todo el muro a consecuencia de falta de confinamiento superior, por la acción de los vientos.

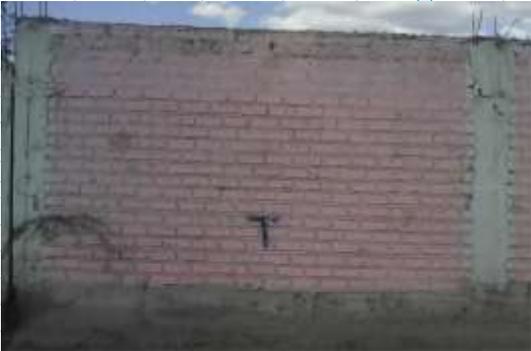
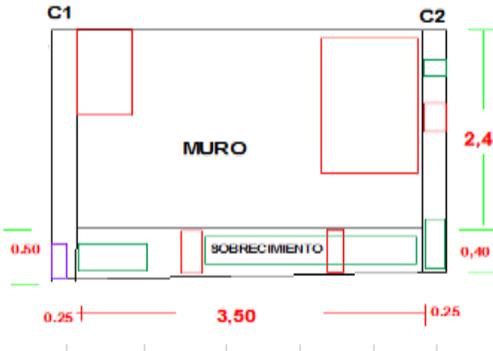
5. CORROSIÓN	☐	m ²	0,08	11,03	0,00	0,00	0,00	0,00	0,00	0,00	0,00	0,00	0,08	0,70
6. EROSIÓN	☐	m ²	0,00	0,00	0,00	0,00	0,00	0,00	0,00	0,00	0,00	0,00	0,00	0,00
TOTAL		m ²	0,08	11,03	0,04	5,71	0,00	0,00	2,04	24,29	0,19	12,22	2,35	20,64
NIVEL DE SEVERIDAD			LEVE		LEVE		SIN VIGA		LEVE		LEVE		MODERADO	
OBSERVACIONES:			La muestra evaluada carece de confinamiento horizontal superior por falta de viga											
FOTOGRAFÍA DE LA MUESTRA EVALUADA					PLANO DE PATOLOGÍA

e. En la muestra M5 no se tiene viga solera, hay fisuras en sobrecimiento, se tienen fisuras en el muro a consecuencia de falta de confinamiento superior, por la acción de los vientos y las fallas en el cimiento que se manifiestan en el sobrecimiento. El nivel de severidad de las patologías del paño es moderado con 28,40%, la más representativa es la de fisuras con 19,58% de nivel leve.

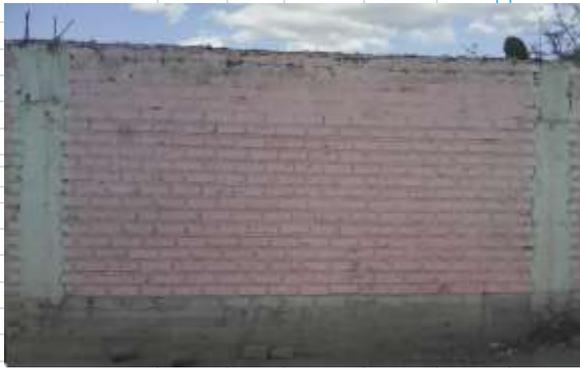
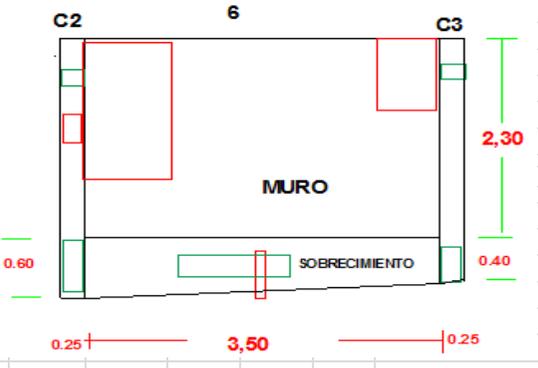
5. CORROSIÓN	□	m ²	0,00	0,00	0,00	0,00	0,00	0,00	0,00	0,00	0,00	0,00	0,00	0,00
6. EROSIÓN	□	m ²	0,00	0,00	0,00	0,00	0,00	0,00	0,00	0,00	0,00	0,00	0,00	0,00
TOTAL		m ²	0,04	5,71	0,00	0,00	0,00	0,00	1,30	16,15	0,10	5,71	1,44	12,89
NIVEL DE SEVERIDAD		LEVE		SIN PATOLOGIA		SIN VIGA		LEVE		LEVE		LEVE		
OBSERVACIONES: La muestra evaluada carece de confinamiento horizontal superior por falta de viga														
FOTOGRAFÍA DE LA MUESTRA EVALUADA					PLANO DE PATOLOGÍA

e. En la muestra M6 no se tiene viga solera, se tienen fisuras en el muro a consecuencia de falta de confinamiento superior, por la acción de los vientos

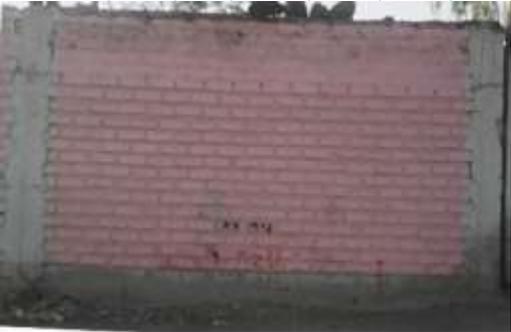
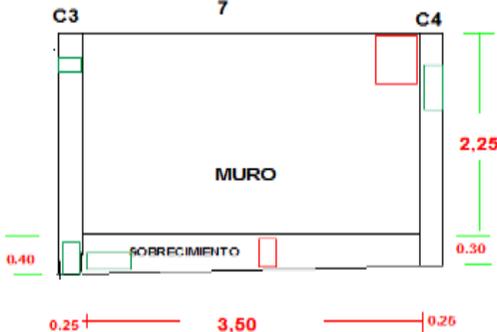
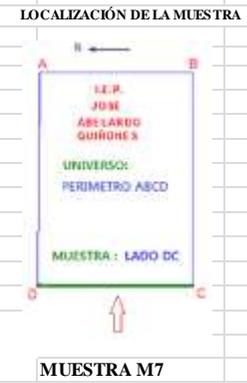
4. OXIDACIÓN	☐	m ²	0,00	0,00	0,00	0,00	0,00	0,00	0,00	0,00	0,00	0,00	0,00	
5. CORROSIÓN	☐	m ²	0,00	0,00	0,00	0,00	0,00	0,00	0,00	0,00	0,00	0,00	0,00	
6. EROSIÓN	☐	m ²	0,00	0,00	0,00	0,00	0,00	0,00	0,00	0,00	0,00	0,00	0,00	
TOTAL		m ²	0,00	0,00	0,00	0,00	0,00	0,00	0,30	4,08	0,07	5,71	0,37	
NIVEL DE SEVERIDAD			SIN PATOLOGIA	SIN PATOLOGIA	SIN PATOLOGIA	SIN VIGA	LEVE	LEVE	LEVE	LEVE	LEVE	LEVE	LEVE	
OBSERVACIONES: La muestra evaluada carece de confinamiento horizontal superior por falta de viga														
FOTOGRAFÍA DE LA MUESTRA EVALUADA					PLANO DE PATOLOGÍA

- e. En la muestra M7 no se tiene viga solera, se tienen fisuras leves en el muro a consecuencia de falta de confinamiento superior, por la acción de los vientos

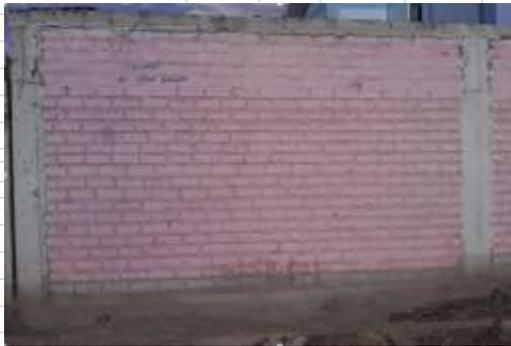
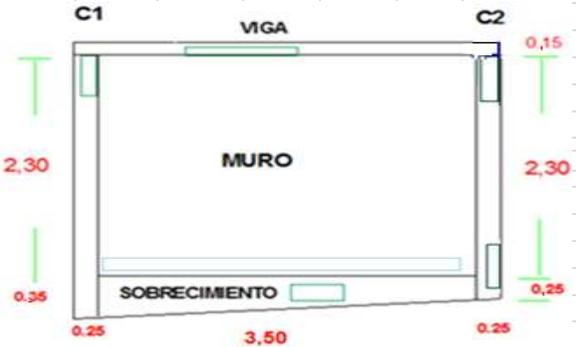
5. CORROSIÓN	□	m2	0,00	0,00	0,00	0,00	0,00	0,00	0,00	0,00	0,00	0,00	0,00	0,00	
6. EROSIÓN	□	m2	0,00	0,00	0,00	0,00	0,00	0,00	0,00	0,00	0,00	0,00	0,00	0,00	
TOTAL		m2	0,03	4,53	0,05	7,84	0,08	13,33	0,35	4,35	0,05	4,76	0,56	5,09	
NIVEL DE SEVERIDAD		LEVE		LEVE		LEVE		LEVE		LEVE		LEVE			
OBSERVACIONES: El muro presenta confinamiento															
FOTOGRAFÍA DE LA MUESTRA EVALUADA				PLANO DE PATOLOGÍA

e. En la muestra M8 ya se tiene confinamiento por la viga,

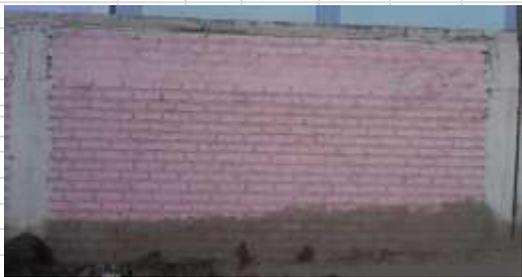
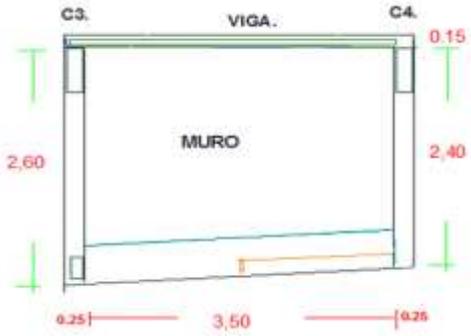
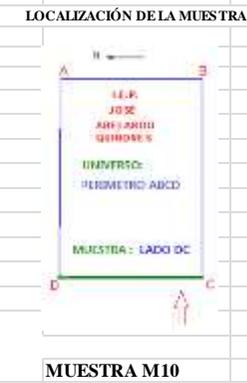
5. CORROSIÓN	☐	m2	0,00	0,00	0,00	0,00	0,00	0,00	0,00	0,00	0,00	0,00	0,00	0,00	
6. EROSIÓN	☐	m2	0,00	0,00	0,00	0,00	0,00	0,00	0,30	3,43	0,00	0,00	0,30	2,83	
TOTAL			m2	0,02	3,14	0,05	8,33	0,10	16,67	2,40	27,43	0,00	0,00	2,57	24,27
NIVEL DE SEVERIDAD			LEVE		LEVE		LEVE		LEVE		NO APARECE		LEVE		
OBSERVACIONES:			El sobrecimiento no aparece, sobre el nivel del terreno está el muro de albañilería												
FOTOGRAFÍA DE LA MUESTRA EVALUADA					PLANO DE PATOLOGÍA

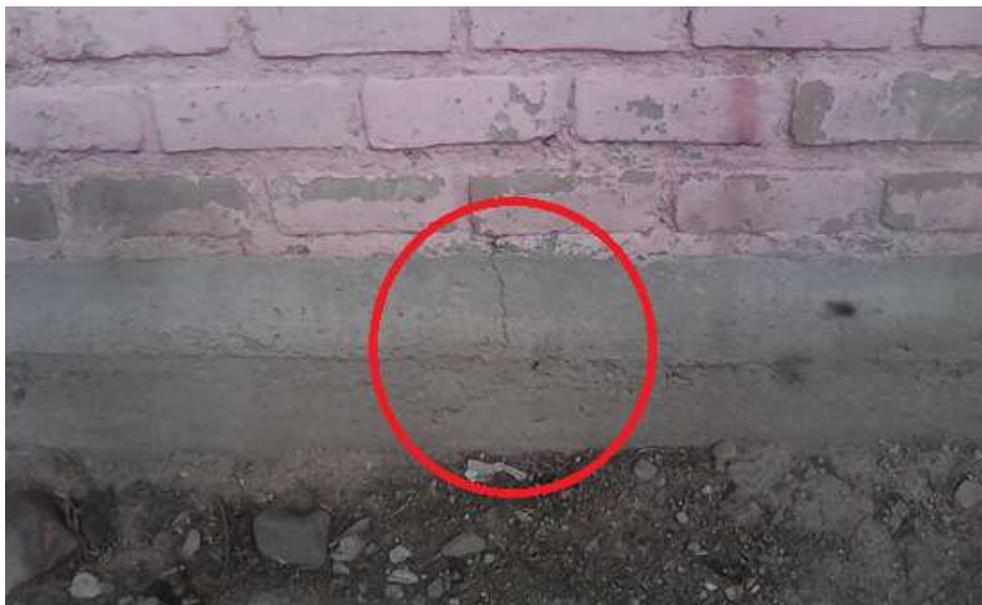
Patologías de fisura en sobrecimiento de muro confinado en la unidad de muestra 8 del cerco perimétrico I.E.P. “José Abelardo Quiñones

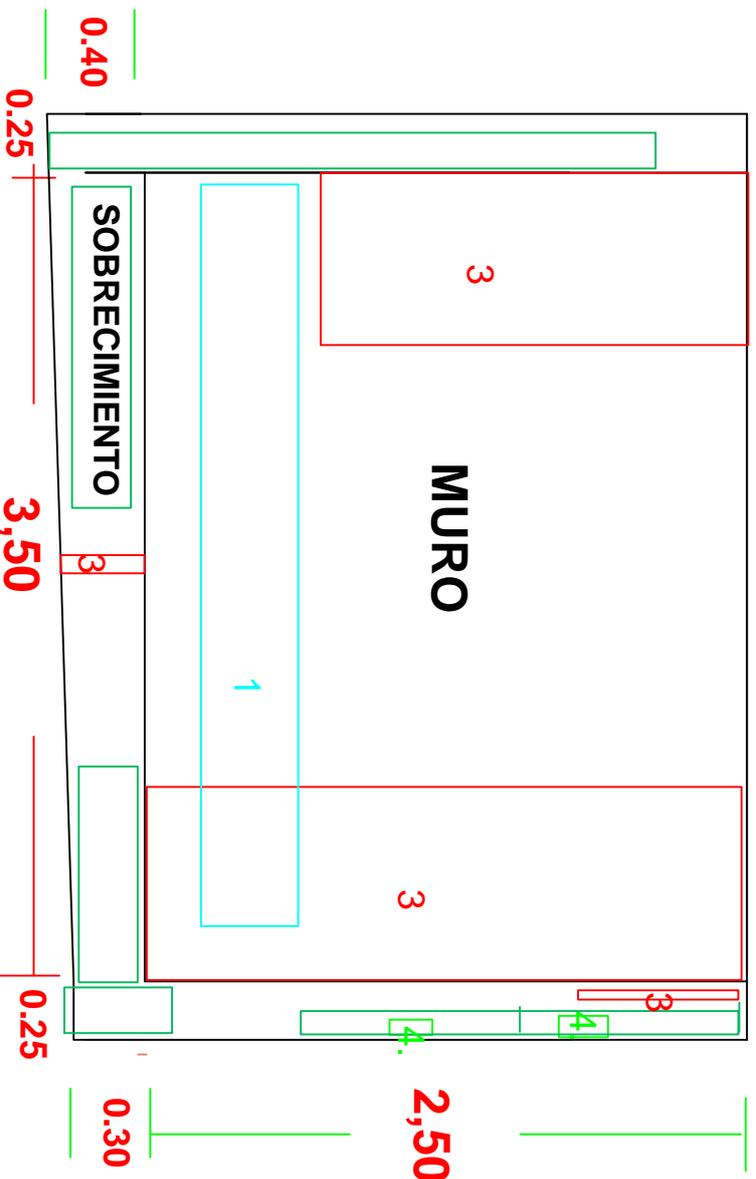
UNIDAD DE MUESTRA 1

Se tiene un paño de muro de albañilería arriostrado a 2 columnas y sobrecimiento, sin la viga solera; la primera columna C2 presenta patología de fisura en 4,29%, oxidación en 7,14% con un nivel de severidad leve; la segunda columna C3, no tiene patologías; el muro tiene patologías de grieta en 25,85% y fisura en 38,10%, con áreas afectadas en un nivel de severidad severo; el sobrecimiento tiene patologías de fisura en 12,73% % con un nivel de afectación leve.

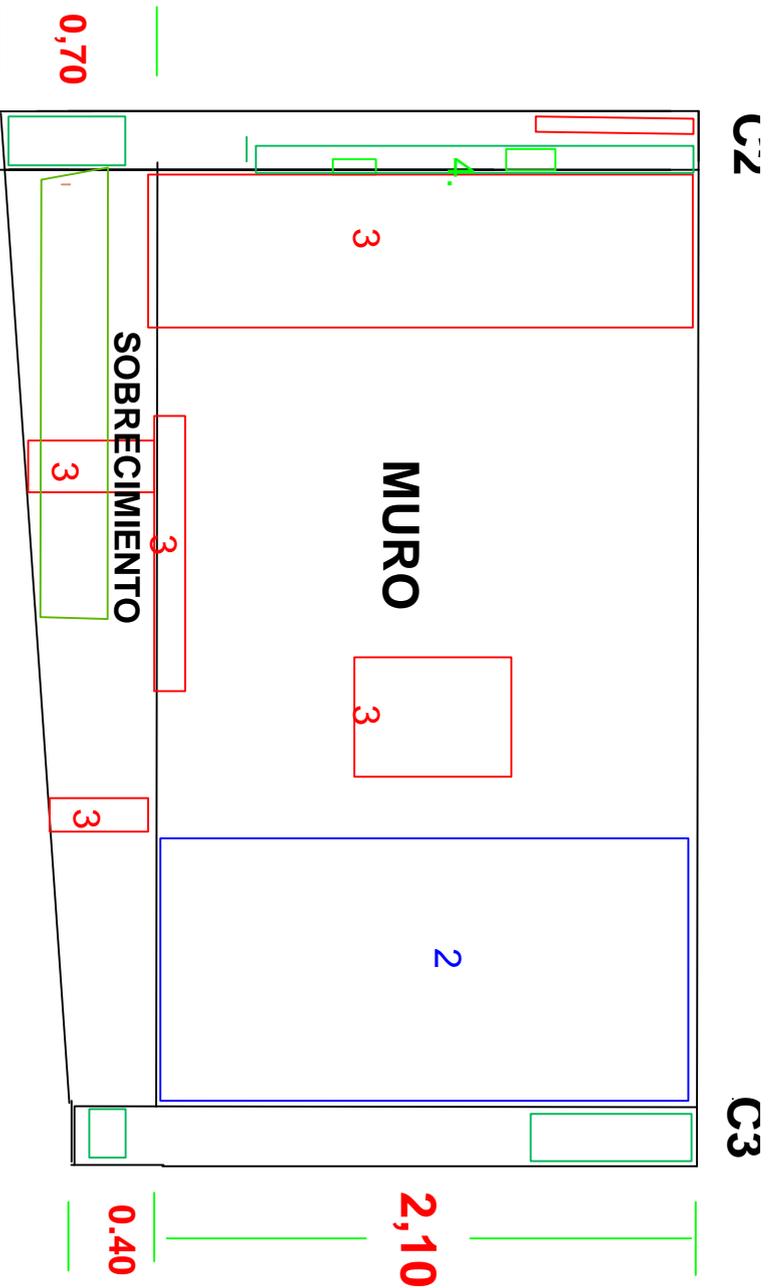
UNIDAD DE MUESTRA 2
VISTA FRONTAL
ESC. 1/50

Se tiene un paño de muro de albañilería arriostrado a 2 columnas y sobrecimiento, sin la viga solera; la primera columna C3, no tiene patologías; segunda columna C4 tiene patologías de grieta en 6,67%, siendo su nivel de severidad leve; el muro tiene patologías de grieta en 92,52% y fisura en 2,72%, con áreas afectadas en un nivel de severidad severo; el sobrecimiento tiene patologías de fisura en 4,29% ,con un nivel de afectación leve.

Al respecto de los resultados obtenidos, pudiera también existir un asentamiento gradual de la cimentación por la naturaleza del terreno la época de lluvias y por emposamientos de agua, por lo que existen fisuras en sobrecimiento y que ha sido la causante de las demás patologías, así como otros factores ambientales como el viento cuya fuerza de empuje ha influido en el alto porcentaje de grietas y fisuras en los muros, por falta de arriostramiento superior con la viga solera.

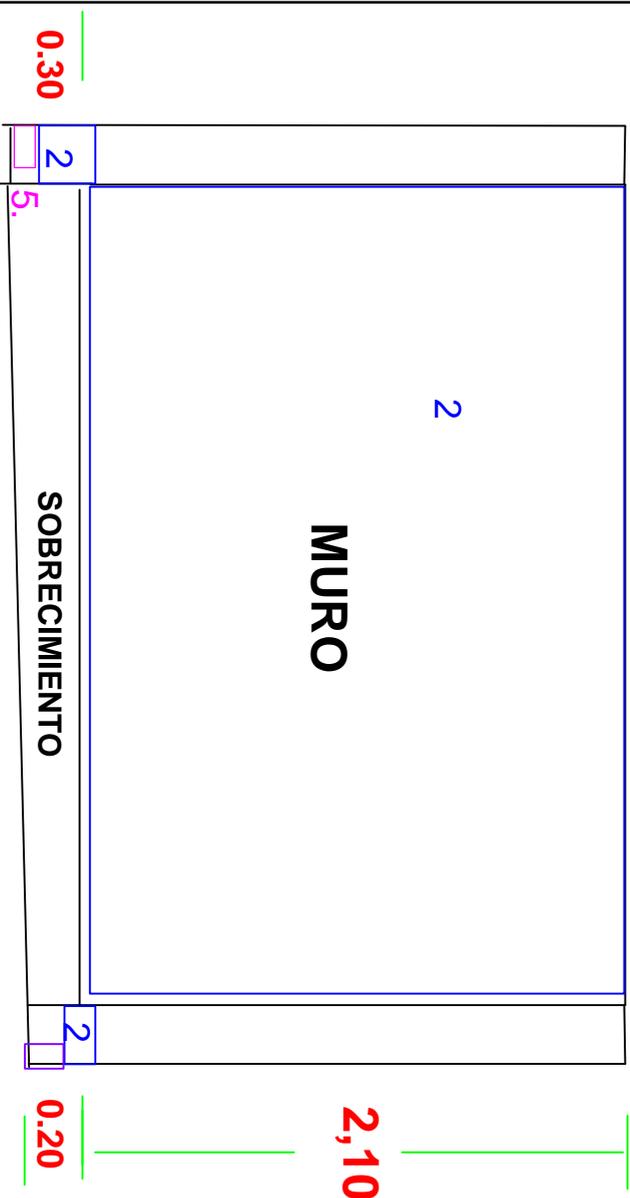
Al respecto de los resultados obtenidos, la infraestructura está ubicado en pendiente ascendente del terreno, toda la estructura presenta patologías severas, ya que hay una inclinación de 5 cm medidos en el nivel superior de terminación del muro, así como la columna presenta grietas en la base, por lo que una de las causas sería la falta de confinamiento superior, ya que está actuando como un parapeto, que tiene capacidad de resistencia frente a las fuerzas de empuje principalmente de los vientos fuertes y a la mala ejecución en el diseño y construcción de la infraestructura del cerco perimétrico.

El tramo correspondiente a la unidad de muestra 4 necesita reparación por las grietas con aberturas de 4 cm en el extremo superior y con una inclinación de 5 cm medido igualmente el borde superior, estando propenso a caerse.

- Se recomienda las acciones que conlleven a la demolición del cuarto paño ubicado desde el punto D del cerco perimétrico que corresponde a la unidad de muestra 4, que presenta grietas pronunciadas en diagonal que están causando la inclinación progresiva del muro que pudiera causar accidentes.

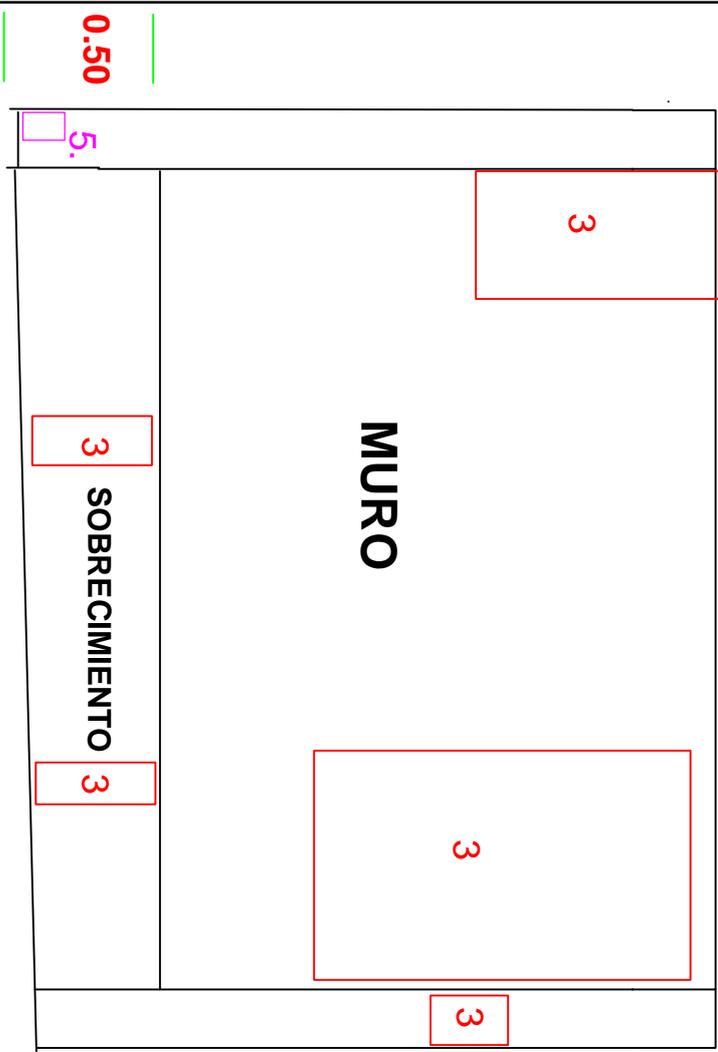
UNIDAD DE MUESTRA 5

Se tiene un paño de muro de albañilería arriostrado a 2 columnas y sobrecimiento, sin la viga solera; la primera columna C1, tiene patologías de corrosión en 11,03% siendo su nivel de severidad leve; segunda columna C2 tiene patologías de fisura en 5,71% , siendo su nivel de severidad leve; el muro tiene patologías de fisura en 24,29%, con áreas afectadas en un nivel de severidad leve; el sobrecimiento tiene patologías de fisura en 12,22% con nivel de afectación leve.
