UNIVERSIDAD CATÓLICA LOS ÁNGELES
CHIMBOTE

EVALUACIÓN DE LA CONDICIÓN OPERACIONAL DEL
PAVIMENTO RÍGIDO, APLICANDO EL MÉTODO DEL
PCI, EN LAS PISTAS DEL JR. CALLAO CUADRA 3 Y 4, Y
PROLG. JR. CALLAO CUADRA 5 Y 6 DEL DISTRITO DE
AYACUCHO, PROVINCIA DE HUAMANGA,
DEPARTAMENTO DE AYACUCHO, JUNIO – 2017

TESIS PARA OPTAR EL TÍTULO PROFESIONAL DE
INGENIERO CIVIL

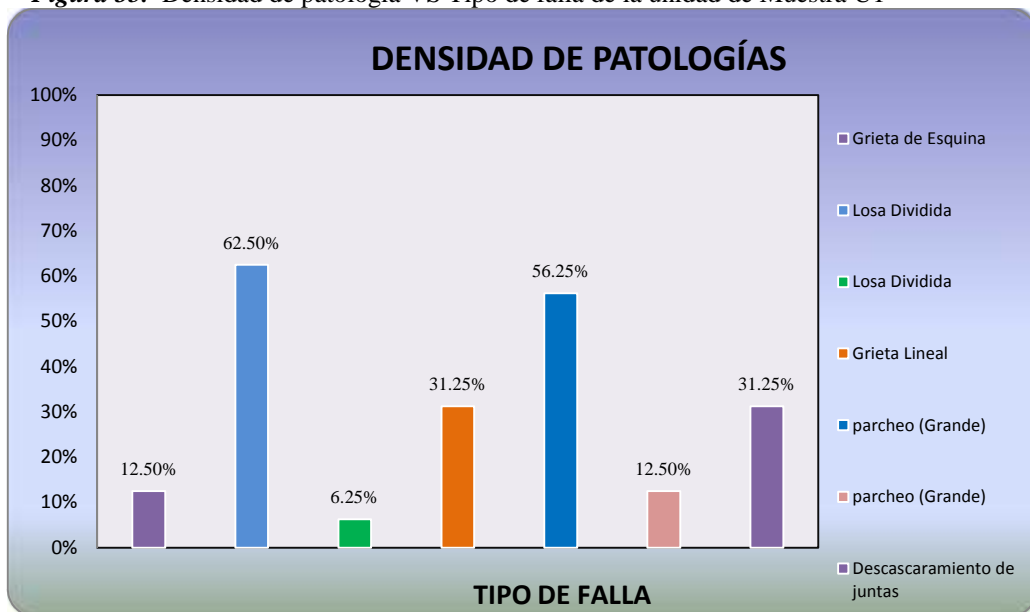
Figura 35. Densidad de patología VS Tipo de falla de la unidad de Muestra U1

Así mismo en la Figura 35. Densidad de patología y el Tipo de falla, se muestra el mayor valor porcentual de la densidad de 62,50% del total de la muestra evaluada que pertenece a la losa dividida de severidad baja; continuando con 56,25% parcheo grande de baja severidad; 31,25% la grieta lineal con un nivel de severidad baja; descascaramiento de junta con severidad baja con un valor de 31,25%; grieta de esquina con baja severidad de 12,50%; parcheo grande de severidad media de 12,5% y losa dividida de severidad media de 6,25%.

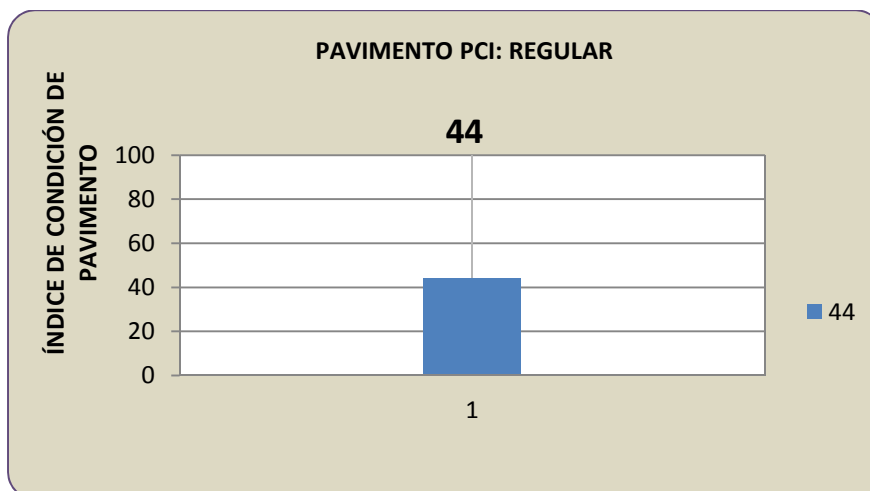
Figura 36. Índice de Condición de Pavimento de la unidad de Muestra U1

Clasificación = REGULAR

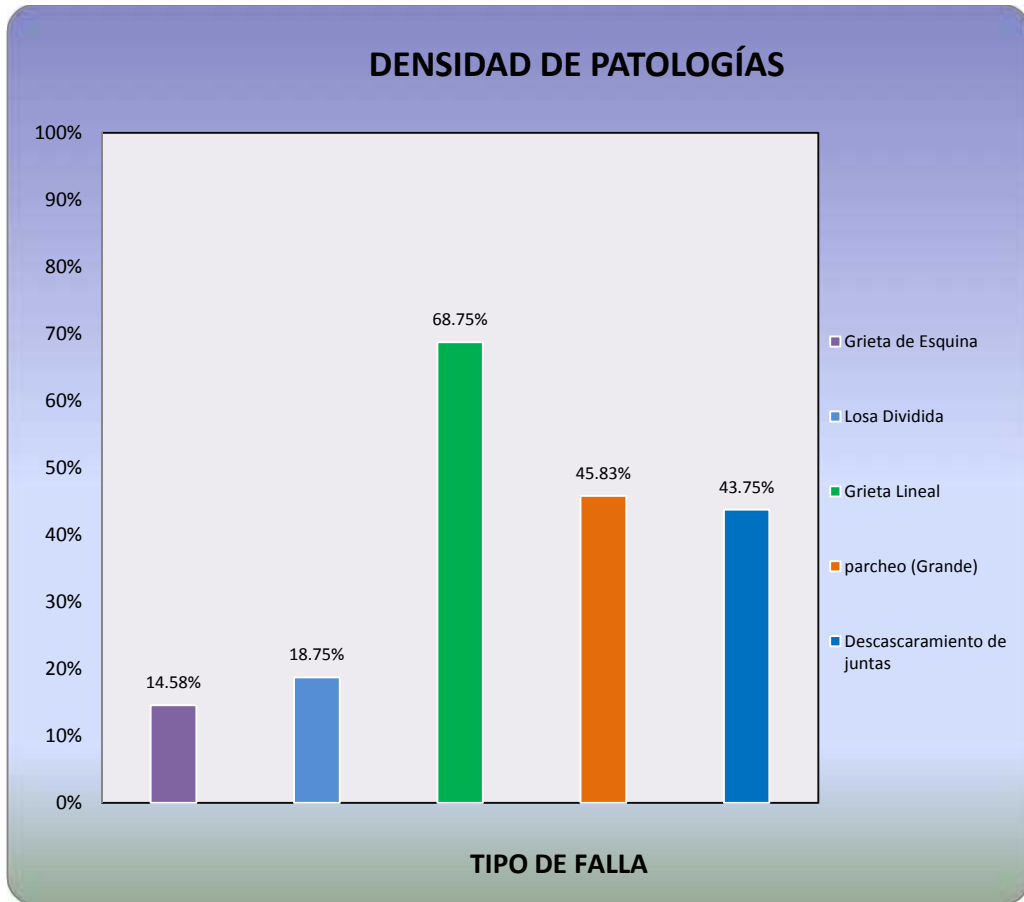
Figura 42. Densidad de patología VS Tipo de falla de la unidad de Muestra U2

- Así mismo en la **Figura 42**, Densidad de patología y el Tipo de falla, se muestra el mayor valor porcentual de la densidad de 68,75% del total de la muestra evaluada que pertenece a la grieta lineal de severidad baja;

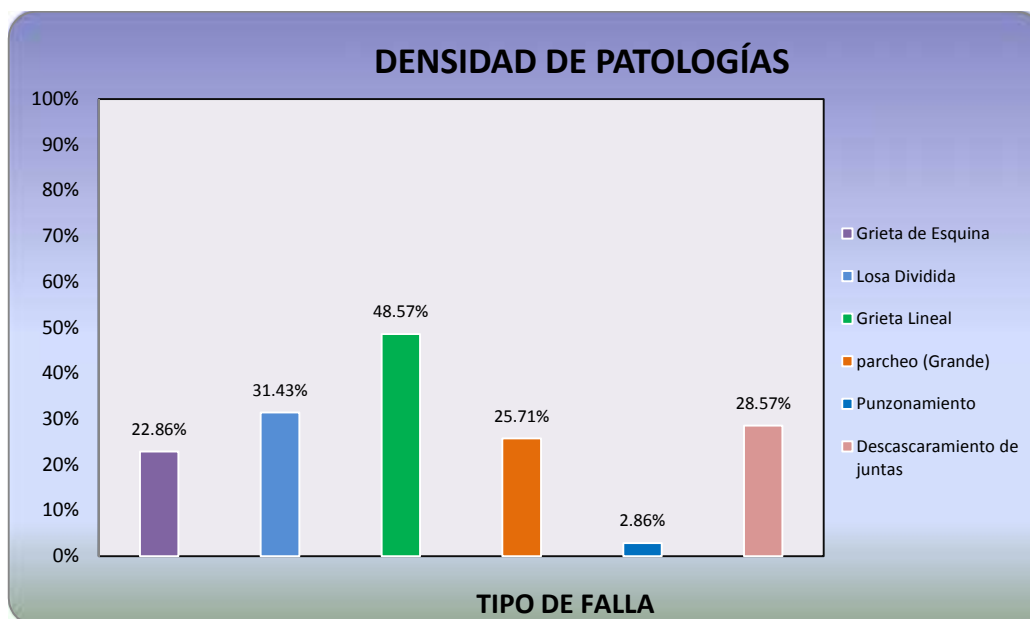
Figura 51. Densidad de patología VS Tipo de falla de la unidad de Muestra U3

- Así mismo en la **Figura 51**, densidad de patología y el Tipo de falla, se muestra el mayor valor porcentual de la densidad de 48,57% del total de la muestra evaluada que pertenece a la grieta lineal de severidad baja; continuando con 25,71% parcheo grande de baja severidad; 28,57% descascaramiento de junta con un nivel de severidad baja; losa dividida con severidad baja con un valor de 31,43%; grieta de esquina con baja severidad de 22,86%, Punzamiento de severidad alta de 2,86%, respectivamente.

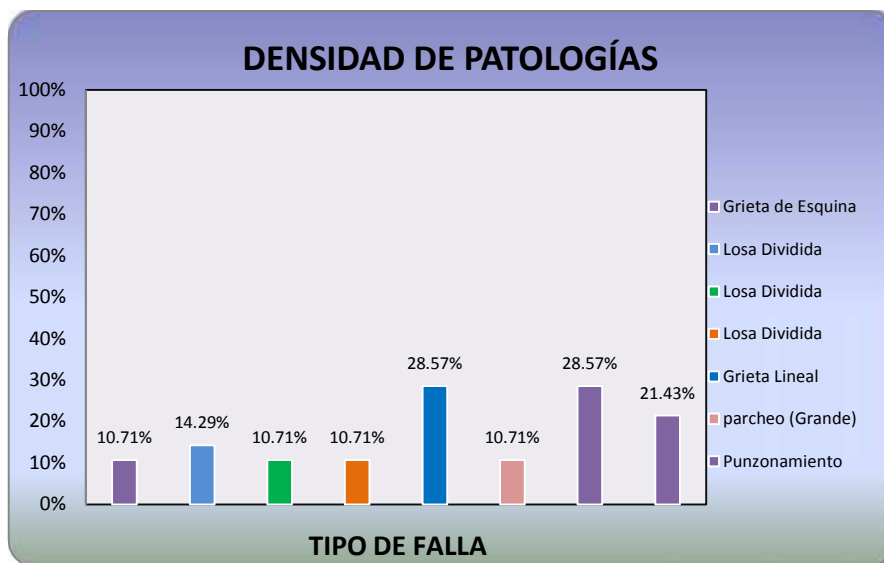
Figura 61. Densidad de patología VS Tipo de falla de la unidad de Muestra U4

- En la **Figura 61**, Densidad de patología y el Tipo de falla, se muestra el mayor valor porcentual de la densidad de 28,57% del total de la muestra

evaluada que pertenece a la grieta lineal de severidad baja; continuando con 10,71% parcheo grande de baja severidad; 21,43% descascaramiento de junta con un nivel de severidad baja; losa dividida con severidad baja con un valor de 14,29%; losa dividida con severidad media con un valor de 10,71%; losa dividida con severidad alta con un valor de 10,71%; grieta de esquina con baja severidad de 10,71%, Punzamiento de severidad alta de 28,57%, respectivamente.

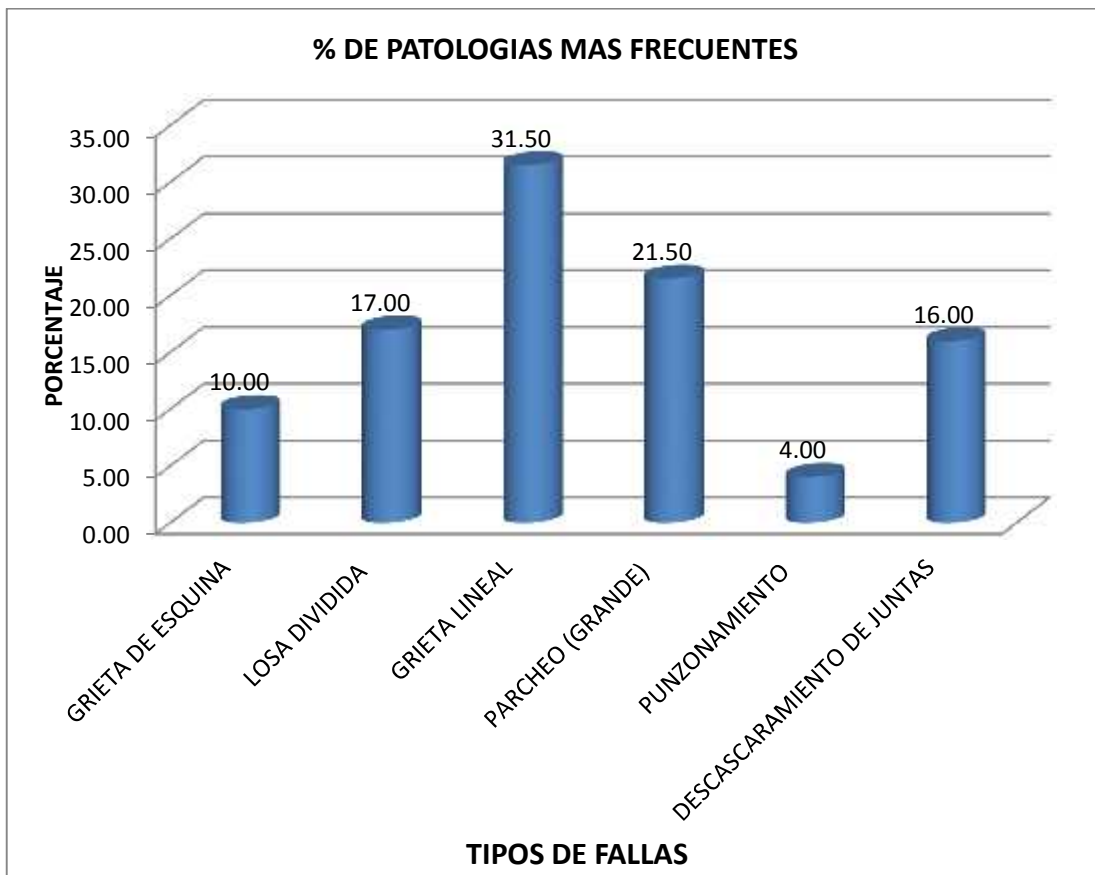
Figura 63. Porcentajes de fallas más frecuentes.

En la evaluación efectuada en todas las unidades de muestras (U1; U2; U3 y U4) por el tipo de patología, se realizó la determinación del porcentaje de fallas más frecuentes por unidad de muestra, tal como se muestra en la **Tabla 30**, y la **Figura 63**. Donde se observa que el porcentaje de fallas más frecuentes se encuentra en la unidad de muestra U2 con valor de 31,50% con la falla de la grieta lineal, y 21,50% con la falla de parcheo grande; seguida con un valor de 17,00 % con la falla de losa dividida; 16,00% con la falla de descascaramiento de juntas; 10,00% con la falla de grieta de esquina y 4,00% con la falla de punzonamiento, respectivamente.

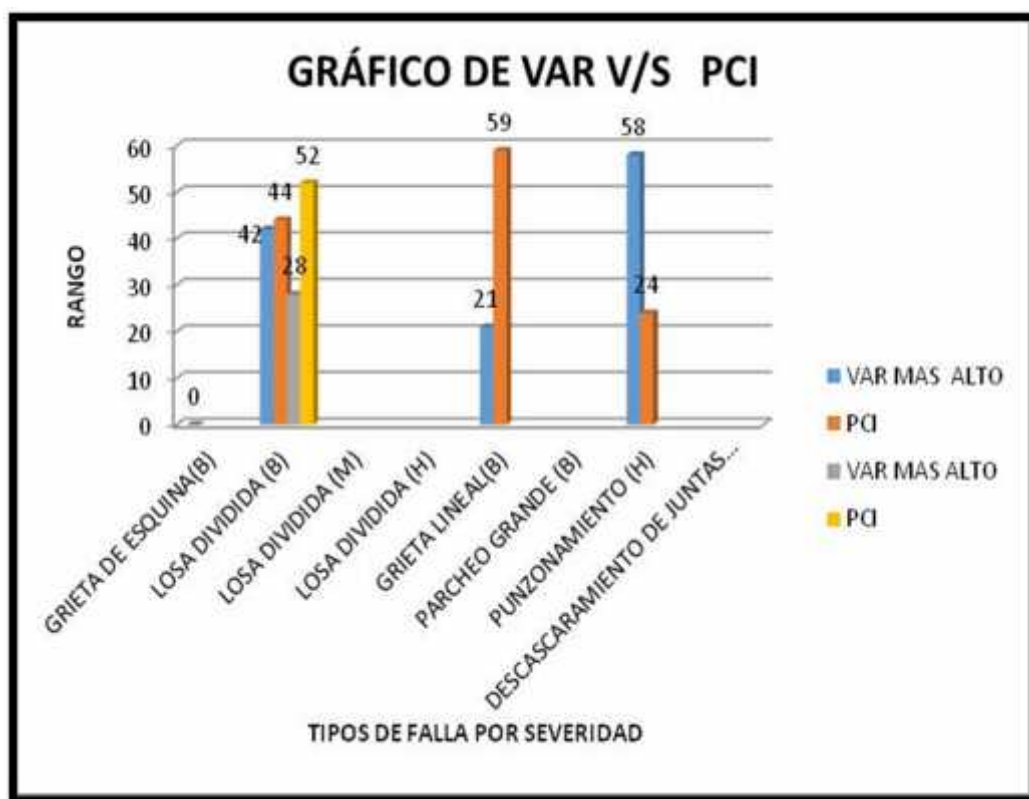
Figura 64. Porcentajes de fallas más frecuentes.

J) Se determinó los más altos de valores deducidos (VAR), en cada unidad de muestra (U1; U2; U3 y U4) las que determinaron la incidencia crítica de las patologías en el cálculo del índice de condición del pavimento-PCI, tal como se muestra en el *Tabla 31* y *la Figura 64*, a continuación se registra en la secuencia siguiente de los valores deducidos (VAR): en la unidad de muestra U1 del Jr. Callao Cuadra 3 se obtiene un valor de 42, observándose la falla más incidente en la losa dividida de severidad baja, con PCI de 44, de rango de clasificación REGULAR; en la unidad de muestra U2 del Jr. Callao Cuadra 4 se obtiene un valor de 21, observándose la falla más incidente en la grieta lineal de severidad baja, con PCI de 59, de rango de clasificación BUENO; en

Como se observa en la figura 64, la mayor incidencia porcentual se da en la unidad de muestra U4, de 58%, con la falla de punzonamiento de severidad Alta, la cual se originó por la repetición de cargas pesadas, espesor inadecuado de la losa, pérdida de soporte de la fundación, deficiencia puntual de la construcción. Por ejemplo, un hormiguero en el concreto. Las opciones de reparación se da de acuerdo al grado de afectación: **L**: No se hace nada. Sello de grietas; En **M y H**: Parcheo profundo. Así mismo se observa la incidencia en las unidades de muestras U1 y U3, de 42 y 28 con la falla de losa dividida de baja severidad. Este daño se debe a la sobrecarga, soporte inadecuado o una combinación de ambos. Las Opciones de reparación: **L**: No se hace nada. Sello de grietas de ancho mayor que 3mm.y en **M y H**; Reemplazo de la losa. Finalmente encontramos en la unidad de

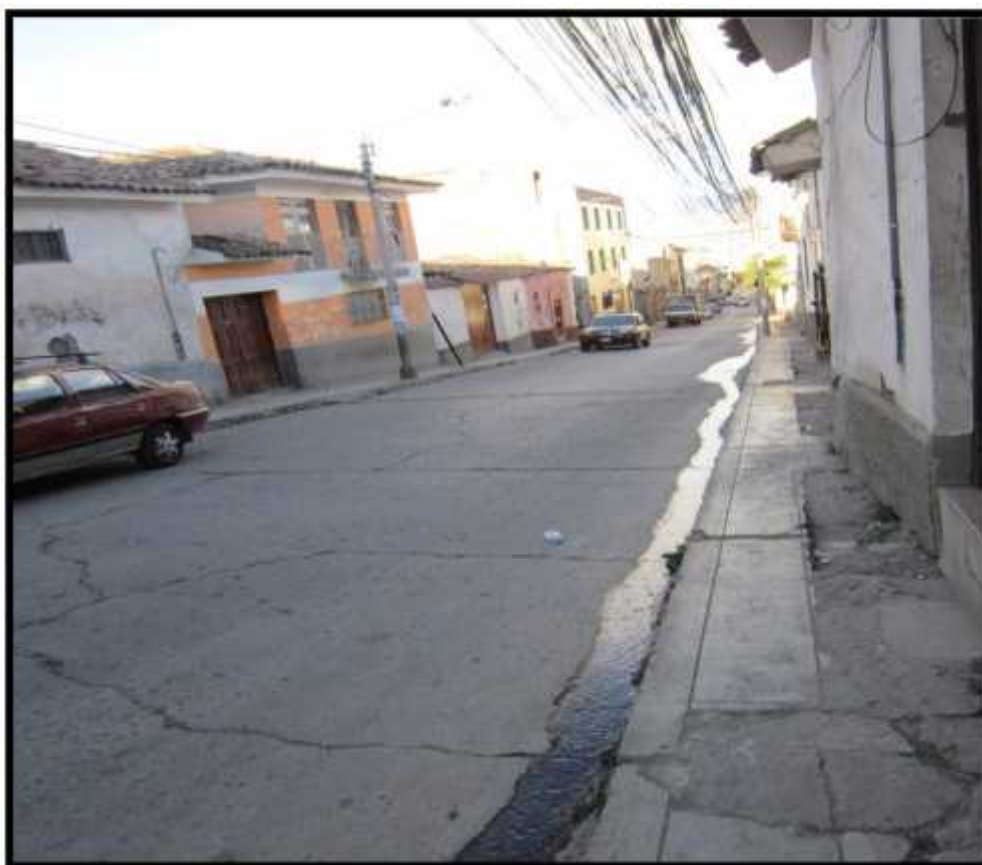
Figura 84. Cuarta cuadra del Jr. Callao intersección con la calle Jr. Sucre

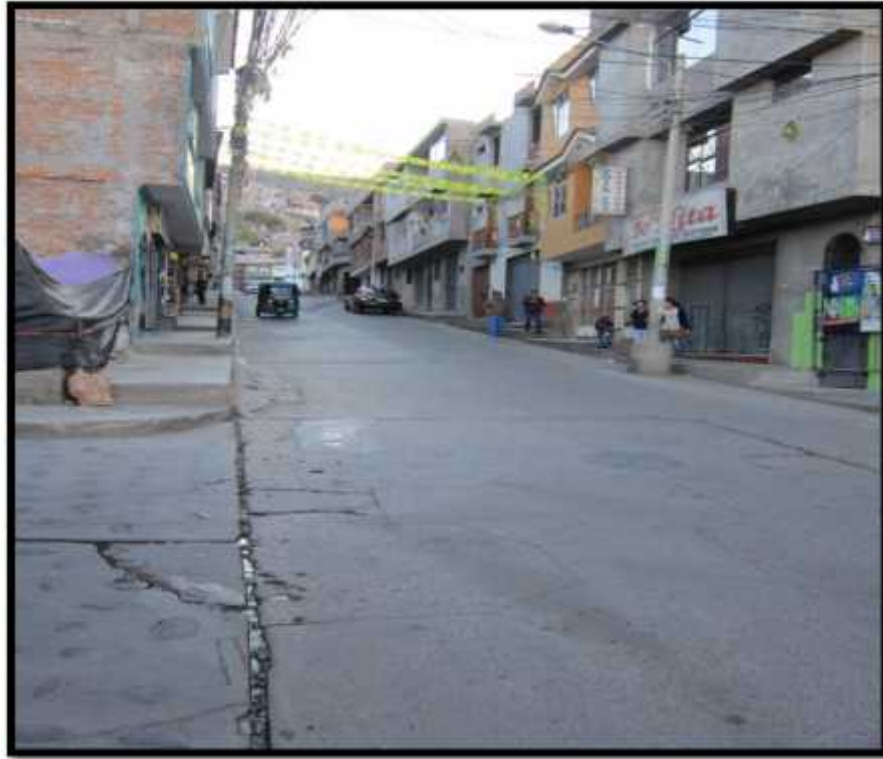
Figura 85. Vista del Tramo final de cuarta cuadra Jr. Callao intersección con la calle Jr. José Olaya.

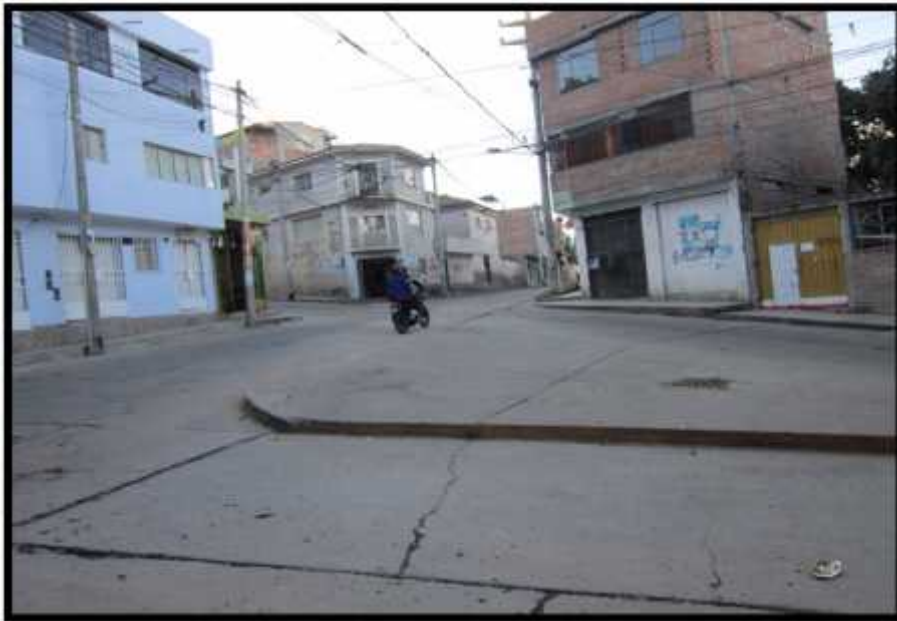
Figura 86. Inicio de la Quinta cuadra-Prolog. Jr. Callao intersección con la calle Jr. José Olaya.

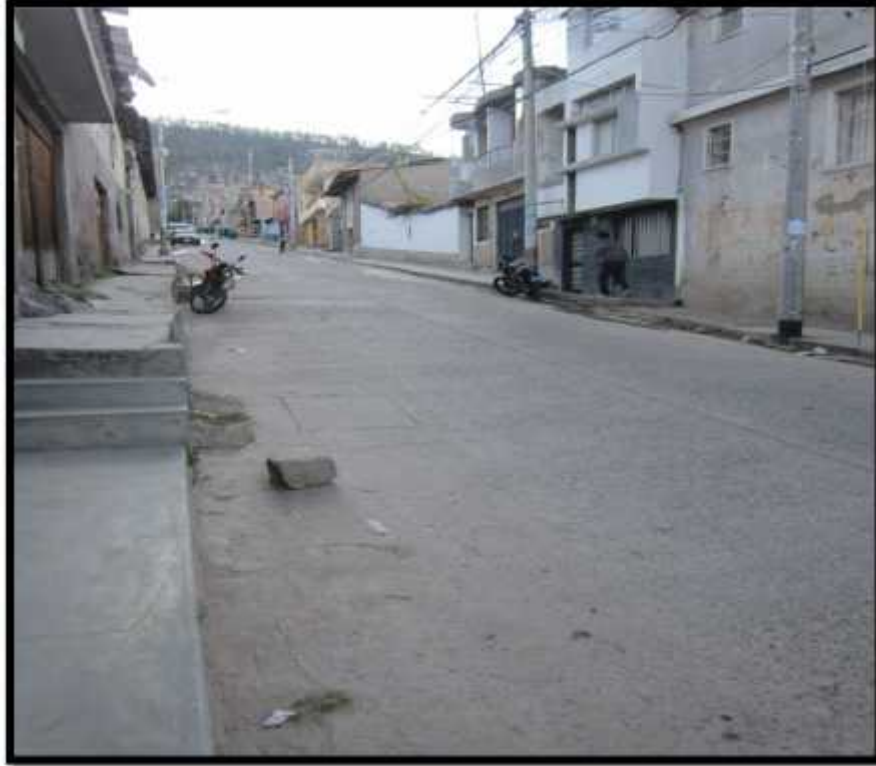
Figura 87. Tramo final de la Sexta cuadra –Prolog. Jr. Callao con intersección con la calle Jr. Huamanga.

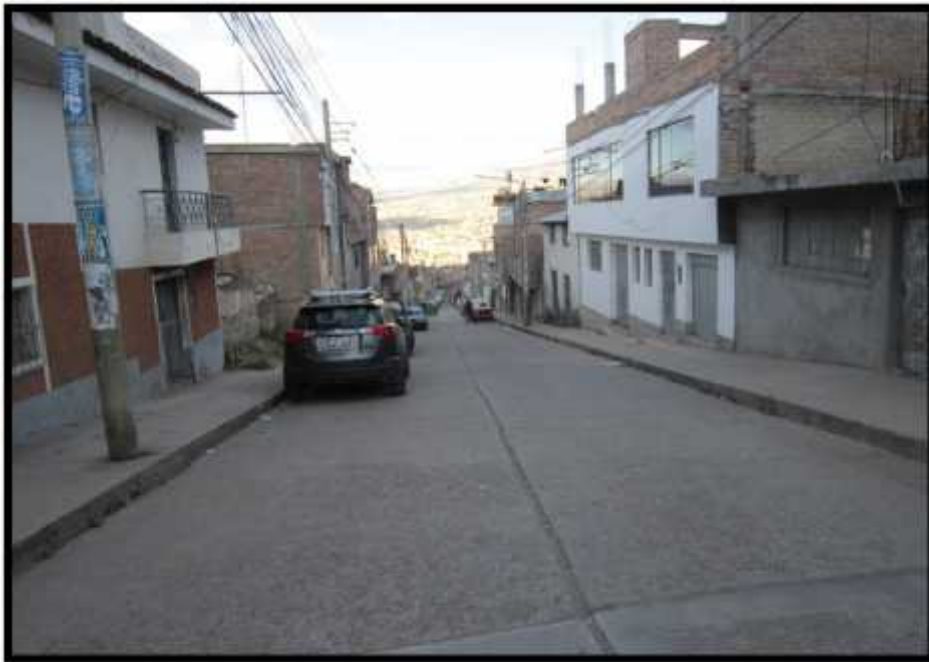
Figura 88. Toma de dato de una grieta lineal en MU3 paño 02

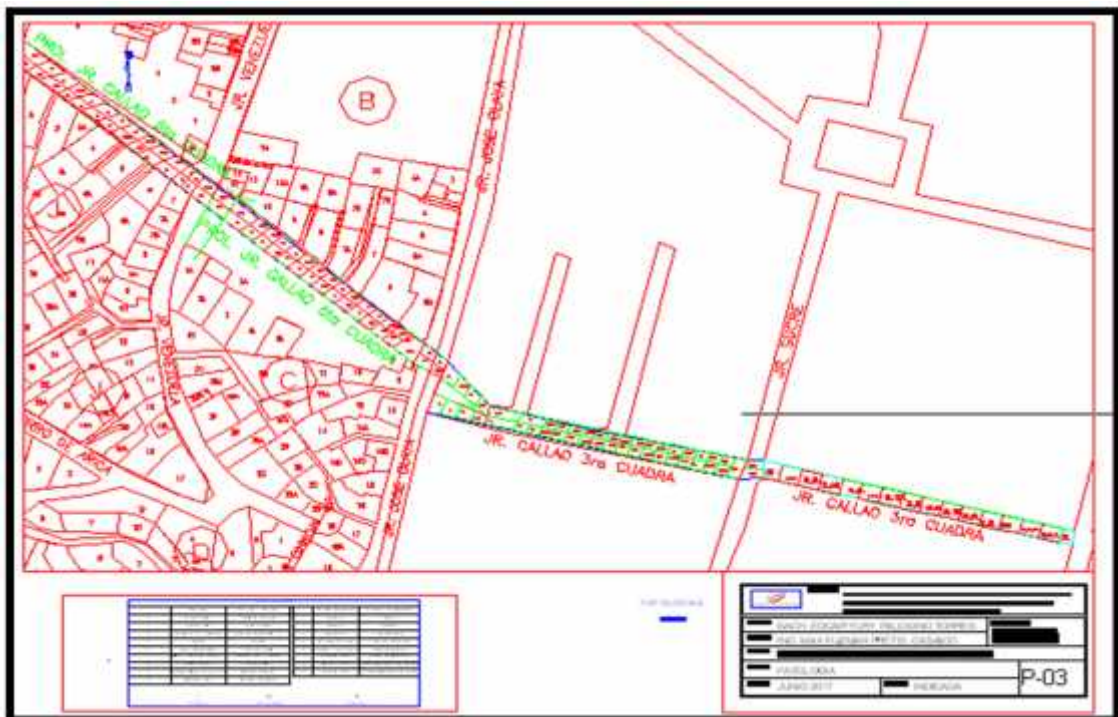
Figura 97. Plano de Patología –

UM1: Losa Dividida (B, M); Grieta Lineal (B); Parcheo Grande (B); Descascaramiento de Junta (B).

UM2: Grieta de esquina (B); Losa Dividida (B,); Grieta Lineal (B); Parcheo grande (B); Descascaramiento de Junta (B).

UM3: Grieta de esquina (B); Losa Dividida (B,); Grieta Lineal (B); Parcheo Grande (B); Punzonamiento (H); Descascaramiento de Junta (B).

UM4: Grieta de esquina (B); Losa Dividida (B); Losa Dividida (M); Losa Dividida (H); Grieta Lineal (B); Parcheo grande; Punzonamiento (H); Descascaramiento de Junta (B).
