**DETERMINACIÓN Y EVALUACIÓN DE LAS PATOLOGÍAS DEL
CONCRETO ARMADO EN LOS ELEMENTOS ESTRUCTURALES
DEL PUENTE VEHICULAR SIMON RODRIGUEZ ,CON UNA
LONGITUD DE 423.80 MTS, EN EL DISTRITO DE AMOTAPE,
PROVINCIA DE PAITA , DEPARTAMENTO DE PIURA, ABRIL - 2018.**

**TESIS PARA OPTAR EL TÍTULO PROFESIONAL DE
INGENIERO CIVIL**

CARLOS DAVID FARFÁN MARIÑAS

Por lo tanto nivel de severidad del puente Simón Rodríguez es **Regular (2)**.

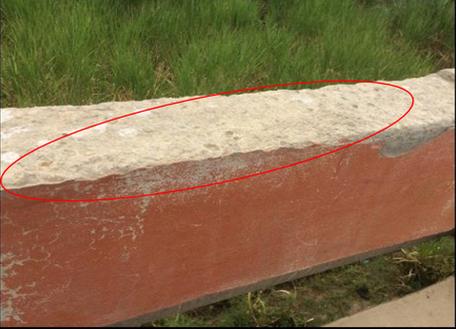
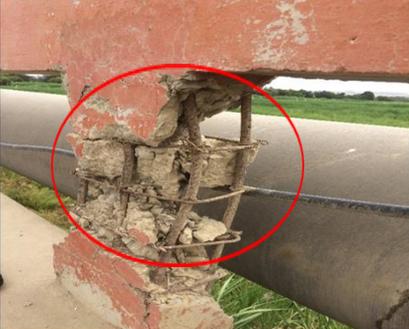
OBSERVACIONES En el tramo I que se ha evaluado se puede observar las barandas de concreto armado, las patologías mencionadas en el cuadro, su incidencia es regular.			
ELEMENTO DEL PUENTE: SUPERESTRUCTURA			COMPONENTE DEL PUENTE: BARANDAS				
ESTADO GENERAL SINTOMÁTICO							
TRAMO	COMPONENTE	ÁREA DE COMPONENTE (m ²)	PATOLOGÍAS	ÁREA AFECTADA (m ²)	ÁREA NO AFECTADA (m ²)	ESTADÍSTICAS	
						(%) ÁREA AFECTADA	(%) ÁREA NO AFECTADA
01	BARANDAS	100.80	Desprendimientos	4.35	72.64	4.32%	72.06%

Impactos	7.56		7.50%	
			Fisuras	7.80		7.74%	
			Corrosión de concreto	2.85		2.83%	
			Eflorescencia	5.60		5.56%	
RESULTADO FINAL				TOTAL ÁREA AFECTADA	TOTAL ÁREA NO AFECTADA	% TOTAL ÁREA AFECTADA	% TOTAL ÁREA NO AFECTADA

28.16	72.64	27.94%	72.06%
NIVEL DE SEVERIDAD DE UNIDAD DE MUESTRA				REGULAR (2)

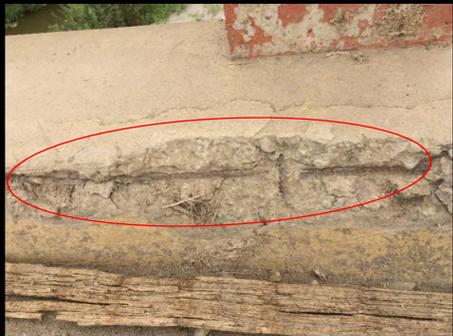
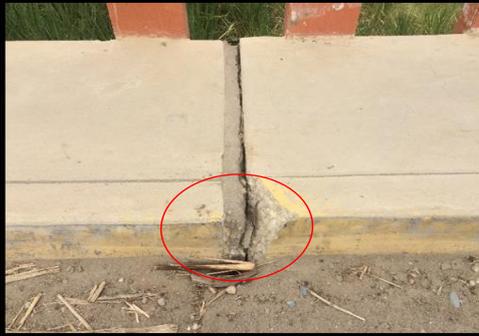
OBSERVACIONES En el tramo I que se ha evaluado se puede observar las veredas de concreto armado, las patologías mas frecuentes son las fisuras que ha sufrido el concreto armado por los vehículos pesados que transitan por la zona.			
ELEMENTO DEL PUENTE: SUPERESTRUCTURA			COMPONENTE DEL PUENTE: VEREDAS PEATONALES				
ESTADO GENERAL SINTOMÁTICO							
TRAMO	COMPONENTE	ÁREA DE COMPONENTE (m ²)	PATOLOGÍAS	ÁREA AFECTADA (m ²)	ÁREA NO AFECTADA (m ²)	(%) ÁREA AFECTADA	(%) ÁREA NO AFECTADA

01	VEREDAS PEATONALES	425.00	Desprendimiento	15.00	370.14	3.53%	87.09%
			Fisuras	25.70		6.05%	
			Eflorescencia	3.80		0.89%	
			Impactos	2.76		0.65%	
			Erosión por abrasión	7.60		1.79%	
RESULTADO FINAL				TOTAL ÁREA AFECTADA	TOTAL ÁREA NO AFECTADA	% TOTAL ÁREA AFECTADA	% TOTAL ÁREA NO AFECTADA

54.86	370.14	12.91%	87.09%
NIVEL DE SEVERIDAD DE UNIDAD DE MUESTRA				REGULAR (2)

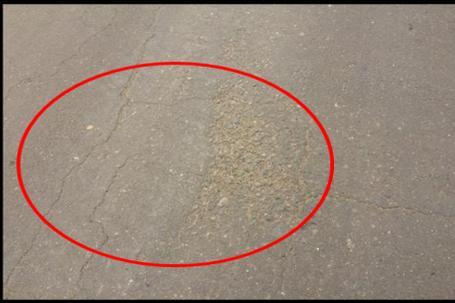
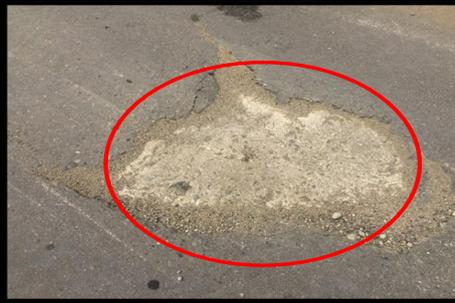
OBSERVACIONES En el tramo I que se ha evaluado se puede observar que el pavimento sufre de desgastes por las fricciones de los vehículos y, otros patologías a considerarse			
ELEMENTO DEL PUENTE: SUPERESTRUCTURA			COMPONENTE DEL PUENTE: PAVIMENTO				
ESTADO GENERAL SINTOMÁTICO							
TRAMO	COMPONENTE	ÁREA DE COMPONENTE (m ²)	PATOLOGÍAS	ÁREA AFECTADA (m ²)	ÁREA NO AFECTADA (m ²)	ESTADÍSTICAS	
						(%) ÁREA AFECTADA	(%) ÁREA NO AFECTADA
01	PAVIMENTO	2126.60	Desgaste superficial	125.00	1612.72	5.88%	75.84%

Fisuras	250.00		11.76%	
			Desprendimiento de la capa de asfalto	45.80		2.15%	
			Pulimento de agregados	64.78		3.05%	
			Desintegración de la capa de asfalto	28.30		1.33%	
RESULTADO FINAL				TOTAL ÁREA AFECTADA	TOTAL ÁREA NO AFECTADA	% TOTAL ÁREA AFECTADA	% TOTAL ÁREA NO AFECTADA

513.88	1612.72	24.16%	75.84%
NIVEL DE SEVERIDAD DE UNIDAD DE MUESTRA				REGULAR (2)

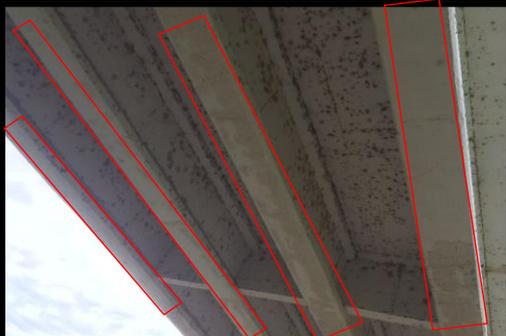
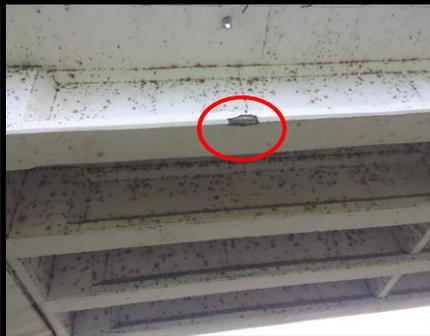
ELEMENTO DEL PUENTE: SUPERESTRUCTURA						COMPONENTE DEL PUENTE: VIGAS PRINCIPALES	
ESTADO GENERAL SINTOMÁTICO							
TRAMO	COMPONENTE	ÁREA DE COMPONENTE (m ²)	PATOLOGÍAS	ÁREA AFECTADA (m ²)	ÁREA NO AFECTADA (m ²)	ESTADÍSTICAS	
						(%) ÁREA AFECTADA	(%) ÁREA NO AFECTADA
01	VIGAS PRINCIPALES	1215.20	Fisuras	25.00	1140.10	2.06%	93.82%
			Eflorescencia	35.80		2.95%	
			Filtración	1.70		0.14%	
			Desprendimientos	12.60		1.04%	
RESULTADO FINAL				TOTAL ÁREA AFECTADA	TOTAL ÁREA NO AFECTADA	% TOTAL ÁREA AFECTADA	% TOTAL ÁREA NO AFECTADA

75.10	1140.10	6.18%	93.82%
NIVEL DE SEVERIDAD DE UNIDAD DE MUESTRA						BUENA (1)

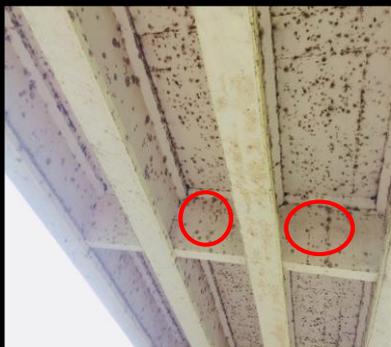
OBSERVACIONES : La evaluación de las vigas diafragma, han de igual manera que las vigas principales se ha tomado toda las áreas visibles del tramo I, las cuales tienen algunas patologías a tomarse en cuenta.			
ELEMENTO DEL PUENTE: SUPERESTRUCTURA			COMPONENTE DEL PUENTE: VIGAS DIAFRAGMA				
ESTADO GENERAL SINTOMÁTICO							
TRAMO	COMPONENTE	ÁREA DE COMPONENTE (m ²)	PATOLOGÍAS	ÁREA AFECTADA (m ²)	ÁREA NO AFECTADA (m ²)	ESTADÍSTICAS	
01	VIGAS DIAFRAGMA	180.70	Fisuras	20.00	141.00	11.07%	78.03%
			Eflorescencia	15.80		8.74%	
			Filtración	2.40		1.33%	
			Desprendimientos	1.50		0.83%

RESULTADO FINAL				TOTAL ÁREA AFECTADA	TOTAL ÁREA NO AFECTADA	% TOTAL ÁREA AFECTADA	% TOTAL ÁREA NO AFECTADA
				39.70	141.00	21.97%	78.03%
NIVEL DE SEVERIDAD DE UNIDAD DE MUESTRA				REGULAR (2)

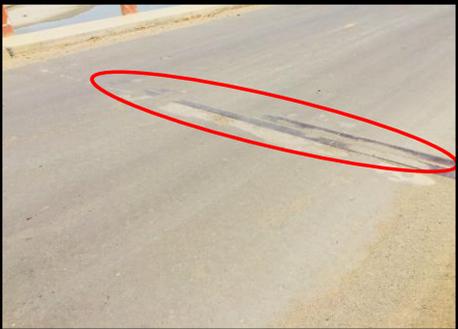
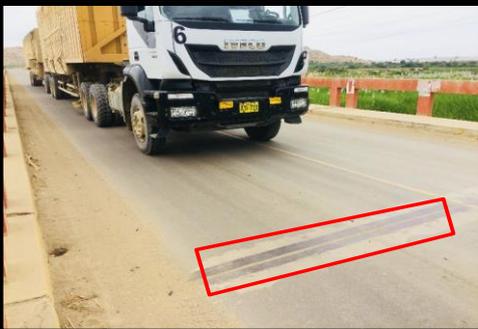
OBSERVACIONES : La junta de expansión en el presente puente se encuentra en estado de deterioro debido a muchos factores las placas de acero no se encuentran y la evaluaremos de superficialmente,		
ELEMENTO DEL PUENTE: SUPERESTRUCTURA			COMPONENTE DEL PUENTE: JUNTA DE EXPANSIÓN					
ESTADO GENERAL SINTOMÁTICO								
TRAMO	COMPONENTE	ÁREA DE COMPONENTE (m ²)	PATOLOGÍAS	ÁREA AFECTADA (m ²)	ÁREA NO AFECTADA (m ²)	ESTADÍSTICAS		
						(%) ÁREA AFECTADA	(%) ÁREA NO AFECTADA

01	JUNTAS EXPANSIÓN	15.26	Fisuras	2.50	7.80	16.38%	51.11%	
			Filtración	0.56		3.67%		
			corrosión por picaduras	1.85		12.12%		
			Desprendimientos	1.30		8.52%		
			Corrosión Superficial	1.25		8.19%		
RESULTADO FINAL				TOTAL ÁREA AFECTADA	TOTAL ÁREA NO AFECTADA	% TOTAL ÁREA AFECTADA	% TOTAL ÁREA NO AFECTADA

7.46	7.80	48.89%	51.11%	
NIVEL DE SEVERIDAD DE UNIDAD DE MUESTRA						PREOCUPANTE (3)

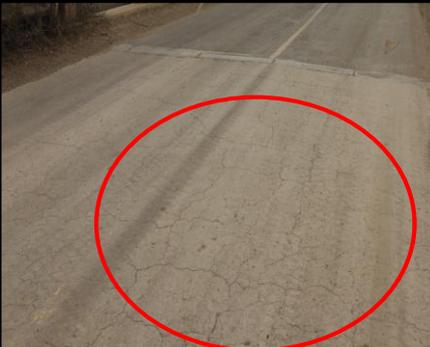
OBSERVACIONES: El losa de concreto ha sido fracturado por la excesiva carga y la filtración de agua en su base, el pavimento no ha sido diseñado para cargas pesadas, no posee estructuras de acero.			
ELEMENTO DEL PUENTE: SUPERESTRUCTURA			COMPONENTE DEL PUENTE: LOSA DE APROXIMACIÓN				
ESTADO GENERAL SINTOMÁTICO							
TRAMO	COMPONENTE	ÁREA DE COMPONENTE (m ²)	PATOLOGÍAS	ÁREA AFECTADA (m ²)	ÁREA NO AFECTADA (m ²)	ESTADÍSTICAS	
						(%) ÁREA AFECTADA	(%) ÁREA NO AFECTADA

01	LOSA DE APROXIMACIÓN	18.18	Fisuras	5.50	8.62	30.25%	47.41%
			Pulimiento de agregados	3.50		19.25%	
			Filtración	0.56		3.08%	
RESULTADO FINAL				TOTAL ÁREA AFECTADA	TOTAL ÁREA NO AFECTADA	% TOTAL ÁREA AFECTADA	% TOTAL ÁREA NO AFECTADA

9.56	8.62	52.59%	47.41%
NIVEL DE SEVERIDAD DE UNIDAD DE MUESTRA				PREOCUPANTE (3)

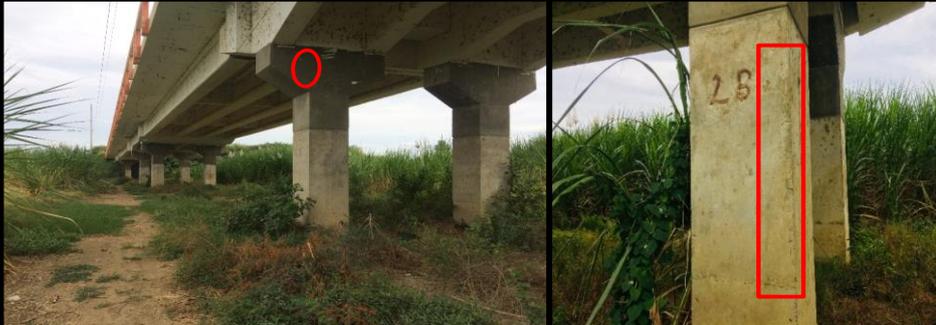
[2] : FISURAS	[7] : CORROSIÓN DE CONCRETO	[12] : LIXIVIACIÓN					EXCELENTE : 0	PREOCUPANTE : 3
[3] : EFLORESCENCIA	[8] : CARBONATACIÓN	[13] : COLONIZACIÓN					BUENA : 1	MALA : 4
[4] : IMPACTOS	[9] : SOCAVACIÓN	[14] : FRACTURAS					REGULAR : 2	PÉSIMA : 5
[5] : OXIDACIÓN	[10] : EROSIÓN POR ABRASIÓN	[15] : FILTRACIÓN (HUMEDAD)						
ELEMENTO DEL PUENTE: SUBESTRUCTURA			COMPONENTE DEL PUENTE: PILARES					
ESTADO GENERAL SINTOMÁTICO								
TRAMO	COMPONENTE	ÁREA DE COMPONENTE (m ²)	PATOLOGÍAS	ÁREA AFECTADA (m ²)	ÁREA NO AFECTADA (m ²)	ESTADÍSTICAS		
						(%) ÁREA AFECTADA	(%) ÁREA NO AFECTADA	
01	PILARES	114.56	Fisuras	0.46	104.05	0.40%	90.83%	
			Abrasión superficial	1.50		1.31%		
			Corrosión del concreto	1.35		1.18%		
			Desprendimientos	3.80		3.32%		
			Eflorescencia	3.40		2.97%		
RESULTADO FINAL				TOTAL ÁREA AFECTADA	TOTAL ÁREA NO AFECTADA	% TOTAL ÁREA AFECTADA	% TOTAL ÁREA NO AFECTADA

10.51	104.05	9.17%	90.83%	
NIVEL DE SEVERIDAD DE UNIDAD DE MUESTRA				BUENO (1)

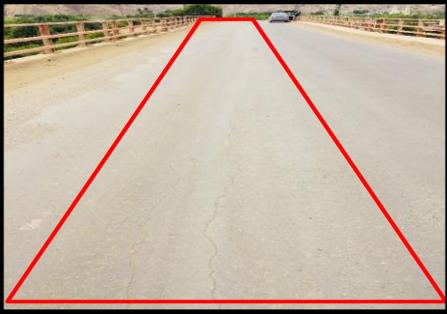
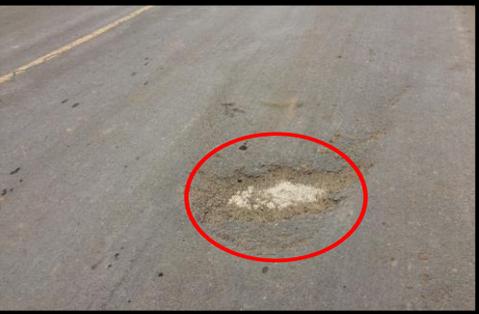
OBSERVACIONES En el tramo II que se ha evaluado se puede observar que el pavimento sufre de desgastes por las fricciones de los vehículos y baches en la losa, y otras patologías a considerarse.				
ELEMENTO DEL PUENTE: SUPER ESTRUCTURA			COMPONENTE DEL PUENTE: PAVIMENTO					
ESTADO GENERAL SINTOMÁTICO								
TRAMO	COMPONENTE	ÁREA DE COMPONENTE (m ²)	PATOLOGÍAS	ÁREA AFECTADA (m ²)	ÁREA NO AFECTADA (m ²)	ESTADÍSTICAS		
						(%) ÁREA AFECTADA	(%) ÁREA NO AFECTADA	
02	PAVIMENTO	872.40	Desgaste superficial	5.80	610.71	0.66%	70.00%

Fisuras	179.50		20.58%		
			Desprendimiento de la capa de asfalto	35.00		4.01%		
			Pulimento de agregados	28.50		3.27%		
			Desintegración de la capa de asfalto	12.89		1.48%		
RESULTADO FINAL				TOTAL ÁREA AFECTADA	TOTAL ÁREA NO AFECTADA	% TOTAL ÁREA AFECTADA	% TOTAL ÁREA NO AFECTADA

261.69	610.71	30.00%	70.00%	
NIVEL DE SEVERIDAD DE UNIDAD DE MUESTRA				REGULAR (2)

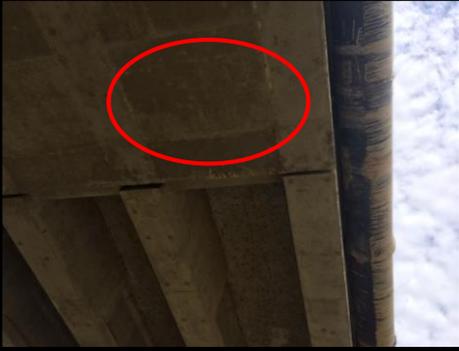
O B S E R V A C I O N E S : consideramos el tablero del puente como la base de encofrado de la losa, quien para efectos de evaluacion de considerarse de esta manera, donde sufre patologias para tomar en cuenta.			
ELEMENTO DEL PUENTE: SUPERESTRUCTURA			COMPONENTE DEL PUENTE: TABLERO				
ESTADO GENERAL SINTOMÁTICO							
TRAMO	COMPONENTE	ÁREA DE COMPONENTE (m ²)	P ATOLOGÍAS	ÁREA AFECTADA (m ²)	ÁREA NO AFECTADA (m ²)	ESTADÍSTICAS	
						(%) ÁREA AFECTADA	(%) ÁREA NO AFECTADA
02	TABLERO	631.20	Fisuras	5.30	571.34	0.84%	90.52%
			Eflorescencia	35.20		5.58%	
			Filtración	15.80		2.50%

Desprendimientos	3.56		0.56%	
RESULTADO FINAL				TOTAL ÁREA AFECTADA	TOTAL ÁREA NO AFECTADA	% TO TAL ÁREA AFECTADA	% TO TAL ÁREA NO AFECTADA
				59.86	571.34	9.48%	90.52%
NIVEL DE SEVERIDAD DE UNIDAD DE MUESTRA				BUENO(1)

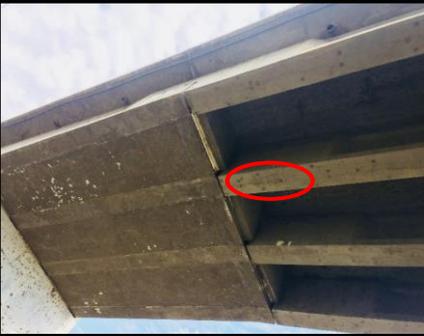
OBSERVACIONES: Para la evaluación de las vigas principales del tramo II, se sacará todas las áreas expuestas de las cuatro vigas, donde presentan patologías que se deben tomar en cuenta en su evaluación.			
ELEMENTO DEL PUENTE: SUPER ESTRUCTURA		COMPONENTE DEL PUENTE: VIGAS PRINCIPALES					
ESTADO GENERAL SINTOMÁTICO							
TRAMO	COMPONENTE	ÁREA DE COMPONENTE (m ²)	PATOLOGÍAS	ÁREA AFECTADA (m ²)	ÁREA NO AFECTADA (m ²)	ESTADÍSTICAS	
						(%) ÁREA AFECTADA	(%) ÁREA NO AFECTADA

02	VIGAS PRINCIPALES	192.00	Fisuras	2.30	158.97	1.20%	82.80%
			Eflorescencia	28.50		14.84%	
			Filtración	1.70		0.89%	
			Desprendimientos	0.53		0.28%	
RESULTADO FINAL				TOTAL ÁREA AFECTADA	TOTAL ÁREA NO AFECTADA	% TOTAL ÁREA AFECTADA	% TOTAL ÁREA NO AFECTADA

33.03	158.97	17.20%	82.80%
NIVEL DE SEVERIDAD DE UNIDAD DE MUESTRA				REGULAR (2)

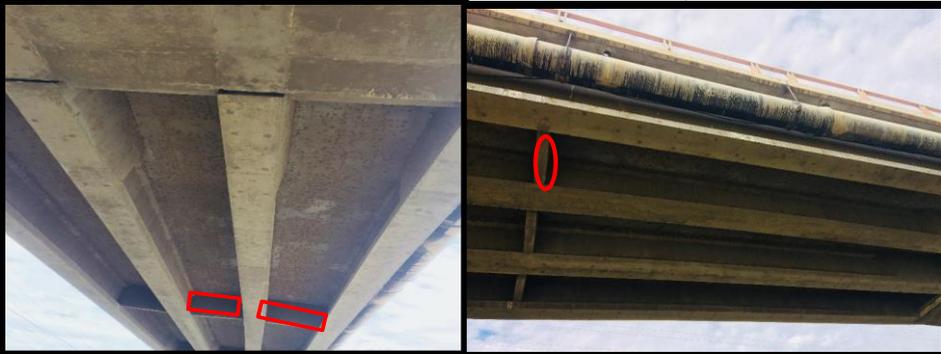
CALIFICACIÓN	
[2] : FISURAS	[7] : CORROSIÓN DE CONCRETO	[12] : MICRO ORGANISMO				EXCELENTE : 0	PREOCUPANTE : 3
[3] : EFLORESCENCIA	[8] : CARBONATACIÓN	[13] : COLONIZACIÓN				BUENA : 1	MALA : 4
[4] : IMPACTOS	[9] : SOCAVACIÓN	[14] : FRACTURAS				REGULAR : 2	PÉSIMA : 5
[5] : OXIDACIÓN	[10] : EROSIÓN POR ABRASIÓN	[15] : FILTRACIÓN (HUMEDAD)					
ELEMENTO DEL PUENTE: SUPERESTRUCTURA						COMPONENTE DEL PUENTE: VIGAS DIAFRAGMA	
ESTADO GENERAL SINTOMÁTICO							
TRAMO	COMPONENTE	ÁREA DE COMPONENTE (m ²)	PATOLOGÍAS	ÁREA AFECTADA (m ²)	ÁREA NO AFECTADA (m ²)	ESTADÍSTICAS	
02	VIGAS DIAFRAGMA	32.13	Fisuras	1.30	25.33	(%) ÁREA AFECTADA	78.84%
			Eflorescencia	2.50		4.05%	
			Filtración	1.75		7.78%	
			Desprendimientos	1.25		5.45%	
RESULTADO FINAL				TOTAL ÁREA AFECTADA	TOTAL ÁREA NO AFECTADA	% TOTAL ÁREA AFECTADA	% TOTAL ÁREA NO AFECTADA

6.80	25.33	21.16%	78.84%
NIVEL DE SEVERIDAD DE UNIDAD DE MUESTRA				REGULAR (2)

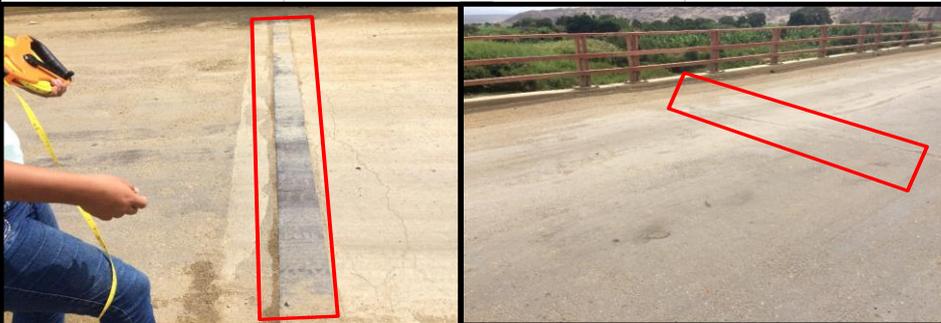
CALIFICACIÓN	
[2] : FISURAS	[7] : CORROSIÓN DE CONCRETO	[12] : MICRO ORGANISMO					EXCELENTE : 0	PREOCUPANTE : 3
[3] : EFLORESCENCIA	[8] : CARBONATACIÓN	[13] : COLONIZACIÓN					BUENA : 1	MALA : 4
[4] : IMPACTOS	[9] : SOCAVACIÓN	[14] : FRACTURAS					REGULAR : 2	PÉSIMA : 5
[5] : OXIDACIÓN	[10] : EROSIÓN POR ABRASIÓN	[15] : FILTRACIÓN (HUMEDAD)						
ELEMENTO DEL PUENTE: SUPERESTRUCTURA			COMPONENTE DEL PUENTE: JUNTA DE EXPANSIÓN					
ESTADO GENERAL SINTOMÁTICO								
TRAMO	COMPONENTE	ÁREA DE COMPONENTE (m ²)	PATOLOGÍAS	ÁREA AFECTADA (m ²)	ÁREA NO AFECTADA (m ²)	ESTADÍSTICAS		
						(%) ÁREA AFECTADA	(%) ÁREA NO AFECTADA	
02	JUNTAS DE EXPANSIÓN	7.63	Fisuras	1.10	4.00	14.42%	52.42%	
			Filtración	0.30		3.93%		
			corrosión por picaduras	0.85		11.14%		
			Desprendimientos	1.03		13.50%		
			Corrosión Superficial	0.35		4.59%		
RESULTADO FINAL				TOTAL ÁREA AFECTADA	TOTAL ÁREA NO AFECTADA	% TOTAL ÁREA AFECTADA	% TOTAL ÁREA NO AFECTADA

3.63	4.00	47.58%	52.42%	
NIVEL DE SEVERIDAD DE UNIDAD DE MUESTRA				PREOCUPANTE (3)

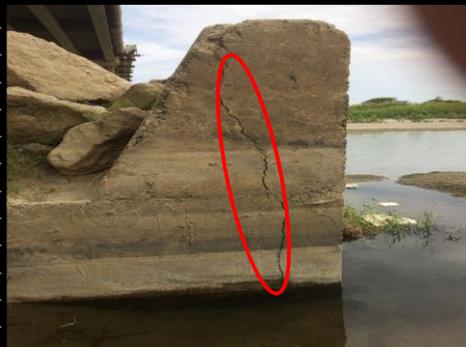
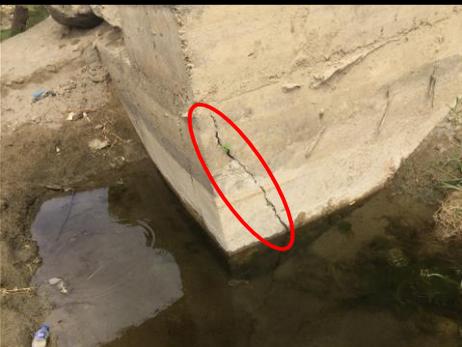
OBSERVACIONES: Las fundación o cimentación en el Pilar central Izquierdo, es de concreto simple y tiene unos a 2.5m de altura de zapata aprox. Las patologías son considerables, puesto que este componente estan sometidos a elementos abrasivos durante todo el año.			
ELEMENTO DEL PUENTE: SUBESTRUCTURA			COMPONENTE DEL PUENTE: FUNDACIÓN DEL PILAR IZQUIERDO				
ESTADO GENERAL SINTOMÁTICO							
TRAMO	COMPONENTE	ÁREA DE COMPONENTE (m ²)	PATOLOGÍAS	ÁREA AFECTADA (m ²)	ÁREA NO AFECTADA (m ²)	ESTADÍSTICAS

(%) ÁREA AFECTADA	(%) ÁREA NO AFECTADA
02	FUNDACIÓN DE PILAR CENTRAL IZQUIERDO	30.00	Fisuras	3.29	18.21	10.97%	60.70%
			Grietas	3.25		10.83%	
			Corrosión del concreto	0.80		2.67%	
			Desprendimientos	0.45		1.50%	
			Eflorescencia	4.00	13.33%		
RESULTADO FINAL				TOTAL ÁREA AFECTADA	TOTAL ÁREA NO AFECTADA	% TOTAL ÁREA AFECTADA	% TOTAL ÁREA NO AFECTADA

11.79	18.21	39.30%	60.70%
NIVEL DE SEVERIDAD DE UNIDAD DE MUESTRA				PREOCUPANTE(3)

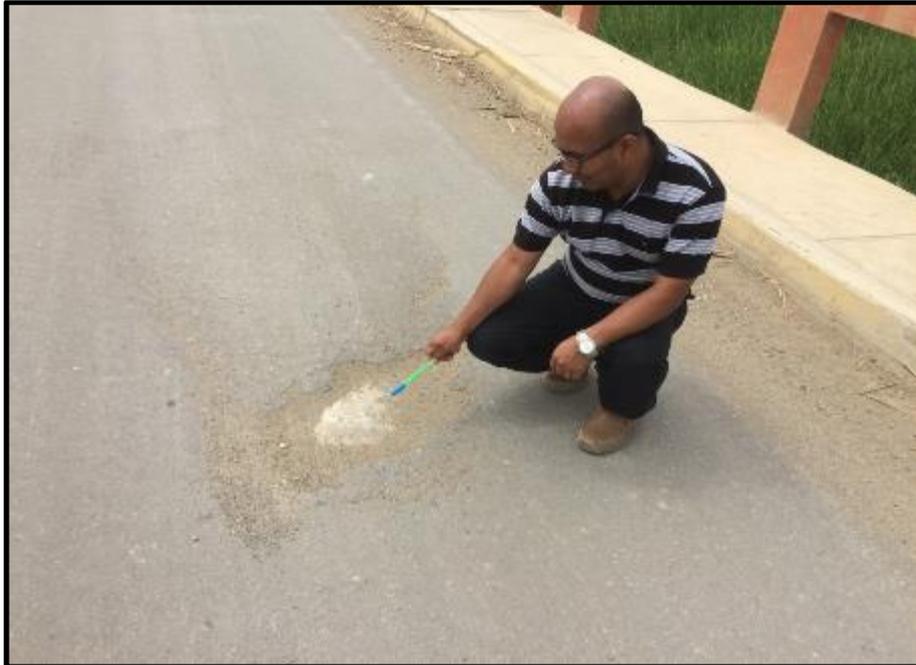
**Figura 165.-La patología que tiene existe en el pavimento del puente
Fuentes: Elaboración Propia 2018**

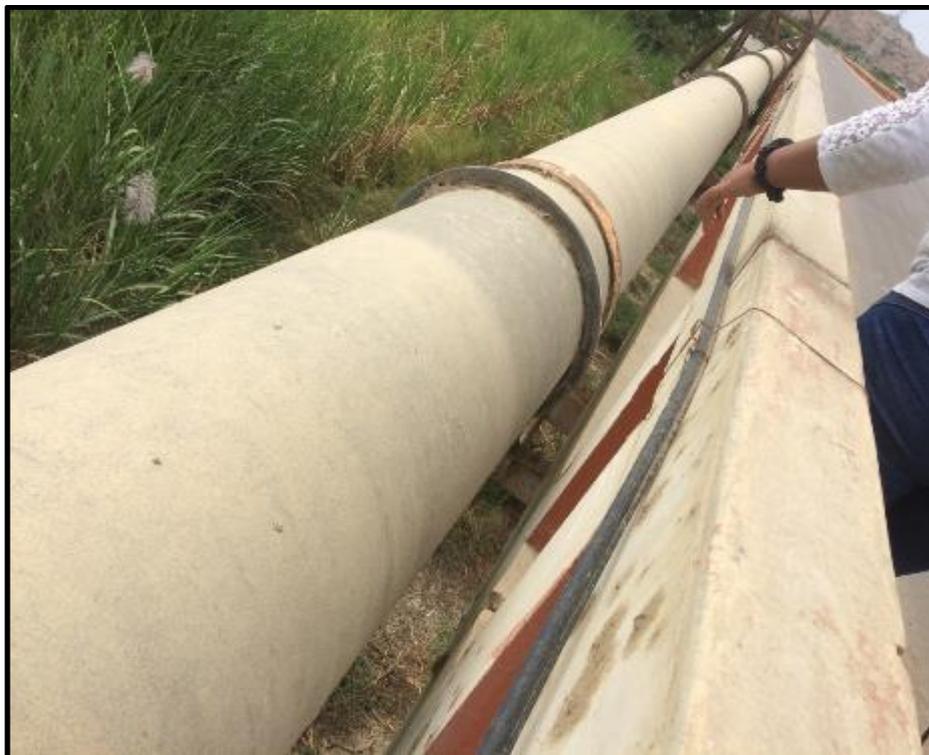
Figura 168.-la Carga que soporta la Superestructura por la tubería.
Fuentes: Elaboración Propia 2018

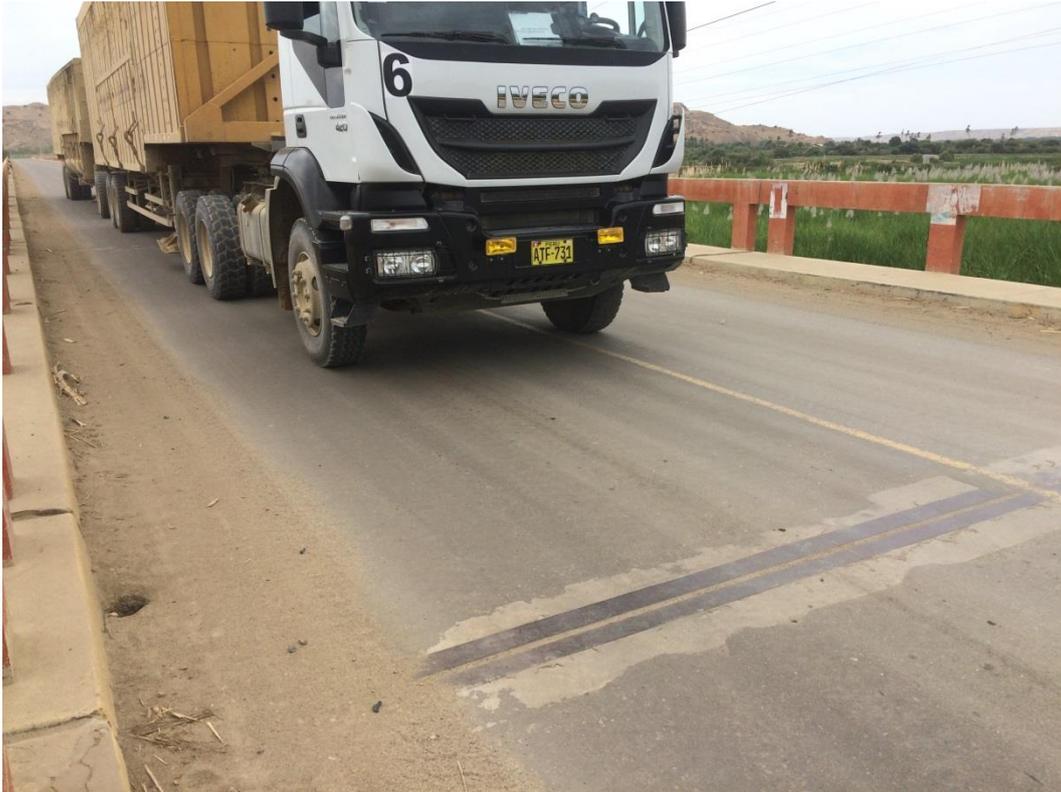
Figura 169.-El tránsito Pesado que circula por la zona
Fuentes: Elaboración Propia 2018

- ✓ De acuerdo a la evaluación que se realizó al puente, donde se encuentra con un nivel de severidad Regular (2), se recomienda, evacuar por una vía alterna el tránsito pesado que circula frecuentemente y generan daños a la infraestructura del puente.

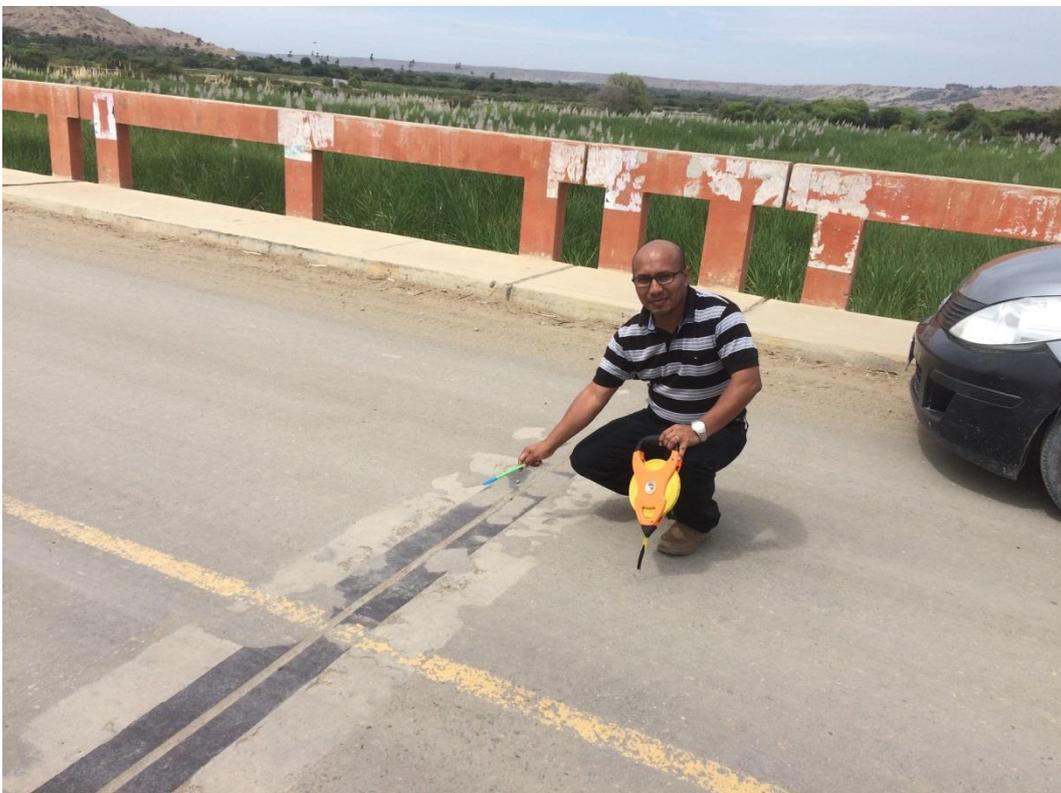
Figura 170.-Las Junta de Dilatación del puente.
Fuentes: Elaboración Propia 2018

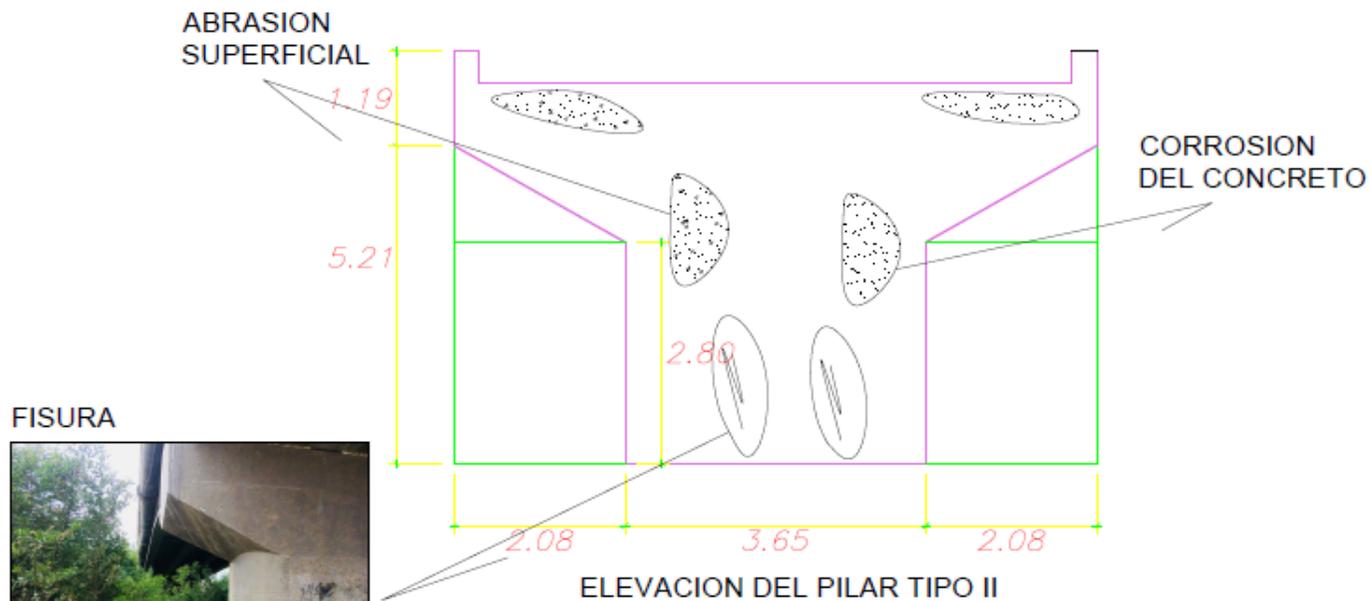
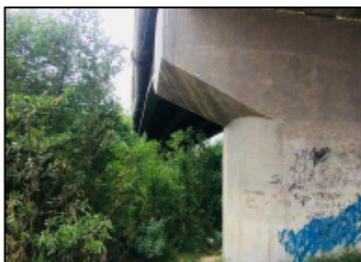
PLANO DE PATOLOGÍAS PILARES TIPO II, TRAMO I Y II DEL PUENTE SIMÓN RODRÍGUEZ

FISURA
