“UNIVERSIDAD CATÓLICA LOS ÁNGELES DE CHIMBOTE”

**“DETERMINACIÓN Y EVALUACIÓN DEL NIVEL DE
INCIDENCIAS PATOLÓGICAS EN EL PAVIMENTO RÍGIDO DE
LA AVENIDA COLONIAL, ENTRE LAS CALLES 28 DE JULIO Y 5
DE DICIEMBRE, DISTRITO DE PUNCHANA, PROVINCIA
MAYNAS - DEPARTAMENTO LORETO, AÑO - 2017”**

**TESIS PARA OPTAR EL TÍTULO PROFESIONAL DE
INGENIERO CIVIL.**

Bach. ARMANDO VASQUEZ YALTA

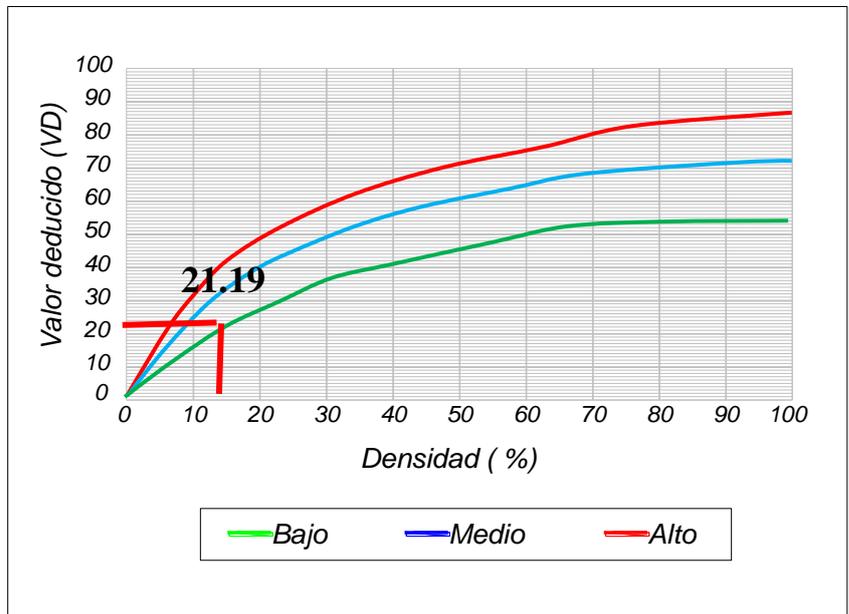
INTERPOLACION PARA HALLAR EL VALOR DEDUCIDO

PUNZONAMIENTO

DENSIDAD =14.71 %

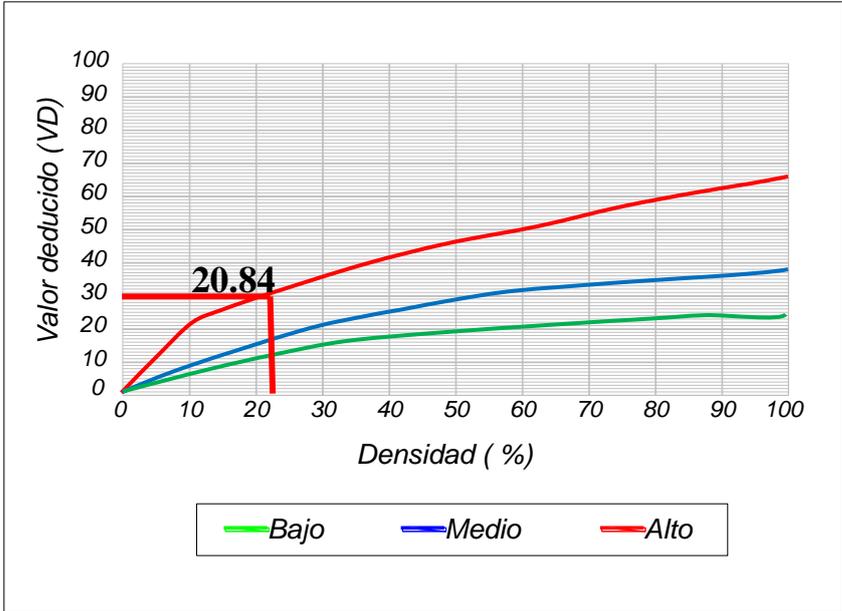
INTERPOLACION PARA HALLAR EL VALOR DEDUCIDO

GRIETA LINEAL

DENSIDAD = 11.76%

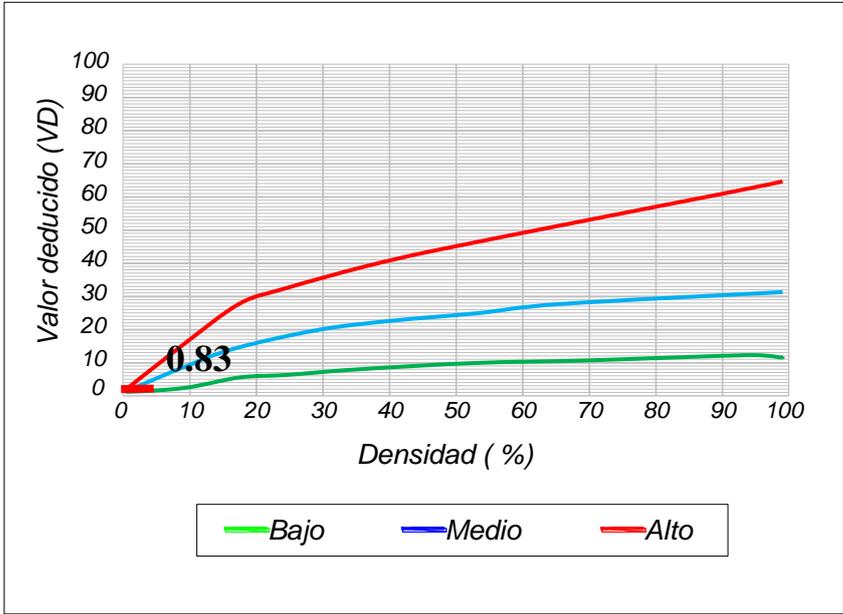
INTERPOLACION PARA HALLAR EL VALOR DEDUCIDO

DESCONCHAMIENTO

Densidad 2.94 %

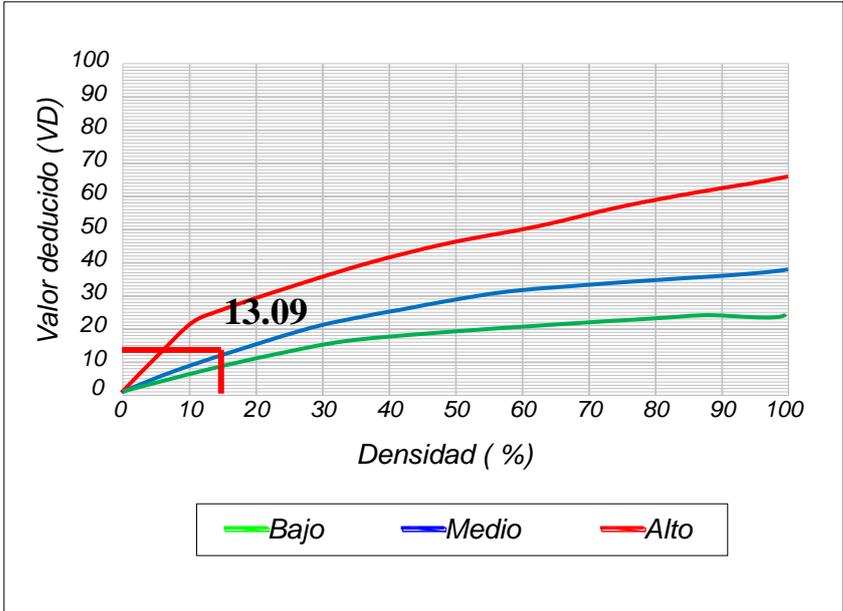
INTERPOLACION PARA HALLAR EL VALOR DEDUCIDO

GRIETA LINEAL

DENSIDAD = 17.65%

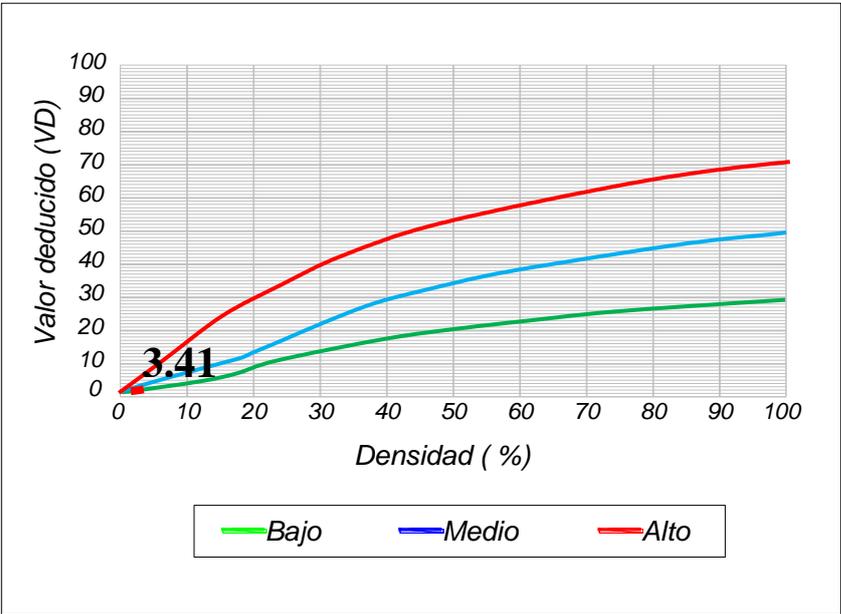
INTERPORLACION PARA HALLAR EL VALOR DEDUCIDO

PARCHEO (Pequeño)

DENSIDAD = 5.88%

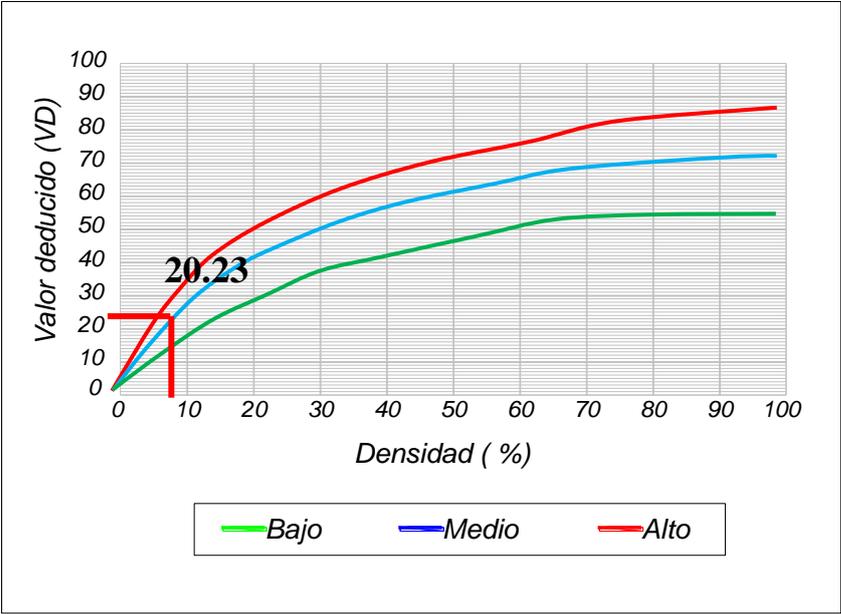
INTERPOLACION PARA HALLAR EL VALOR DEDUCIDO

PUNZONAMIENTO

DENSIDAD = 8.82%

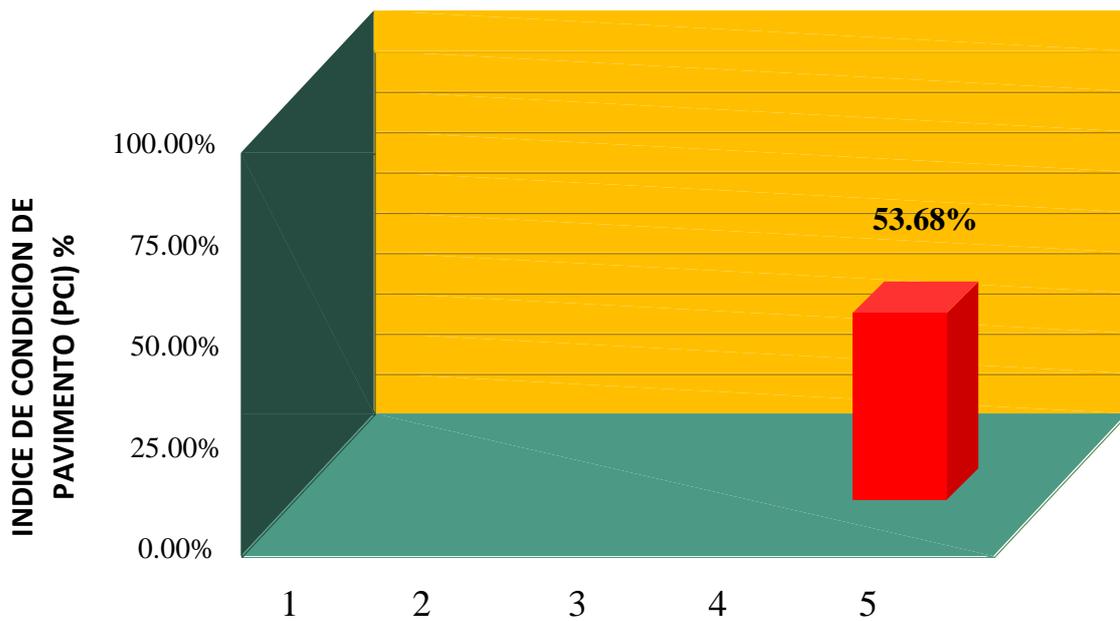
Figura 22. Gráfico de la clasificación del PCI de la Unidad de Muestra U - 01 de la Av. Colonial.

Clasificación: REGULAR

Al observar la figura 21 se puede comprobar el valor de **PCI = 53.68** Por tanto se puede clasificar que tiene un nivel de severidad **Regular**.

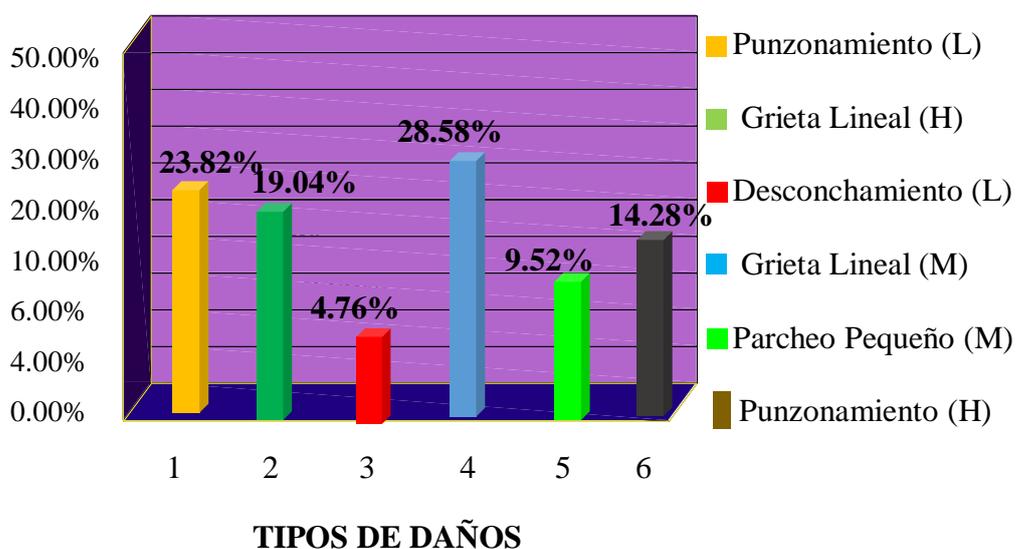
Figura 23. Gráfico de Índice de Patologías Registradas en el Pavimento Rígido de la Unidad de Muestra U – 01 de la Avenida Colonial.

TIPO DE DAÑO	DENSIDAD %	PORCENTAJE REAL %
Punzonamiento (L)	14.71	23.82
Grieta Lineal (H)	11.76	19.04
Desconchamiento (L)	2.94	4.76
Grieta Lineal (M)	17.65	28.58
Parqueo Pequeño (M)	5.88	9.52
Punzonamiento (M)	8.82	14.28
	61.76	100

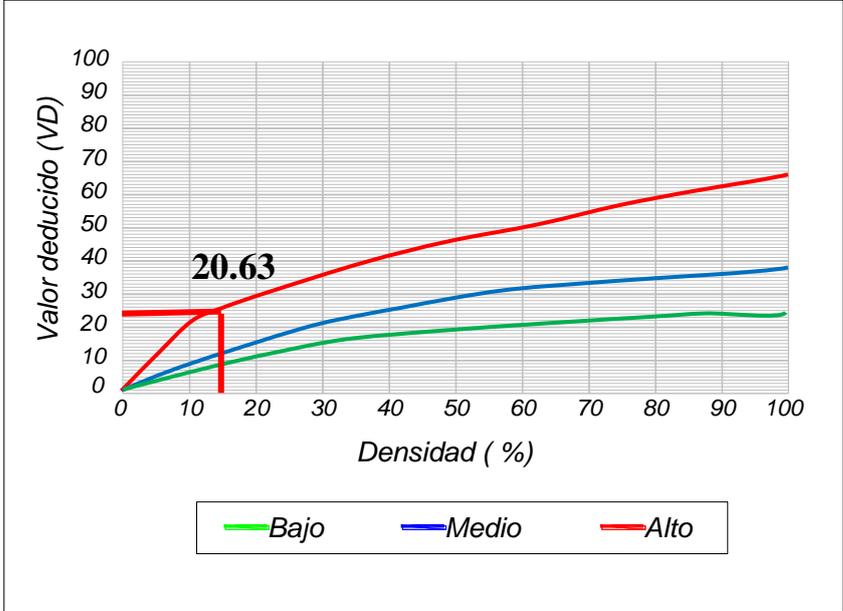
INTERPOLACION PARA HALLAR EL VALOR DEDUCIDO

GRIETA LINEAL

DENSIDAD = 11.43 %

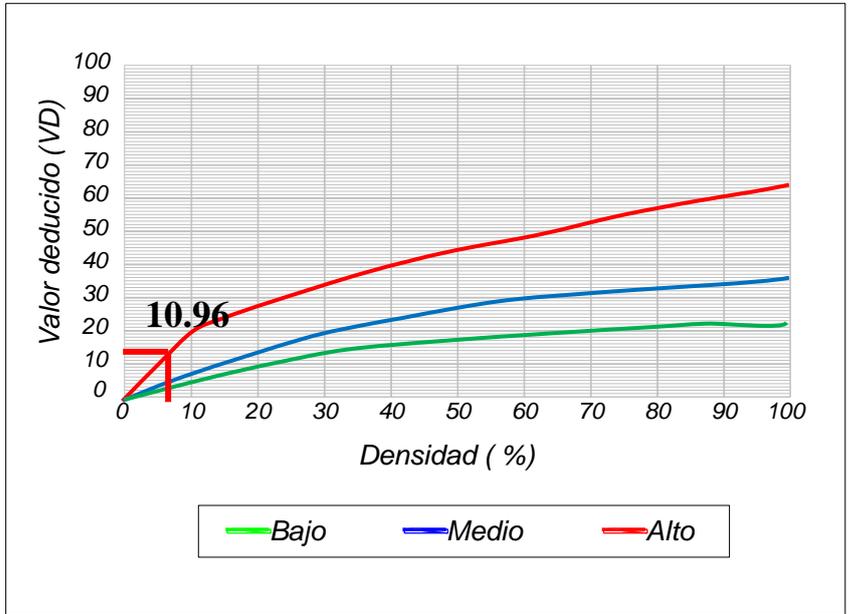
INTERPORLACION PARA HALLAR EL VALOR DEDUCIDO

GRIETA LINEAL

DENSIDAD = 5.71%

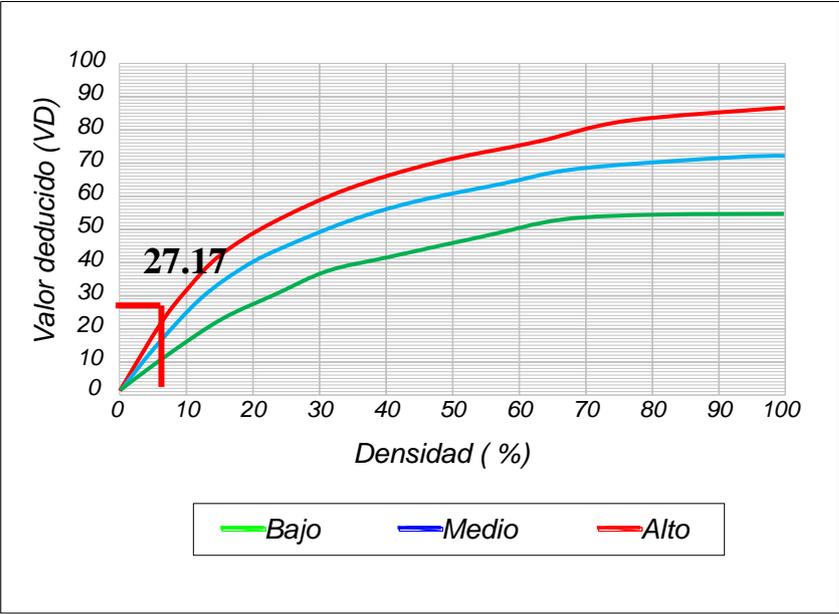
INTERPOLACION PARA HALLAR EL VALOR DEDUCIDO

PUNZONAMIENTO

DENSIDAD = 8.57 %

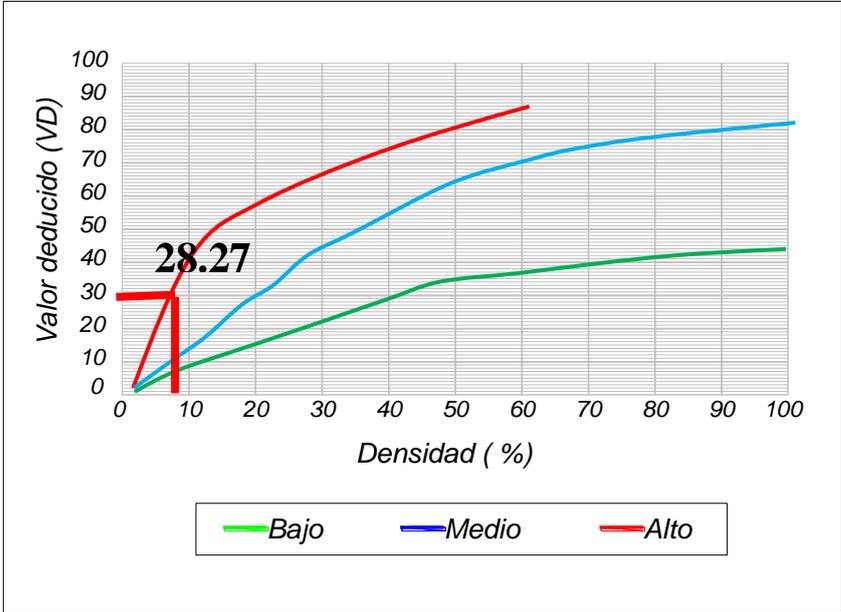
INTERPOLACION PARA HALLAR EL VALOR DEDUCIDO

Blowup / Buckling

Densidad = 2.86 %

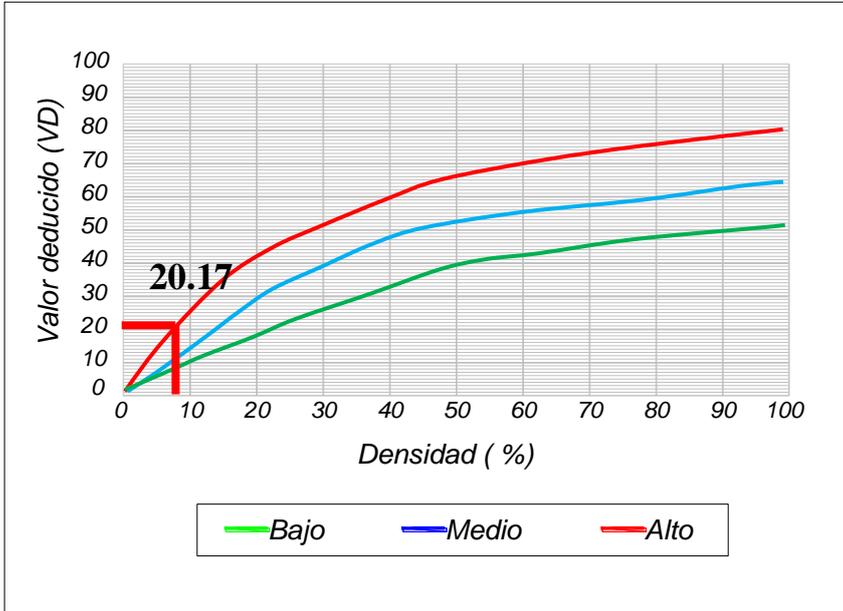
INTERPOLACION PARA HALLAR EL VALOR DEDUCIDO

GRIETA DE ESQUINA

Densidad = 8.57%

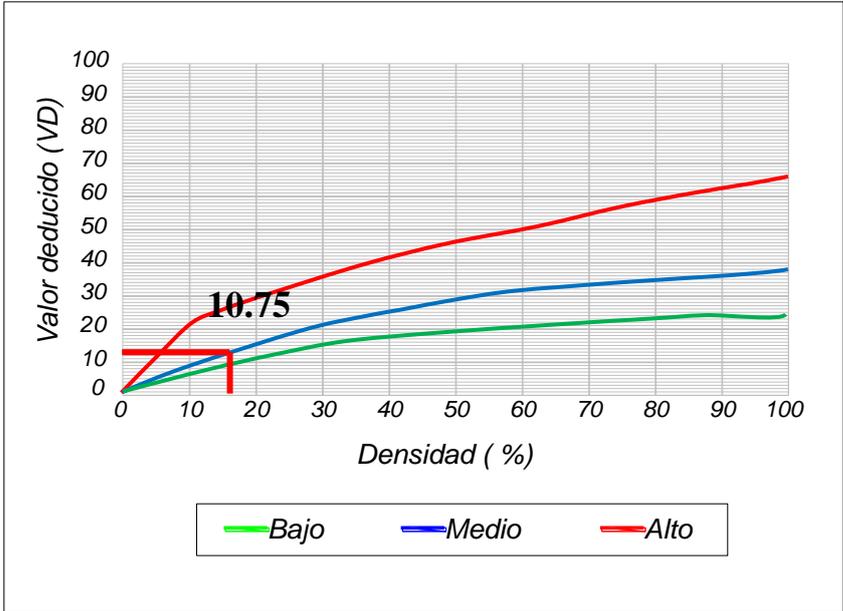
INTERPORLACION PARA HALLAR EL VALOR DEDUCIDO

GRIETA LINEAL

DENSIDAD = 14.29 %

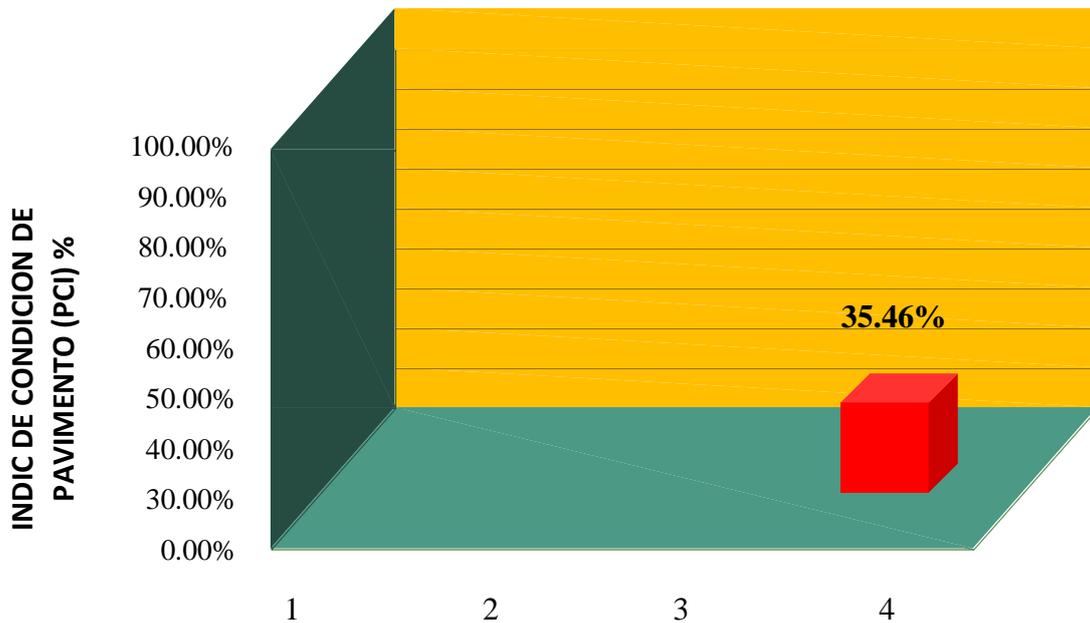
Figura 28. Gráfico de la clasificación del PCI de la Unida de Muestra de U – 2 de la Av. Colonial

Clasificación: MALO

Al observar la figura 27 se puede comprobar el valor de **PCI = 35.46** Por tanto se puede clasificar que tiene un nivel de severidad **Malo**.

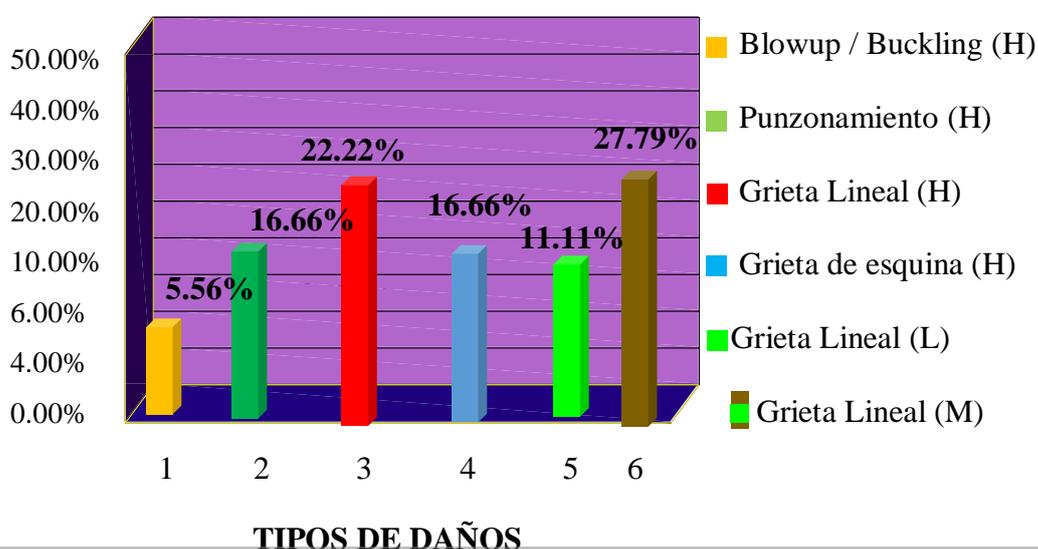
Figura 29. Gráfico de Índice de Patologías Registradas en el Pavimento Rígido de la Unidad de Muestra U - 02 de los primeros 200 Metros de la Av. Colonial

TIPO DE DAÑO	DENSIDAD %	PORCENTAJE REAL %
Grieta lineal (H)	11.43	22.22
Grieta lineal (L)	5.71	11.11
Punzonamiento (H)	8.57	16.66
Blowup / Buckling (H)	2.86	5.56
Grieta de esquina (H)	8.57	16.66
Grieta Lineal (M)	14.29	27.79
	51.43	100

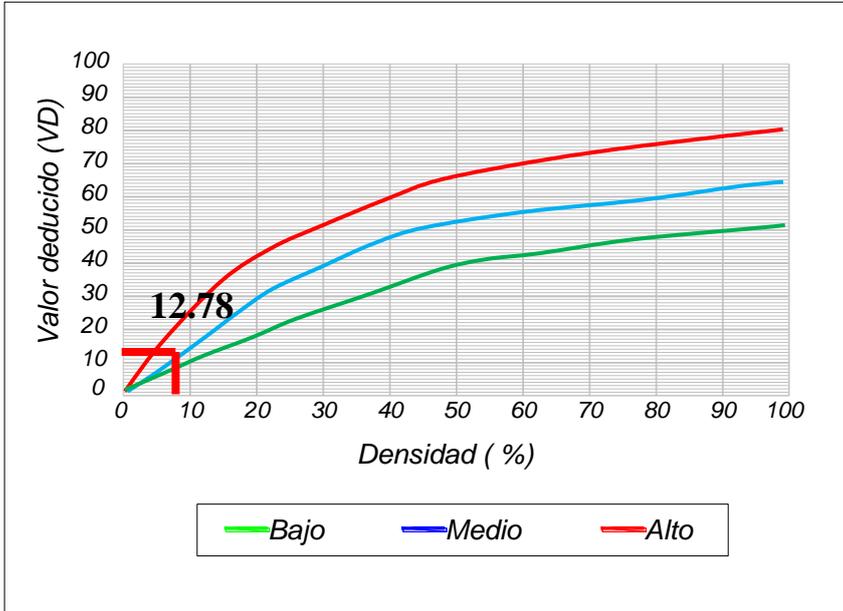
INTERPOLACION PARA HALLAR EL VALOR DEDUCIDO

GRIETA DE ESQUINA

Densidad = 8.82%

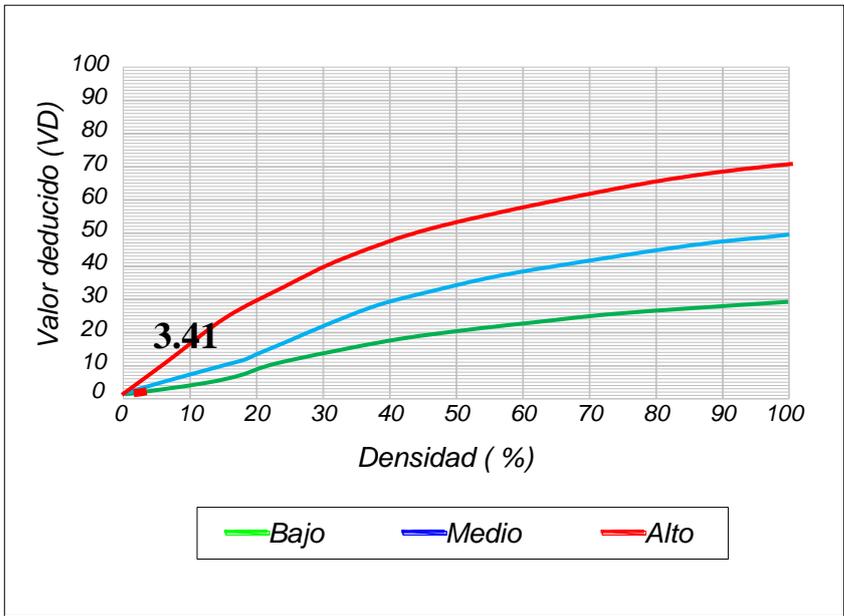
INTERPOLACION PARA HALLAR EL VALOR DEDUCIDO

PARCHEO DE JUNTA

Densidad = 5.88 %

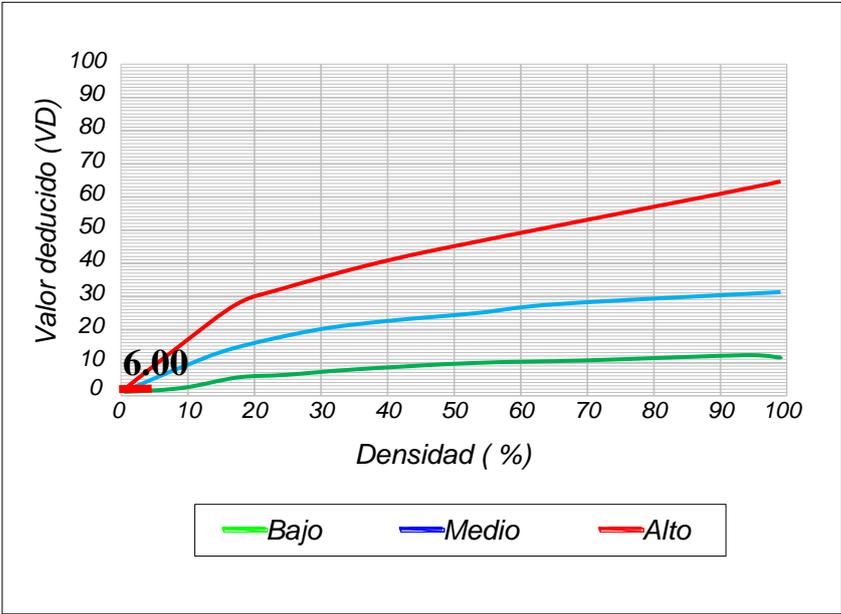
INTERPOLACION PARA HALLAR EL VALOR DEDUCIDO

DESCONCHAMIENTO DE JUNTA

Densidad 2.94 %

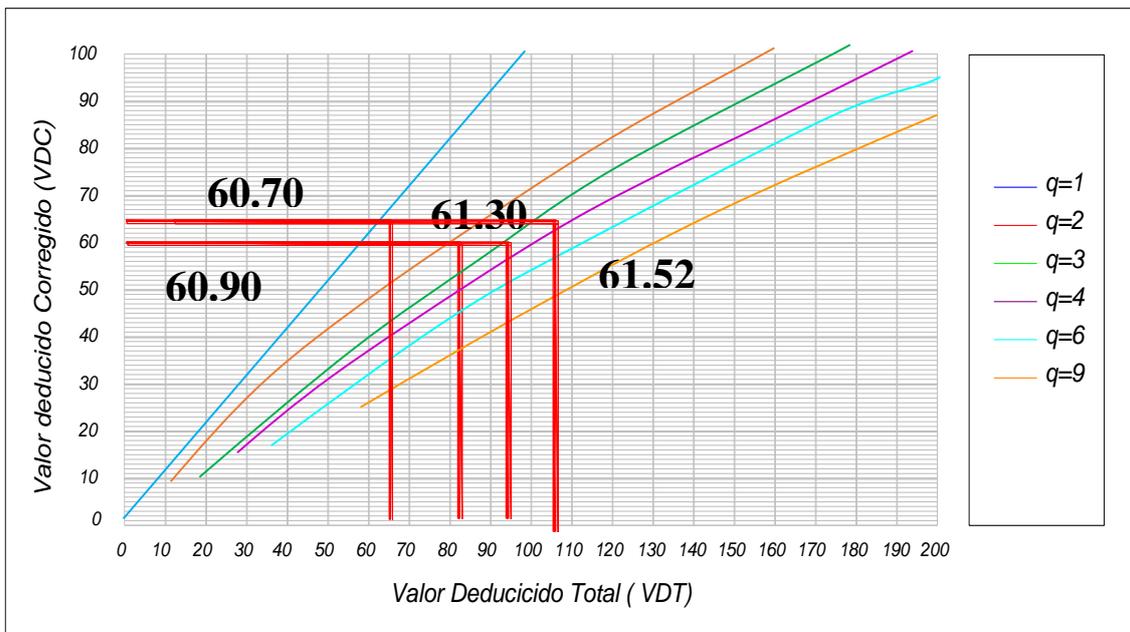
Figura 30. Abaco Para Hallar Los Valores Deducidos Corregidos De La Unida De Muestra 03

Nº	VALORES DEDUCIDOS								VDT	q	VDC
1	28.61	20.96	13.59	12.78	11.89	11.29	6.00	1.91	107.03	4	61.52
2	28.61	20.96	13.59	2.00	11.89	11.29	6.00	1.91	96.25	3	61.30
3	28.61	20.96	2.00	2.00	11.89	11.29	6.00	1.91	84.66	2	60.90
4	28.61	2.0	2.00	2.00	11.89	11.29	6.00	1.91	65.70	1	60.70
MAXIMO VDV =											61.52

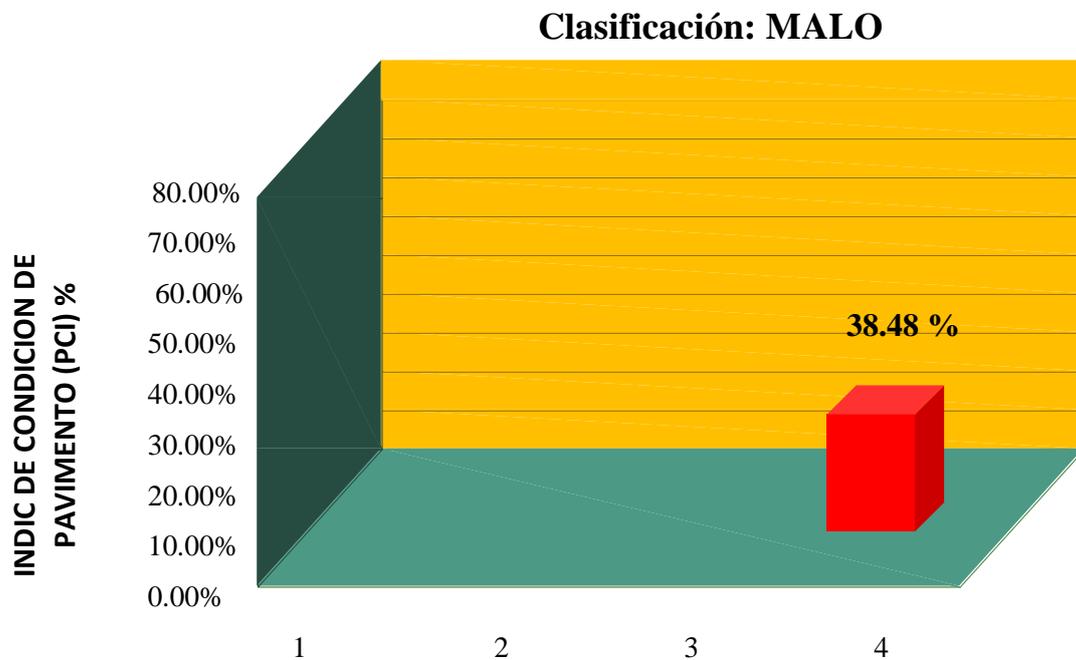
Figura 34. Gráfico de clasificación del PCI de la Unidad de Muestra U - 03 de la Av. Colonial

Máximo VRC = 61.52	
PCI = 100	- Máximo VRC
PCI = 38.48	
CLASIFICACION = MALO

La unidad de muestra U - 03 tiene 34 paños y pertenece al tercer tramo de la Av. Colonial. Las fallas más frecuentes encontradas con un nivel de **severidad alto** fueron: Desconchamiento, Blow up/ Buckling. Con un nivel de **severidad media** fue: Grieta de esquina, parqueo, grieta lineal, Punzonamiento. Y con un nivel de **severidad bajo** fue: Grieta lineal. Se hace en mención que se obtuvieron 7 valores deducidos: 28.61, 20.96, 13.59, 11.89, 11.29, 6.00, 3.41. Valor deducido corregido 61.52, PCI 38.48, que corresponde a un pavimento **MALO**.

Al observar la figura 33 se puede comprobar el valor de **PCI = 38.48** Por tanto se puede clasificar que tiene un nivel de severidad **Malo**.

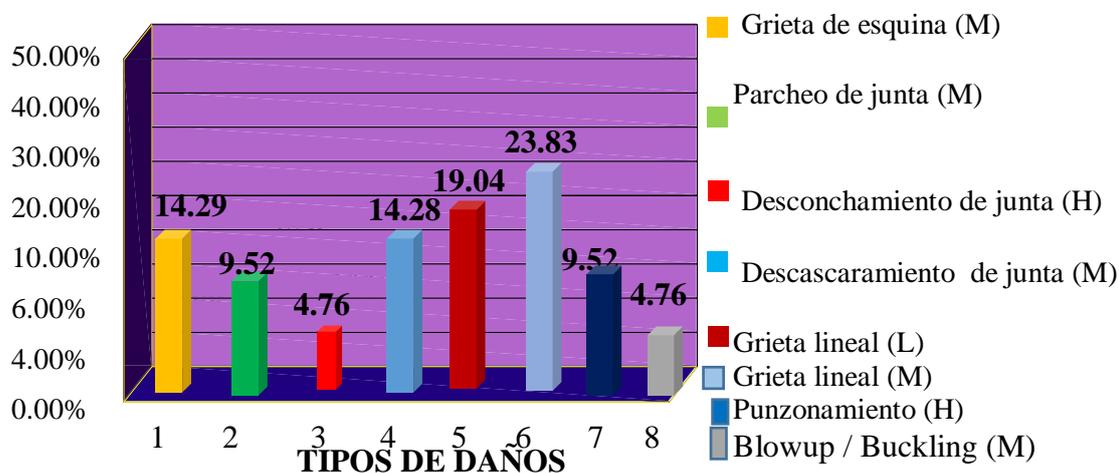
Figura 35. Gráfico de Índice de Patologías Registradas en el Pavimento Rígido de la Unidad de Muestra U – 03 de la Av. Colonial

TIPO DE DAÑO	DENSIDAD %	PORCENTAJE REAL %
Grieta de esquina (M)	8.82	14.29
Parqueo de junta (M)	5.88	9.52
Desconchamiento de junta (H)	2.94	4.76
Descascaramiento de junta (M)	8.82	14.28
Grieta lineal (L)	11.76	19.04
Grieta lineal (M)	14.71	23.83
Punzonamiento (H)	5.88	9.52
Blowup / Buckling (M)	2.94	4.76
	61.75	100

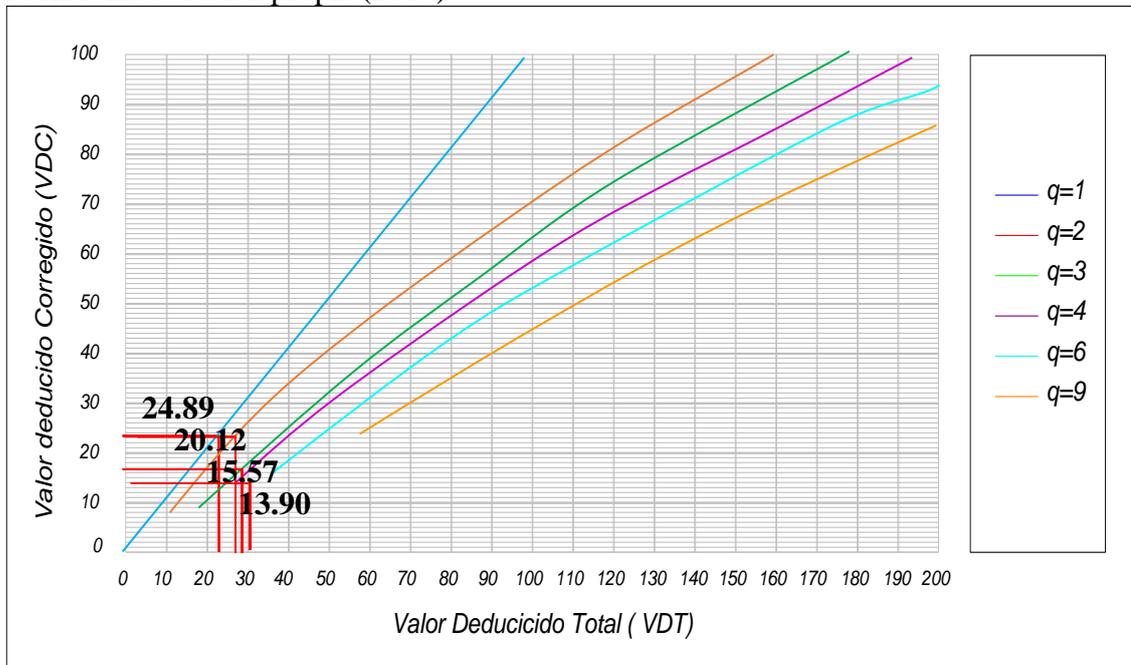
Figura 36: Abaco Para Hallar Los Valores Deducidos Corregidos de La Unida de Muestra 04

Nº	VALORES DEDUCIDOS						VDT	q	VDC
1	14.20	5.00	3.64	2.42	1.69		26.95	4	13.90
2	14.20	5.00	3.64	2.00	1.69		26.53	3	15.57
3	14.20	5.00	2.00	2.00	1.69		24.89	2	20.12
4	14.20	2.0	2.00	2.00	1.69		21.89	1	24.89
MAXIMO VDV =									24.89

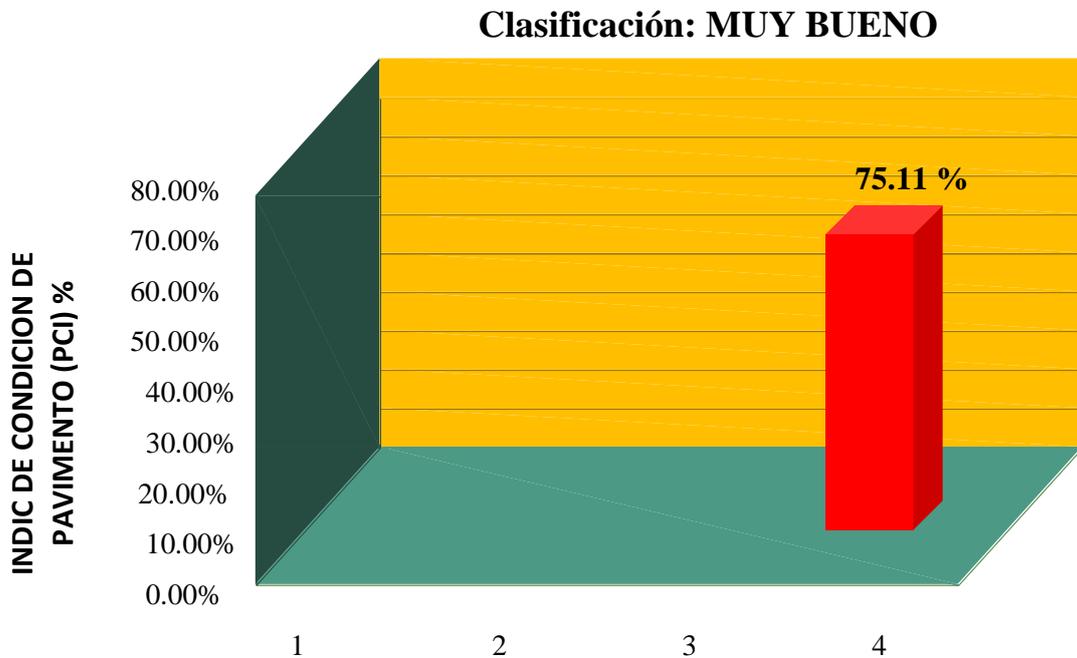
Figura 40: Grafico de clasificación del PCI de la Unidad de Muestra U – 04 de la Av. Colonial

Máximo VRC = 24.89	
PCI = 100	- Máximo VRC
PCI = 75.11	
CLASIFICACION = MUY BUENO

La unidad de muestra U - 04 tiene 66 años y pertenece al cuarto tramo cuadra de la Av. colonial, Las fallas más frecuentes encontradas con un nivel de **severidad media** fueron: Descascaramiento de junta, Desconchamiento, grieta de esquina. Y con un nivel de **severidad bajo** fue: Descascaramiento de junta. Se hace en mención que se obtuvieron 5 valores deducidos: 3.64, 5.00, 14.20, 1.92, 2.42. Valor deducido corregido 24.89, PCI de 75.11, que corresponde a un pavimento **MUY BUENO**

Al observar la figura 39 se puede comprobar el valor de **PCI = 75.11** Por tanto se puede clasificar que tiene un nivel de severidad **Muy bueno**.

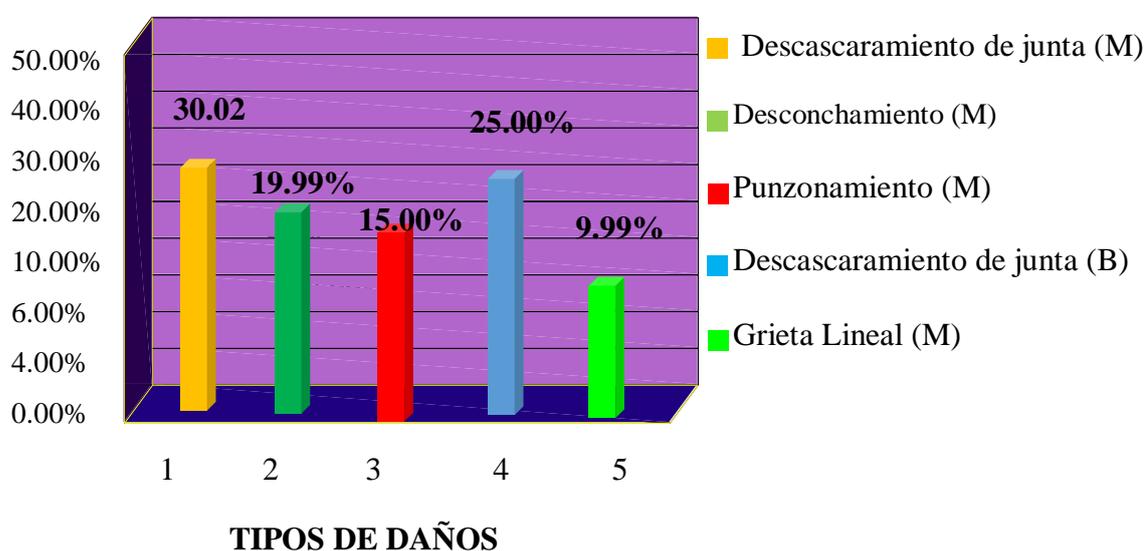
Figura 41: Gráfico de Índice de Patologías Registradas en el Pavimento Rígido de la Unidad de Muestra U – 04 de la Av. Colonial

TIPO DE DAÑO	DENSIDAD %	PORCENTAJE REAL %
Descascaramiento de junta (M)	9.10	30.02
Desconchamiento (M)	6.06	19.99
Punzonamiento (M)	4.55	15.00
Descascaramiento de junta (B)	7.58	25.00
Grieta Lineal (M)	3.03	9.99
	30.32	100

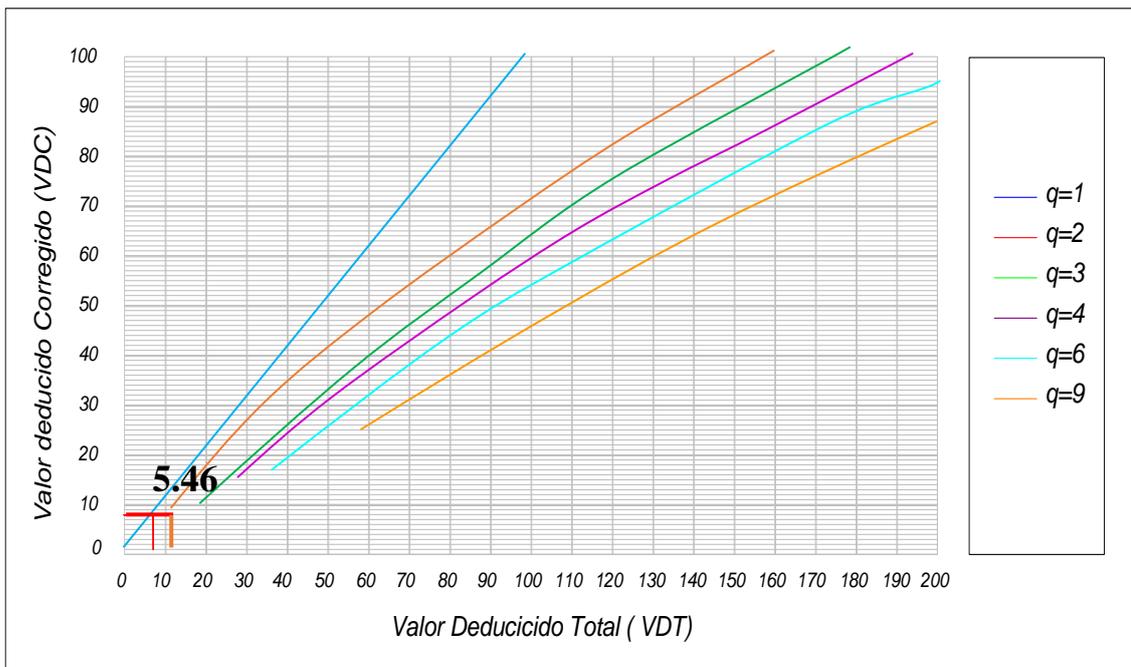
Figura 42: Abaco Para Hallar Los Valores Deducidos Corregidos De La Unida De Muestra 05

Nº	VALORES DEDUCIDOS						VDT	q	VDC
1	6.47	0.73					7.20	2	0.00
2	2	0.73					2.73	1	5.46
MAXIMO VDV =									5.46

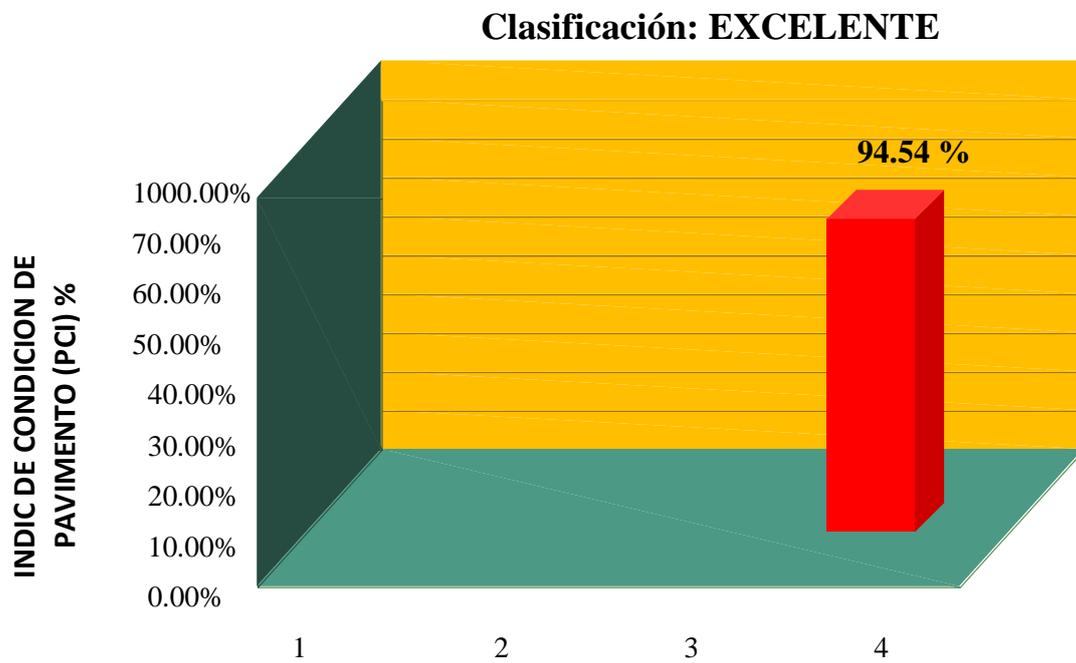
Figura 46: Grafico de clasificación del PCI de la Unidad de Muestra U – 05 de la Av. Colonial

Máximo VRC = 5.46	
PCI = 100	- Máximo VRC
PCI = 94.54	
CLASIFICACION = EXCELENTE

La unidad de muestra U - 05 tiene 65 Paños y pertenece al quinto tramo de la Av. colonial, Las fallas más frecuentes encontradas con un nivel de **severidad alto** fueron: Descascaramiento de junta. Con un nivel de severidad media fue: Descascaramiento de junta. Se hace en mención que se obtuvieron 2 valores deducidos: 6.47,1.23.Valor deducido corregido 5.46,PCI de 94.54,que corresponde a un pavimento **EXCELENTE**.

Al observar la figura 45 se puede comprobar el valor de **PCI = 94.54** Por tanto se puede clasificar que tiene un nivel de severidad **Excelente**.

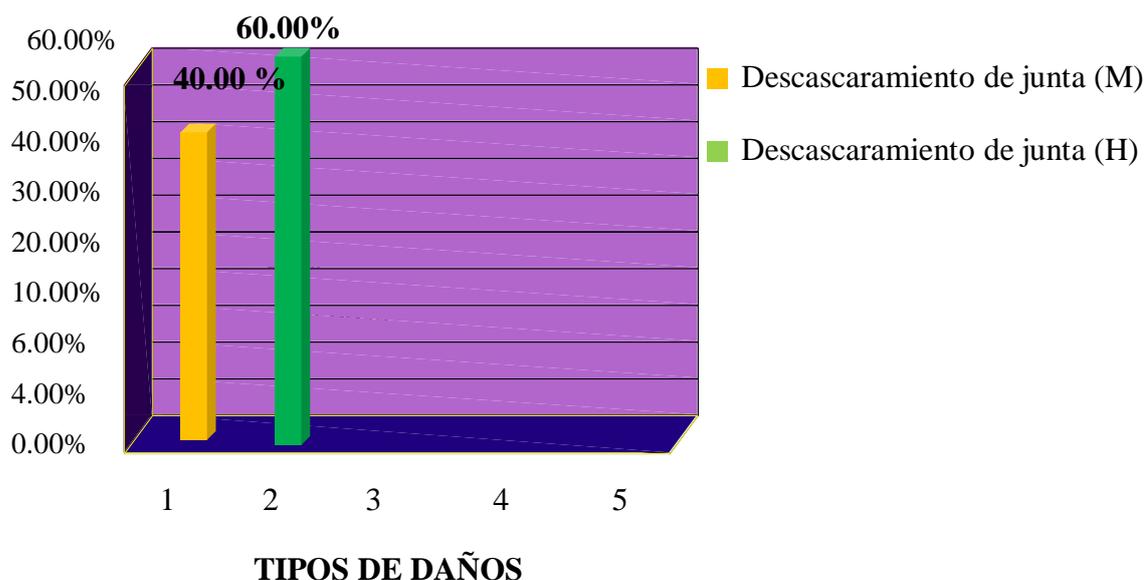
Figura 47: Gráfico de Índice de Patologías Registradas en el Pavimento Rígido de la Unidad de Muestra U - 05 la Av. Colonial

TIPO DE DAÑO	DENSIDAD %	PORCENTAJE REAL %
Descascaramiento de junta (M)	3.08	40.00
Descascaramiento de junta (H)	4.62	60.00
	7.70	100

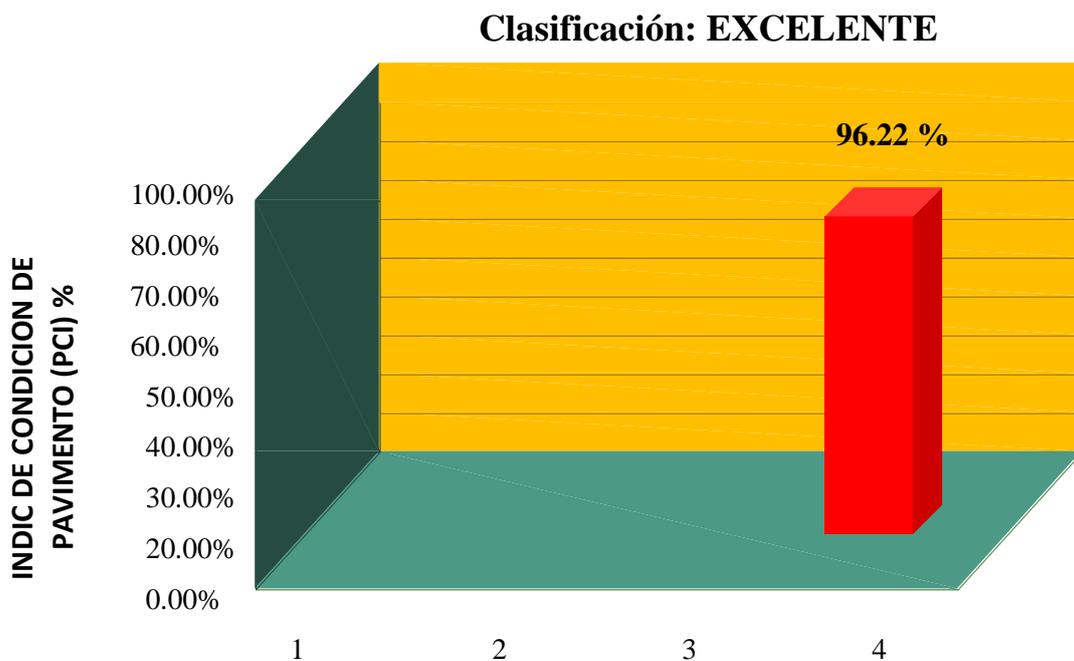
Figura 52: Grafico de clasificación del PCI de la Unidad de Muestra U – 06 de la Av. Colonial

Máximo VRC = 3.78	
PCI =100	- Máximo VRC
PCI =96.22	
CLASIFICACION = EXCELENTE

La unidad de muestra U - 06 tiene 67 Paños y pertenece al sexto tramo de la Av. colonial, Las fallas más frecuentes encontradas Con un nivel de severidad media fue: Descascaramiento de junta. Y con un nivel de severidad bajo fue: Descascaramiento de junta. Se hace en mención que se obtuvieron 2 valores deducidos 3.58 y 2.09. Valor deducido corregido 3.78, PCI de 96.22, que corresponde a un pavimento **EXCELENTE**

Al observar la figura 51 se puede comprobar el valor de **PCI = 96.22** Por tanto se puede clasificar que tiene un nivel de severidad **Excelente**.

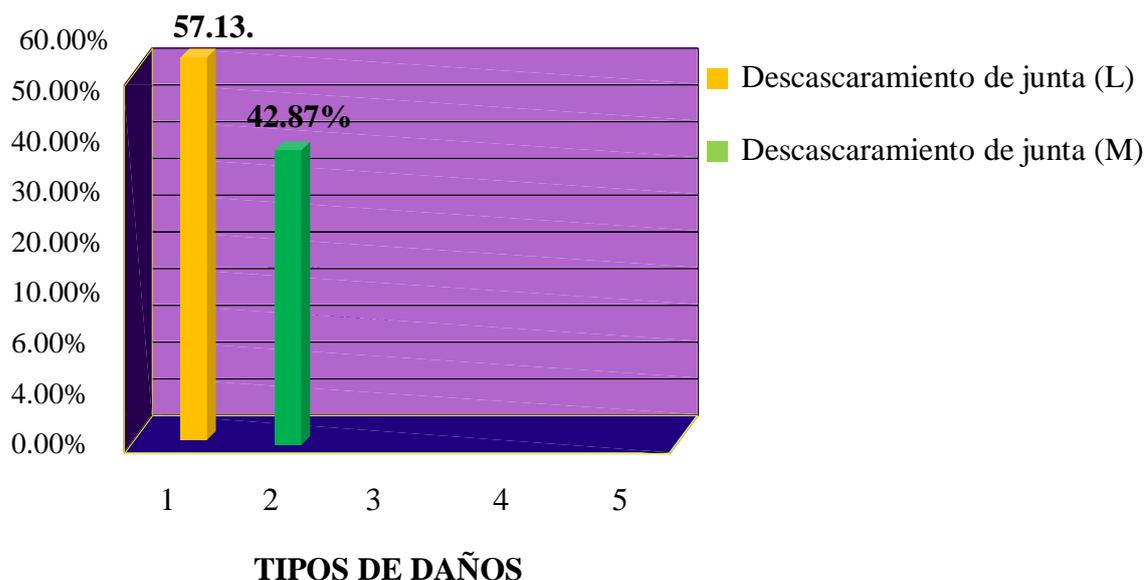
Figura 53: Gráfico de Índice de Patologías Registradas en el Pavimento Rígido de la Unidad de Muestra U - 06 la Av. Colonial

TIPO DE DAÑO	DENSIDAD %	PORCENTAJE REAL %
Descascaramiento (L)	11.94	57.13
Descascaramiento (M)	8.96	42.87
	20.90	100

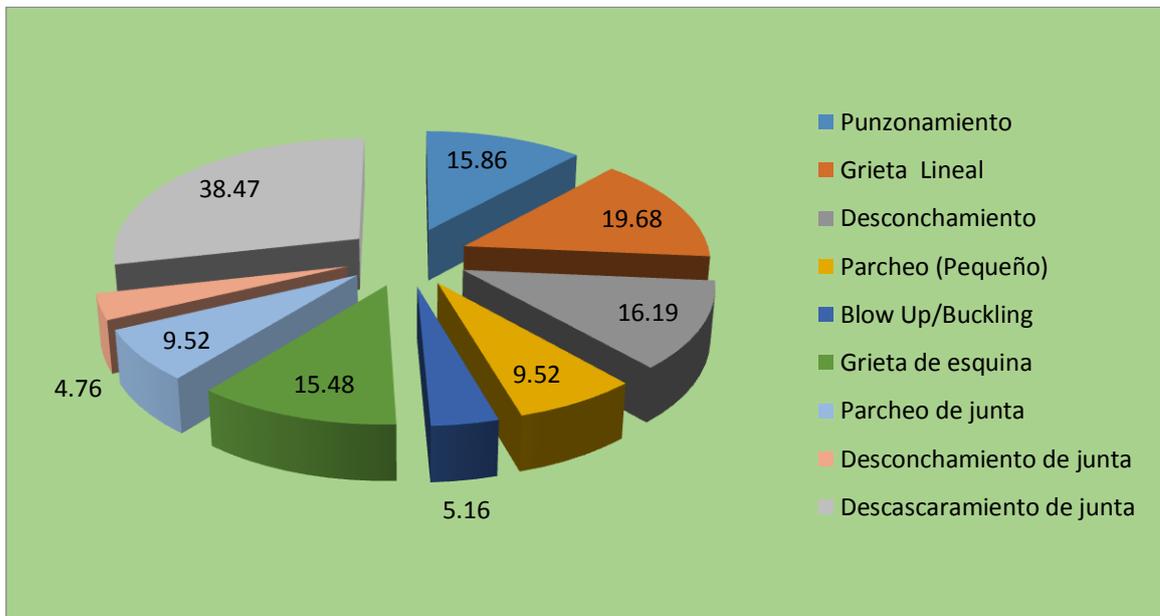
Figura 54: Gráfico de Índice de Patologías Registradas en el Pavimento Rígido de la Av. Colonial

TOPOS DE FALLAS.	% REAL DE DAÑOS
Punzonamiento	15.86
Grieta Lineal	19.68
Desconchamiento	16.19
Parqueo (Pequeño)	9.52
Blow Up/Buckling	5.16
Grieta de esquina	15.48
Parqueo de junta	9.52
Desconchamiento de junta	4.76
Descascaramiento de junta	38.47

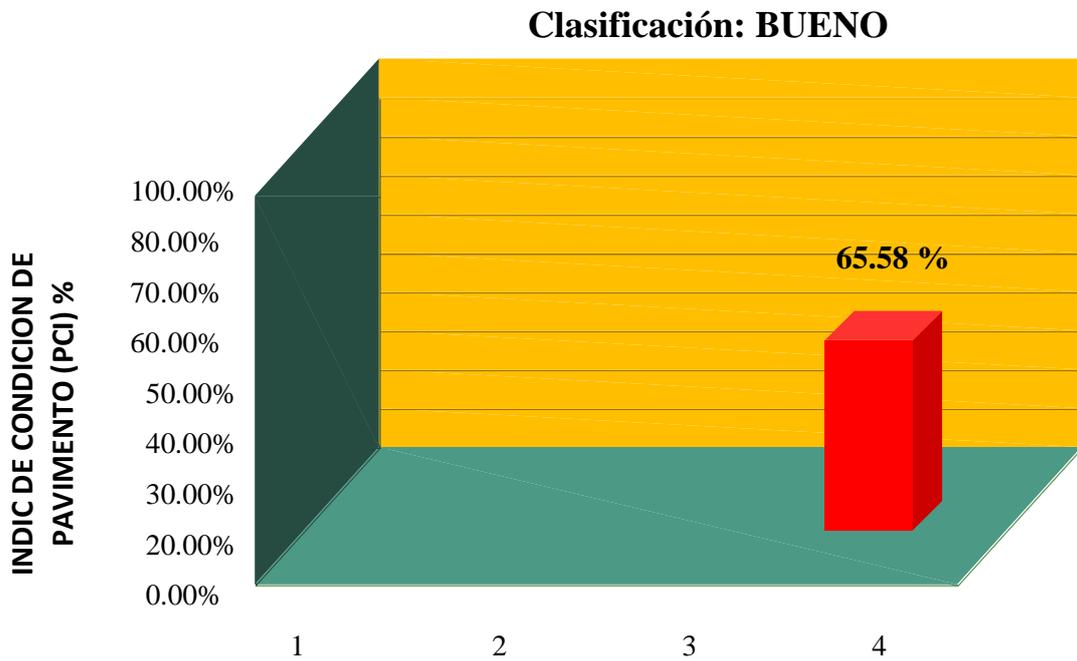
Figura 55: Grafico de clasificación del PCI de la de la Av. Colonial

UNIDAD DE MUESTRA	PCI UNIDAD DE	CLASIFICACION	PCI	CLASIFICACION TOTAL
U-01	53.68	REGULAR	65.58	BUENO
U-02	35.46	MALO		
U-03	38.48	MALO		
U-04	75.11	MUY BUENO		
U-05	94.54	EXCELENTE		
U-06	96.22	EXCELENTE

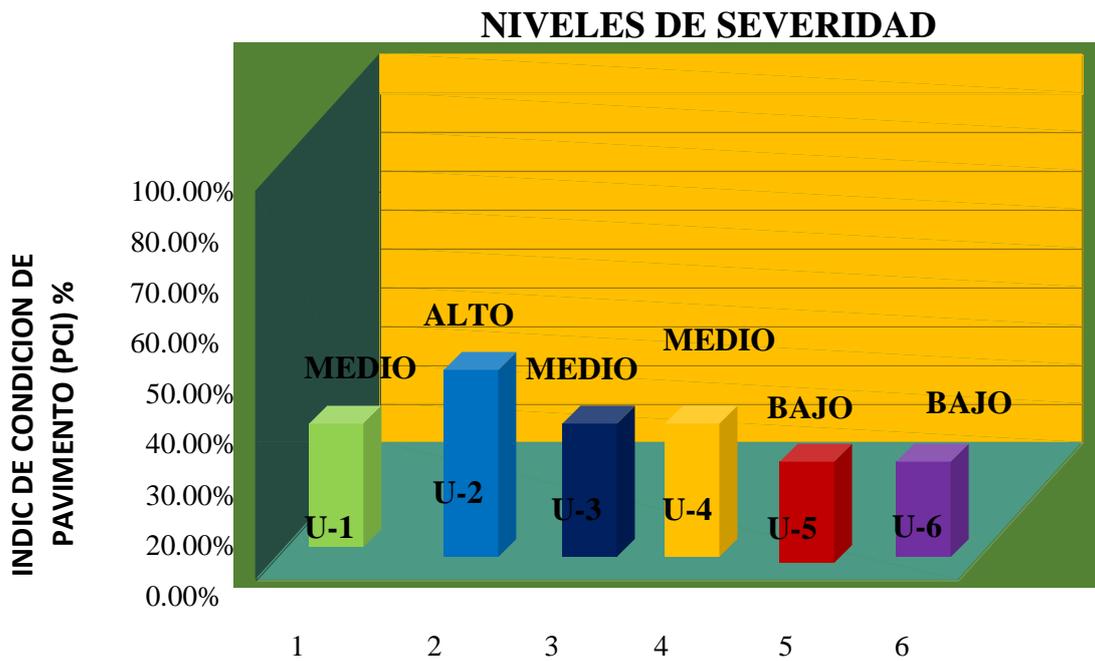
Figura 56: Grafico del nivel de severidad de la avenida colonial

UNIDAD DE MUESTRA	NIVELES DE SEVERIDAD	NEVEL DE SEVERIDAD TOTAL
U-01	MEDIO	MEDIO
U-02	ALTO	
U-03	MEDIO	
U-04	MEDIO	
U-05	BAJO	
U-06	BAJO

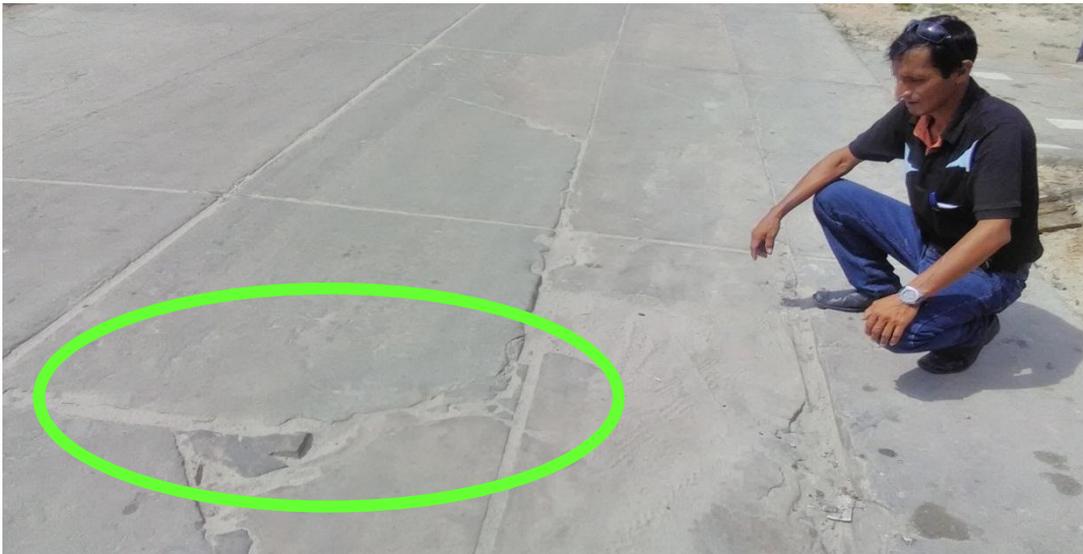
Imagen 02. Av. Colonial, se observa Punzonamiento de severidad leve
