**UNIVERSIDAD CATÓLICA LOS ÁNGELES DE
CHIMBOTE**

Determinación y evaluación de patologías del concreto en el canal de recolección de aguas pluviales del botadero Ore Bin hasta la Poza Jessenia de la minera Barrick Misquichilca Pierina entre las progresivas 1+000 al 2+000, del distrito de Jangas, provincia de Huaraz, región Áncash – 2018.

Tesis para optar el título profesional de:

Ingeniero Civil

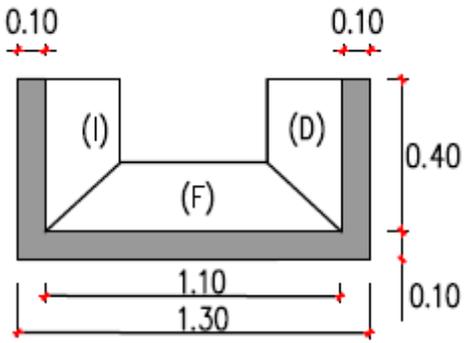
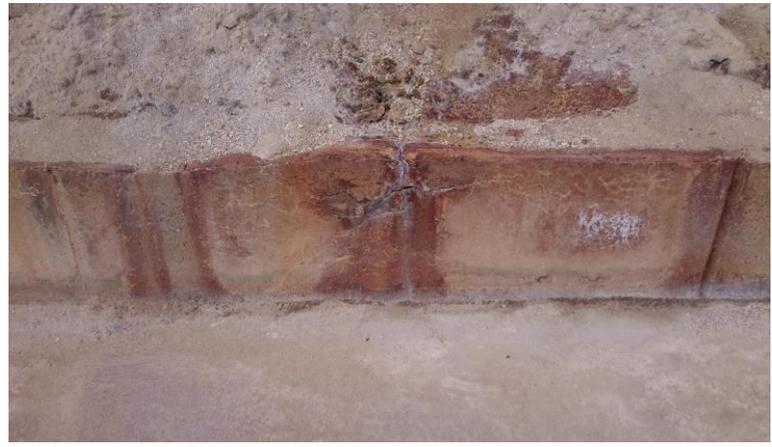
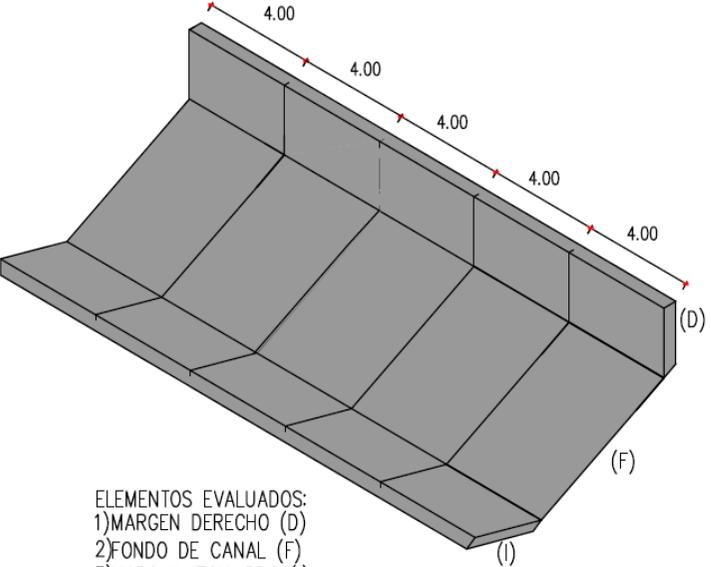
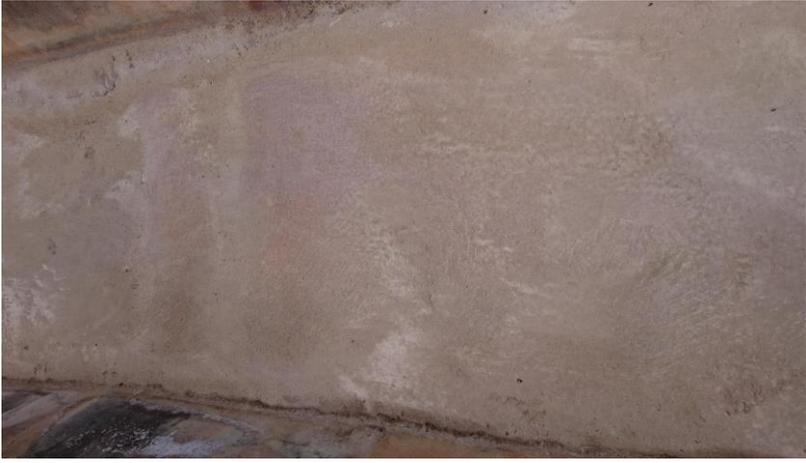
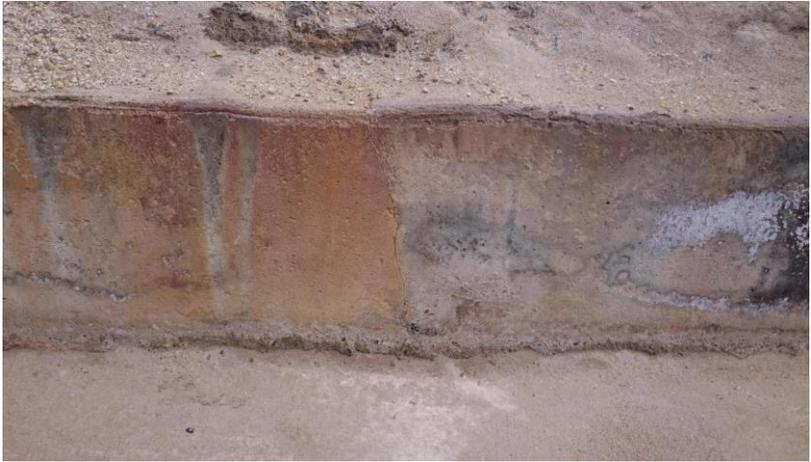
Ubicación geográfica del canal					Fecha:	Progresiva:	Und. Muestral	Nivel de Severidad			
Departamento:	Ancash	Provincia:	Huaraz	Distrito:	Jangas	19/05/2018	1+600	1	Leve	Moderado	Severo

ANÁLISIS DE PATOLOGÍAS											
LADO DERECHO	ESPESOR DE LOSA (m)	Patología	Largo (m)	Ancho (m)	Área (m2)	Espesor losa afectado		% Área Afectada	% Área NO Afectada	Nivel de Severidad	Descripción de Severidad
						e (m) (afectado)	% afectación				
	AREA Total (m2)	Patología	Largo (m)	Ancho (m)	Área (m2)	Abertura (mm)	% Área Afectada	% Área NO Afectada	Nivel de Severidad	Descripción de Severidad

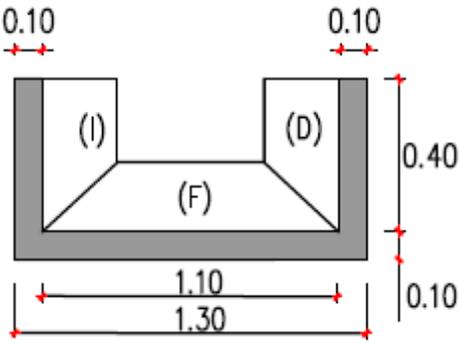
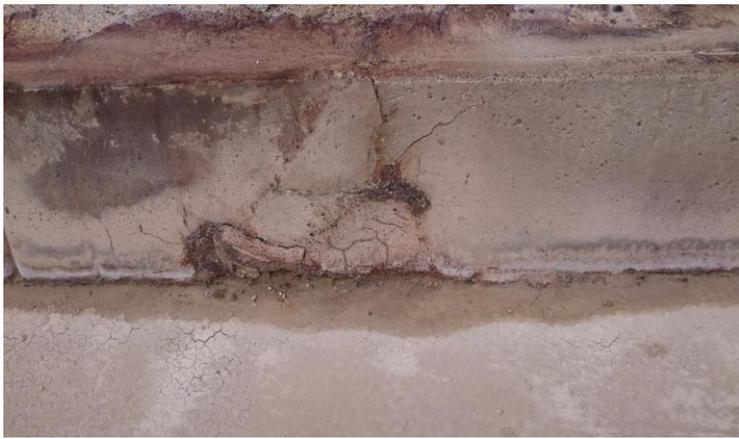
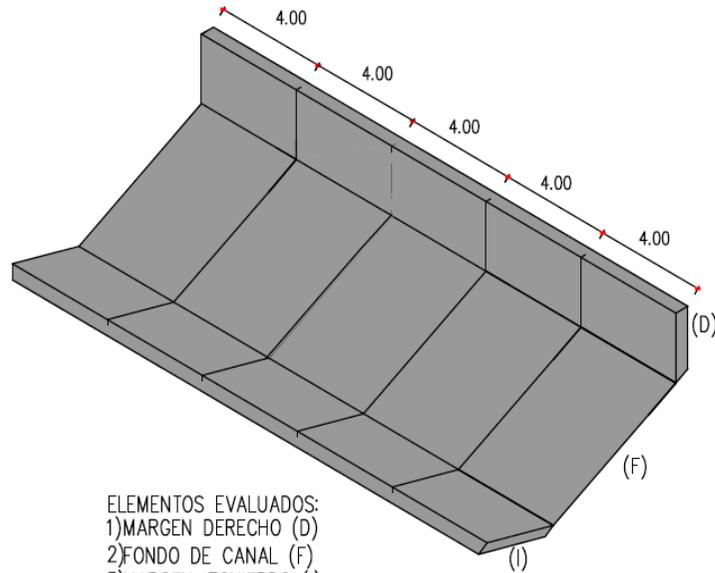
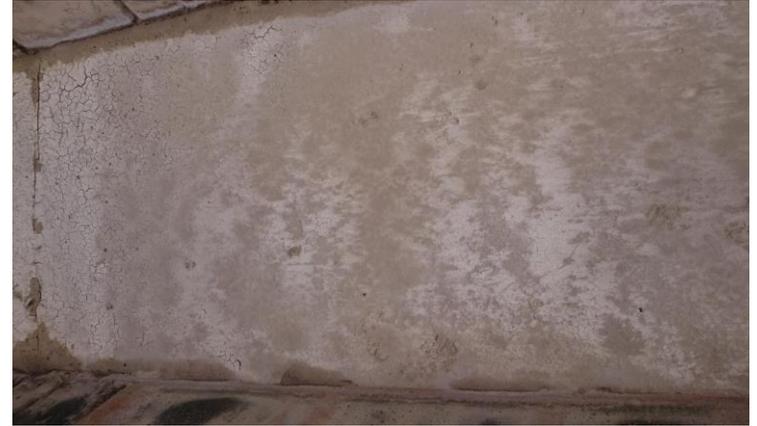
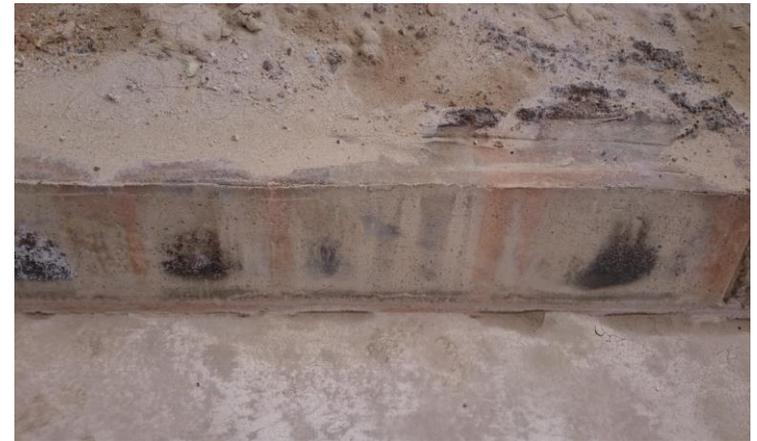
Ubicación geográfica del canal					Fecha:	Progresiva:	Und. Muestral	Nivel de Severidad			
Departamento:	Ancash	Provincia:	Huaraz	Distrito:	Jangas	19/05/2018	1+620	2	Leve	Moderado	Severo

ANALISIS DE PATOLOGIAS											
LADO DERECHO	ESPESOR DE LOSA (m)	Patología	Largo (m)	Ancho (m)	Área (m2)	Espesor losa afectado		% Área Afectada	% Área NO Afectada	Nivel de Severidad	Descripción de Severidad

0.1	EROSION				e (m) (afectado)	% afectación				
	AREA Total (m2)	Patología	Largo (m)	Ancho (m)	Área (m2)	Abertura (mm)	% Área Afectada	% Área NO Afectada	Nivel de Severidad	Descripción de Severidad

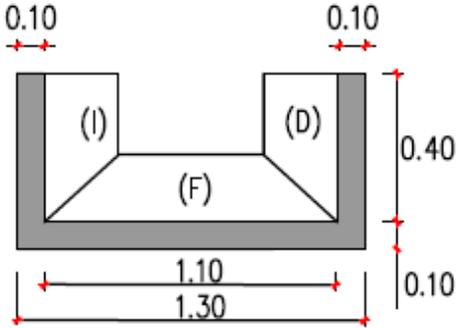
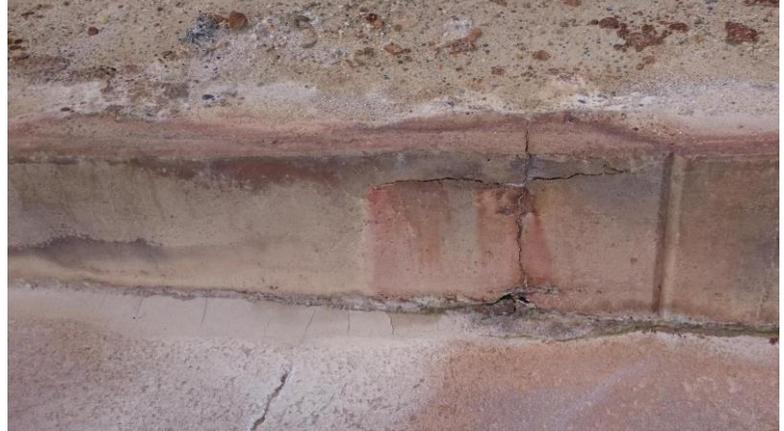
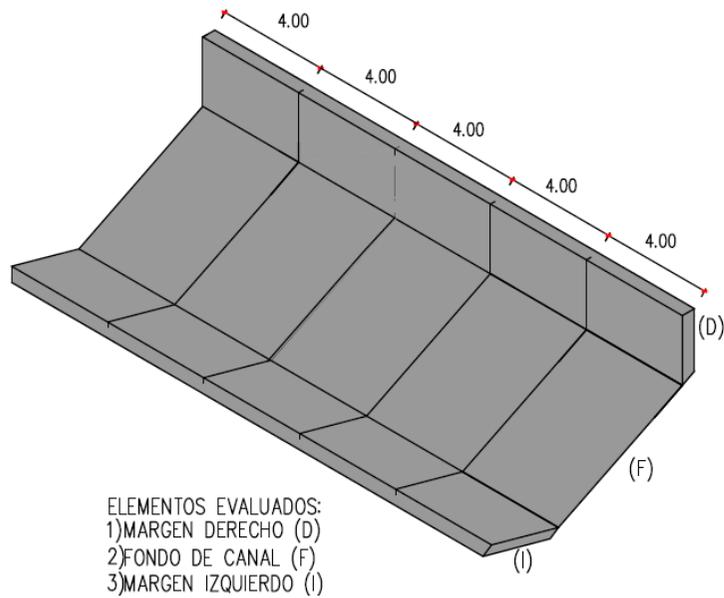
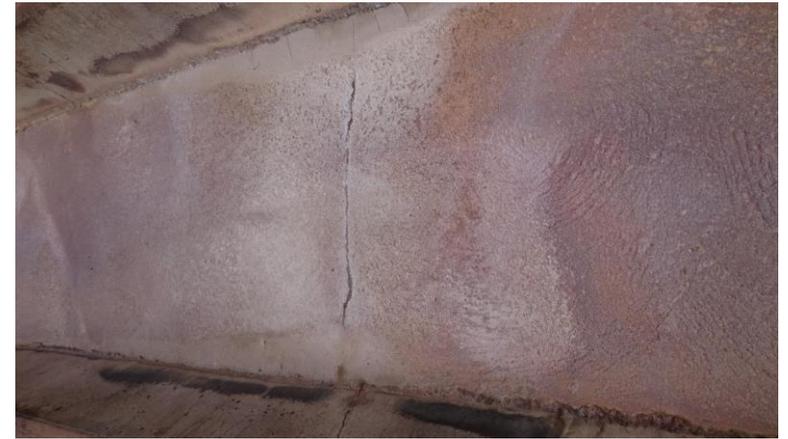
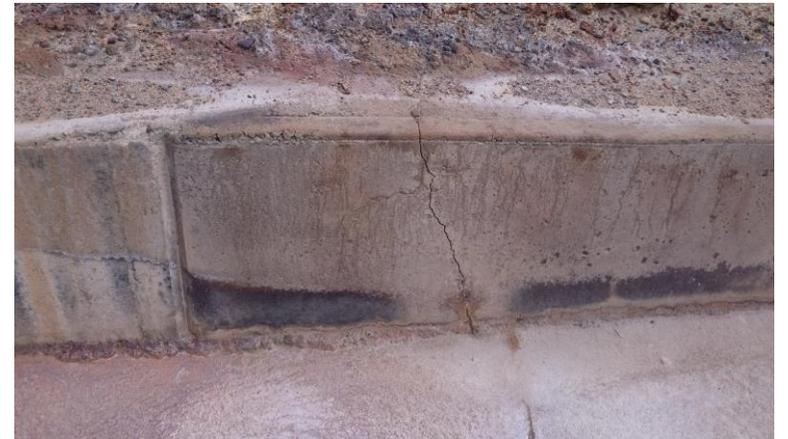
Ubicación geográfica del canal					Fecha:	Progresiva:	Und. Muestral	Nivel de Severidad			
Departamento:	Ancash	Provincia:	Huaraz	Distrito:	Jangas	19/05/2018	1+660	4	Leve	Moderado	Severo

LADO DERECHO	ESPESOR DE LOSA (m)	Patología	Largo (m)	Ancho (m)	Área (m2)	Espesor losa afectado		% Área Afectada	% Área NO Afectada	Nivel de Severidad	Descripción de Severidad
	0.1	EROSION				e (m) (afectado)	% afectación				
	AREA TOTAL (m2)	Patología	Largo (m)	Ancho (m)	Área (m2)	Abertura (mm)	% Área Afectada	% Área NO Afectada	Nivel de Severidad	Descripción de Severidad	
	0.01	SELLO DE JUNTA									
	1.6	GRIETA	0.54	0.4	0.216	4.48	13.5	86.5	Severo	Según (Ramos I. 2013) (18): "Grietas con ancho mayores a 4mm".	
		FISURA									
		FRACTURAMIENTO									
		EFLORESCENCIA									
		MOHOS									
	RESUMEN	% AREA TOTAL AFECTADA		13.5	% AREA TOTAL NO AFECTADA		86.5	NIVEL DE SEVERIDAD DEL LADO DERECHO	Severo	PATOLOGIA CRITICA	GRIETA

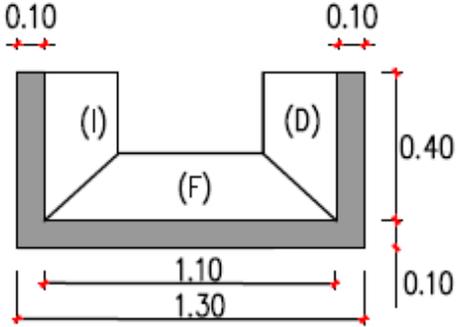
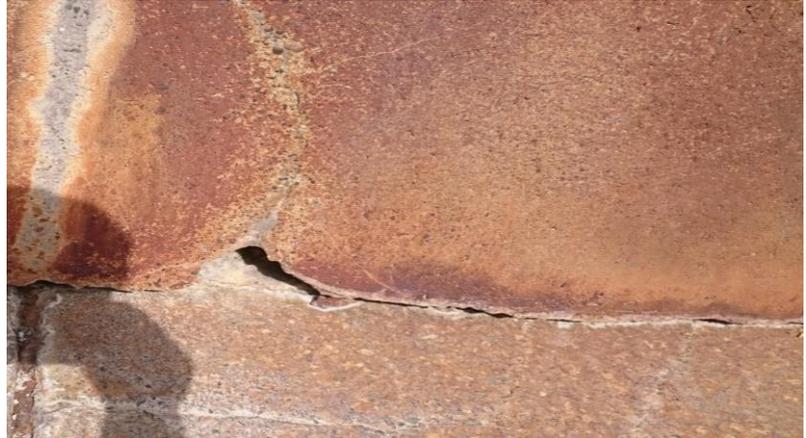
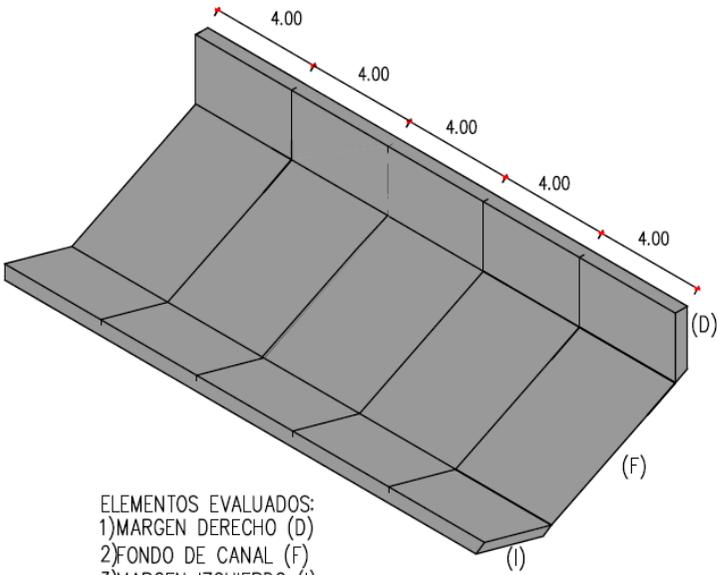
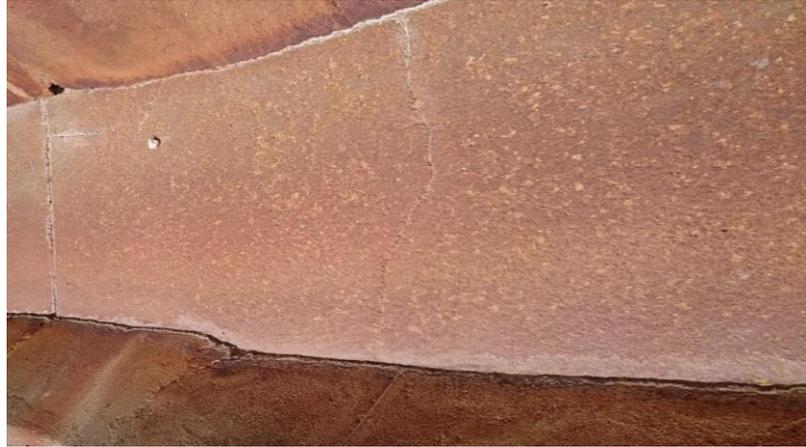
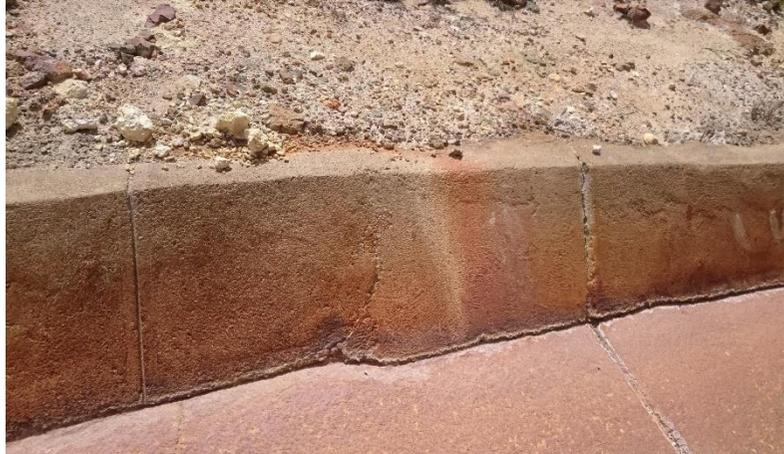
Ubicación geográfica del canal					Fecha:	Progresiva:	Und. Muestral	Nivel de Severidad			
Departamento:	Ancash	Provincia:	Huaraz	Distrito:	Jangas	19/05/2018	1+680	5	Leve	Moderado	Severo

ANALISIS DE PATOLOGIAS												
LADO DERECHO	ESPESOR DE LOSA (m)	Patología	Largo (m)	Ancho (m)	Área (m2)	Espesor losa afectado		% Área Afectada	% Área NO Afectada	Nivel de Severidad	Descripción de Severidad	
						e (m) (afectado)	% afectación					
	% AREA TOTAL (m2)	Patología	Largo (m)	Ancho (m)	Área (m2)	Abertura (mm)	% Área Afectada	% Área NO Afectada		Nivel de Severidad	Descripción de Severidad	
	0.1	EROSION										
	0.01	SELLO DE JUNTA										
	1.6	GRIETA	4	0.12	0.480	117.1	30.0	70.0	Severo	Según (Ramos I. 2013) (18): "Grietas con ancho mayores a 4mm".		
		FISURA										
		FRACTURAMIENTO										
		EFLORESCENCIA										
		MOHOS										
RESUMEN	% AREA TOTAL AFECTADA		30.0	% AREA TOTAL NO AFECTADA		70.0	NIVEL DE SEVERIDAD PREDOMINANTE	Severo	PATOLOGIA CRITICA	GRIETA

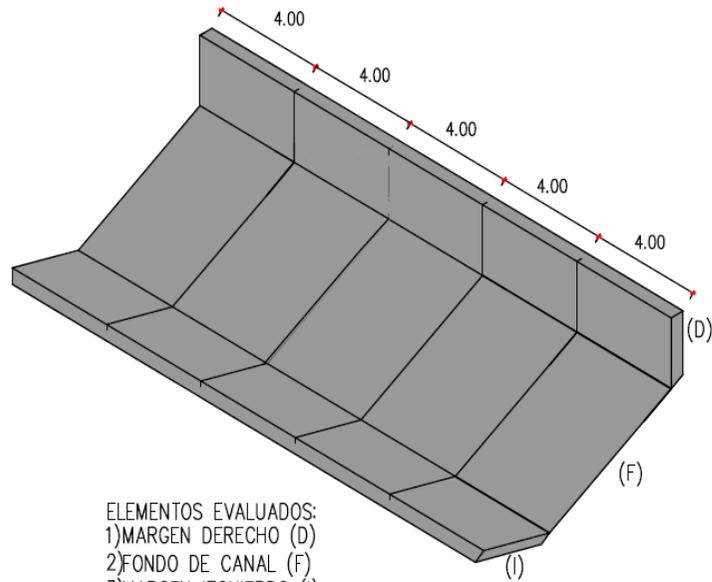
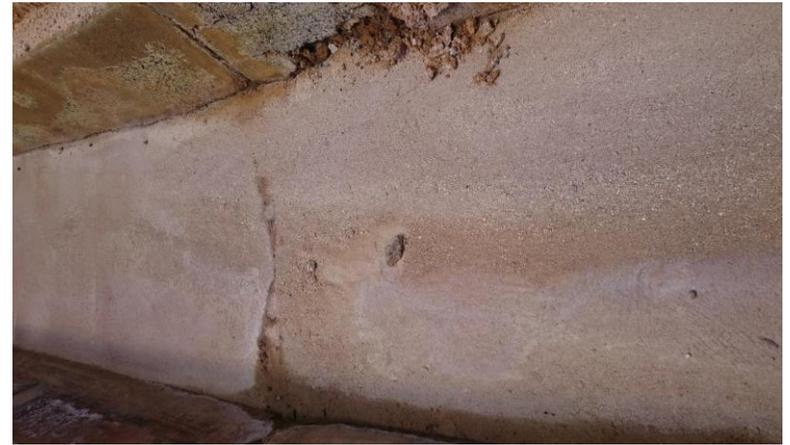
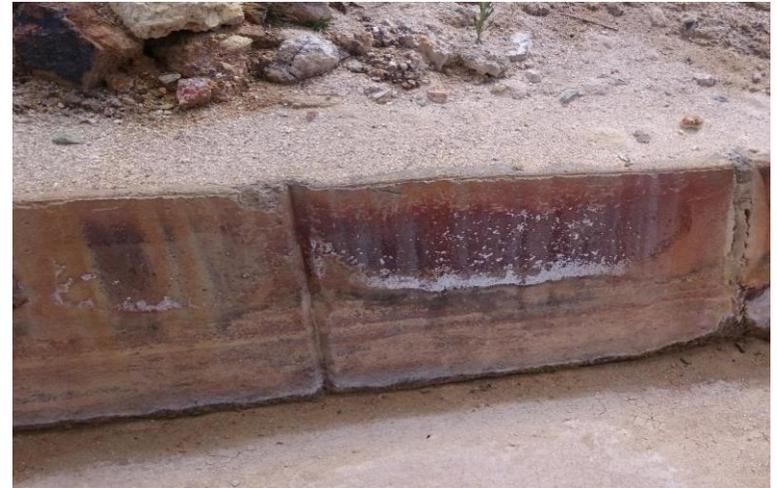
LADO DERECHO	ESPESOR DE LOSA (m)	Patología	Largo (m)	Ancho (m)	Área (m2)	Espesor losa afectado		% Área Afectada	% Área NO Afectada	Nivel de Severidad	Descripción de Severidad
	0.1	EROSION									
	AREA Total (m2)	Patología	Largo (m)	Ancho (m)	Área (m2)	Abertura (mm)	% Área Afectada	% Área NO Afectada	Nivel de Severidad	Descripción de Severidad	
	0.01	SELLO DE JUNTA									
	1.6	GRIETA									
		FISURA	4	0.4	1.6	5.1	100.0	0.0	Moderado	Según (Manual para la inspección visual de estructuras de drenaje 2006) (NN): “Los bloques presentan una separación entre 3 mm y 10 mm con algún desplazamiento, sin hundimientos”.	
		FRACTURAMIENTO									
		EFLORESCENCIA									
		MOHOS									
	RESUMEN	% AREA TOTAL AFECTADA		100.0	% AREA TOTAL NO AFECTADA		0.0	NIVEL DE SEVERIDAD DEL LADO DERECHO	Moderado	PATOLOGIA CRITICA	FRACTURAMIENTO

PISO	ESPESOR DE LOSA (m)	Patología	Largo (m)	Ancho (m)	Área (m2)	Espesor losa afectado		% Área Afectada	% Área NO Afectada	Nivel de Severidad	Descripción de Severidad	
						e (m) (afectado)	% afectación					
	AREA Total (m2)	Patología	Largo (m)	Ancho (m)	Área (m2)	Abertura (mm)	% Área Afectada	% Área NO Afectada	Nivel de Severidad	Descripción de Severidad		
	0.1	EROSION										
	0.01	SELLO DE JUNTA										
	4.4	GRIETA										
		FISURA	0.13	1.1	0.143	10.26	3.3	96.8	Severo	Según (Monjo J. 1997) (19): "Fisuras con anchos mayores a 1.5 mm".		
		FRACTURAMIENTO										
		EFLORESCENCIA										
		MOHOS										
RESUMEN	% AREA TOTAL AFECTADA		3.3	% AREA TOTAL NO AFECTADA		96.8	NIVEL DE SEVERIDAD PREDOMINANTE	Severo	PATOLOGIA CRITICA	FISURA

0.1	EROSION										
	0.01	SELLO DE JUNTA	0.032	0.01	0.0003		3.2	96.8	Leve	Según (Aguado A. 2006) (17): "La pérdida de sello es parcial, menor al 20% y aún no permite la infiltración del agua".		
		GRIETA										
		FISURA	4	0.01	0.040	1.1	2.5	97.5	Moderado	Según (Monjo J. 1997) (19): "Fisuras con ancho entre 0.7mm a 1.49mm".		
		FRACTURAMIENTO										
		EFLORESCENCIA	0.48	0.14	0.067		4.2	95.8	Leve	Según (Tantaleon L. 2014) (25): "Presencia leve de humedad, y pequeñas manchas blancas parduscas, en un área menor igual al 5% de la superficie."

1.6	MOHOS										
RESUMEN	% AREA TOTAL AFECTADA		6.7	% AREA TOTAL NO AFECTADA		93.3	NIVEL DE SEVERIDAD PREDOMINANTE	Moderado	PATOLOGIA CRITICA	FISURA		
RESUMEN												
Nivel de severidad de la unidad muestral N°		8	Margen				Lado derecho	MODERADO	PATOLOGIA CRITICA	FRACTURAMIENTO

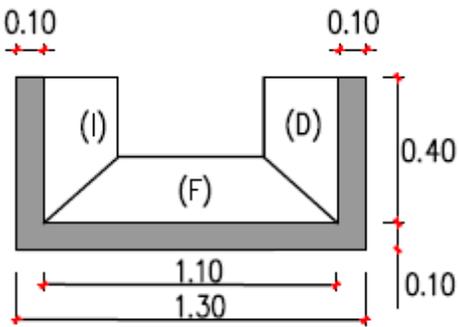
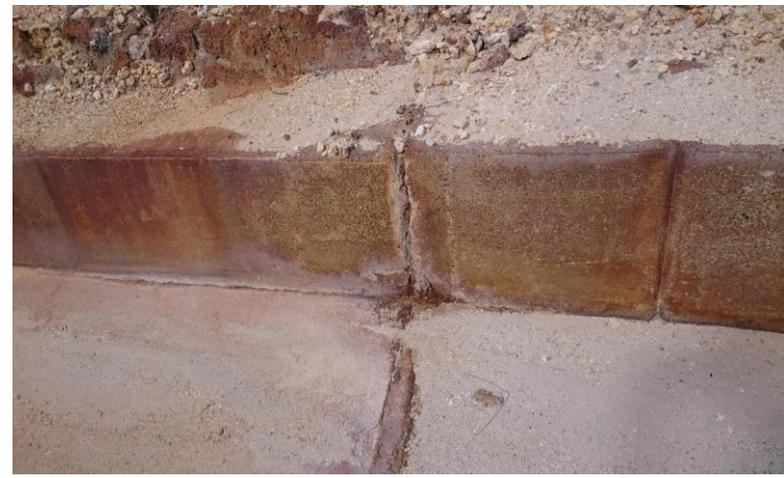
Ubicación geográfica del canal					Fecha:	Progresiva:	Und. Muestral	Nivel de Severidad			
Departamento:	Ancash	Provincia:	Huaraz	Distrito:	Jangas	19/05/2018	1+760	9	Leve	Moderado	Severo

0.1	EROSION										
	0.275	SELLO DE JUNTA	0.12	0.01	0.001		0.4	99.6	Leve	Según (Aguado A. 2006) (17): “La pérdida de sello es parcial, menor al 20% y aún no permite la infiltración del agua”.

4.4	GRIETA	0.035	0.12	0.004	22.59	0.1	99.9	Severo	Según (Ramos I. 2013) (18): “Grietas con ancho mayores a 4mm”.		
		FISURA	0.61	0.33	0.201	0.7	4.6	95.4	Moderado	Según (Monjo J. 1997) (19): “Fisuras con ancho entre 0.7mm a 1.49mm”.		
		FRACTURAMIENTO										
		EFLORESCENCIA										
		MOHOS										
RESUMEN	% AREA TOTAL AFECTADA		4.7	% AREA TOTAL NO AFECTADA		95.3	NIVEL DE SEVERIDAD PREDOMINANTE	SEVERO	PATOLOGIA CRITICA	GRIETA

LADO IZQUIERDO	ESPESOR DE LOSA (m)	Patología	Largo (m)	Ancho (m)	Área (m2)	Espesor losa afectado		% Área Afectada % afectación	% Área NO Afectada	Nivel de Severidad	Descripción de Severidad	
						e (m) (afectado)						
	AREA Total (m2)	Patología	Largo (m)	Ancho (m)	Área (m2)	Abertura (mm)	% Área Afectada	% Área NO Afectada	Nivel de Severidad	Descripción de Severidad		
	0.1	EROSION										
	0.01	SELLO DE JUNTA										
	1.6	GRIETA										
		FISURA	0.6	0.021	0.013	21.2	0.8	99.2	Severo	Según (Monjo J. 1997) (19): "Fisuras con anchos mayores a 1.5 mm".		
		FRAGMENTACIÓN										
		EFLORESCENCIA										
		MOHOS										
RESUMEN	% AREA TOTAL AFECTADA		0.8	% AREA TOTAL NO AFECTADA		99.2	NIVEL DE SEVERIDAD PREDOMINANTE	Severo	PATOLOGIA CRITICA	FISURA		
RESUMEN												
Nivel de severidad de la unidad muestral N°			9	Margen			Piso	SEVERO	PATOLOGIA CRITICA	GRIETA

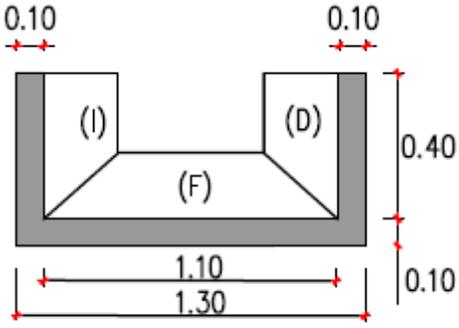
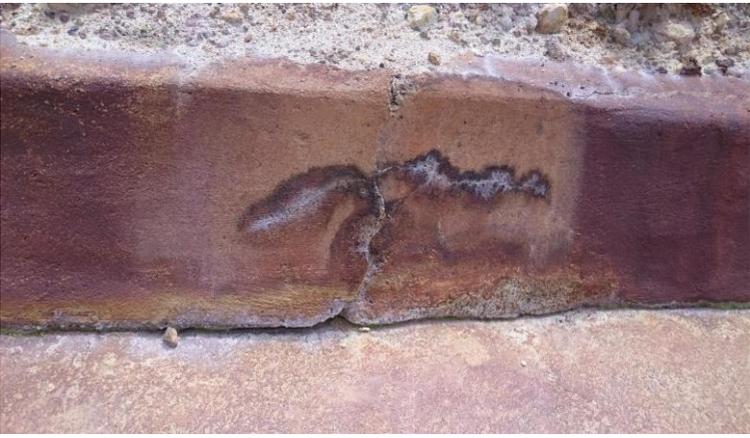
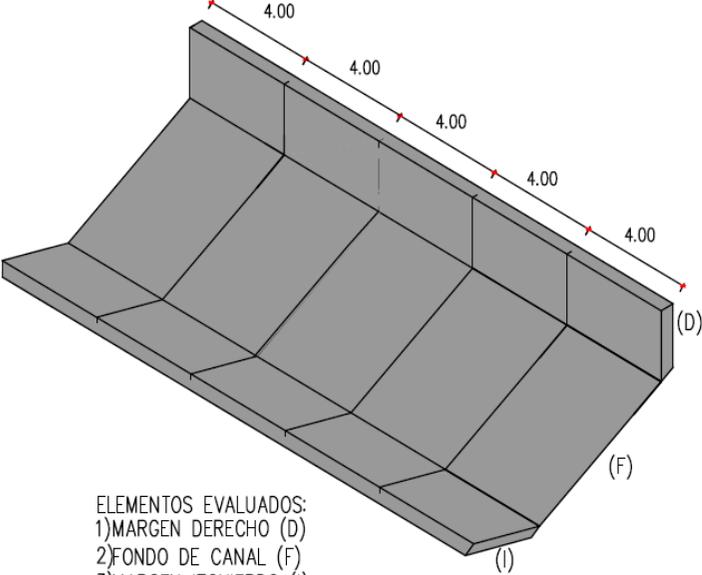
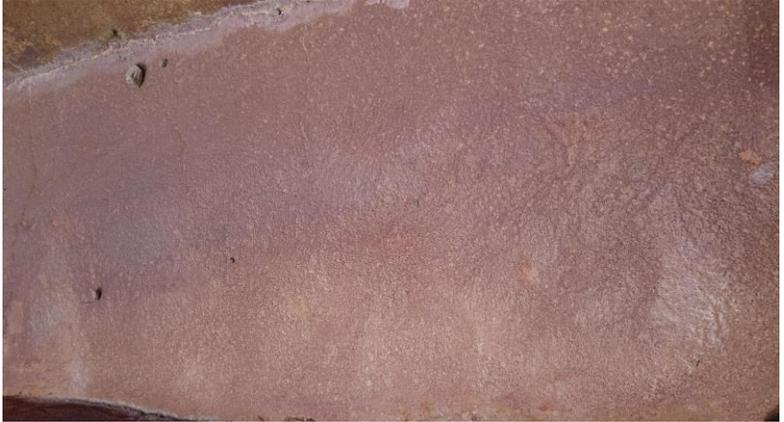
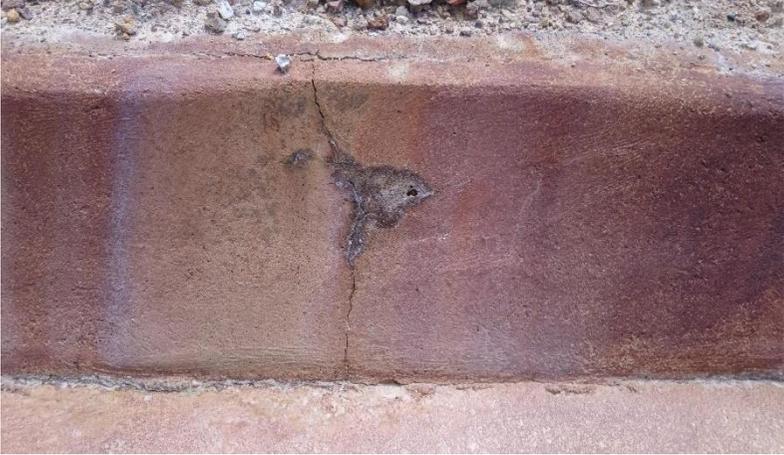
Ubicación geográfica del canal					Fecha:	Progresiva:	Und. Muestral	Nivel de Severidad			
Departamento:	Ancash	Provincia:	Huaraz	Distrito:	Jangas	19/05/2018	1+780	10	Leve	Moderado	Severo

ANÁLISIS DE PATOLOGÍAS											
LADO DERECHO	ESPESOR DE LOSA (m)	Patología	Largo (m)	Ancho (m)	Área (m ²)	Espesor losa afectado		% Área Afectada	% Área NO Afectada	Nivel de Severidad	Descripción de Severidad

0.01	SELLO DE JUNTA									
	1.6	GRIETA	1.03	0.4	0.412	65.7	25.8	74.3	Severo	Según (Ramos I. 2013) (18): "Grietas con ancho mayores a 4mm".	
		FISURA	0.25	0.07	0.0175	0.7	1.1	98.9	Moderado	Según (Monjo J. 1997) (19): "Fisuras con ancho entre 0.7mm a 1.49mm".	
		FRACTURAMIENTO									
		EFLORESCENCIA	0.05	0.51	0.0255		1.6	98.4	Leve	Según (Tantaleon L. 2014) (25): "Presencia leve de humedad, y pequeñas manchas blancas parduscas, en un área menor igual al 5% de la superficie."	
		MOHOS									
	RESUMEN	% AREA TOTAL AFECTADA		28.4	% AREA TOTAL NO AFECTADA		71.6	NIVEL DE SEVERIDAD PREDOMINANTE	Severo	PATOLOGIA CRITICA	GRIETA

PISO	ESPESOR DE LOSA (m)	Patología	Largo (m)	Ancho (m)	Área (m2)	Espesor losa afectado		% Área Afectada	% Área NO Afectada	Nivel de Severidad	Descripción de Severidad	
						e (m) (afectado)	% afectación					
	AREA Total (m2)	Patología	Largo (m)	Ancho (m)	Área (m2)	Abertura (mm)	% Área Afectada	% Área NO Afectada	Nivel de Severidad	Descripción de Severidad		
	0.1	EROSION										
	0.01	SELLO DE JUNTA										
	4.4	GRIETA										
		FISURA	0.12	1.1	0.132	1.6	3.0	97.0	Severo	Según (Monjo J. 1997) (19): "Fisuras con anchos mayores a 1.5 mm".		
		FRACTURAMIENTO										
		EFLORESCENCIA										
		MOHOS										
RESUMEN	% AREA TOTAL AFECTADA		3.0	% AREA TOTAL NO AFECTADA		97.0	NIVEL DE SEVERIDAD PREDOMINANTE	Severo	PATOLOGIA CRITICA	FISURA

0.1	EROSION										
	0.01	SELLO DE JUNTA										
	1.6	GRIETA										
		FISURA	0.4	0.21	0.084	12.3	5.3	94.8	Severo	Según (Monjo J. 1997) (19): "Fisuras con anchos mayores a 1.5 mm".		
		FRACTURAMIENTO										
		EFLORESCENCIA	0.17	0.2	0.034		2.1	97.9	Leve	Según (Tantaleon L. 2014) (25): "Presencia leve de humedad, y pequeñas manchas blancas parduscas, en un área menor igual al 5% de la superficie."		
	MOHOS											
RESUMEN	% AREA TOTAL AFECTADA		7.4	% AREA TOTAL NO AFECTADA		92.6	NIVEL DE SEVERIDAD PREDOMINANTE	Severo	PATOLOGIA CRITICA	FISURA		
RESUMEN												
Nivel de severidad de la unidad muestral N°		10	MARGEN				LADO DERECHO	SEVERO	PATOLOGIA CRITICA	GRIETA

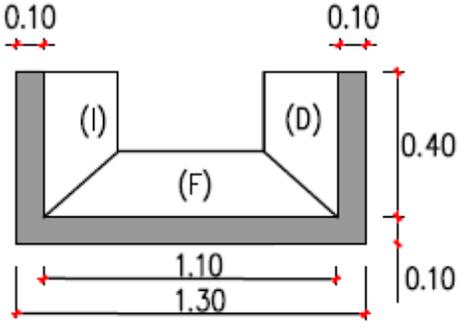
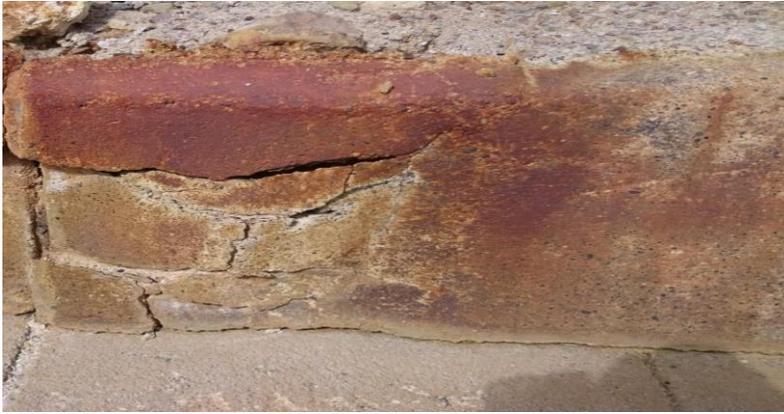
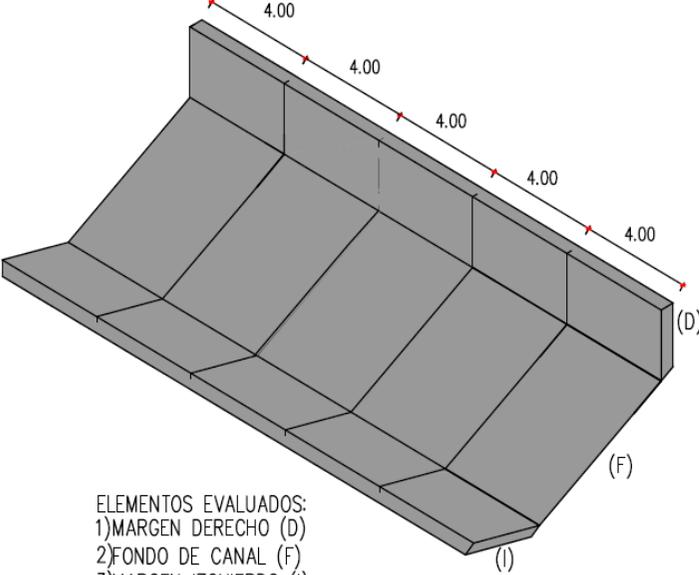
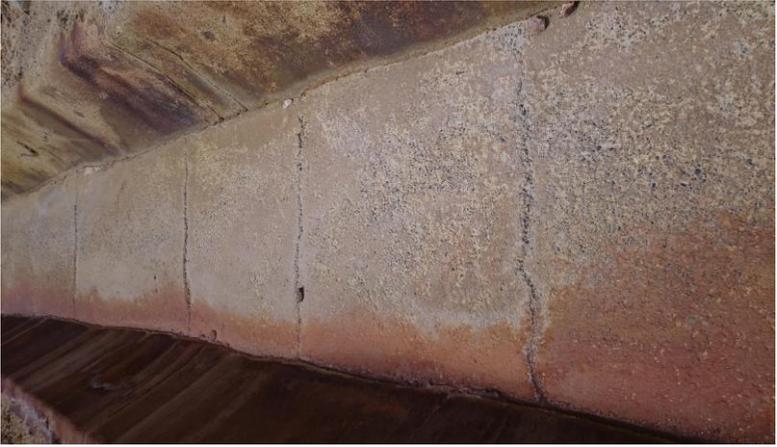
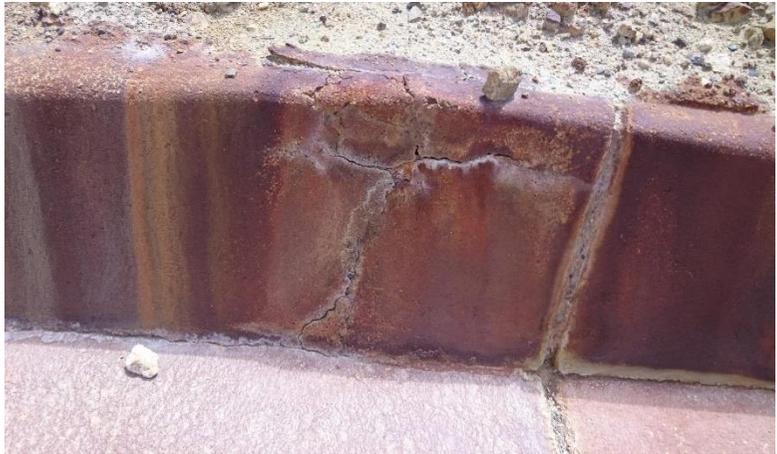
Ubicación geográfica del canal					Fecha:	Progresiva:	Und. Muestral	Nivel de Severidad			
Departamento:	Ancash	Provincia:	Huaraz	Distrito:	Jangas	19/05/2018	1+800	11	Leve	Moderado	Severo

ANALISIS DE PATOLOGIAS											
LADO DERECHO	ESPESOR DE LOSA (m)	Patología	Largo (m)	Ancho (m)	Área (m2)	Espesor losa afectado		% Área Afectada	% Área NO Afectada	Nivel de Severidad	Descripción de Severidad
						e (m) (afectado)	% afectación				
	AREA Total (m2)	Patología	Largo (m)	Ancho (m)	Área (m2)	Abertura (mm)	% Área Afectada	% Área NO Afectada	Nivel de Severidad	Descripción de Severidad

0.1	EROSION									
	0.01	SELLO DE JUNTA									
	1.6	GRIETA									
		FISURA									
		FRAGMENTACION	0.36	0.4	0.144	10.2	9.0	91.0	Severo	Según (Manual para la inspección visual de estructuras de drenaje 2006) (NN): "Los bloques presentan separaciones entre sí mayores de 10 mm, adicionalmente hay desplazamientos y hundimientos que permiten infiltración de agua a las capas inferiores. Puede existir remoción total o parcial del concreto y no hay continuidad del canal"	
		EFLORISCENCIA									
		MOHOS									
RESUMEN	% AREA TOTAL AFECTADA		9.0	% AREA TOTAL NO AFECTADA		91.0	NIVEL DE SEVERIDAD PREDOMINANTE	Severo	PATOLOGIA CRITICA	FRAGMENTACION

PISO	ESPESOR DE LOSA (m)	Patología	Largo (m)	Ancho (m)	Área (m2)	Espesor losa afectado		% Área Afectada	% Área NO Afectada	Nivel de Severidad	Descripción de Severidad	
						e (m) (afectado)	% afectación					
	AREA Total (m2)	Patología	Largo (m)	Ancho (m)	Área (m2)	Abertura (mm)	% Área Afectada	% Área NO Afectada	Nivel de Severidad	Descripción de Severidad		
	0.1	EROSION										
	0.01	SELLO DE JUNTA										
	4.4	GRIETA										
		FISURA	0.31	1.1	0.341	5.1	7.8	92.3	Severo	Según (Monjo J. 1997) (19): "Fisuras con anchos mayores a 1.5 mm".		
		FRACTURAMIENTO										
		EFLORESCENCIA										
		MOHOS										
RESUMEN	% AREA TOTAL AFECTADA		7.8	% AREA TOTAL NO AFECTADA		92.3	NIVEL DE SEVERIDAD PREDOMINANTE	Severo	PATOLOGIA CRITICA	FISURA

0.1	EROSION										
	0.01	SELLO DE JUNTA										
	1.6	GRIETA										
		FISURA										
		FRACTURAMIENTO	0.53	0.4	0.212	3.3	13.3	86.8	Moderado	Según (Manual para la inspección visual de estructuras de drenaje 2006) (NN): "Los bloques presentan una separación entre 3 mm y 10 mm con algún desplazamiento, sin hundimientos".		
		EFLORESCENCIA	0.44	0.08	0.0352		2.2	97.8	Leve	Según (Tantaleon L. 2014) (25): "Presencia leve de humedad, y pequeñas manchas blancas parduscas, en un área menor igual al 5% de la superficie."		
		MOHOS										
RESUMEN	% AREA TOTAL AFECTADA		15.5	% AREA TOTAL NO AFECTADA		84.6	NIVEL DE SEVERIDAD PREDOMINANTE	Moderado	PATOLOGIA CRITICA	FRACTURAMIENTO		
RESUMEN												
Nivel de severidad de la unidad muestral N°		11	Margen				Lado derecho	SEVERO	PATOLOGIA CRITICA	FRACTURAMIENTO

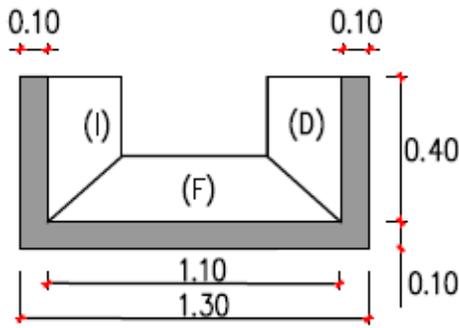
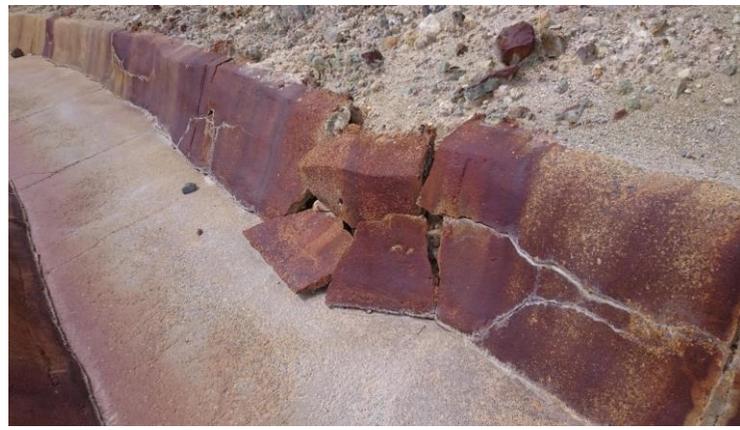
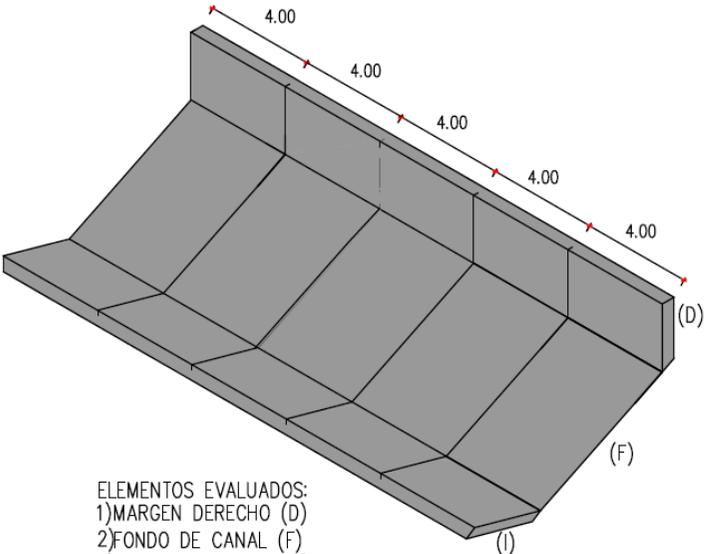
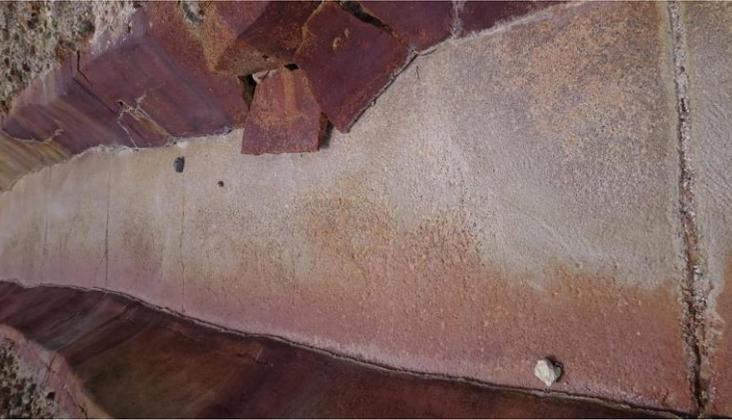
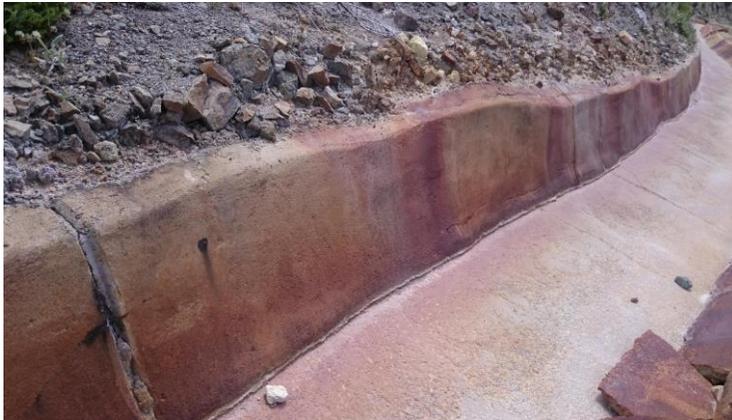
Ubicación geográfica del canal					Fecha:	Progresiva:	Und. Muestral	Nivel de Severidad			
Departamento:	Ancash	Provincia:	Huaraz	Distrito:	Jangas	19/05/2018	1+820	12	Leve	Moderado	Severo

0.1	EROSION										
	0.01	SELLO DE JUNTA										
	1.6	GRIETA										
		FISURA										
		FRACTURAMIENTO	4	0.4	1.6	15.1	100.0	0.0	Severo	Según (Manual para la inspección visual de estructuras de drenaje 2006) (NN): "Los bloques presentan separaciones entre sí mayores de 10 mm, adicionalmente hay desplazamientos y hundimientos que permiten infiltración de agua a las capas inferiores. Puede existir remoción total o parcial del concreto y no hay continuidad del canal"		
		EFLORESCENCIA										
		MOHOS										
RESUMEN	% AREA TOTAL AFECTADA		100.0	% AREA TOTAL NO AFECTADA		0.0	NIVEL DE SEVERIDAD PREDOMINANTE	Severo	PATOLOGIA CRITICA	FRACTURAMIENTO

PISO	ESPESOR DE LOSA (m)	Patología	Largo (m)	Ancho (m)	Área (m2)	Espesor losa afectado		% Área Afectada	% Área NO Afectada	Nivel de Severidad	Descripción de Severidad	
						e (m) (afectado)	% afectación					
	AREA Total (m2)	Patología	Largo (m)	Ancho (m)	Área (m2)	Abertura (mm)	% Área Afectada	% Área NO Afectada	Nivel de Severidad	Descripción de Severidad		
	0.1	EROSION										
	0.01	SELLO DE JUNTA										
	4.4	GRIETA										
		FISURA	0.22	1.1	0.242	5.1	5.5	94.5	Severo	Según (Monjo J. 1997) (19): "Fisuras con anchos mayores a 1.5 mm".		
		FRACTURAMIENTO										
		EFLORESCENCIA										
		MOHOS										
RESUMEN	% AREA TOTAL AFECTADA		5.5	% AREA TOTAL NO AFECTADA		94.5	NIVEL DE SEVERIDAD PREDOMINANTE	Severo	PATOLOGIA CRITICA	FISURA

0.1	EROSION										
	0.01	SELLO DE JUNTA	0.4	0.025	0.01		100.0	0.0		Severo	Según (Aguado A. 2006) (17): "La pérdida del sello es mayor al 40%. Se infiltra el agua".

1.6	GRIETA										
		FISURA	0.07	0.01	0.0007	1	0.04	100.0		Moderado	Según (Monjo J. 1997) (19): "Fisuras con ancho entre 0.7mm a 1.49mm".	
		FRAGMENTACION										
		EFLORESCENCIA										
		MOHOS										
RESUMEN	% AREA TOTAL AFECTADA		0.04	% AREA TOTAL NO AFECTADA		99.96	NIVEL DE SEVERIDAD PREDOMINANTE	Moderado	PATOLOGIA CRITICA	GRIETA		
RESUMEN												
Nivel de severidad de la unidad muestral N°		12	Margen				Lado derecho	SEVERO	PATOLOGIA CRITICA	FRAGMENTACION

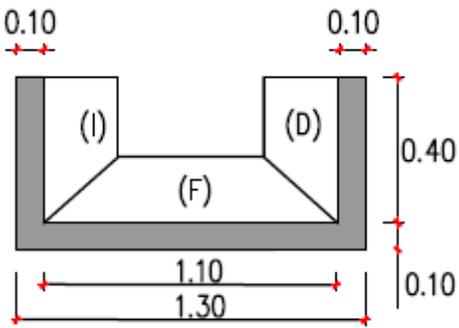
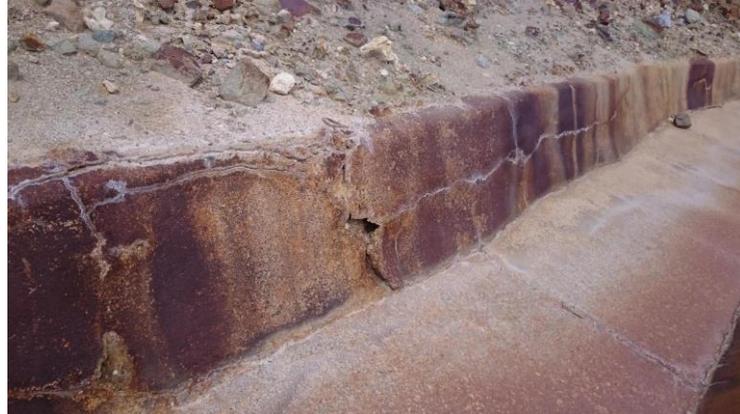
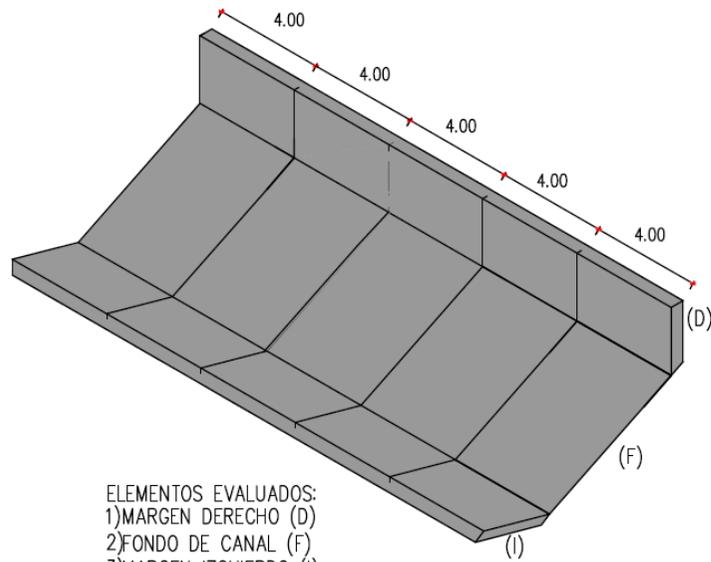
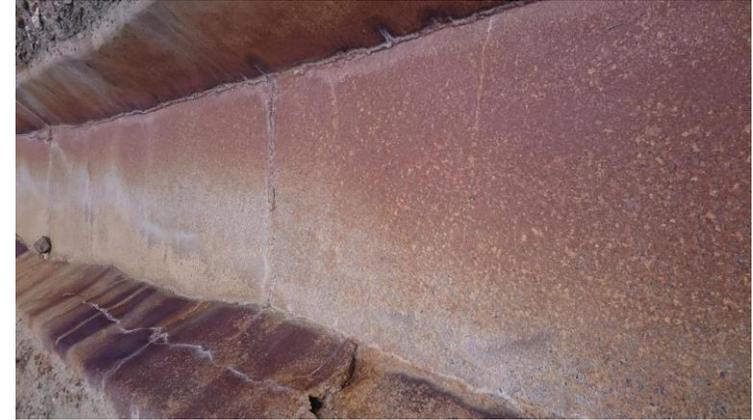
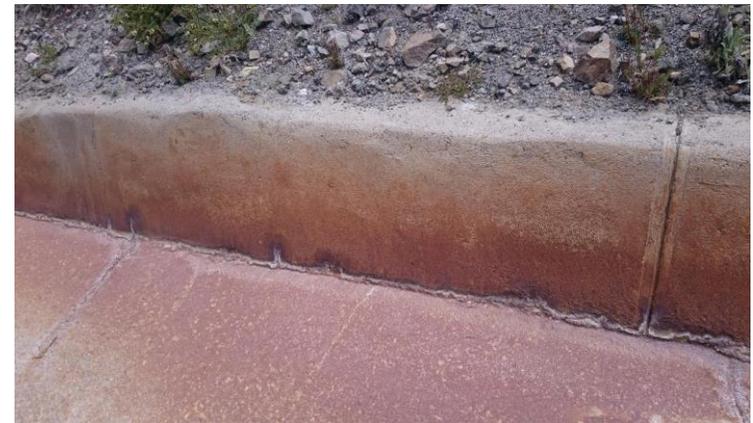
Ubicación geográfica del canal					Fecha:	Progresiva:	Und. Muestral	Nivel de Severidad			
Departamento:	Ancash	Provincia:	Huaraz	Distrito:	Jangas	19/05/2018	1+840	13	Leve	Moderado	Severo

LADO DERECHO	ESPESOR DE LOSA (m)	Patología	Largo (m)	Ancho (m)	Área (m2)	Espesor losa afectado		% Área Afectada	% Área NO Afectada	Nivel de Severidad	Descripción de Severidad	
						e (m) (afectado)	% afectación					
	AREA Total (m2)	Patología	Largo (m)	Ancho (m)	Área (m2)	Abertura (mm)	% Área Afectada	% Área NO Afectada	Nivel de Severidad	Descripción de Severidad

0.1	EROSION										
	0.01	SELLO DE JUNTA										
	1.6	GRIETA										
		FISURA										
		FRACTURAMIENTO	4	0.4	1.6	10.1	100.0	0.0	Severo	Según (Manual para la inspección visual de estructuras de drenaje 2006) (NN): "Los bloques presentan separaciones entre sí mayores de 10 mm, adicionalmente hay desplazamientos y hundimientos que permiten infiltración de agua a las capas inferiores. Puede existir remoción total o parcial del concreto y no hay continuidad del canal"		
		EFLORESCENCIA										
		MOHOS										
RESUMEN	% AREA TOTAL AFECTADA		100.0	% AREA TOTAL NO AFECTADA		0.0	NIVEL DE SEVERIDAD PREDOMINANTE	Severo	PATOLOGIA CRITICA	FRACTURAMIENTO

PISO	ESPESOR DE LOSA (m)	Patología	Largo (m)	Ancho (m)	Área (m2)	Espesor losa afectado		% Área Afectada	% Área NO Afectada	Nivel de Severidad	Descripción de Severidad
	0.1	EROSION				e (m) (afectado)	% afectación				
	AREA Total (m2)	Patología	Largo (m)	Ancho (m)	Área (m2)	Abertura (mm)	% Área Afectada	% Área NO Afectada	Nivel de Severidad	Descripción de Severidad	
	0.01	SELLO DE JUNTA									
	4.4	GRIETA									
		FISURA	0.22	1.1	0.242	3.4	5.5	94.5	Severo	Según (Monjo J. 1997) (19): "Fisuras con anchos mayores a 1.5 mm".	
		FRACTURAMIENTO									
		EFLORESCENCIA									
		MOHOS									
	RESUMEN	% AREA TOTAL AFECTADA		5.5	% AREA TOTAL NO AFECTADA	94.5	NIVEL DE SEVERIDAD PREDOMINANTE	Severo	PATOLOGIA CRITICA	FISURA

LADO IZQUIERDO	ESPESOR DE LOSA (m)	Patología	Largo (m)	Ancho (m)	Área (m ²)	Espesor losa afectado		% Área Afectada % afectación	% Área NO Afectada	Nivel de Severidad	Descripción de Severidad	
						e (m) (afectado)	% afectación					
	AREA Total (m ²)	Patología	Largo (m)	Ancho (m)	Área (m ²)	Abertura (mm)	% Área Afectada	% Área NO Afectada	Nivel de Severidad	Descripción de Severidad		
	0.1	EROSION										
	0.01	SELLO DE JUNTA										
		GRIETA										
		FISURA	0.12	0.4	0.048	4.15	3.0	97.0	Severo	Según (Monjo J. 1997) (19): "Fisuras con anchos mayores a 1.5 mm".		
		FRACTURAMIENTO										
		EFLORESCENCIA										
		MOHOS										
RESUMEN	% AREA TOTAL AFECTADA		3.0	% AREA TOTAL NO AFECTADA		97.0	NIVEL DE SEVERIDAD PREDOMINANTE	Severo	PATOLOGIA CRITICA	FISURA		
Nivel de severidad de la unidad muestral N°		13	Margen				Lado derecho	SEVERO	PATOLOGIA CRITICA	FRACTURAMIENTO

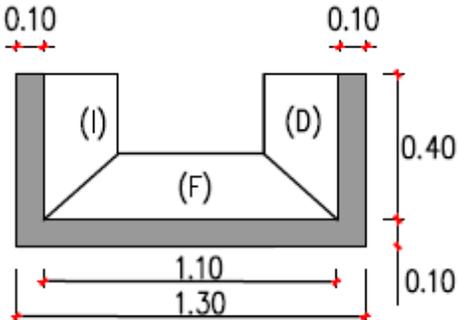
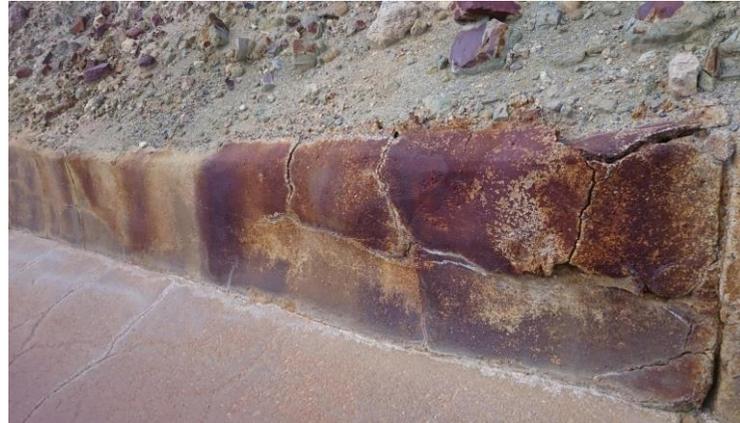
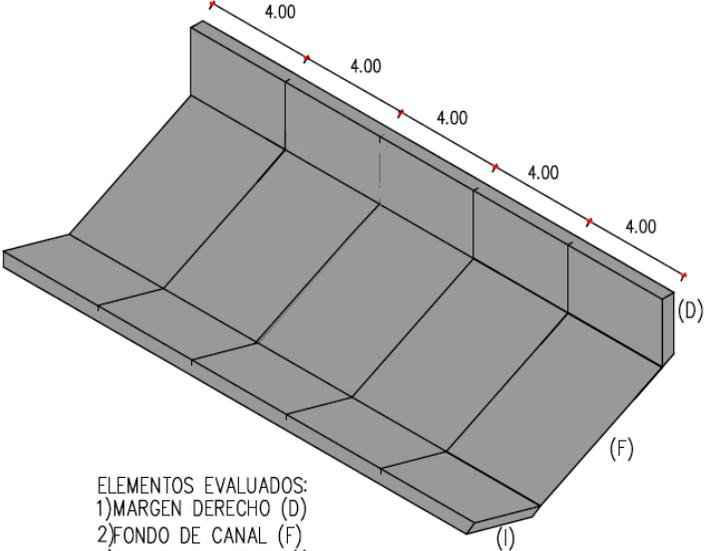
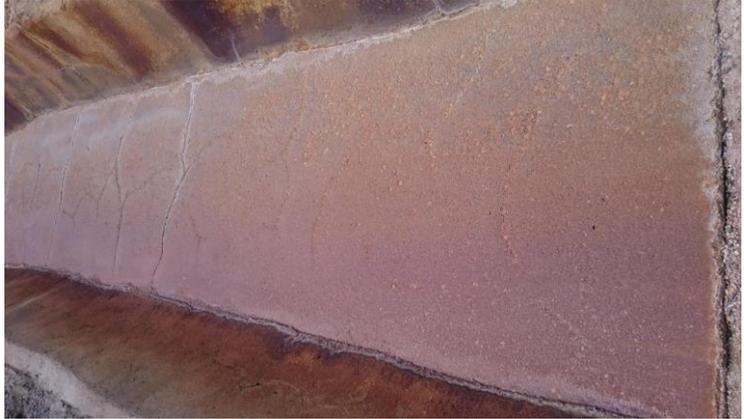
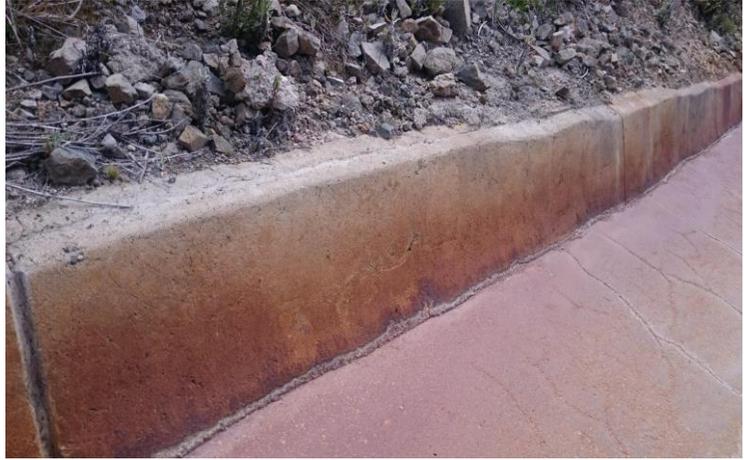
Ubicación geográfica del canal					Fecha:	Progresiva:	Und. Muestral	Nivel de Severidad			
Departamento:	Ancash	Provincia:	Huaraz	Distrito:	Jangas	19/05/2018	1+860	14	Leve	Moderado	Severo

LADO DERECHO	ESPESOR DE LOSA (m)	Patología	Largo (m)	Ancho (m)	Área (m2)	Espesor losa afectado		% Área Afectada	% Área NO Afectada	Nivel de Severidad	Descripción de Severidad
						e (m) (afectado)	% afectación				
	AREA Total (m2)	Patología	Largo (m)	Ancho (m)	Área (m2)	Abertura (mm)	% Área Afectada	% Área NO Afectada	Nivel de Severidad	Descripción de Severidad	
	0.1	EROSION									
	0.01	SELLO DE JUNTA									
		GRIETA									
		FISURA									
		FRACTURAMIENTO	2.8	0.4	1.12	4.7	70.0	30.0	Moderado	Según (Manual para la inspección visual de estructuras de drenaje 2006) (NN): “Los bloques presentan una separación entre 3 mm y 10 mm con algún desplazamiento, sin hundimientos”.	
		EFLORESCENCIA									
		MOHOS									
RESUMEN	% AREA TOTAL AFECTADA		70.0	% AREA TOTAL NO AFECTADA		30.0	NIVEL DE SEVERIDAD PREDOMINANTE	Moderado	PATOLOGIA CRITICA	FRACTURAMIENTO

PISO	ESPESOR DE LOSA (m)	Patología	Largo (m)	Ancho (m)	Área (m2)	Espesor losa afectado		% Área Afectada	% Área NO Afectada	Nivel de Severidad	Descripción de Severidad	
						e (m) (afectado)	% afectación					
	AREA Total (m2)	Patología	Largo (m)	Ancho (m)	Área (m2)	Abertura (mm)	% Área Afectada	% Área NO Afectada	Nivel de Severidad	Descripción de Severidad		
	0.1	EROSION										
	0.01	SELLO DE JUNTA										
	4.4	GRIETA										
		FISURA	2.15	1.1	2.365	4.3	53.8	46.3	Severo	Según (Monjo J. 1997) (19): "Fisuras con anchos mayores a 1.5 mm".		
		FRACTURAMIENTO										
		EFLORESCENCIA										
		MOHOS										
RESUMEN	% AREA TOTAL AFECTADA		53.8	% AREA TOTAL NO AFECTADA		46.3	NIVEL DE SEVERIDAD PREDOMINANTE	Severo	PATOLOGIA CRITICA	FISURA

0.1	EROSION										
	0.01	SELLO DE JUNTA										
		GRIETA										
		FISURA	0.11	0.08	0.009	1.1	0.6	99.5	Moderado	Según (Monjo J. 1997) (19): "Fisuras con ancho entre 0.7mm a 1.49mm".		
		FRACTURAMIENTO										
		EFLORESCENCIA										
		MOHOS										
RESUMEN	% AREA TOTAL AFECTADA		0.6	% AREA TOTAL NO AFECTADA		99.5	NIVEL DE SEVERIDAD PREDOMINANTE	Moderado	PATOLOGIA CRITICA	FISURA		
RESUMEN												
Nivel de severidad de la unidad muestral N°		14	Margen				Lado derecho	MODERADO	PATOLOGIA CRITICA	FRACTURAMIENTO

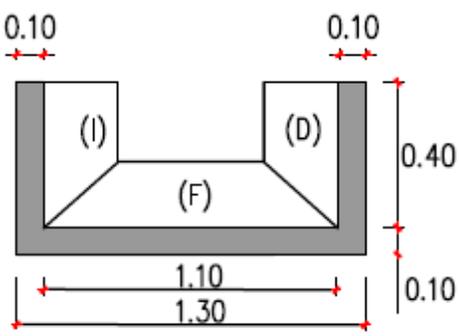
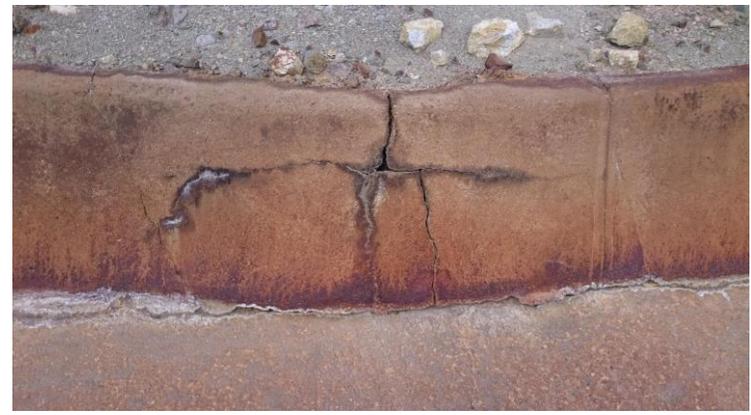
Ubicación geográfica del canal					Fecha:	Progresiva:	Und. Muestral	Nivel de Severidad			
Departamento:	Ancash	Provincia:	Huaraz	Distrito:	Jangas	19/05/2018	1+880	15	Leve	Moderado	Severo

0.01	SELLO DE JUNTA										
	1.6	GRIETA										
		FISURA	0.19	0.4	0.076	1.1	4.8	95.3	Moderado	Según (Monjo J. 1997) (19): "Fisuras con ancho entre 0.7mm a 1.49mm".		
		FRACTURAMIENTO	0.77	0.4	0.308	8.3	19.3	80.8	Moderado	Según (Manual para la inspección visual de estructuras de drenaje 2006) (NN): "Los bloques presentan una separación entre 3 mm y 10 mm con algún desplazamiento, sin hundimientos".		
		EFLORESCENCIA	0.13	0.11	0.014		0.9	99.1	Leve	Según (Tantaleon L. 2014) (25): "Presencia leve de humedad, y pequeñas manchas blancas parduscas, en un área menor igual al 5% de la superficie."		
		MOHOS										
RESUMEN	% AREA TOTAL AFECTADA		24.9	% AREA TOTAL NO AFECTADA		75.1	NIVEL DE SEVERIDAD PREDOMINANTE	MODERADO	PATOLOGIA CRITICA	FRACTURAMIENTO

0.1	EROSION										
	0.01	SELLO DE JUNTA										
	4.4	GRIETA										
		FISURA	0.18	1.1	0.198	4.3	4.5	95.5	Severo	Según (Monjo J. 1997) (19): "Fisuras con anchos mayores a 1.5 mm".		
		FRACTURAMIENTO										
		EFLORESCENCIA	0.94	0.11	0.103		2.4	97.7	Leve	Según (Tantaleon L. 2014) (25): "Presencia leve de humedad, y pequeñas manchas blancas parduscas, en un área menor igual al 5% de la superficie."		
		MOHOS										
RESUMEN	% AREA TOTAL AFECTADA		6.9	% AREA TOTAL NO AFECTADA		93.2	NIVEL DE SEVERIDAD PREDOMINANTE		Severo	PATOLOGIA CRITICA	FISURA

0.1	EROSION										
	0.01	SELLO DE JUNTA										
		GRIETA										
		FISURA	0.99	0.4	0.40	2.25	24.8	75.3	Severo	Según (Monjo J. 1997) (19): "Fisuras con anchos mayores a 1.5 mm".		
		FRACTURAMIENTO										
		EFLORESCENCIA	0.13	0.067	0.01		0.5	99.5	Leve	Según (Tantaleon L. 2014) (25): "Presencia leve de humedad, y pequeñas manchas blancas parduscas, en un área menor igual al 5% de la superficie."

1.6	MOHOS										
RESUMEN	% AREA TOTAL AFECTADA		25.3	%AREA TOTAL NO AFECTADA		74.7	NIVEL DE SEVERIDAD PREDOMINANTE	Severo	PATOLOGIA CRITICA	FISURA		
RESUMEN												
Nivel de severidad de la unidad muestral N°			15	Margen				Lado derecho	MODERADO	PATOLOGIA CRITICA	FRACTURAMIENTO
