**UNIVERSIDAD CATÓLICA LOS ÁNGELES DE
CHIMBOTE**

Determinación y evaluación de patologías del concreto en el canal de recolección de aguas pluviales del botadero Ore Bin hasta la Poza Jessenia de la minera Barrick Misquichilca Pierina entre las progresivas 1+000 al 2+000, del distrito de Jangas, provincia de Huaraz, región Áncash – 2018.

Tesis para optar el título profesional de:

Ingeniero Civil

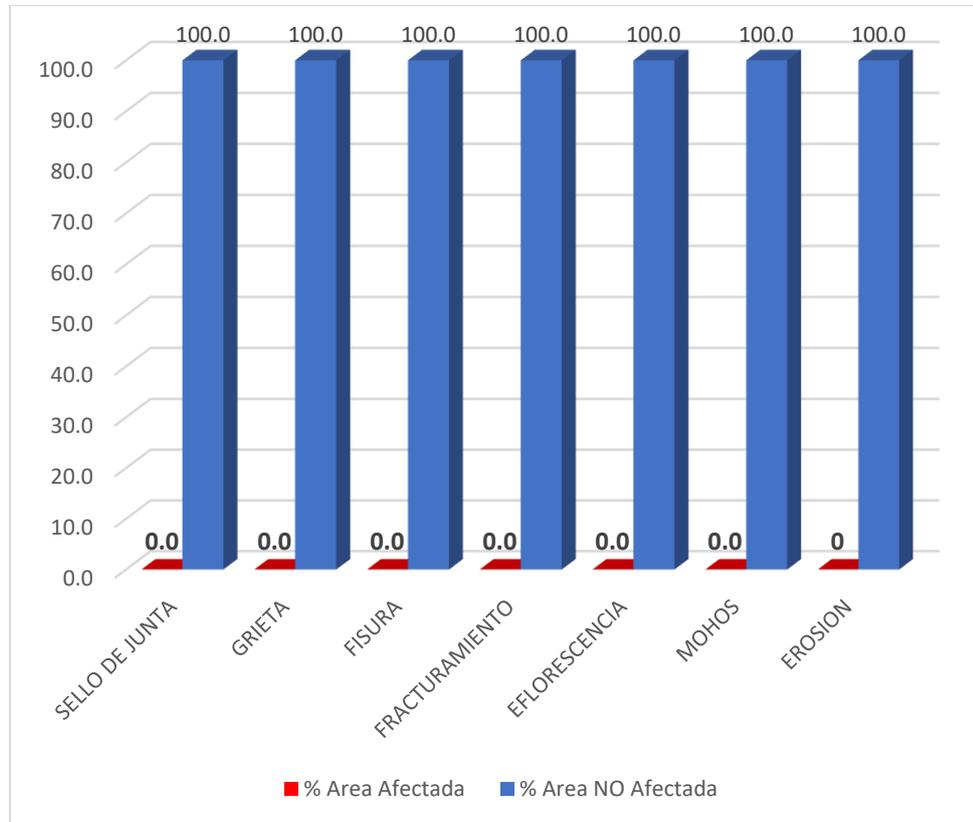
Gráfico 2: Patologías según porcentaje de área afectada y no afectada del piso, unidad muestral N° 01

Interpretación: Del gráfico N° 2, se puede observar que la estructura del canal evaluado en el piso no se encuentra afectado por patologías.

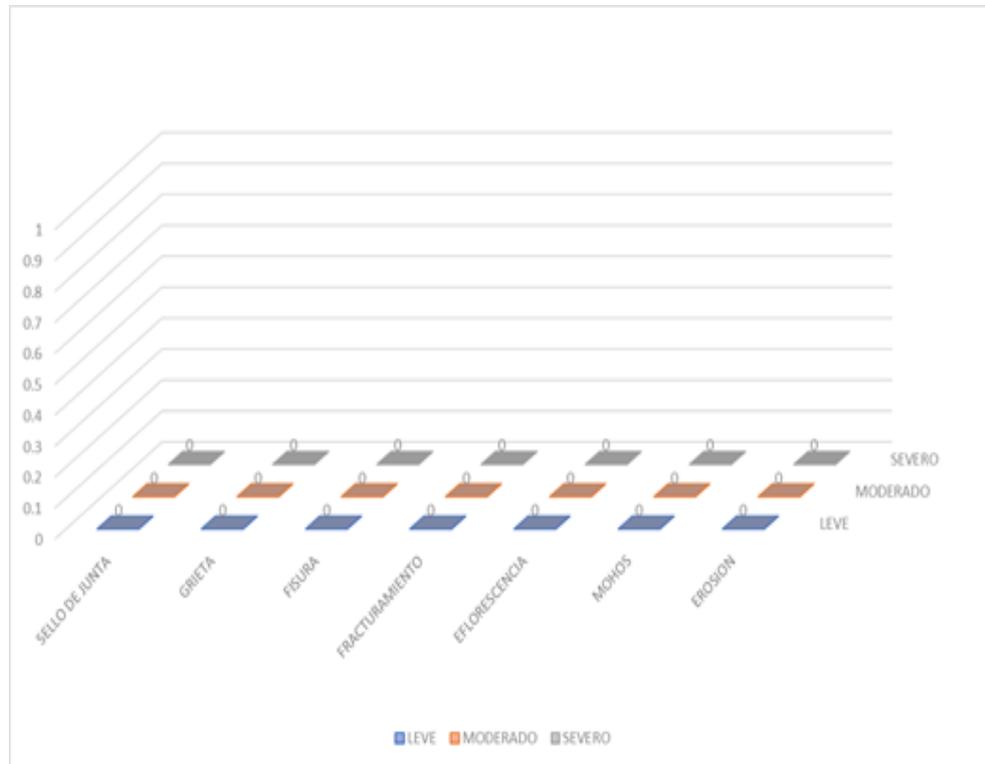
Gráfico 4: Patologías según niveles de severidad del piso, unidad muestral

Interpretación: Del gráfico N° 4, se puede observar que la estructura del canal evaluado en el piso no se encuentra con daños por patologías.

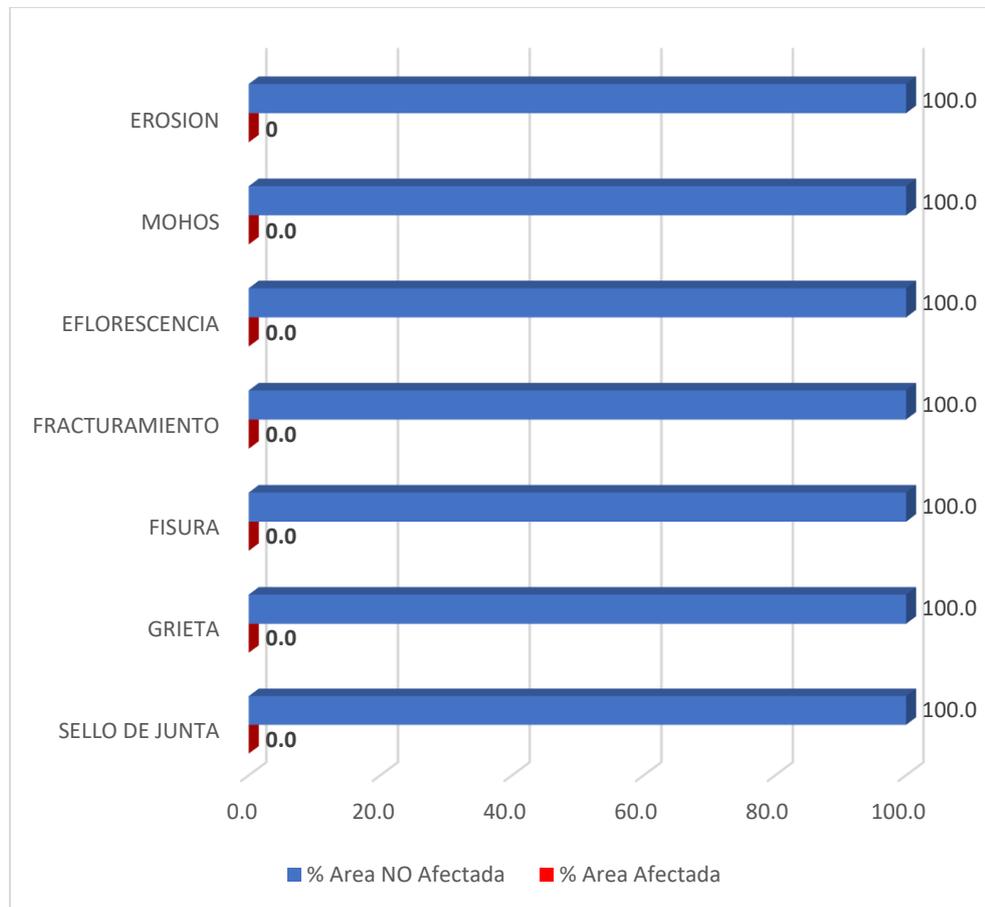
Gráfico 8: Patologías según porcentaje de área afectada y no afectada del piso, unidad muestral N° 02

Interpretación: Del gráfico N° 8, se puede observar que la estructura del canal evaluado en el piso no se encuentra afectado por patologías.

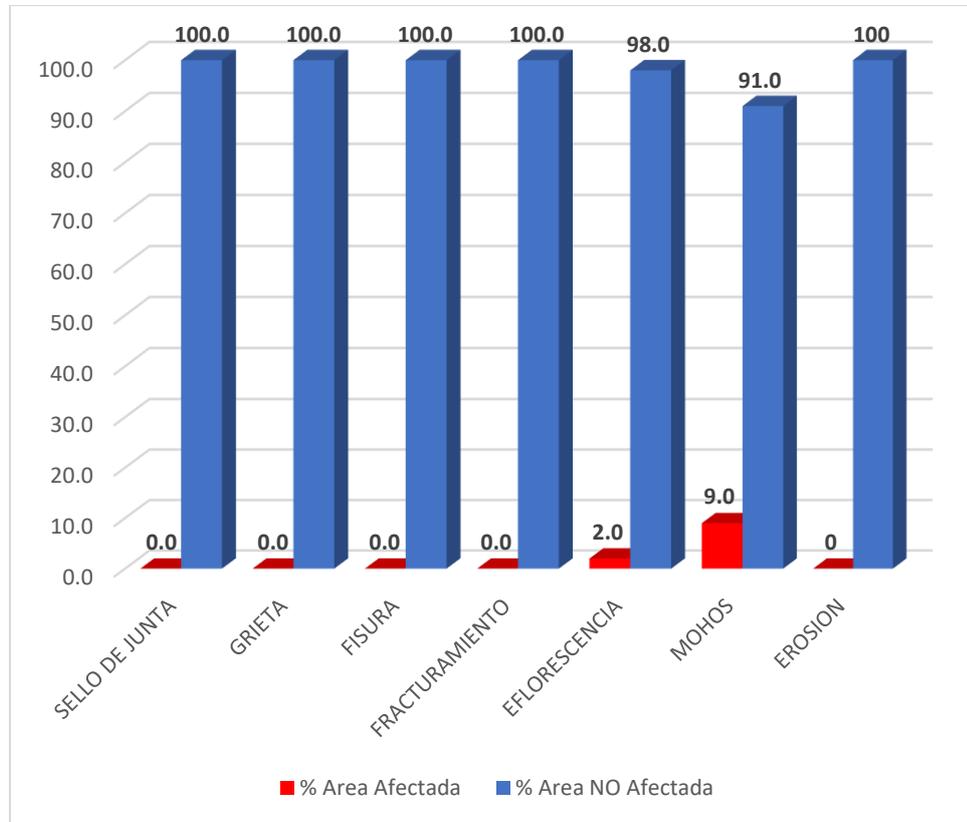
Gráfico 9: Patologías según porcentaje de área afectada y no afectada del margen izquierdo, unidad muestral N° 02

Interpretación: Del gráfico N° 9, se puede observar que la estructura del canal evaluado en el margen izquierdo el 9% se encuentra afectado por mohos y mientras que un 2% de la estructura del canal se encuentra afectado por eflorescencia.

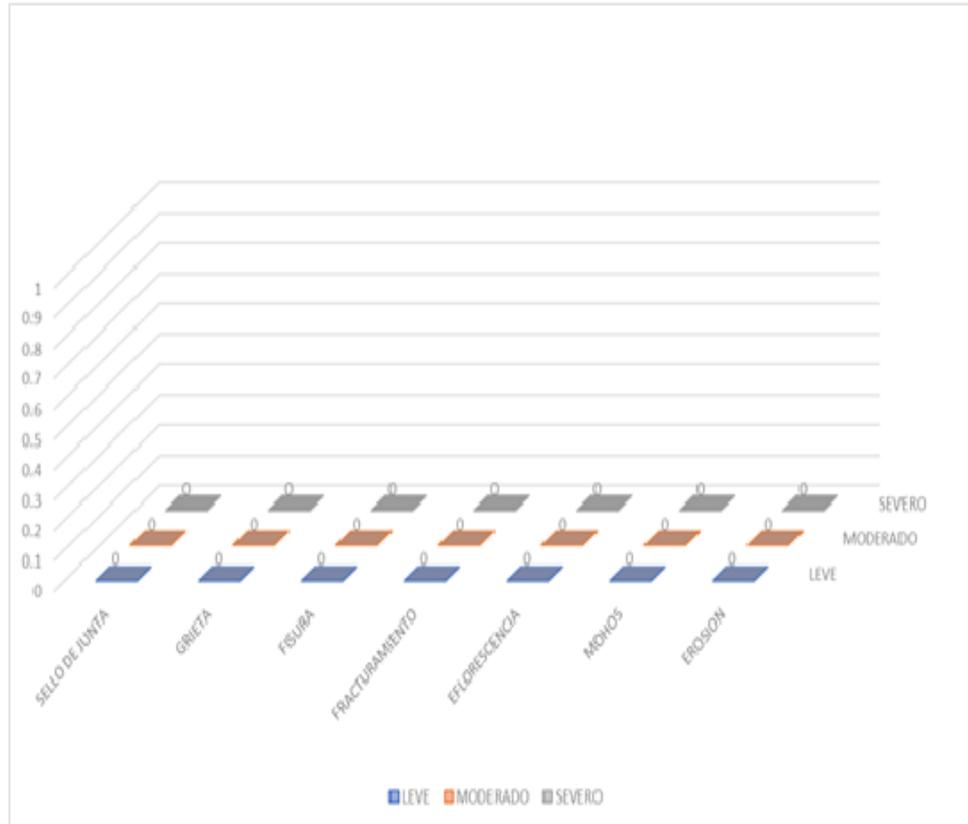
Gráfico 10: Patologías según niveles de severidad del piso, unidad muestral

Interpretación: Del gráfico N° 10, se puede observar que la estructura del canal evaluado en el piso no se encuentra afectado por patologías.

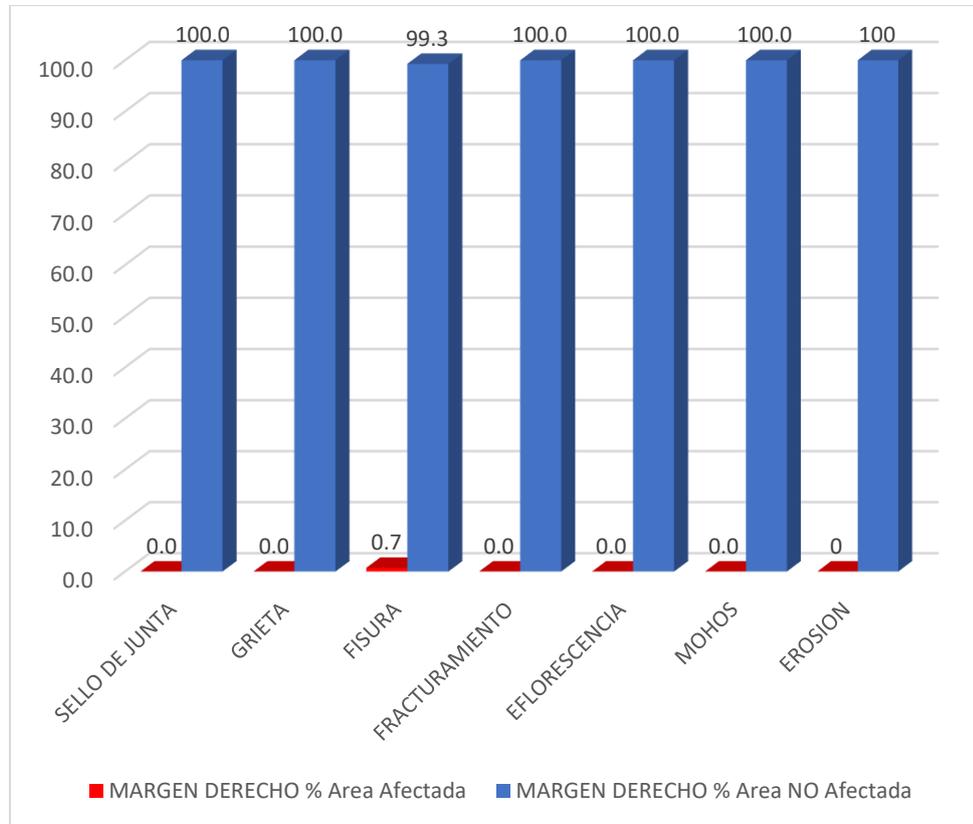
Gráfico 13: Patologías según porcentaje de área afectada y no afectada del margen derecho, unidad muestral N° 03

Interpretación: Del gráfico N° 13, se puede observar que la estructura del canal evaluado en el margen derecho el 0.7% de la estructura del canal se encuentra afectada por fisura y mientras que el 99.3% de la estructura no se encuentra afectado por patologías.

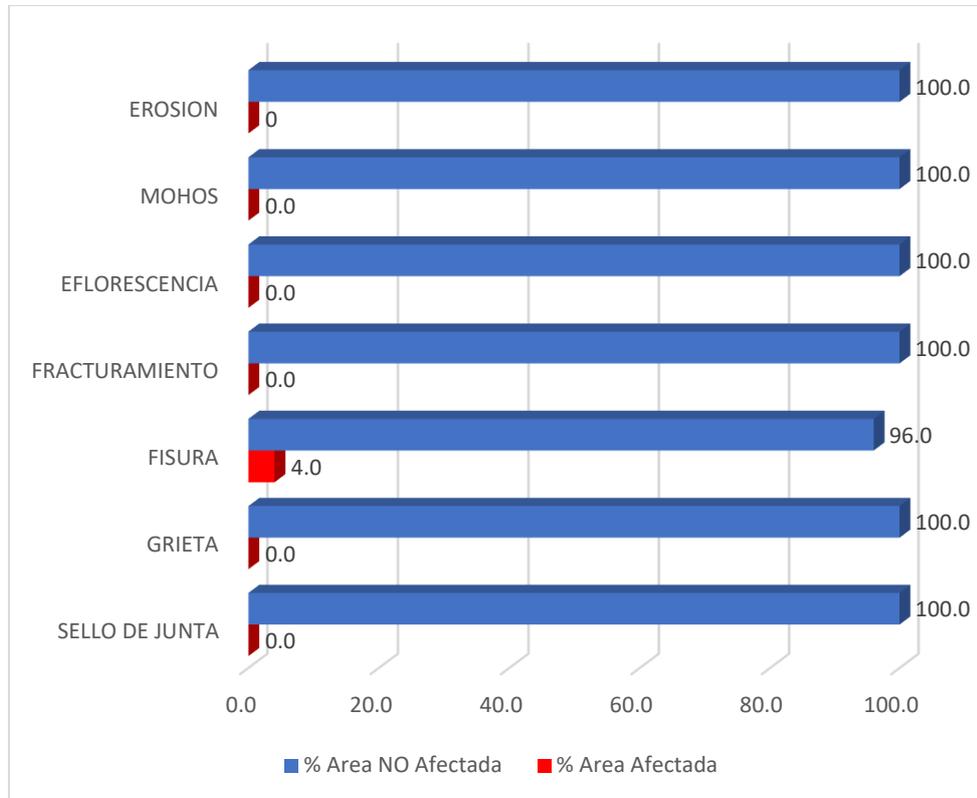
Gráfico 14: Patologías según porcentaje de área afectada y no afectada del piso, unidad muestral N° 03

Interpretación: Del gráfico N° 14, se puede observar que la estructura del canal evaluado en el piso el 4% de la estructura del canal se encuentra afectada por fisura y mientras que el 96 % de la estructura no se encuentra afectado por patologías.

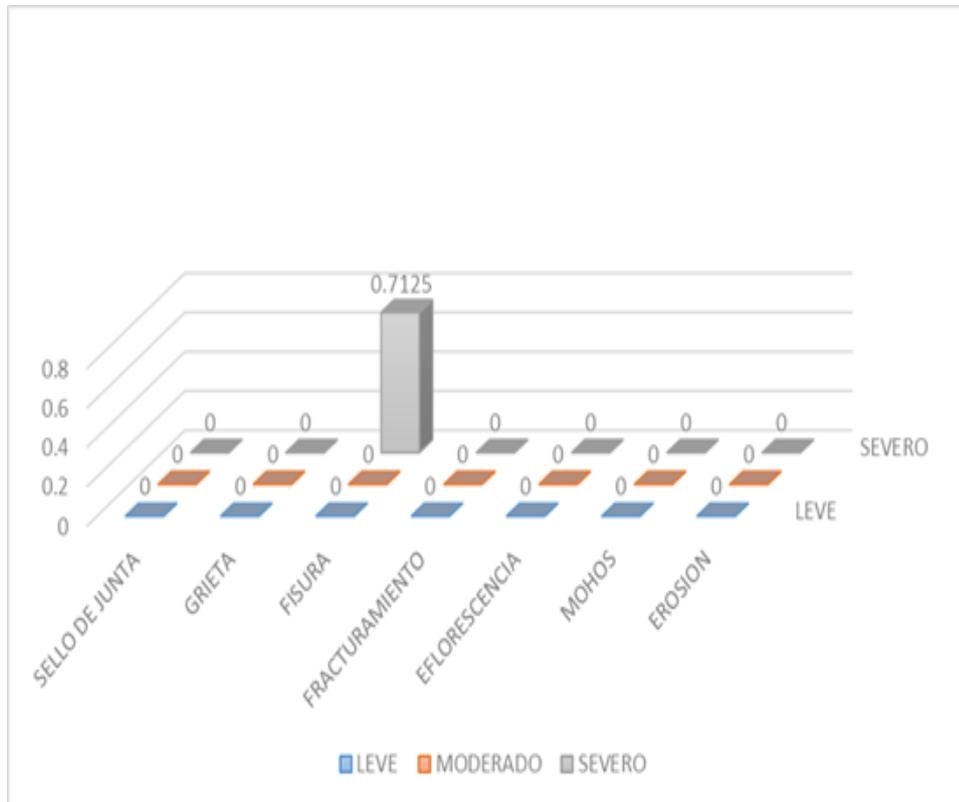
Gráfico 17: Patologías según niveles de severidad del margen derecho, unidad muestral N°3

Interpretación: Del gráfico N° 17, se puede observar que la estructura del canal evaluado en el margen derecho el 0.7% de la estructura del canal se encuentra afectada por fisura con un grado de severidad severo y mientras que el 99.3% de la estructura no se encuentra afectado por patologías.

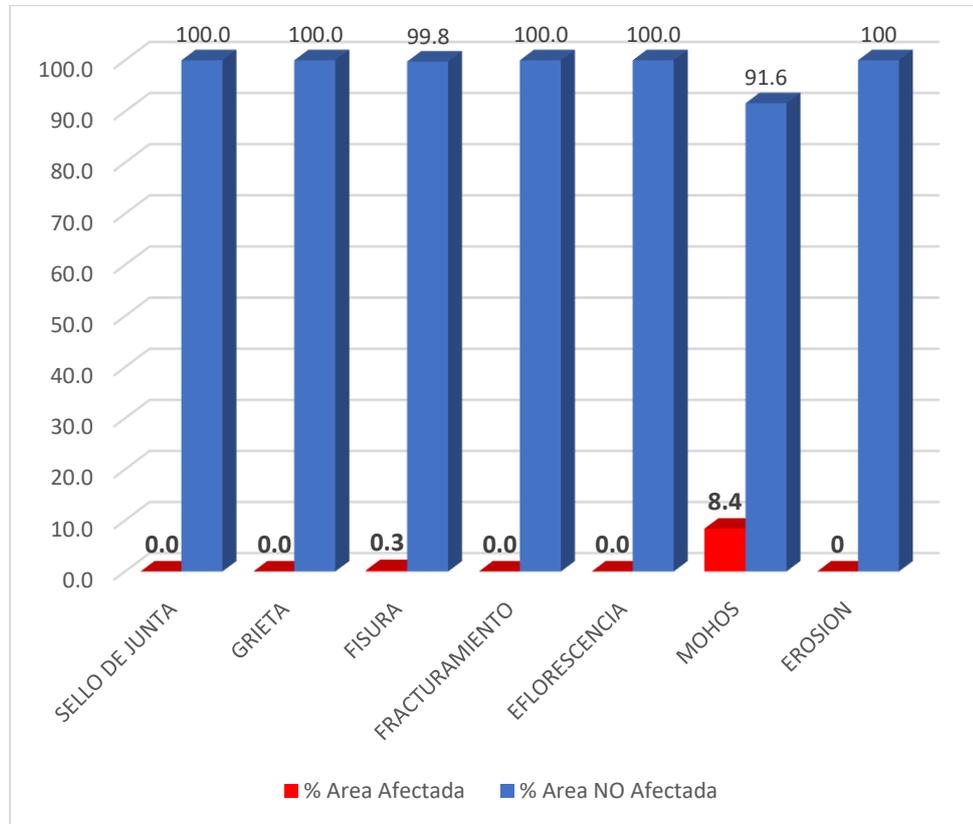
Gráfico 21: Patologías según porcentaje de área afectada y no afectada del margen izquierdo, unidad muestral N° 04

Interpretación: Del gráfico N° 21, se puede observar que la estructura del canal evaluado en el margen izquierdo el 8.4% de la estructura del canal se encuentra afectada por mohos y mientras que el 0.3% de la estructura se encuentra afectado por fisuras.

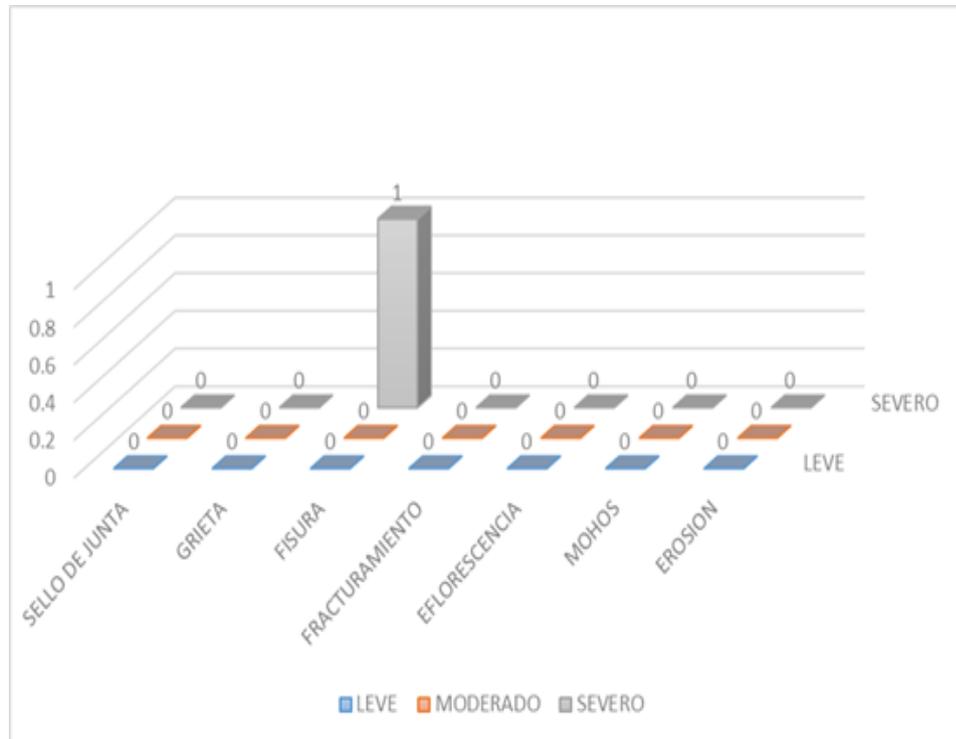
Gráfico 22: Patologías según niveles de severidad del piso, unidad muestral

Interpretación: Del gráfico N° 22, se puede observar que la estructura del canal evaluado en el margen izquierdo el 1% de la estructura del canal se encuentra afectada por fisuras con un grado de severidad severo y mientras que el 99% de la estructura no se encuentra afectado por patologías.

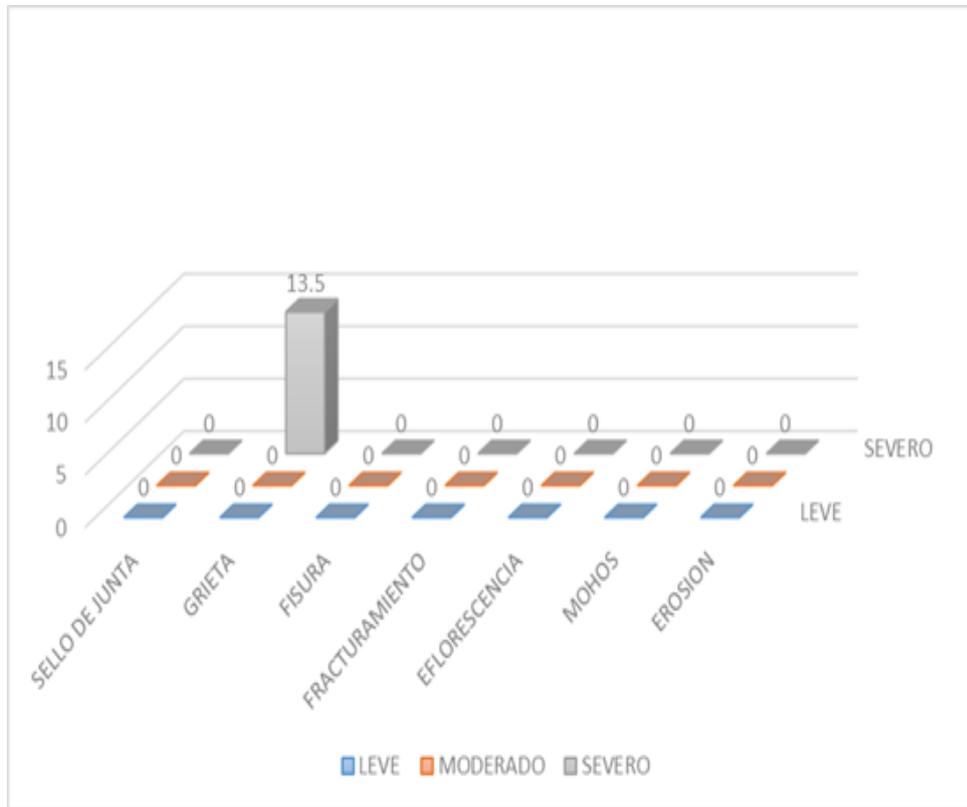
Gráfico 23: Patologías según niveles de severidad del margen derecho,
 unidad muestral N°04

Interpretación: Del gráfico N° 23, se puede observar que la estructura del canal evaluado en el margen derecho el 13.5% de la estructura del canal se encuentra afectada por grietas con un grado de severidad severo y mientras que el 86.5% de la estructura no se encuentra afectado por patologías.

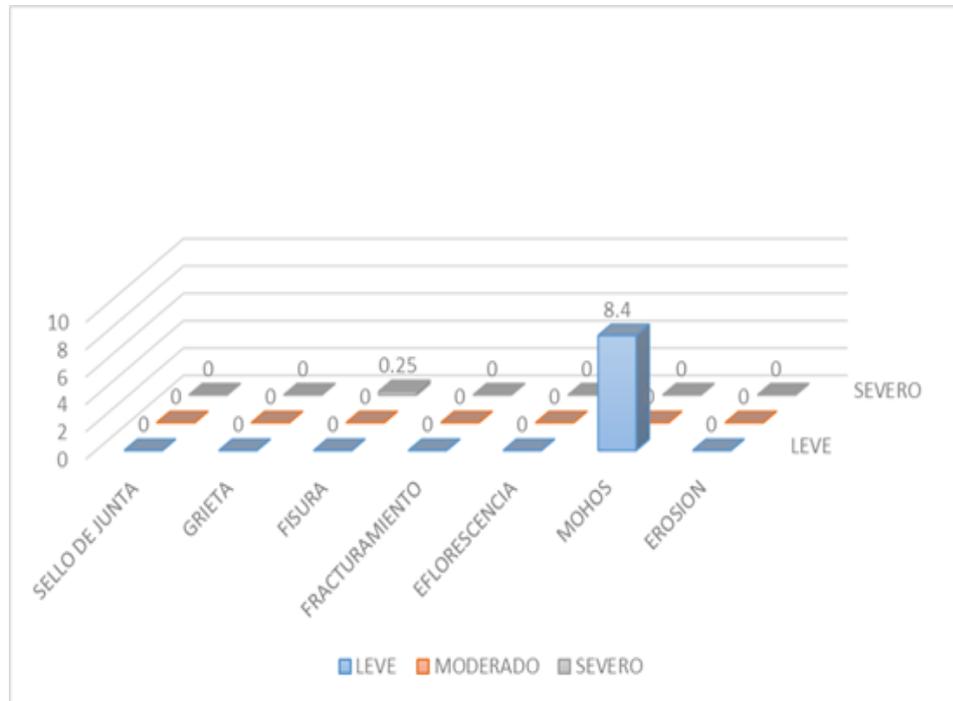
Gráfico 24: Patologías según niveles de severidad del margen izquierdo, unidad muestral N°04

Interpretación: Del gráfico N° 21, se puede observar que la estructura del canal evaluado en el margen izquierdo el 8.4% de la estructura del canal se encuentra afectada por mohos con un grado de severidad leve y mientras que el 0.3% de la estructura se encuentra afectado por fisuras.

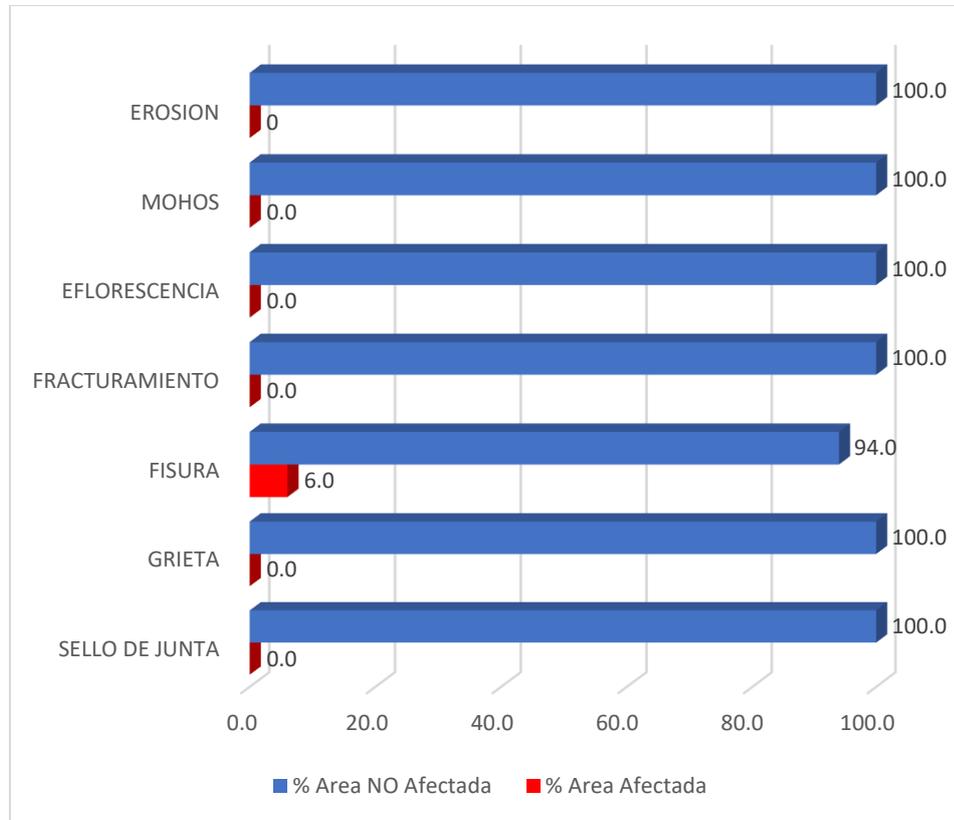
Gráfico 26: Patologías según porcentaje de área afectada y no afectada del piso, unidad muestral N° 05

Interpretación: Del gráfico N° 27, se puede observar que la estructura del canal evaluado en el piso el 6% de la estructura del canal se encuentra afectada por fisuras y mientras que el 94% de la estructura no se encuentra afectado por patologías.

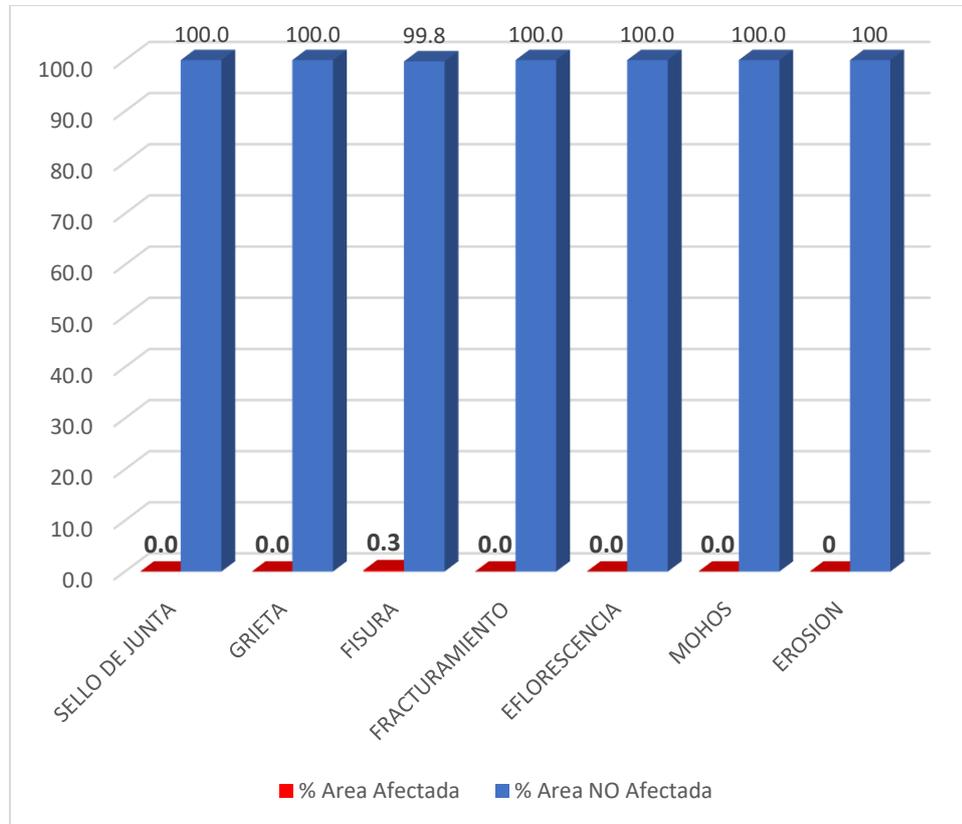
Gráfico 27: Patologías según porcentaje de área afectada y no afectada del margen izquierdo, unidad muestral N° 05

Interpretación: Del gráfico N° 27, se puede observar que la estructura del canal evaluado en el margen izquierdo el 0.3% de la estructura del canal se encuentra afectada por fisuras y mientras que el 99.8% de la estructura no se encuentra afectado por patologías.

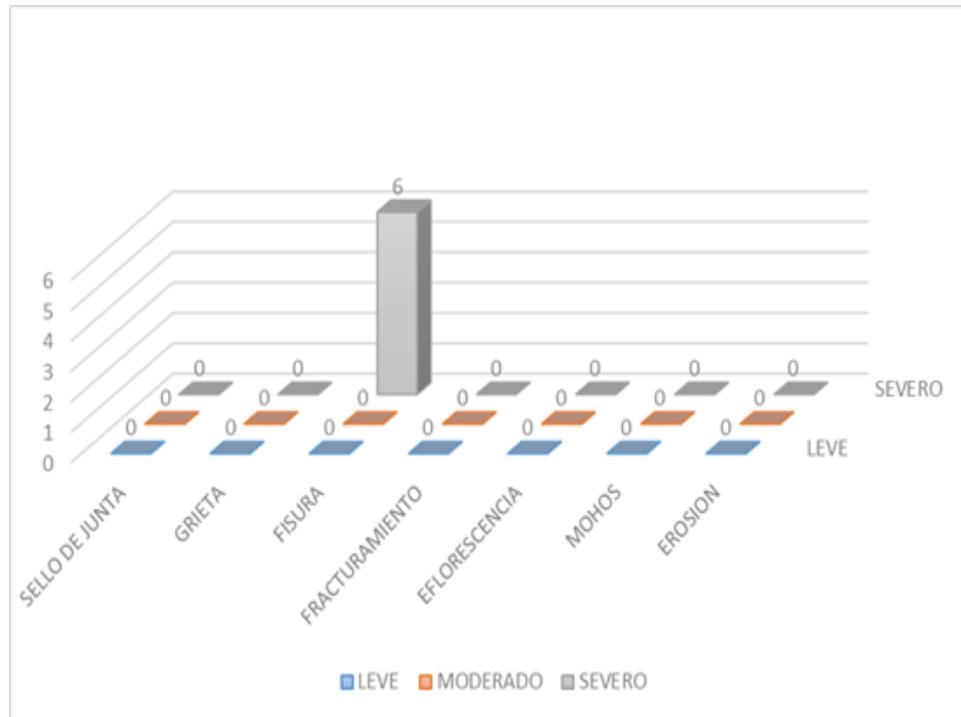
Gráfico 28: Patologías según niveles de severidad del piso, unidad muestral

Interpretación: Del gráfico N° 27, se puede observar que la estructura del canal evaluado en el piso el 6% de la estructura del canal se encuentra afectada por fisuras con un grado de severidad severo y mientras que el 94% de la estructura no se encuentra afectado por patologías.

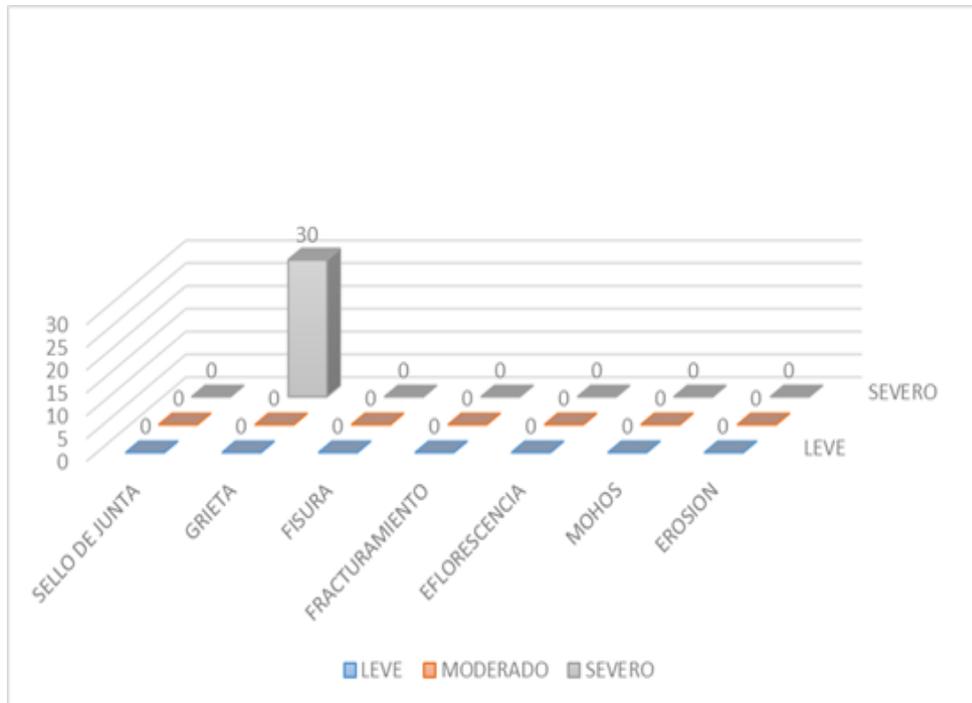
Gráfico 29: Patologías según niveles de severidad del margen derecho, unidad muestral N°05.

Interpretación: Del gráfico N° 29, se puede observar que la estructura del canal evaluado en el margen derecho el 30% de la estructura del canal se encuentra afectada por grietas con un grado de severidad severo y mientras que el 70% de la estructura no se encuentra afectado por patologías.

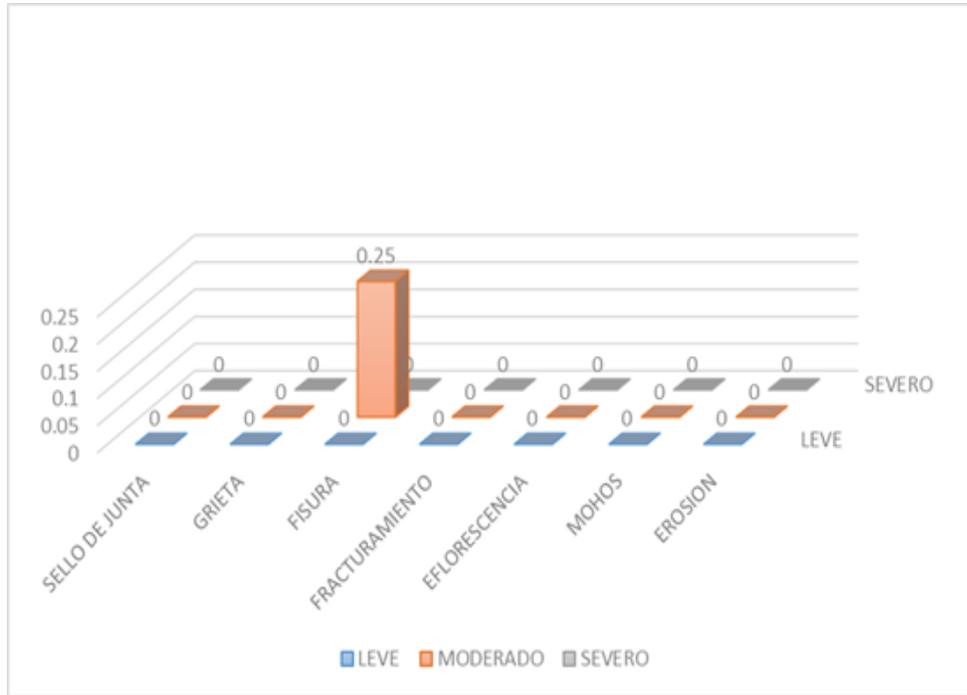
Gráfico 30: Patologías según niveles de severidad del margen izquierdo, unidad muestral N°05

Interpretación: Del gráfico N° 30, se puede observar que la estructura del canal evaluado en el margen izquierdo el 0.3% de la estructura del canal se encuentra afectada por fisuras con un grado de severidad moderado y mientras que el 99.8% de la estructura no se encuentra afectado por patologías.

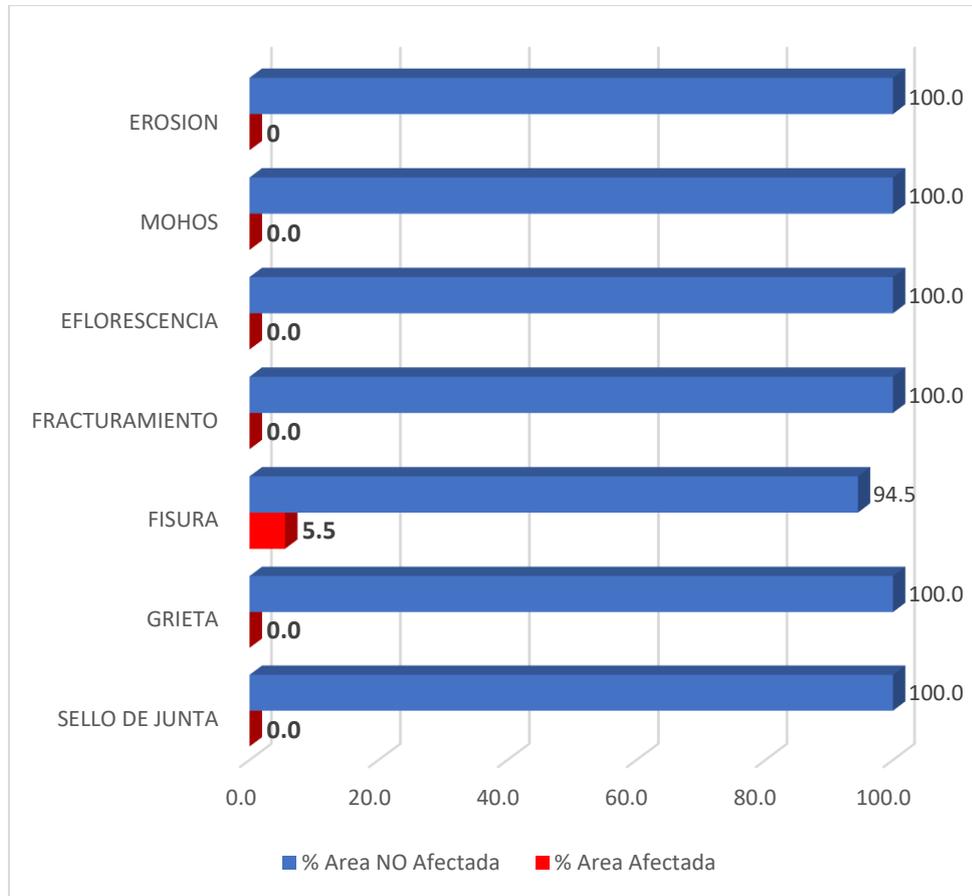
Gráfico 32: Patologías según porcentaje de área afectada y no afectada del piso, unidad muestral N° 06

Interpretación: Del gráfico N° 32, se puede observar que la estructura del canal evaluado en el piso el 5.5% de la estructura del canal se encuentra afectada por fisuras y mientras que el 94.5% de la estructura no se encuentra afectado por patologías.

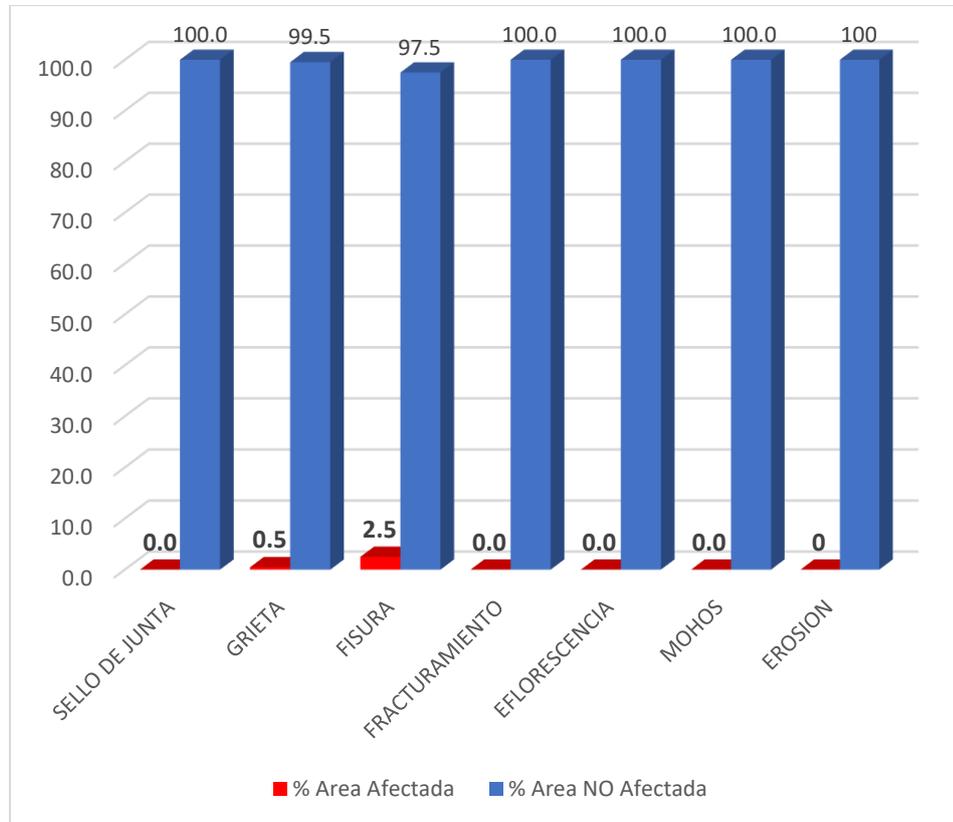
Gráfico 33: Patologías según porcentaje de área afectada y no afectada del margen izquierdo, unidad muestral N° 06

Interpretación: Del gráfico N° 33, se puede observar que la estructura del canal evaluado en el margen izquierdo el 2.5% de la estructura del canal se encuentra afectada por fisuras y mientras que el 0.5% de la estructura se encuentra afectado por grietas.

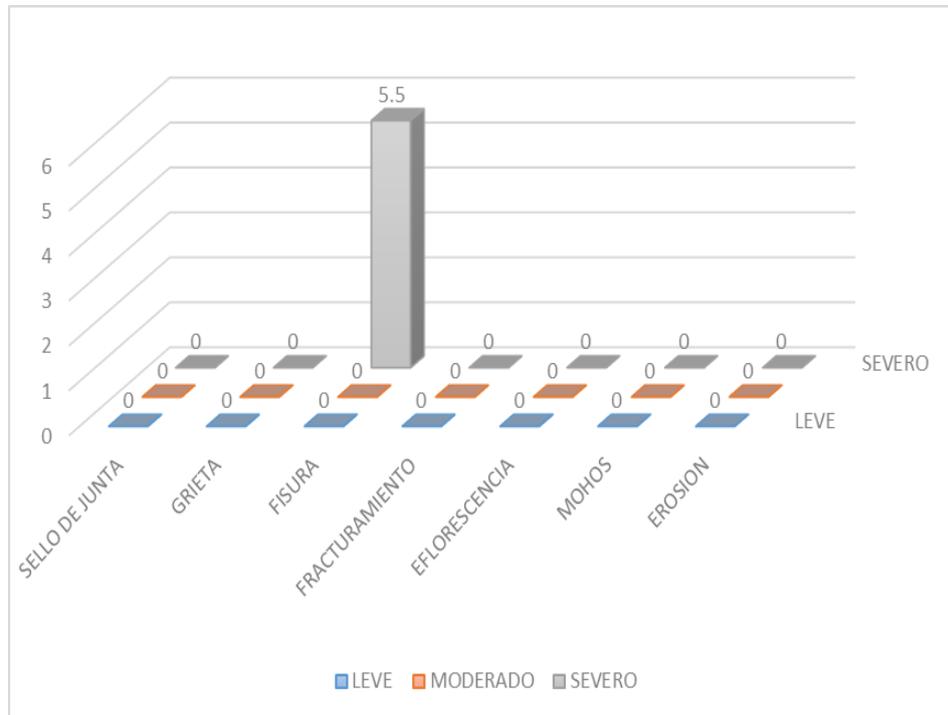
Gráfico 34: Patologías según niveles de severidad del piso, unidad muestral

Interpretación: Del gráfico N° 34, se puede observar que la estructura del canal evaluado en el piso el 5.5% de la estructura del canal se encuentra afectada por fisuras en un grado de severidad severo y mientras que el 94.5% de la estructura no se encuentra afectado por patologías.

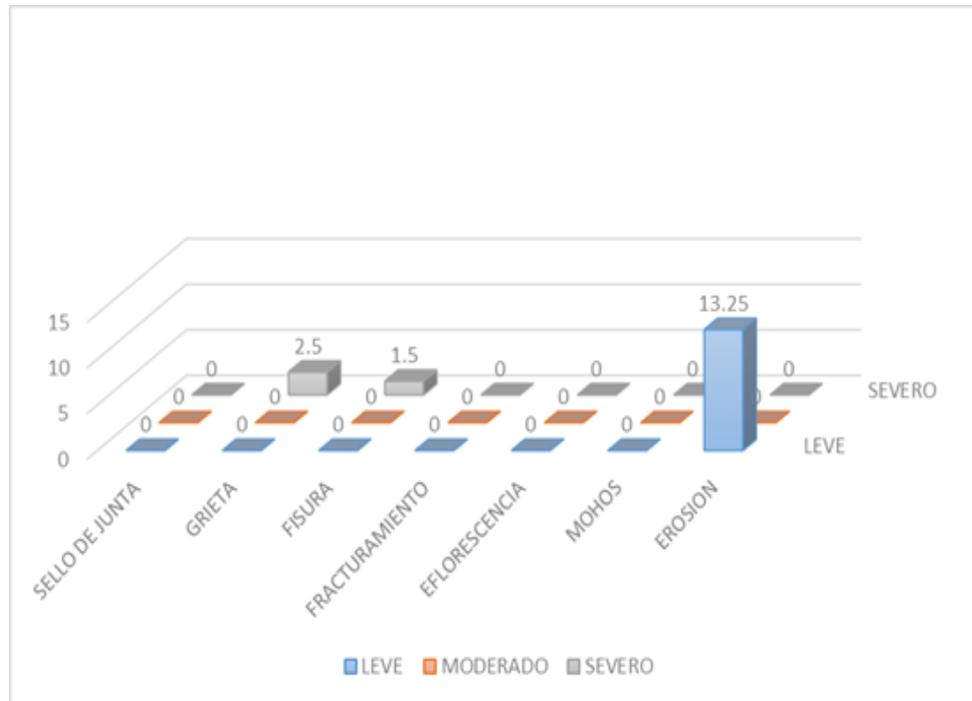
Gráfico 35: Patologías según niveles de severidad del margen derecho, unidad muestral N° 06

Interpretación: Del gráfico N° 35, se puede observar que la estructura del canal evaluado en el margen derecho el 13.25% de la estructura del canal se encuentra afectada por erosión con un grado de severidad leve, el 2.5% de la estructura del canal está afectado por grietas con un grado de severidad severo y mientras que el 1.5% de la estructura se encuentra afectado por fisuras con un grado de severidad severo.

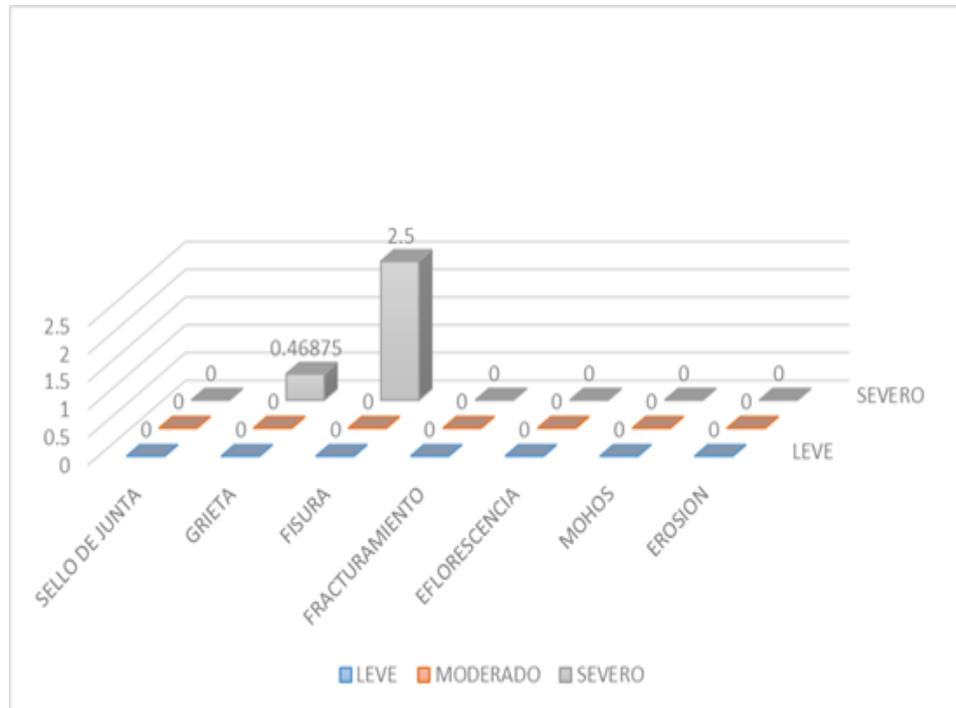
Gráfico 36: Patologías según niveles de severidad del margen izquierdo, unidad muestral N°06

Interpretación: Del gráfico N° 36, se puede observar que la estructura del canal evaluado en el margen izquierdo el 2.5% de la estructura del canal se encuentra afectada por fisuras con un grado de severidad severo y mientras que el 0.5% de la estructura se encuentra afectado por grietas con un grado de severidad severo.

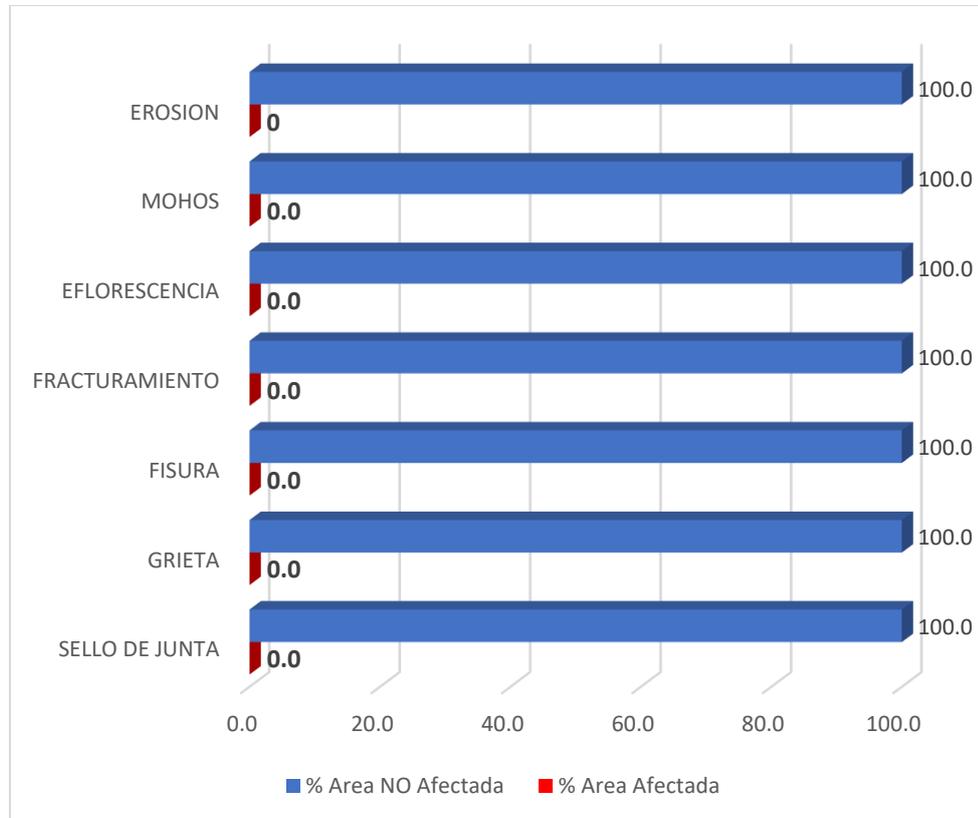
Gráfico 38: Patologías según porcentaje de área afectada y no afectada del piso, unidad muestral N° 07

Interpretación: Del gráfico N° 38, se puede observar que la estructura del canal evaluado en el piso no se encuentra afectado por patologías.

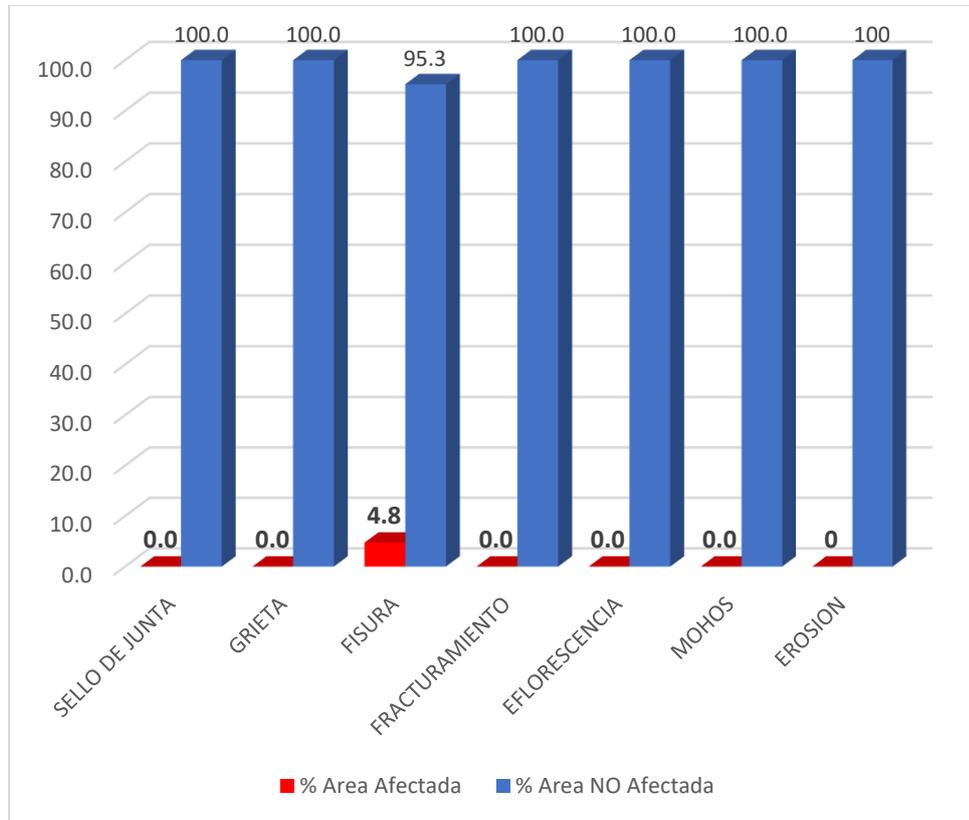
Gráfico 39: Patologías según porcentaje de área afectada y no afectada del margen izquierdo, unidad muestral N° 07

Interpretación: Del gráfico N° 39, se puede observar que la estructura del canal evaluado en el margen izquierdo el 4.8% de la estructura del canal se encuentra afectada por fisuras y mientras que el 95.3% de la estructura del canal no se encuentra afectado por patologías.

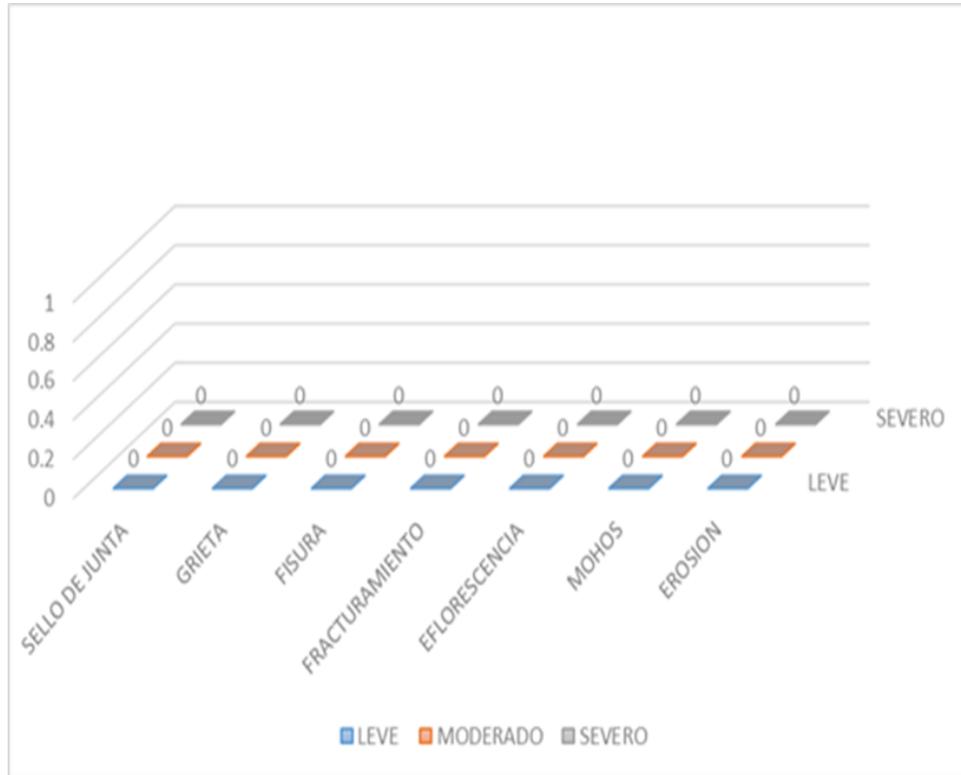
Gráfico 40: Patologías según niveles de severidad del piso, unidad muestral

Interpretación: Del gráfico N° 40, se puede observar que la estructura del canal evaluado en el piso no se encuentra afectado por patologías.

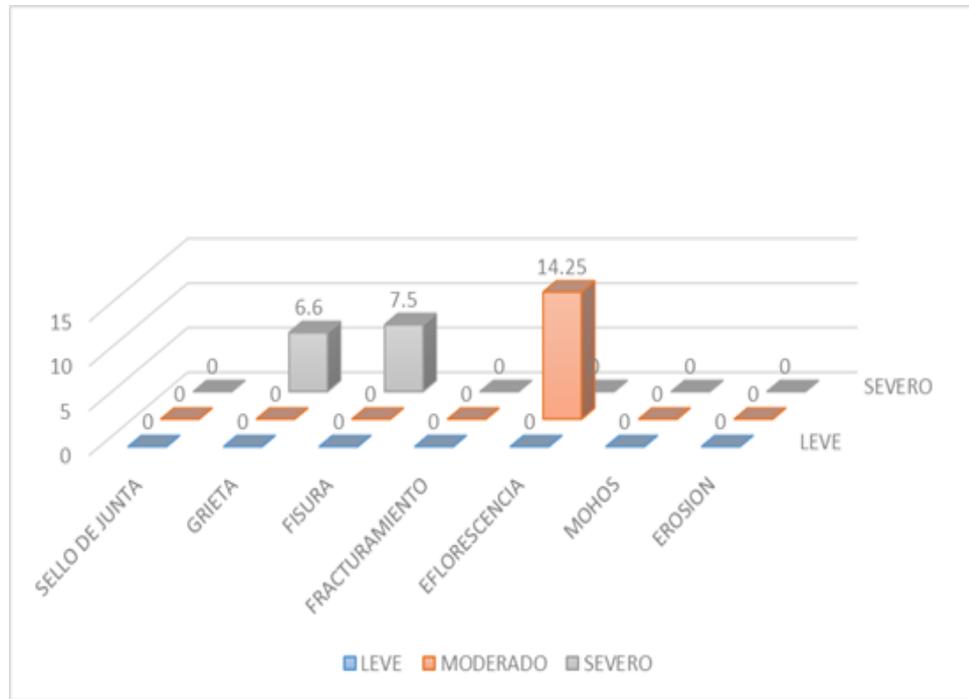
Gráfico 41: Patologías según nivel de severidad del margen derecho, unidad muestral N° 07

Interpretación: Del gráfico N° 41, se puede observar que la estructura del canal evaluado en el margen derecho el 14.3% de la estructura del canal se encuentra afectada por eflorescencia con un grado de severidad moderado, el 7.5% se encuentra afectado por fisuras con un grado de severidad severo y mientras que el 6.6% se encuentra afectado por grietas con un grado de severidad severo.

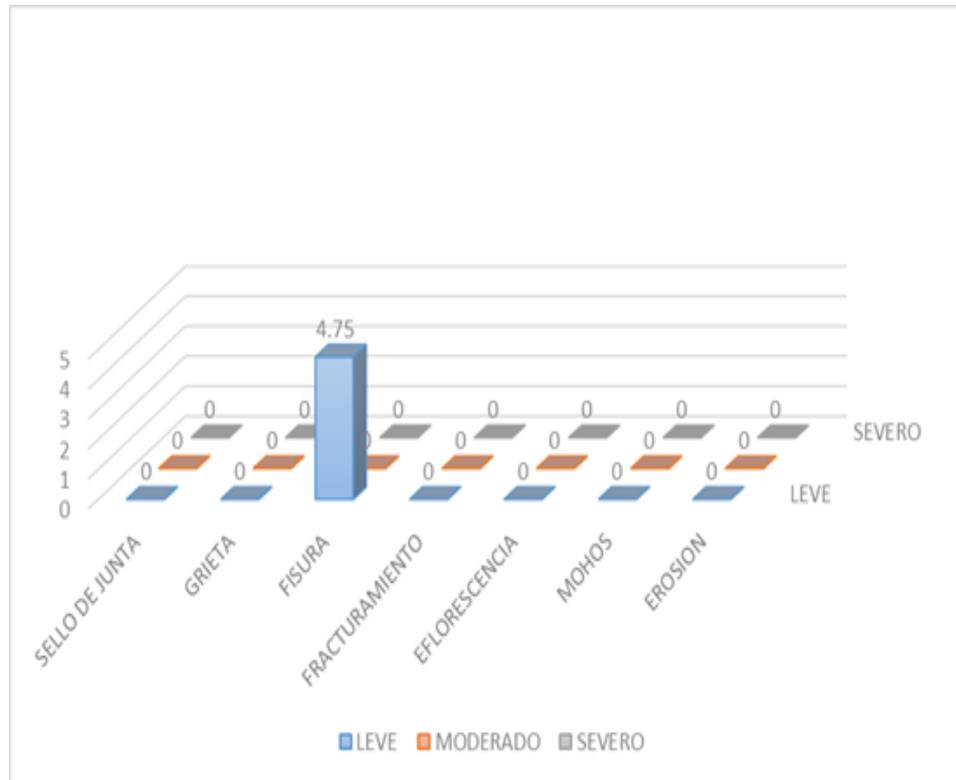
Gráfico 42: Patologías según nivel de severidad del margen izquierdo, unidad muestral N° 07

Interpretación: Del gráfico N° 42, se puede observar que la estructura del canal evaluado en el margen izquierdo el 4.8% de la estructura del canal se encuentra afectada por fisuras con un grado de severidad leve y mientras que el 95.3% de la estructura del canal no se encuentra afectado por patologías.
