**UNIVERSIDAD CATÓLICA LOS ÁNGELES DE
CHIMBOTE**

Determinación y evaluación de patologías del concreto en el canal de recolección de aguas pluviales del botadero Ore Bin hasta la Poza Jessenia de la minera Barrick Misquichilca Pierina entre las progresivas 1+000 al 2+000, del distrito de Jangas, provincia de Huaraz, región Áncash – 2018.

Tesis para optar el título profesional de:

Ingeniero Civil

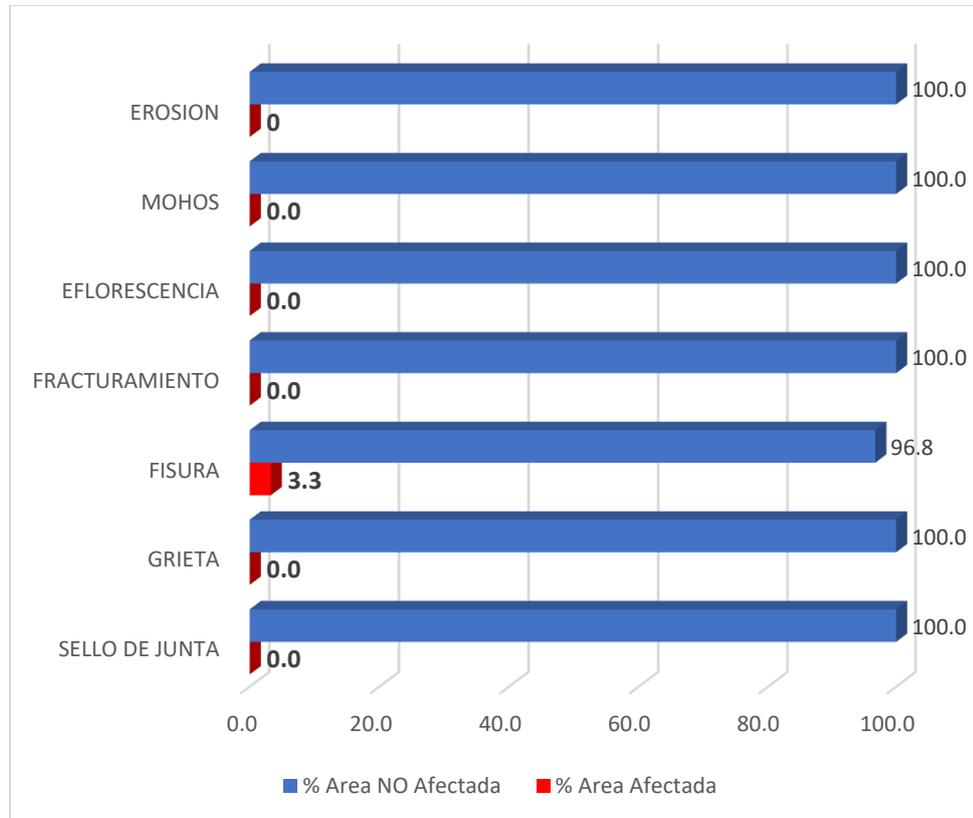
Gráfico 44: Patologías según porcentaje de área afectada y no afectada del piso, unidad muestral N° 08

Interpretación: Del gráfico N° 44, se puede observar que la estructura del canal evaluado en el piso el 3.3% de la estructura del canal se encuentra afectada por fisuras, y mientras que el 96.8% de la estructura del canal no se encuentra afectado por patologías.

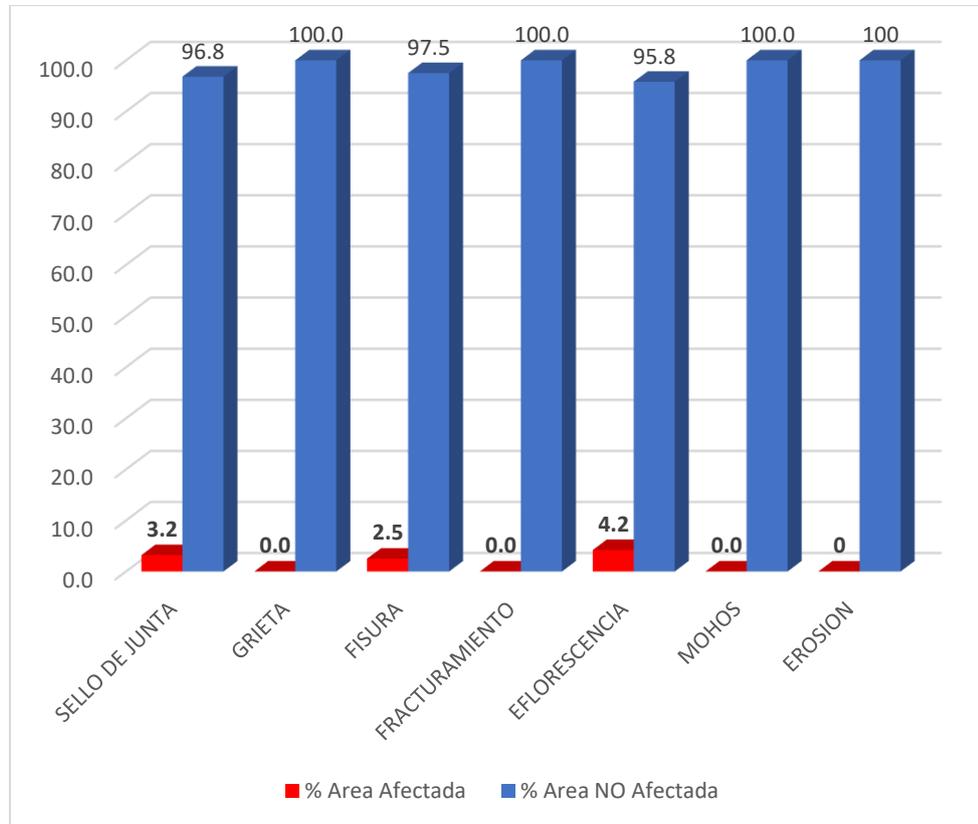
Gráfico 45: Patologías según porcentaje de área afectada y no afectada del margen izquierdo, unidad muestral N° 08

Interpretación: Del gráfico N° 45, se puede observar que la estructura del canal evaluado en el margen izquierdo el 4.2% de la estructura del canal se encuentra afectada por eflorescencia, el 3.2% se encuentra afectado en el sello de juntas y mientras que el 2.5% se encuentra afectado por fisuras.

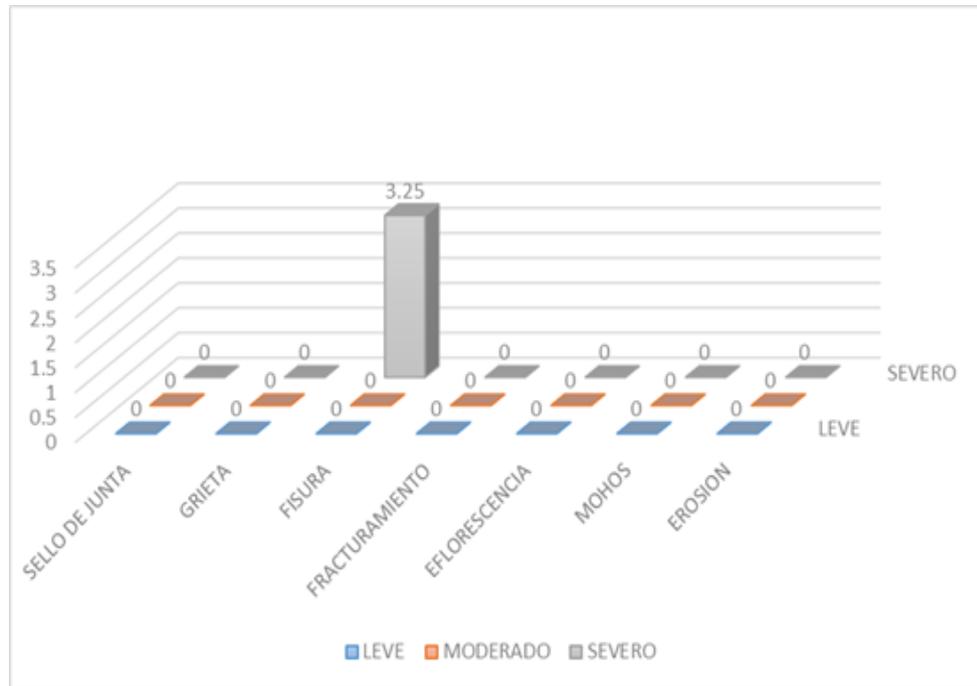
Gráfico 46: Patologías según niveles de severidad del piso, unidad muestral

Interpretación: Del gráfico N° 46, se puede observar que la estructura del canal evaluado en el piso el 3.3% de la estructura del canal se encuentra afectada por fisuras con un grado de severidad severo, y mientras que el 96.8% de la estructura del canal no se encuentra afectado por patologías.

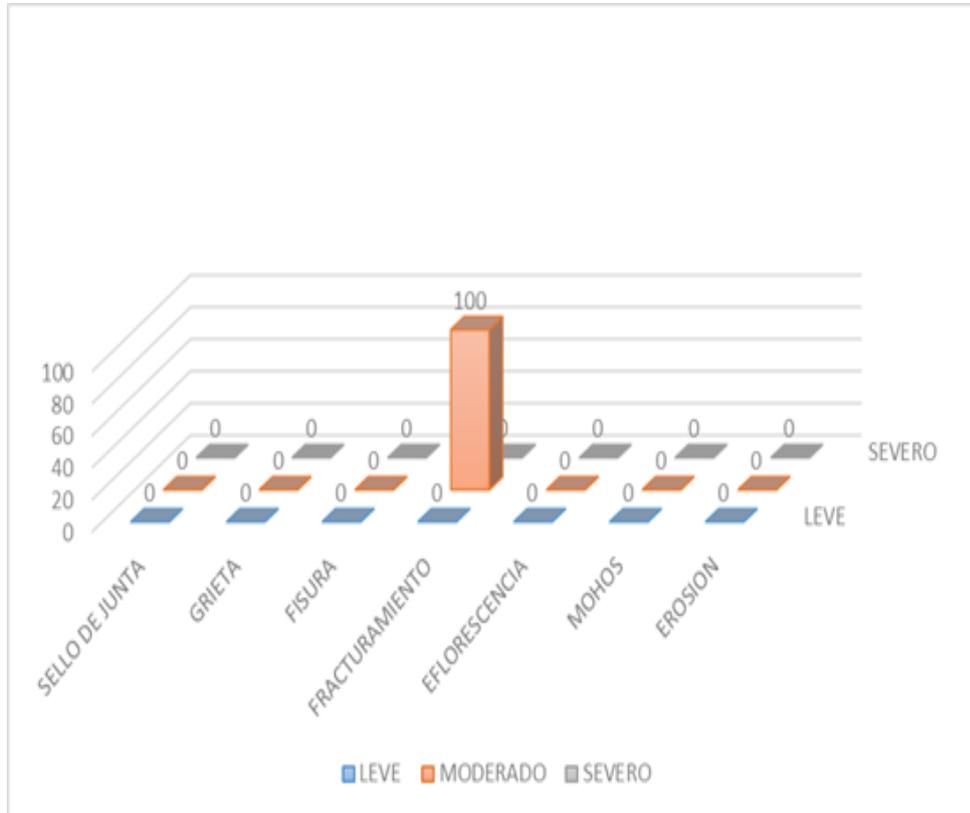
Gráfico 47: Patologías según niveles de severidad del margen derecho,
 unidad muestral N°08

Interpretación: Del gráfico N° 43, se puede observar que la estructura del canal evaluado en el margen derecho el 100% de la estructura del canal se encuentra afectada por fracturamiento con un grado de severidad moderado.

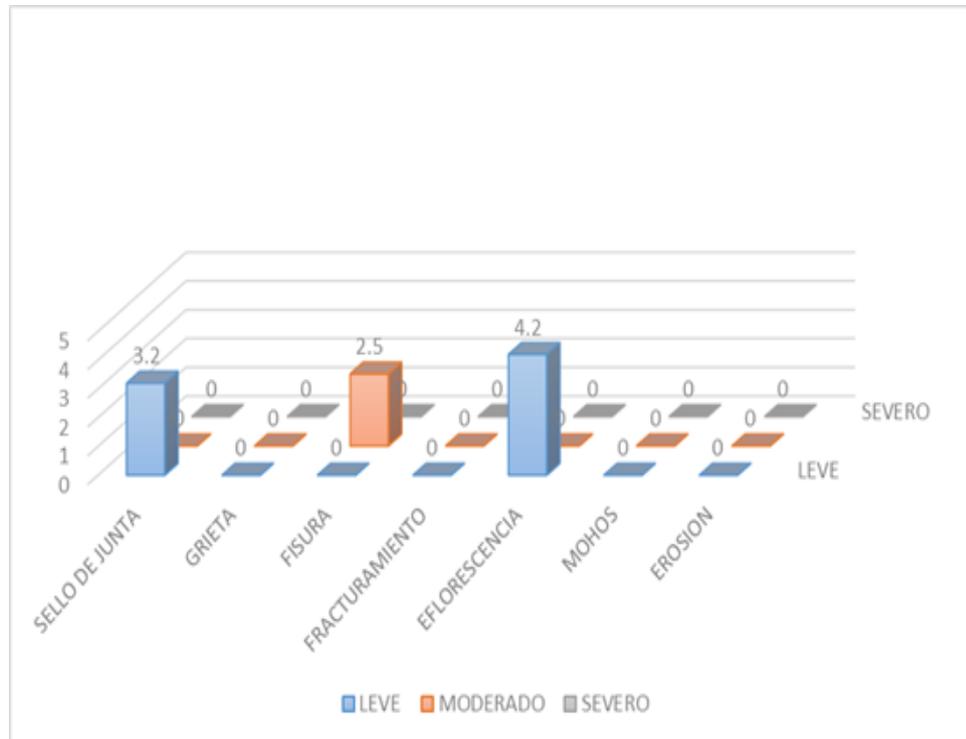
Gráfico 48: Patologías según nivel de severidad del margen izquierdo, unidad muestral N°08

Interpretación: Del gráfico N° 48, se puede observar que la estructura del canal evaluado en el margen izquierdo el 4.2% de la estructura del canal se encuentra afectada por eflorescencia con un grado de severidad leve, el 3.2% se encuentra afectado en el sello de juntas con un grado de severidad leve y mientras que el 2.5% se encuentra afectado por fisuras con un grado de severidad moderado.

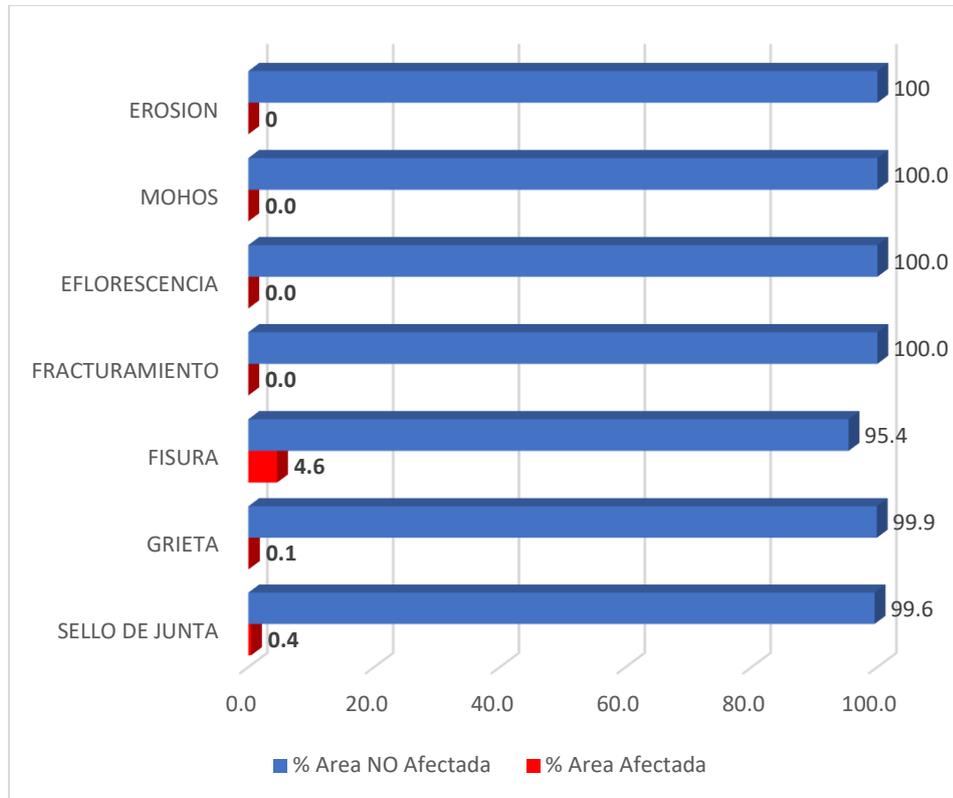
Gráfico 50: Patologías según porcentaje de área afectada y no afectada del piso, unidad muestral N° 09

Interpretación: Del gráfico N° 50, se puede observar que la estructura del canal evaluado en el piso el 4.6% de la estructura del canal se encuentra afectada por fisuras, el 0.4% se encuentra afectado en el sello de juntas y mientras que el 0.1% se encuentra afectado por grietas.

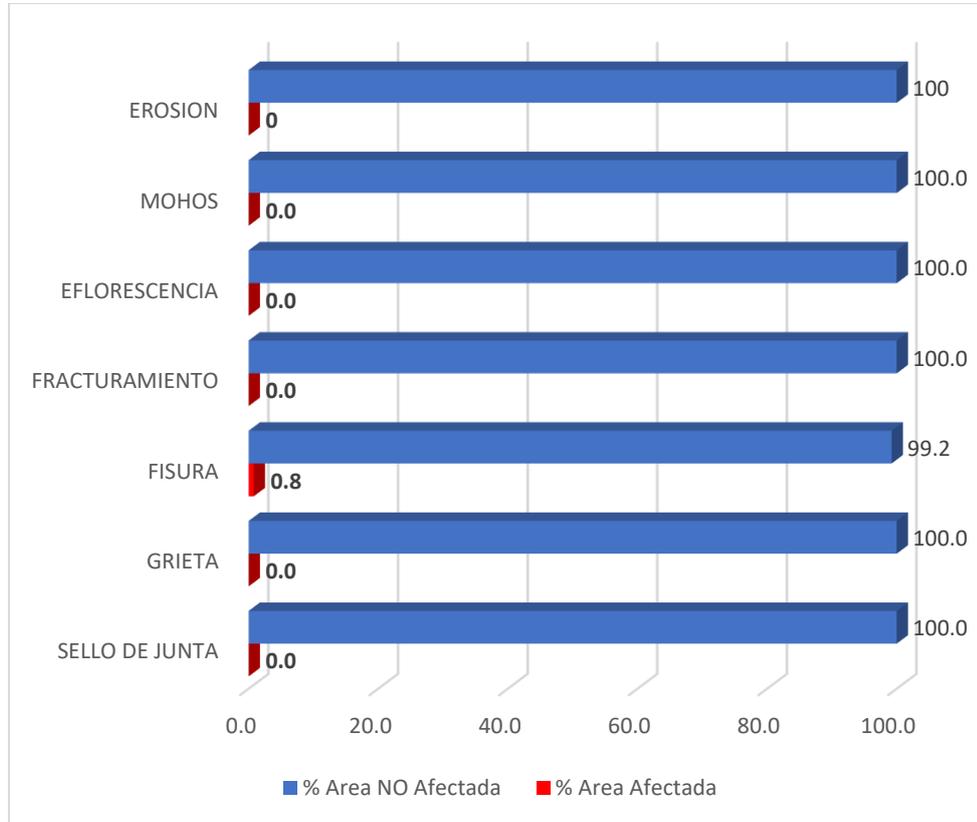
Gráfico 51: Patologías según porcentaje de área afectada y no afectada del margen izquierdo, unidad muestral N° 09

Interpretación: Del gráfico N° 51, se puede observar que la estructura del canal evaluado en el margen izquierdo el 08% de la estructura del canal se encuentra afectada por fisuras y mientras que el 99.2% de la estructura del canal no se encuentra afectado patologías.

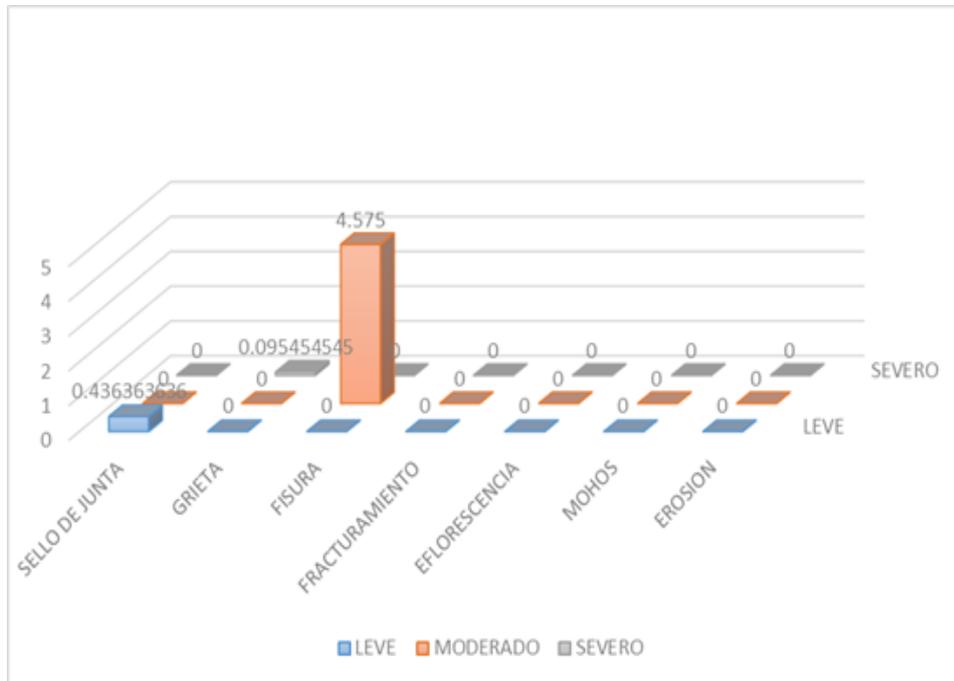
Gráfico 52: Patologías según niveles de severidad del piso, unidad muestral

Interpretación: Del gráfico N° 52, se puede observar que la estructura del canal evaluado en el piso el 4.6% de la estructura del canal se encuentra afectada por fisuras en un grado de severidad moderado, el 0.4% se encuentra afectado en el sello de juntas en un grado de severidad leve y mientras que el 0.1% se encuentra afectado por grietas en un grado de severidad severo.

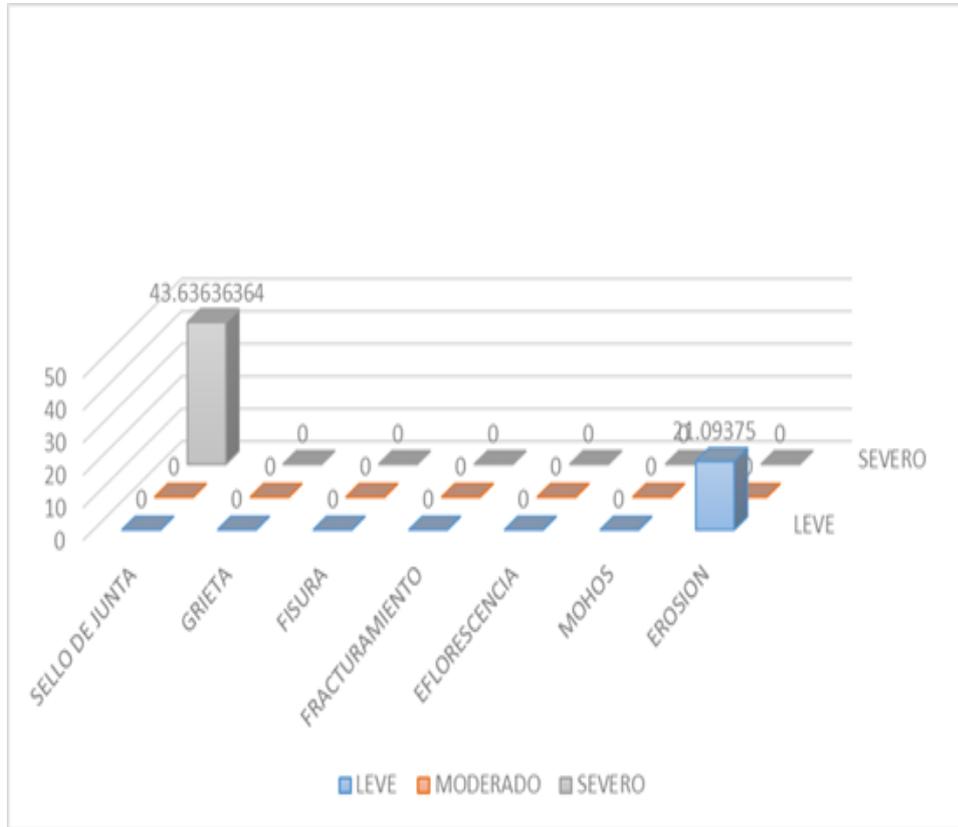
Gráfico 53: Patologías según niveles de severidad del margen derecho,
 unidad muestral N°09

Interpretación: Del gráfico N° 53, se puede observar que la estructura del canal evaluado en el margen derecho el 43.6% de la estructura del canal se encuentra afectada en el sello de junta con un grado de severidad severo y mientras que el 21.09% se encuentra afectado por erosiones con un grado de severidad leve.

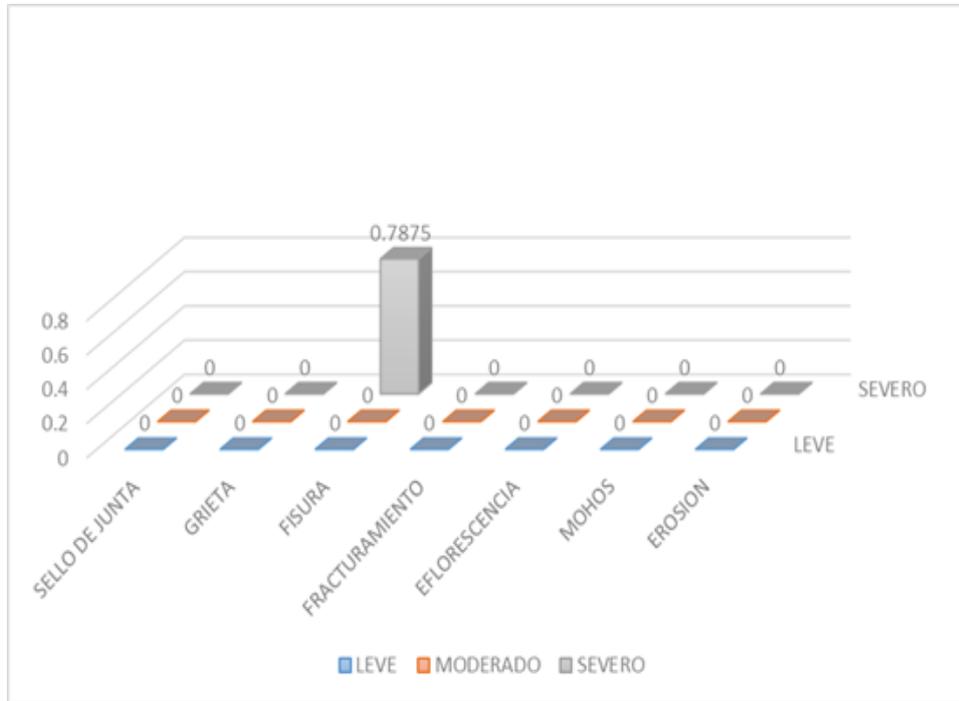
Gráfico 54: Patologías según niveles de severidad del margen izquierdo, unidad muestral N°09

Interpretación: Del gráfico N° 54, se puede observar que la estructura del canal evaluado en el margen izquierdo el 0.8% de la estructura del canal se encuentra afectada por fisuras con un grado de severidad severo y mientras que el 99.2% de la estructura del canal no se encuentra afectado patologías.

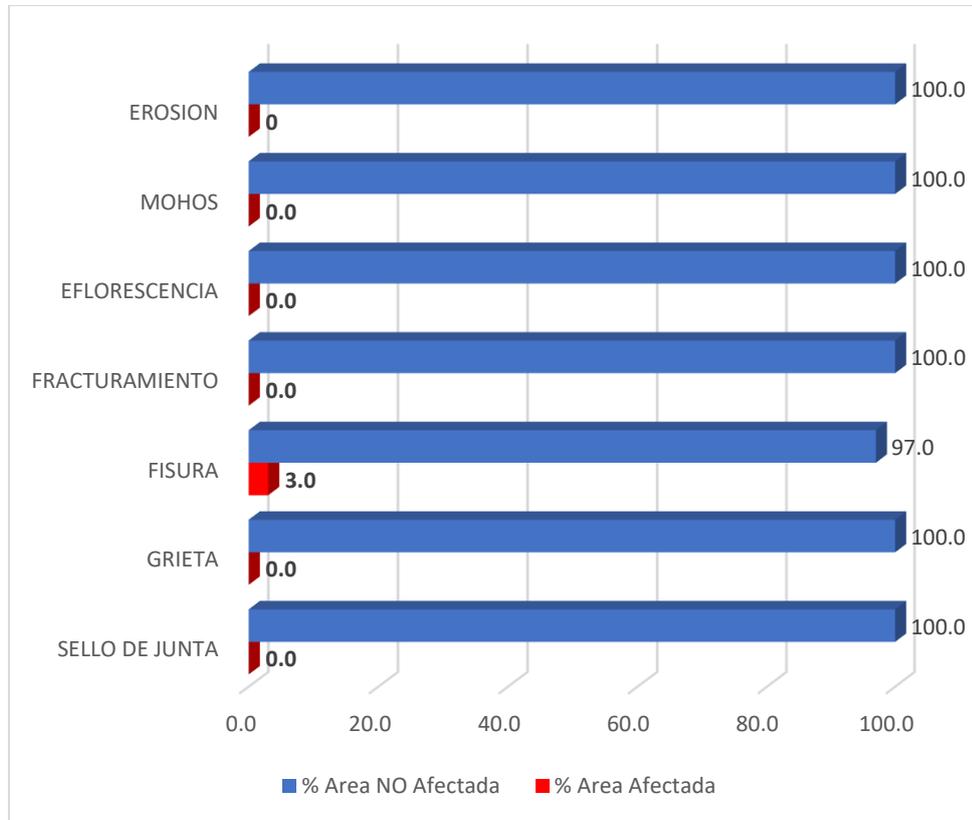
Gráfico 56: Patologías según porcentaje de área afectada y no afectada del piso, unidad muestral N° 10

Interpretación: Del gráfico N° 56, se puede observar que la estructura del canal evaluado en el piso el 3% se encuentra afectado por fisuras y mientras que el 97% de la estructura del canal no se encuentra afectada por patologías.

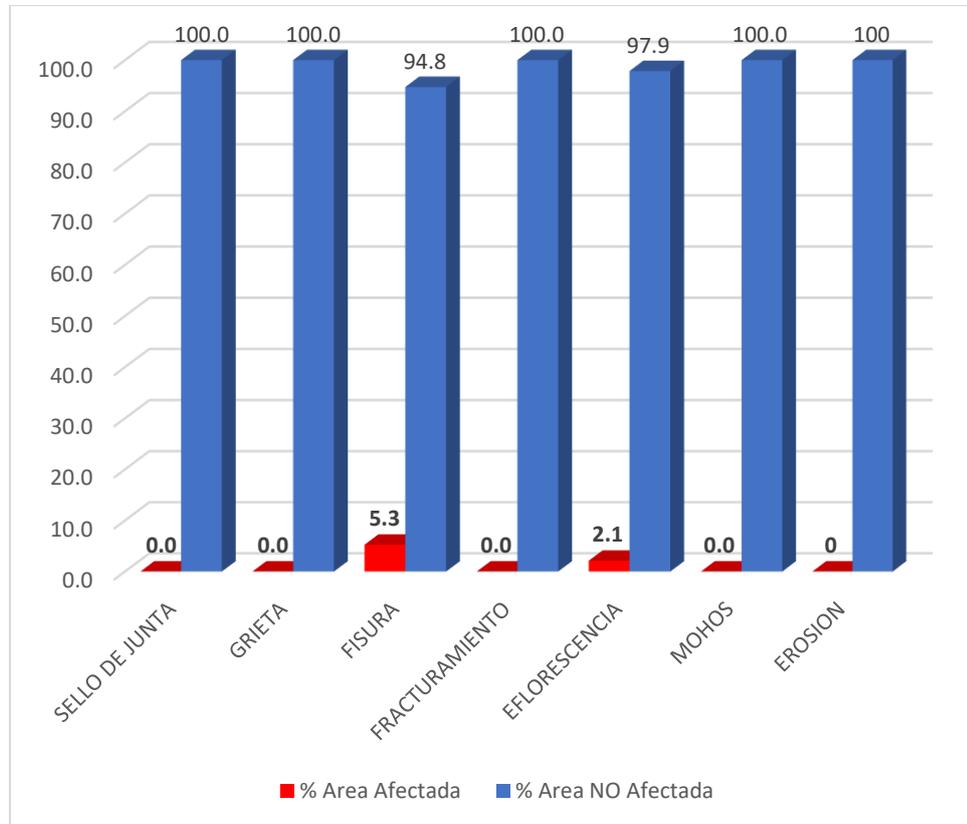
Gráfico 57: Patologías según porcentaje de área afectada y no afectada del margen izquierdo, unidad muestral N° 10

Interpretación: Del gráfico N° 57, se puede observar que la estructura del canal evaluado en el margen izquierdo el 5.3% se encuentra afectado por fisuras y mientras que el 2.1 % de la estructura del canal se encuentra afectada por eflorescencia.

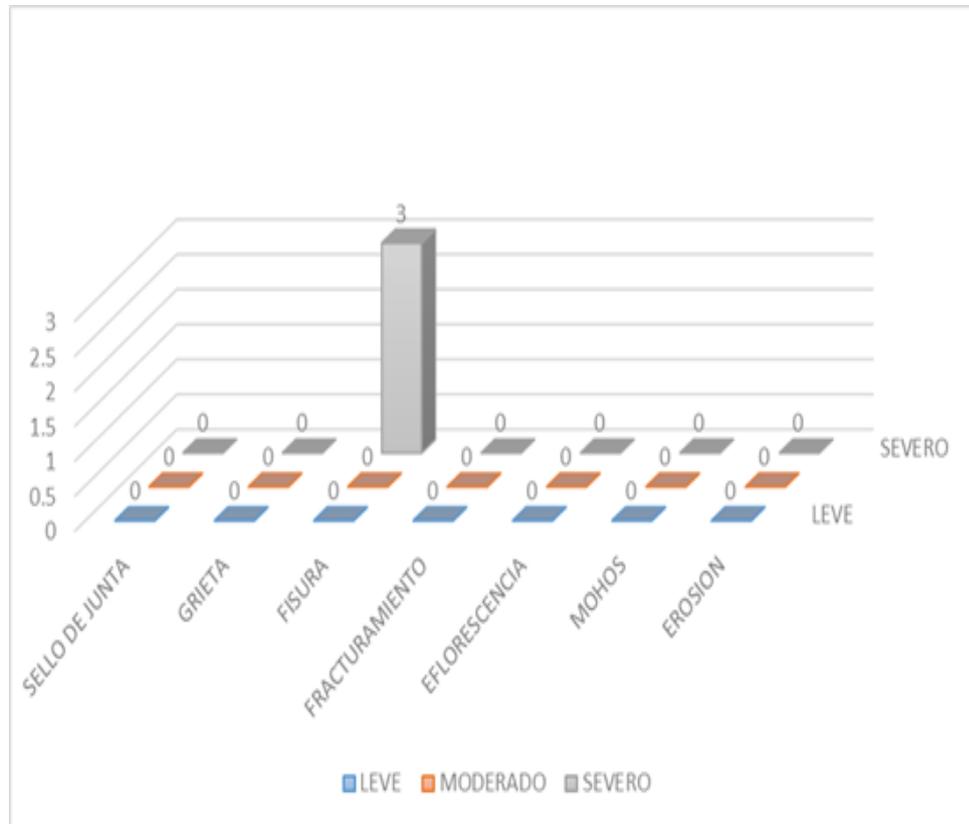
Gráfico 58: Patologías según niveles de severidad del piso, unidad muestral

Interpretación: Del gráfico N° 58, se puede observar que la estructura del canal evaluado en el piso el 3% se encuentra afectado por fisuras con un grado de severidad severo y mientras que el 97% de la estructura del canal no se encuentra afectada por patologías.

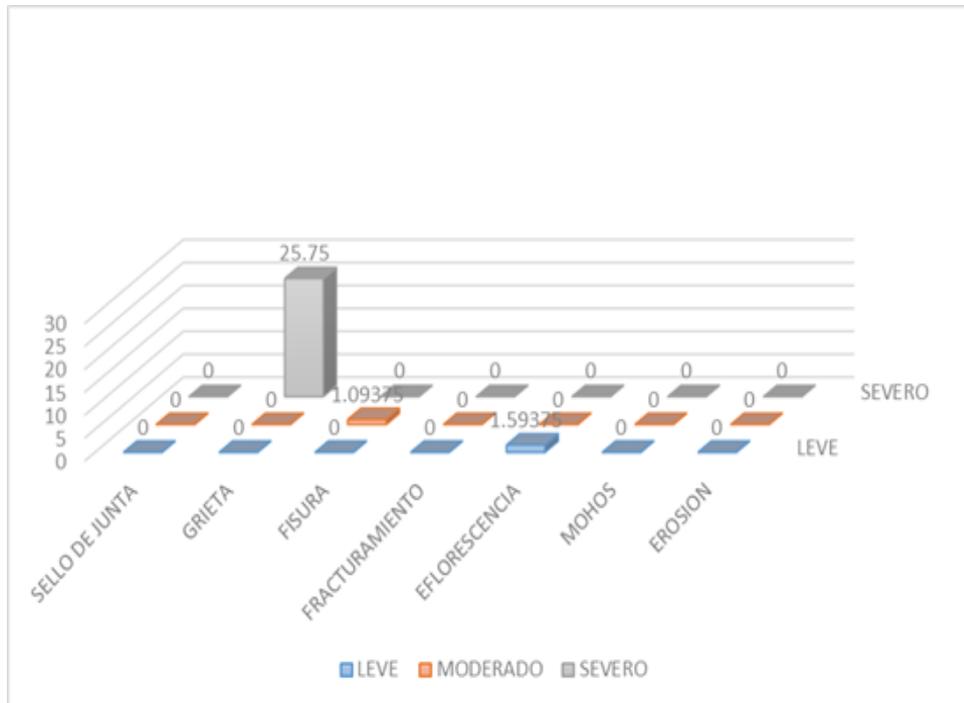
Gráfico 59: Patologías según niveles de severidad del margen derecho, unidad muestral N°10

Interpretación: Del gráfico N° 59, se puede observar que la estructura del canal evaluado en el margen derecho el 25.8% se encuentra afectado por grietas con un grado de severidad severo, el 1.6% se encuentra afectado por eflorescencia con un grado de severidad leve y mientras que el 1.1% de la estructura del canal se encuentra afectada por fisuras con un grado de severidad moderado.

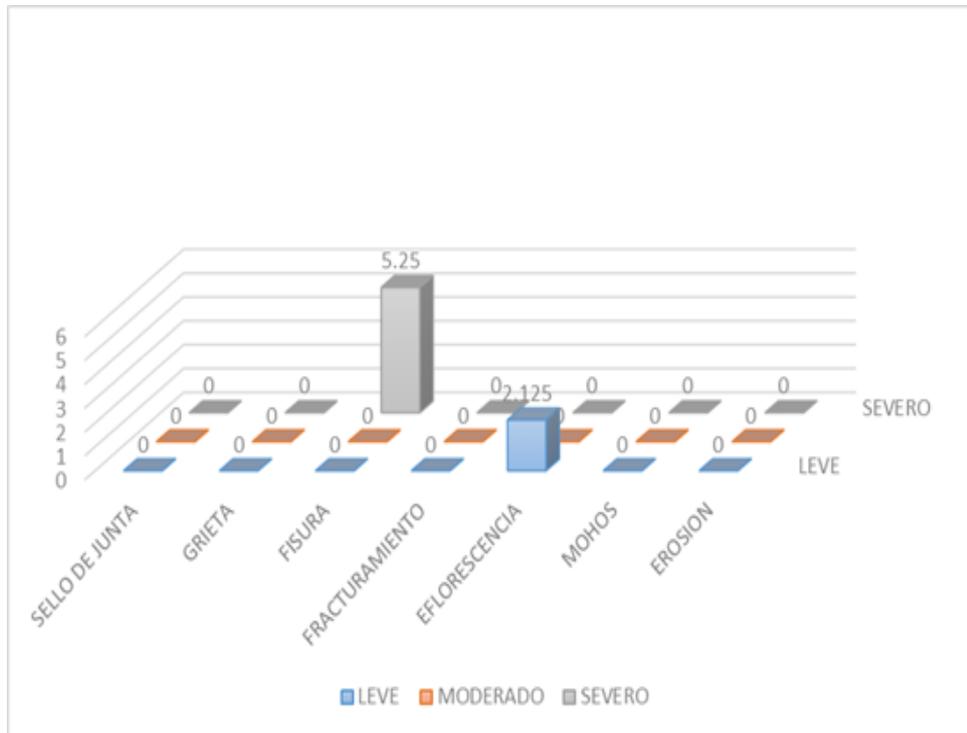
Gráfico 60: Patologías según niveles de severidad del margen izquierdo, unidad muestral N°10

Interpretación: Del gráfico N° 60, se puede observar que la estructura del canal evaluado en el margen izquierdo el 5.3% se encuentra afectado por fisuras con un grado de severidad severo y mientras que el 2.1 % de la estructura del canal se encuentra afectada por eflorescencia con un grado de severidad leve.

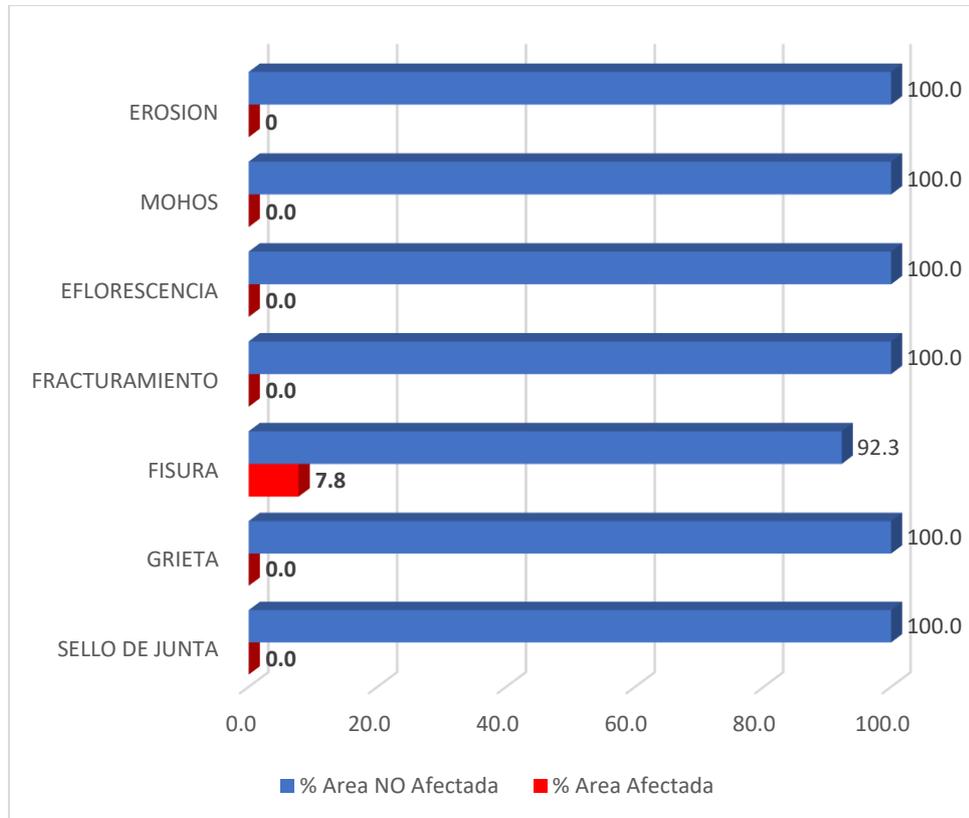
Gráfico 62: Patologías según porcentaje de área afectada y no afectada del piso, unidad muestral N° 11

Interpretación: Del gráfico N° 62, se puede observar que la estructura del canal evaluado en el piso el 7.8% se encuentra afectado por fisura y mientras que el 92.3% de la estructura del canal no se encuentra afectada por patologías.

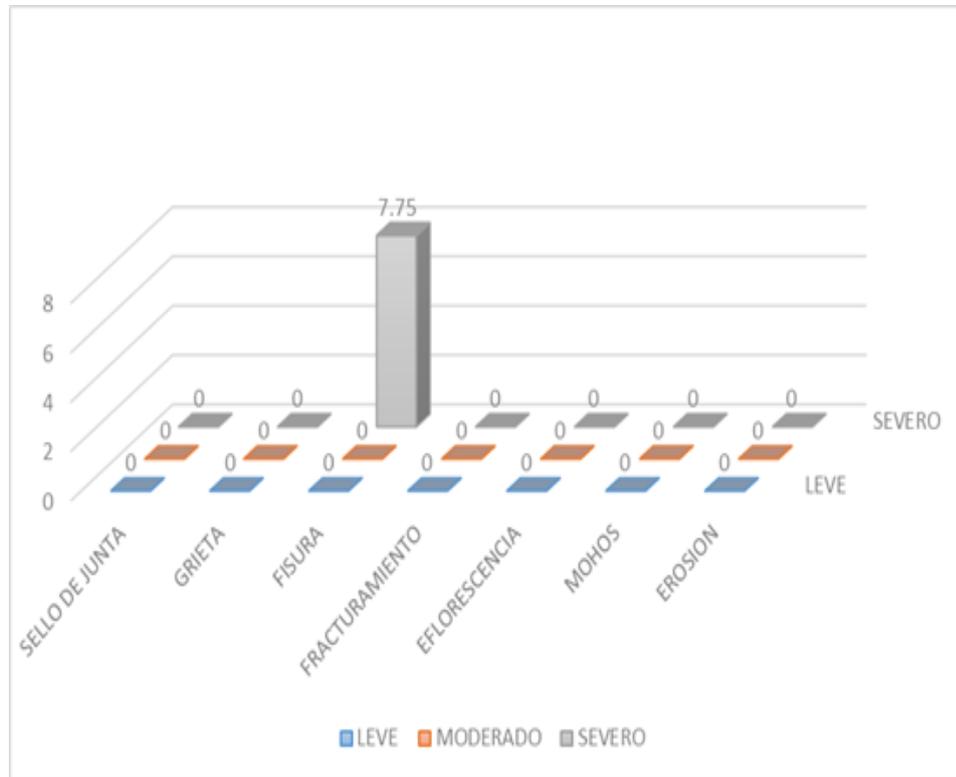
Gráfico 64: Patologías según niveles de severidad del piso, unidad muestral

Interpretación: Del gráfico N° 64, se puede observar que la estructura del canal evaluado en el piso el 7.8% se encuentra afectado por fisura con un grado de severidad severo y mientras que el 92.3% de la estructura del canal no se encuentra afectada por patologías.

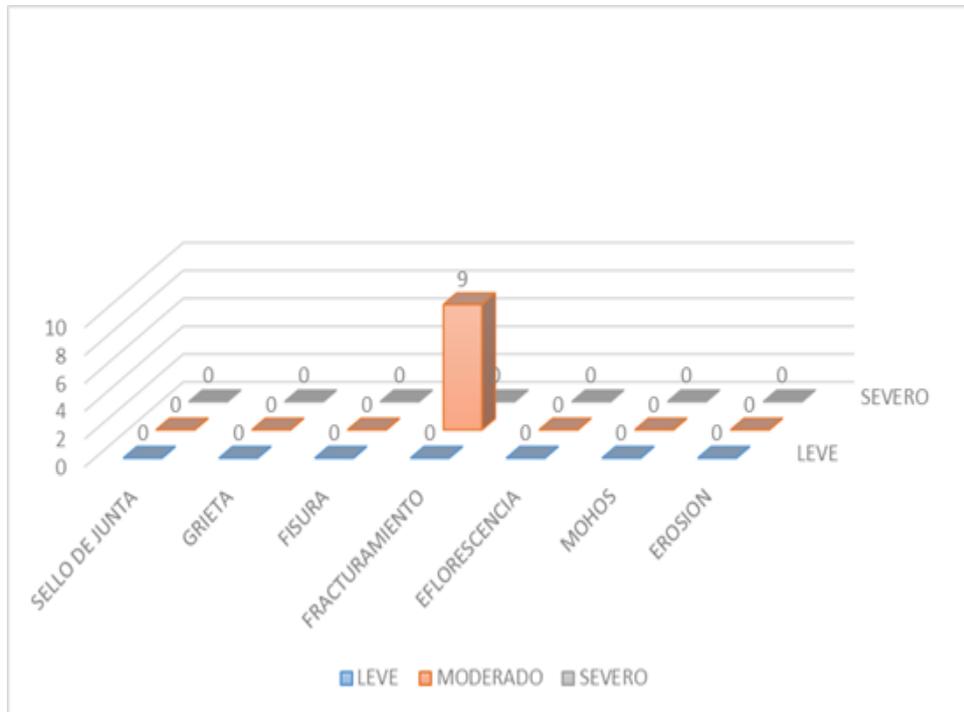
Gráfico 65: Patologías según niveles de severidad del margen derecho,
 unidad muestral N°11

Interpretación: Del gráfico N° 65, se puede observar que la estructura del canal evaluado en el margen derecho el 9% se encuentra afectado por fracturamiento con un grado de severidad moderado y mientras que el 91.0% de la estructura del canal no se encuentra afectada por patologías.

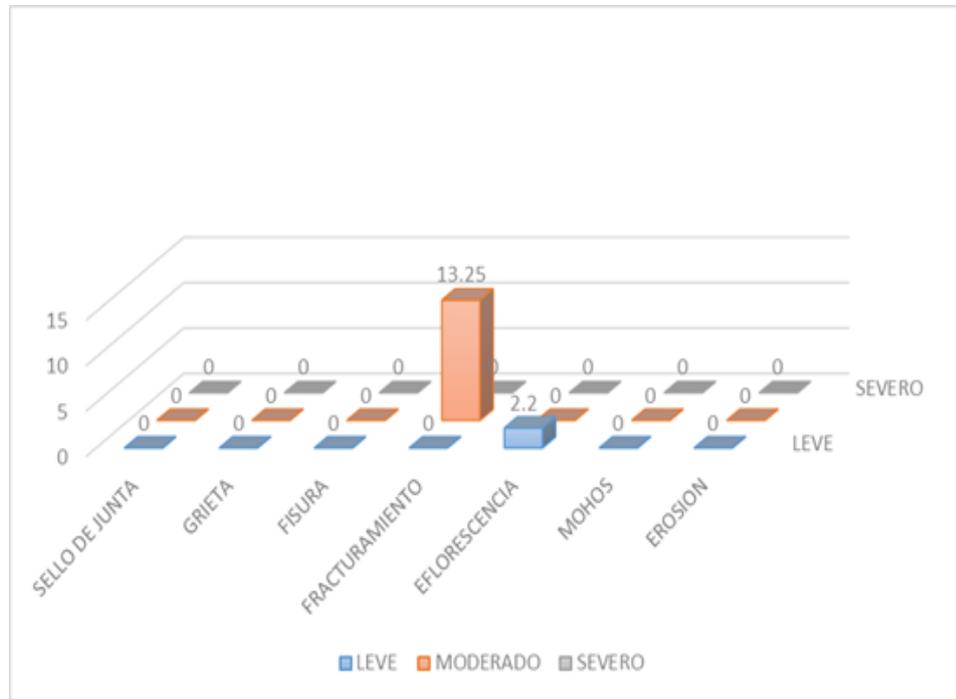
Gráfico 66: Patologías según niveles de severidad del margen izquierdo,
 unidad muestral N°11

Interpretación: Del gráfico N° 66, se puede observar que la estructura del canal evaluado en el margen izquierdo el 13.3% se encuentra afectado por fracturamiento con un nivel de severidad moderado y mientras que un 2.2% de la estructura del canal se encuentra afectado por eflorescencia con un nivel de severidad leve.

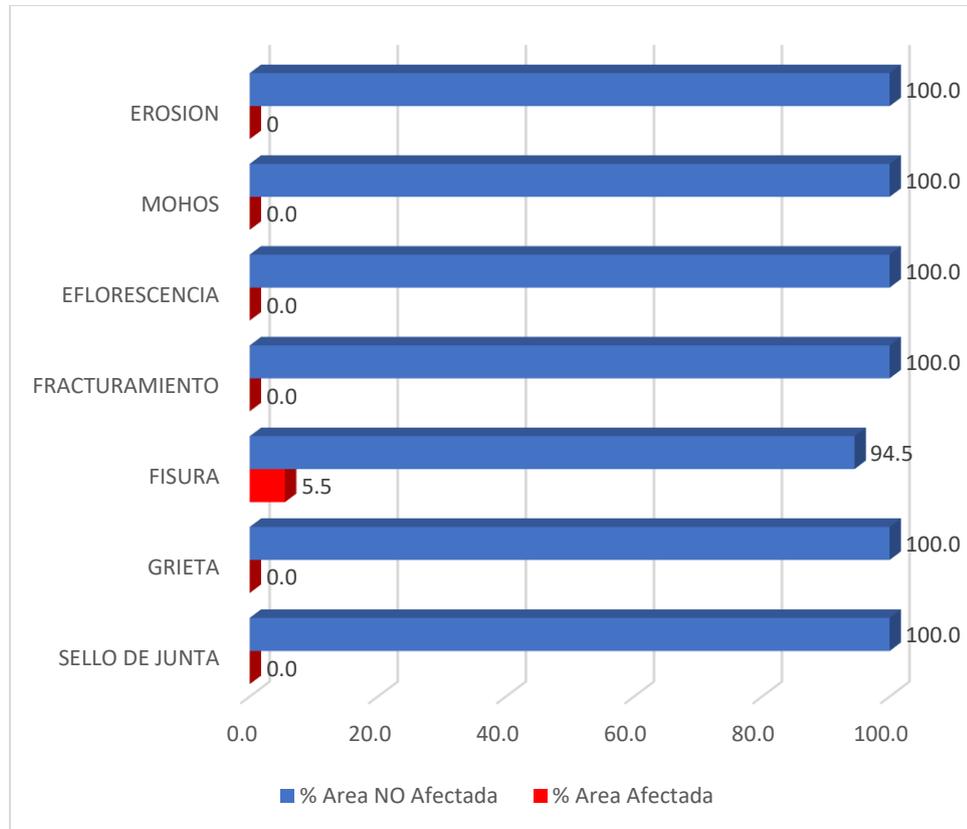
Gráfico 68: Patologías según porcentaje de área afectada y no afectada del piso, unidad muestral N° 12

Interpretación: Del gráfico N° 68, se puede observar que la estructura del canal evaluado en el piso el 5.5% se encuentra afectado por fisura y mientras que el 94.5% de la estructura del canal no se encuentra afectada por patologías.

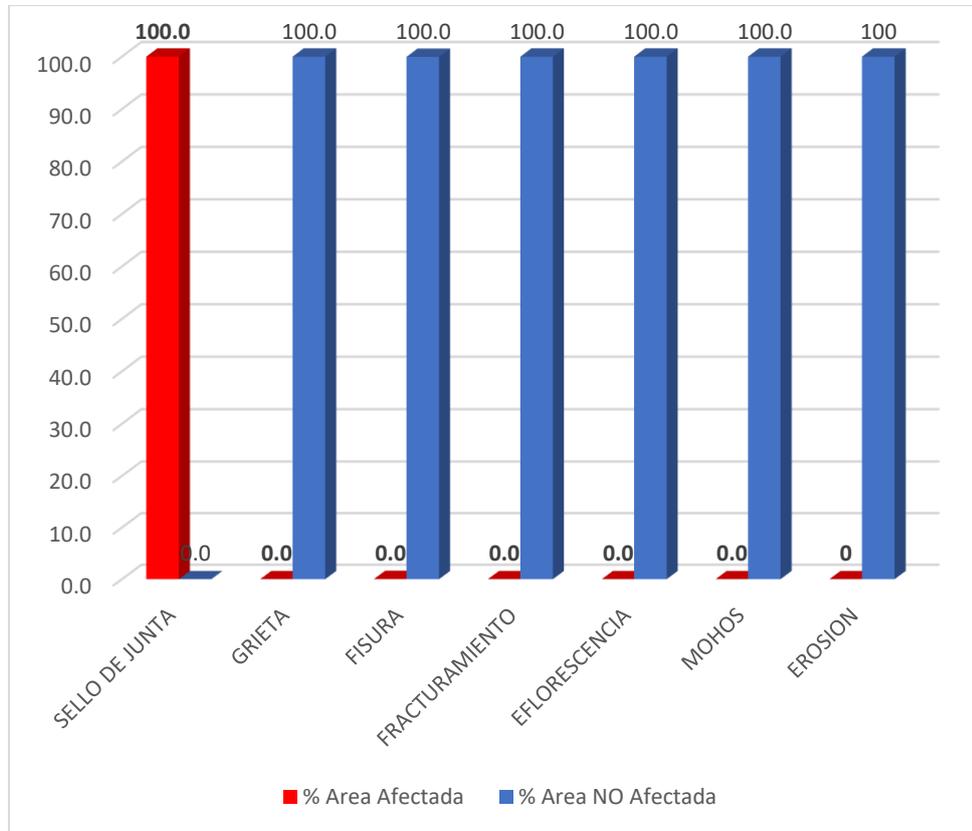
Gráfico 69: Patologías según porcentaje de área afectada y no afectada del margen izquierdo, unidad muestral N° 12

Interpretación: Del gráfico N° 69, se puede observar que la estructura del canal evaluado en el margen izquierdo el 100% se encuentra afectado por sello de junta.

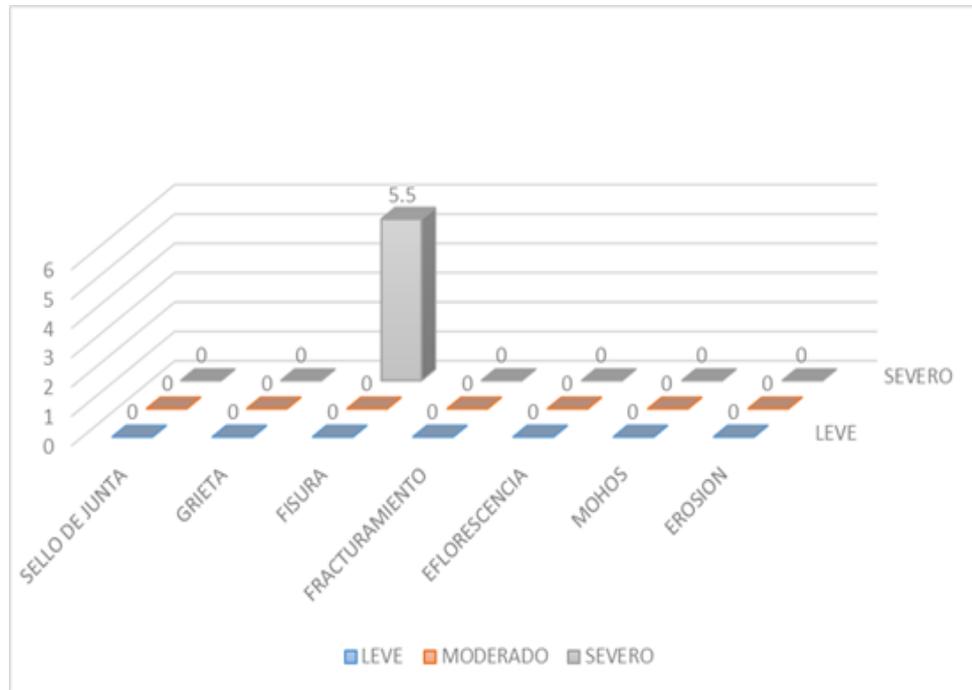
Gráfico 70: Patologías según niveles de severidad del piso, unidad muestral

Interpretación: Del gráfico N° 70, se puede observar que la estructura del canal evaluado en el piso el 5.5% se encuentra afectado por fisura con un grado de severidad severo y mientras que el 94.5% de la estructura del canal no se encuentra afectada por patologías.

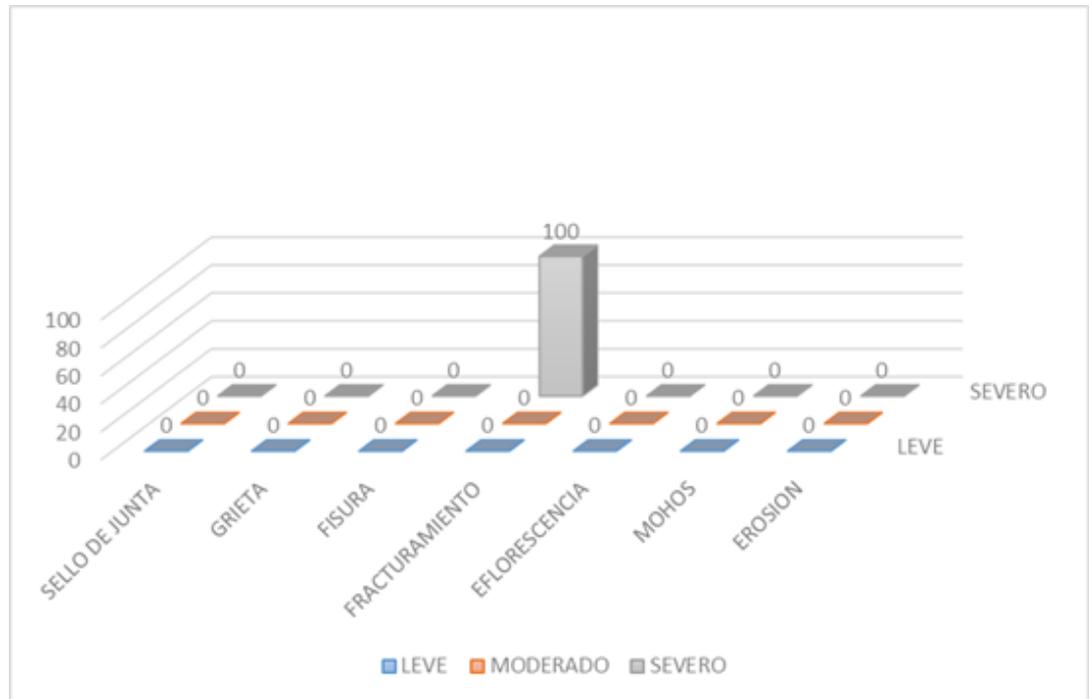
Gráfico 71: Patologías según niveles de severidad del margen derecho,
unidad muestral N°12

Interpretación: Del gráfico N° 71, se puede observar que la estructura del canal evaluado en el margen derecho el 100% se encuentra afectado por fracturamiento con un grado de severidad severo.

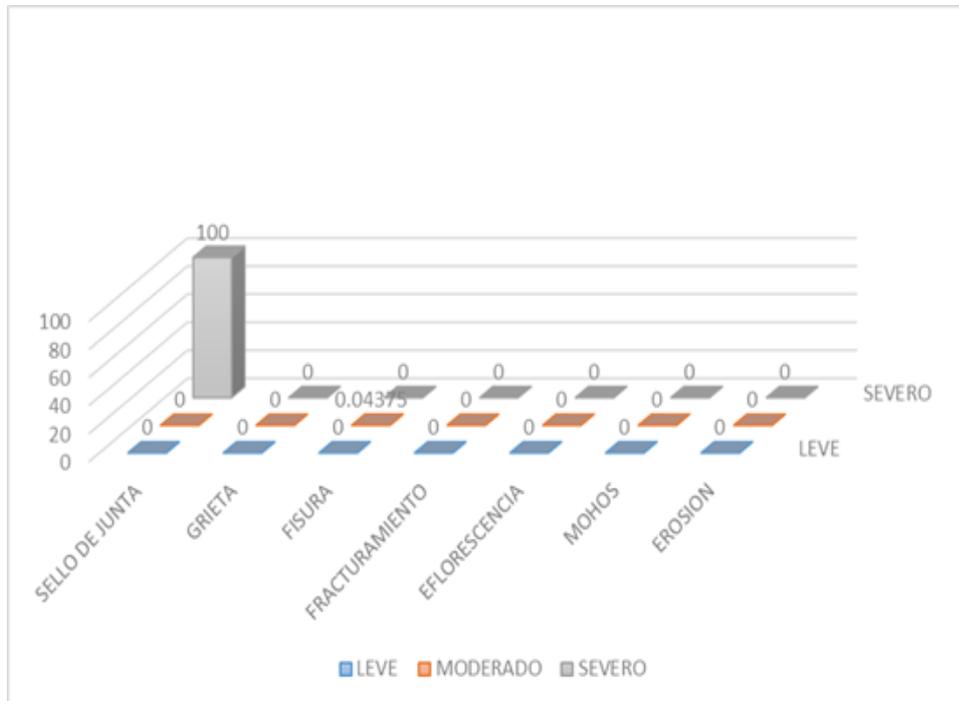
Gráfico 72: Patologías según niveles de severidad del margen izquierdo, unidad muestral N°12

Interpretación: Del gráfico N° 72, se puede observar que la estructura del canal evaluado en el margen izquierdo el 100% se encuentra afectado por sello de junta con un grado de severidad severo.

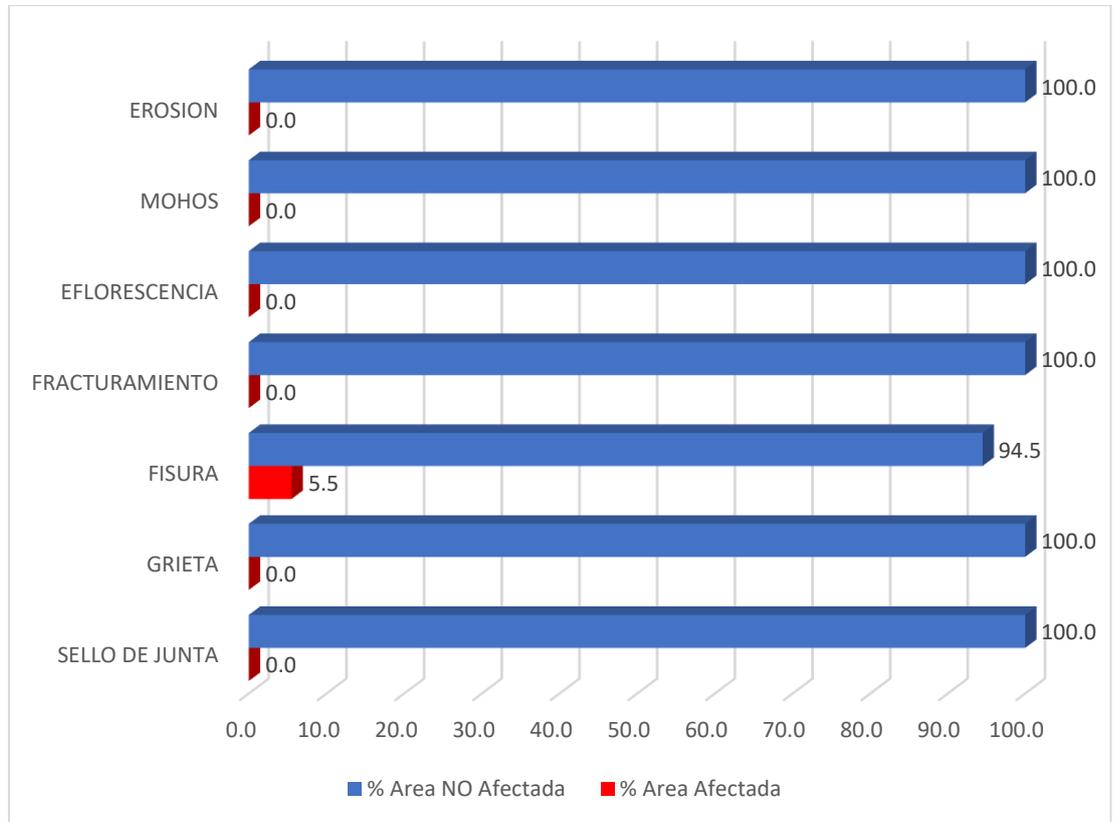
Gráfico 74: Patologías según porcentaje de área afectada y no afectada del piso, unidad muestral N° 13

Interpretación: Del gráfico N° 74, se puede observar que la estructura del canal evaluado en el piso el 5.5% se encuentra afectado por fisura y mientras que el 94.5% de la estructura del canal no se encuentra afectada por patologías.

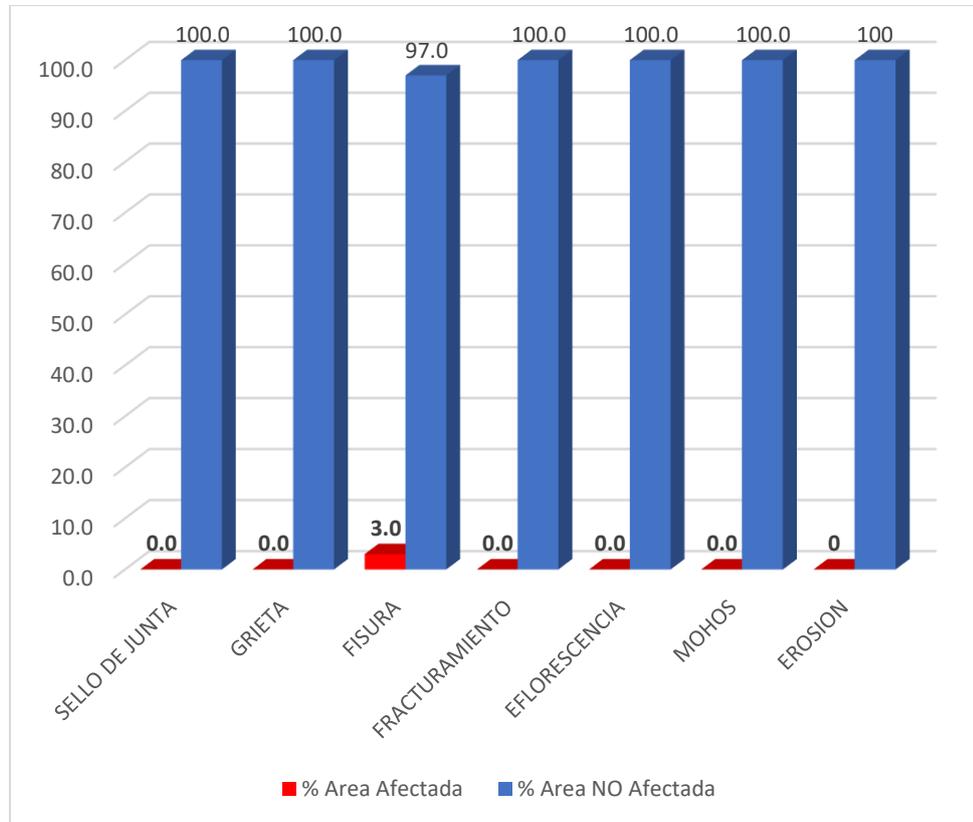
Gráfico 75: Patologías según porcentaje de área afectada y no afectada del margen izquierdo, unidad muestral N° 13

Interpretación: Del gráfico N° 75, se puede observar que la estructura del canal evaluado en el margen izquierdo el 3% se encuentra afectado por fisuras y mientras que un 97% de la estructura del canal no se encuentra afectada por patologías.
