**UNIVERSIDAD CATÓLICA LOS ÁNGELES DE
CHIMBOTE**

Determinación y evaluación de patologías del concreto en el canal de recolección de aguas pluviales del botadero Ore Bin hasta la Poza Jessenia de la minera Barrick Misquichilca Pierina entre las progresivas 1+000 al 2+000, del distrito de Jangas, provincia de Huaraz, región Áncash – 2018.

Tesis para optar el título profesional de:

Ingeniero Civil

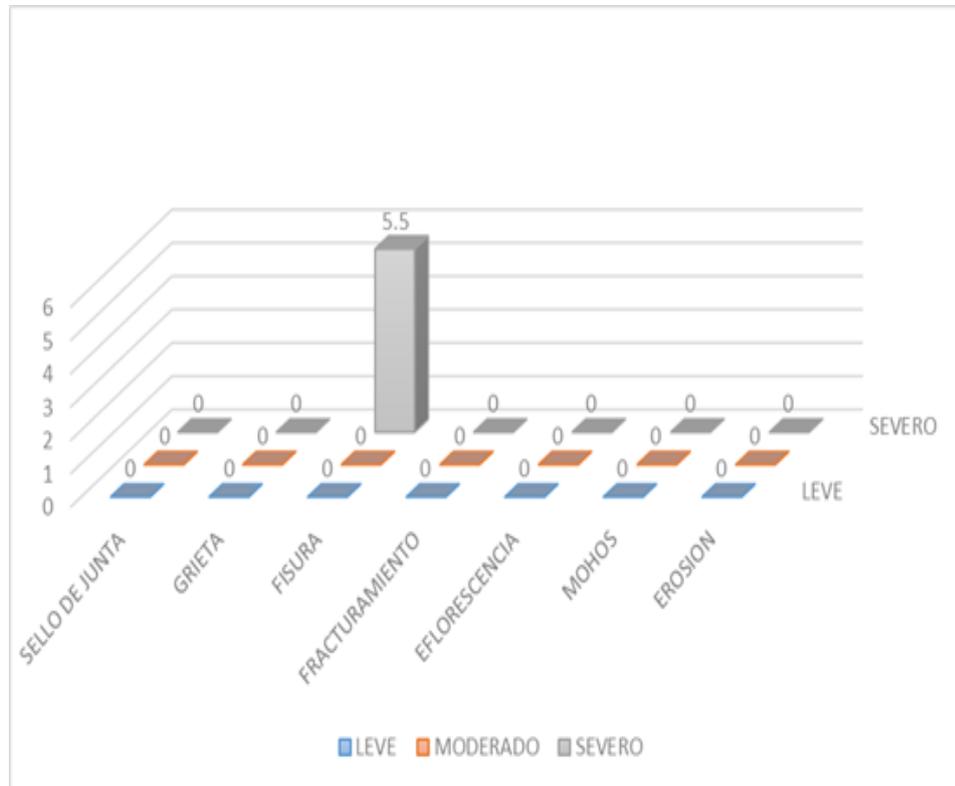
Gráfico 76: Patologías según niveles de severidad del piso, unidad muestral

Interpretación: Del gráfico N° 76, se puede observar que la estructura del canal evaluado en el piso el 5.5% se encuentra afectado por fisura con un grado de severidad severo y mientras que el 94.5% de la estructura del canal no se encuentra afectada por patologías.

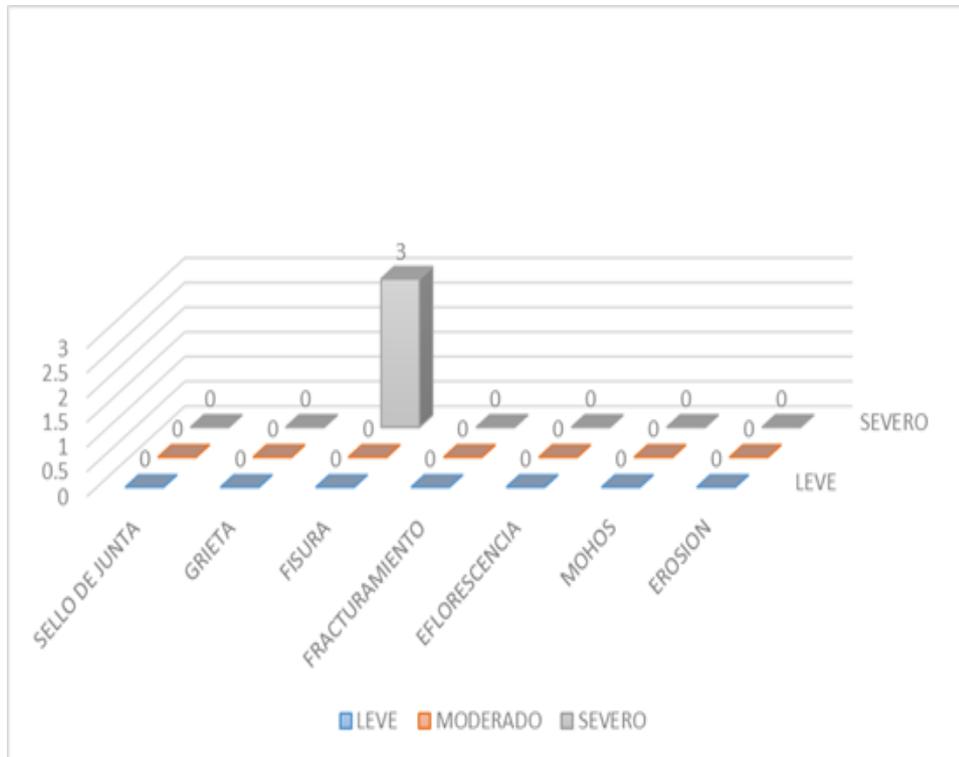
Gráfico 78: Patologías según niveles de severidad del margen izquierdo, unidad muestral N°13

Interpretación: Del gráfico N° 78, se puede observar que la estructura del canal evaluado en el margen izquierdo el 3% se encuentra afectado por fisuras con un grado de severidad severo y mientras que un 97% de la estructura del canal no se encuentra afectada por patologías.

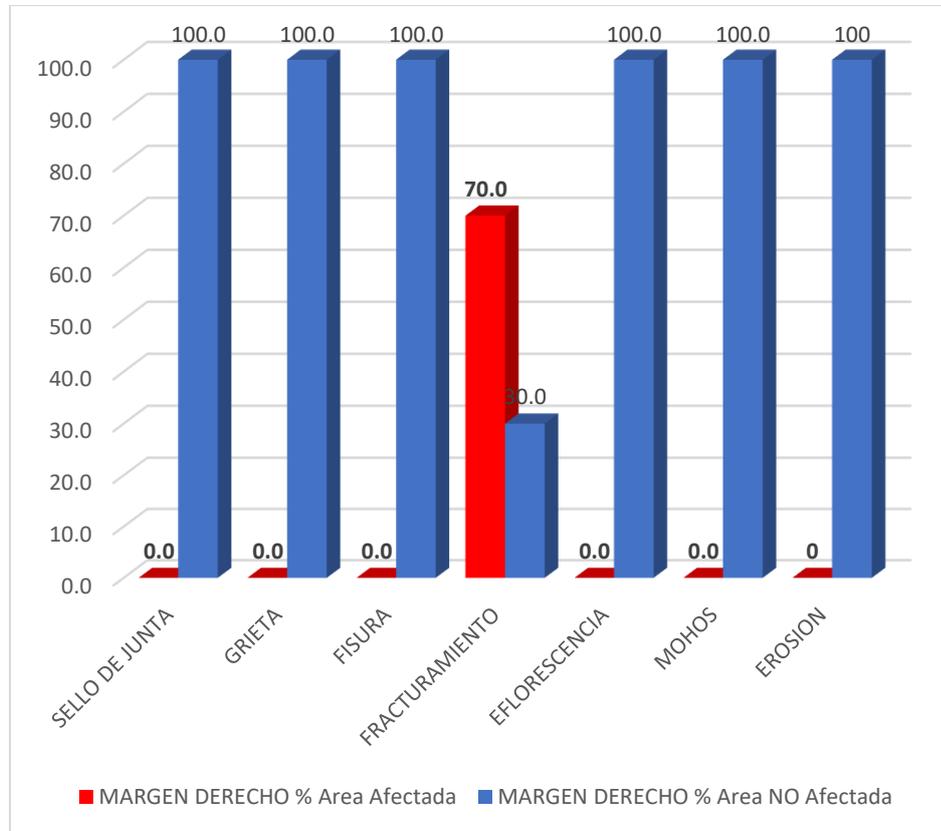
Gráfico 79: Patologías según porcentaje de área afectada y no afectada del margen derecho, unidad muestral N° 14

Interpretación: Del gráfico N° 79, se puede observar que la estructura del canal evaluado en el margen derecho el 70% se encuentra afectado por fracturamiento y mientras que un 30% de la estructura del canal no se encuentra afectada por patologías.

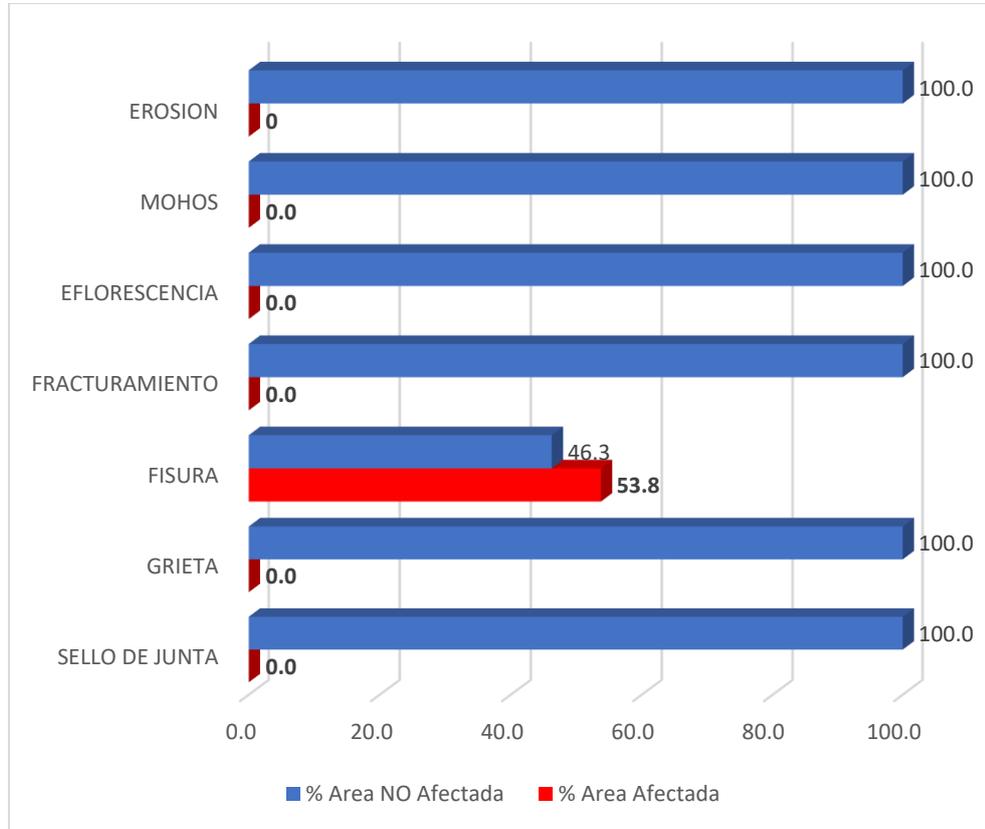
Gráfico 80: Patologías según porcentaje de área afectada y no afectada del piso, unidad muestral N° 14

Interpretación: Del gráfico N° 80, se puede observar que la estructura del canal evaluado en el piso el 53.8% se encuentra afectado por fisuras y mientras que un 46.3% de la estructura del canal no se encuentra afectada por patologías.

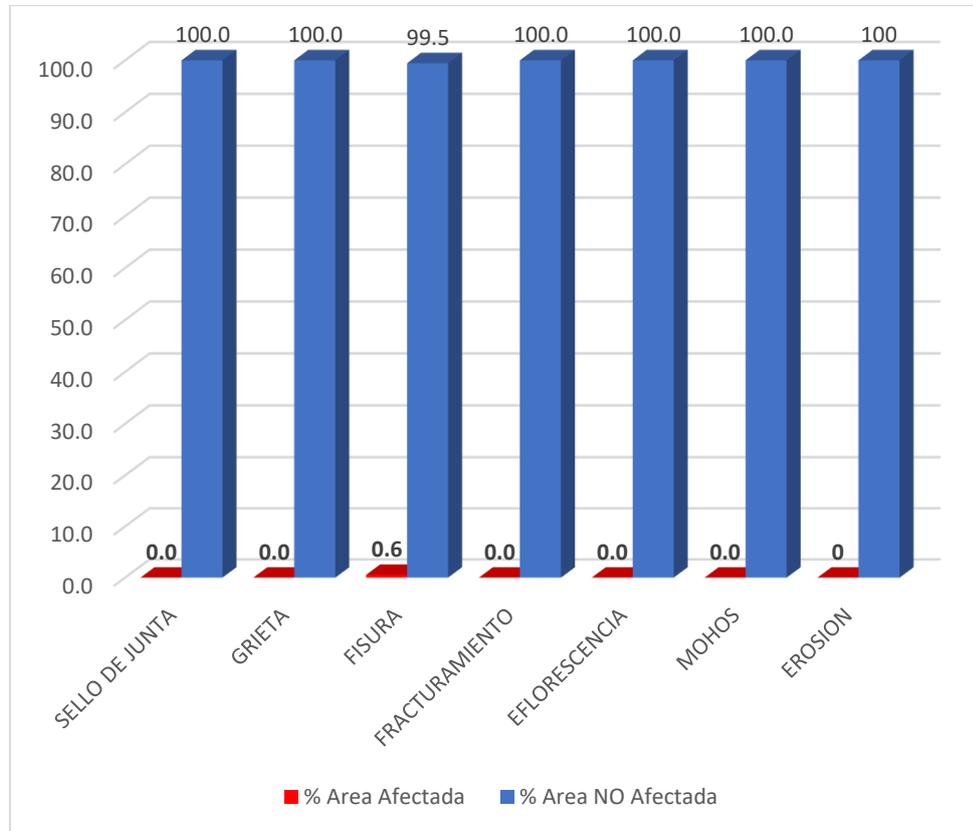
Gráfico 81: Patologías según porcentaje de área afectada y no afectada del margen izquierdo, unidad muestral N° 14

Interpretación: Del gráfico N° 81, se puede observar que la estructura del canal evaluado en el margen izquierdo el 0.6% se encuentra afectado por fisuras y mientras que un 99.4% de la estructura del canal no se encuentra afectada por patologías.

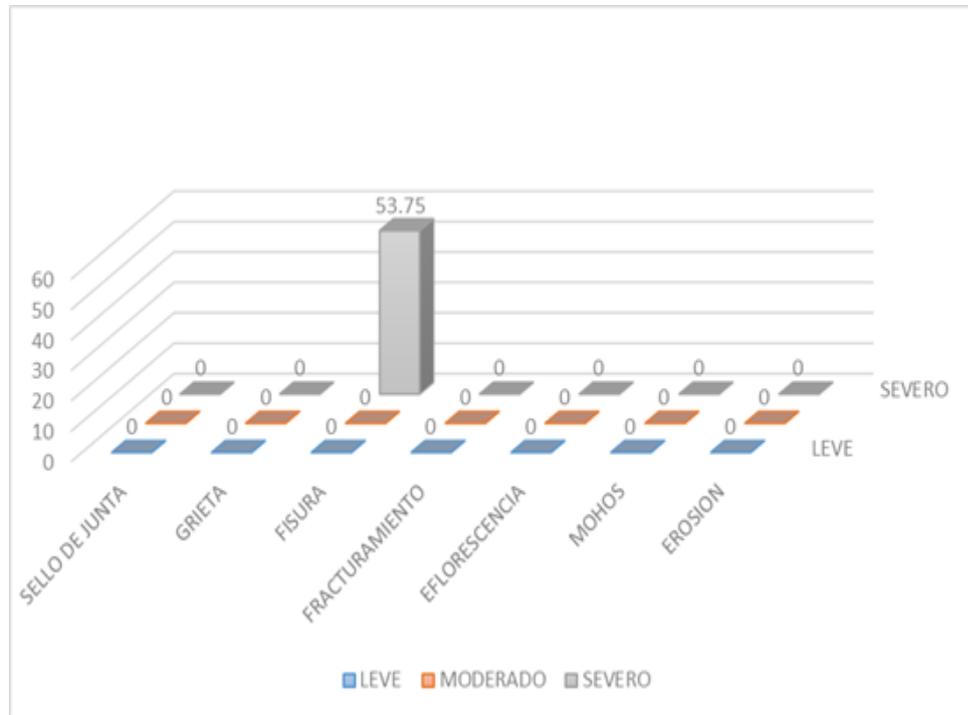
Gráfico 82: Patologías según niveles de severidad del piso, unidad muestral a N°14

Interpretación: Del gráfico N° 82, se puede observar que la estructura del canal evaluado en el piso el 53.75% se encuentra afectado por fisuras con un grado de severidad severo y mientras que un 46.25% de la estructura del canal no se encuentra afectada por patologías.

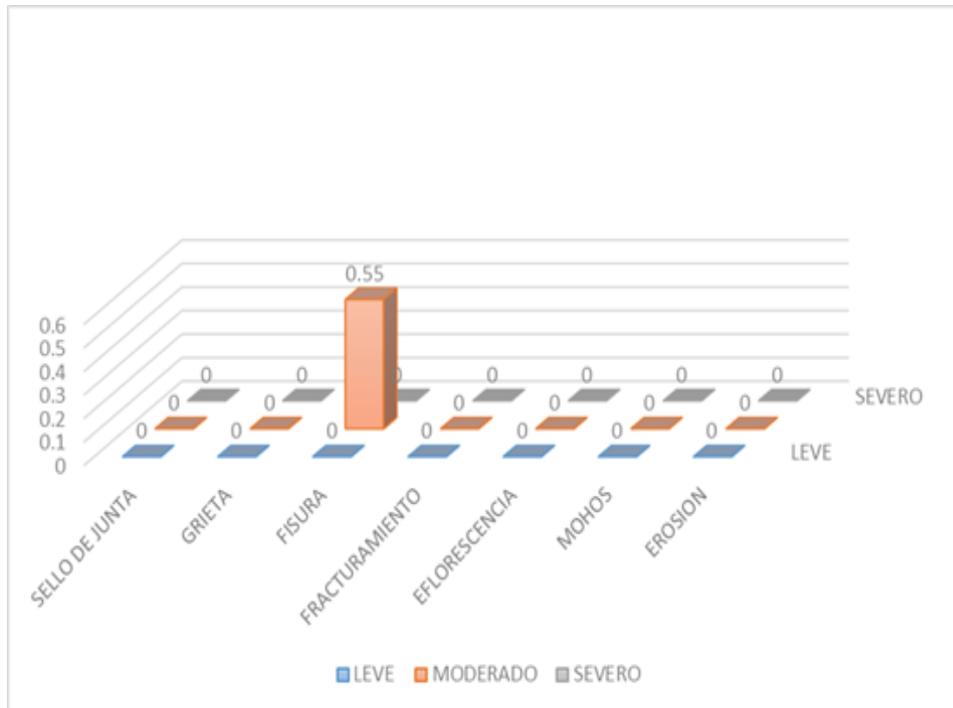
Gráfico 84: Patologías según niveles de severidad del margen izquierdo, unidad muestral N°14

Interpretación: Del gráfico N° 84, se puede observar que la estructura del canal evaluado en el margen izquierdo el 0.55% se encuentra afectado por fisuras con un grado de severidad moderado y mientras que un 99.45% de la estructura del canal no se encuentra afectada por patologías.

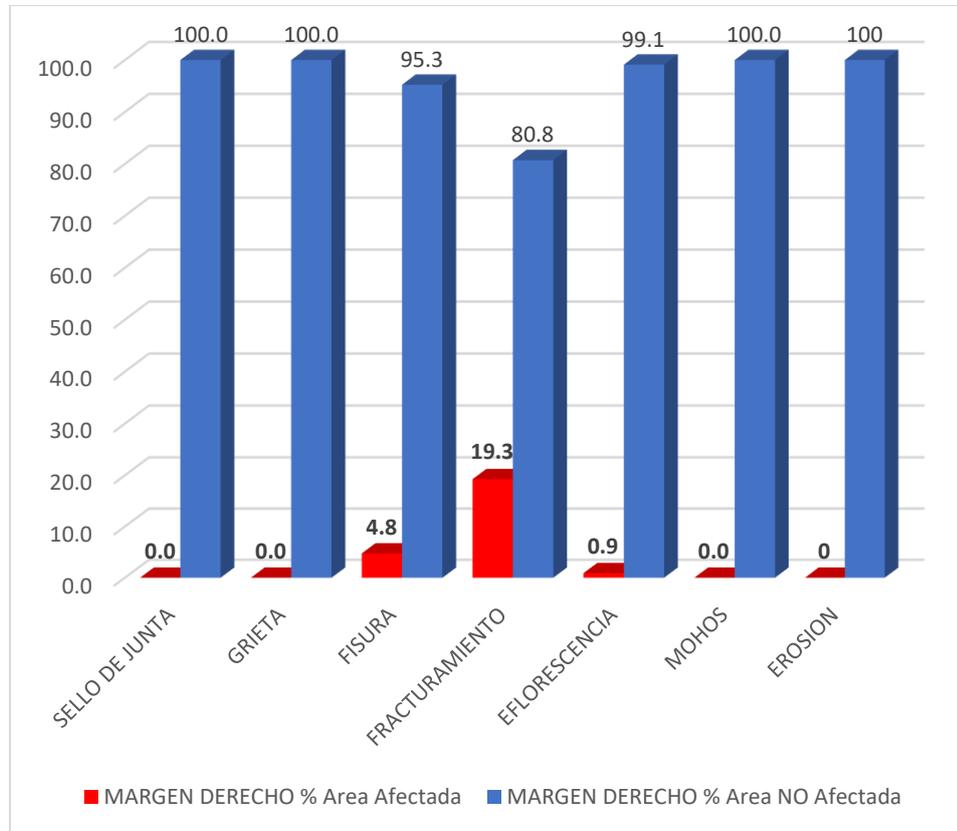
Gráfico 85: Patologías según porcentaje de área afectada y no afectada del margen derecho, unidad muestral N° 15

Interpretación: Del gráfico N° 85, se puede observar que la estructura del canal evaluado en el margen derecho el 19.3% se encuentra afectado por fracturamiento, el 4.8% se encuentra afectado por fisuras y mientras que un 0.9% de la estructura del canal se encuentra afectada por eflorescencia.

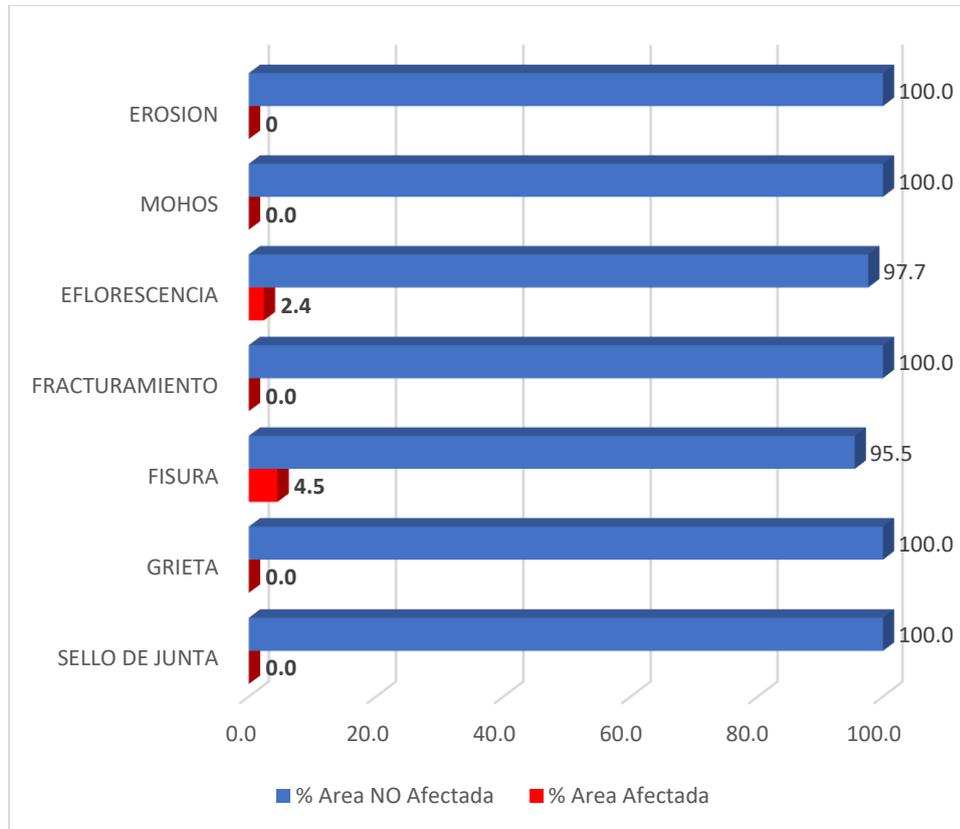
Gráfico 86: Patologías según porcentaje de área afectada y no afectada del piso, unidad muestral N° 15

Interpretación: Del gráfico N° 86, se puede observar que la estructura del canal evaluado en el piso el 4.5% se encuentra afectado por fisuras y mientras que un 2.4% de la estructura del canal se encuentra afectada por eflorescencia.

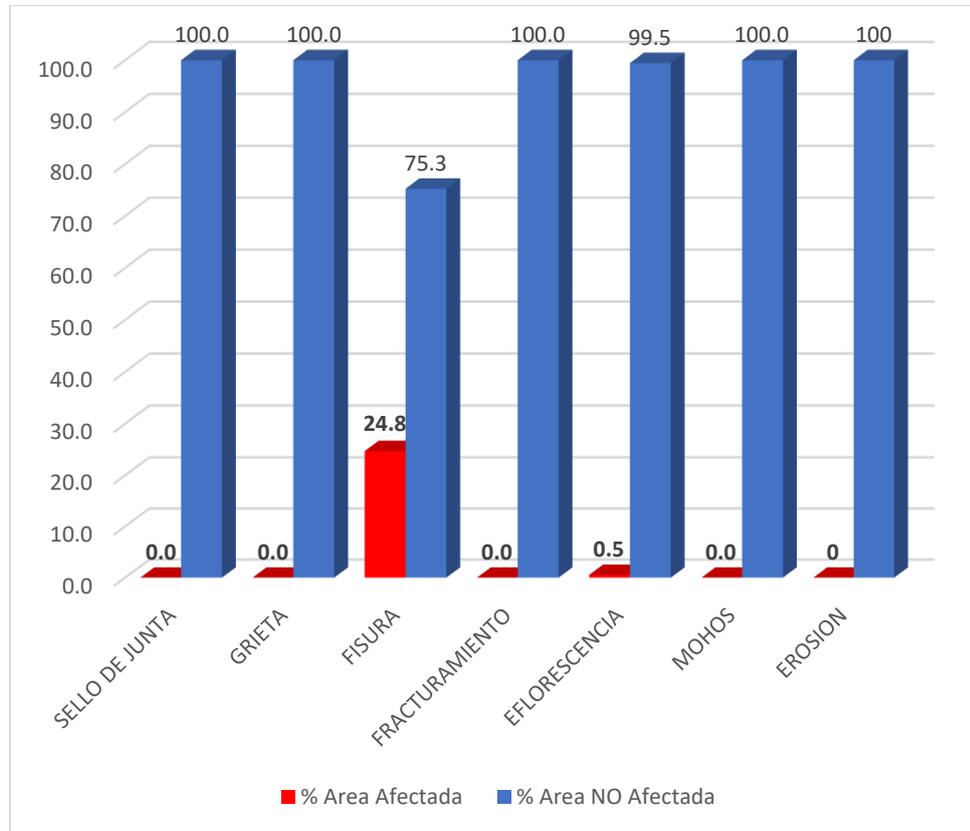
Gráfico 87: Patologías según porcentaje de área afectada y no afectada del margen izquierdo, unidad muestral N° 15

Interpretación: Del gráfico N° 87, se puede observar que la estructura del canal evaluado en el margen izquierdo el 24.8% se encuentra afectado por fisuras y mientras que un 0.5% de la estructura del canal se encuentra afectada por eflorescencia.

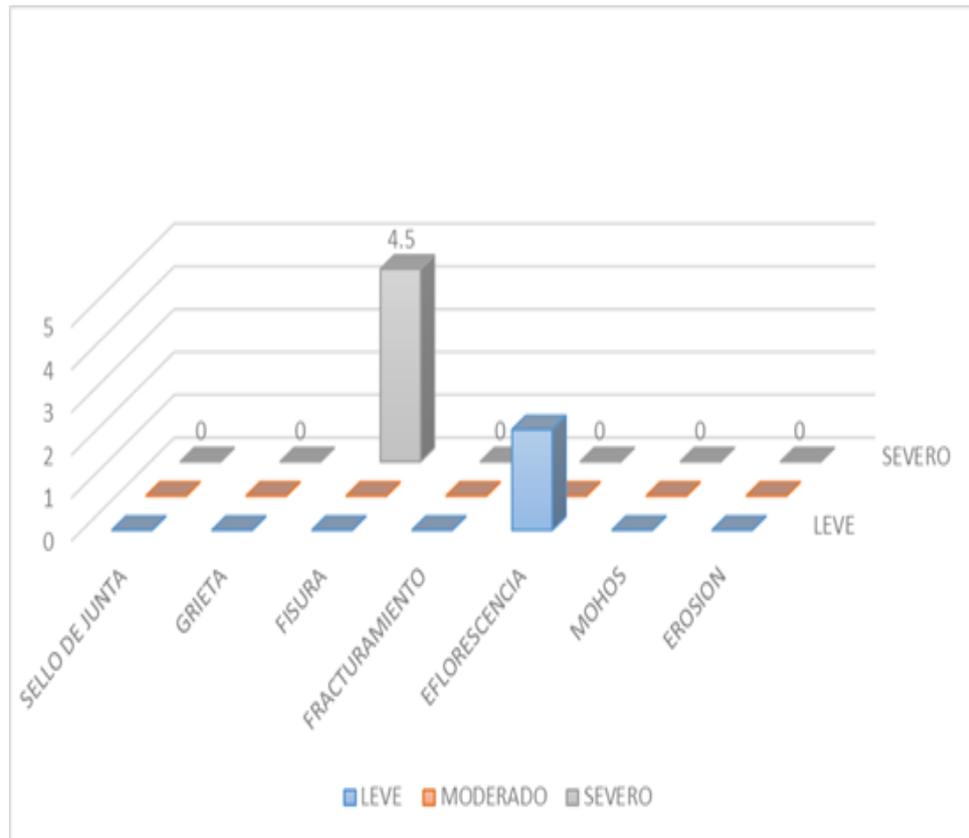
Gráfico 88: Patologías según niveles de severidad del piso, muestra N°15

Interpretación: Del gráfico N° 88, se puede observar que la estructura del canal evaluado en el piso el 4.5% se encuentra afectado por fisuras con un grado de severidad severo y mientras que un 2.4% de la estructura del canal se encuentra afectada por eflorescencia con un grado de severidad leve.

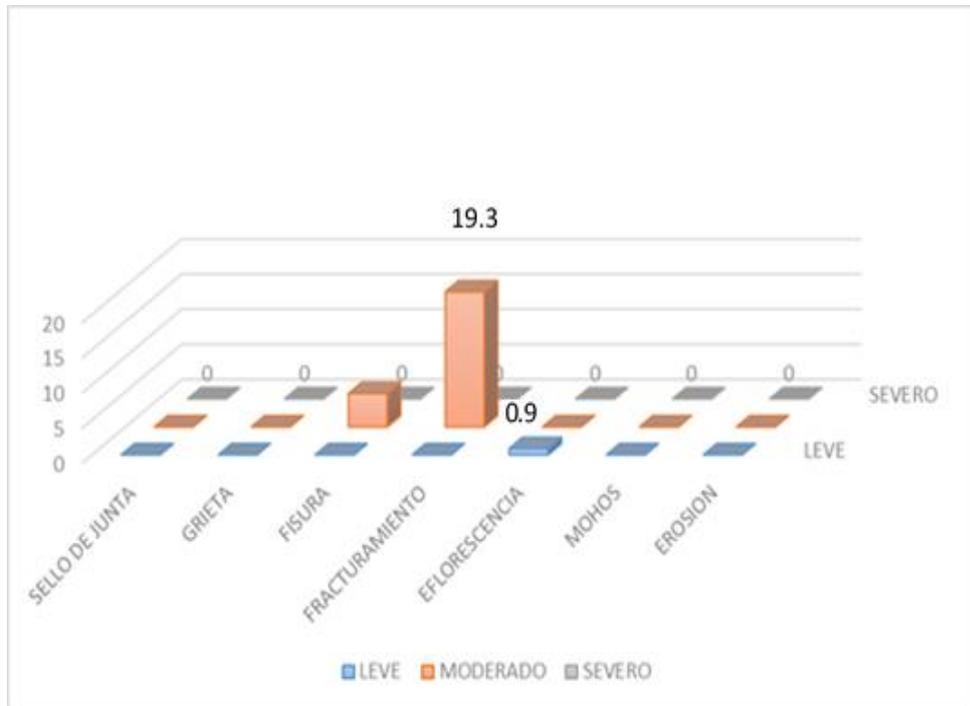
Gráfico 89: Patologías según niveles de severidad del margen derecho,
muestra N°15

Interpretación: Del gráfico N° 89, se puede observar que la estructura del canal evaluado en el margen derecho el 19.3% se encuentra afectado por fracturamiento con un nivel de severidad moderado, el 4.8% se encuentra afectado por fisuras y mientras que un 0.9% de la estructura del canal se encuentra afectada por eflorescencia con un nivel de severidad leve.

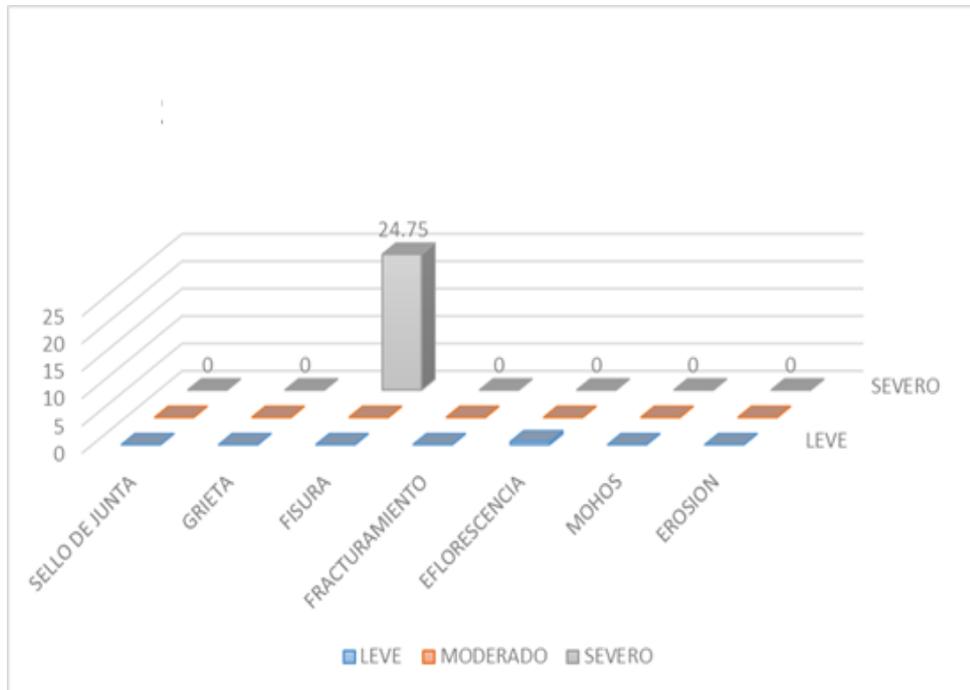
Gráfico 90: Patologías según porcentaje de área afectada y no afectada del margen izquierdo, unidad muestral N° 15

Interpretación: Del gráfico N° 90, se puede observar que la estructura del canal evaluado en el margen izquierdo el 24.75 % se encuentra afectado por fisura con un nivel de severidad severa, mientras que el 73.25% de la estructura del canal no se encuentra con daños por patologías.
