Determinación y evaluación de patologías del concreto en el canal de recolección de aguas pluviales del Pad Fase 6 hasta el botadero Ore Bin de la minera Barrick Misquichilca Pierina entre las progresivas 0+000 al 1+000 del distrito de Jangas, provincia de Huaraz, departamento de Áncash – 2018.

**Tesis para optar el título profesional de:**

**Ingeniero Civil**

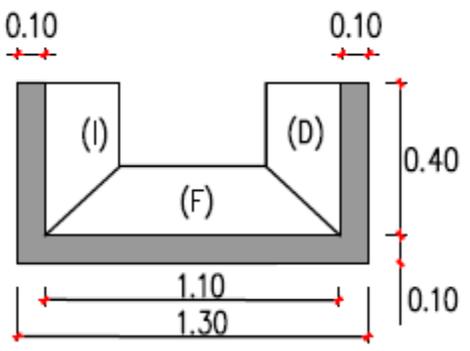
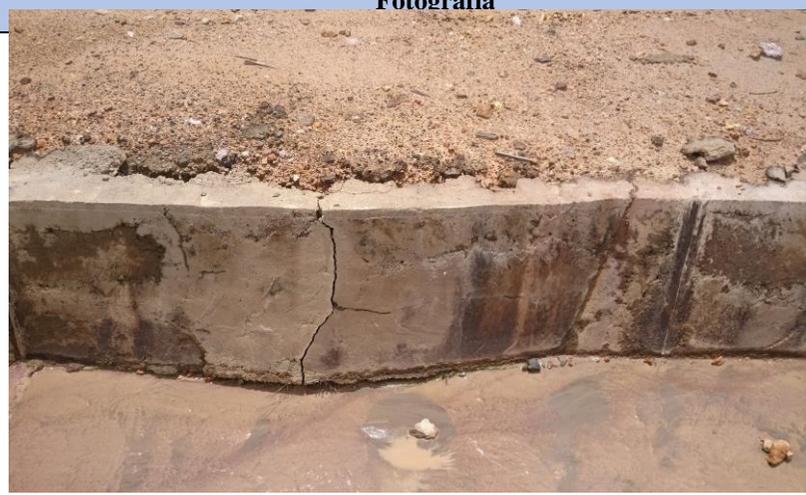
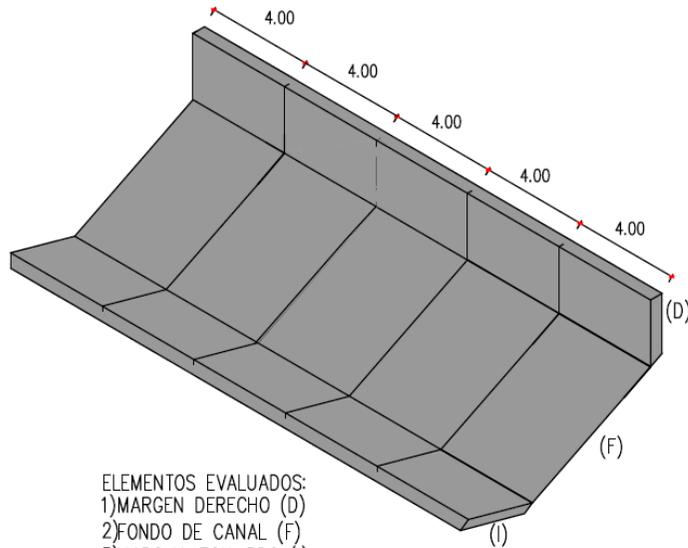
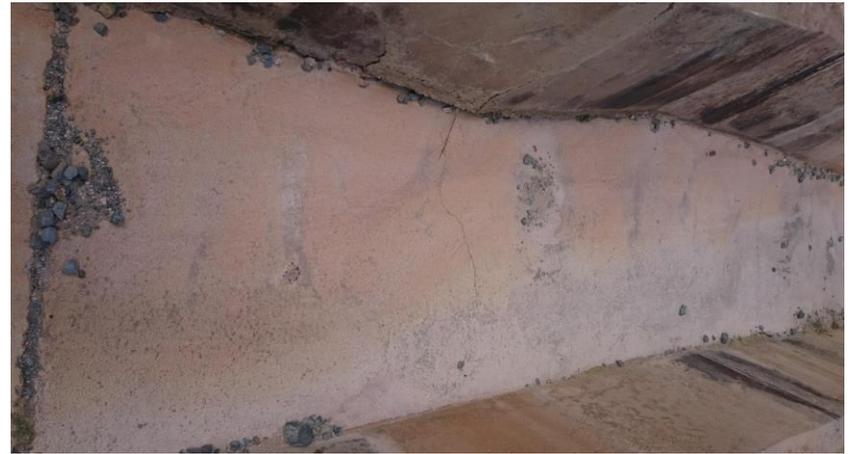
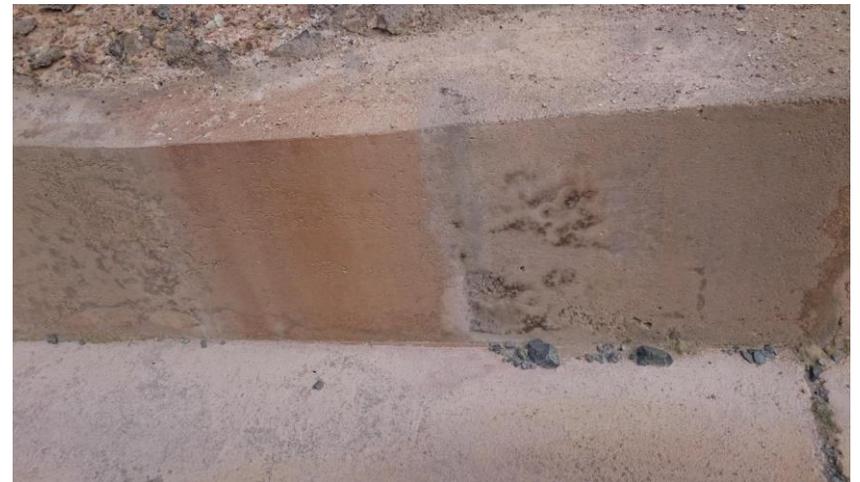
Ubicación geográfica del canal					Fecha:	Progresiva:	Und. Muestral	Nivel de Severidad			
Departamento :	Ancash	Provincia:	Huaraz	Distrito:	Jangas	19/05/2018	1+100	1	Leve	Moderado	Severo

Unidad muestral	Progresiva	Patología	Margen	Niveles de severidad	Prioridad	Fotografía
1	1+100	Fracturamiento	Lado derecho	Moderado	Alta

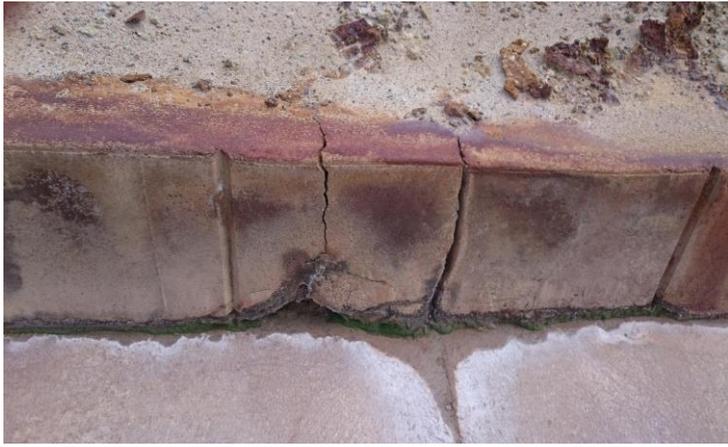
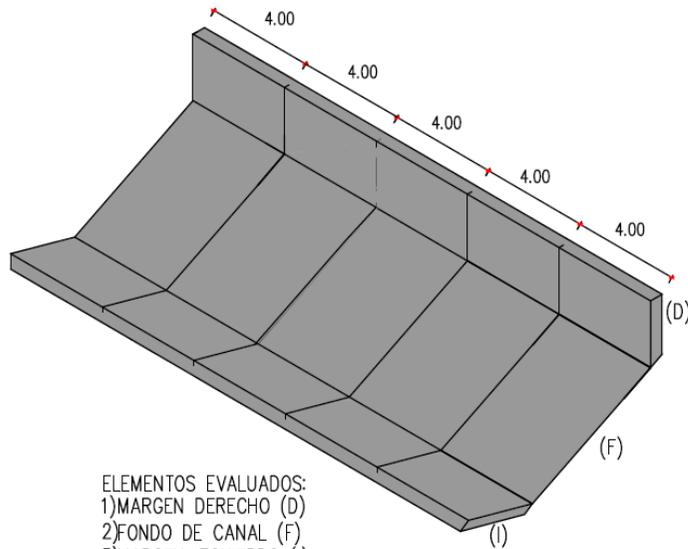
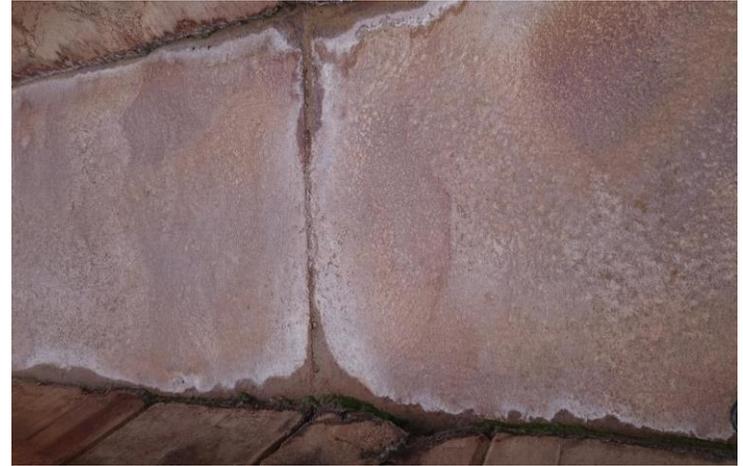
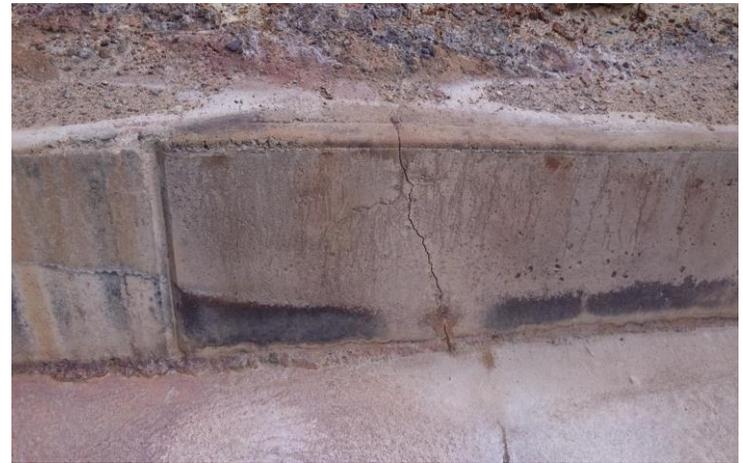
Ubicación geográfica del canal					Fecha:	Progresiva:	Und. Muestral	Nivel de Severidad			
Departamento :	Ancash	Provincia:	Huaraz	Distrito:	Jangas	19/05/2018	1+160	4	Leve	Moderado	Severo

LADO DERECHO	ESPESOR DE LOSA (m)	Patología	Largo (m)	Ancho (m)	Área (m2)	Espesor losa afectado		% Área Afectada	% Área NO Afectada	Nivel de Severidad	Descripción de Severidad
						e (m) (afectado)	% afectación				
	AREA Total (m2)	Patología	Largo (m)	Ancho (m)	Área (m2)	Abertura (mm)	% Área Afectada	% Área NO Afectada	Nivel de Severidad	Descripción de Severidad	
	0.1										
	0.01	SELLO DE JUNTA	0.4	0.025	0.01		100.0	0.0	Severo	Según (Aguado A. 2006) (17): "La pérdida del sello es mayor al 40%. Se infiltra el agua".	
	1.6	GRIETA	0.6	0.4	0.24	140	15.0	85.0	Severo	Según (Ramos I. 2013) (18): "Grietas con ancho mayores a 4mm".	
		FISURA									
		FRACTURAMIENTO									
		EFLORESCENCIA									
		MOHOS									
RESUMEN	<b>% AREA TOTAL AFECTADA</b>		15.0	<b>% AREA TOTAL NO AFECTADA</b>		85.0	<b>% NIVEL DE SEVERIDAD PREDOMINANTE</b>	Severo	<b>PATOLOGIA CRITICA</b>	<b>GRIETA</b>

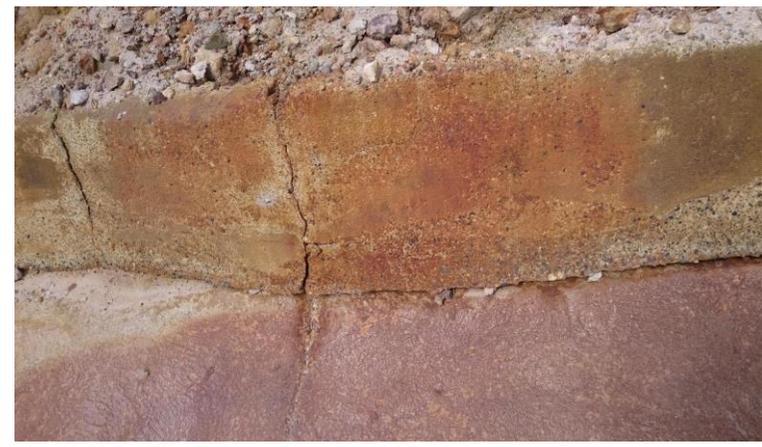
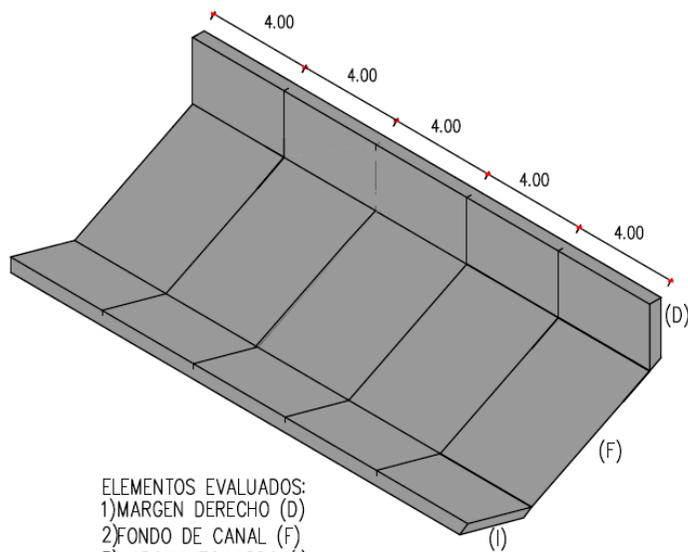
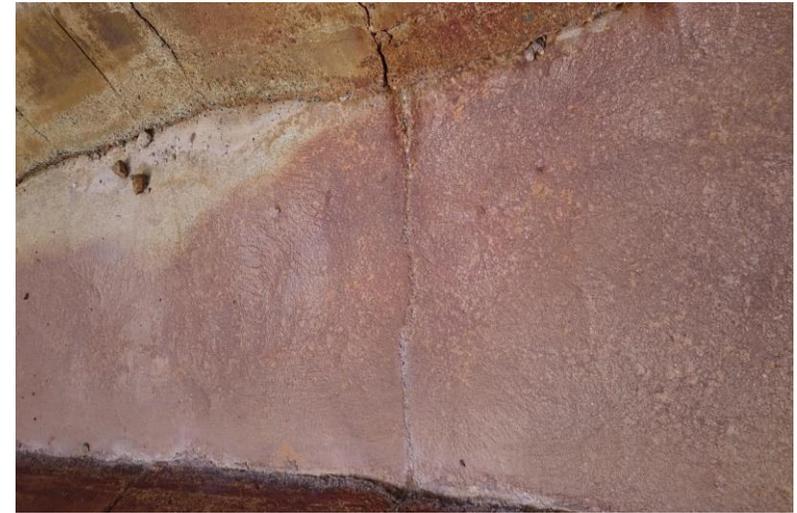
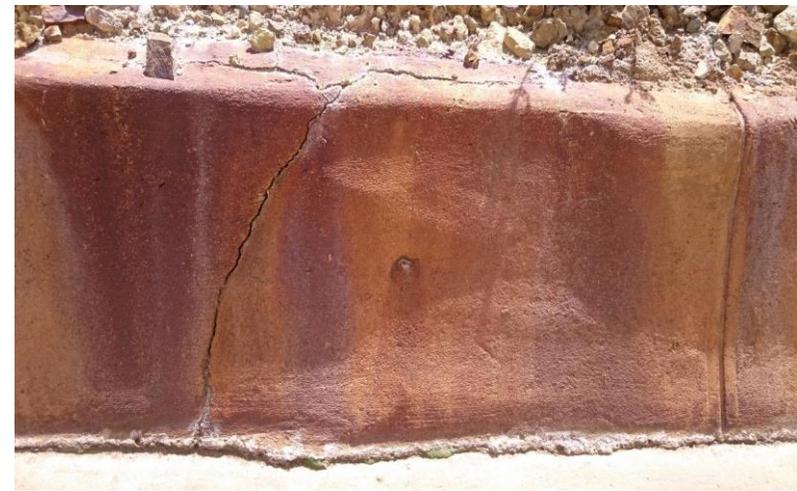
Ubicación geográfica del canal					Fecha:	Progresiva:	Und. Muestral	Nivel de Severidad			
<b>Departamento:</b>	Ancash	<b>Provincia:</b>	Huaraz	<b>Distrito:</b>	Jangas	19/05/2018	1+260	9	Leve	Moderado	Severo

LADO DERECHO	ESPESOR DE LOSA (m)	Patología	Largo (m)	Ancho (m)	Área (m2)	Espesor losa afectado		% Área Afectada	% Área NO Afectada	Nivel de Severidad	Descripción de Severidad	
						e (m) (afectado)	% afectación					
	AREA Total (m2)	Patología	Largo (m)	Ancho (m)	Área (m2)	Abertura (mm)	% Área Afectada	% Área NO Afectada	Nivel de Severidad	Descripción de Severidad		
	0.1	EROSION	0.55	0.13	0.0715	0.001	1	4.47	95.53	Leve	Según (Monjo J. 1997) (19): "Afectado hasta un 5% de su espesor.	
	0.01	SELLO DE JUNTA										
	1.6	GRIETA	2.8	0.4	1.12	4.2	70.0	30.0		Severo	Según (Ramos I. 2013) (18): "Grietas con ancho mayores a 4mm".	
		FISURA										
		FRACTURAMIENTO										
		EFLORESCENCIA										
		MOHOS										
RESUMEN	<b>% AREA TOTAL AFECTADA</b>		74.47	<b>% AREA TOTAL NO AFECTADA</b>		25.53	<b>% NIVEL DE SEVERIDAD PREDOMINANTE</b>		Severo	<b>PATOLOGIA CRITICA</b>	<b>GRIETA</b>

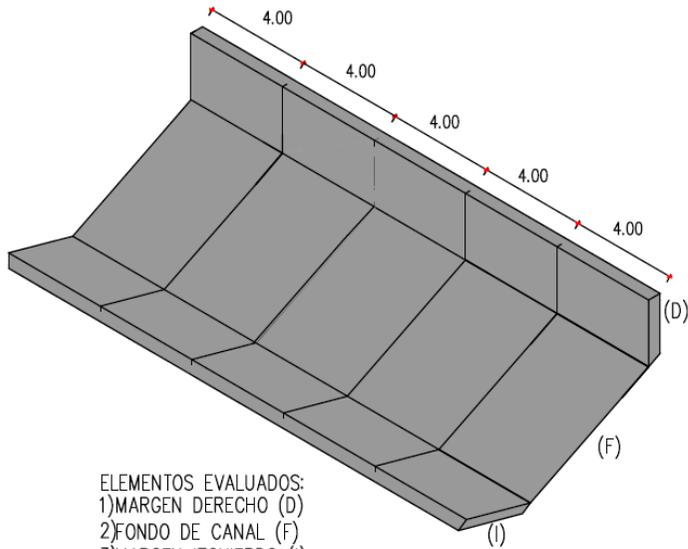
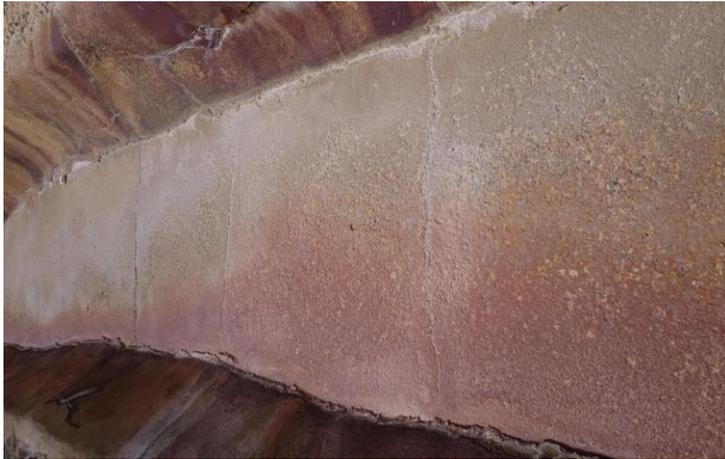
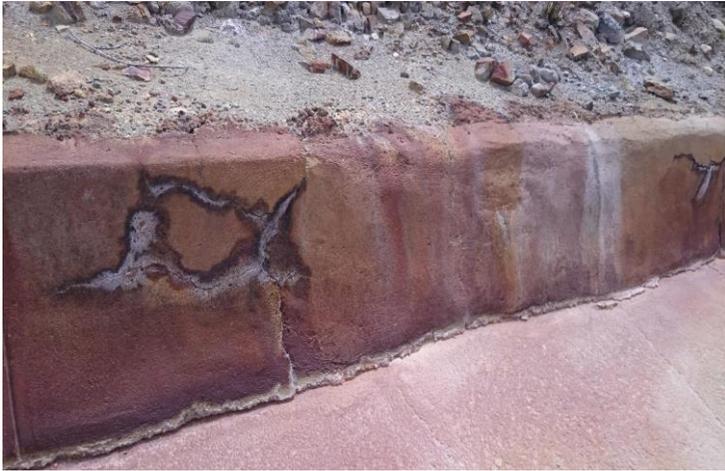
0.1	EROSION									
	0.01	SELLO DE JUNTA									
	1.6	GRIETA FISURA									
		FRACTURAMIENTO	4	0.4	1.6	5.4	100.0	0.0	Moderado	Según (Manual para la inspección visual de estructuras de drenaje 2006) (NN): "Los bloques presentan una separación entre 3 mm y 10 mm con algún desplazamiento, sin hundimientos".	
		EFLORESCENCIA	2.1	0.08	0.168		10.5	89.5	Moderado	Según (Tantaleon L. 2014) (NN): "Humedad y cristalización de sales en un área 6% - 15% de la superficie".	
		MOHOS									
	RESUMEN	<b>% AREA TOTAL AFECTADA</b>		100.0	<b>% AREA TOTAL NO AFECTADA</b>		0.0	<b>% NIVEL DE SEVERIDAD PREDOMINANTE</b>	Moderado	<b>PATOLOGIA CRITICA</b>	<b>FRACTURAMIENTO</b>

PISO	ESPESOR DE LOSA (m)	Patología	Largo (m)	Ancho (m)	Área (m2)	Espesor losa afectado		% Área Afectada	% Área NO Afectada	Nivel de Severidad	Descripción de Severidad	
						e (m) (afectado)	% afectación					
	AREA Total (m2)	Patología	Largo (m)	Ancho (m)	Área (m2)	Abertura (mm)	% Área Afectada	% Área NO Afectada	Nivel de Severidad	Descripción de Severidad		
	0.1	EROSION										
	0.01	SELLO DE JUNTA										
	4.4	GRIETA										
		FISURA	0.33	1.1	0.363	7.8	8.3	91.8	Severo	Según (Monjo J. 1997) (19): "Fisuras con anchos mayores a 1.5 mm".		
		FRACTURAMIENTO										
		EFLORESCENCIA										
		MOHOS										
RESUMEN	% AREA TOTAL AFECTADA		8.3	% AREA TOTAL NO AFECTADA		91.8	% NIVEL DE SEVERIDAD PREDOMINANTE	Severo	PATOLOGIA CRITICA	FISURA

0.01	SELLO DE JUNTA										
	1.6	GRIETA FISURA										
		FRACTURAMIENTO	1.4	0.4	0.56	1.6	35.0	65.0	Leve	Según (Manual para la inspección visual de estructuras de drenaje 2006) (NN): "Existen más de dos bloques en el módulo del canal sin embargo no hay desplazamientos ni hundimientos del concreto y no se observa infiltración excesiva."		
		EFLORESCENCIA	0.65	0.19	0.1235		7.7	92.3	Moderado	Según (Tantaleon L. 2014) (NN): "Humedad y cristalización de sales en un área 6% - 15% de la superficie".		
		MOHOS										
	RESUMEN	% AREA TOTAL AFECTADA		42.7	% AREA TOTAL NO AFECTADA		57.3	% NIVEL DE SEVERIDAD PREDOMINANTE	Leve	PATOLOGIA CRITICA	FRACTURAMIENTO	
	RESUMEN											
Nivel de severidad de la unidad muestral N°			10	Margen			Lado derecho	MODERADO	PATOLOGIA CRITICA	FRACTURAMIENTO

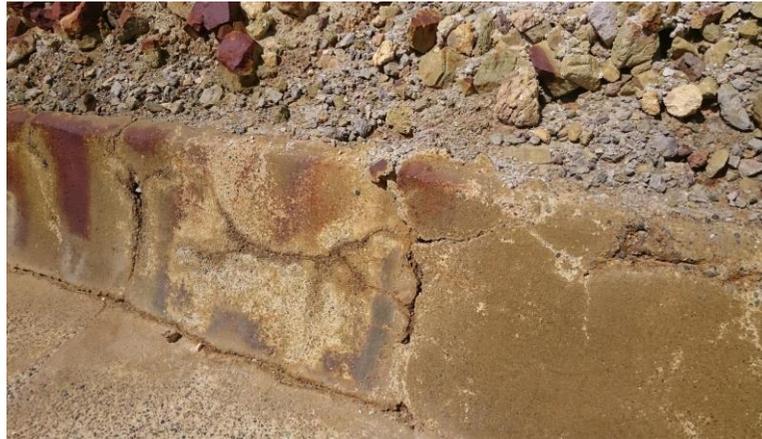
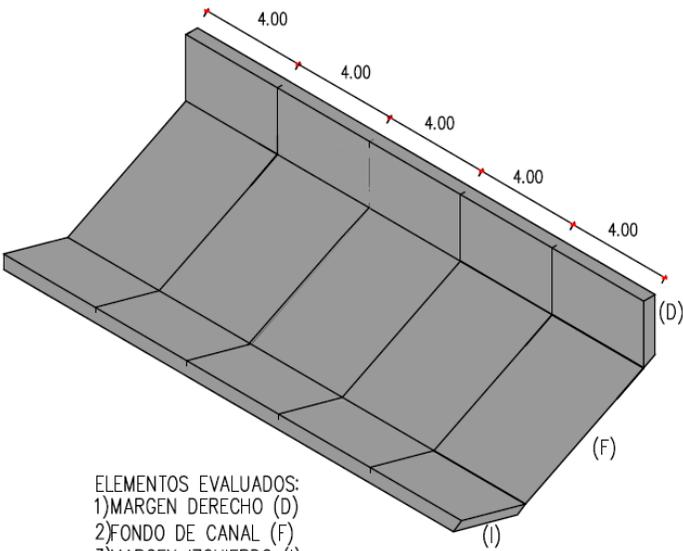
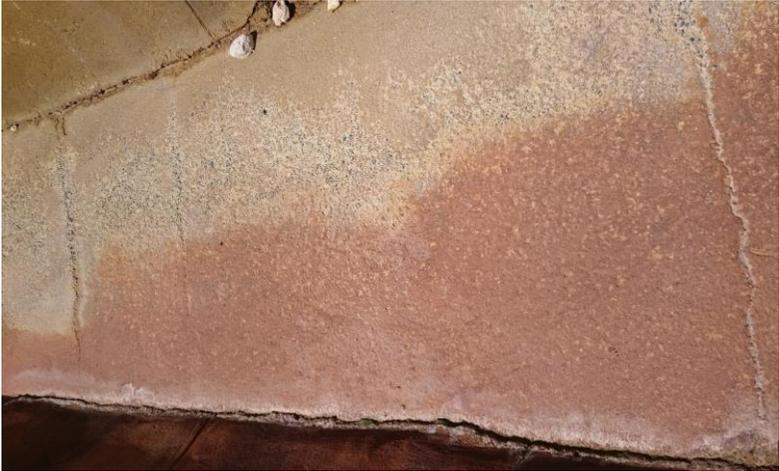
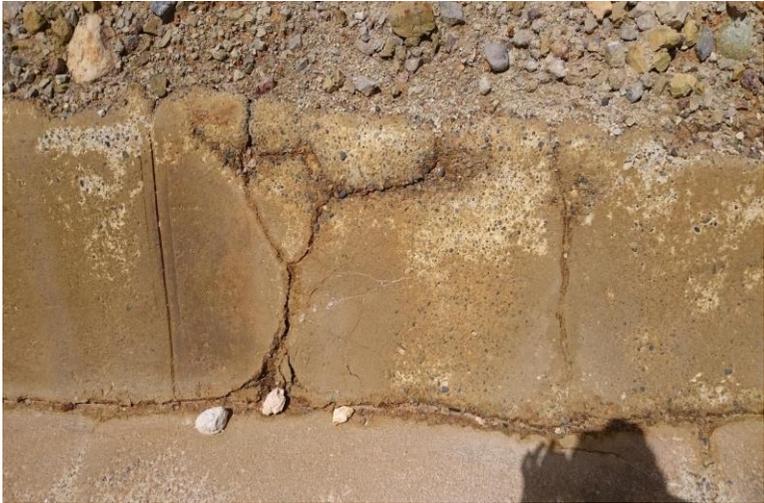
0.1	EROSION	1.1	0.4	0.44	0.001	1	27.5	72.5	Leve	Según (Monjo J. 1997) (19): "Afectado hasta un 5% de su espesor.
	0.01	SELLO DE JUNTA									
	1.6	GRIETA									
		FISURA									
		FRACTURAMIENTO	4	0.4	1.6	15.6	100.0	0.0		Severo	Según (Manual para la inspección visual de estructuras de drenaje 2006) (NN): "Los bloques presentan separaciones entre sí mayores de 10 mm, adicionalmente hay desplazamientos y hundimientos que permiten infiltración de agua a las capas inferiores. Puede existir remoción total o parcial del concreto y no hay continuidad del canal"
		EFLORESCENCIA MOHOS									
	RESUMEN	% AREA TOTAL AFECTADA		100.0	% AREA TOTAL NO AFECTADA		0.0	% NIVEL DE SEVERIDAD PREDOMINANTE		Severo	PATOLOGIA CRITICA

PISO	ESPESOR DE LOSA (m)	Patología	Largo (m)	Ancho (m)	Área (m2)	Espesor losa afectado		% Área Afectada	% Área NO Afectada	Nivel de Severidad	Descripción de Severidad	
						e (m) (afectado)	% afectación					
	AREA Total (m2)	Patología	Largo (m)	Ancho (m)	Área (m2)	Abertura (mm)	% Área Afectada	% Área NO Afectada	Nivel de Severidad	Descripción de Severidad		
	0.1	EROSION	2.3		0.4	0.001	1	9.09	90.91	Leve	Según (Monjo J. 1997) (19): "Afectado hasta un 5% de su espesor.	
	0.01	SELLO DE JUNTA										
	4.4	GRIETA										
		FISURA	0.12	1.1	0.132	10.2	3.0	97.0		Severo	Según (Monjo J. 1997) (19): "Fisuras con anchos mayores a 1.5 mm".	
		FRACTURAMIENTO										
		EFLORESCENCIA										
		MOHOS										
RESUMEN	% AREA TOTAL AFECTADA		3.0	% AREA TOTAL NO AFECTADA		97.0	% NIVEL DE SEVERIDAD PREDOMINANTE		Severo	PATOLOGIA CRITICA	FISURA

0.01	SELLO DE JUNTA									
	1.6	GRIETA									
		FISURA									
		FRACTURAMIENTO	1.1	0.4	0.44	28.2	27.5	72.5	Severo	Según (Manual para la inspección visual de estructuras de drenaje 2006) (NN): "Los bloques presentan separaciones entre sí mayores de 10 mm, adicionalmente hay desplazamientos y hundimientos que permiten infiltración de agua a las capas inferiores. Puede existir remoción total o parcial del concreto y no hay continuidad del canal"	
		EFLORESCENCIA									
		MOHOS									
	RESUMEN	% AREA TOTAL AFECTADA		27.5	% AREA TOTAL NO AFECTADA		72.5	% NIVEL DE SEVERIDAD PREDOMINANTE	Severo	PATOLOGIA CRITICA	FRACTURAMIENTO
RESUMEN											
Nivel de severidad de la unidad muestral N°			11	Margen			Lado derecho	Severo	PATOLOGIA CRITICA	FRACTURAMIENTO

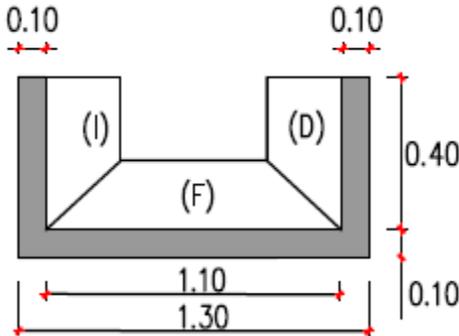
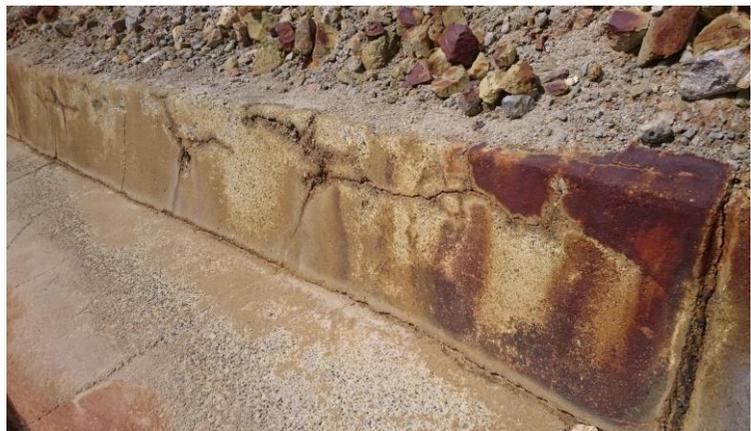
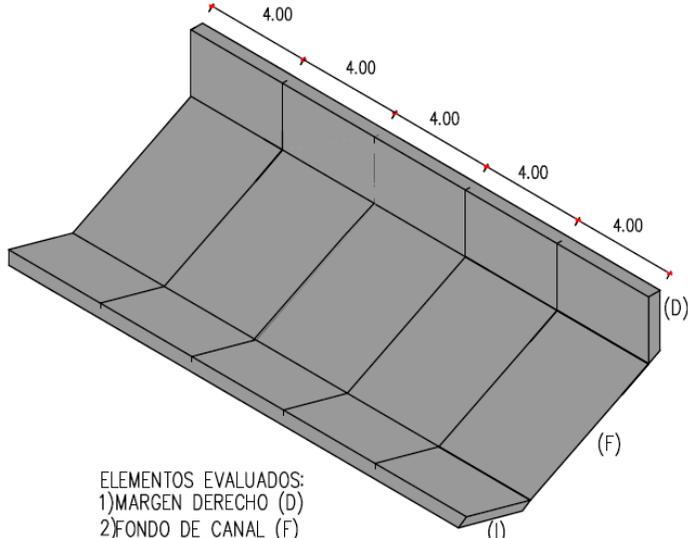
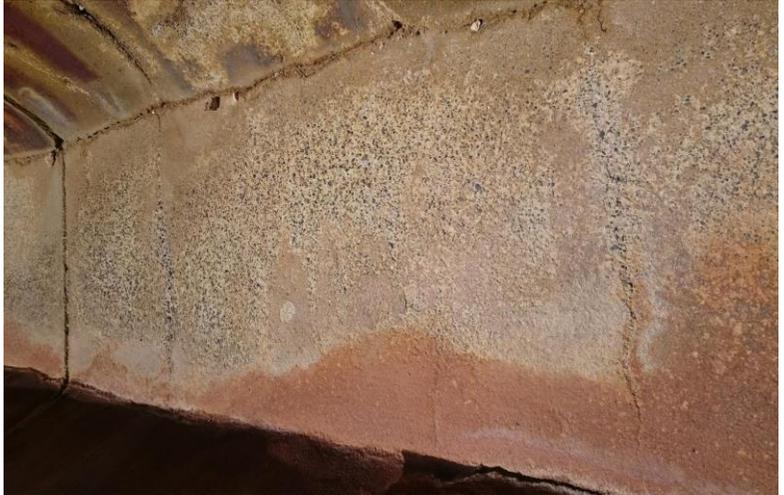
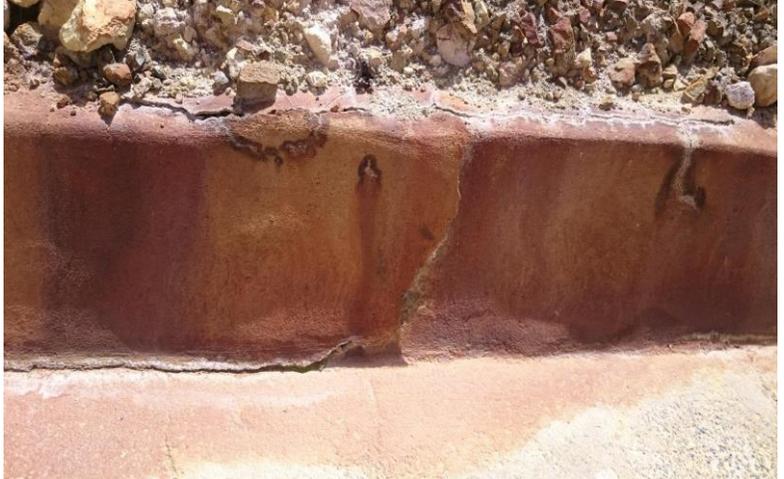
0.1	EROSION	2.2	0.4	0.88	0.001	1	55	45	Leve	Según (Monjo J. 1997) (19): "Afectado hasta un 5% de su espesor.
	0.01	SELLO DE JUNTA	0.22	0.025	0.0055		55.0	45.0	Severo	Según (Aguado A. 2006) (17): "La pérdida del sello es mayor al 40%. Se infiltra el agua".

1.6	GRIETA									
		FISURA									
		FRACTURAMIENTO	4	0.4	1.6	14.1	100.0	0.0	Severo	Según (Manual para la inspección visual de estructuras de drenaje 2006) (NN): "Los bloques presentan separaciones entre sí mayores de 10 mm, adicionalmente hay desplazamientos y hundimientos que permiten infiltración de agua a las capas inferiores. Puede existir remoción total o parcial del concreto y no hay continuidad del canal"	
		EFLORESCENCIA									
		MOHOS									
RESUMEN	% AREA TOTAL AFECTADA		100.0	% AREA TOTAL NO AFECTADA		0.0	% NIVEL DE SEVERIDAD PREDOMINANTE		Severo	PATOLOGIA CRITICA	FRACTURAMIENTO

PISO	ESPESOR DE LOSA (m)	Patología	Largo (m)	Ancho (m)	Área (m2)	Espesor losa afectado		% Área Afectada	% Área NO Afectada	Nivel de Severidad	Descripción de Severidad
						e (m) (afectado)	% afectación				
	0.1	EROSION	4	0.8	3.2	0.001	1	73	27	Leve	Según (Monjo J. 1997) (19): "Afectado hasta un 5% de su espesor.
	AREA Total (m2)	Patología	Largo (m)	Ancho (m)	Área (m2)	Abertura (mm)	% Área Afectada	% Área NO Afectada		Nivel de Severidad	Descripción de Severidad
	0.01	SELLO DE JUNTA									
	4.4	GRIETA									
		FISURA	0.22	1.1	0.242	3.2	5.5	94.5		Severo	Según (Monjo J. 1997) (19): "Fisuras con anchos mayores a 1.5 mm".
		FRACTURAMIENTO									
		EFLORESCENCIA									
		MOHOS									
RESUMEN	% AREA TOTAL AFECTADA		5.5	% AREA TOTAL NO AFECTADA		94.5	% NIVEL DE SEVERIDAD PREDOMINANTE		Severo	PATOLOGIA CRITICA	FISURA

0.01	SELLO DE JUNTA									
	1.6	GRIETA FISURA									
		FRACTURAMIENTO	1.3	0.4	0.52	8	32.5	67.5	Moderado	Según (Manual para la inspección visual de estructuras de drenaje 2006) (NN): "Los bloques presentan una separación entre 3 mm y 10 mm con algún desplazamiento, sin hundimientos".	
		EFLORESCENCIA	0.08	0.12	0.0096		0.6	99.4	Leve	Según (Tantaleon L. 2014) (NN): "Presencia leve de humedad, y pequeñas manchas blancas parduscas, en un área menor igual al 5% de la superficie."	
		MOHOS									
	RESUMEN	% AREA TOTAL AFECTADA		33.1	%AREA TOTAL NO AFECTADA		66.9	% NIVEL DE SEVERIDAD PREDOMINANTE	Moderado	PATOLOGIA CRITICA	FRACTURAMIENTO
	RESUMEN										
Nivel de severidad de la unidad muestral N°			12	Margen			Margen izquierdo	Moderado	PATOLOGIA CRITICA	FRACTURAMIENTO

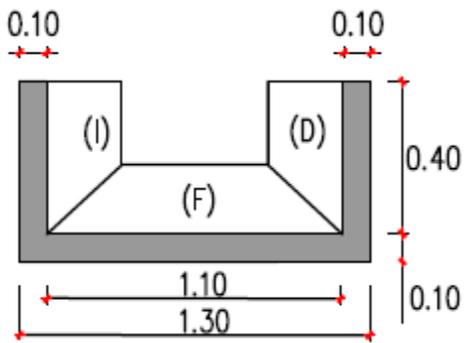
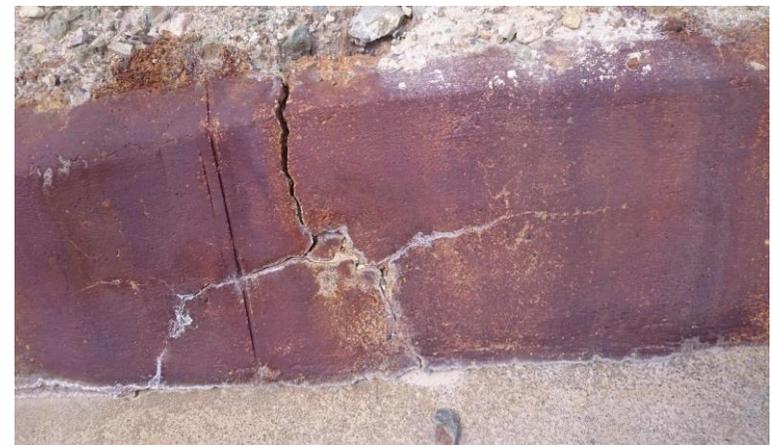
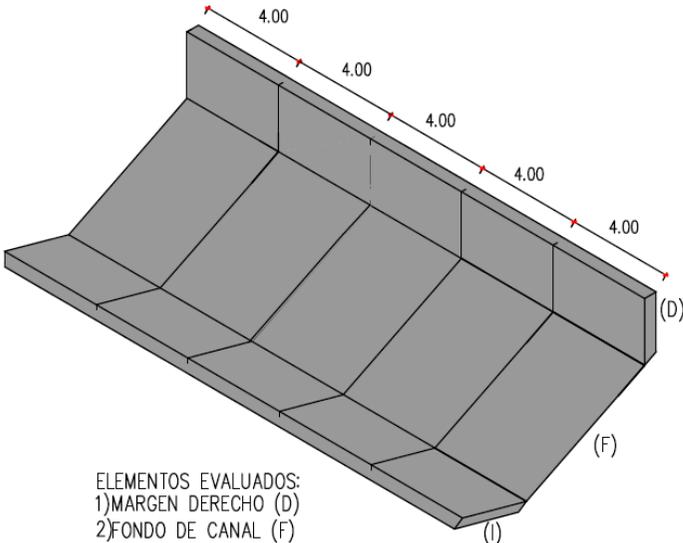
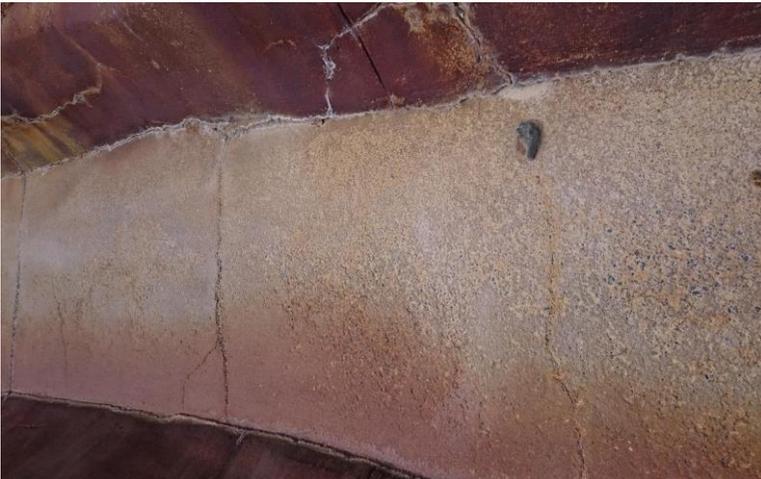
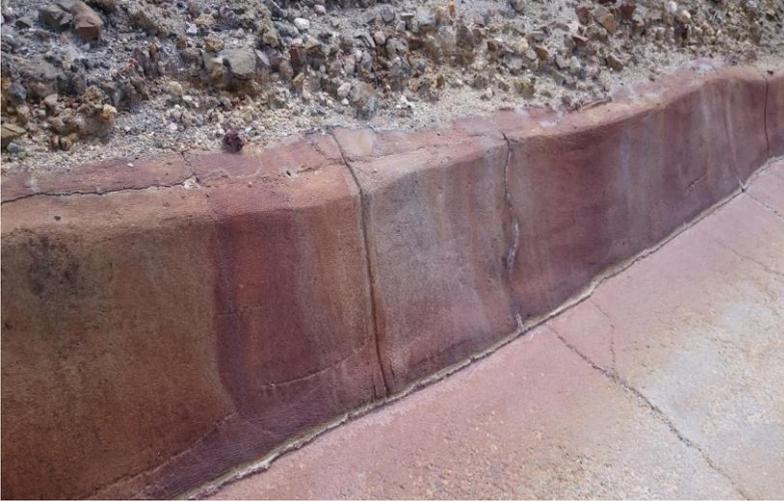
LADO DERECHO	ESPESOR DE LOSA (m)	Patología	Largo (m)	Ancho (m)	Área (m2)	Espesor losa afectado		% Área Afectada	% Área NO Afectada	Nivel de Severidad	Descripción de Severidad	
						e (m) (afectado)	% afectación					
	AREA Total (m2)	Patología	Largo (m)	Ancho (m)	Área (m2)	Abertura (mm)	% Área Afectada	% Área NO Afectada	Nivel de Severidad	Descripción de Severidad		
	0.1	EROSION										
	0.01	SELLO DE JUNTA										
	1.6	GRIETA	0.6	0.4	0.24	9.4	15.0	85.0	Severo	Según (Ramos I. 2013) (18): "Grietas con ancho mayores a 4mm".		
		FISURA										
		FRACTURAMIENTO										
		EFLORESCENCIA										
		MOHOS										
RESUMEN	<b>% AREA TOTAL AFECTADA</b>		15.0	<b>% AREA TOTAL NO AFECTADA</b>		85.0	<b>% NIVEL DE SEVERIDAD PREDOMINANTE</b>	Severo	<b>PATOLOGIA CRITICA</b>	<b>GRIETA</b>

PISO	ESPESOR DE LOSA (m)	Patología	Largo (m)	Ancho (m)	Área (m2)	Espesor losa afectado		% Área Afectada	% Área NO Afectada	Nivel de Severidad	Descripción de Severidad	
						e (m) (afectado)	% afectación					
	AREA Total (m2)	Patología	Largo (m)	Ancho (m)	Área (m2)	Abertura (mm)	% Área Afectada	% Área NO Afectada	Nivel de Severidad	Descripción de Severidad		
	0.1	EROSION										
	0.01	SELLO DE JUNTA										
	4.4	GRIETA										
		FISURA	0.33	1.1	0.363	2.1	8.3	91.8	Severo	Según (Monjo J. 1997) (19): "Fisuras con anchos mayores a 1.5 mm".		
		FRACTURAMIENTO										
		EFLORESCENCIA										
		MOHOS										
RESUMEN	% AREA TOTAL AFECTADA		8.3	% AREA TOTAL NO AFECTADA		91.8	% NIVEL DE SEVERIDAD PREDOMINANTE	Severo	PATOLOGIA CRITICA	FISURA

0.1										
	0.01	SELO DE JUNTA									
	1.6	GRIETA	0.09	0.4	0.036	1.7	2.3	97.8	Leve	Según (Ramos I. 2013) (18): "Grietas con ancho de 1.6 mm a 2 mm".	
		FISURA	0.15	0.07	0.0105	1.3	0.7	99.3	Moderado	Según (Monjo J. 1997) (19): "Fisuras con ancho entre 0.7mm a 1.49mm".	
		FRACTURAMIENTO									
		EFLORESCENCIA	0.08	0.22	0.0176		1.1	98.9	Leve	Según (Tantaleon L. 2014) (NN): "Presencia leve de humedad, y pequeñas manchas blancas parduscas, en un área menor igual al 5% de la superficie."	
		MOHOS									
RESUMEN	% AREA TOTAL AFECTADA		4.1	% AREA TOTAL NO AFECTADA		95.9	% NIVEL DE SEVERIDAD PREDOMINANTE	Moderado	PATOLOGIA CRITICA	FISURA	
RESUMEN											
Nivel de severidad de la unidad muestral N°		13	Margen				Lado derecho		Severo	PATOLOGIA CRITICA	GRIETA

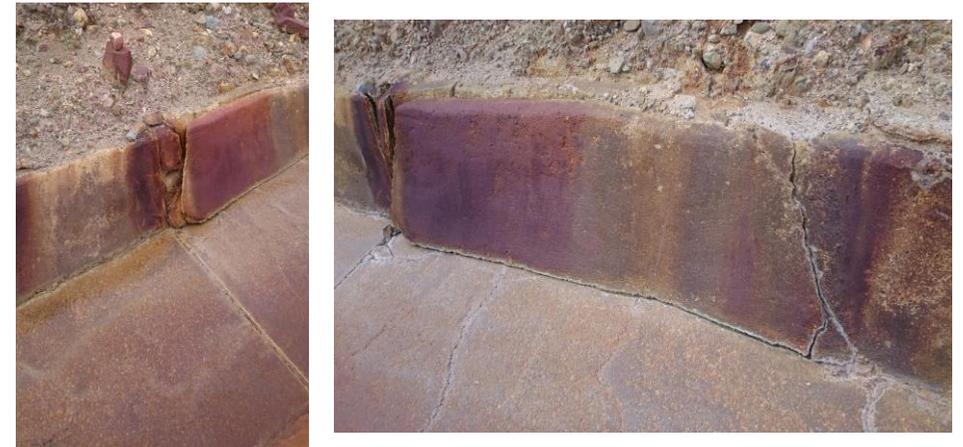
0.1	EROSION									
	0.01	SELLO DE JUNTA									
	1.6	GRIETA									
		FISURA									
		FRAGMENTACIÓN	2.1	0.4	0.84	23.3	52.5	47.5	Severo	Según (Manual para la inspección visual de estructuras de drenaje 2006) (NN): "Los bloques presentan separaciones entre sí mayores de 10 mm, adicionalmente hay desplazamientos y hundimientos que permiten infiltración de agua a las capas inferiores. Puede existir remoción total o parcial del concreto y no hay continuidad del canal"	
		EFLORESCENCIA									
		MOHOS									
RESUMEN	% AREA TOTAL AFECTADA		52.5	% AREA TOTAL NO AFECTADA		47.5	% NIVEL DE SEVERIDAD PREDOMINANTE	Severo	PATOLOGIA CRITICA	FRACTURAMIENTO

PISO	ESPESOR DE LOSA (m)	Patología	Largo (m)	Ancho (m)	Área (m2)	Espesor losa afectado		% Área Afectada	% Área NO Afectada	Nivel de Severidad	Descripción de Severidad
						e (m) (afectado)	% afectación				
	0.1	EROSION									
	AREA Total (m2)	Patología	Largo (m)	Ancho (m)	Área (m2)	Abertura (mm)	% Área Afectada	% Área NO Afectada	Nivel de Severidad	Descripción de Severidad	
	0.01	SELLO DE JUNTA									
	4.4	GRIETA									
		FISURA	0.36	1.1	0.396	1.2	9.0	91.0	Moderado	Según (Monjo J. 1997) (19): "Fisuras con ancho entre 0.7mm a 1.49mm".	
		FRACTURAMIENTO									
		EFLORESCENCIA									
		MOHOS									
RESUMEN	% AREA TOTAL AFECTADA		9.0	% AREA TOTAL NO AFECTADA		91.0	% NIVEL DE SEVERIDAD PREDOMINANTE	Moderado	PATOLOGIA CRITICA	FISURA

0.1	EROSIÓN										
	0.01	SELLO DE JUNTA										
	1.6	GRIETA										
		FISURA										
		FRACTURAMIENTO	3.1	0.4	1.24	3.4	77.5	22.5	Moderado	Según (Manual para la inspección visual de estructuras de drenaje 006) (NN): “Los bloques presentan una separación entre 3 mm y 10 mm con algún desplazamiento, sin hundimientos”.		
		EFLORESCENCIA MOHOS										
	RESUMEN	% AREA TOTAL AFECTADA		77.5	% AREA TOTAL NO AFECTADA		22.5	% NIVEL DE SEVERIDAD PREDOMINANTE	Moderado	PATOLOGIA CRITICA	FRACTURAMIENTO	
RESUMEN												
Nivel de severidad de la unidad muestral N°		14	Margen			Lado derecho		Severo	PATOLOGIA CRITICA	FRACTURAMIENTO

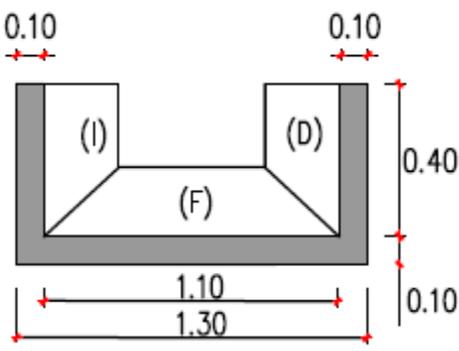
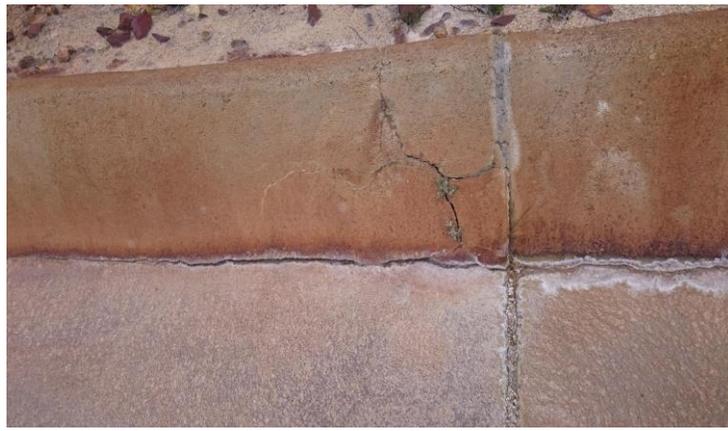
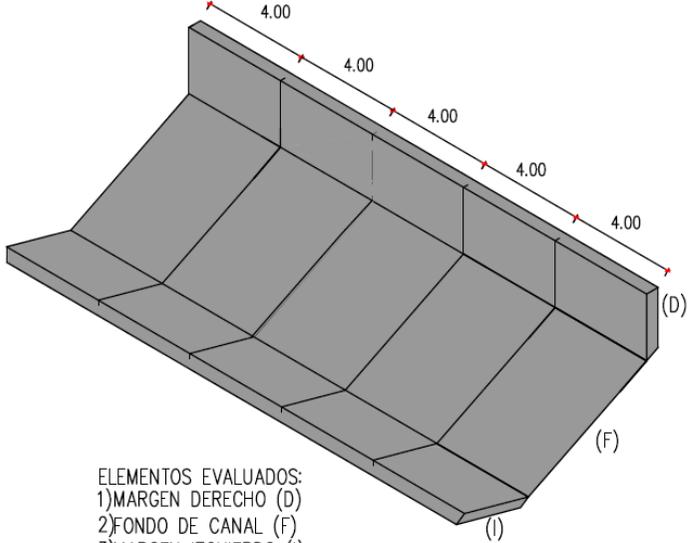
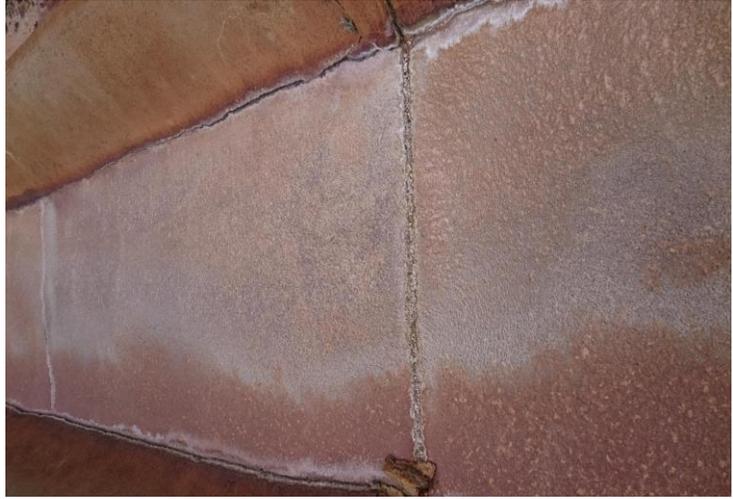
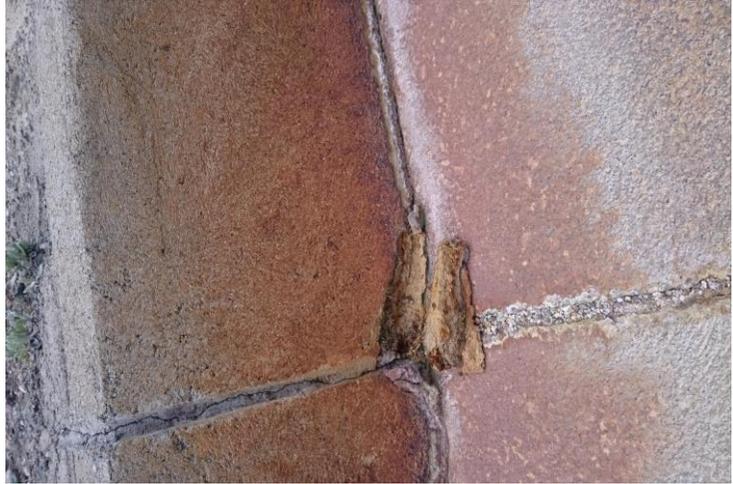
0.1	ERSION									
	0.01	SELLO DE JUNTA									
	1.6	GRIETA									
		FISURA									
		FRACTURAMIENTO	1.1	0.4	0.44	3.4	27.5	72.5	Moderado	Según (Manual para la inspección visual de estructuras de drenaje 2006) (NN): “Los bloques presentan una separación entre 3 mm y 10 mm con algún desplazamiento, sin hundimientos”.	
		EFLORESCENCIA									
		MOHOS									
RESUMEN	<b>% AREA TOTAL AFECTADA</b>		27.5	<b>% AREA TOTAL NO AFECTADA</b>		72.5	<b>% NIVEL DE SEVERIDAD PREDOMINANTE</b>	Moderado	<b>PATOLOGIA CRITICA</b>	<b>FRACTURAMIENTO</b>

PISO	ESPESOR DE LOSA (m)	Patología	Largo (m)	Ancho (m)	Área (m2)	Espesor losa afectado		% Área Afectada	% Área NO Afectada	Nivel de Severidad	Descripción de Severidad	
						e (m) (afectado)	% afectación					
	AREA Total (m2)	Patología	Largo (m)	Ancho (m)	Área (m2)	Abertura (mm)	% Área Afectada	% Área NO Afectada	Nivel de Severidad	Descripción de Severidad		
	0.1	EROSION										
	0.01	SELLO DE JUNTA										
	4.4	GRIETA										
		FISURA	0.09	1.1	0.099	2.1	2.3	97.8	Severo	Según (Monjo J. 1997) (19): "Fisuras con anchos mayores a 1.5 mm".		
		FRACTURAMIENTO										
		EFLORESCENCIA										
		MOHOS										
RESUMEN	% AREA TOTAL AFECTADA		2.3	% AREA TOTAL NO AFECTADA		97.8	% NIVEL DE SEVERIDAD PREDOMINANTE	Severo	PATOLOGIA CRITICA	FISURA

0.1										
	0.01	SELLO DE JUNTA	0.4	0.002	0.0008		8.0	92.0	Leve	Según (Aguado A. 2006) (17): "La pérdida de sello es parcial, menor al 20% y aún no permite la infiltración del agua".

1.6	GRIETA									
		FISURA									
		FRACTURAMIENTO									
		EFLORESCENCIA									
	MOHOS										
RESUMEN	% AREA TOTAL AFECTADA		0.0	% AREA TOTAL NO AFECTADA		100.0	% NIVEL DE SEVERIDAD PREDOMINANTE	Leve	PATOLOGIA CRITICA	SELLO DE JUNTA	
RESUMEN											
Nivel de severidad de la unidad muestral N°			15	Margen			Lado derecho	Moderado	PATOLOGIA CRITICA	FRACTURAMIENTO

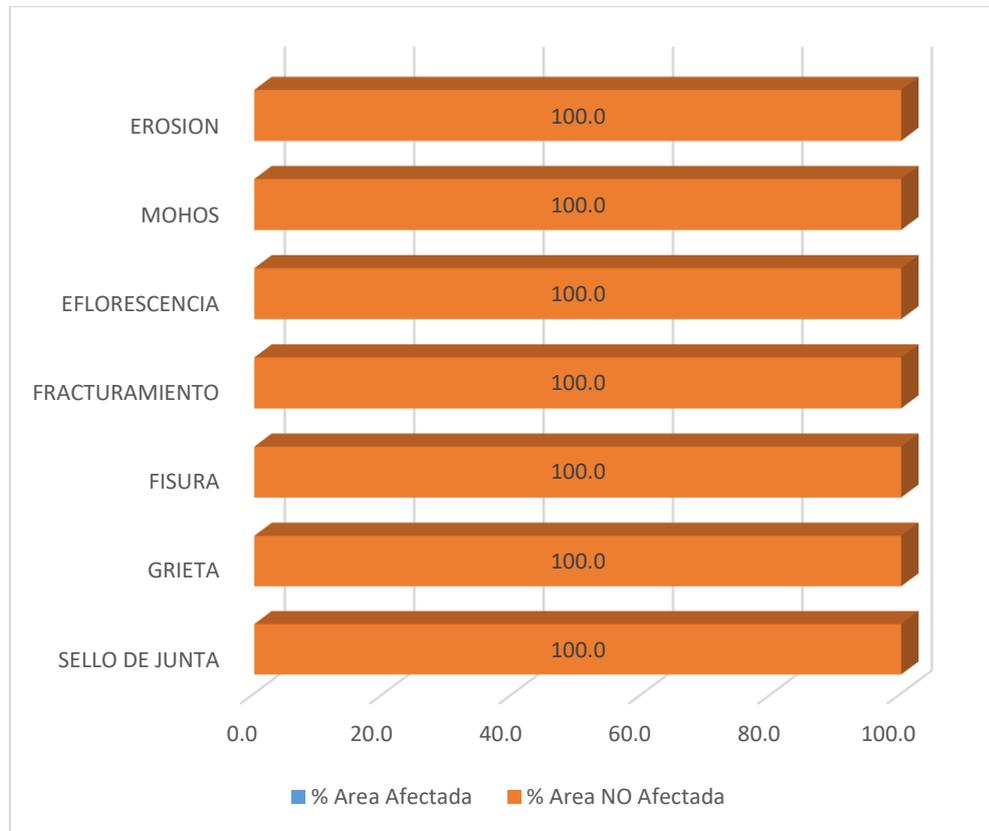
Gráfico 14: Patologías según porcentaje de área afectada y no afectada del piso, unidad muestral N° 03

**Interpretación:** Del gráfico N° 14, se puede visualizar que la estructura del canal evaluado en el piso no se encuentra deteriorado por patologías.

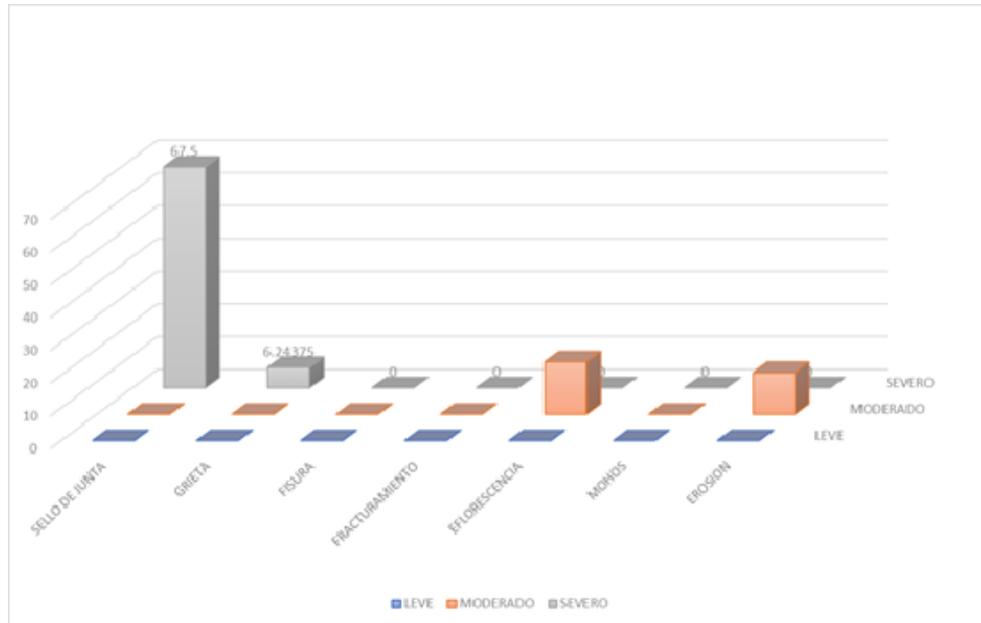
Gráfico 16: Patologías según niveles de severidad del margen derecho, unidad muestral N°3

**Interpretación:** Del gráfico N° 16, se puede visualizar que la estructura del canal evaluado en el margen derecho el 67.5% se encuentra deteriorado en el sello de junta con un grado de severidad severo, el 16% se encuentra deteriorado por eflorescencia con un grado de severidad moderado, el 12.75% se encuentra afectado por erosión con un grado de severidad moderado y mientras que un 6.2% de la estructura del canal se encuentra deteriorado por grietas con un grado de severidad severo.

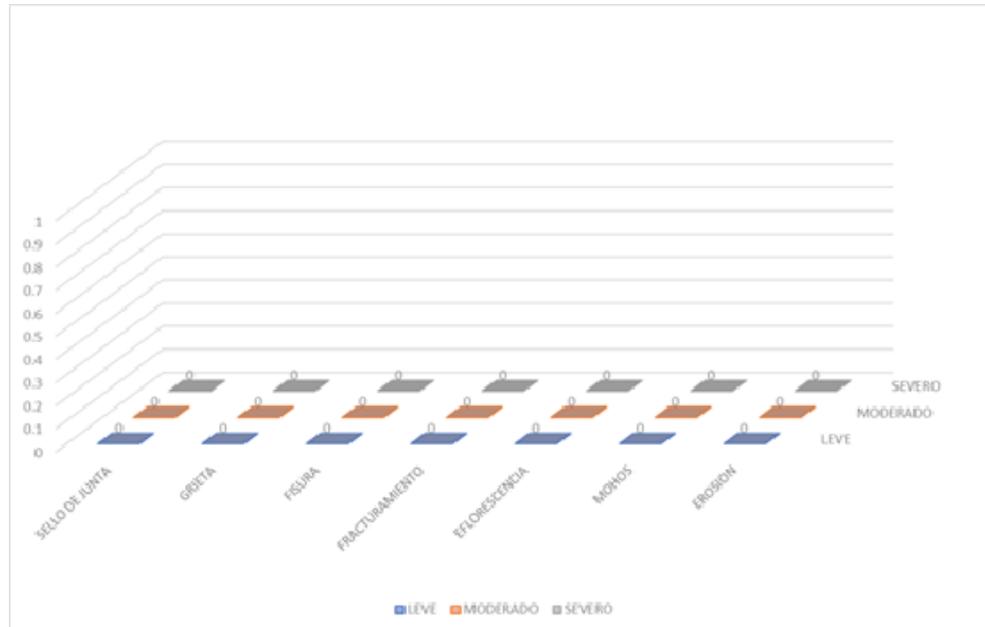
Gráfico 17: Patologías según niveles de severidad del piso, unidad muestral

**Interpretación:** Del gráfico N° 17, se puede visualizar que la estructura del canal evaluado en el piso no se encuentra deteriorado por patologías.

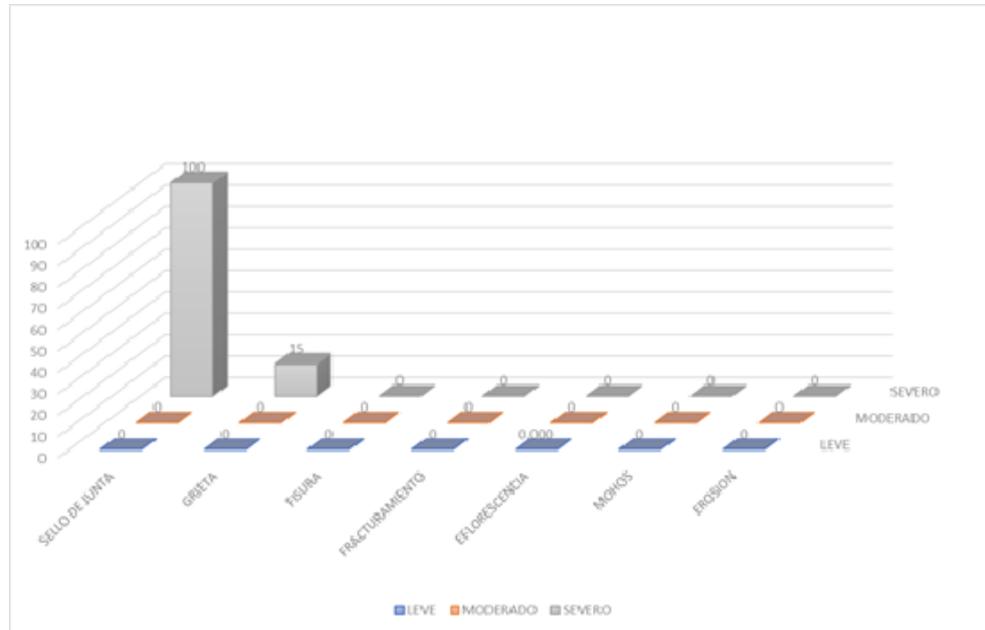
Gráfico 22: Patologías según niveles de severidad del margen derecho, unidad muestral N°04

**Interpretación:** Del gráfico N° 22, se puede visualizar que la estructura del canal evaluado en el margen derecho el 100% se encuentra deteriorado en el sello de junta con un grado de severidad severo y mientras que un 15% de la estructura del canal se encuentra deteriorado por grietas con un grado de severidad severo.

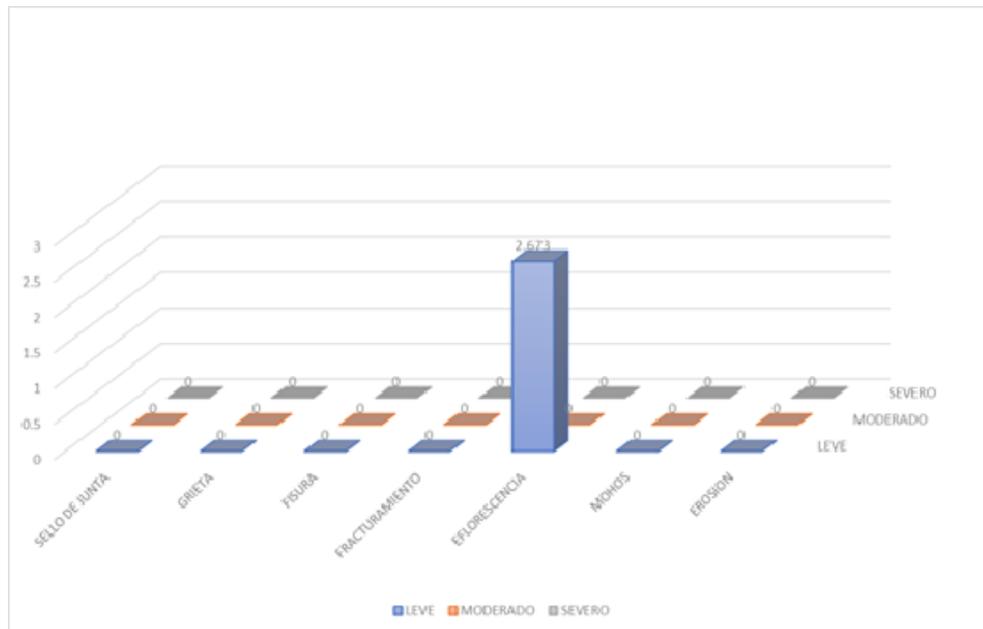
Gráfico 23: Patologías según niveles de severidad del piso, unidad muestral

**Interpretación:** Del gráfico N° 23, se puede visualizar que la estructura del canal evaluado en el piso el 2.7% se encuentra deteriorado por eflorescencia con un grado de severidad leve y mientras que un 97.3% de la estructura del canal no se encuentra deteriorado por patologías.

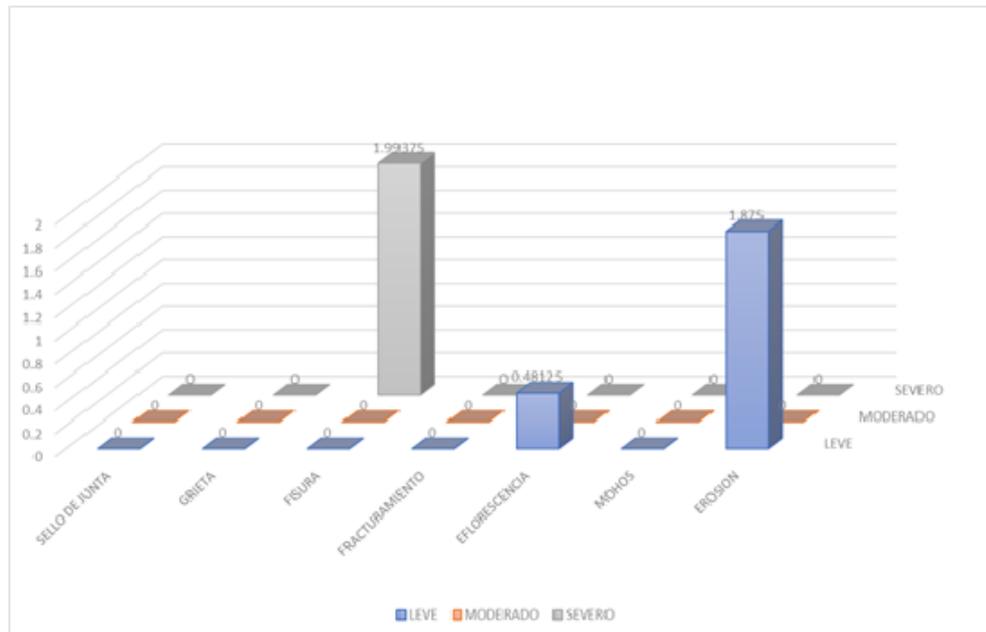
Gráfico 34: Patologías según niveles de severidad del margen derecho, unidad muestral N° 06

**Interpretación:** Del gráfico N° 34, se puede visualizar que la estructura del canal evaluado en el margen derecho el 2% se encuentra deteriorado en por fisuras con un grado de severidad severo, el 1.9% de la estructura del canal se encuentra deteriorado por erosión con un grado de severidad leve y mientras que el 0.5% se encuentra deteriorado por eflorescencia con un grado de severidad leve.

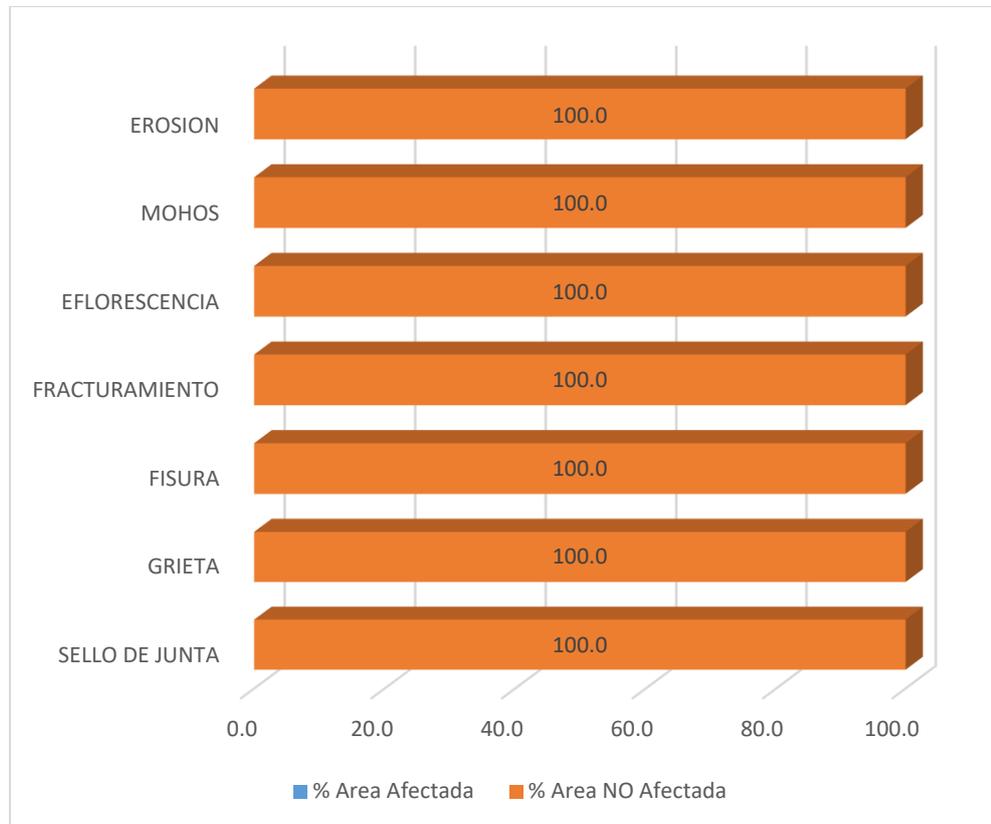
Gráfico 38: Patologías según porcentaje de área afectada y no afectada del piso, unidad muestral N° 07

**Interpretación:** Del gráfico N° 38, se puede visualizar que la estructura del canal evaluado en el piso no se encuentra deteriorado por patologías.
