Determinación y evaluación de patologías del concreto en el canal de recolección de aguas pluviales del Pad Fase 6 hasta el botadero Ore Bin de la minera Barrick Misquichilca Pierina entre las progresivas 0+000 al 1+000 del distrito de Jangas, provincia de Huaraz, departamento de Áncash – 2018.

**Tesis para optar el título profesional de:**

**Ingeniero Civil**

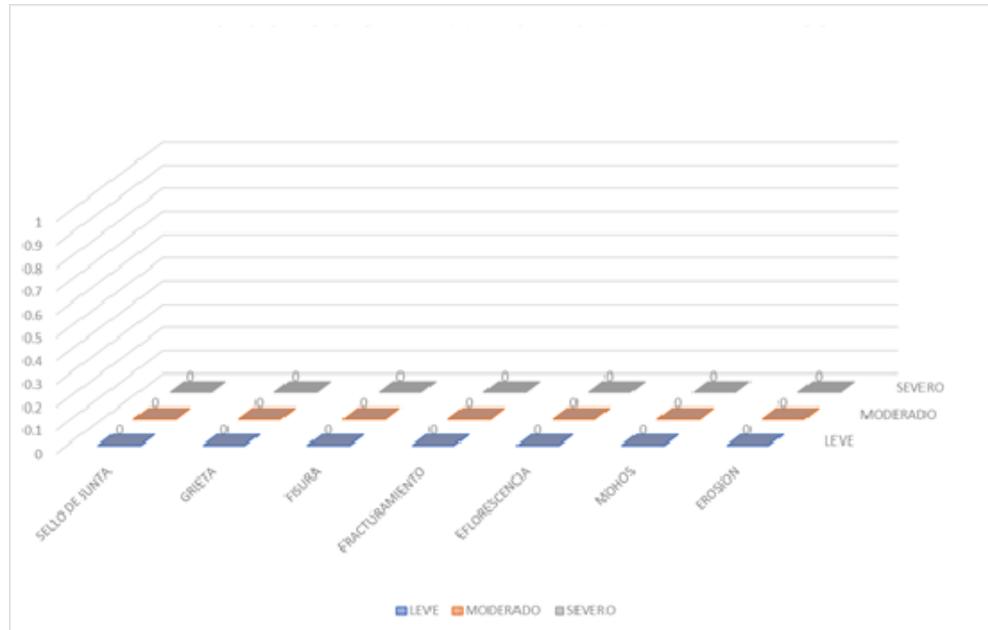
Gráfico 41: Patologías según niveles de severidad del piso, unidad muestral

**Interpretación:** Del gráfico N° 41, se puede visualizar que la estructura del canal evaluado en el piso no se encuentra deteriorado por patologías.

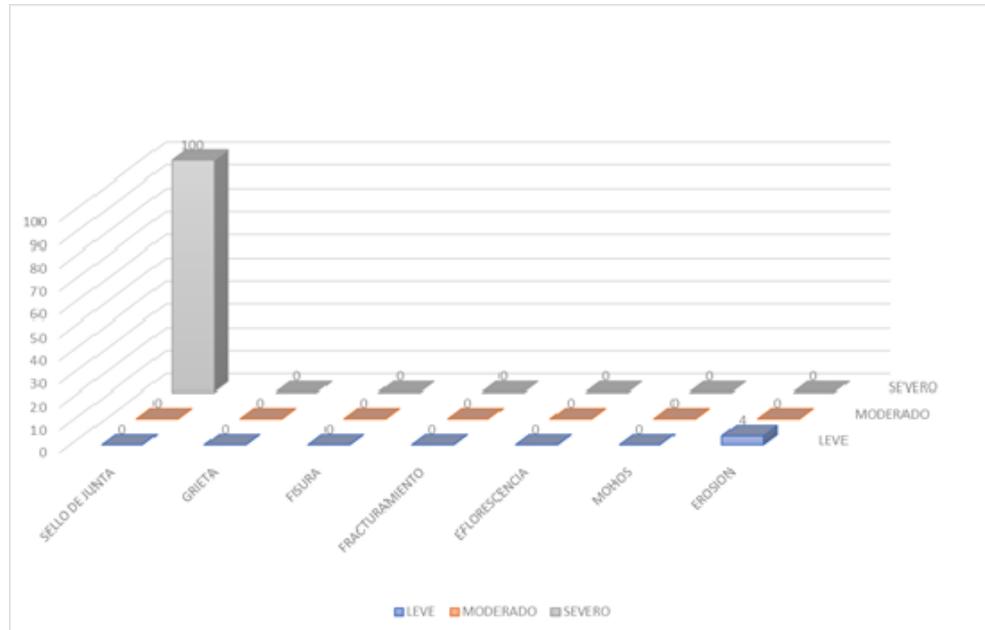
Gráfico 42: Patologías según nivel de severidad del margen izquierdo, unidad muestral N° 07

**Interpretación:** Del gráfico N° 42, se puede visualizar que la estructura del canal evaluado en el margen izquierdo el 100% se encuentra deteriorado en el sello de junta con un grado de severidad severo y mientras que el 4% de la estructura del canal se encuentra deteriorado por erosión con un grado de severidad leve.

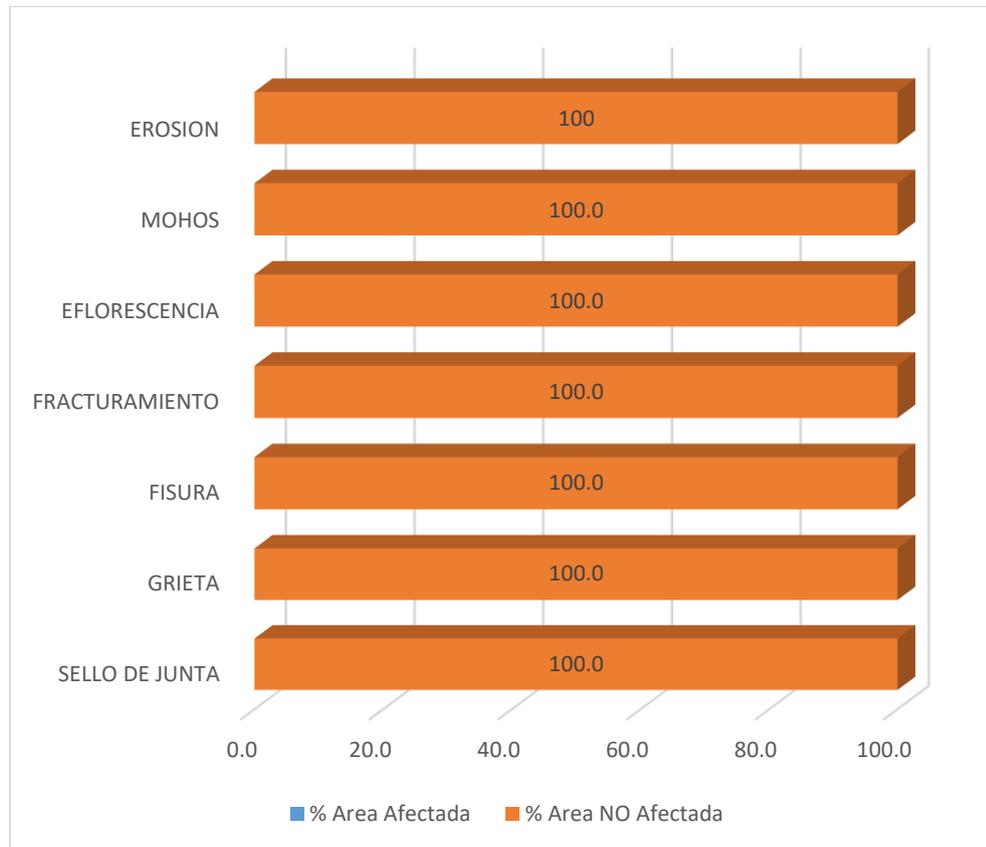
Gráfico 45: Patologías según porcentaje de área afectada y no afectada del margen izquierdo, unidad muestral N° 08

**Interpretación:** Del gráfico N° 43, se puede visualizar que la estructura del canal evaluado en el margen izquierdo no se encuentra deteriorado por patologías.

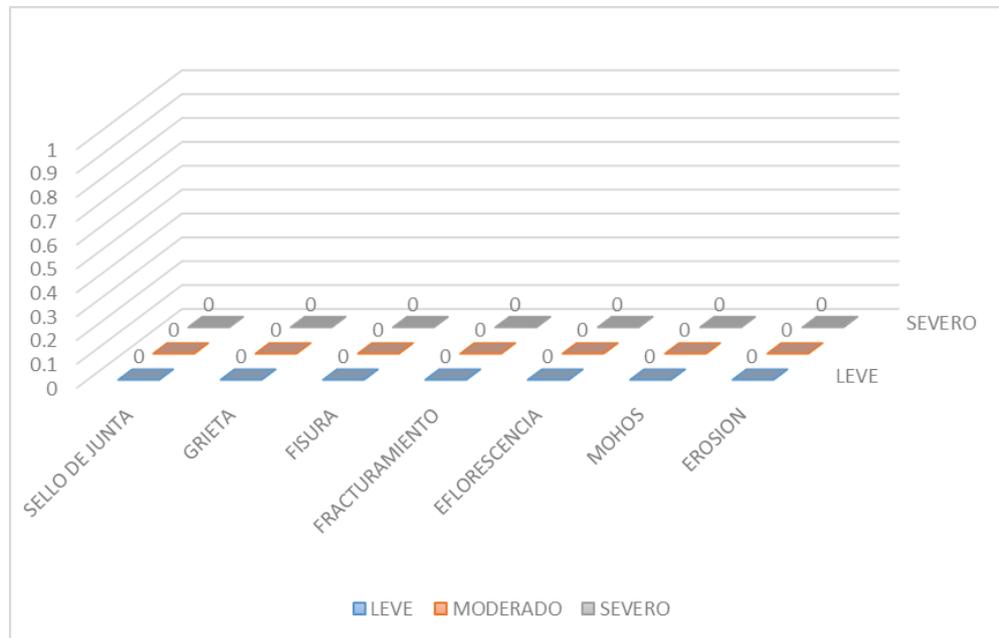
Gráfico 48: Patologías según nivel de severidad del margen izquierdo,  
 unidad muestral N°08

**Interpretación:** Del gráfico N° 48, se puede visualizar que la estructura del canal evaluado en el margen izquierdo no se encuentra deteriorado por patologías.

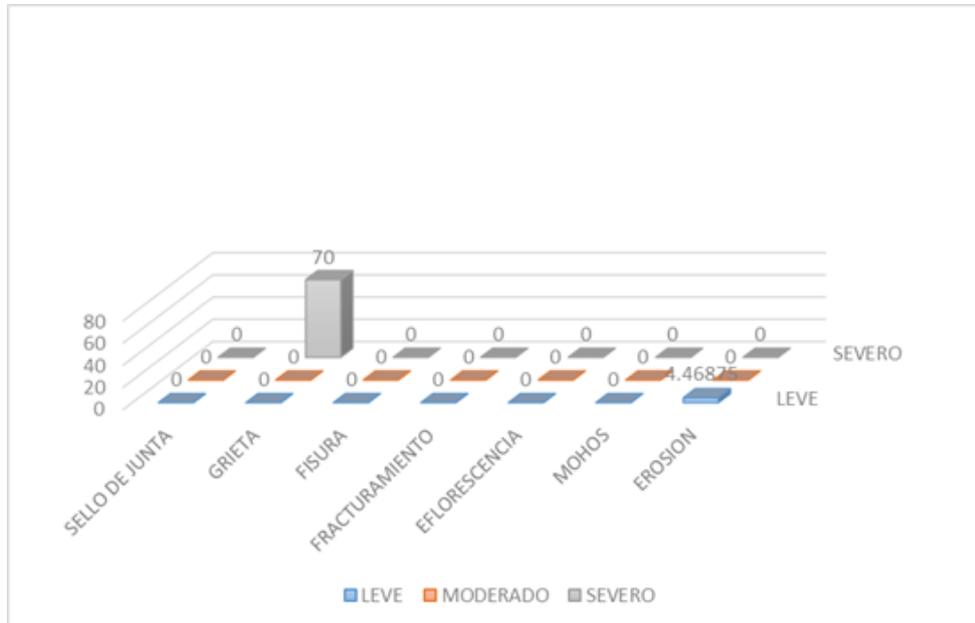
Gráfico 52: Patologías según niveles de severidad del margen derecho, unidad muestral N°09

**Interpretación:** Del gráfico N° 49, se puede visualizar que la estructura del canal evaluado en el margen derecho el 70% se encuentra deteriorado por grietas con un grado de severidad severo y mientras que el 4.5% de la estructura del canal se encuentra deteriorado por erosiones con un grado de severidad leve.

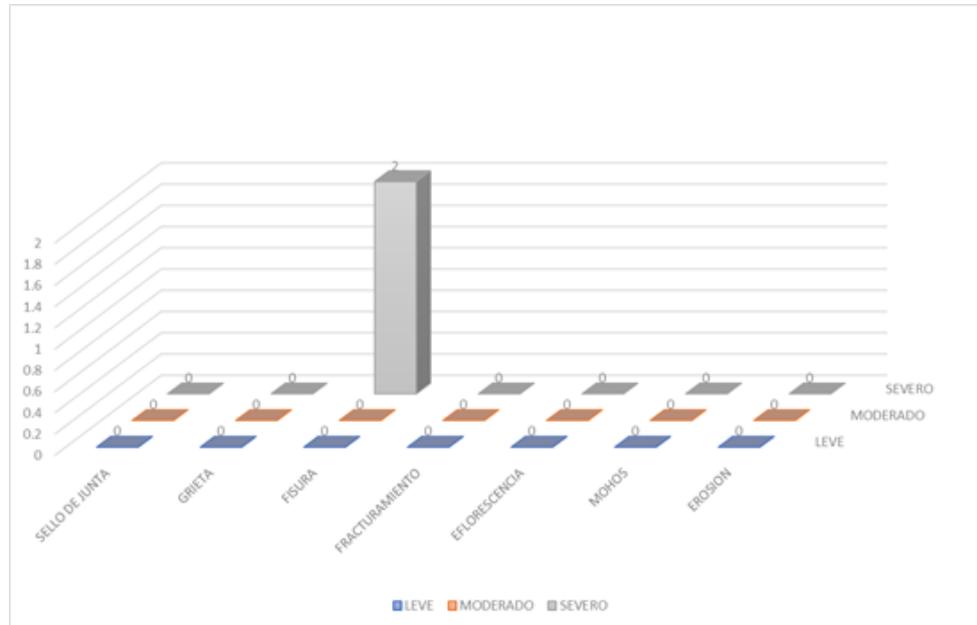
Gráfico 53: Patologías según niveles de severidad del piso, unidad muestral

**Interpretación:** Del gráfico N° 53, se puede visualizar que la estructura del canal evaluado en el piso el 2% se encuentra deteriorado por fisuras con un grado de severidad severo mientras que el 98% de la estructura del canal no se encuentra deteriorado por patologías.

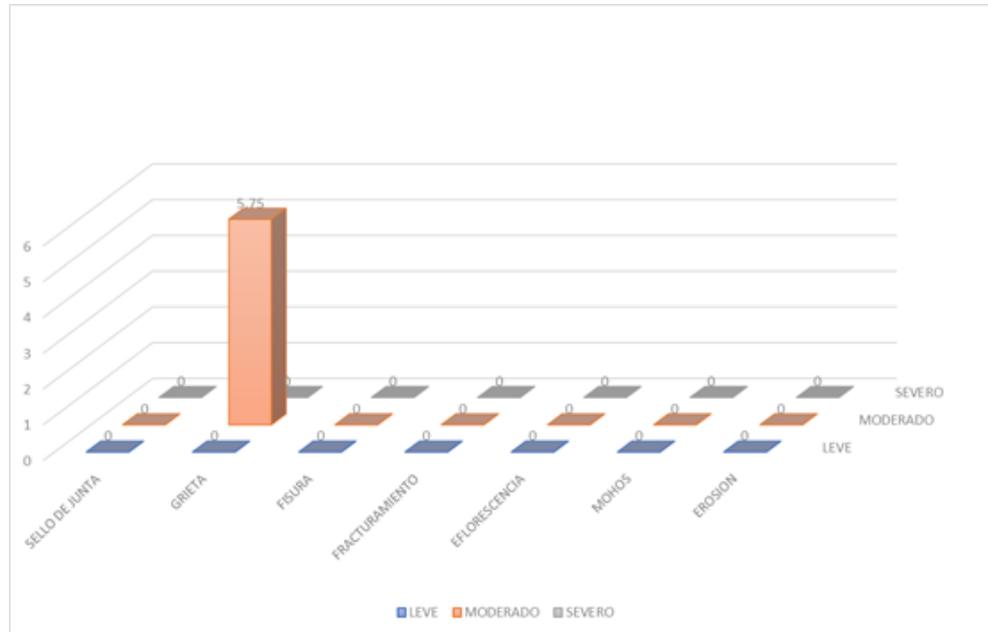
Gráfico 54: Patologías según niveles de severidad del margen izquierdo, unidad muestral N°09

**Interpretación:** Del gráfico N° 54, se puede visualizar que la estructura del canal evaluado en el margen izquierdo el 5.8% se encuentra deteriorado por grietas con un grado de severidad moderado y mientras que el 94.3% de la estructura del canal no se encuentra deteriorado por patologías.

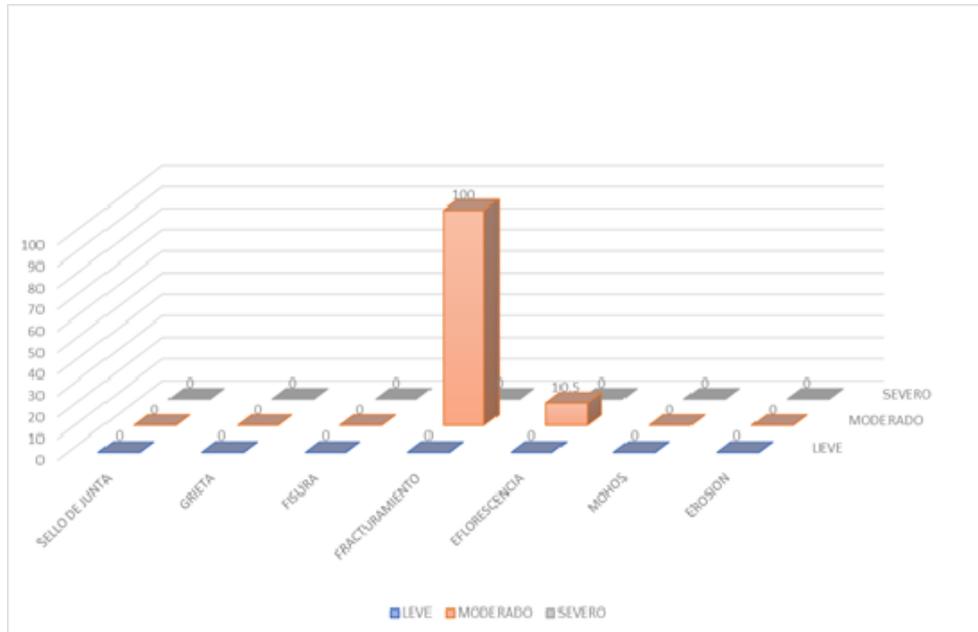
Gráfico 58: Patologías según niveles de severidad del margen derecho, unidad muestral N°10

**Interpretación:** Del gráfico N° 58, se puede visualizar que la estructura del canal evaluado en el margen derecho el 100% se encuentra deteriorado por fracturamiento con un nivel de severidad moderado y mientras que el 10.5% de la estructura del canal se encuentra deteriorado por eflorescencia con un nivel de severidad moderado.

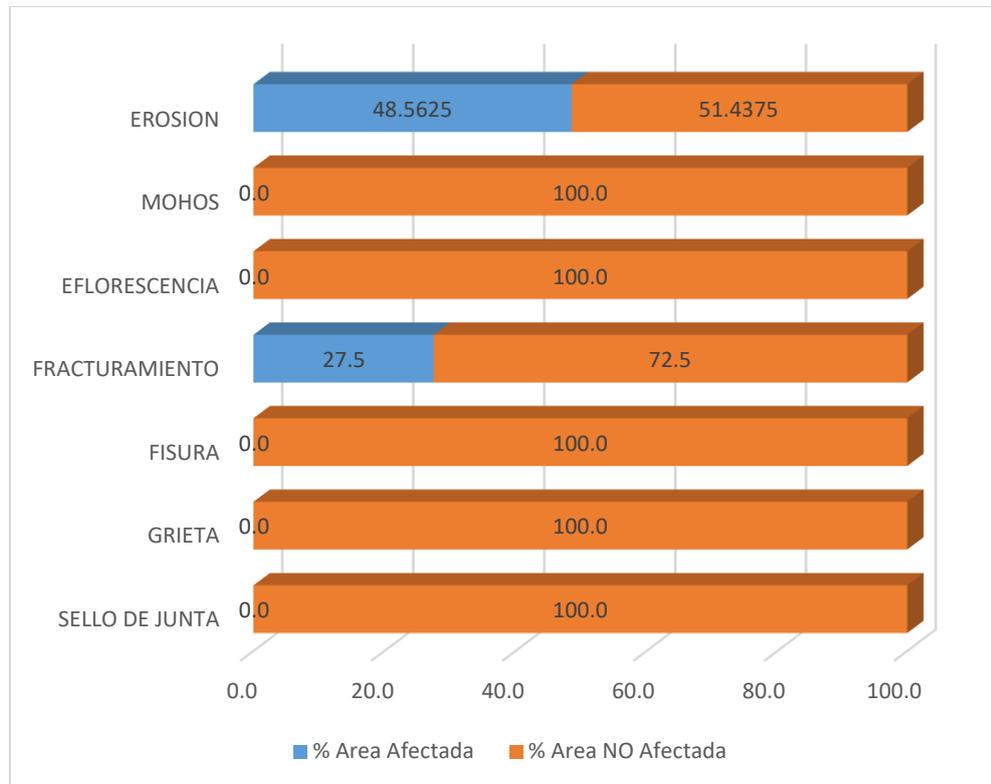
Gráfico 63: Patologías según porcentaje de área afectada y no afectada del margen izquierdo, unidad muestral N° 11

**Interpretación:** Del gráfico N° 63, se puede visualizar que la estructura del canal evaluado en el margen izquierdo el 48.56% se encuentra deteriorado por erosión y mientras que el 27.5% de la estructura del canal se encuentra deteriorado por fracturamiento.

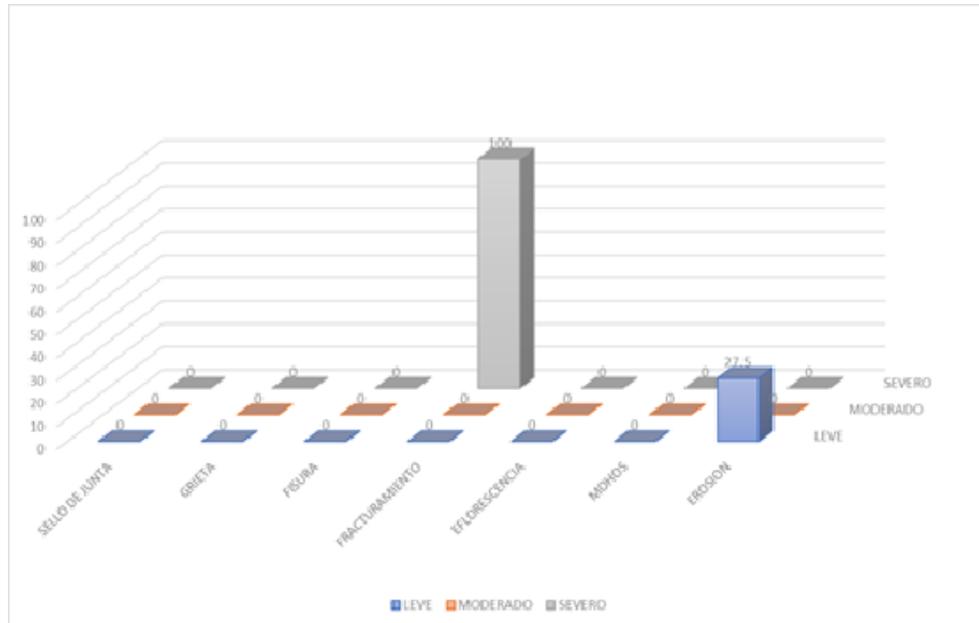
Gráfico 64: Patologías según niveles de severidad del margen derecho, unidad muestral N°11

**Interpretación:** Del gráfico N° 64, se puede visualizar que la estructura del canal evaluado en el margen derecho el 100% se encuentra deteriorado por fracturamiento con un grado de severidad severo y mientras que el 27.5% de la estructura del canal se encuentra deteriorado por erosión con un grado de severidad leve.

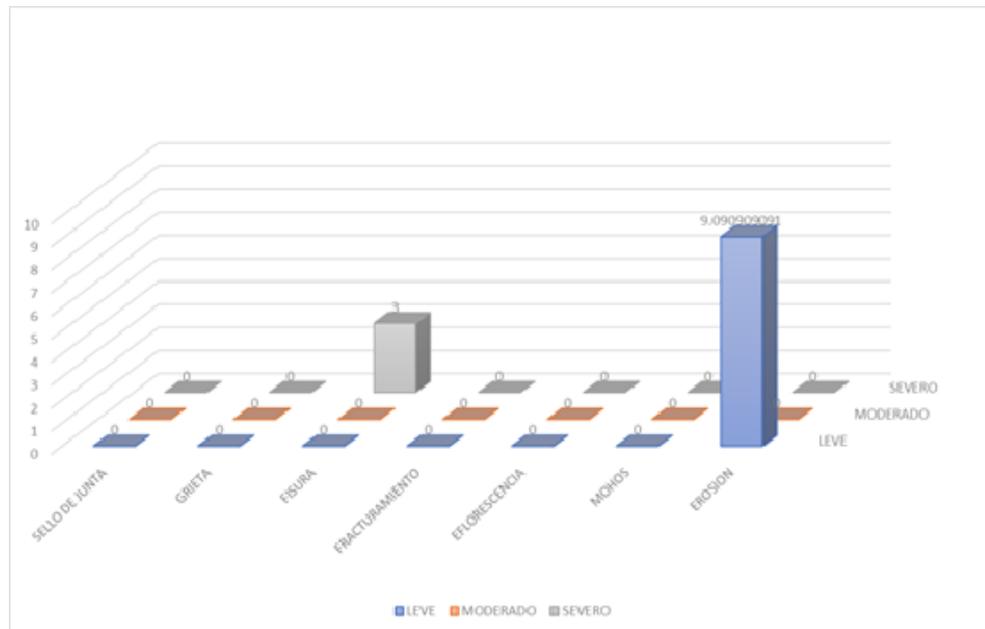
Gráfico 65: Patologías según niveles de severidad del piso, unidad muestral

**Interpretación:** Del gráfico N° 65, se puede visualizar que la estructura del canal evaluado en el piso el 9.09% se encuentra deteriorado por erosión con un grado de severidad leve y mientras que el 3% de la estructura del canal se encuentra deteriorado por fisuras con un grado de severidad severo.

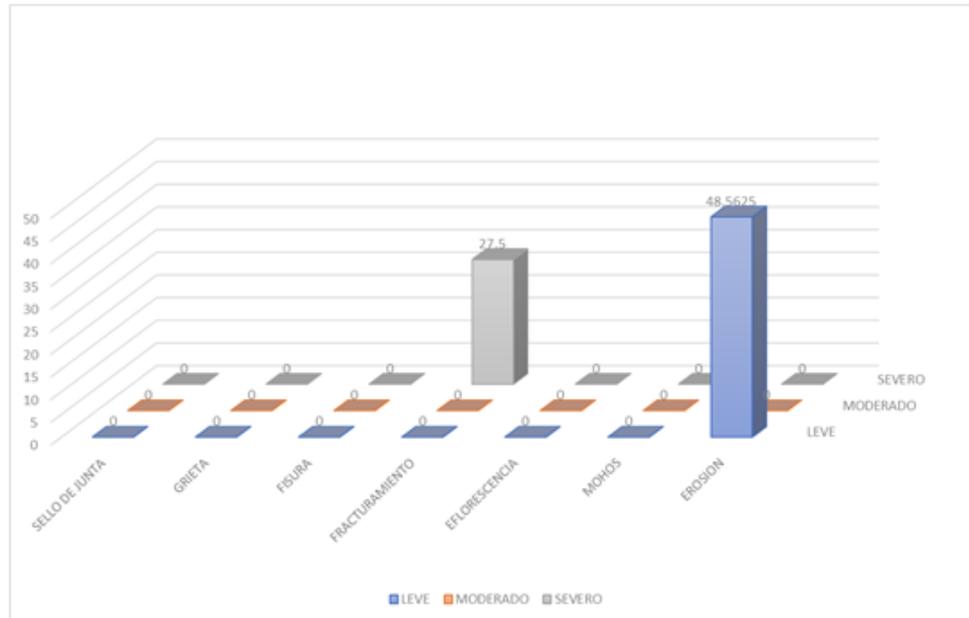
Gráfico 66: Patologías según niveles de severidad del margen izquierdo, unidad muestral N°11

**Interpretación:** Del gráfico N° 66, se puede visualizar que la estructura del canal evaluado en el margen izquierdo el 48.56% se encuentra deteriorado por erosión con un grado de severidad leve y mientras que el 27.5% de la estructura del canal se encuentra deteriorado por fracturamiento con un grado de severidad severo.

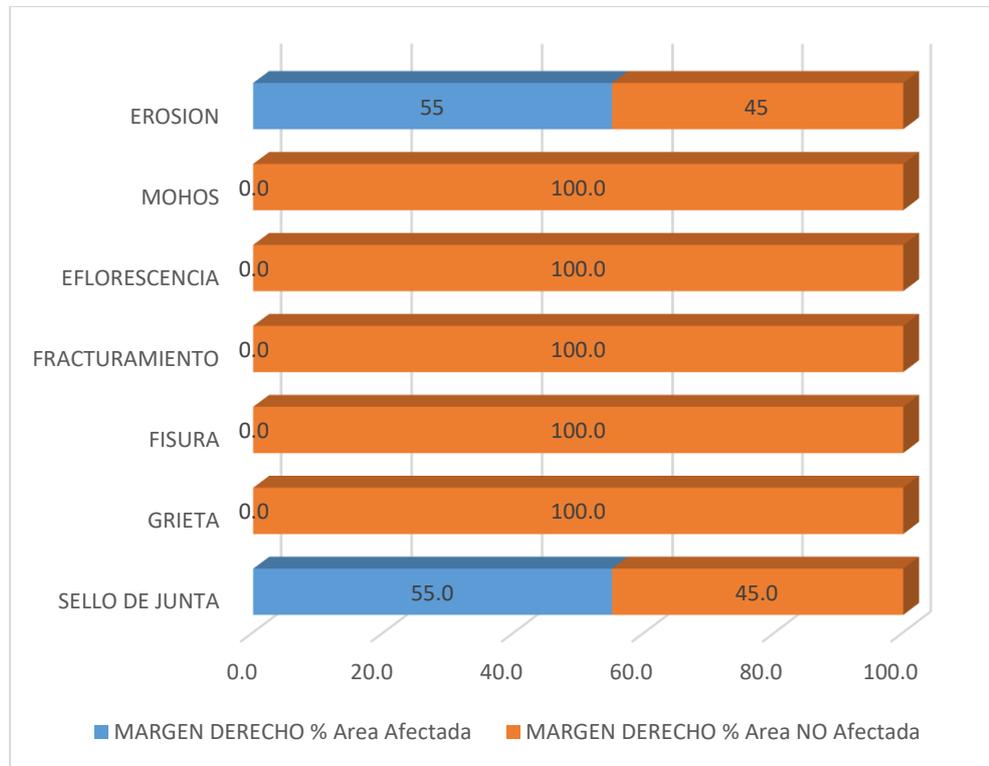
Gráfico 67: Patologías según porcentaje de área afectada y no afectada del margen derecho, unidad muestral N° 12

**Interpretación:** Del gráfico N° 67, se puede visualizar que la estructura del canal evaluado en el margen derecho el 55% se encuentra deteriorado por erosión y mientras que el 55% de la estructura del canal se encuentra deteriorado en el sello de junta.

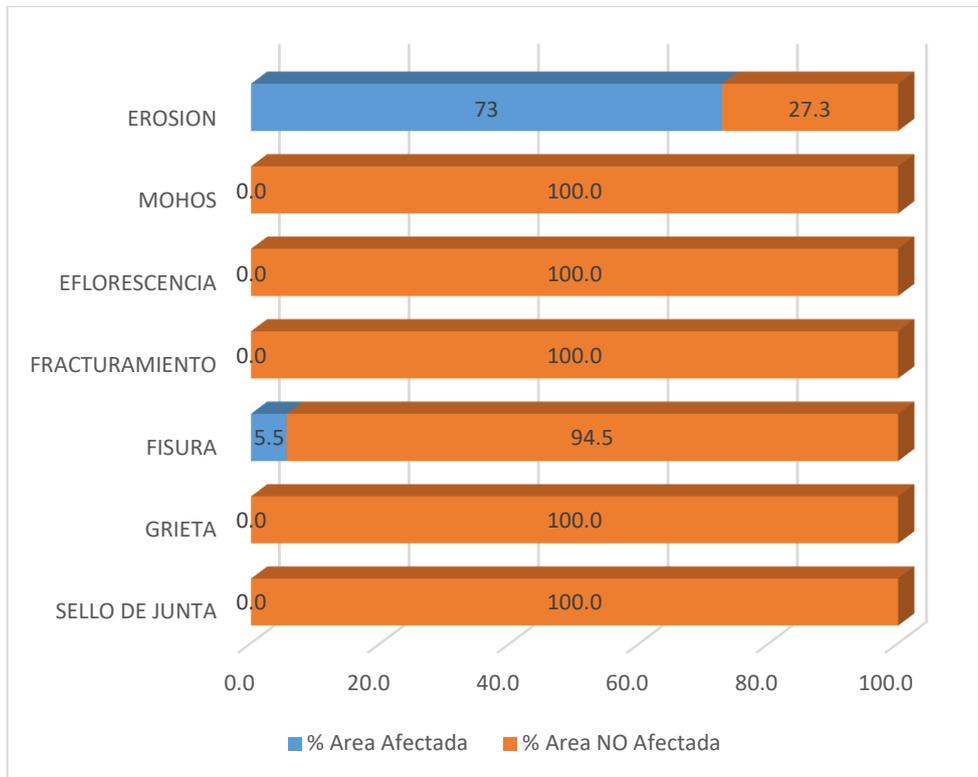
Gráfico 68: Patologías según porcentaje de área afectada y no afectada del piso, unidad muestral N° 12

**Interpretación:** Del gráfico N° 68, se puede visualizar que la estructura del canal evaluado en el piso el 73% se encuentra deteriorado por erosión y mientras que el 5.5% de la estructura del canal se encuentra deteriorado por fisura.

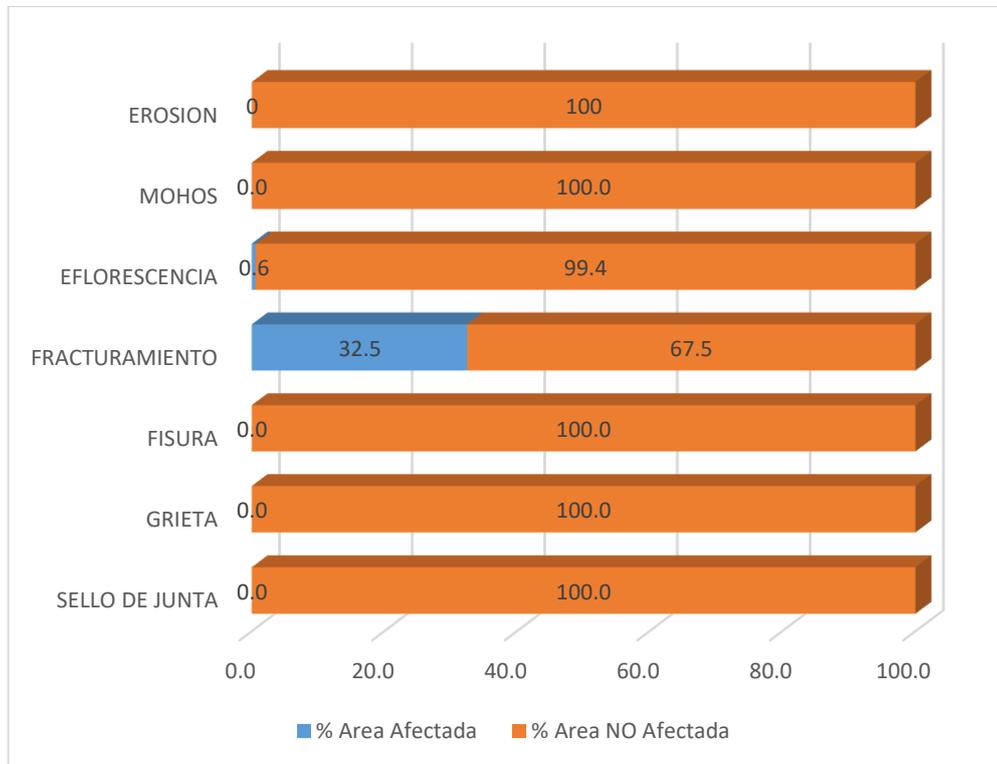
Gráfico 69: Patologías según porcentaje de área afectada y no afectada del margen izquierdo, unidad muestral N° 12

**Interpretación:** Del gráfico N° 69, se puede visualizar que la estructura del canal evaluado en el margen izquierdo el 32.5% se encuentra deteriorado por fracturamiento y mientras que el 0.6% de la estructura del canal se encuentra deteriorado por eflorescencia.

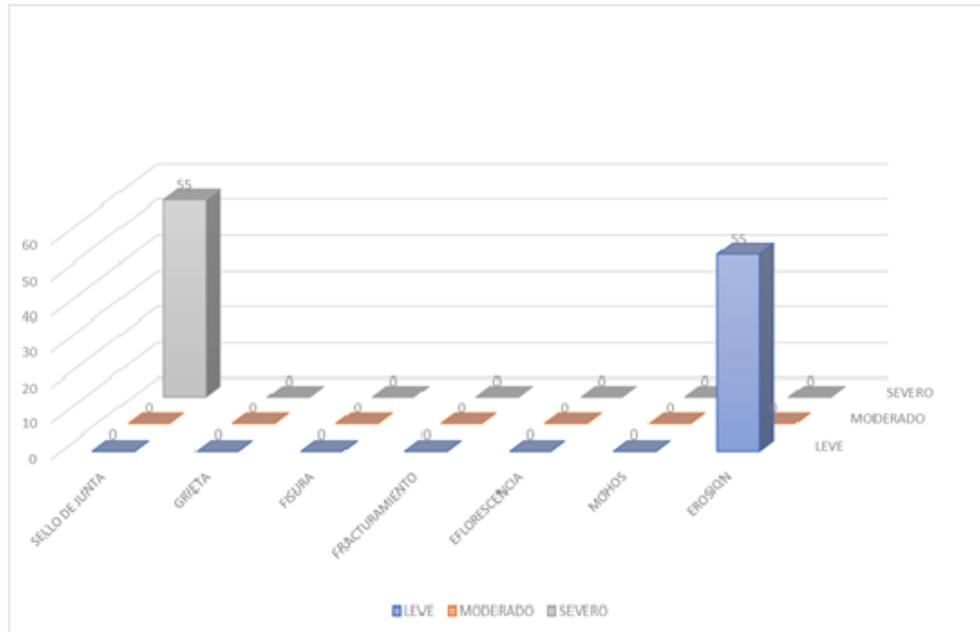
Gráfico 70: Patologías según niveles de severidad del margen derecho, unidad muestral N°12

**Interpretación:** Del gráfico N° 70, se puede visualizar que la estructura del canal evaluado en el margen derecho el 55% se encuentra deteriorado por erosión con un grado de severidad leve y mientras que el 55% de la estructura del canal se encuentra deteriorado en el sello de junta con un grado de severidad severo.

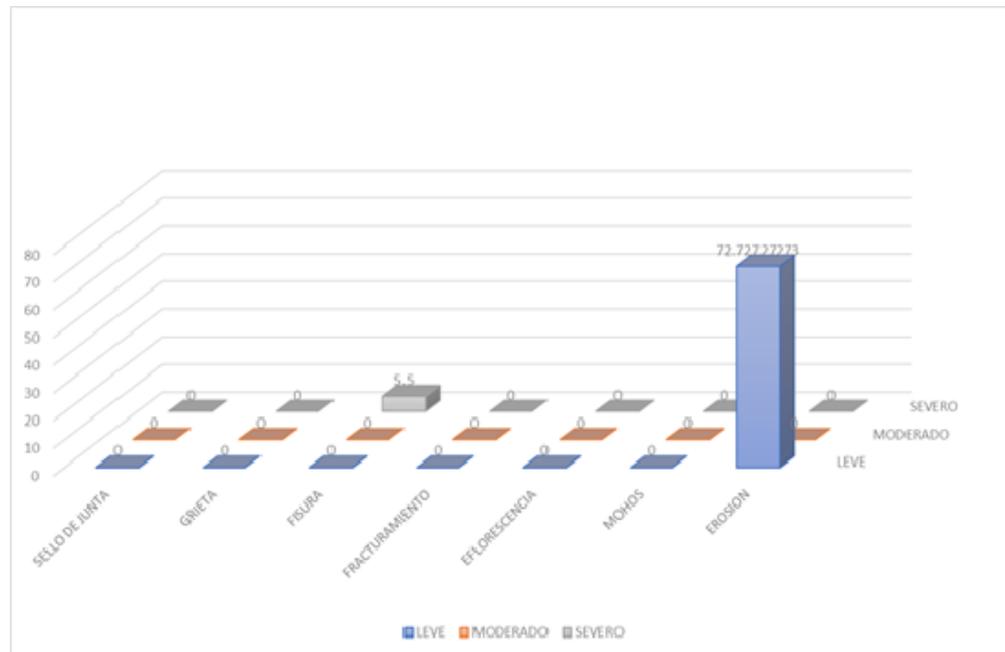
Gráfico 71: Patologías según niveles de severidad del piso, unidad muestral

**Interpretación:** Del gráfico N° 71, se puede visualizar que la estructura del canal evaluado en el piso el 73% se encuentra deteriorado por erosión con un grado de severidad leve y mientras que el 5.5% de la estructura del canal se encuentra deteriorado por fisura con un grado de severidad severo.

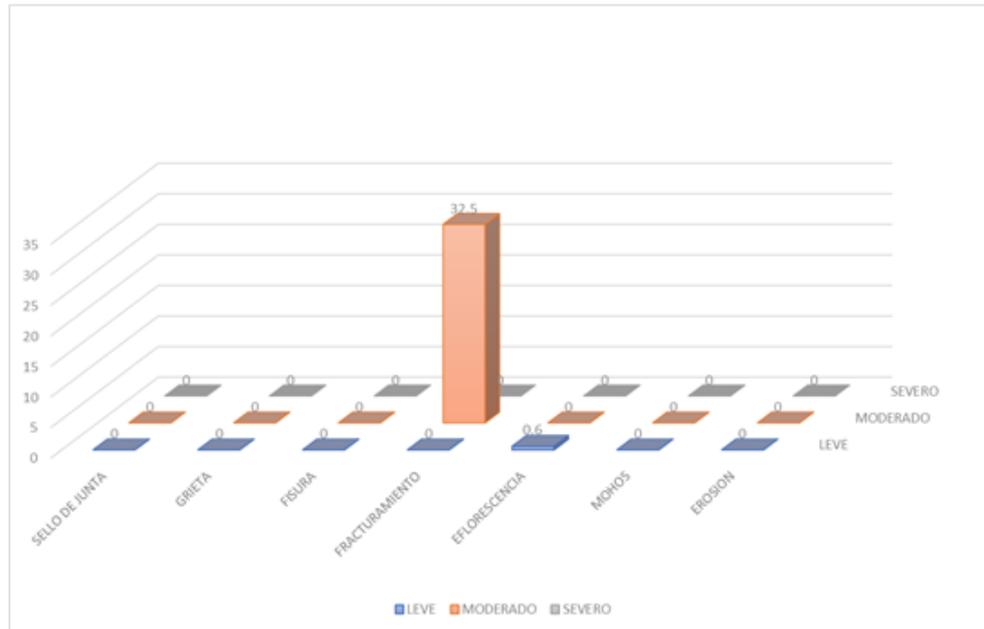
Gráfico 72: Patologías según niveles de severidad del margen izquierdo, unidad muestral N°12

**Interpretación:** Del gráfico N° 72, se puede visualizar que la estructura del canal evaluado en el margen izquierdo el 32.5% se encuentra deteriorado por fracturamiento con un grado de severidad moderado y mientras que el 0.6% de la estructura del canal se encuentra deteriorado por eflorescencia con un grado de severidad leve.

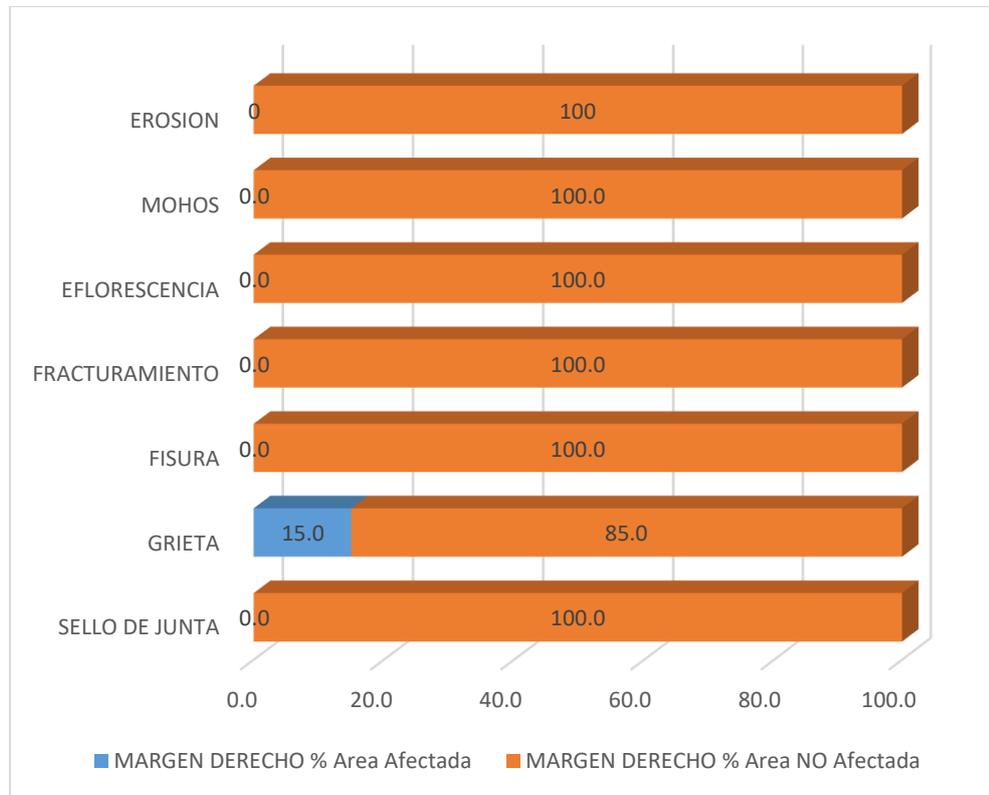
Gráfico 73: Patologías según porcentaje de área afectada y no afectada del margen derecho, unidad muestral N° 13

**Interpretación:** Del gráfico N° 73, se puede visualizar que la estructura del canal evaluado en el margen derecho el 15% se encuentra deteriorado por grietas y mientras que el 85% de la estructura del canal no se encuentra deteriorado por patologías.

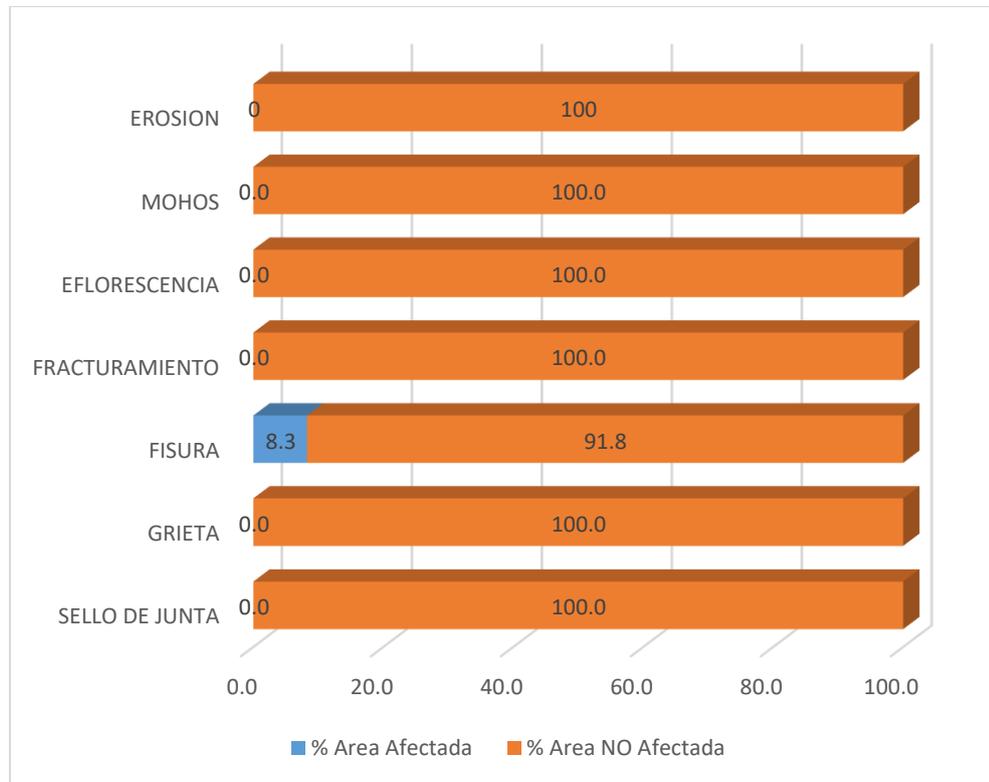
Gráfico 74: Patologías según porcentaje de área afectada y no afectada del piso, unidad muestral a N° 13

**Interpretación:** Del gráfico N° 74, se puede visualizar que la estructura del canal evaluado en el piso el 8.3% se encuentra deteriorado por fisuras y mientras que el 91.8% de la estructura del canal no se encuentra deteriorado por patologías.

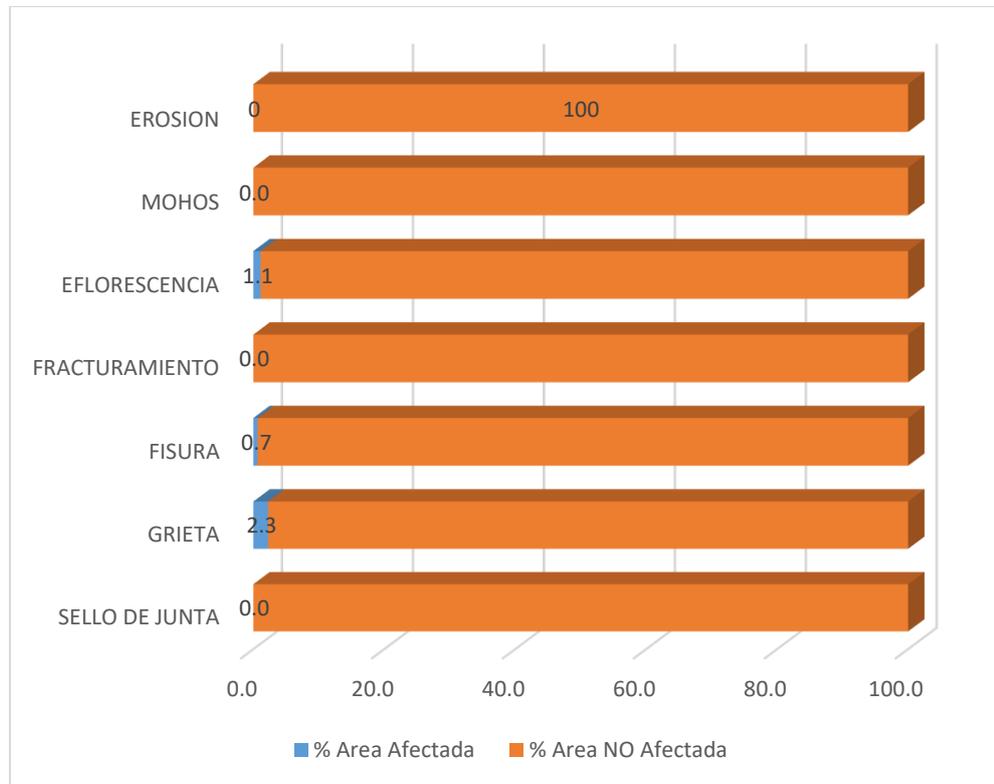
Gráfico 75: Patologías según porcentaje de área afectada y no afectada del margen izquierdo, unidad muestral N° 13

**Interpretación:** Del gráfico N° 75, se puede visualizar que la estructura del canal evaluado en el margen izquierdo el 2.3% se encuentra deteriorado por grietas, el 1.1% se encuentra deteriorado por eflorescencia y mientras que el 0.7% de la estructura del canal se encuentra deteriorado por fisuras.

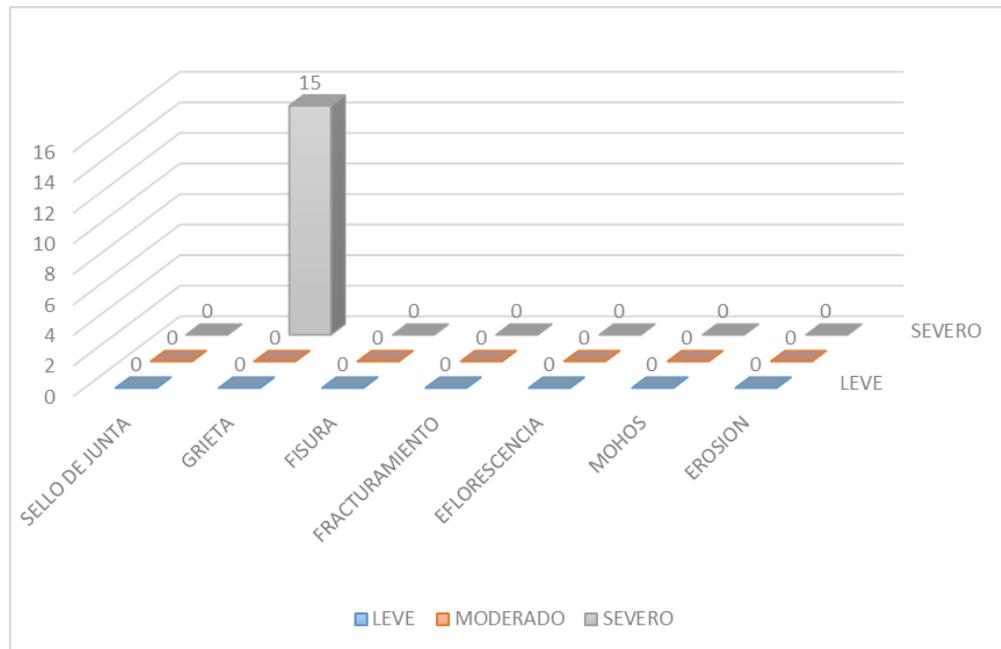
Gráfico 76: Patologías según niveles de severidad del margen derecho, unidad muestral N°13

**Interpretación:** Del gráfico N° 76, se puede visualizar que la estructura del canal evaluado en el margen derecho el 15% se encuentra deteriorado por grietas con un grado de severidad severo y mientras que el 85% de la estructura del canal no se encuentra deteriorado por patologías.

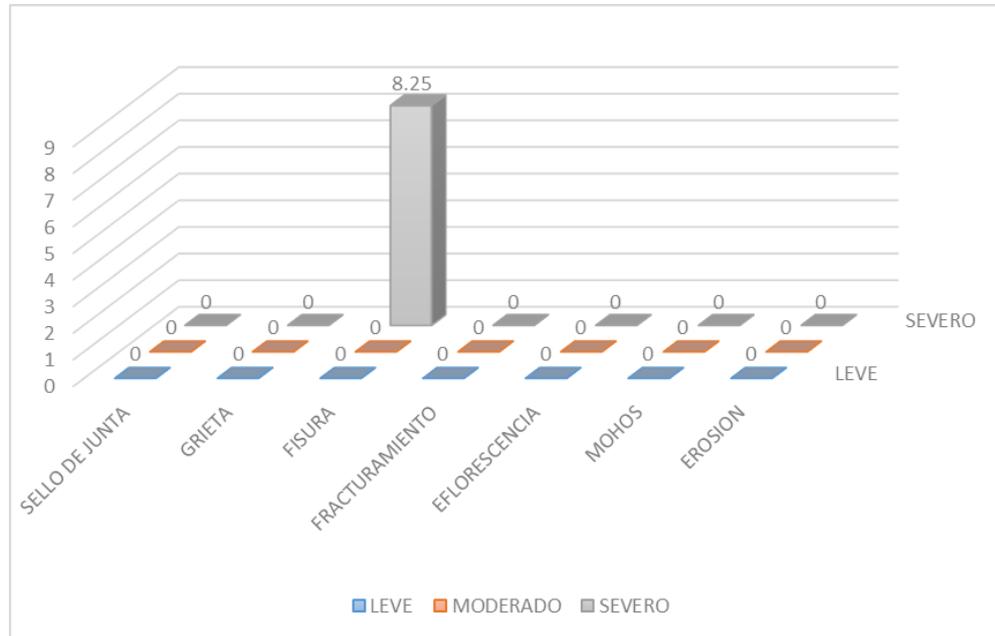
Gráfico 77: Patologías según niveles de severidad del piso, unidad muestral

**Interpretación:** Del gráfico N° 77, se puede visualizar que la estructura del canal evaluado en el piso el 8.3% se encuentra deteriorado por fisuras con un grado de severidad severo y mientras que el 91.8% de la estructura del canal no se encuentra deteriorado por patologías.

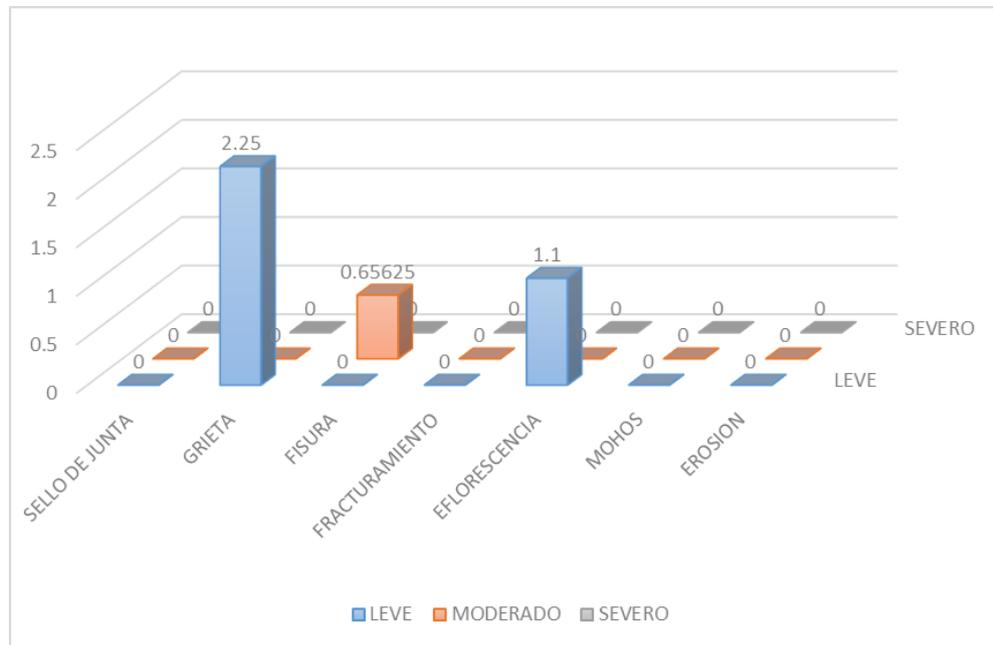
Gráfico 78: Patologías según niveles de severidad del margen izquierdo, unidad muestral a N°13

**Interpretación:** Del gráfico N° 78, se puede visualizar que la estructura del canal evaluado en el margen izquierdo el 2.3% se encuentra deteriorado por grietas con un grado de severidad leve, el 1.1% se encuentra deteriorado por eflorescencia con un grado de severidad leve y mientras que el 0.7% de la estructura del canal se encuentra deteriorado por fisuras con grado de severidad moderado.

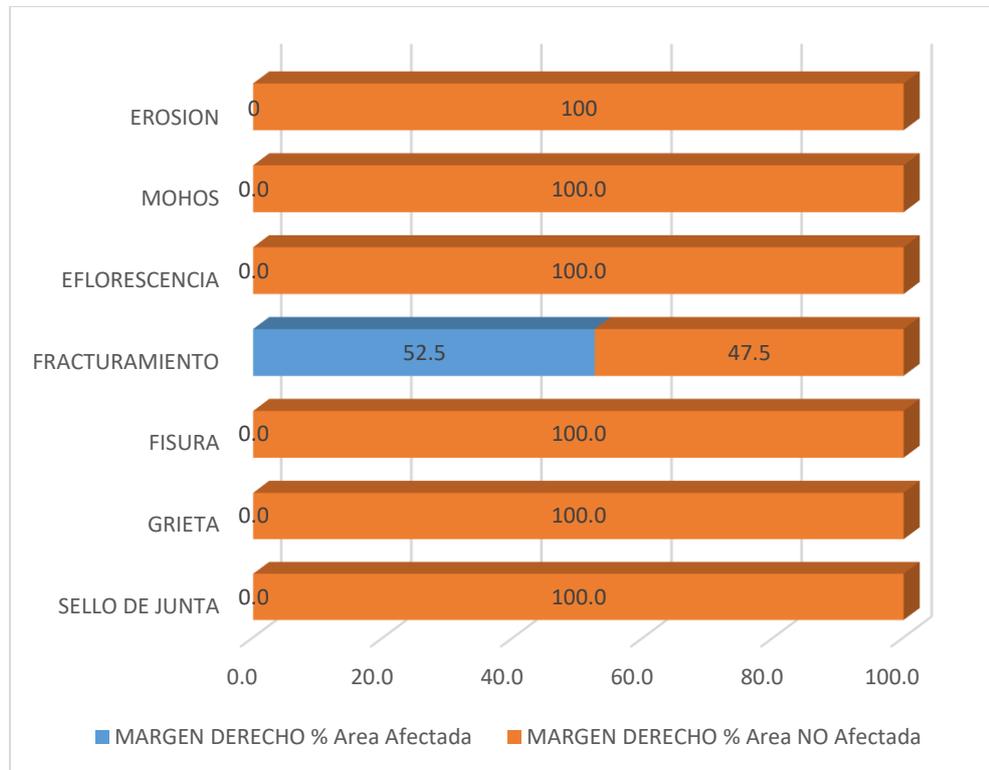
Gráfico 79: Patologías según porcentaje de área afectada y no afectada del margen derecho, unidad muestral N° 14

**Interpretación:** Del gráfico N° 79, se puede visualizar que la estructura del canal evaluado en el margen derecho el 52.5% se encuentra deteriorado por fracturamiento y mientras que el 47.5% de la estructura del canal no se encuentra deteriorado por patologías.

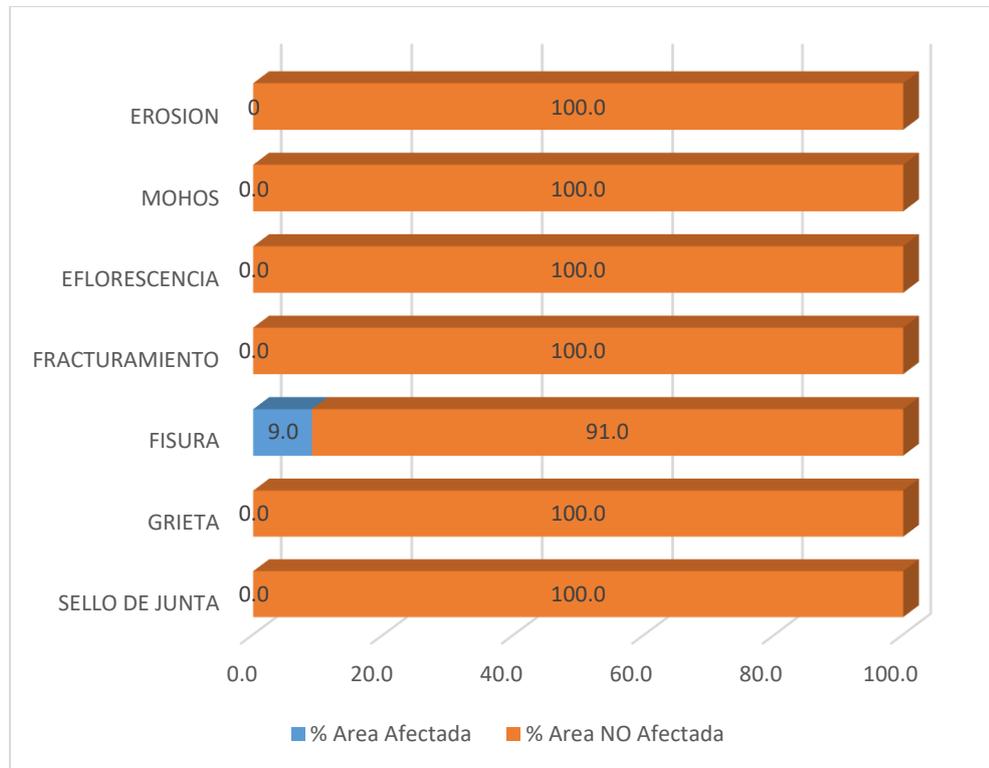
Gráfico 80: Patologías según porcentaje de área afectada y no afectada del piso, unidad muestral N° 14

**Interpretación:** Del gráfico N° 80, se puede visualizar que la estructura del canal evaluado en el piso el 9% se encuentra deteriorado por fisuras y mientras que el 91.0% de la estructura del canal no se encuentra deteriorado por patologías.

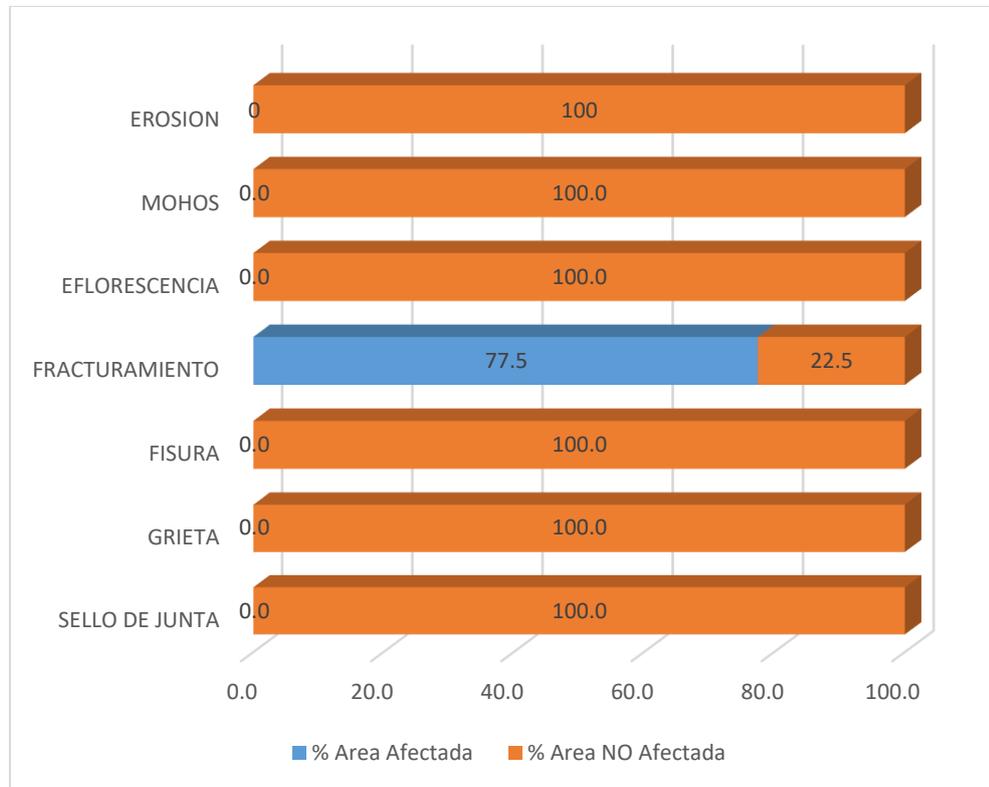
Gráfico 81: Patologías según porcentaje de área afectada y no afectada del margen izquierdo, unidad muestral N° 14

**Interpretación:** Del gráfico N° 81, se puede visualizar que la estructura del canal evaluado en el margen izquierdo el 77.5% se encuentra deteriorado por fracturamiento y mientras que el 22.5% de la estructura del canal no se encuentra deteriorado por patologías.

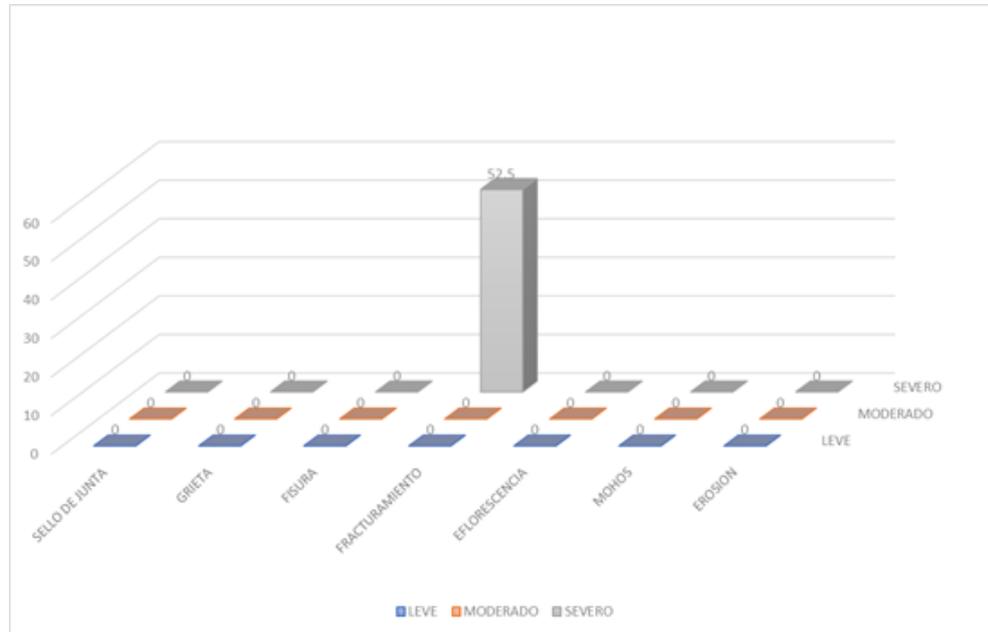
Gráfico 82: Patologías según niveles de severidad del margen derecho, unidad muestral N°14

**Interpretación:** Del gráfico N° 82, se puede visualizar que la estructura del canal evaluado en el margen derecho el 52.5% se encuentra deteriorado por fracturamiento con un grado de severidad severo y mientras que el 47.5% de la estructura del canal no se encuentra deteriorado por patologías.

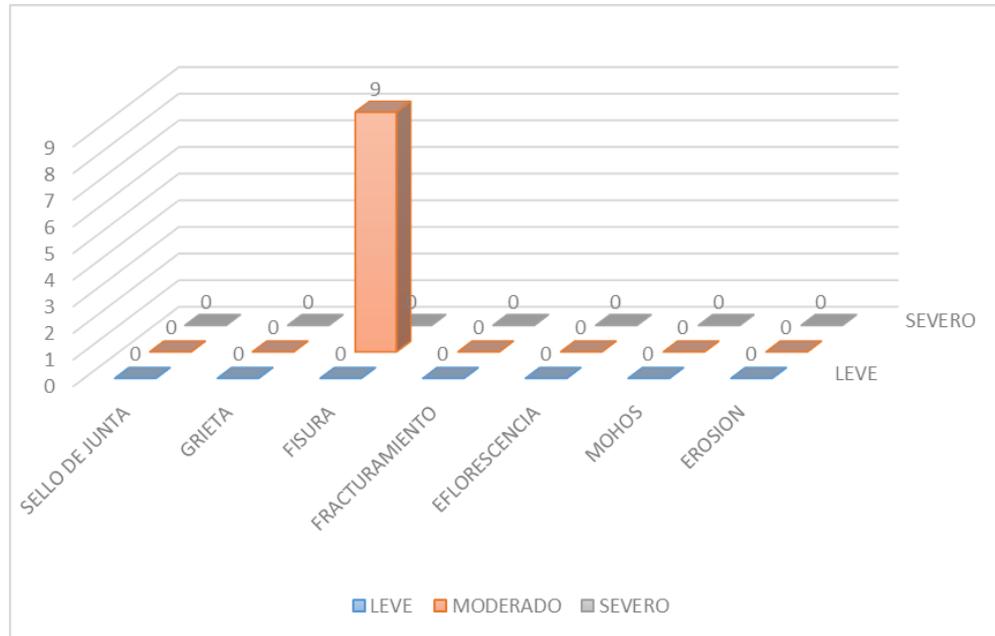
Gráfico 83: Patologías según niveles de severidad del piso, unidad muestral

**Interpretación:** Del gráfico N° 83, se puede visualizar que la estructura del canal evaluado en el piso el 9% se encuentra deteriorado por fisuras con un grado de severidad moderado mientras que el 91.0% de la estructura del canal no se encuentra deteriorado por patologías.
