Determinación y evaluación de patologías del concreto en el canal de recolección de aguas pluviales del Pad Fase 6 hasta el botadero Ore Bin de la minera Barrick Misquichilca Pierina entre las progresivas 0+000 al 1+000 del distrito de Jangas, provincia de Huaraz, departamento de Áncash – 2018.

**Tesis para optar el título profesional de:**

**Ingeniero Civil**

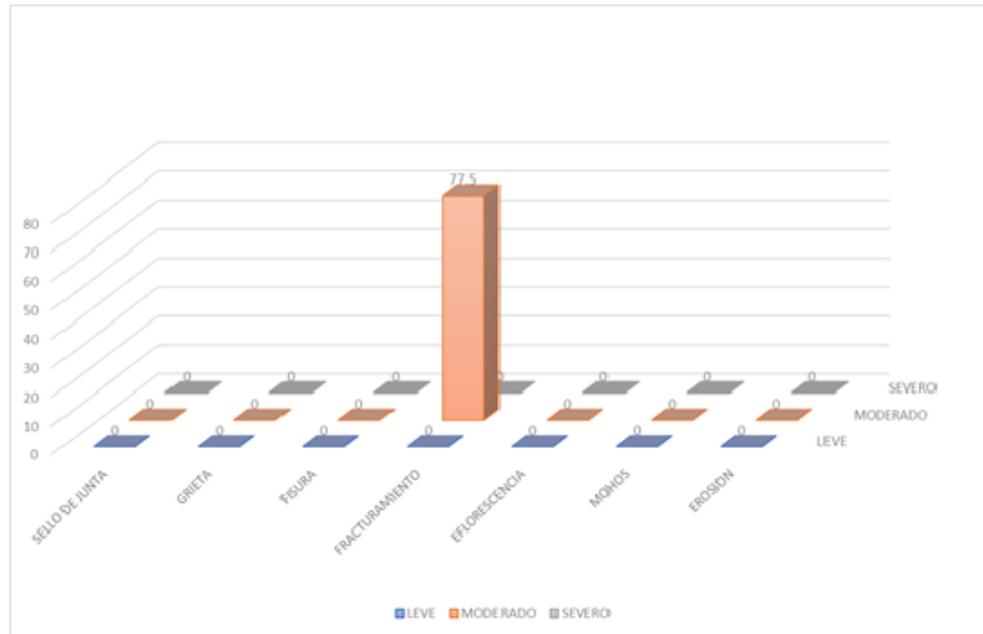
Gráfico 84: Patologías según niveles de severidad del margen izquierdo, unidad muestral N°14

**Interpretación:** Del gráfico N° 84, se puede visualizar que la estructura del canal evaluado en el margen izquierdo el 77.5% se encuentra deteriorado por fracturamiento con un grado de severidad moderado y mientras que el 22.5% de la estructura del canal no se encuentra deteriorado por patologías.

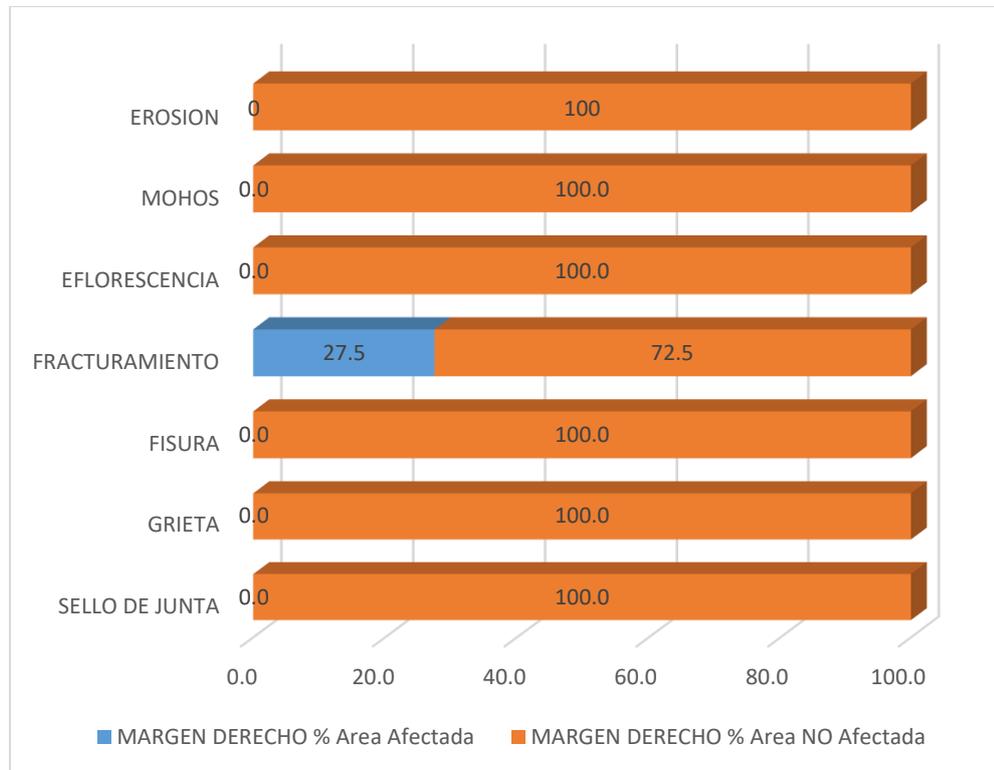
Gráfico 85: Patologías según porcentaje de área afectada y no afectada del margen derecho, unidad muestral N° 15

**Interpretación:** Del gráfico N° 85, se puede visualizar que la estructura del canal evaluado en el margen derecho el 27.5% se encuentra deteriorado por fracturamiento y mientras que el 72.5% de la estructura del canal no se encuentra deteriorado por patologías.

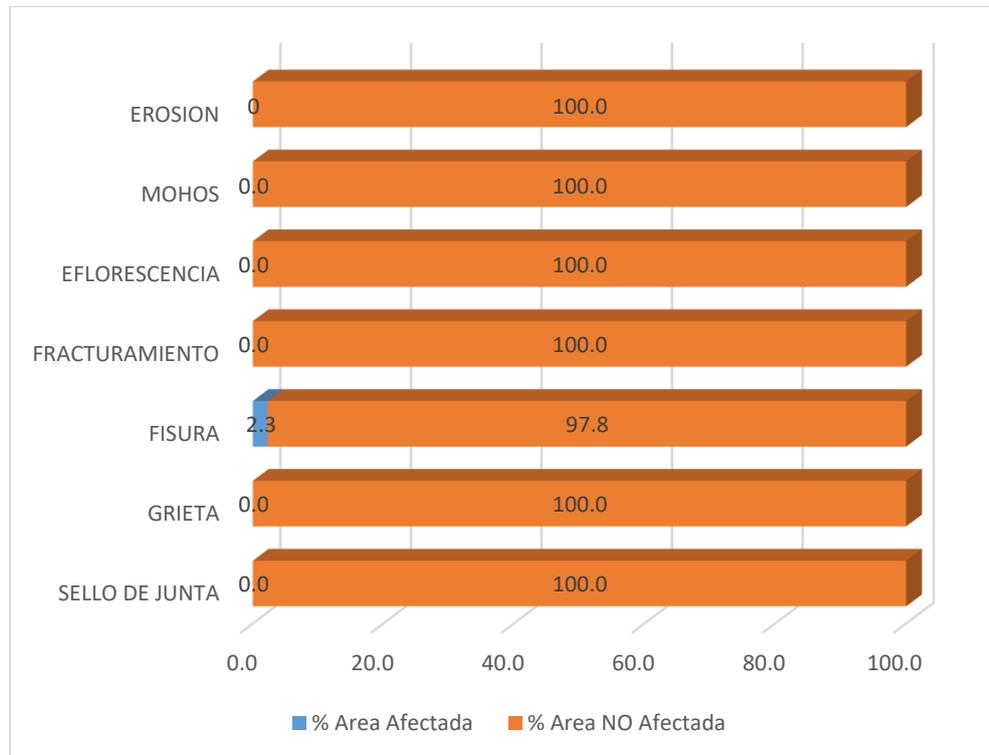
Gráfico 86: Patologías según porcentaje de área afectada y no afectada del piso, unidad muestral N° 15

**Interpretación:** Del gráfico N° 86, se puede visualizar que la estructura del canal evaluado en el piso el 2.3% se encuentra deteriorado por fisuras y mientras que el 97.8% de la estructura del canal no se encuentra deteriorado por patologías.

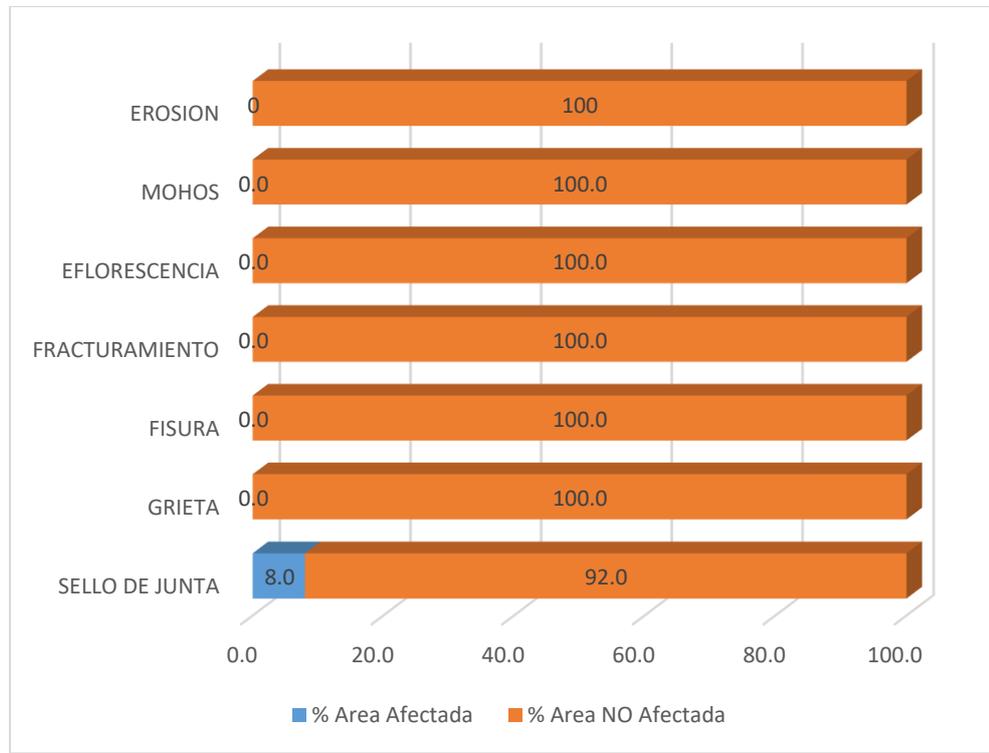
Gráfico 87: Patologías según porcentaje de área afectada y no afectada del margen izquierdo, unidad muestral N° 15

**Interpretación:** Del gráfico N° 87, se puede visualizar que la estructura del canal evaluado en el margen izquierdo el 8.0% se encuentra deteriorado en el sello de juntas y mientras que el 92% de la estructura del canal no se encuentra deteriorado por patologías.

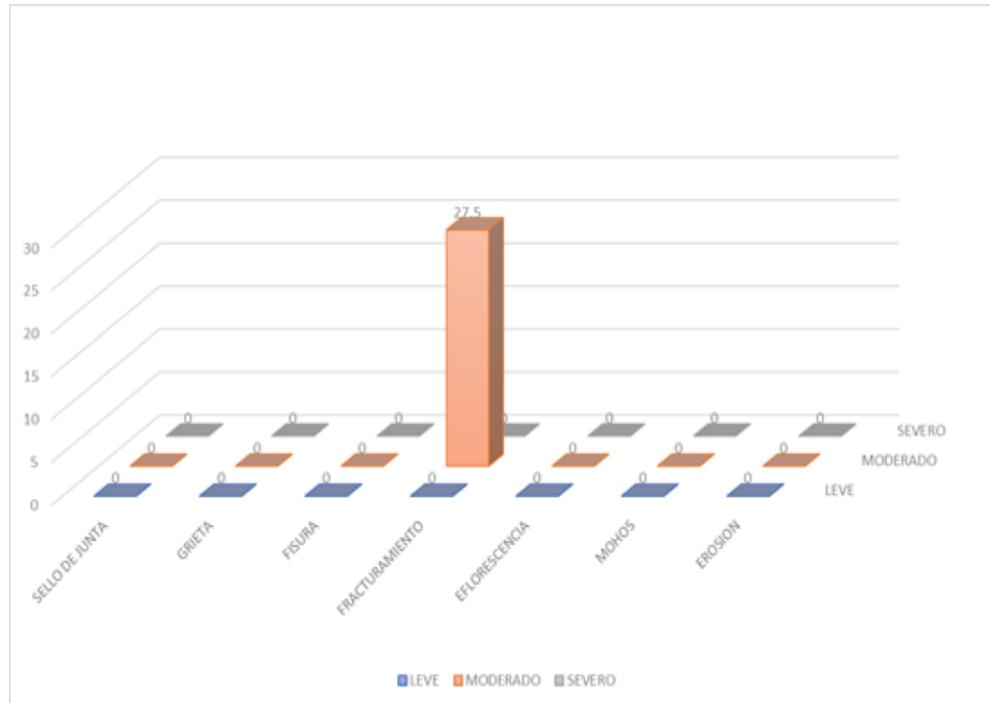
Gráfico 88: Patologías según niveles de severidad del margen derecho, unidad muestral N°15

**Interpretación:** Del gráfico N° 88, se puede visualizar que la estructura del canal evaluado en el margen derecho el 27.5% se encuentra deteriorado por fracturamiento con un grado de severidad moderado y mientras que el 72.5% de la estructura del canal no se encuentra deteriorado por patologías.

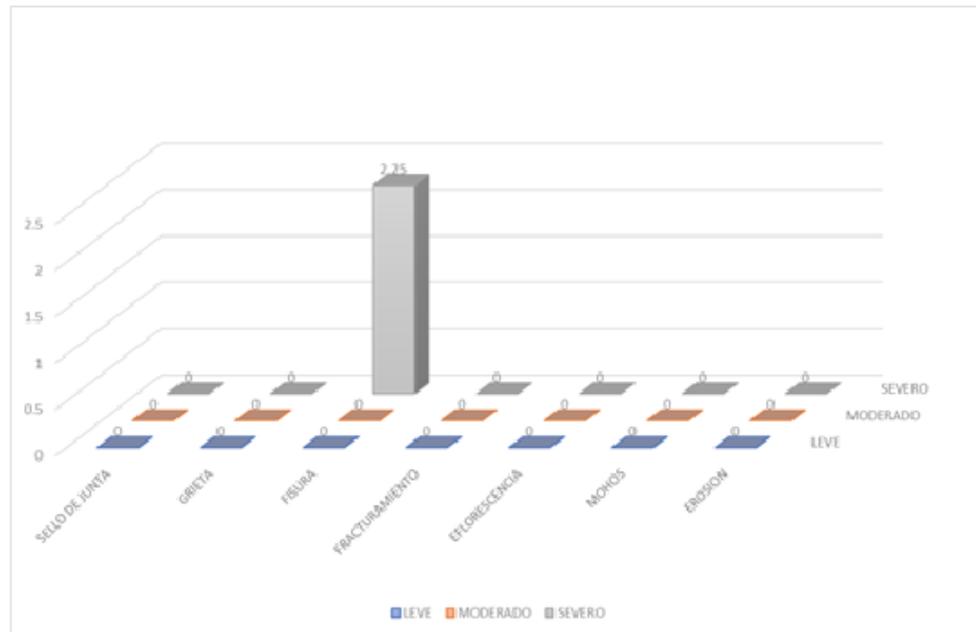
Gráfico 89: Patologías según niveles de severidad del piso, unidad muestral

**Interpretación:** Del gráfico N° 89, se puede visualizar que la estructura del canal evaluado en el piso el 2.3% se encuentra deteriorado por fisuras con un grado de severidad severo y mientras que el 97.8% de la estructura del canal no se encuentra deteriorado por patologías.

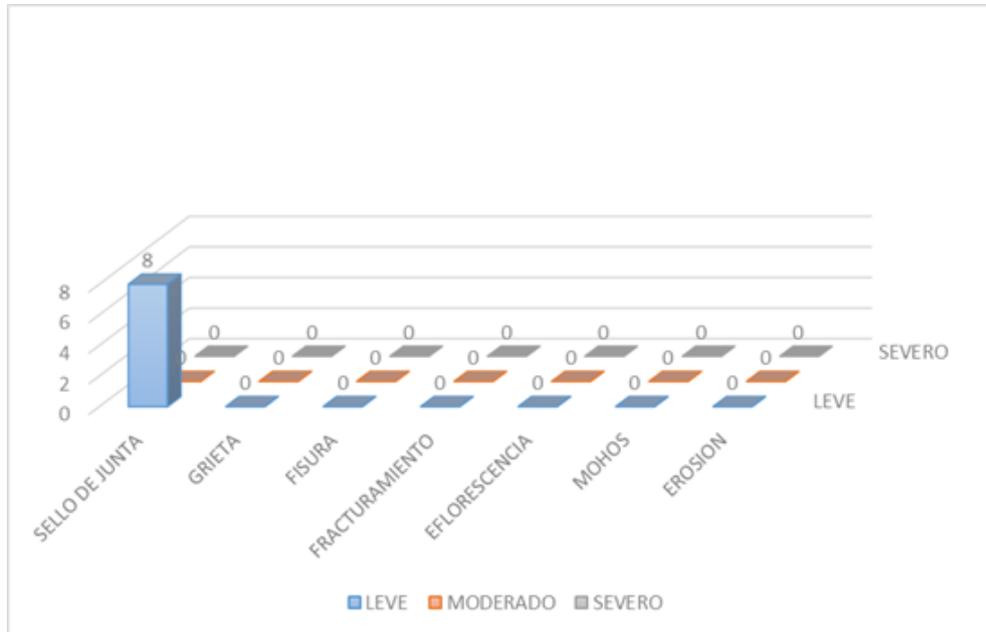
Gráfico 90: Patologías según porcentaje de área afectada y no afectada del margen izquierdo, unidad muestral N° 15

**Interpretación:** Del gráfico N° 90, se puede visualizar que la estructura del canal evaluado en el margen derecho el 8% se encuentra deteriorado en el sello de juntas con un grado de severidad leve y mientras que el 92% de la estructura del canal no se encuentra deteriorado por patologías.

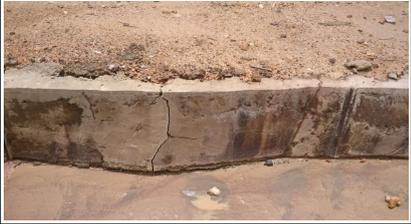
Unidad muestral	Progresiva	Patología	Margen	Niveles de severidad	Prioridad	Fotografía
1	1+100	Fracturamiento	Lado derecho	Moderado	Alta

3. Habiéndose determinado que la patología más predominante es el fracturamiento, que presentan daños en el margen derecho y margen izquierdo del canal, se recomienda cambiar todos los paños con mayor afectación y realizar un adecuado proceso constructivo para ello se debe diseñar y elaborar el concreto acorde las especificaciones originales y la construcción con sus dimensiones largo, ancho y espesor de acorde a las buenas prácticas de ingeniería, para que el canal no se vea afecte en la condición de servicio.

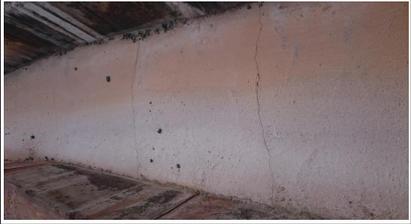
2	1+120	Fisura	Piso	Severo	Media

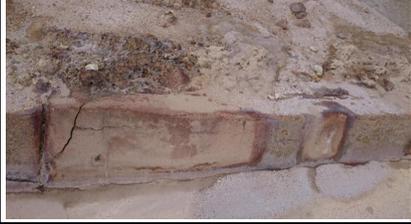
3	1+140	Sello de junta	Lado derecho	Severo	Media

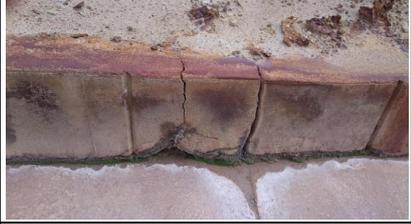
4	1+160	Grieta	Lado derecho	Severo	Alta

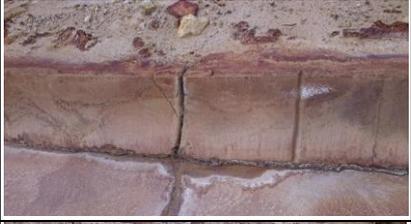
5	1+180	Sello de junta	Lado derecho	Severo	Media

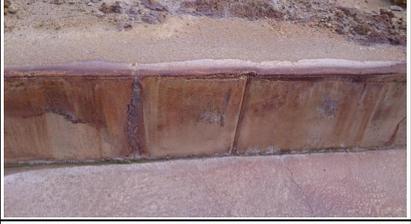
6	1+200	Fisura	Lado derecho	Severo	Media

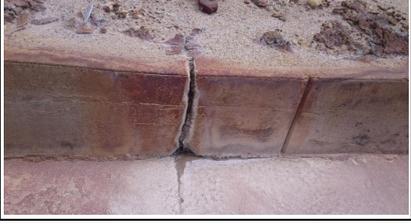
7	1+220	Sello de junta	Margen izquierdo	Severo	Media

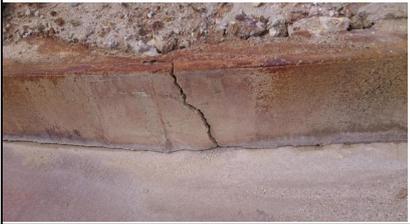
8	1+240	Grieta	Lado derecho	Severo	Alta

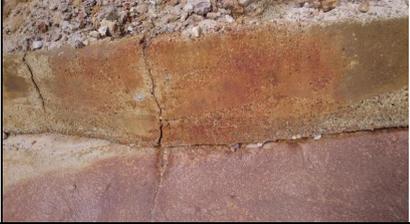
9	1+260	Grieta	Lado derecho	Severo	Alta

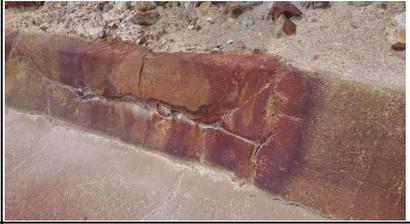
10	1+280	Fracturamiento	Lado derecho	Moderado	Alta

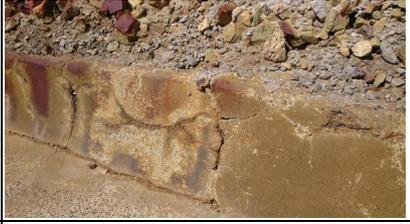
11	1+300	Fracturamiento	Lado derecho	Severo	Alta

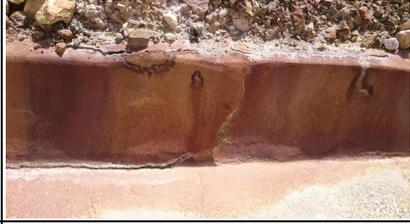
12	1+320	Fracturamiento	Margen izquierdo	Severo	Alta

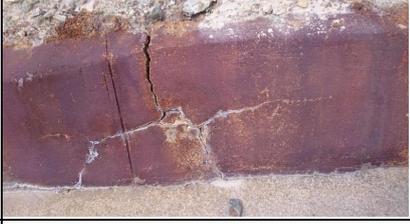
13	1+340	Grieta	Lado derecho	Severo	Alta

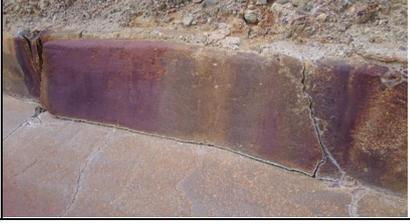
14	1+360	Fracturamiento	Lado derecho	Severo	Alta

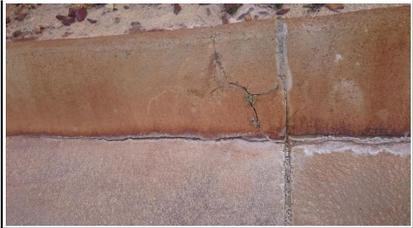
15	1+380	Fracturamiento	Lado derecho	Moderado	Alta
