Determinación y evaluación de las patologías del concreto en el canal de riego Lucma progresivas (1+000 al 2+000) del caserío de Lucma, Distrito de Tarica, Provincia de Huaraz, Departamento Áncash – 2018.

Tesis para optar el título profesional de:

Bach. Jhon Kelin Celestino Espinoza

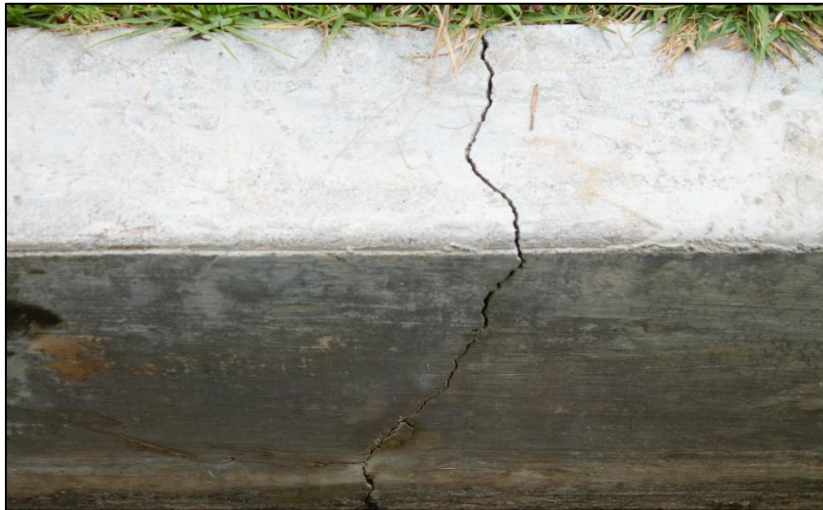
Imagen03:Grietas en la estructura del canal.

Severidad baja y media: llenar las grietas y fisuras existentes con materiales y métodos compatibles y adecuados de acuerdo con el material de obra.

Severidad alta: un ingeniero estructural evaluara los daños y determinara las acciones que se van a tomar o, en caso extremo, su demolición y reemplazo.

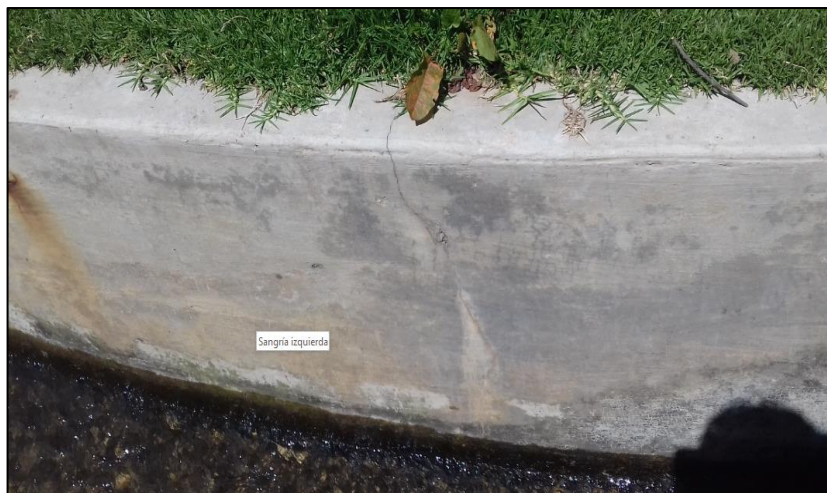
Imagen 04: Fisuras en las paredes de la caja del canal.

- **Intervención Recomendada:** Severidad Leve y Moderado: Llenar las grietas y fisuras existentes con materiales y métodos compatibles y adecuados de acuerdo con el material del canal.

Severidad Alto (severo): Un ingeniero especializado en reparación en estructural evaluará los daños y determinará las acciones que se van a tomar o en caso extremo, su demolición.

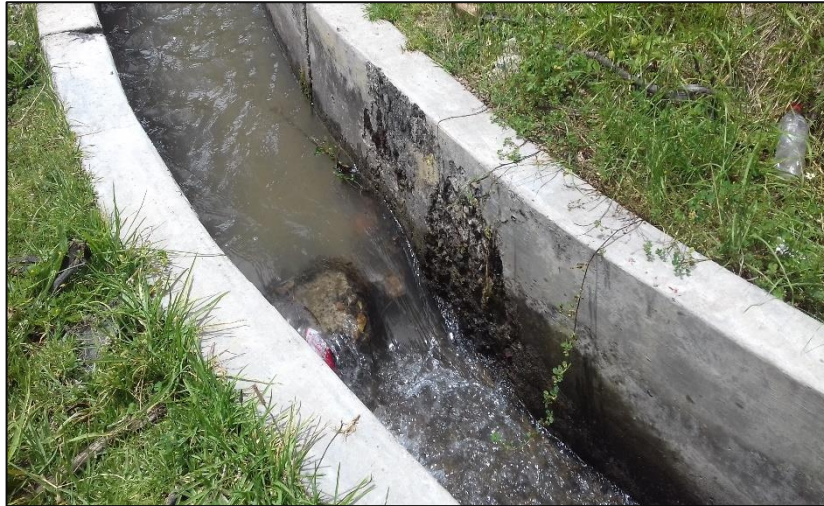
Imagen 05: degradación en la estructura del canal.

Severidad Leve y Moderado: Reponer el material perdido con inyecciones parches, irrigaciones o cualquier otro tratamiento superficial que sea acorde con el material de la estructura. Severidad alto (Severo): Un ingeniero estructural o geotecnia debe evaluar la situación y dar las recomendaciones adecuadas para la recuperación, para el canal.

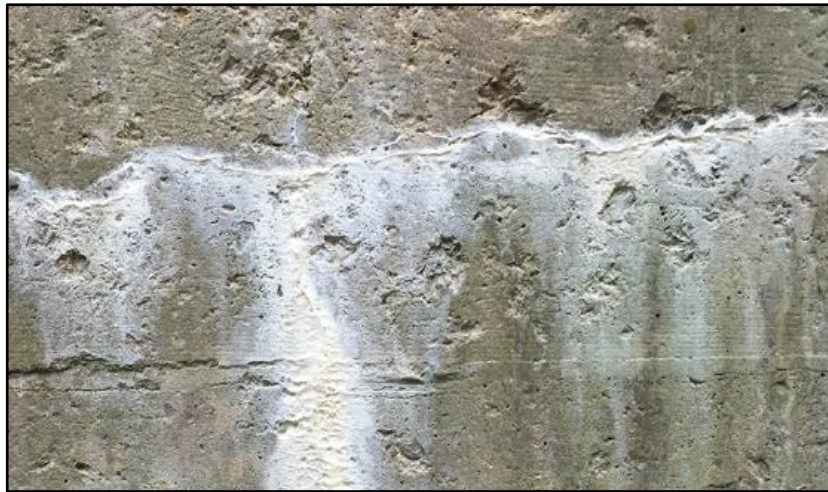
Imagen 06: Eflorescencia en las paredes del canal.

“El método más sencillo consiste en disolver los cristales con agua a presión y retirarlos con un cepillo de cerdas naturales. Para realizar este tipo de limpieza se debe elegir un día caluroso para que el agua se evapore y la superficie quede

seca. En caso contrario, las sales se disolverán de nuevo en el interior de ésta. Si los cristales no se disuelven con el agua hay que utilizar un limpiador de ácido clorhídrico. Otra opción menos agresiva con los revestimientos cerámicos es el vinagre. Ambos productos se deben aplicar a presión”.

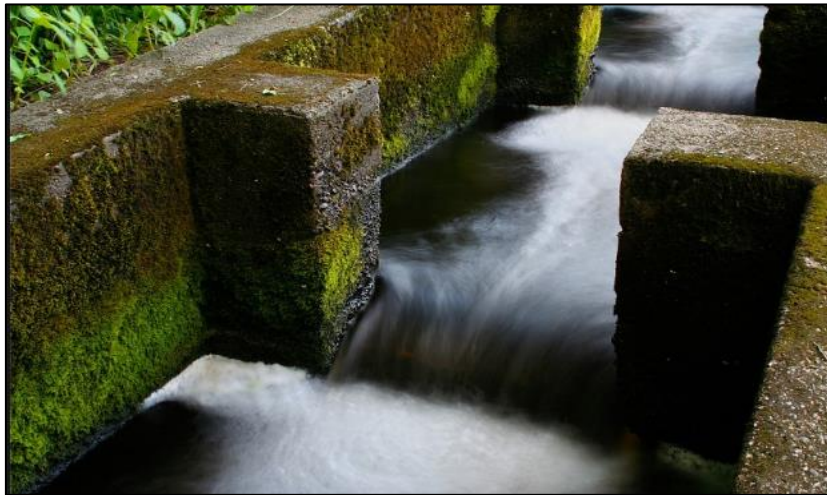
Imagen 07: Presencia de musgos.

- **Intervención recomendada:** Retiro de los musgos causante de los daños y toma de las medidas biológicas necesarias para el control del crecimiento de estas especies. Sellado de grietas.

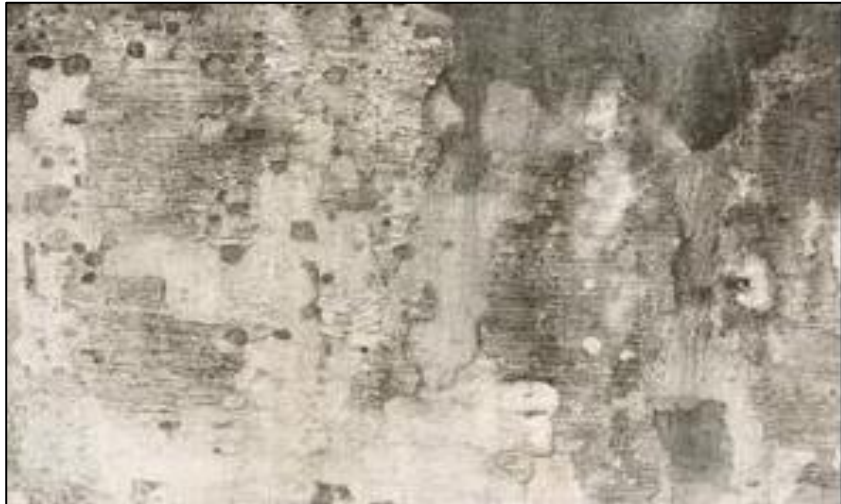
La humedad, ambiente húmedo y las lluvias son las causas principales de la formación de mohos en las paredes, y cuando los lugares son muy cerrados sin sistema de ventilación, aparecen con más frecuencia, reproduciéndose con mayor facilidad.

Imagen 08: Presencia de mohos.

- Reparación de la lesión: Se pueden reparar o sustituir ocasionalmente, pero lo aconsejable sería la eliminación de los mohos y el lavado superficial de las paredes, con jabones naturales, no agresivos con el medio ambiente y agua a presión.

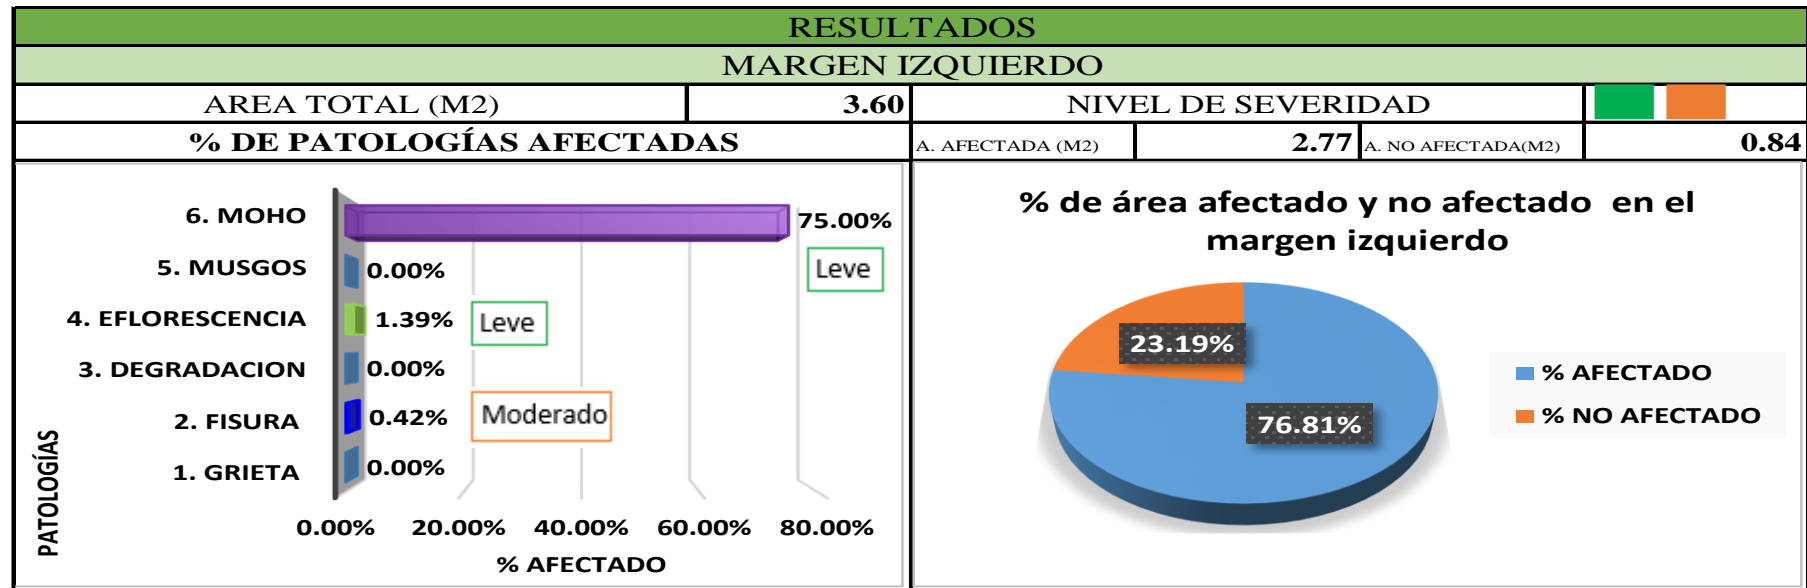
Gráfico 01. Identificación de patologías en el margen izquierdo tramo 1+018 – 1+027 de la unidad muestral N°01.

Del grafico N° 01, se puede observar que la estructura del canal margen izquierdo el 75.00% se encuentra afectado por la patología de mohos nivel de severidad **leve**, el 1.39% por eflorescencia nivel de severidad **leve** y el 0.42 % por fisura nivel de severidad **moderado** asi mismo no se encontró daños por musgos y grieta con 0.00%.

Se observa el porcentaje del área afectada y no afectada por las patologías encontradas en el margen izquierdo, en este caso el área afectada es 76.81% y el área no afectada es 23.19%, las patologías con más incidencia son mohos, eflorescencia y fisura.

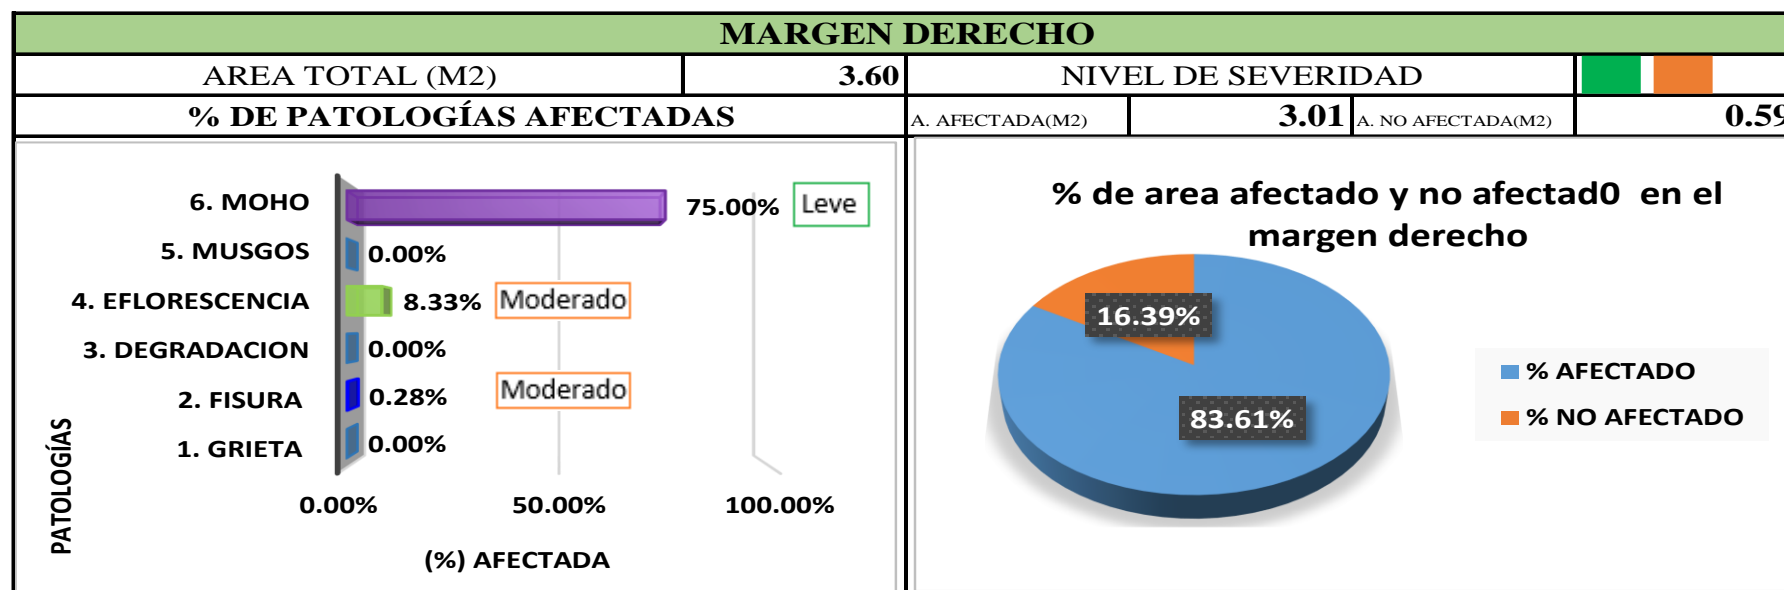
Gráfico 02. Identificación de patologías en el margen derecho tramo 1+018 – 1+027 de la unidad muestral N°01.

<p>Interpretación: Del grafico N°02, se puede observar que la estructura del canal margen derecho el 75.00% se encuentra afectado por la patología de mohos nivel de severidad leve, el 8.33% por eflorescencia nivel de severidad moderado y 0.28% por fisura nivel de severidad moderado.</p>	<p>Interpretación: Se observa el porcentaje del área afectado y no afectado por las patologías encontradas en el margen derecho, en este caso el área afectada es 83.16% y el área no afectada es 16.39%, las patologías con más incidencias son mohos, eflorescencia y fisura en el canal de riego Lucma.</p>
---	---

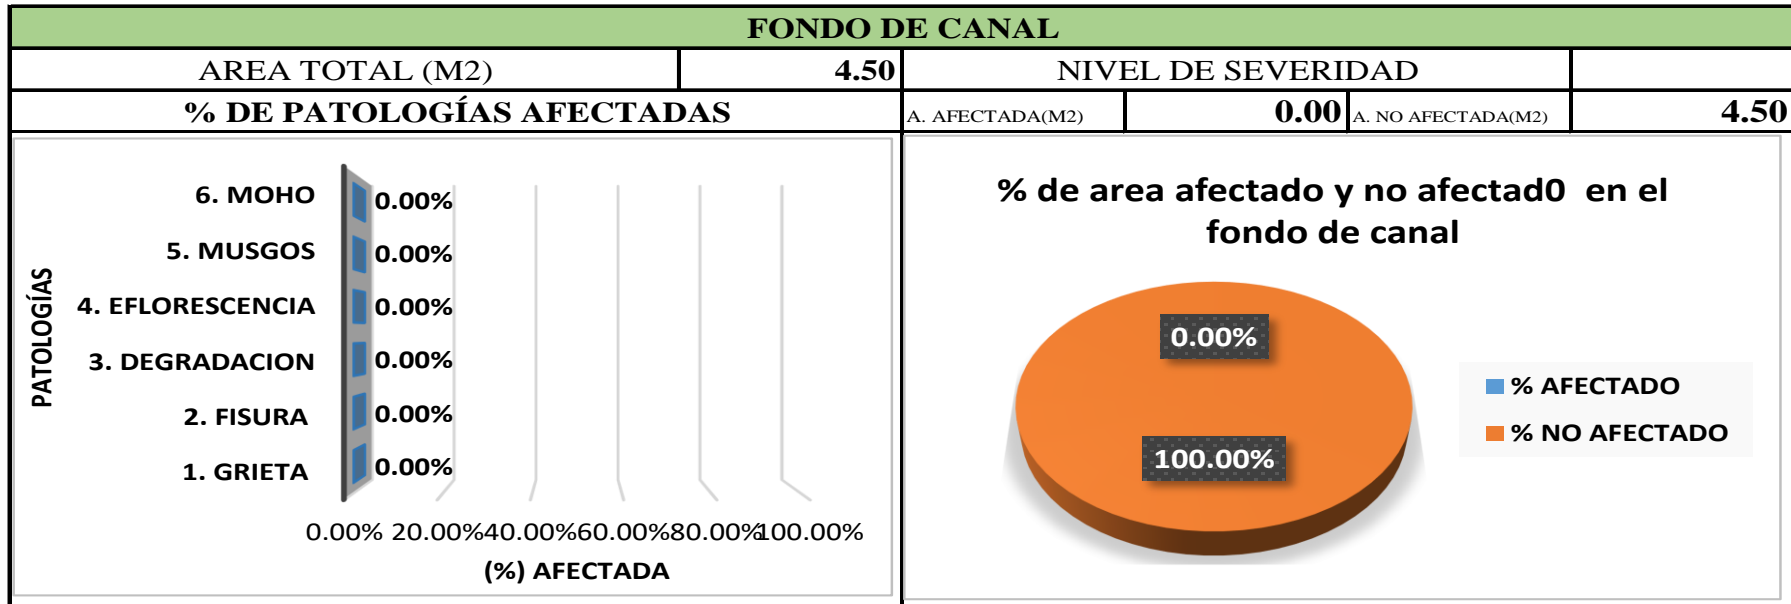
Gráfico 03. Identificación de patologías en el fondo de canal tramo 1+018 – 1+027 de la unidad muestral N°01.

<p>Interpretación: Del grafico N°03, se puede observar que la estructura, fondo del canal no presenta patologías 0.00%.</p>	<p>Interpretación: Se observa que en el fondo del canal no presenta áreas afectadas.</p>
--	---

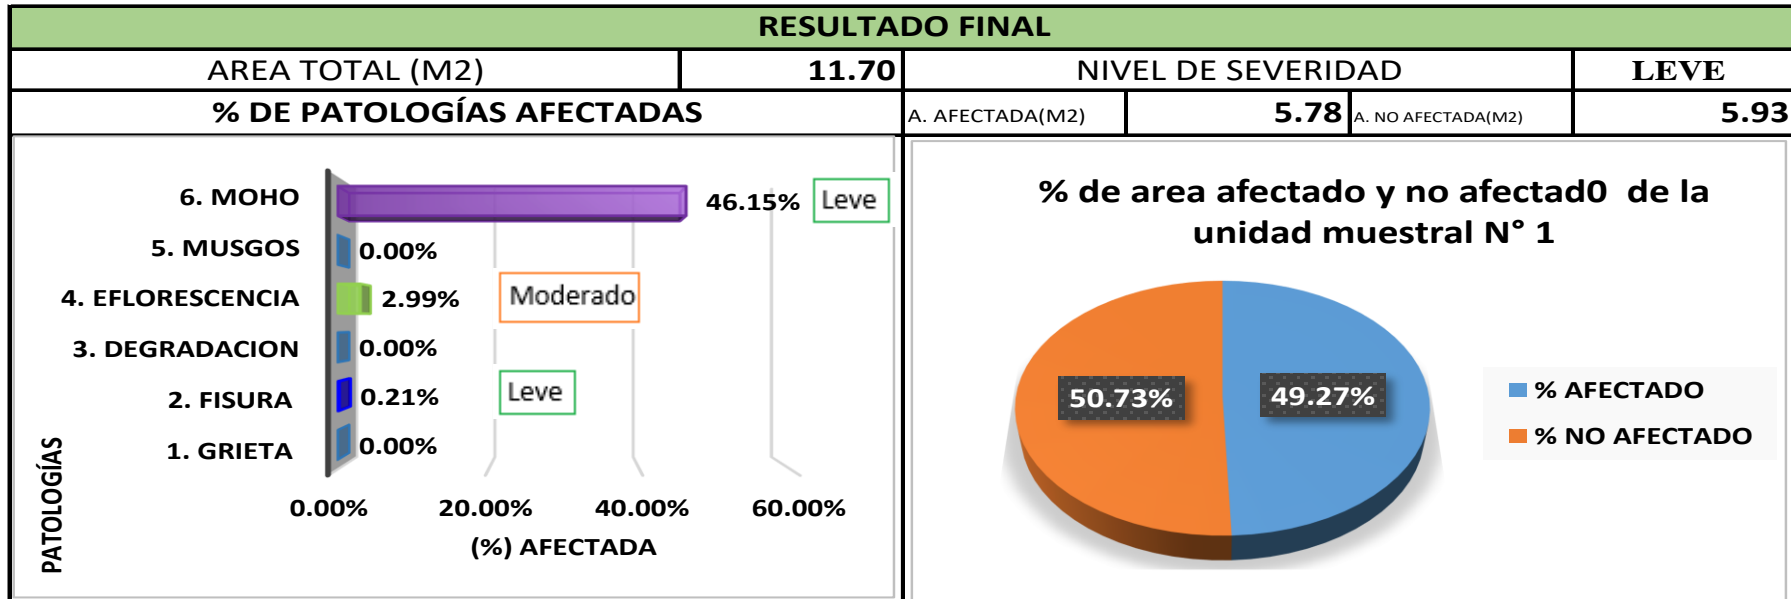
Gráfico 04. Resumen de patologías tramo 1+018 – 1+027 de la unidad muestral N°01.

<p>Interpretación: Como se puede observar a continuación el porcentaje de las patologías encontradas en la unidad muestral N°01, de mayor incidencia es Mohos nivel de severidad moderado, con un grado de afectación del 46.15%, eflorescencia 2.99% nivel de severidad leve y fisura con 0.21 nivel de severidad leve, así mismo no se encontró daños por musgos y grieta con 0.00%.</p>	<p>Interpretación: Se observa el porcentaje del área afectada y no afectada por las patologías encontradas en la unidad muestral N°01, en este caso el área afectada es 49.27% y el área no afectada es 50.73% las patologías con más incidencias son mohos, eflorescencia y fisura en el canal de riego Lucma.</p>
---	---

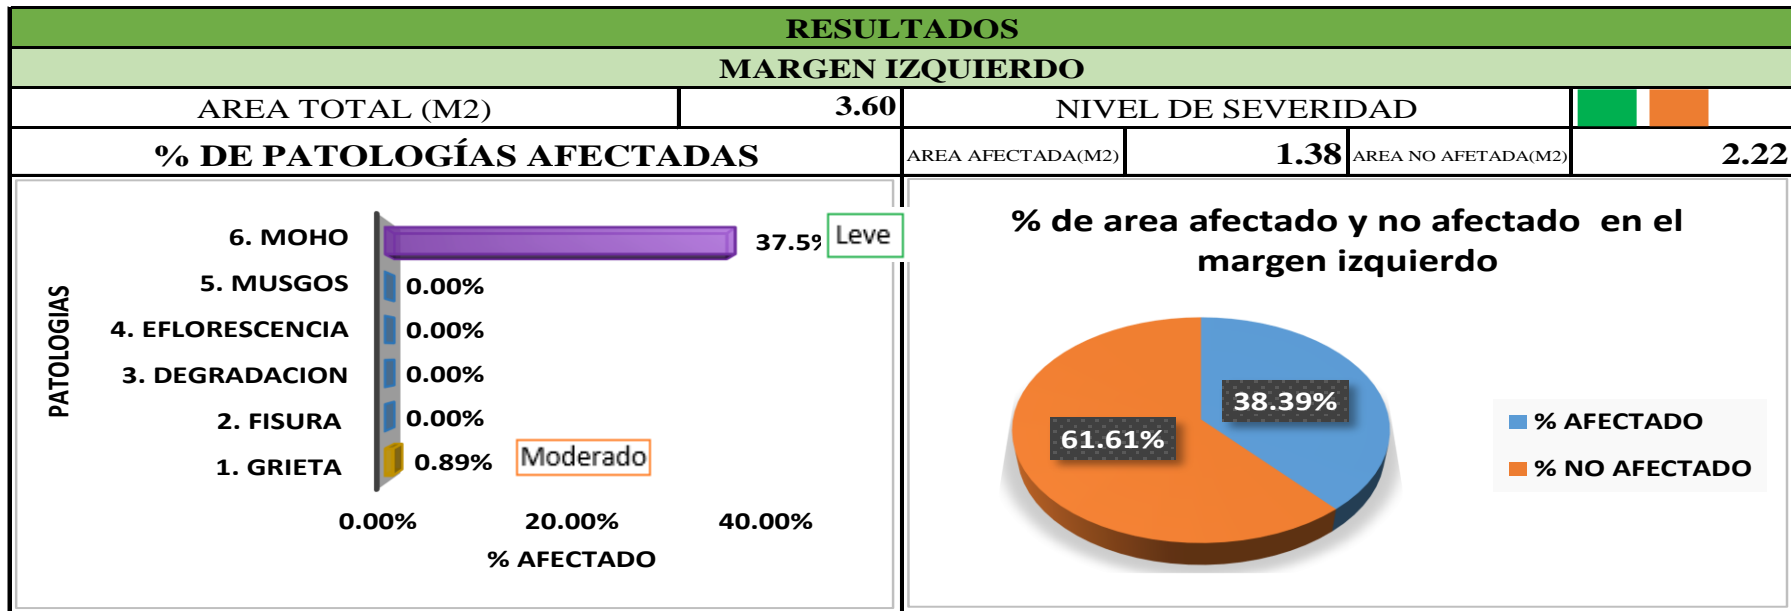
Gráfico 05. Identificación de patologías en el margen izquierdo tramo 1+063 – 1+072 de la unidad muestral N°02.

<p>Interpretación: Del grafico N° 05, se puede observar que la estructura del canal margen izquierdo el 37.5% se encuentra afectado por la patología de mohos nivel de severidad leve y el 0.89 % por grieta nivel de severidad moderado, asi mismo no se encontró daños por musgos, eflorescencia, degradación y fisura con 0.00%.</p>	<p>Interpretación: Se observa el porcentaje del área afectada y no afectada por las patologías encontradas Enel margen izquierdo, en este caso el área afectada es 38.39% y el área no afectada es 61.61%, las patologías con más incidencias son mohos y la que prevalece es la grieta en el canal de riego Lucma.</p>
---	---

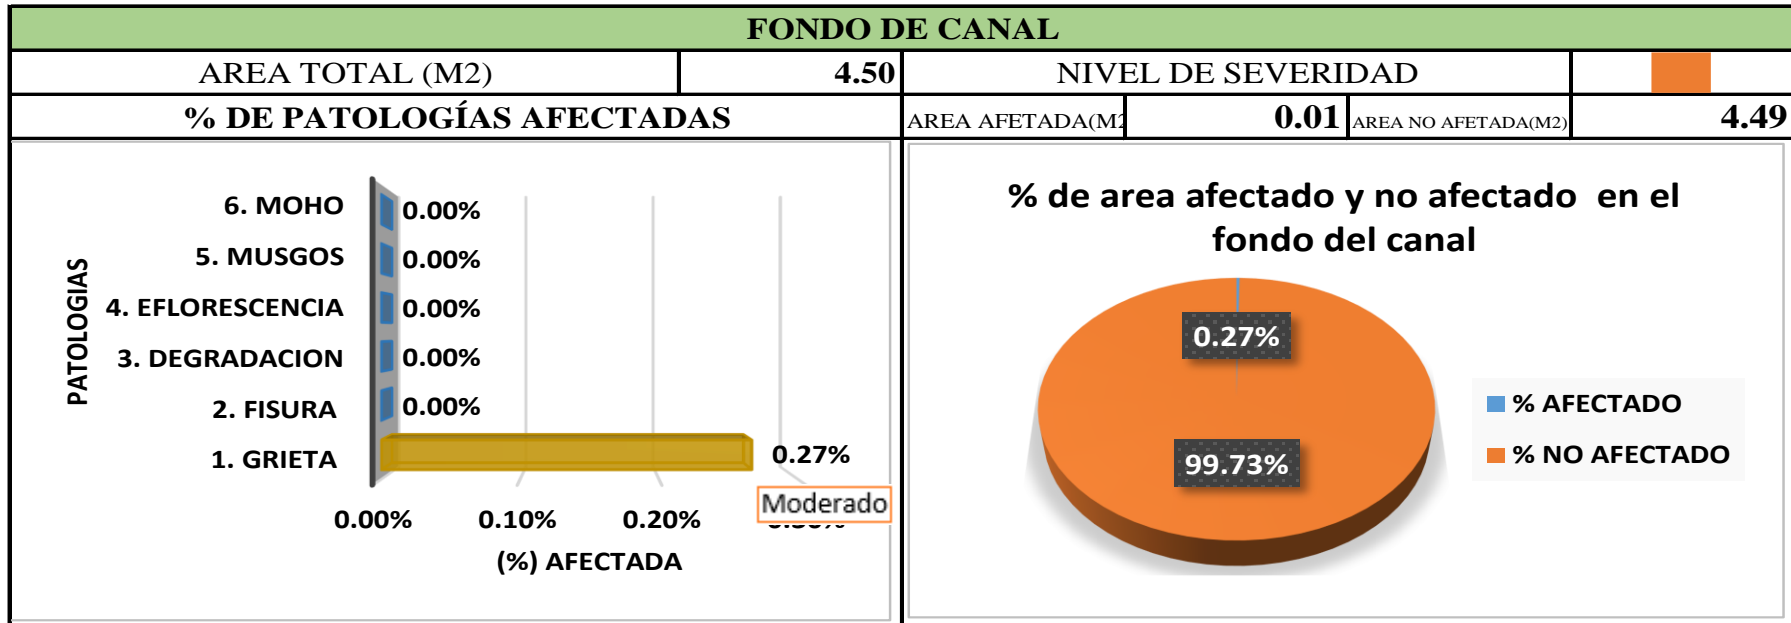
Gráfico 07. Identificación de patologías en el fondo de canal tramo 1+063 – 1+072 de la unidad muestral N°02.

Del grafico N°07, se puede observar que la estructura en el fondo del canal la patología de mayor incidencia es grieta con 0.27% nivel de severidad **moderado**.

Se observa el porcentaje del área afectado y no afectado por las patologías encontradas en el fondo del canal, en este caso el área afectada es 0.27% y el área no afectada es 99.73% la patología que prevalece es la grieta en el canal de riego Lucma.

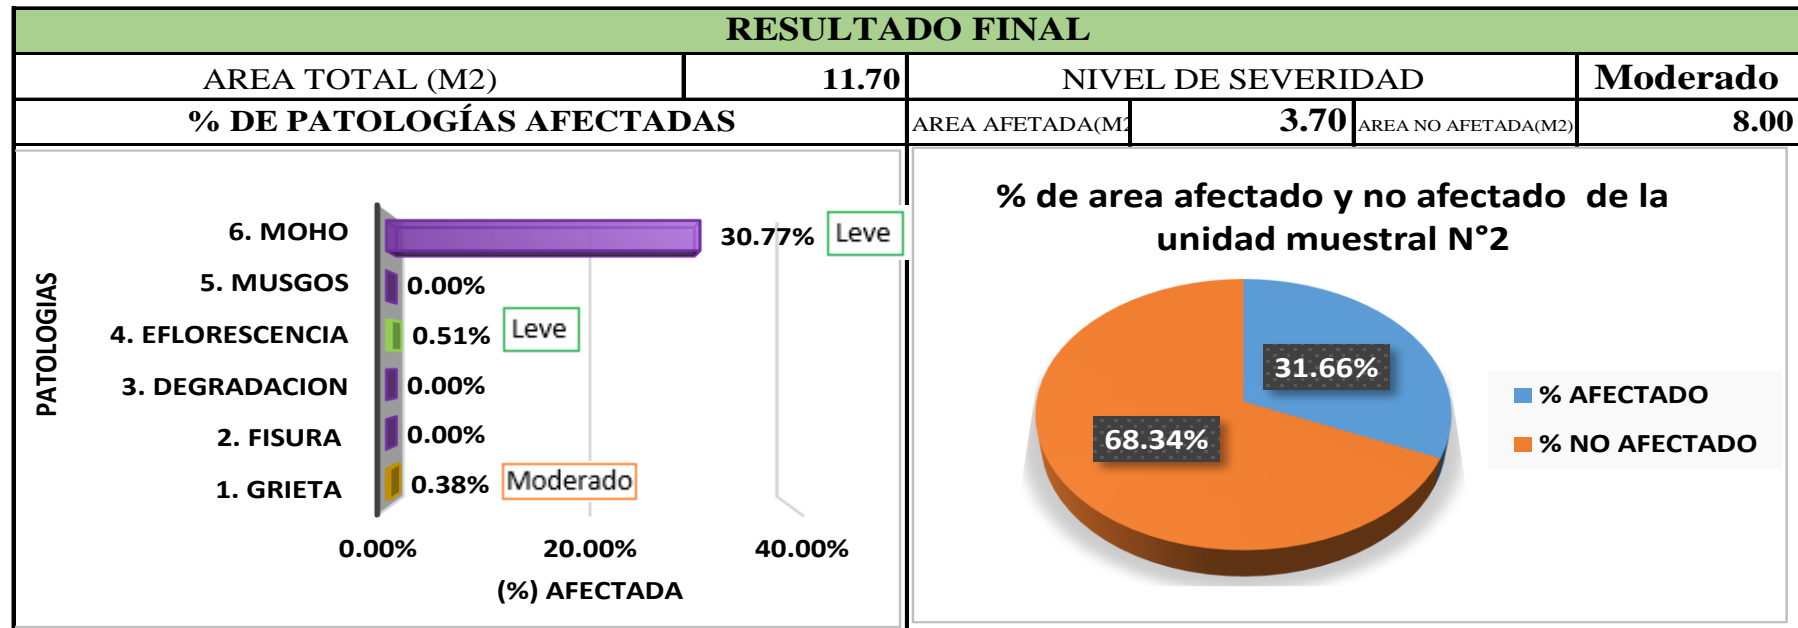
Gráfico 08. Resumen de patologías tramo 1+063 – 1+072 de la unidad muestral N°02.

<p>Interpretación: Se observa el porcentaje de las patologías encontradas en la unidad muestral N°02, de mayor incidencia es Mohos, con un grado de afectación del 30.77% nivel de severidad leve, eflorescencia 0.51% nivel de severidad leve y grieta con 0.38% nivel de severidad moderado. así mismo no se encontró daños por musgos y fisura con 0.00%.</p>	<p>Interpretación: Se observa el porcentaje del área afectada y no afectada por las patologías encontradas en la unidad muestral N°02, en este caso el área afectada es de 31.66% y el área no afectada es de 69.34%, las patologías con mayores incidencias son mohos, eflorescencia y la que prevalece es la grieta en el canal de riego Lucma.</p>
---	--

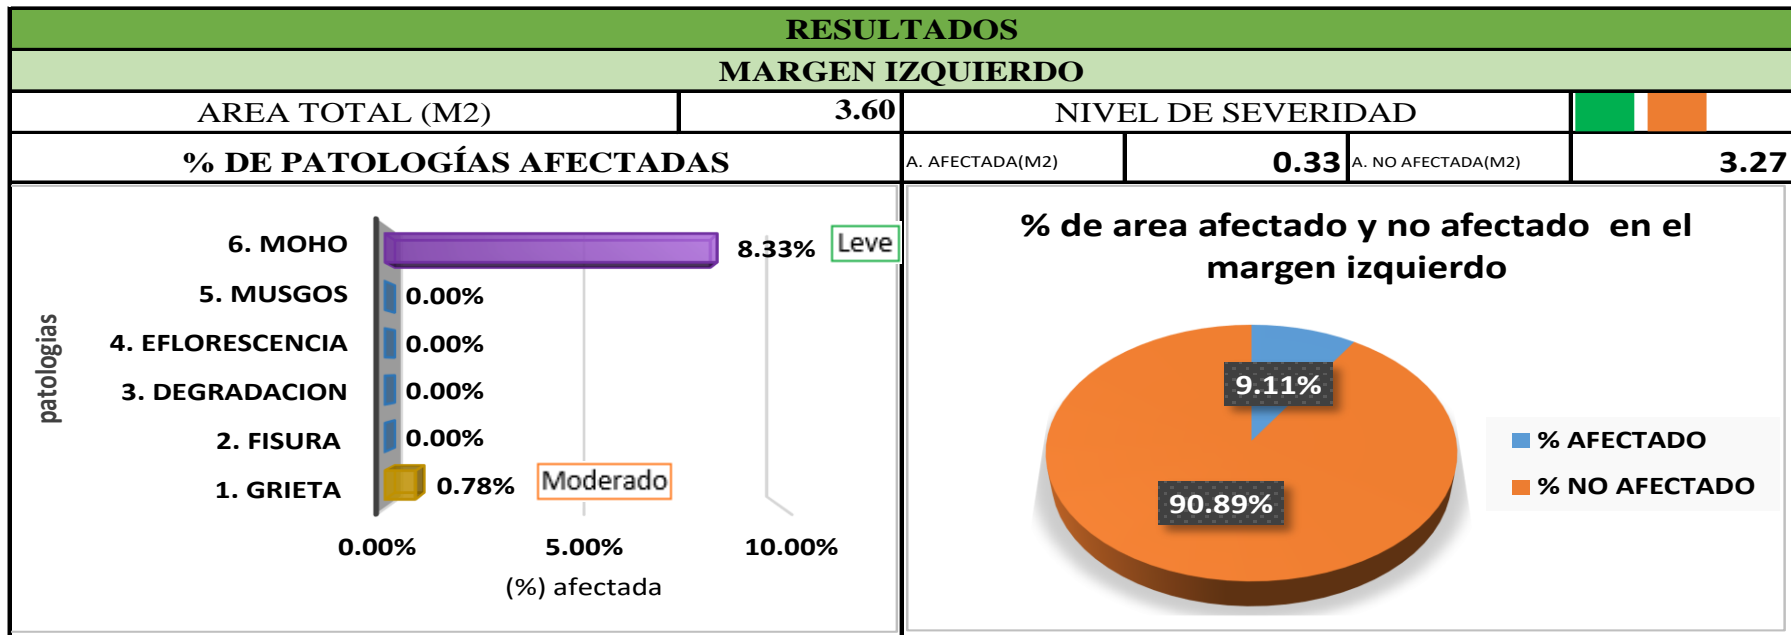
Gráfico 09. Identificación de patologías en el margen izquierdo tramo 1+117 – 1+26 de la unidad muestral N°03.

Del grafico N°09, se puede observar que la estructura del canal margen izquierdo el 8.33% se encuentra afectado por la patología de mohos nivel de severidad **leve** y el 0.78 % por grieta nivel de severidad **moderado** asi mismo no se encontró daños por musgos, eflorescencia, degradación y fisura con 0.00%.

Se observa el porcentaje del área afectada y no afectada por las patologías encontradas En el margen izquierdo, en este caso el área afectada es 9.11% y el área no afectada es 90.89%, las patologías con mayor incidencia son mohos y la que prevalece es la grieta en el canal de riego Lucma.

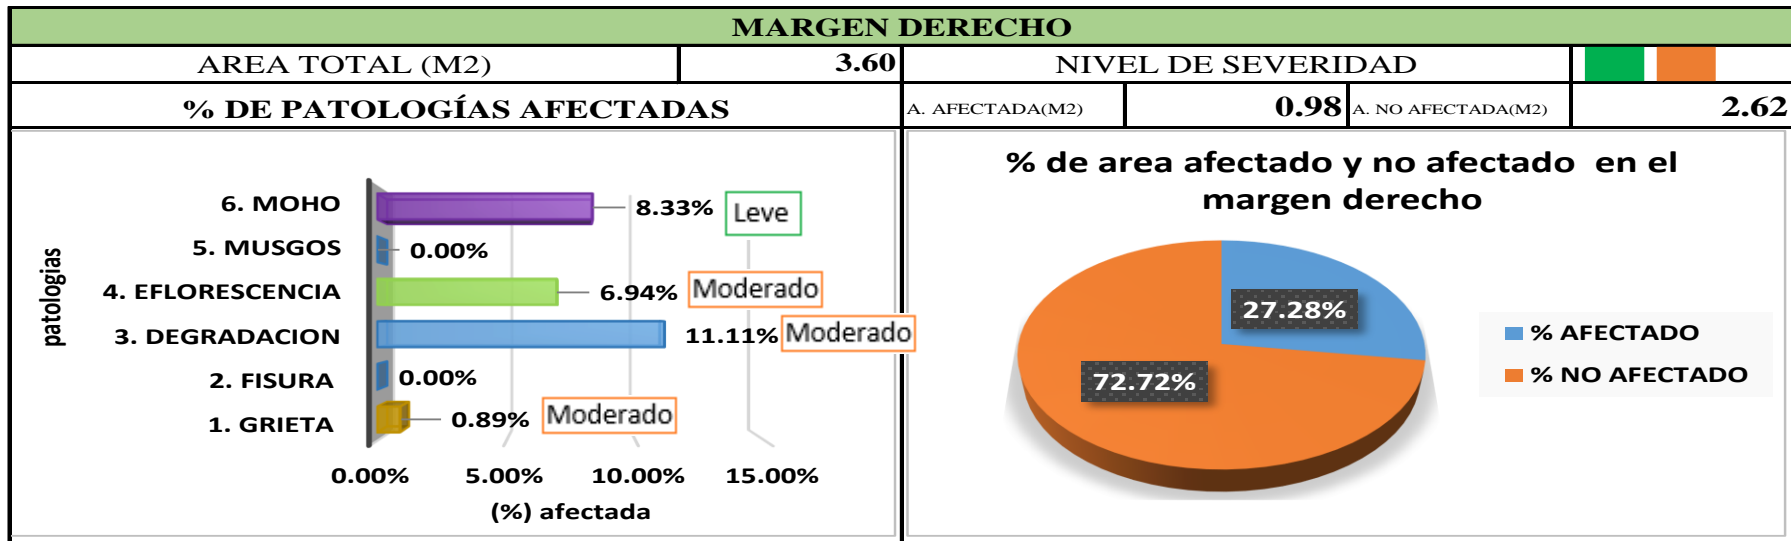
Gráfico 10. Identificación de patologías en el margen derecho tramo 1+117 – 1+26 de la unidad muestral N°03.

Del grafico N°10, se puede observar que la estructura del canal margen derecho el 8.33% se encuentra afectado por la patología de mohos nivel de severidad **leve**, 6.94% por eflorescencia nivel de severidad **moderado**, 11.11% por degradación nivel de severidad **moderado** y 0.89% grieta nivel de severidad **moderado**, asi mismo no se encontró daños por musgos y fisura con 0.00%.

Se observa el porcentaje del área afectada y no afectada por las patologías encontradas En el margen derecho en este caso el área afectada es 27.28% y el área no afectada es 72.72%, las patologías más incidentes es mohos, eflorescencia y las que más prevalece son degradación y grieta en el canal de riego Lucma.

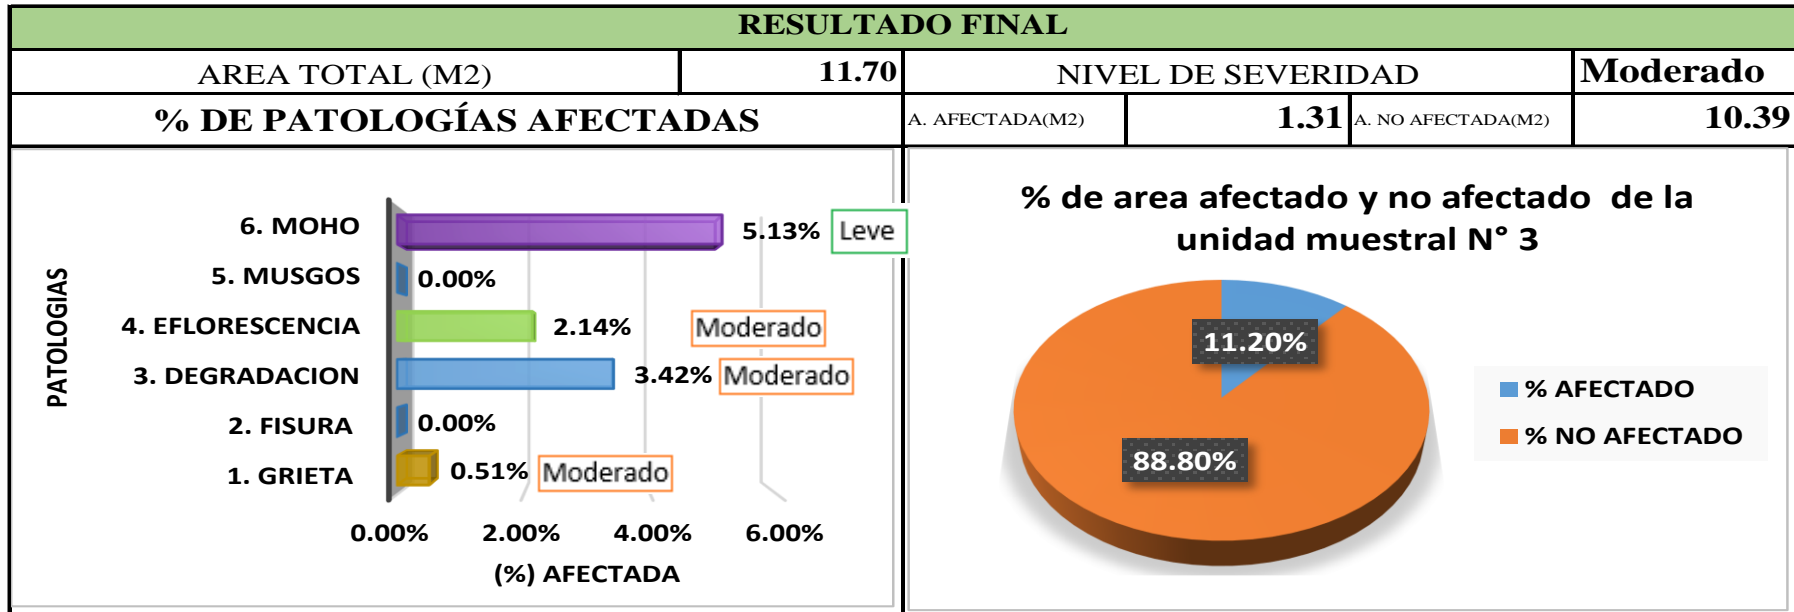
Gráfico 12. Resumen de patologías tramo 1+117 – 1+126 de la unidad muestral N°03.

<p>Interpretación: Se puede observar que las patologías de mayor incidencia en la unidad muestral N°03 es Mohos, con un grado de afectación del 5.13% nivel de severidad leve, eflorescencia 2.14% nivel de severidad moderado, degradación 3.42% nivel de severidad moderado y grieta con 0.51% nivel de severidad moderado. así mismo no se encontró daños por musgos y fisura con 0.00%.</p>	<p>Interpretación: Se observa el porcentaje del área afectada y no afectada por las patologías encontradas en la unidad muestral N°03, en este caso el área afectada es de 11.20% y el área no afectada es de 88.80%, las patologías con más incidencias son mohos, eflorescencia, degradación y grieta en el canal de riego Lucma.</p>
---	---

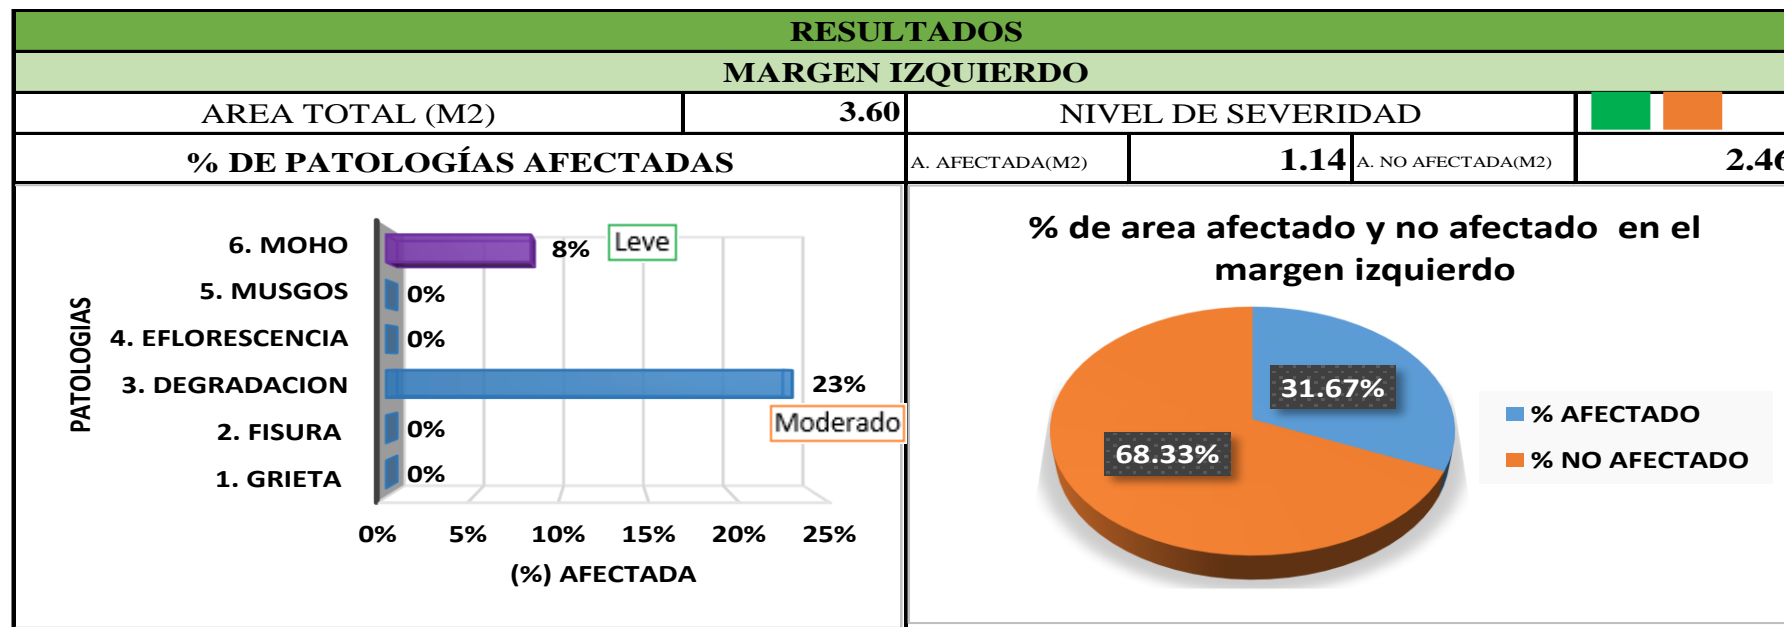
Gráfico 13. Identificación de patologías en el margen izquierdo tramo 1+153 – 1+162 de la unidad muestral N°04.

Del grafico N°13, se puede observar que la estructura del canal margen izquierdo el 8.00% se encuentra afectado por la patología de mohos nivel de severidad **leve** y el 23 % por degradación nivel de severidad **moderado**, así mismo no se encontró daños por musgos, eflorescencia, grieta y fisura con 0.00%.

Se observa el porcentaje del área afectada y no afectada por las patologías encontradas En el margen izquierdo, en este caso el área afectada es 31.67% y el área no afectada es 68.33%, las patologías con más incidencias son mohos y degradación en el canal de riego Lucma.

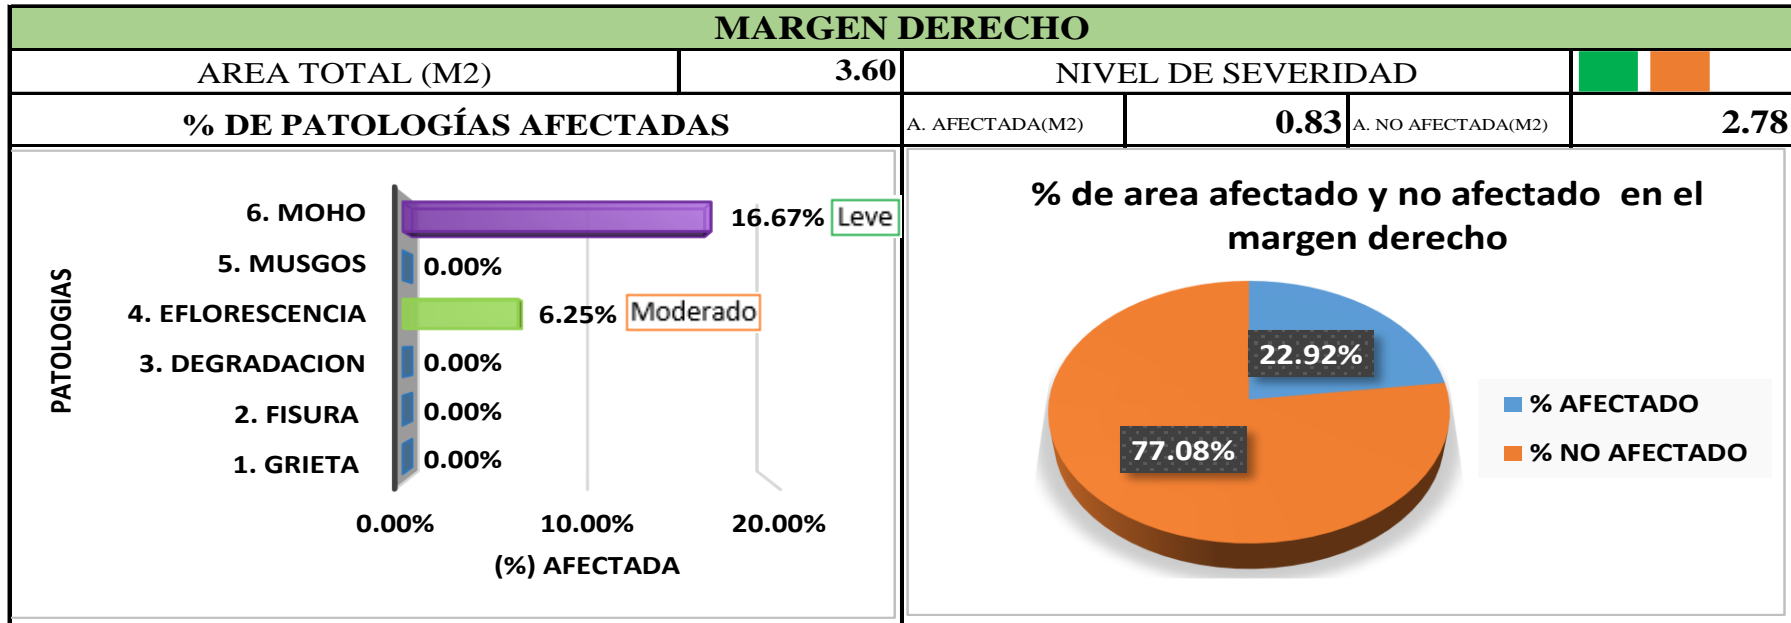
Gráfico 14. Identificación de patologías en el margen derecho tramo 1+153 – 1+162 de la unidad muestral N°04.

Del grafico N°14, se puede observar que la estructura del canal margen derecho el 16.67% se encuentra afectado por la patología de mohos nivel de severidad **leve** y 6.25% por eflorescencia nivel de severidad **moderado**, así mismo no se encontró daños por musgos, degradación, grieta y fisura con 0.00%.

Se observa el porcentaje del área afectada y no afectada por las patologías encontradas En el margen derecho en este caso el área afectada es 22.92% y el área no afectada es 77.08%, las patologías con mayor incidencia son mohos y eflorescencia en el canal de riego Lucma.

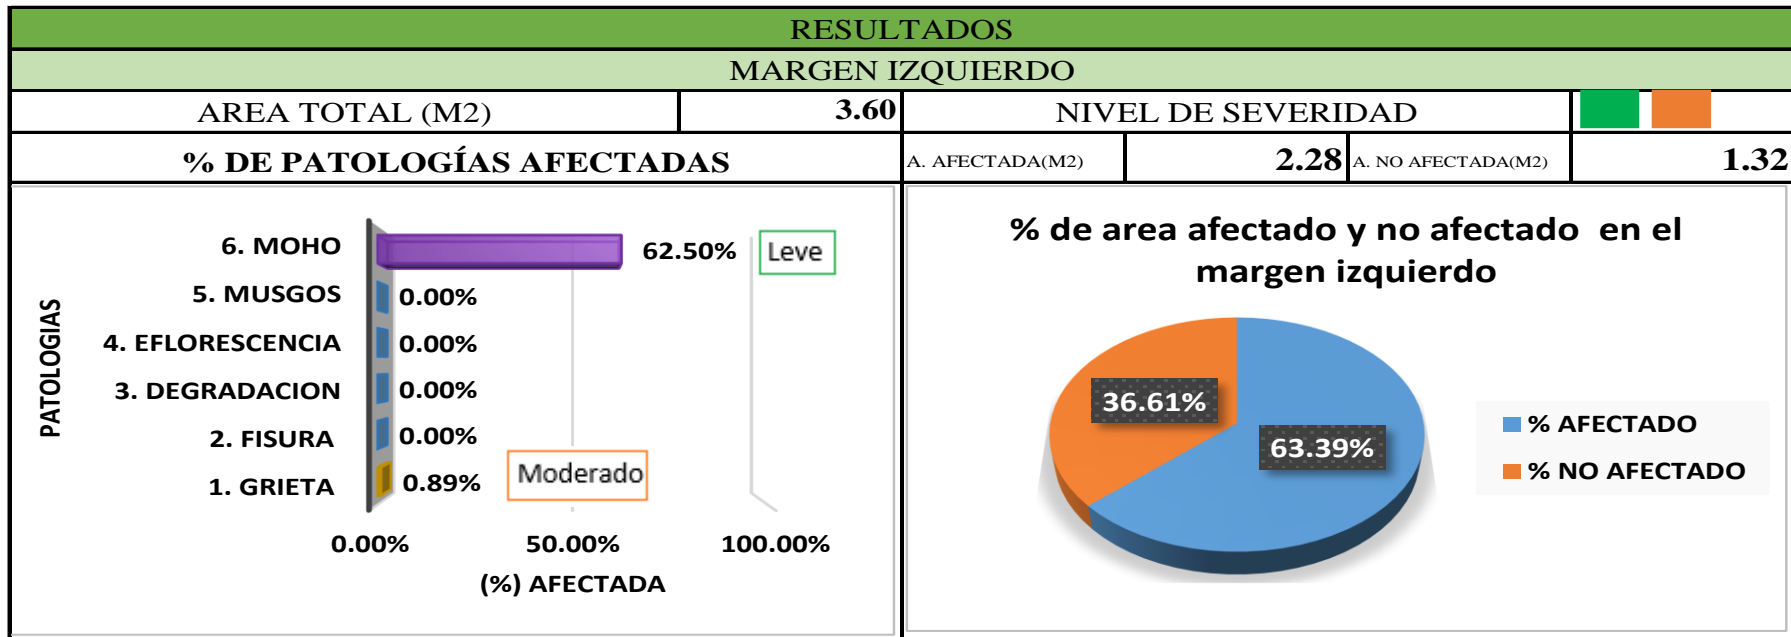
Gráfico 17. Identificación de patologías en el margen izquierdo tramo 1+270 – 1+279 de la unidad muestral N°05.

Del grafico N°17, se puede observar que la estructura del canal margen izquierdo el 62.50% se encuentra afectado por la patología de mohos nivel de severidad **leve** y el 0.89 % por grieta nivel de severidad **moderado**, así mismo no se encontró daños por musgos, eflorescencia, degradación y fisura con 0.00%.

Se observa el porcentaje del área afectada y no afectada por las patologías encontradas En el margen izquierdo, en este caso el área afectada es 63.39% y el área no afectada es 36.61%, las patologías con más incidencias son mohos y la que prevalece es la grieta en el canal de riego Lucma.

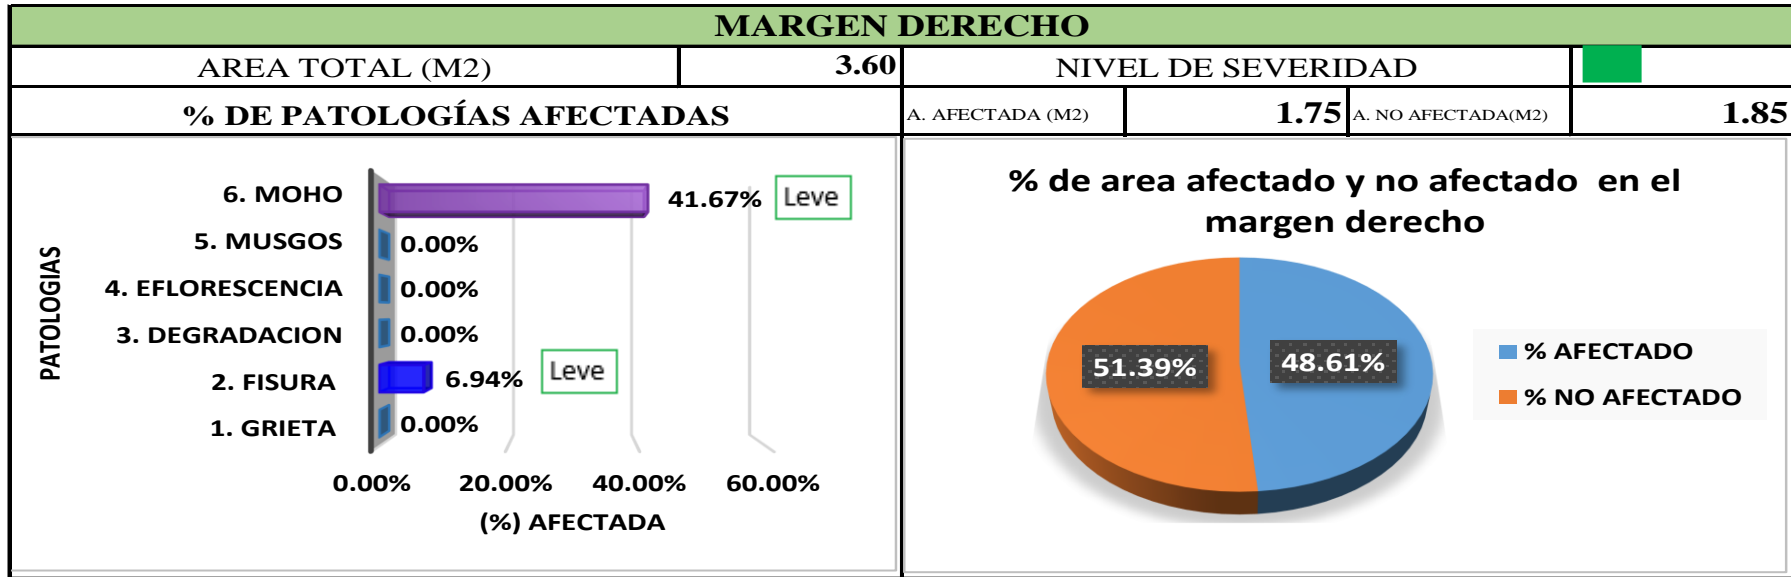
Gráfico 18. Identificación de patologías en el margen derecho tramo 1+270 – 1+279 de la unidad muestral N°05.

Del grafico N°18, se puede observar que la estructura del canal margen derecho el 41.67% se encuentra afectado por la patología de mohos nivel de severidad **leve** y 6.94% por fisura nivel de severidad **leve**, asi mismo no se encontró daños por musgos, eflorescencia, degradación y grieta con 0.00%.

Se observa el porcentaje del área afectada y no afectada por las patologías encontradas En el margen derecho en este caso el área afectada es 48.61% y el área no afectada es 51.39%, las patologías con mayores incidencias son mohos y fisura en el canal de riego Lucma.

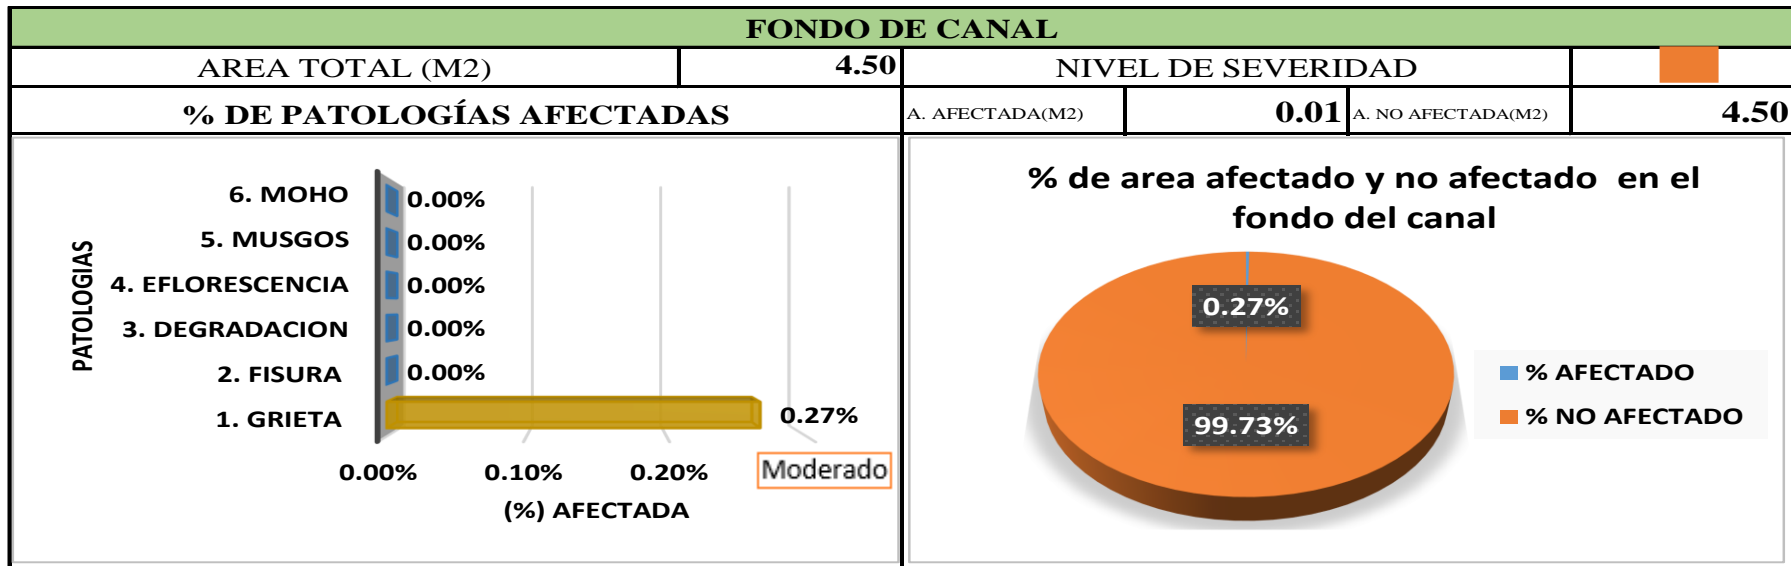
Gráfico 19. Identificación de patologías en el margen izquierdo tramo 1+270 – 1+279 de la unidad muestral N°05.

Del grafico N°19, se puede observar que la estructura en el fondo del canal la patología de mayor incidencia es grieta con 0.27% nivel de severidad **moderado**.

Se observa el porcentaje del área afectado y no afectado por las patologías encontradas en el fondo del canal, en este caso el área afectada es 0.27% y el área no afectada es 99.73% la patología que prevalece es la grieta en el canal de riego Lucma.
