Determinación y evaluación de las patologías del concreto en el canal de riego Lucma progresivas (1+000 al 2+000) del caserío de Lucma, Distrito de Tarica, Provincia de Huaraz, Departamento Áncash – 2018.

Tesis para optar el título profesional de:

Bach. Jhon Kelin Celestino Espinoza

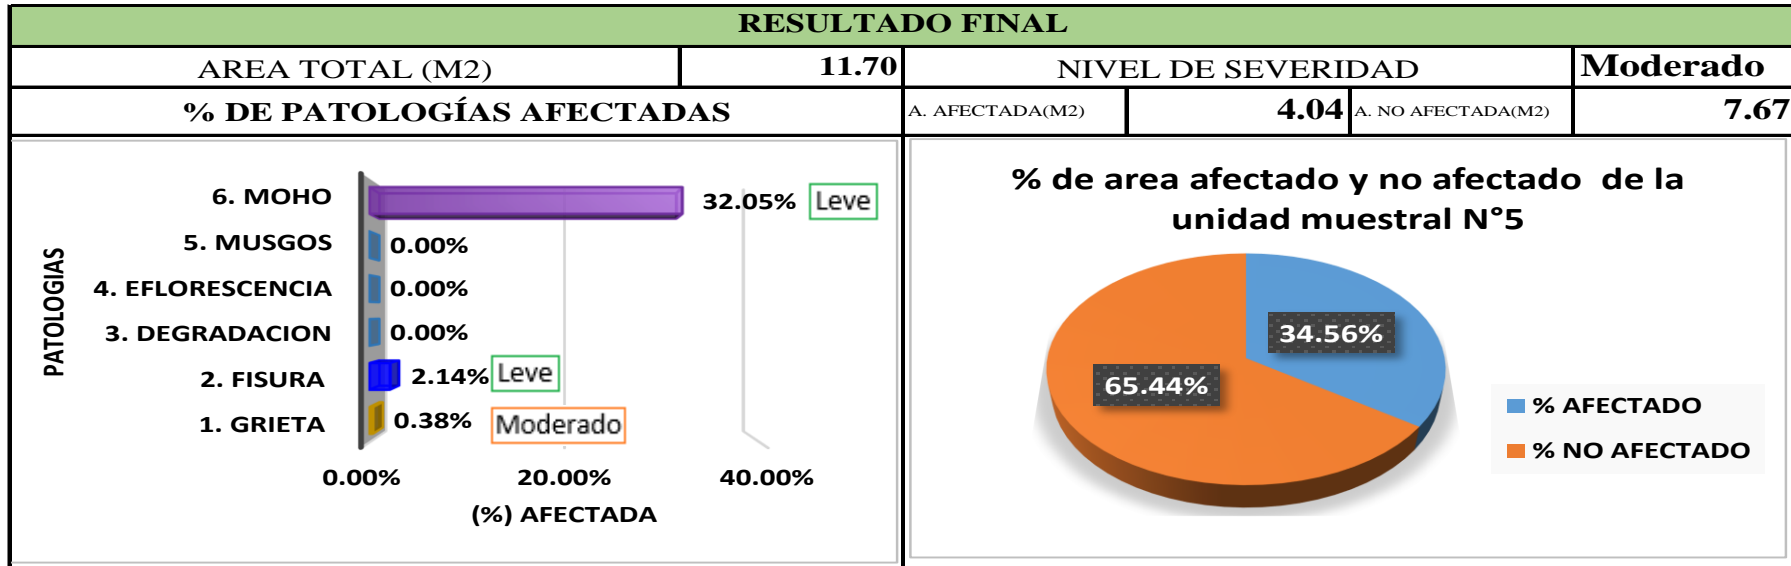
Gráfico 20. Resumen de patologías tramo 1+153 – 1+162 de la unidad muestral N°05.

Se puede observar que las patologías de mayor incidencia en la unidad muestral N°05 es Mohos con un grado de afectación del 32.05% nivel de severidad **leve**, grieta con 0.38% nivel de severidad **moderado** y fisura con 2.14% nivel de severidad **leve**, así mismo no se encontró daños por musgos, degradación y eflorescencia con 0.00%.

Se observa el porcentaje del área afectada y no afectada por las patologías encontradas en la unidad muestral N°05, en este caso el área afectada es de 34.56% y el área no afectada es de 65.44% las patologías con mayores incidencias son mohos, fisura y la que prevalece es la grieta en el canal de riego Lucma.

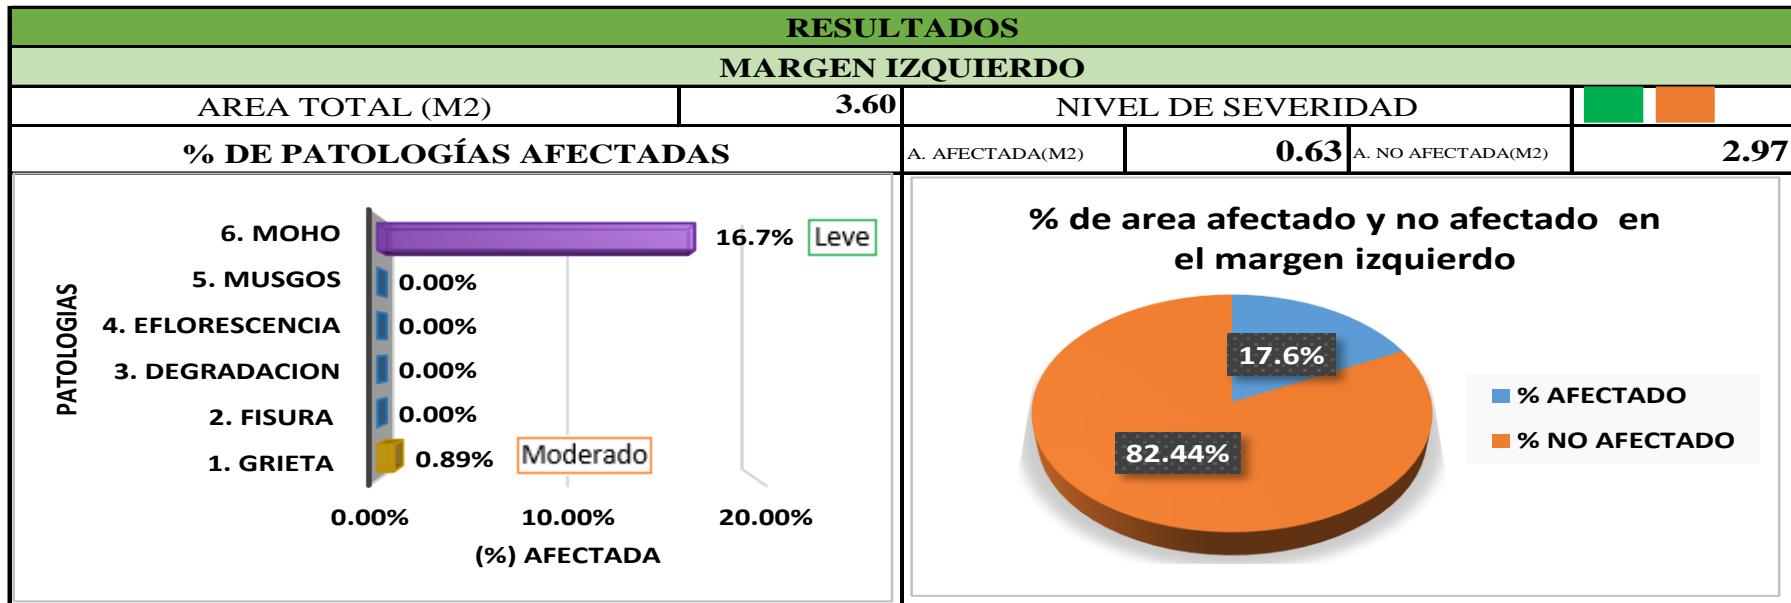
Gráfico 21. Identificación de patologías en el margen izquierdo tramo 1+360 – 1+369 de la unidad muestral N°06.

Del grafico N°21, se puede observar que la estructura del canal margen izquierdo el 16.7% se encuentra afectado por la patología de mohos nivel de severidad **leve** y el 0.89 % por grieta nivel de severidad **moderado**, asi mismo no se encontró daños por musgos, eflorescencia, degradación y fisura con 0.00%.

Se observa el porcentaje del área afectada y no afectada por las patologías encontradas En el margen izquierdo, en este caso el área afectada es 17.6% y el área no afectada es 82.44% las patologías con mayor incidencia son mohos y la que prevalece es la grieta en el canal de riego Lucma.

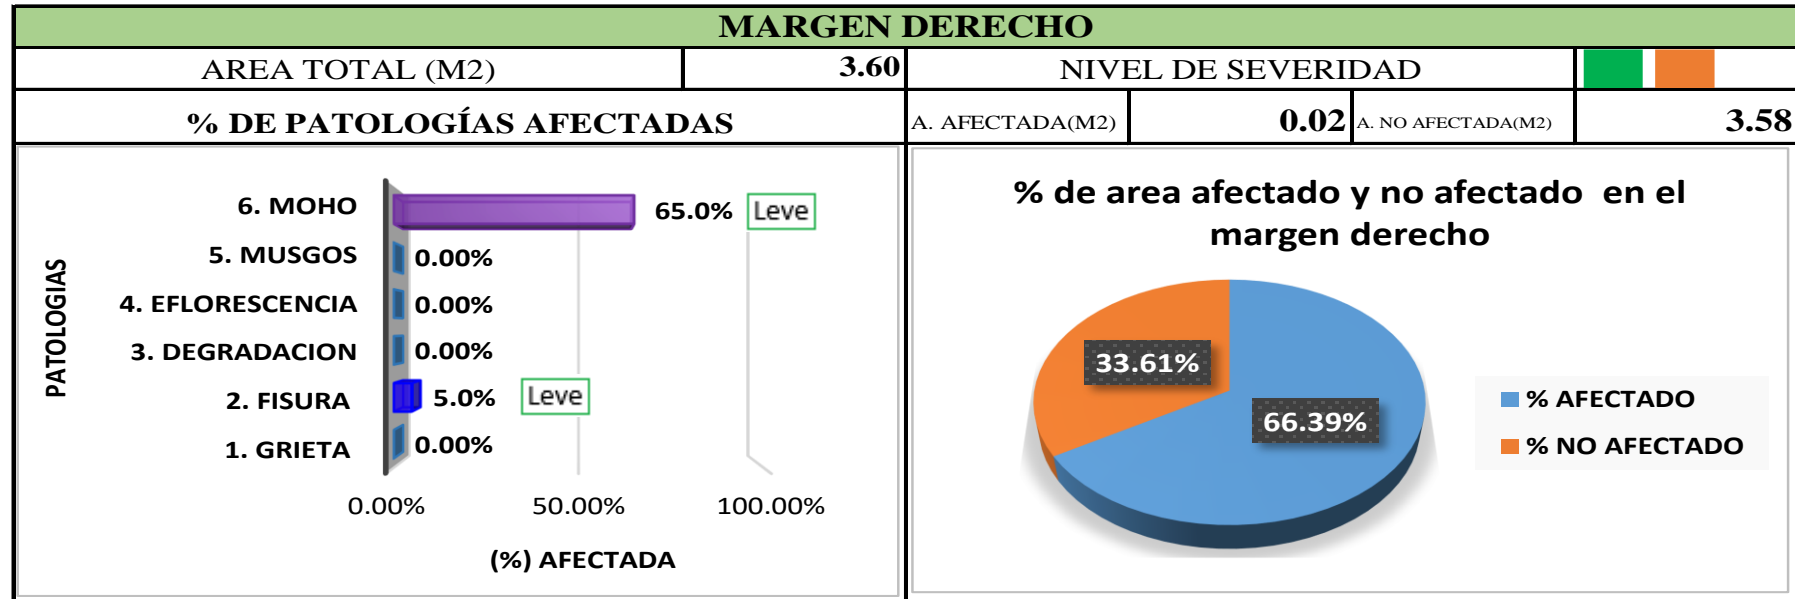
Gráfico 22. Identificación de patologías en el margen derecho tramo 1+360 – 1+369 de la unidad muestral N°06.

<p>Interpretación: Del grafico N°22, se puede observar que la estructura del canal margen derecho el 65.0% se encuentra afectado por la patología de mohos nivel de severidad leve y 5.0% por fisura nivel de severidad leve, así mismo no se encontró daños por musgos, eflorescencia, degradación y grieta con 0.00%.</p>	<p>Interpretación: Se observa el porcentaje del área afectada y no afectada por las patologías encontradas En el margen derecho en este caso el área afectada es 66.39% y el área no afectada es 33.61%, las patologías con mayor incidencia son mohos y fisura en el canal de riego Lucma.</p>
---	---

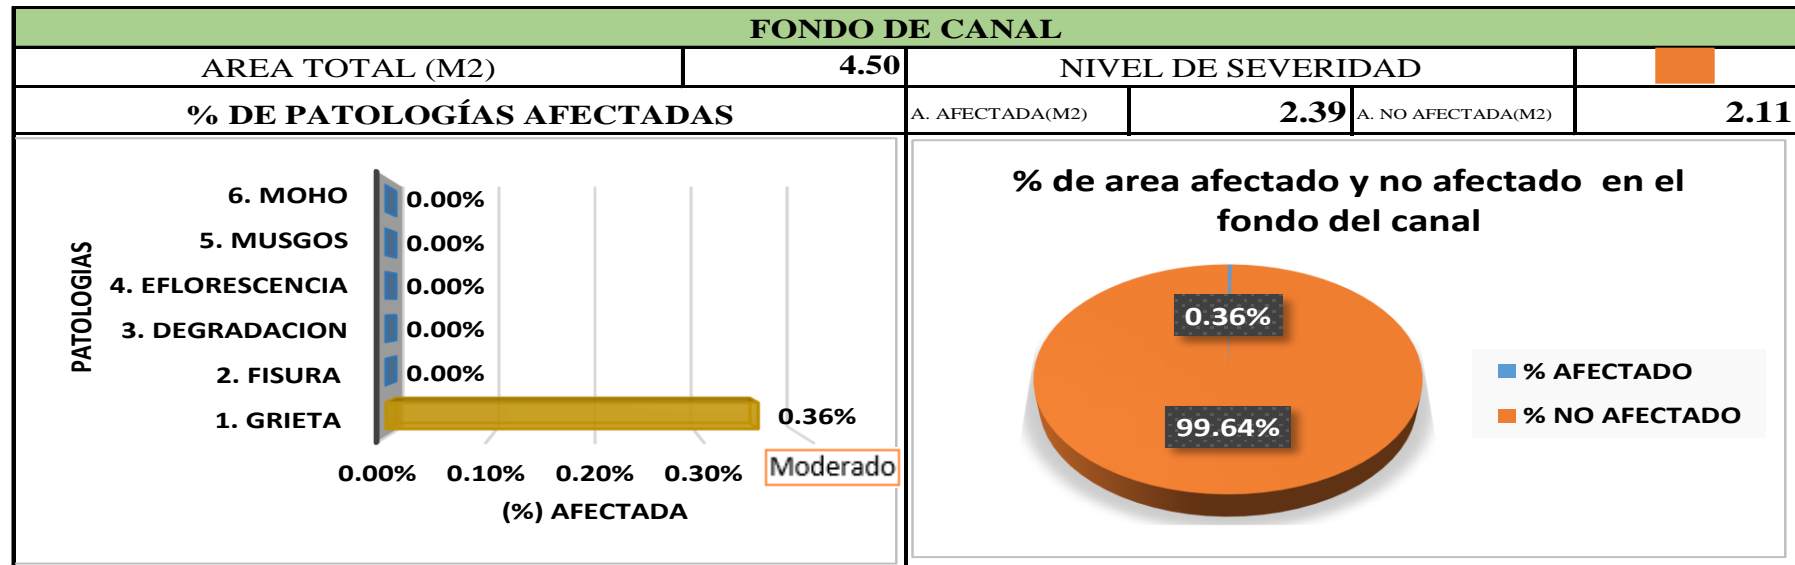
Gráfico 23. Identificación de patologías en el fondo de canal tramo 1+360 – 1+369 de la unidad muestral N°06

<p>Interpretación: Del grafico N°23, se puede observar que la estructura en el fondo del canal la patología de mayor incidencia es grieta con 0.36% con nivel de severidad moderado.</p>	<p>Interpretación: Se observa el porcentaje del área afectado y no afectado por las patologías encontradas en el fondo del canal, en este caso el área afectada es 0.36% y el área no afectada es 99.64% la patología que prevalece es la grieta en el canal de riego Lucma.</p>
---	--

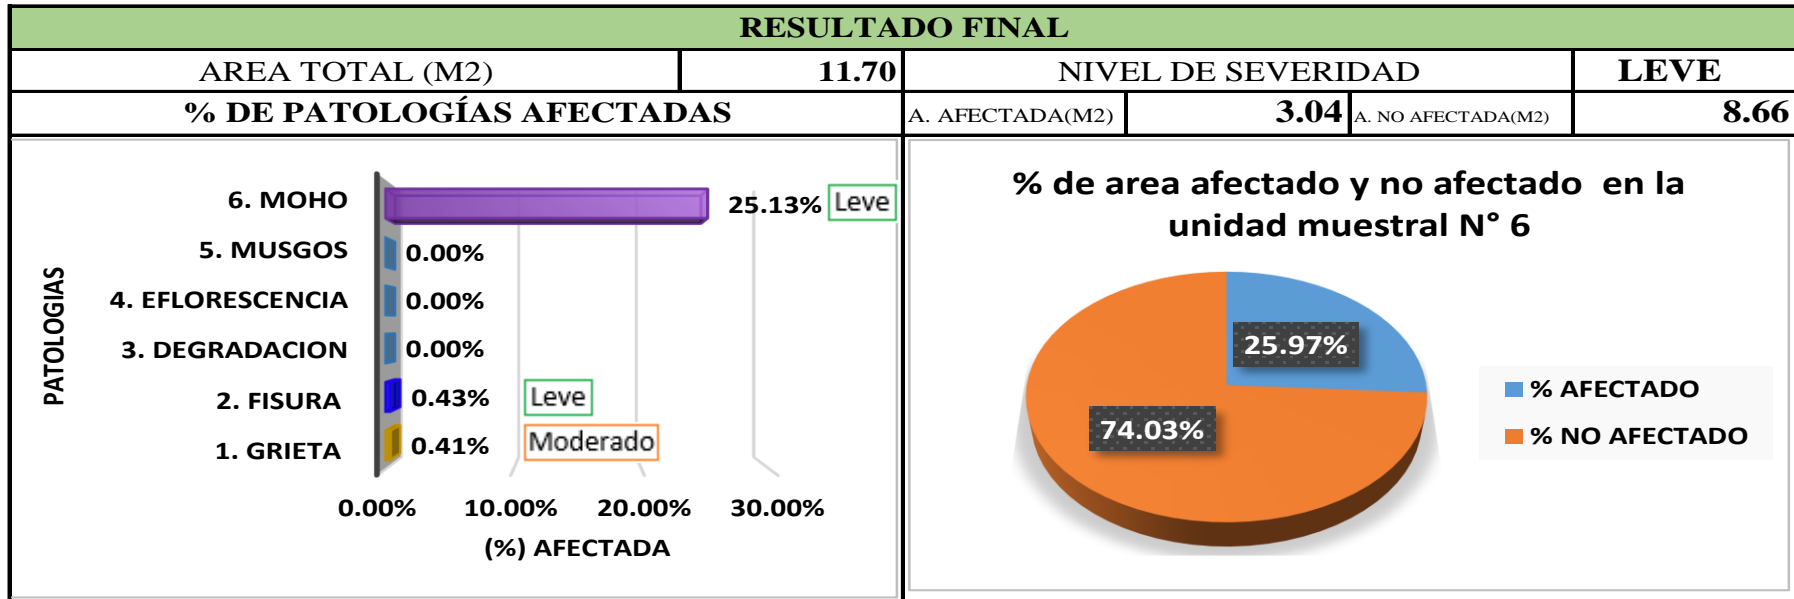
Gráfico 24. Resumen de patologías tramo 1+360 – 1+369 de la unidad muestral N°06.

Se puede observar que las patologías de mayor incidencia en la unidad muestral N°06 es Mohos, con un grado de afectación del 25.13% con nivel de severidad **leve**, grieta 0.41% nivel de severidad **moderado** y fisura con 0.43% nivel de severidad **leve**. así mismo no se encontró daños por musgos, degradación y eflorescencia con 0.00%

Aquí podemos observar que, del total de la sección evaluada, un 25.97 está afectado, las patologías más incidentes son mohos, fisura y grieta. En el canal de riego Lucma.

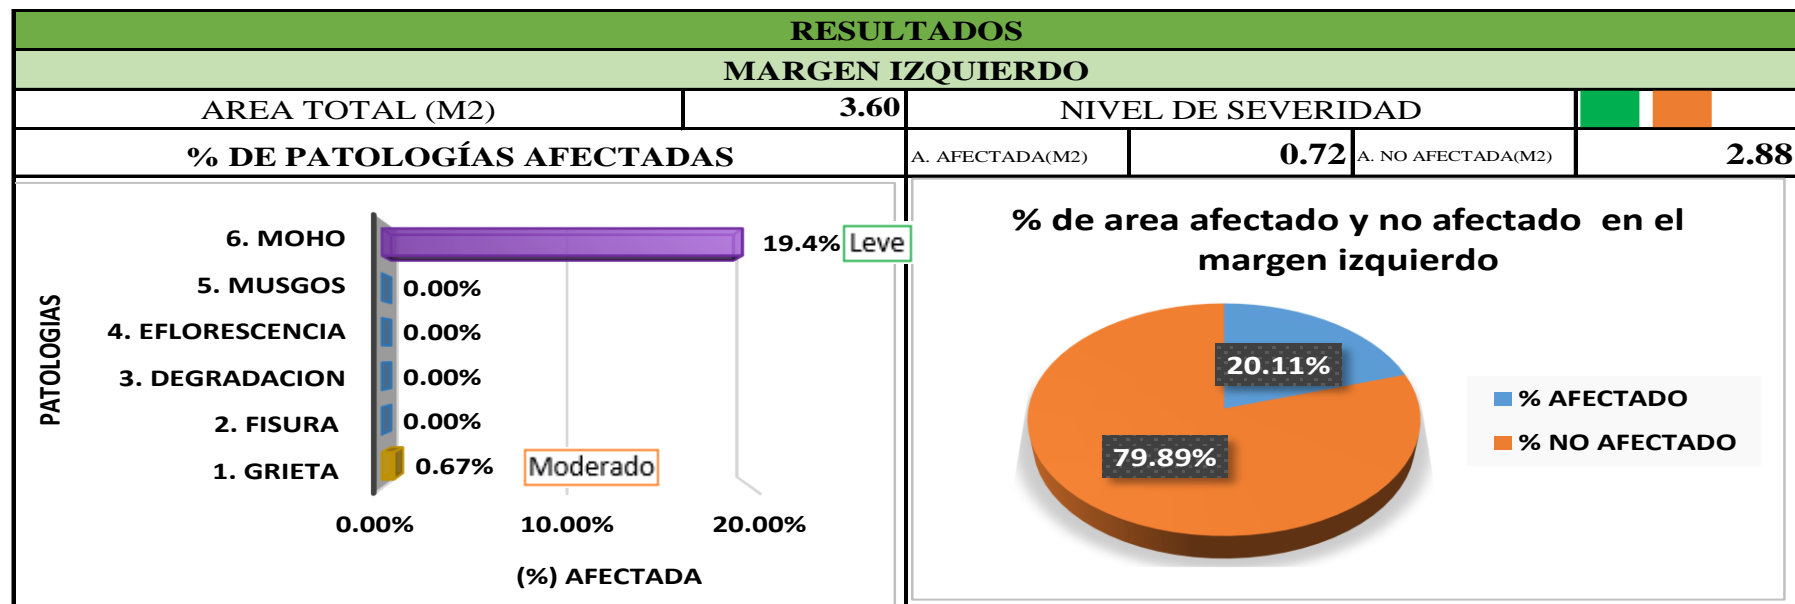
Gráfico 25. Identificación de patologías en el margen izquierdo tramo 1+432 – 1+441 de la unidad muestral N°07.

<p>Interpretación: Del grafico N°25, se puede observar que la estructura del canal margen izquierdo el 19.4% se encuentra afectado por la patología de mohos con nivel de severidad leve y el 0.67 % por grieta con nivel de severidad moderado, asi mismo no se encontró daños por musgos, eflorescencia, degradación y fisura con 0.00%.</p>	<p>Interpretación: Se observa el porcentaje del área afectada y no afectada por las patologías encontradas En el margen izquierdo, en este caso el área afectada es 20.11% y el área no afectada es 79.89%, la patología más incidente son mohos y la que prevalece es la grieta en el canal de riego Lucma.</p>
--	--

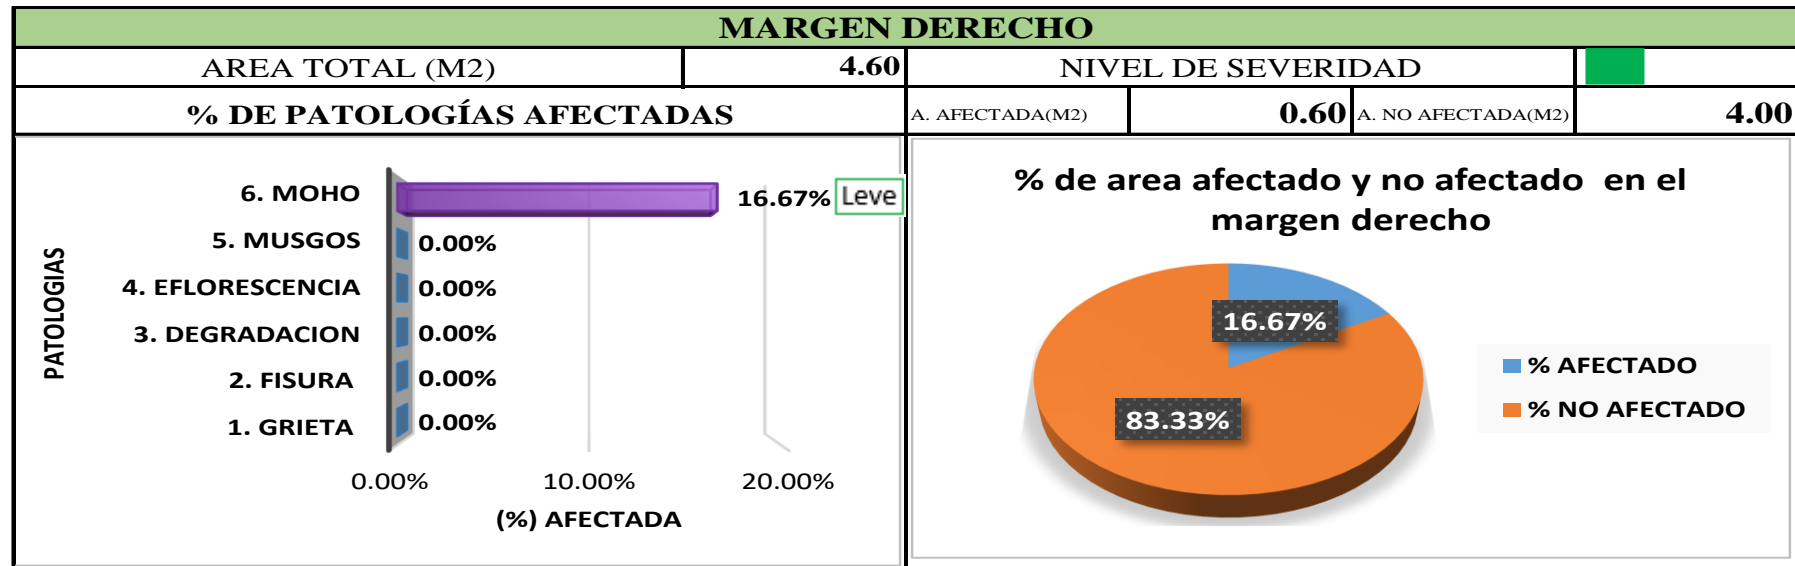
Gráfico 26. Identificación de patologías en el margen derecho tramo 1+432 – 1+441 de la unidad muestral N°07.

<p>Interpretación: Del grafico N°26, se puede observar que la estructura del canal margen derecho el 16.67% se encuentra afectado por la patología de mohos con nivel de severidad leve, asi mismo no se encontró daños por musgos, eflorescencia, degradación y grieta con 0.00%.</p>	<p>Interpretación: Se observa el porcentaje del área afectada y no afectada por las patologías encontradas En el margen derecho en este caso el área afectada es 16.67% y el área no afectada es 83.33%, la patología de mayor incidencia son mohos en el canal de riego Lucma.</p>
--	--

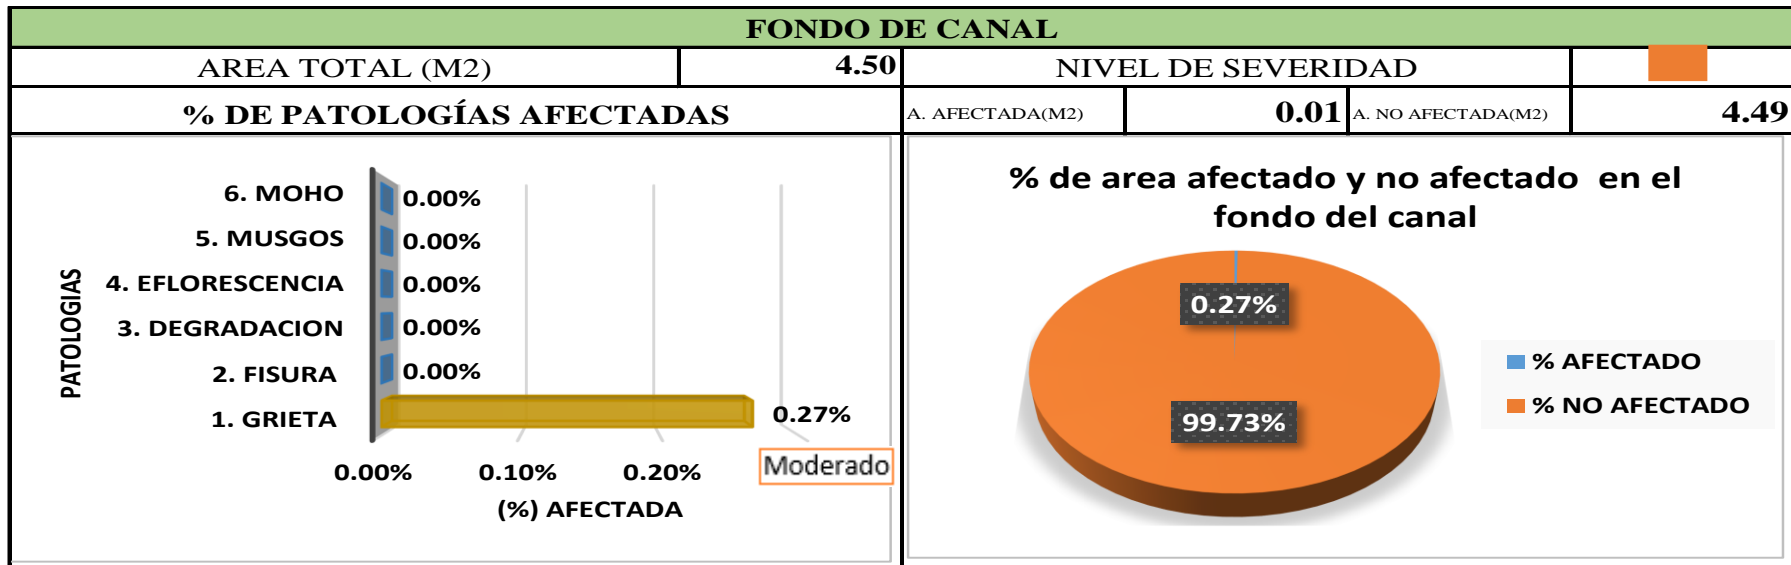
Gráfico 27. Identificación de patologías en el fondo de canal tramo 1+432 – 1+441 de la unidad muestral N°07.

Del grafico N°27, se puede observar que la estructura en el fondo del canal la patología de mayor incidencia es grieta con 0.27% con nivel de severidad **moderado**.

Se observa el porcentaje del área afectado y no afectado por las patologías encontradas en el fondo del canal, en este caso el área afectada es 0.27% y el área no afectada es 99.73%, la patología que prevalece es grieta en el canal de riego Lucma.

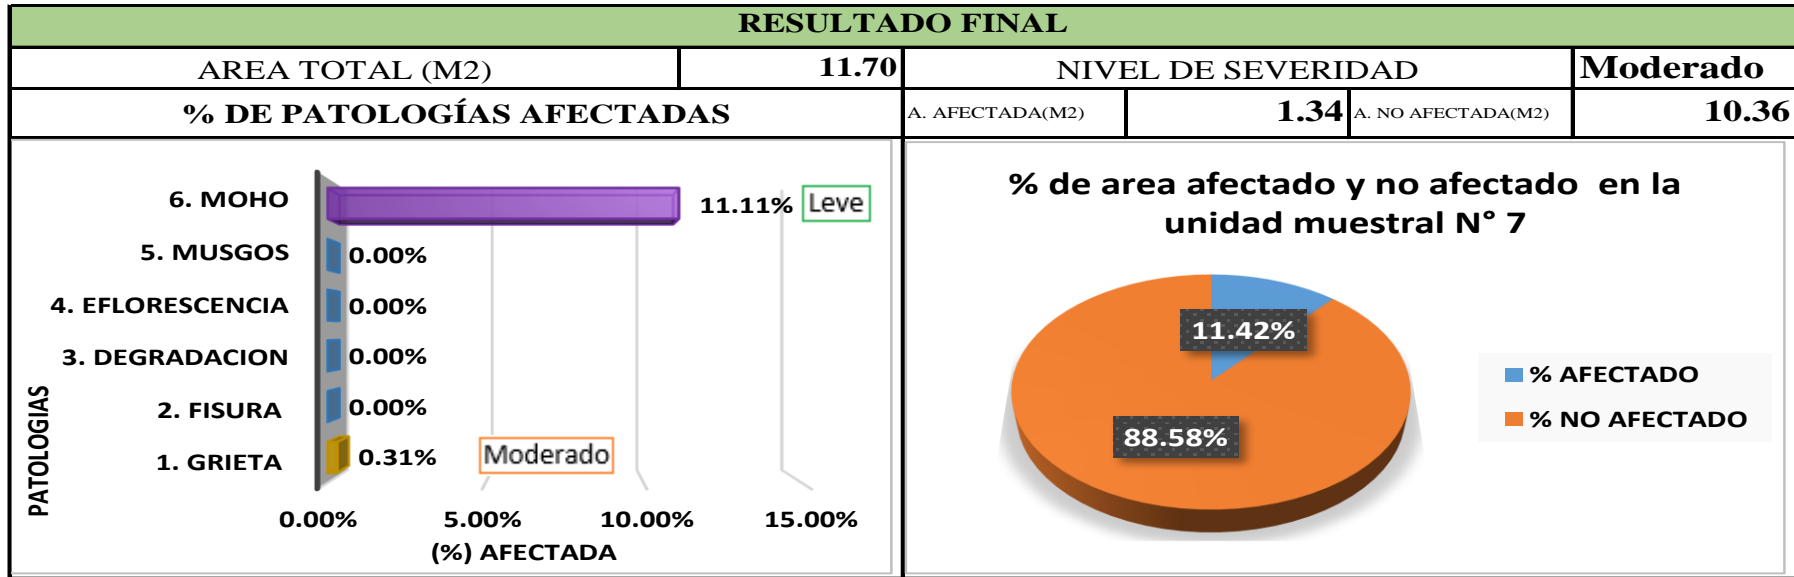
Gráfico 28. Resumen de patologías tramo 1+432 – 1+441 de la unidad muestral N°07.

<p>Interpretación: Se puede observar que las patologías de mayor incidencia en la unidad muestral N°07 es Mohos, con un grado de afectación del 10.24% nivel de severidad leve, y grieta con 0.28% con nivel de severidad moderado, así mismo no se encontró daños por musgos, eflorescencia, degradación y fisura con 0.00%.</p>	<p>Interpretación: Se observa el porcentaje del área afectada y no afectada por las patologías encontradas en la unidad muestral N°07, en este caso el área afectada es de 10.52% y el área no afectada es de 89.48%, la patología con incidencia son mohos y la que prevalece es la grieta en el canal de riego Lucma.</p>
--	--

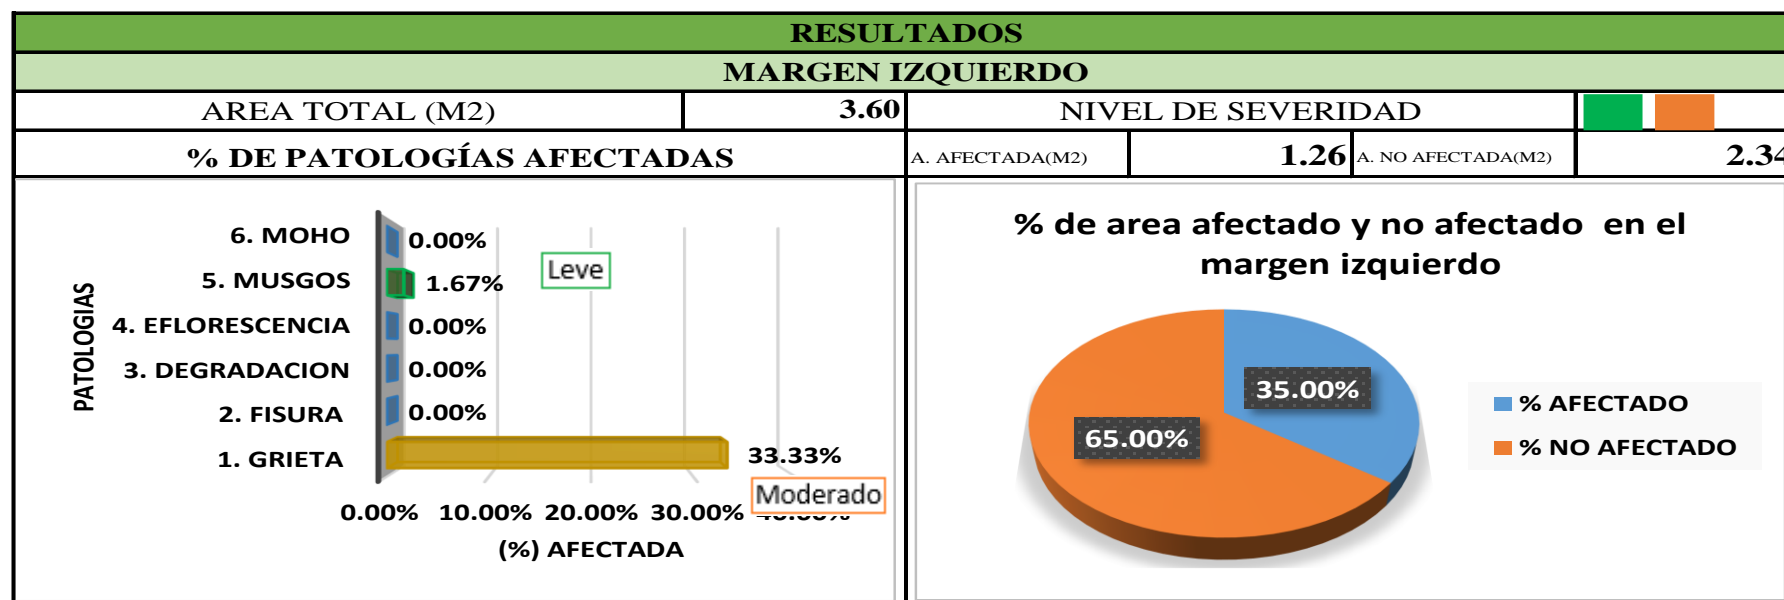
Gráfico 29. Identificación de patologías en el margen izquierdo tramo 1+630 – 1+639 de la unidad muestral N°08.

<p>Interpretación: Del grafico N°29, se puede observar que la estructura del canal margen izquierdo el 33.33% se encuentra afectado por la patología de grieta con nivel de severidad moderado y el 1.67 % por musgos con nivel de severidad leve, asi mismo no se encontró daños por moho, eflorescencia, degradación y fisura con 0.00%.</p>	<p>Interpretación: Se observa el porcentaje del área afectada y no afectada por las patologías encontradas En el margen izquierdo, en este caso el área afectada es 35.00% y el área no afectada es 65.00%, la patología con incidencia es musgos y la que prevalece es grieta en el canal de riego Lucma.</p>
---	---

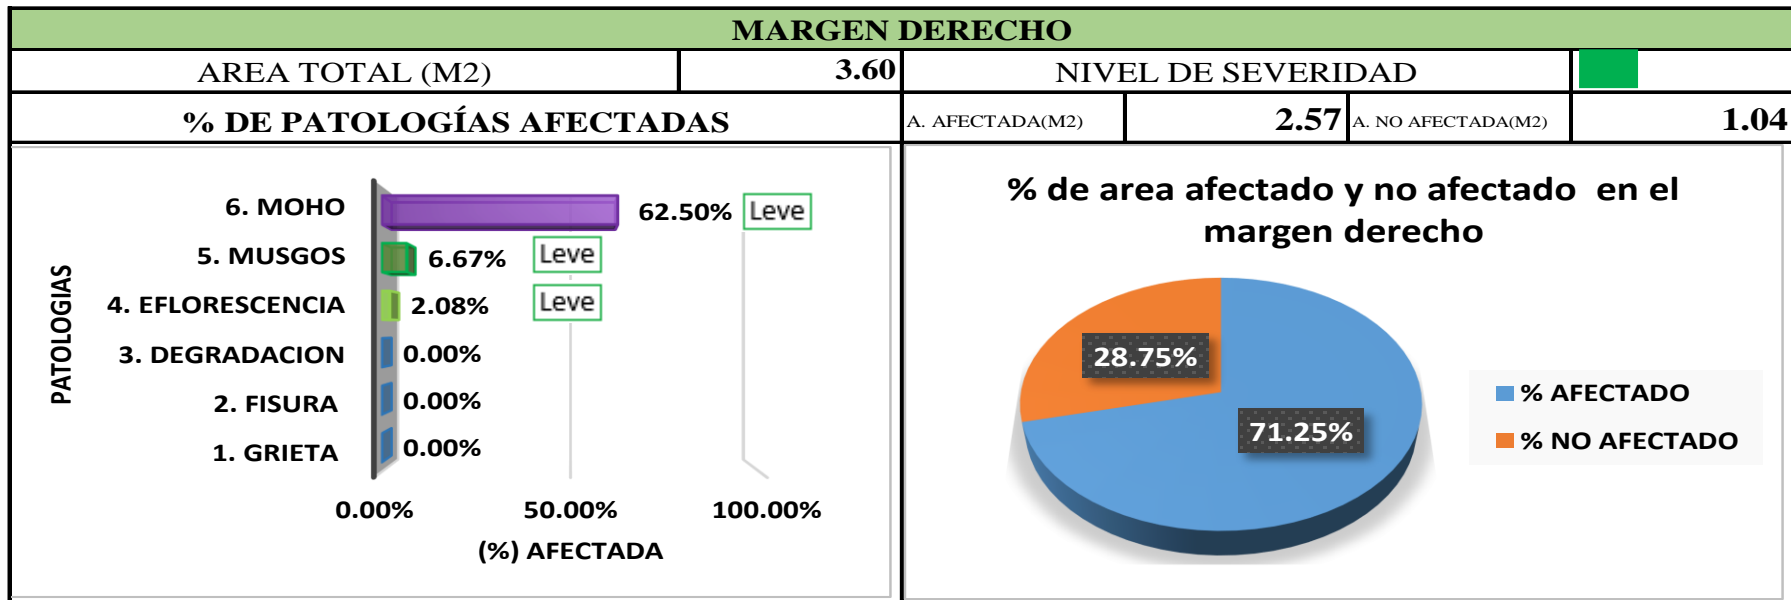
Gráfico 30. Identificación de patologías en el margen derecho tramo 1+630 – 1+639 de la unidad muestral N°08.

Del grafico N°30, se puede observar que la estructura del canal margen derecho el 62.52% se encuentra afectado por la patología de mohos con nivel de severidad **leve**, 6.67% musgos nivel de severidad **leve** y 2.08% eflorescencia con nivel de severidad **leve**, asi mismo no se encontró daños por, degradación, fisura y grieta con 0.00%.

Se observa el porcentaje del área afectada y no afectada por las patologías encontradas En el margen derecho en este caso el área afectada es 71.25% y el área no afectada es 28.75%, las patologías con incidencia son mohos, musgos y eflorescencia en el canal de riego Lucma.

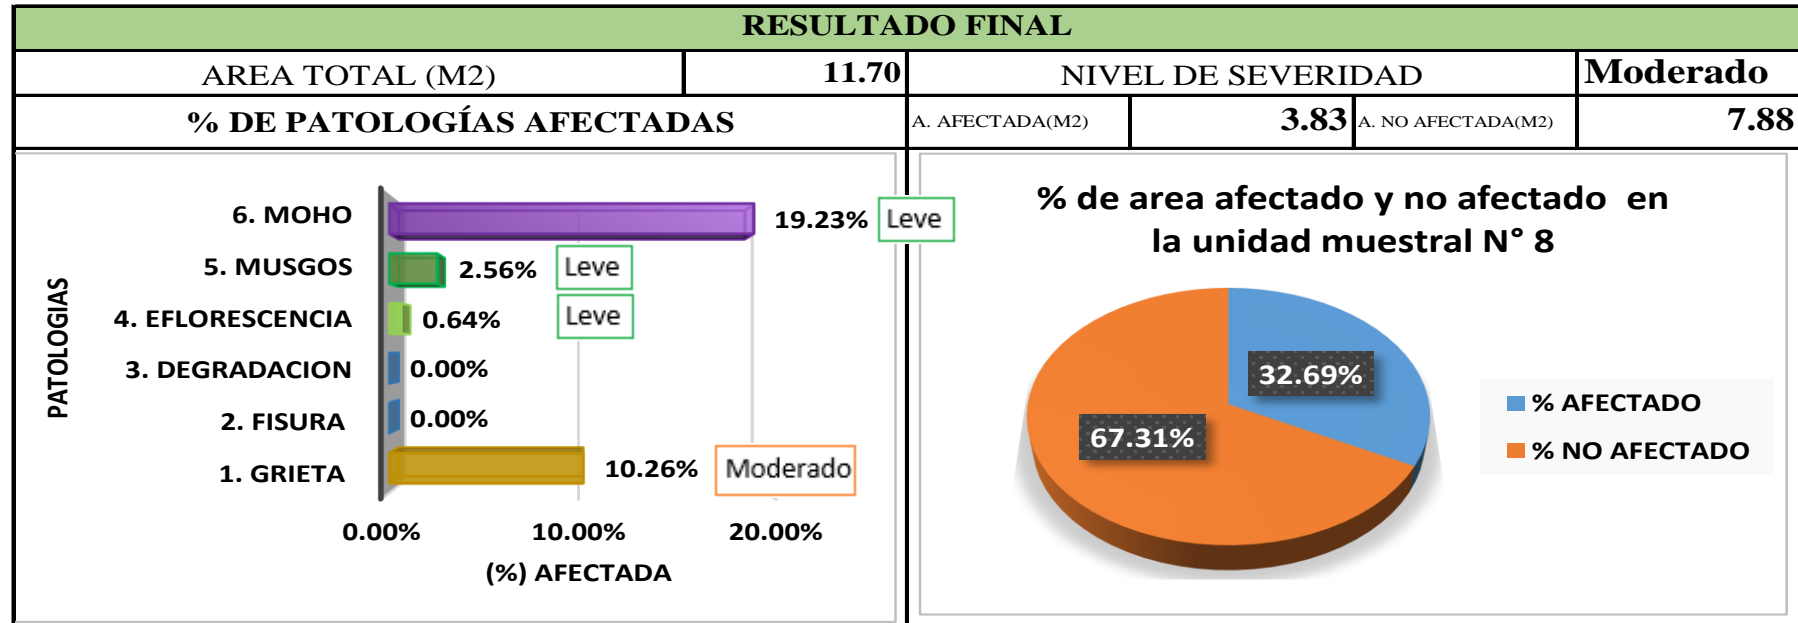
Gráfico 32. Resumen de patologías tramo 1+630 – 1+639 de la unidad muestral N°08.

<p>Interpretación: Se puede observar que las patologías de mayor incidencia en la unidad muestral N°08 es Mohos, con un grado de afectación del 19.23% con nivel de severidad leve, musgos 2.56% nivel de severidad leve, eflorescencia con 0.64% nivel de severidad leve y grieta con 10.26% con nivel de severidad moderado, así mismo no se encontró daños por degradación y fisura con 0.00%</p>	<p>Interpretación: Aquí podemos observar que, del total de la sección evaluada, un 32.69% está afectado, las patologías más incidentes son mohos, musgos y eflorescencia, la que prevalece es grieta en el canal de riego Lucma.</p>
--	--

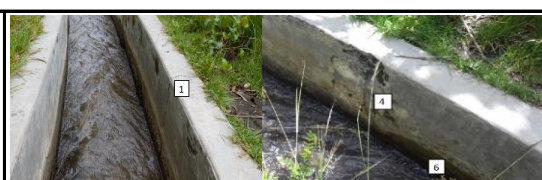
MARGEN DERECHO	PATOLOGIAS	AREA (m2)	ABERTURA (mm)	PROFUNDIDAD (mm)	AREA AFECTADA (m2)	% AREA AFECTADA	NIVEL DE SEVERIDAD																															
	1. GRIETA	0.024	2.40		0.024	0.67%	MODERADO																															
	2. FISURA					0.00%																																
	3. DEGRADACION					0.00%																																
	4. EFLORESCENCIA	0.45			0.45	12.50%	MODERADO																															
	5. MUSGOS					0.00%																																
area (m2)	6. MOHO	1.35			1.35	37.50%	LEVE																															
3.6	TOTAL m2				1.82	50.67%																																
MARGEN DERECHO

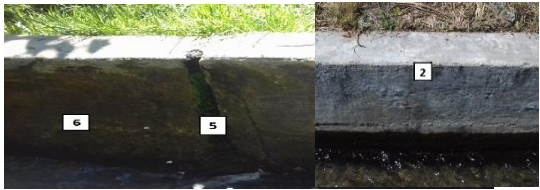
MARGEN DERECHO	PATOLOGÍAS	AREA (m2)	ABERTURA (mm)	PROFUNDIDAD (mm)	AREA AFECTADA (m2)	% AREA AFECTADA	NIVEL DE SEVERIDAD																															
	1. GRIETA					0.00%																																
	2. FISURA	0.018	0.05		0.018	0.50%	MODERADO																															
	3. DEGRADACION					0.00%																																
	4. EFLORESCENCIA					0.00%																																
	5. MUSGOS	0.1				0.10	2.78%	LEVE																														
area (m2)	6. MOHO	2.7			2.70	75.00%	LEVE																															
3.6	TOTAL m2				2.82	78.28%																																
MARGEN DERECHO

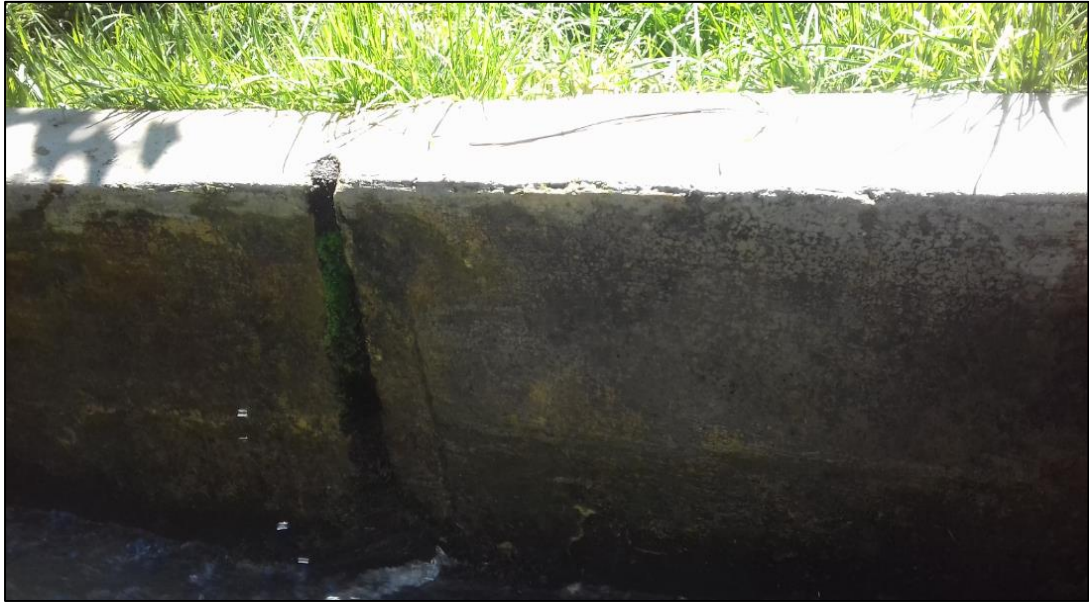
Imagen 11: canal de riego Lucma, donde se aprecia la patología de mohos.

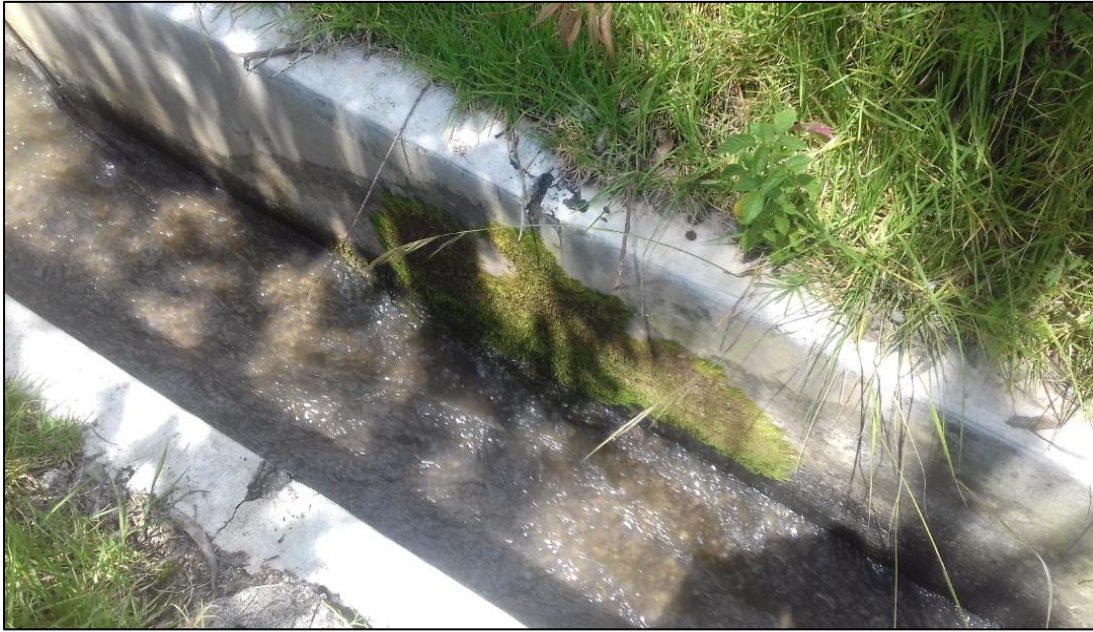
Imagen 13: Canal de riego Lucma, donde se aprecia presencia de musgos.

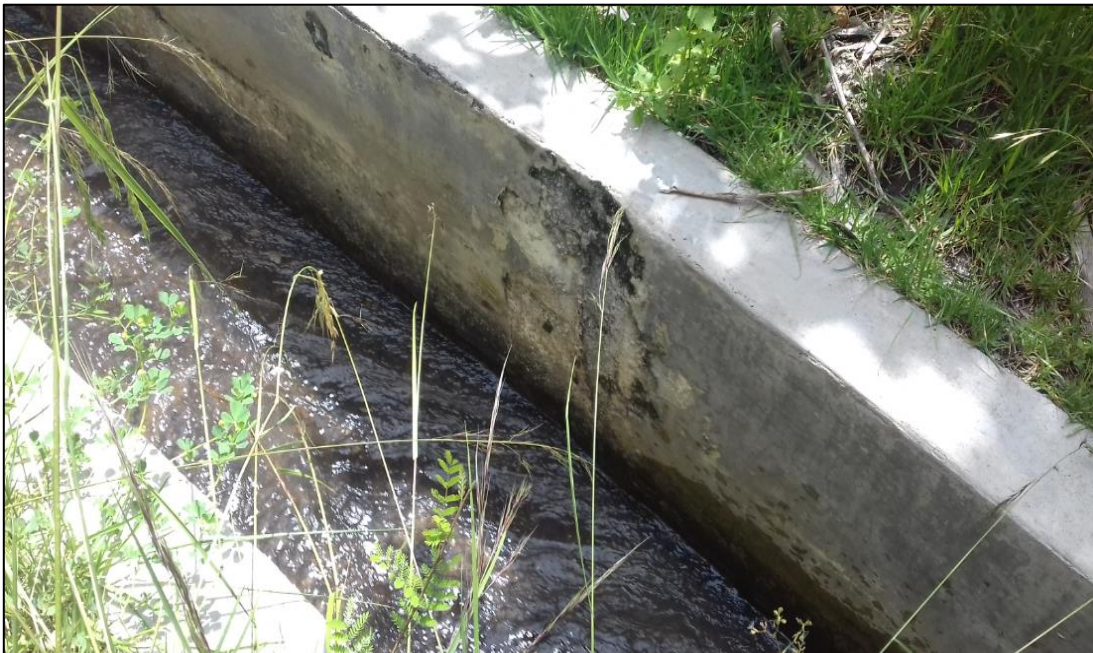
Imagen 14: Canal de riego Lucma, donde se aprecia presencia de euflorescencia

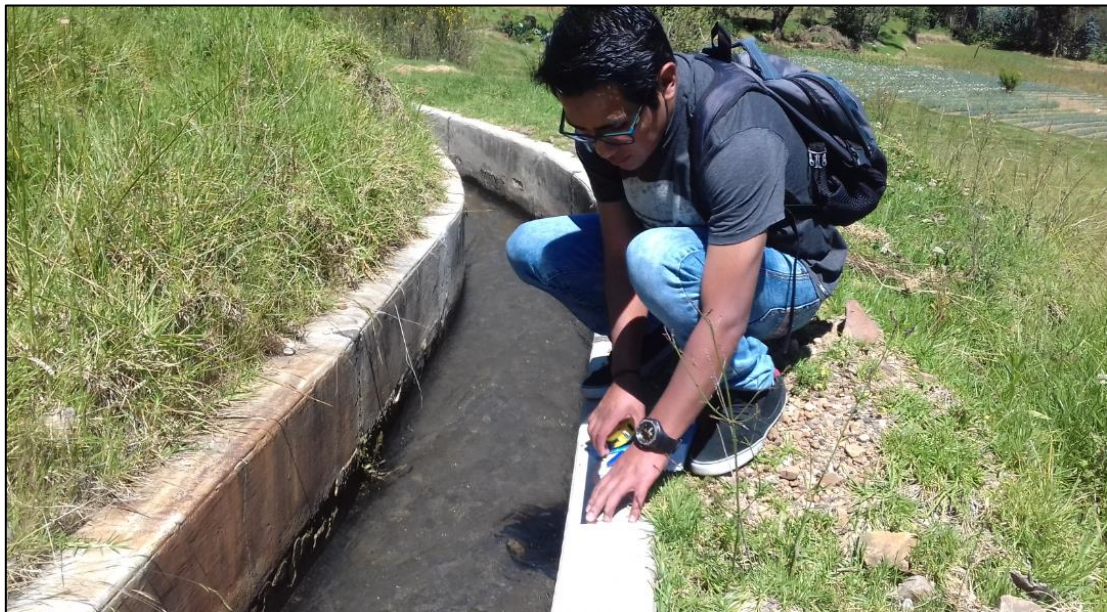
Imagen 18: Canal de riego Lucma, se observa fisura en el lado derecho del canal

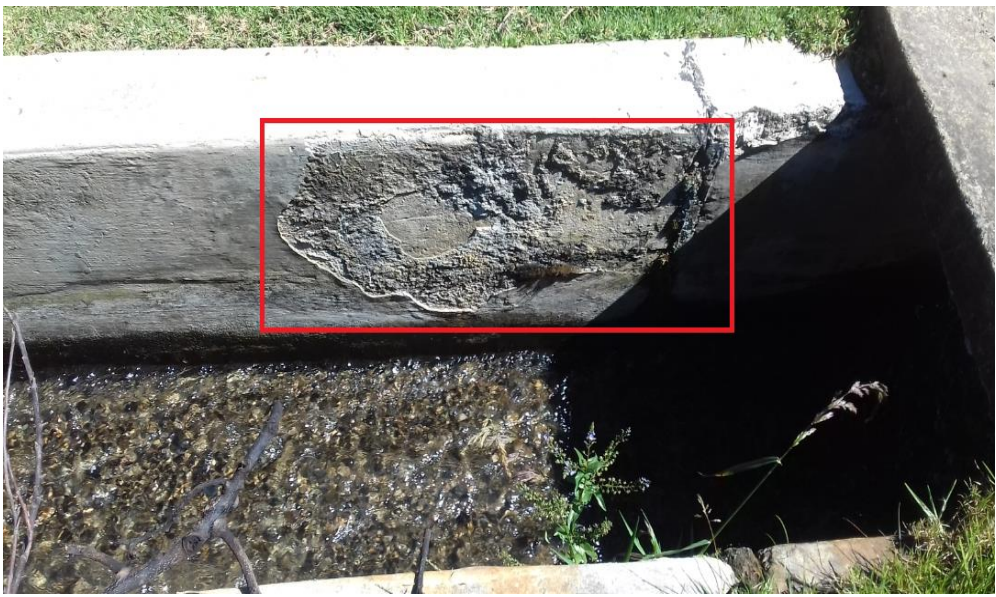
Tabla 12. Alternativa de solución para patologías (Eflorescencia)

Ubicación	Unidad de muestra 04 progresivas (1+453 – 1+162)
Patología	Eflorescencia
Causas	La eflorescencia en el concreto es un fenómeno muy común, ocurre cuando la humedad disuelve las sales de calcio en el concreto y migra a la superficie a través de la acción capilar. Cuando estas sales llegan a la superficie reaccionan con el CO ₂ en el aire y al evaporarse dejan un depósito mineral que es de carbonato de calcio.
Reparación	Se recomienda usar soluciones acidas suaves o, también se puede usar un cepillo de cerdas entre duras y suaves (que no rayen la superficie) para ayudar a remover estas sales ya solidificadas, luego es importante enjuagar bien la superficie para eliminar cualquier residuo de ácido o solución usada para la eliminación.

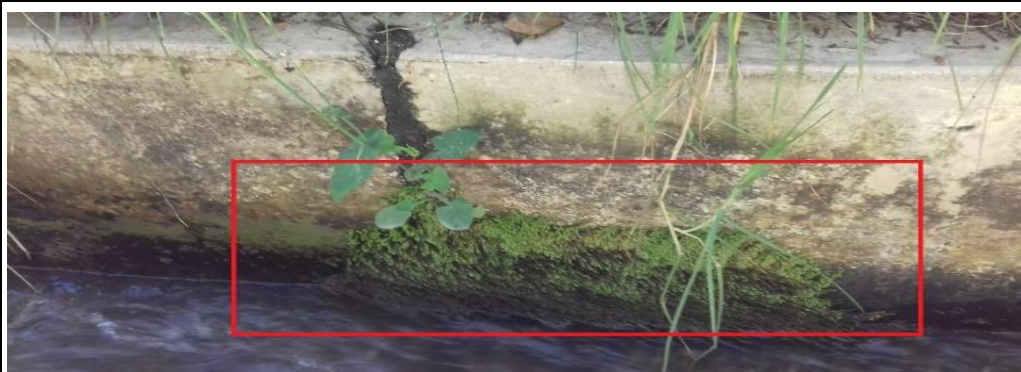
Tabla 13. Alternativa de solución para patologías (Musgos)

Ubicación	Unidad de muestra 06 progresivas (1+360 – 1+369)
Patología	Musgos
Causas	La principal causa para la aparición de Musgos en el margen del canal es la humedad permanente y la vegetación a su alrededor.
Reparación	Para reparar esta patología primero se debe realizar una limpieza en general y con una escobilla de acero limpiar la zona del hongo y luego crear una capa nueva con concreto o aditivo.

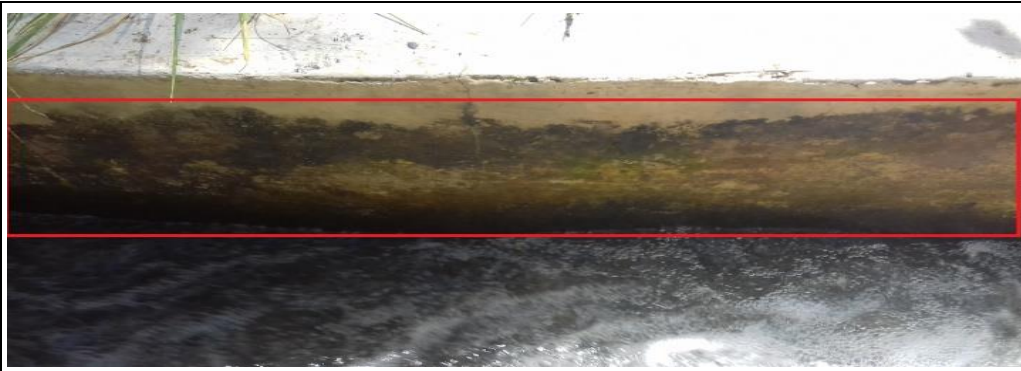
Tabla 14. Alternativa de solución para patologías (Mohos)

Ubicación	Unidad de muestra 12 progresivas (1+954 – 1+954)
Patología	Mohos
Causas	La principal causa para la aparición de mohos es el ambiente húmedo, aparecen con más frecuencia, reproduciéndose con mayor facilidad.
Reparación	Para reparar esta patología primero se debe realizar una limpieza con espátula con agua y jabón, no agresivos con el medio ambiente y agua a presión.
