Determinación y evaluación de las patologías del concreto en el canal de regadío Lucma entre las progresivas 0+000 al 1+000 en el caserío de Lucma, distrito de Taricá, provincia de Huaraz, departamento Ancash, 2018.

Tesis para optar el título profesional de:

Ingeniero civil

Bach. Abelardo Ambrocio Bravo Verde

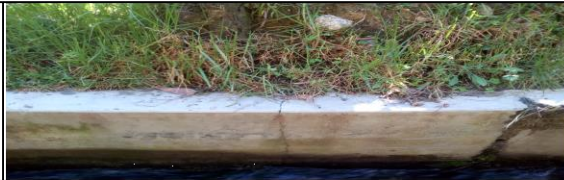
PISO

A. GRIETA	0.015	1.6		0.015	0.3%	LEVE
	B. FISURA					0%	
	C. DEGRADACION					0%	
	D. EFLORESCENCIA					0%	
	E. MUSGOS					0%	
area (m ²) 4.5	F. MOHO					0%	
	TOTAL m²				0.015	0%	
MURO IZQUIERDO	PATOLOGIAS	AREA (m ²)	ABERTURA (mm)	PROFUNDIDAD (mm)	AREA AFECTADA (m ²)	% AREA AFECTADA	NIVEL DE SEVERIDAD

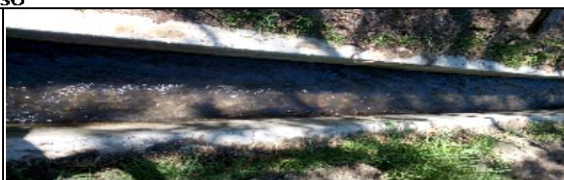
MURO IZQUIERDO

A. GRIETA					0%	
	B. FISURA	0.034	0.7		0.034	0.9%	MODERADO
	C. DEGRADACION					0%	
	D. EFLORESCENCIA					0%	
	E. MUSGOS	0.18			0.18	5%	LEVE
area (m ²) 3.6	F. MOHO	1.05			1.05	29.2%	LEVE
	TOTAL m²				1.264	35.1%	
MURO DERECHO

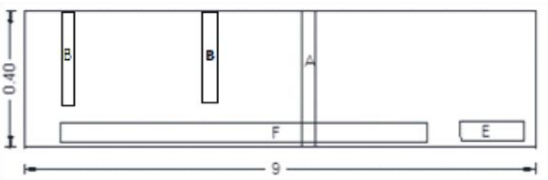
PISO

A. GRIETA	0.015	1.6		0.015	0.3%	LEVE	
	B. FISURA					0%		
	C. DEGRADACION					0%		
	D. EFLORESCENCIA					0%		
	E. MUSGOS					0%		
	F. MOHO					0%		
TOTAL m²					0.015	0%		
MURO IZQUIERDO area (m ²) 3.6	PATOLOGIAS	AREA (m ²)	ABERTURA (mm)	PROFUNDIDAD (mm)	AREA AFECTADA (m ²)	% AREA AFECTADA	NIVEL DE SEVERIDAD

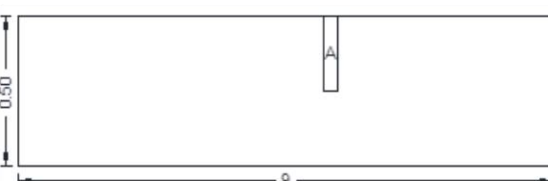
MURO IZQUIERDO

A. GRIETA					0%		
	B. FISURA	0.034	0.7		0.034	0.9%	MODERADO	
	C. DEGRADACION					0%		
	D. EFLORESCENCIA					0%		
	E. MUSGOS	0.18			0.18	5%	LEVE	
	F. MOHO	1.05			1.05	29.2%	LEVE	
TOTAL m²					1.264	35.1%		
MURO DERECHO

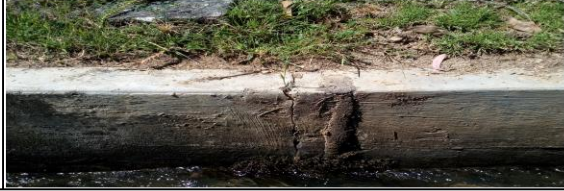
PISO

A. GRIETA	0.012	1.6		0.012	0.3%	LEVE
	B. FISURA					0.0%	
	C. DEGRADACION					0.0%	
	D. EFLORESCENCIA					0.0%	
	E. MUSGOS					0.0%	
	F. MOHO					0.0%	
TOTAL m²					0.012	0%	
MURO IZQUIERDO area (m ²) 3.6	PATOLOGIAS	AREA (m ²)	ABERTURA (mm)	PROFUNDIDAD (mm)	AREA AFECTADA (m ²)	% AREA AFECTADA	NIVEL DE SEVERIDAD

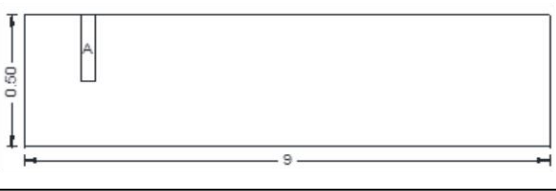
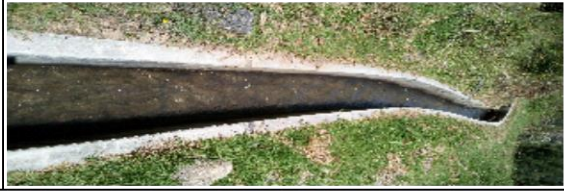
MURO IZQUIERDO

A. GRIETA					0.0%	
	B. FISURA	0.021	0.7		0.021	0.6%	MODERADO
	C. DEGRADACION					0.0%	
	D. EFLORESCENCIA					0.0%	
	E. MUSGOS	0.1			0.1	2.8%	LEVE
	F. MOHO	1.3			1.3	35.6%	LEVE
TOTAL m²					1.401	39%	
MURO DERECHO

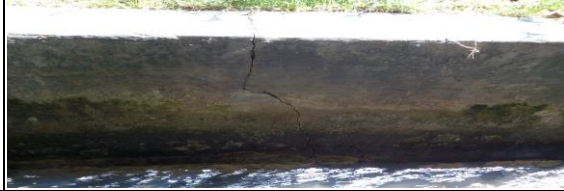
PISO

A. GRIETA					0%		
	B. FISURA					0%		
	C. DEGRADACION					0%		
	D. EFLORESCENCIA					0%		
	E. MUSGOS					0%		
	F. MOHO					0%		
area (m2)				TOTAL m2	0	0%		
MURO IZQUIERDO	PATOLOGIAS	AREA (m2)	ABERTURA (mm)	PROFUNDIDAD (mm)	AREA AFECTADA (m2)	% AREA AFECTADA	NIVEL DE SEVERIDAD

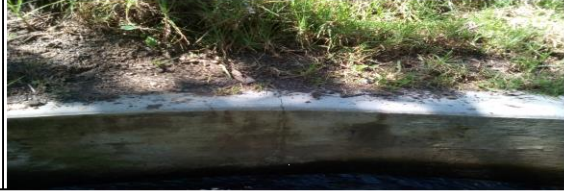
PISO

A. GRIETA					0%	
	B. FISURA					0%	
	C. DEGRADACION					0%	
	D. EFLORESCENCIA					0%	
	E. MUSGOS					0%	
	F. MOHO					0%	
TOTAL m²					0	0%	
MURO IZQUIERDO area (m ²) 3.6	PATOLOGIAS	AREA (m ²)	ABERTURA (mm)	PROFUNDIDAD (mm)	AREA AFECTADA (m ²)	% AREA AFECTADA	NIVEL DE SEVERIDAD

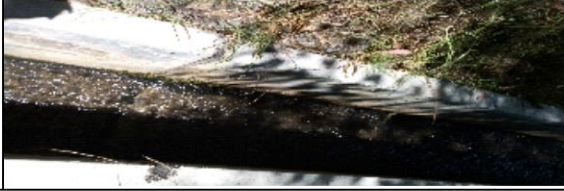
MURO IZQUIERDO

A. GRIETA					0%	
	B. FISURA	0.027	0.4		0.027	1%	LEVE
	C. DEGRADACION					0%	
	D. EFLORESCENCIA					0%	
	E. MUSGOS	0.8			0.8	22%	
	F. MOHO	1.5			1.5	42%	
TOTAL m²					2.327	65%	
MURO DERECHO

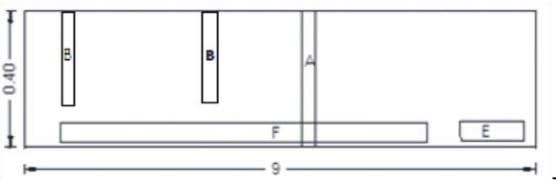
PISO

A. GRIETA	0.015	1.6		0.015	0.3%	LEVE	
	B. FISURA					0%		
	C. DEGRADACION					0%		
	D. EFLORESCENCIA					0%		
	E. MUSGOS					0%		
	F. MOHO					0%		
TOTAL m²					0.015	0%		
MURO IZQUIERDO area (m ²) 3.6	PATOLOGIAS	AREA (m ²)	ABERTURA (mm)	PROFUNDIDAD (mm)	AREA AFECTADA (m ²)	% AREA AFECTADA	NIVEL DE SEVERIDAD

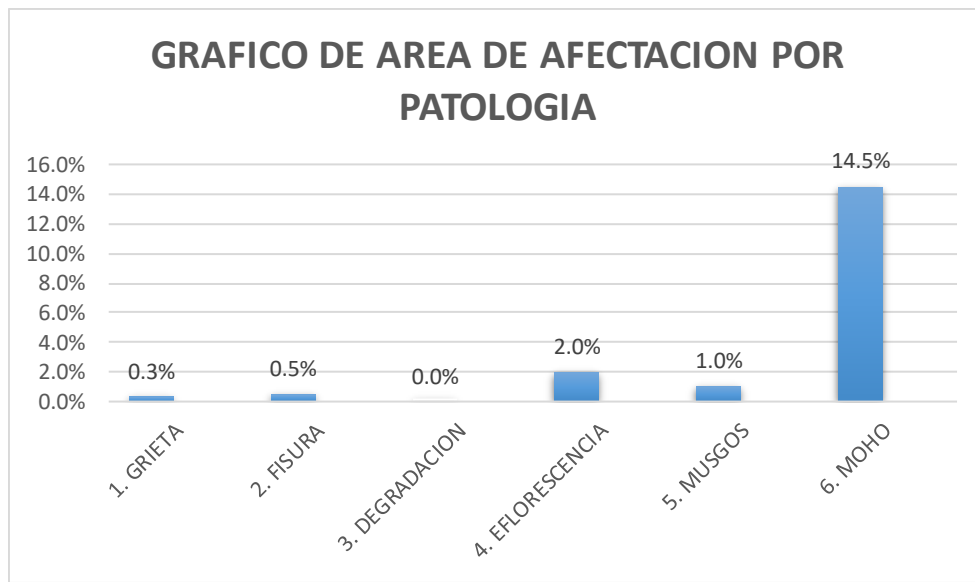
Figura 22: Porcentaje de área afectada por patologías en la unidad muestral 10.

UM-10 m2	PATOLOGIA	AREA AFECTADA m2	% AREA AFECTADA	NIVELES DE SEVERIDAD
11.70	1. GRIETA	0.03	0.3%	LEVE
	2. FISURA	0.06	0.5%	LEVE
	3. DEGRADACION	0.00	0.0%	
	4. EFLORESCENCIA	0.23	2.0%	LEVE
	5. MUSGOS	0.12	1.0%	LEVE
	6. MOHO	1.70	14.5%	LEVE
TOTAL CON PATOLOGIA		2.14	18%	
TOTAL SIN PATOLOGIA			82%	
NIVEL DE SEVERIDAD TOTAL				LEVE

- Unidad muestral 10: Se evaluó un área de 11.7 m², del cual el 18% de su área está afectado con patologías, la patología que más prevalece es la grieta con una abertura 1.3 mm, que representa el (0.2%) del área afectada, el cual tiene un nivel de severidad LEVE.
- Unidad muestral 11: Se evaluó un área de 11.7 m², del cual el 13% de su área está afectado con patologías, la patología que más prevalece es la grieta con una abertura 2.9 mm, que representa el (0.2%) del área afectada, el cual tiene un nivel de severidad MODERADO.
- Unidad muestral 12: Se evaluó un área de 11.7 m², del cual el 21% de su área está afectado con patologías, la patología que más prevalece es la fisura con una abertura 0.7 mm, que representa el (0.2%) del área afectada, el cual tiene un nivel de severidad MODERADO.

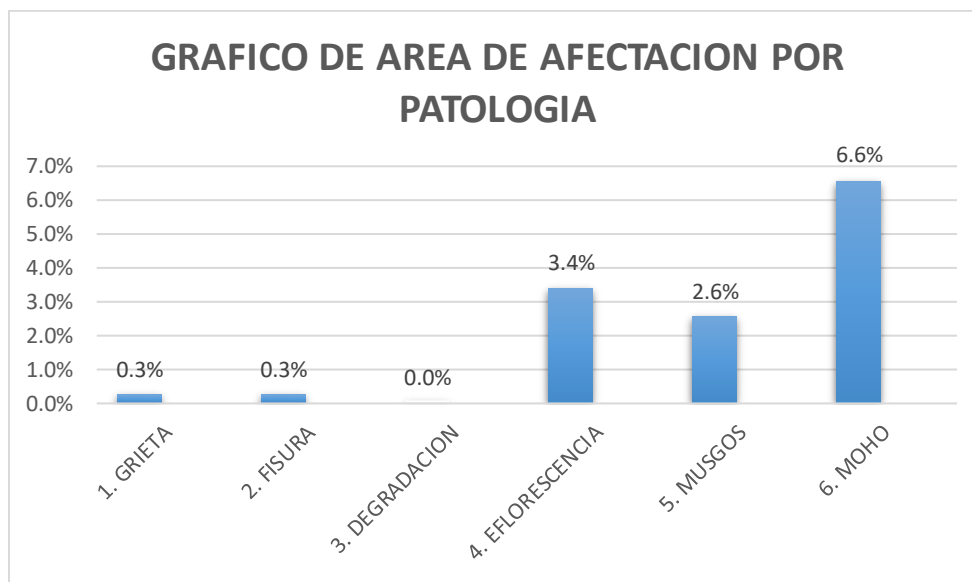
Figura 24: Porcentaje de área afectada por patologías en la unidad muestral 11.

UM-11 m2	PATOLOGIA	AREA AFECTADA m2	% AREA AFECTADA	NIVELES DE SEVERIDAD
11.70	1. GRIETA	0.03	0.3%	MODERADO
	2. FISURA	0.03	0.3%	MODERADO
	3. DEGRADACION	0.00	0.0%	
	4. EFLORESCENCIA	0.40	3.4%	MODERADO
	5. MUSGOS	0.30	2.6%	LEVE
	6. MOHO	0.77	6.6%	LEVE
TOTAL CON PATOLOGIA		1.53	13%	
TOTAL SIN PATOLOGIA			87%	
NIVEL DE SEVERIDAD TOTAL				MODERADO

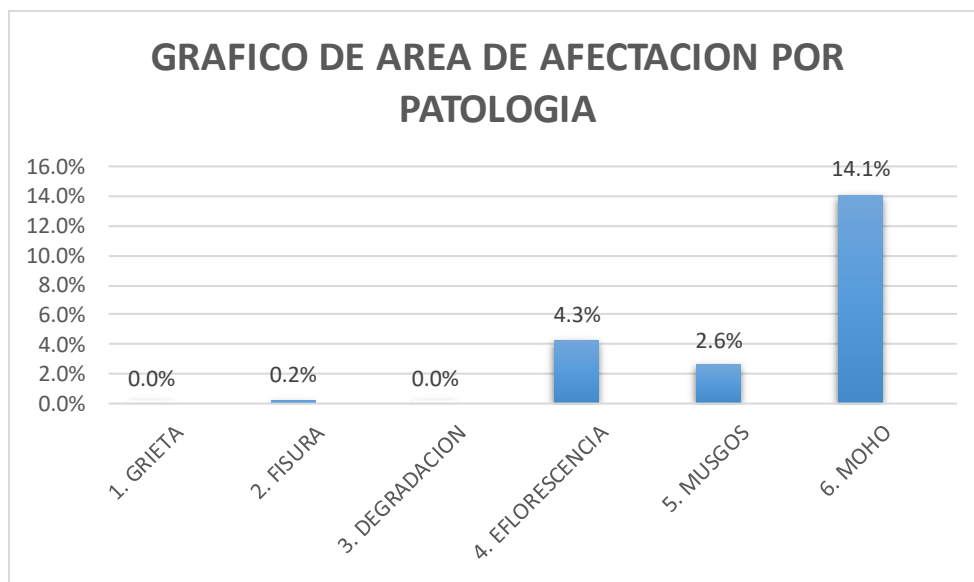
Figura 26: Porcentaje de área afectada por patologías en la unidad muestral 12.

UM-12 m2	PATOLOGIA	AREA AFECTADA m2	% AREA AFECTADA	NIVELES DE SEVERIDAD
11.70	1. GRIETA	0.00	0.0%	
	2. FISURA	0.03	0.2%	MODERADO
	3. DEGRADACION	0.00	0.0%	
	4. EFLORESCENCIA	0.50	4.3%	MODERADO
	5. MUSGOS	0.30	2.6%	LEVE
	6. MOHO	1.65	14.1%	LEVE
TOTAL CON PATOLOGIA		2.48	21%	
TOTAL SIN PATOLOGIA			79%	
NIVEL DE SEVERIDAD TOTAL				MODERADO

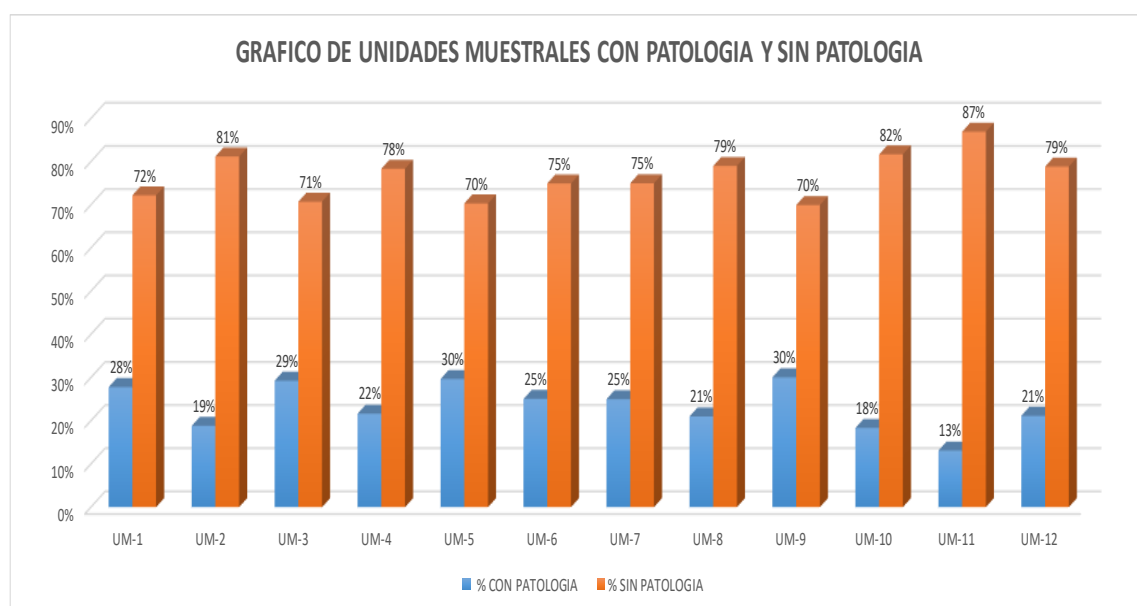
Figura 28: Resumen de cada unidad muestral con y sin patología.

En la figura 28 se muestra las áreas con patología y sin patología en porcentajes de cada unidad muestral, en el cual la unidad muestral 05 Y 09 es la más afectada con patologías con un (30%), y la unidad muestral 11 es la menos afectada con un (13%).

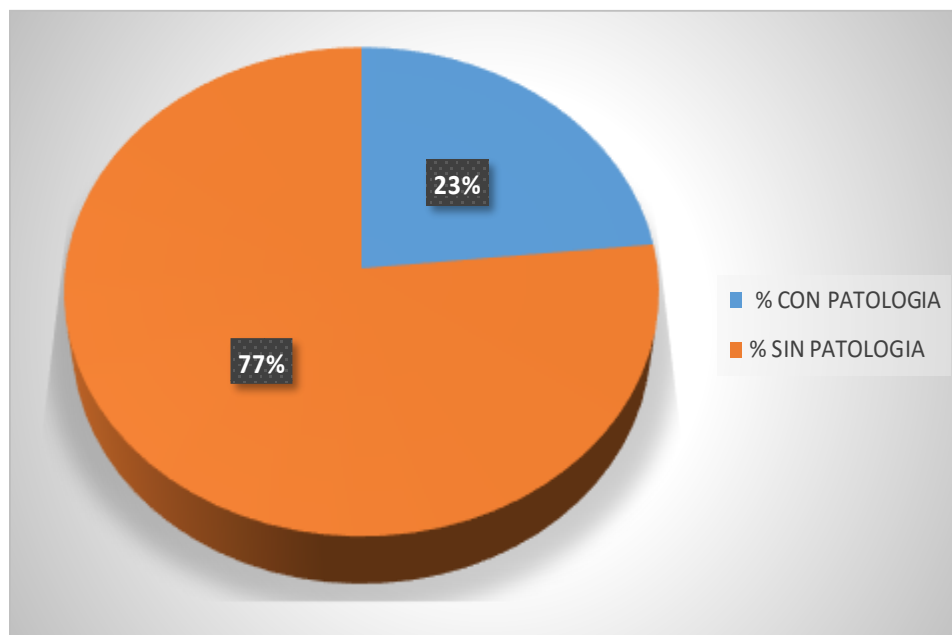
Figura 29: Grafico del total de área evaluada con patología y sin patología.

La gráfica muestra que 23 % del área total evaluada está afectada por patologías y respectivamente el 77% está sin patologías.

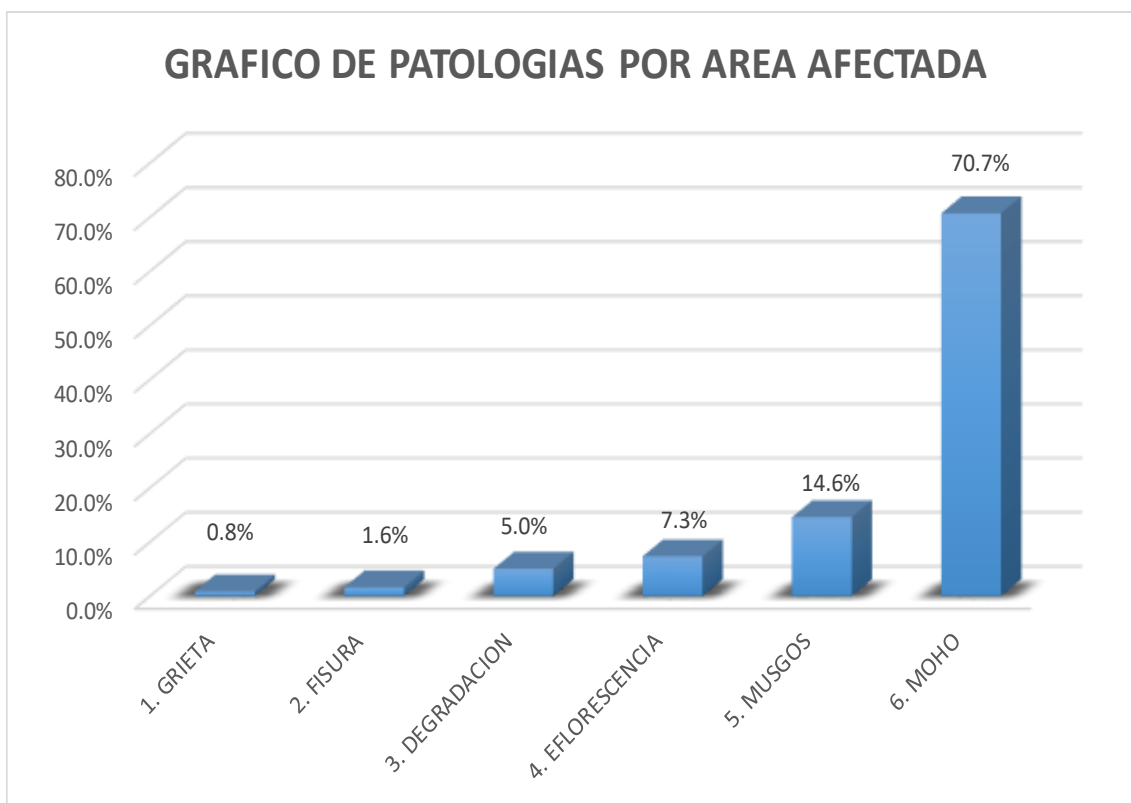
Figura 30: Grafico de patologías con respecto a área afectada.

En la tabla 30, se aprecia un resumen, de área afectada por cada tipo de patología; en el cual el moho posee más área afectada con un 70.7 % y la grieta posee una menor área afectada con un 0.8%. Asimismo, se ha determinado para cada tipo de patología su respectivo nivel de severidad.

La gráfica muestra que la grieta tuvo un 0.8% de área afectada, la fisura 1.6 %, la degradación, 5.0 %, la eflorescencia 7.3 %, los musgos 14.6 % y el moho 70.7 %.

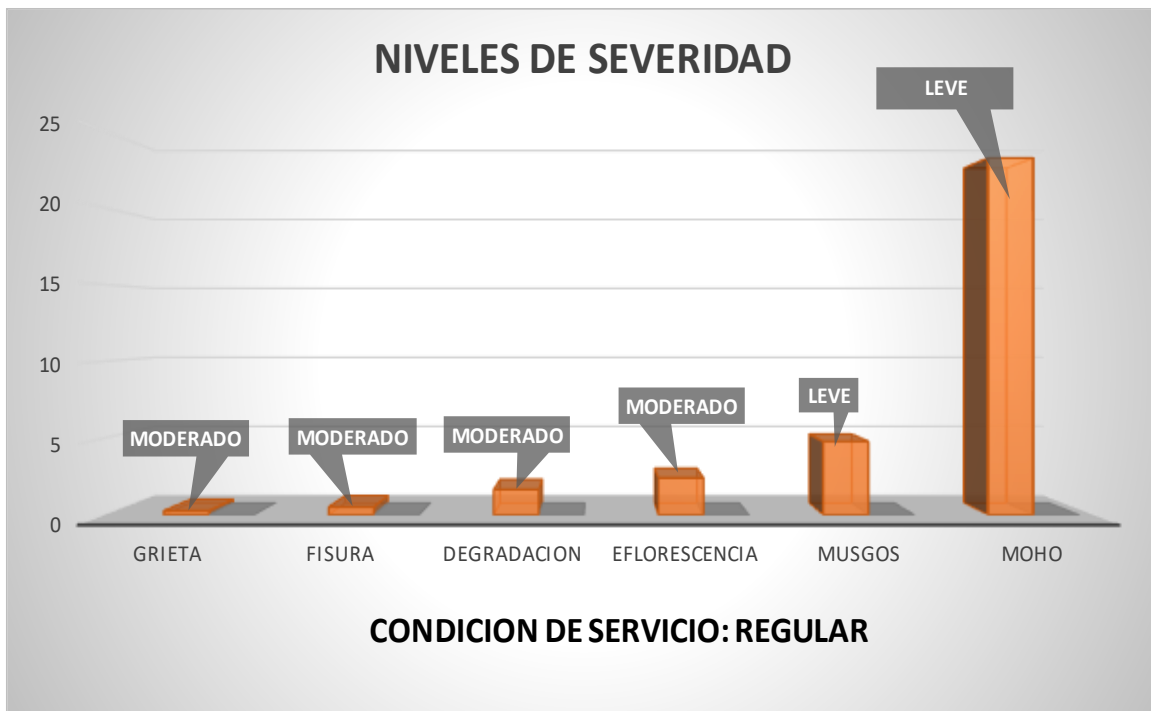
Figura 31: Grafico de patologías con niveles de severidad.

La gráfica muestra que teniendo en cuenta los niveles de severidad y nivel de prevalencia, se determinó que la condición de servicio del canal es regular.
