Determinación y evaluación de las patologías del concreto del canal de regadío Condorhuain entre las progresivas 1+700 a 3+300, en el distrito de Acopampa, provincia de Carhuaz, departamento de Ancash - 2018.

Tesis para optar el título profesional de:

Ingeniero Civil

Bach. Herbert Dolores Anaya

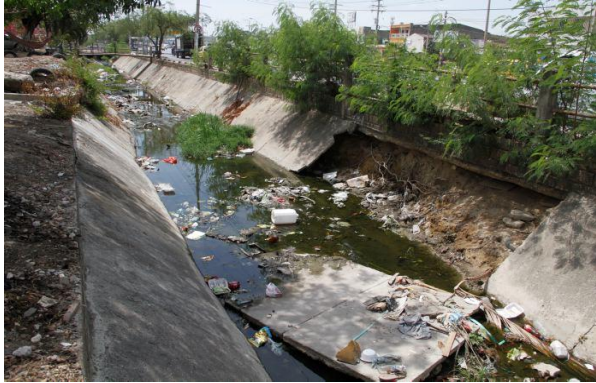
Imagen 08 –erosión del canal

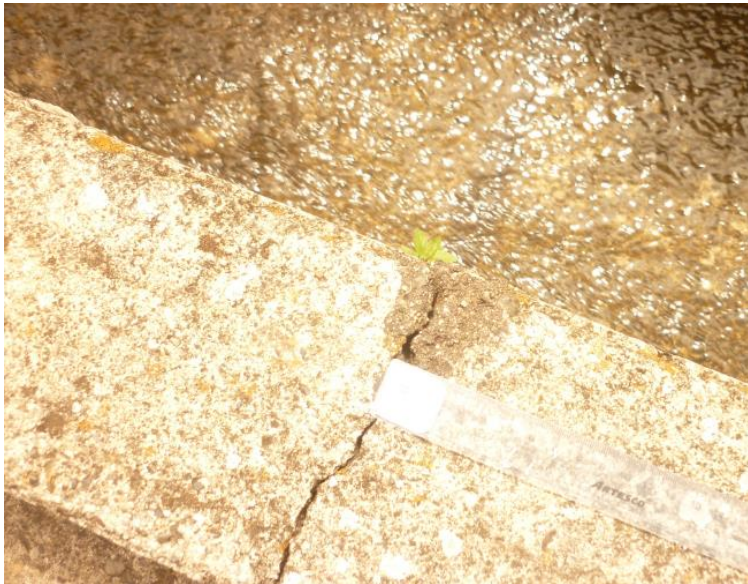
Imagen 09 – Grieta en canal

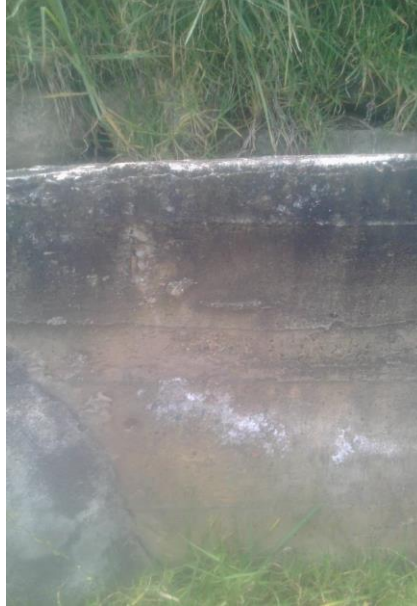
Imagen 10 – Eflorescencia en el canal

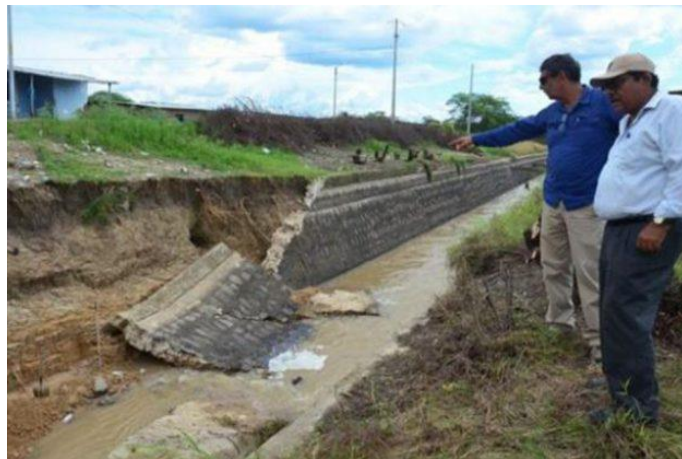
Los niveles de severidad se consideran como leve cuando el deterioro se da en un porcentaje menor al 20% del tramo de la sección, es considerado moderado cuando el daño está entre el 20% y 60% de la sección del tramo y se considera severo cuando el deterioro se da en un porcentaje mayor al 60% del tramo de la sección.

Imagen 11 – Erosión del canal

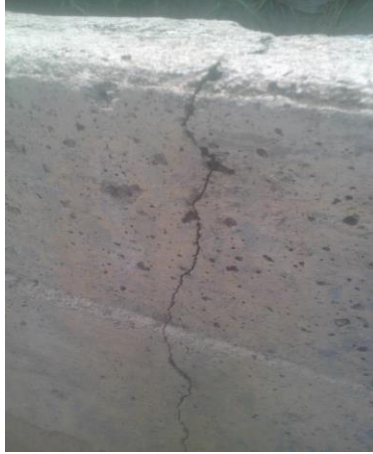
En estas patologías encontramos tres niveles de severidad: es leve cuando muestra una abertura menor al 0.2 cm, moderado cuando muestra una abertura entre 0.2

cm y 1 cm y severo cuando muestra una abertura mayor a 1 cm.

Imagen 12 – Agrietamiento del canal

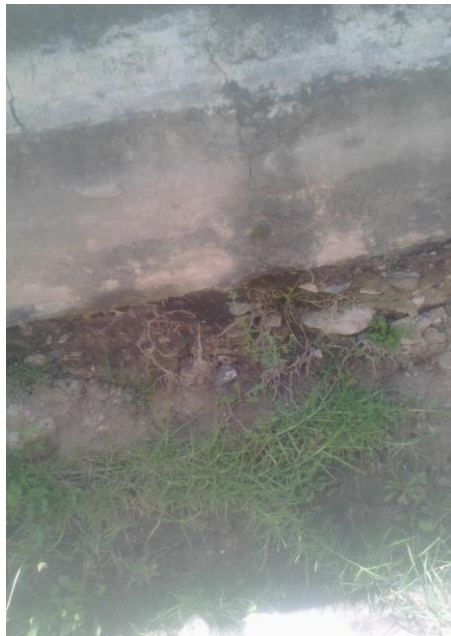
Imagen 13-Fisura en el canal

Los niveles de severidad que se presenta son: leve cuando es menor a 0.05 mm y carecen de importancia, moderado cuando esta entre 0.1 mm y 0.2 mm e indican poco peligro y severo cuando es mayor a 0.2 mm acá es indicador que puede generar repercusiones estructurales en el canal.

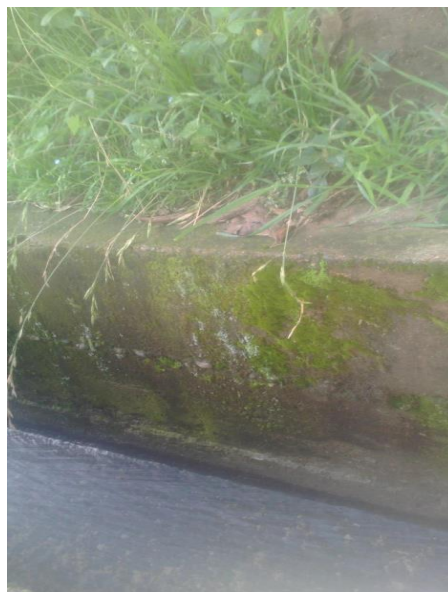
Los niveles de severidad se consideran leve cuando el deterioro del área es menor al 40% del tramo de la sección, es moderado cuando el deterioro del área está entre el 40% y 80% del tramo de la sección y severo cuando el área que ocupa es mayor al 80%.

Imagen 14- Vegetación en canales

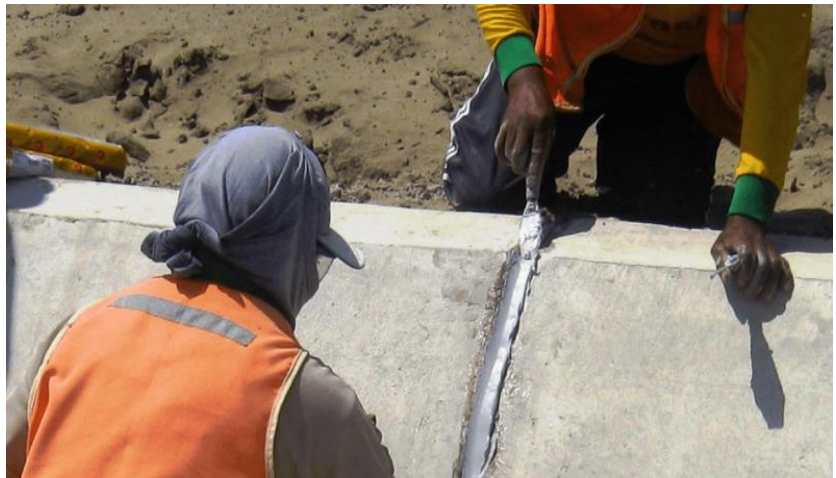
Los niveles de severidad considerados: leve se da cuando se va perdiendo el sello de junta parcialmente, menor al 20% y no hay infiltración del agua, se considera moderado cuando la pérdida del sello entre 20% y 40% existe infiltración de agua y se considera severo cuando la pérdida del sello es mayor al 40% si existe infiltración del agua.

Imagen 15- Sello de junta en el canal

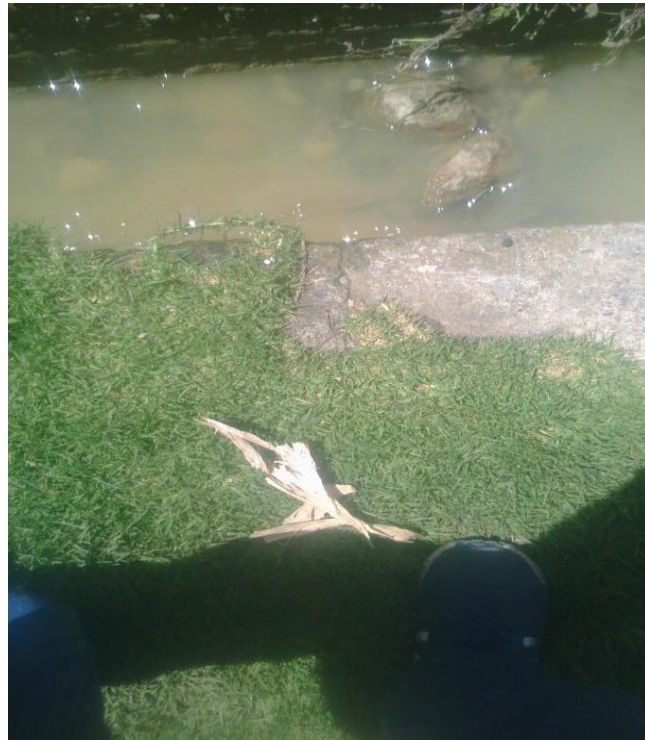
Los niveles de severidad considerados: es leve cuando presenta 10% de la longitud del canal, moderado cuando afecta 30% de longitud del canal y severo cuando afecta más del 30% de la longitud del canal.

Imagen 16 – Sedimentos en el canal

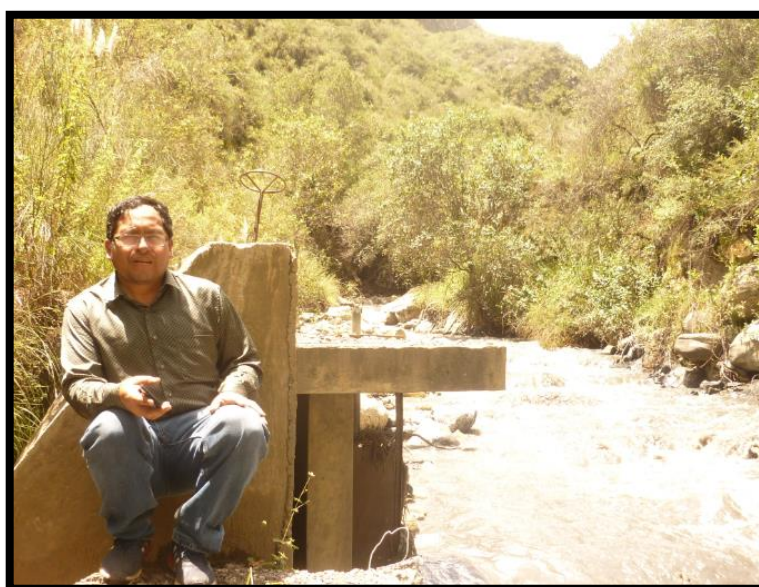
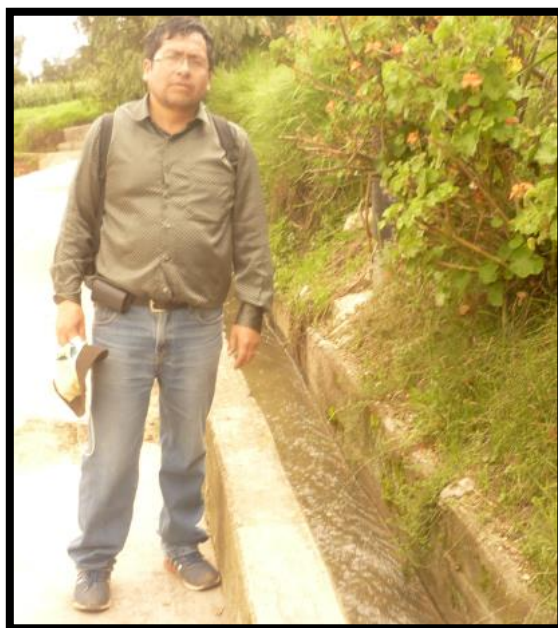
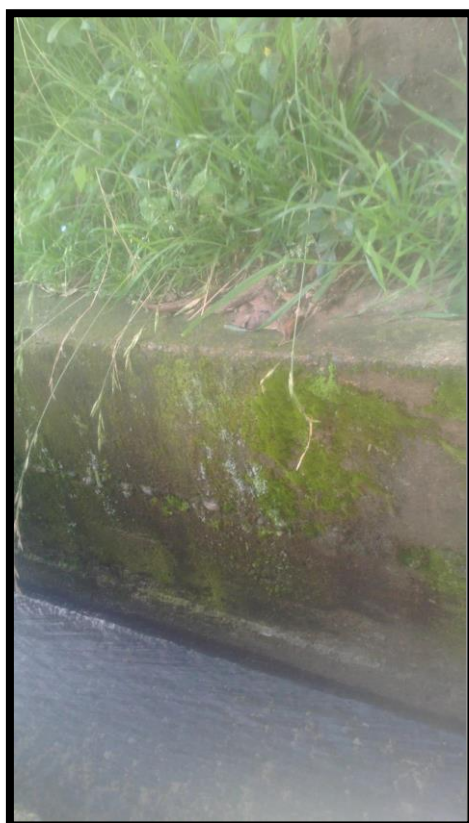
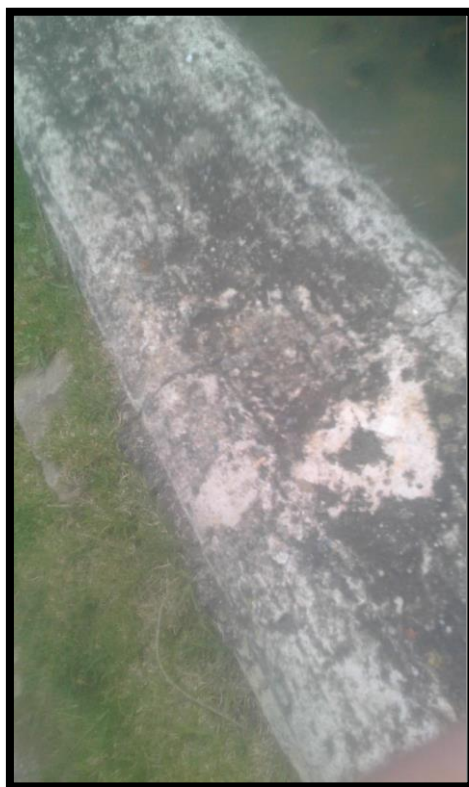
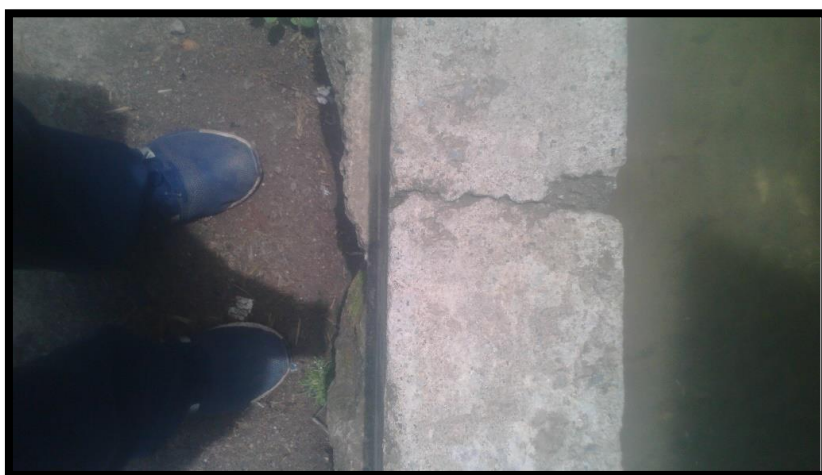
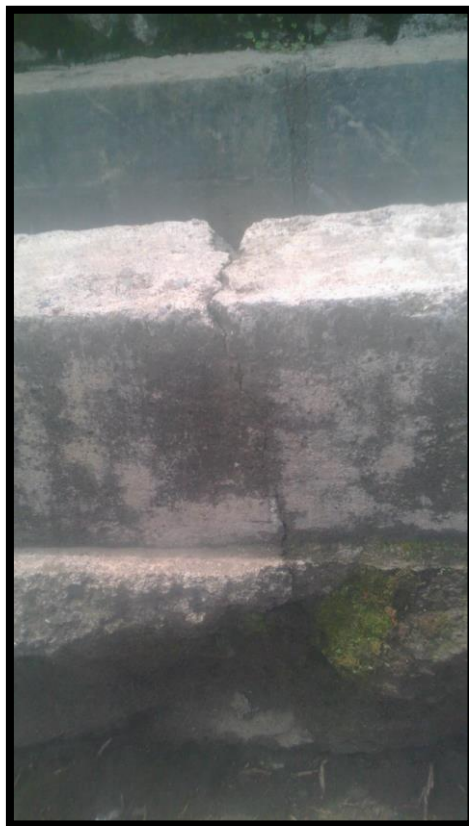
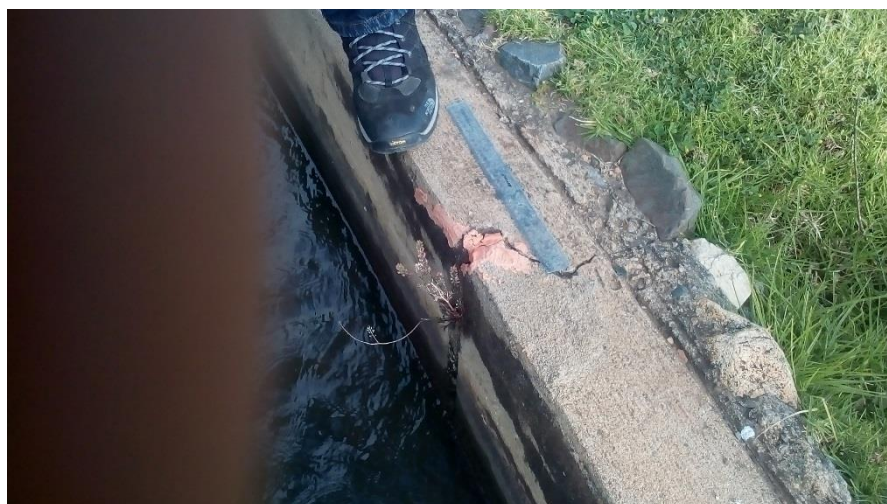
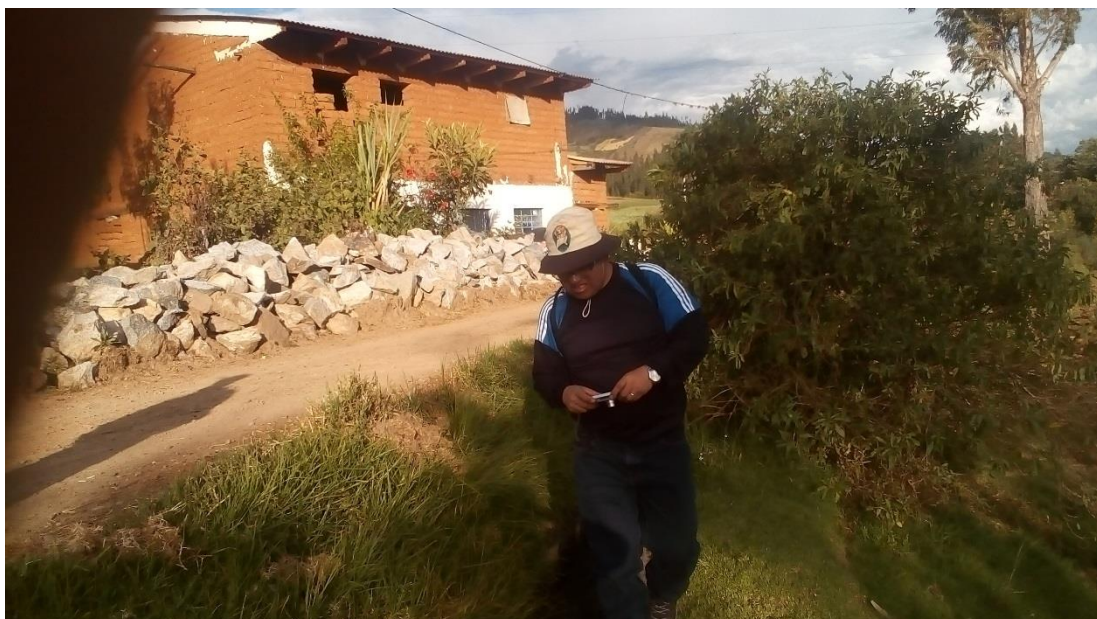
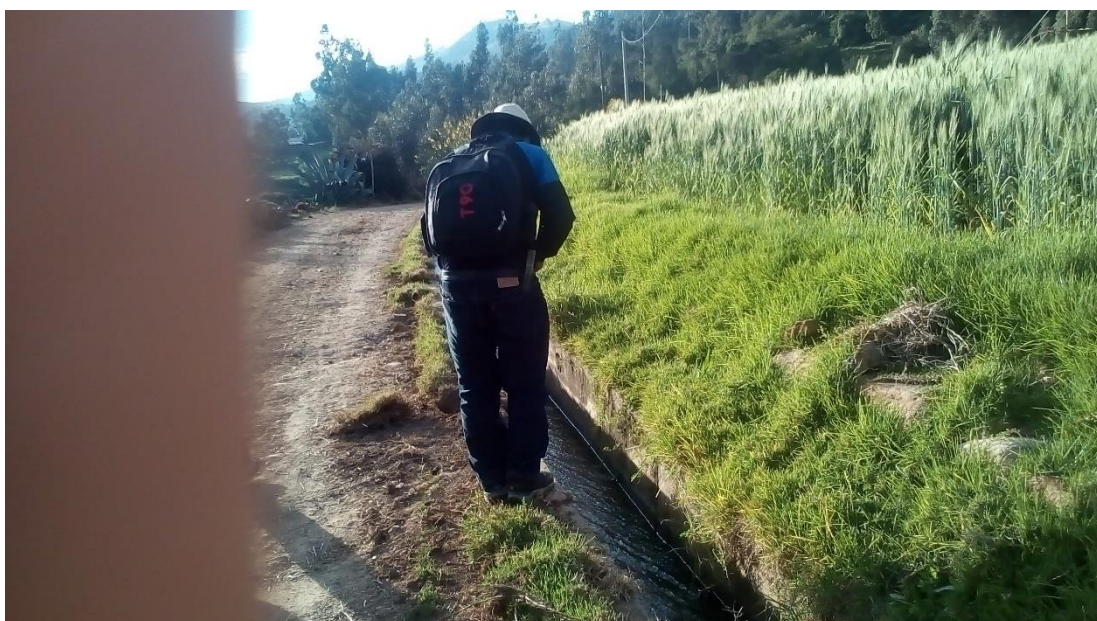
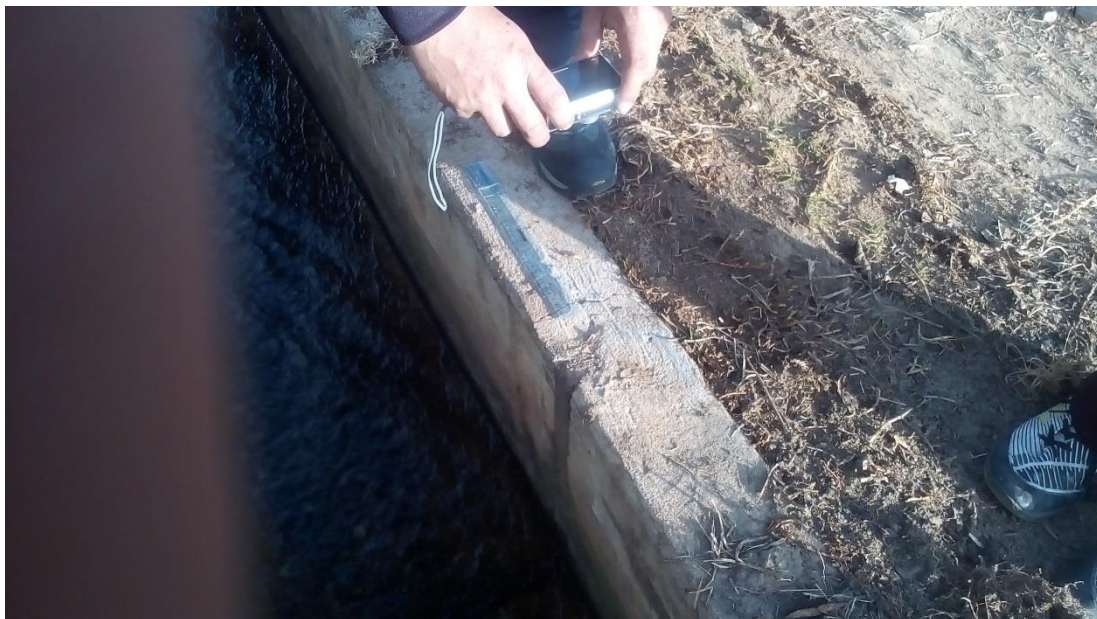
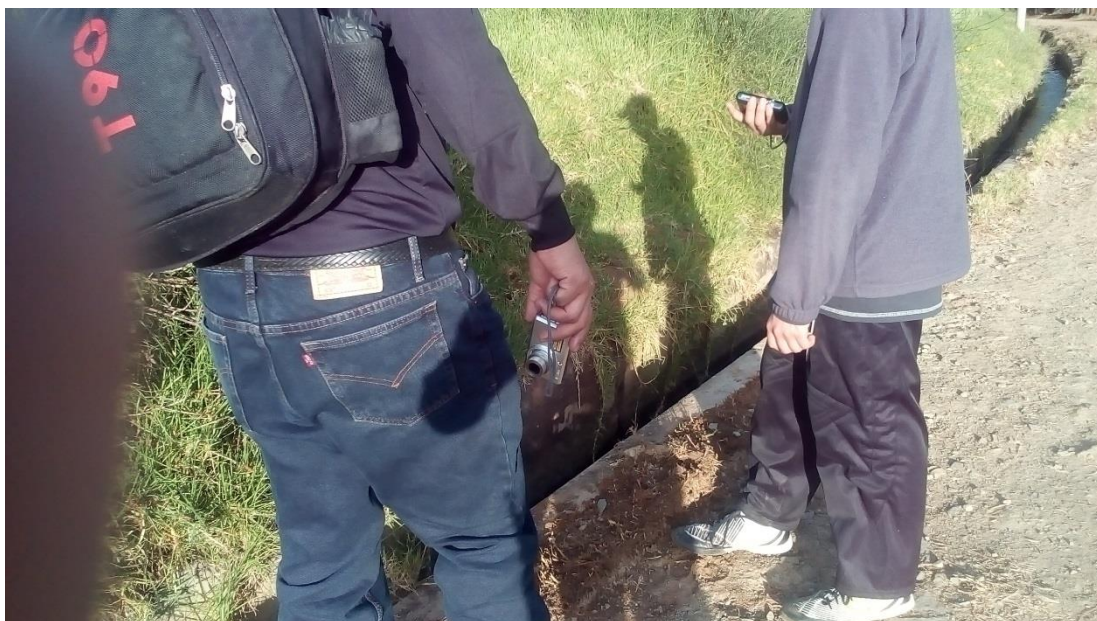
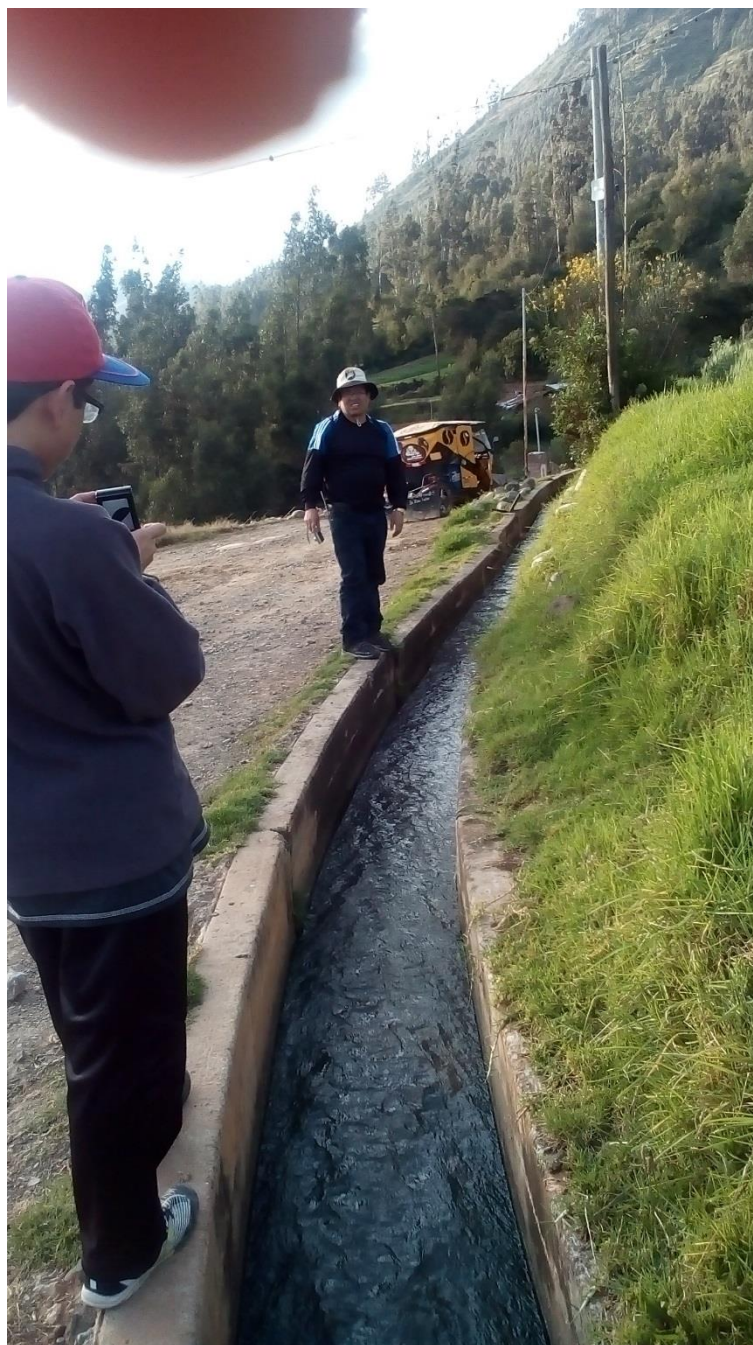
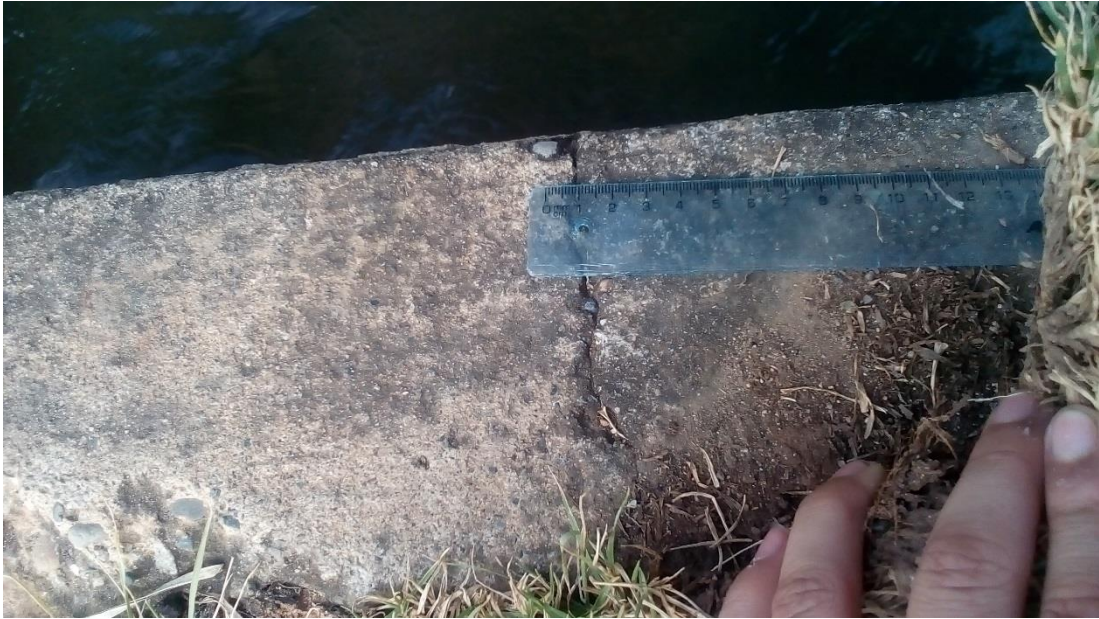
Fotografías del canal Condorhuain

Tramo del canal Condorhuain – Acopampa– Carhuaz, con sus respectivas patologías
