Determinación y evaluación de las patologías del concreto del canal de riego Huarmey, del tramo (4+000km al 5+000km) de la comunidad campesina de Zanja, distrito de Yungar, provincia de Carhuaz, departamento Áncash-2018

Tesis para optar título profesional de:

Ingeniero Civil

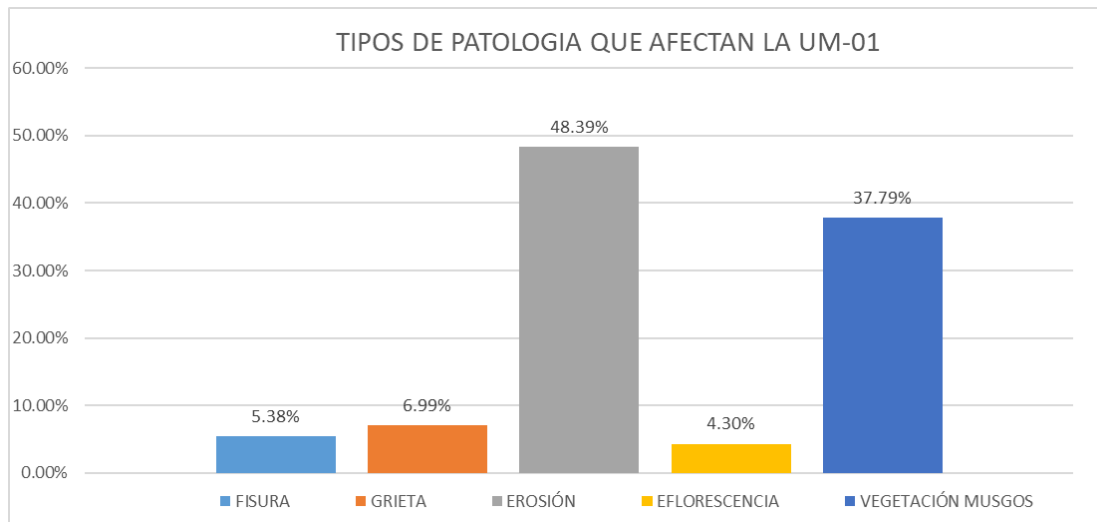
Gráfico 1: Tipos de patologías del concreto que afectan unidad muestral 01.

Descripción e Interpretación: Los tipos de patologías presentes en la unidad muestral 01 son: fisura, grieta, erosión, eflorescencia, vegetación musgos. De todos los tipos de patologías la de mayor presencia es la erosión en un 48.39% con nivel de severidad leve y la de menor presencia son eflorescencias en un 4.30%, con nivel de severidad leve; pero la patología que predomina con nivel de severidad moderado es la grieta en un 6.99% tal como se puede apreciar en el gráfico 1 y tabla 5.

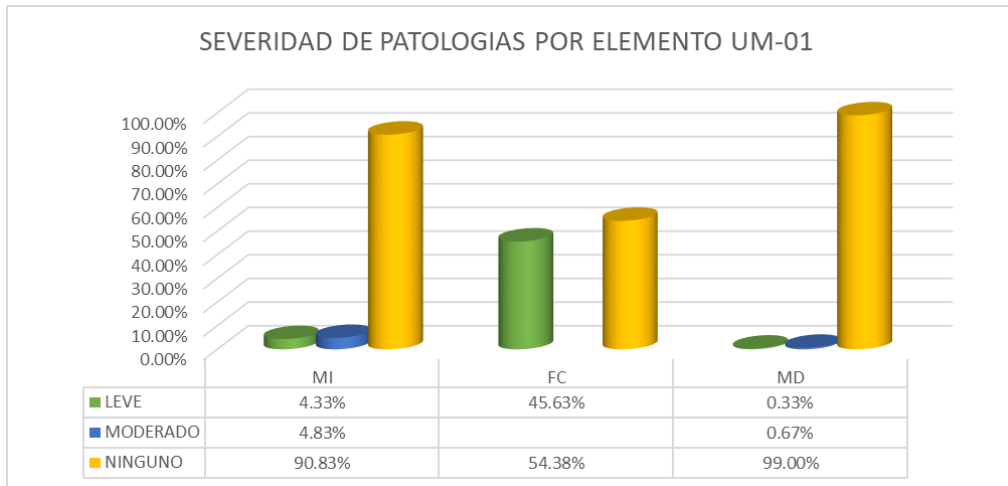
Gráfico 2: Nivel de severidad de patologías del concreto por elemento en la unidad muestral 01

Descripción e Interpretación: El nivel de severidad de todos los tipos de patologías presentes en los elementos del canal de riego en la unidad muestral 01 es moderado; Además se observa que el 45.63% del fondo de canal está afectado por patologías en un nivel de severidad leve a diferencia del margen derecho con un porcentaje mínimo de 0.67% con las patologías un nivel de severidad moderado. Como se observa en el gráfico 2.

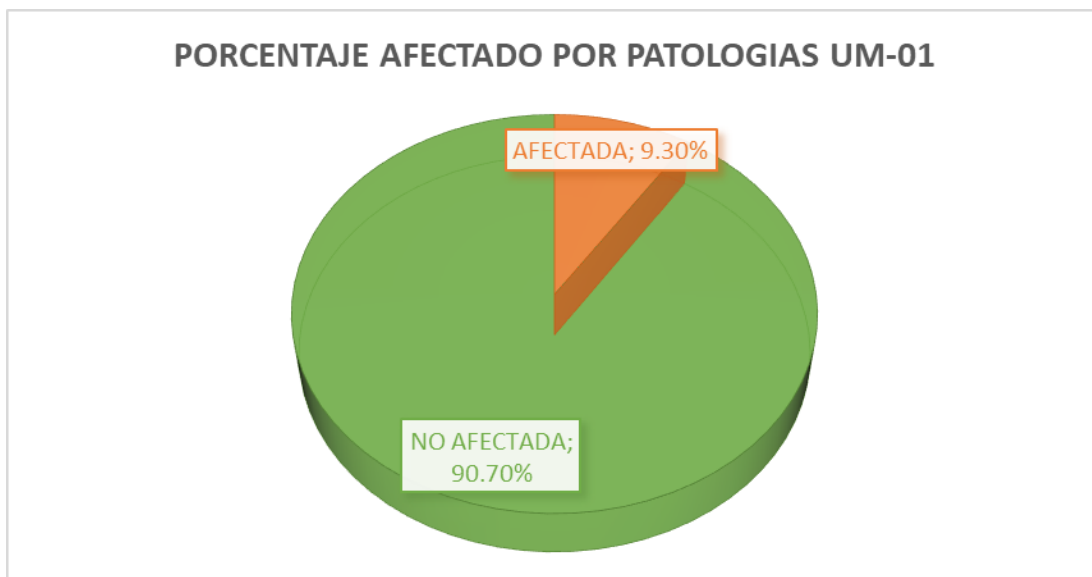
Gráfico 3: Porcentaje afectada por patologías del concreto en la unidad muestral 01.

Descripción e Interpretación: la unidad muestral 01 está conformada por 5 paños de juntas de contracción que se ubican dentro de la junta de dilatación, comprende un área total de 20 m².

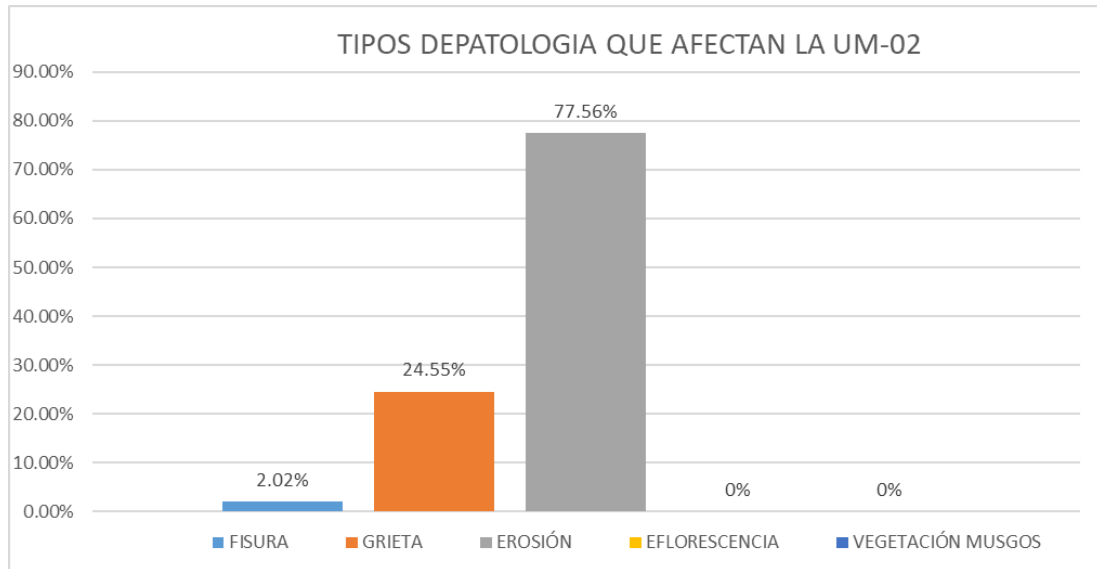
Gráfico 4: Tipos de patologías del concreto que afectan la unidad muestral 02

Descripción e Interpretación: Los tipos de patologías presentes en la unidad muestral 02 son: fisura, grieta, erosión. De todos los tipos de patologías la de mayor presencia es la erosión en un 77.56% con un nivel de severidad leve y la de menor presencia son fisuras en un 2.02% con nivel de severidad leve; pero la patología que predomina con nivel de severidad moderado es la grieta en un 24.55%. tal como se puede apreciar en el gráfico 4 y tabla 6.

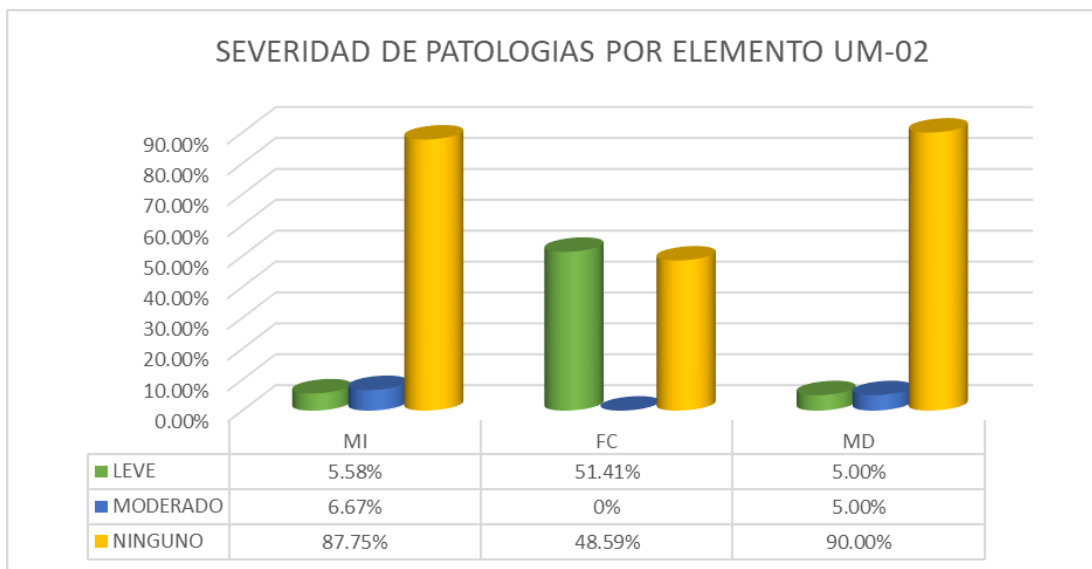
Gráfico 5: Nivel de severidad de patologías del concreto por elemento en unidad muestral 02.

El nivel de severidad de todos los tipos de patologías presentes en los elementos de la estructura del canal de riego en la unidad muestral 02 es moderado; Además se observa que el 51.41% del fondo de canal está afectado por la erosión con un nivel de severidad leve a diferencia de margen derecho que su porcentaje es de 5.00% con un nivel de severidad moderado y afectado por grietas. Como se observa en el gráfico 5.

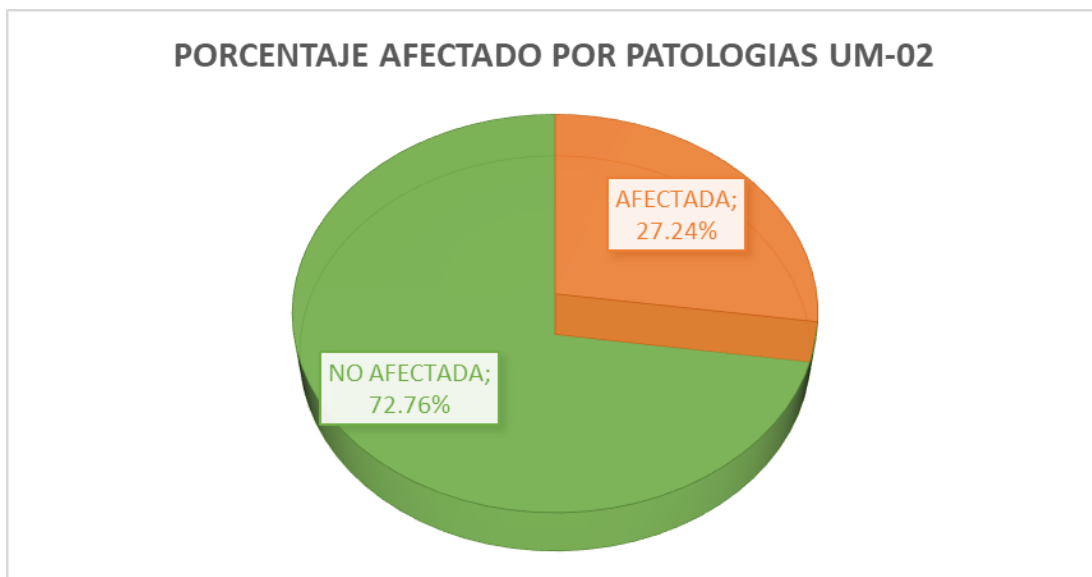
Gráfico 6: Porcentaje afectada por patologías del concreto en unidad muestral 02.

Descripción e Interpretación: la unidad muestral 02 está conformada por 5 paños de juntas de contracción que se ubican dentro de la junta de dilatación del canal Huarmey, comprende un área total de 20 m².

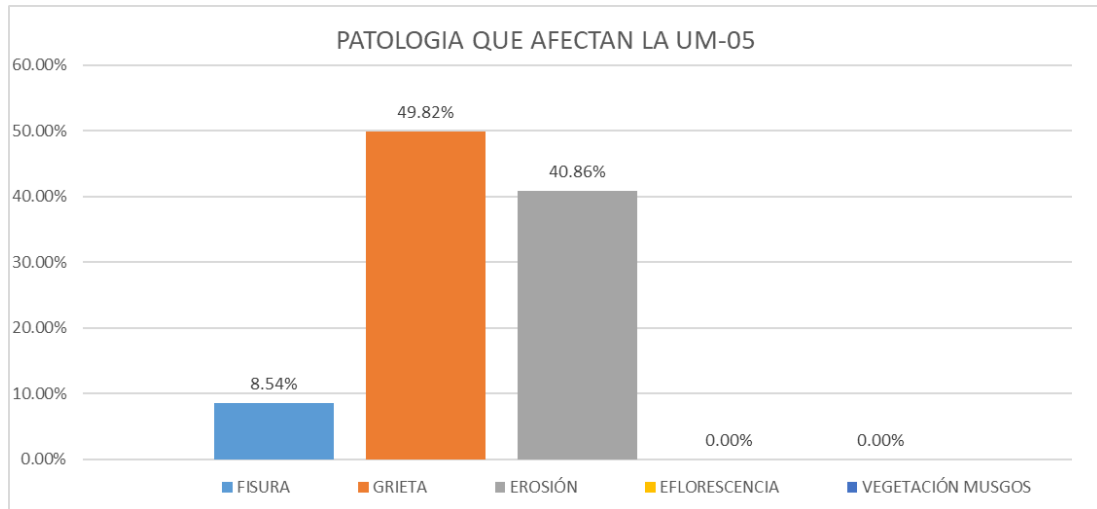
Gráfico 13: Tipos de patologías del concreto que afectan la unidad muestral 05

Descripción e Interpretación: Los tipos de patologías presentes en la unidad muestral 05 son: fisura, grieta, erosión. De todos los tipos de patologías la de mayor presencia es la grieta con nivel de severidad moderado en un 49.80% y la de menor presencia son fisuras en un 8.52%, con nivel de severidad moderado tal como se puede apreciar en el gráfico 13 y tabla 9.

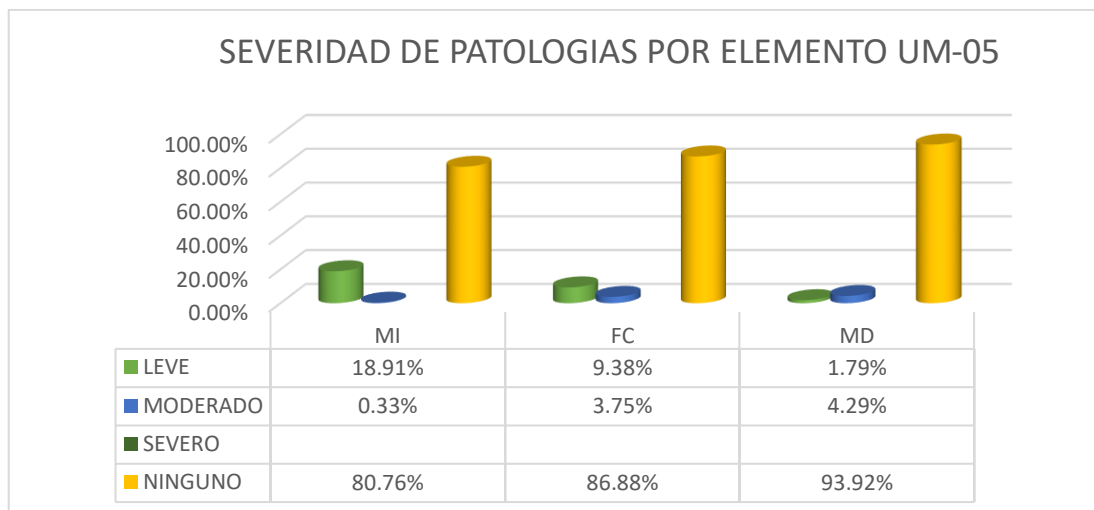
Gráfico 14: Nivel de severidad de patologías del concreto por elemento en la unidad muestral 05.

Descripción e Interpretación: El nivel de severidad de todos los tipos de patologías presentes en los elementos de la estructura del canal de riego en la unidad muestral 05 es moderado; Además se observa que el 18.91% de margen izquierdo está afectado por patologías y tiene nivel de severidad leve a diferencia de margen derecho que su porcentaje es de 4.29% afectado por patologías con nivel de severidad moderado. Como se observa en el gráfico 14.

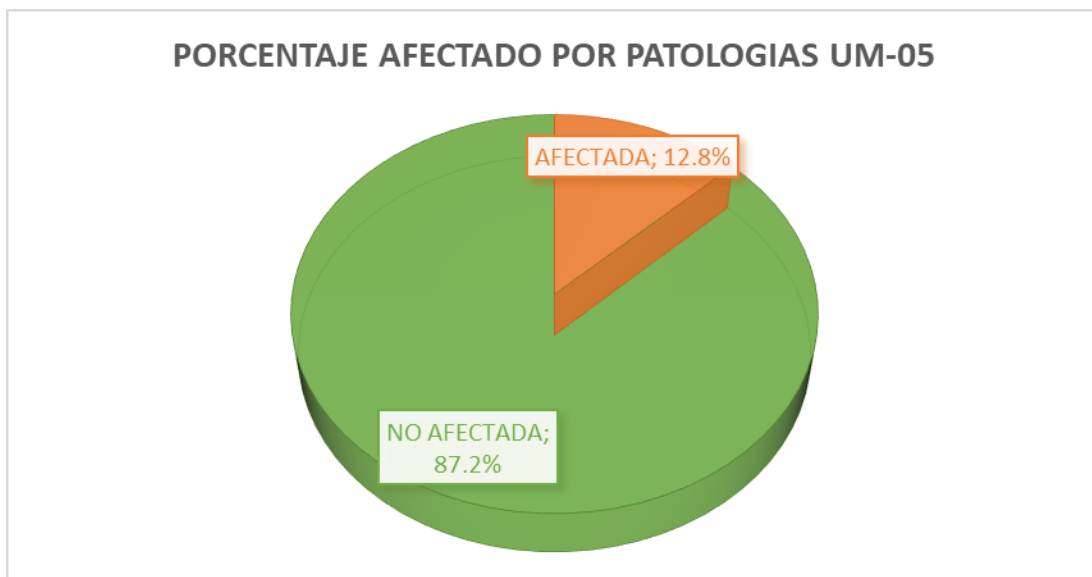
Gráfico 15: Porcentaje afectada por patologías del concreto en la unidad muestral 05.

Descripción e Interpretación: la unidad muestral 05 está conformada por 5 paños de juntas de contracción que se ubican dentro de la junta de dilatación del canal de riego Huarmey, comprende un área total de 20 m².

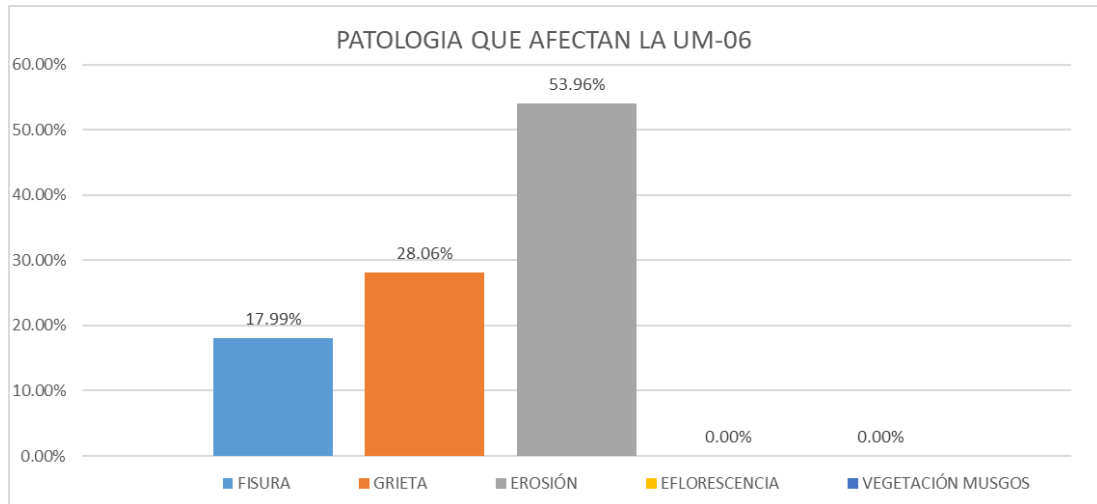
Gráfico 16: Tipos de patologías del concreto que afectan unidad muestral 06

Descripción e Interpretación: Los tipos de patologías presentes en la unidad muestral 06 son: fisura, grieta, erosión. De todos los tipos de patologías la de mayor presencia es la erosión en un 53.96% con nivel de severidad moderado y la de menor presencia son fisuras en un 17.99% con nivel de severidad moderado, pero la patología que predomina con nivel de severidad moderado es la grieta en un 28.06%, tal como se puede apreciar en el gráfico 16 y tabla 10.

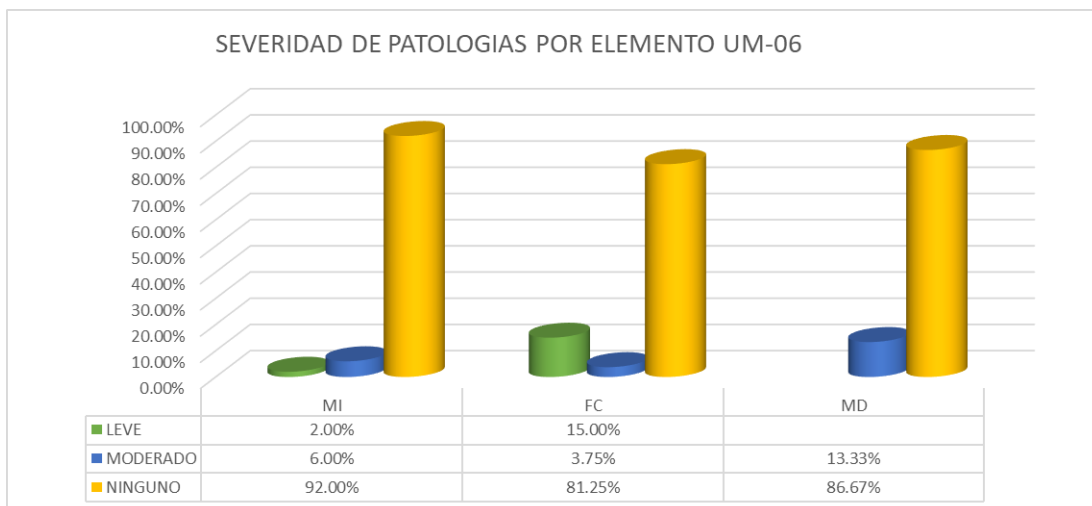
Gráfico 17: Nivel de severidad de patologías del concreto por elemento en la unidad muestral 06

El nivel de severidad de todos los tipos de patologías presentes en los elementos de la estructura del canal de riego en la unidad muestral 06 es moderado; Además se observa que el 15.00% del fondo de canal está afectado por patologías con nivel de severidad leve a diferencia de margen izquierdo que su porcentaje es de 2% con nivel de severidad leve. Como se observa en el gráfico 17.

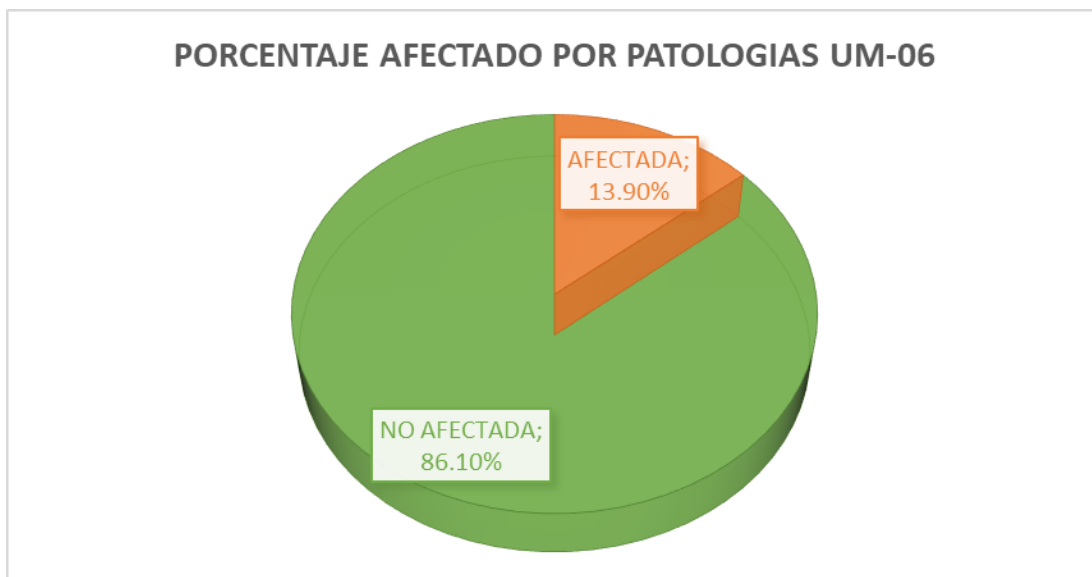
Gráfico 18: Porcentaje afectada por patologías del concreto en la unidad muestral 06.

Descripción e Interpretación: la unidad muestral 06 está conformada por 5 paños de juntas de contracción que se ubican dentro de la junta de dilatación del canal de riego Huarmey, comprende un área total de 20 m².

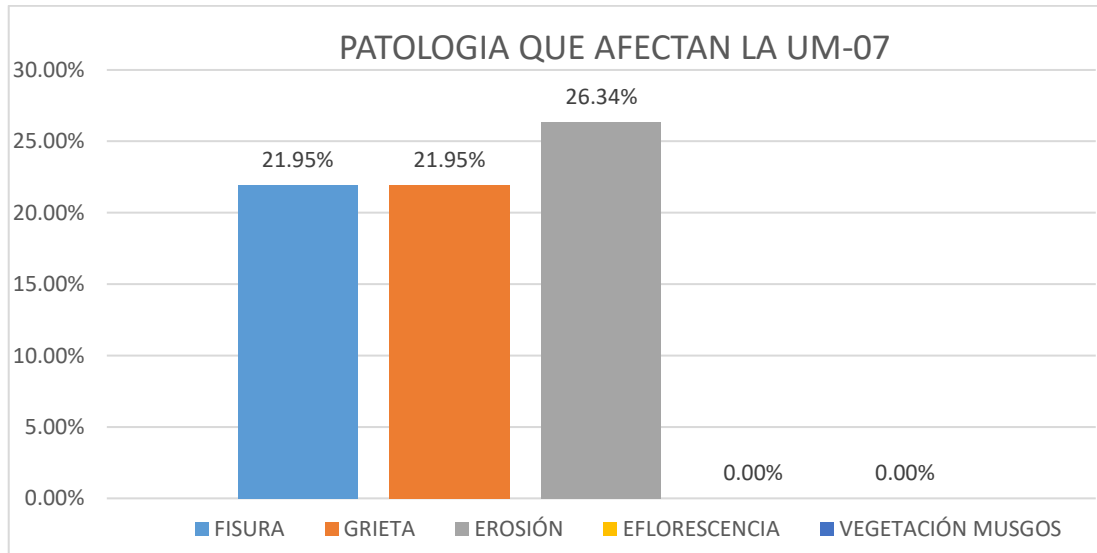
Gráfico 19: Tipos de patologías del concreto que afectan la unidad muestral 02.

Descripción e Interpretación: Los tipos de patologías presentes en la unidad muestral 07 son: fisura, grieta, erosión. De todos los tipos de patologías la de mayor presencia es la erosión en un 26.34% con nivel de severidad leve y la de menor presencia son fisuras y grietas en un 21.95% con nivel de severidad moderado, tal como se puede apreciar en el gráfico 19 y la tabla 11.

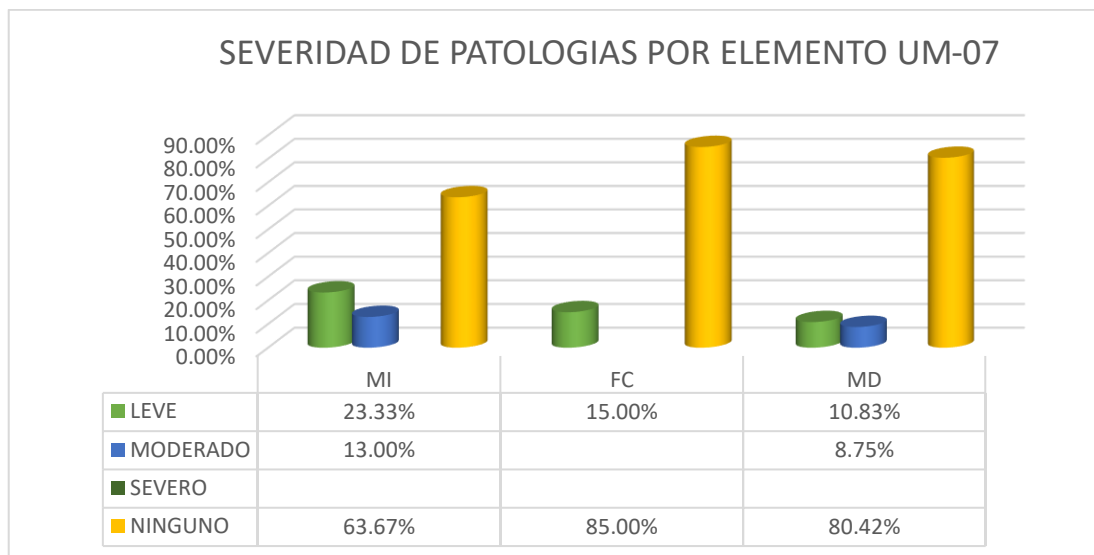
Gráfico 20: Nivel de severidad de patologías del concreto por elemento en la unidad muestral 07.

El nivel de severidad de todos los tipos de patologías presentes en los elementos de la estructura del canal de riego en la unidad muestral 07 es moderado; Además se observa que el 23.33% de margen izquierdo está afectado por patologías con un nivel de severidad leve a diferencia de margen derecho que su porcentaje es de 8.75% afectado por patologías con nivel de severidad moderado. Como se observa en el gráfico 20.

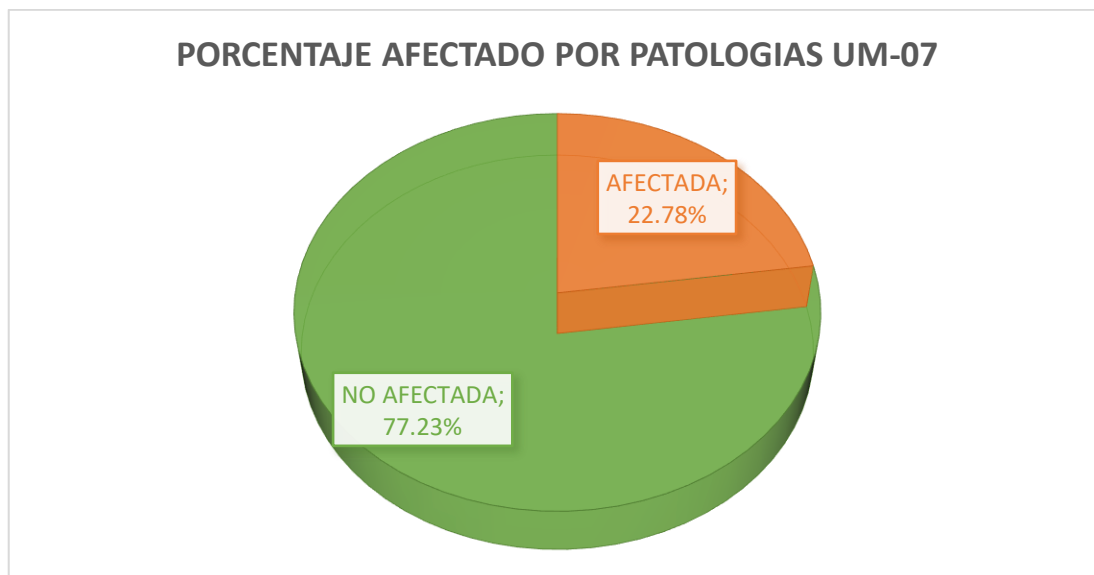
Gráfico 21: Porcentaje afectada por patologías del concreto en la unidad muestral 07.

Descripción e Interpretación: la unidad muestral 07 está conformada por 5 paños de juntas de dilatación a juntas de contracción del canal de riego Huarmey, comprende un área total de 20 m².

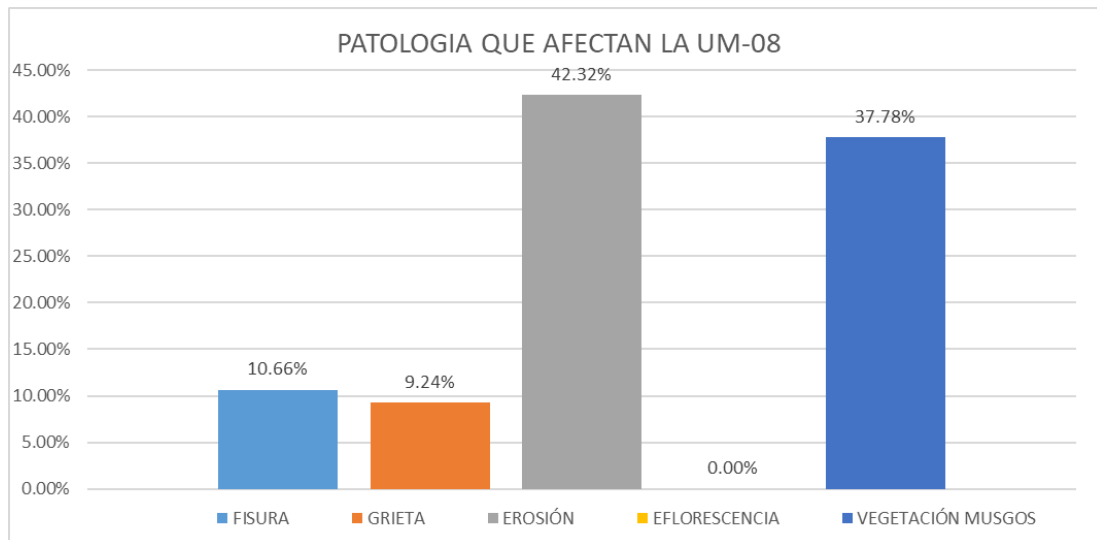
Gráfico 22: Tipos de patologías del concreto que afectan la unidad muestral 08.

Descripción e Interpretación: Los tipos de patologías presentes en la unidad muestral 08 son: fisura, grieta, erosión, vegetación musgos. De todos los tipos de patologías la de mayor presencia es la erosión en un 42.32% con nivel de severidad moderado y la de menor presencia son grietas en un 9.24% con nivel de severidad moderado, tal como se puede apreciar en el gráfico 22 y tabla 12.

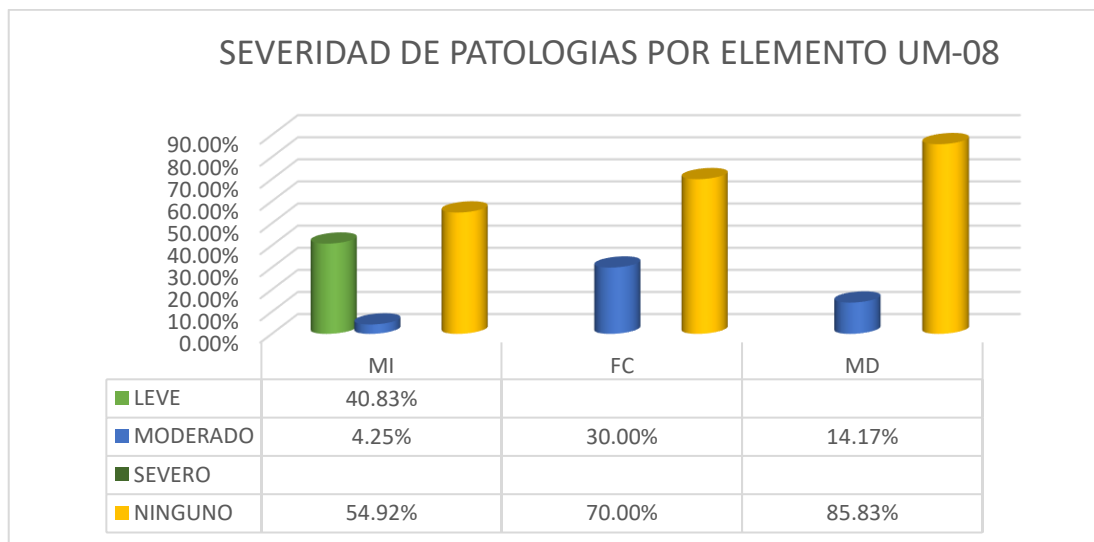
Gráfico 23: Nivel de severidad de patologías del concreto por elemento en unidad muestral 08.

Descripción e Interpretación: El nivel de severidad de todos los tipos de patologías presentes en los elementos de la estructura del canal de riego en la unidad muestral 08 es moderado; Además se observa que el 40.83% de margen izquierdo está afectado por patologías con nivel de severidad leve a diferencia de margen derecho que su porcentaje es de 14.17% afectado por patología con nivel de severidad moderado. Como se observa en el gráfico 23.

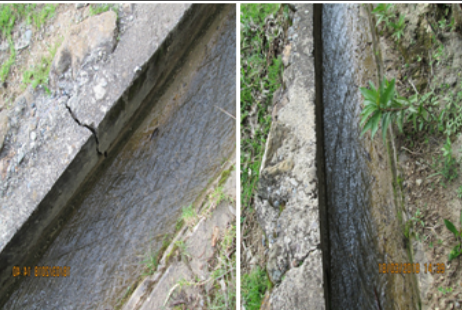
MARGEN IZQUIERDO	6	1	L	0.30	4.27	5.00%	71.17%
					1	M	0.15		2.50%	
					2	M	0.28		4.67%	
					5	S	1.00		16.67%	
FOTOGRAFIA			FONDO DE CANAL	8			6.35		79.38%	
					3	L		1.2		15.00%

MARGEN DERECHO	6	1	M	0.03	4.52	0.50%	75.33%
					2	M	0.15		2.50%	
					5	S	1.30		21.67%

RESULTADO FINAL						TOTAL ÁREA AFECTADA (m ²)	TOTAL ÁREA NO AFECTADA (m ²)	% TOTAL DE ÁREA AFECTADA	% TOTAL DE ÁREA NO AFECTADA	
						4.86	15.14	24.30%	75.70%	
NIVEL DE SEVERIDAD DE LA UNIDAD DE MUESTRA						MODERADO
