Determinación y evaluación de las patologías del concreto en el canal de riego Huichihuichi tramo 0+000 al 1+000 del Centro Poblado de Hornillos, Distrito de Colquioc, Provincia de Bolognesi, Departamento de Ancash -2018.

Ingeniero Civil

Bach. Santos Miguel Romero Bazán

HUARAZ – PERÚ

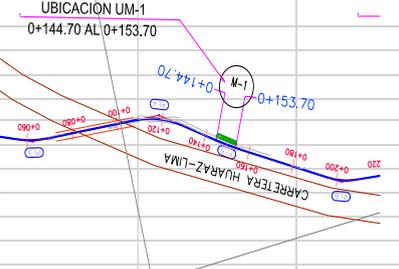
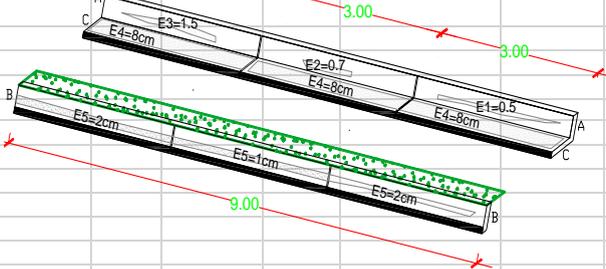
A	C	B				
PLANO EN PLANTA DE LA MUESTRA

EROSION	E		1.5	L=3 a=0.15 Ar=0.45	La pérdida de material comprendido de 1 a 2 cm	MODERADO
	FISURA	F					
	GRIETA	G					
FONDO DE CANAL	PATOLOGIAS	CODIGO	ANCHO (mm)	PROFUNDIDA D (cm)	AREA AFECTADO (m2)	DESCRIPCION	NIVEL DE SEVERIDAD

EROSION	E		8	L=9 a=0.4 Ar=3.6	Pérdida del material afectado más de 10% de su espesor.	SEVERO
	FISURA	F					
	GRIETA	G					
MARGEN IZQUIERDO	PATOLOGIAS	CODIGO	ANCHO (mm)	PROFUNDIDA D (cm)	AREA AFECTADO (m2)	DESCRIPCION	NIVEL DE SEVERIDAD

EROSION	E		2	L=9 a=0.1 Ar=0.9	La pérdida de material comprendido de 1 a 2 cm	MODERADO
	FISURA	F					
	GRIETA	G

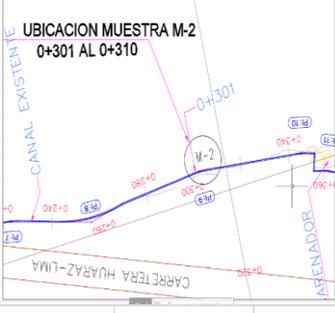
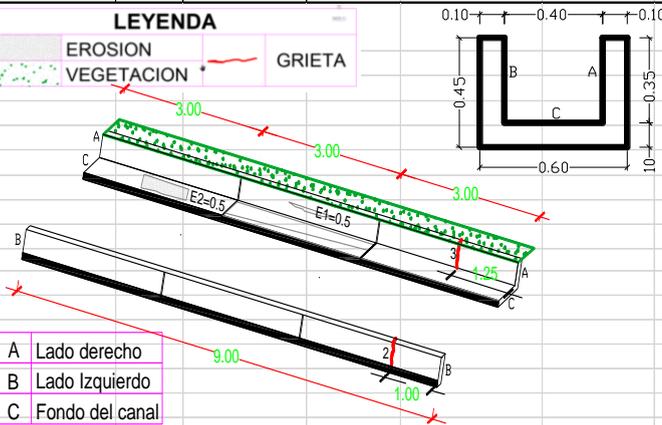
FISURA	F					
	GRIETA	G	3		$L=1.25$ $a=0.35$ $Ar=0.4375$	Grieta perceptible a simple vista, con ancho de fisura de 5 mm.	LEVE
FONDO DE CANAL	PATOLOGIAS	CODIGO	ANCHO (mm)	PROFUNDIDAD (cm)	AREA AFECTADO (m2)	DESCRIPCION	NIVEL DE SEVERIDAD

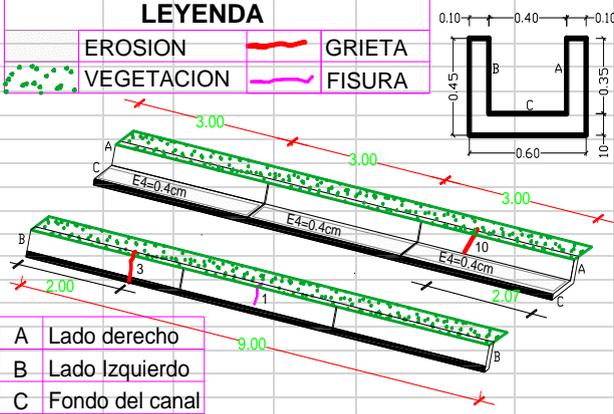
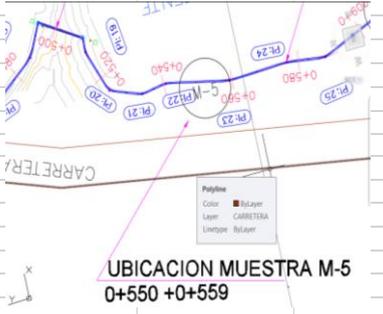
<p>UBICACION MUESTRA M-5 0+550+0+559</p>			<p>A Lado derecho</p> <p>B Lado izquierdo</p> <p>C Fondo del canal</p>

A	C	B	VEGETACION	FISURA	
PLANO EN PLANTA DE LA MUESTRA

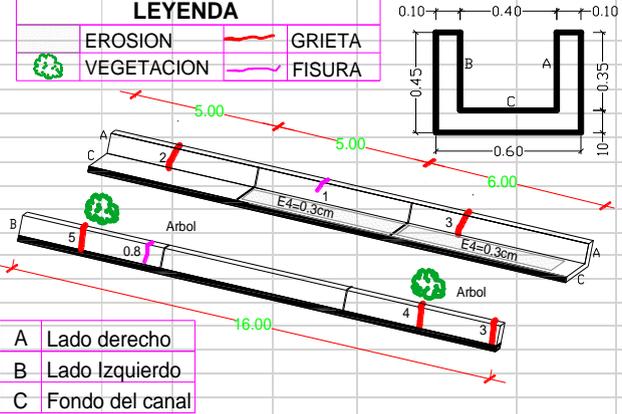
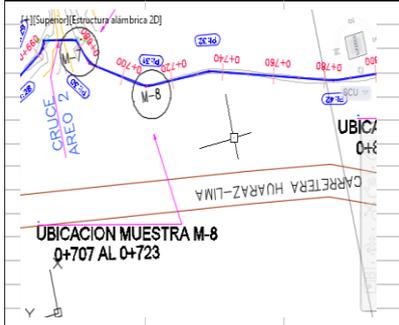
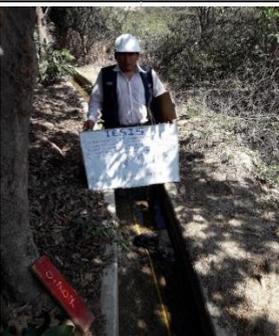
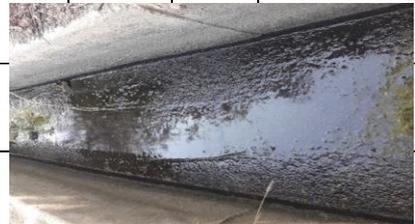
EROSION	E						
	FISURA	F	1		L=0.2 a=0.05 Ar=0.01	Fisuras con anchuras comprendidas entre 0.2 mm y 1 mm	LEVE	
	GRIETA	G	3		L=1 a=0.35 Ar=0.7	Grieta perceptible a simple vista, con ancho de fisura de 5 mm.	LEVE	
FONDO DE CANAL	PATOLOGIAS	CODIGO	ANCHO (mm)	PROFUNDIDA D (cm)	AREA AFECTADO (m2)	DESCRIPCION	NIVEL DE SEVERIDAD

EROSION	E		0.5	L=3 a=0.4 Ar=1.2	La pérdida de material es apenas perceptible menor de 1 cm.	LEVE	
	FISURA	F

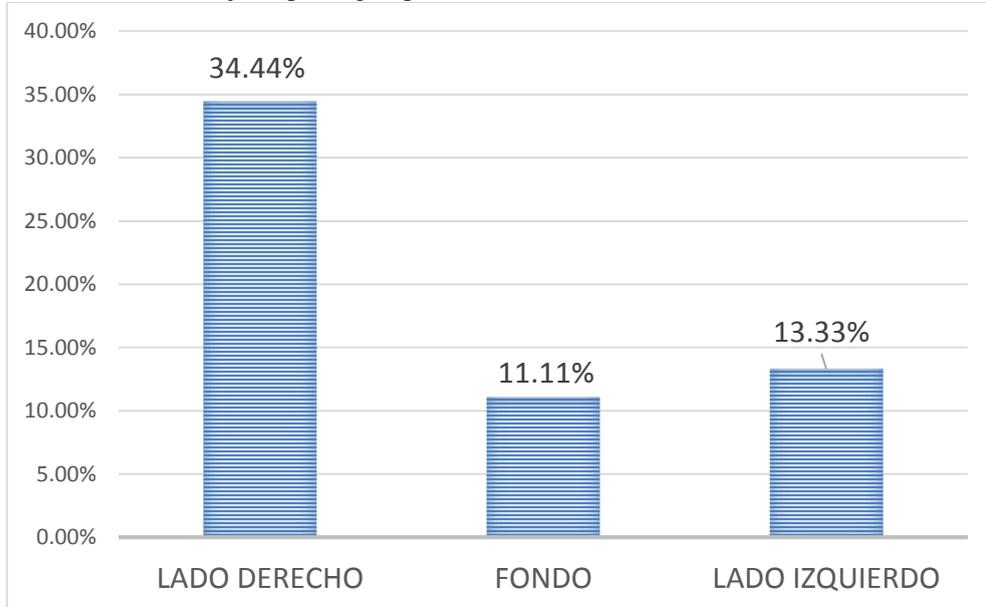
Gráfico 36: Porcentaje de patologías por cada elemento de la Unidad Muestral 09.

Interpretación: del gráfico 36 podemos observar que toda la sección del canal está dañada por alguna patología, pero la más afectada es el lado derecho del canal.

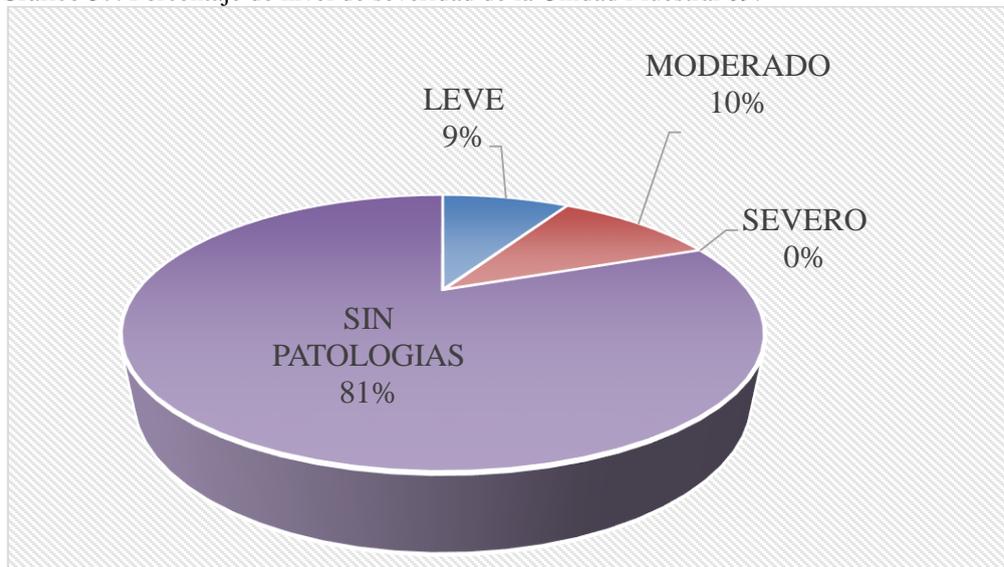
Gráfico 37: Porcentaje de nivel de severidad de la Unidad Muestral 09.

Interpretación: del gráfico 37 podemos observar que el nivel de severidad de la muestra es **moderado**.

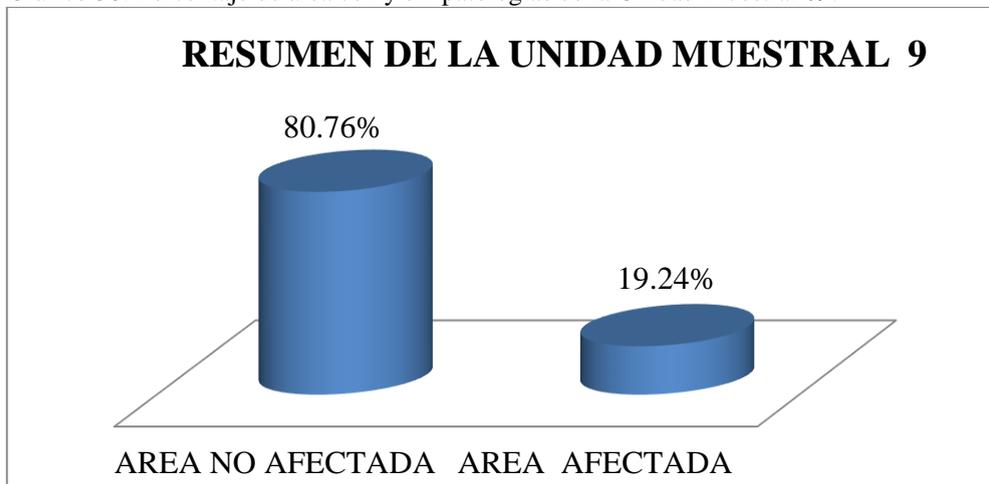
Gráfico 38: Porcentaje de área con y sin patologías de la Unidad Muestral 09.

Interpretación: el gráfico 38 muestra el resumen de áreas afectadas por las patologías en estudio y se puede observar que el 19.24% es el área afectada.

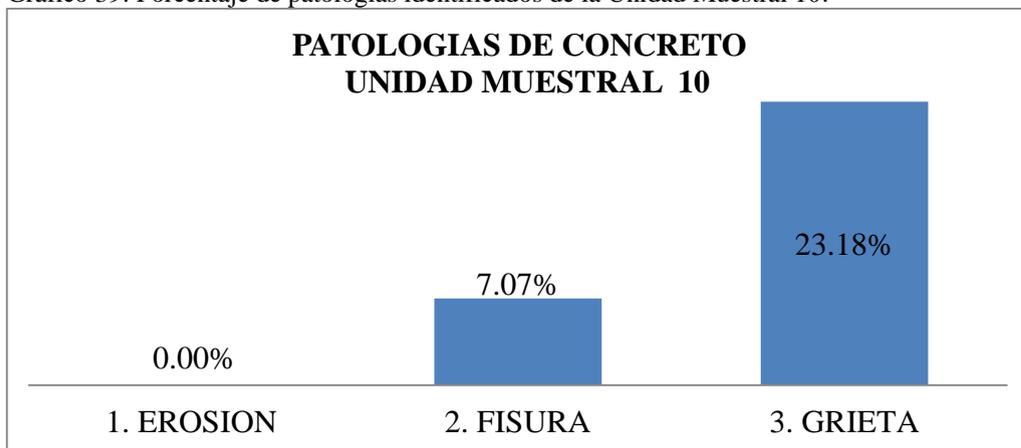
Gráfico 39: Porcentaje de patologías identificados de la Unidad Muestral 10.

Interpretación: el gráfico 39 nos indica que en esta unidad muestral existen solo dos patologías predominando las grietas.

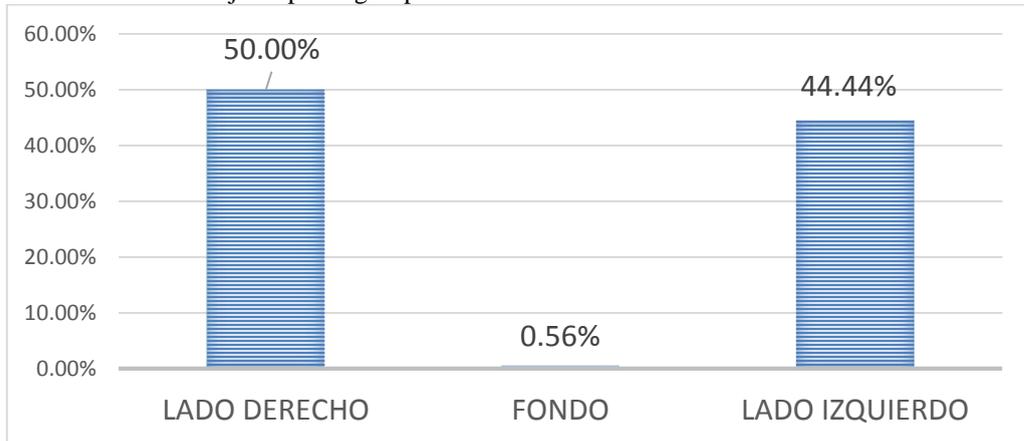
Gráfico 40: Porcentaje de patologías por cada elemento de la Unidad Muestral 10.

Interpretación: el gráfico 40 nos indica que el lado derecho de la unidad muestral es que tiene mayor porcentaje de patologías.

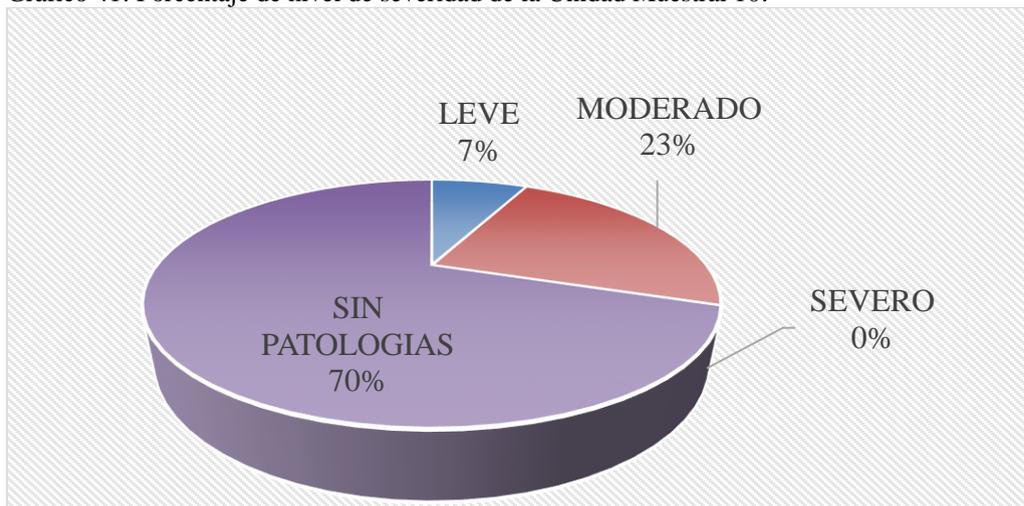
Gráfico 41: Porcentaje de nivel de severidad de la Unidad Muestral 10.

Interpretación: el gráfico 41 nos indica el nivel de severidad de la muestra es **moderado**.

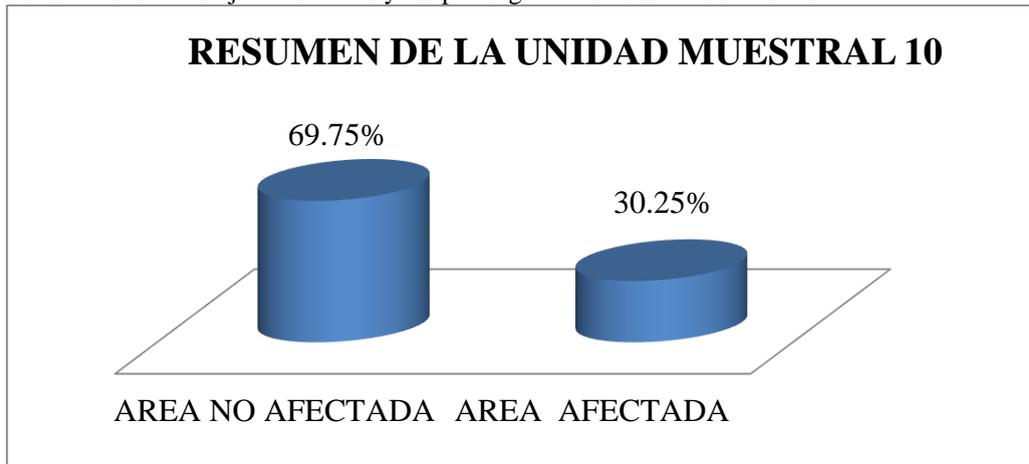
Gráfico 42: Porcentaje de área con y sin patologías de la Unidad Muestral 10.

Interpretación: el gráfico 42 nos indica que el área afectada de toda la unidad muestral es de 30.25%.

- En el análisis de la unidad muestral 10, la falla por empuje del suelo ha generado muchas grietas de dimensiones considerables allegado a afectar al área del canal hasta un 23.18%, seguida por fisuras de 7.07%, el área total afectado por la patologías es de 30.25% y el nivel de severidad para esta unidad muestral es **MODERADO**.

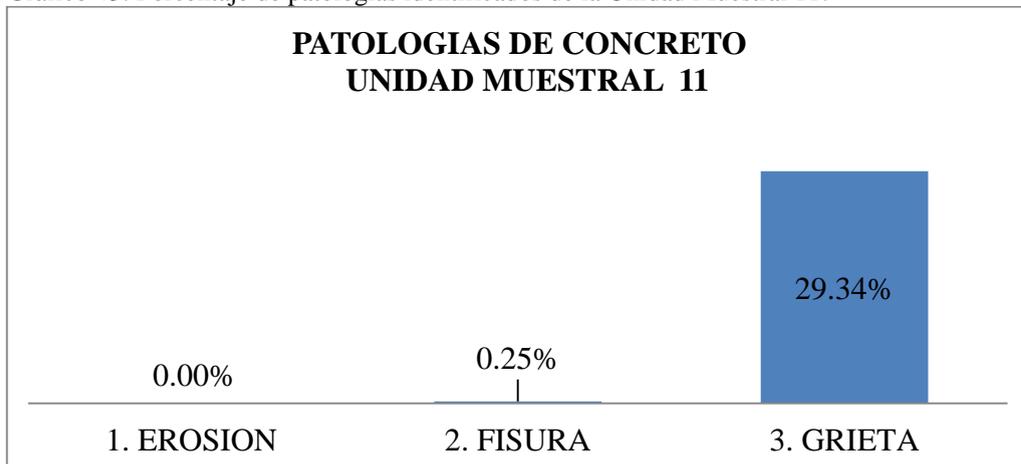
Gráfico 43: Porcentaje de patologías identificadas de la Unidad Muestral 11.

Interpretación: el gráfico 43 nos indica que en esta unidad muestral hay dos patologías y siendo la grieta la más predominante.

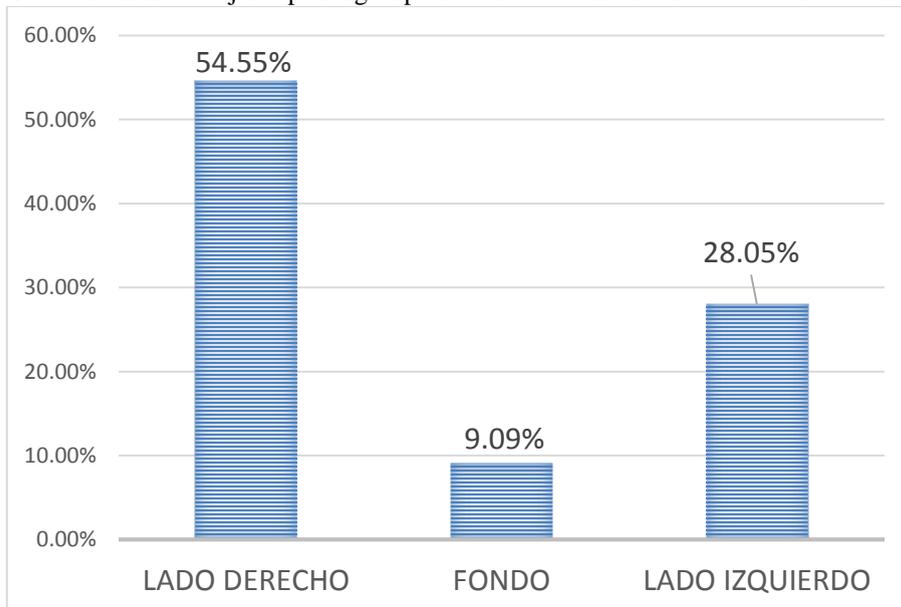
Gráfico 44: Porcentaje de patologías por cada elemento de la Unidad Muestral 11.

Interpretación: el gráfico 44 nos indica que en esta que las patologías están en toda la sección del canal, predominado la patología en el lado derecho de canal.

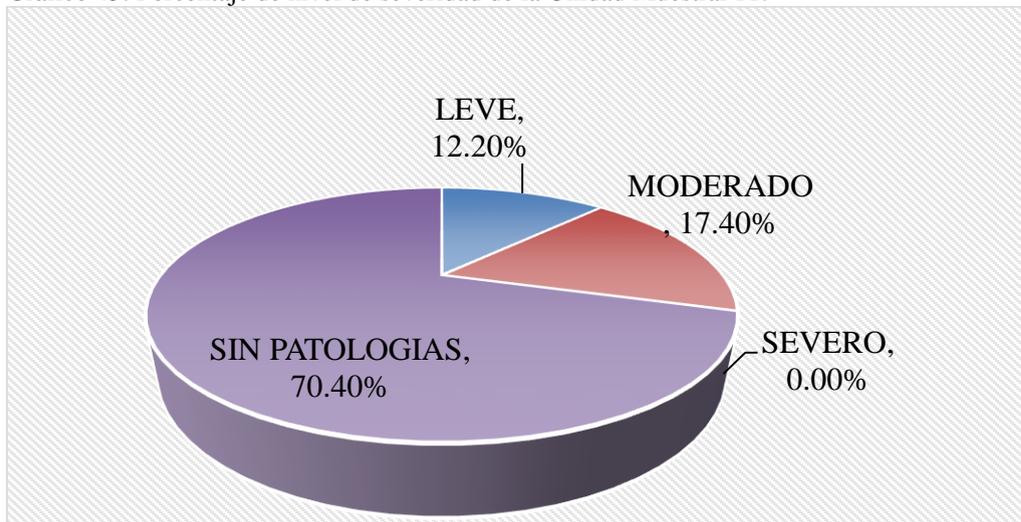
Gráfico 45: Porcentaje de nivel de severidad de la Unidad Muestral 11.

Interpretación: el gráfico 45 nos indica el nivel de severidad de la Muestra Siendo **moderado** el nivel de severidad para esta unidad muestral.

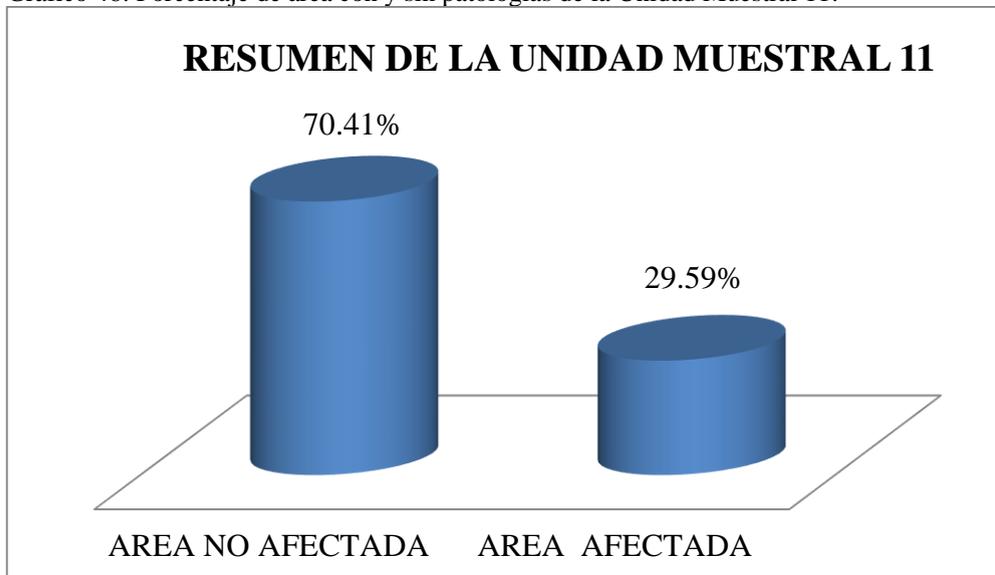
Gráfico 46: Porcentaje de área con y sin patologías de la Unidad Muestral 11.

Interpretación: el gráfico 46 nos da a conocer que el 29.59% de toda la muestra se encuentra afectada por alguna patología.

- En el análisis de la unidad muestra 11, se verifico que las fallas del concreto a tracción se dio a fuerzas de empuje por y raíces de plantaciones de frutales que dio origen a grietas de dimensiones considerables, se cuantifican el nivel de severidad siendo la patología grieta con mayor porcentaje de afectación en 29.34%, y fisura con 0.250%, del procesamiento de la ficha de evaluación se tiene que el 29.59% del área total de unidad muestra está afectado por patologías y determinó que el nivel de severidad es **MODERADO**.

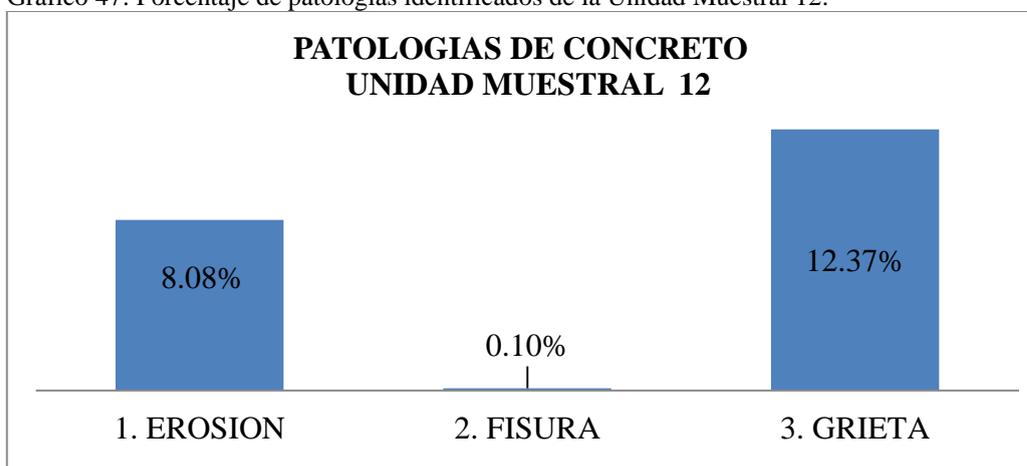
Gráfico 47: Porcentaje de patologías identificados de la Unidad Muestral 12.

Interpretación: el gráfico 47 nos da a conocer que existen tres patologías y que predominan las grietas.

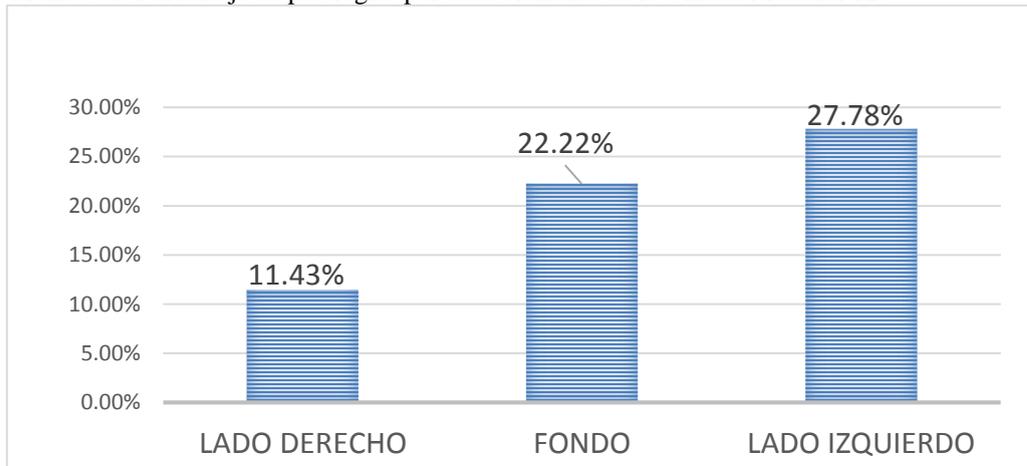
Gráfico 48: Porcentaje de patologías por cada elemento de la Unidad Muestral 12.

Interpretación: del gráfico 48 podemos enunciar que existen patologías en las paredes tanto como en el fondo de canal, y es lado izquierdo la que contiene mayor patología.

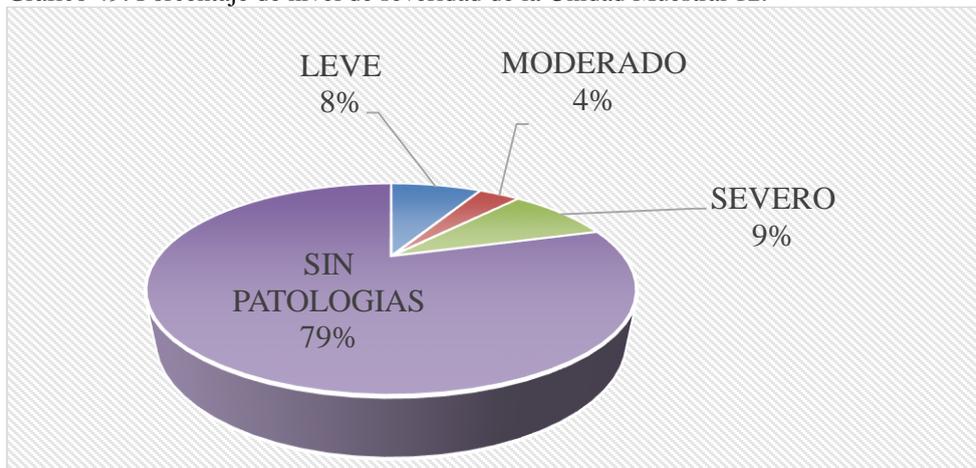
Gráfico 49: Porcentaje de nivel de severidad de la Unidad Muestral 12.

Interpretación: el gráfico 49 nos muestra el nivel de severidad de esta unidad muestral siendo **severo** el nivel de severidad.

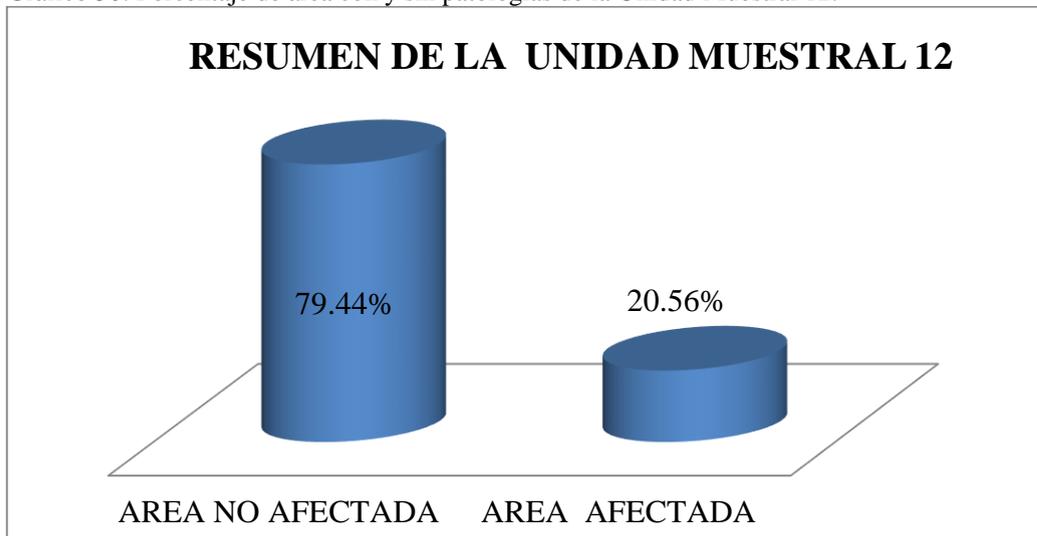
Gráfico 50: Porcentaje de área con y sin patologías de la Unidad Muestral 12.

Interpretación: el gráfico 50 nos muestra las áreas afectadas de toda la unidad muestral y se puede observar que 20.56% se encuentra afectada.

- En el análisis de la unidad muestra 12, se determinó que el nivel de severidad es **SEVERO**, se verifico que existen grietas por las fallas del concreto a tracción generados por las fuerzas de empuje de raíces de plantaciones de frutales que actúa como un agente patológico, se calculan las áreas dañadas por cada patología y se obtiene la grieta con mayor porcentaje de afectación en 12.37%, y seguido por erosión con 8.08%, y fisura con 0.10%.

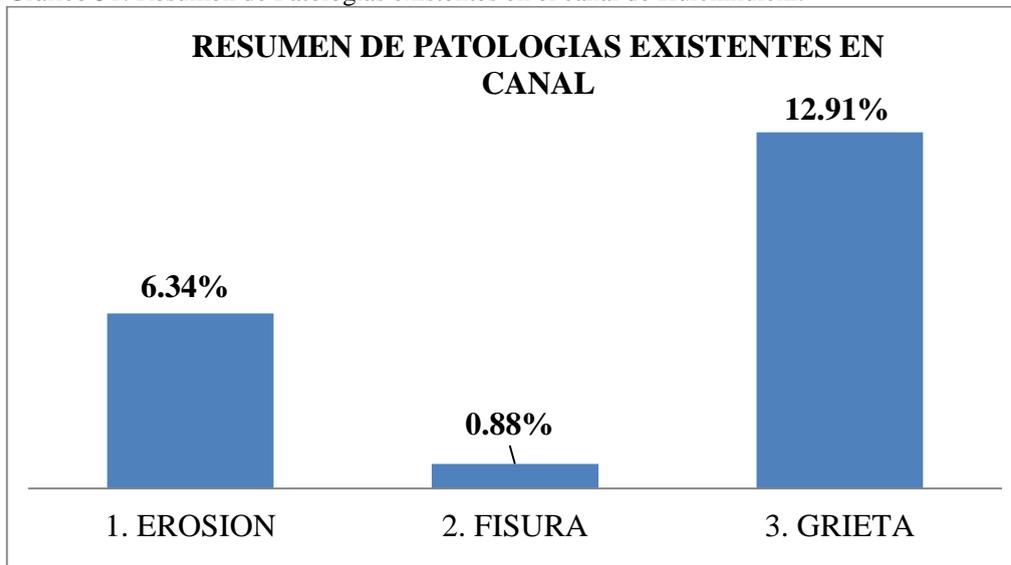
Gráfico 51: Resumen de Patologías existentes en el canal de Huichihuichi.

Interpretación: el gráfico 51 nos muestra el resumen de la patologías existentes en todas las muestras tomadas, y se puede observar que la patología predominante son las **grietas**.

- Se recomienda reparar las grietas empleando sistemas de impermeabilización continuos basados en membranas compuestas de elastómeros reactivos, o realizando cortes para dejar como juntas de construcción y rellenar de asfalto. Eliminar la vegetación las plantaciones de árboles existentes en los laterales del canal para evitar daños al concreto del canal.

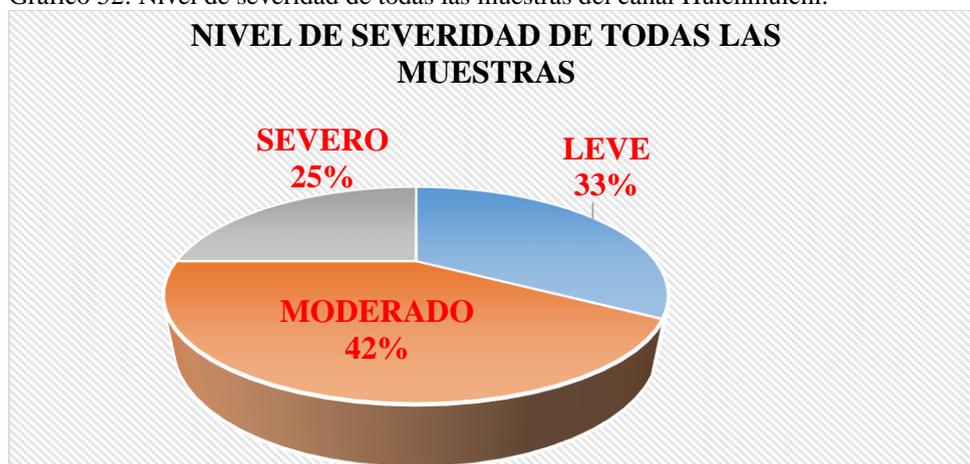
Gráfico 52: Nivel de severidad de todas las muestras del canal Huichihuichi.

Interpretación: el gráfico 52 nos indica que el nivel de severidad del canal de riego

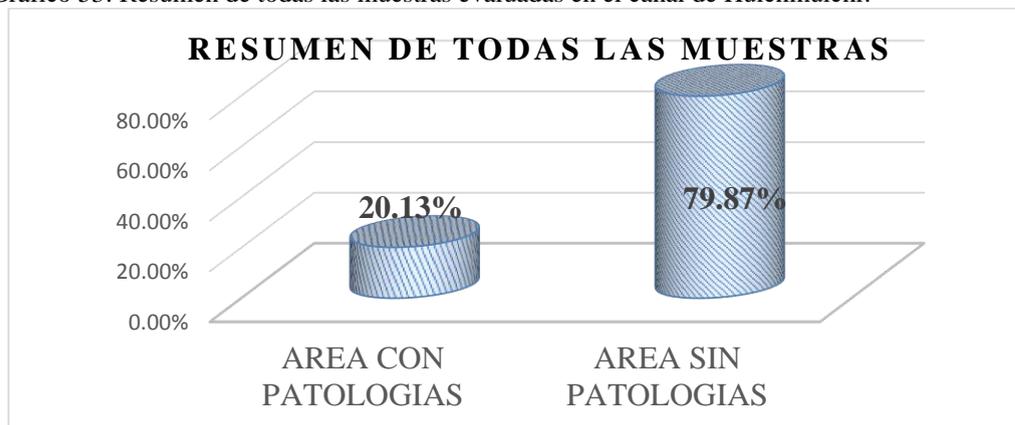
Gráfico 53: Resumen de todas las muestras evaluadas en el canal de Huichihuichi.

Interpretación: el gráfico 53 nos indica que del total solo el 20.13% del área total se encuentra con patologías con un nivel de severidad es **MODERADO**.

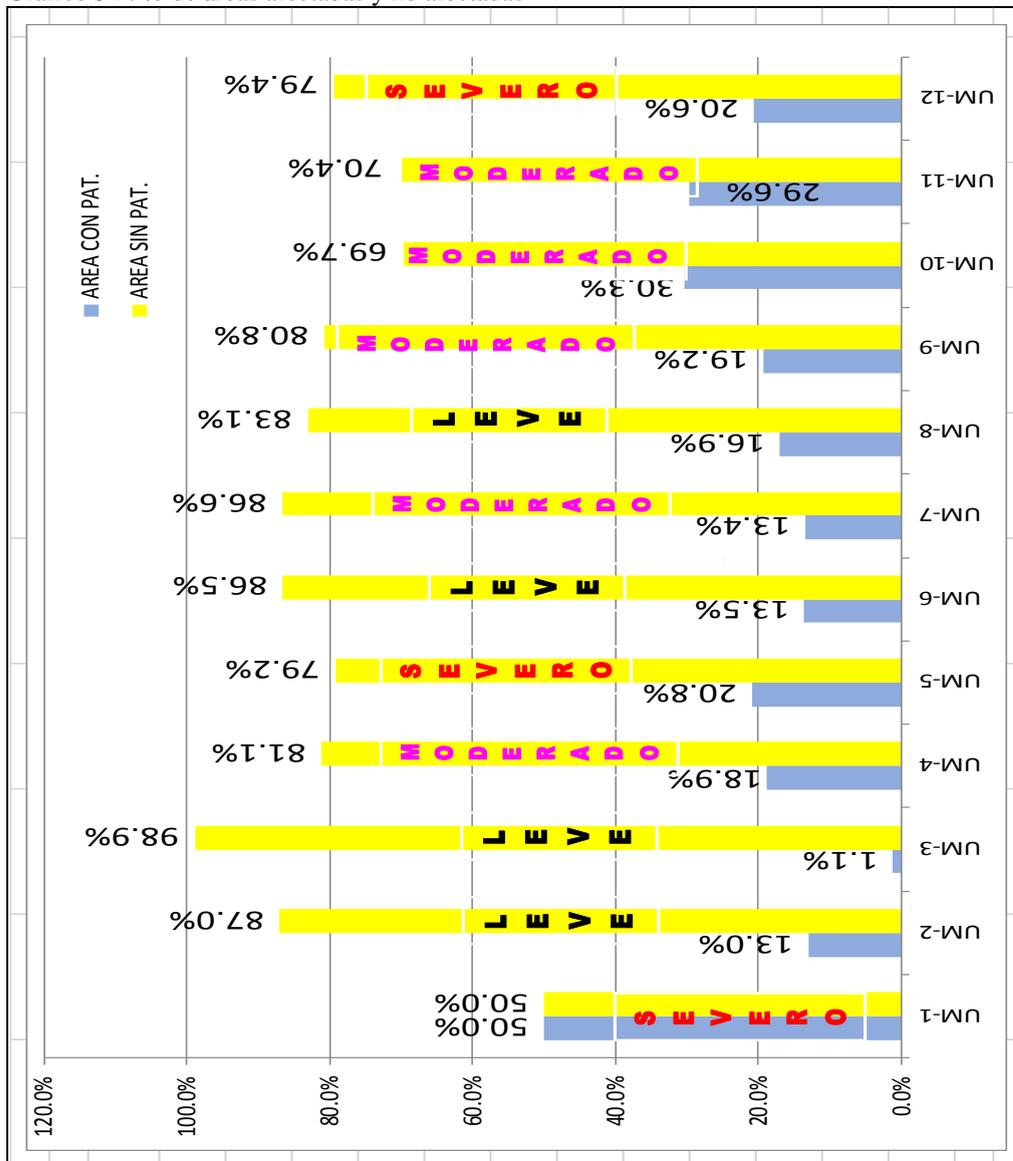
Gráfico 54 : % de áreas afectadas y no afectadas

Interpretación: el gráfico 54 nos muestra el resumen de las áreas afectadas por cada unidad muestral, del gráfico podemos observar que la primera unidad muestral, se encuentra muy afectado, y que las demás unidades muestrales esta afectadas por debajo de 30.30% .
