Determinación y Evaluación de Patologías del Concreto en la
Cuneta de la Carretera Carhuaz – Chacas - San Luis entre las
progresivas (6+000 Al 14+500) Distritos de Carhuaz y Shilla,
Provincia de Carhuaz, Departamento de Ancash - 2018

**Tesis para optar el título profesional de:
Ingeniero Civil**

Bach. Ladislao Jhon Molina Aguilar

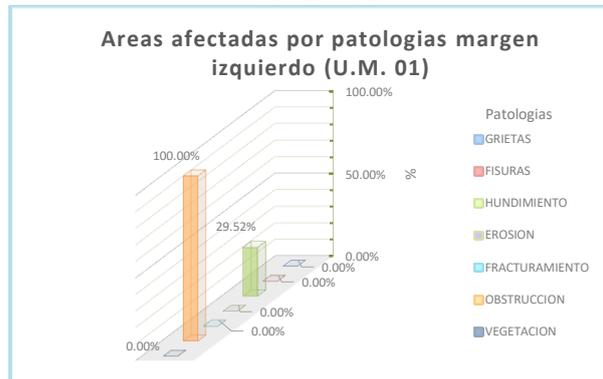
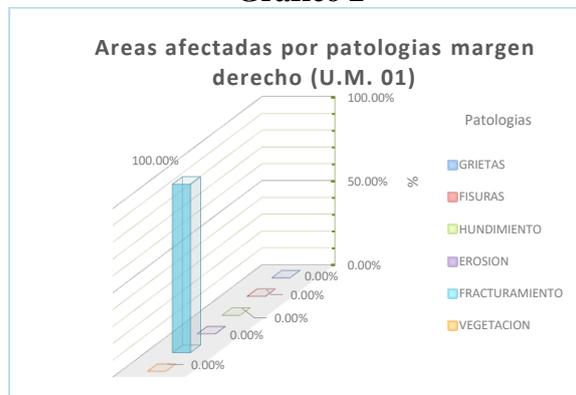
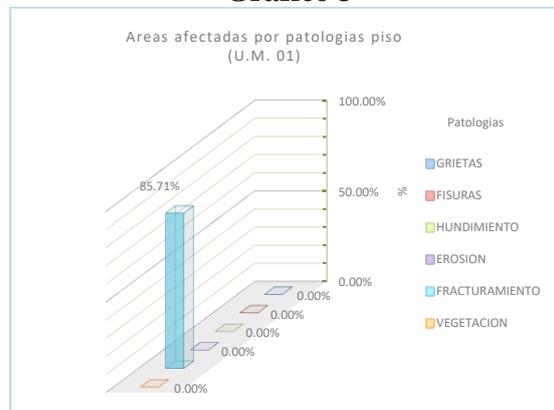
Interpretación de los Gráficos N° 01, 02 y 03: Nos representa el porcentaje de áreas afectadas por patología en cada unidad muestral por elemento (piso, margen derecho e izquierdo), en la cual apreciamos que para el margen izquierdo la más significativa es obstrucción con el 100%, para el margen derecho el más significativo es fracturamiento con el 100% y en el caso del piso con el 85.71% lo representa el fracturamiento.

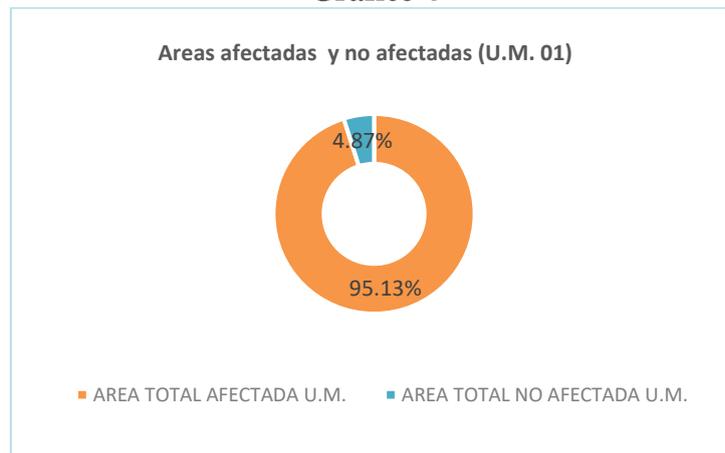
Gráfico 4

Interpretación del Gráfico N° 04: Representa el área total afectada por las patologías en la unidad muestral, siendo el 95.13% del área total afectada.

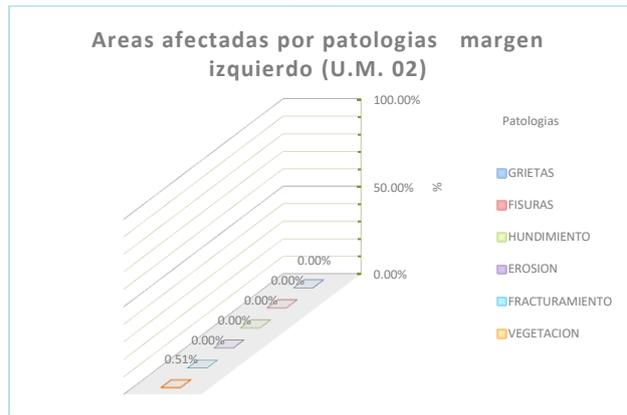
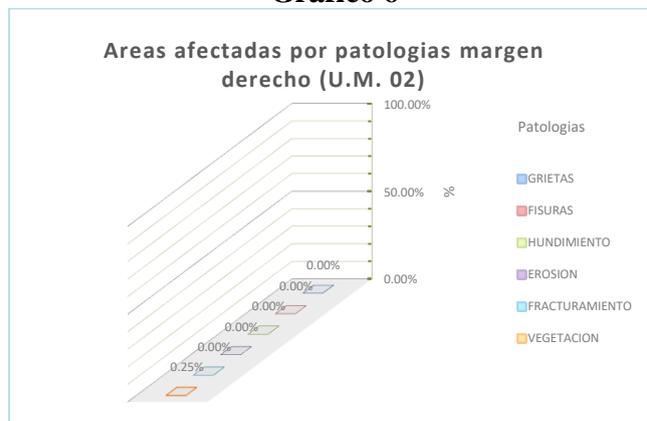
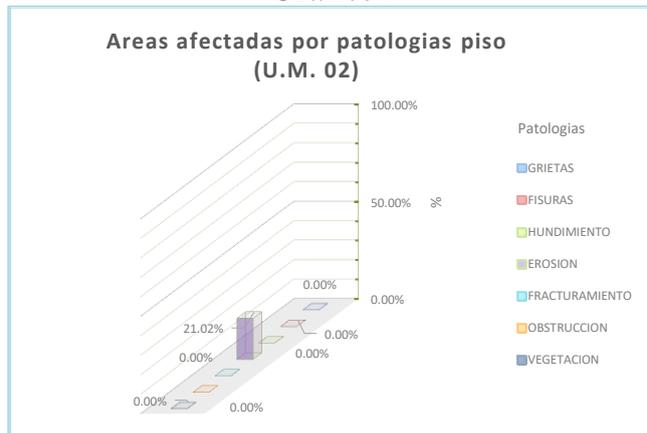
Interpretación de los Gráficos N° 05, 06 y 07: Nos representa el porcentaje de áreas afectadas por patología en cada unidad muestral por elemento (piso, margen derecho e izquierdo), en la cual apreciamos que para el margen izquierdo la más significativa es fracturamiento con el 0.51%, para el margen derecho el más significativo también es fracturamiento con el 0.25% y en el caso del piso con el 21.02% lo representa la erosión.

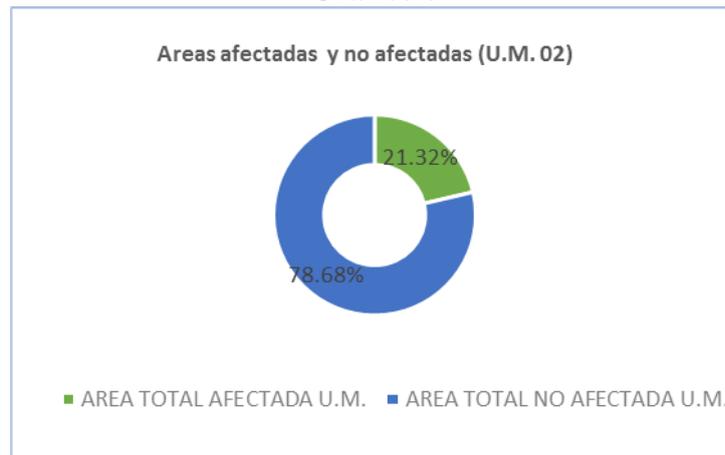
Gráfico 8

Interpretación del Gráfico N° 08: Representa el área total afectada por las patologías en la unidad muestral, siendo el 78.68% del área total que no es afectada.

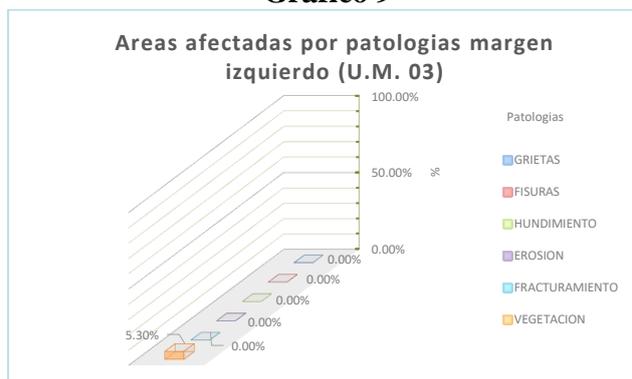
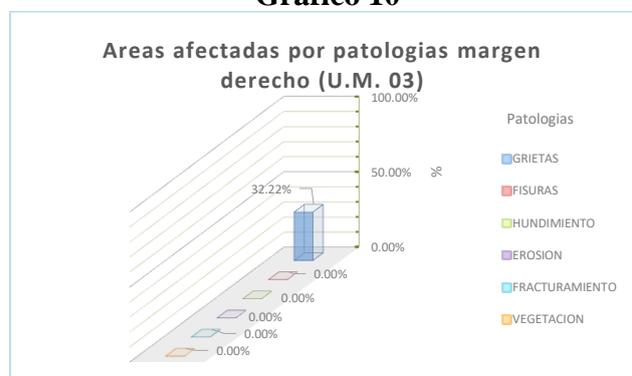
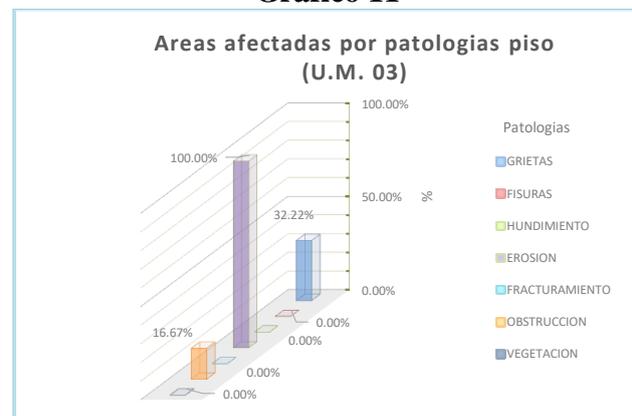
Interpretación de los Gráficos N° 09, 10 y 11: Nos representa el porcentaje de áreas afectadas por patología en cada unidad muestral por elemento (piso, margen derecho e izquierdo), en la cual apreciamos que para el margen izquierdo la más significativa es vegetación con el 5.30%, para el margen derecho el más significativo son las grietas con el 32.22% y en el caso del piso con el 100.00% lo representa la erosión.

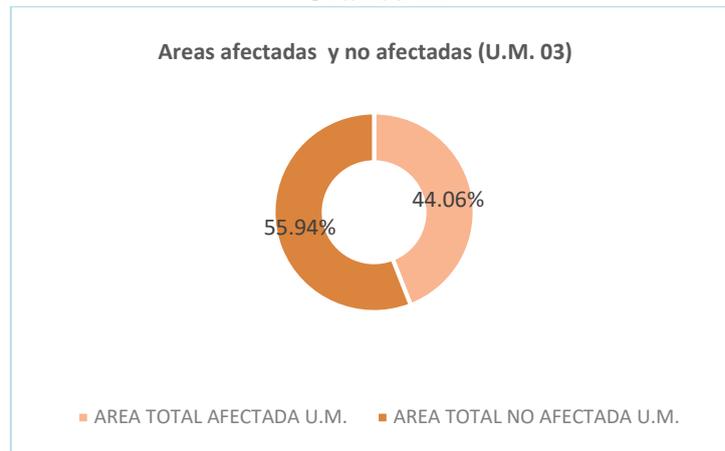
Gráfico 12

Interpretación del Gráfico N° 12: Representa el área total afectada por las patologías en la unidad muestral, siendo el 55.94% del área total que no es afectada.

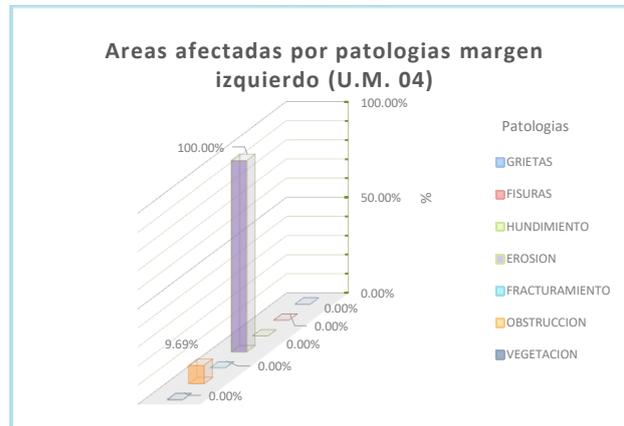
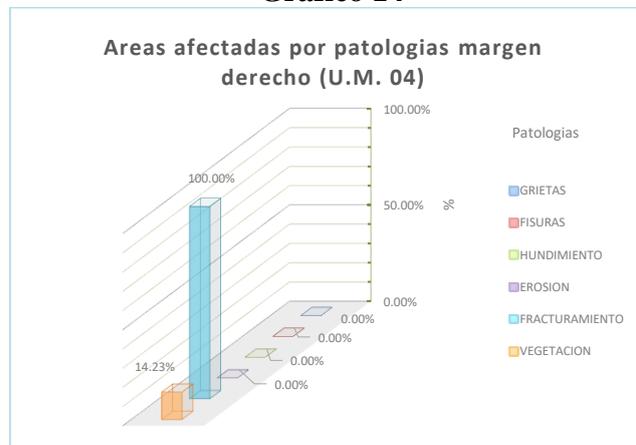
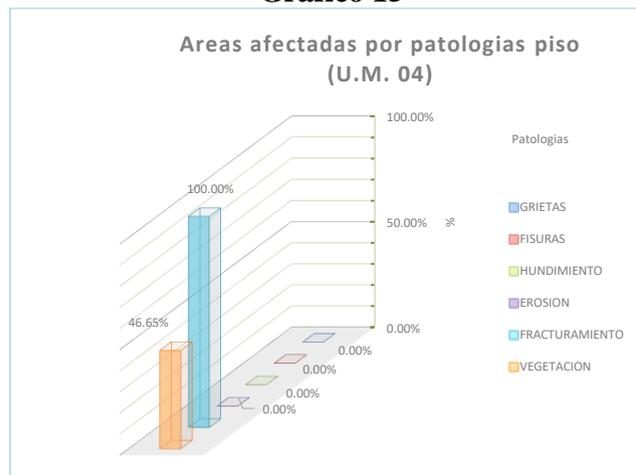
Interpretación de los Gráficos N° 13, 14 y 15: Nos representa el porcentaje de áreas afectadas por patología en cada unidad muestral por elemento (piso, margen derecho e izquierdo), en la cual apreciamos que para el margen izquierdo la más significativa es erosión con el 100.00%, para el margen derecho el más significativo son el fracturamiento con el 100.00% y en el caso del piso con el 100.00% lo representa la fracturamiento.

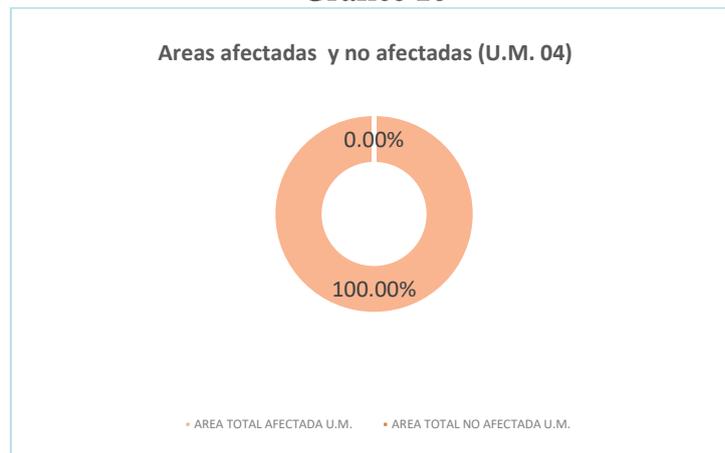
Gráfico 16

Interpretación del Gráfico N° 16: Representa el área total afectada por las patologías en la unidad muestral, siendo el 100.00% del área total que es afectada.

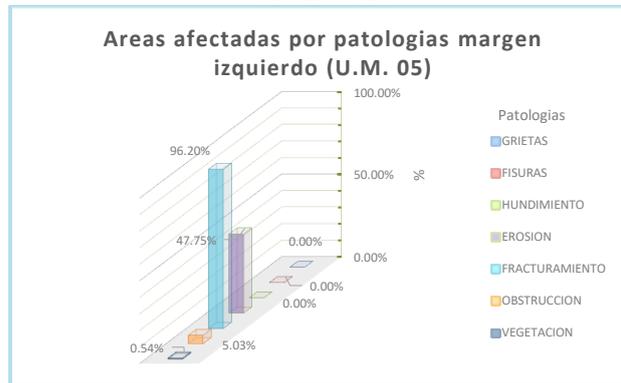
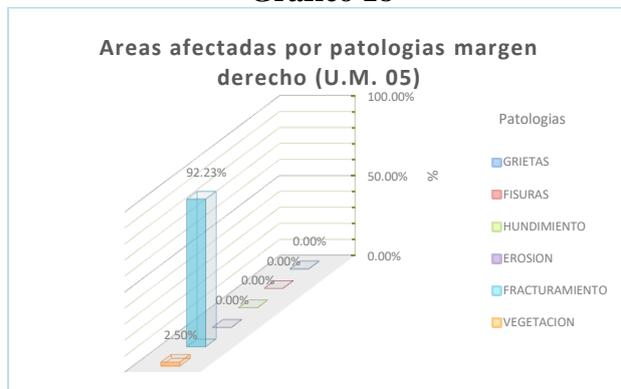
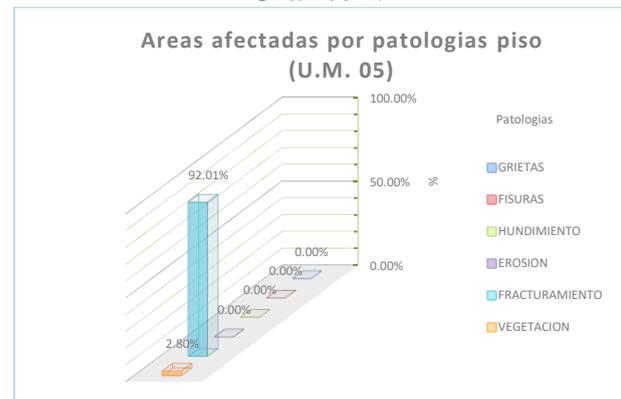
Interpretación de los Gráficos N° 17, 18 y 19: Nos representa el porcentaje de áreas afectadas por patología en cada unidad muestral por elemento (piso, margen derecho e izquierdo), en la cual apreciamos que para el margen izquierdo la más significativa es fracturamiento con el 96.20%, para el margen derecho el más significativo son el fracturamiento con el 92.23% y en el caso del piso con el 92.01.00% lo representa la fracturamiento.

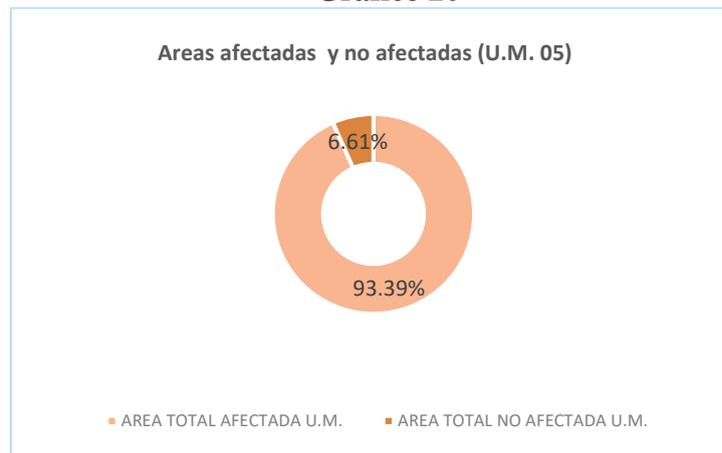
Gráfico 20

Interpretación del Gráfico N° 20: Representa el área total afectada por las patologías en la unidad muestral, siendo el 93.39% del área total que es afectada.

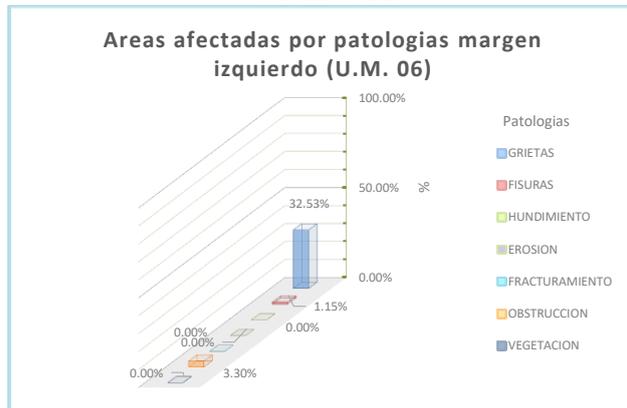
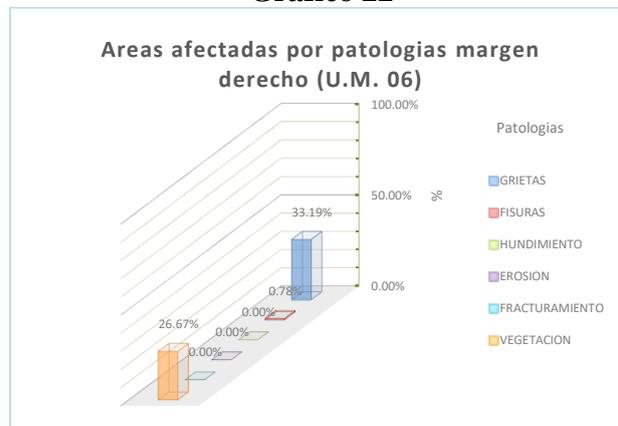
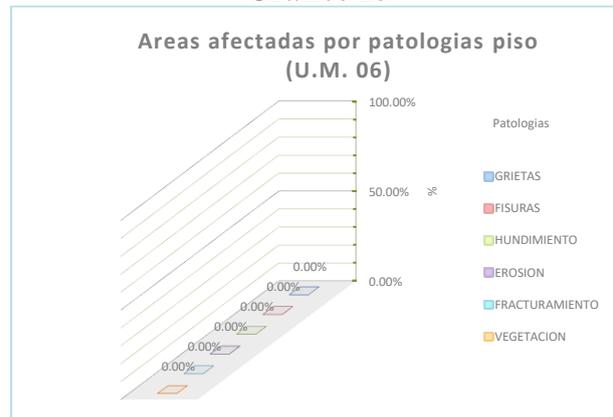
Interpretación de los Gráficos N° 21, 22 y 23: Nos representa el porcentaje de áreas afectadas por patología en cada unidad muestral por elemento (piso, margen derecho e izquierdo), en la cual apreciamos que para el margen izquierdo la más significativa es grietas con el 32.53%, para el margen derecho el más significativo son las grietas con el 33.19% y en el caso del piso no presenta patologías.

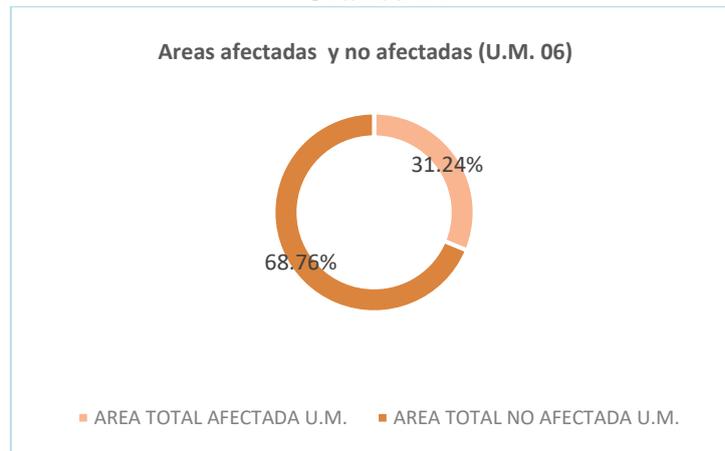
Gráfico 24

Interpretación del Gráfico N° 24: Representa el área total afectada por las patologías en la unidad muestral, siendo el 68.76% del área total que no es afectada.

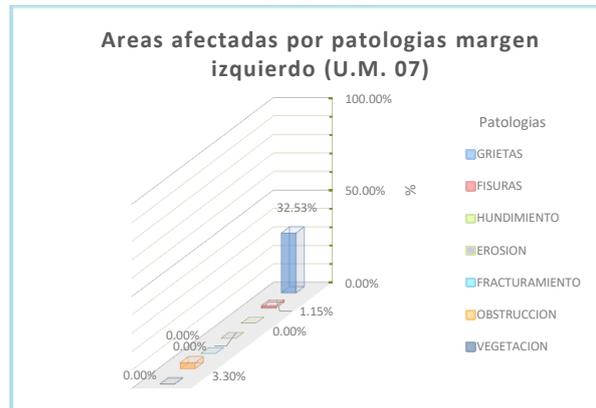
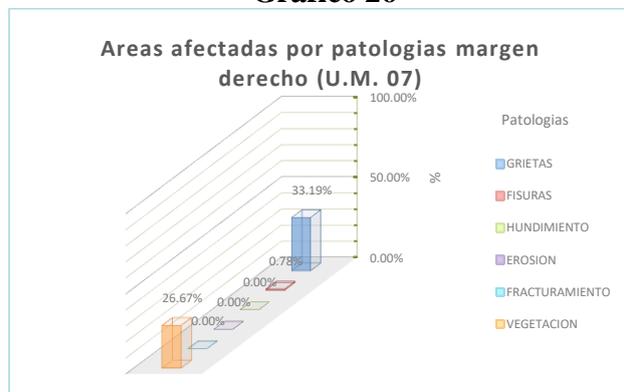
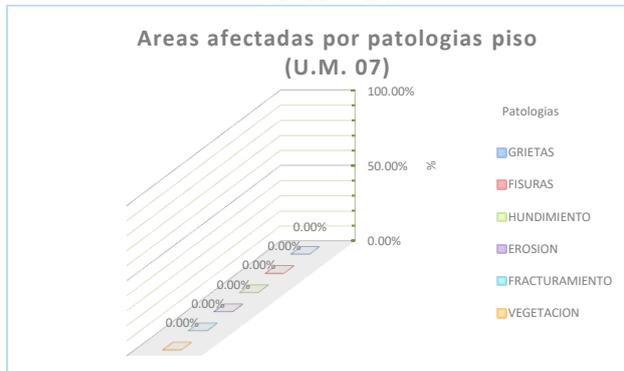
Interpretación de los Gráficos N° 25, 26 y 27: Nos representa el porcentaje de áreas afectadas por patología en cada unidad muestral por elemento (piso, margen derecho e izquierdo), en la cual apreciamos que para el margen izquierdo la más significativa es grietas con el 32.53%, para el margen derecho el más significativo son las grietas con el 33.19% y en el caso del piso no presenta patologías.

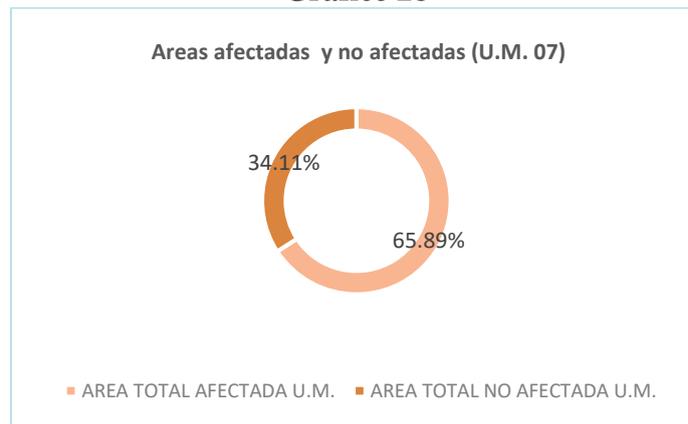
Gráfico 28

Interpretación del Gráfico N° 28: Representa el área total afectada por las patologías en la unidad muestral, siendo el 65.89% del área total que es afectada.

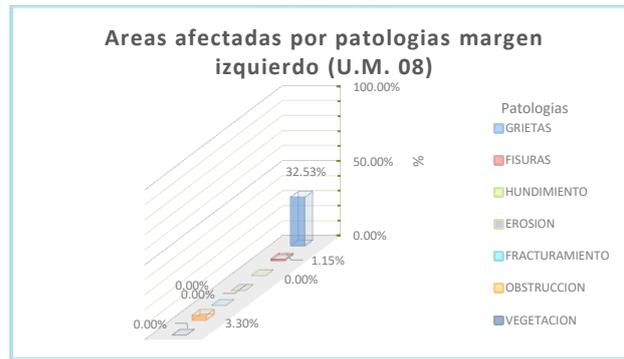
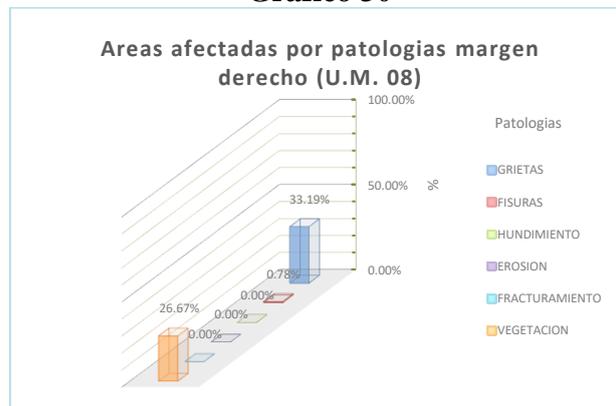
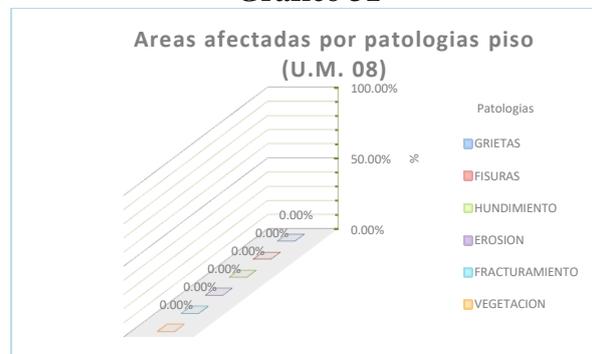
Interpretación de los Gráficos N° 29, 30 y 31: Nos representa el porcentaje de áreas afectadas por patología en cada unidad muestral por elemento (piso, margen derecho e izquierdo), en la cual apreciamos que para el margen izquierdo la más significativa es grietas con el 32.53%, para el margen derecho el más significativo son las grietas con el 33.19% y en el caso del piso no presenta patologías.

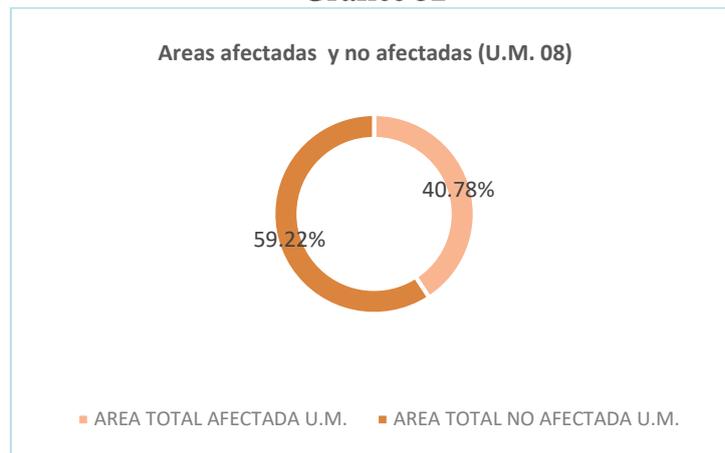
Gráfico 32

Interpretación del Gráfico N° 32: Representa el área total afectada por las patologías en la unidad muestral, siendo el 59.22% del área total que no es afectada.

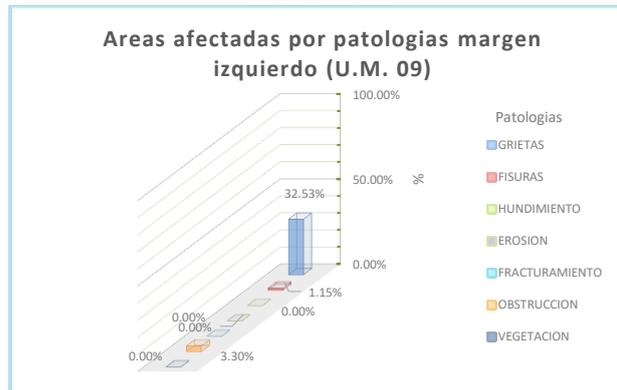
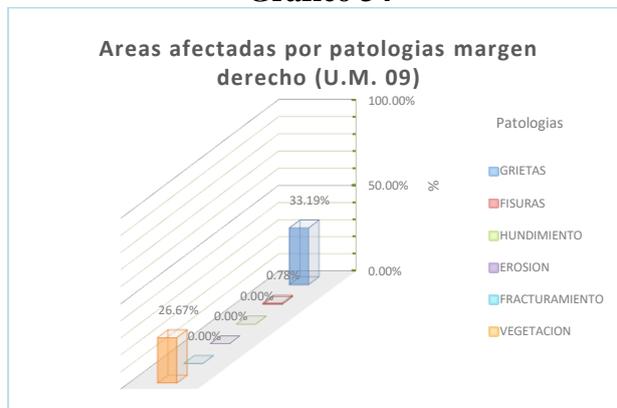
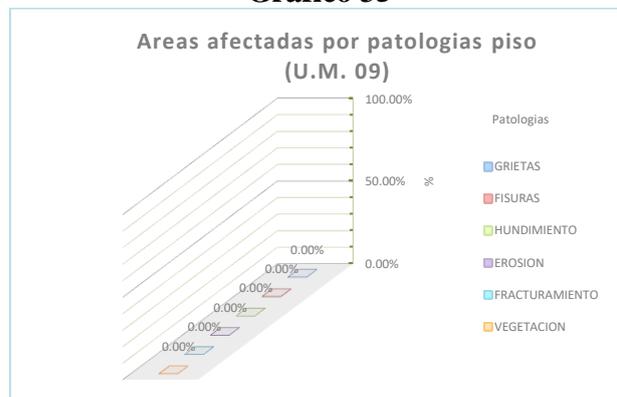
Interpretación de los Gráficos N° 33, 34 y 35: Nos representa el porcentaje de áreas afectadas por patología en cada unidad muestral por elemento (piso, margen derecho e izquierdo), en la cual apreciamos que para el margen izquierdo la más significativa es grietas con el 32.53%, para el margen derecho el más significativo son las grietas con el 33.19% y en el caso del piso no presenta patologías.

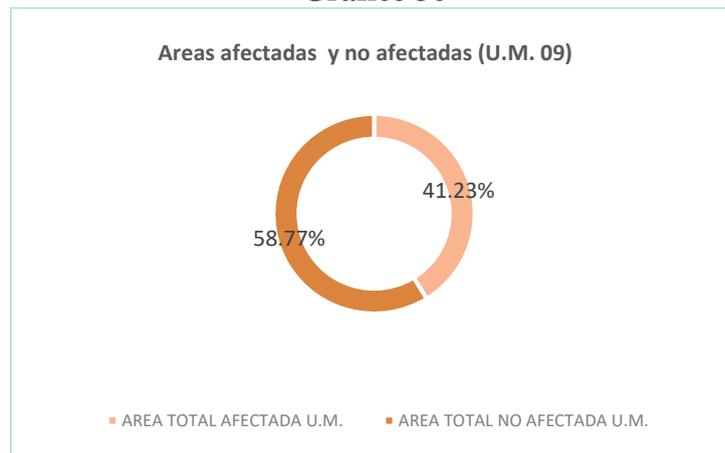
Gráfico 36

Interpretación del Gráfico N° 36: Representa el área total afectada por las patologías en la unidad muestral, siendo el 58.77% del área total que no es afectada.

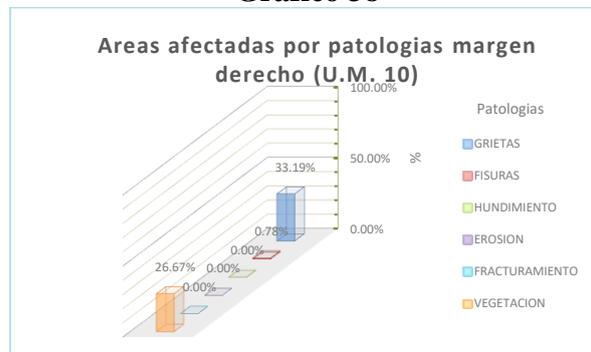
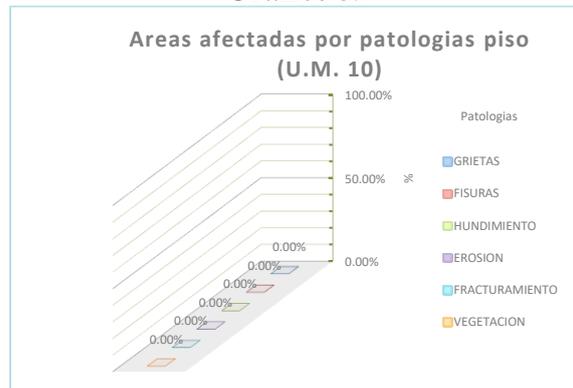
Interpretación de los Gráficos N° 37, 38 y 39: Nos representa el porcentaje de áreas afectadas por patología en cada unidad muestral por elemento (piso, margen derecho e izquierdo), en la cual apreciamos que para el margen izquierdo la más significativa es grietas con el 32.53%, para el margen derecho el más significativo son las grietas con el 33.19% y en el caso del piso no presenta patologías.

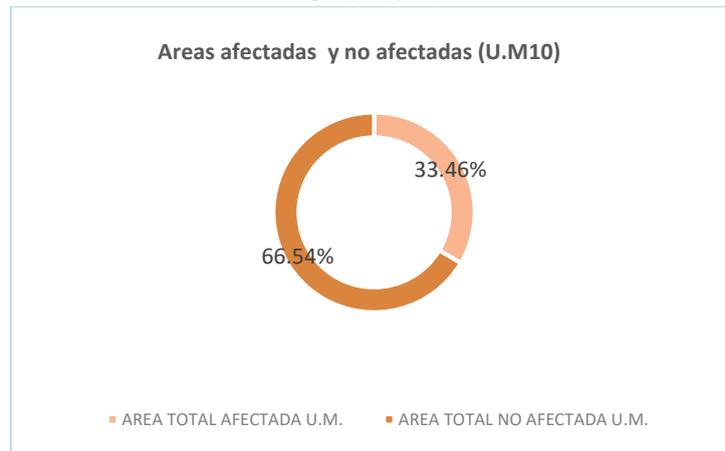
Gráfico 40

Interpretación del Gráfico N° 40: Representa el área total afectada por las patologías en la unidad muestral, siendo el 66.54% del área total que no es afectada.

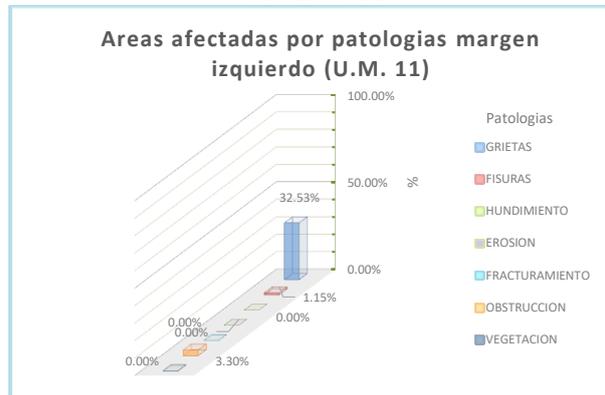
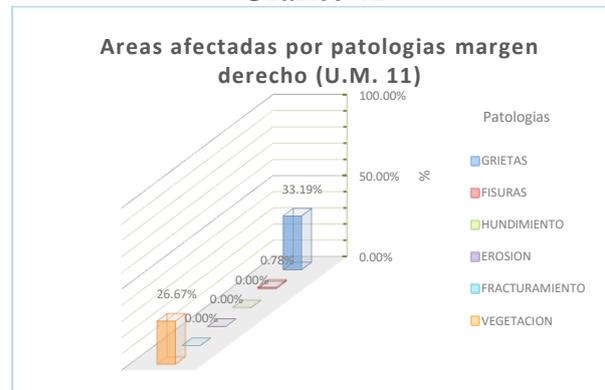
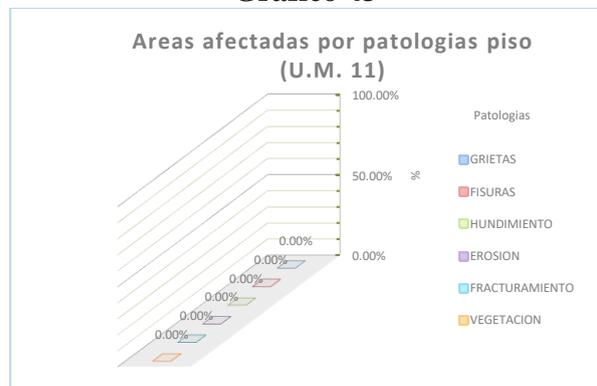
Interpretación de los Gráficos N° 41, 42 y 43: Nos representa el porcentaje de áreas afectadas por patología en cada unidad muestral por elemento (piso, margen derecho e izquierdo), en la cual apreciamos que para el margen izquierdo la más significativa es grietas con el 32.53%, para el margen derecho el más significativo son las grietas con el 33.19% y en el caso del piso no presenta patologías.

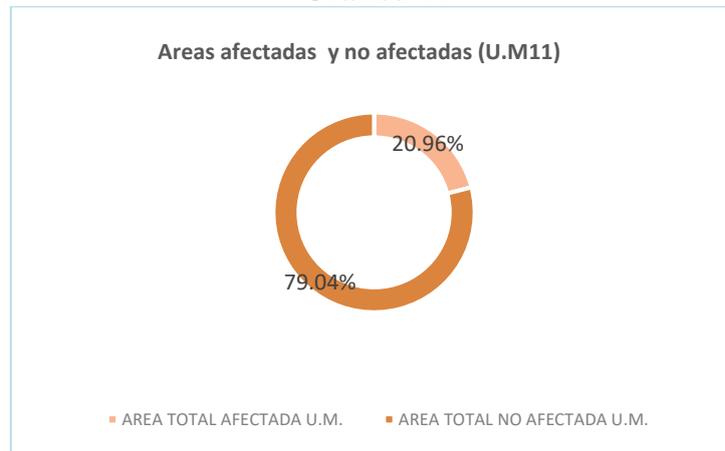
Gráfico 44

Interpretación del Gráfico N° 44: Representa el área total afectada por las patologías en la unidad muestral, siendo el 79.04% del área total que no es afectada.

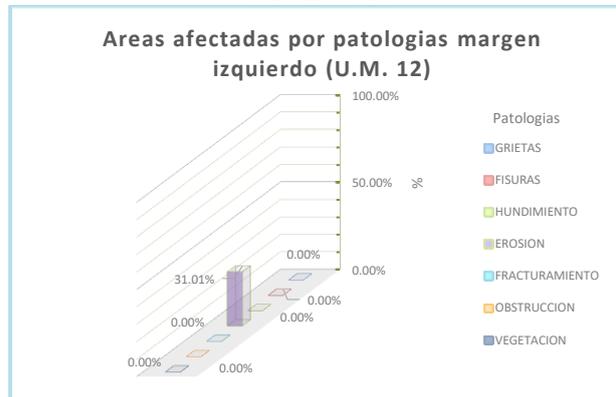
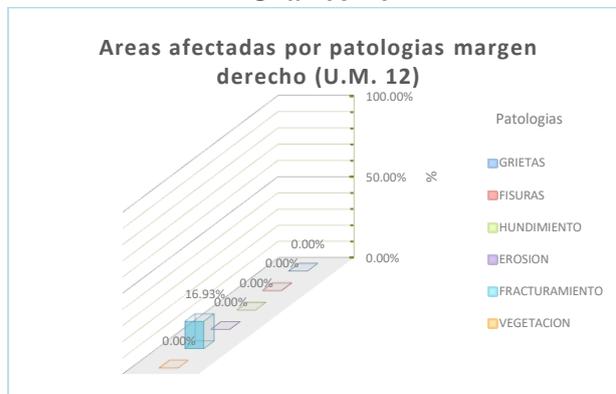
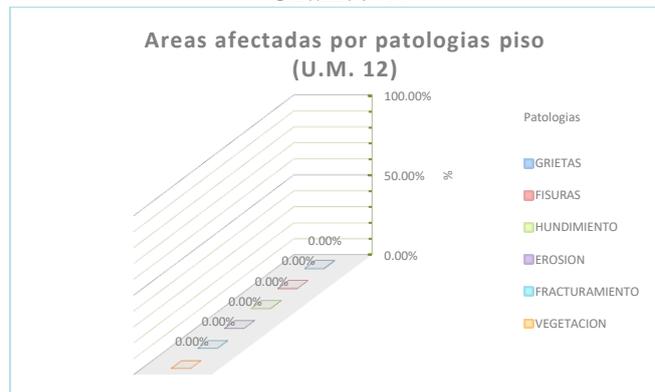
Interpretación de los Gráficos N° 45, 46 y 47: Nos representa el porcentaje de áreas afectadas por patología en cada unidad muestral por elemento (piso, margen derecho e izquierdo), en la cual apreciamos que para el margen izquierdo la más significativa es erosión con el 31.01%, para el margen derecho el más significativo es el fracturamiento con el 16.93% y en el caso del piso no presenta patologías.

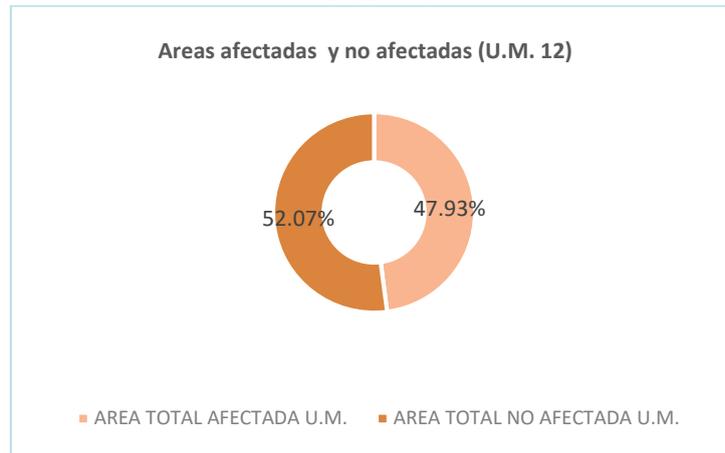
Gráfico 48

Interpretación del Gráfico N° 48: Representa el área total afectada por las patologías en la unidad muestral, siendo el 52.07% del área total que no es afectada.
