**UNIVERSIDAD CATÓLICA LOS ÁNGELES DE
CHIMBOTE**

**DETERMINACIÓN Y EVALUACIÓN DE
PATOLOGÍAS DEL CONCRETO EN EL CANAL
ISHINCA ENTRE LAS PROGRESIVAS 4+000 AL
5+000 EN EL CENTRO POBLADO DE PASHPA,
DISTRITO DE TARICA, PROVINCIA HUARAZ,
DEPARTAMENTO DE ANCASH – 2018**

**TESIS PARA OPTAR EL TÍTULO PROFESIONAL DE
INGENIERO CIVIL**

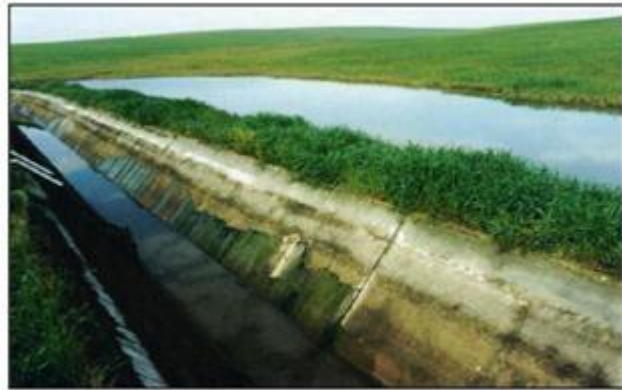
Figura 9: Fisuras en el revestimiento como consecuencia de la supresión.

Según (Morgado, F. 2008)⁽²²⁾ Estas también pueden ser causadas por supresiones, es decir por la presión ejercida por el agua detrás del revestimiento en los taludes y fondo

del canal en regiones donde el nivel freático intercepta la sección transversal del canal. Además, según el mismo autor, estas fisuras se desarrollan normalmente en la dirección longitudinal del canal y entre la mitad y un tercio de la altura de la sección transversal. (Ver figura 9)

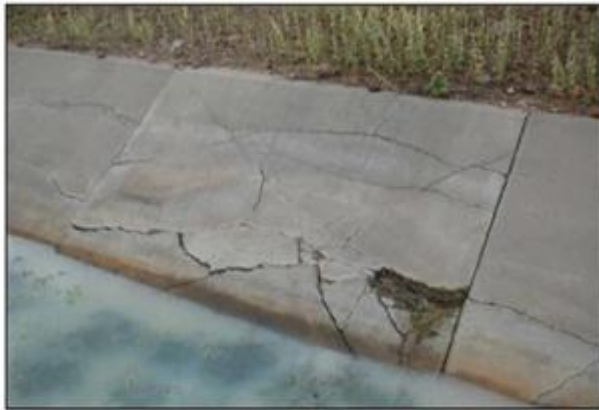
Figura 10: Fisuras como consecuencia de movimientos en el suelo de fundación.

Según (Morgado, F. 2008) ⁽²²⁾ Cuando las fisuras son verticales, normalmente se producen por mala ejecución de las juntas de dilatación entre los paneles impidiendo el perfecto movimiento de expansión y contracción del concreto. Las grietas y las fisuras en el concreto todavía pueden ser causadas por el movimiento de las capas de suelo de cimentación. Los suelos expansivos o colapsables tienden a tener grandes movimientos lo que normalmente causa la aparición de fisuras y grietas, en este caso, en todas las direcciones (Ver figura 10).

Según (Skogerboe y Merkley 1996) ⁽²¹⁾ El tratamiento de las fisuras lineales (transversales, longitudinales o diagonales), debe consistir en su sellado, para evitar la penetración de elementos agresivos hacia el interior del concreto, además de materiales incompresibles, que pueden, con el tiempo, ocasionar el desborde de las esquinas de estas grietas. En el caso de las grietas un análisis económico debe hacerse, pues, los costos para el tratamiento de este tipo de grietas son elevados, con procedimientos complejos, y requieren la remoción total o parcial de la placa, dependiendo de las dimensiones y cantidad de grietas de este tipo, puede ser más económico la reconstrucción del panel. (SIKA 2015) ⁽²⁴⁾

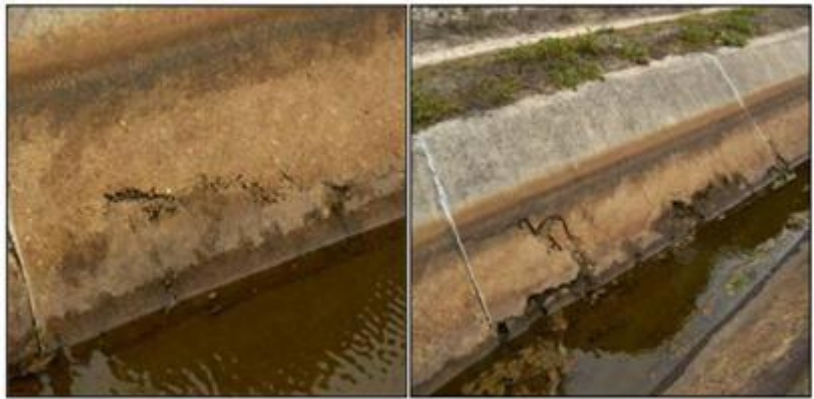
Figura 11: Degradación del revestimiento del concreto.

Causas: Según (Morgado, F. 2008) ⁽²²⁾ Además del tiempo, muchas pueden ser las causas del surgimiento de esa patología, entre las cuales podemos destacar la mala calidad del concreto y/o mala ejecución, erosión causada por flujo a grandes velocidades, ataque de agentes químicos presentes en el agua reaccionando con los elementos presentes en el concreto, además del fenómeno de hielo-deshielo en regiones con bajas temperaturas. La principal consecuencia de esta degradación es que el concreto se vuelve más rugoso y frágil, la rugosidad dependiendo de su grado, puede causar variaciones significativas en el flujo, y la fragilidad puede contribuir a la aparición de pequeños agujeros y cavidades, que con el tiempo tienden a causar el colapso del panel. (Ver figura 11).

Solución: Según (Morgado, F. 2008) ⁽²²⁾ Primero se debe hacer una inspección para determinar el grado de degradación o desgaste superficial de la placa. Para la recuperación de este defecto se realizará un análisis económico debe ser hecho, pues, los costos para el tratamiento de este tipo de desgaste son elevados, con procedimientos más complejos.

Dependiendo de la profundidad y grado de deterioro de la superficie de la placa, puede ser más económica la reconstrucción total de la placa. (SIKA 2015) ⁽²⁴⁾ Para la unión del concreto antiguo con el concreto nuevo, se sugiere el uso de Sikadur®- 32 Gel, es un adhesivo de dos componentes a base de resinas epóxicas, se usa como adhesivo estructural de concreto fresco con concreto endurecido y asegura una unión perfecta. Es necesario dar

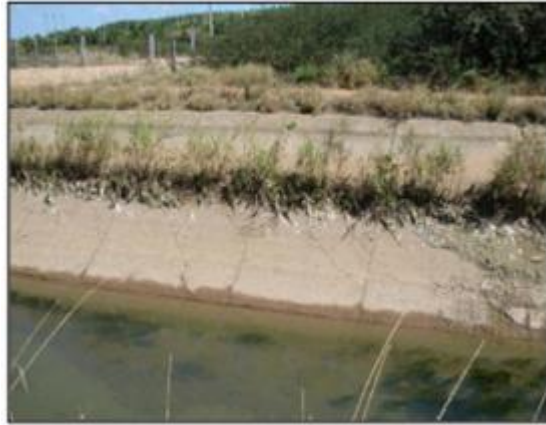
Causas: Según (Morgado, F. 2008) ⁽²²⁾ Este tipo de patología normalmente se asocia a otras patologías como por ejemplo fisuras y grietas de gran tamaño, degradación elevada de los paneles del revestimiento con aparición de grietas y cavidades, juntas altamente degradadas. Pueden ser acuáticas o no, normalmente son vegetaciones

Figura 12: Crecimiento de vegetación en junta longitudinal.

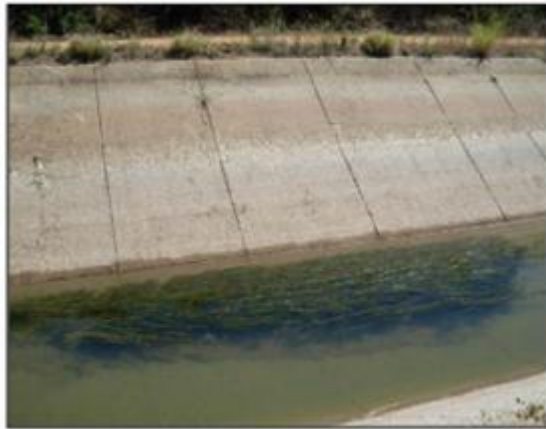
Figura 13: Crecimiento de vegetación acuática en el fondo del canal.

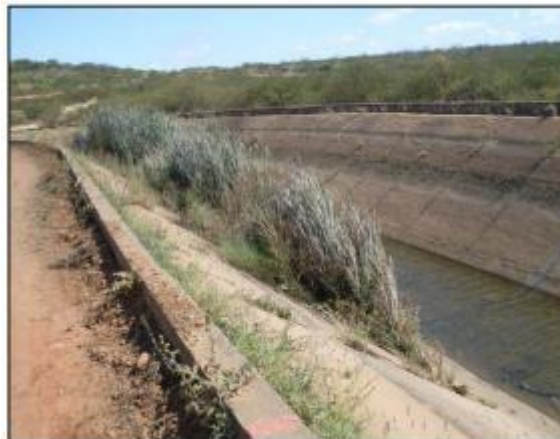
Figura 14: Crecimiento de vegetación de grandes dimensiones en talud.

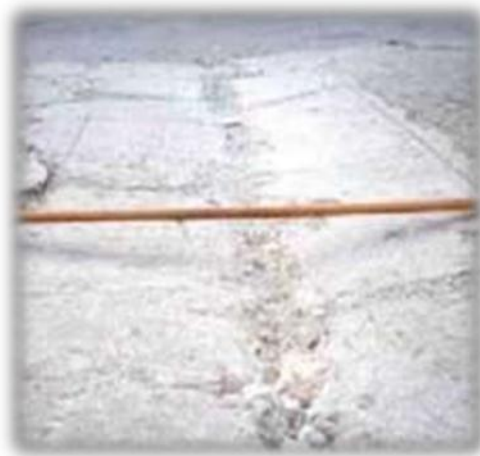
Figura 15: Hundimiento.

Existencia de suelos expansivos

Deficiencia durante el proceso constructivo de los paños.

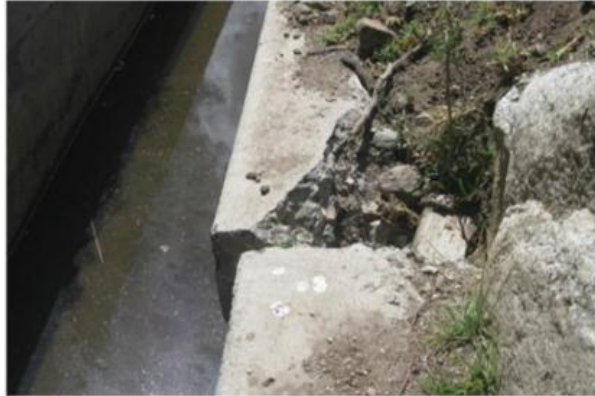
Figura 16: Daño por impacto.

Descripción: Roturas causadas por el impacto de materiales provenientes de la parte alta del talud.

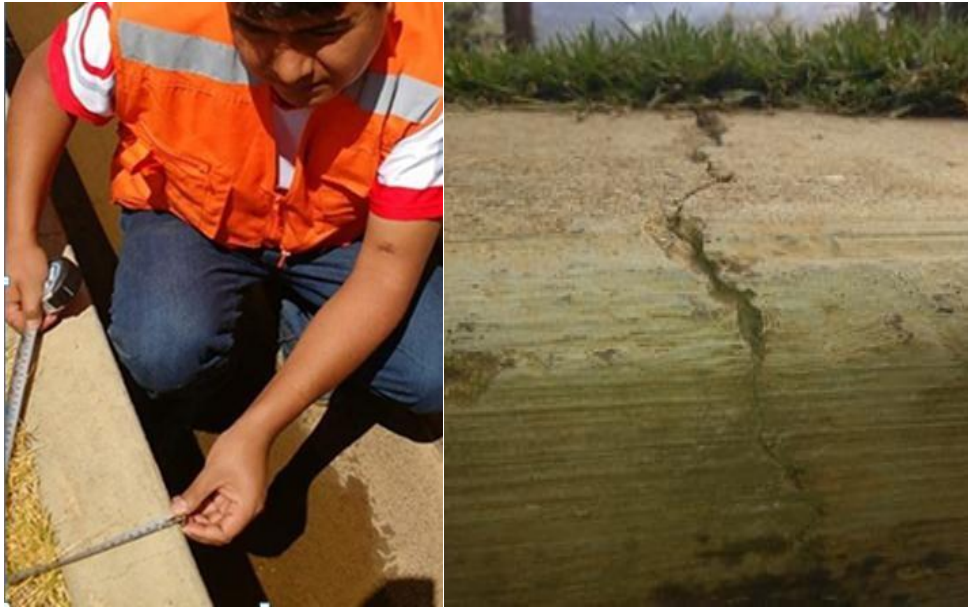
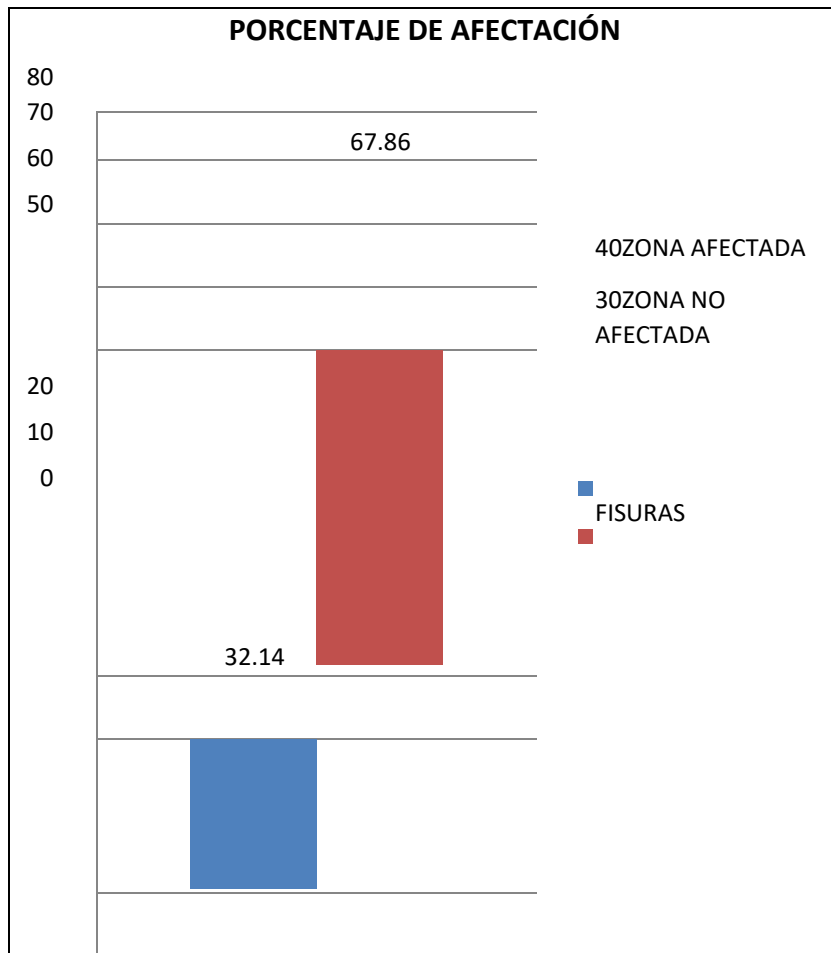
Tabla 1: Evaluación de la unidad muestral 1

- Con la ayuda del formato adjunto en el anexo 4, se realizó la toma de datos de campo para la unidad muestral 1.
- Posteriormente se realizó la evaluación de la toma de datos, de acuerdo a cada patología detectada en la unidad muestral 1, las mismas que fueron ubicadas de acuerdo a su nivel de severidad, tal como se puede observar en la tabla 1.
- Finalmente consolidando la unidad muestral se tuvo un área evaluada de 33.60 m² de las cuales la parte afectada está en el margen izquierdo y es de 10.8 m y representa el 32.14% del área evaluada, la patología mayor incidencia es fisuras que presenta un nivel de severidad, severo el cual se observa en la tabla 1.

FICHA DE INSPECCIÓN DE PATOLOGÍAS DE LA UNIDAD MUESTRAL 01							
PROGRESIVA DE 4+000 @ 4+012		TAMAÑO DE LA UNIDAD MUESTRAL (M ²)				33.60 M2	
TIPO DE PATOLOGÍA	UNIDAD DE MEDIDA	ZONA AFECTADA			NIVEL	AFECTADO %	AFECTADA NO %
		MARGEN IZQUIERDO	MARGEN DERECHO	FONDO DEL CANAL			
FISURAS	m	10.8			SEVERO	32.14	67.86
TOTAL						32.14	67.86

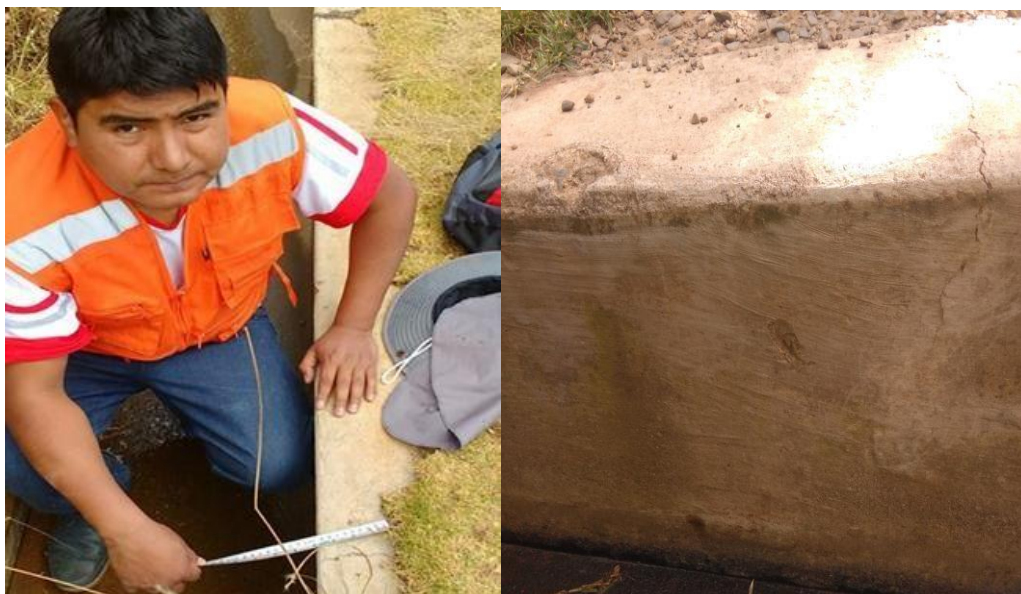
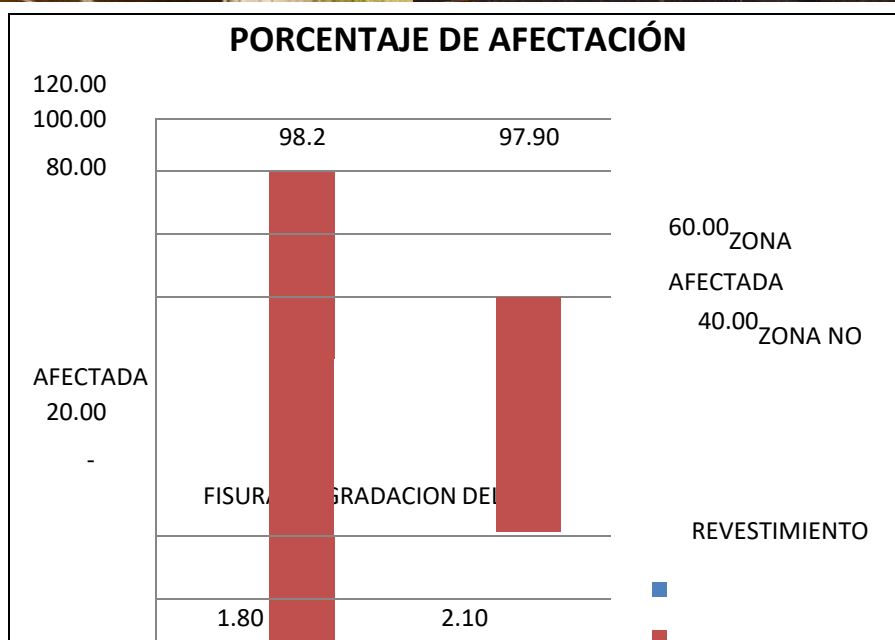
Tabla 2. Evaluación de la unidad muestral 2

- Con la ayuda del formato adjunto en el anexo 4, se realizó la toma de datos de campo para la unidad muestral 2.
- Posteriormente se realizó la evaluación de la toma de datos, de acuerdo a cada patología detectada en la unidad muestral 2, las mismas que fueron ubicadas de acuerdo a su nivel de severidad, tal como se puede observar en la tabla 2.
- Finalmente consolidando la unidad muestral se tuvo un área evaluada de 33.60 m² de las cuales la parte afectada está en el margen derecho, fisuras 0.60 m y degradación del revestimiento es de 0.70 m² que representan el 3.90 % del área afectada, la patología mayor incidencia es el de fisuras que presenta un nivel de severidad moderado el cual se observa en la tabla 2.

FICHA DE INSPECCIÓN DE PATOLOGÍAS DE LA UNIDAD MUESTRAL 02							
PROGRESIVA DE 4+012 @ 4+024		TAMAÑO DE LA UNIDAD MUESTRAL (M ²)				33.60 M2	
TIPO DE PATOLOGÍA	UNIDAD DE MEDIDA	ZONA AFECTADA			NIVEL	AFECTADO %	AFECTADA NO %
		MARGEN IZQUIERDO	MARGEN DERECHO	FONDO DEL CANAL			
FISURAS	m		0.60		Moderado	1.80	98.20
DEGRADACIÓN DEL REVESTIMIENTO	m ²		0.70		Leve	2.10	97.90
TOTAL						3.90	96.1

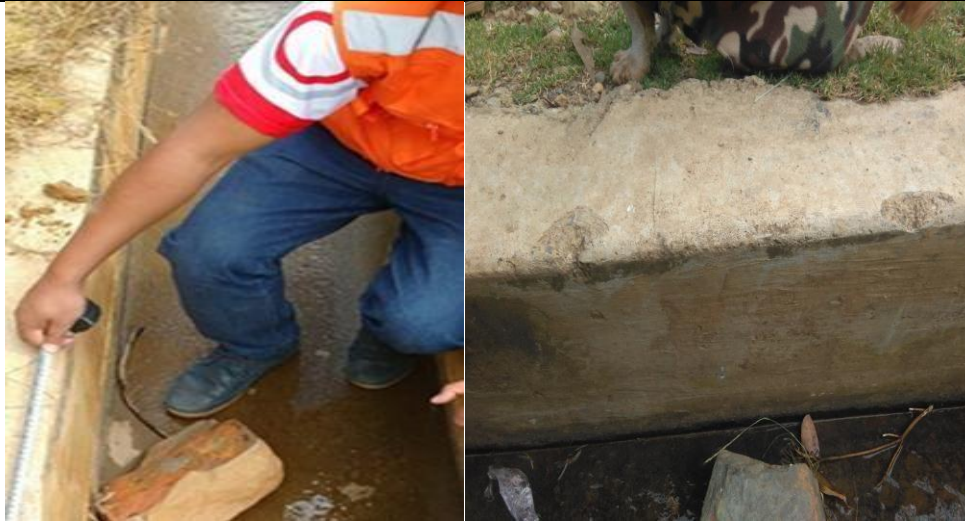
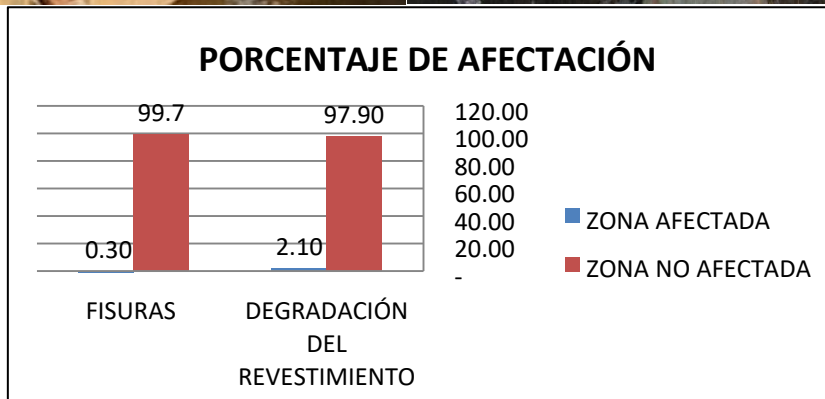
Tabla 3: Evaluación de la unidad muestral 3.

patología de fisuras con una zona afectada de 0.10 m y degradación del revestimiento con una zona afectada de 0.70 m² que representan el 2.40 % del área evaluada, la patología mayor incidencia es degradación del revestimiento que presenta un nivel de severidad leve el cual se observa en la tabla 3.

FICHA DE INSPECCIÓN DE PATOLOGÍAS DE LA UNIDAD MUESTRAL 3							
PROGRESIVA DE 4+024@4+036		TAMAÑO DE LA UNIDAD MUESTRAL (M ²)			33.60 M2		
TIPO DE PATOLOGÍA	UNIDAD DE MEDIDA	ZONA AFECTADA			NIVEL	AFECTADO %	AFECTADO NO %
		MARGEN IZQUIERDO	MARGEN DERECHO	FONDO DEL CANAL			
FISURAS	m		0.10		Leve	0.30	99.70
DEGRADACIÓN DEL REVESTIMIENTO	m ²		0.70		Leve	2.10	97.90
TOTAL						2.40	97.60

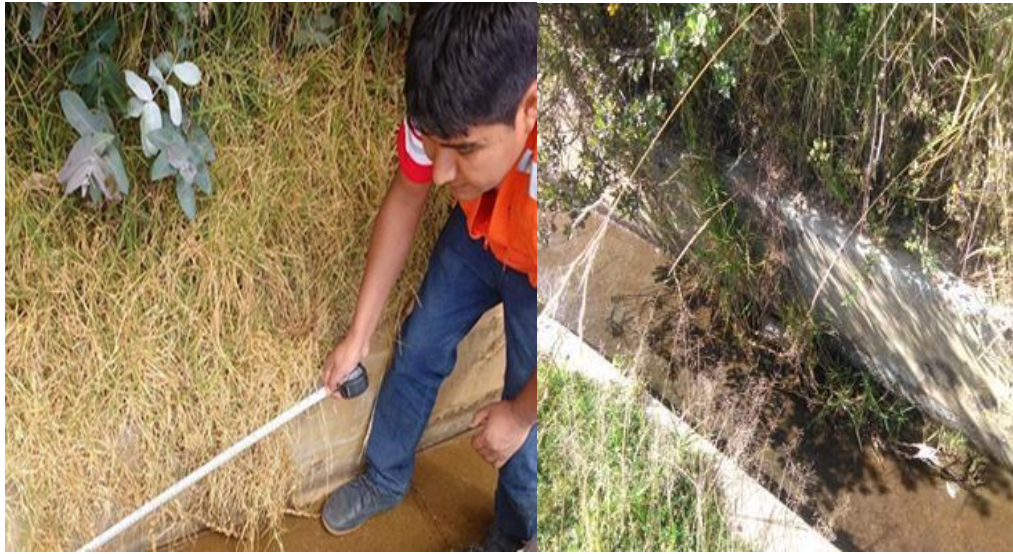
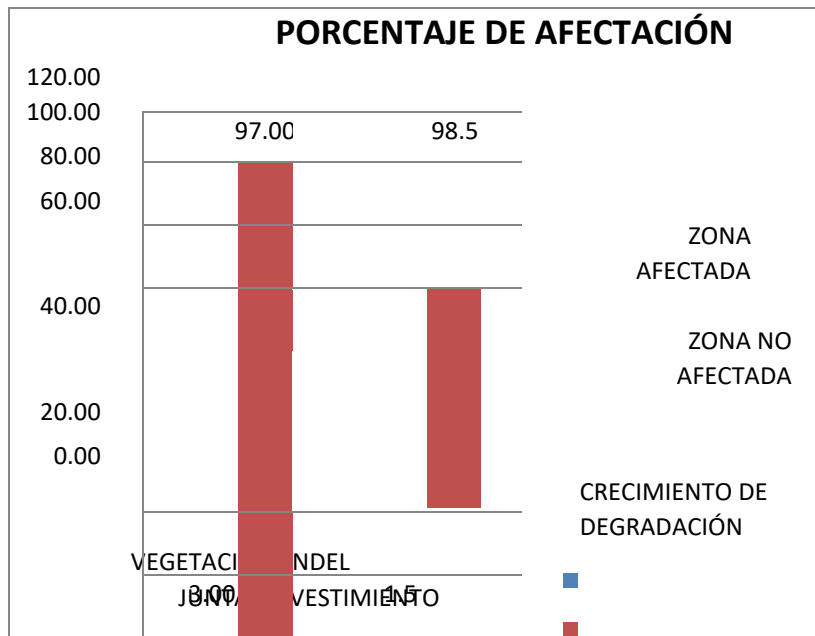
Tabla 4. Evaluación de la unidad muestral 4.

- Con la ayuda del formato adjunto en el anexo 4, se realizó la toma de datos de campo para la unidad muestral 4. Posteriormente se realizó la evaluación de la toma de datos, de acuerdo a cada patología detectada, las mismas que fueron ubicadas de acuerdo a su nivel de severidad. Finalmente consolidando la unidad muestral se tuvo un área evaluada de 33.60 m² de las cuales la parte afectada está en el margen izquierdo con la con una zona afectada por la patología de crecimiento de vegetación de 1.00 m y degradación del revestimiento de 0.50 m² y que representan el 4.50 % del área afectada, la patología mayor incidencia es crecimiento de vegetación en juntas que presenta un nivel de severidad moderado el cual se observa en la tabla 4

FICHA DE INSPECCIÓN DE PATOLOGÍAS DE LA UNIDAD MUESTRAL 4							
PROGRESIVA DE 4+036 @ 4+048		TAMAÑO DE LA UNIDAD MUESTRAL (M ²)				33.60 M ²	
TIPO DE PATOLOGÍA	UNIDAD DE MEDIDA	ZONA AFECTADA			NIVEL	AFECTADO %	AFECTADA NO %
		MARGEN IZQUIERDO	MARGEN DERECHO	FONDO DEL CANAL			
CRECIMIENTO DE VEGETACIÓN EN JUNTAS	m	1.00			Moderado	3.0	97.00
DEGRADACIÓN DEL REVESTIMIENTO	m ²	0.50			leve	1.50	98.50
TOTAL						4.50	95.50

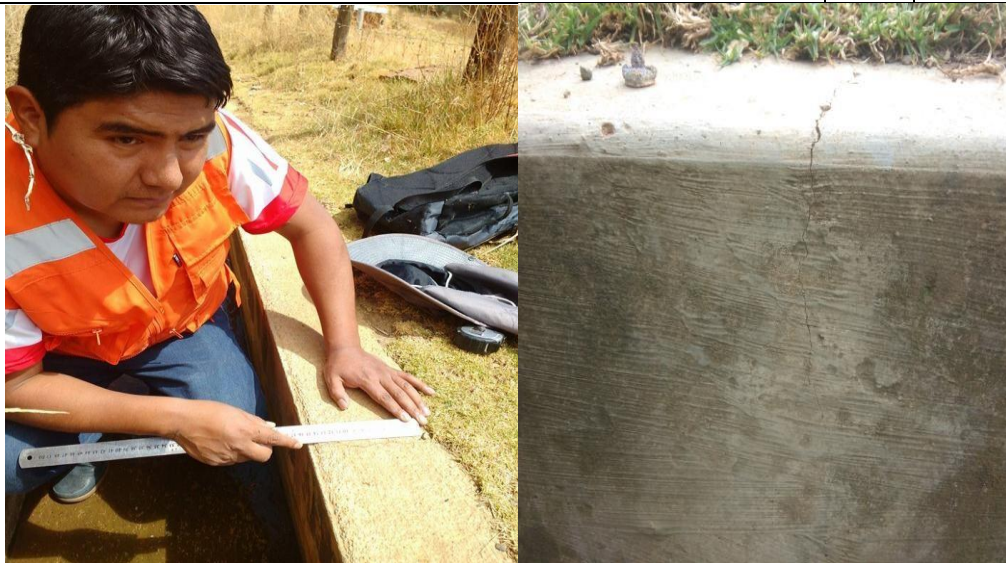
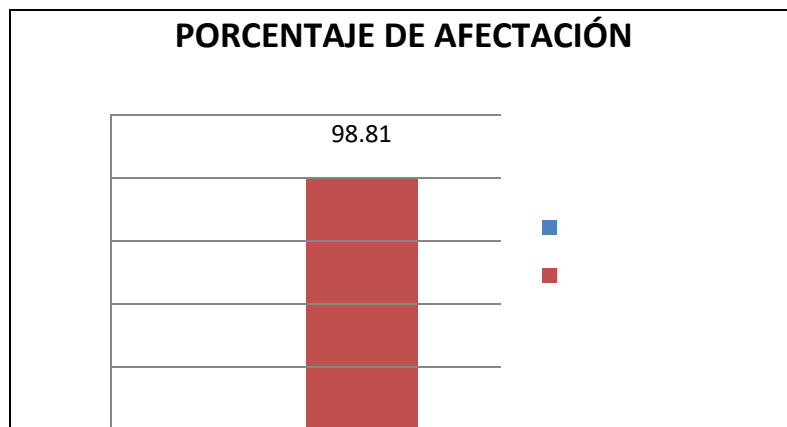
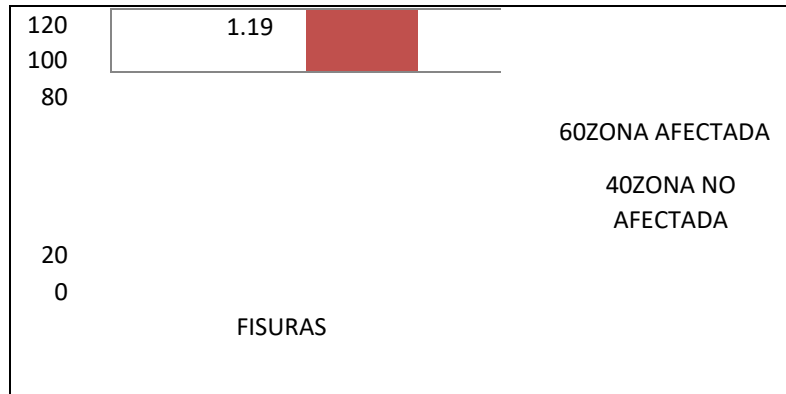
Tabla 5. Evaluación de la unidad muestral 5.

FICHA DE INSPECCIÓN DE PATOLOGÍAS DE LA UNIDAD MUESTRAL 5							
PROGRESIVA DE 4+048 @ 4+060		TAMAÑO DE LA UNIDAD MUESTRAL (M ²)				33.60 M2	
TIPO DE PATOLOGÍA	UNIDAD DE MEDIDA	ZONA AFECTADA			NIVEL	AFECTADO %	NO AFECTADA %
		MARGEN IZQUIERDO	MARGEN DERECHO	FONDO DEL CANAL			
FISURAS	m	0.40			moderado	1.19	98.81
TOTAL						1.19	98.81

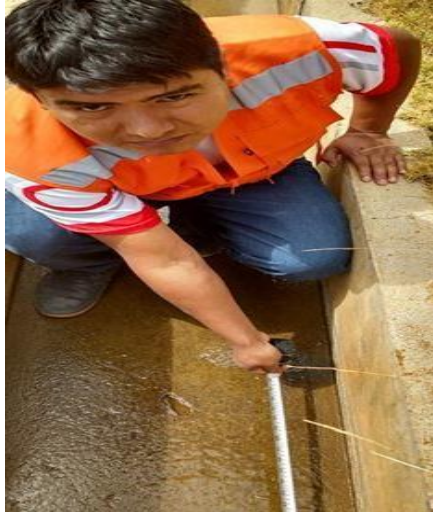
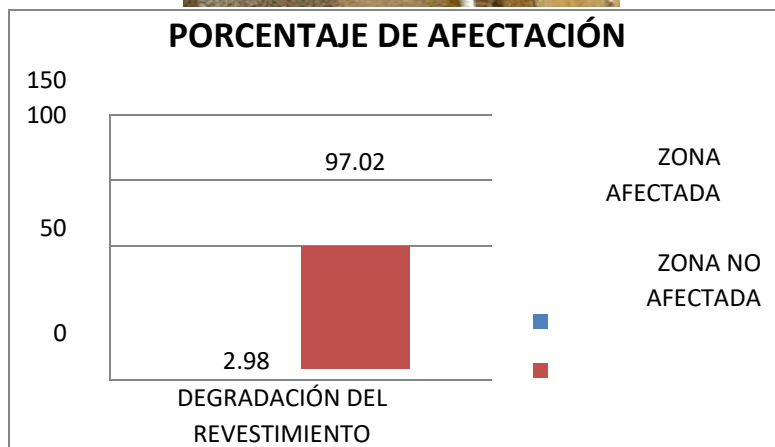
Tabla 6. Evaluación de la unidad muestral 6.

- Con la ayuda del formato adjunto en el anexo 4, se realizó la toma de datos de campo para la unidad muestral 6.
- Posteriormente se realizó la evaluación de la toma de datos, de acuerdo a cada patología detectada en la unidad muestral 6, las mismas que fueron ubicadas de acuerdo a su nivel de severidad, tal como se puede observar en la tabla 6. Finalmente consolidando la unidad muestral se tuvo un área evaluada de 33.60 m² de las cuales la parte afectada está en el fondo del canal y es de 1.00 m y representa el 2.98 % del área afectada, la patología de mayor incidencia es degradación del revestimiento que presenta un nivel de severidad moderado el cual se observa en la tabla 6.

FICHA DE INSPECCIÓN DE PATOLOGÍAS DE LA UNIDAD MUESTRAL 6							
PROGRESIVA DE 4+060 @ 4.072		TAMAÑO DE LA UNIDAD MUESTRAL (M ²)				33.60 M2	
TIPO DE PATOLOGÍA	UNIDAD DE MEDIDA	ZONA AFECTADA			NIVEL	AFECTADO %	AFECTADA NO %
		MARGEN IZQUIERDO	MARGEN DERECHO	FONDO DEL CANAL			
DEGRADACIÓN DEL REVESTIMIENTO	m ²			1.00	Moderado	2.98	97.02
TOTAL						2.98	97.02

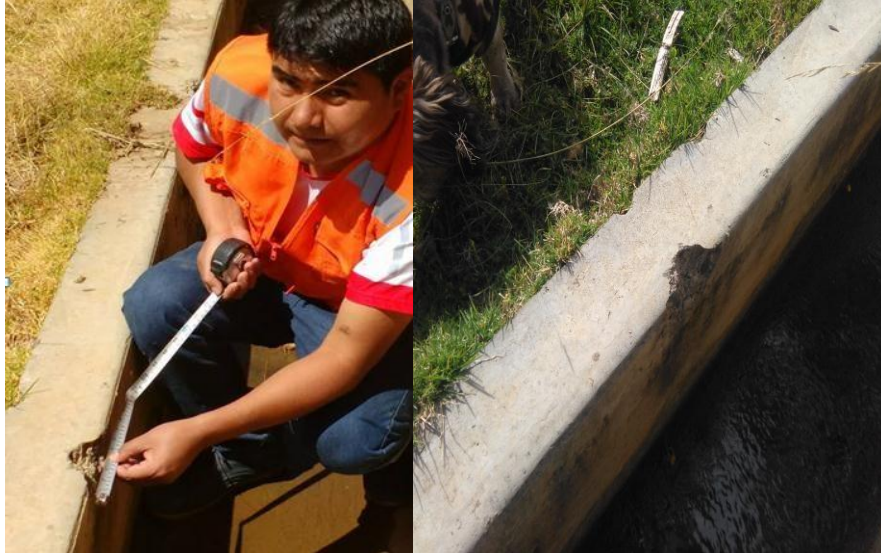
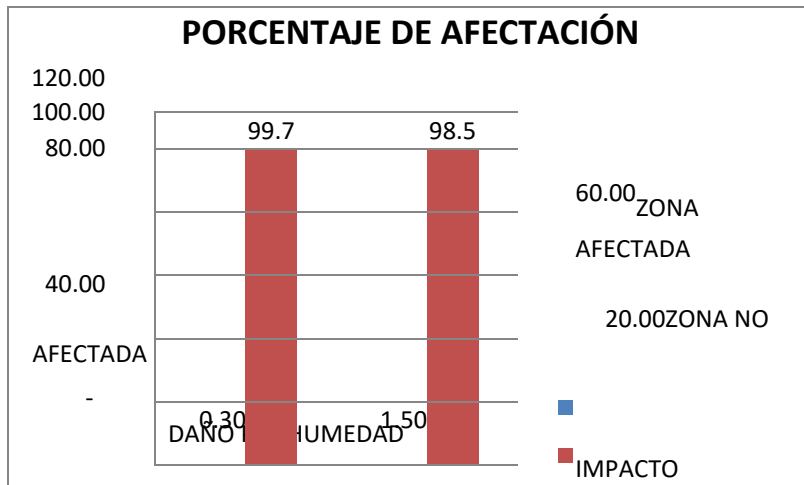
Tabla 7. Evaluación de la unidad muestral 7.

- Con la ayuda del formato adjunto en el anexo 4, se realizó la toma de datos de campo para la unidad muestral 7.
- Posteriormente se realizó la evaluación de la toma de datos, de acuerdo a cada patología detectada en la unidad muestral 7, las mismas que fueron ubicadas de acuerdo a su nivel de severidad, tal como se puede observar en la tabla 7.
- Finalmente consolidando la unidad muestral se tuvo un área evaluada de 33.60 m² de las cuales la parte afectada está en el margen izquierdo por las patologías daño por impacto de 0.10m² y humedad de 0.50m² y representan el 1.80 % del

FICHA DE INSPECCIÓN DE PATOLOGÍAS DE LA UNIDAD MUESTRAL 7							
PROGRESIVA DE 4+072 @ 4+084		TAMAÑO DE LA UNIDAD MUESTRAL (M ²)				33.60 M2	
TIPO DE PATOLOGÍA	UNIDAD DE MEDIDA	ZONA AFECTADA			NIVEL	AFECTADO %	AFECTADA NO %
		MARGEN IZQUIERDO	MARGEN DERECHO	FONDO DEL CANAL			
DAÑO POR IMPACTO	m ²	0.10			Moderado	0.30	99.70
HUMEDAD	m ²	0.50			Leve	1.50	98.50
TOTAL						1.80	98.20

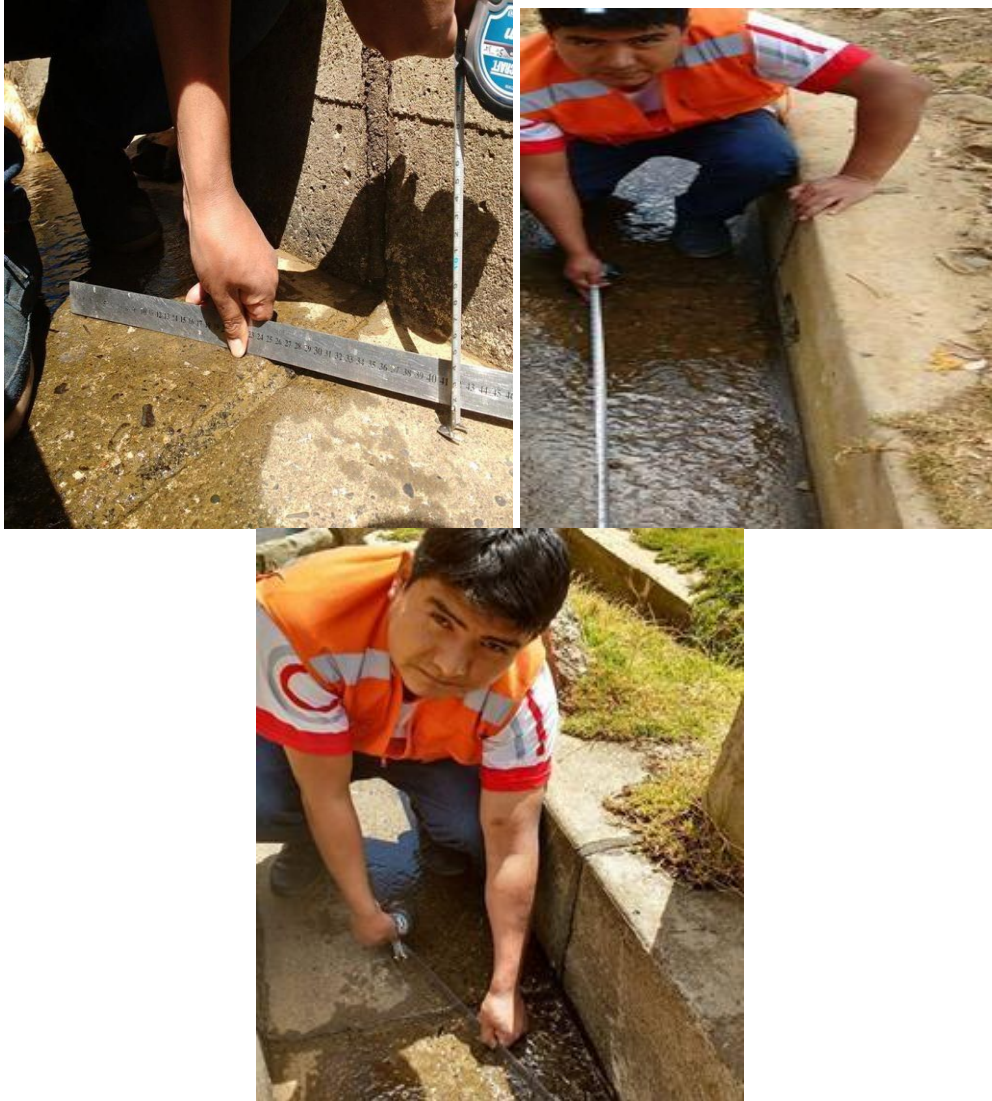
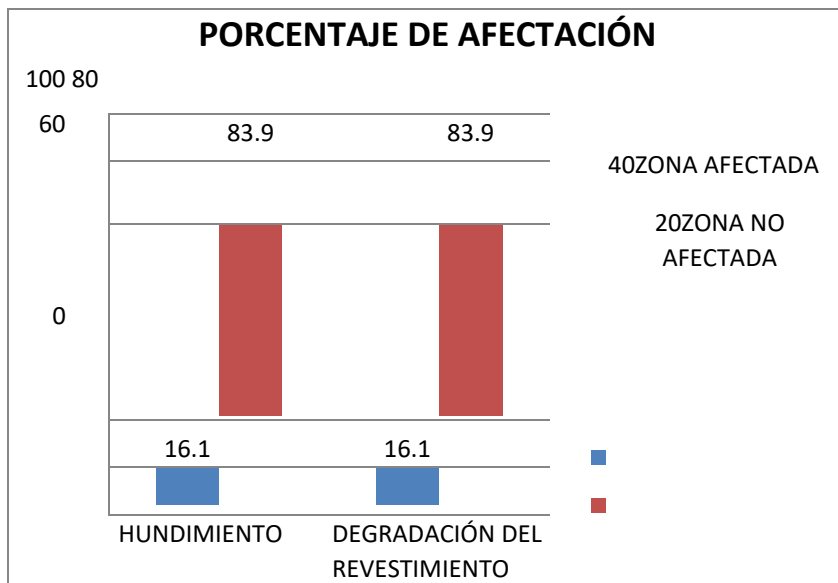
Tabla 8. Evaluación de la unidad muestral 8

Con la ayuda del formato adjunto en el anexo 4, se realizó la toma de datos de campo para la unidad muestral 8. Posteriormente se realizó la evaluación de la toma de datos, de acuerdo a cada patología detectada en la unidad muestral 8, las mismas que fueron ubicadas de acuerdo a su nivel de severidad, tal como se puede observar en la tabla 8. Finalmente consolidando la unidad muestral se tuvo un área evaluada de 33.60 m² de las cuales la parte afectada por la patologías de Hundimiento con 0.54 m² y degradación del revestimiento con 0.54 m² está

ubicada en el fondo del canal y representan el 32.20 % del área afectada, la patología de mayor incidencia es humedad y degradación del revestimiento que presento un nivel severidad moderado y leve el cual se observa en la tabla 8.

FICHA DE INSPECCIÓN DE PATOLOGÍAS DE LA UNIDAD MUESTRAL 8							
PROGRESIVA DE 4+084 @4+096		TAMAÑO DE LA UNIDAD MUESTRAL (M ²)				33.60 M2	
TIPO DE PATOLOGÍA	UNIDAD DE MEDIDA	ZONA AFECTADA			NIVEL	AFECTADO %	AFECTADA NO %
		MARGEN IZQUIERDO	MARGEN DERECHO	FONDO DEL CANAL			
HUNDIMIENTO	m ²			5,4	moderado	16.10	83.90
DEGRADACIÓN DEL REVESTIMIENTO	m ²			5.4	leve	16.10	83.90
TOTAL						32.20	67.80

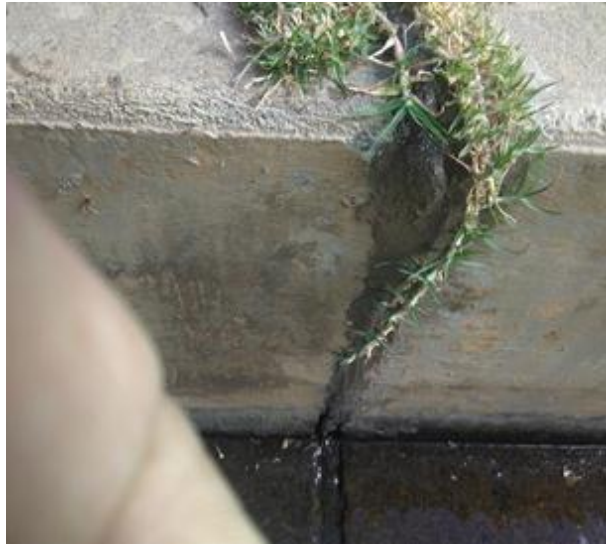
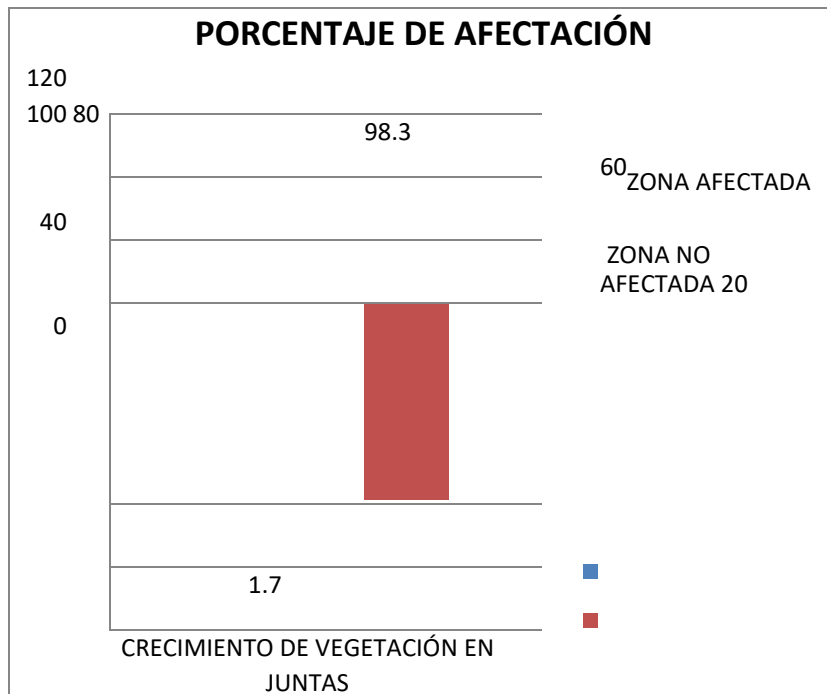
Tabla 9. Evaluación de la unidad muestral 9.

FICHA DE INSPECCIÓN DE PATOLOGÍAS DE LA UNIDAD MUESTRAL 9							
PROGRESIVA DE 4+096 @4+108		TAMAÑO DE LA UNIDAD MUESTRAL (M ²)				33.60 M2	
TIPO DE PATOLOGÍA	UNIDAD DE MEDIDA	ZONA AFECTADA			NIVEL	AFECTADO %	AFECTADA NO %
		MARGEN IZQUIERDO	MARGEN DERECHO	FONDO DEL CANAL			
CRECIMIENTO DE VEGETACIÓN EN JUNTAS	m		0.60		moderado	1.70	98.30
TOTAL						1.70	98.30

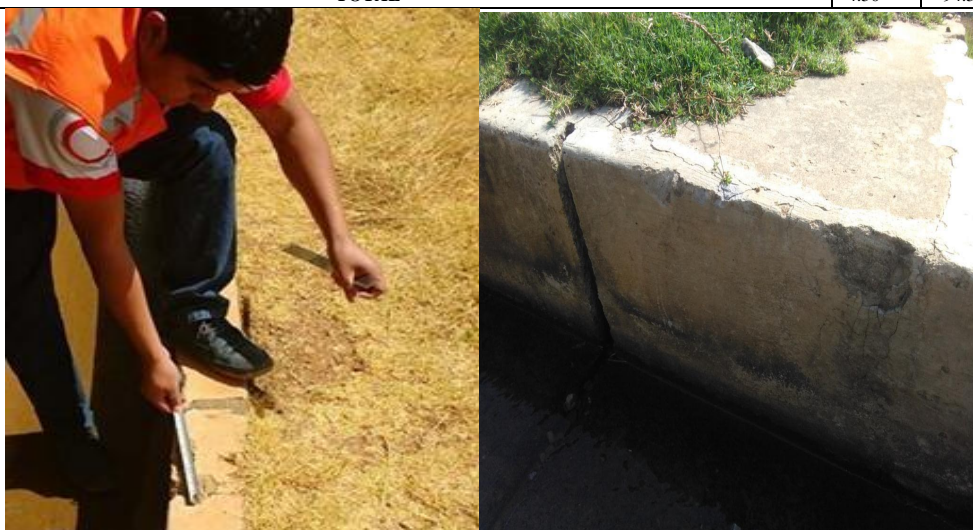
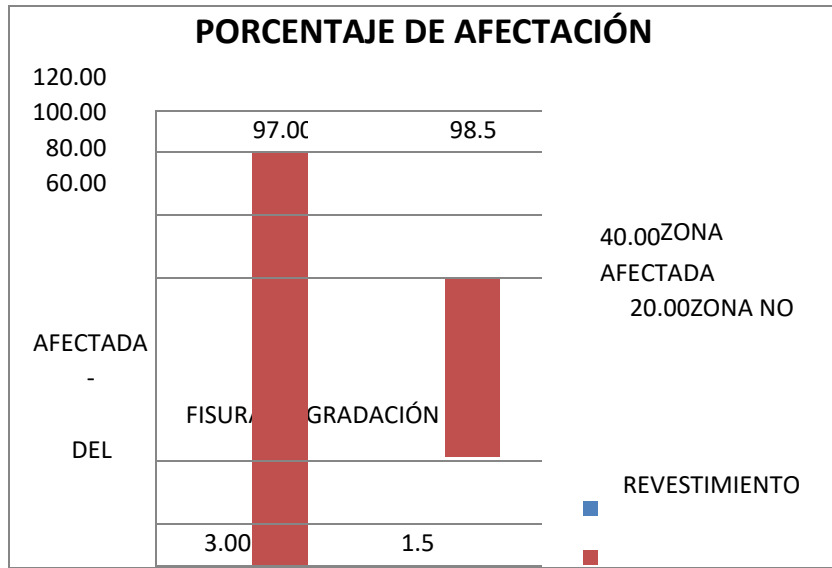
Tabla 10. Evaluación de la unidad muestral 10.

- Finalmente consolidando la unidad muestral se tuvo un área evaluada de 33.60 m² de las cuales la parte afectada está en el margen derecho del canal con las patologías fisuras con 1.00 m y degradación del revestimiento con y representan el 4.50 % del área evaluada, la patología de mayor incidencia es fisuras y grietas que presento un nivel de severidad moderado el cual se observa en la tabla 10

FICHA DE INSPECCIÓN DE PATOLOGÍAS DE LA UNIDAD MUESTRAL 10							
PROGRESIVA DE 4+108 @4+120		TAMAÑO DE LA UNIDAD MUESTRAL (M ²)				33.60 M2	
TIPO DE PATOLOGÍA	UNIDAD DE MEDIDA	ZONA AFECTADA			NIVEL	AFECTADO %	AFECTADA NO %
		MARGEN IZQUIERDO	MARGEN DERECHO	FONDO DEL CANAL			
FISURAS	m		1.00		moderado	3.00	97.00
DEGRADACIÓN DEL REVESTIMIENTO	m ²		0.50		moderado	1.50	98.50
TOTAL						4.50	94.50

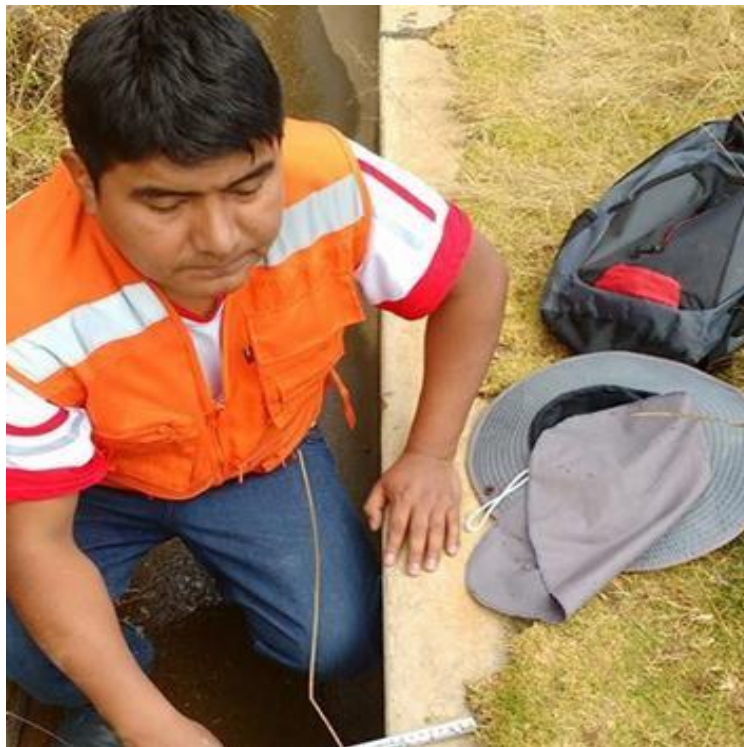
En esta imagen se puede apreciar el momento cuando se realiza la medida para luego hallar el área de la patología de fisuras.
