DETERMINACIÓN Y EVALUACIÓN DE PATOLOGÍAS DEL CONCRETO EN EL  
CANAL CHAHUA RURI ENTRE LAS PROGRESIVAS 4+000 AL 5+000 EN EL  
CENTRO POBLADO DE MARIAN, DISTRITO DE INDEPENDENCIA,  
PROVINCIA HUARAZ, DEPARTAMENTO ANCASH, AGOSTO – 2017

**TESIS PARA OPTAR EL TÍTULO PROFESIONAL DE  
INGENIERA CIVIL**

BACH. MARIANELA MACHADO SUDARIO

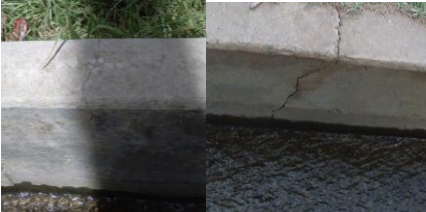
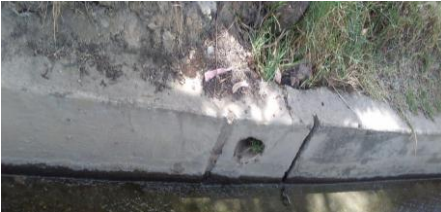
<b>FOTO MARGEN IZQUIERDO</b>					<b>FOTO FONDO DE CANAL</b>

<b>UBICACIÓN:</b>			<b>DEPARTAMENTO:</b> ANCASH		<b>PROVINCIA:</b> HUARAZ	<b>DISTRITO:</b> INDEPENDENCIA		<b>CENTRO POBLADO:</b> MARIAN			
<b>AUTOR:</b> MARIANELA MACHADO SUDARIO		<b>ASESOR:</b> MAG. VICTOR HUGO CANTU PRADO									
<b>ANTIGÜEDAD DE LA ESTRUCTURA:</b> 9 AÑOS		<b>PROGRESIVA:</b> +417 - 0+ ##			<b>MANUAL DE PATOLOGÍA</b>						
<b>FECHA:</b> nov-17		<b>ÁREA TOTAL (m2):</b> 39.00		<b>MECÁNICAS</b>			Grieta A	LEVE	1		
<b>SECCIÓN DE LA MUESTRA</b>				<b>FÍSICAS</b>			Fisura B	MODERADO	2

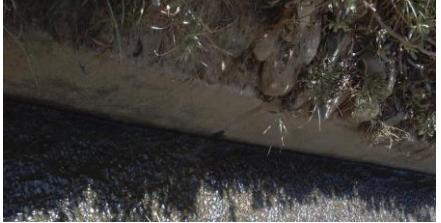
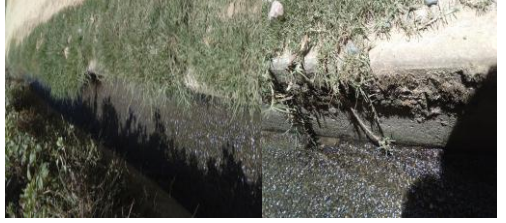
<b>FOTO MARGEN IZQUIERDO</b>					<b>FOTO MARGEN DERECHO</b>

<b>PATOLOGIAS FÍSICAS Y QUÍMICAS</b>		<b>ÁREA (M2)</b>			<b>NIVEL DE SEVERIDAD</b>				
				LEVE: <= 5%	MODERADO: > 5% <= 20%	SEVERO: > 20%					
				ÁREA DEL ELEMETO	ÁREA AFECTADA	% ÁREA AFECTADA					
		<b>VEGETACIÓN</b>	Margen izquierdo	9.60	-	0%					
			Fondo de canal	12.00	-	0%					
		<b>EFLORESCENCIA</b>	Margen derecho	9.60	2.50	26%	SEVERO				
			Margen izquierdo	9.60	4.93	51%	SEVERO				
			Fondo de canal	12.00	-	0%					
			Margen derecho	9.60	-	0%

<b>PATOLOGIAS BIOLÓGICOS</b>		<b>ÁREA (M2)</b>			<b>NIVEL DE SEVERIDAD</b>		
LEVE											
				ÁREA DEL ELEMETO	ÁREA AFECTADA	% ÁREA AFECTADA					
<b>MUSGOS</b>	Margen izquierdo			9.60	-	0%					
	Fondo de canal			12.00	-	0%					
	Margen derecho			9.60	0.55	6%	MODERADO				
<b>PATOLOGIAS FÍSICAS</b>				<b>ESPESOR (CM)</b>			<b>NIVEL DE SEVERIDAD</b>				
				LEVE: <= 5%	MODERADO: > 5% <= 20%	SEVERO: > 20%					
				ESPESOR DEL ELEMETO	ESPESOR AFECTADO	% ESPESOR AFECTADO

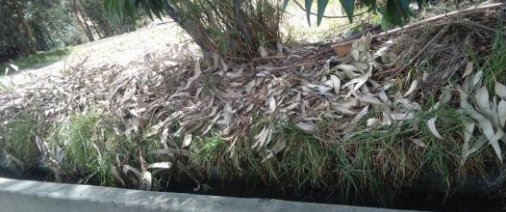
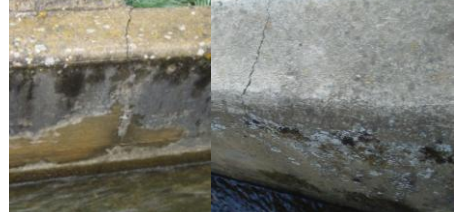
<b>FOTO MARGEN IZQUIERDO</b>					<b>FOTO MARGEN DERECHO</b>

<b>PATOLOGIAS FÍSICAS Y QUÍMICAS</b>				<b>AREA (M2)</b>						<b>NIVEL DE SEVERIDAD</b>	
				LEVE: <= 5%	MODERADO > 5% <= 20%	SEVERO: > 20%					
				AREA DEL ELEMETO	AREA AFECTADA	% AREA AFECTADA					
<b>VEGETACIÓN</b>		Margen izquierdo		10.80	-	0%					
		Fondo de canal		13.50	-	0%					
		Margen derecho		10.80	-	0%					
<b>EFLORESCENCIA</b>		Margen izquierdo		10.80	8.88	82% SEVERO					
		Fondo de canal		13.50	-	0%					
		Margen derecho		10.80	6.47	60% SEVERO					
<b>PATOLOGIAS BIOLÓGICOS</b>				<b>AREA (M2)</b>						<b>NIVEL DE SEVERIDAD</b>	
				<b>LEVE</b>							
				AREA DEL ELEMETO	AREA AFECTADA	% AREA AFECTADA					
<b>MUSGOS</b>		Margen izquierdo		10.80	-	0%					
		Fondo de canal		13.50	-	0%					
		Margen derecho		10.80	-	0%					
<b>PATOLOGIAS FÍSICAS</b>				<b>ESPESOR (CM)</b>						<b>NIVEL DE SEVERIDAD</b>	
				LEVE: <= 5%	MODERADO > 5% <= 20%	SEVERO: > 20%					
				ESPESOR DEL ELEMETO	ESPESOR AFECTADO	% ESPESOR AFECTADO

<b>EROSIÓN</b>		Margen izquierdo		15	-	0%					
		Fondo de canal		15	-	0%					
		Margen derecho		15	-	0%					
<b>PATOLOGIAS MECÁNICAS</b>		<b>FISURA</b>			<b>NIVEL DE SEVERIDAD</b>	<b>GRIETA</b>			<b>NIVEL DE SEVERIDAD</b>		
		<b>LONGITUD</b>	<b>ABERTURA</b>			<b>LONGITUD</b>	<b>ABERTURA</b>				
			LEVE <= 1 mm	MODERADO > 1 mm <= 2 mm			SEVERO > 2 mm	LEVE < 2 mm		MODERADO > 2 <= 4	SEVERO > 4
		Margen izquierdo	-	-		-	-	-		-	-
Fondo de canal	-	-	-	-	-	-	-	-			
Margen derecho	-	-	-	400.00	-	-	4.40	SEVERO			
Margen derecho	-	-	-	400.00	-	-	4.20	SEVERO			
<b>NIVEL DE SEVERIDAD TOTAL DE LA MUESTRA</b>								SEVERO			
<b>PLANO DE PATOLOGÍA</b>											
<b>MARGEN IZQUIERDO</b>					<b>MARGEN DERECHO</b>

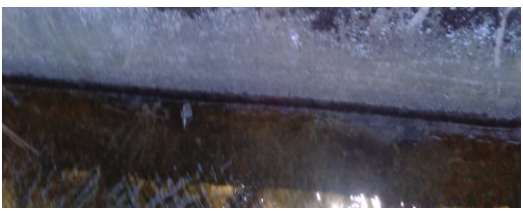
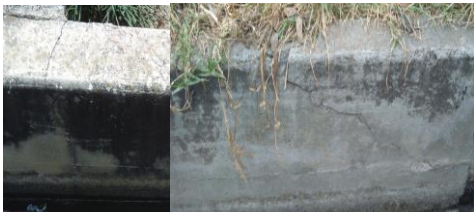
<b>FOTO MARGEN IZQUIERDO</b>					<b>FOTO MARGEN DERECHO</b>

MUSGOS		Musgos	F		
<b>PATOLOGIAS FÍSICAS Y QUÍMICAS</b>				<b>AREA (M2)</b>				<b>NIVEL DE SEVERIDAD</b>								
LEVE: <= 5%				MODERADO: > 5% <= 20%				SEVERO: > 20%								
AREA DEL ELEMETO				AREA AFECTADA				% AREA AFECTADA								
VEGETACIÓN	Margen izquierdo	13.20						0%								
	Fondo de canal	16.50						0%								
	Margen derecho	13.20						0%								
EFLORESCENCIA	Margen izquierdo	13.20		11.55		88%		SEVERO								
	Fondo de canal	16.50						0%								
	Margen derecho	13.20						0%								
<b>PATOLOGIAS BIOLÓGICOS</b>				<b>AREA (M2)</b>				<b>NIVEL DE SEVERIDAD</b>								
LEVE																
AREA DEL ELEMETO				AREA AFECTADA				% AREA AFECTADA								
MUSGOS	Margen izquierdo	13.20						0%								
	Fondo de canal	16.50						0%								
	Margen derecho	13.20						0%								
<b>PATOLOGIAS FÍSICAS</b>				<b>ESPESOR (CM)</b>				<b>NIVEL DE SEVERIDAD</b>								
LEVE: <= 5%				MODERADO: > 5% <= 20%				SEVERO: > 20%

ESPESOR DEL ELEMETO				ESPESOR AFECTADO				% ESPESOR AFECTADO								
EROSIÓN	Margen izquierdo	15						0%								
	Fondo de canal	15						0%								
	Margen derecho	15						0%								
<b>PATOLOGIAS MECÁNICAS</b>				<b>FIGURA</b>			<b>GRIETA</b>			<b>NIVEL DE SEVERIDAD</b>						
				ABERTURA			ABERTURA									
				NIVEL DE SEVERIDAD			NIVEL DE SEVERIDAD									
				LONGITUD			LONGITUD									
				LEVE			LEVE									
				MODERADO			MODERADO									
				SEVERO			SEVERO									
				<= 1 mm			< 2 mm									
				> 1 mm <= 2 mm			> 2 <= 4									
				> 2 mm			> 4									
Margen izquierdo				-			-			-						
Fondo de canal				-			-			-						
Margen derecho				-			400.00			MODERADO						
Margen derecho				-			520.00			MODERADO						
				<b>NIVEL DE SEVERIDAD TOTAL DE LA MUESTRA</b>				<b>MODERADO</b>								
<b>PLANO DE PATOLOGÍA</b>																
<b>MARGEN IZQUIERDO</b>					<b>MARGEN DERECHO</b>

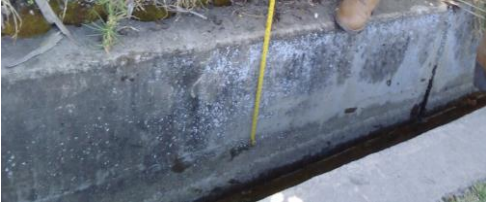
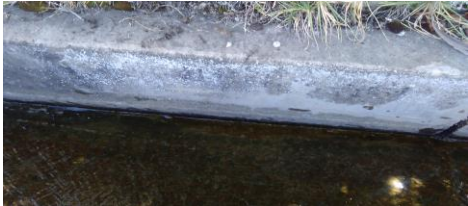
<b>FOTO MARGEN IZQUIERDO</b>					<b>FOTO MARGEN DERECHO</b>

<b>PATOLOGIAS FÍSICAS Y QUÍMICAS</b>			<b>AREA (M2)</b>			<b>NIVEL DE SEVERIDAD</b>	
				LEVE: <= 5%			MODERADO > 5% <= 20%				SEVERO: > 20%
				AREA DEL ELEMETO			AREA AFECTADA			% AREA AFECTADA	
<b>VEGETACIÓN</b>				Margen izquierdo			3.60			-	0%
				Fondo de canal			4.50			-	0%
				Margen derecho			3.60			-	0%
<b>EFLORESCENCIA</b>				Margen izquierdo			3.60			2.80	78% SEVERO
				Fondo de canal			4.50			-	0%
				Margen derecho			3.60			2.70	75% SEVERO
				<b>PATOLOGIAS BIOLÓGICOS</b>			<b>AREA (M2)</b>			<b>NIVEL DE SEVERIDAD</b>	
				LEVE			AREA DEL ELEMETO				AREA AFECTADA
<b>MUSGOS</b>				Margen izquierdo			3.60			-	0%
				Fondo de canal			4.50			-	0%
				Margen derecho			3.60			-	0%
				<b>PATOLOGIAS FÍSICAS</b>			<b>ESPESOR (CM)</b>			<b>NIVEL DE SEVERIDAD</b>	
				LEVE: <= 5%			MODERADO > 5% <= 20%				SEVERO: > 20%
				ESPESOR DEL ELEMETO			ESPESOR AFECTADO			% ESPESOR AFECTADO

<b>EROSIÓN</b>				Margen izquierdo			15			-	0%
				Fondo de canal			15			-	0%
				Margen derecho			15			-	0%
				<b>PATOLOGIAS MECÁNICAS</b>			<b>FISURA</b>			<b>NIVEL DE SEVERIDAD</b>	
				<b>LONGITUD</b>	<b>ABERTURA</b>			<b>GRIETA</b>			
					LEVE	MODERADO	SEVERO	LONGITUD	LEVE		MODERADO
				<= 1 mm	> 1 mm <= 2 mm	> 2 mm	< 2 mm	> 2 <= 4	> 4	<b>NIVEL DE SEVERIDAD</b>	
<b>Margen izquierdo</b>					-	-	-	-	-	-	
<b>Fondo de canal</b>					-	-	-	-	-	-	
<b>Margen derecho</b>					-	-	-	-	-	-	
<b>NIVEL DE SEVERIDAD TOTAL DE LA MUESTRA</b>							SEVERO				
<b>PLANO DE PATOLOGÍA</b>											
<b>MARGEN IZQUIERDO</b>					<b>MARGEN DERECHO</b>

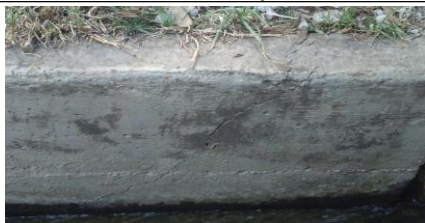
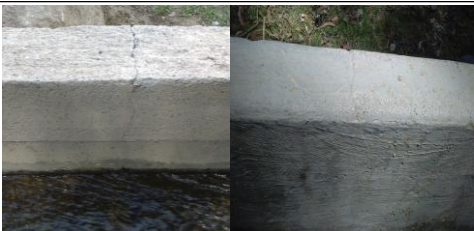
<b>FOTO MARGEN IZQUIERDO</b>					<b>FOTO MARGEN DERECHA</b>

<b>PATOLOGIAS FÍSICAS Y QUÍMICAS</b>			<b>AREA (M2)</b>			<b>NIVEL DE SEVERIDAD</b>			
				LEVE: <= 5%	MODERADO > 5% <= 20%	SEVERO: >20%					
				AREA DEL ELEMETO	AREA AFECTADA	% AREA AFECTADA					
		<b>VEGETACIÓN</b>	Margen izquierdo	8.40	-	0%					
			Fondo de canal	10.50	-	0%					
			Margen derecho	8.40	-	0%					
		<b>EFLORESCENCIA</b>	Margen izquierdo	8.40	-	0%					
			Fondo de canal	10.50	-	0%					
			Margen derecho	8.40	-	0%					
				<b>PATOLOGIAS BIOLÓGICOS</b>			<b>AREA (M2)</b>			<b>NIVEL DE SEVERIDAD</b>	
		LEVE									
		AREA DEL ELEMETO	AREA AFECTADA	% AREA AFECTADA							
<b>MUSGOS</b>	Margen izquierdo	8.40	-	0%							
	Fondo de canal	10.50	-	0%							
	Margen derecho	8.40	-	0%							
		<b>PATOLOGIAS FÍSICAS</b>			<b>ESPESOR (CM)</b>			<b>NIVEL DE SEVERIDAD</b>			
		LEVE: <= 5%	MODERADO > 5% <= 20%	SEVERO: >20%							
		ESPESOR DEL ELEMETO	ESPESOR AFECTADO	% ESPESOR AFECTADO

<b>EROSIÓN</b>	Margen izquierdo	15	-	0%							
	Fondo de canal	15	-	0%							
	Margen derecho	15	-	0%							
		<b>PATOLOGIAS MECÁNICAS</b>			<b>FISURA</b>			<b>NIVEL DE SEVERIDAD</b>			
		<b>LONGITUD</b>	<b>ABERTURA</b>			<b>NIVEL DE SEVERIDAD</b>	<b>GRIETA</b>				
			LEVE <=1 mm	MODERADO >1 mm <= 2 mm	SEVERO >2 mm		<b>LONGITUD</b>	<b>ABERTURA</b>			
			<=1 mm	>1 mm <= 2 mm	>2 mm			LEVE <2 mm	MODERADO >2 <=4	SEVERO >4	
		Margen izquierdo	-	-	-	640.00	-	2.80	-	MODERADO	
		Fondo de canal	-	-	-	-	-	-	-	-	
		Margen derecho	120	0.60	-	LEVE	400.00	-	2.20	-	MODERADO
		<b>NIVEL DE SEVERIDAD TOTAL DE LA MUESTRA</b>				MODERADO					
<b>PLANO DE PATOLOGÍA</b>											
<b>MARGEN IZQUIERDO</b>					<b>MARGEN DERECHA</b>

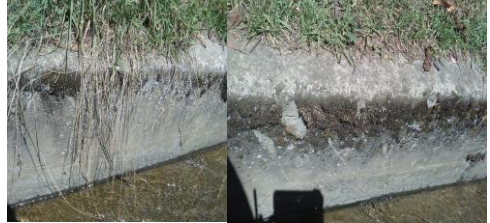
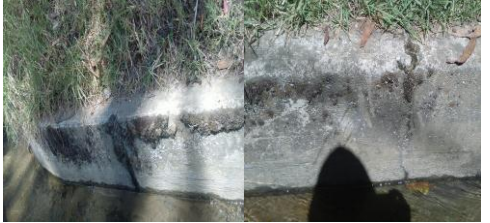
<b>FOTO MARGEN IZQUIERDO</b>						<b>FOTO MARGEN DERECHA</b>

Musgos				F					
<b>PATOLOGIAS FÍSICAS Y QUÍMICAS</b>				<b>AREA (M2)</b>								<b>NIVEL DE SEVERIDAD</b>	
				<b>LEVE:</b> <= 5%		<b>MODERADO:</b> > 5% <= 20%		<b>SEVERO:</b> > 20%					
				<b>AREA DEL ELEMETO</b>		<b>AREA AFECTADA</b>		<b>% AREA AFECTADA</b>					
<b>VEGETACIÓN</b>		Margen izquierdo		4.80		-		0%					
		Fondo de canal		6.00		-		0%					
		Margen derecho		4.80		-		0%					
<b>EFLORESCENCIA</b>		Margen izquierdo		4.80		4.03		84%		<b>SEVERO</b>			
		Fondo de canal		6.00		-		0%					
		Margen derecho		4.80		4.13		86%		<b>SEVERO</b>			
<b>PATOLOGIAS BIOLÓGICOS</b>				<b>AREA (M2)</b>								<b>NIVEL DE SEVERIDAD</b>	
				<b>LEVE</b>									
				<b>AREA DEL ELEMETO</b>		<b>AREA AFECTADA</b>		<b>% AREA AFECTADA</b>					
<b>MUSGOS</b>		Margen izquierdo		4.80		2.40		50%		<b>SEVERO</b>			
		Fondo de canal		6.00		-		0%					
		Margen derecho		4.80		2.16		45%		<b>SEVERO</b>			
<b>PATOLOGIAS FÍSICAS</b>				<b>ESPESOR (CM)</b>								<b>NIVEL DE SEVERIDAD</b>

<b>LEVE:</b> <= 5%		<b>MODERADO:</b> > 5% <= 20%		<b>SEVERO:</b> > 20%					
				<b>ESPESOR DEL ELEMETO</b>		<b>ESPESOR AFECTADO</b>		<b>% ESPESOR AFECTADO</b>					
<b>EROSIÓN</b>		Margen izquierdo		15		-		0%					
		Fondo de canal		15		-		0%					
		Margen derecho		15		-		0%					
<b>PATOLOGIAS MECÁNICAS</b>		<b>FISURA</b>			<b>NIVEL DE SEVERIDAD</b>	<b>GRIETA</b>			<b>NIVEL DE SEVERIDAD</b>				
		<b>LONGITUD</b>	<b>ABERTURA</b>			<b>ABERTURA</b>							
	<b>LEVE</b>		<b>MODERADO</b>	<b>SEVERO</b>	<b>LONGITUD</b>	<b>LEVE</b>	<b>MODERADO</b>	<b>SEVERO</b>					
	<=1 mm	>1 mm <= 2 mm	>2 mm		< 2 mm	>2 <=4	>4						
Margen izquierdo		-	-	-		-	-	-					
Fondo de canal		-	-	-		-	-	-					
Margen derecho		-	-	-	400.00	-	3.00	-	<b>MODERADO</b>				
<b>NIVEL DE SEVERIDAD TOTAL DE LA MUESTRA</b>						<b>MODERADO</b>							
<b>PLANO DE PATOLOGIA</b>													
<b>MARGEN IZQUIERDO</b>						<b>MARGEN DERECHA</b>

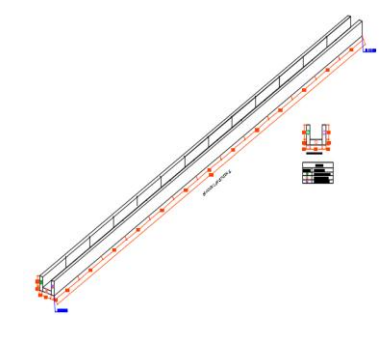
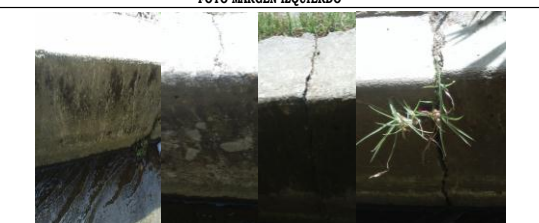
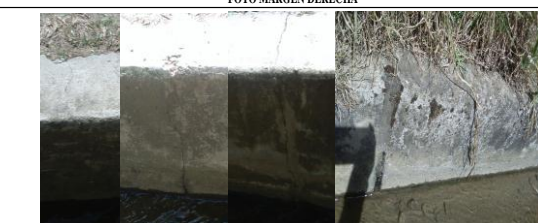
**TABLA N° 24: Resultados de la muestras N° 17**

- ✓ Unidad de muestra 17: Tubo un área evaluada de 54.60 m<sup>2</sup>, del cual la patología con mayor incidencia fue grieta con una abertura 7.50 mm con una longitud transversal 400 mm, que representa el **(14%)** del área afectada, así mismo presento un nivel de severidad **SEVERO**.

- Se recomienda donde se encontraron las grietas longitudinales, verticales, diagonales y transversales, se realice la limpieza y el posterior relleno con mortero de reparación base cemento y resinas acrílicas, de alta adherencia, resistencia e impermeabilidad, espesor de aplicación 1mm hasta 5 mm.

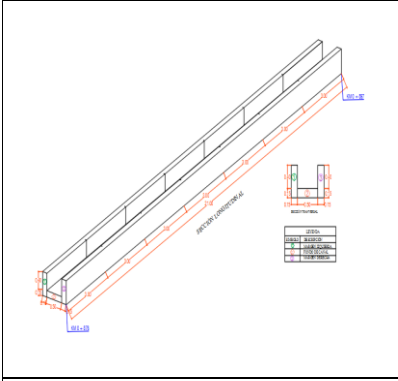
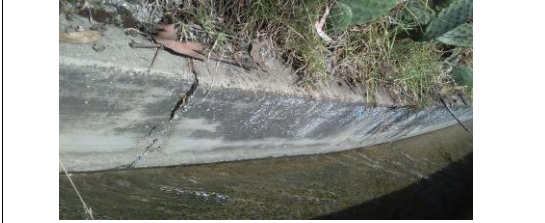
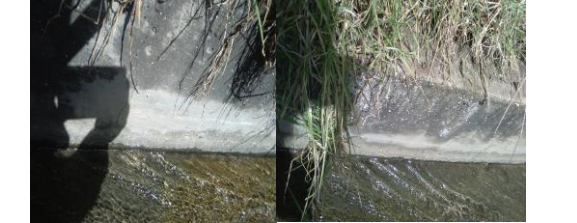
**TABLA N° 25: Resultados de la muestras N° 18**

- ✓ Unidad de muestra 18: Tubo un área evaluada de 27.30 m<sup>2</sup>, del cual la patología con mayor incidencia fue grieta con una abertura 7.50 mm con una longitud transversal 400 mm, que representa el **(7.5%)** del área afectada así mismo presento un nivel de severidad **SEVERO**.

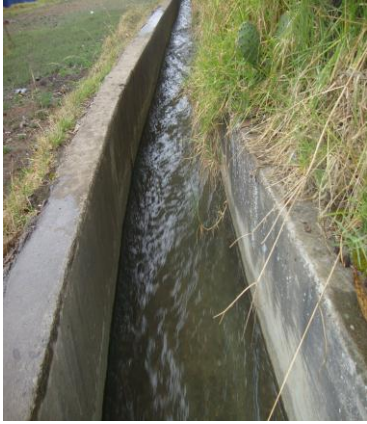
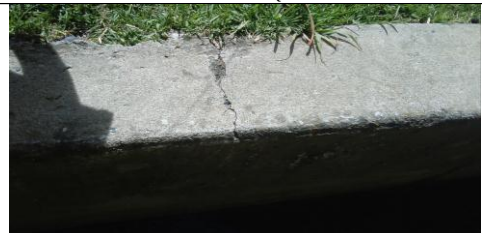
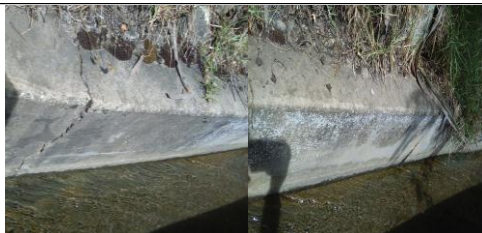
**TABLA N° 26: Resultados de la muestras N° 19**

<b>VEGETACIÓN</b>	Margen izquierdo	4.80	-	-	0%				
					Fondo de canal	6.00	-	-	0%				
					Margen derecho	4.80	-	-	0%				
				<b>EFLORESCENCIA</b>				Margen izquierdo	4.80	-	-	0%	
								Fondo de canal	6.00	-	-	0%	
								Margen derecho	4.80	2.18	45%	SEVERO	
<b>PATOLOGIAS BIOLÓGICOS</b>				<b>ÁREA (M2)</b>			<b>NIVEL DE SEVERIDAD</b>						
				<b>LEVE</b>									
				ÁREA DEL ELEMETO	ÁREA AFECTADA	% ÁREA AFECTADA							
<b>MUSGOS</b>				Margen izquierdo	4.80	-	-	0%					
				Fondo de canal	6.00	-	-	0%					
				Margen derecho	4.80	-	-	0%					
<b>PATOLOGIAS FÍSICAS</b>				<b>ESPESOR (CM)</b>			<b>NIVEL DE SEVERIDAD</b>

- ✓ Unidad de muestra 19: Tubo un área evaluada de 15.60 m<sup>2</sup>, del cual la patología con mayor incidencia fue grieta con una abertura 4.50 mm con una longitud transversal 400 mm, que representa el **(10.5%)** del área afectada, así mismo presento un nivel de severidad **SEVERO**.

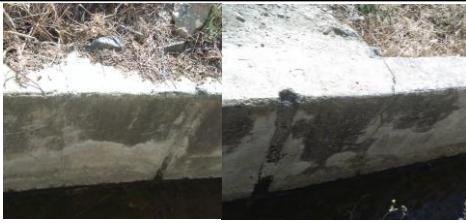
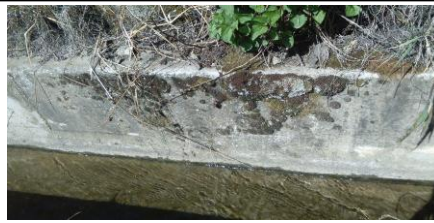
**TABLA N° 28: Resultados de la muestras N° 21**

- ✓ Unidad de muestra 21: Tubo un área evaluada de 15.60 m<sup>2</sup>, del cual la patología con mayor incidencia fue grieta con una abertura 4.20 mm con una longitud transversal 400 mm, que representa el **(2.3%)** del área afectada, así mismo presento un nivel de severidad **SEVERO**.

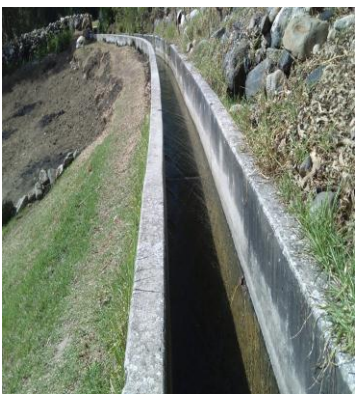
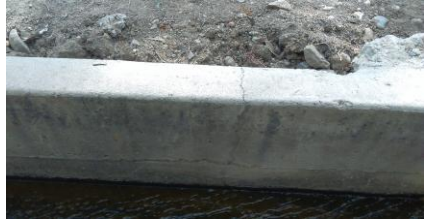
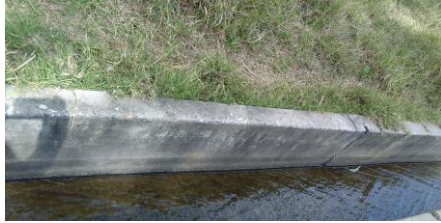
**TABLA N° 29: Resultados de la muestras N° 22**

LEVE: <= 5%	MODERADO: > 5% <= 20%	SEVERO: > 20%					
				ÁREA DEL ELEMETO	ÁREA AFECTADA	% ÁREA AFECTADA					
		VEGETACIÓN	Margen izquierdo	7.20	-	0%					
			Fondo de canal	9.00	-	0%					
			Margen derecho	7.20	-	0%					
		EFLORESCENCIA	Margen izquierdo	7.20	-	0%					
			Fondo de canal	9.00	-	0%					
			Margen derecho	7.20	2.70	38%	SEVERO				
		<b>PATOLOGIAS BIOLÓGICOS</b>		<b>ÁREA (M2)</b>				<b>NIVEL DE SEVERIDAD</b>			
LEVE											
ÁREA DEL ELEMETO	ÁREA AFECTADA			% ÁREA AFECTADA							
MUSGOS	Margen izquierdo	7.20	-	0%							
	Fondo de canal	9.00	-	0%							
	Margen derecho	7.20	-	0%							
<b>PATOLOGIAS FÍSICAS</b>		<b>ESPESOR (CM)</b>				<b>NIVEL DE SEVERIDAD</b>					
		LEVE: <= 5%	MODERADO: > 5% <= 20%	SEVERO: > 20%							
				ESPESOR DEL ELEMETO	ESPESOR AFECTADO			% ESPESOR AFECTADO			
		EROSIÓN	Margen izquierdo	15	-			0%			
Fondo de canal	15		-	0%							
Margen derecho	15		-	0%							
<b>PATOLOGIAS MECÁNICAS</b>		<b>FISURA</b>			<b>NIVEL DE SEVERIDAD</b>	<b>GRIETA</b>			<b>NIVEL DE SEVERIDAD</b>

- ✓ Unidad de muestra 22: Tubo un área evaluada de 23.40 m<sup>2</sup>, del cual la patología con mayor incidencia fue grieta con una abertura 3.00 mm con una longitud transversal 400 mm, que representa el **(7.8%)** del área afectada, así mismo presento un nivel de severidad **MODERADO**.

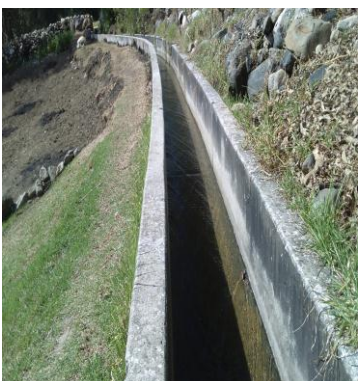
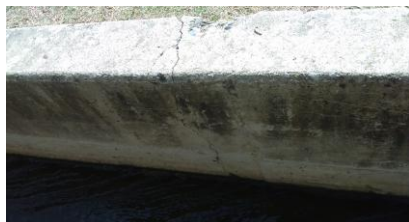
**TABLA N° 30: Resultados de la muestras N° 23**

<b>FISURA</b>											
<b>PATOLOGIAS MECÁNICAS</b>		<b>ABERTURA</b>			<b>NIVEL DE SEVERIDAD</b>	<b>GRIETA</b>			<b>NIVEL DE SEVERIDAD</b>		
		<b>LONGITUD</b>	LEVE	MODERADO		SEVERO	<b>LONGITUD</b>	LEVE		MODERADO	SEVERO
			<= 1 mm	>1 mm <= 2 mm		>2 mm		< 2 mm		>2 <= 4	>4
MARGEN IZQUIERDO		-    -    -			400.00	-    3.20    -			MODERAD		
FONDO DE CANAL		-    -    -			-	-    -    -			-		
MARGEN DERECHO		-    -    -			400.00	-    3.30    -			MODERAD		
<b>NIVEL DE SEVERIDAD TOTAL DE LA MUESTRA</b>							SEVERO				
<b>PLANO DE PATOLOGÍA</b>											
<b>MARGEN IZQUIERDO</b>					<b>MARGEN DERECHA</b>

- ✓ Unidad de muestra 23: Tubo un área evaluada de 11.70 m<sup>2</sup>, del cual la patología con mayor incidencia fue grieta con una abertura 3.20 mm con una longitud transversal 400 mm, que representa el **(7.90%)** del área afectada así mismo presento un nivel de severidad **MODERADO**.
